UNIVERSIDAD NACIONAL DE CAJAMARCA
FACULTAD DE INGENIERÍA
ESCUELA ACADÉMICO PROFESIONAL DE INGENIERÍA GEOLÓGICA

TESIS PROFESIONAL

**ANÁLISIS DE LOS TALUDES DE LA CARRETERA YAUYUCAN - CRUCE
CONEJO TRANCA (KM 0+000 – KM 6+635), Y ALTERNATIVAS DE
SOLUCIÓN DTO. YAUYUCAN – PROV. SANTA CRUZ –DPTO. CAJAMARCA.**

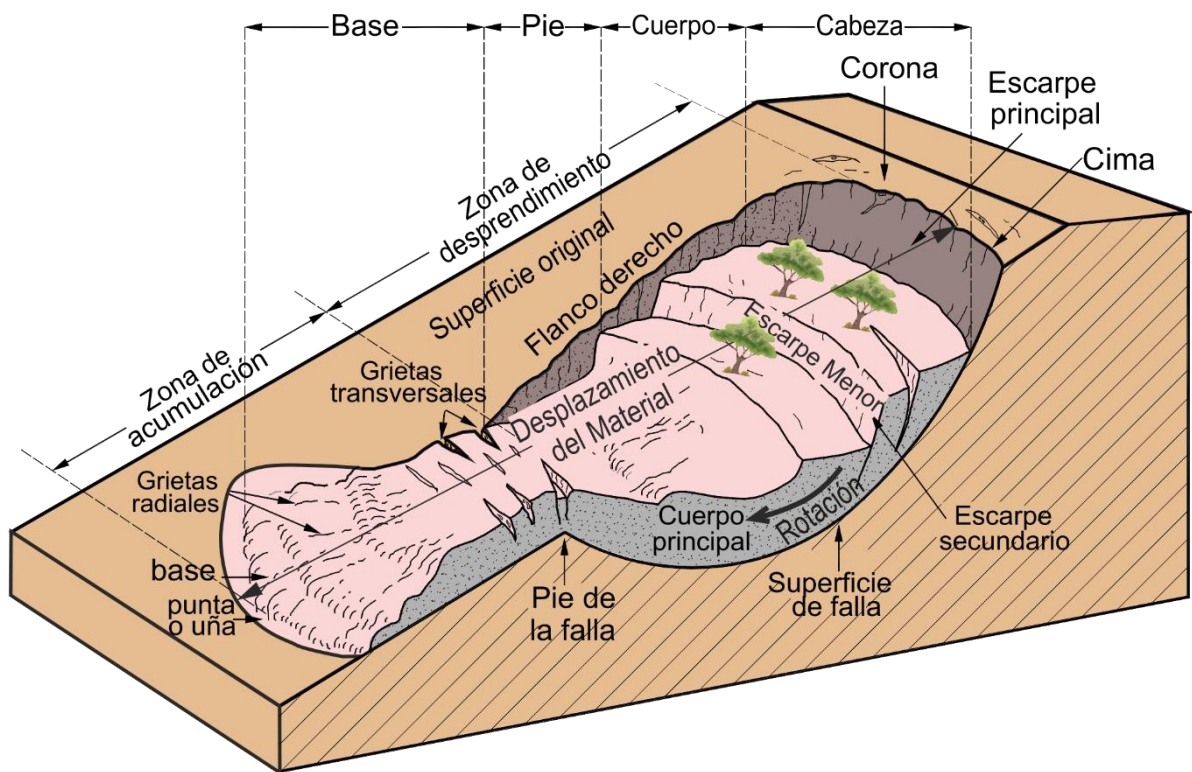
El Deslizamiento Rotacional, Es un tipo de deslizamiento en el cual la masa se mueve a lo largo de una superficie de falla curva y cóncava. Los movimientos en masa rotacionales muestran una morfología distintiva caracterizada por un escarpe principal pronunciado y una contrapendiente de la superficie de la cabeza del deslizamiento hacia el escarpe principal. La deformación interna de la masa desplazada es usualmente muy poca. Debido a que el mecanismo rotacional es auto-estabilizante, y éste ocurre en rocas poco competentes, la tasa de movimiento es con frecuencia baja, excepto en presencia de materiales altamente frágiles como las arcillas sensitivas. Los deslizamientos rotacionales pueden ocurrir lenta a rápidamente, con velocidades menores a 1 m/s.

Figura N° 7: Esquema de un deslizamiento rotacional mostrando sus partes y los rasgos morfológicos característicos

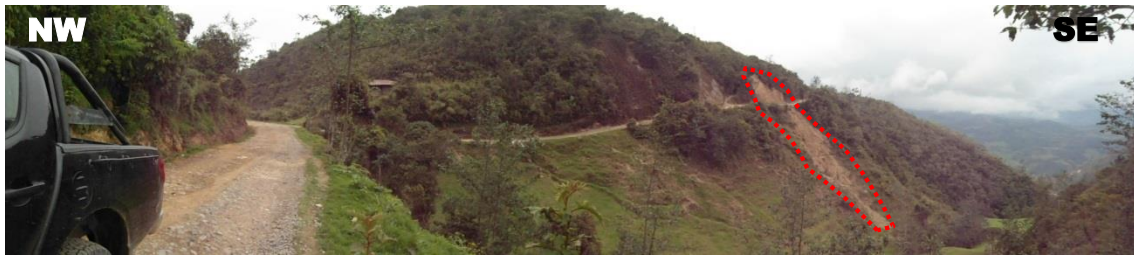
originado por saturación del suelo, pérdida de resistencia al corte, saturación de las grietas y pendientes de las laderas de lomas y cerros que va entre 35° y 65°.

Foto N° 1: Deslizamiento rotacional de un suelo Areno-Limoso en el tramo Km 6+475 - 6+518

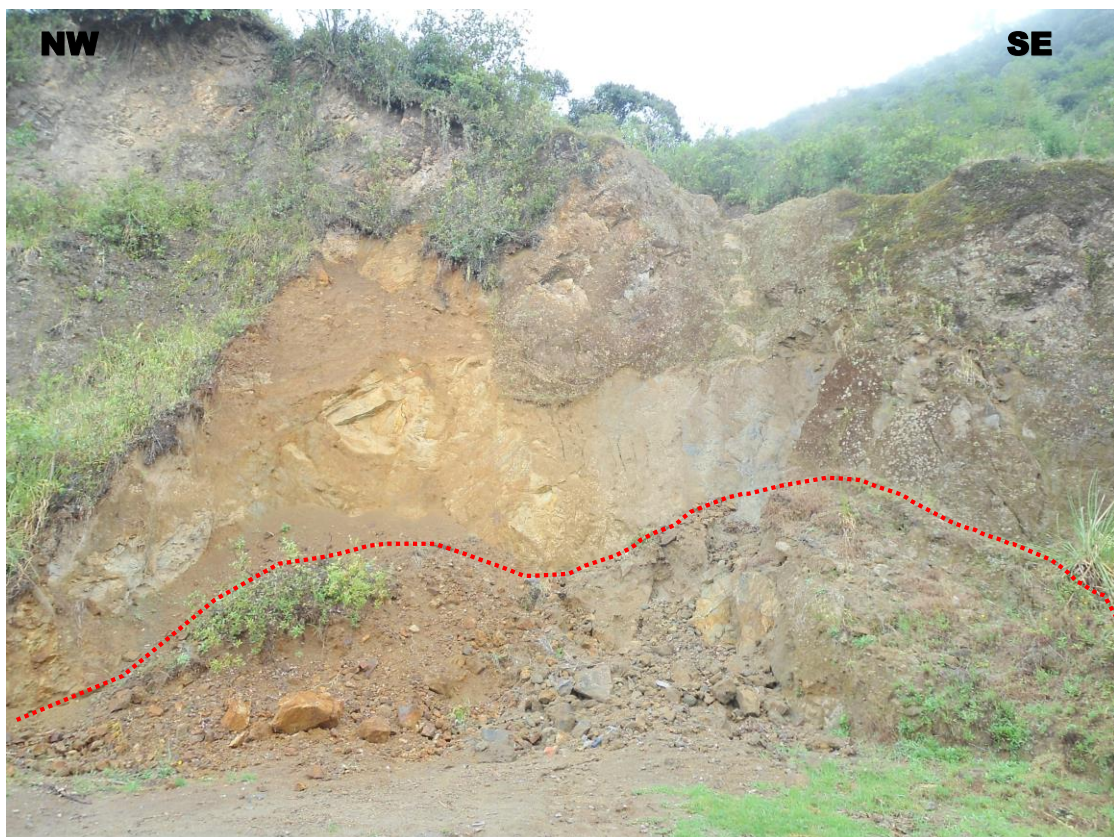
De acuerdo al cartografiado geológico realizado a lo largo del tramo de la carretera Yauyucan – Cruce Conejo Tranca, fueron reconocidas zonas donde se han producido caída de rocas muy alteradas hacia la carretera, producto del fracturamiento y las precipitaciones.

Foto N° 2: Caída de rocas muy alteradas en la progresiva Km 1+390 - 1+460

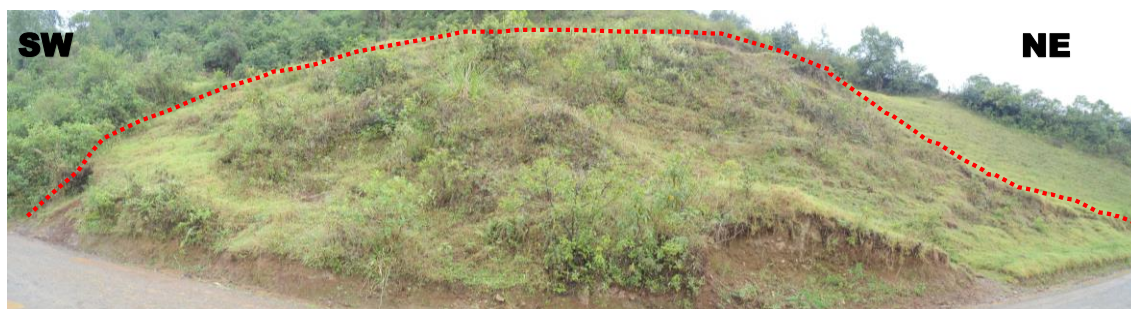
En el cartografiado a lo largo del tramo en estudio, fue originado por infiltración de aguas por la corona del talud a la estructura estratigráfica superficial del suelo residual de limo arenoso, con movimiento lento en dirección de la pendiente de ladera de una loma, como es en el tramo del Km 1+570 - 1+670

Foto N° 3: Reptación de suelo areno-limoso en la progresiva 1+570 - 1+670

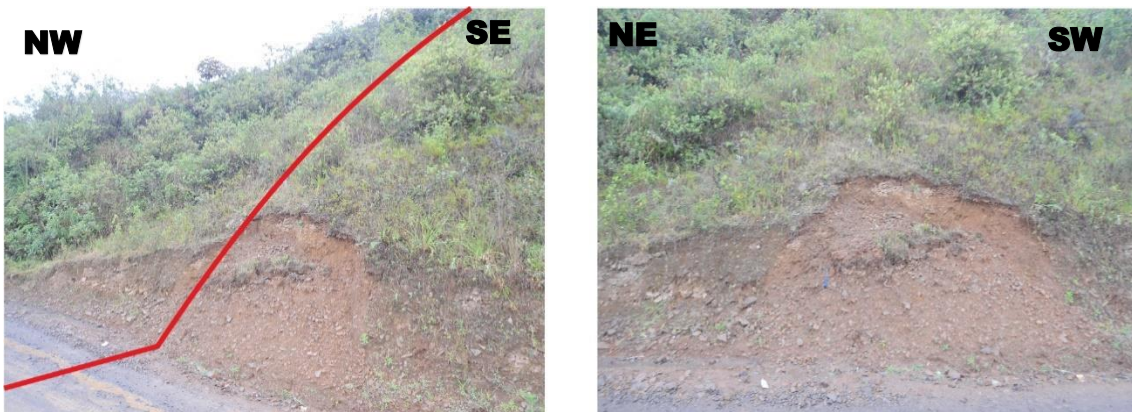
Además se puede apreciar en la foto el corte de carretera, donde se observa un depósito cuaternario aluvial compuesto por fragmentos o clastos angulosos a subangulosos de rocas de diferente composición de origen volcánico.

Foto N° 4: Talud inestable sobre deposito Coluvio-Aluvial en la progresiva Km 0+675 - 0+685.

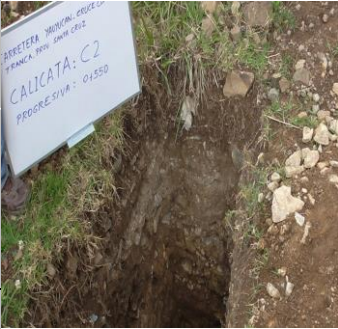
| PERFORACION AL TIPO CIELO ABIERTO | CALICATA C- 02 | | PANEL FOTOGRÁFICO | SIMBOLOGIA | CLASIFICACION | | CONSTANTES FISICAS | | | % PASA MALLA N° 200 |

| PERFORACION AL TIPO CIELO ABIERTO | CALICATA C- 02 | | PANEL FOTOGRÁFICO | SIMBOLOGIA | CLASIFICACION | | CONSTANTES FISICAS | | | % PASA MALLA N° 200 |
|---|---|---|---|--|---|---|---|---|---|---|
| 0.10 | 00 - 0.15 | Material clasificado: Grava arcillosa de color plumiza estado semi compacto | | | A-1-a(0) | GM-GC | | | | |
| 0.20 | 0.15 - 1.50 | Material clasificado: Limos inorganicos de baja plasticidad predominan polvo de roca color amarillento estado semi compacto, existe materia organica | | | A-4(10) | ML | 33 | 24 | 9 | 90.93 |

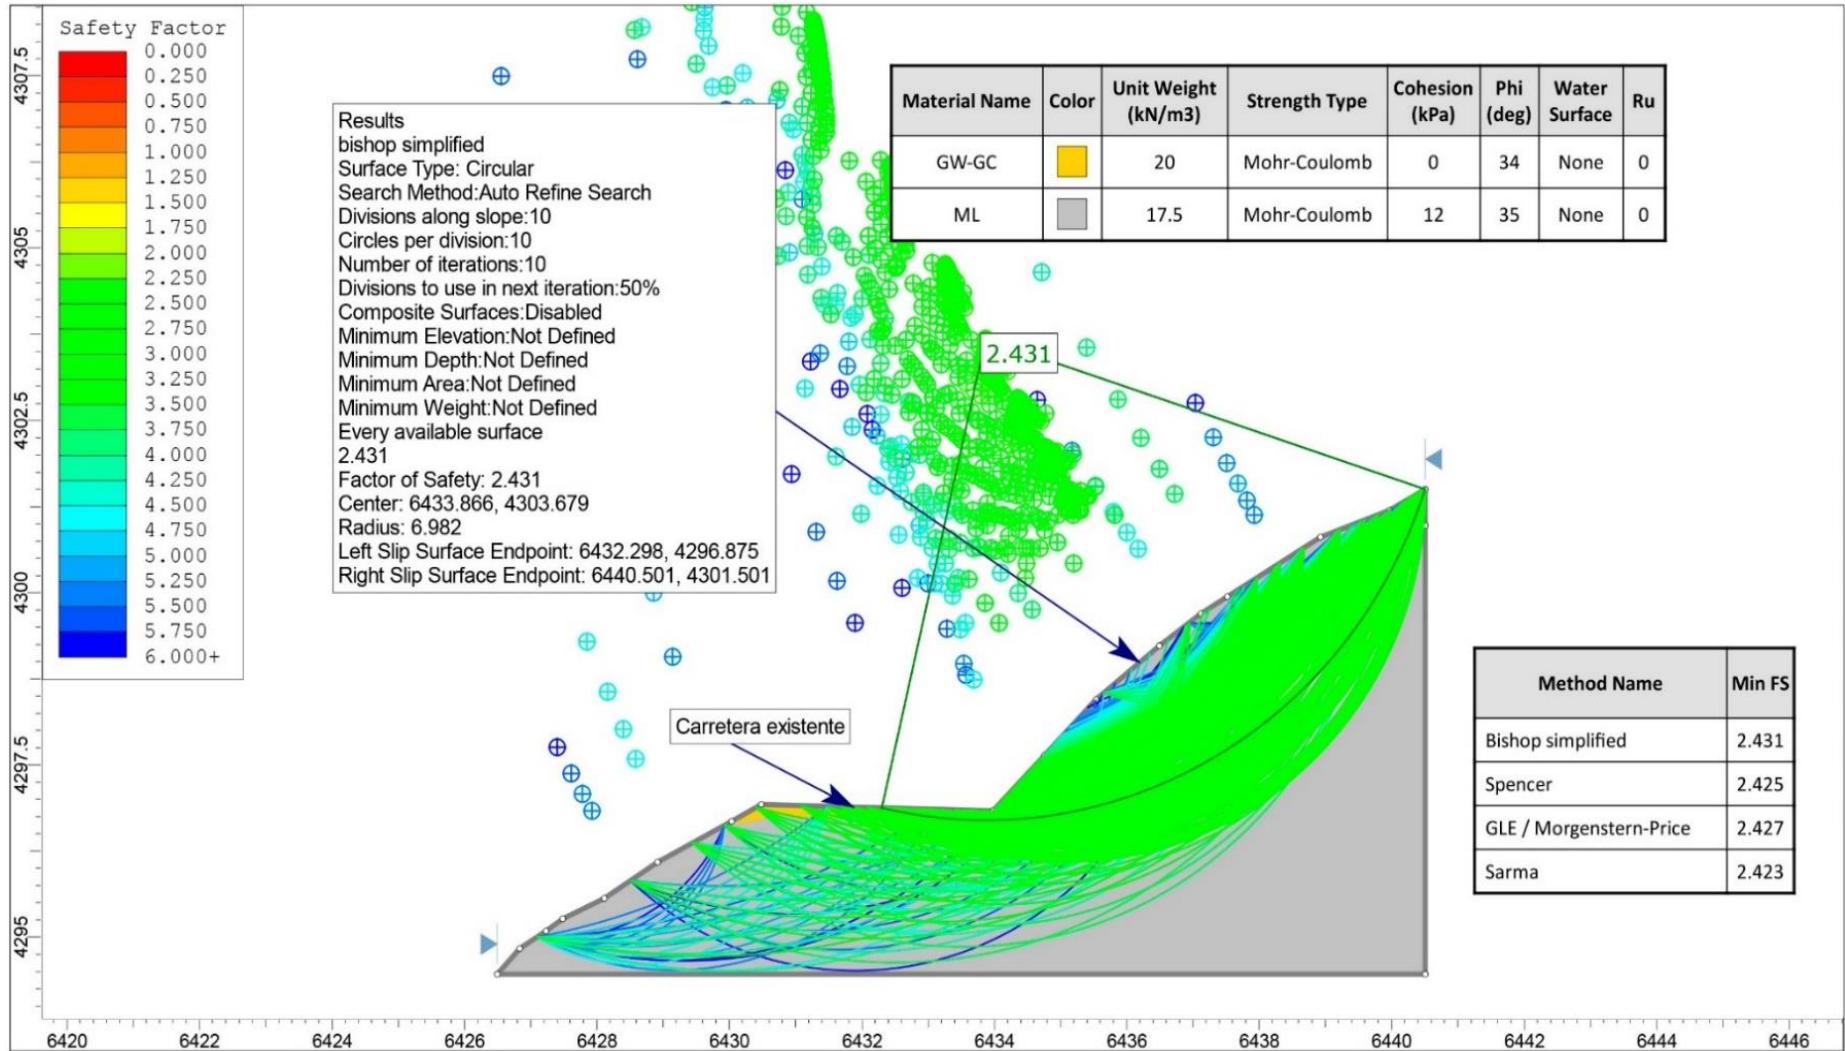
Figura N° 11: Método Bishop simplificado evalúa el talud con un FS = 2.431.

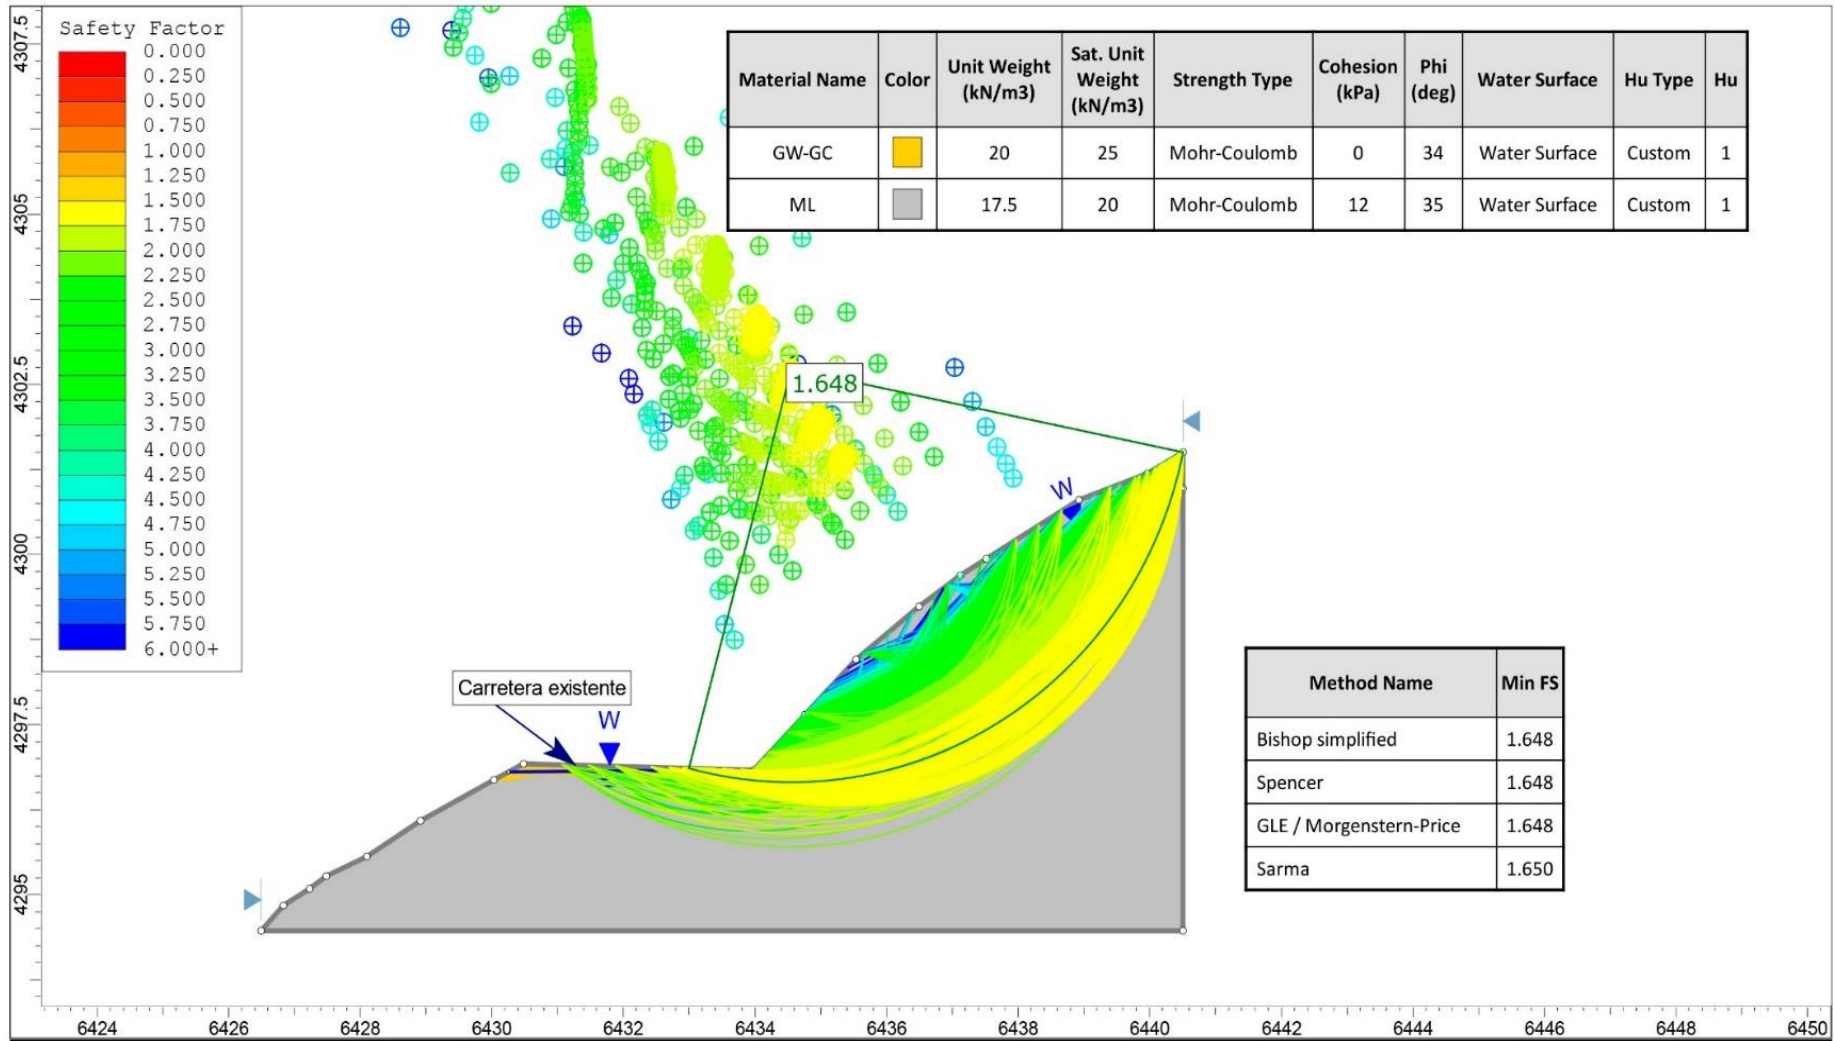
Figura N° 13: Método Bishop simplificado evalúa el talud con un FS = 1.648.

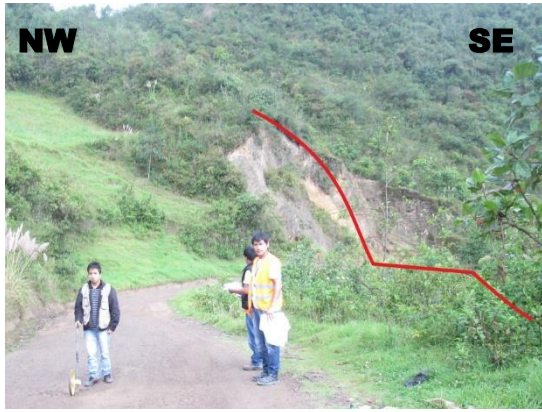
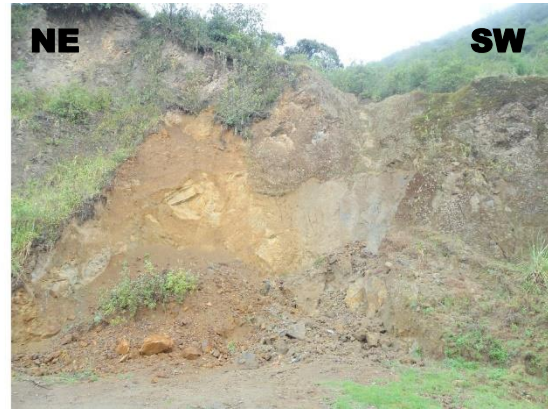
La parte baja del talud se puede apreciar el material deslizado compuesta por gravas finas a gruesas de 0.30 m de diámetro, de color amarillento, englobando una matriz limosa de grano fino. La parte superior conforma un depósito aluvial generado por la meteorización de las partes altas de los macizos rocosos que arrastran rocas por gravedad y se depositan en las partes intermedias y bajas del talud.

Foto N° 5: Deslizamiento de roca volcánica de en la progresiva Km 1+390 - 1+460.

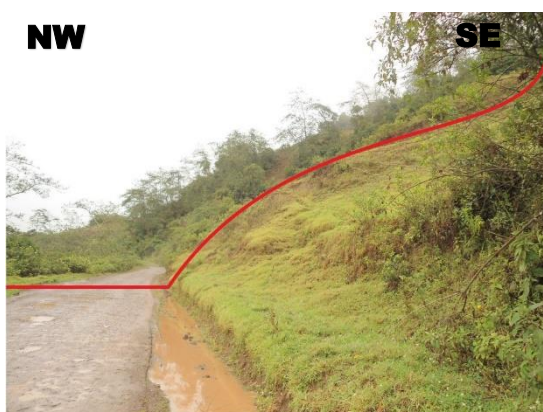
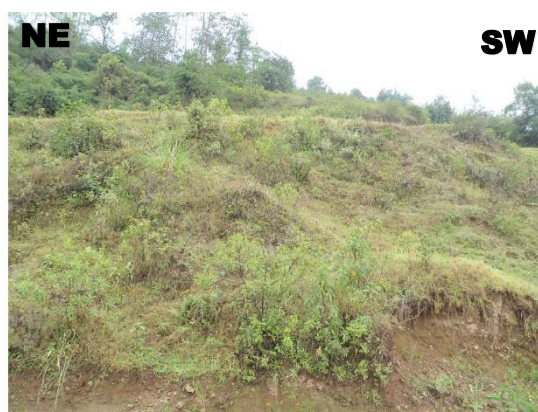
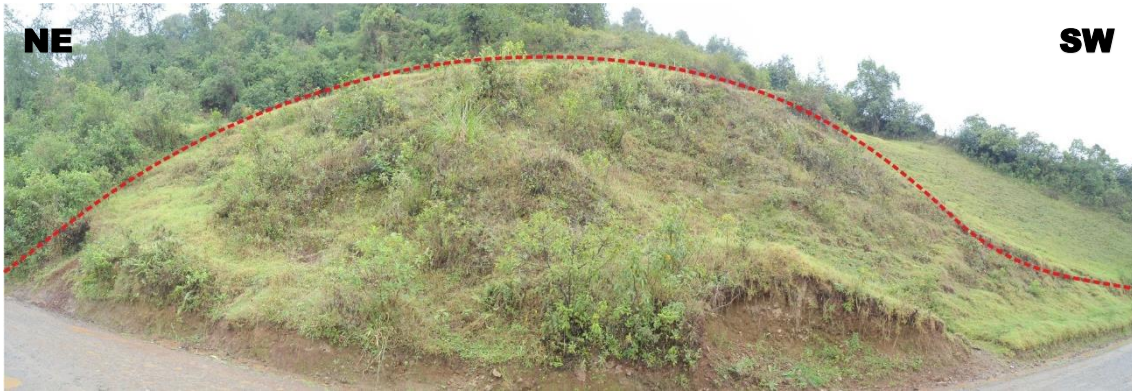
En la foto panorámica se puede apreciar un deslizamiento rotacional antiguo además existen infiltraciones de agua cerca de la carretera como se observa en el zoom de la foto del lado izquierdo, pero la característica de estos tipos de deslizamiento es que su avance es progresivo además de ello es un depósito aluvial.

Foto N° 6: Vista de un deslizamiento rotacional antiguo en la progresiva Km 1+570 - 1+670

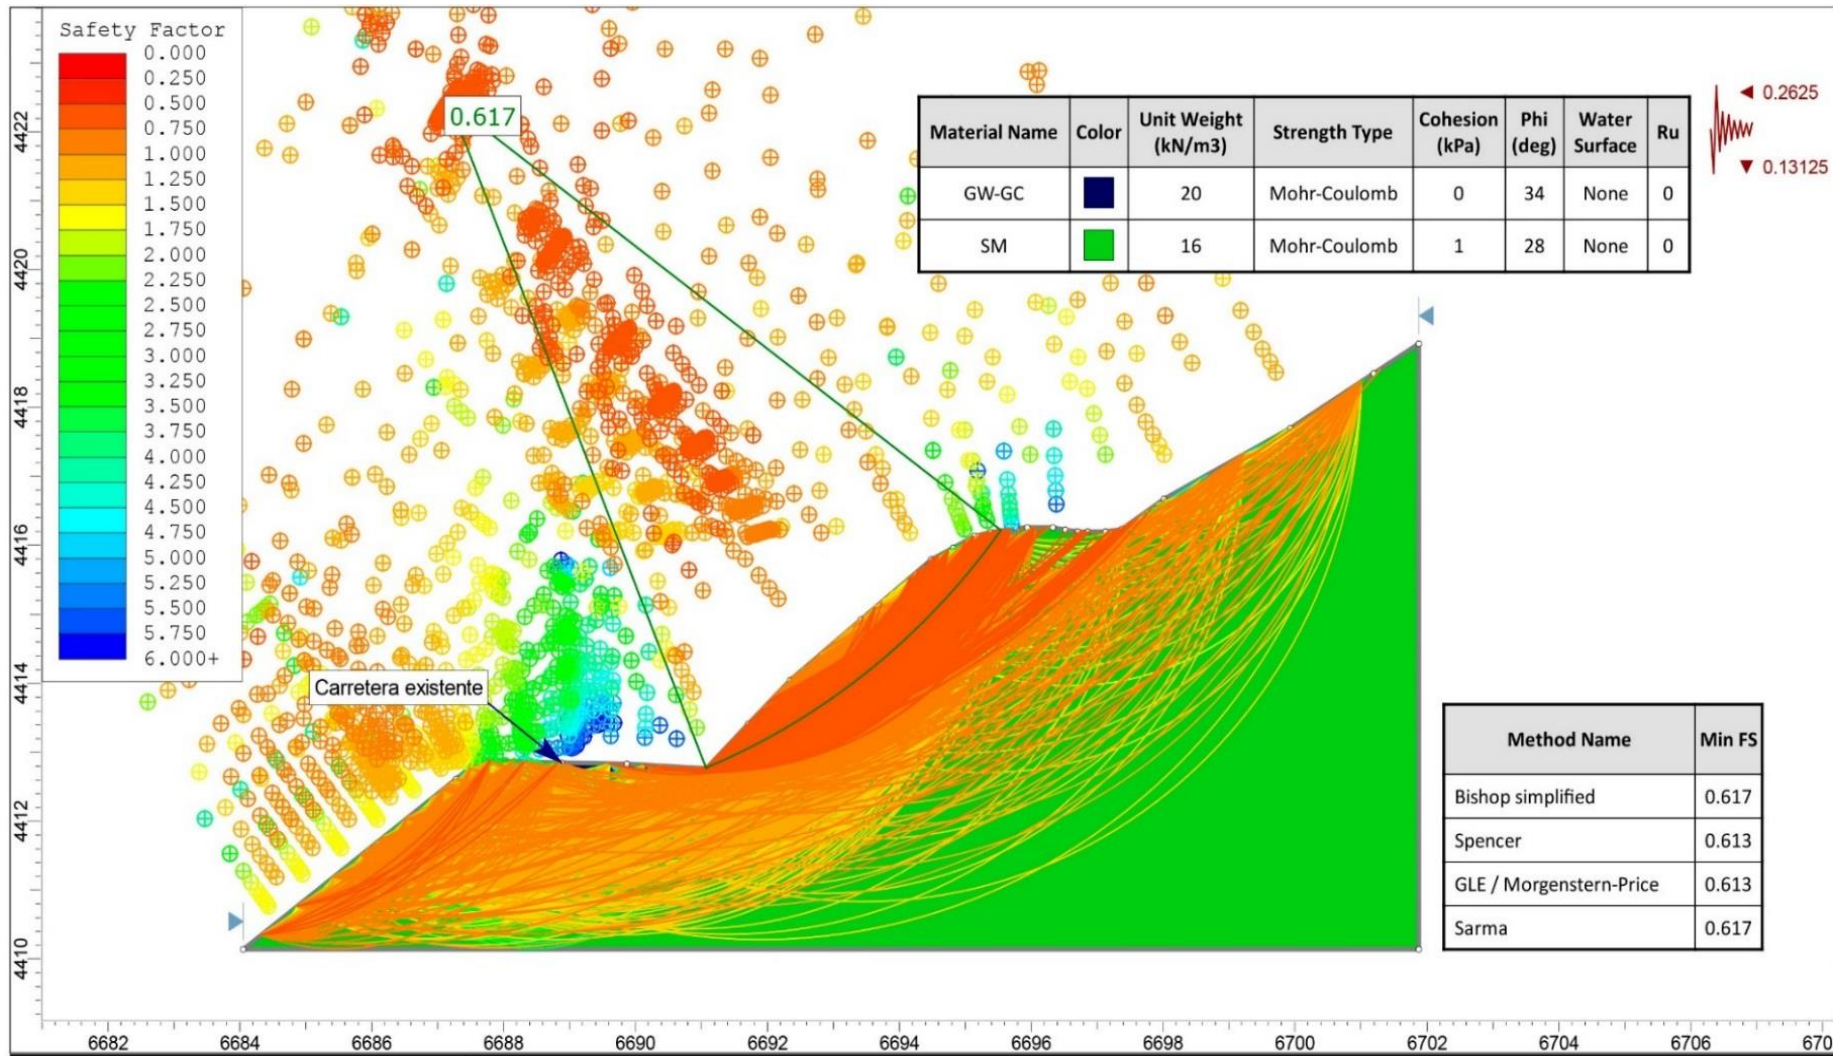
Figura N° 22: Método Bishop simplificado evalúa el talud con un FS = 0.617.

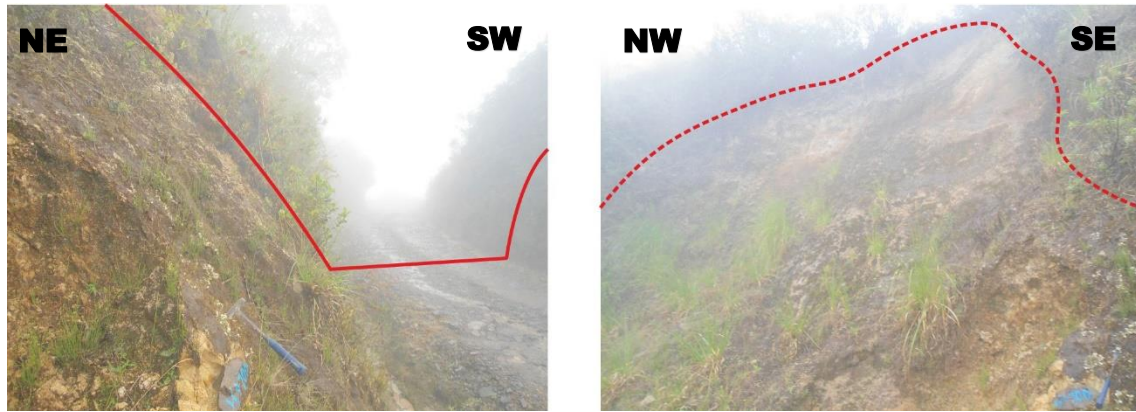
Su geodinámica los constituye un deslizamiento planar en toda la cara del talud arrastrando consigo plantas y depósitos cuaternarios, de la parte superior y depositándolos en la parte inferior; por lo consiguiente obstruye la cuneta.

Foto N° 7: Deslizamiento antiguo de unos 13m de ancho por 12m altura en la progresiva Km 4+100 - 4+120

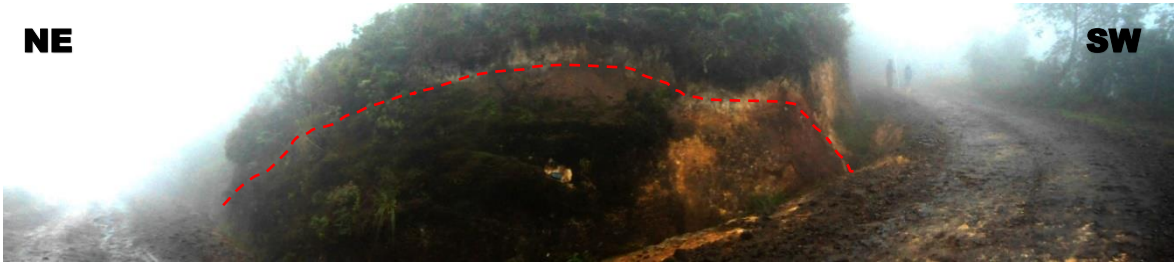
Su geodinámica está conformado por un deslizamiento de la corona del talud, siendo la lluvia uno de los principales desencadenantes de deslizamientos y derrumbes de rocas muy alteradas en forma constante, arrastrando consigo depósitos cuaternarios y plantas dejando tapado la cuneta.

Foto N° 8: Deslizamiento de roca volcánica muy deleznable producto de la alteración en la progresiva Km 4+350 - 4+400

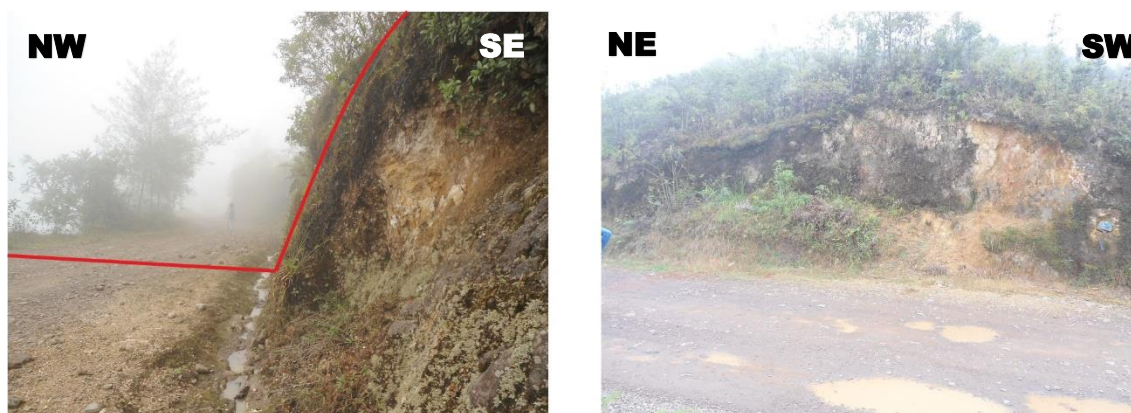
Roca volcánica andesítica de color amarillento muy meteorizada, en épocas de lluvia con la infiltración de aguas superficiales se vuelve muy inestable y se desliza frecuentemente en épocas de lluvias y esto se debe un poco a la pendiente de 80° que presenta el talud

Foto N° 9: Roca volcánica andesítica de color amarillento en la progresiva Km 5+300 - 5+340

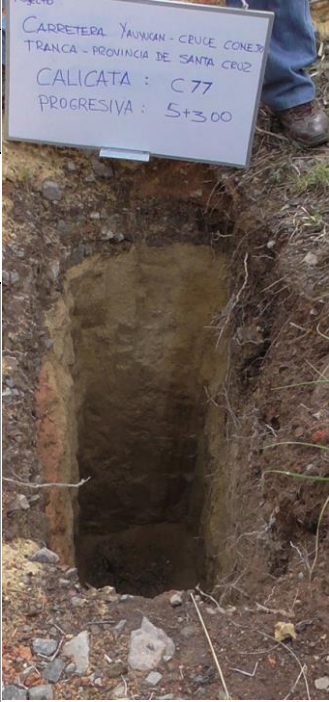
| UBIC. | CALICATA C- 11 | | PANEL FOTOGRÁFICO | SIMBOLOGIA | CLASIFICACION | | CONSTANTES FISICAS | | | % PASA MALLA N° 200 |

| UBIC. | CALICATA C- 11 | | PANEL FOTOGRÁFICO | SIMBOLOGIA | CLASIFICACION | | CONSTANTES FISICAS | | | % PASA MALLA N° 200 |
|---|---|---|--|--|---|---|---|---|---|---|
| PERFORACION AL TIPO CIELO ABIERTO | MUESTRA | DESCRIPCION | | | A-1-a(0) | GM-GC | | | | |
| 0.10 | M-06 00 - 0.15 | Material clasificado: Grava de color marron oscuro. | | | | | | | | |

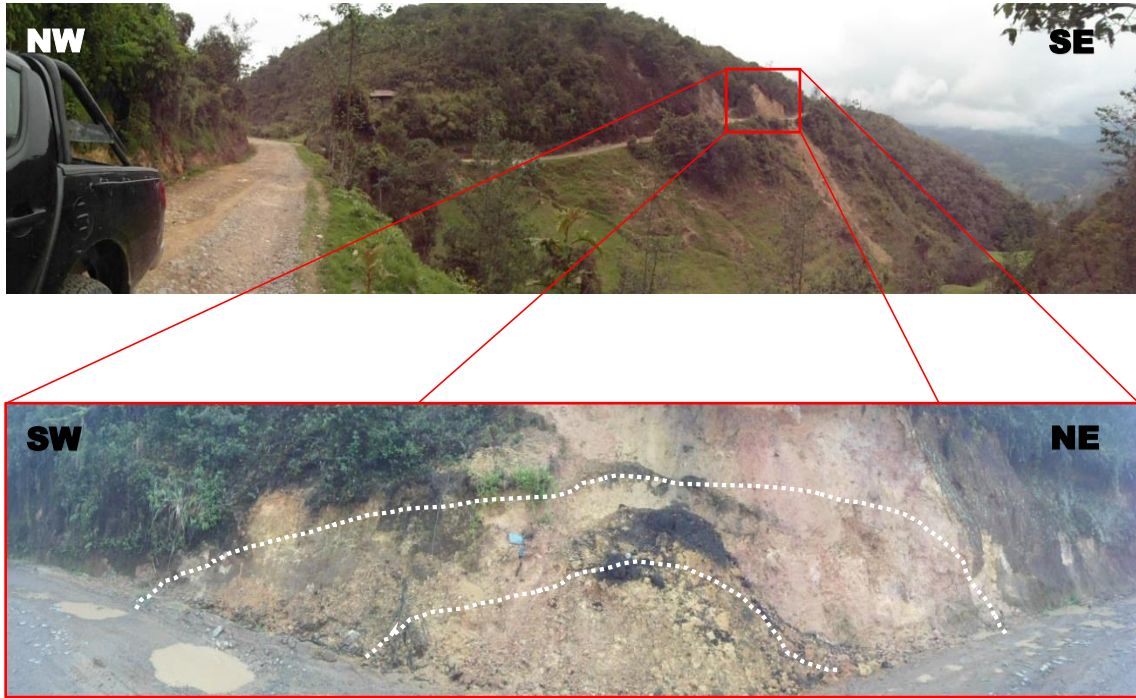
La geomorfología lo constituye un talud de altura 12 m., con una pendiente de 65°. Su geodinámica está conformado por derrumbes y deslizamientos de la corona del talud, siendo la lluvia uno de los principales desencadenantes de deslizamientos y derrumbes de rocas en forma constante, arrastrando consigo depósitos cuaternarios.

Foto N° 10: Vista panorámica de la zona más crítica de todo el tramo de la carretera donde se aprecia un deslizamiento rotacional en el Km 6+475 - 6+518.

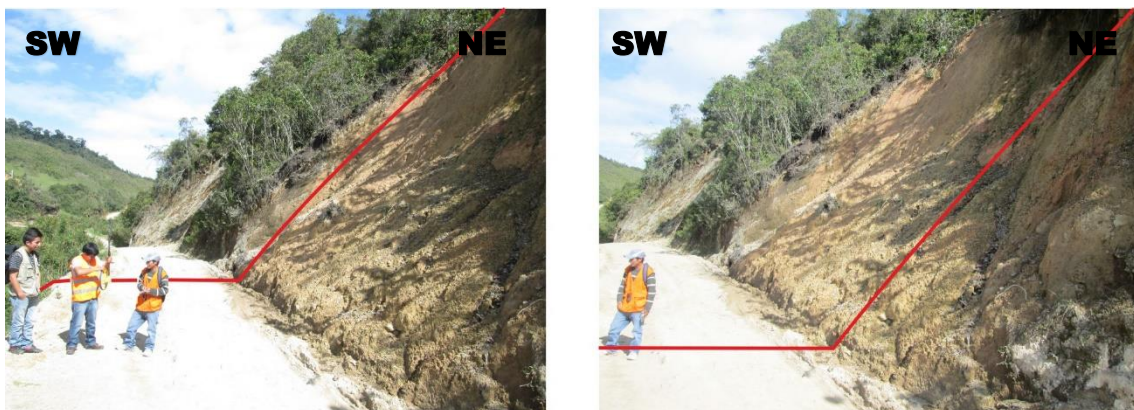
Su geodinámica los constituye un deslizamiento rotacional en toda la cara del talud arrastrando consigo árboles y depósitos cuaternarios, de la parte superior y depositándolos en la parte inferior; por los consiguiente destruyendo la carretera

Foto N° 11: Roca volcánica andesítica alterada con talud inestable en la progresiva Km 6+475 - 6+518

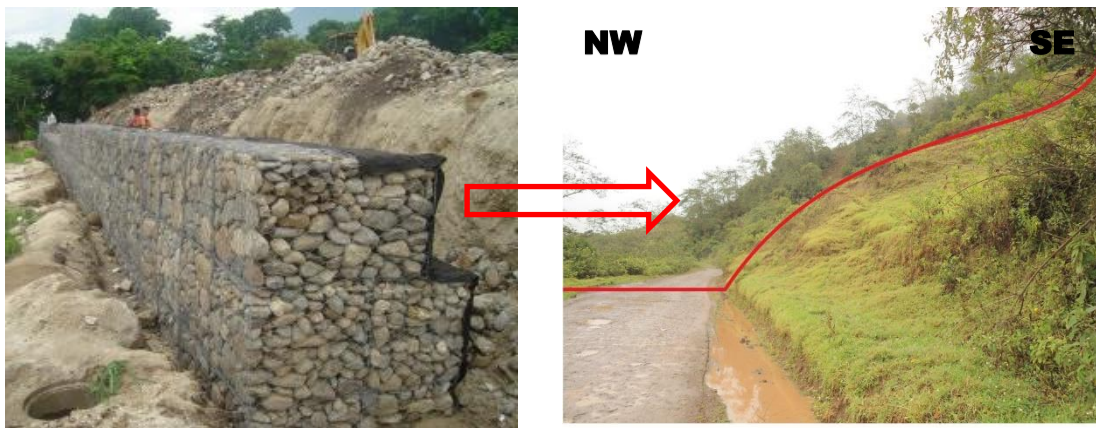
Foto N° 12: Instalación de Gaviones

Tramo 03 - Progresivas Km. 1+570 - 1+670

Solución: Se recomienda construir gaviones de dos camada a lo largo de todo este tramo para estabilizar el talud (ver el análisis de los gaviones para este tramo en el anexo 1)

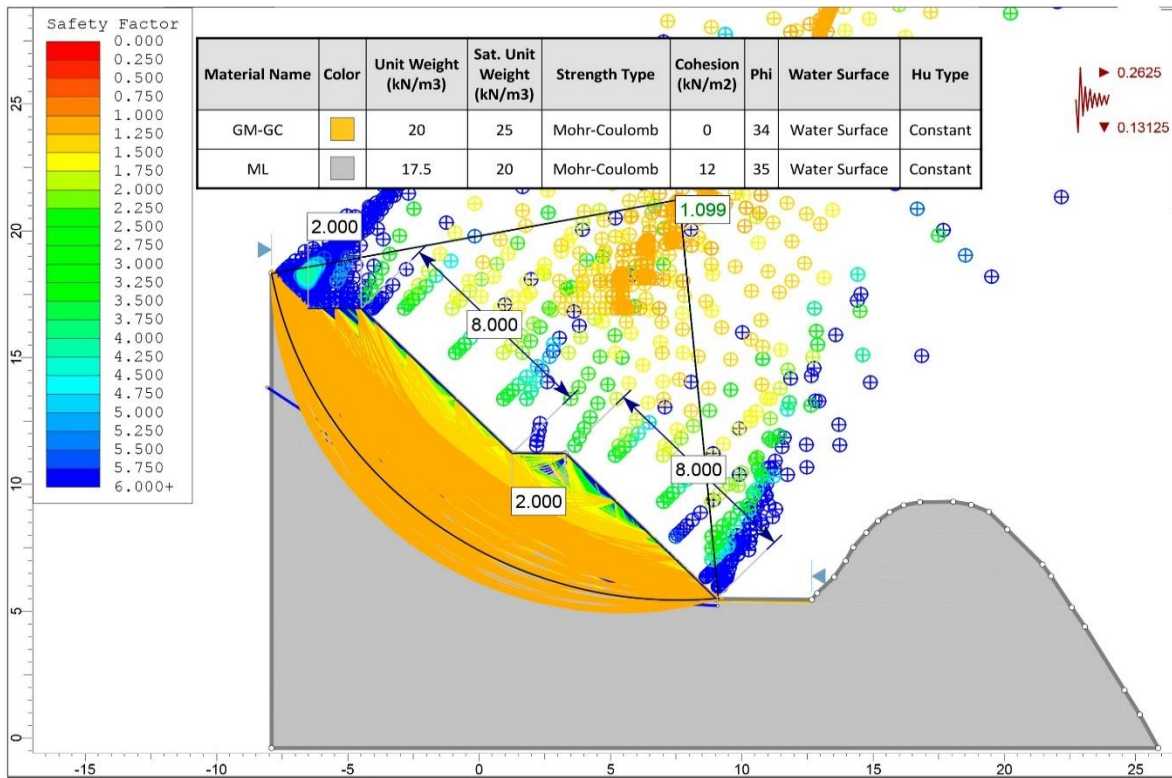
Figura N° 47: Método Bishop simplificado con banquetas en condiciones de sismicidad más agua evalúa el talud con un FS = 1.099

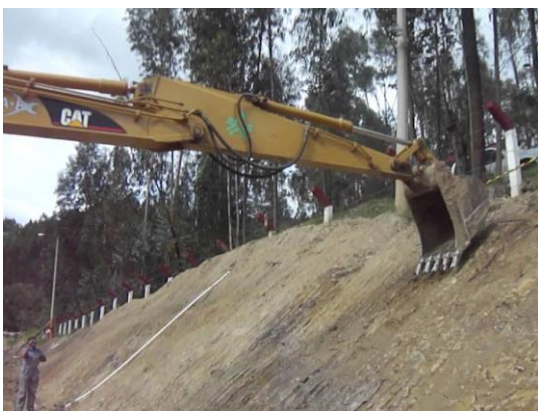
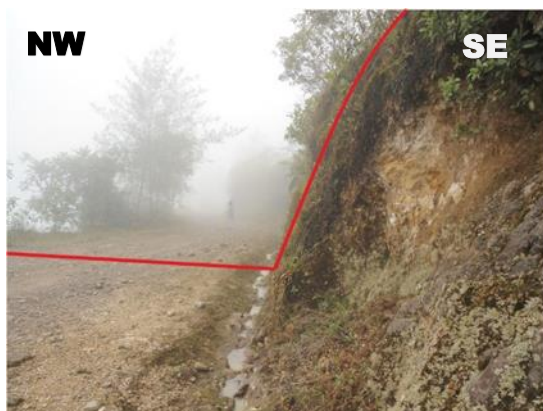
Solución: Se recomienda bajar la pendiente del talud hasta llegar a un ángulo de 45° para una mejor estabilidad; hacer un retiro de 1.00 m. de la cuneta, para que no genere acumulaciones de material cuaternario. (ver el cuadro 7 de tabla comparativa para cortes de taludes del MTC).

Foto N° 13: Bajando ángulo de talud a 45°

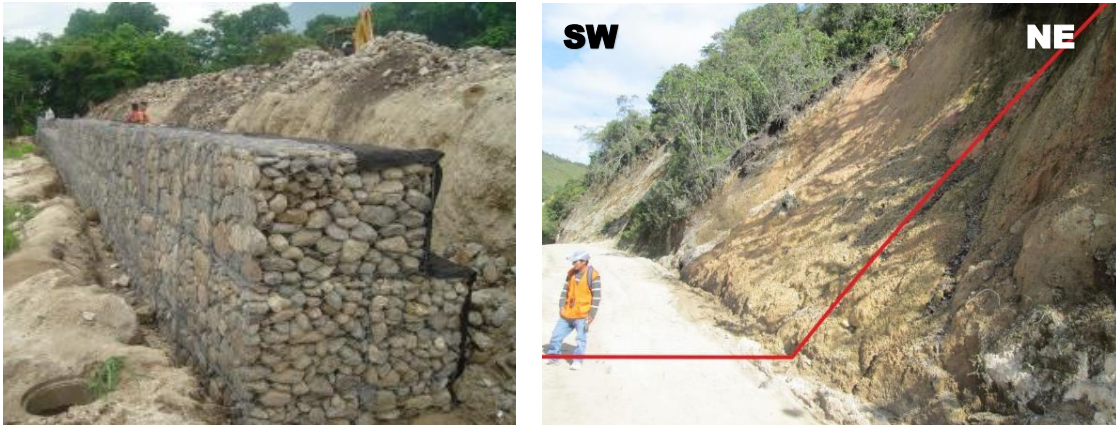
Tramo 07 - Progresivas Km. 6+475 - 6+518

Foto N° 14: Como se va a colocar los gaviones en este tramo.
