UNIVERSIDAD NACIONAL DE CAJAMARCA
FACULTAD DE INGENIERÍA
ESCUELA ACADÉMICO PROFESIONAL DE INGENIERÍA GEOLÓGICA

TESIS PROFESIONAL

**EVALUACIÓN GEOTÉCNICA PARA ANALIZAR LA INESTABILIDAD DE LOS
TALUDES EN LA CARRETERA DE LOS Km. 128 a Km. 140 DE LA
CARRETERA CAJAMARCA – CIUDAD DE DIOS, DISTRITO DE SAN JUAN,
PROVINCIA Y DEPARTAMENTO DE CAJAMARCA**

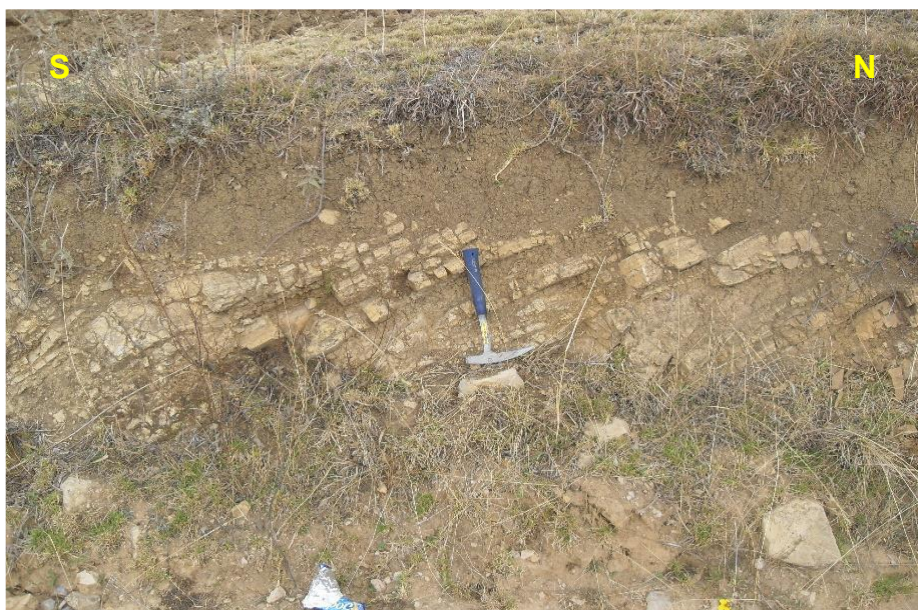
Foto 3: Calizas intercaladas con margas gris amarillentas de estratos delgados. Zona carrera a Choropampa, km 128 + 230.

Presenta una secuencia de calizas arenosas, lutitas calcáreas y margas nodulosas, calizas frescas gris parduzcas a oscuras, presenta un color crema amarillento cuando están intemperizadas.

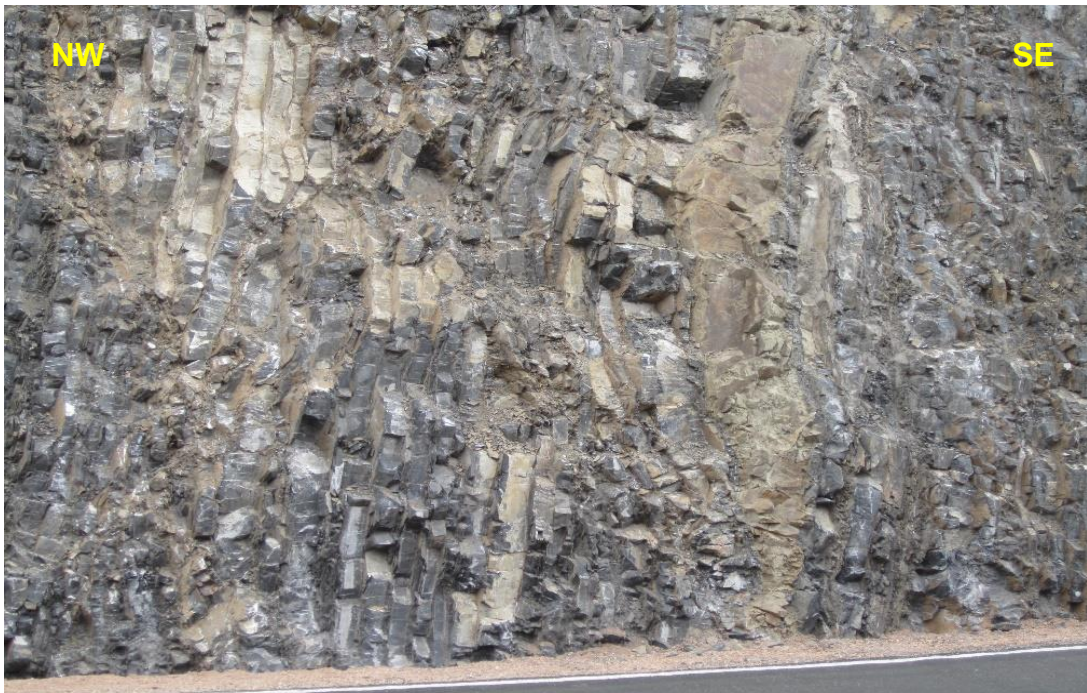
Foto 4: Calizas bituminosas con intercalación de lutitas km 130+650, zona Los Naranjos.

Está compuesta por calizas bituminosas intercaladas con lutitas, además la presencia de chert en el techo de esta formación, una de sus características es el olor fétido de estas rocas calizas. Su espesor de la formación oscila entre los 150 y 200 metros, los estratos varían su espesor entre unos 30 y 20 cm.

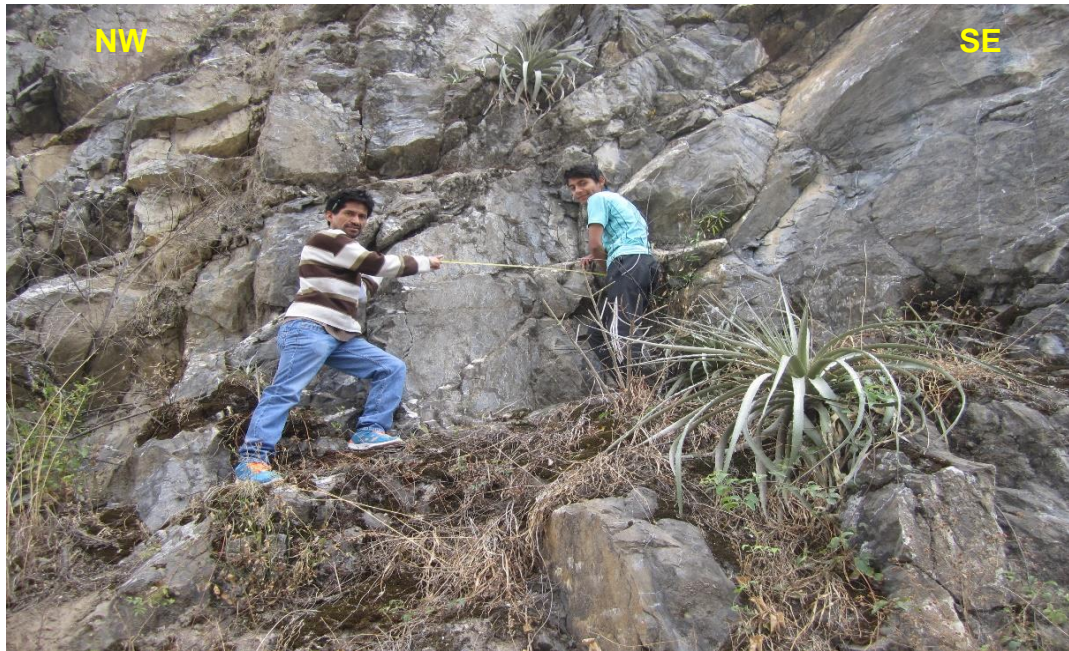
Foto 5: Calizas grises de la Formación Yumagual (N 9194664, E 772692, cota 1890).

Consta de una secuencia de calizas masivas, con algunos nódulos y calizas margosas, son de grano fino, medio y grueso de color gris claro a gris amarillento; presentan venillas de calcita y aragonito en las discontinuidades. Esta formación se caracteriza por tener delgados estratos calcáreos con abundantes fósiles del tipo *Ostrea scyphax* y *Exogyra*. El espesor de los estratos varía entre 0.70 - 1.20 metros.

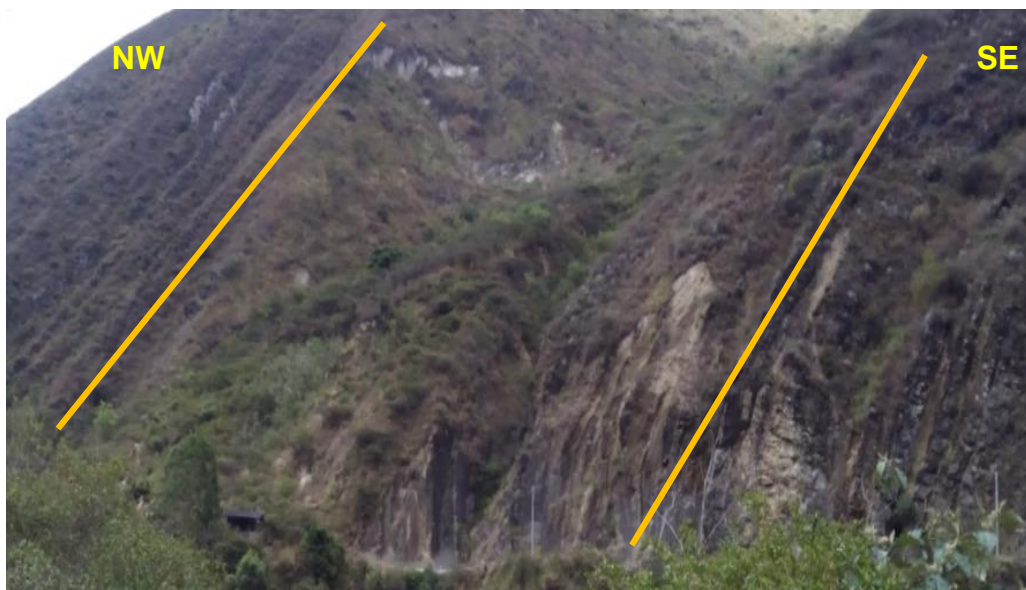
Foto 6: Calizas masivas de la Grupo Quilquiñan-Mujarrúm (N 9194746, E 772982, cota 1933).

Secuencia de calizas nodulares macizas, intercalaciones de margas, seguido de lechos de calizas nodulares con margas fosilíferas de color pardas – amarillentas, hacia el techo calizas claras con lutitas arenosas y margas delgadas con fósiles de Exogyra.

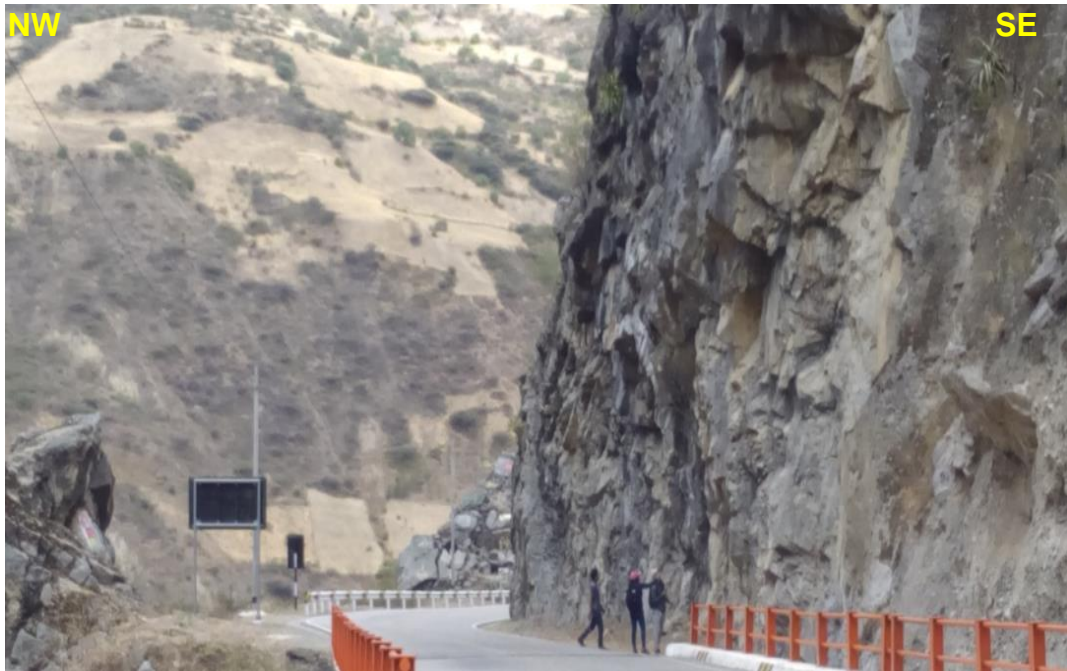
Foto 7: Calizas masivas de la Formación Cajamarca (N 9194664, E 772692, cota 1890).

Esta Formación suprayace al Grupo Quilquiñan, constituida por calizas gris oscuras o azuladas y macizas, con delgados lechos de lutitas y margas de los mismos colores; en la zona no se han encontrado presencia de fosiles. Presenta espesores que varían entre 0.40 - 1.50 metros, esta formación calcárea se encuentre en el eje del sinclinal que aflora cerca al puente El Tingo.

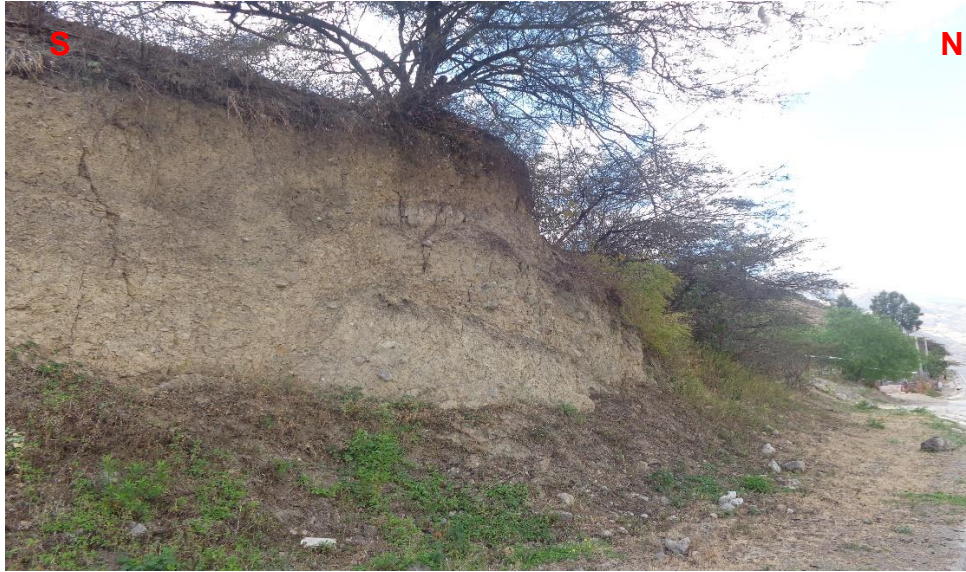
Foto 8: Depósito Eluvial producto de la meteorización in situ de las rocas carbonatas (N 9194565, E 772405, cota 1894).

Sobreyacen a las rocas calcáreas del Sistema Cretácico discordantemente y generalmente cubren las laderas empinadas. Depósitos constituidos a base de arcillas y limolitas calcáreas que son productos de la meteorización de rocas carbonatadas prexistentes. Son poco competentes y favorecen la ocurrencia de deslizamientos.

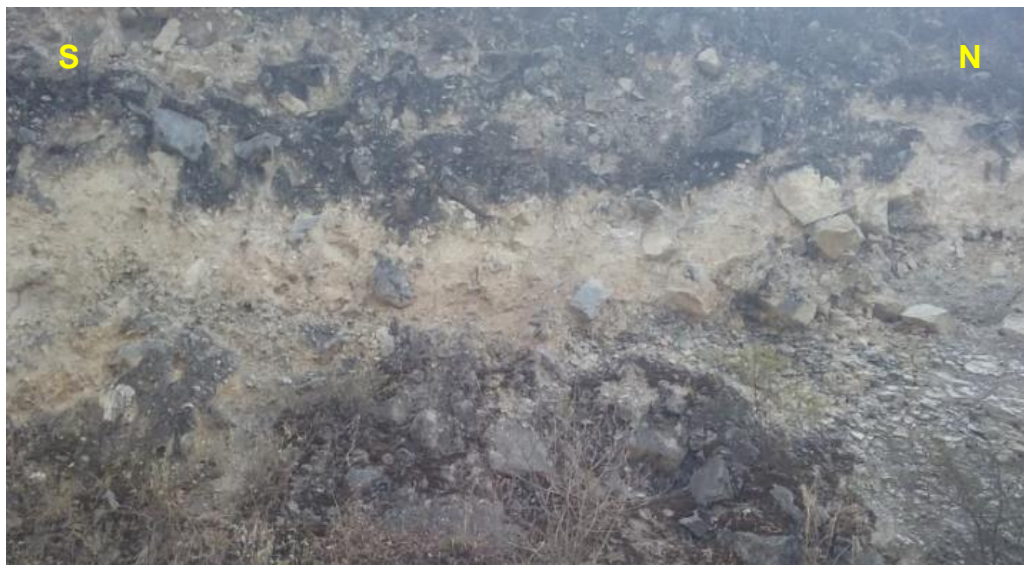
Foto 9: Depósitos coluvio-aluviales con contenido de gravas, arenas, limos y arcillas (N 9194578, E 772506, cota 1895).

Constituidos por una mezcla de rocas heterométricas con bloques, gravas, angulosas a subangulosas, ubicados en zonas de pie de ladera, generalmente están compactos y no consolidados. Son el producto transportado por gravedad debido al desprendimiento, vuelcos, flujos, corrimientos laterales, además se encuentran distribuidas en forma caótica, sin selección ni estratificación aparente.

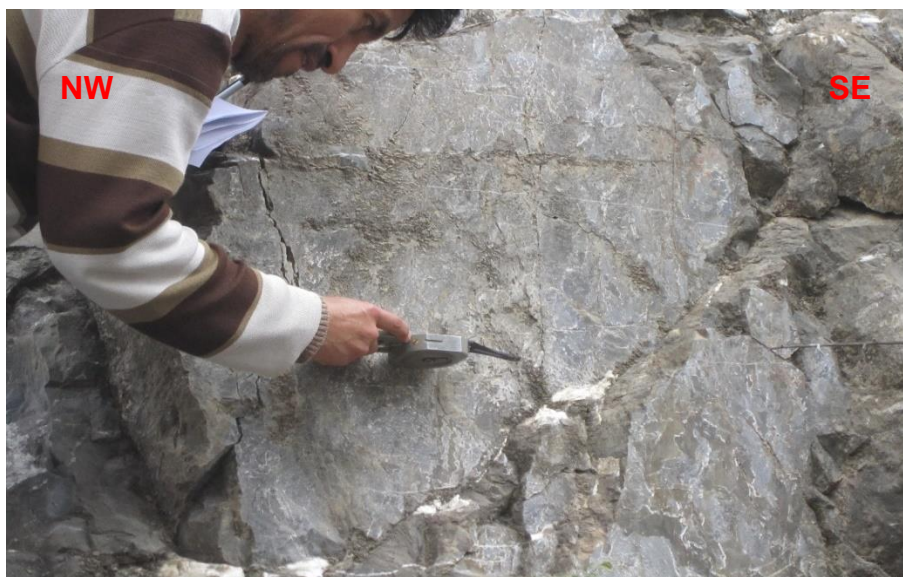
Foto 10: Estratificación de calizas de la Formación Yumagual, en los alrededores del puente carrozada San Juan.

En la zona se presenta de espesor entre 12 cm. hasta 1.50mts., siendo una de sus características principales la conservación de una misma composición litológica (caliza, lutita y margas) en toda su extensión.

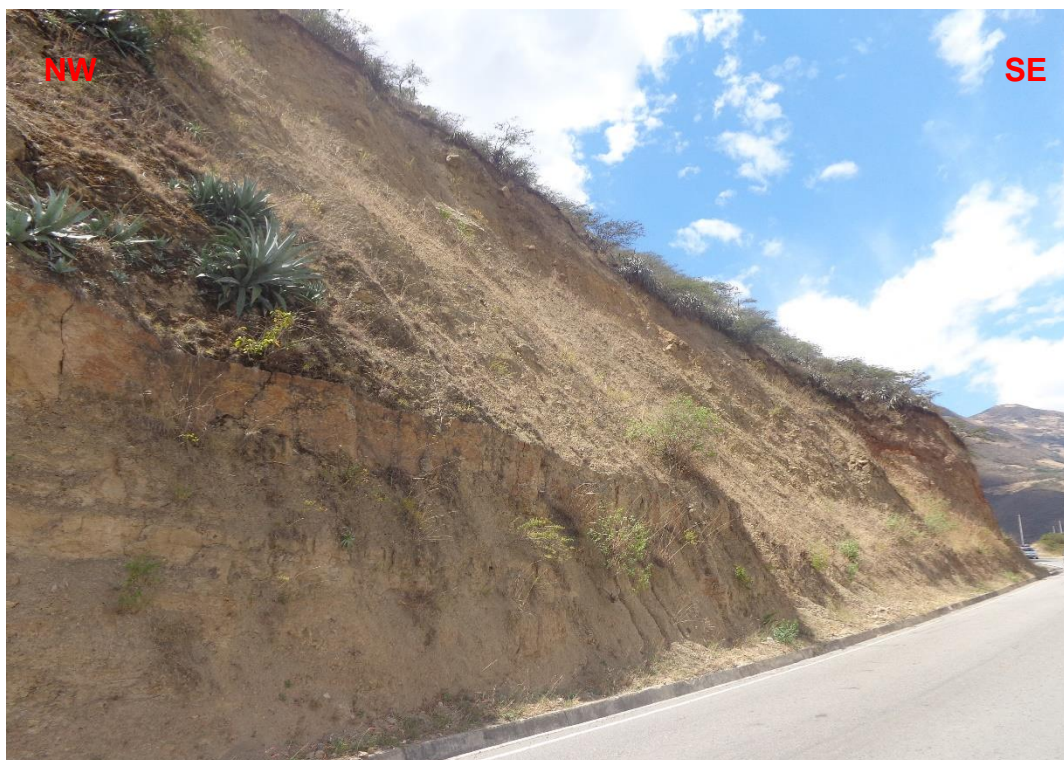
Foto 12: Talud compuesto por caliza y lutita de la Formación Chulec.

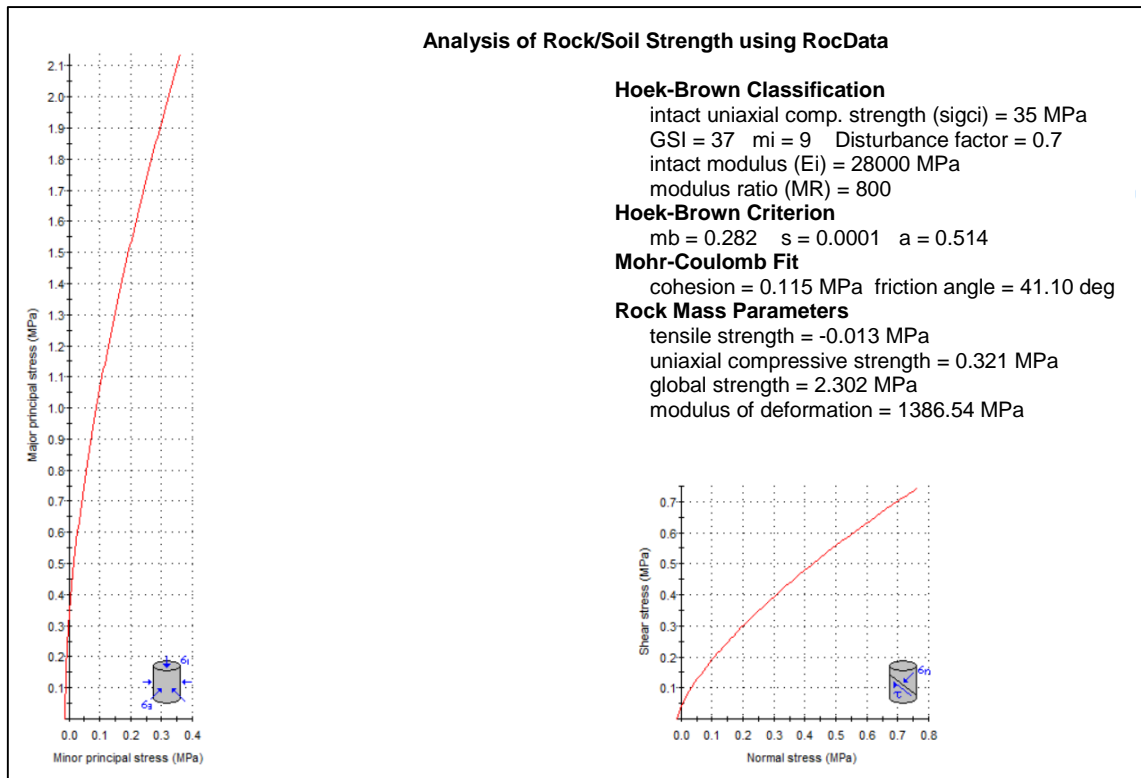
Figura 6: Parámetros geomecánicos del Talud 1 en Software RocData.

Propiedades Geomecánicas del Talud 1						
Datos de Entrada (RocData)				Parámetros de Salida		
Sigci (σ)	35 MPa	MR	800	Criterio	mb	0.282
GSI	37	Peso U.	0.024MN/m ³	Hoek-Brown	s	0.0001
mi	9	Roca	Caliza		a	0.514
D	0.7	Altura	18 m	Mohr-	c	0.115 MPa
Ei	28000 MPa	Talud		Coulomb	Φ	41.10°

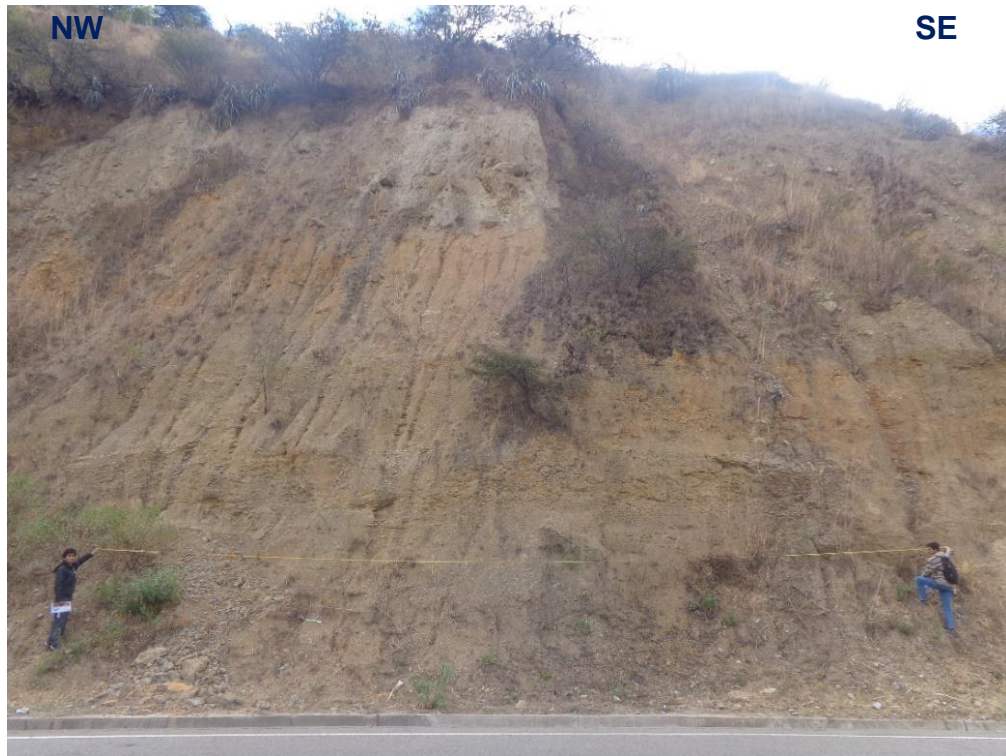
Foto 13: Talud compuesto por caliza y lutita de la Formación Chulec.

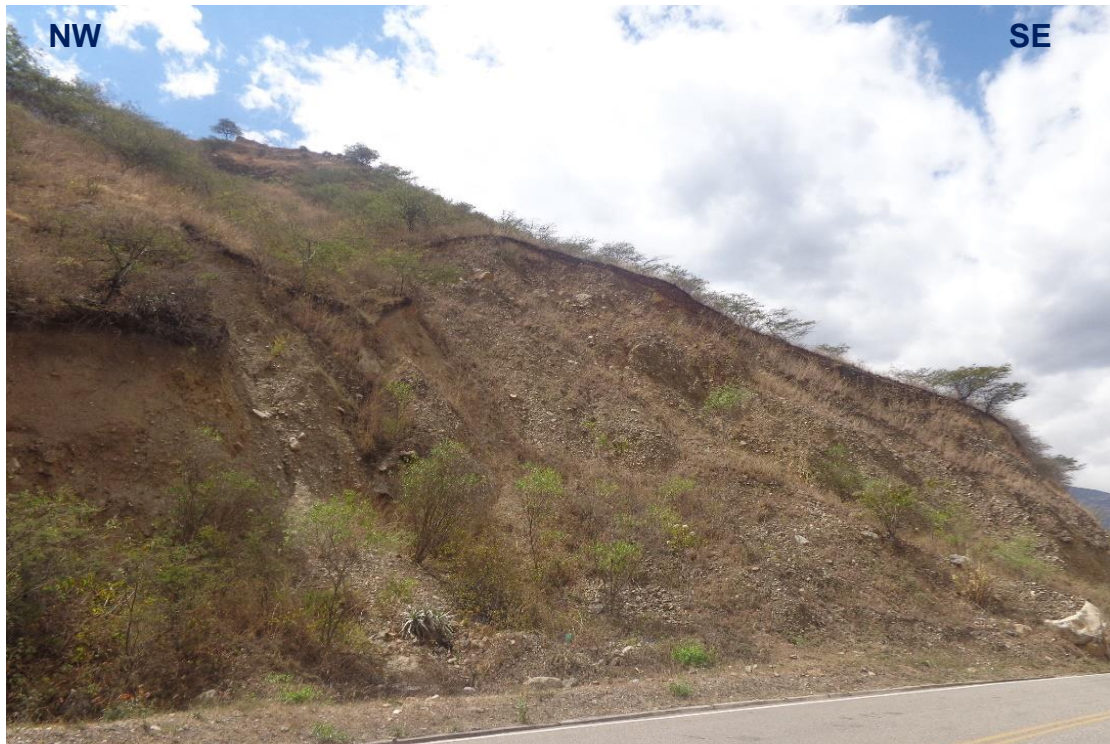
Foto 14: Talud compuesto por suelo semi-consolidado.

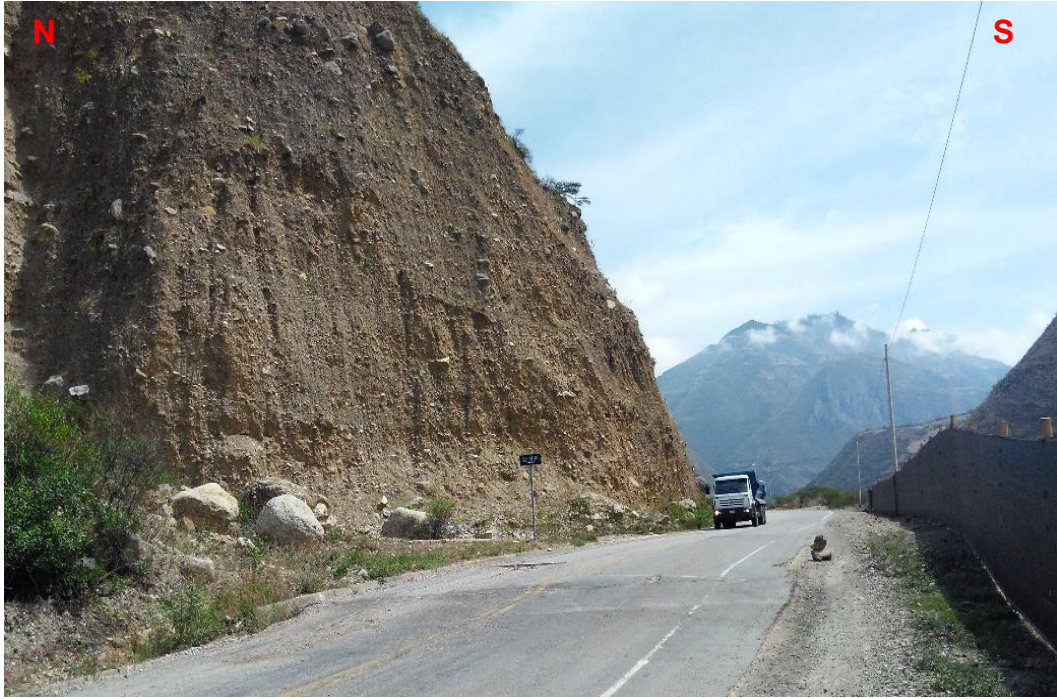
Foto 15: Talud compuesto por suelos semi-consolidado.

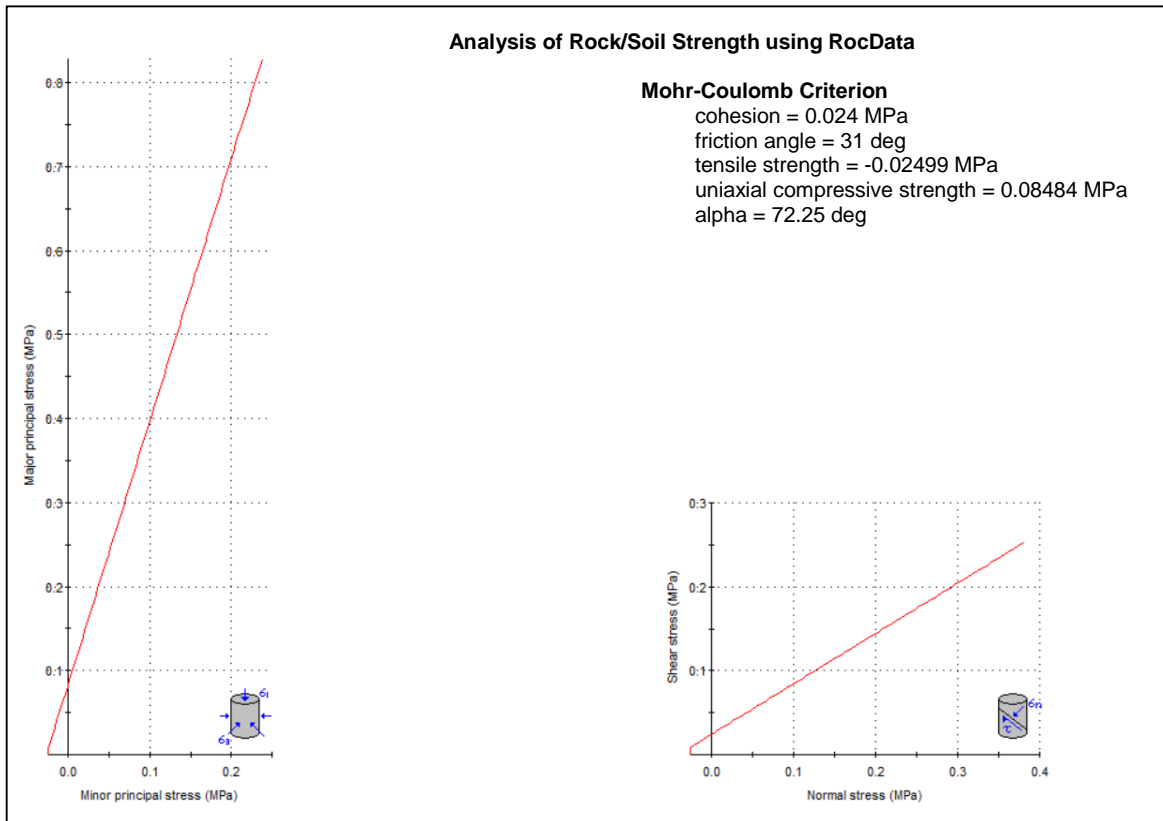
Figura 9: Parámetros geomecánicos del Talud 4 en Software RocData.

Propiedades Geomecánicas del Talud 4				
Datos Generales (RocData)		Criterio de Mohr-Coulomb		
Deposito	Coluvial - Aluvial	Cohesión	c	0.024 MPa
Clasificación SUCS	GM>ML	Ángulo de Fricción	Φ	31°
Peso U.	0.018 MN/m ³	Esfuerzo tensional	σ_t	0.0249 MPa
Altura Talud	21 m	Resistencia Compresión Uniaxial	σ_c	0.0848 MPa
		Alpha	α	72.25°

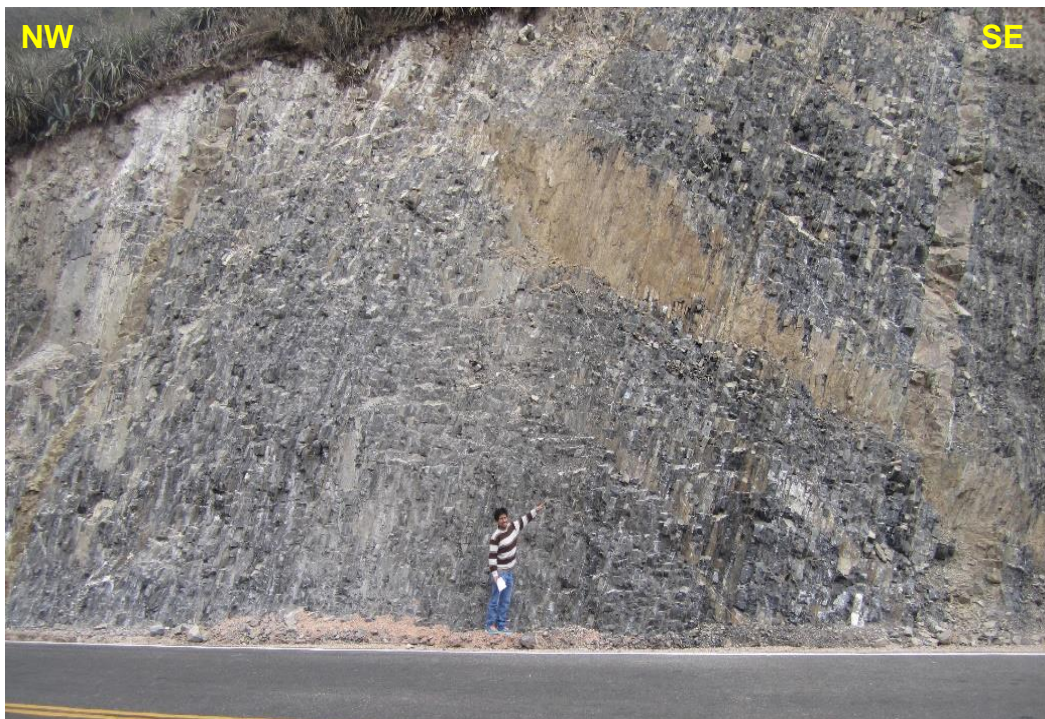
Foto 16: Talud compuesto por calizas bituminosas de la Formación Pariatambo.

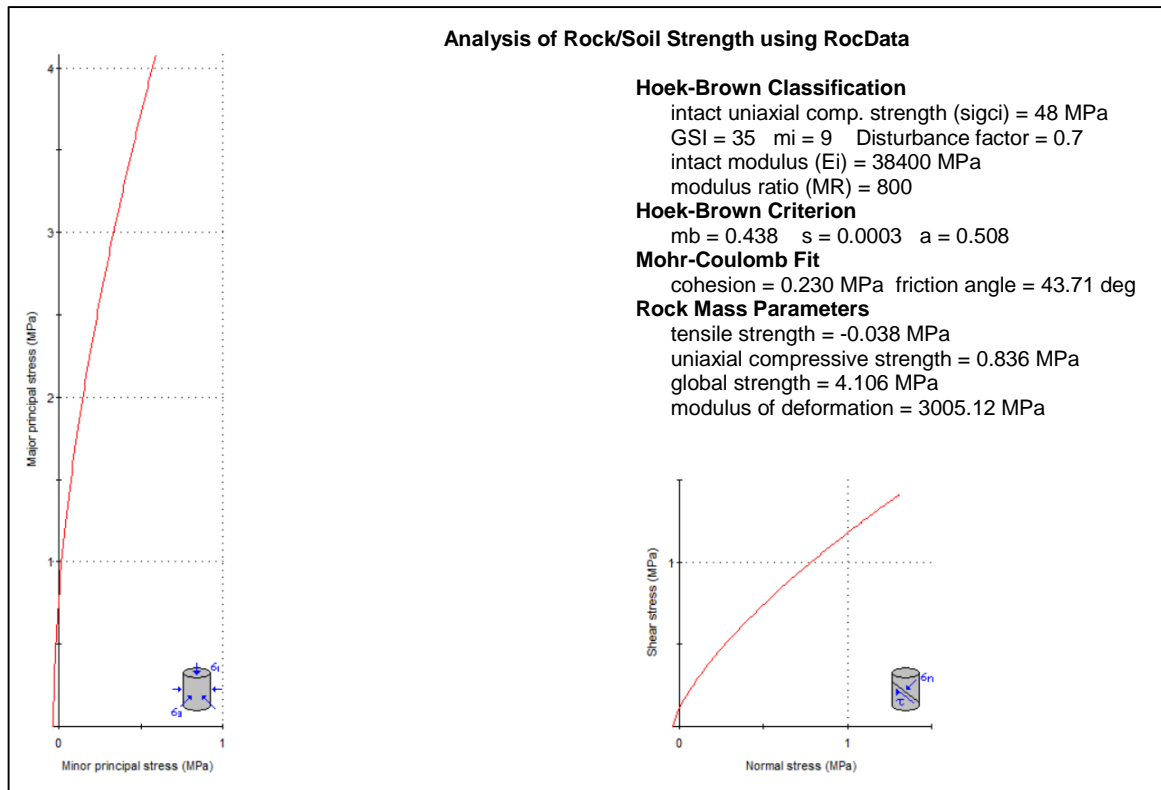
Figura 10: Parámetros geomecánicos del Talud 5 en Software RocData.

Propiedades Geomecánicas del Talud 5						
Datos de Entrada (RocData)				Parámetros de Salida		
Sigci (σ)	48 MPa	MR	800	Criterio	mb	0.438
GSI	45	Peso U.	0.025 MN/m ³	Hoek-Brown	s	0.0003
mi	9	Roca	Caliza		a	0.508
D	0.7	Altura	28 m	Mohr-	c	0.230 MPa
Ei	38400 MPa	Talud		Coulomb	Φ	43.71°

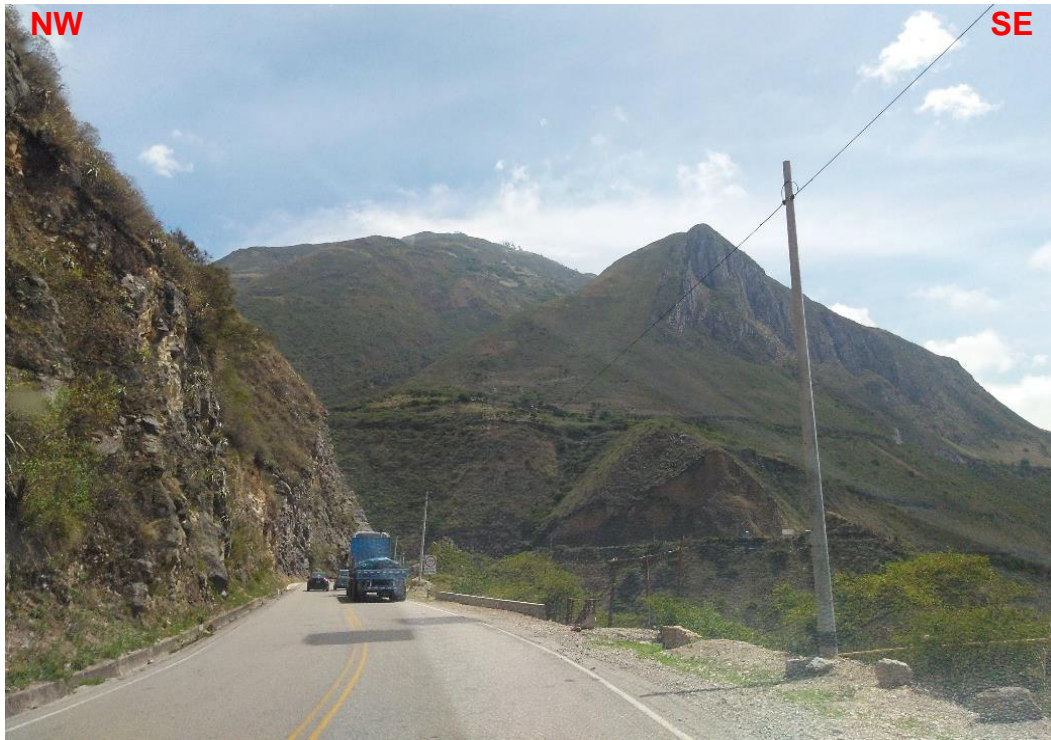
Foto 17: Talud compuesto por calizas de la Formación Yumagual.

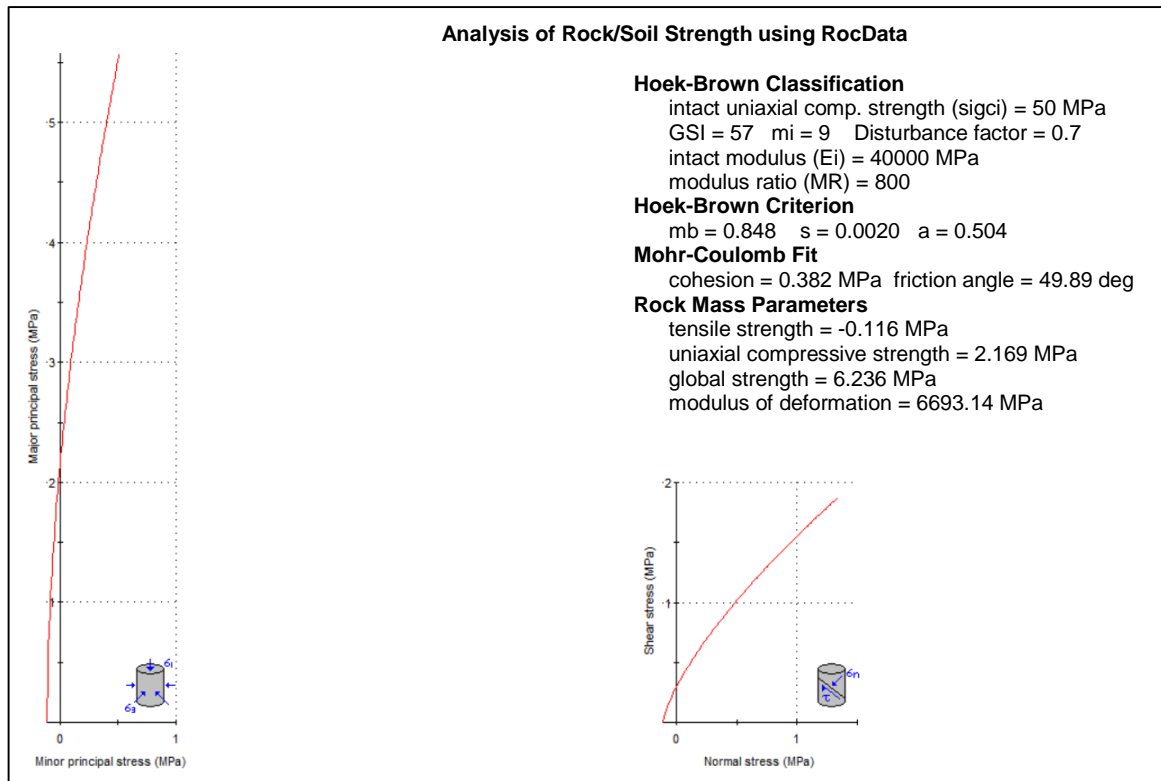
Figura 12: Parámetros geomecánicos del Talud 7 en Software RocData.

Propiedades Geomecánicas del Talud 7						
Datos de Entrada (RocData)				Parámetros de Salida		
Sigci (σ)	50 MPa	MR	800	Criterio Hoek-Brown	mb	0.848
GSI	57	Peso U.	0.0259 MN/m ³		s	0.0020
mi	9	Roca	Caliza	Mohr- Coulomb	a	0.504
D	0.7	Altura	22 m		c	0.382 MPa
Ei	40000 MPa	Talud			Φ	49.89°

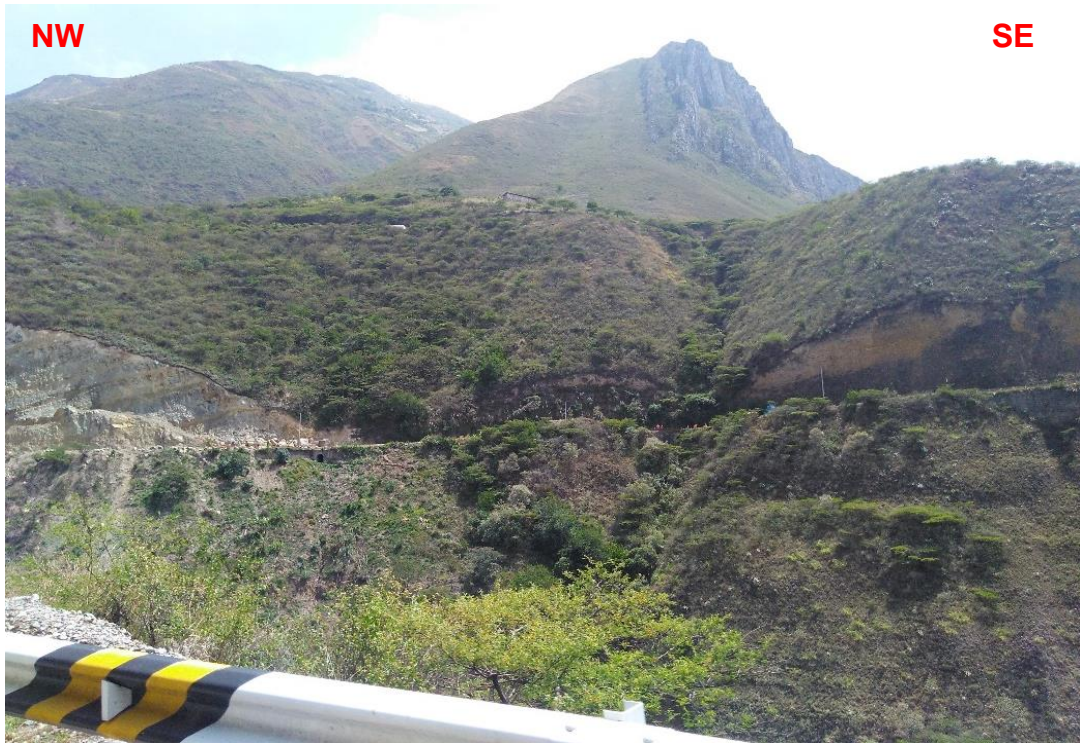
Foto 19: Talud compuesto por calizas del Grupo Quilquiñan - Mujarrun.

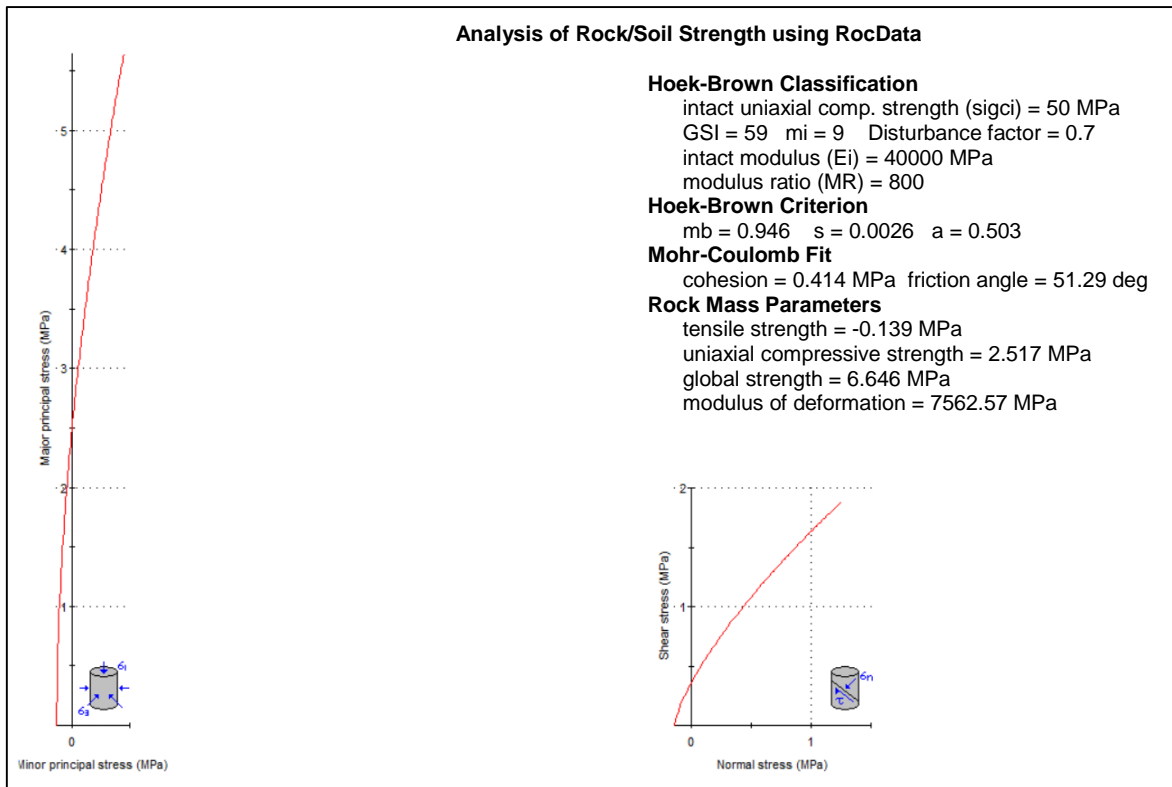
Figura 14: Parámetros geomecánicos del Talud 9 en Software RocData.

Propiedades Geomecánicas del Talud 9						
Datos de Entrada (RocData)				Parámetros de Salida		
Sigci (σ)	50 MPa	MR	800	Criterio Hoek-Brown	mb	0.946
GSI	59	Peso U.	0.0259 MN/m ³		s	0.0026
mi	9	Roca	Caliza	Mohr- Coulomb	a	0.503
D	0.7	Altura	19 m		c	0.414 MPa
Ei	35000 MPa	Talud		Φ		51.29°

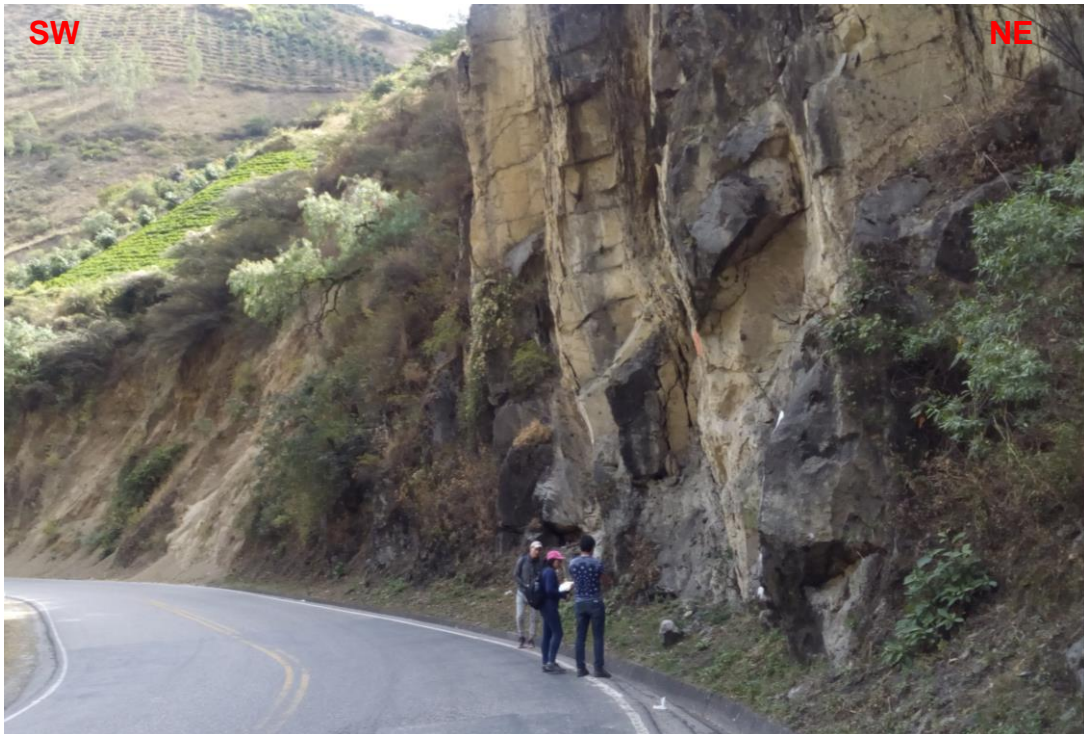
Foto 21: Talud compuesto por calizas de color amarillentas por meteorización de la Formación Yumagual.

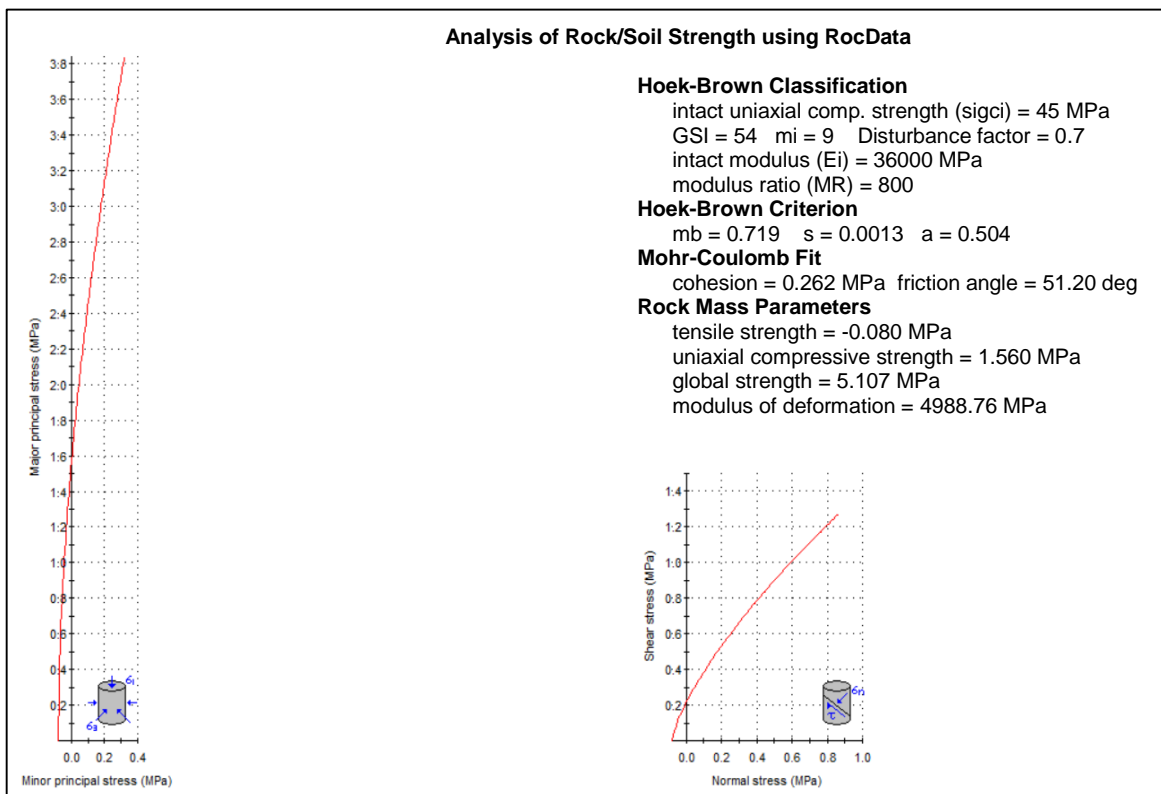
Figura 15: Parámetros geomecánicos del Talud 10 en Software RocData.

Propiedades Geomecánicas del Talud 10						
Datos de Entrada (RocData)				Parámetros de Salida		
Sigci (σ)	45 MPa	MR	800	Criterio	m_b	0.719
GSI	54	Peso U.	0.025 MN/m ³	Hoek-Brown	s	0.0013
m_i	9	Roca	Caliza		a	0.504
D	0.7	Altura	14 m	Mohr-	c	0.262 MPa
E_i	36000 MPa	Talud		Coulomb	Φ	51.20°

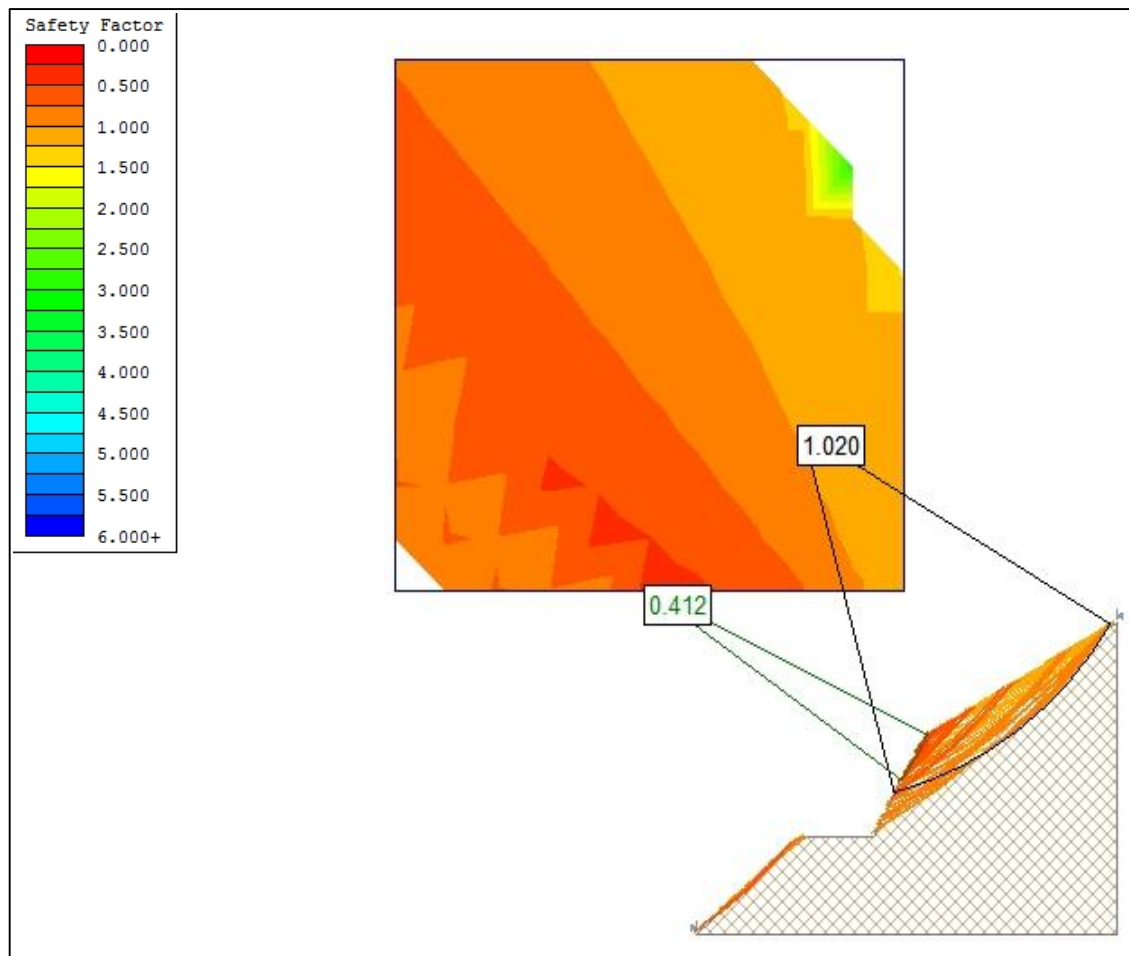
Figura 22: Interpretación del factor de seguridad para el Talud 5.
