PROGRAMA DE MAestrÍA EN CIENCIAS

MENCIÓN: INGENIERÍA CIVIL

**NIVEL DE DESEMPEÑO SÍSMICO DE LA EDIFICACIÓN DEL
INSTITUTO SUPERIOR DE EDUCACIÓN PÚBLICO
“HNO. VICTORINO ELORZ GOICOECHEA” CAJAMARCA 2018**

Bachiller: CARLOS GLICERIO CERQUÍN BRIONES

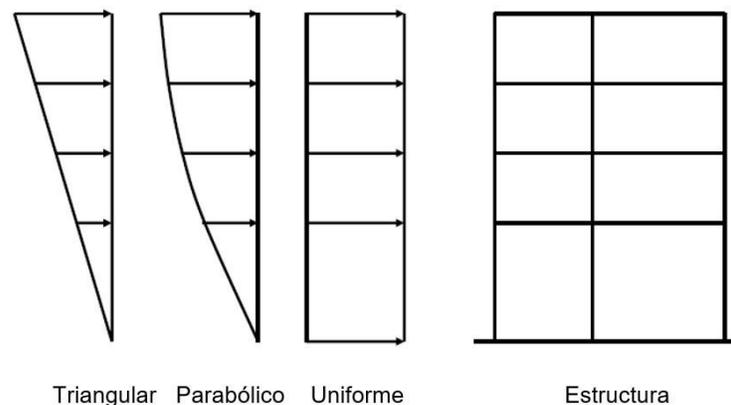
Figura 5. Patrones de distribución de cargas laterales para un análisis *Pushover*.
Fuente: Moreno (2006).

Durante el análisis, el cortante en la base va incrementando progresivamente, manteniendo constante el patrón de fuerzas sísmicas distribuido en la altura del edificio. Para conseguir una representación realista de esfuerzos sísmicos, se emplea una distribución de las fuerzas sísmicas laterales, similar a las de las fuerzas sísmicas estáticas equivalentes, las cuales siguen la forma del modo fundamental de vibración o una distribución más sencilla, como puede ser triangular invertida, parabólica o uniforme. (Moreno, 2006, p.92) (Ver Figura 5).

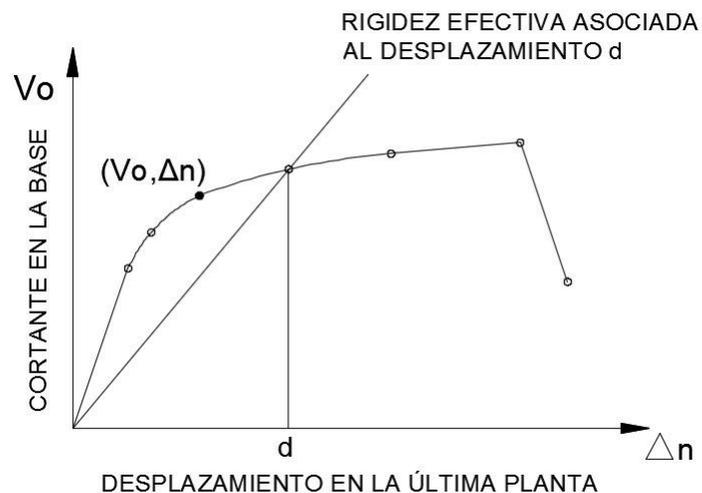
Figura 6. Curva de Capacidad.
Fuente: Safina (2002).

Esta curva relaciona el cortante en la base y el desplazamiento en la última planta de la estructura. En la Figura 6 se muestra una representación típica de una curva de capacidad.

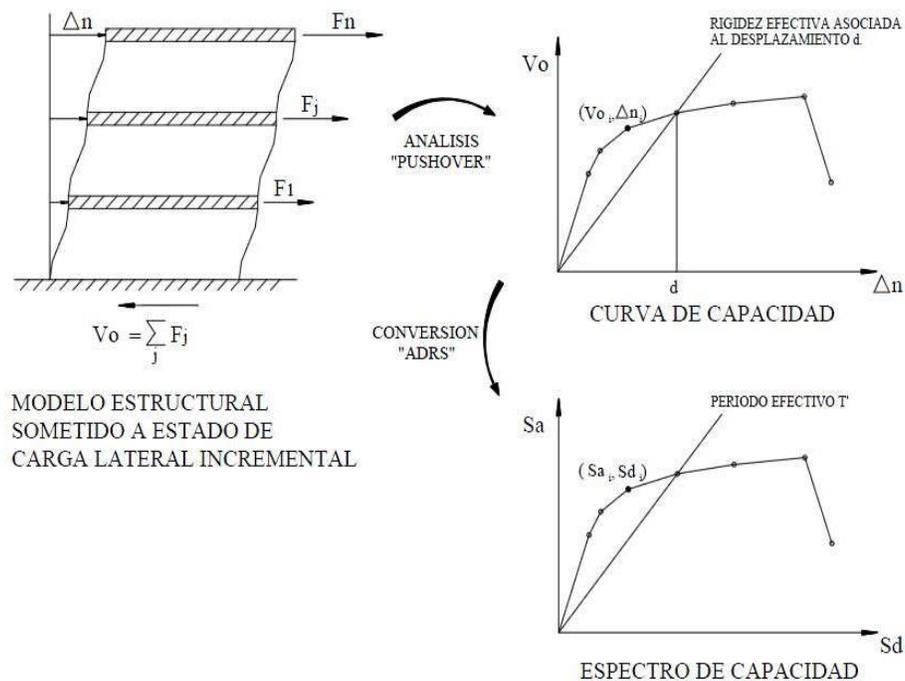
Figura 7. Espectro de Capacidad.
Fuente: Moreno (2006).

La curva de capacidad se debe transformar a un espectro de capacidad, para compararlo a este último con el espectro de demanda; para ello se recurre a un cambio de variable, transformando el cortante en la base en aceleración espectral y el desplazamiento en la última planta de la estructura en desplazamiento espectral (Moreno, 2006). Ver Figura 7.

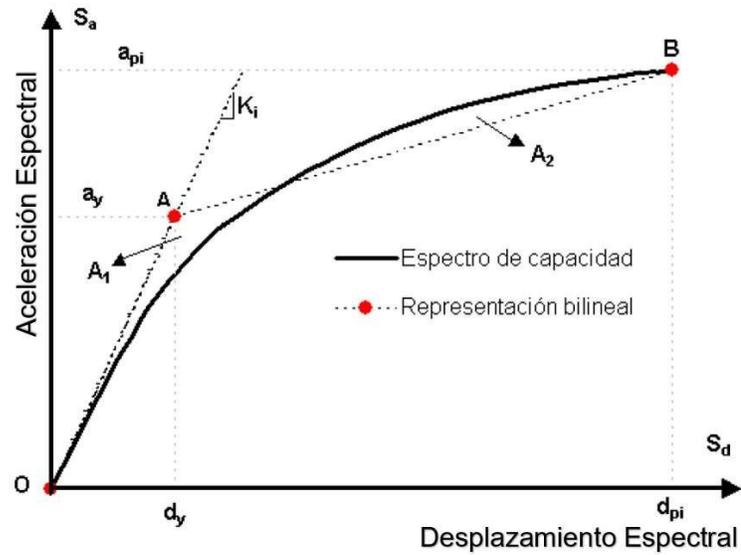
Figura 8. Espectro de Capacidad Bilineal.
Fuente: Bonett (2003).

- d) Uniendo los puntos OAB, se define la representación bilineal de la curva de capacidad.

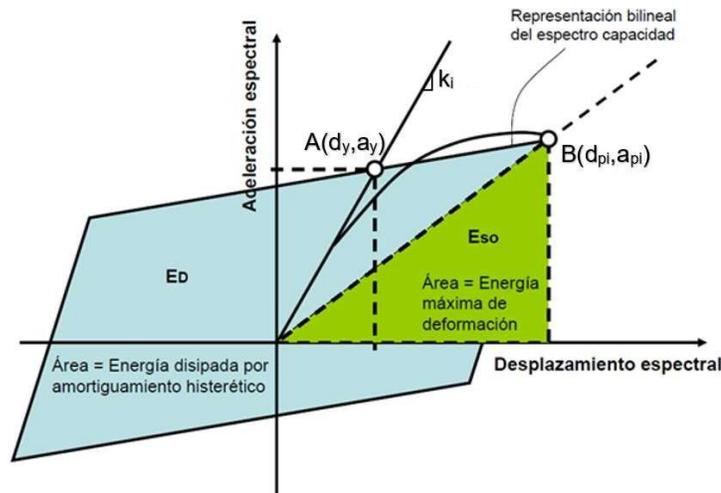
Figura 9. Obtención del amortiguamiento equivalente para obtener el espectro de demanda reducido.

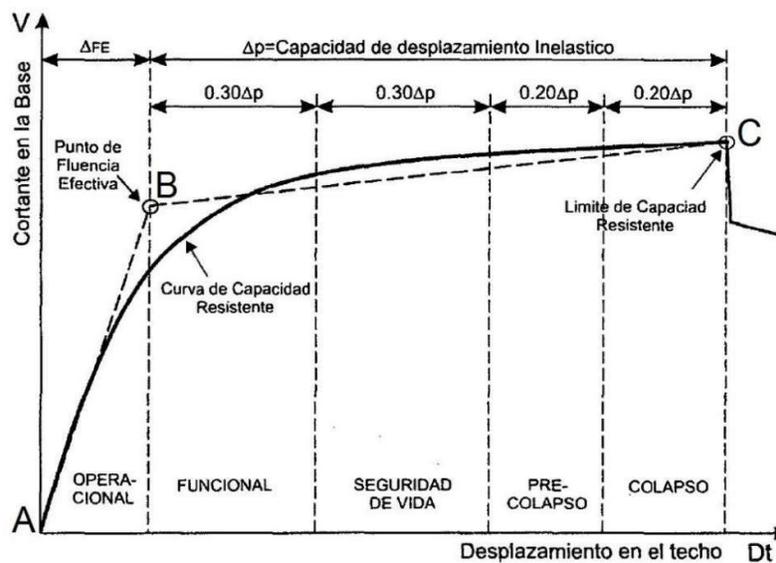
Figura 13. Sectorización de la curva de capacidad según *SEAO Vision 2000 Committee* (1995).

De acuerdo a los niveles de desempeño propuestos por *SEAO Vision 2000 Committee* (1995) indicados en el ítem 2.2.1.A. en la Figura 13 se muestra la curva de capacidad sectorizada, y los puntos A, B y C que definen la representación bilineal de la curva de capacidad.

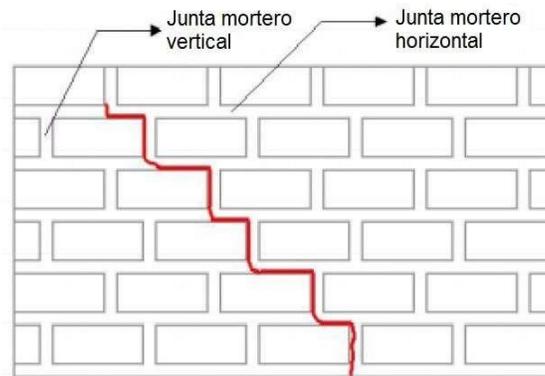
Figura 15. Agrietamiento escalonado diagonalmente originado por un fallo de fricción cortante.
Fuente: Bonett (2003).

- Fallo fricción cortante. Ocurre para esfuerzos de compresión bajos, se produce por la unión débil de las interfaces unidad - mortero, dando lugar a esfuerzos cortantes deslizantes en las juntas horizontales. A partir de los extremos de las juntas verticales, se origina las grietas distribuidas en forma escalonada, los que constituyen planos de debilidad de albañilería, debido a que la resistencia de la misma disminuye por efecto de la contracción y los vacíos existentes, tal como se aprecia en la Figura 15 (Bonett, 2003).

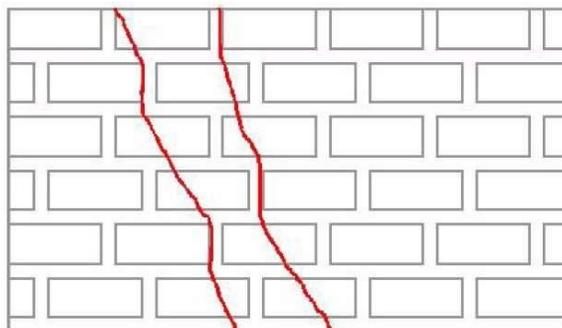
- Fallo por tensión diagonal. Se origina directamente sobre las unidades de albañilería, debido a esfuerzos normales de compresión moderados. La resistencia a cortante de las juntas de mortero verticales, se incrementa debido al efecto de los esfuerzos normales de compresión. Por consiguiente, las grietas se producen en las unidades, como resultado de los esfuerzos de tracción inducidos por el estado de esfuerzos de compresión y cortante. Las grietas siguen la dirección de las juntas verticales, y atraviesan las unidades con una inclinación que depende de la orientación de los esfuerzos principales en las mismas, tal como se aprecia en la Figura 16

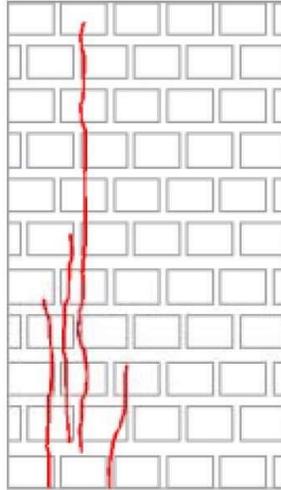
Figura 17. Agrietamiento vertical originado por esfuerzos de compresión altos en comparación con los esfuerzos cortantes. Fuente: Bonett (2003).

- Fallo a compresión. Se presenta para mayores muy altos del esfuerzo normal en comparación a los esfuerzos cortantes, los esfuerzos normales son mayores a ocho veces el esfuerzo cortante. El fallo es similar al que se produce bajo compresión directa, aunque el esfuerzo cortante origina una disminución de la resistencia a la compresión de la albañilería. Las grietas se forman debido a las deformaciones de las juntas de mortero, aumentan verticalmente y atraviesan las unidades, llegando en muchos casos a comprometer la estabilidad del muro produciendo su fallo. Ver Figura 17.

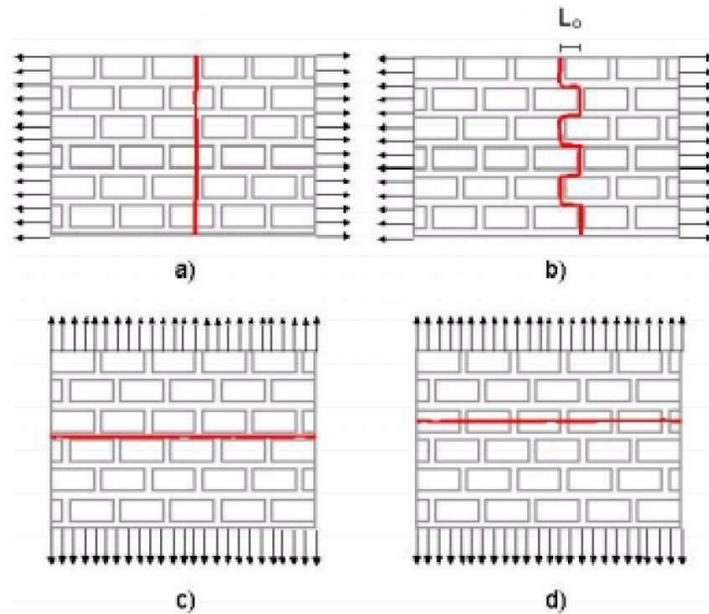
Cuando los esfuerzos de tracción actúan paralelamente a las juntas verticales, los modos de fallo generalmente ocurren por separación de las interfaces mortero – unidad (ver Figura 18c). Sin embargo, también puede presentarse el fallo por tensión de las unidades, como

se aprecia en la Figura 18d (Bonett, 2003).

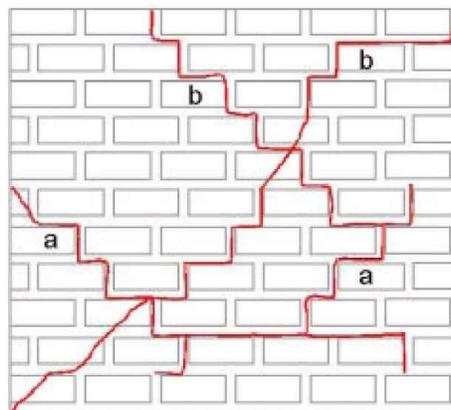
Figura 19. Agrietamiento por fallo a cortante en muros de albañilería simple. Fuente: Bonett (2003).

- Fallo por cortante. Se presenta en los muros de albañilería que poseen una alta relación longitud/altura, y la mayor carga pre – compresiva. El fallo consiste en que se producen grietas diagonales – longitudinales, aproximadamente al 63% de alcanzar la carga máxima (grieta “a” de la Figura 19), luego, aparece una segunda grieta “b” diagonal, característica del fallo por cortante, cuando se alcanza el valor de carga horizontal máxima. Con el cambio de sentido de la fuerza lateral, aparece idénticamente, el mismo tipo de agrietamiento de la primera mitad del ciclo inicial, lo cual indica que el daño causado por la primera mitad, tiene poco que ver con el comportamiento siguiente; con la carga en sentido contrario, las fisuras se cierran emulando un comportamiento no agrietado. Posteriormente, se tritura la región central de la mampostería y los extremos del muro, produciéndose finalmente una degradación severa de su resistencia. (Galvañ, 2016).

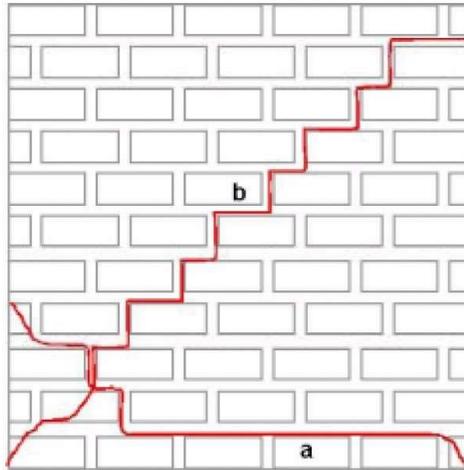
Figura 20. Agrietamiento por fallo a flexión de muros de mampostería simple. Fuente: Bonett (2003).

- Fallo por flexión. Comienza con la aparición de grietas horizontales en la parte inferior del muro, sobre la junta horizontal más cercana al apoyo inferior. La longitud de esta grieta, es aproximadamente dos tercios de la longitud del muro (grieta "a" de la Figura 20). Cuando la fuerza lateral cambia de sentido, la grieta por flexión vuelve a ocurrir, pero en el lado opuesto, esta vez, continua a todo lo largo del muro (grieta "b" de la Figura 20) (Bonett, 2003).

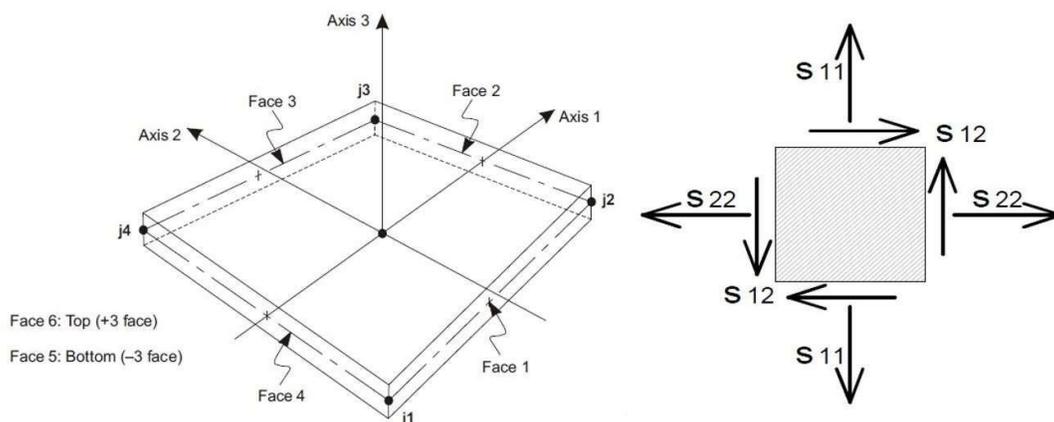
Figura 21. Elemento shell de cuatro nodos y plano de esfuerzos.

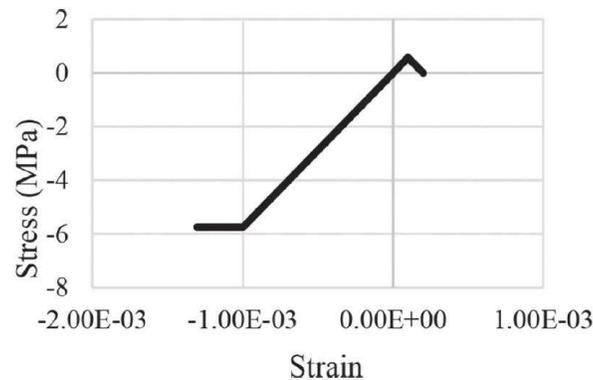
Un primer *layer* para la fricción o rozamiento, éste simula el comportamiento de los esfuerzos normales S11 y S22 (vertical y horizontal dentro del plano respectivamente), está relacionado al primer término del criterio de falla de Mohr- Coulomb. Los esfuerzos S11 y S22, tienen un comportamiento no lineal mostrado en la Figura 22, mientras que el esfuerzo S12

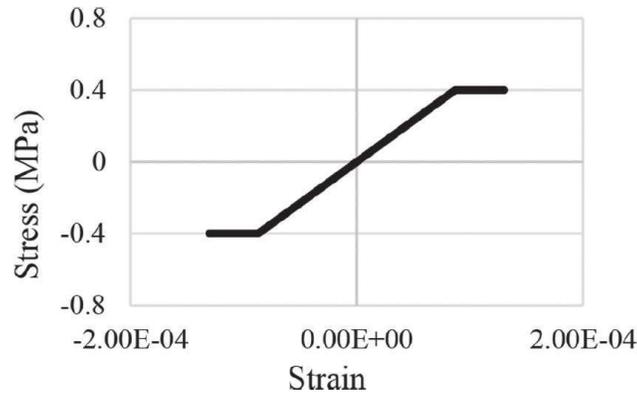
Figura 23. Ejemplo de comportamiento de la albañilería a la cohesión. Fuente: Ivorra *et al* (2017).

Un segundo *layer* para la cohesión, proveerá la resistencia al corte debido a la cohesión del muro, está relacionado con el segundo término del criterio de falla de Mohr-Coulomb. Los esfuerzos S11 y S22 están inactivos, mientras que S12 tiene comportamiento no lineal, tal como se muestra en la Figura 23.

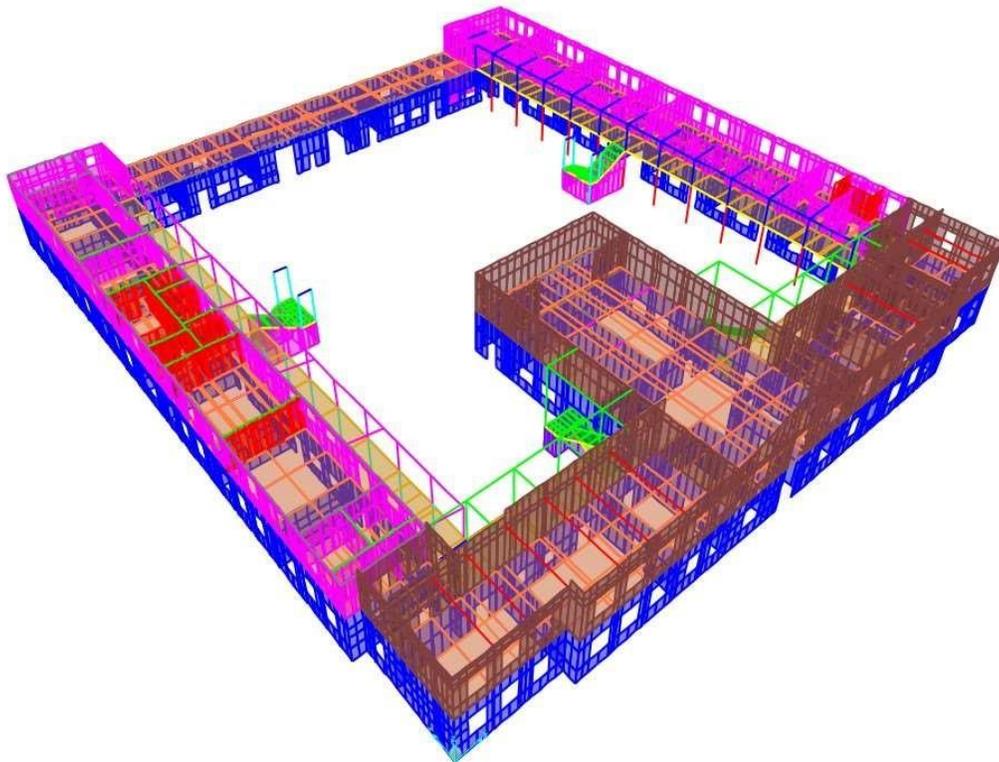
Figura 24. Pabellones alrededor del patio principal.

La edificación consta de cuatro pabellones integrados alrededor del patio principal, según se aprecia en la Figura 24. Se dividió la edificación de acuerdo a los pabellones, para hacer un análisis individual de cada uno de ellos, debido a que el pabellón C es de un piso, los pabellones A, B y D son de dos pisos; pero el pabellón A es más alto que los pabellones B y D.

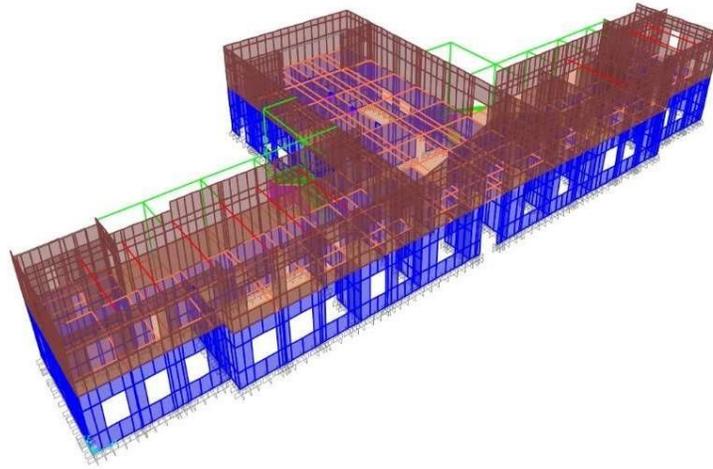
Figura 25. Modelo del Pabellón A en el SAP2000.

Los modelos en el programa SAP2000 por cada pabellón se muestran en la Figura 25, Figura 26, Figura 27 y Figura 28.

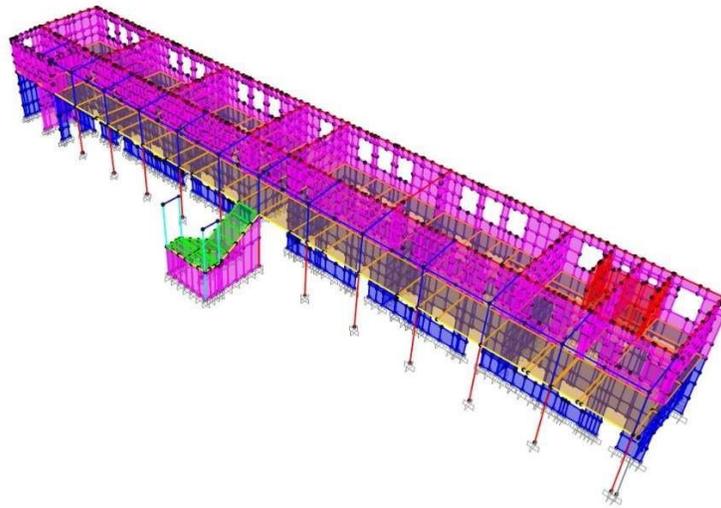
Figura 26. Modelo del Pabellón B en el SAP2000.

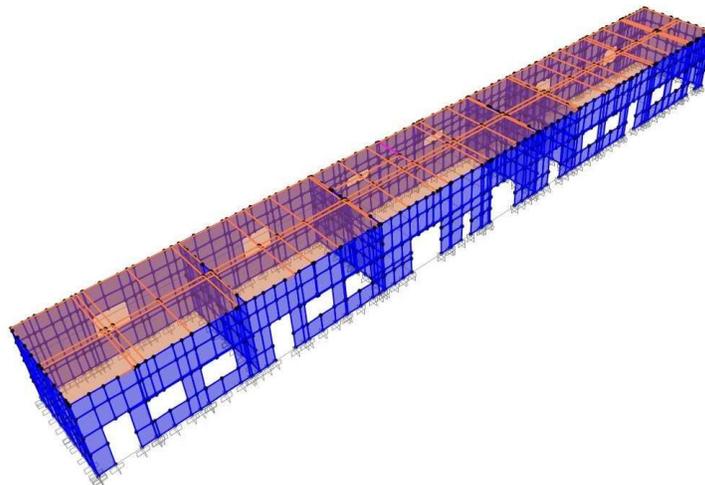
Figura 27. Modelo del Pabellón C en el SAP2000.

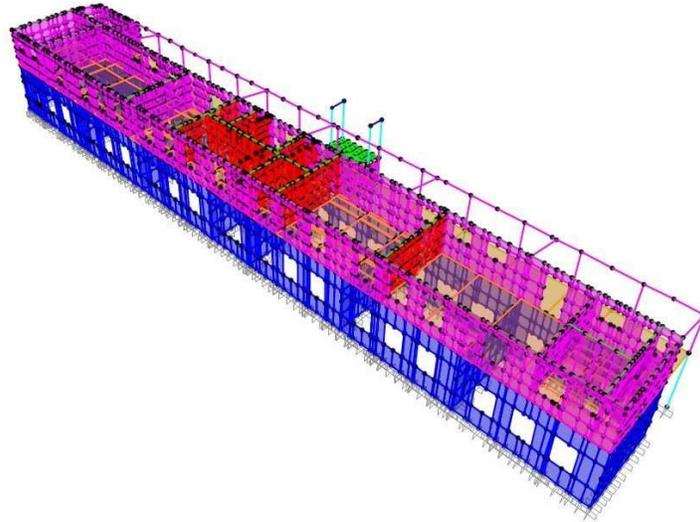
Figura 28. Modelo del Pabellón D en el SAP2000.

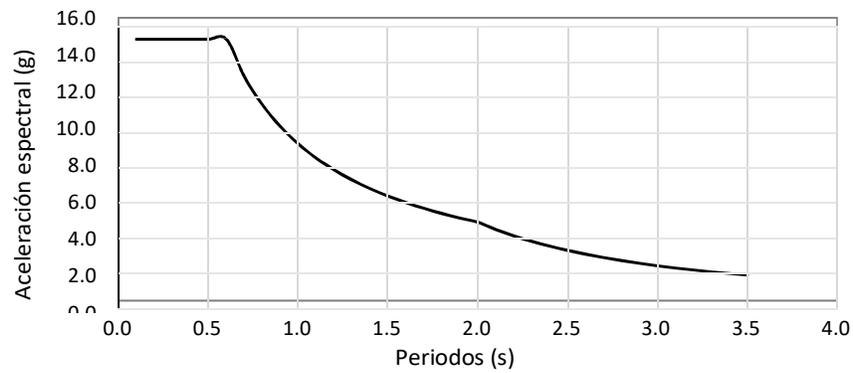
Figura 33. Espectro elástico de respuesta para sismo Raro (E.030).

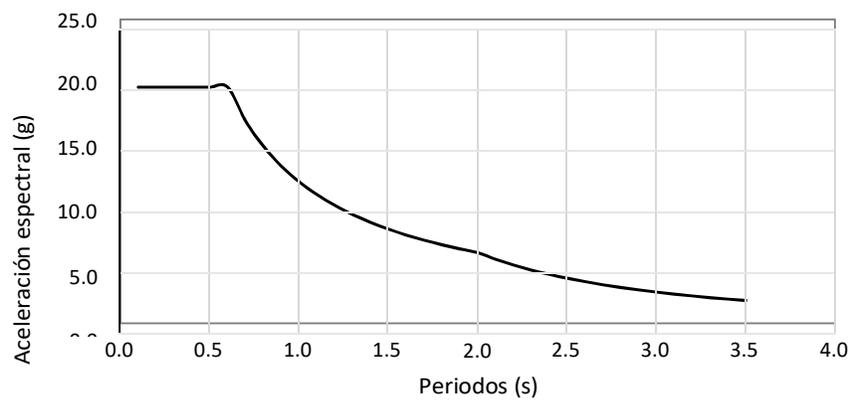
Figura 34. Espectro elástico de respuesta para sismo Muy Raro.

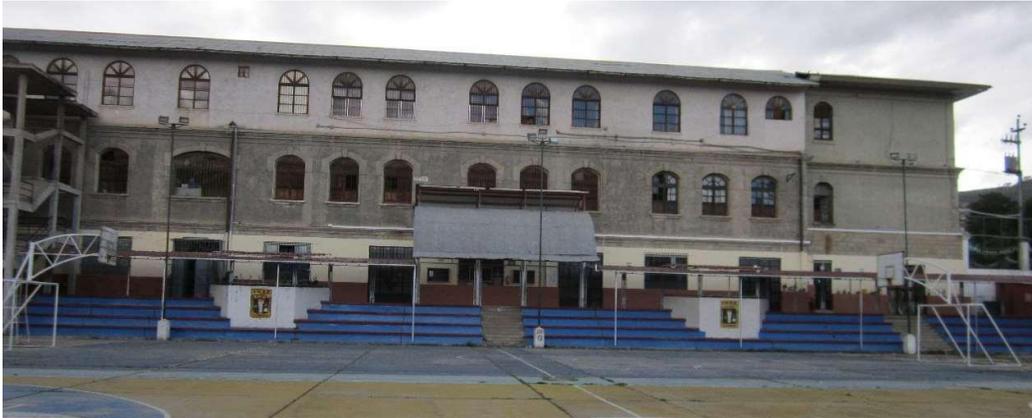
Figura 36. Ambientes del Pabellón D debajo del nivel del patio.

Por encima del nivel del patio, los pabellones A, B y D tienen dos pisos, y el Pabellón C un piso. Por debajo del nivel del patio, el Pabellón D y parte de los pabellones A y C, tienen un piso adicional; el nivel de este piso se encuentra a 3.80 m por debajo del nivel del patio, tal como se aprecia en la Figura 36.

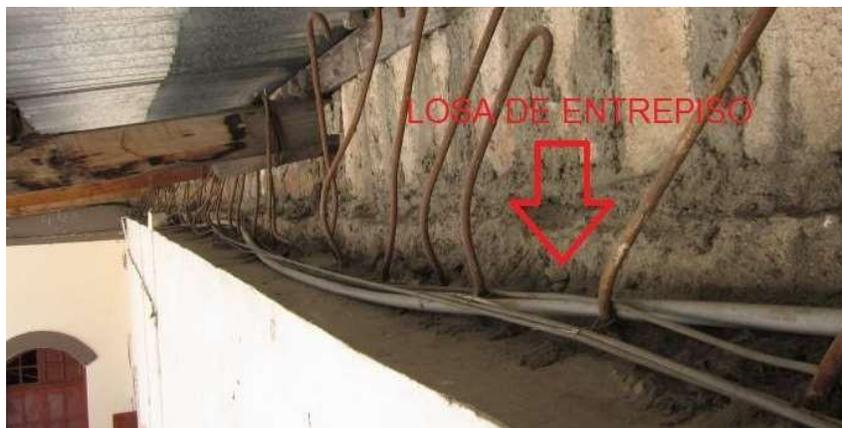
Figura 39. Losa de entrepiso sobre el Pabellón C.

La losa de entrepiso sobre los ambientes de todos los pabellones, incluyendo los balcones del Pabellón A, construida a fines de los años 30 e inicios de los años 40, es de concreto armado de 10 cm de espesor, con armadura de acero liso de 3/8" cada 20 cm, tal como se puede apreciar en la Figura 39, lo que corrobora lo mencionado en el ítem 2.2.4.B. Acero de refuerzo.

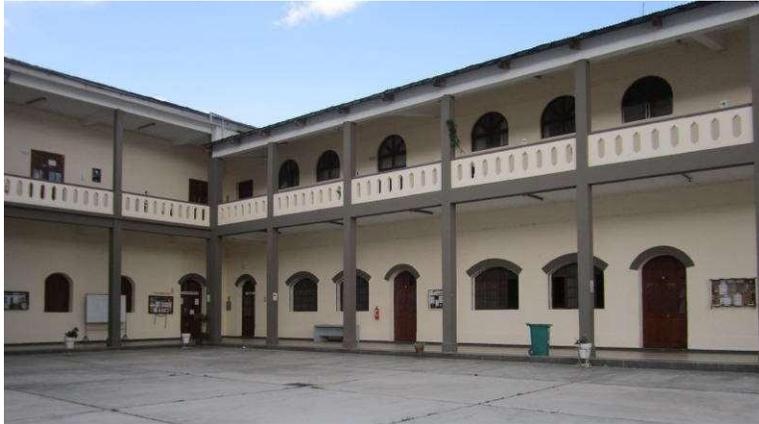
Figura 40. Balcones soportados por columnas de concreto armado.

Alrededor del patio existen vigas y columnas de concreto armado, que soportan la losa aligerada de entrepiso de concreto armado en la parte de los balcones y el techo sobre éstos, además de las escaleras de concreto armado (Figura 40). Estas columnas son aparentemente esbeltas, lo que hace que la estructura sea más susceptible de sufrir daños en caso de sismo.

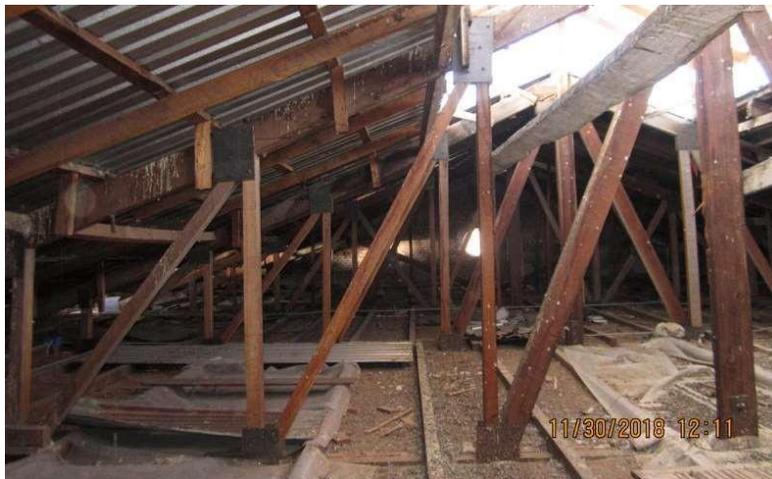
Figura 41. Estructura de madera del techo del auditorio.

Los techos son de dos aguas, de estructura de madera, apoyada sobre los muros del segundo piso y en las vigas de concreto armado en el caso del techo sobre los balcones; la cobertura es de planchas metálicas acanaladas, tal como se aprecia en la Figura 41.

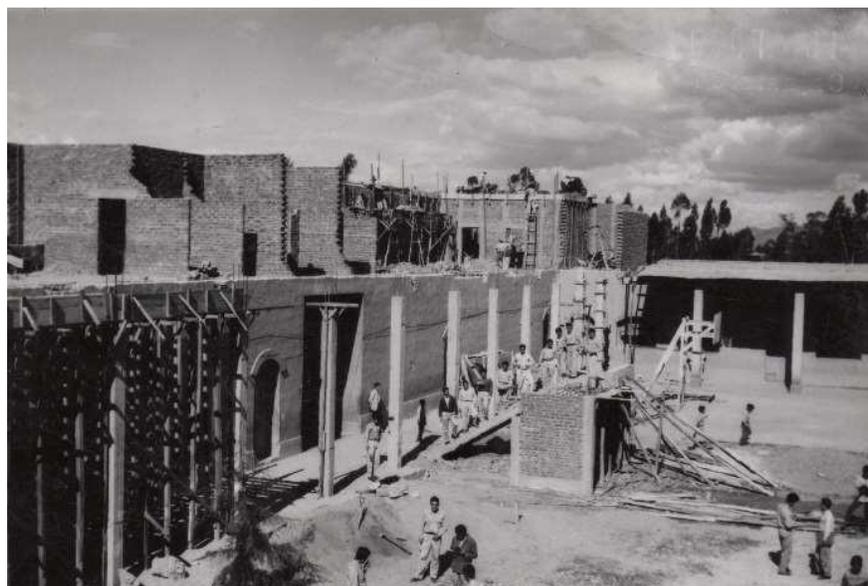
Figura 42. Construcción del segundo piso del Pabellón D en 1961.
Fuente: Archivo fotográfico ISEP “Hno. Victorino Elorz Goicoechea”.

Se construyó el segundo piso del Pabellón D, sobre el entrepiso de concreto armado ya existente; también se construyó la losa aligerada de entrepiso de concreto armado del balcón, construyéndose previamente para el soporte de este último, columnas y vigas de concreto armado al borde del patio principal, tal como se muestra en la Figura 42. Nótese que no existen columnas de confinamiento, pero sí existen vigas de confinamiento y dinteles de concreto armado en los muros del segundo piso.

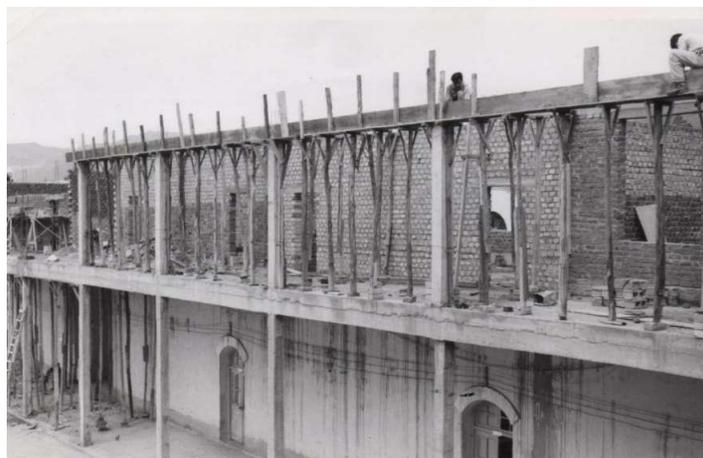
Figura 44. Construcción del segundo piso del Pabellón B en 1963. Fuente: Archivo fotográfico ISEP “Hno. Victorino Elorz Goicoechea”.

En 1963 se construyó el segundo piso del Pabellón B, de manera similar al segundo piso del Pabellón D, contando para ello con el apoyo del ejército del Perú. En la Figura 44 se puede apreciar que las columnas y vigas de concreto armado, soportan sólo el entrepiso del balcón y el techo sobre éste. En este pabellón los muros no tienen columnas ni vigas de confinamiento; las estructuras de madera de los techos, se apoyan directamente sobre los muros.

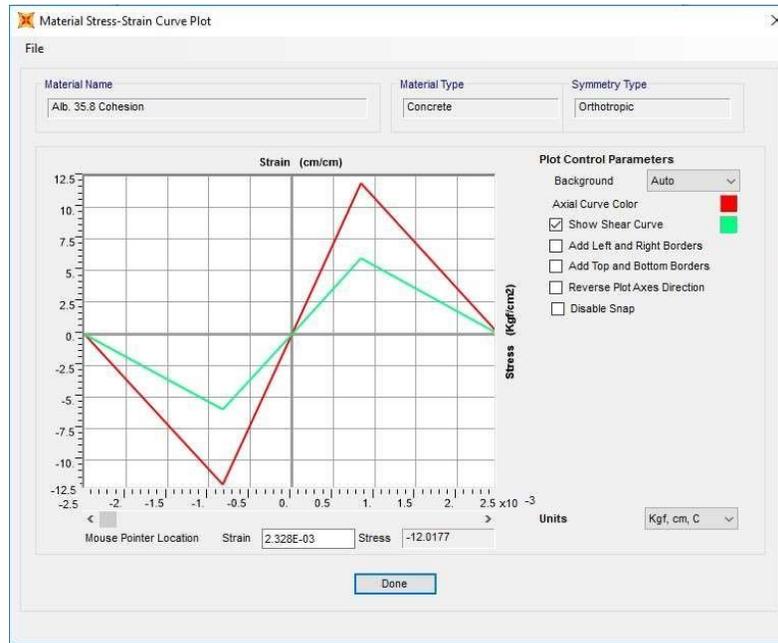
Figura 51. Curva esfuerzo deformación albañilería $f'_m=35.8 \text{ kg/cm}^2$ para cohesión.

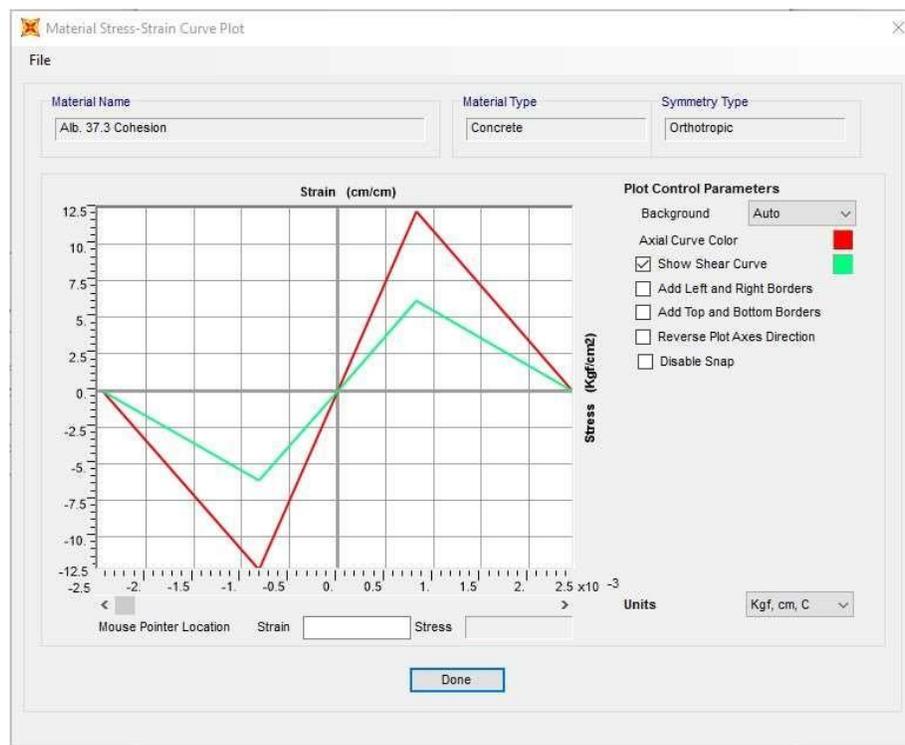
Figura 56. Curva esfuerzo deformación albañilería $f'_m=37.3 \text{ kg/cm}^2$ para cohesión.

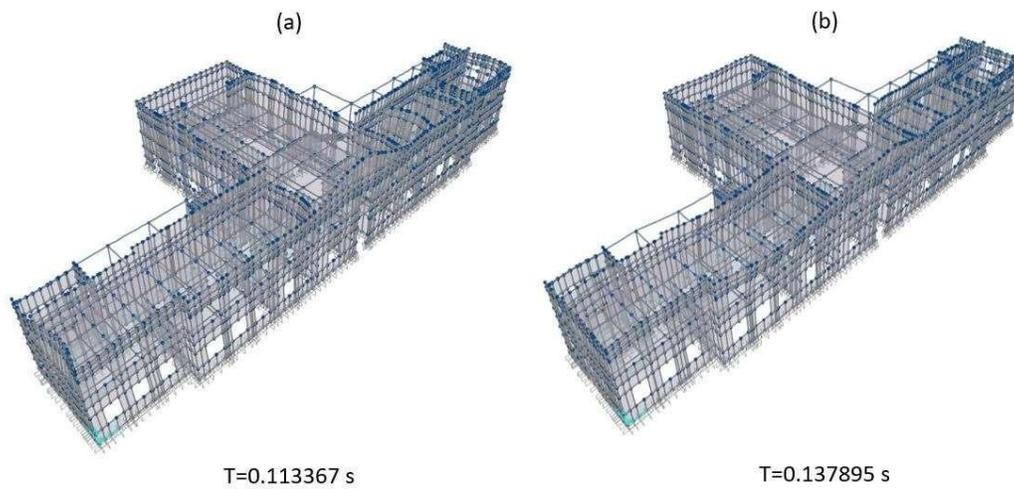
Figura 62. Modos de vibración asociados al Pabellón A.

El modo de vibración que arrastra el mayor porcentaje de la masa traslacional en la dirección del eje X, y produce deformaciones en los muros paralelos al eje Y, es el modo 9, con un periodo $T=0.113367$ s y con un arrastre de masa unitaria de 0.745780, ver Figura 62 (a). En cuanto al eje Y, el modo de vibración con el mayor porcentaje de arrastre de masa traslacional, es el modo 8 con $T=0.137895$ s y con un arrastre de masa unitaria de 0.638307; este modo de vibración produce deformación en los muros de la fachada y en los paralelos a éstos ver Figura 62 (b).

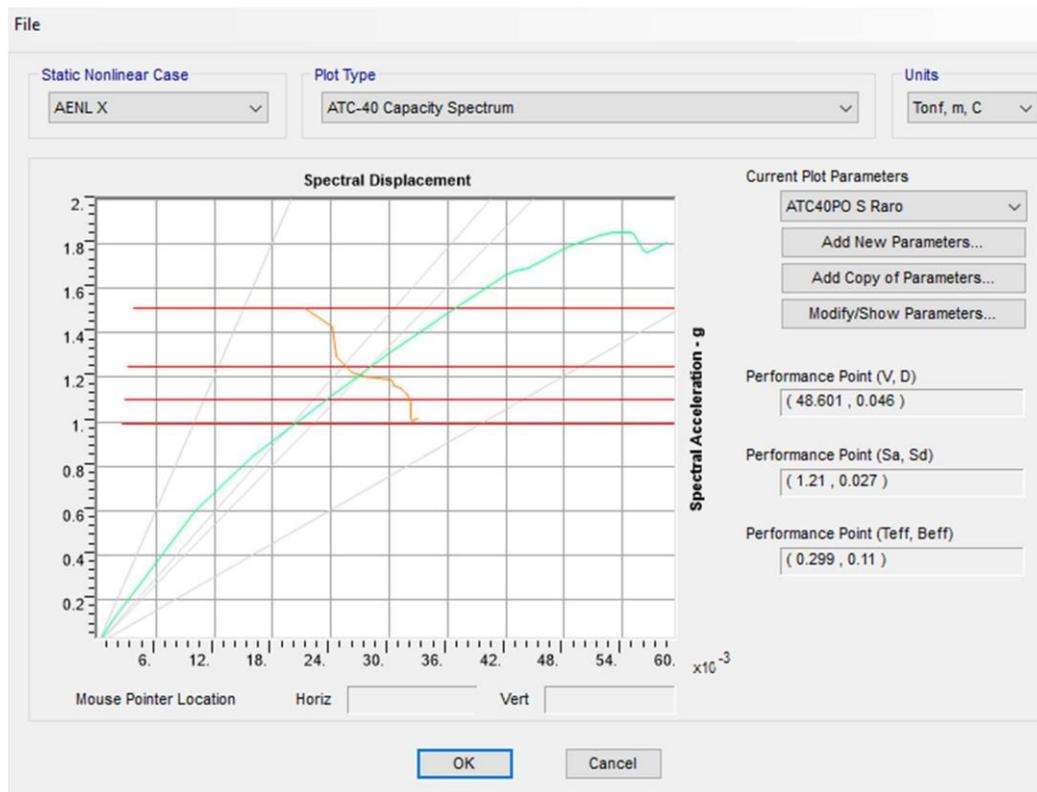
Figura 63. Punto de desempeño por sismo Raro Pabellón A Eje X.

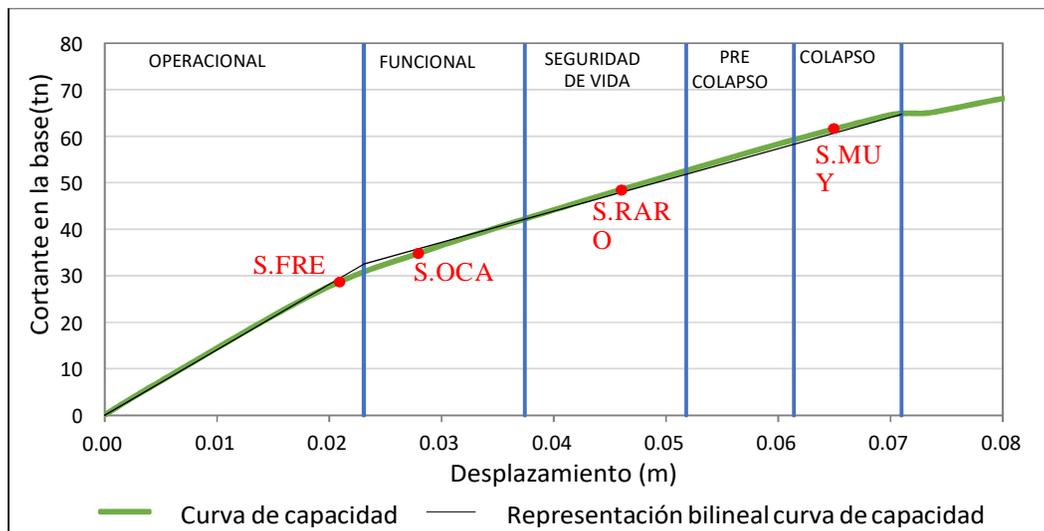
Figura 64. Niveles de desempeño sísmico del Pabellón A Eje X.

Mov. Sísmico.	V (tn)	D (m)	Sa (g)	Sd (m)	Teff (s)	Beff (%)
Frecuente	27.965	0.021	0.637	0.011	0.263	0.066
Ocasional	34.732	0.028	0.819	0.015	0.275	0.086
Raro (E.030)	48.601	0.046	1.210	0.027	0.299	0.110
Muy raro	61.301	0.065	1.570	0.039	0.315	0.115

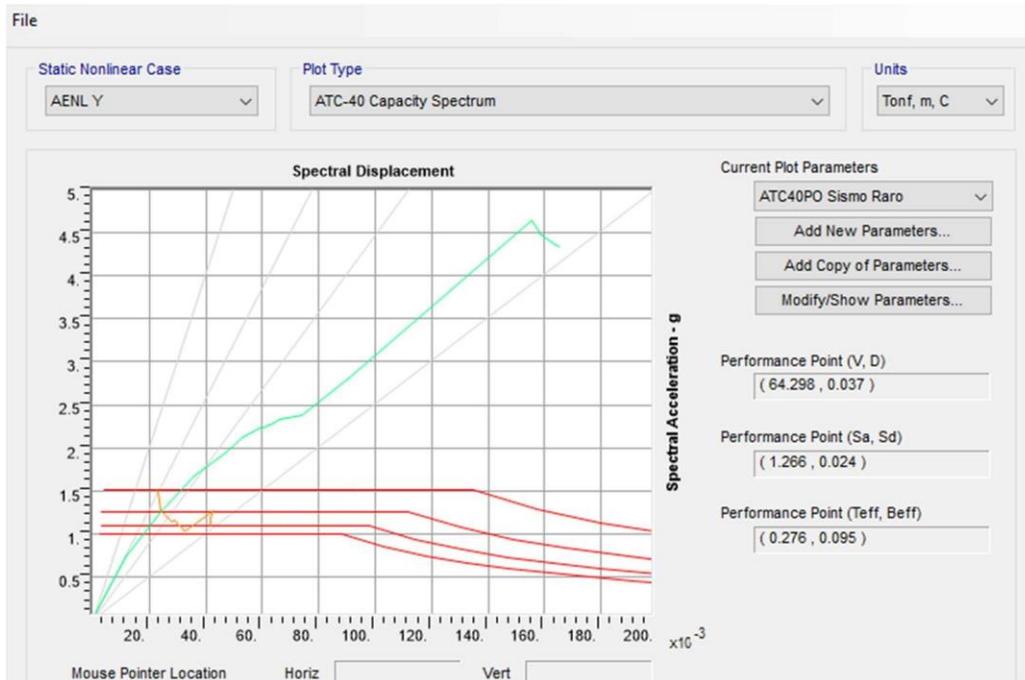
Figura 65. Punto de desempeño por sismo Raro Pabellón A Eje Y. Tabla

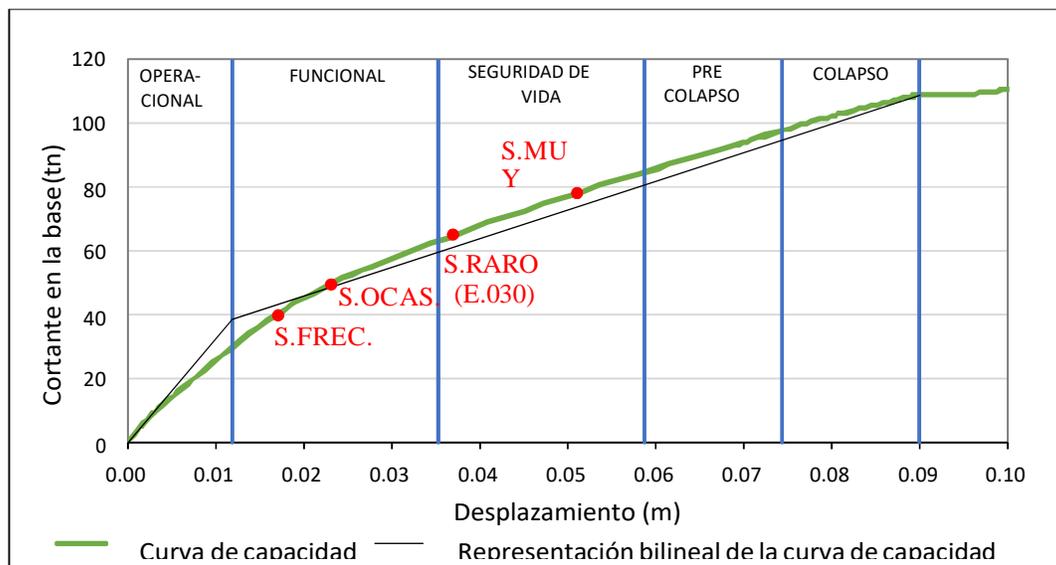
Figura 66. Niveles de desempeño sísmico del Pabellón A Eje Y.

Mov. Sísmico.	V (tn)	D (m)	Sa (g)	Sd (m)	Teff (s)	Beff (%)
Frecuente	39.897	0.017	0.680	0.011	0.250	0.052
Ocasional	48.635	0.023	0.876	0.015	0.257	0.063
Raro (E.030)	64.298	0.037	1.266	0.024	0.276	0.095
Muy Raro	77.236	0.051	1.595	0.034	0.291	0.108

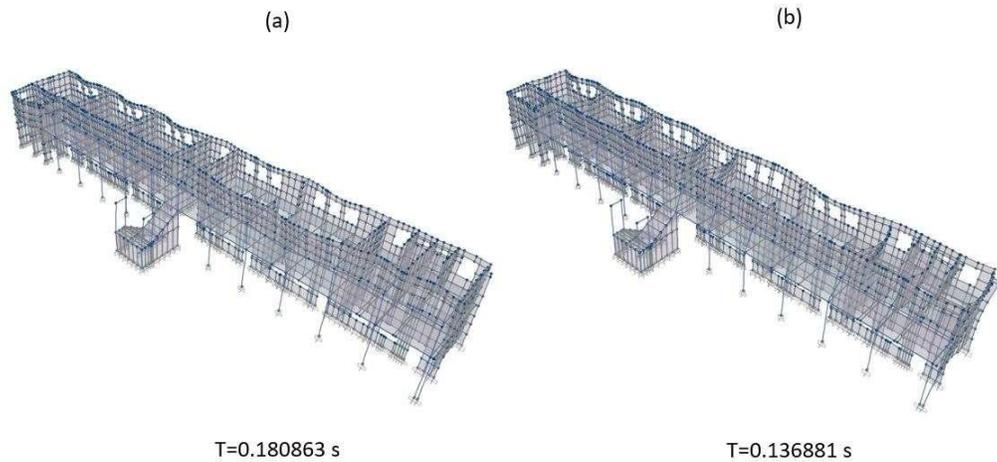
Figura 67. Modos de vibración asociados al Pabellón B.

traslacional es el modo 8 con $T=0.136881$ s y con un arrastre de masa unitaria de 0.45; este modo de vibración produce deformación en los muros entre aulas Figura 67 (b).

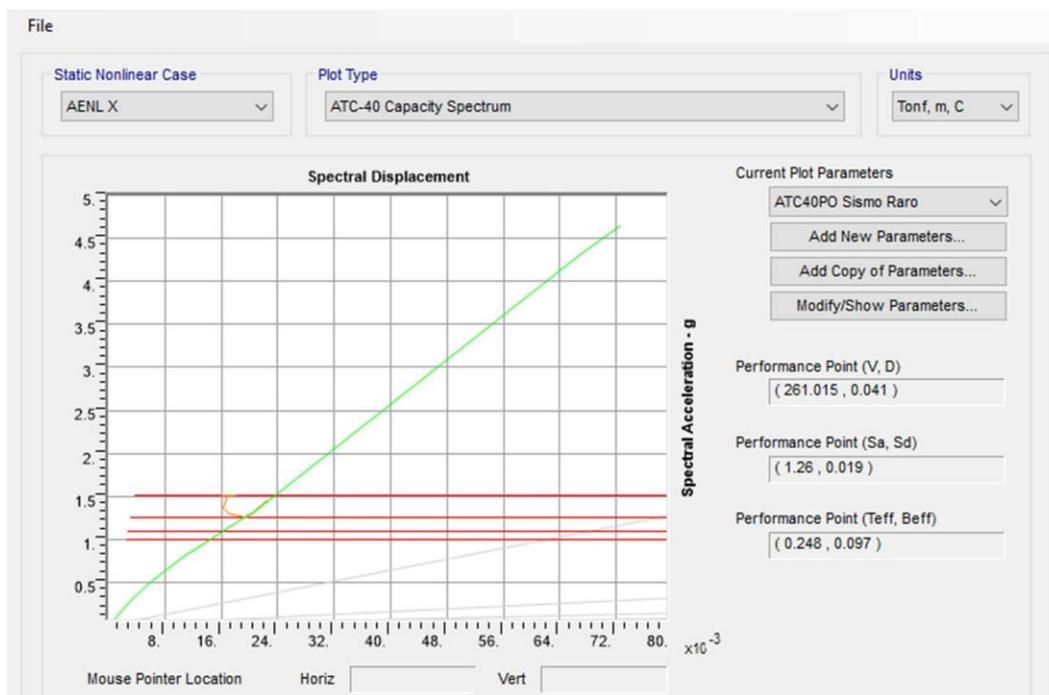
Figura 68. Punto de desempeño por sismo Raro Pabellón B Eje X. Tabla

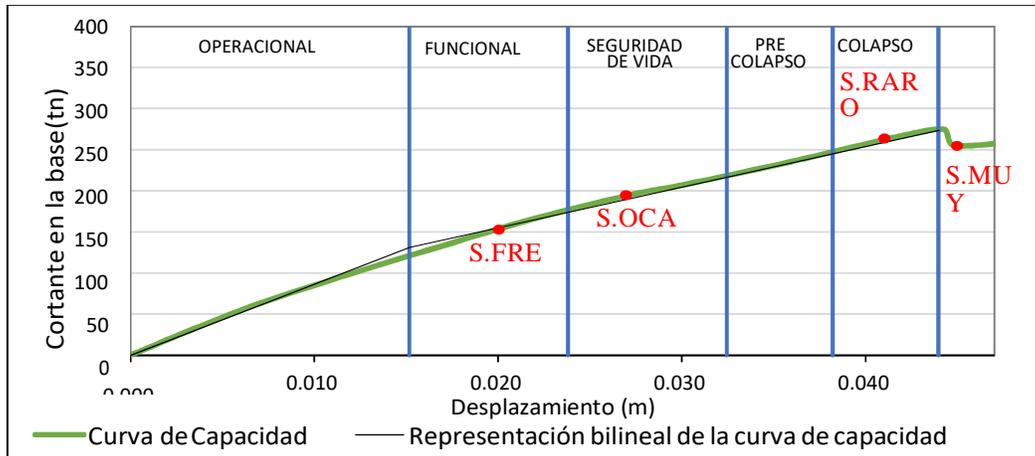
Figura 69. Niveles de desempeño sísmico del Pabellón B Eje X.

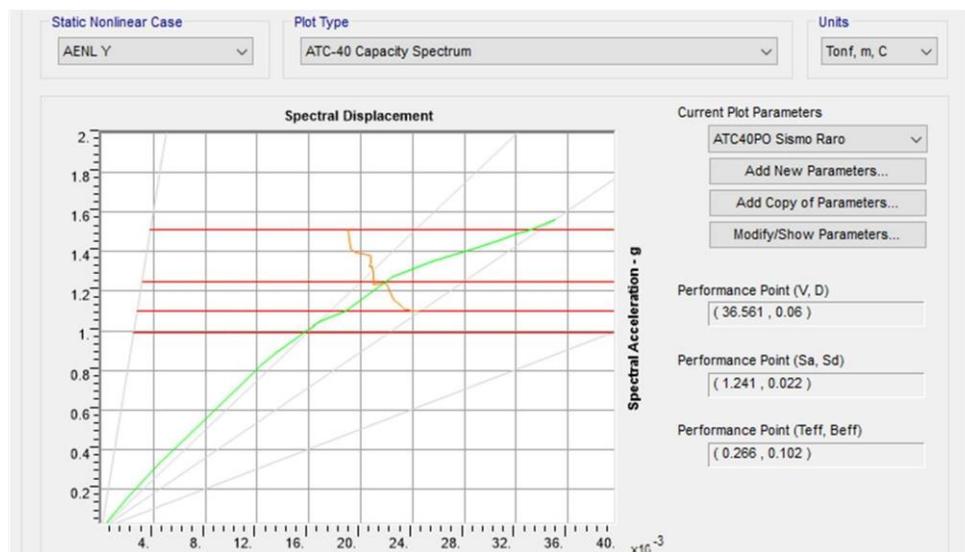
Figura 70. Punto de desempeño por sismo Raro Pabellón B Eje Y.

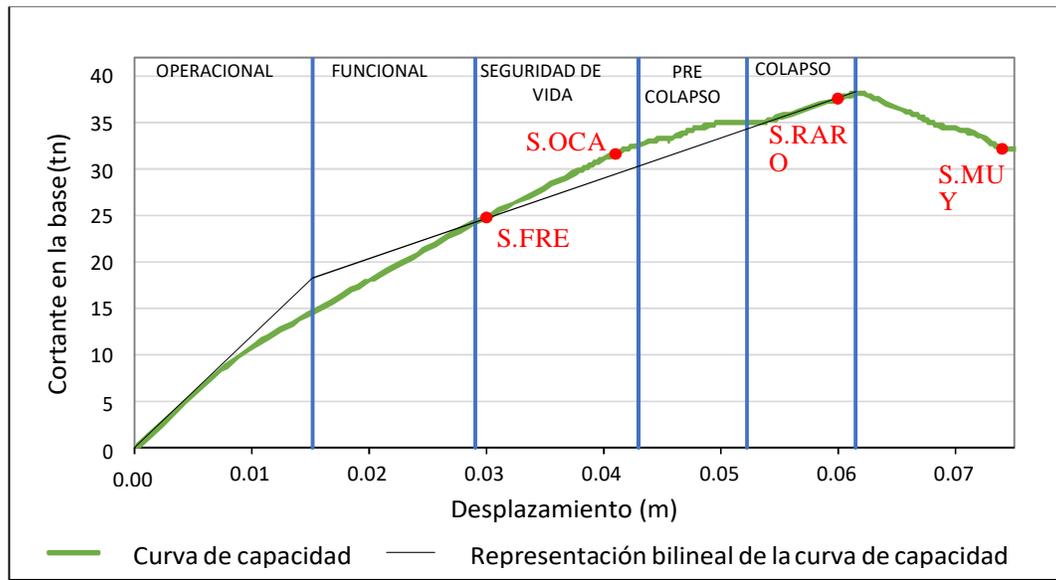
Figura 71. Niveles de desempeño sísmico del Pabellón B Eje Y.

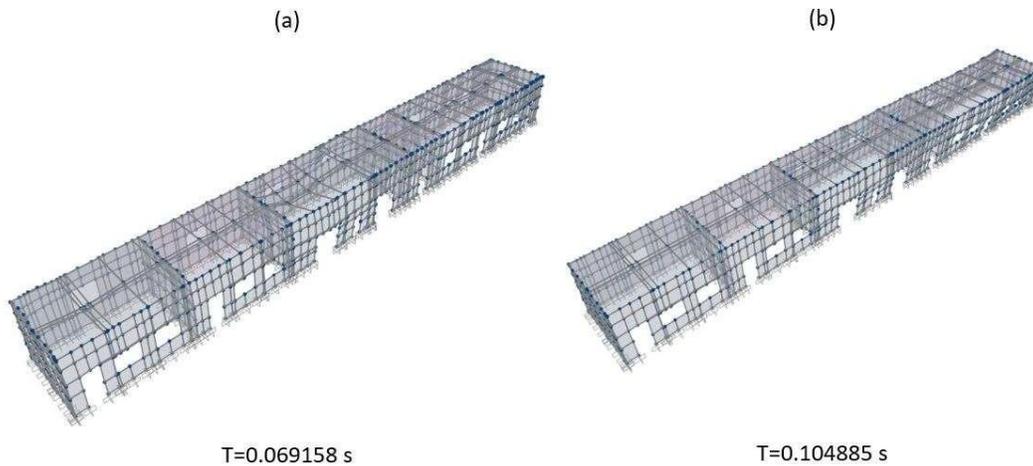
Figura 72. Modos de vibración asociados al Pabellón C.

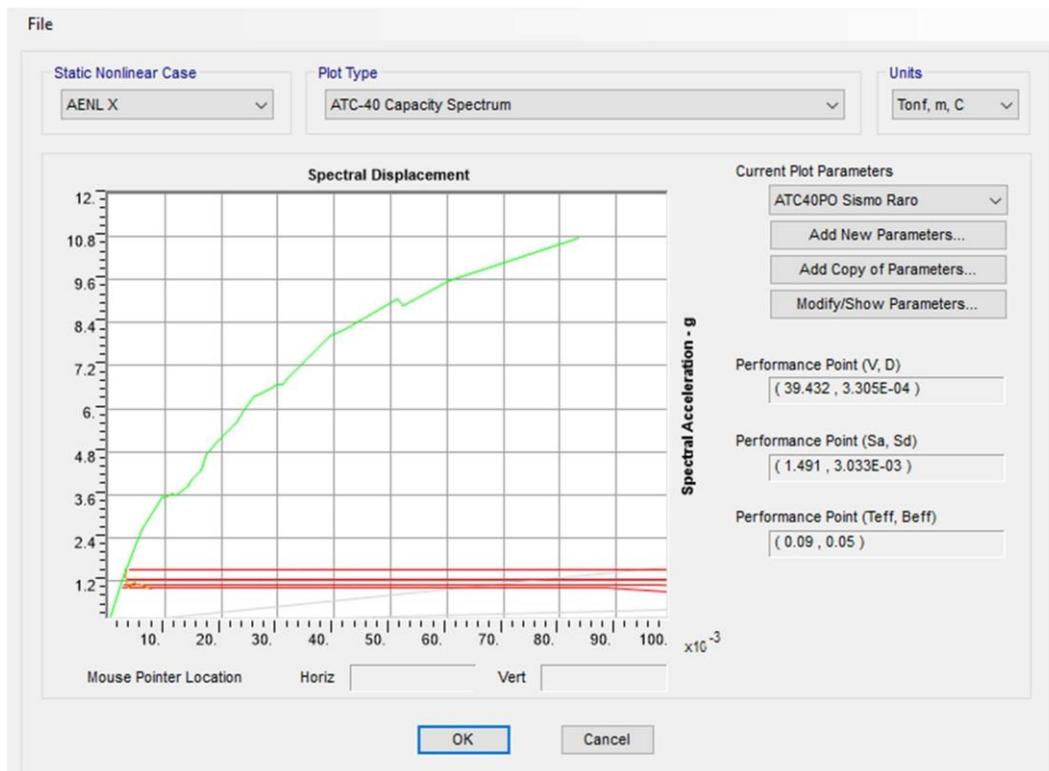
Figura 73. Punto de desempeño por sismo Raro Pabellón C Eje X. Tabla

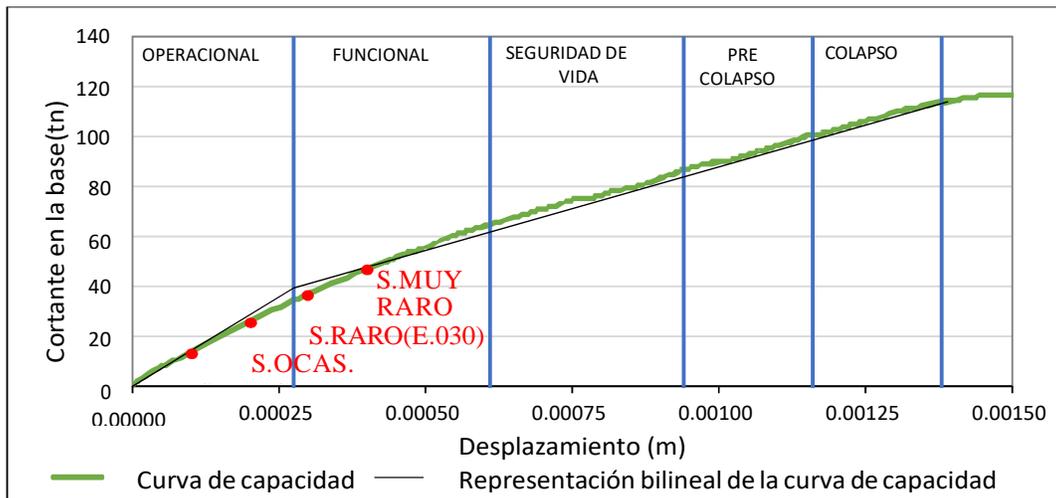
Figura 74. Niveles de desempeño sísmico del Pabellón C Eje X.
