PROGRAMA DE MAestrÍA EN CIENCIAS

MENCIÓN: INGENIERÍA CIVIL

**NIVEL DE DESEMPEÑO SÍSMICO DE LA EDIFICACIÓN DEL
INSTITUTO SUPERIOR DE EDUCACIÓN PÚBLICO
“HNO. VICTORINO ELORZ GOICOECHEA” CAJAMARCA 2018**

Bachiller: CARLOS GLICERIO CERQUÍN BRIONES

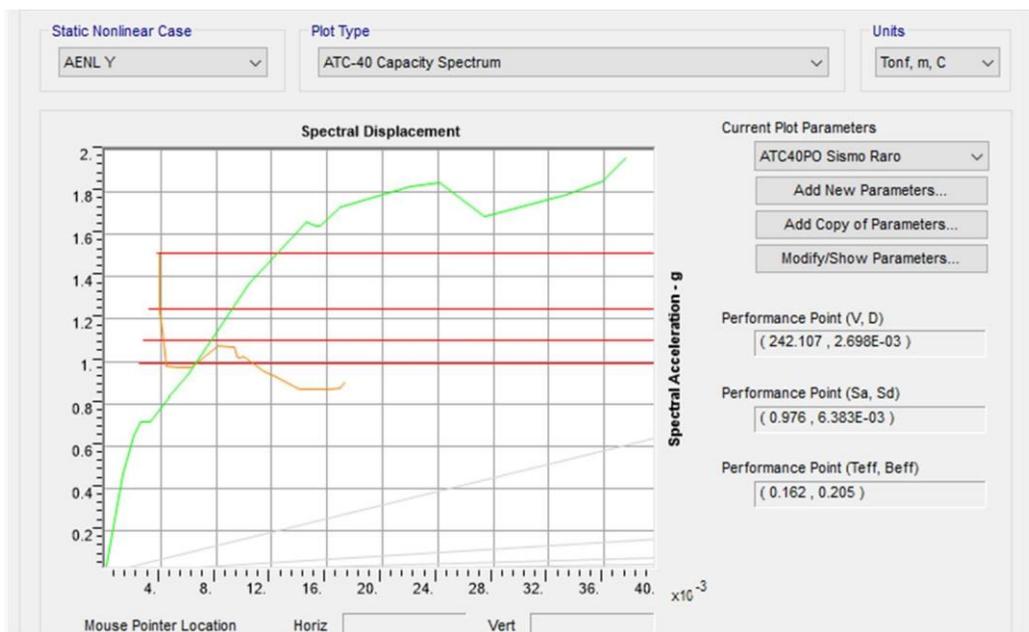
Figura 75. Punto de desempeño por sismo Raro Pabellón C Eje Y.

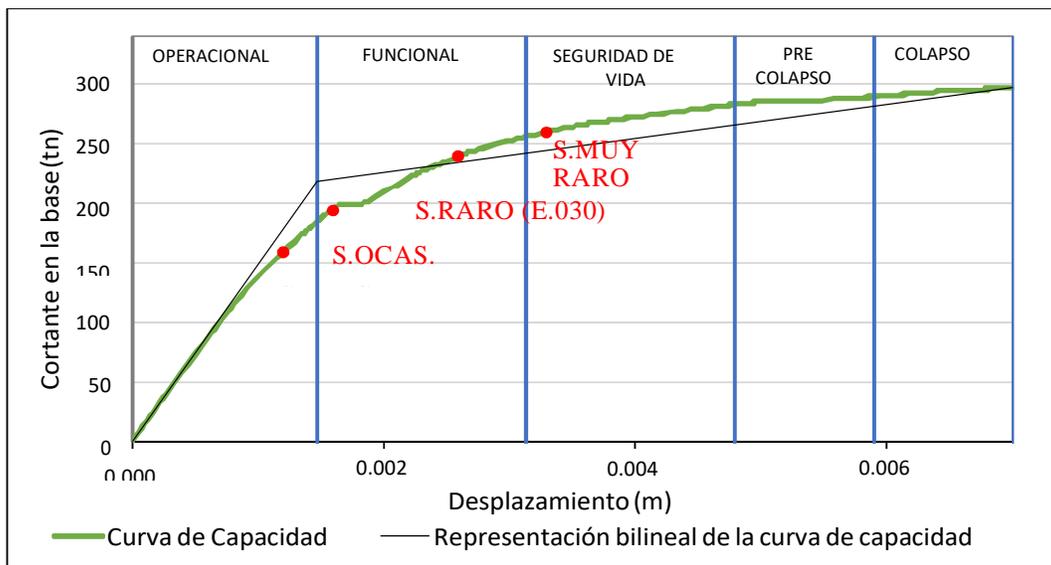
Figura 76. Niveles de desempeño sísmico del Pabellón C Eje Y.

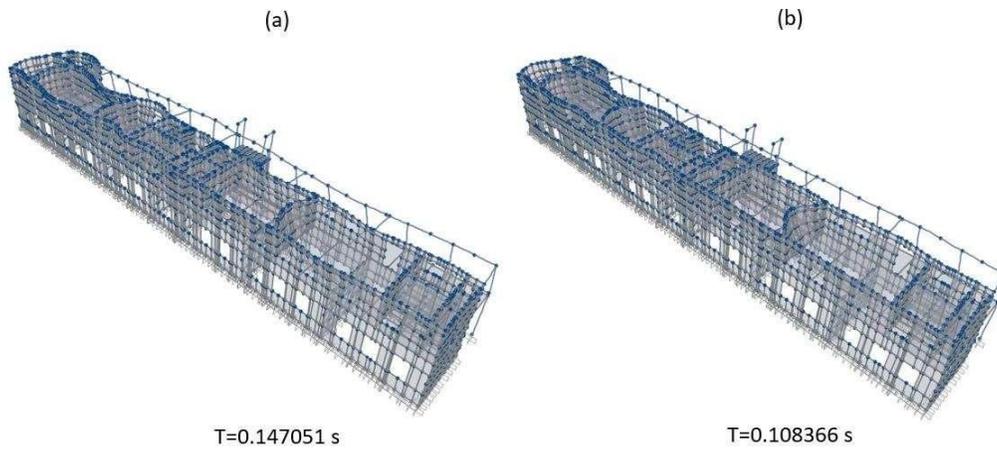
Figura 77. Modos de vibración asociados al Pabellón D.

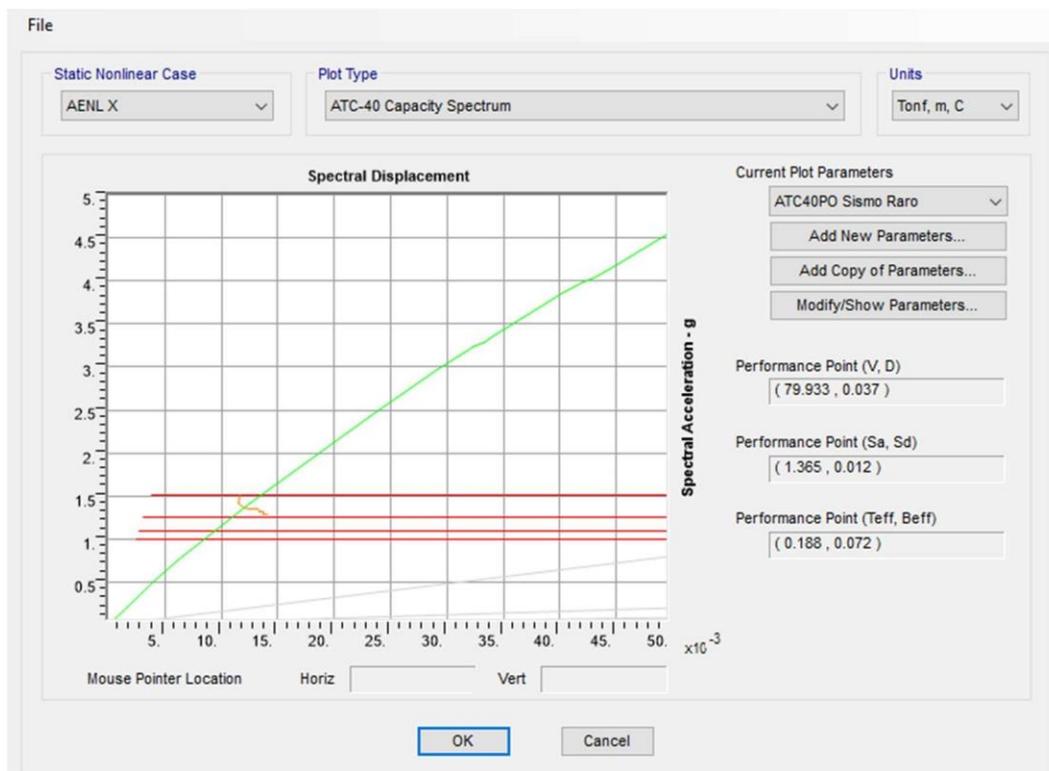
Figura 78. Punto de desempeño por sismo Raro Pabellón D Eje X. Tabla

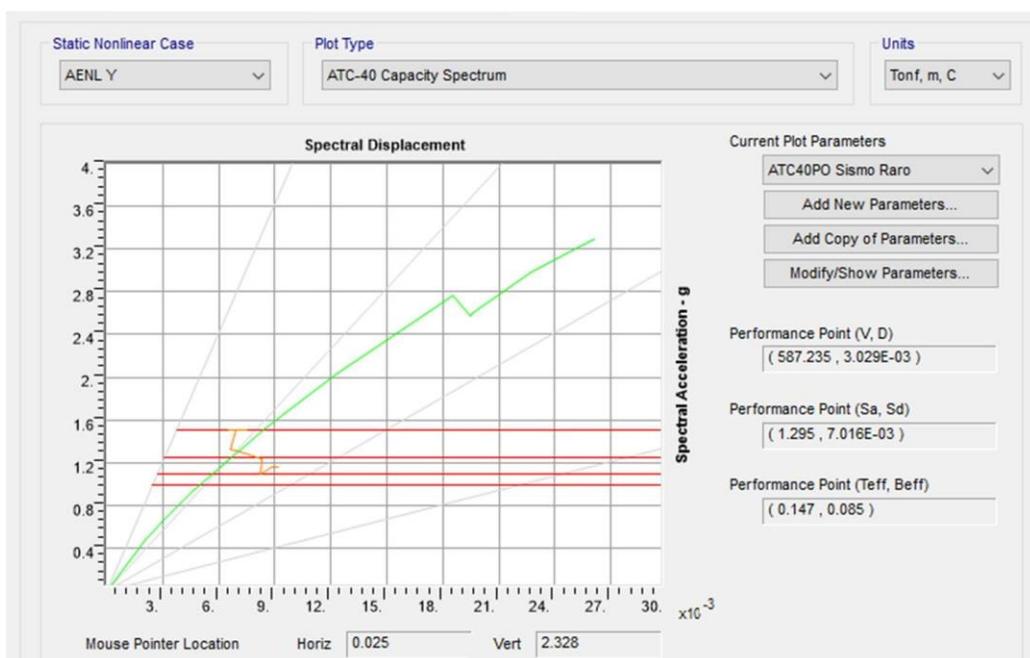
Figura 80. Punto de desempeño por sismo Raro Pabellón D Eje Y.

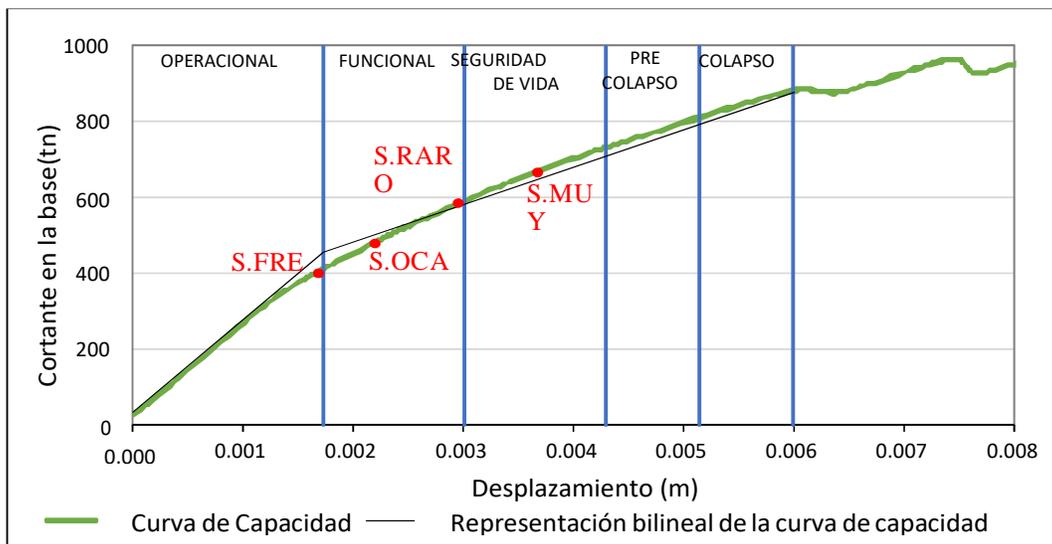
Figura 81. Niveles de desempeño sísmico del Pabellón D Eje Y.

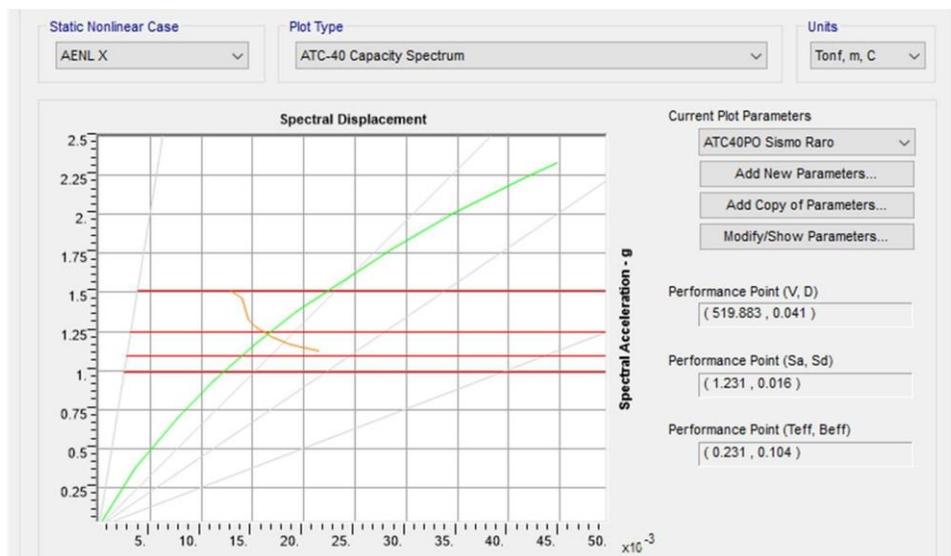
Figura 82. Punto de desempeño por sismo Raro Pabellón B reforzado Eje X.

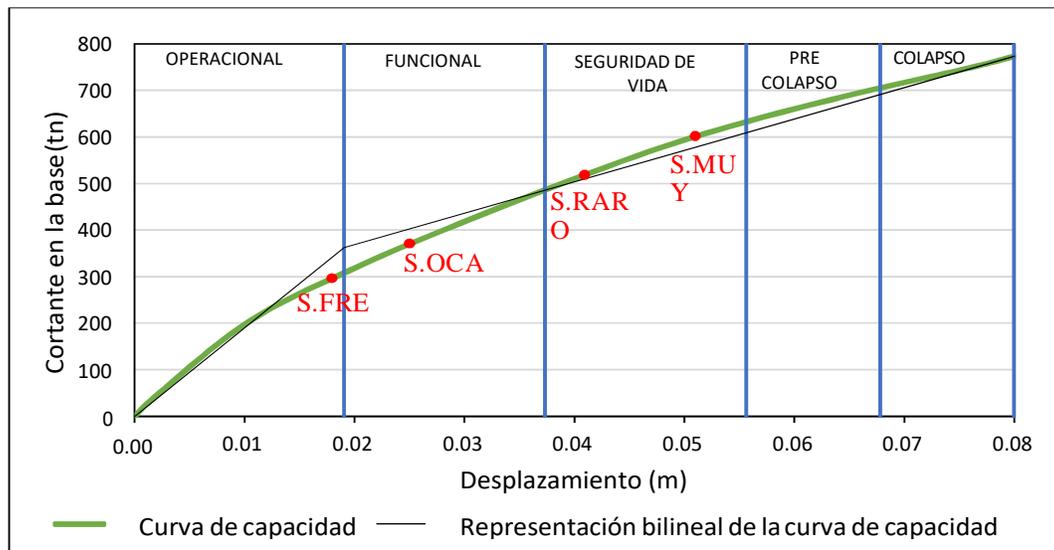
Figura 83. Niveles de desempeño del Pabellón B reforzado eje X.

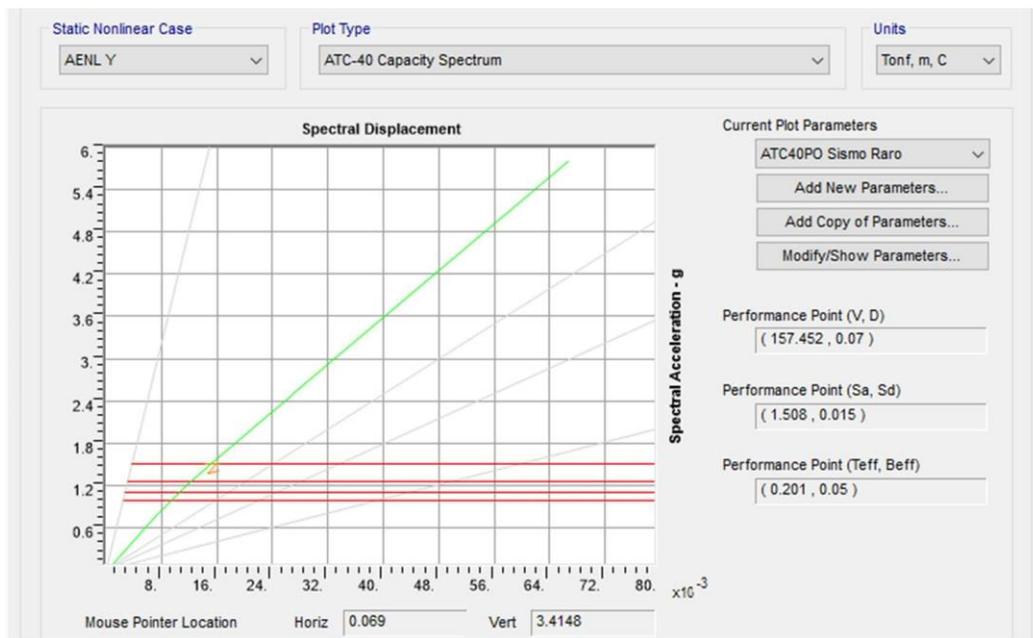
Figura 84. Punto de desempeño por sismo Raro Pabellón B reforzado Eje Y. Tabla

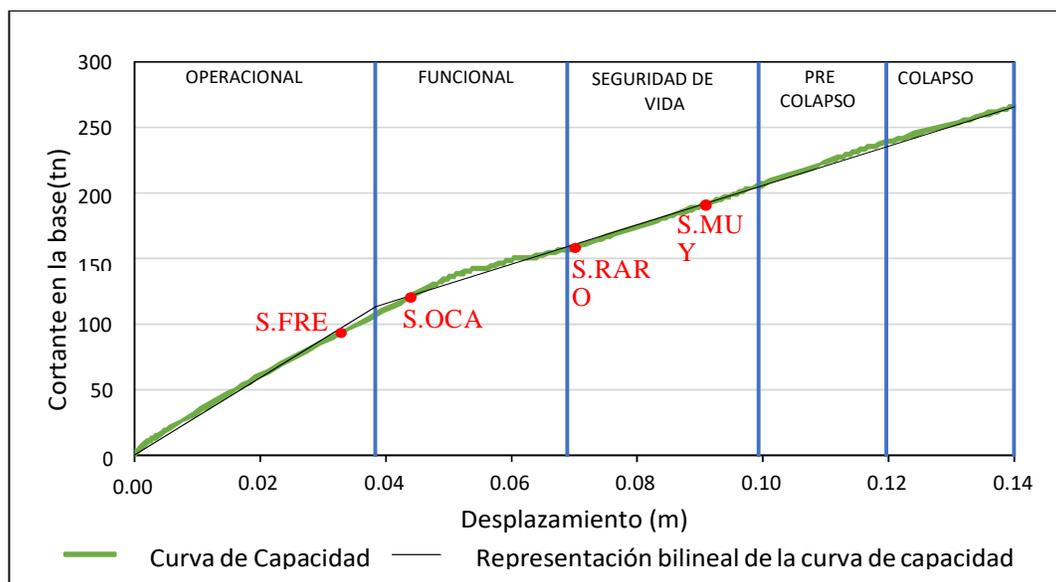
Figura 85. Niveles de desempeño del Pabellón B reforzado Eje Y.

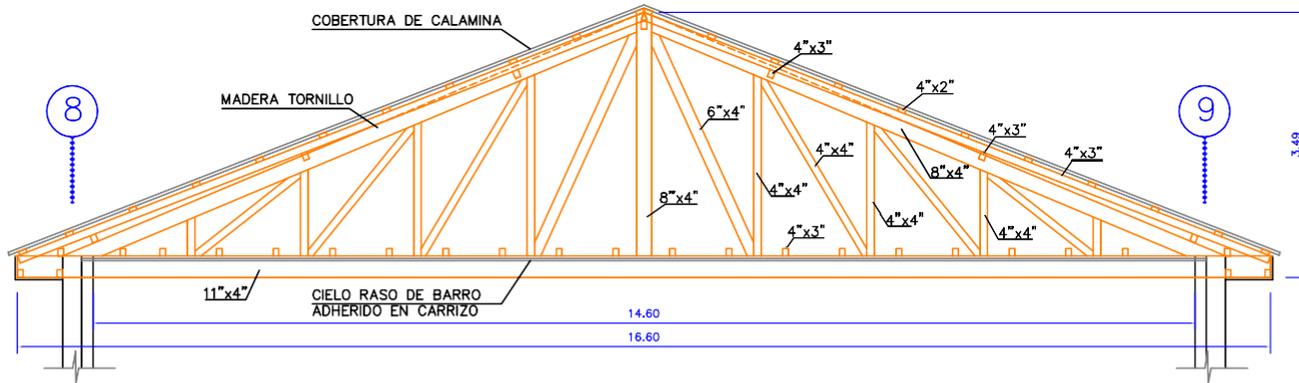
PABELLÓN "A" - ESTRUCTURA DEL TECHO DEL AUDITORIO

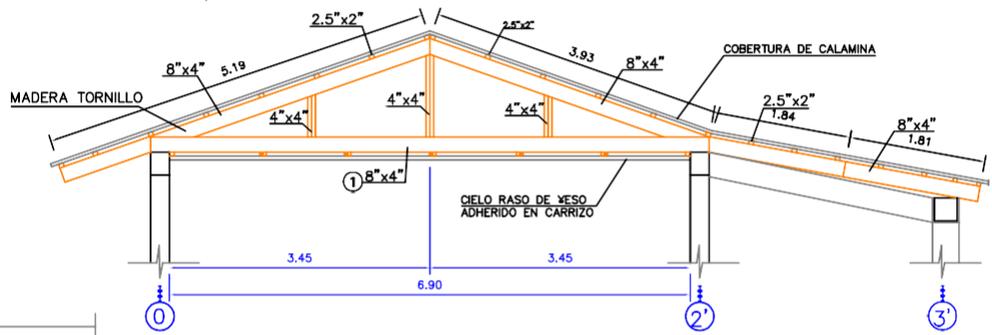
PABELLÓN "D" - ESTRUCTURA DEL TECHO

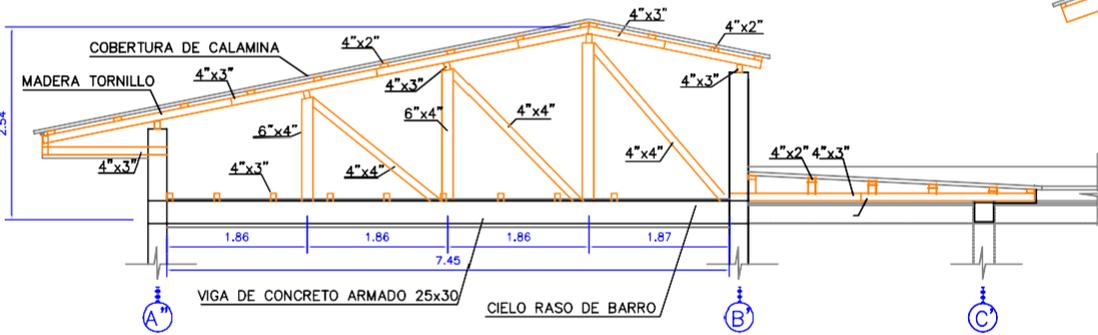
PABELLÓN "A" - ESTRUCTURA DEL TECHO ADYACENTE AL AUDITORIO

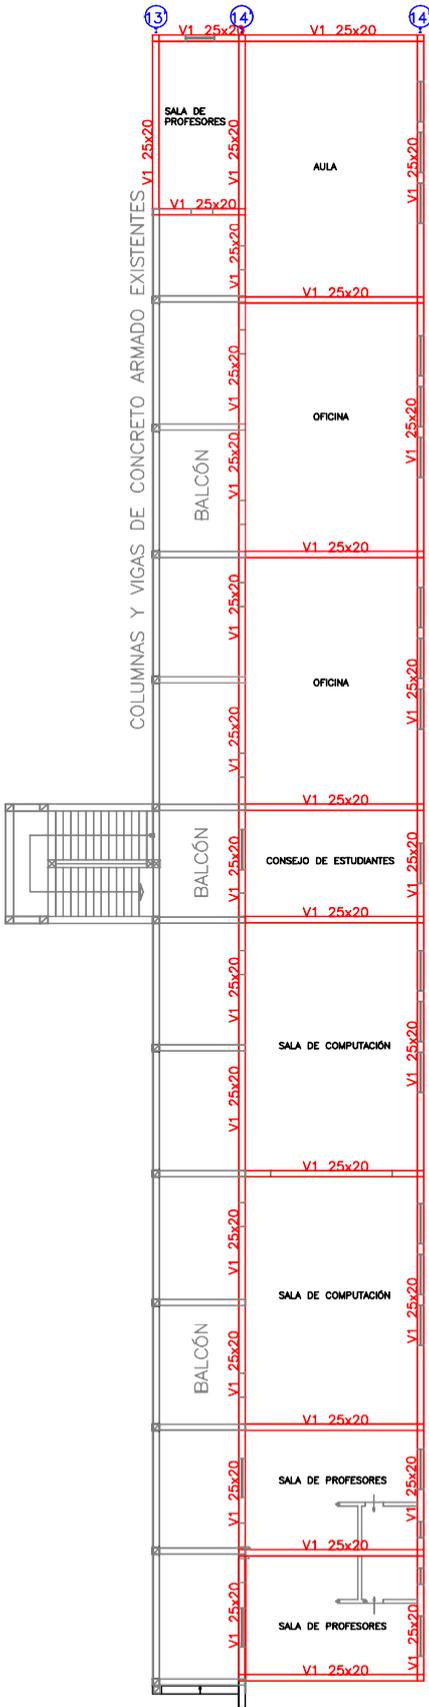
2° PISO PABELLÓN B PROPUESTA DE REFORZAMIENTO VIGAS DE CONFINAMIENTO SOBRE MUROS DE LADRILLO DE ARCILLA
