UNIVERSIDAD NACIONAL DE CAJAMARCA

**DIAGNOSTICO DEL ESTADO DE CONSERVACIÓN
DE LOS PUENTES PAKAMUROS Y MESONES MURO
SOBRE EL RIO AMOJU - JAEN**

TESIS PARA OPTAR EL TÍTULO PROFESIONAL DE:

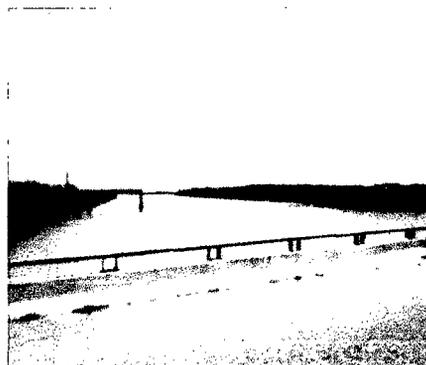
Figura 6.0 Vista transversal de la falla del puente Tonalá (Frías, 2010)

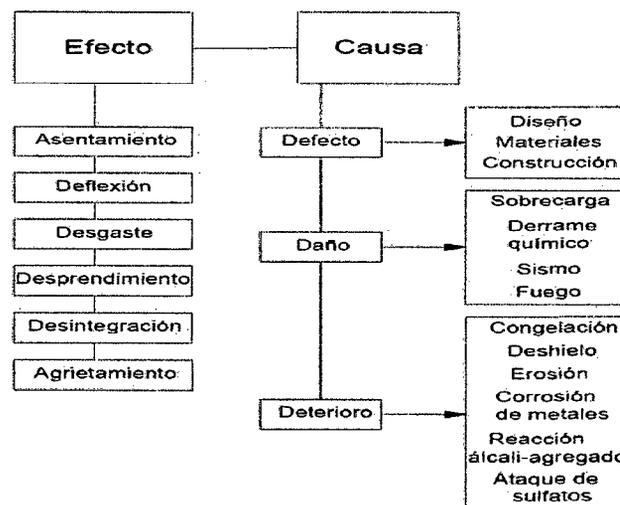
El efecto que se produce en una construcción (Figura 7) se deriva de factores como: el asentamiento, deflexiones, desgastes, desprendimientos, agrietamientos y desintegraciones y las causas pueden ser por defectos, daños y deterioros antes, durante y después de la construcción.

Figura 7.0 Factores que afectan al concreto

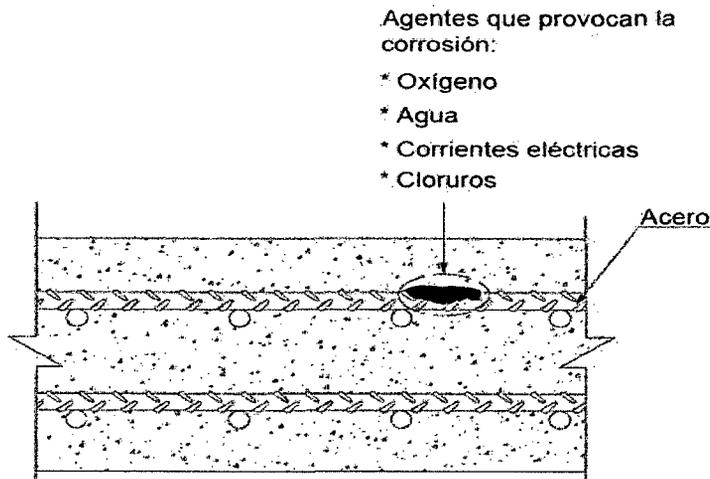
Los agentes que provocan el inicio de la corrosión son (Figura 8): el oxígeno, el agua, las corrientes eléctricas y los cloruros.

Figura 8.0 Agentes que provocan la corrosión

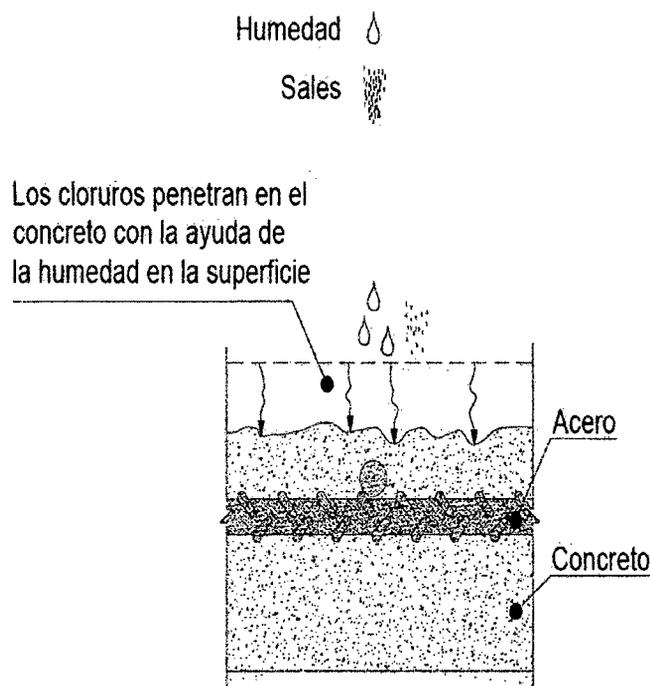
La penetración de los cloruros empieza en la superficie y posteriormente se mueve hacia adentro (Figura 10), esto es, dependiendo de la cantidad de cloruros que entren en contacto con el concreto, de la permeabilidad del concreto y la cantidad de humedad presente.

Figura 10.0 Penetración de cloruros en el concreto

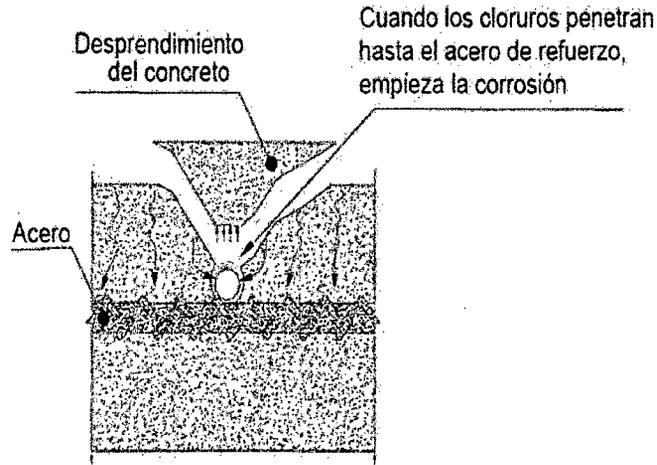
Las fuerzas de tensión generadas por la expansión del óxido, hacen que el concreto se agriete y se desprenda (Figura 11).

Figura 11.0 Desprendimiento del concreto

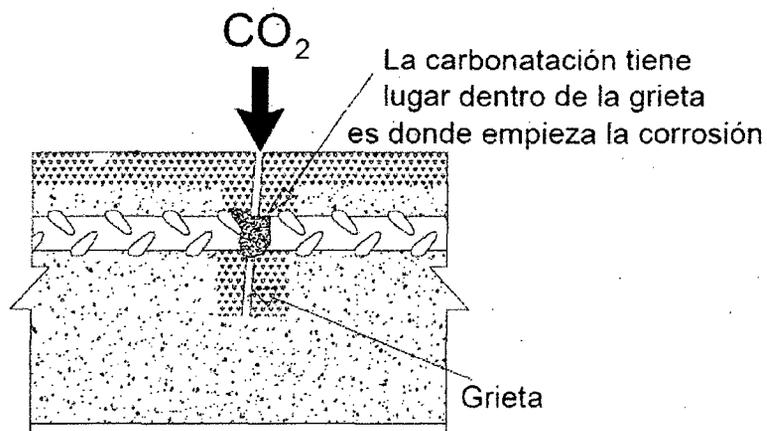
Cuando el dióxido de carbono empieza a penetrarse en la grieta de la estructura hasta llegar al acero, se inicia la corrosión, pero esto se efectúa con el paso del tiempo (Figura 12).

Figura 12.0 Desprendimiento del concreto debido a la corrosión en el acero

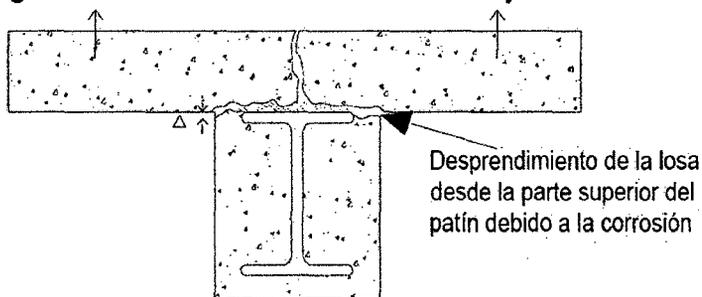
El concreto que se encuentra por encima de patín. Cuando la fuerza es mayor ocurre el desprendimiento, entonces es evidente la separación de la losa y la viga desde el lado inferior de la losa (Figura 14).

Figura 14.0 Desprendimiento de la losa debido a la corrosión

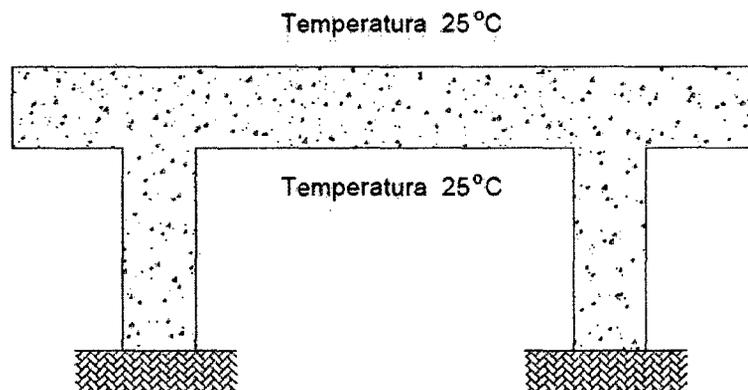
Cuando las estructuras de concreto se encuentran a una temperatura constante tanto en la parte superior e inferior de la losa no se produce cambios (Figura 21). Cuando la temperatura en la superficie de una losa de cubierta expuesta a los rayos directos del sol alcanza 48°C (118°F) y la parte inferior de la losa puede ser solamente de 26°C (78°F) en el cual hay una diferencia de 22°C (40°F) se le llama calentamiento solar diurno. Esto provoca que la superficie de arriba se expanda más que la superficie de abajo, dando como resultado un movimiento de la losa hacia arriba durante el calentamiento y un movimiento hacia abajo durante el enfriamiento (Figura 22).

Figura 21.0 Estructura de concreto a temperatura constante

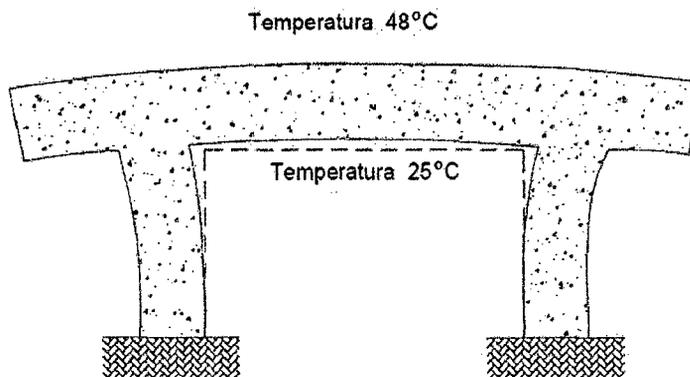
Figura 22.0 Estructura de concreto a temperatura variable

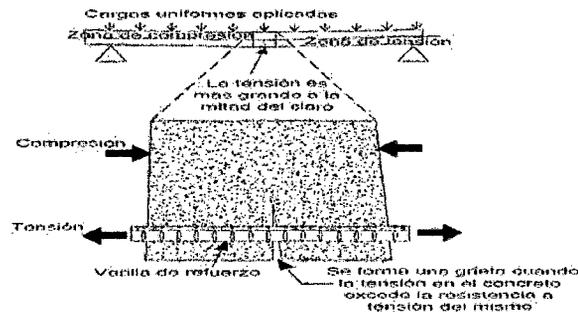
sujeto a tensión y se estira. Cuando se alcanza una tensión que excede a la resistencia a tensión del concreto, pueden aparecer grietas transversales cerca de las varillas de refuerzo (Figura 23).

Figura 23.0 Viga de concreto reforzado simplemente apoyada

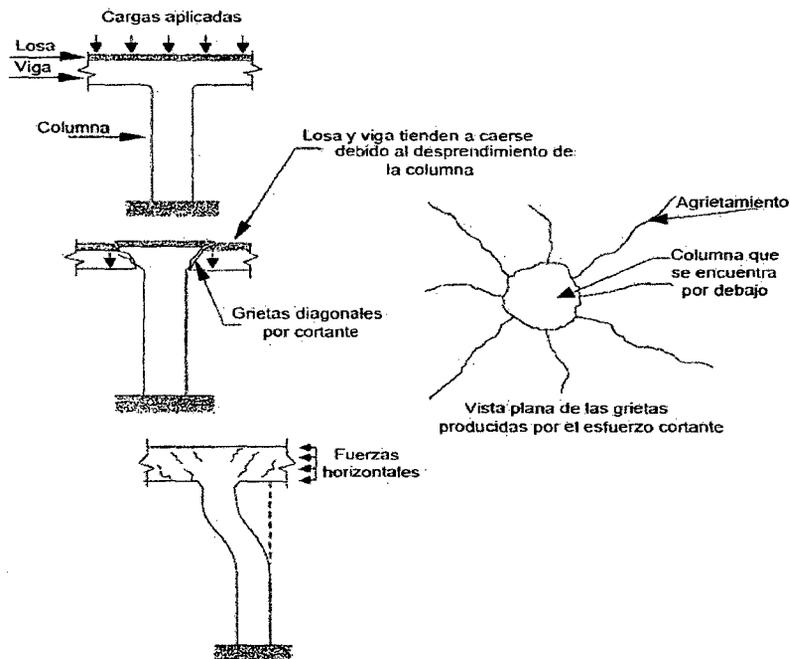
En la Figura 24, se ve el desprendimiento que surge de la columna con la losa y viga debido al movimiento horizontal que se origina por los casos anteriores.

Figura 24.0 Esfuerzo cortante en elementos losa–viga–columna

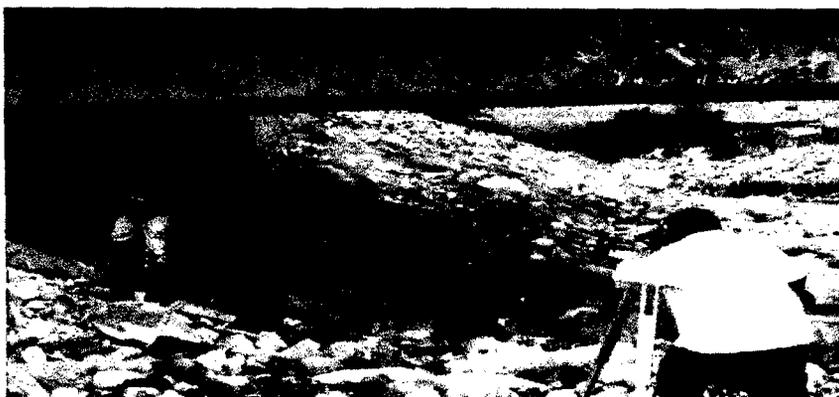
de la losa, con la regla de nivel o mira tal como se verifica en las fotografías siguientes:

Figura 28.0 Nivelación de estribos del puente Pakamuros.

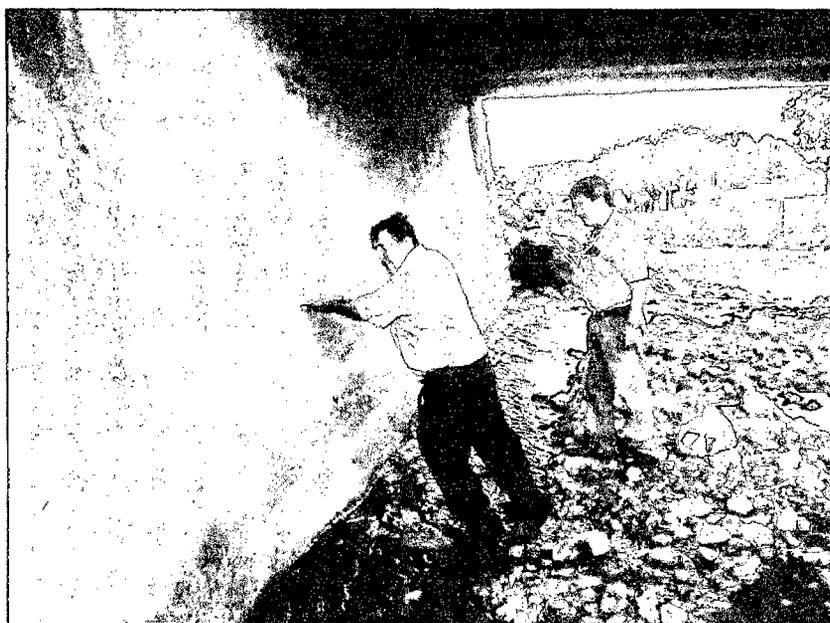
Para conocer la resistencia del concreto endurecido se hizo uso de un esclerómetro con el cual se hicieron disparos tanto en posición horizontal (0°) para el caso de estribos y vertical (-90°) para el caso de losas y con la sumatoria de datos de cada disparo se obtuvo un promedio para calcular la desviación estándar con este dato y con la ayuda de un ábaco siendo el resultado en yardas que afectado por un coeficiente igual a 0.007 nos dio una resistencia en kg/cm^2 . Tal como se muestran en las tablas respectivas.

Figura 29.0 Ensayo de esclerómetro

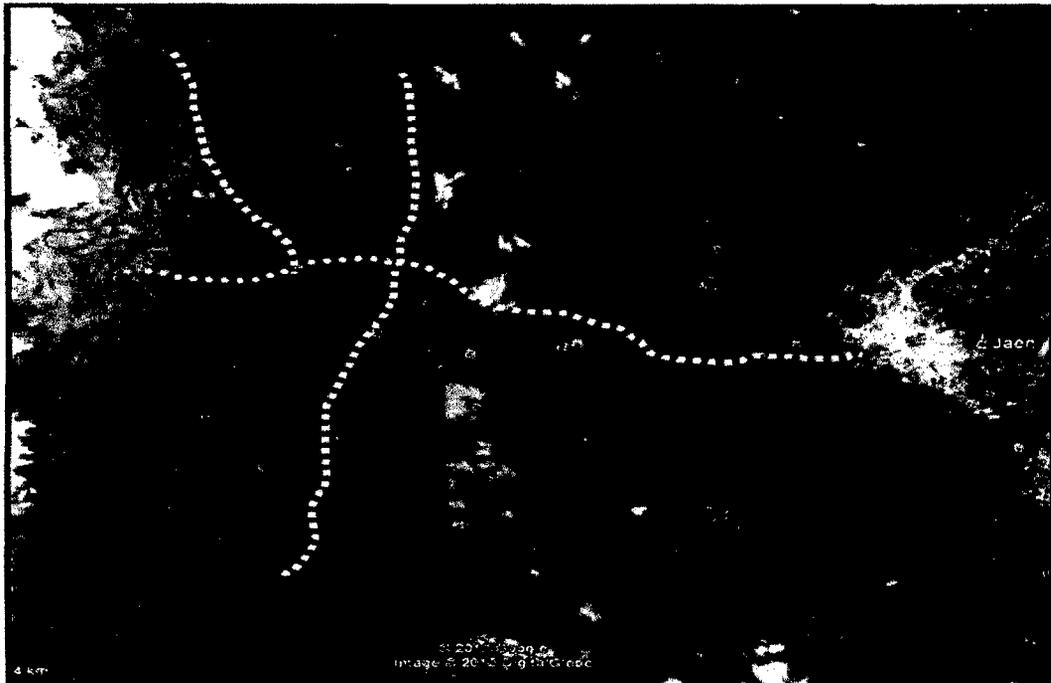
El área de la cuenca " A ", se obtiene directamente, una vez efectuada la demarcación de la divisoria utilizando para esto la ayuda del **GOOGLE EARTH**.

Figura 30.0 Delimitación de la cuenca.

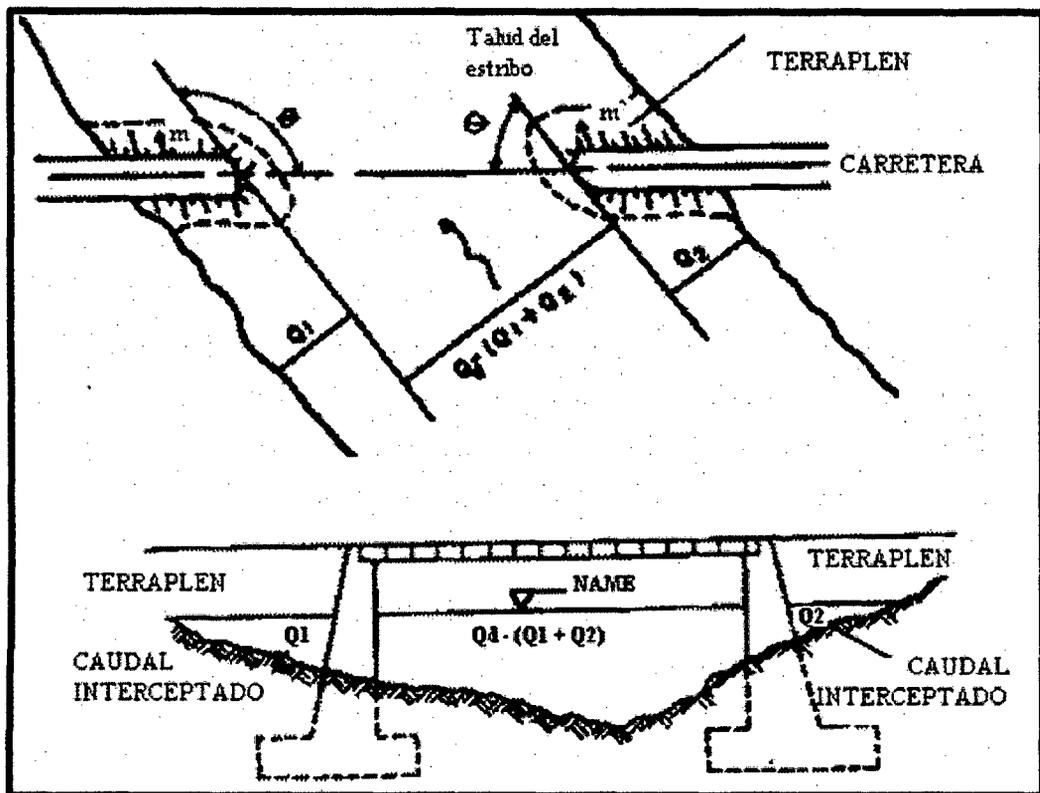
- Porción del caudal que es interceptado por la estructura al meterse dentro de la corriente Q_1 o Q_2 (Ver Figura)
- Talud que tienen los lados del estribo (H:1.0V).
- Ángulo entre el eje longitudinal de la obra y la corriente (θ).

FUENTE: Intersección del flujo por los estribos. Método de Artamonov. Juárez Badillo, E. y Rico Rodríguez, A. (1992).

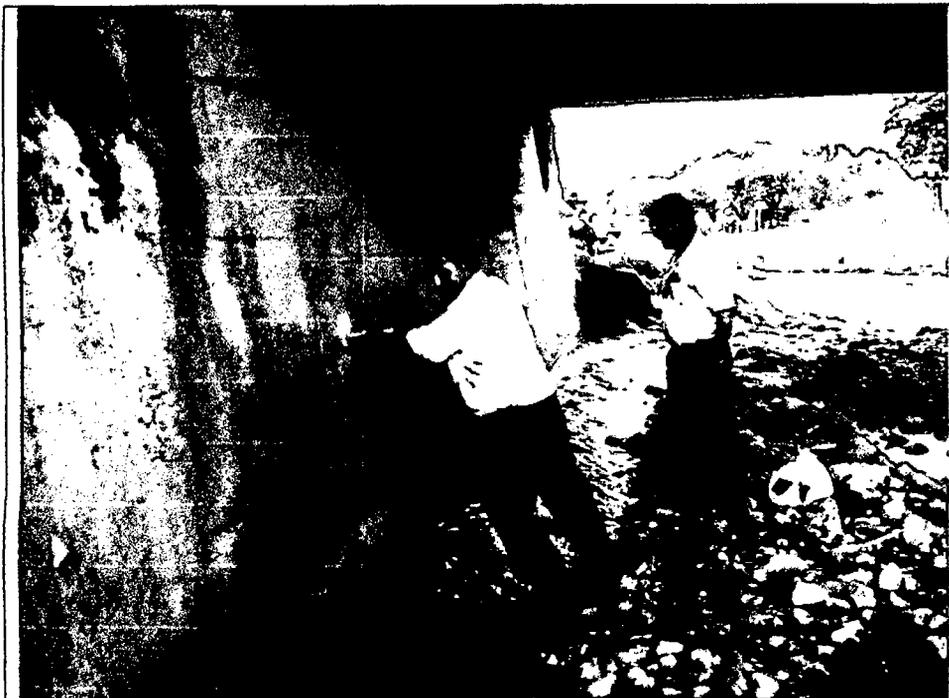
**FIGURA N° 01: ENSAYO CON ESCLERÓMETRO EN ESTRIBO
IZQUIERDO DEL PUENTE MESONES MURO**

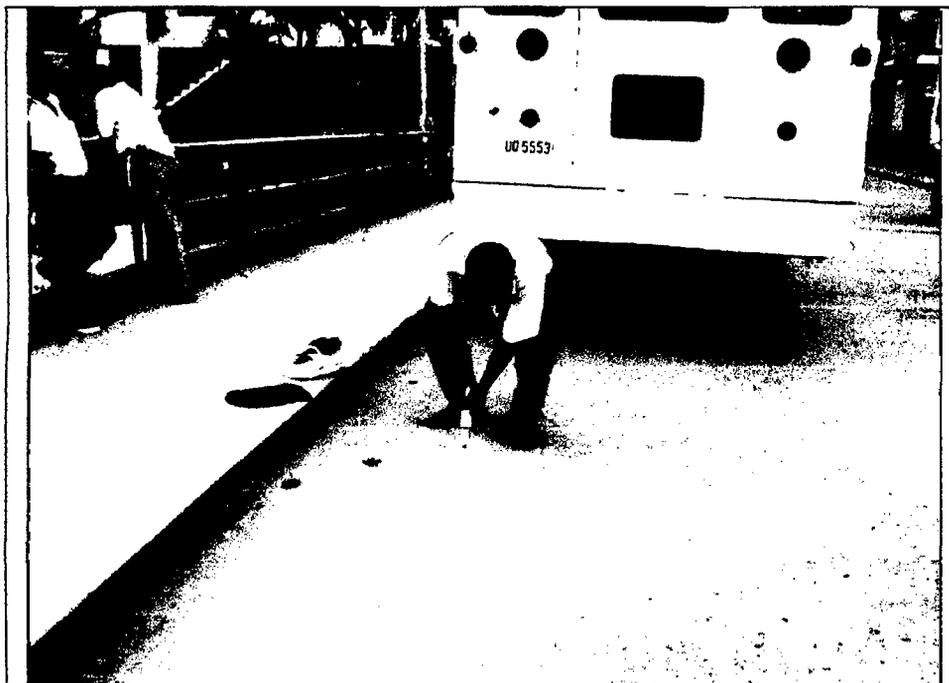
**FIGURA N° 02: ENSAYO CON ESCLERÓMETRO EN LOSA
DEL PUENTE MESONES MURO**

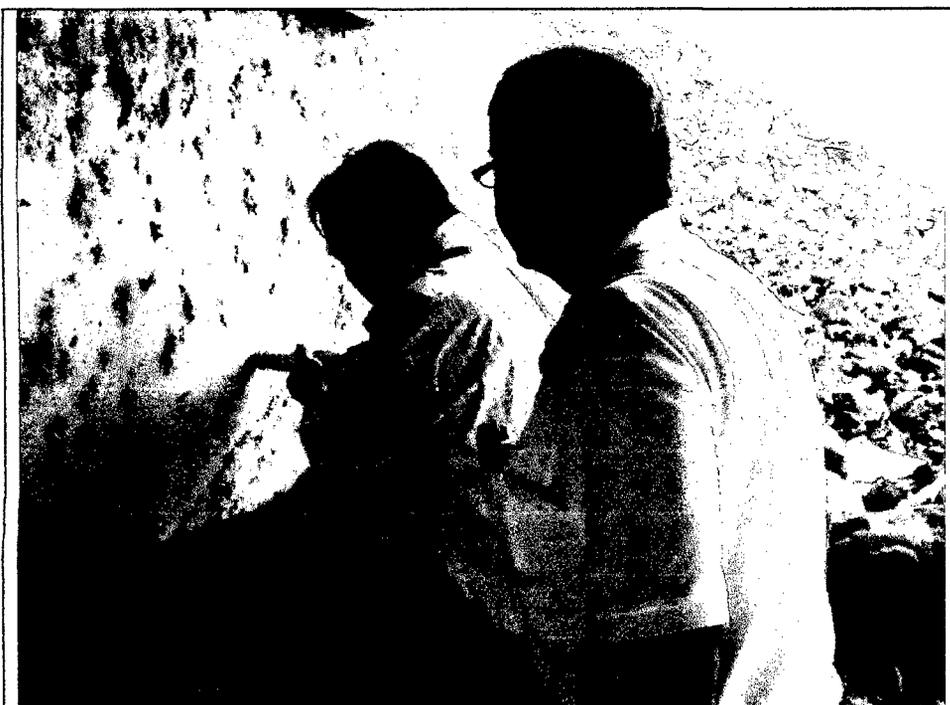
**FIGURA N° 03: ENSAYO CON ESCLERÓMETRO EN
ESTRIBO IZQUIERDO DEL PUENTE PAKAMUROS**

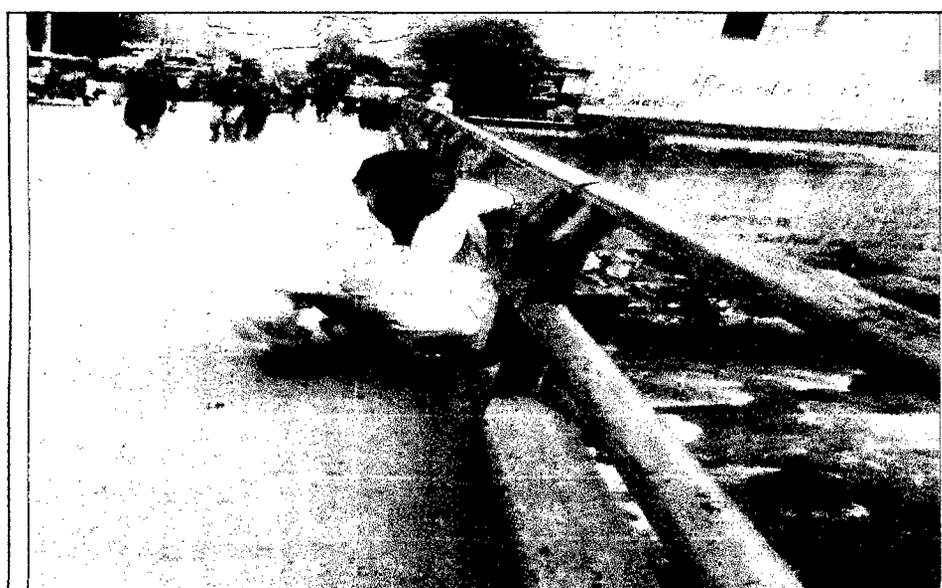
**FIGURA N° 04: SARDINEL DETERIORADO DEL PUENTE
MESONES MURO**
