UNIVERSIDAD NACIONAL DE CAJAMARCA

TESIS

**“ERRORES EN EL PROCESO CONSTRUCTIVO DE ELEMENTOS
ESTRUCTURALES DE EDIFICIOS DE CONCRETO ARMADO EN LA
CIUDAD DE CHOTA”**

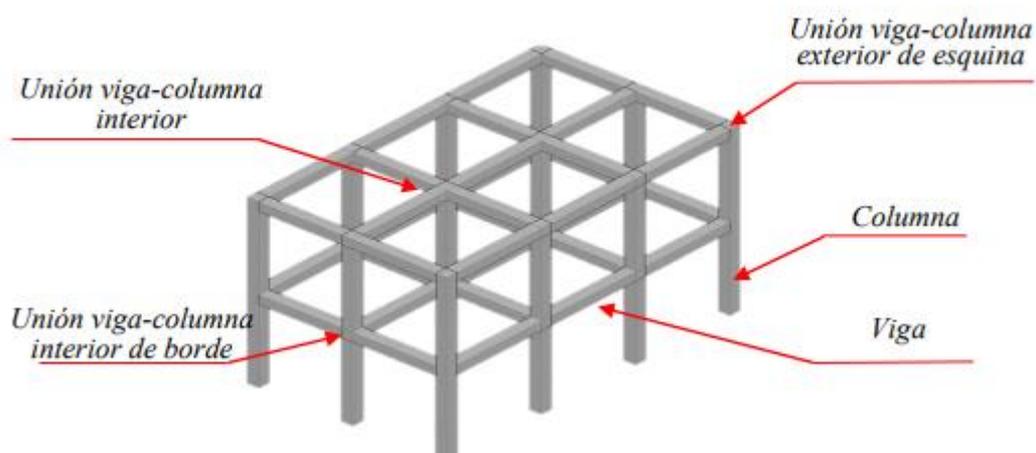
Además, los pórticos de concreto armado resisten cargas verticales y laterales. El desempeño lo determina la proporción entre la altura de las columnas y la longitud de las vigas, así como la resistencia (sección transversal) de las vigas y columnas, además unas columnas débiles y unas vigas fuertes indican un sistema de vulnerabilidad a cargas laterales. (EMS-98, 1998, p.37)

Figura 1: Partes de un pórtico de concreto armado.

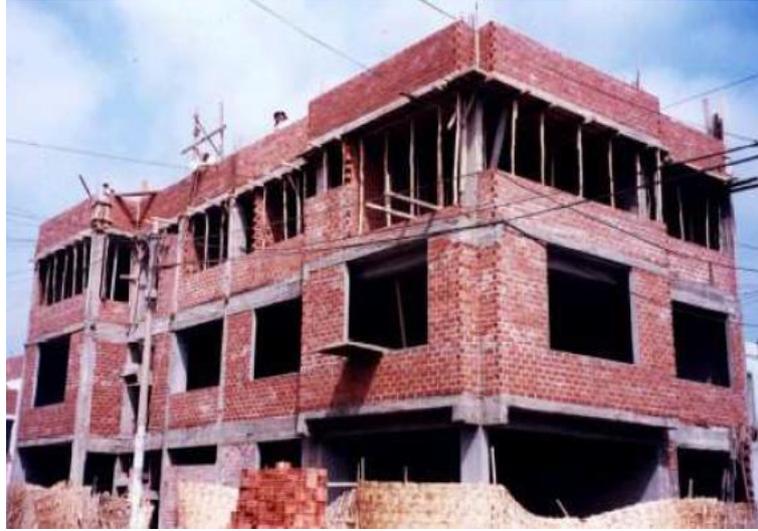
La figura 2 muestra una configuración estructural basada en un marco de concreto armado, que se utiliza a menudo en nuestro medio para edificios residenciales o de oficinas de poca altura. En este caso, el esqueleto resiste las cargas verticales y laterales y consta de pórticos, y se supone que los muros de mampostería no realizan funciones estructurales y no interfieren con los elementos estructurales. Esta suposición no es del todo válida para cargas sísmicas laterales porque si los muros no están debidamente aislados (como se muestra), el edificio tiende a deformarse lateralmente, lo que hará que los muros trabajen a cortante, cambiando la respuesta de la estructura tal como la prevé el diseñador estructural. (*Ottazzi, 2015, p.20*)

*Figura 2: Edificios de concreto armado con muros.
(Tomado de Ottazzi 2015)*

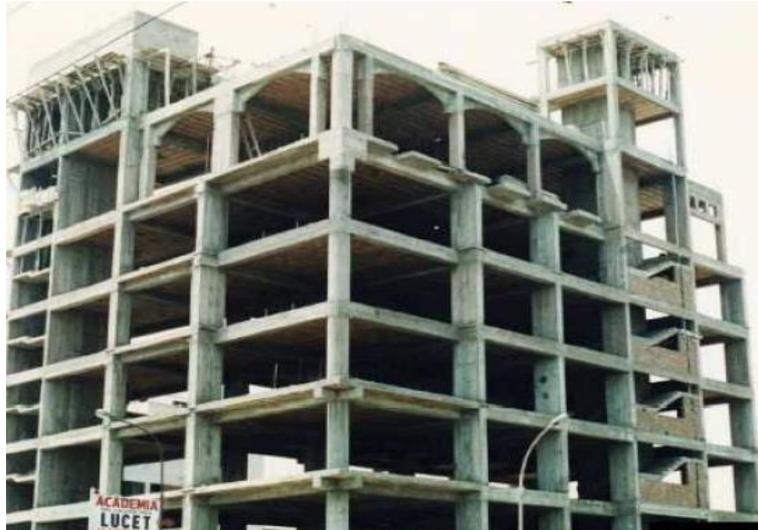
La Figura 3 muestra un tipo de estructura que fue muy utilizada en el medio desde los años 60 hasta mitad de los 70. Es un edificio de mediana altura en el que las cargas verticales y laterales son soportadas esencialmente por un pórtico de vigas y columnas, con pocas losas o muros de cortante. En este caso, la losa se limita al hueco del ascensor y al hueco de la escalera del lado izquierdo del edificio. Dichos edificios, que todavía se están construyendo en la actualidad, a menudo son lateralmente flexibles, los componentes no estructurales pueden dañarse en los terremotos y los requisitos de resistencia y ductilidad de vigas y columnas son prohibitivos. (Ottazzi, 2015, p.21)

*Figura 3: Edificio aporricado de concreto armado.
(Tomado de Ottazzi 2015)*

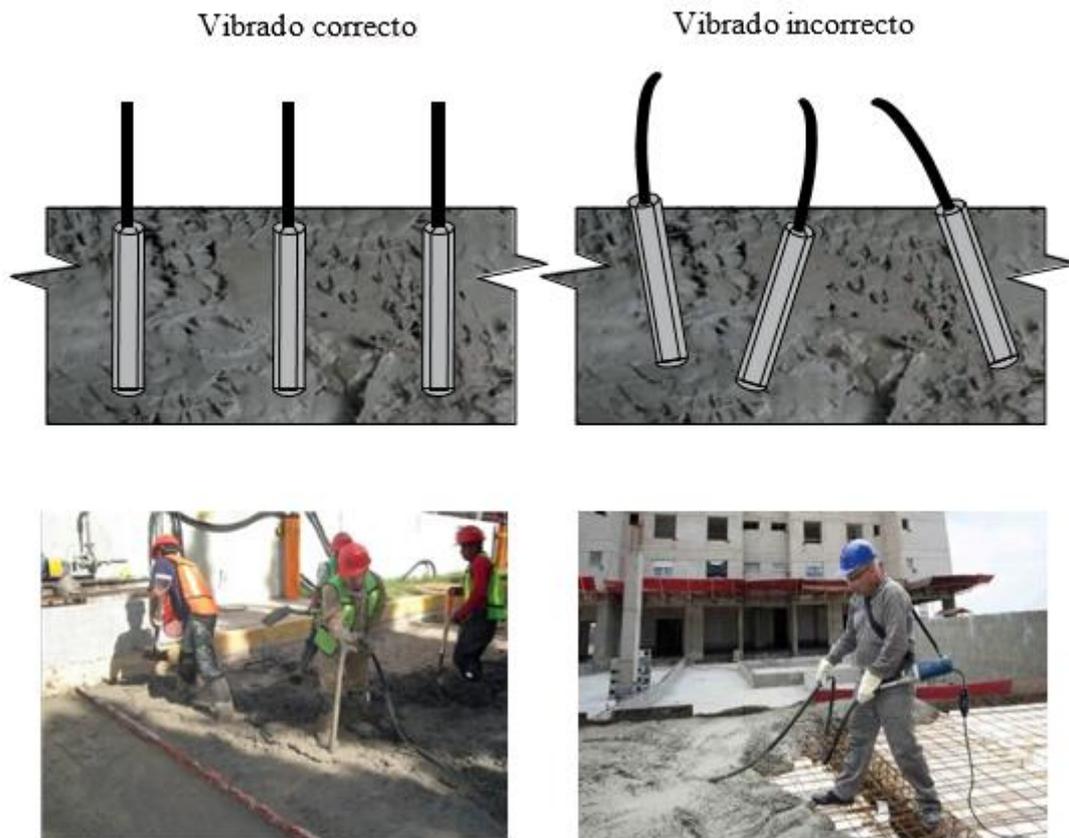
La vibración del concreto elimina el exceso de aire de la mezcla y produce una masa uniforme que se distribuye uniformemente en el molde y alrededor de la armadura. Este proceso es muy importante para obtener un buen concreto. (Harmsen, 2017, p.17)

Figura 4: Vibrado y consolidación del concreto.

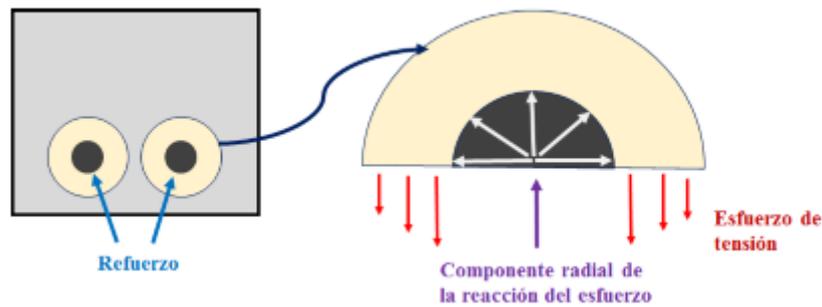
En el trabajo de Harmsen (2017) se afirma que el concreto alrededor de la barra corrugada se estira como un recipiente de paredes delgadas sometido a presión interna, como se muestra en la Figura n.º 13. Ottazzi (2015) también muestra que el tamaño de este cilindro puede estimarse aproximadamente imaginando un círculo con un diámetro de 1.5 db (\emptyset de la barra corrugada). Si este círculo toca una de las caras de la viga, pueden producirse grietas de adherencia. Las observaciones de esta figura muestran la importancia del solapamiento y la separación mínima de las armaduras.

Figura 6: Tensión en el concreto generada por las barras de acero.
(Elaborado en base a Harmsen 2017)

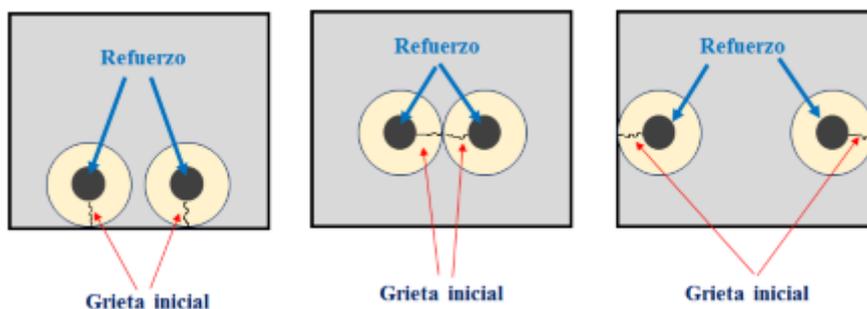
El primer tipo de fallo se produce cuando las tensiones de tracción alrededor del refuerzo superan la resistencia a la tracción del concreto. Comienzan a formarse grietas en secciones delgadas y se pierde la conexión con la armadura. En este caso, la extensión y el espaciado de la armadura es un factor importante, como se muestra en la figura 7.

Figura 7: Grietas debido a los esfuerzos de adherencia acero-concreto.
(Elaborado en base a Harmsen 2017)

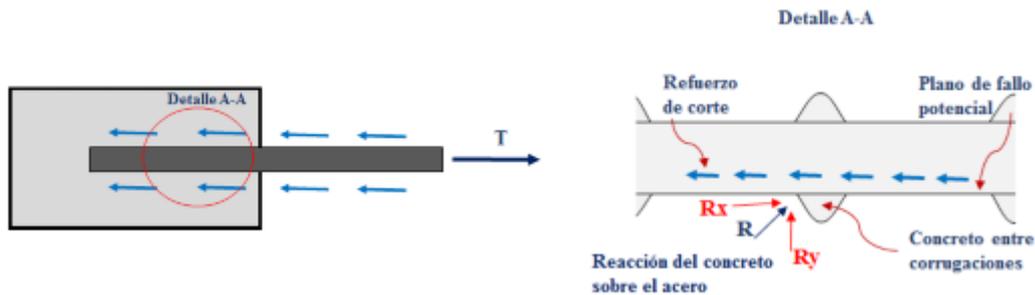
El segundo tipo de daño se produce cuando el concreto entre las ondulaciones de la armadura se aplasta o se desplaza, haciendo que la armadura se salga de su sitio.

Figura 8: Aplastamiento del concreto entre corrugaciones de las barras de acero de refuerzo
(Elaborado en base a Harmsen 2017)

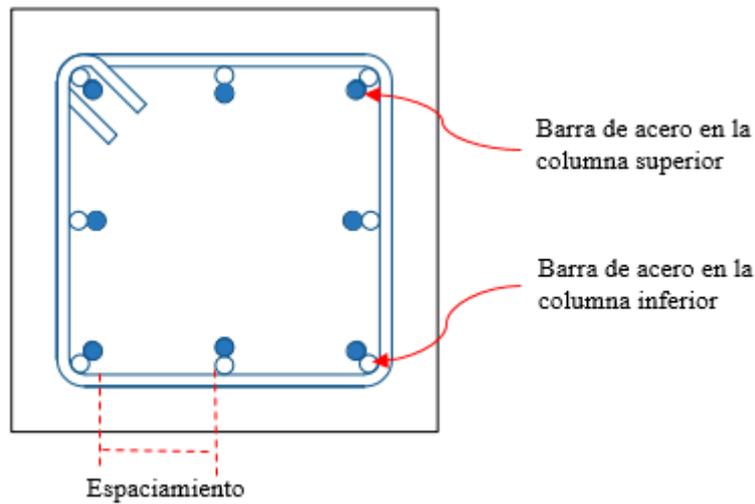
Para columnas con barras de acero de refuerzo desalineadas axialmente y con empalmes escalonados, deben tenerse en cuenta las consideraciones que se muestran en la Figura 15.

(a) Empalme en columnas con barras no alineados

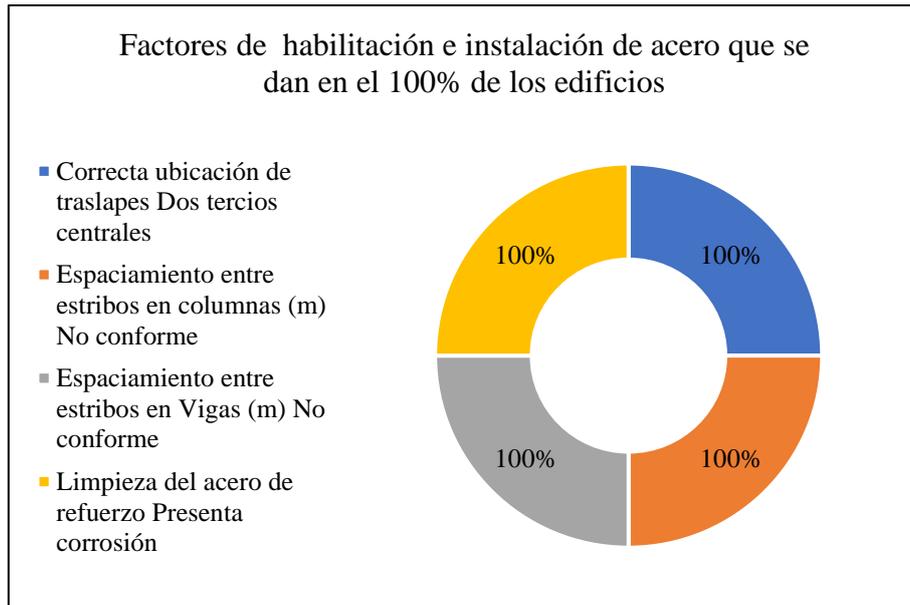
En todas los edificios analizados en la ciudad de Chota no hay limpieza del acero por lo que, este presenta rasgos de corrosión al ser utilizado, además, el espaciamiento entre estribos de columnas y el espaciamiento entre estribos no es conforme a lo que, indica la norma E.060 (MVCS, 2009), es decir muchas veces se distribuyen homogéneamente sin tomar en cuenta que, las rótulas plásticas se dan en los extremos de los elementos estructurales, y es donde los estribos deberían estar más cerca que, en el centro de las columnas y vigas; así mismo, la correcta ubicación de traslape se da en los dos tercios centrales. Por tanto, estos son errores constructivos que, repercutirán en la calidad de la estructura. Phan et al. (2022) indica que, la mala calidad de los materiales de entrada genera errores en edificios de concreto armado, Biswas et al. (2020) determinaron que, la corrosión no uniforme de las barras de acero provocó una disminución significativa de la ductilidad y la capacidad de carga de las vigas de concreto armado, tal como, Tang et al. (2020) quienes determinaron que, a largo plazo las barras corroídas necesitan ser reforzadas para cumplir con su capacidad de diseño, así mismo, Chiriboga et al., (2022) argumenta que, la corrosión en las varillas de acero lleva a una pérdida de las propiedades mecánicas porque, provoca la reducción de la sección geométrica, no obstante, mientras la corrosión no sea extendida o generalizada podría incluso ser beneficioso para el concreto, sin embargo, es preferible no correr riesgo y controlar la erosión con tratamientos de prevención en varillas de acero.

Figura 19: Factores de habilitación e instalación de acero que, se dan en el 100% de los edificios

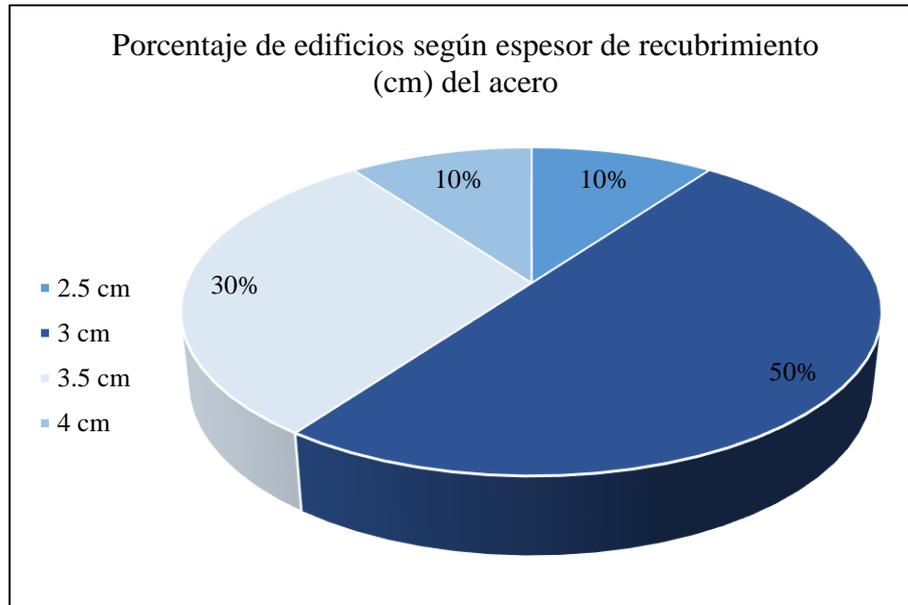
El 50% de las edificaciones analizadas en la ciudad de Chota, tuvieron 3 cm de recubrimiento del acero en los elementos estructurales, mientras que, en el 30% de las edificaciones el recubrimiento fue 3.5 cm, tan solo en el 10% de las edificaciones el recubrimiento era de 2.5 cm o 4 cm, siendo los dos extremos, donde las edificaciones con 4 cm de recubrimiento cumplen con las especificaciones técnicas generales de la construcción para elementos estructurales (vigas y columnas), mientras que, las edificaciones con 2.5 cm de recubrimiento representan el menor recubrimiento posible en la construcción estructural, siendo un error sustancial, por lo que, el 90% de las edificaciones no cumplen con el recubrimiento del acero, esto puede incluso llevar al colapso de una estructura, puesto que, solo habrán elementos resistentes a flexión y no a compresión, por lo que, el material combinado no cumplirá con sus objetivos de diseño tal como, argumenta Uguru et al. (2022).

Figura 20: Porcentaje de edificios según espesor de recubrimiento del acero

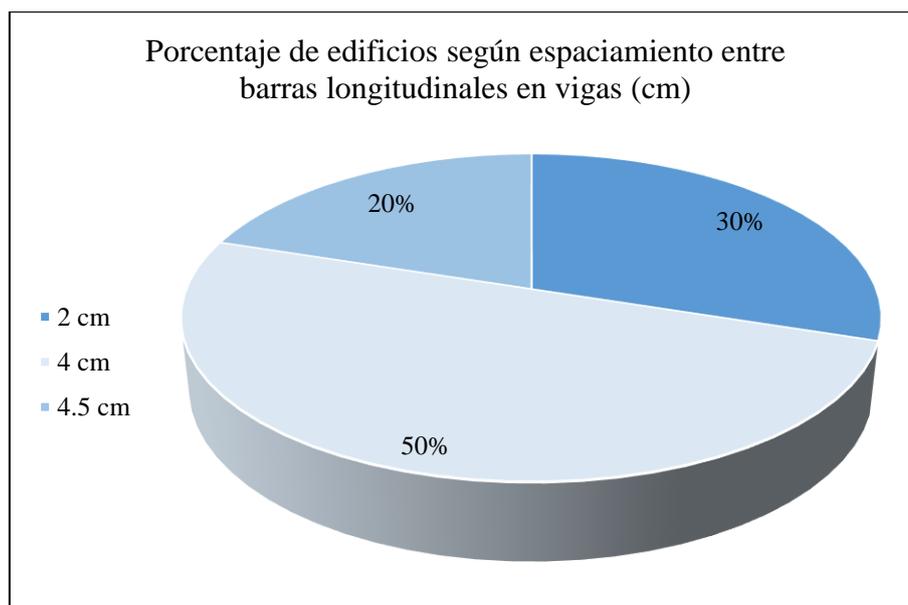
El 50% de las edificaciones en construcción en Chota tenían 4 cm de espaciamiento entre barras longitudinales en vigas, el 30% tenía 2 cm y el 20% tenía 4.5 cm, por tanto, solamente el 30% de las construcciones incumplían la recomendación de que, el espaciamiento entre barras longitudinales en vigas sea superior a 2.5 cm, siendo así este es un error de utilización, tal como, argumenta Hernández (2014), por lo que, Nienhuys (2010) también lo detalla como una de las fallas en la colocación e instalación de acero en elementos estructurales.

Figura 21: Porcentaje de edificios según espaciamiento entre barras longitudinales en vigas

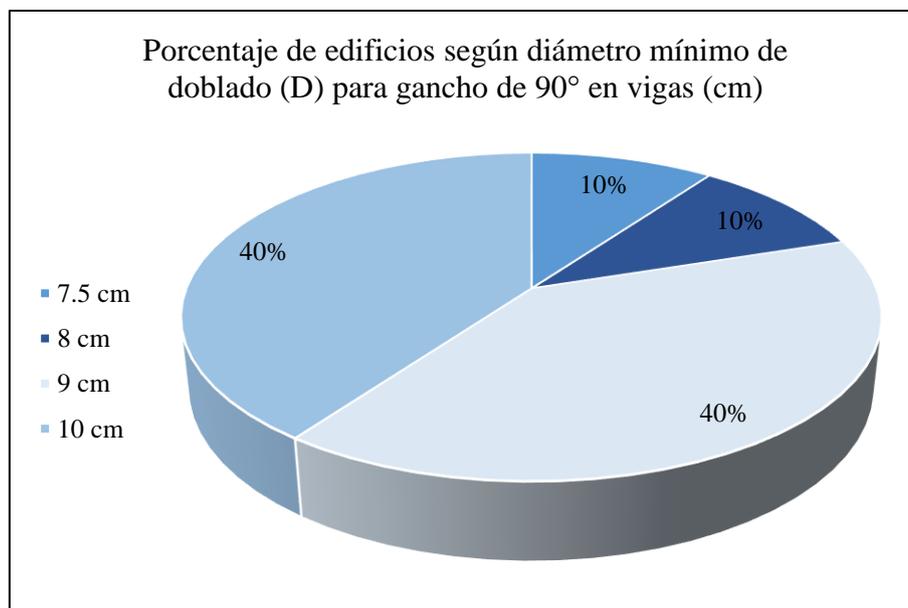
El 40% de las edificaciones en construcción tenían 9 cm o 10 cm de diámetro mínimo de doblado para gancho de 90° en vigas, y el 10% de las edificaciones tenían 7.5 o 8 cm, siendo así, cuando el acero es de 5/8" el diámetro mínimo es 9.5 cm y cuando el diámetro de barra es 3/4" es 11.5 cm, correspondientemente, según especificaciones técnicas normativas, siendo así, se ha identificado que, el 60% de las edificaciones en construcción en Chota no cumplen con tal estándar, siendo este un factor de error en el proceso constructivo de elementos estructurales, siendo así, Fernandez y Fiesto (2022) argumentan que, en una obra civil se debe cumplir con las especificaciones técnicas para tener una buena intervención que, permita lograr un proyecto de calidad, en tal caso, mencionan que, si no se tiene un adecuado diámetro de doblado, el acero no cumplirá su función de diseño en vigas, puesto que, el gancho no cerrará completamente, ante tal caso, recomienda aplicar herramientas de control durante el proceso de construcción.

Figura 22: Porcentaje de edificios según diámetro mínimo de doblado (D) para gancho de 90° en vigas

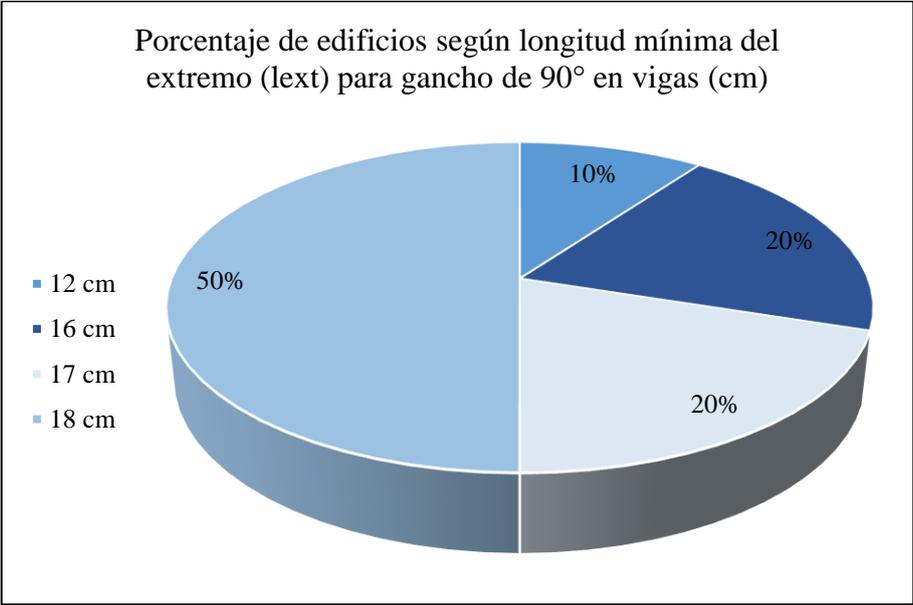
según mencionan Fernandez y Fiesto (2022) podría generar graves problemas a la estructura debido a que, no habría un enganche en los elementos estructurales, siendo así, es conveniente tener cuidado en este aspecto y plantear las longitudes adecuadas para no tener problemas posteriores que, afecten el desempeño estructural de la edificación.

Figura 23: Porcentaje de edificios según longitud mínima del extremo (l_{Ext}) para gancho de 90° en vigas

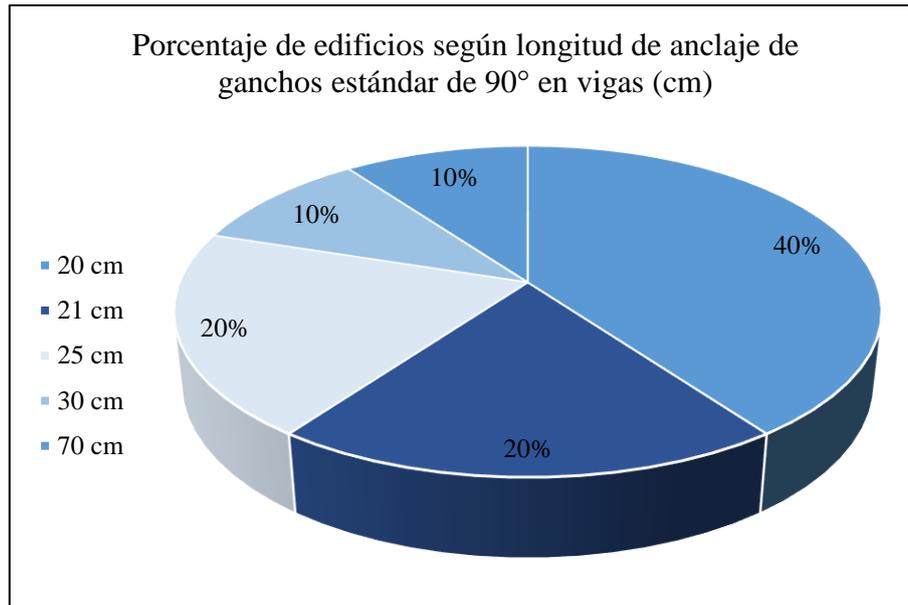
El 40% de las edificaciones tenían longitud de anclaje de ganchos estándar de 90° en vigas de 20 cm, el 20% tenían 21 cm o 25 cm, y el 10% tenían 30 cm o 70 cm, siendo así, el estándar técnico es que, las barras de acero de 5/8” y 3/4” presenten correspondientemente 31 y 41 cm, por tanto, únicamente una sola edificación (10%) cumplía con tal criterio ya que, superaba la dimensión dada de 41 cm, con 70 cm de longitud de anclaje lo que, tampoco es lo más recomendable en construcción, ya que, según especifican Fernandez y Fiesto (2022) podría ya no haber recubrimiento para tal dimensión de gancho o superar el peralte de la viga, lo que, también generaría un fallo en la estructura, al tener mayor dimensión de acero que, de concreto, por tanto, en el 100% de las construcciones de la ciudad de Chota, existe este error en el proceso constructivo de elementos estructurales de edificaciones de concreto armado, lo que, a la larga podría generar pérdida del desempeño en la edificación, ya que, las componentes de acero no tienen un adecuado anclaje en vigas.

Figura 24: *Porcentaje de edificios según longitud de anclaje de ganchos estándar de 90° en vigas*

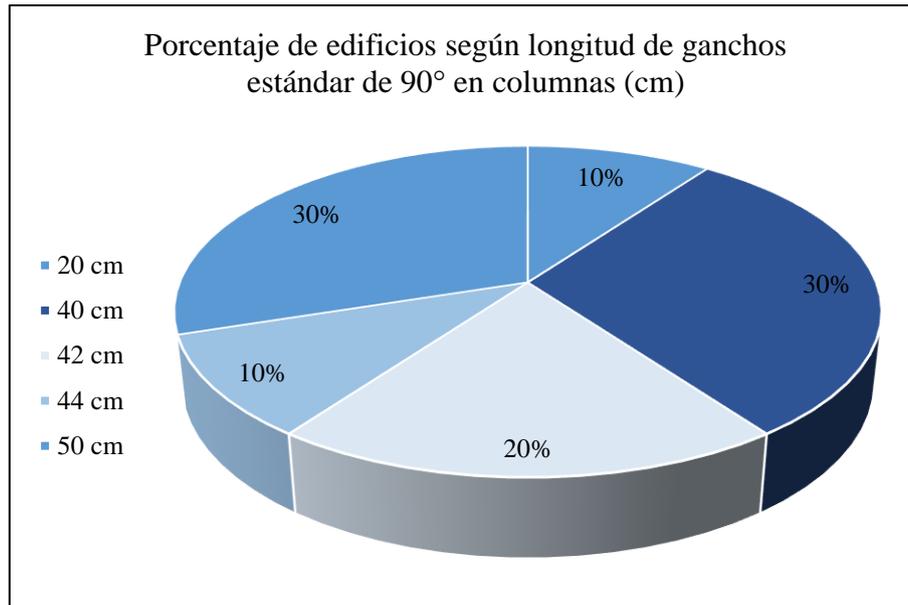
El 30% de las edificaciones tenían 40 cm o 50 cm de longitud de anclaje de ganchos estándar de 90° en columnas, mientras que, el 20% tenían 42 cm, y el 10% de las edificaciones tenían 20 cm o 44 cm. Considerando el estándar que, dice que, el acero de 5/8” y 3/4” correspondientemente debería tener 28 cm o 35 cm de longitud mínima de anclaje de gancho en columnas, por tanto solamente el 10% de las edificaciones incurrían en este error constructivo, lo cual es favorable, ya que, las columnas dan soporte a la estructura y si éstas no presentan un buen anclaje no cumplirían su función de diseño que, es transmitir las cargas a la cimentación, por tanto, Huansha (2020) argumenta que, es pertinente reforzar las uniones viga – columna en las construcciones, pero también es importante que, los elementos verticales columnas presenten un buen anclaje al cimiento, para que, estas puedan cumplir efectivamente la función de diseño.

Figura 25: Porcentaje de edificios según longitud de ganchos estándar de 90° en columnas

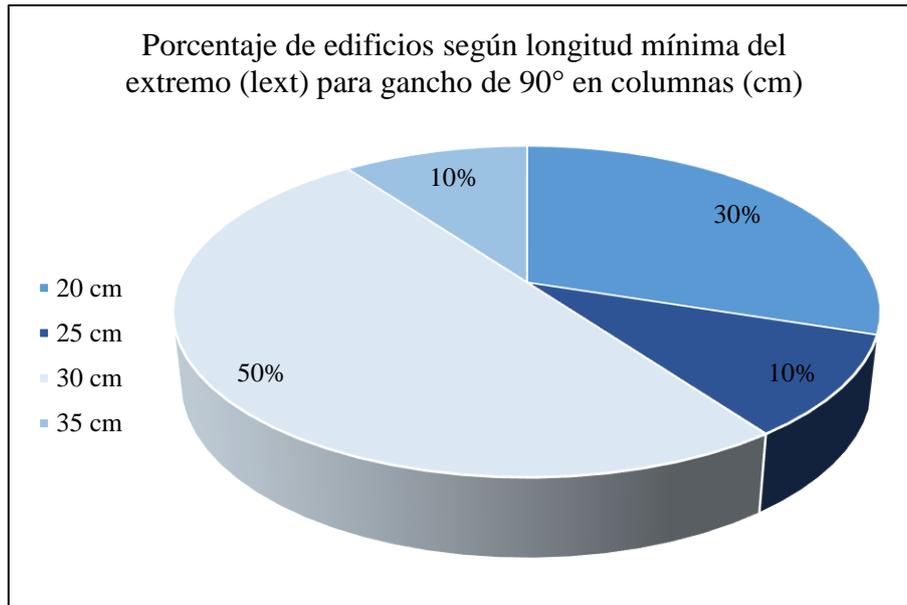
El 50% de las edificaciones tenían una longitud mínima del extremo (lext) para gancho de 90° en columnas de 30 cm, el 20% tenían 20 cm, y el 10% tenían 25 cm o 35 cm, sin embargo, la longitud mínima del extremo para gancho en acero de 5/8” para columnas debe ser 25 cm, por tanto, solo el 30% de las edificaciones incurre en este error constructivo, lo que, significa que, los constructores tienen mayor cuidado en el desarrollo de las “columnas” que, vigas en este estándar, y que, la mayor parte de las construcciones cumplen con el criterio para longitud de gancho, lo cual es favorable, ya que, según Huansha (2020) estos elementos estructurales lejos de tener errores en longitud de anclaje deberían estar reforzadas, siendo así, es pertinente recomendar que, se tenga acompañamiento técnico durante la ejecución de la construcción de edificios de concreto armado, a fin de no incurrir en estos errores constructivos.

Figura 26: Porcentaje de edificios según longitud mínima del extremo (l_{ext}) para gancho de 90° en columnas

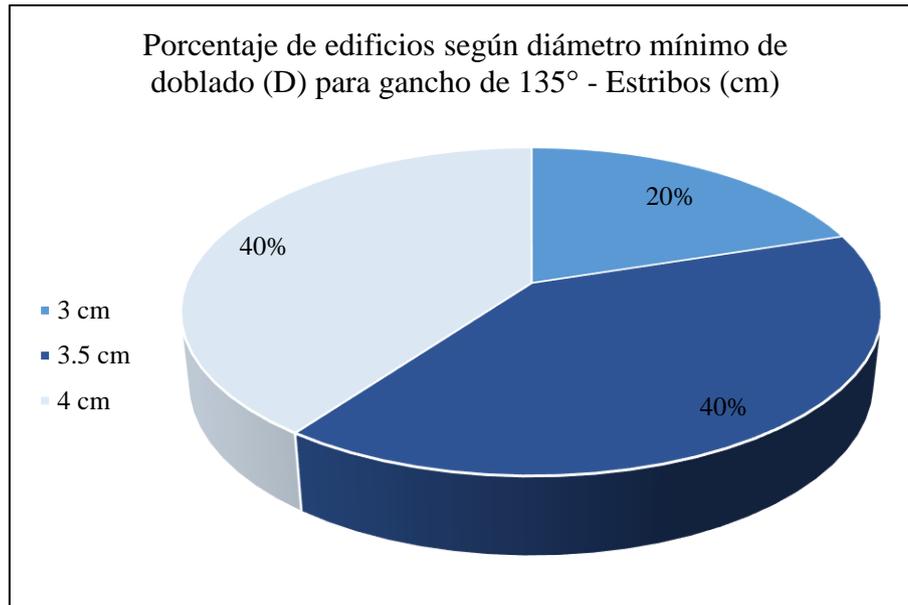
En el 40% de las edificaciones el diámetro mínimo de doblado para gancho de 135° en estribos era de 4 cm, el otro 40% era de 3.5 cm, y el 20% de las edificaciones tenían diámetro mínimo de doblado para gancho de 2 cm, siendo así, el lineamiento técnico para acero de 3/8" es que, tenga un diámetro mínimo de 4 cm, por lo que, el 60% de las edificaciones incumple este criterio y presenta diámetros mínimo de doblado en estribos menores, este error constructivo es más recurrente que, el de la longitud de anclaje en columnas, y se debe a que, los estribos al ser elementos de confinamiento de las barras, muchos maestros de obra, los consideran solamente elementos de amarre, tal como argumenta Apaza (2022) pero, los estribos ayudan a mantener en su lugar al elemento estructural, por lo que, su rol es fundamental, y da un apoyo al elemento estructural, sobre todo cuando este es distribuido adecuadamente.

Figura 27: *Porcentaje de edificios según diámetro mínimo de doblado (D) para gancho de 135° en estribos*

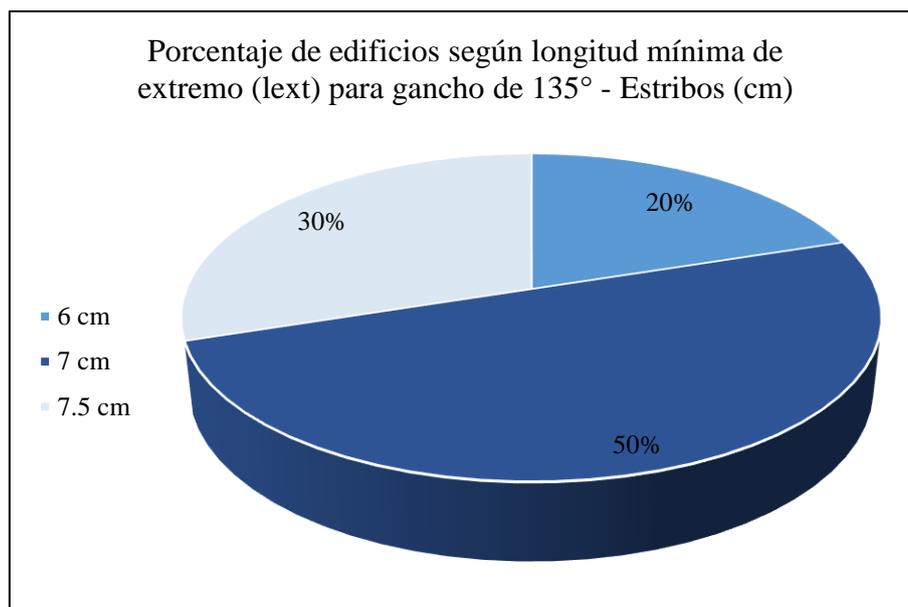
El 50% de las edificaciones en construcción tenían como longitud mínima del extremo (lext) para gancho de 135° en estribos a 7 cm, el 30% a 7.5 cm, y el 20% de las edificaciones a 6 cm, siendo así el estándar es que, la longitud mínima sea 7.5 cm para acero de 3/8", por tanto el 70% de las edificaciones en construcción en la ciudad de Chota, no cumplen con la longitud mínima del extremo para gancho de 135 °C en estribos de acero de 3/8", siendo así esto puede afectar la geometría del estribo y llevar a que, el mismo no cumpla con su función de confinamiento dentro del elemento estructural (columna, viga), por lo que, según Apaza (2022) esto no debería suceder, aunque es común las fallas humanas en la producción de estribos por lo que, dicho autor recomienda generar un sistema automatizado de doblado de estribos para la habilitación y armado en edificaciones de concreto armado.

Figura 28: Porcentaje de edificios según longitud mínima del extremo (lext) para gancho de 135° en estribos

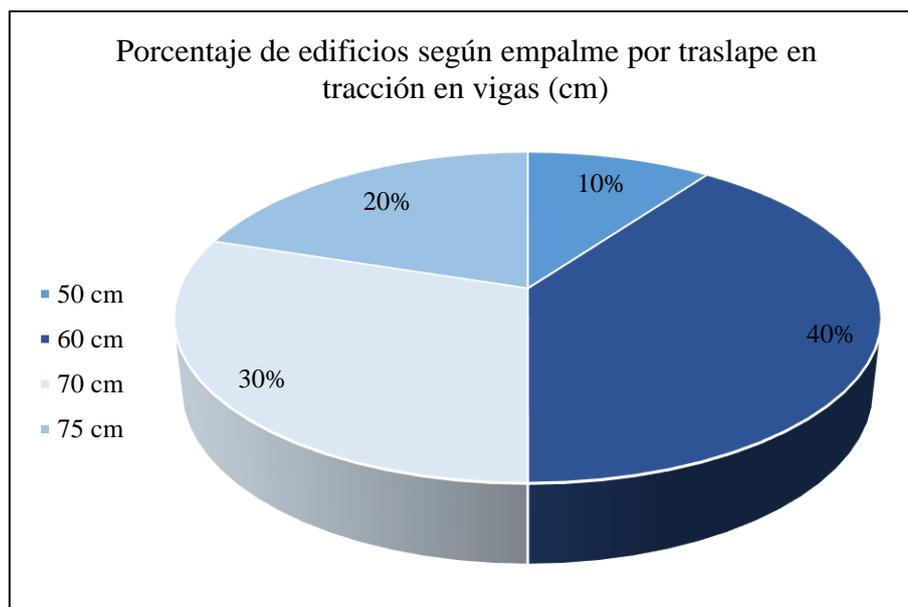
El 40% de las edificaciones tenían una dimensión de empalme por traslape en tracción en vigas de 60 cm, el 30% de las edificaciones mantenían un empalme de 70 cm, el 20% de las estructuras planteaban un empalme de 75 cm, y en el 10% de las construcciones se realizaba un empalme de 50 cm para el traslape en tracción en vigas. Siendo así, el estándar es que, para barras de acero de 5/8" el traslape sea de 80 cm, y para barras de acero de 3/4" el traslape sea 90 cm, por lo que, ninguna de las edificaciones en construcción habría cumplido tal criterio, es decir en el 100% de los edificios no se da la longitud adecuada de traslape en vigas, lo cual representa un peligro para la resistencia estructural a tracción de la viga, debido a que, esta no mantiene su rigidez y podría llegar a deflexionarse cuando este la estructura en uso sobre todo en estructuras con menor longitud de traslape. Villaroel (2022) destaca la importancia de calcular los empalmes adecuados en vigas según la dimensión de varilla, para la correcta transferencia de cargas, y cumplimiento del desempeño estructural del elemento en diseño y/o construcción.

Figura 29: Porcentaje de edificios según empalme por traslape en tracción en vigas (cm)

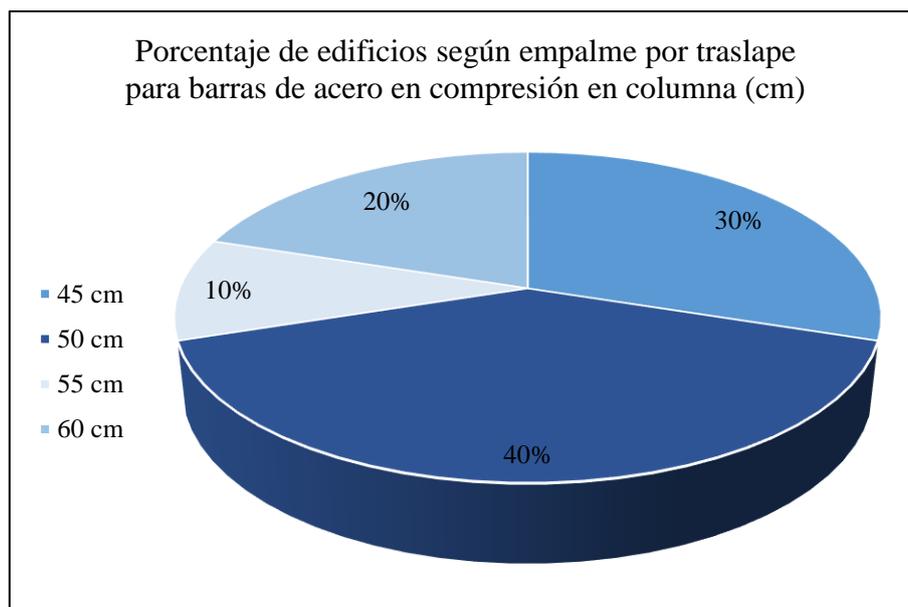
El 40% de las edificaciones presentaban longitud de empalmes por traslape para barras de acero en compresión en columnas de 50 cm, el 30% de las edificaciones tenían 45 cm de longitud de empalme, el 20% contaban con una longitud de empalme de 60 cm, y el 10% de las columnas eran empalmadas con un traslape de 55 cm. Generalmente, se solicita que, el empalme por traslape para barras de acero a compresión en columnas sea de 42 cm y 52 cm correspondientemente cuando el diámetro de la barra es de $\frac{1}{2}$ " y $\frac{5}{8}$ ", por tanto, en este caso, si se considera un diámetro de barra de $\frac{1}{2}$ " todas las edificaciones en construcción habrían cumplido con el criterio normativo, no obstante, se sabe que, en toda construcción existen columnas principales y secundarias por lo que, se encuentran ambos tipos de diámetros de barra, donde para las columnas cuyo diámetro de barra era $\frac{5}{8}$ " solo el 30% de las edificaciones chotanas cumplirían con el criterio de la longitud de empalme de traslape, mientras que, en el 70% de las edificaciones el traslape de la barra de acero no cumple, siendo así, este es un error constructivo común, pero que, podría generar el pandeo de la columna, e incluso su falla durante un evento sísmico, por lo que, Villaroel (2022) destaca la importancia de calcular los empalmes adecuados según diámetro de la barra de acero, a fin de tener elementos estructurales seguros, tanto en diseño como en construcción.

Figura 30: *Porcentaje de edificios según empalme por traslape para barras de acero en compresión en columna*

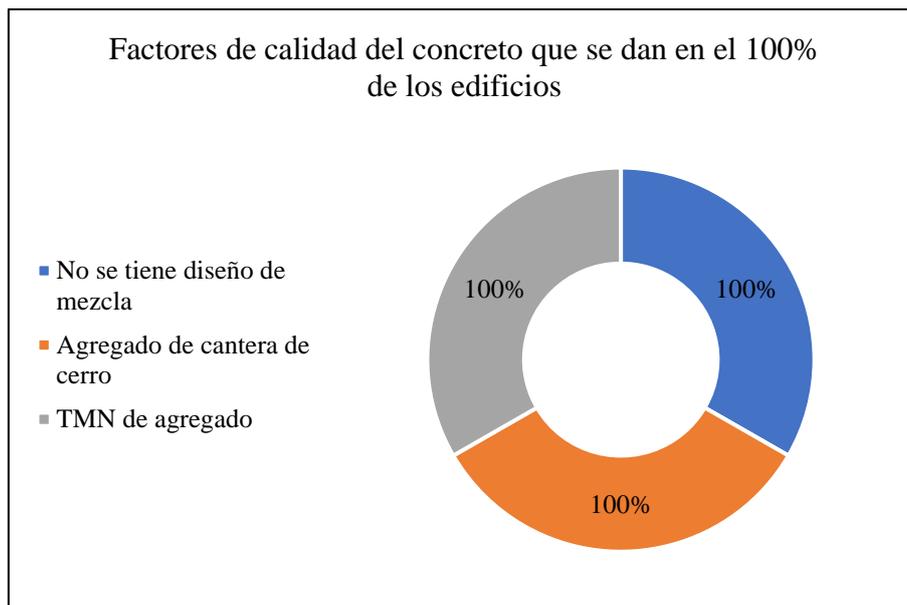
En el 100% de los edificios se incurre en errores constructivos que, afectan la calidad del concreto, alguno de ellos son: No se tiene diseño de mezcla, es común que, todas las edificaciones argumenten estar siendo construidas para un $f'c$ de 175 kg/cm² a 210 kg/cm², pero esto es falso ya que, no cuentan con un diseño de mezcla que, avale tal afirmación, siendo así, las estructuras son construidas con dosificaciones variables y que, luego tal como, afirma Quintana (2021) no alcanzan la resistencia esperada; así mismo, no se toma en cuenta el tamaño máximo nominal (TMN) del agregado, existen recomendaciones sobre el TMN que, debe tener un agregado al ser utilizado en elementos estructurales como vigas y columnas no obstante este aspecto es de total desconocimiento por parte de los constructores chotanos, quienes colocan el TMN del agregado grueso en base a su experiencia lo que, puede conducir al revenimiento y baja resistencia de las mezclas, además de que, estas serán muy porosas, según detalla Quintana (2021). Otro aspecto a considerar no como error constructivo sino, como dato descriptivo de interés es que, el agregado con el que, se elabora las mezcla en la ciudad de Chota es traído enteramente de cantera de cerro es decir no se utilizan canteras de río, frente a ello Uriarte (2021) analizó muestras de concreto con agregados de cerro y agregado de río en la ciudad de Chota, determinando que, los agregado de cerro pocas veces cumplen con la NTP 400.037 lo que, incide en el diseño, mientras que, el concreto producido con agregados de río en todos los casos cumplió los parámetros de resistencia, no obstante, esto no quiere decir que, no se puedan utilizar los agregados de cerro, solo significa que, requieren correcciones en el diseño de mezcla para lograr concretos con las firmezas requeridas.

Figura 31: Factores de calidad del concreto que se dan en el 100% de los edificios

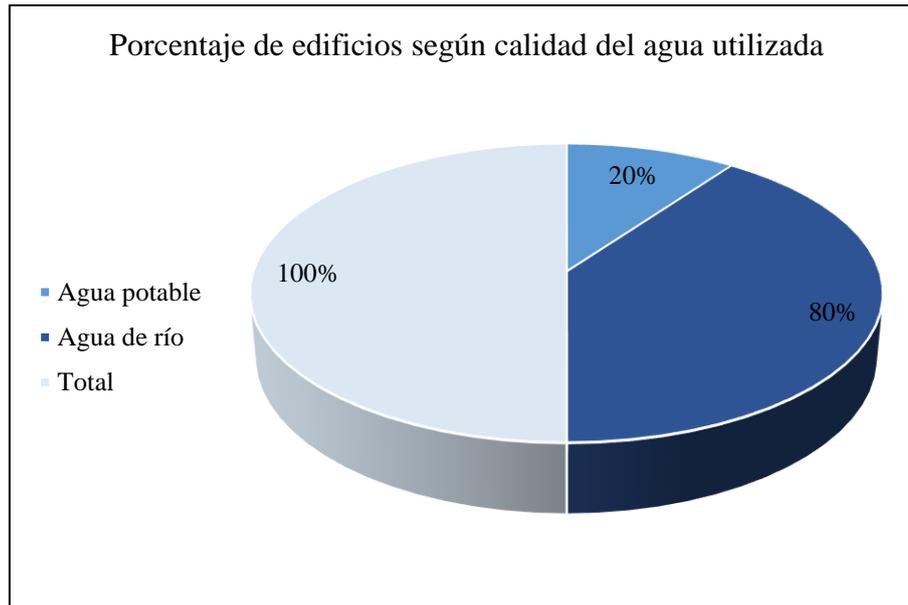
En la construcción de edificios el 20% utilizan agua potable para la producción de la mezcla de concreto, mientras que, el 80% utilizan agua de río. Las normas técnicas peruanas respecto a ello solo especifican que, el agua a utilizar no debe tener agentes contaminantes, sin embargo, es sabido que, el agua de río muchas veces está lleno de contaminantes sobre todo el agua de los ríos chotanos, así argumenta Sayaverde (2022) quien analizó la contaminación del agua del río Chotano y Doña Ana, ambos ubicados dentro de la jurisdicción de la ciudad de Chota, concluyendo que, el agua de estos ríos estaba contaminada, aún más en el punto de muestro EM2 donde incluso supera los ECAs permisibles por lo que, no se puede utilizar ni para riego ni bebida de animales. Siendo así, se debe utilizar en la construcción preferentemente agua tratada o agua fuera de los puntos de contaminación.

Figura 32: *Porcentaje de edificios según calidad del agua utilizada*

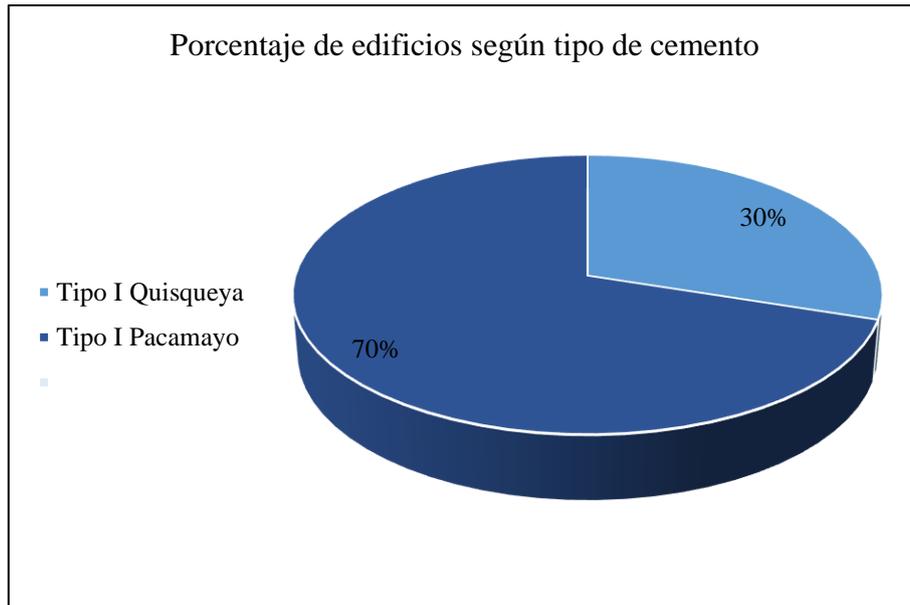
Durante la construcción de elementos estructurales (columnas y vigas) en la ciudad de Chota utilizan cemento tipo I predominantemente dos marcas comerciales, el 70% utilizan cemento Pacasmayo tipo I, y el 30% cemento Quisqueya tipo I, siendo así, sin importar la marca en ambos casos se cumple con las normas nacionales, que, especifican que, para uso general se sugiere el uso de cemento tipo I, tal como, es el caso. Santamaría et al. (2021) concluyeron que, la calidad del concreto se ve afectada por los agregados y el tipo de cemento, no obstante, esta diferencia va en un rango de -13.7% a 28.4%, pero en todos los casos cumplen el $F'c$ de diseño, por lo que, recomiendan que, encargados de la construcción consideren el impacto de la materia prima en el concreto, y establezcan una dosificación propia para cada proyecto.

Figura 33: *Porcentaje de edificios según tipo de cemento*

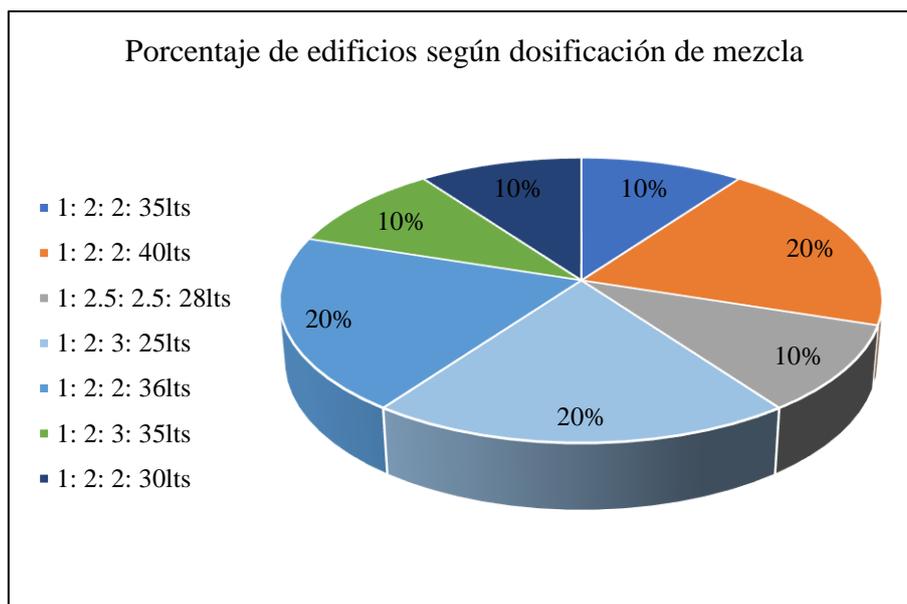
Las dosificaciones de mezcla para la producción de concreto en las edificaciones de la ciudad de Chota son extremadamente variables, es decir cada construcción puede llegar a tener su propia proporción de materiales, siendo así, el 20% de las construcciones trabajan con una dosificación de 1:2:2 de cemento:AG:AF con 40 litros de agua, otras edificaciones en construcción también utilizan la dosificación 1:2:2 pero con variaciones de la cuantía de agua, con 36 litros de agua (20% de construcciones), 30 litros de agua (10% de edificaciones), 35 litros de agua (10%), dando un total de 60% de construcciones que, utilizan la dosificación 1:2:2 peso con variaciones en la cantidad de agua; siendo así el 20% y 10% de edificaciones correspondientemente, utilizan la dosificación 1:2:3 pero con variaciones en la cuantía de agua en la mezcla con 25 litros y 35 litros; así mismo, una única vivienda (10%) utiliza la dosificación 1:2.5:2.5 con 28 litros de agua. En este caso la dosificación no puede ser medida como correcta o incorrecta debido a que, no se ha probado su resistencia, sin embargo, tal como, argumenta Quintana (2021) en Chota, es común que el concreto no cumpla el $F'c$ esperado porque, no se tuvo una dosificación de diseño, sino se trabajó en base a la experiencia de la mano de obra, o según el proceso que, se daba en obra.

Figura 34: Porcentaje de edificios según dosificación de mezcla

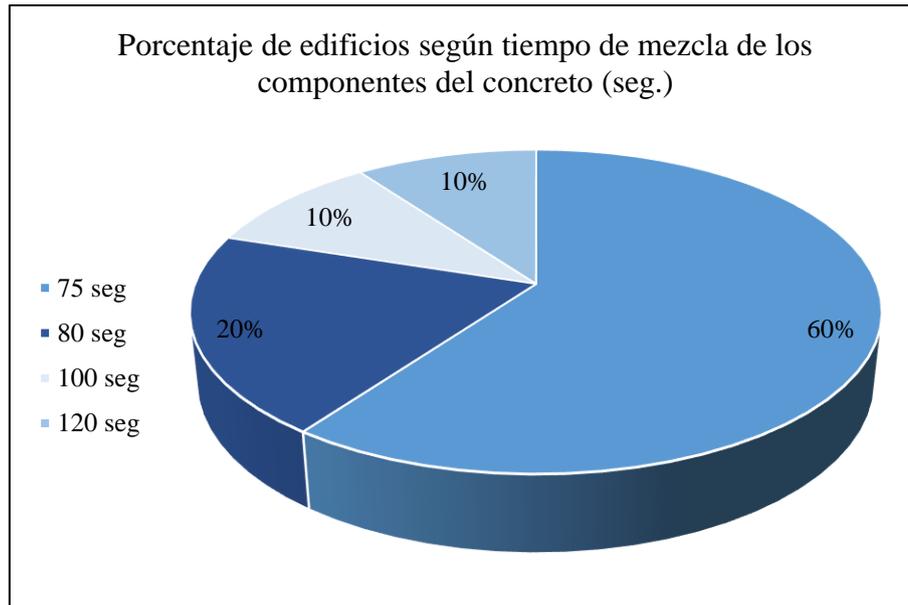
Respecto al tiempo de mezcla de los componentes del concreto en el 60% de los edificios, el concreto se mezcla por 75 segundos, en el 20% se mezcla por 80 segundos y solo en el 10% se mezcla por 100 o 120 segundos. Siendo la recomendación general es que, los materiales se mezclen por al menos 90 segundos antes de su vertido en el elemento estructural, por lo que, el 80% de las edificaciones en construcción en la ciudad de Chota, no cumplen con tal criterio, lo que, podría conducir a que, la mezcla tenga mayor consistencia pero menor resistencia, tal como, Colquehuanca (2017) ha determinado que a medida que aumentaba el tiempo de mezclado, la trabajabilidad disminuía significativamente, la resistencia aumentaba y la cantidad de aire aumentaba hasta alcanzar el tiempo de fraguado, lo que coincide con estudios anteriores; en cambio, Huaman (2022) argumentó que el tiempo de mezclado debería ser de 120-150 segundos, ya que aumenta el tiempo de curado y utilizar 30-45 segundos reduciría la cantidad de aire, más en las demás propiedades no se encontraron variaciones. Las diferencias en los dos estudios se debe a la dosificación de mezcla, mientras que, Colquehuanca (2017) centra su estudio en Puno, Huaman (2022) hace lo propio en Huancayo (2022), por lo que, utilizaron agregados distintos, proporciones diferentes, y condiciones externas disímiles, lo que, explica la variabilidad de sus conclusiones, no obstante, a pesar de ello, en base a lo obtenido y discutido, se recomienda que, se tome en cuenta el tiempo de mezclado de las materias primas a fin de tener un material compuesto con buenas características en estado fresco y endurecido.

Figura 35: Porcentaje de edificios según tiempo de mezcla de los componentes del concreto

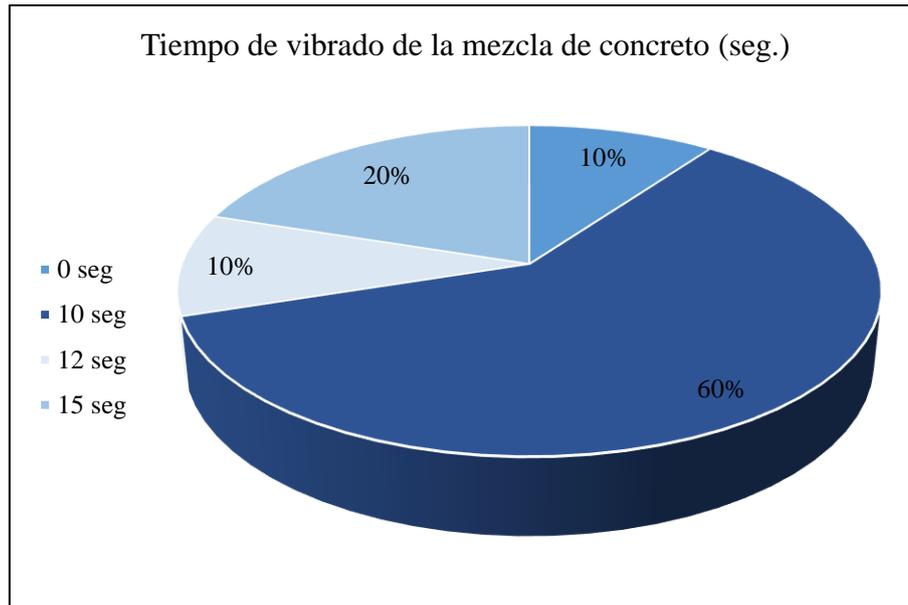
Respecto al tiempo de vibrado de la mezcla de concreto en el 50% de las construcciones era 10 segundos, en el 20% de las edificaciones era 15 segundos, y en el 10% de las edificaciones o no había de vibrado (cero segundos) o este duraba alrededor de 12 segundos. El tiempo de vibrado debe oscilar entre 14 a 20 segundos por tanto el 80% de las construcciones realizan un vibrado incorrecto con lapsos extremadamente cortos u obvian este paso a pesar de que, el vibrado permite la eliminación de burbujas de aire atrapado dando una correcta unión y compactación al concreto, así mismo, Diaz (2021) determinó que, a mayores tiempo de vibrado mayor firmeza en el concreto pero cuando este supera los 25 segundos de vibrado la resistencia decae, por lo que, argumentó que, el tiempo óptimo de vibrado era de 20 segundos, sin embargo, en ninguna de las edificaciones se tiene tal tiempo de vibrado, por lo que, es pertinente que, se de mayor valor a este aspecto, y se deje de cometer dicho error de la construcción en edificaciones de concreto armado.

Figura 36: Porcentaje de edificios según tiempo de vibrado de la mezcla de concreto

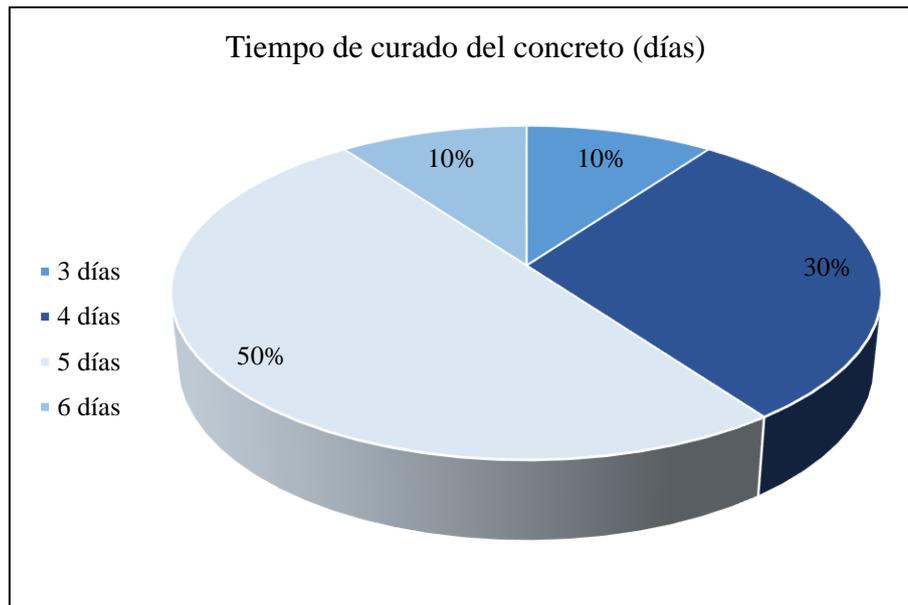
Figura 37: Porcentaje de edificios según tiempo de curado del concreto

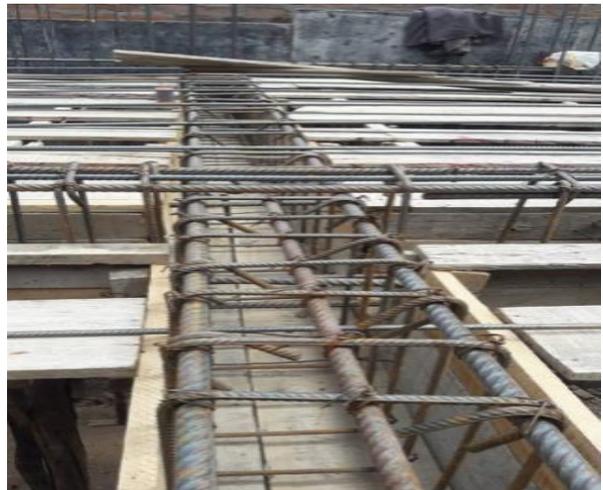
(d) Deficiente recubrimiento en vigas

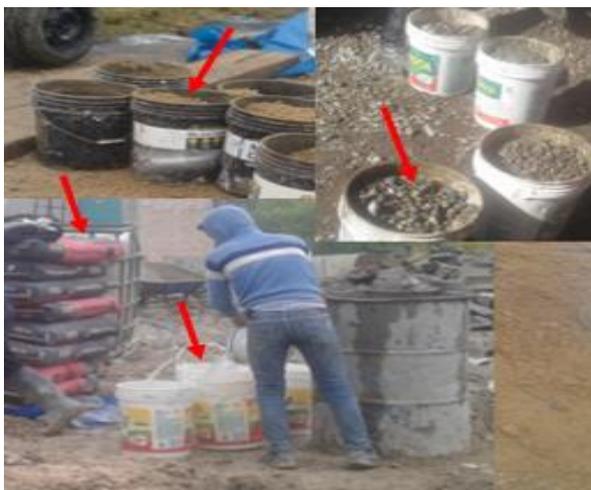
(c) Dosificación de los componentes del concreto
