# **UNIVERSIDAD NACIONAL DE CAJAMARCA**

## **PROYECTO PROFESIONAL**

**“ PROGRAMA DE CONSERVACION VIAL DEL SERVICIO POR  
CONSERVACION POR NIVELES DE SERVICIO DE LA CARRETERA  
Dv. Las Vegas - Tarma - La Merced - Satipo”**

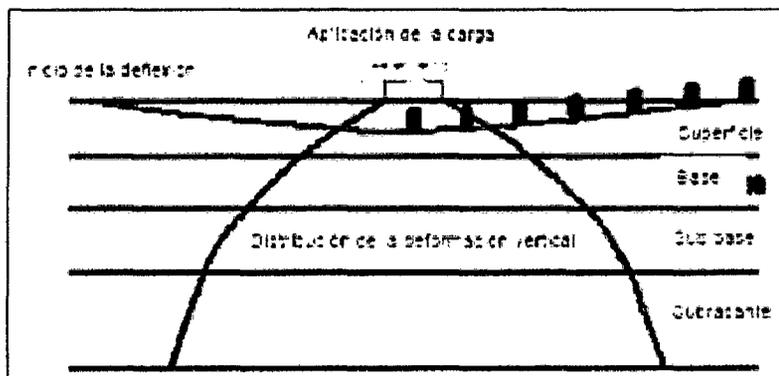
**Figura II.6: Representación de un ensayo no destructivo, en donde se aprecia la distribución de las deformaciones en las diferentes capas de un pavimento**

Los ensayos realizados mediante esta metodología, son por su naturaleza denominada no destructivos NDT (Non Destructive Test). Los ensayos no destructivos de deflexiones proporcionan información que se utiliza para la evaluación estructural de los pavimentos. Además, los resultados de dichas deflexiones pueden emplearse a su vez en las siguientes características de los pavimentos:

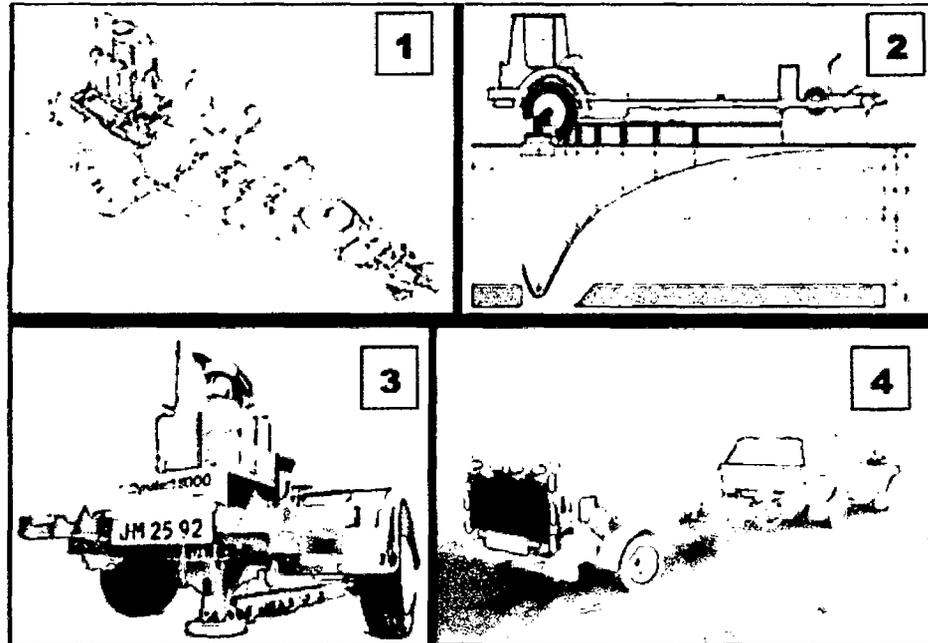
**Figura II.7: Esquema isométrico FWD, Curva de deflexiones, Placa en posicionamiento para ensayo, Desplazamiento del FWD hasta el punto de ensayo**

A través del análisis de este cuenco se obtiene información de la rigidez de la estructura de pavimentos y su suelo de fundación, siendo ella muy importante para definir la condición de la estructura a lo largo del proyecto. Lo anterior es fundamental para evaluar actividades de rehabilitación o control de calidad.

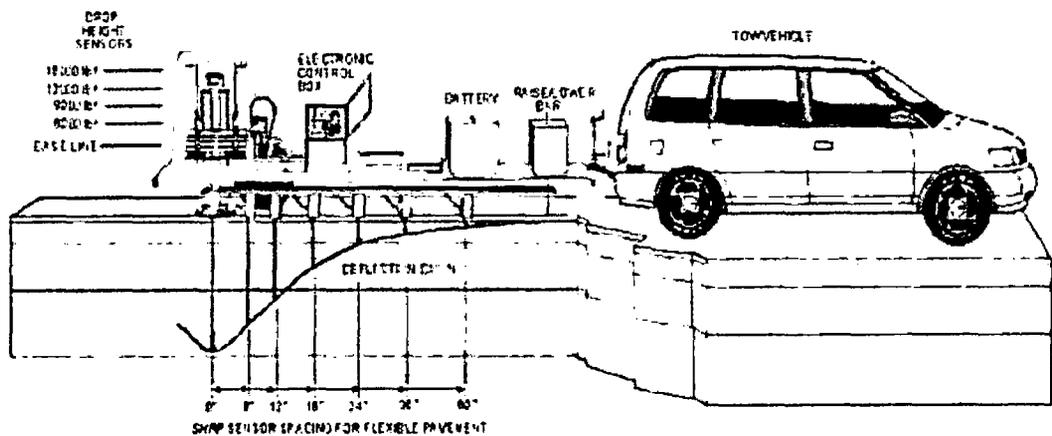
**Figura II.8: Componentes del Deflectómetro de Impacto Dynatest**

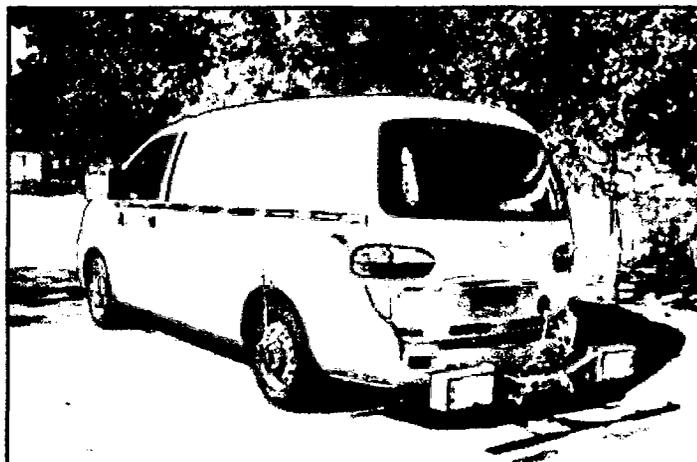
Figura II.9: Perfilómetro Láser ARRB, modelo Hawkeye 1000

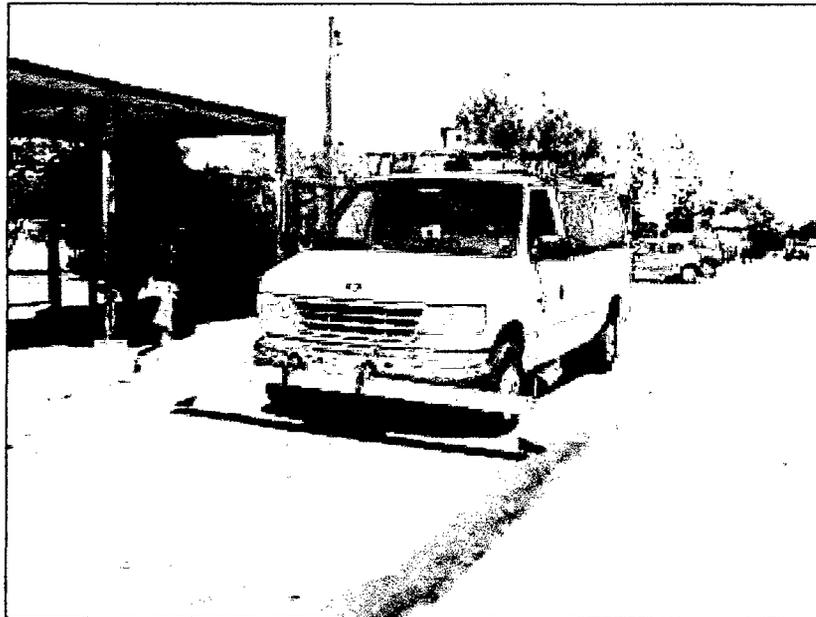
Figura II.11: Transverse Profile Logger, TPL

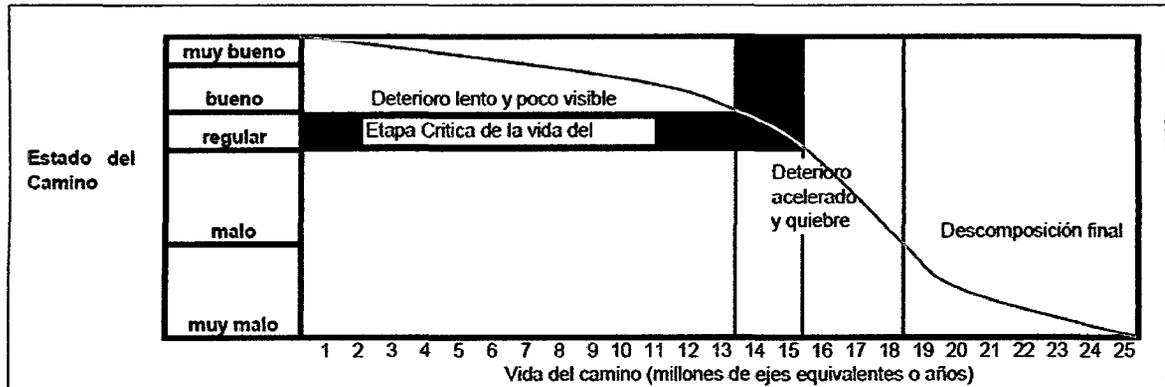
Figura II.12: Esquema de Deterioro de un pavimento en el tiempo

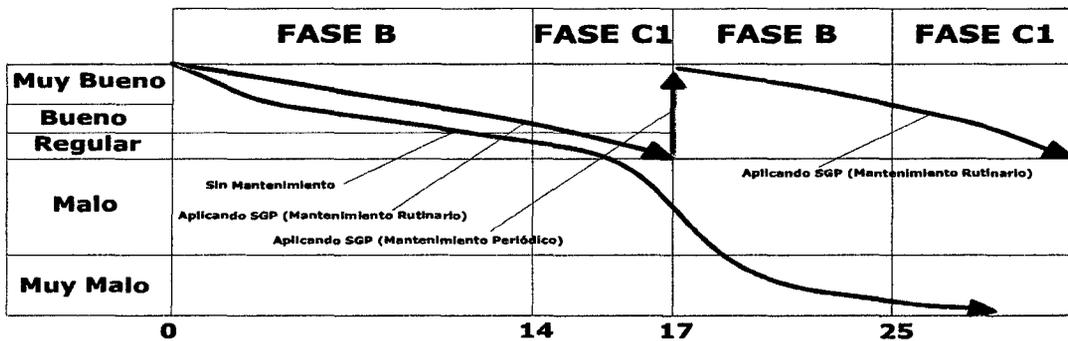
Figura II.14: Deterioro del Pavimento en el Tiempo.

La curva continua (sin aplicar un adecuado SGP) indica que en los primeros años el deterioro del pavimento es lento. Sin embargo, existe un límite en el cual éste comienza a ser acelerado, llegando después de poco tiempo al final de su ciclo de vida. Cuando se observa la curva discontinua (aplicando un adecuado SGP) se pone en manifiesto que es posible lograr una adecuada conservación del pavimento a través de la aplicación de un adecuado SGP. Si no se llevan a cabo las actividades de mantenimiento en el tiempo oportuno, el camino entra en el proceso de deterioro explicado en la primera curva. Aplicando un SGP adecuado y continuo en el tiempo de operación del pavimento, este se mantiene en un estado óptimo de conservación.

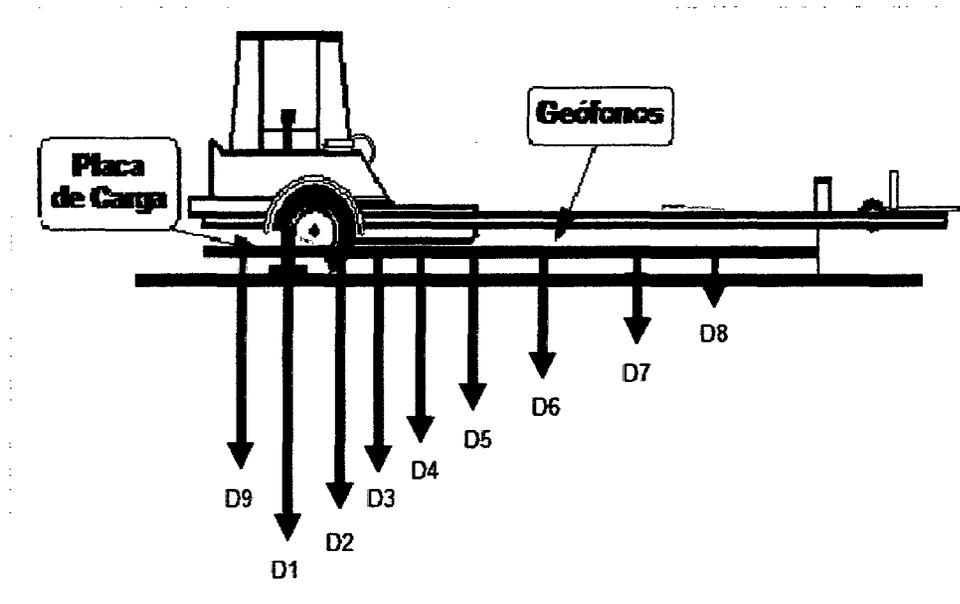
Figura III.6: Ubicación de los sensores

D1: 0 cm; D2: 20.3 cm; D3: 30.5 cm; D4: 45.7 cm; D5: 61.0 cm; D6: 76.2 cm; D7: 91.4 cm; D8: 152.4 cm; D9: - 30.5 cm representan la distancia medida desde el centro del plato de carga.

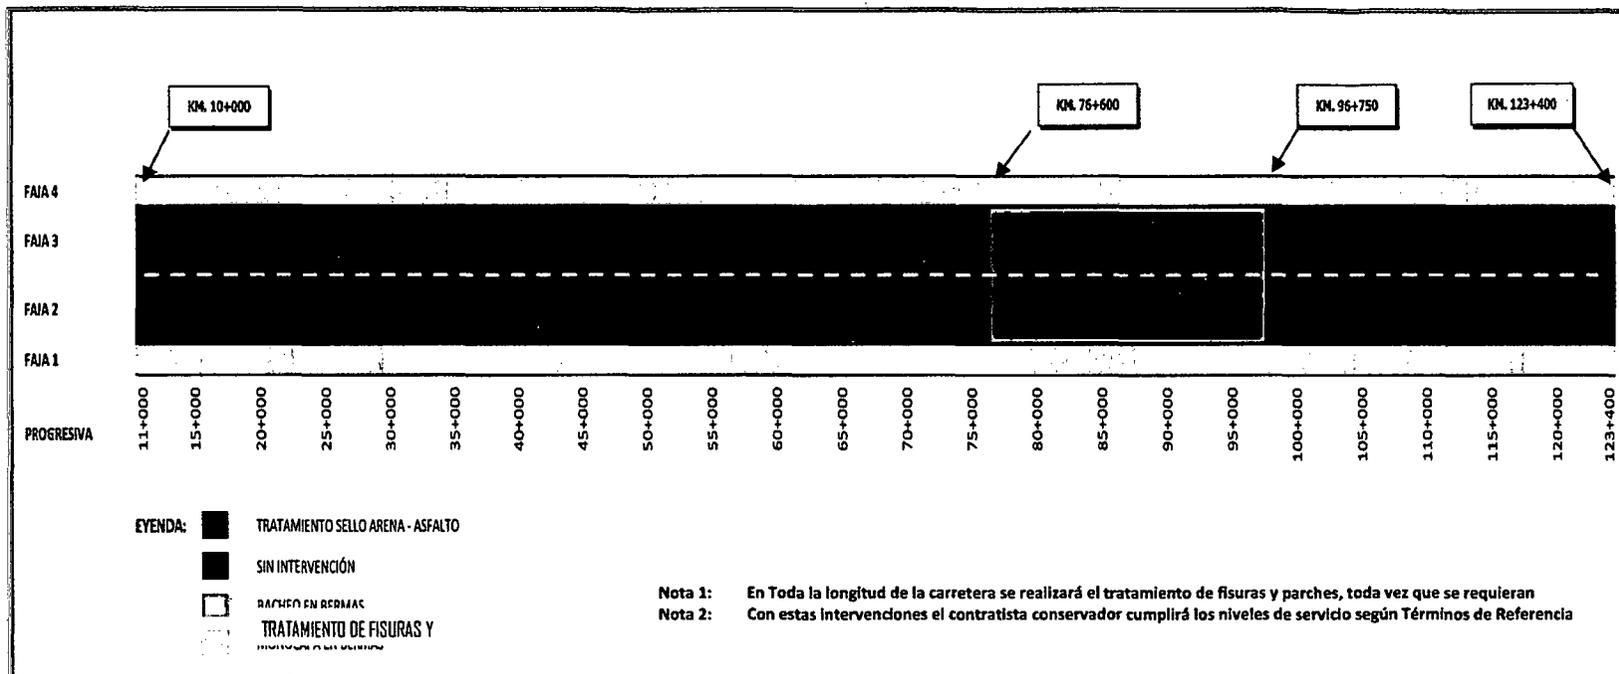
Figura IV.6: Mapeo de Intervenciones en Tramo I (Dv. Las Vegas - Tarma)

En el Tramo I se ha considerado efectuar un Tratamiento Slurry Seal prácticamente en toda la longitud del tramo, debido a los niveles de agrietamiento moderado que presenta.

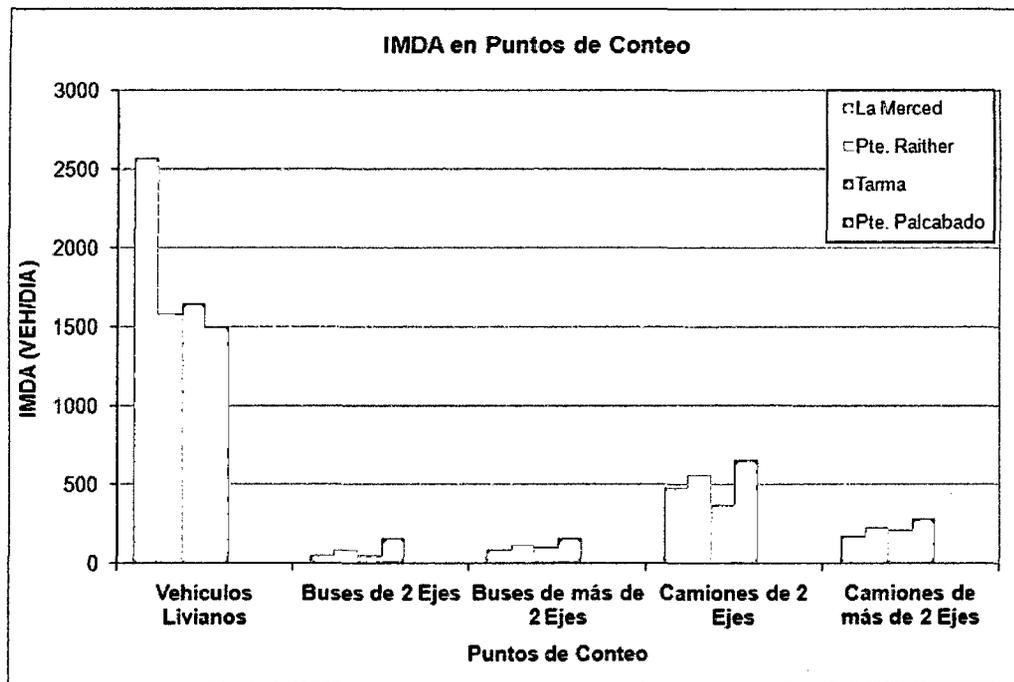
Figura IV.9: Gráfica de IMDA según Clasificación Vehicular en Puntos de Conteo

En el gráfico se puede visualizar claramente que el punto de conteo que presenta un mayor volumen de tránsito es La Merced (salida de la ciudad hacia Puente Raither) seguidamente se encuentran los puntos de Tarma (salida de la ciudad hacia el Desvío Las Vegas) y Puente Raither (en dirección hacia Satipo) cuyos valores de tráfico son muy parecidos pero menores al de La Merced. El tramo de Tarma a La Merced asociado al punto de conteo Puente Palcabado es el menos solicitado (comparando vehículos livianos) pero es el más solicitado en vehículos pesados, los que tienen mayor factor destructivo.

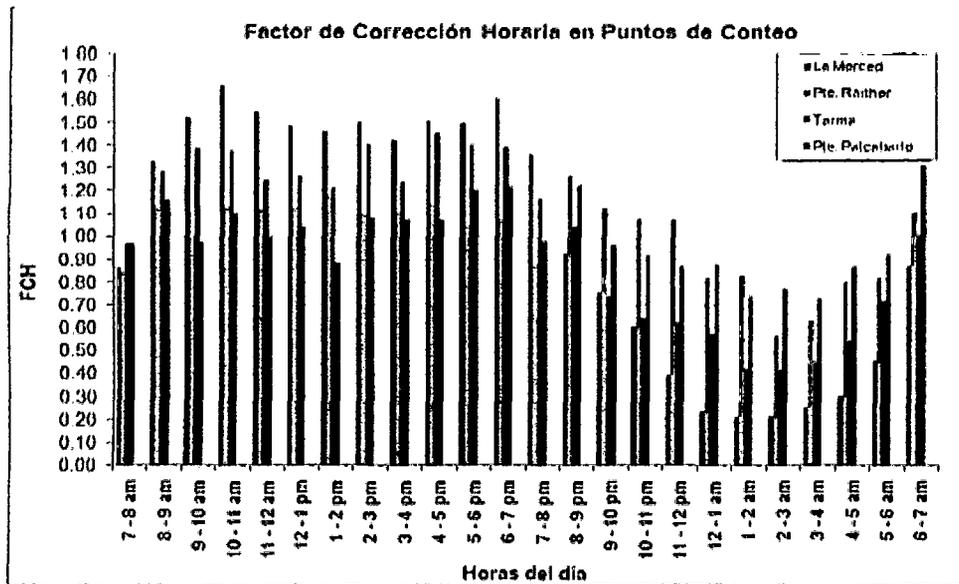
**Figura IV.10: Gráfica de FCH en Puntos de Conteo**

Se puede determinar del gráfico, que en general se marca una tendencia en todos los puntos de conteo respecto a la distribución durante el día del tránsito vehicular. También, se puede visualizar que desde las 12 a.m. hasta alrededor de las 6 a.m. es el horario de baja frecuencia vehicular, y a su vez desde las 6 a.m. comienza a incrementarse el flujo de vehículos teniendo sus horas punta entre las 9 a.m. y 12 a.m. por la mañana y entre las 4 p.m. y 7 p.m. por la tarde, hora en la que comienza a disminuir la frecuencia hasta estabilizarse alrededor de las 12 a.m.

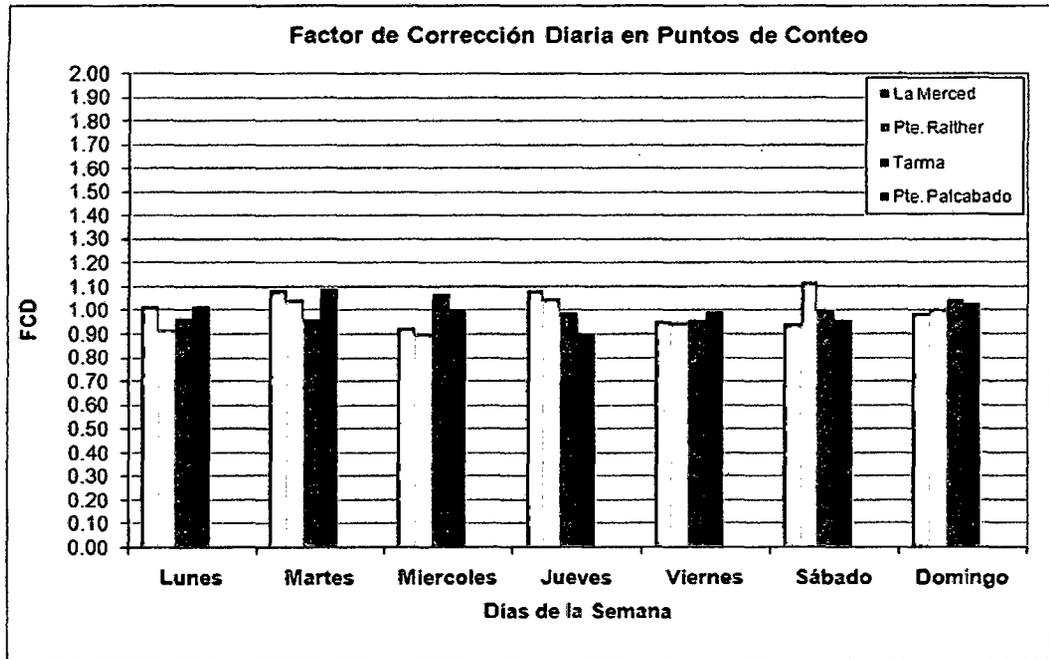
Figura IV.11: Gráfica de FCD en Puntos de Conteo

Se puede determinar del gráfico que en general la distribución de los volúmenes de flujo vehicular que transitan en los diferentes días de la semana no presenta grandes diferencias.

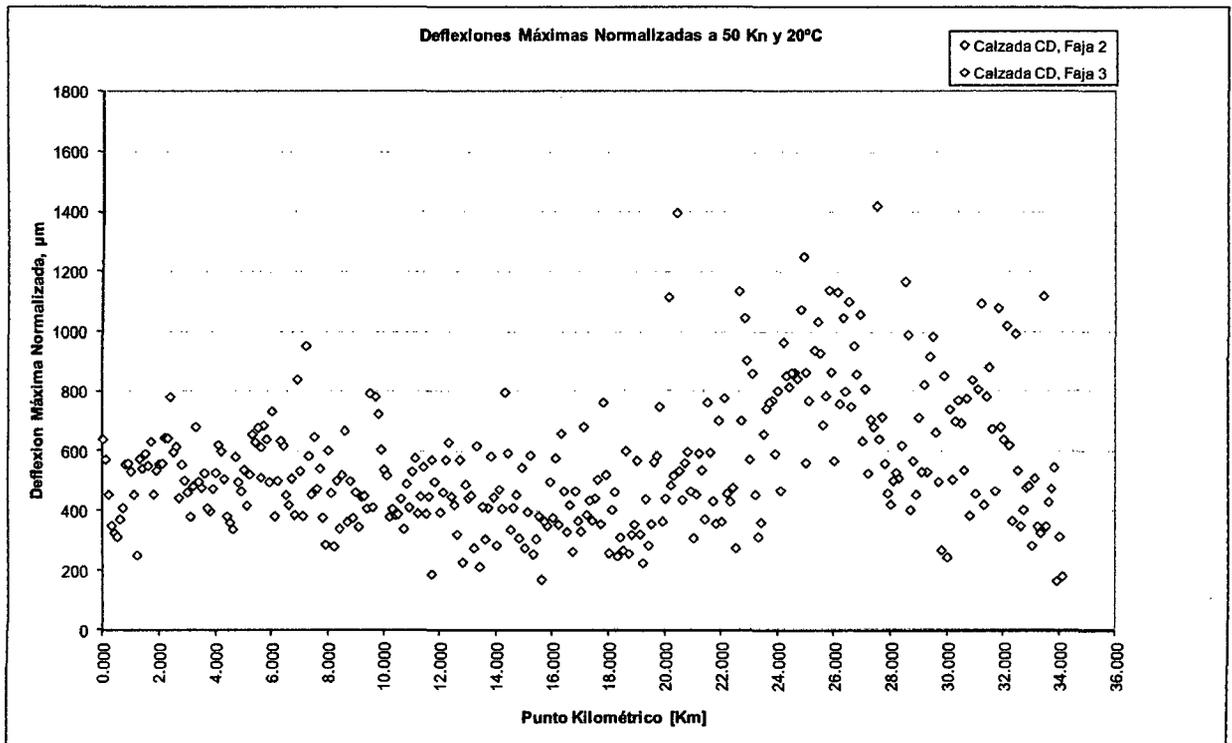
Figura IV.12: Deflexión máxima normalizada. Tramo I Dv. Las Vegas – Tarma.

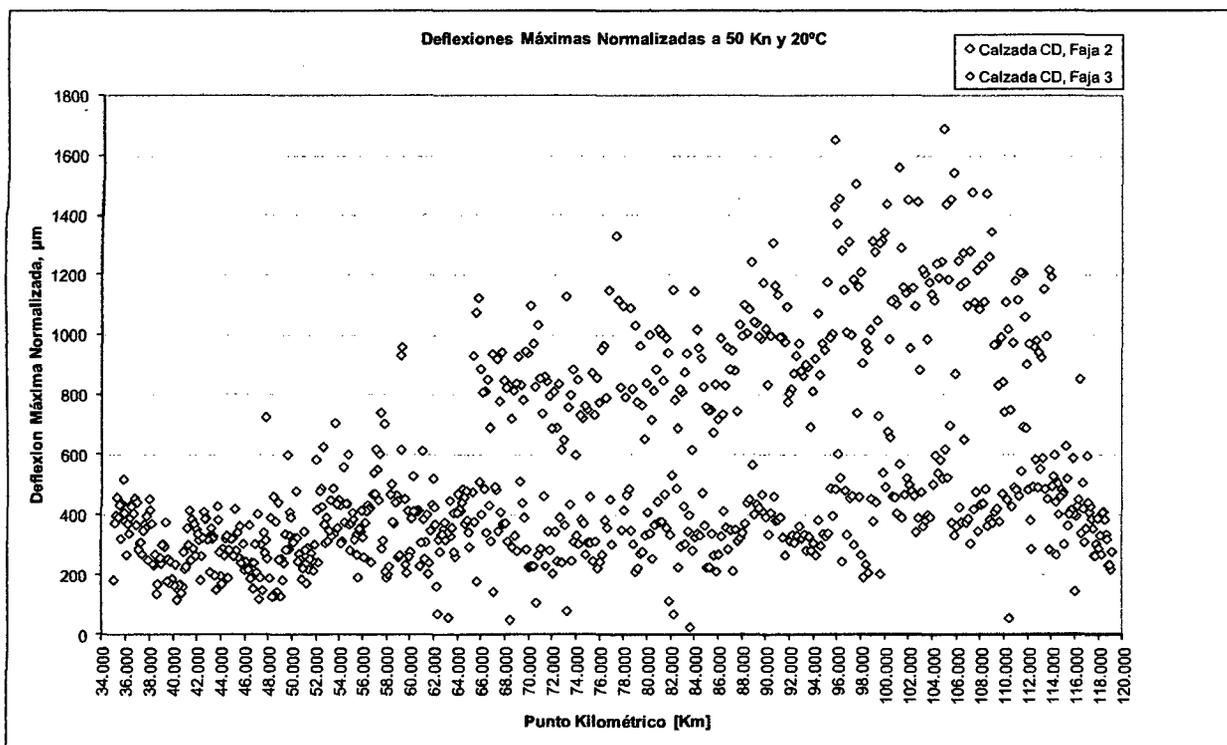
Figura IV.13: Deflexión máxima normalizada. Tramo II Tarma – Pte. Raither.

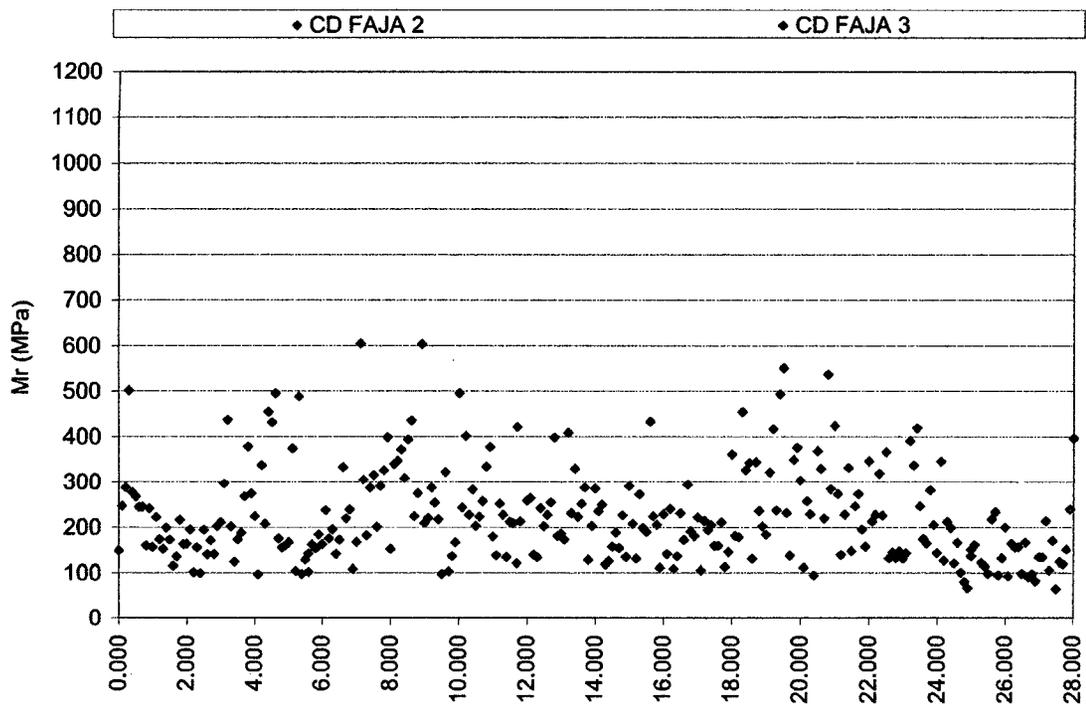
Figura IV.16: Módulo Resiliente de la Plataforma de Fundación. Tramo I Dv. Las Vegas – Tarma.

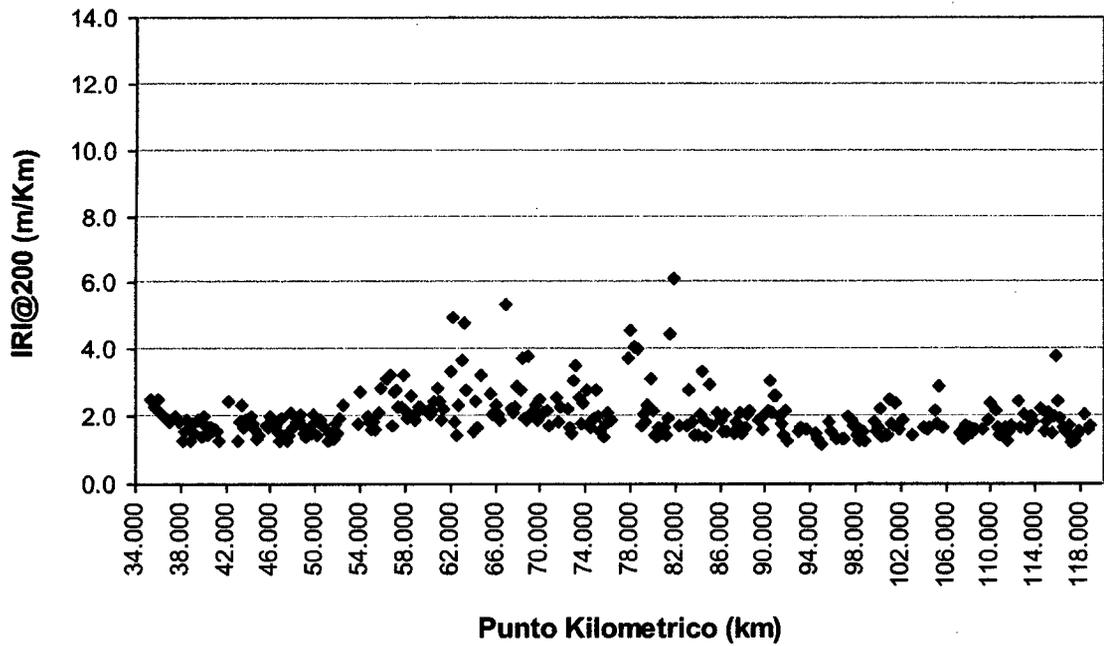
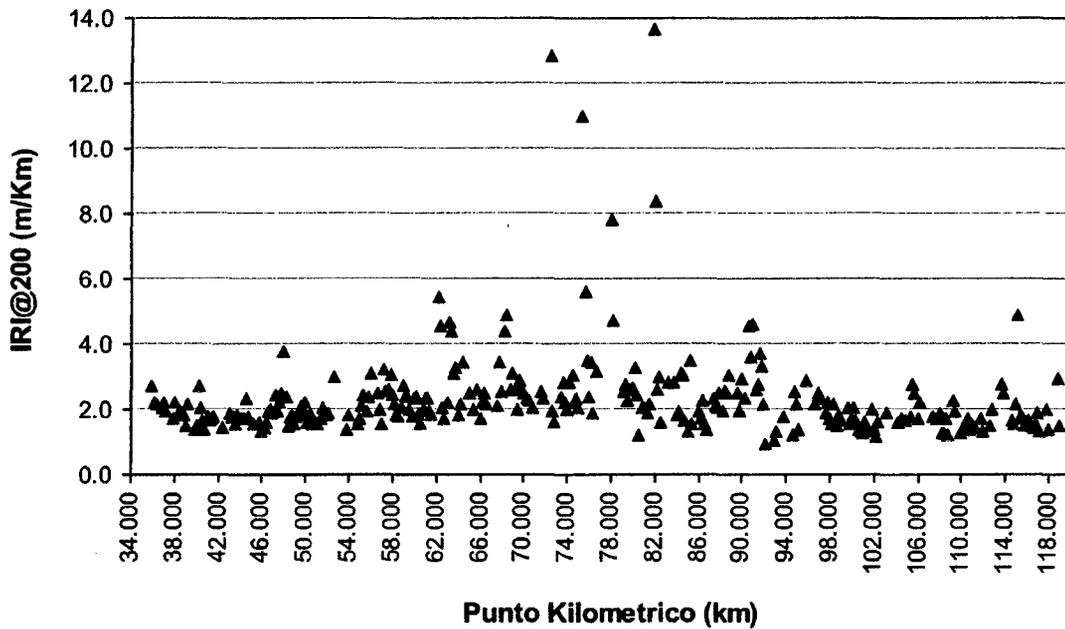
Figura IV.28: IRI @200m (m/km), Tarma - Puente Raither, CD Faja 2

Figura IV.29: IRI @200m (m/km), Tarma - Puente Raither, CD Faja 3

En el Tramo II, calzada CD Faja 2, se observa que los valores de IRI Media Móvil varían principalmente entre 1.5 m/km y 2.5 m/km, a excepción de datos puntuales donde se alcanzan valores superiores a 3 m/km. Para la calzada CD Faja 3, se observa que los valores de IRI Media Móvil varían principalmente entre 1.5 m/km y 3 m/km, a excepción de datos puntuales donde se alcanzan valores superiores a 4 m/km. Los valores encontrados de IRI @200m, se encuentran principalmente entre 1.5 m/km y 4 m/km, para todo el sector evaluado y en ambos carriles. Cabe señalar que existen sectores donde se presenta una alta dispersión y aumento en los valores de los datos, principalmente en la calzada CD Faja 3, en el tramo entre el km 72+000 y el km 82+000.

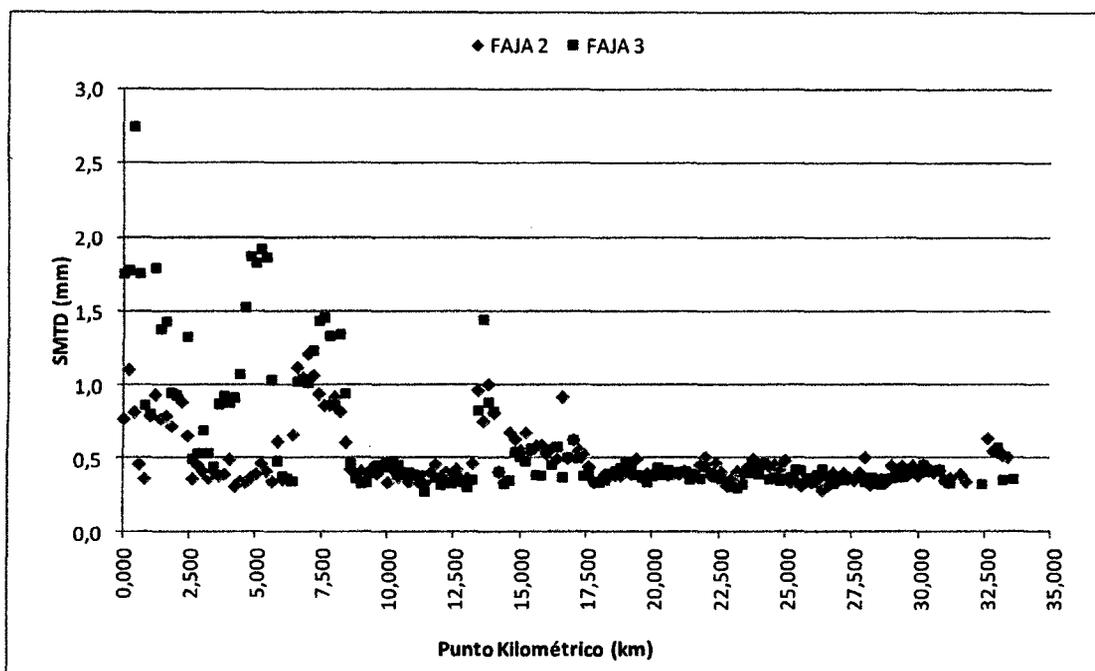
Figura IV.34: Macrotextura@200, Tramo I, Dv. Las Vegas - Tarma

**Tramo I; Dv. Las Vegas – Tarma:** Se observa una textura relativamente cerrada, con valores cercanos a los 0.5 mm, a excepción del sector comprendido entre el 0+000 y el km 7+500, donde se aprecian valores puntuales de textura abierta, que oscilan entre 1 mm y 2 mm.

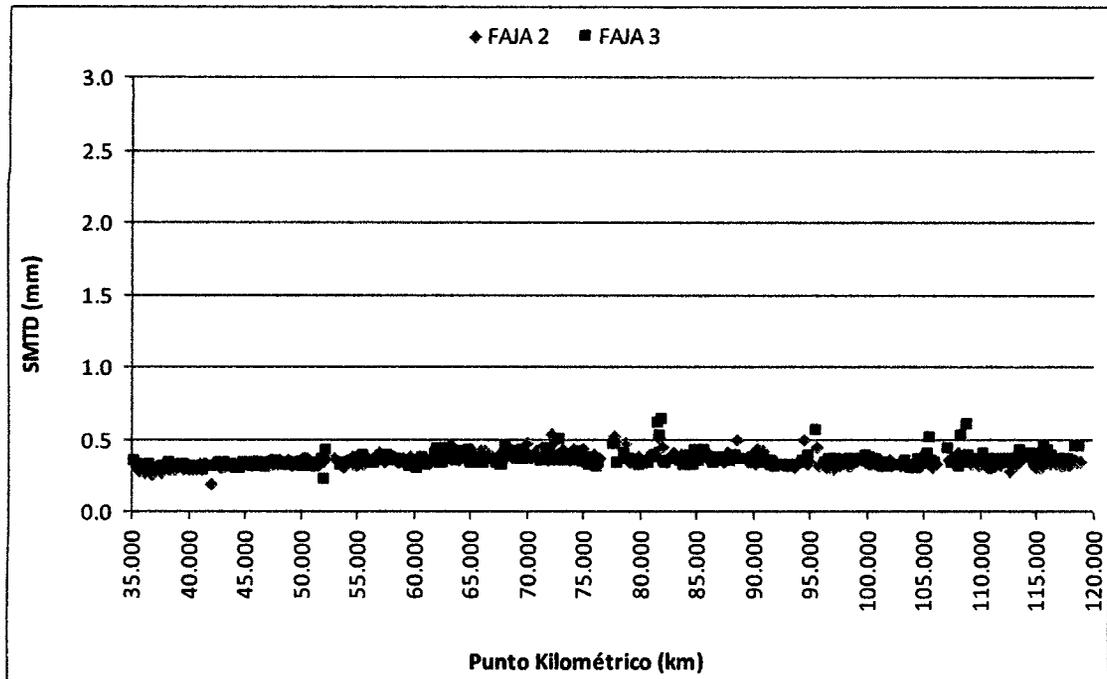
Figura IV.35: Macrotextura@200, Tramo II, Tarma – Puente Raither

**Tramo II; Tarma – Puente Raither:** La textura es cerrada a lo largo de todo el tramo, encontrándose valores entre 0.3 mm y 0.5 mm. Este tramo no ha sido intervenido durante la puesta a punto.

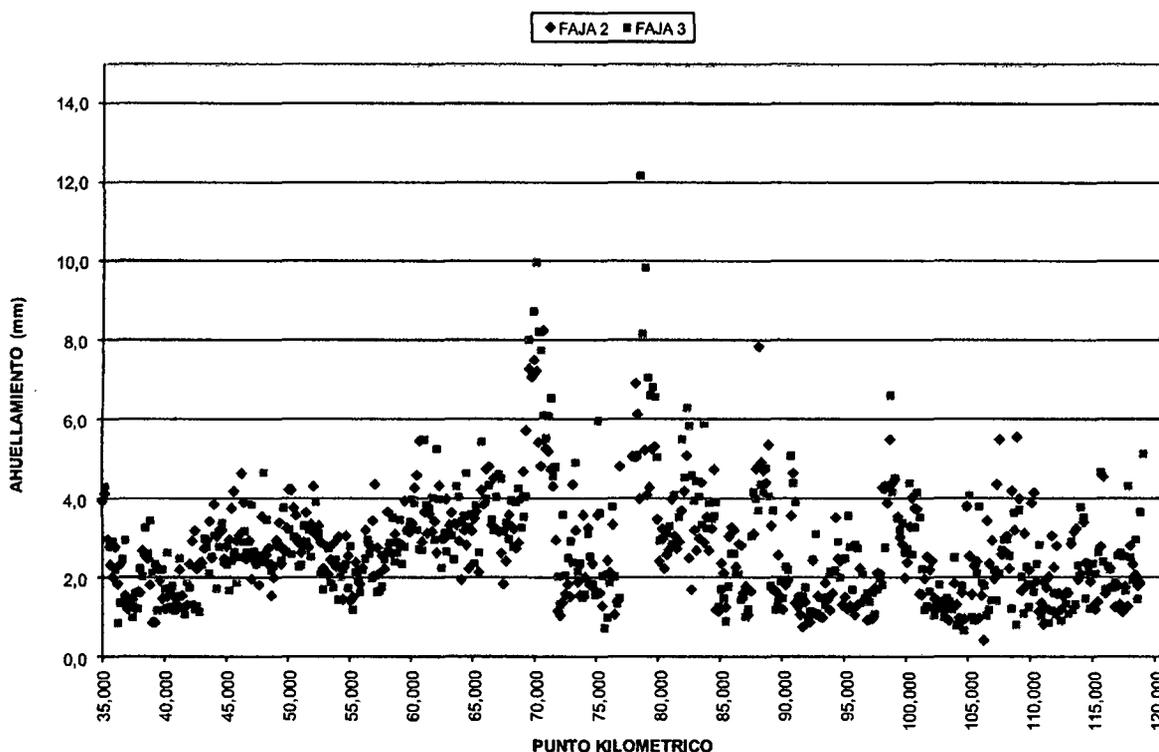
Figura IV.39: Ahuellamiento@200, Tramo II, Tarma – Puente Raither

**Tramo II; Tarma – Puente Raither:** Los valores de ahuellamiento varían principalmente entre 2 mm y 4 mm, alcanzando valores máximos cercanos a 6 mm. Sin embargo en el sector cercano al km 78+000, el ahuellamiento alcanza valores puntuales cercanos a los 12 mm.

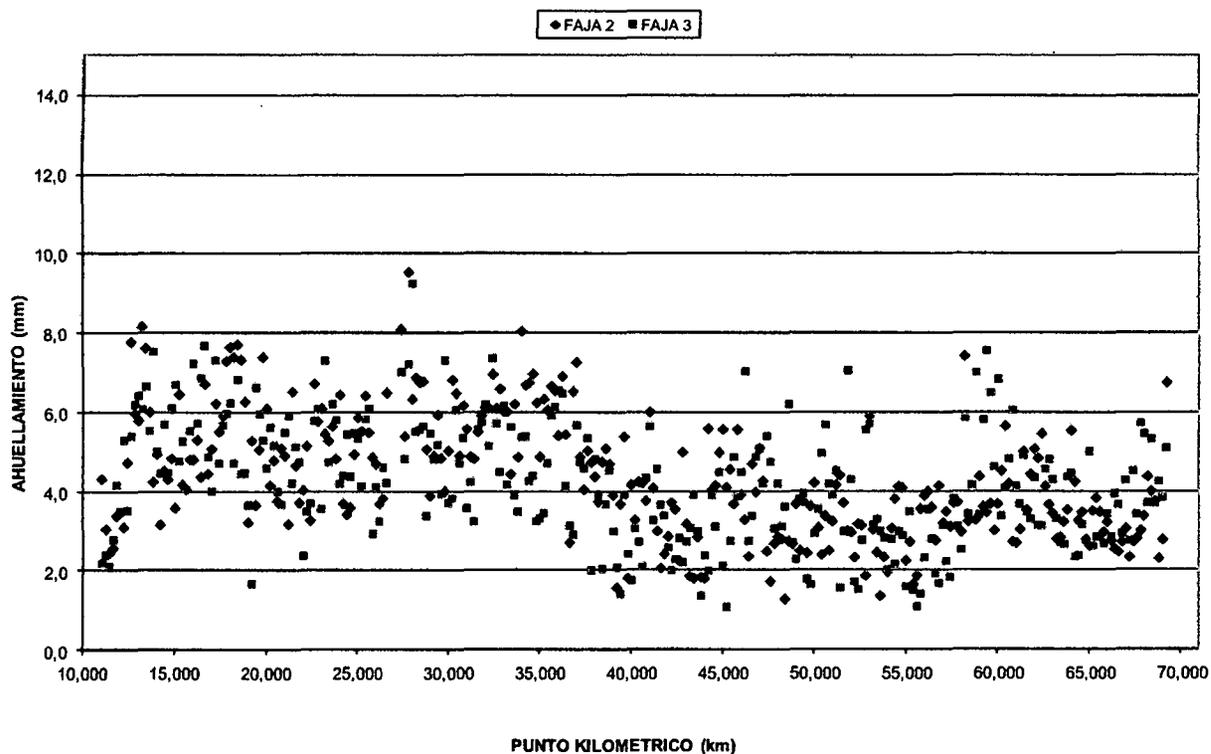
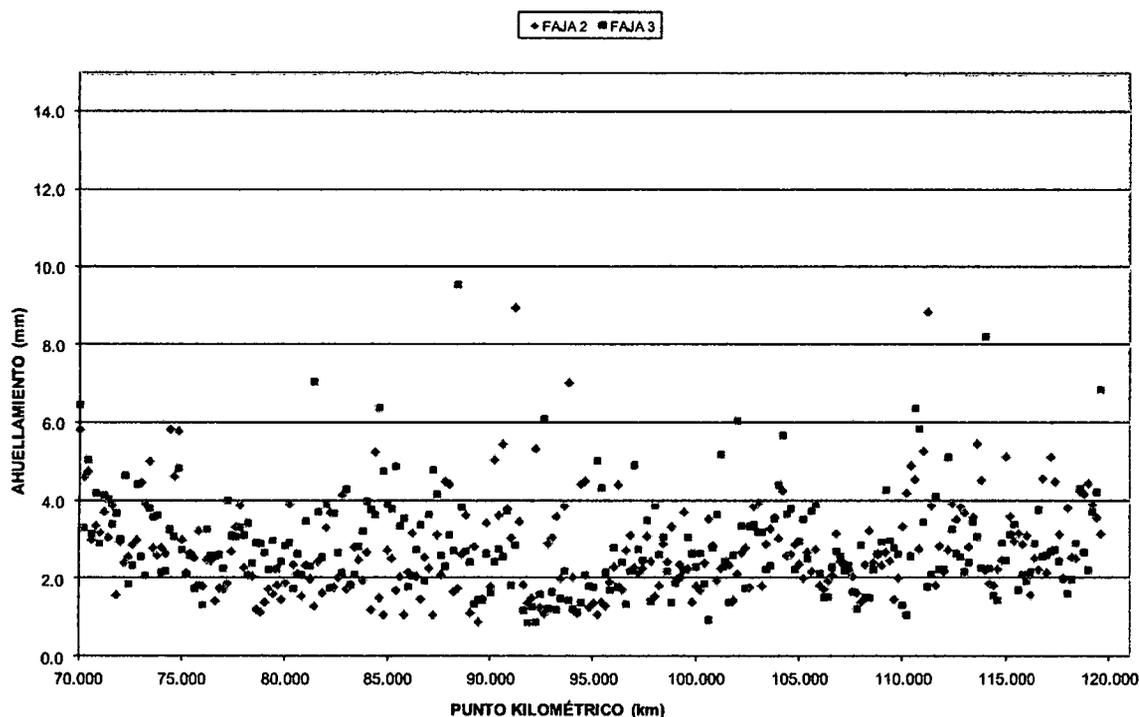
Figura IV.40: Ahuellamiento@200, Tramo III, Puente Raither – Satipo (11+000 – 69+400)

Figura IV.41: Ahuellamiento@200, Tramo III, Puente Raither – Satipo

**Tramo III; Puente Raither – Satipo:** En la estimación del ahuellamiento, se observan 2 sectores; el primero entre el km 10+000 y el km 70+000, con valores de ahuellamiento que se encuentran principalmente entre los 2 mm y 7 mm; el segundo sector, va desde el km 70+000 al km 120+000, con valores de ahuellamiento entre 1 mm y 5 mm.
