**UNIVERSIDAD NACIONAL DE CAJAMARCA**  
**FACULTAD DE INGENIERÍA**  
**ESCUELA ACADÉMICO PROFESIONAL DE INGENIERÍA GEOLÓGICA**

**EVALUACIÓN DE LOS RIESGOS Y PELIGROS GEOLÓGICOS EN EL DISTRITO  
DE JESÚS**

**PARA OPTAR EL TÍTULO PROFESIONAL DE INGENIERO GEÓLOGO**

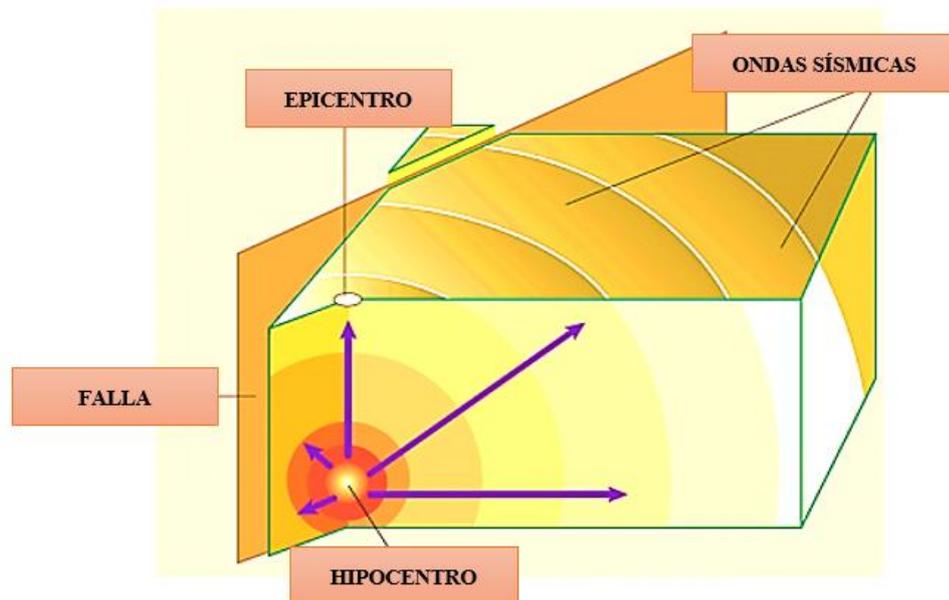
Figura 1. Componentes de un Sismo generado por una Falla Geológica (Geosismic, 2015).

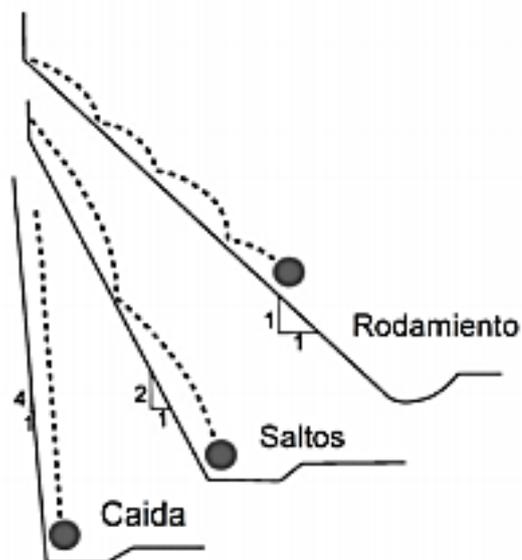
Figura 2. Caídas de Rocas en Taludes (Varnes, 1978).

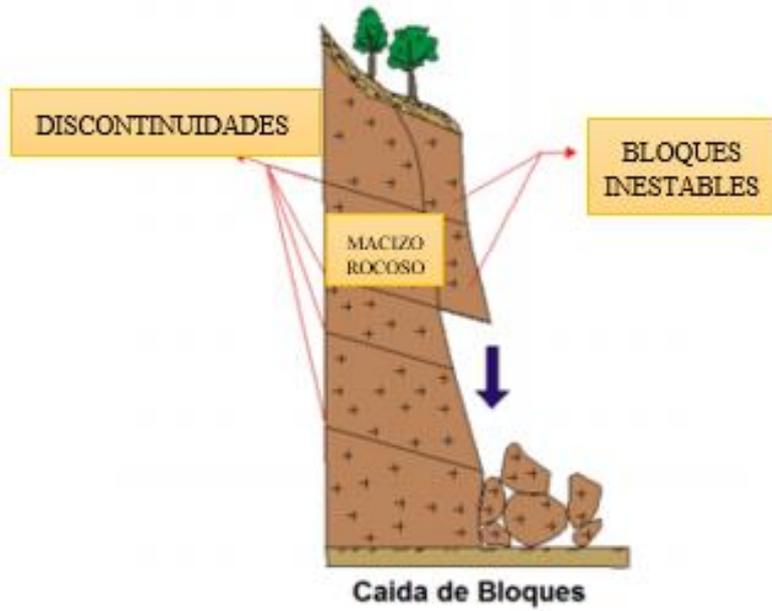
Figura 3. Caída de Bloques (Varnes, 1978).

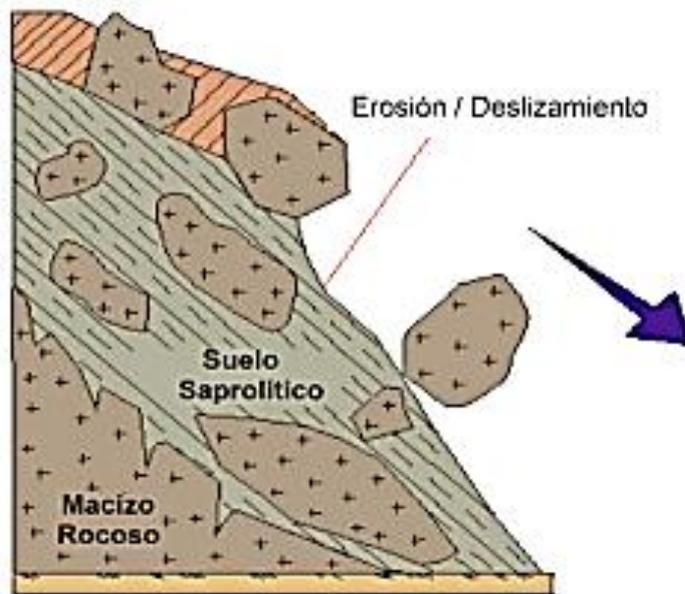
Figura 4. Rodamiento de Bloques (Varnes, 1978).

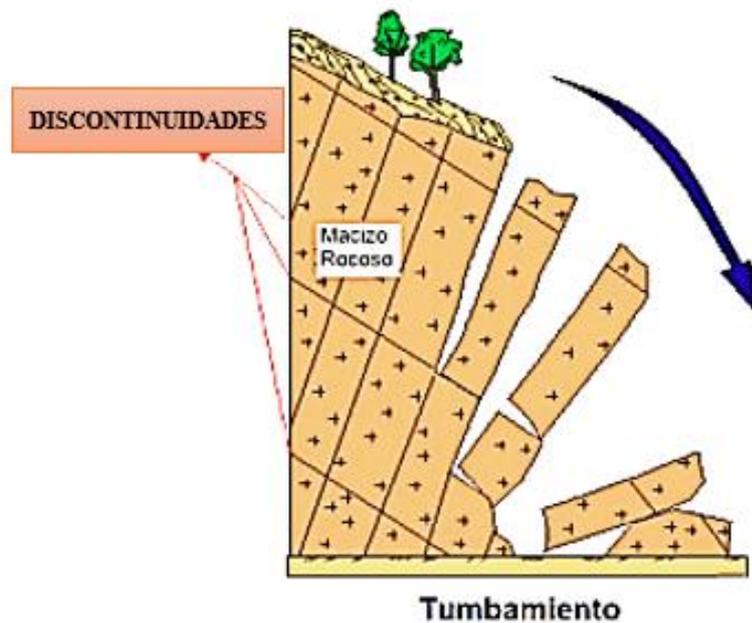
Figura 5. Tumbamiento (Varnes, 1978).

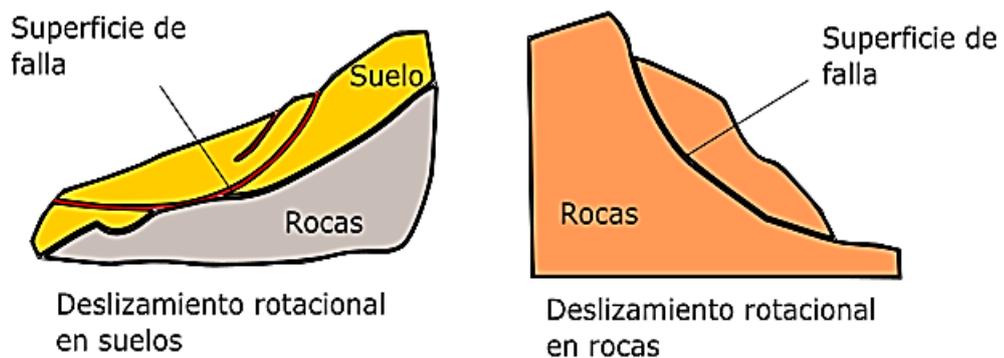
Deslizamientos rotacionales son frecuentes en suelos homogéneos (cohesivos), se caracterizan por que la superficie de falla tiene forma curva o forma de cuchara, en este deslizamiento la masa deslizada se acumula al pie de la ladera, así como un lóbulo.

Figura 6. Deslizamiento rotacional en suelos y rocas (Geoweb, 2017).

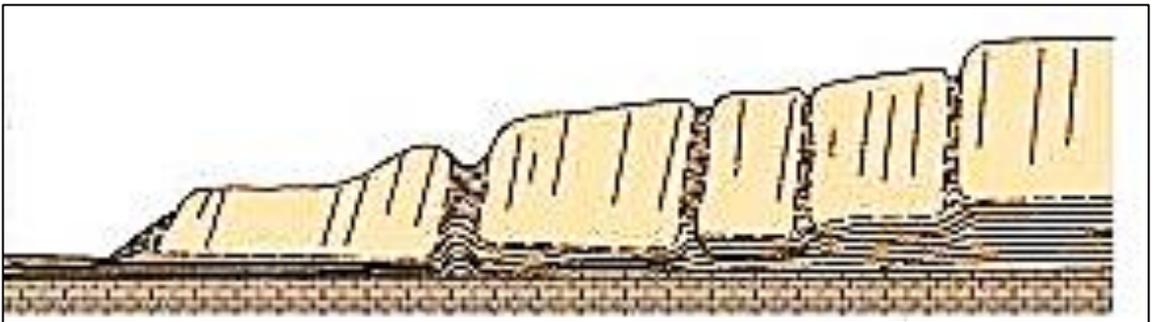
Figura 9. Esquema ideal de la propagación lateral en suelos (Varnes, 1978).

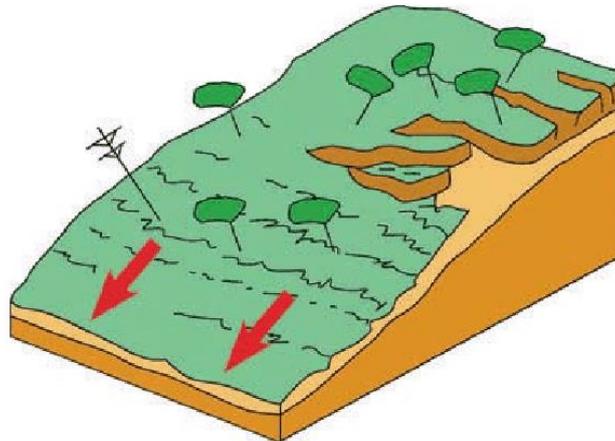
Figura 13. Esquema ideal de reptación (Varnes, 1978).

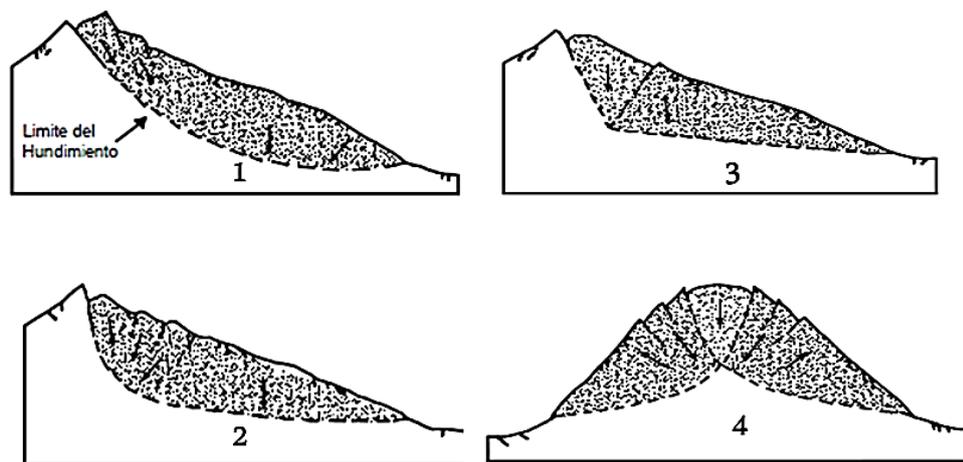
Los hundimientos por deformación geológica conocidos en la nomenclatura internacional como “sagging” (Hutchinson, 1988), consisten en deformaciones profundas, en gran escala, bajo la influencia de la gravedad. Se presentan en macizos de roca aparentemente competente donde han ocurrido procesos internos de cambio de esfuerzos.

Figura 142. Tipos de sagging o hundimientos por deformación geológica (Varnes, 1978).

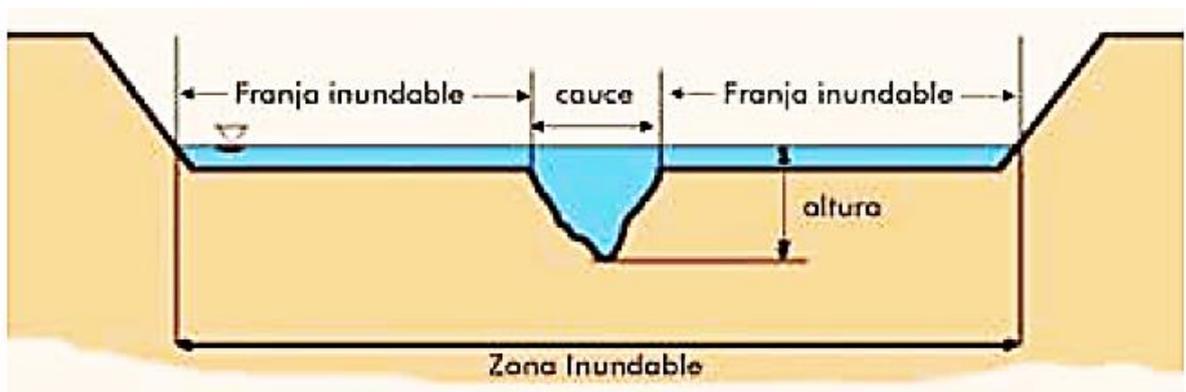
Figura 15. Sección típica simplificada de un río en la que se observa el canal principal, así como las llanuras de inundaciones (CENEPRED, 2014).

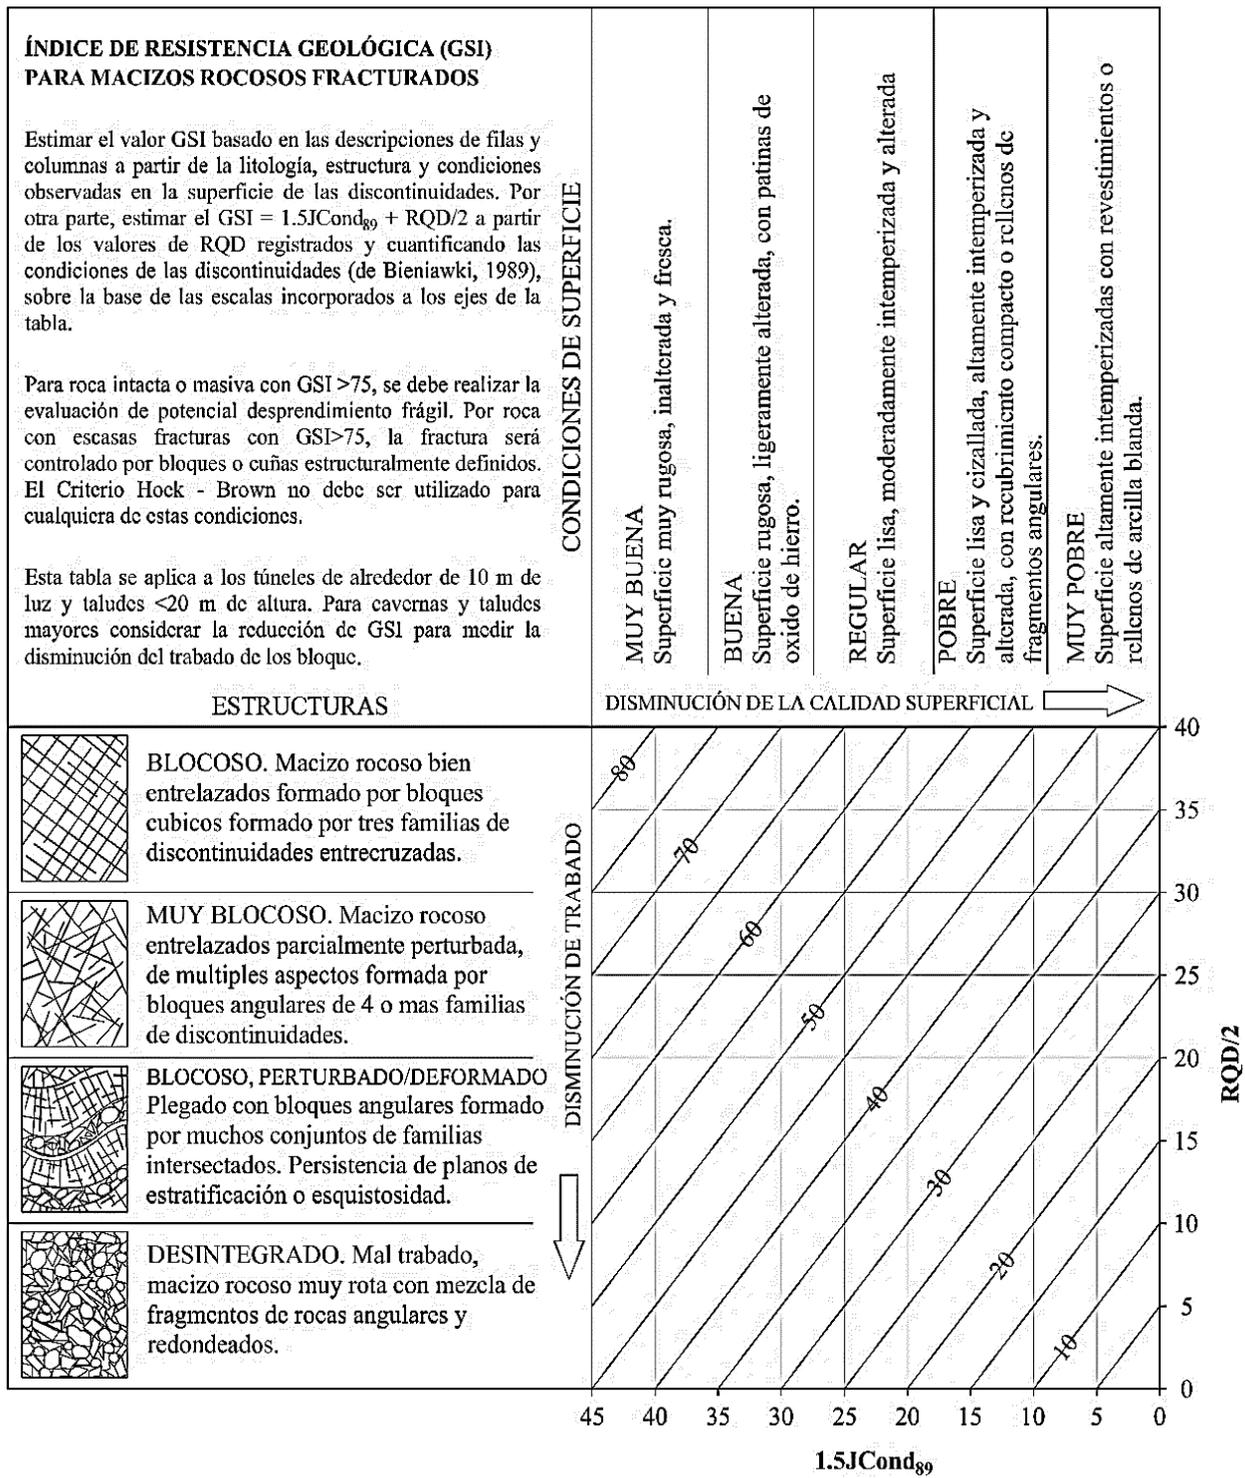
El índice de Resistencia Geológica (GSI, Geological Strength Index), desarrollada por Hoek y Brown (1997) citada por González de Vallejo (2004). Se basa en estimaciones cualitativas, y en modelos simples, que rara vez coinciden con las condiciones reales. Ya que las observaciones debían ser realizadas por geólogos o Ingenieros geólogos cuantificadores, es por lo cual Hoek (2013), presenta. Una cuantificación de la tabla GSI sobre la base de dos parámetros bien establecidos, las condiciones de las discontinuidades y el RQD.

Figura 318. Índice de resistencia geológica para macizos rocosos fracturados (Hoek & Brown, 2013).

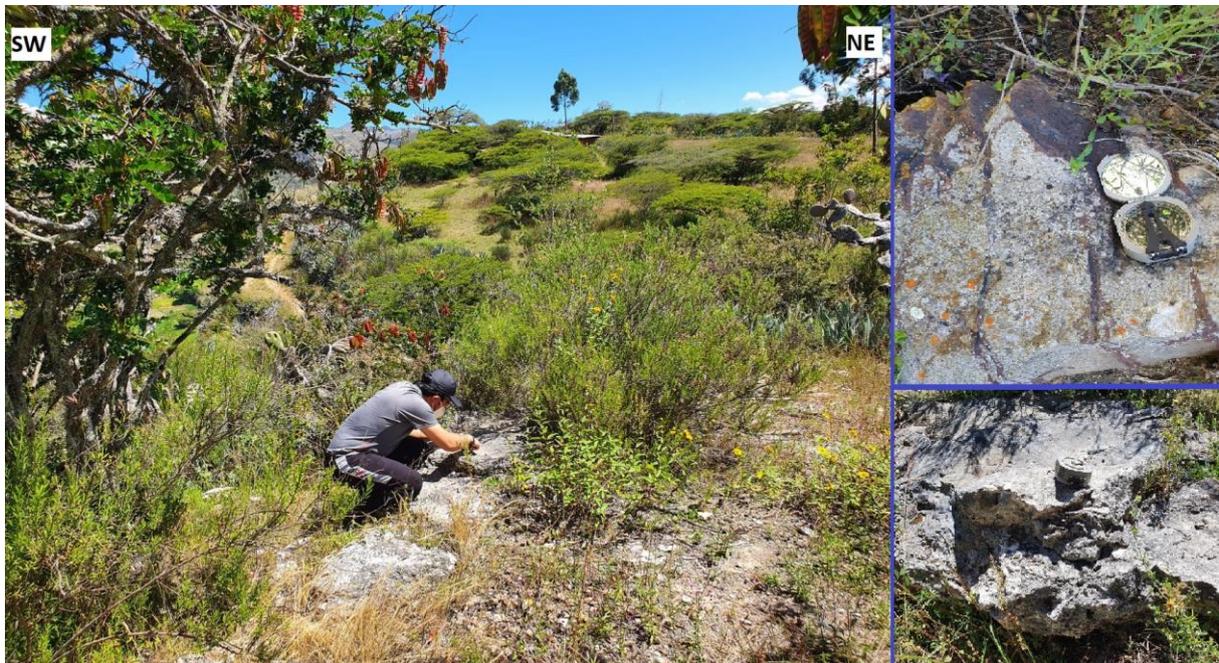
Foto 1: Formación Farrat N: 9200060 E: 789860 Rumbo: N325° Buzamiento: 25°. Arenisca cuarzosa al Noreste del Distrito de Jesús de grano medio.

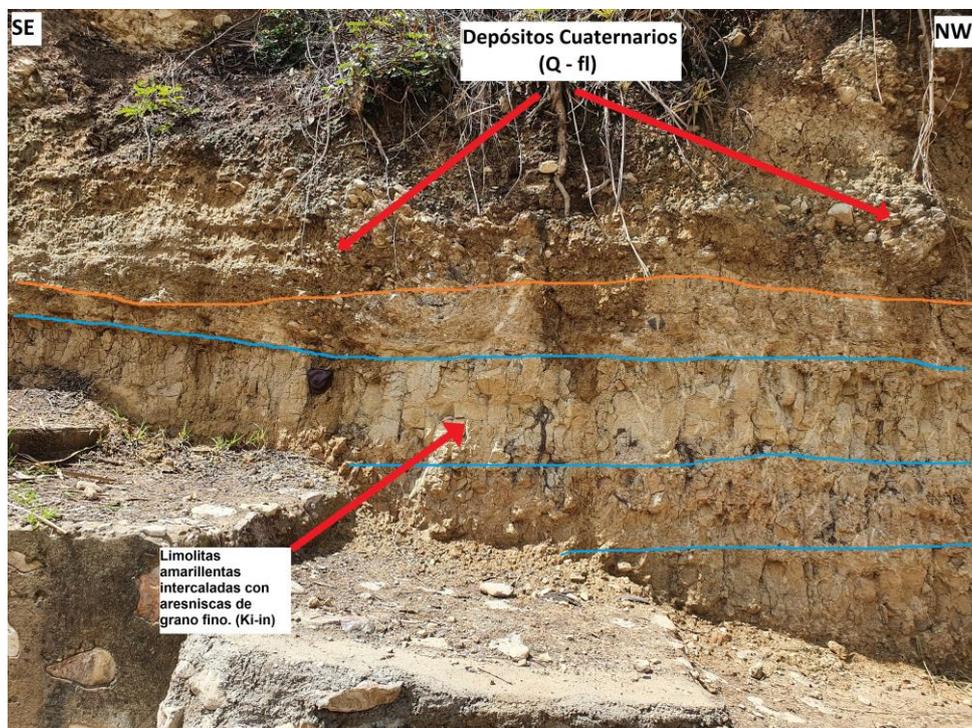
Foto 2: Fm. Inca N: 9199890 E: 790028 estratificación rítmica: limolitas pardas amarillentas intercaladas con areniscas al margen derecho del Río Cajamarca.

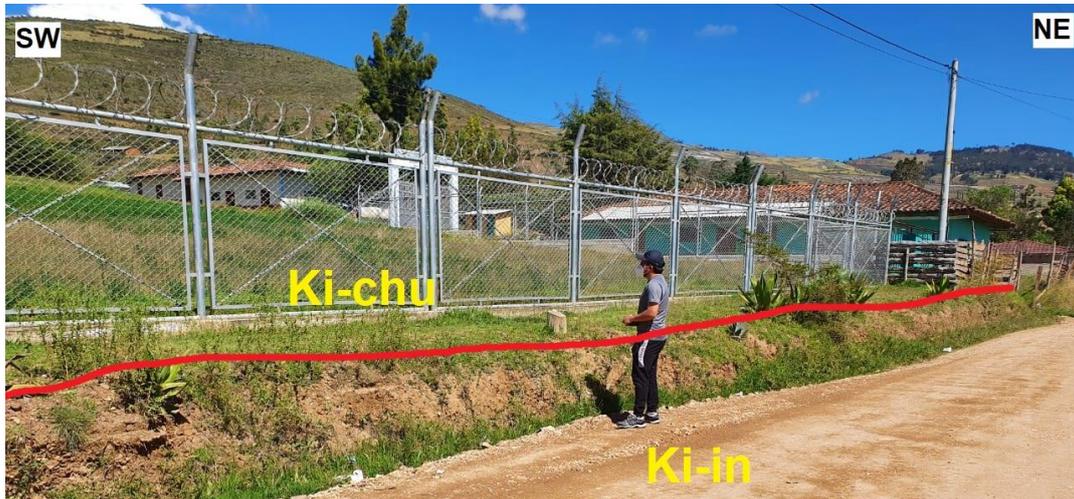
Foto 3. Fm. Chulec - Inca N: 9201260 E: 788375. Contacto entre Fm. Inca y Fm. Chulec

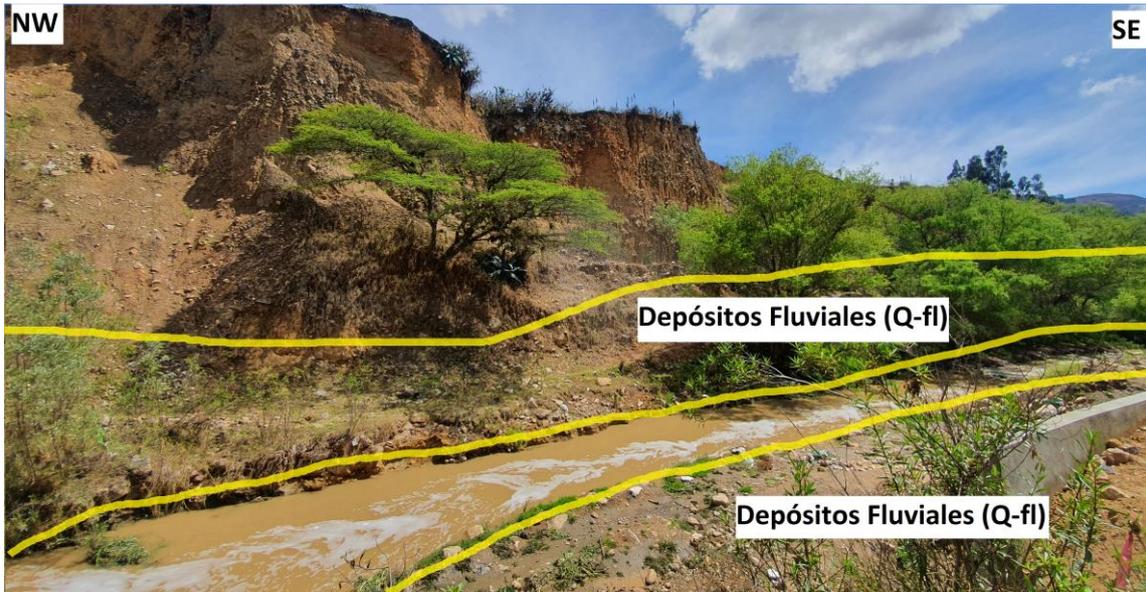
Foto 4: Depósitos fluviales a lo largo del Río Cajamarca en el Distrito de Jesús N: 9198260 E: 789905 C: 2505 m.s.n.m.

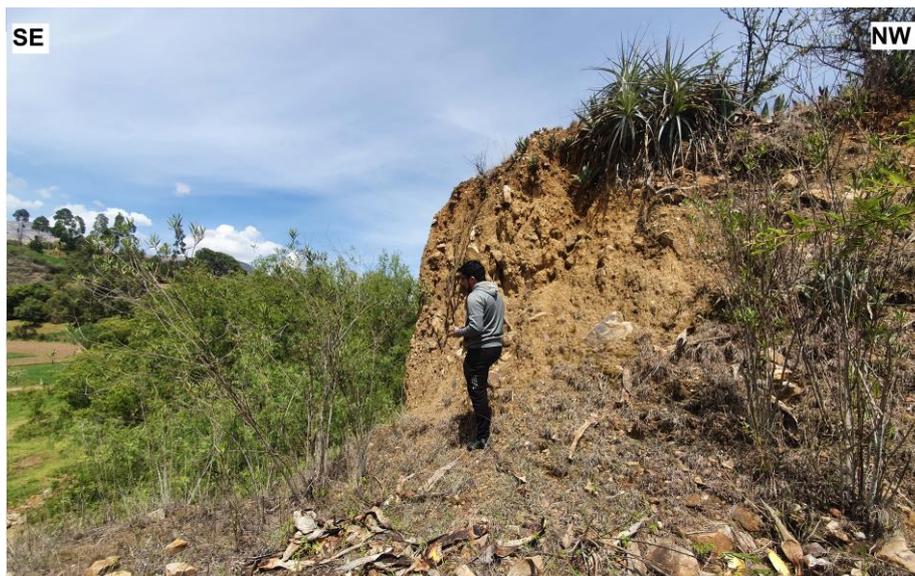
Foto 5: Contacto Deposito fluvial-Coluvial al norte del Centro Poblado Jesús al margen izquierdo del Río Cajamarca. N:9198243 E: 791857.

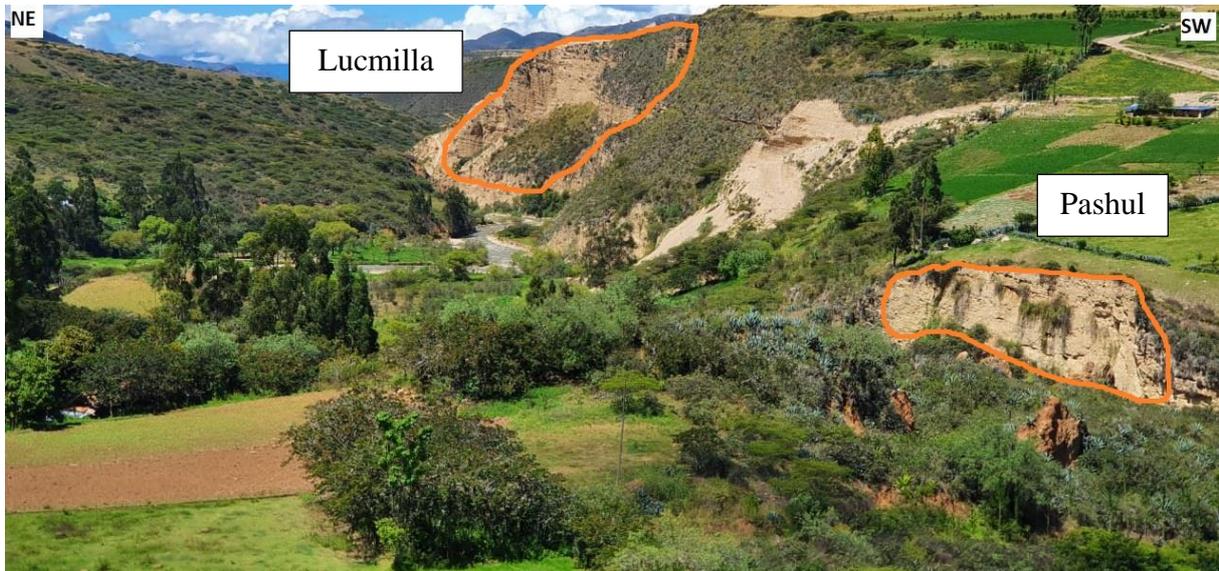
Foto 6: N:9199786 E:790600 Depósitos Aluviales al SE del distrito de Jesús, las estratificaciones en las terrazas indican los diferentes eventos de depositación de los sedimentos de los cauces antiguos. Vista panorámica a las localidades de Pashul y Lucmilla.

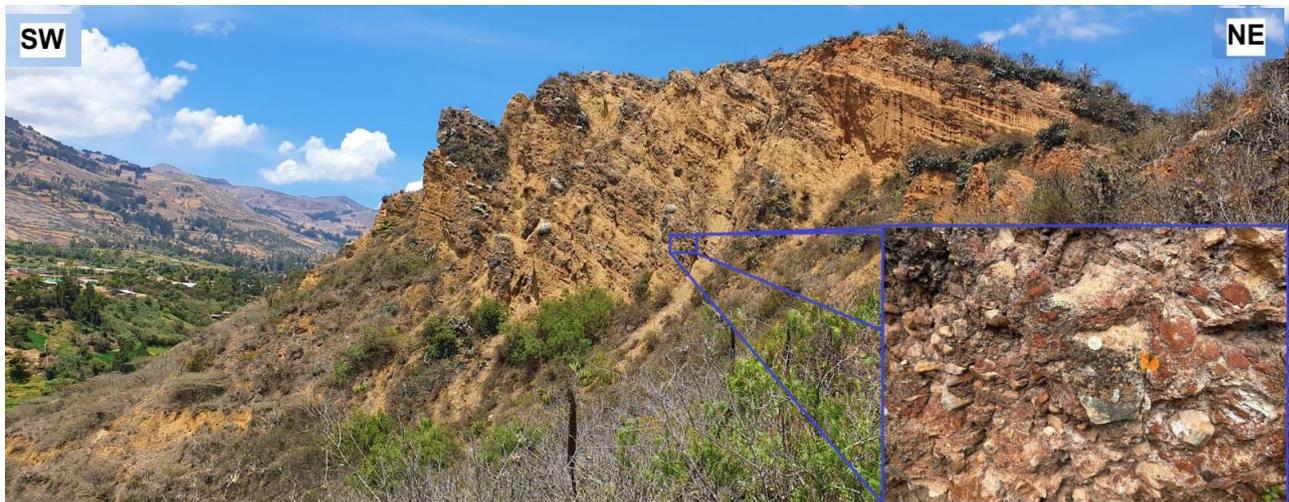
El talud está conformado por un depósito aluvial con presencia de bloques dispuestos en capas respectivamente, se evidencia una coloración amarillenta con presencia de óxidos, la altura del talud es de 50 m., con un azimut de N105° y buzamiento de 43° SW.

Foto 7: Estación 1, N: 9198298 E: 790421 C: 2510 m.s.n.m., Talud de depósito aluvial de rocas areniscas y cantos angulosos.

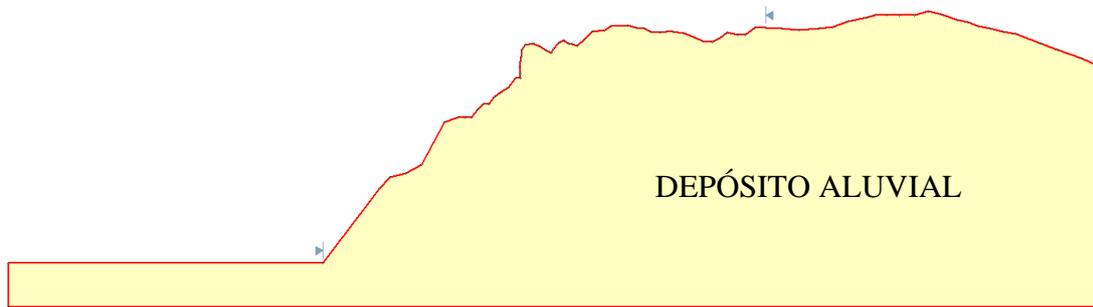
Figura 4. Topografía del talud.

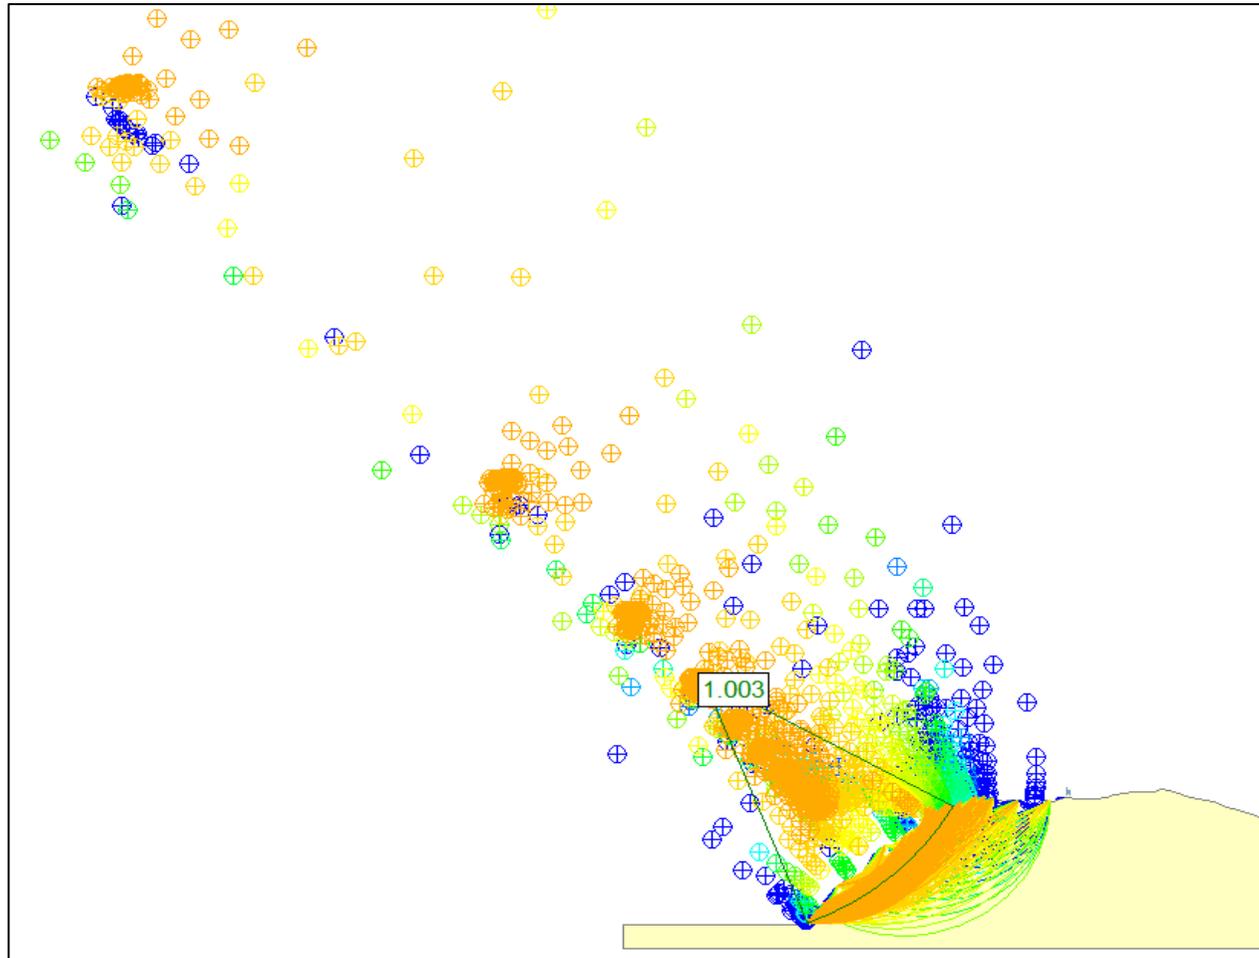
Figura 5. Factor de seguridad de talud con tensiones totales.

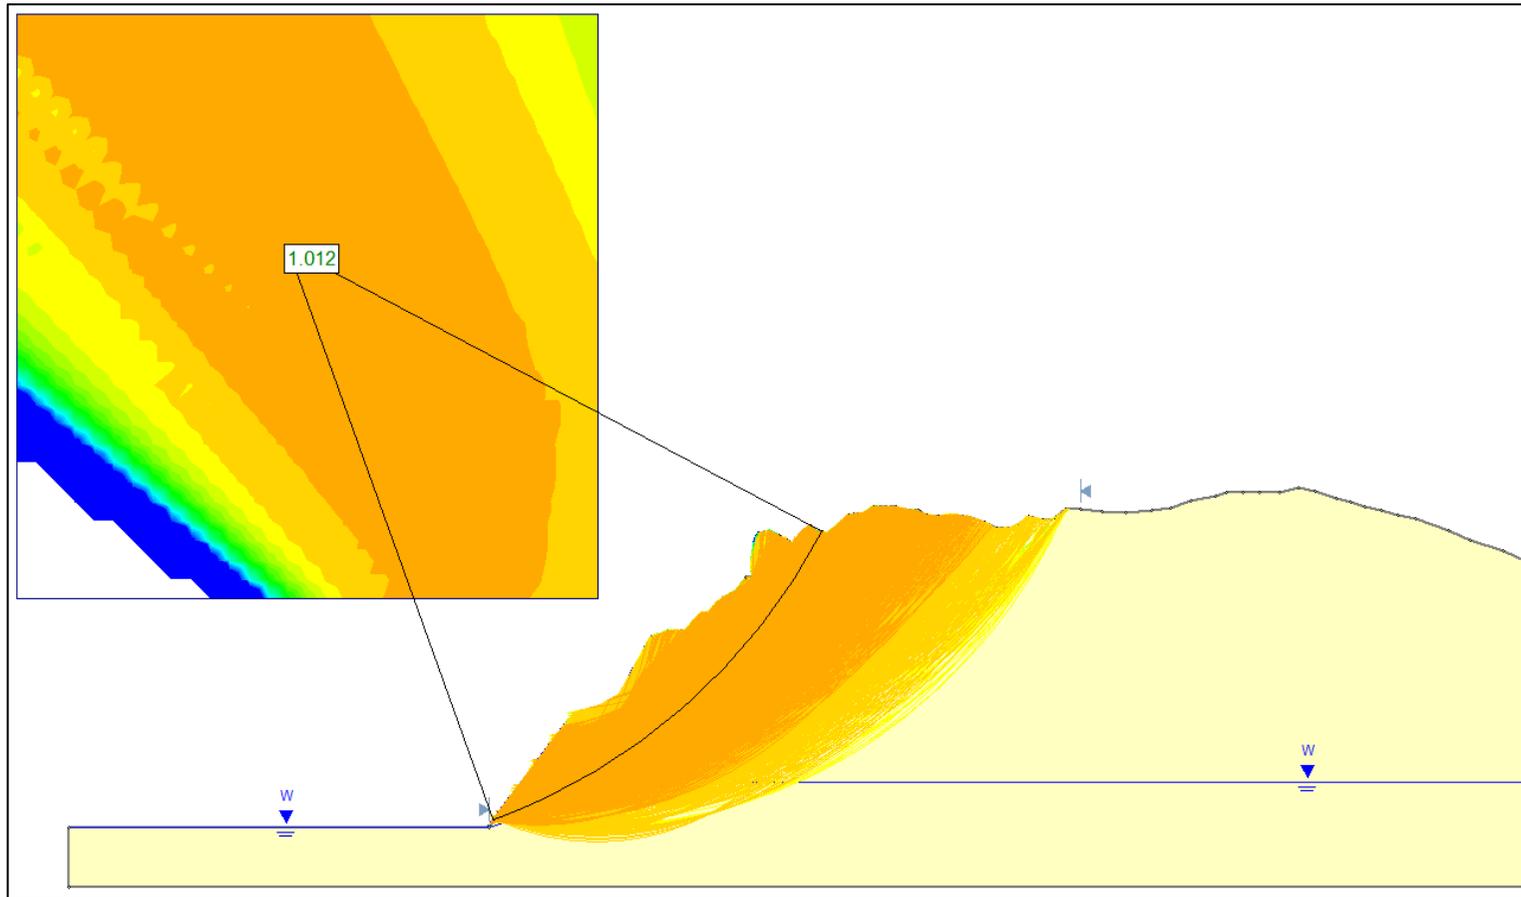
Figura 6. Factor de seguridad de talud sin sostenimiento y con presencia de agua, es decir tensiones efectivas.

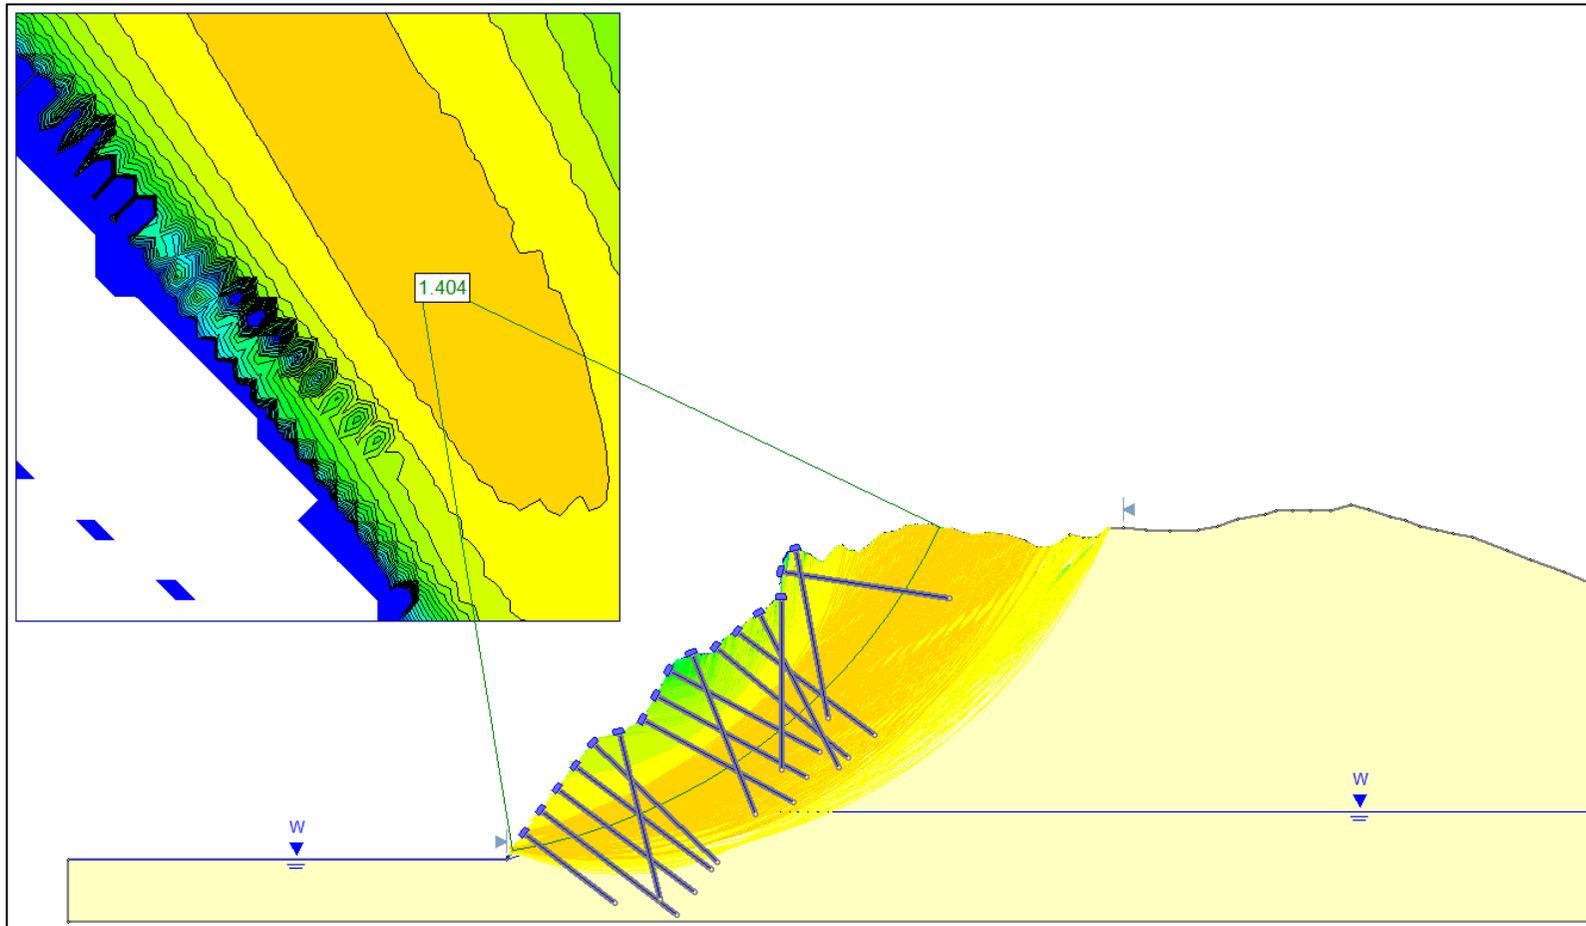
Figura 7. Factor de seguridad de talud con sostenimiento y con presencia de agua.

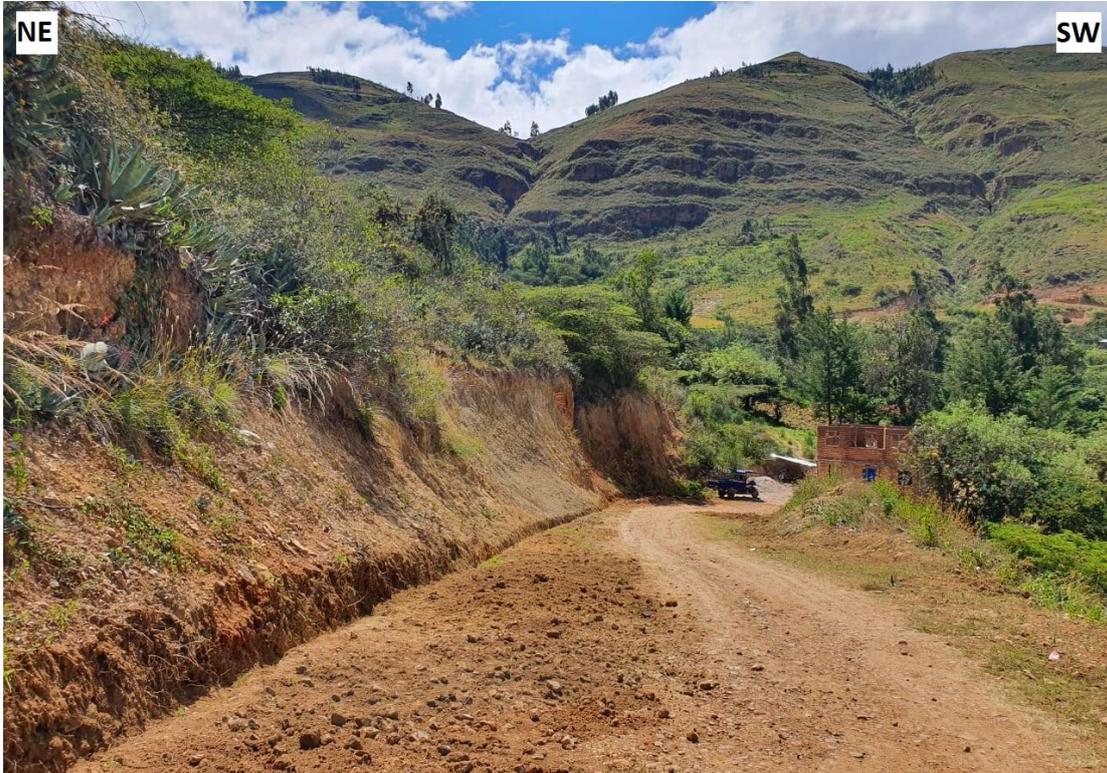
El talud está conformado por un depósito aluvial, se evidencia arcillas de coloración amarillenta con presencia de óxidos, la altura del talud es de 15 m., con un azimut de N252° y buzamiento de 72° SW.

Foto 8: Estación 2, N: 9198444 E: 790500 C: 2538 m.s.n.m., Talud de depósito aluvial.

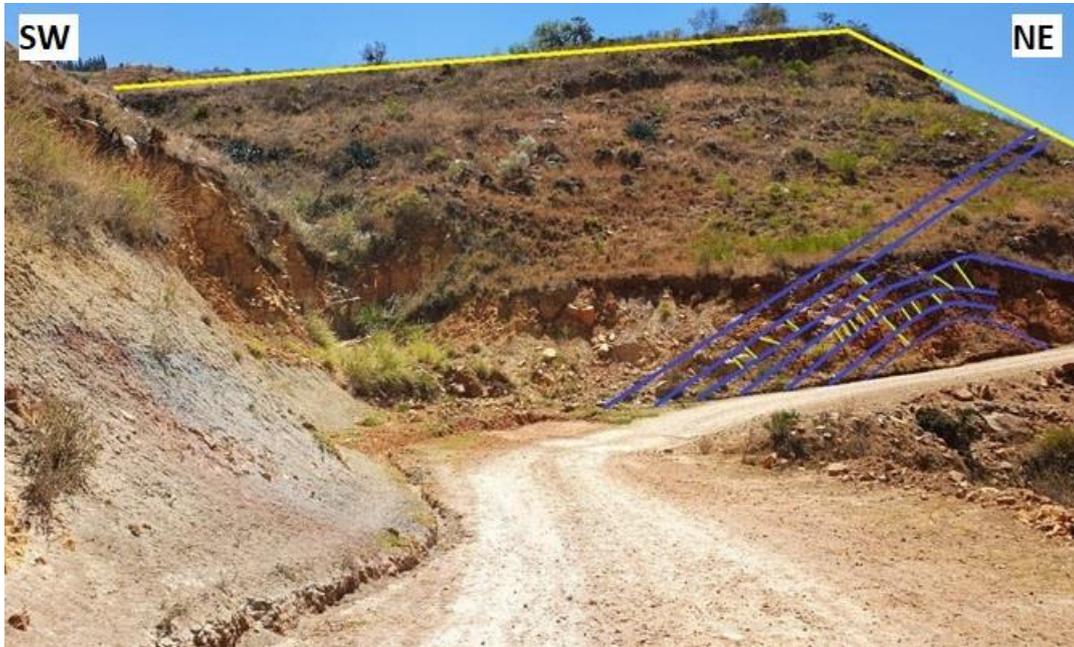
El talud está conformado por roca de tipo arenisca de color pardo blanquesino con presencia de óxidos producto de la erosión, la altura del talud es de 15 m., con un azimut de N34° y buzamiento de 30° NE.

Foto 9: Estación 3, N: 9201750 E: 791686 C: 2964 m.s.n.m., Talud de arenisca de la Fm. Farrat.

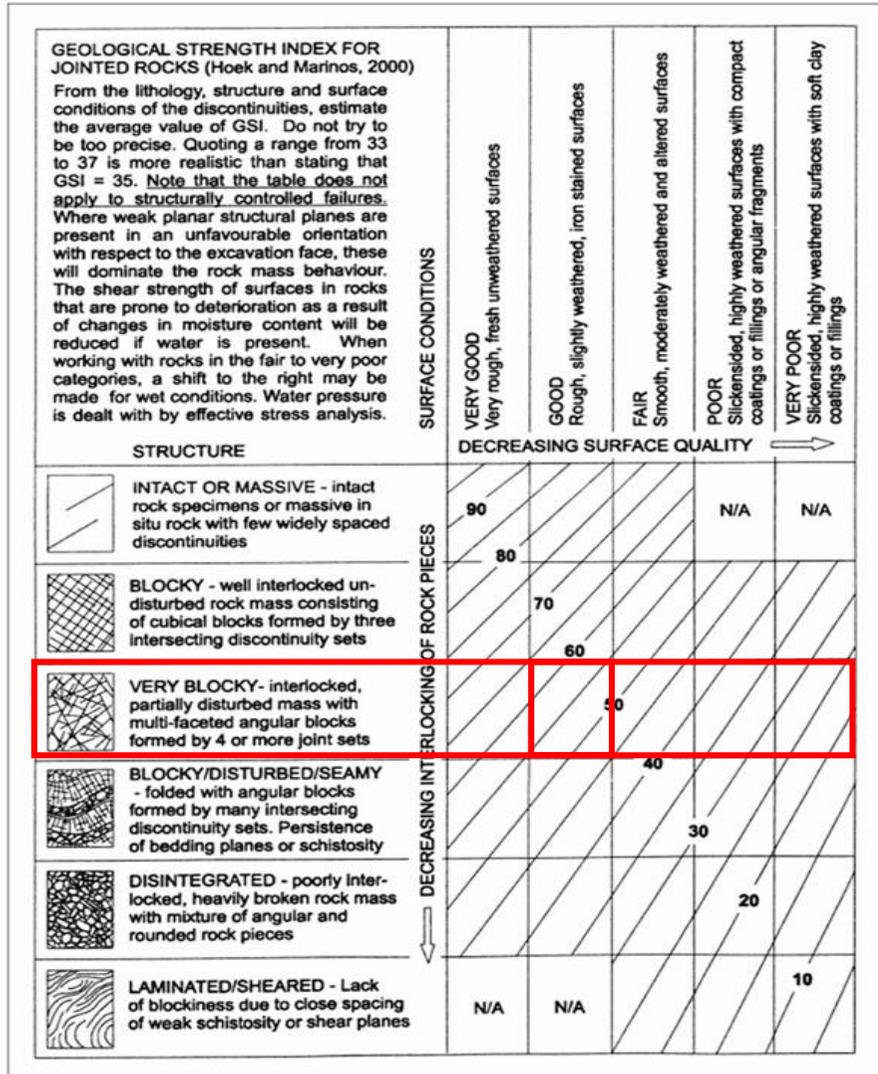
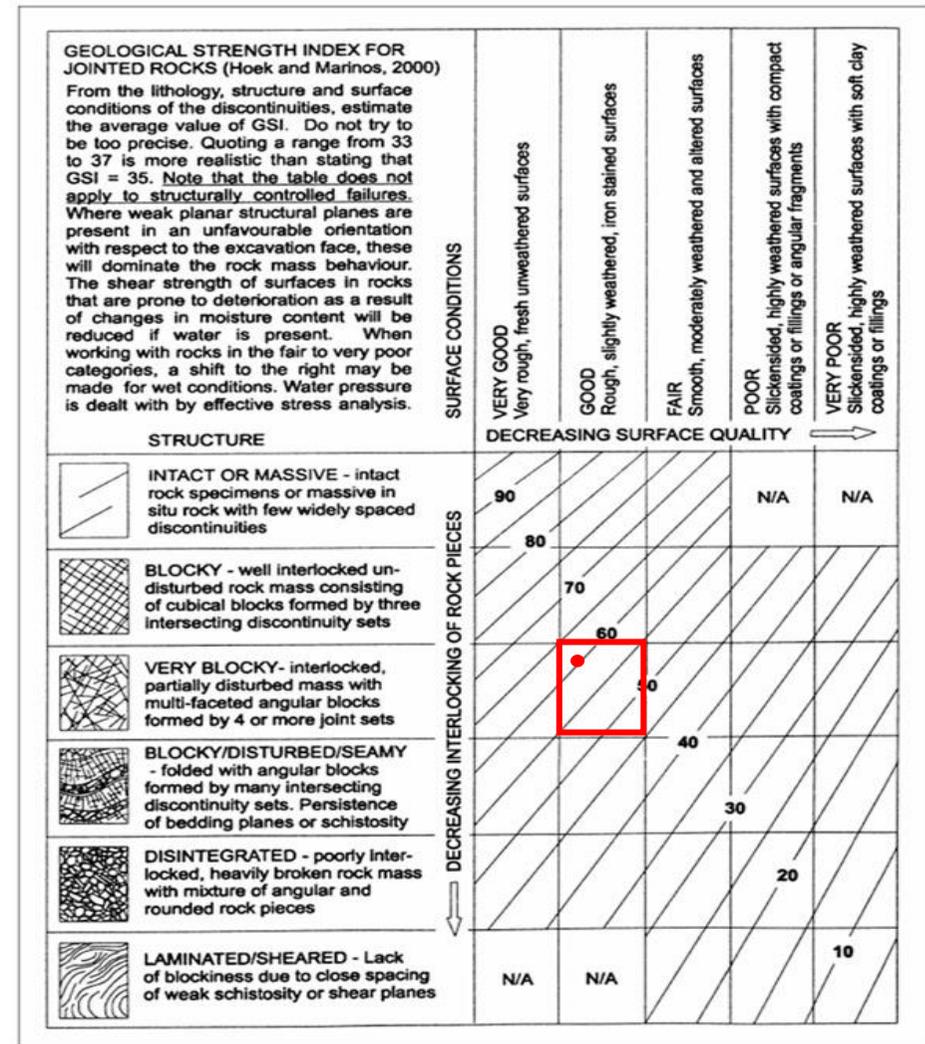
Figura 9. Clasificación geomecánica del talud, dando como resultado un GSI de 60.

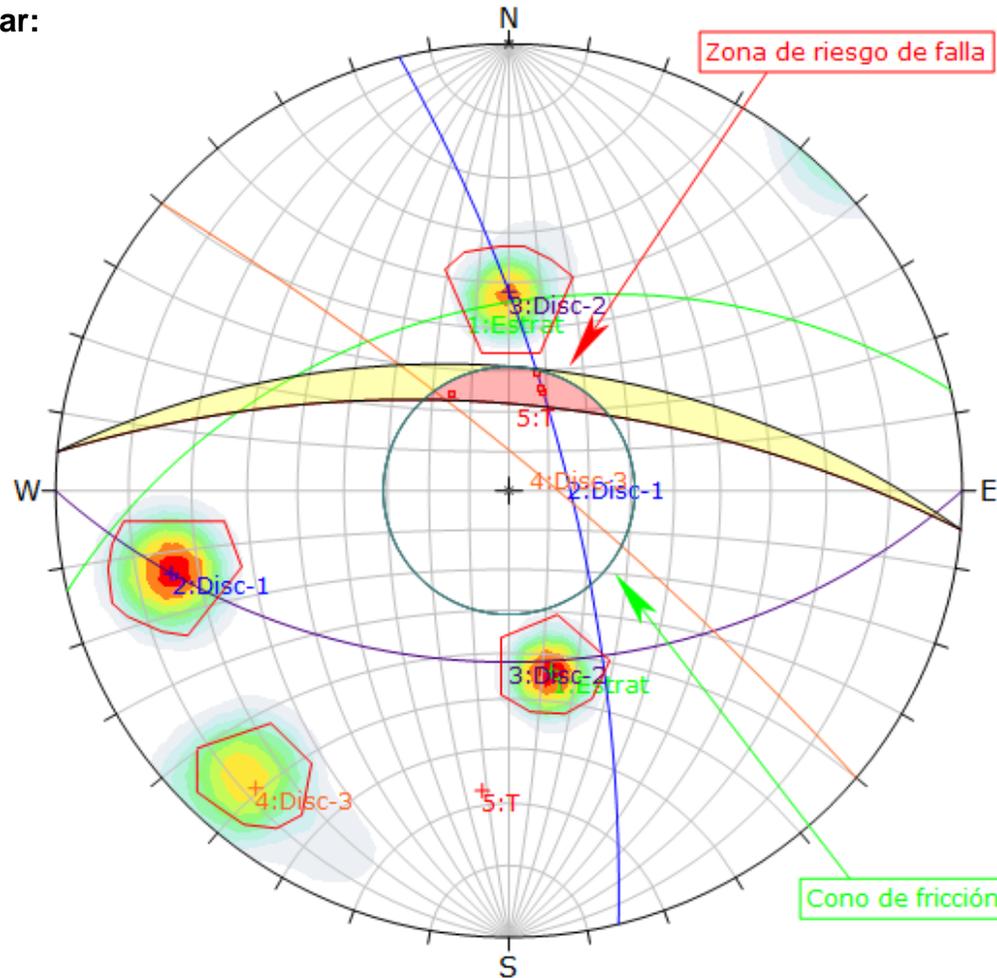
**Figura 11.** El diagrama de proyección estereográfica respecto al talud, ángulo de fricción y las ventanas de concentración de polos, indican que no presenta una rotura planar en la estación n°3. Por ello presenta un porcentaje de deslizamiento planar de 0.51%.

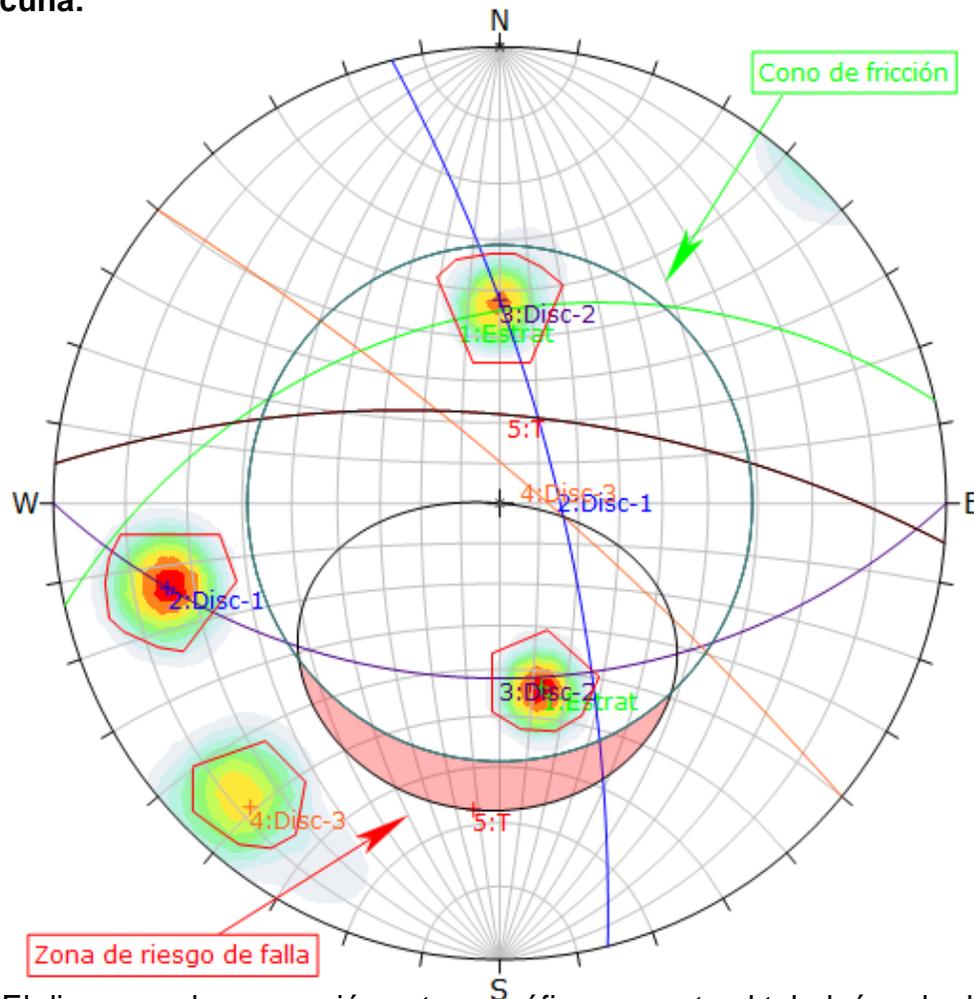
**Figura 12.** El diagrama de proyección estereográfica respecto al talud, ángulo de fricción y las ventanas de concentración de polos, indican una rotura en cuña con respecto al buzamiento ligeramente al SE de la estación n°3. Con un porcentaje de deslizamiento en cuña de 0.00%.

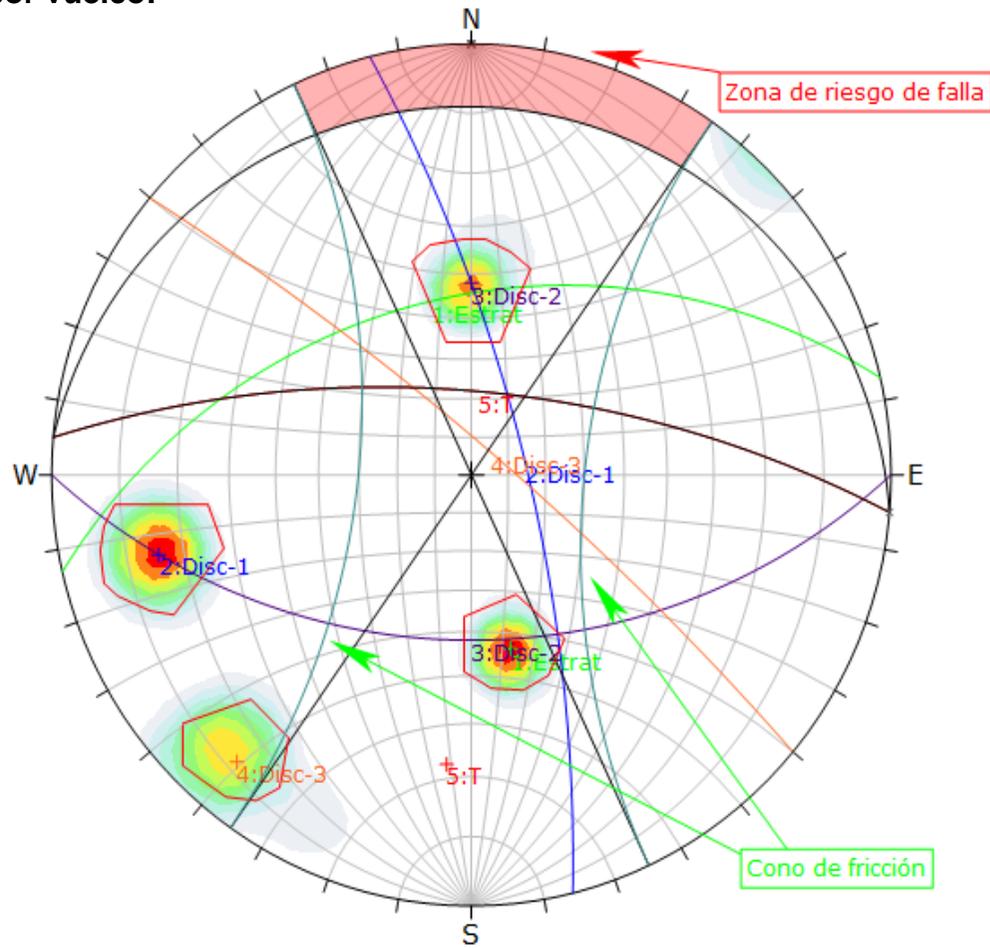
**Figura 13.** El diagrama de proyección estereográfica respecto al talud, ángulo de fricción y las ventanas de concentración de polos, indican que no hay una rotura tipo toppling o “vuelco”, es por ello que tiene un porcentaje de 0.00%.
