**UNIVERSIDAD NACIONAL DE CAJAMARCA**  
**FACULTAD DE INGENIERÍA**  
**ESCUELA ACADÉMICO PROFESIONAL DE INGENIERÍA GEOLÓGICA**

**EVALUACIÓN DE LOS RIESGOS Y PELIGROS GEOLÓGICOS EN EL DISTRITO  
DE JESÚS**

**PARA OPTAR EL TÍTULO PROFESIONAL DE INGENIERO GEÓLOGO**

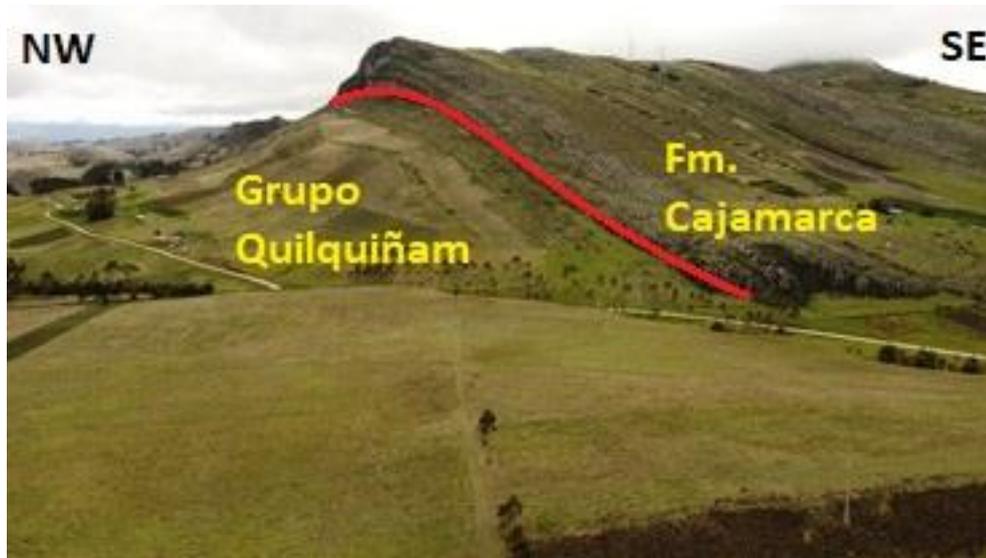
El talud está conformado por roca de tipo caliza entre el contacto de rocas de la formación Cajamarca y el Grupo Quilquiñam de color gris blanquesino con presencia de una discontinuidad de contacto producto de ambas formaciones, la altura del talud es de 100 m., con un azimut de N174° y buzamiento de 65° NE.

Foto 10: Estación 4, N: 9196314 E: 790990 C: 2712 m.s.n.m., Talud de calizas de la Fm. Cajamarca, suprayacente al Grupo Quilquiñam.

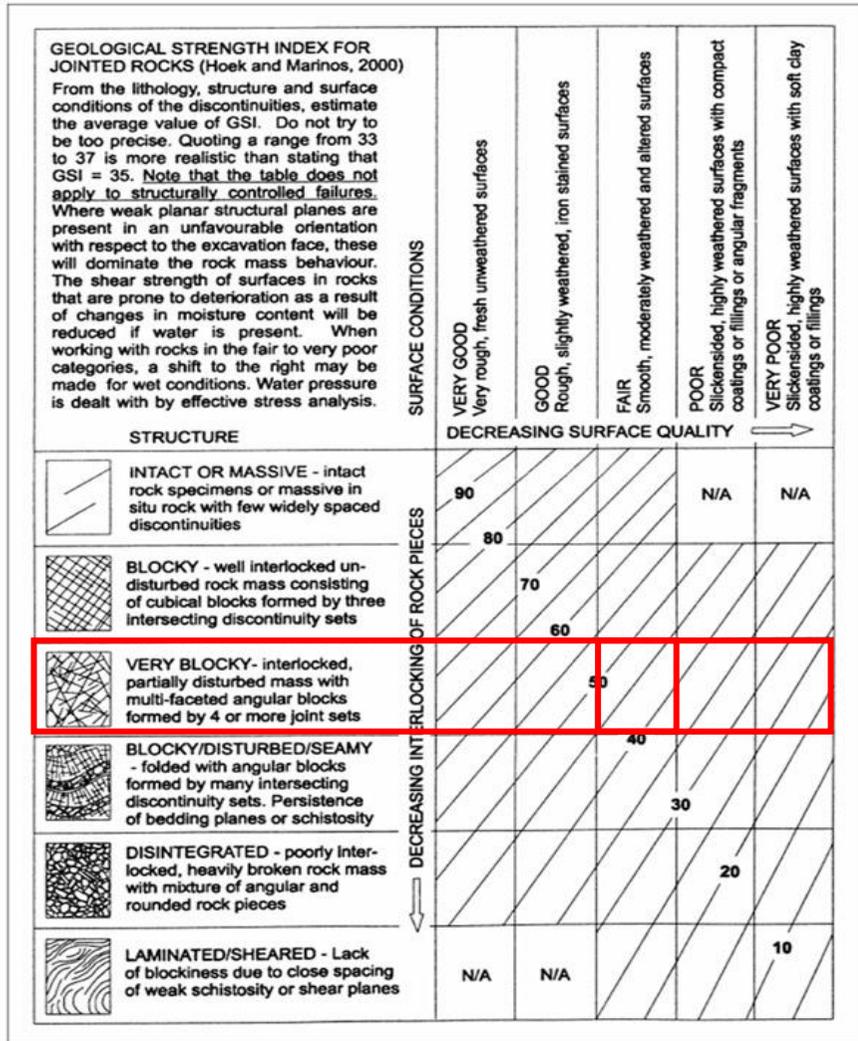
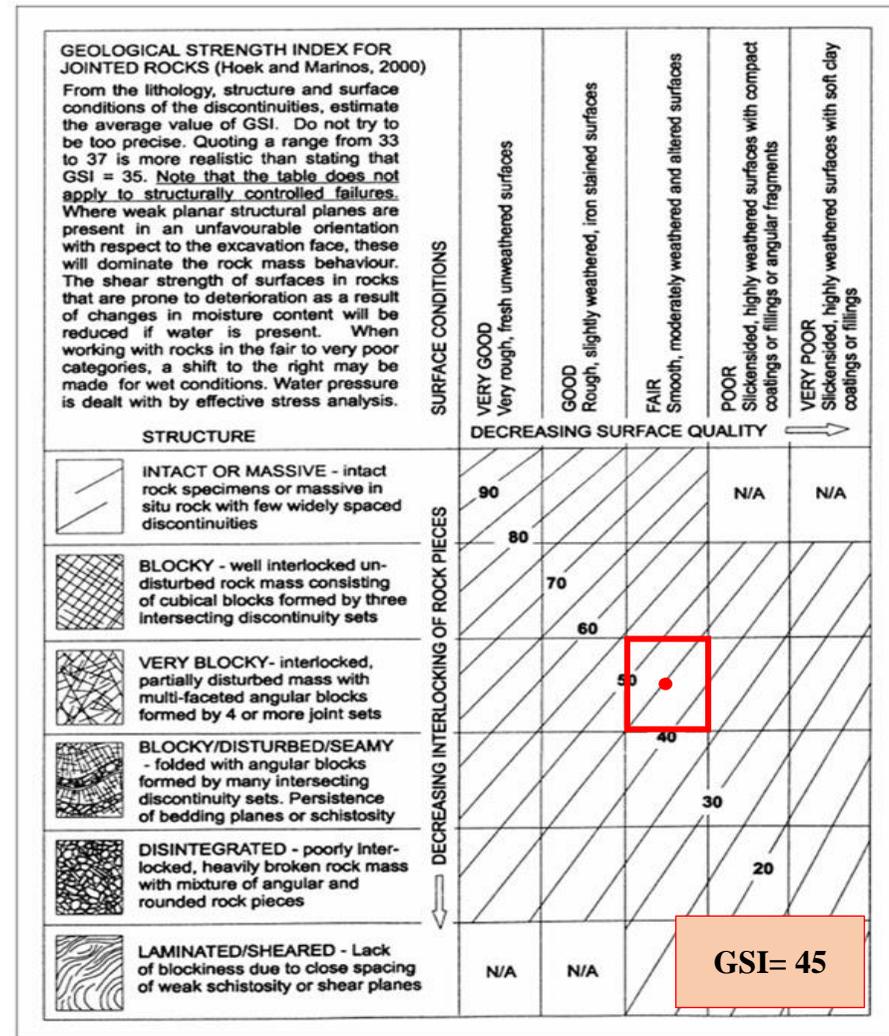
Figura 14. Clasificación geomecánica del talud, dando como resultado un GSI de 45.

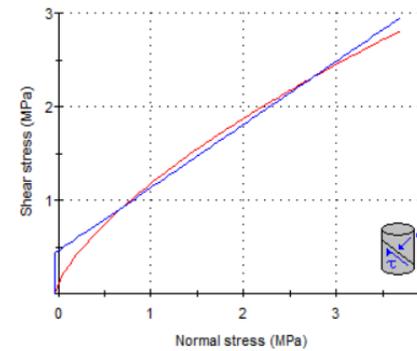
Figura 15: Gráfica de Esfuerzo Mayor – Esfuerzo Menor (izquierda) y Esfuerzo Normal – Esfuerzo de Corte (derecha) de la caliza de la Fm. Cajamarca

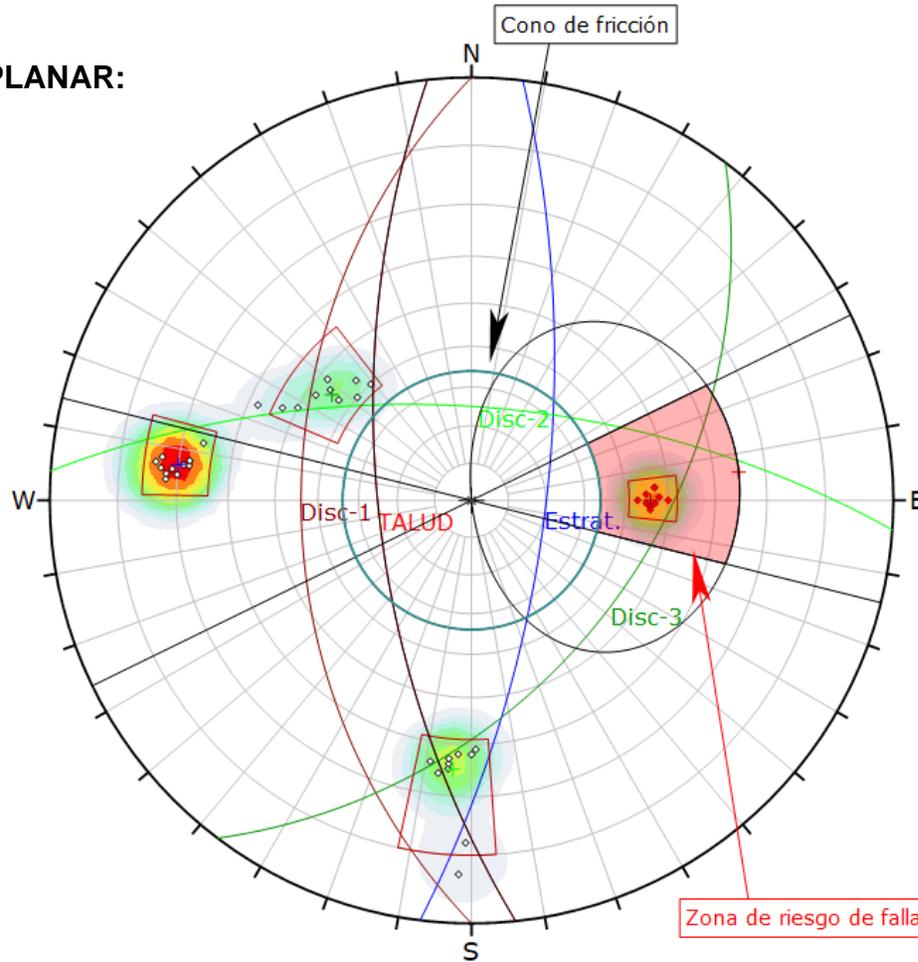
Figura 16: El diagrama de proyección estereográfica respecto al talud, ángulo de fricción y las ventanas de concentración de polos, indican una rotura planar con respecto al buzamiento NE de la estación n°4. Con un porcentaje de deslizamiento planar de 23.81%.

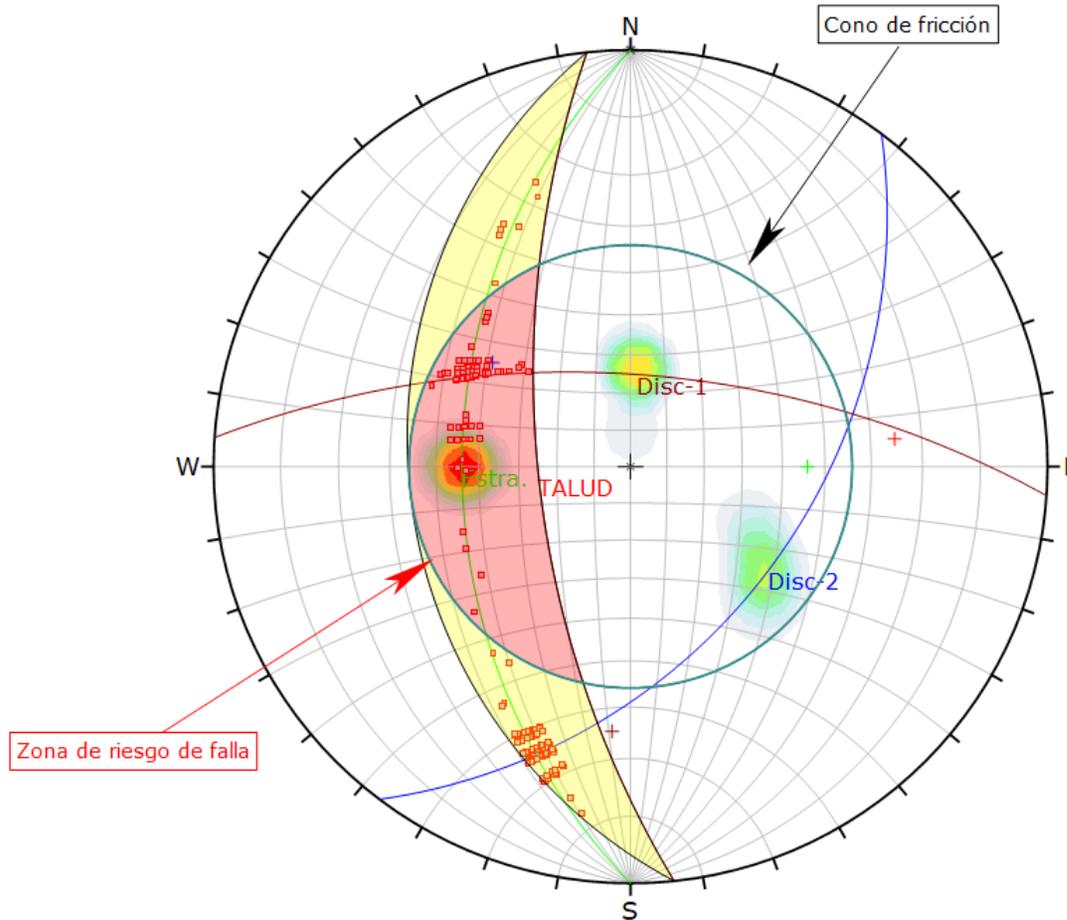
Figura 17: El diagrama de proyección estereográfica respecto al talud, ángulo de fricción y las ventanas de concentración de polos, indican una rotura en cuña con respecto al buzamiento ligeramente al SW de la estación n°4. Con un porcentaje de deslizamiento en cuña de 55.53%.

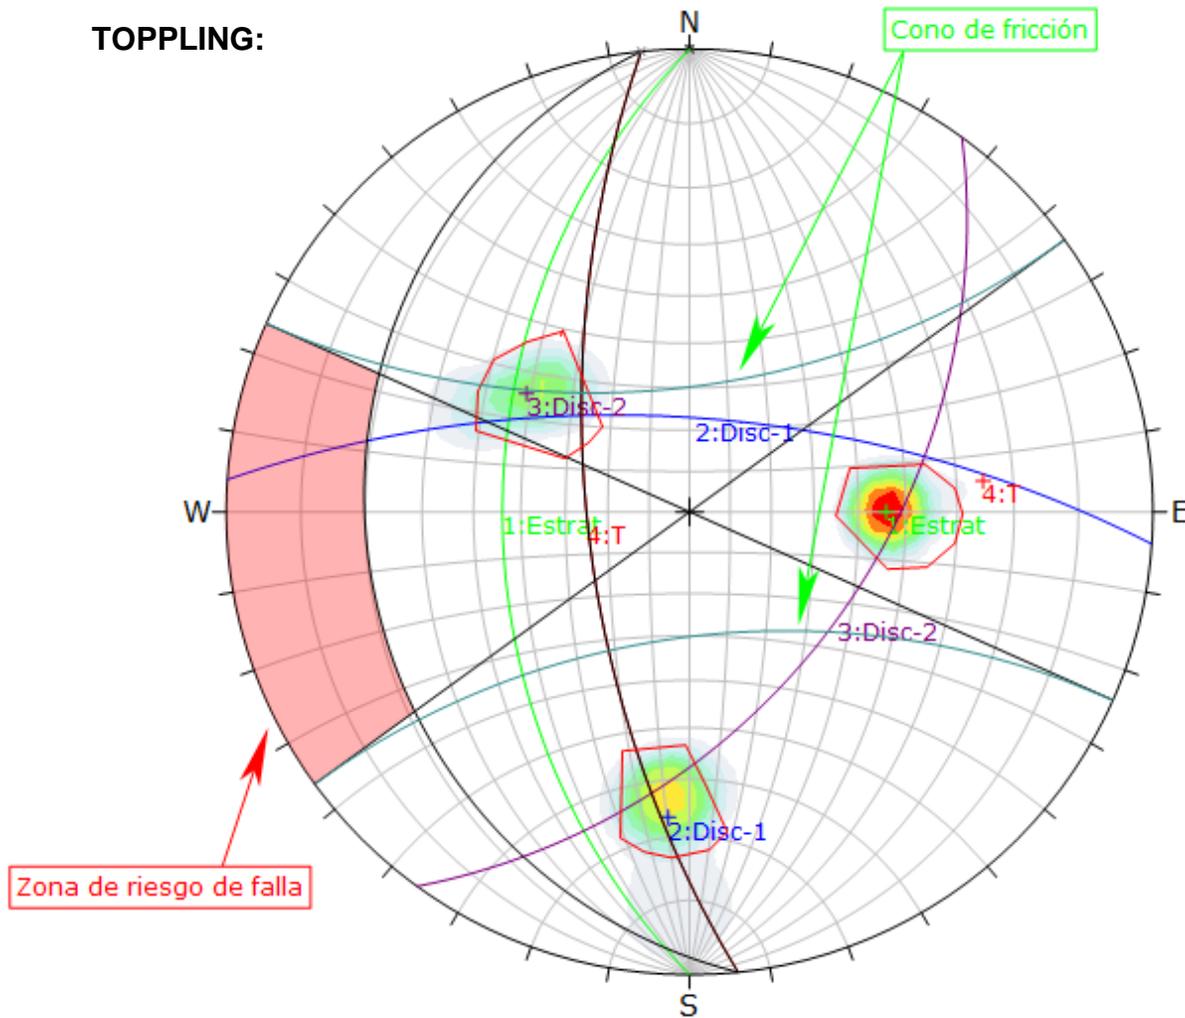
Figura 18: El diagrama de proyección estereográfica respecto al talud, ángulo de fricción y las ventanas de concentración de polos, indican que no hay una rotura tipo toppling o “vuelco”, es por ello que tiene un porcentaje de 0.00%

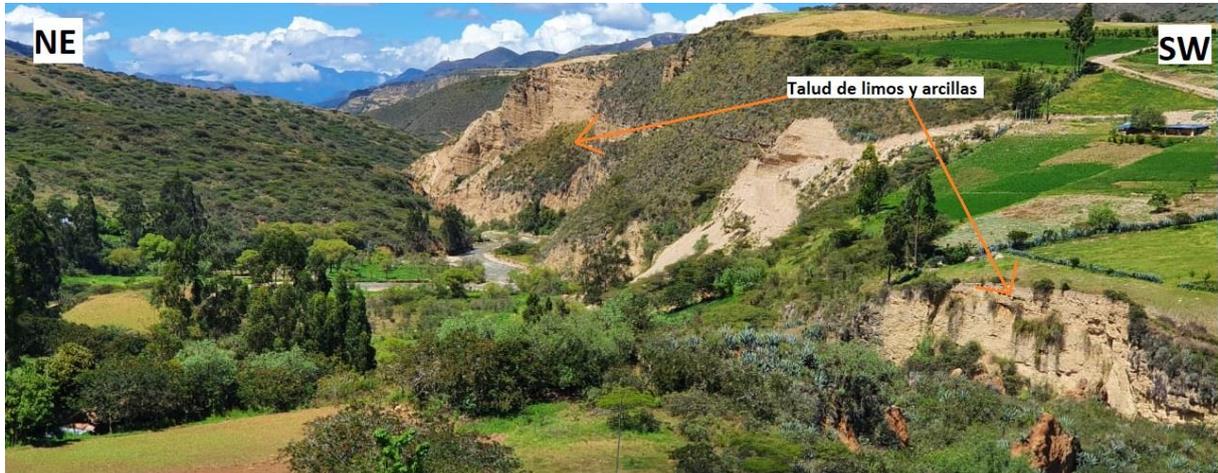
Foto 11: Estación 5, N: 9202178 E: 790575 C: 3042 m.s.n.m., Talud de depósitos cuaternarios coluviales conformados por limos y arcillas.

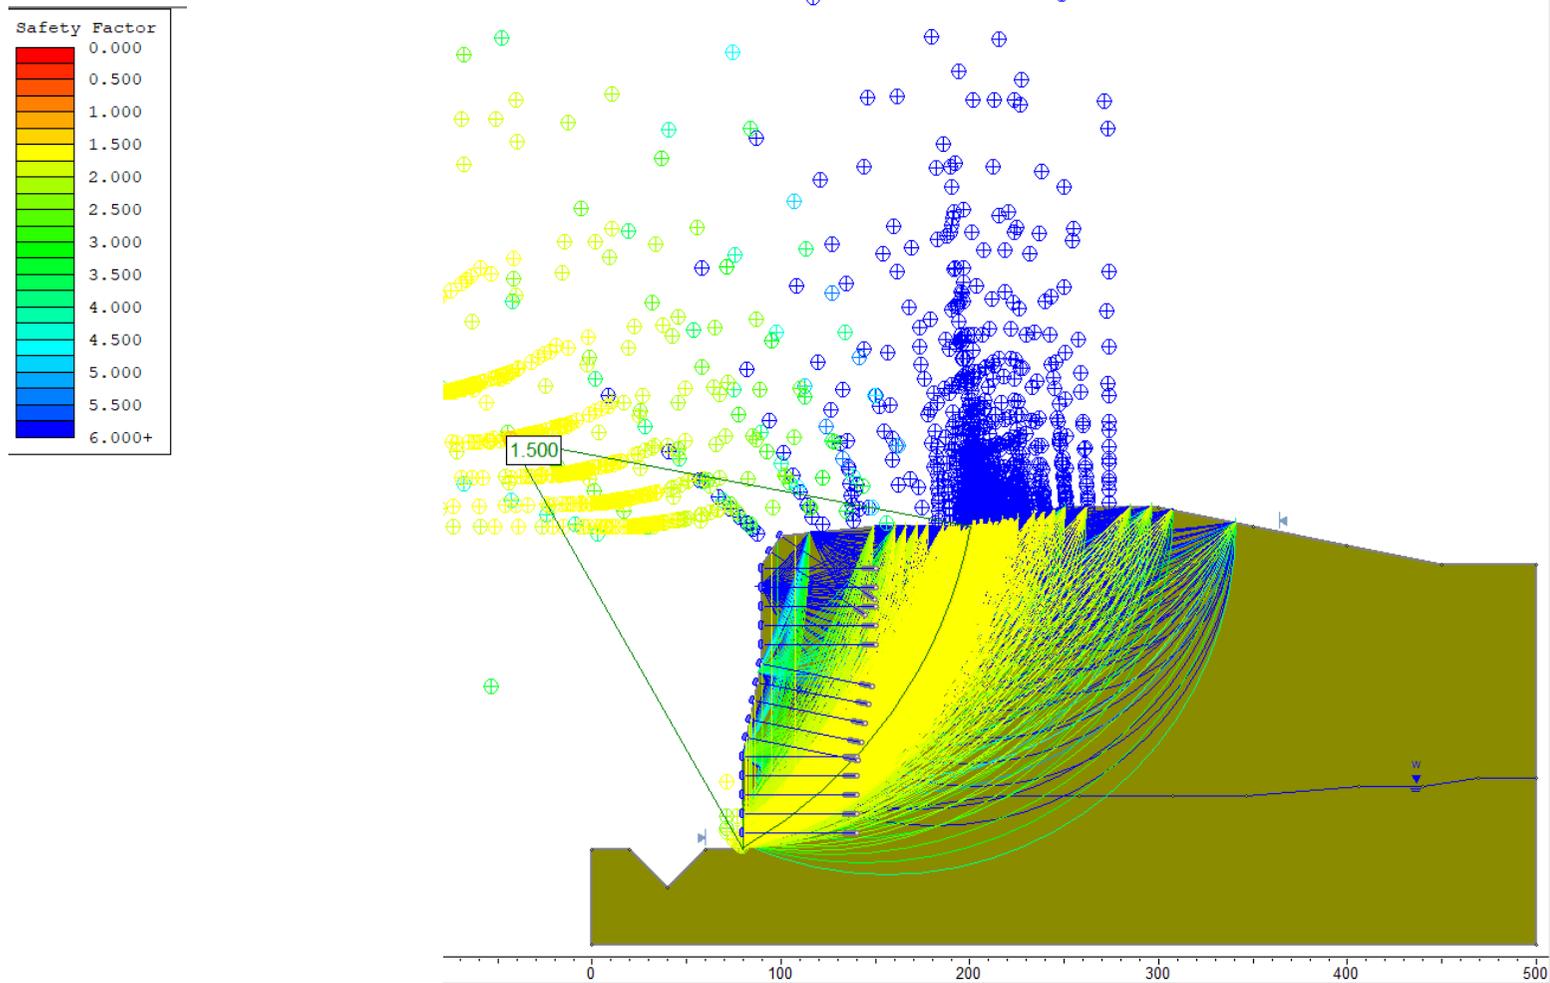
Figura 20. Factor de seguridad de talud con presencia de agua.

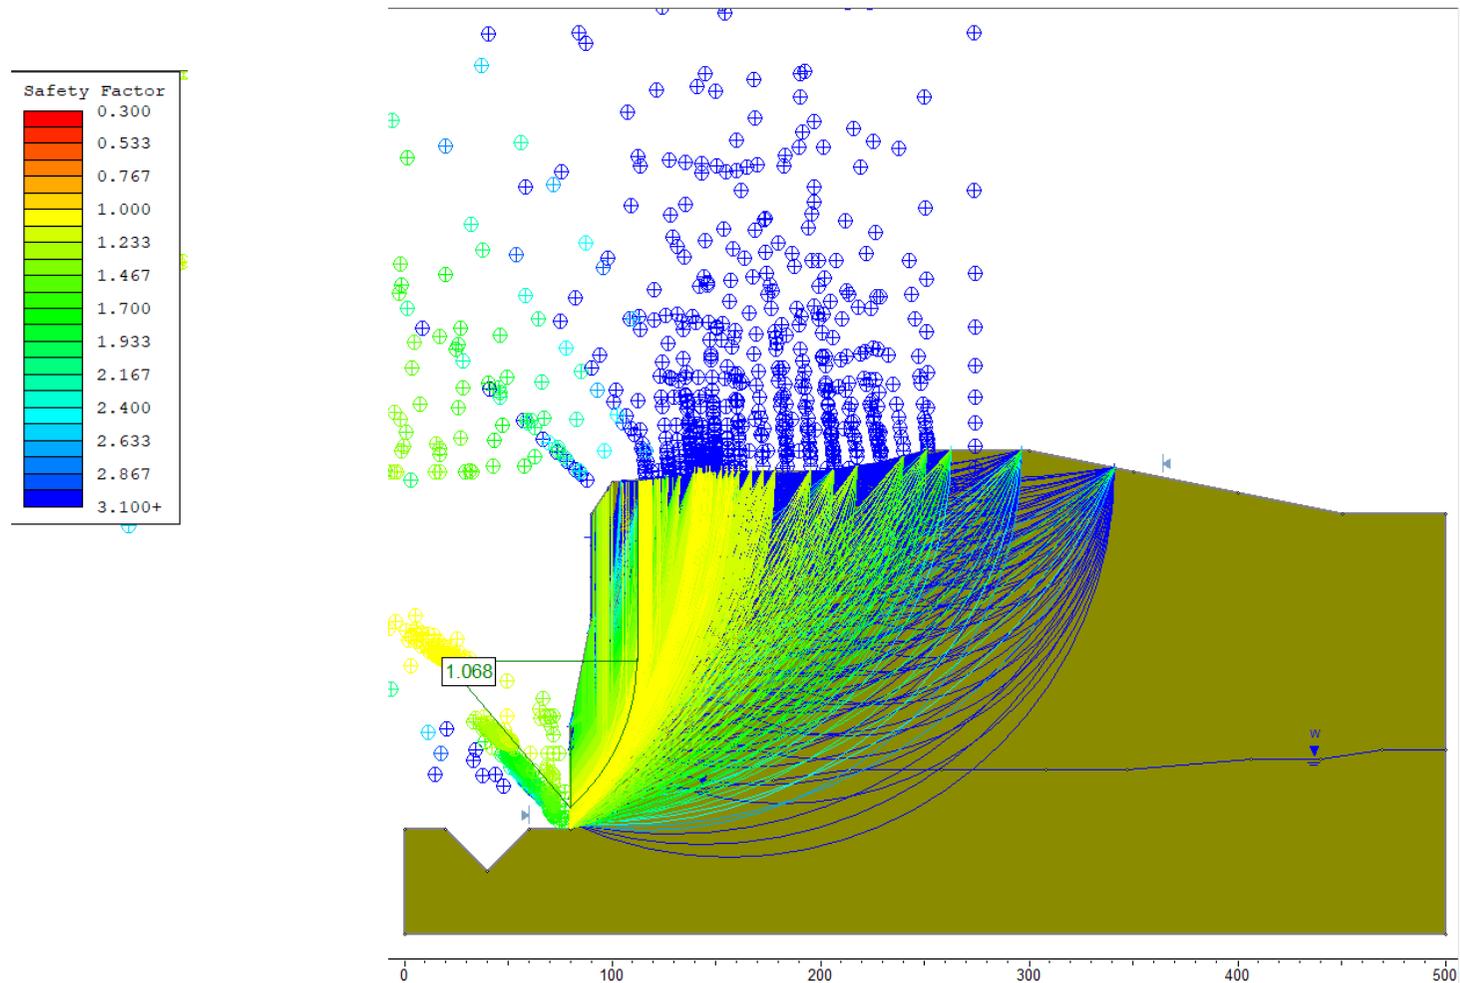
Figura 21. Factor de seguridad de talud con sostenimiento y con presencia de agua.

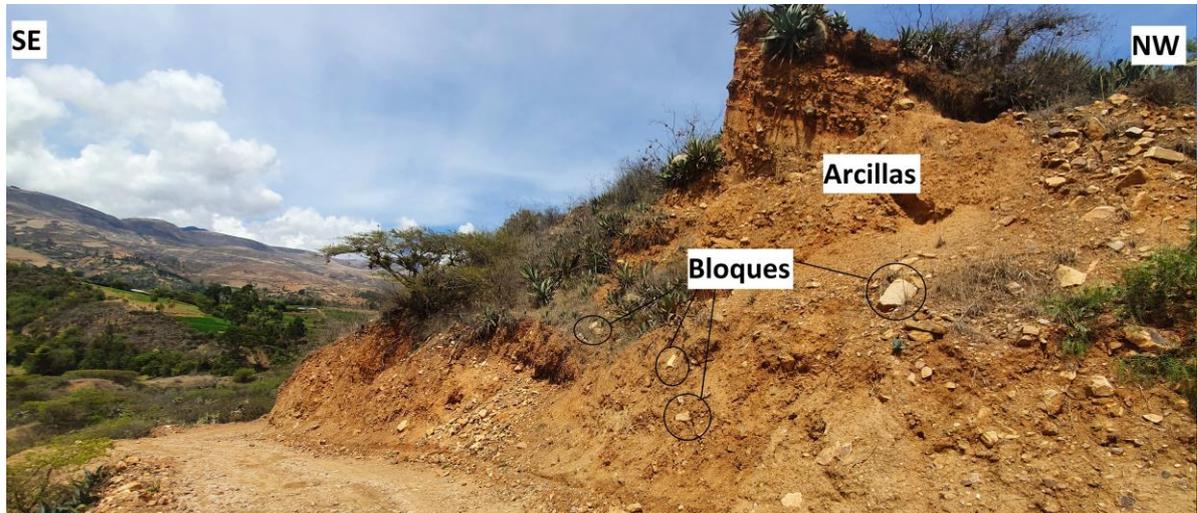
Foto 12: Estación 6, N: 9199335 E: 791834 C: 2938 m.s.n.m., Talud de depósitos cuaternarios coluvial conformados por conglomerados y arcilla.

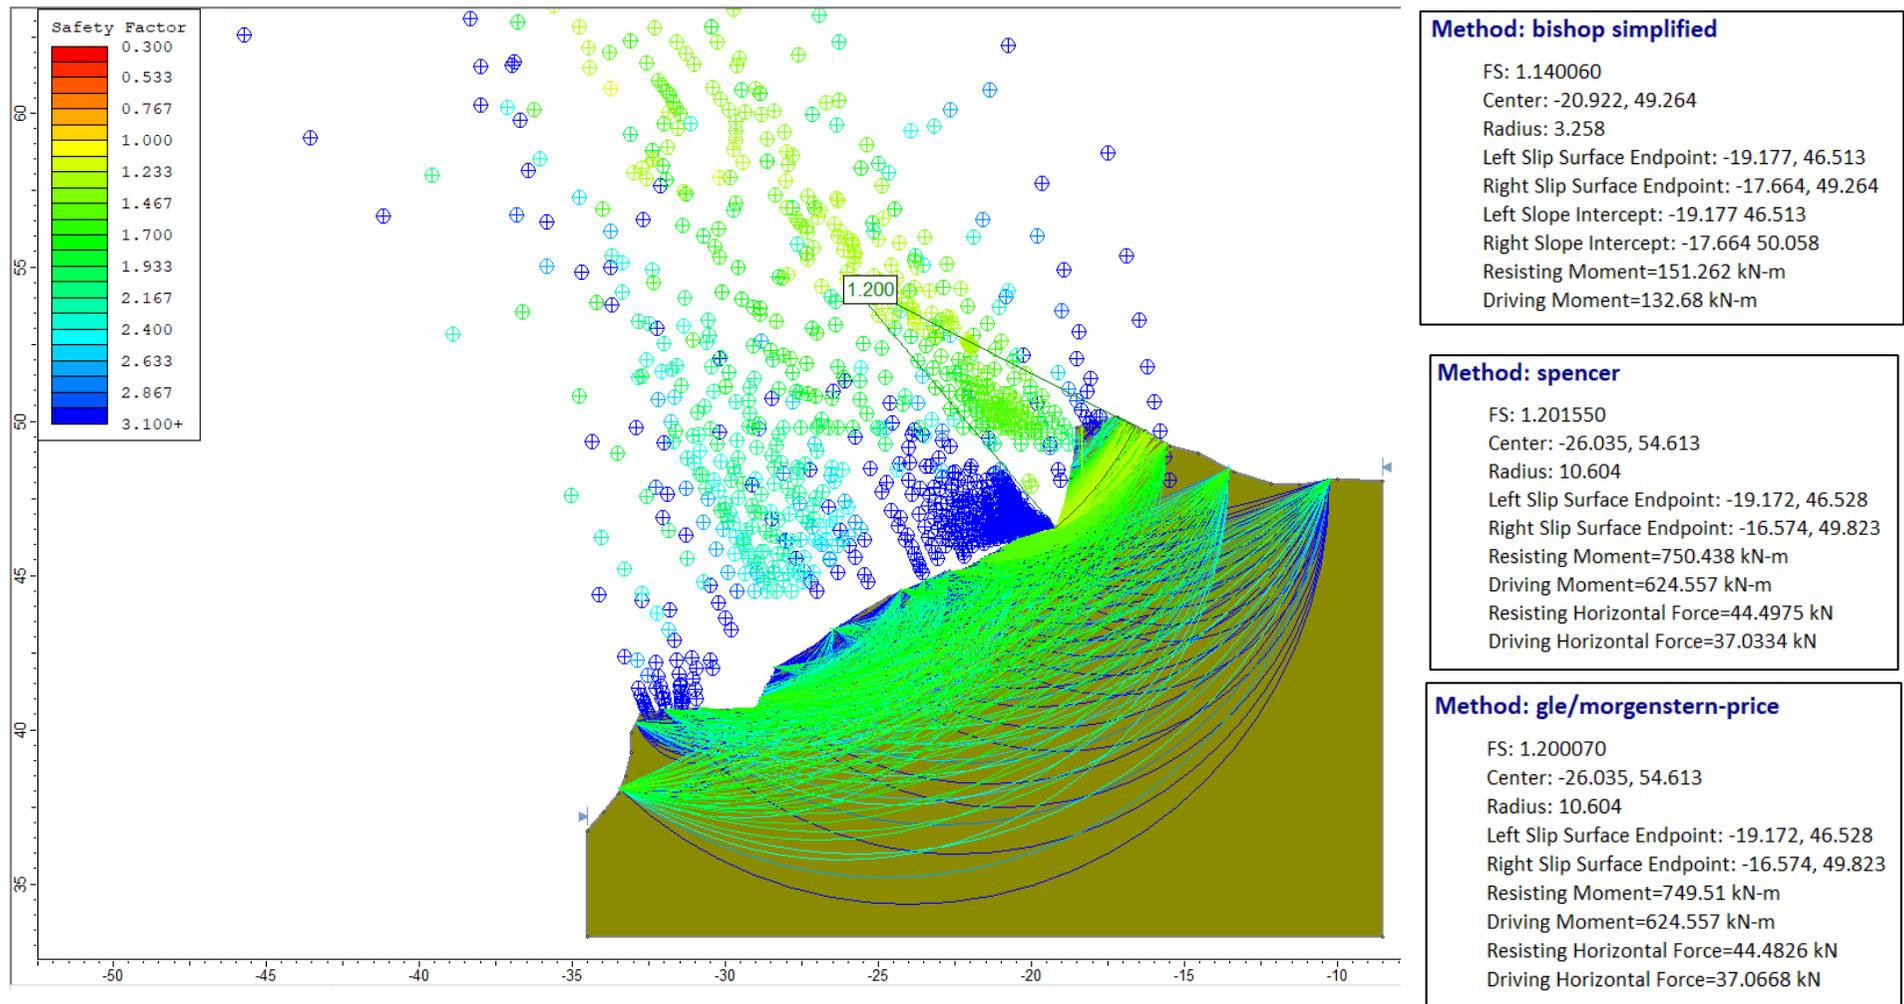
Figura 22. Factor de seguridad de talud con tensiones totales.

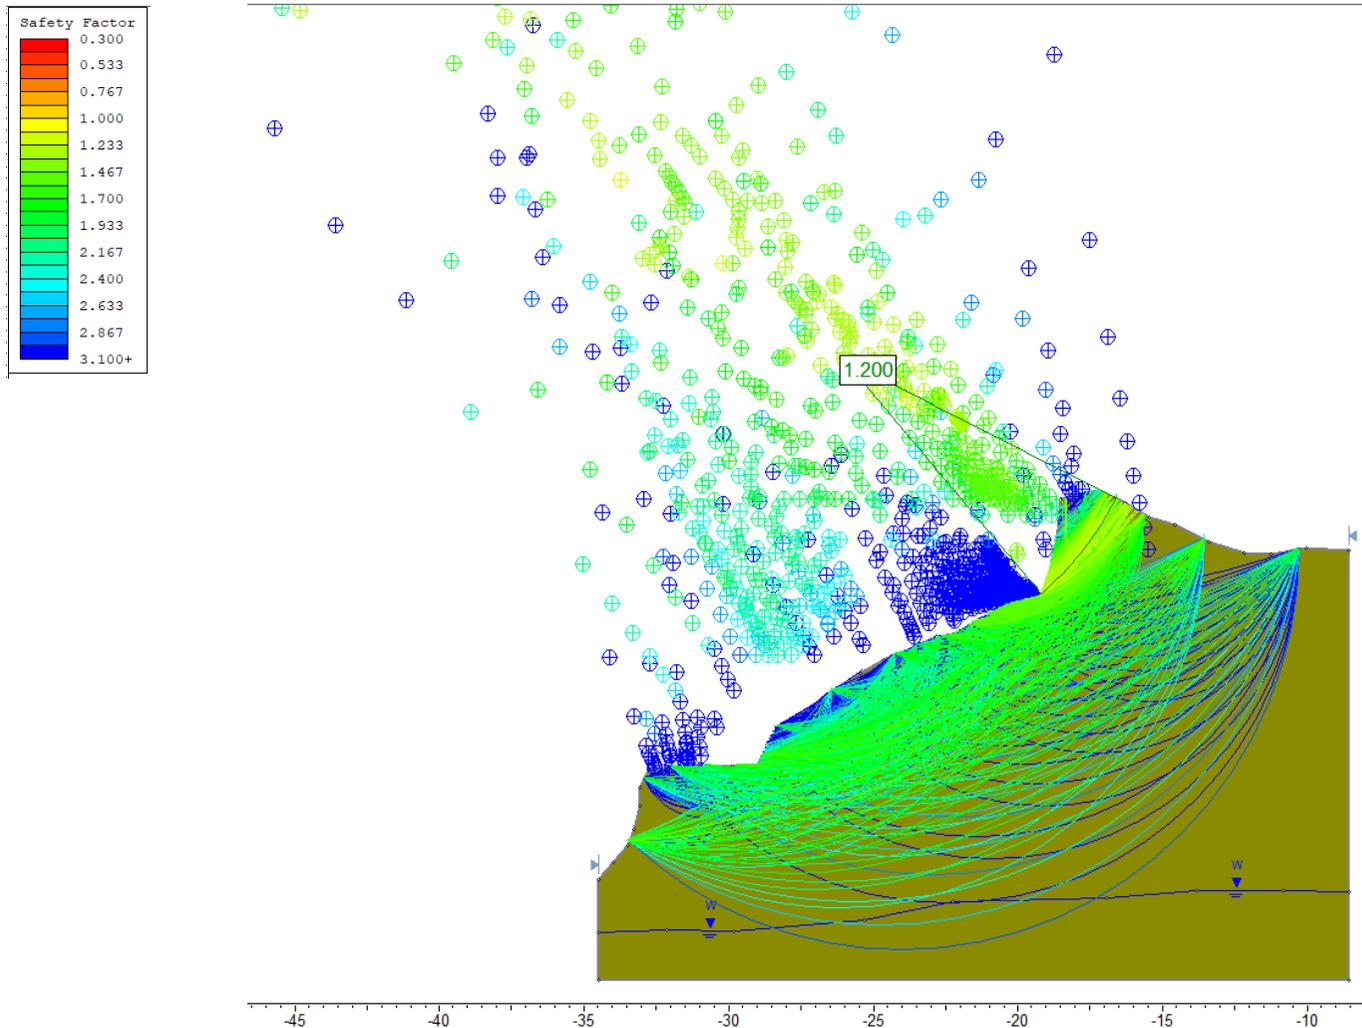
Figura 23. Factor de seguridad de talud con presencia de agua.

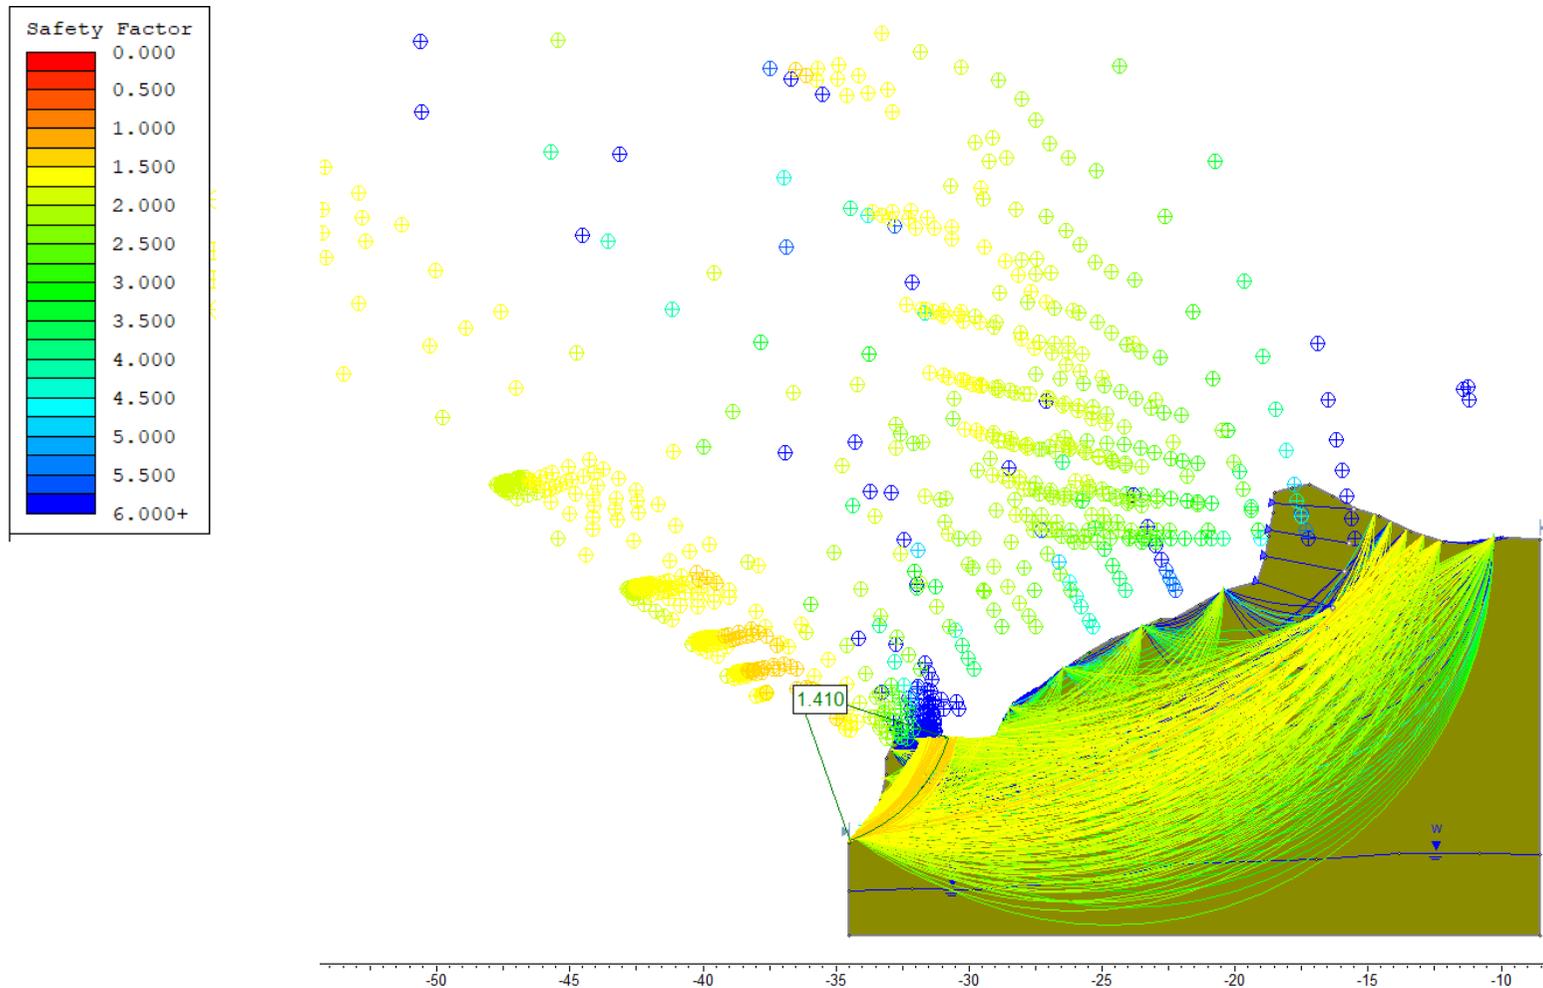
Figura 24. Factor de seguridad de talud con sostenimiento y con presencia de agua.

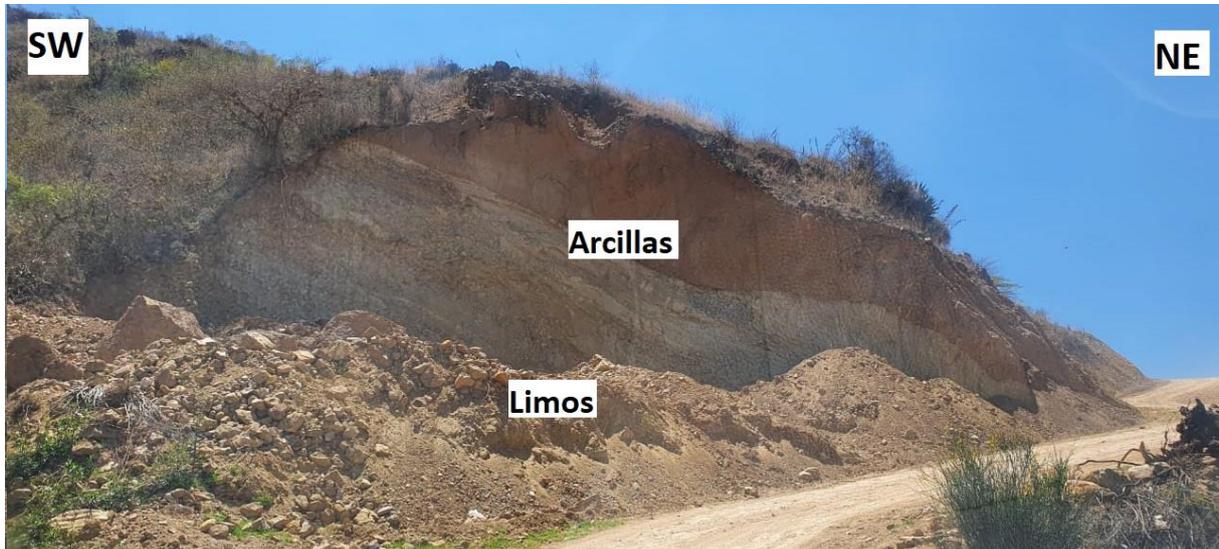
Foto 13: Estación 7, N: 9201111 E: 793056 C: 2916 m.s.n.m., Talud de depósitos cuaternarios conformados por limos y arcillas.

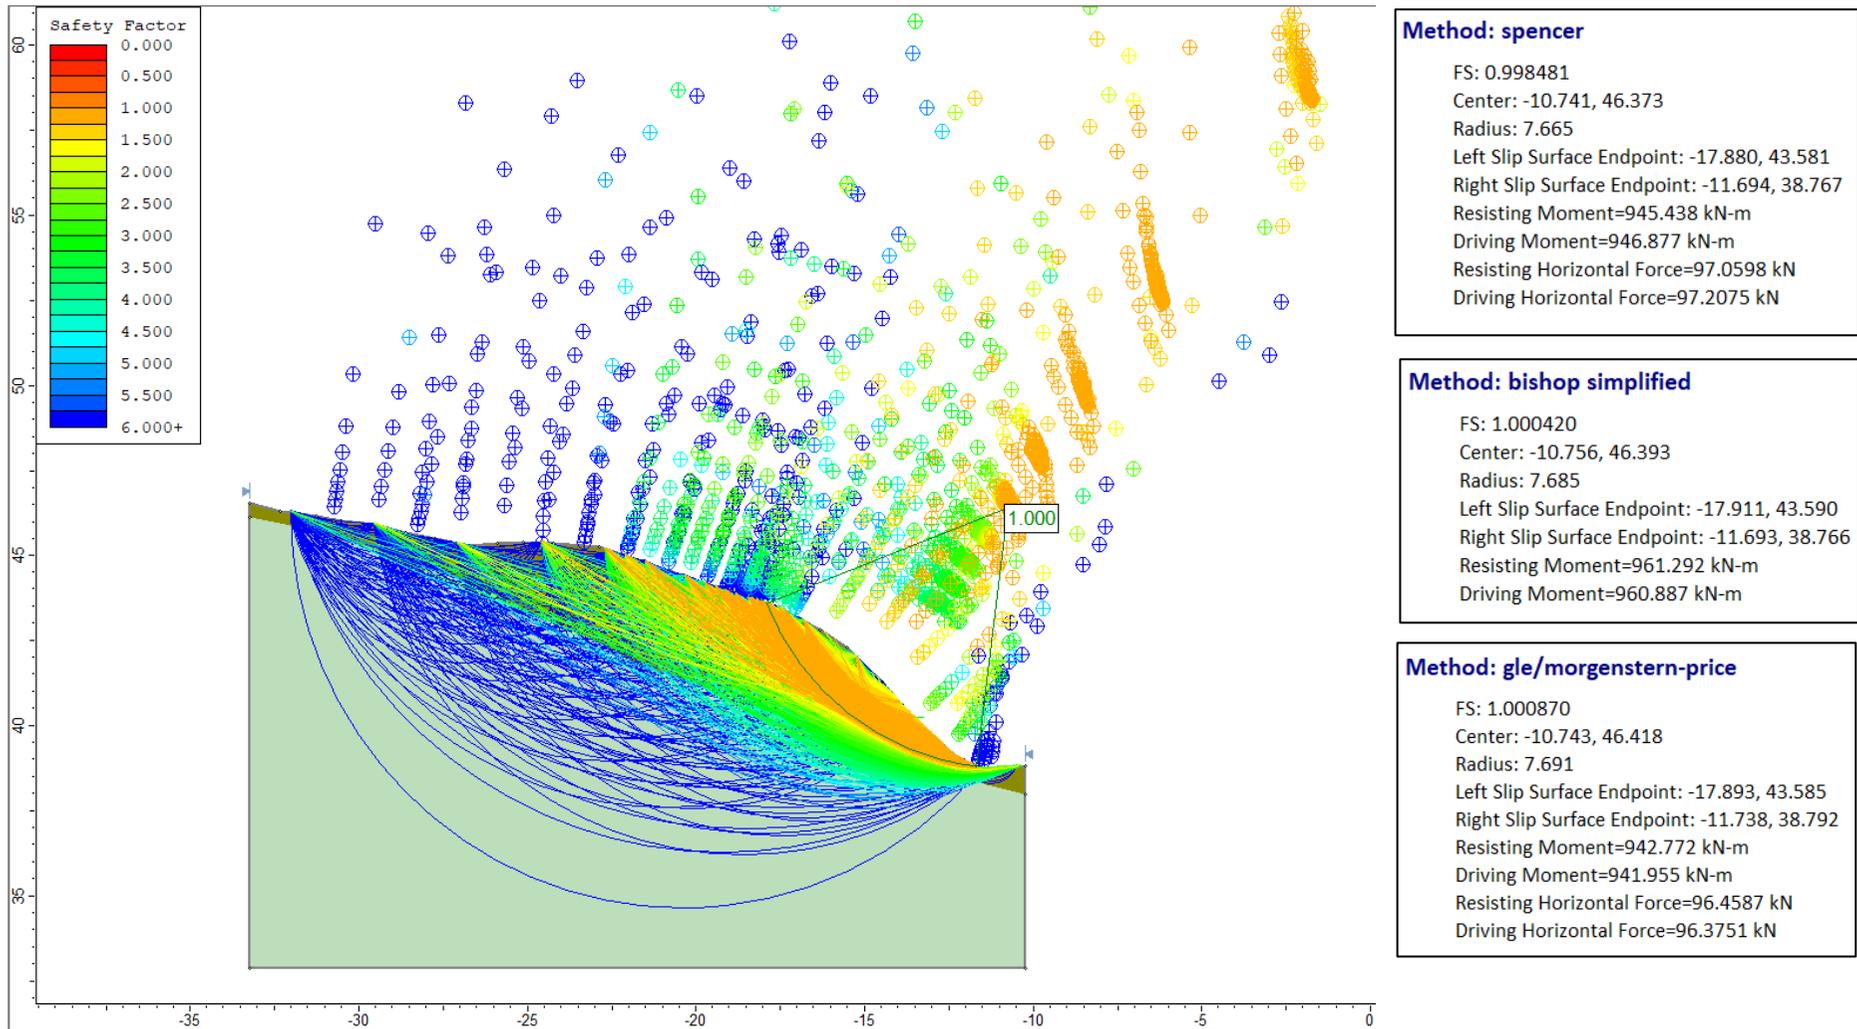
Figura 25. Factor de seguridad de talud con tensiones totales.

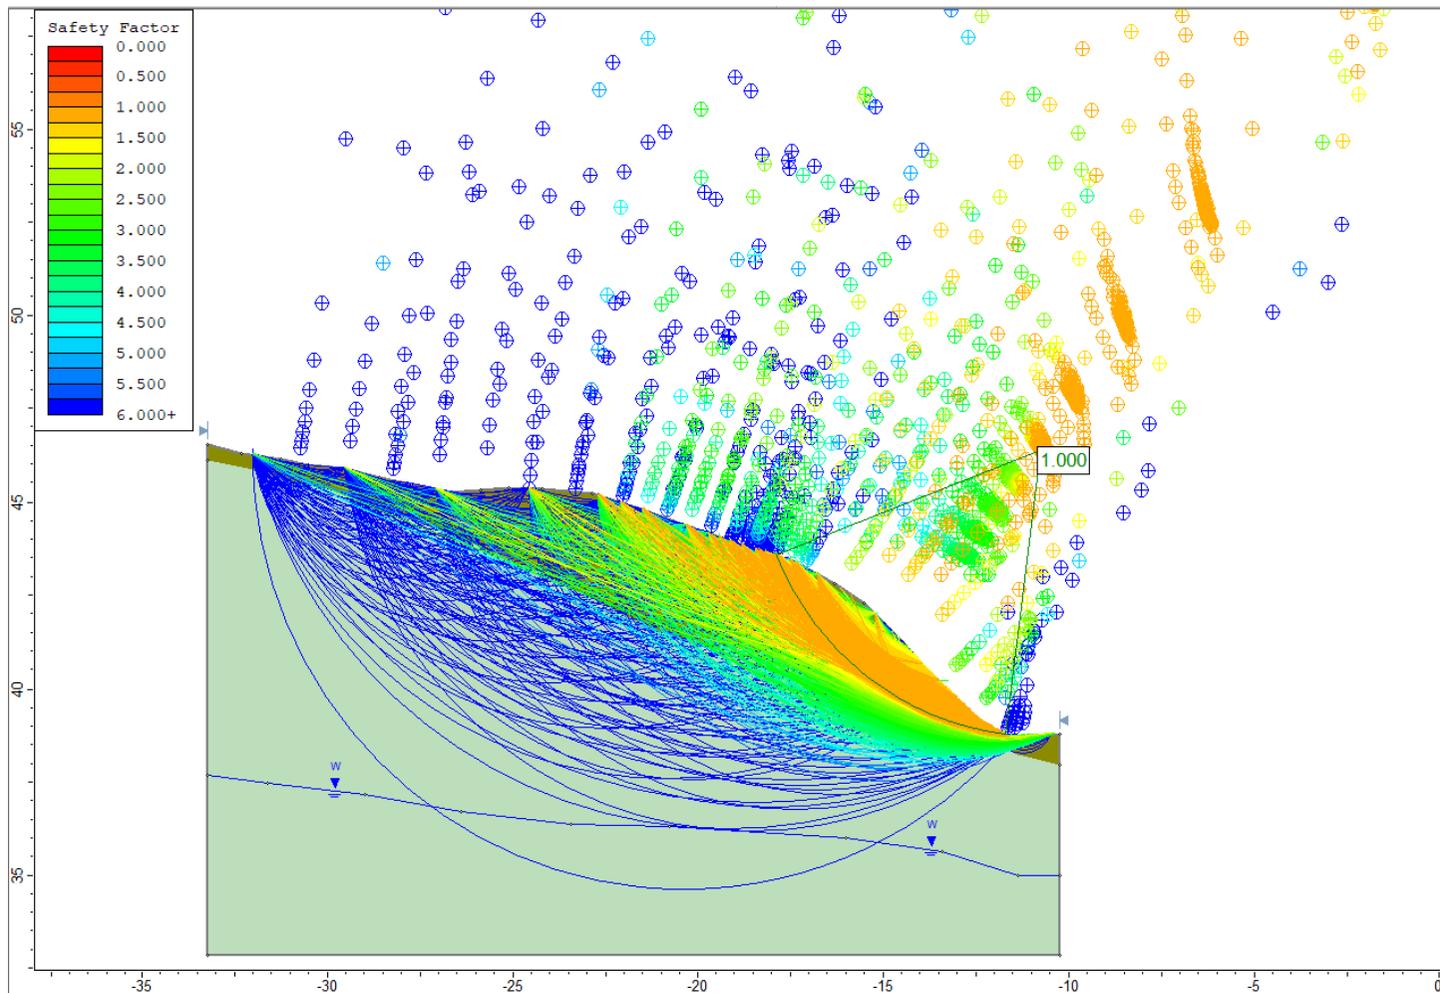
Figura 26. Factor de seguridad de talud con presencia de agua.

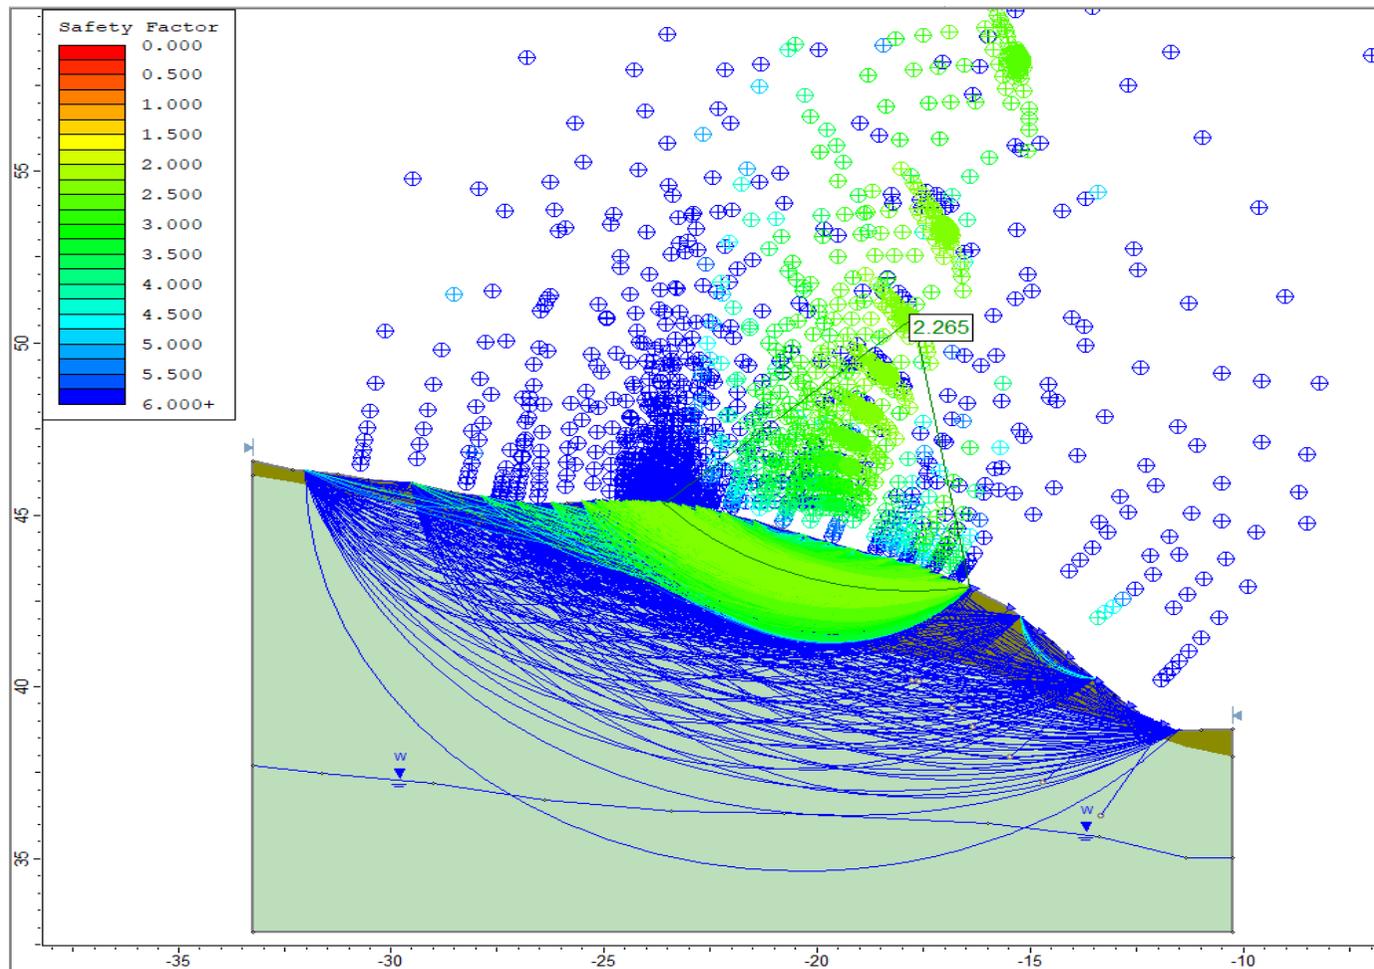
Figura 27. Factor de seguridad de talud con sostenimiento y con presencia de agua.

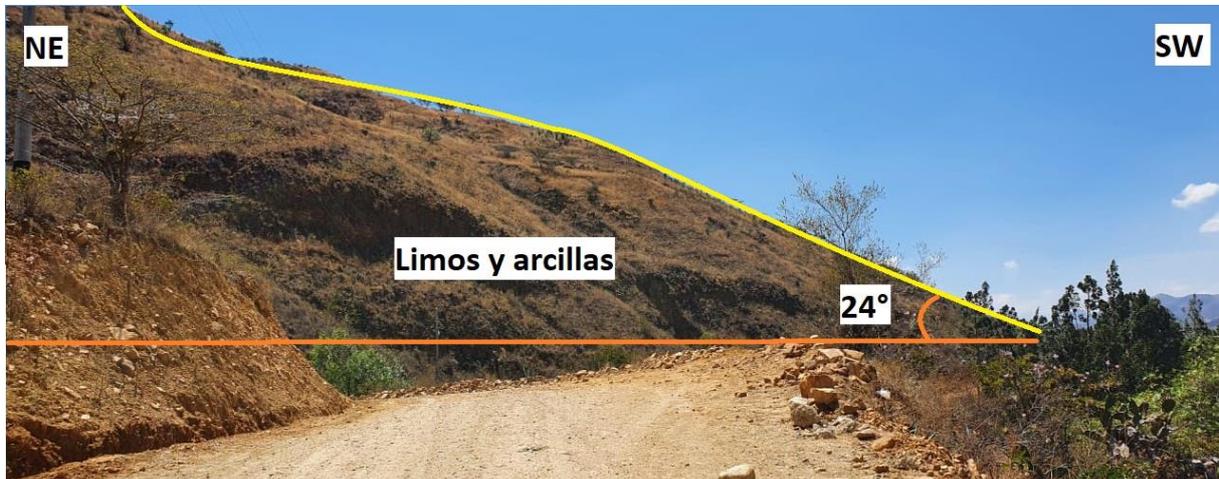
Foto 14: Estación 8, N: 9194642 E: 788638 C: 3160 m.s.n.m., Talud de depósitos cuaternarios conformados por limos y arcillas.

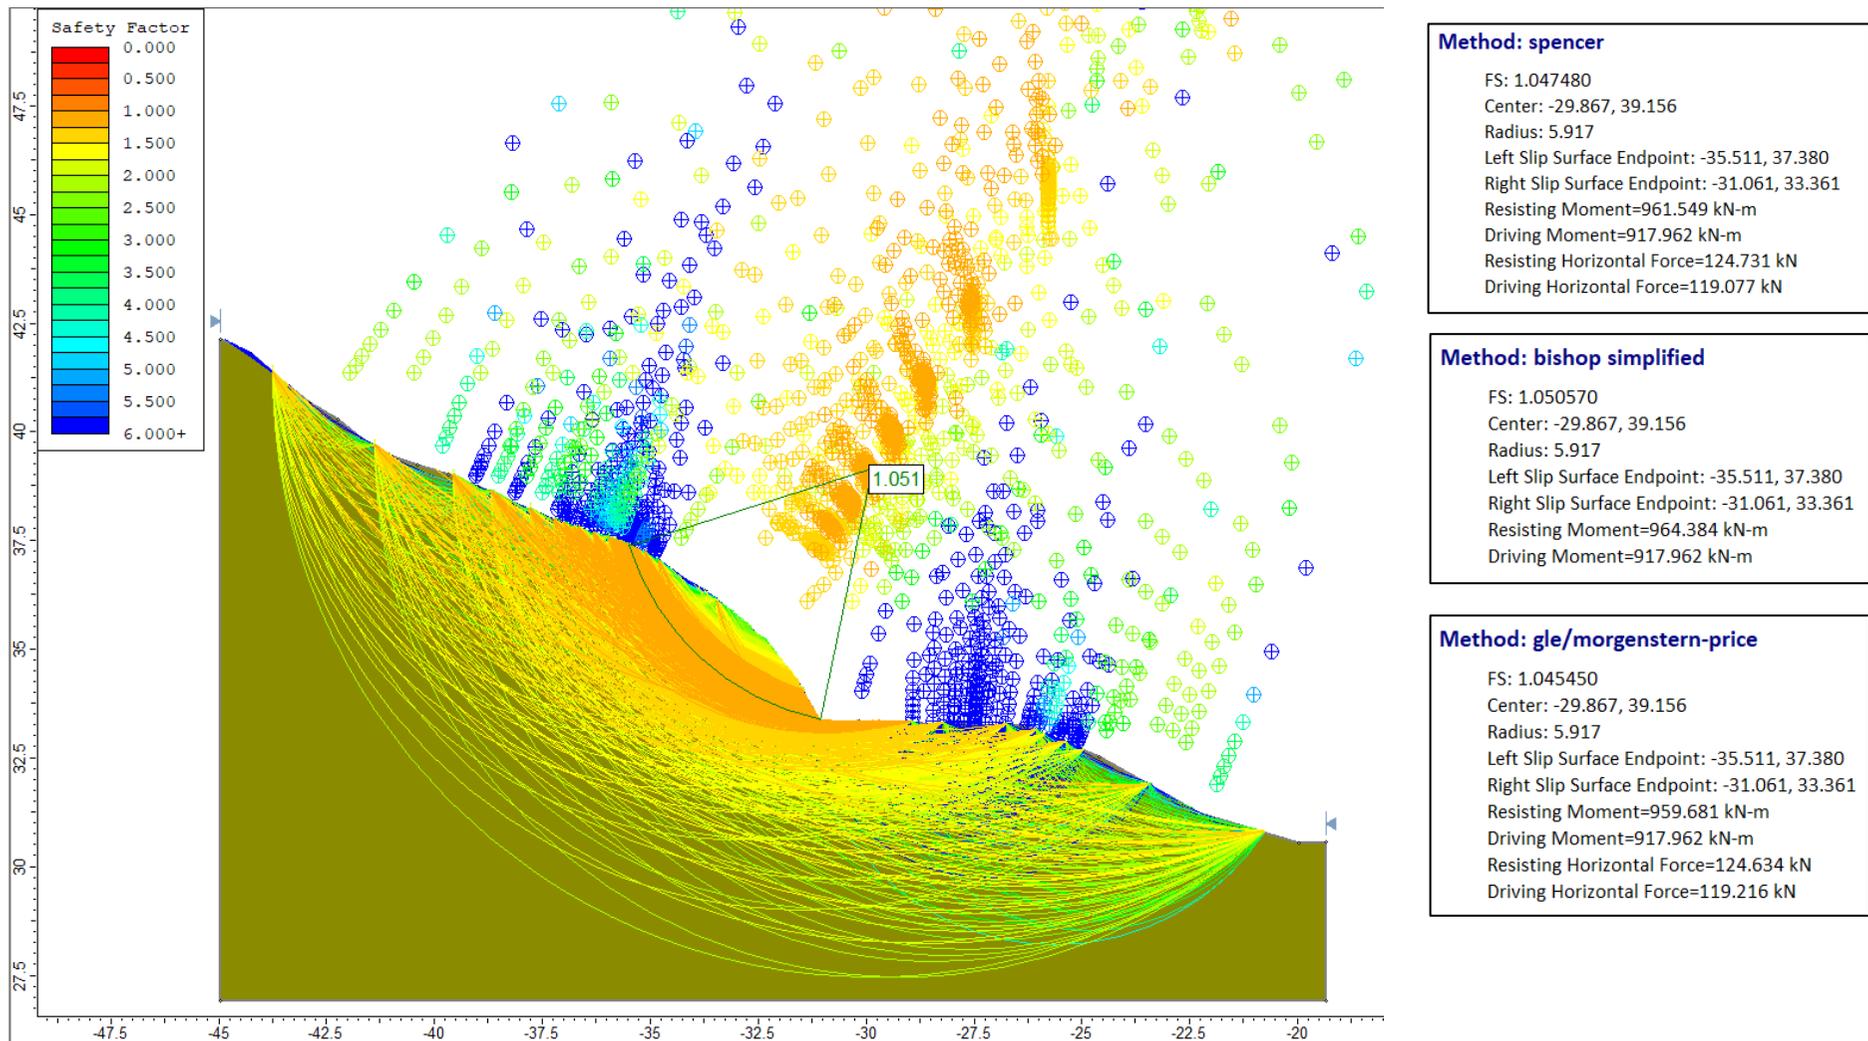
Figura 28. Factor de seguridad de talud con tensiones totales.
