**UNIVERSIDAD NACIONAL DE CAJAMARCA**  
**FACULTAD DE INGENIERÍA**  
**ESCUELA ACADÉMICO PROFESIONAL DE INGENIERÍA GEOLÓGICA**

**EVALUACIÓN DE LOS RIESGOS Y PELIGROS GEOLÓGICOS EN EL DISTRITO  
DE JESÚS**

**PARA OPTAR EL TÍTULO PROFESIONAL DE INGENIERO GEÓLOGO**

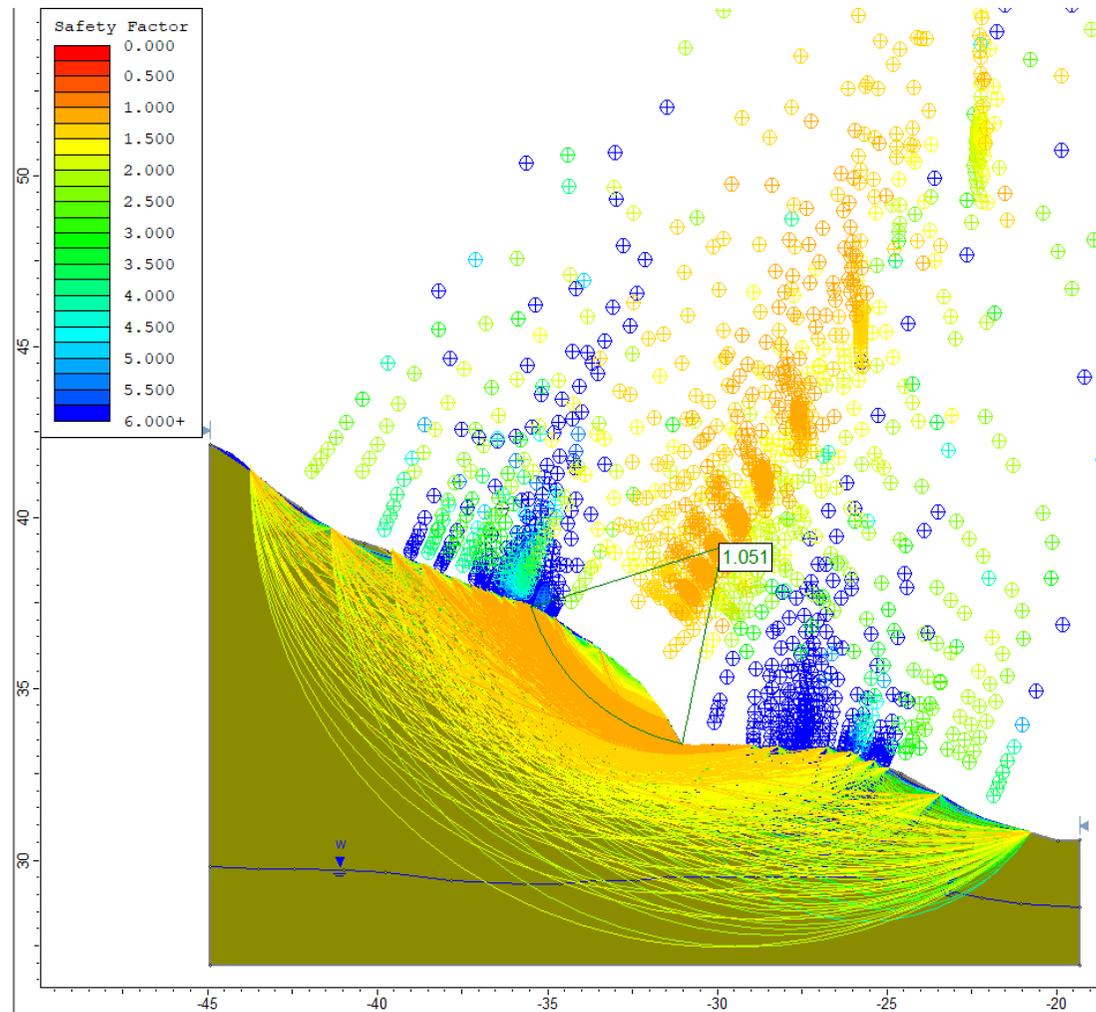
Figura 29. Factor de seguridad de talud con presencia de agua.

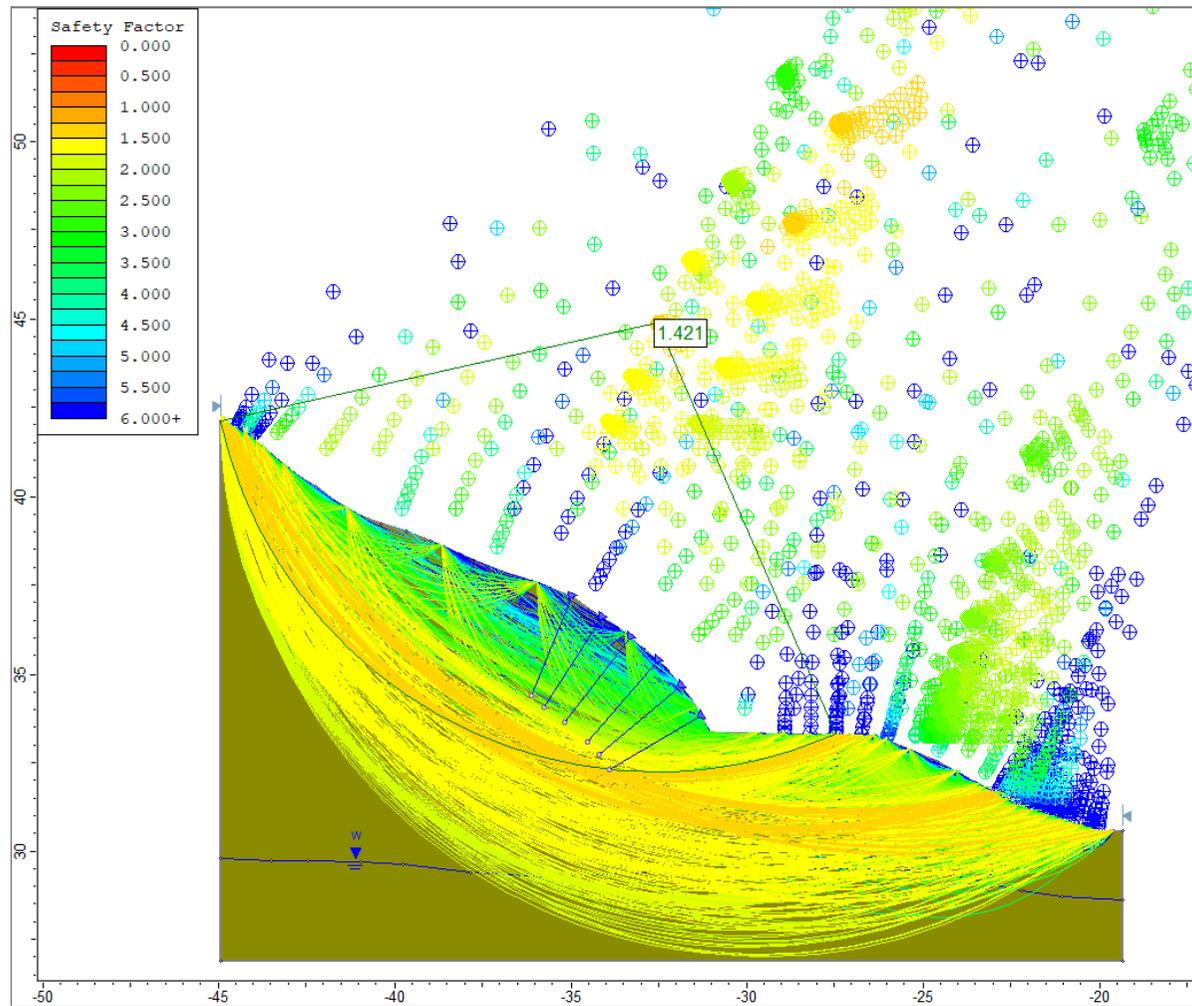
Figura 30. Factor de seguridad de talud con sostenimiento y con presencia de agua.
