UNIVERSIDAD NACIONAL DE CAJAMARCA
FACULTAD DE INGENIERÍA
ESCUELA ACADÉMICO PROFESIONAL DE INGENIERÍA CIVIL

**“CARACTERÍSTICAS GEOMÉTRICAS Y CONDICIONES
ESPACIALES DE LA INFRAESTRUCTURA PEATONAL DEL
CENTRO HISTÓRICO DE LA CIUDAD DE CAJAMARCA”**

**PARA OPTAR EL TÍTULO PROFESIONAL DE
INGENIERO CIVIL**

**PRESENTADO POR LA BACHILLER:
CYNTHIA YOHANNA BURGA VILLANUEVA**

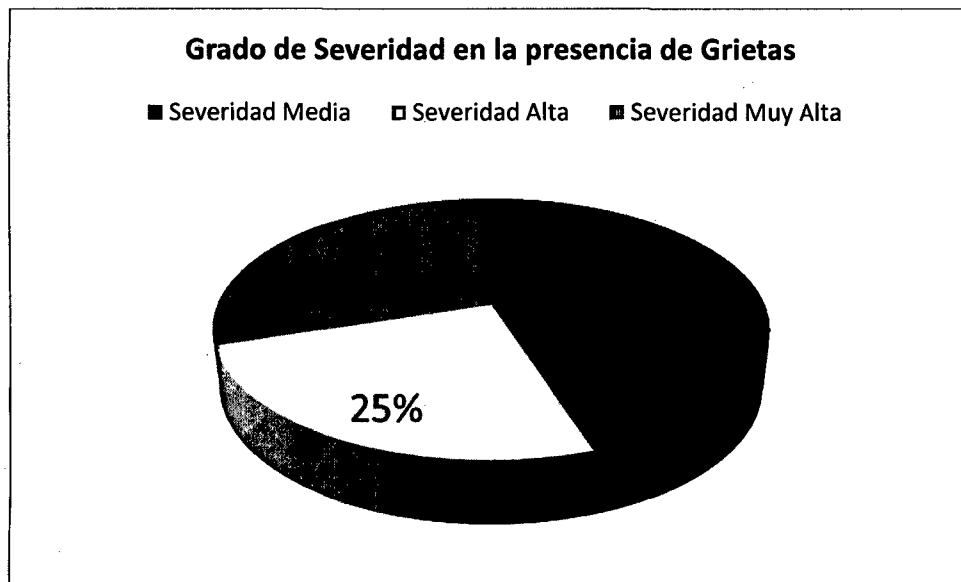
Figura 11.- Gráfico de porcentajes de severidad de grietas en las veredas de los casos de estudio.

Del gráfico observamos que el 45 % de las veredas presenta severidad media, es decir grietas superficiales profundas las cuales pueden acumular restos de polvo, basura, agua de lluvias entre otros, si bien no dificultan el tránsito peatonal de forma significativa, si afecta la percepción estética de las calles.

El 25 % de las veredas presenta severidad alta, es decir grietas internas no extensas que además de afectar la percepción estética, contribuyen al deterioro de la vereda al permitir la filtración de líquidos, y el 30 % de las veredas presenta severidad muy alta, es decir grietas internas extensas las cuales si afectan al tránsito peatonal por crear desniveles que desaceleran la velocidad de caminata, el peatón debe prestar atención para no tropezar, además dificulta desliz de ruedas (sillas de ruedas, maletas, coches de bebé, etc.), el uso de bastones, entre otros para el tránsito de personas discapacitadas.

4.1.1 Grietas: Se evaluó el estado de las grietas en una escala de severidad del 1 al 5. Analizando nuestra población objetivo de 10 calles (10 veredas pares y 10 veredas impares) obtenemos el siguiente grado de severidad en cuanto a grietas:

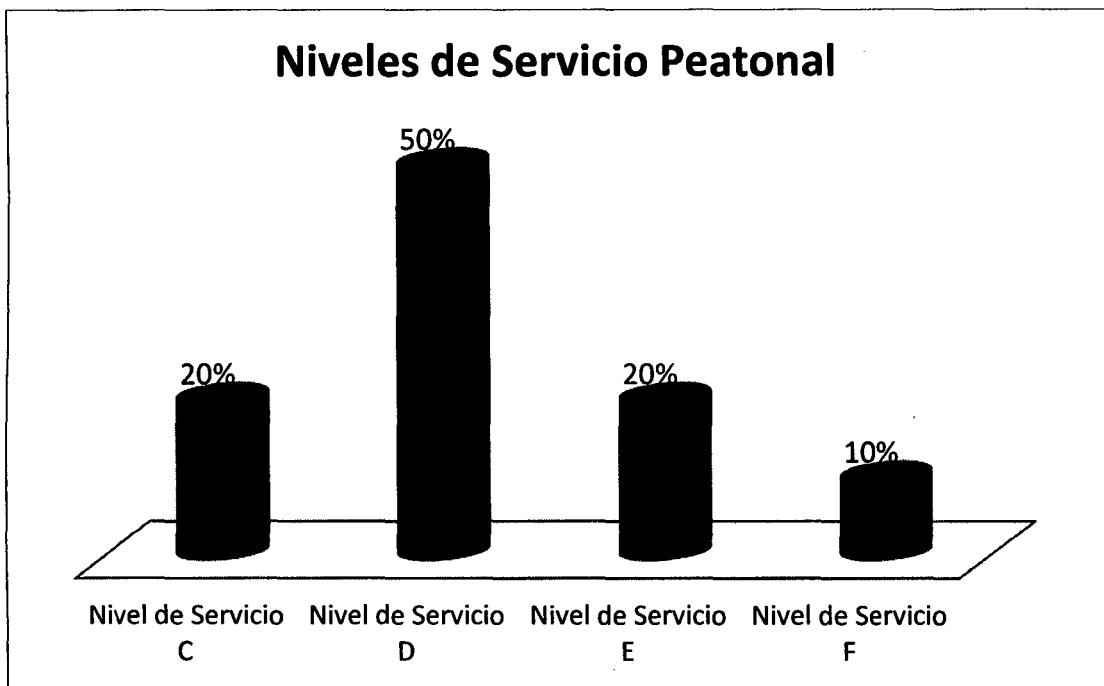
Figura 20.- Porcentajes de Niveles de servicio en los casos de estudio.

Del gráfico observamos que :

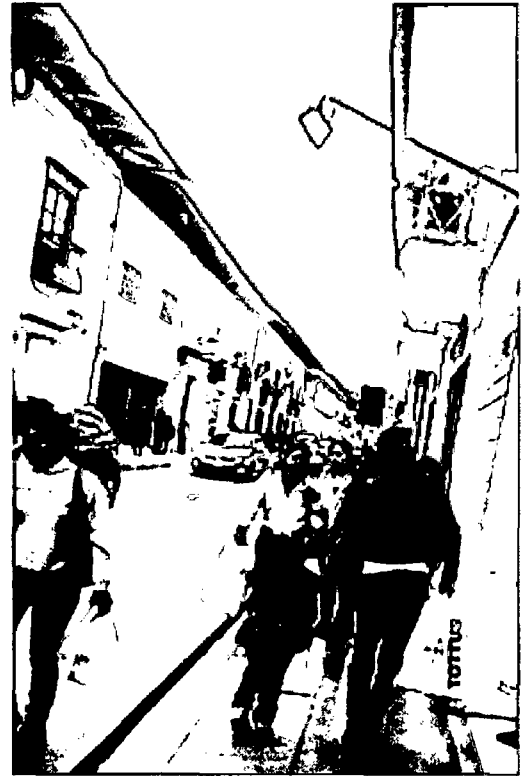
Foto 5. Grietas severas en el Jr. El Comercio cuadra 6 e invasión de la calzada por parte de peatones.

Vereda par			Vereda impar		
Estado de la superficie de la vereda			Estado de la superficie de la vereda		
Descripción	Grado de Severidad	Valor Asignado	Descripción	Grado de Severidad	Valor Asignado
Grietas	Medio	3	Grietas	Alto	5
Hoyos	Bajo	2	Hoyos	Alto	4
Desniveles	Medio	2	Desniveles	Medio	3
Obstáculos	Bajo	1	Obstáculos	Medio	3
		8			15
Ancho promedio	1.55m		Ancho promedio	1.60m
