UNIVERSIDAD NACIONAL DE CAJAMARCA

**DETERMINACIÓN DE LA VULNERABILIDAD
SÍSMICA DE LOS PABELLONES 1 Y 2 DE LA I.E.
ESTATAL RAMÓN CASTILLA Y MARQUESADO DEL
DISTRITO DE JAÉN - CAJAMARCA**

TESIS PARA OPTAR EL TÍTULO PROFESIONAL DE INGENIERO CIVIL

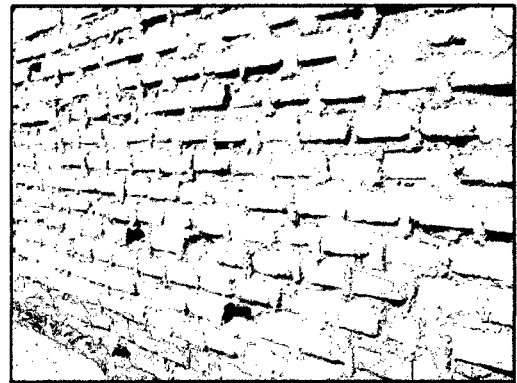
Figura 23. Pabellón 1. Mampostería de ladrillo de mala calidad susceptible al agrietamiento.

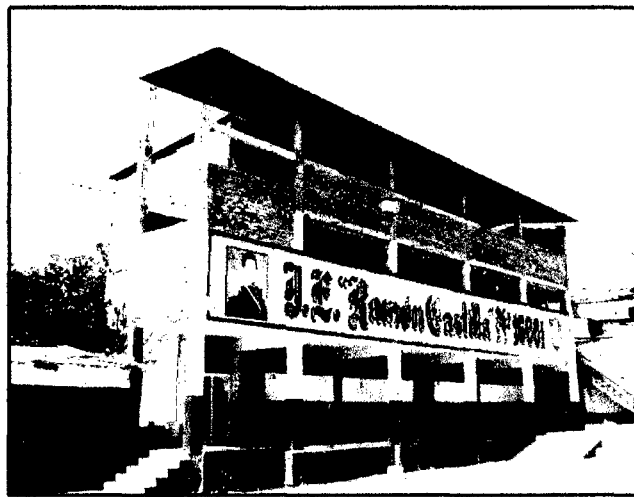
La pendiente del terreno para ambos pabellones se realizó mediante una inspección visual (Fig 26 y Fig 27).

Figura 26. Pabellón 1. Edificio cimentado sobre terreno con pendiente menor al 10%.
