UNIVERSIDAD NACIONAL DE CAJAMARCA

TESIS:

**VULNERABILIDAD DE LA INFRAESTRUCTURA DE SEIS
INSTITUCIONES EDUCATIVAS PÚBLICAS EN EL DISTRITO DE LOS
BAÑOS DEL INCA, 2024**

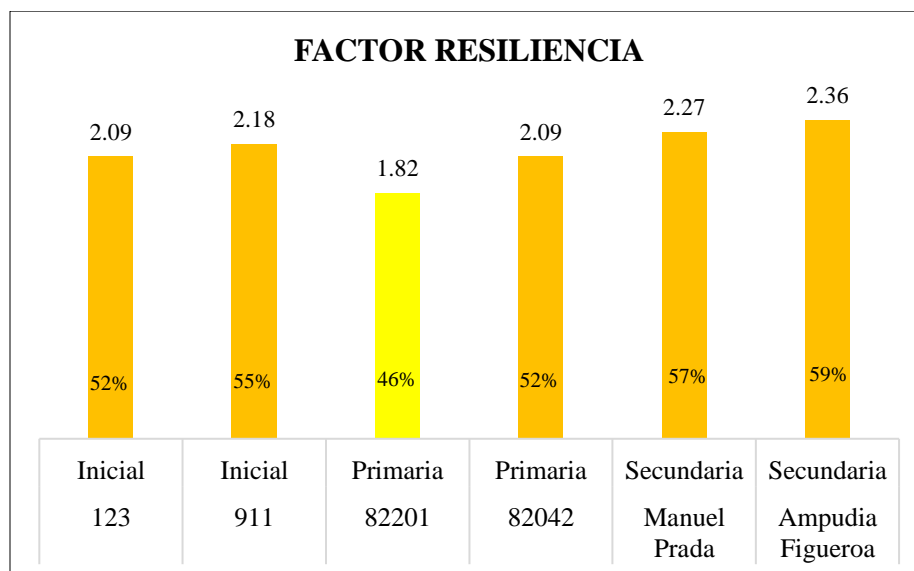
Comparación del factor resiliencia por nivel educativo.

Los resultados evidenciados en la Figura 4 muestran una situación crítica en cuanto al factor resiliencia de las instituciones evaluadas. La IE Ampudia Figueroa del nivel secundaria presenta el mayor índice de vulnerabilidad, con un valor numérico de 2.36 y su porcentaje de 59%, lo que clasifica como alta vulnerabilidad. Le sigue en esta tendencia negativa la IE Manuel Prado del nivel secundaria con un valor numérico de 2.27 y su porcentaje de 57%, clasificado como alta vulnerabilidad. En tercer lugar, la IE N° 911 del nivel inicial presenta un valor numérico de 2.18, con un porcentaje de 55%, lo que clasifica como alta vulnerabilidad. Por último, las IE N° 123 de nivel inicial y la IE N° 82042 del nivel primaria con un valor numérico de 2.09 y un porcentaje de 52%, clasificado como alta vulnerabilidad. Estos alarmantes porcentajes revelan debido a que la comunidad educativa no ha sido capacitada en temas de Gestión del Riesgo de Desastres, además, tienen escaso conocimiento sobre las causas y consecuencias de los desastres y tiene actitud escasamente previsoría frente al riesgo, lo que coincide con lo mencionado por Pazzi et al. (2016),

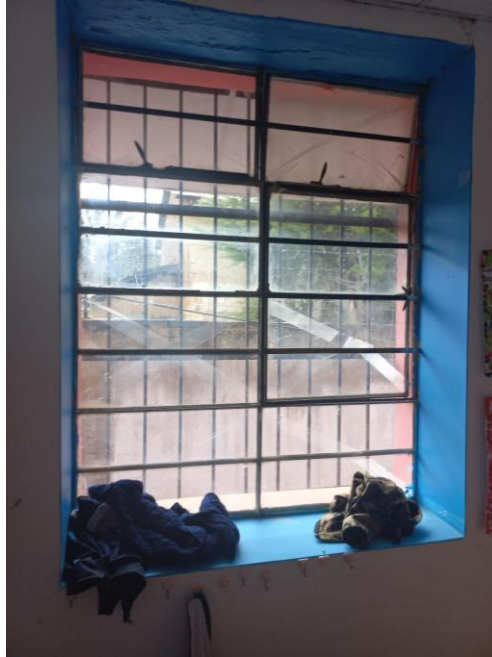
Figura 9

Ventanas en mal estado, no son templadas, laminadas ni cuentan con lámina de seguridad de todos los ambientes de la IE N° 123.

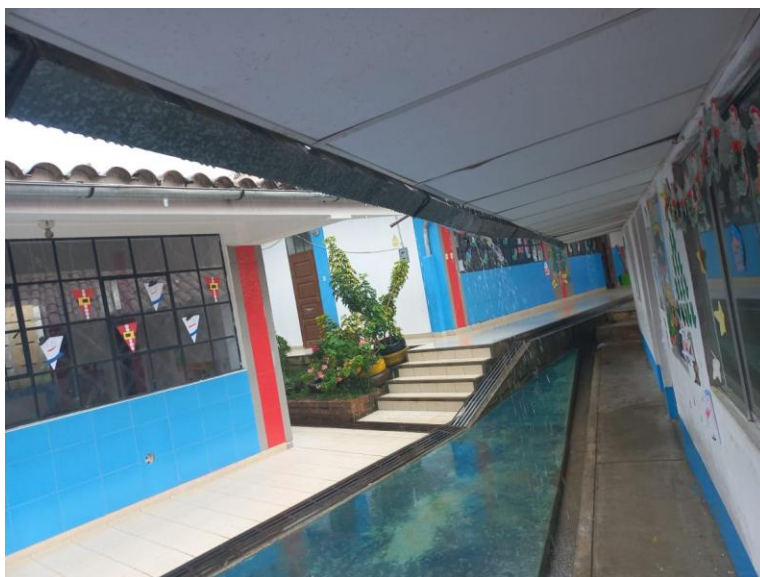
**Figura 10**

Mal estado de conservación y mantenimiento de las canaletas que están ubicadas en el pasadizo de la IE N° 123.

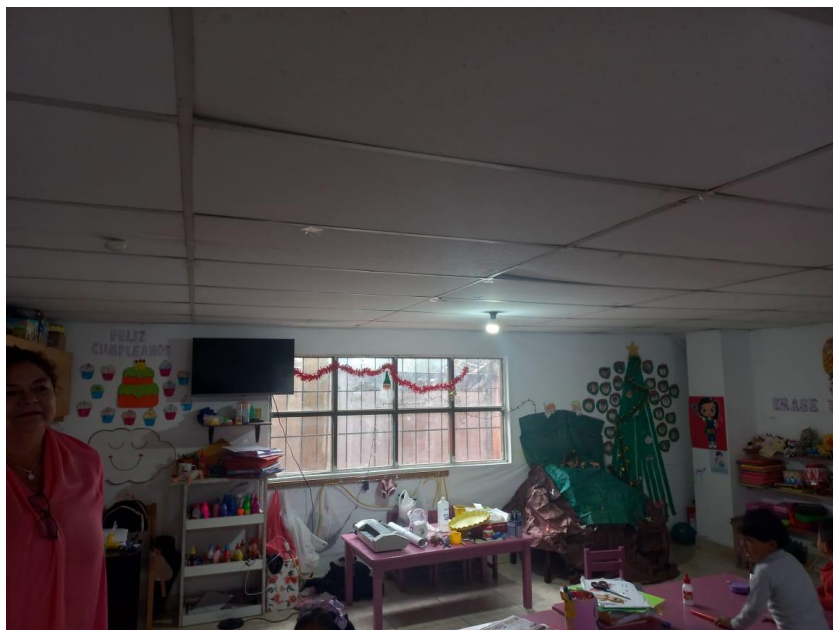
Figura 11

El techo no cumple con la altura, mide 2m del aula 3 años, sección "D" de la IE N° 123.

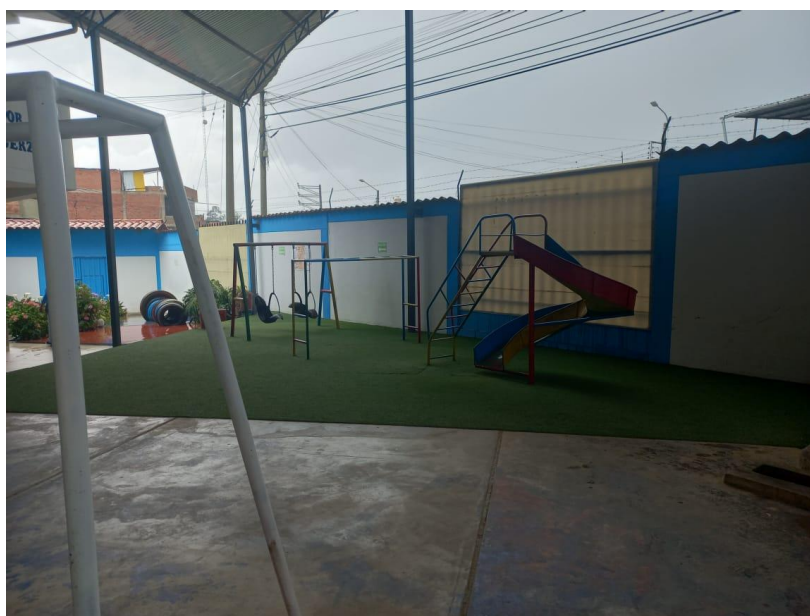
**Figura 12**

Patio de recreación no cuenta con techo para cubrir de los rayos UV y de las lluvias de la IE N° 123.

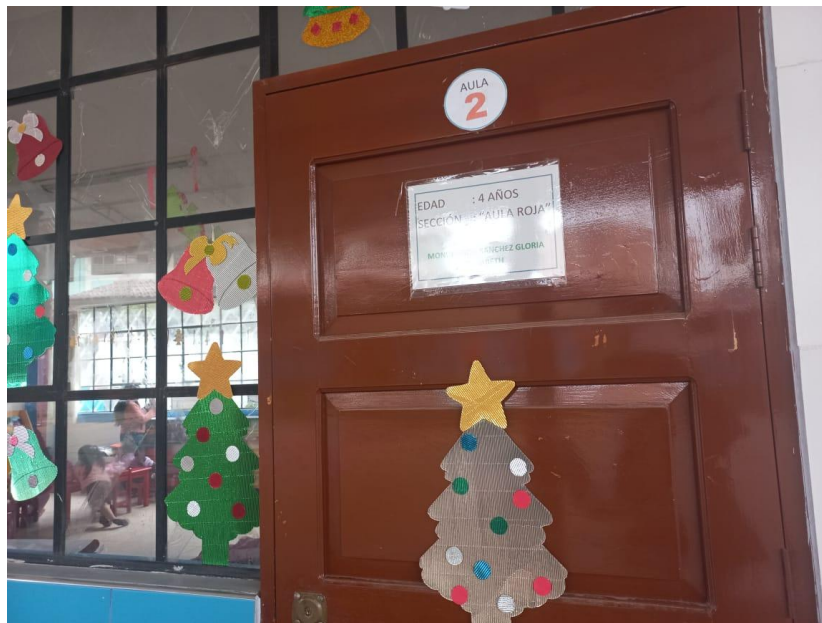
Figura 13

Las puertas de la IE N° 123 no cuentan con ningún elemento que permita visualizar el interior de los ambientes.

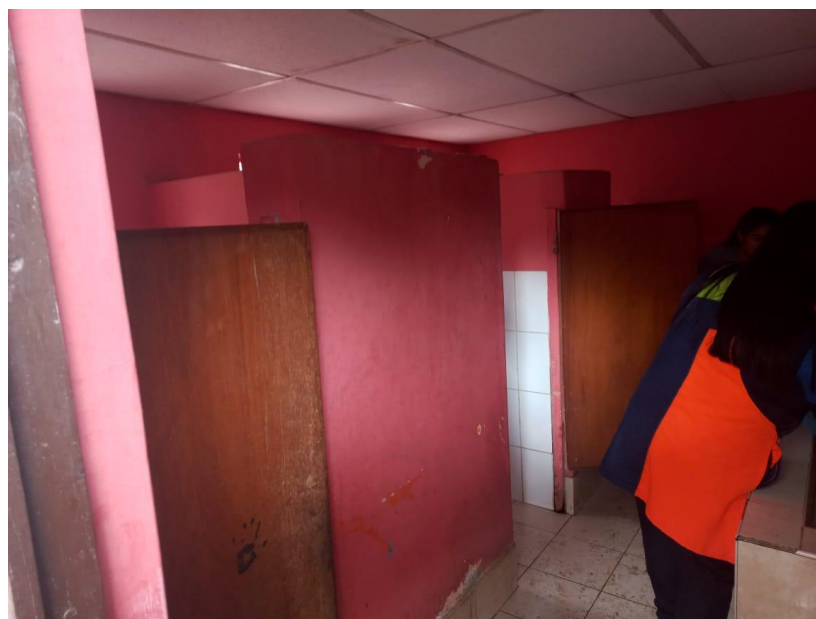
**Figura 14**

Los espacios de los SS. HH son pequeños y no cuentan con la cantidad para la comunidad estudiantil de la IE N° 123.

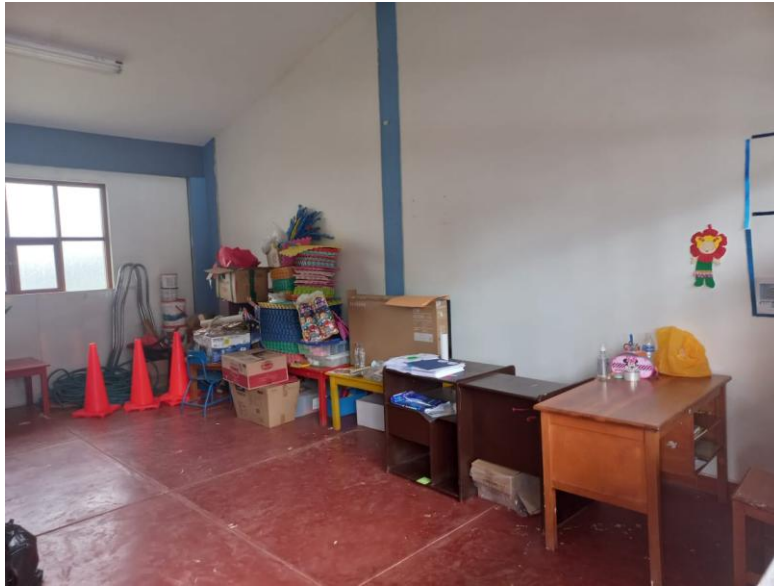
Figura 17

No cuentan con espacios disponibles, el ambiente de dirección es usado también como almacén y biblioteca de la IE N° 911.

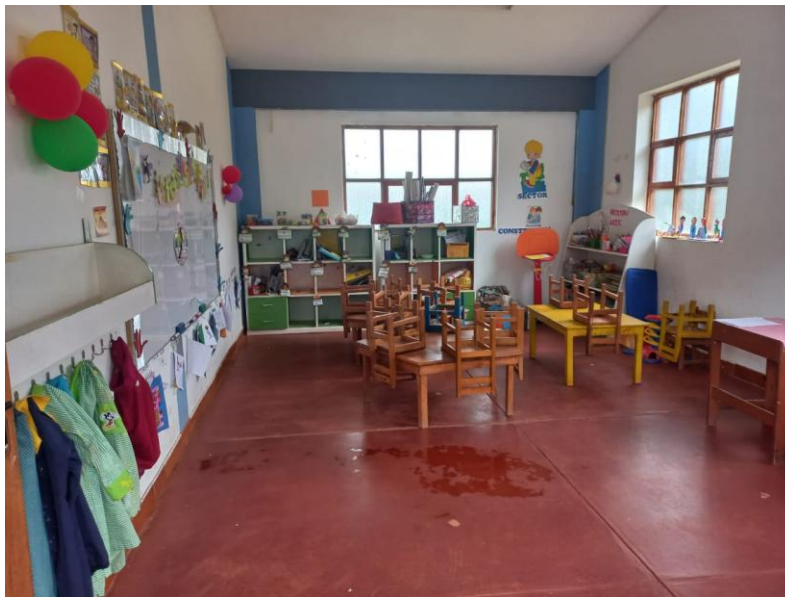
**Figura 18**

Las ventanas no son templados, laminados ni cuentan con lámina de seguridad de todos los ambientes de la IE N° 911.

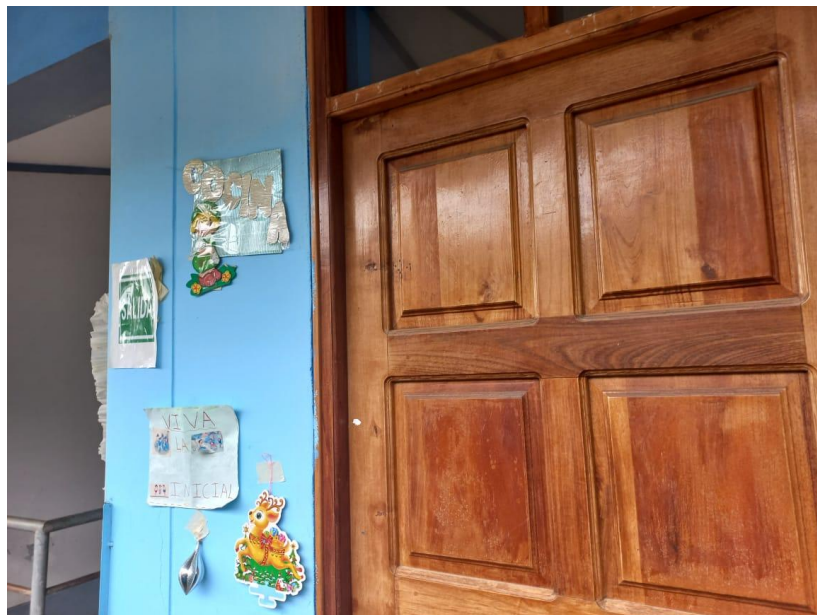
Figura 19

Las puertas de la IE N° 911 no cuentan con ningún elemento que permita visualizar el interior de los ambientes.

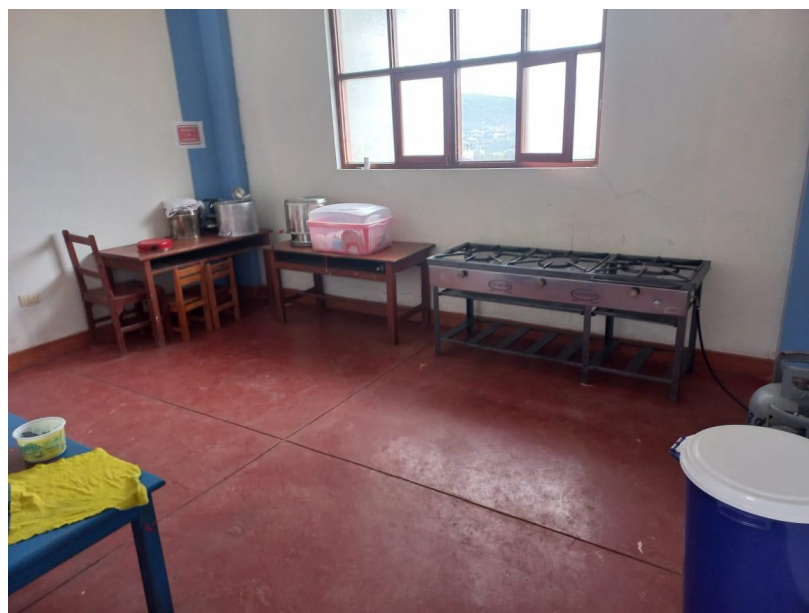
**Figura 20**

La cocina no presenta la seguridad adecuada ni el extintor en caso de emergencias de la IE N° 911.

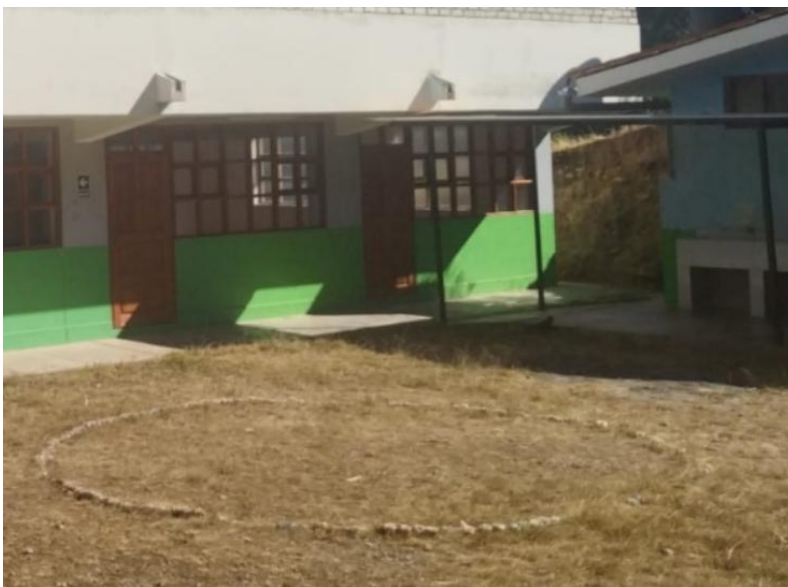
Figura 21

Patio de recreación y deporte no cuenta con techo para cubrir de los rayos UV y de las lluvias de la IE N° 911.

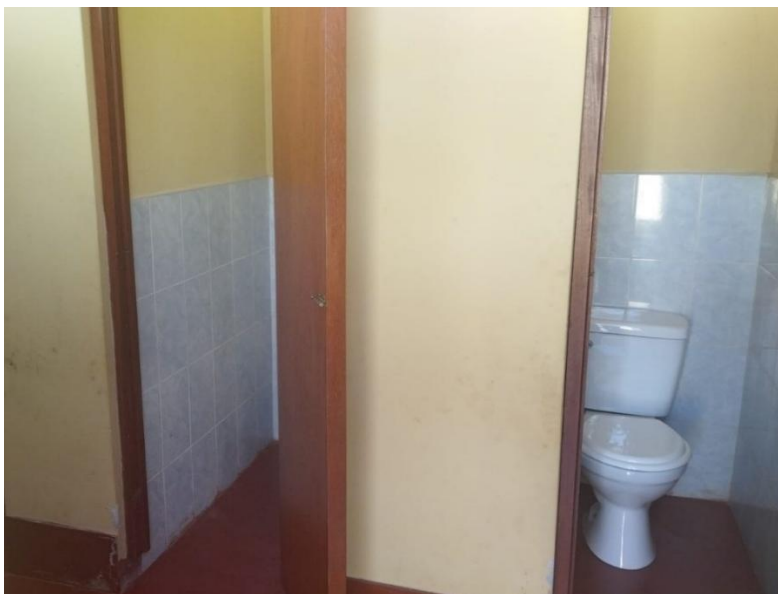
**Figura 22**

No cuentan con dotación de aparatos sanitarios para docentes, todos los baños son para los estudiantes y docente de la IE N° 911.

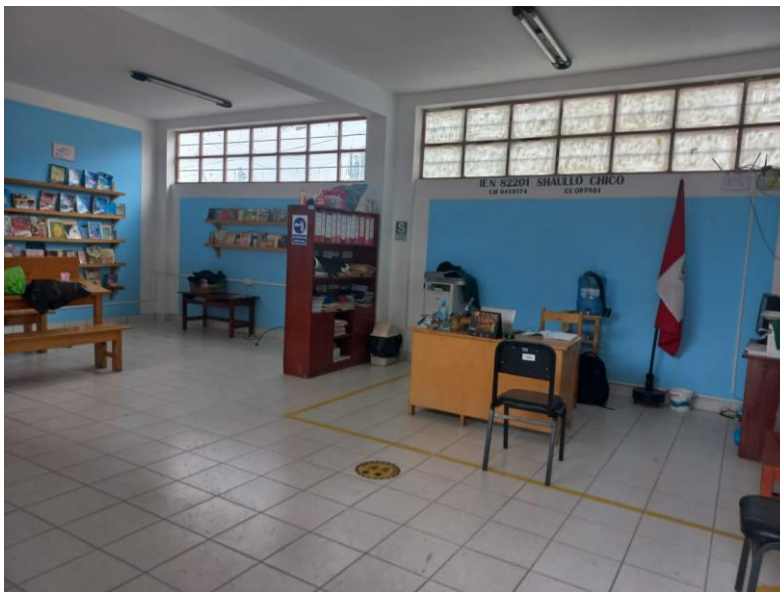
Figura 25

No cuentan con espacios disponibles, el ambiente de dirección es usado también como biblioteca de la IE N° 82201.

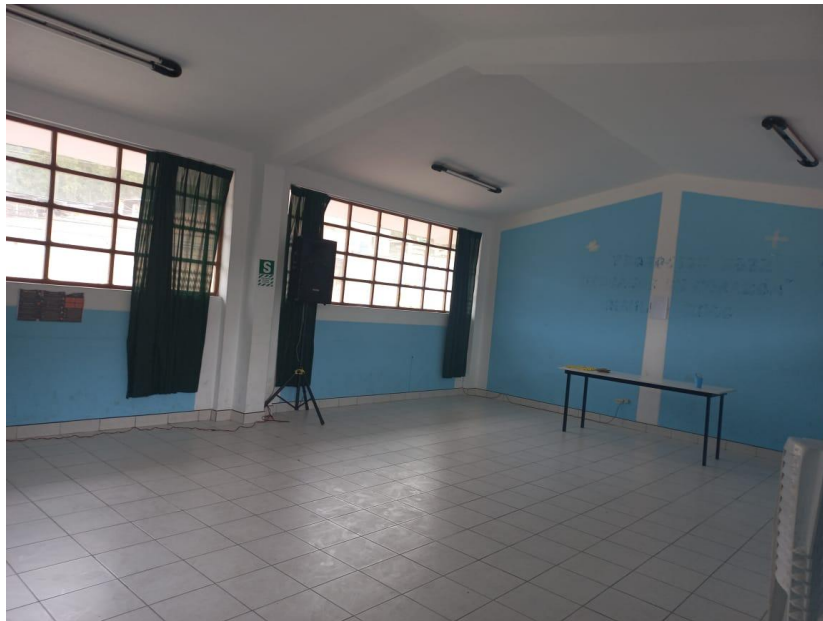
Figura 27

Las ventanas no son templadas, laminadas ni cuentan con lámina de seguridad de todos los ambientes de la IE N° 82201.

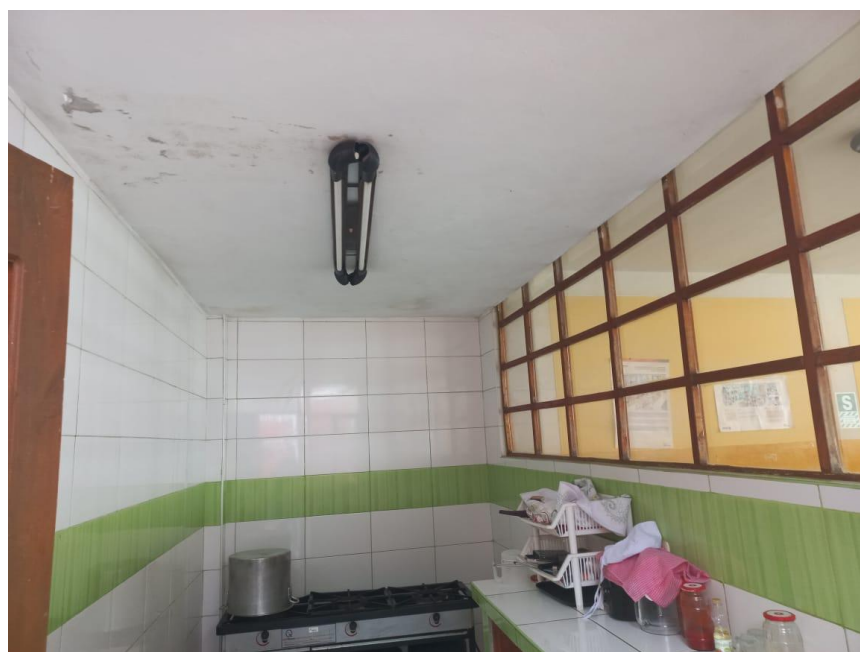
**Figura 28**

Filtración del agua de lluvia en el techo de concreto de la cocina de la IE N° 82201.

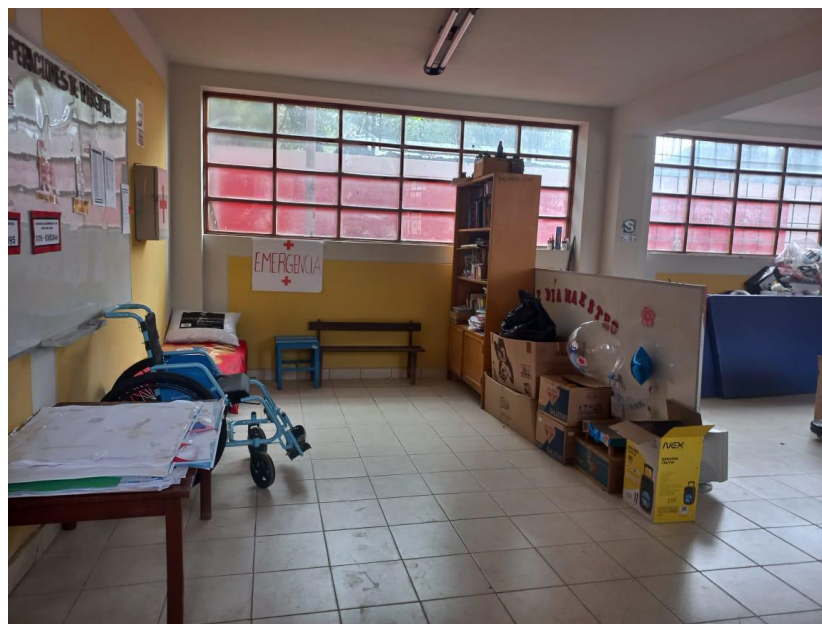
**Figura 30**

No cuentan con espacios disponibles, en un solo ambiente se encuentra almacén y tópicos de la IE N° 82201.

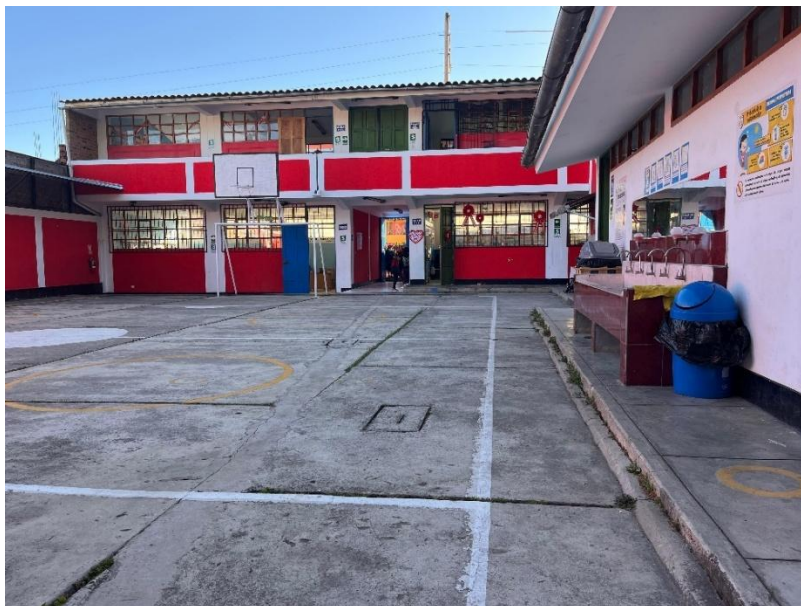
Figura 31

Patio de recreación y deporte no cuenta con techo para cubrir de los rayos UV y de las lluvias de la IE N° 82201.

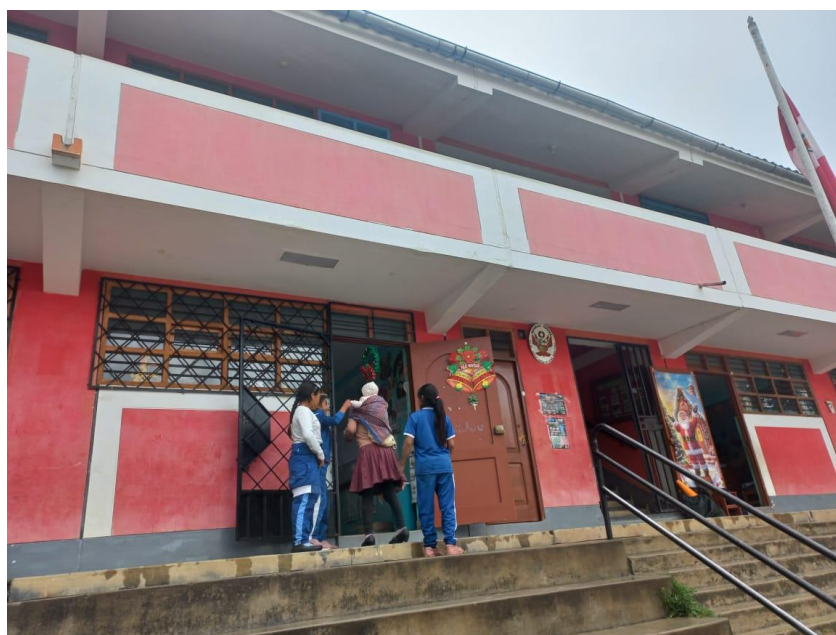
**Figura 34**

Las escaleras que dan hacia el patio de recreo presentan mucha altura cada escalón para los estudiantes y no cuentan con rampas en la IE N° 82042.

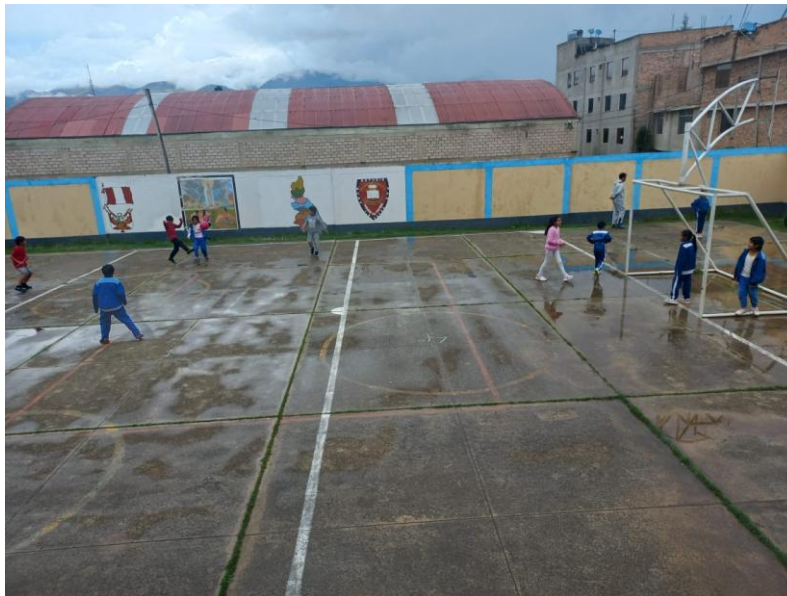
Figura 35

Patio de recreación y deporte no cuenta con techo para cubrir de los rayos UV y de las lluvias de la IE N° 82042.

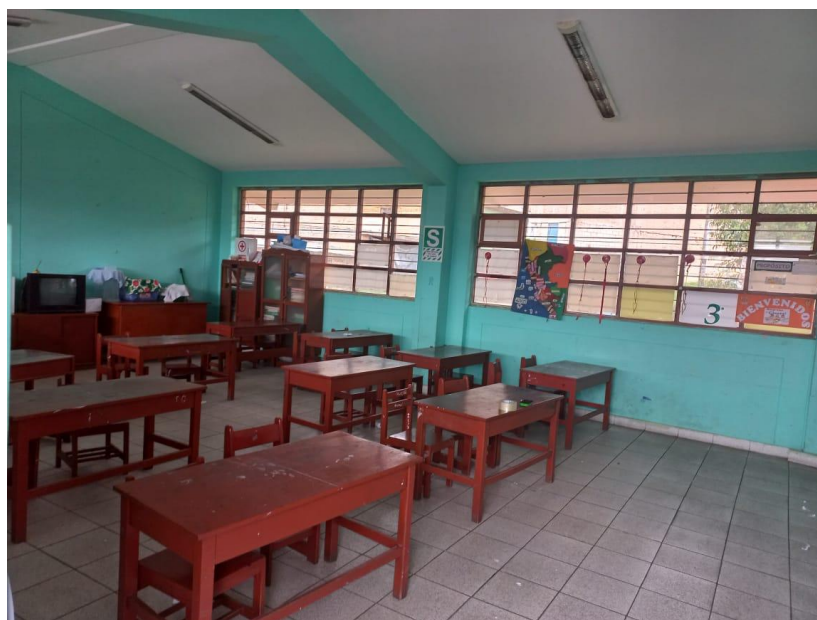
**Figura 36**

Las ventanas no son templadas, laminadas ni cuentan con lámina de seguridad de todos los ambientes de la IE N° 82042.

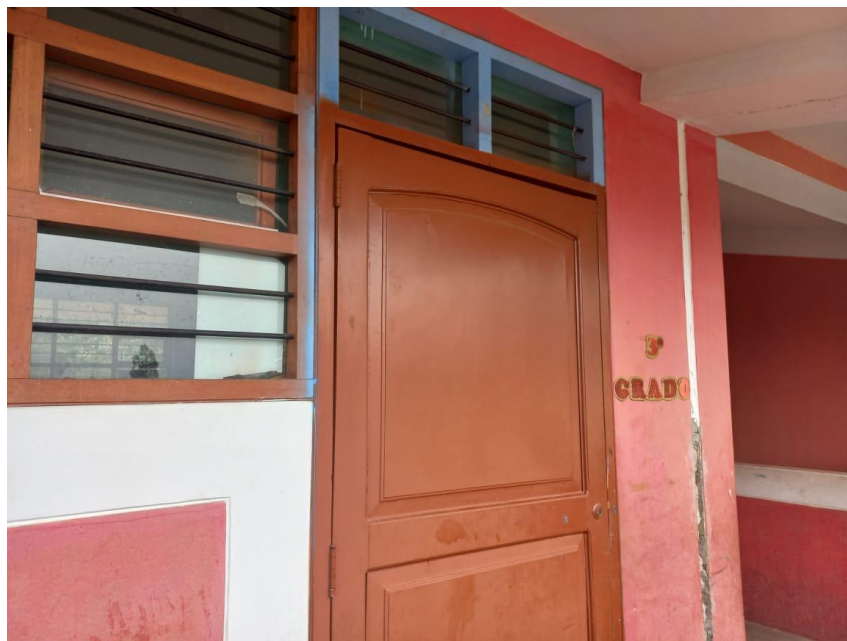
Figura 37

La columna exterior del aula 3° grado, presenta grietas de la IE N° 82042.

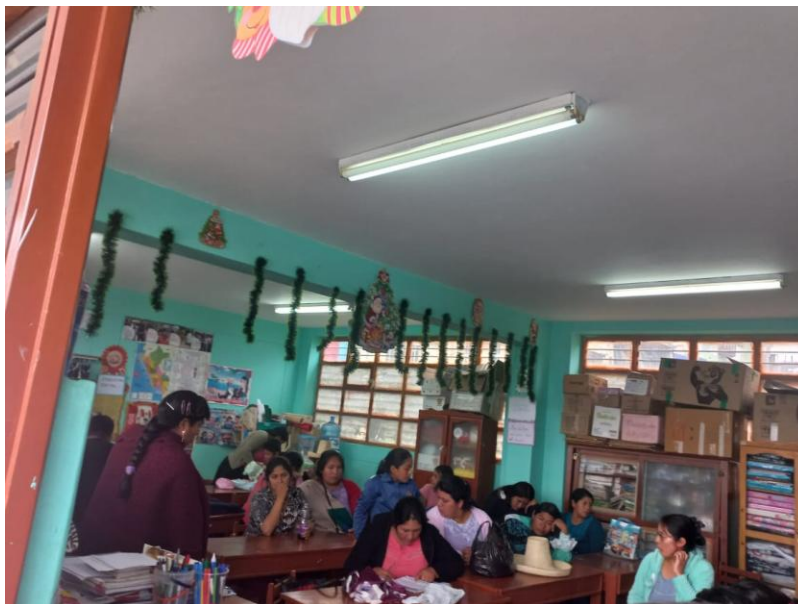
Figura 39

Los estantes de todas las aulas no se encuentran empotrados y sobre ellos presentan cajas con materiales educativos inestables de la IE N° 82042.

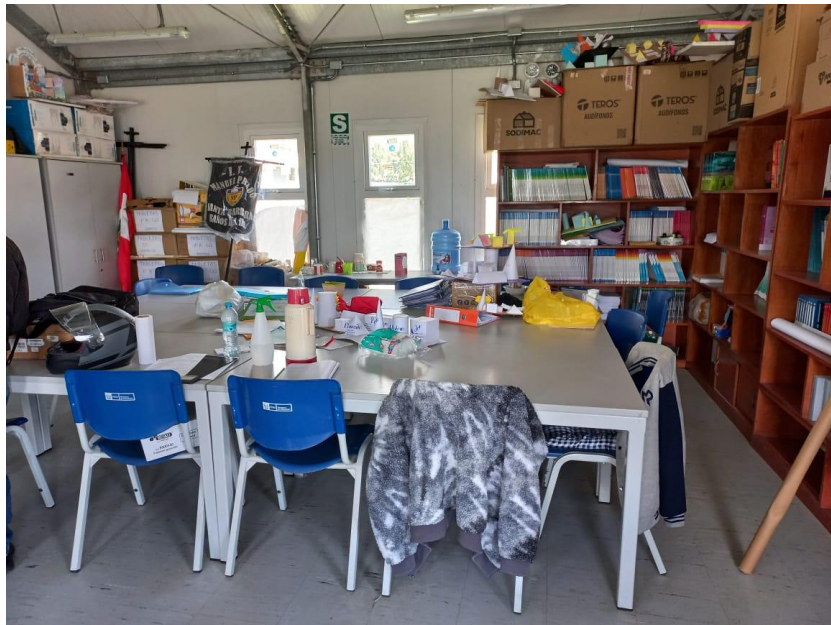
Figura 43

No cuentan con espacios disponibles, en un solo ambiente se encuentra dirección, sala de profesores, biblioteca y el aula de 4° grado de la IE Manuel Prado.

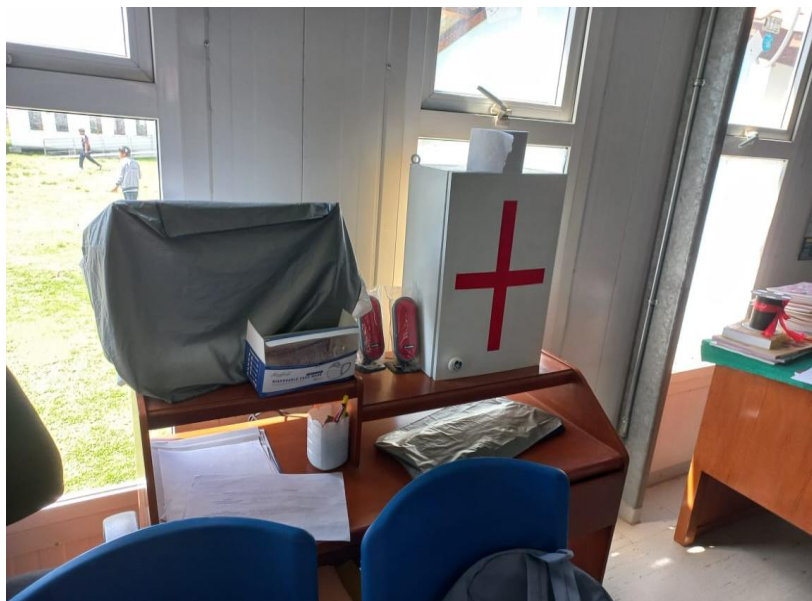
**Figura 44**

No cuentan con un ambiente para tóxico, solo tienen un botiquín con implementos básicos en dirección de la IE Manuel Prado.

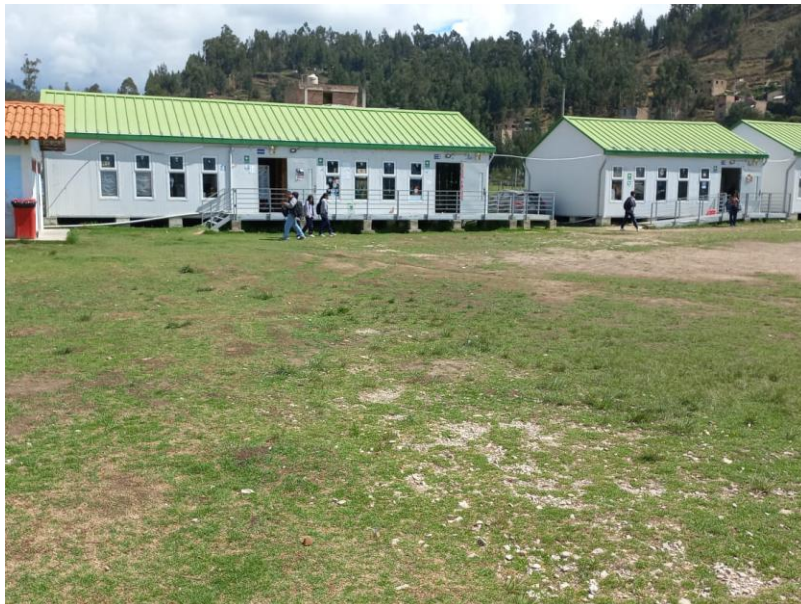
Figura 45

Patio de recreación y deporte no cuenta con techo para cubrir de los rayos UV y de las lluvias de la IE Manuel Prado.

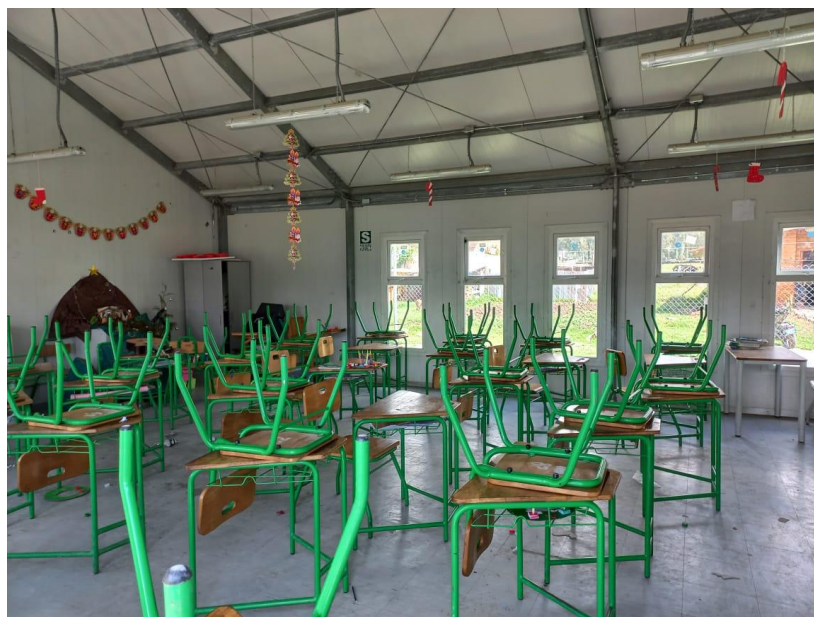
**Figura 46**

El ambiente del aula 3° grado, no es apta el espacio por la cantidad excesiva de estudiantes de la IE Manuel Prado.

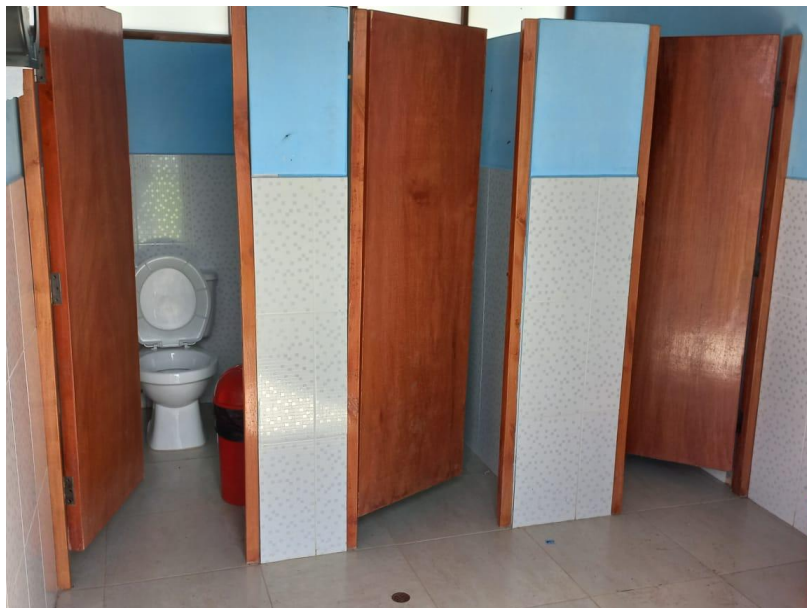
Figura 47

Los SS. HH de mujeres no cuentan con la cantidad suficiente para cubrir con el número de estudiantes mujeres de la IE Manuel Prado.

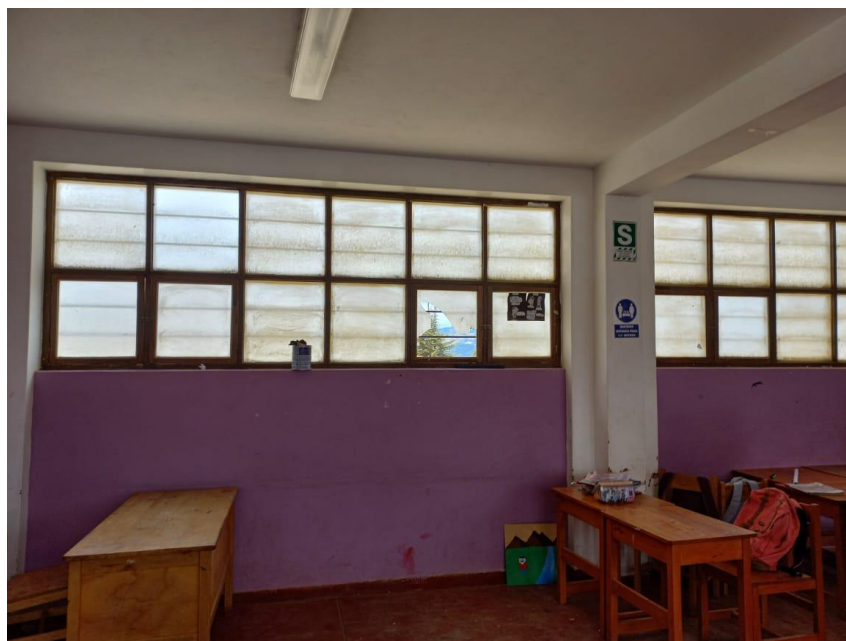
**Figura 52**

Presencia de ventanas rotas en las aulas de 2° grado y 3° grado de la IE Ampudia Figueroa.

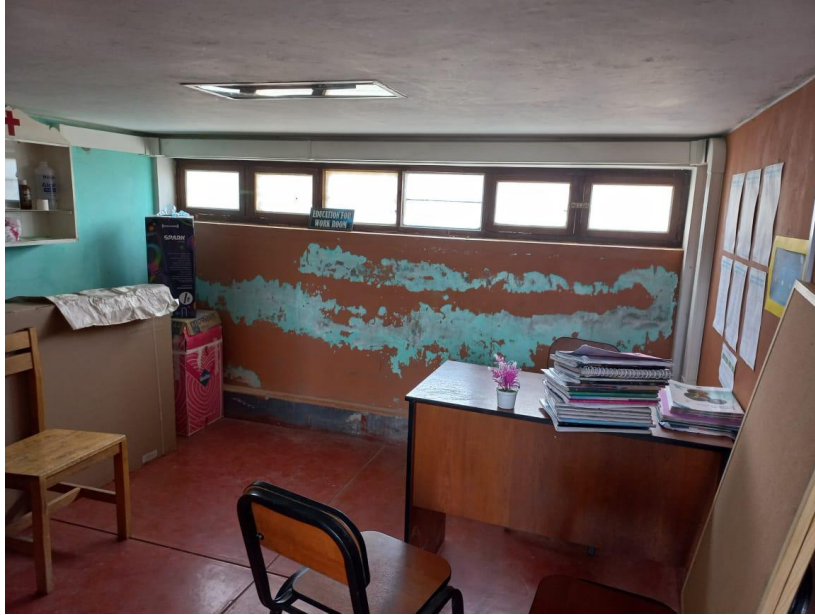
Figura 53

El área de psicología presenta humedad en la pared a causa de las lluvias de la IE Ampudia Figueroa.

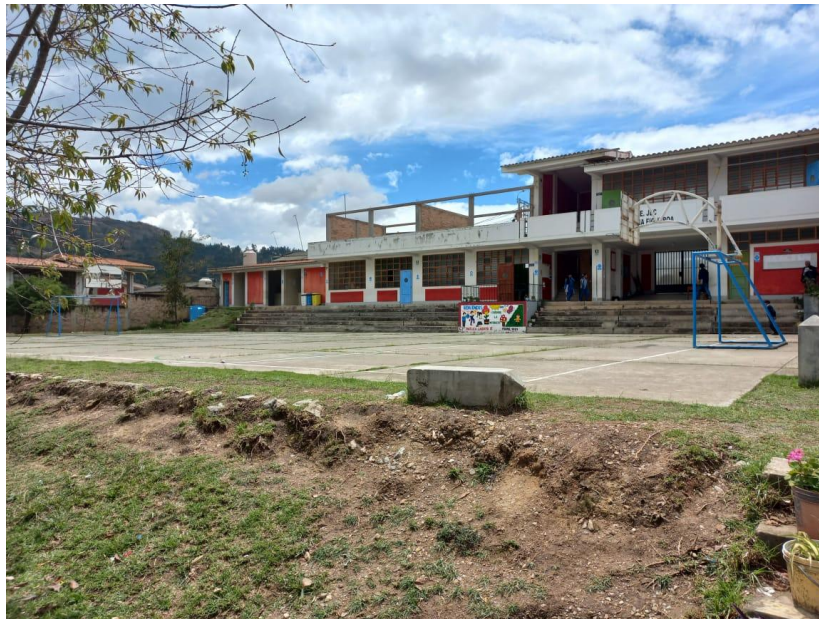
**Figura 54**

Patio de recreación y deporte no cuenta con techo para cubrir de los rayos UV y de las lluvias de la IE Ampudia Figueroa.

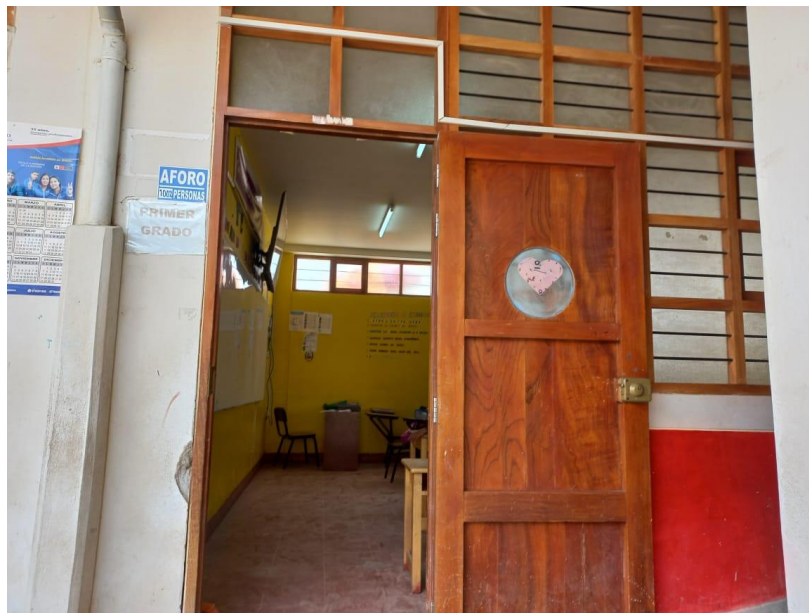
Figura 55

Presencia de desprendimiento de cemento en la pared exterior del aula de 1° grado de la IE Ampudia Figueroa.

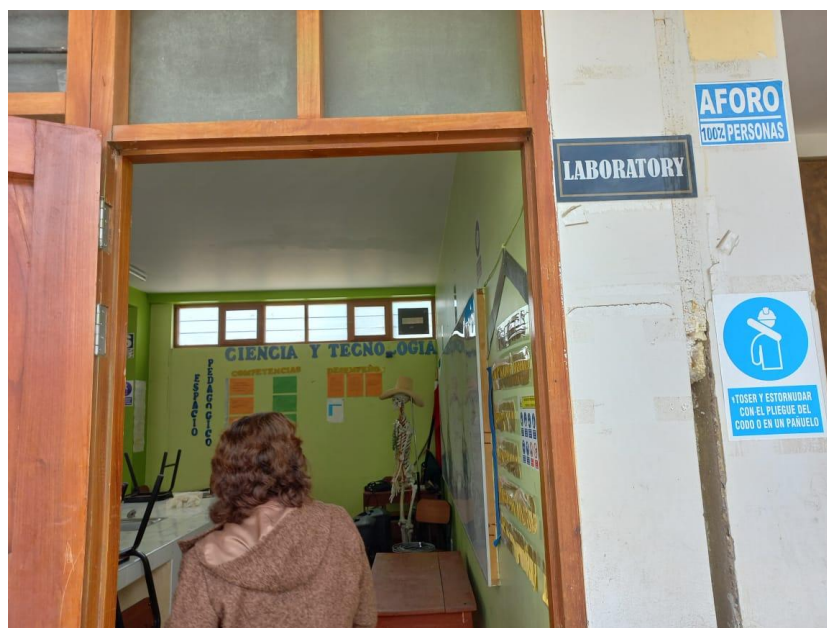
**Figura 56**

Presencia de desprendimiento de cemento de la columna y pared exterior del ambiente del laboratorio en la IE Ampudia Figueroa.

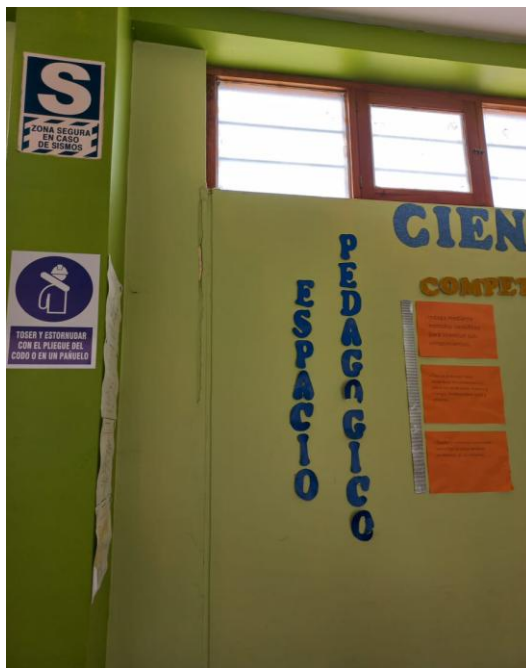
Figura 57

Presencia de grietas en la pared del ambiente del laboratorio en la IE Ampudia Figueroa.

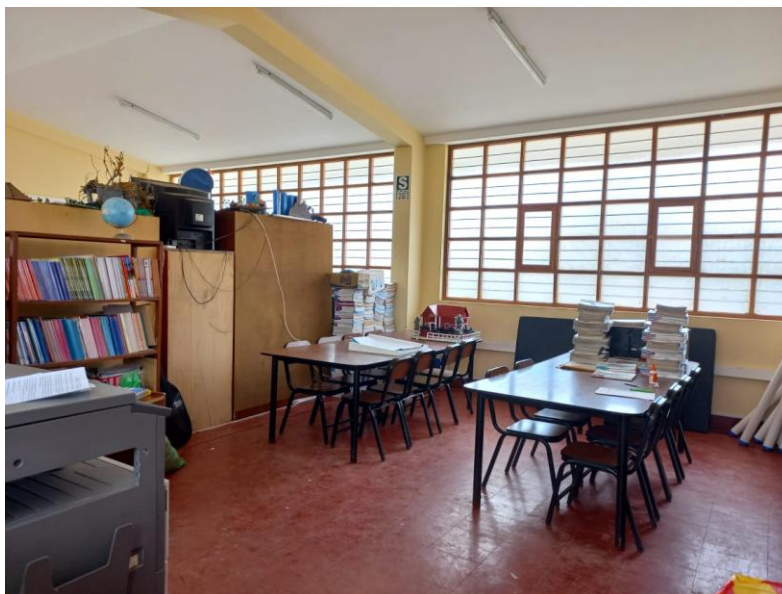
Figura 58

No cuentan con espacios disponibles, en un solo ambientes se encuentran la sala de profesores y la biblioteca de la IE Ampudia Figueroa.

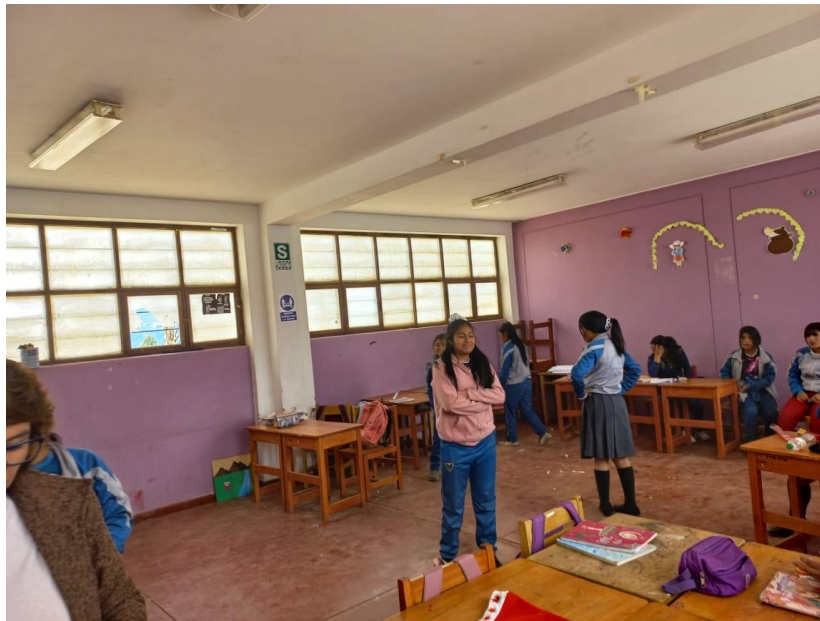
Figura 59

Las ventanas no son templadas, laminadas ni cuentan con lámina de seguridad de todos los ambientes de la IE Ampudia Figueroa.
