MENCIÓN: INGENIERÍA CIVIL

TESIS

**“RIESGO SISMICO DEL TEATRO CAJAMARCA AL AÑO 2014, EN
FUNCION DE LA VULNERABILIDAD Y PELIGRO SISMICO”**

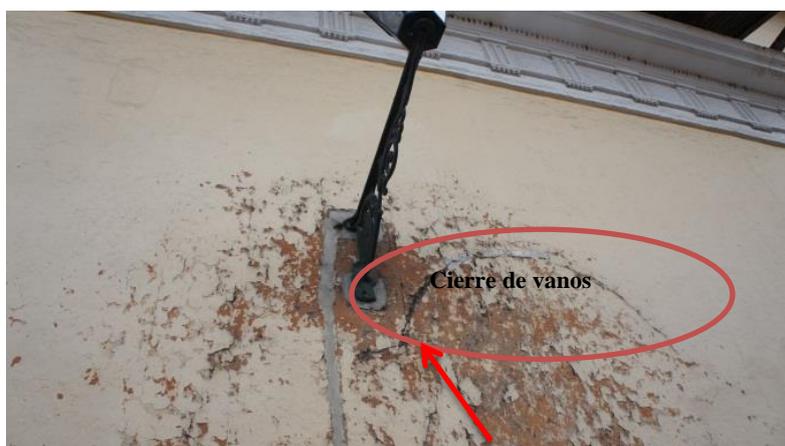
Fig. N° 1.04. Cierre de vanos

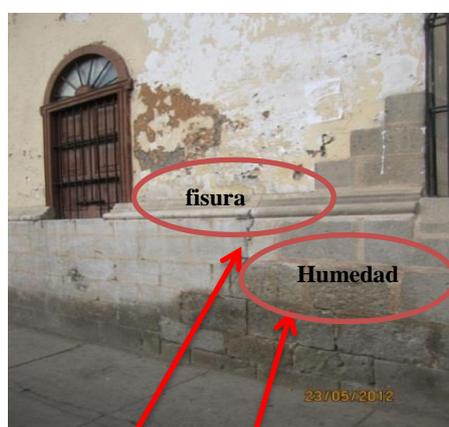
Fig. N° 1.07. Superficies externas con humedad contenida y fisuras presentes.

El deterioro de la estructura del Teatro Cajamarca se evidencia en fallas estructurales existente tales como fisuras, grietas, humedad en muros. Ver Figs. 01.07, 01.08 y 01.09. Además por la antigüedad de la edificación, se comprueba que ha sido construida sin consideraciones sísmicas, puesto que la norma técnica de edificaciones E-080 (adobe), en su primera versión fue dada en el año 1985.

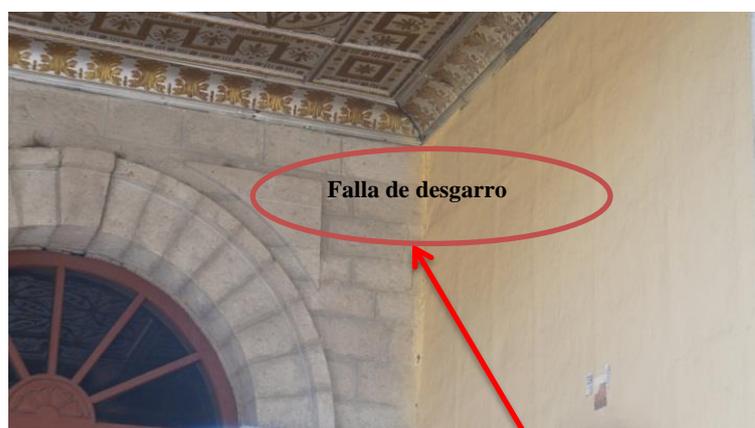
Fig. N° 1.08. (a) Grieta entre vereda, muro y vivienda colindante
(b). Falla de desgarramiento en la unión de muros

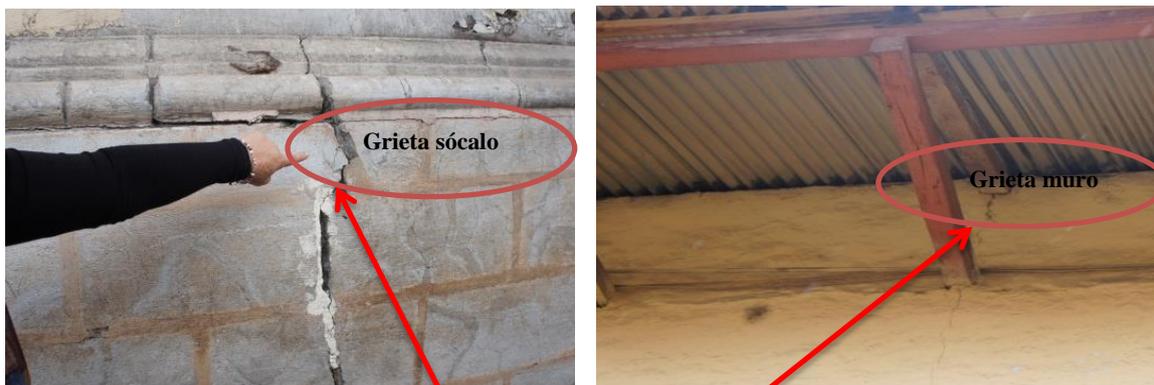
Fig. N° 1.9. Grieta en zócalo de piedra y muros de adobe

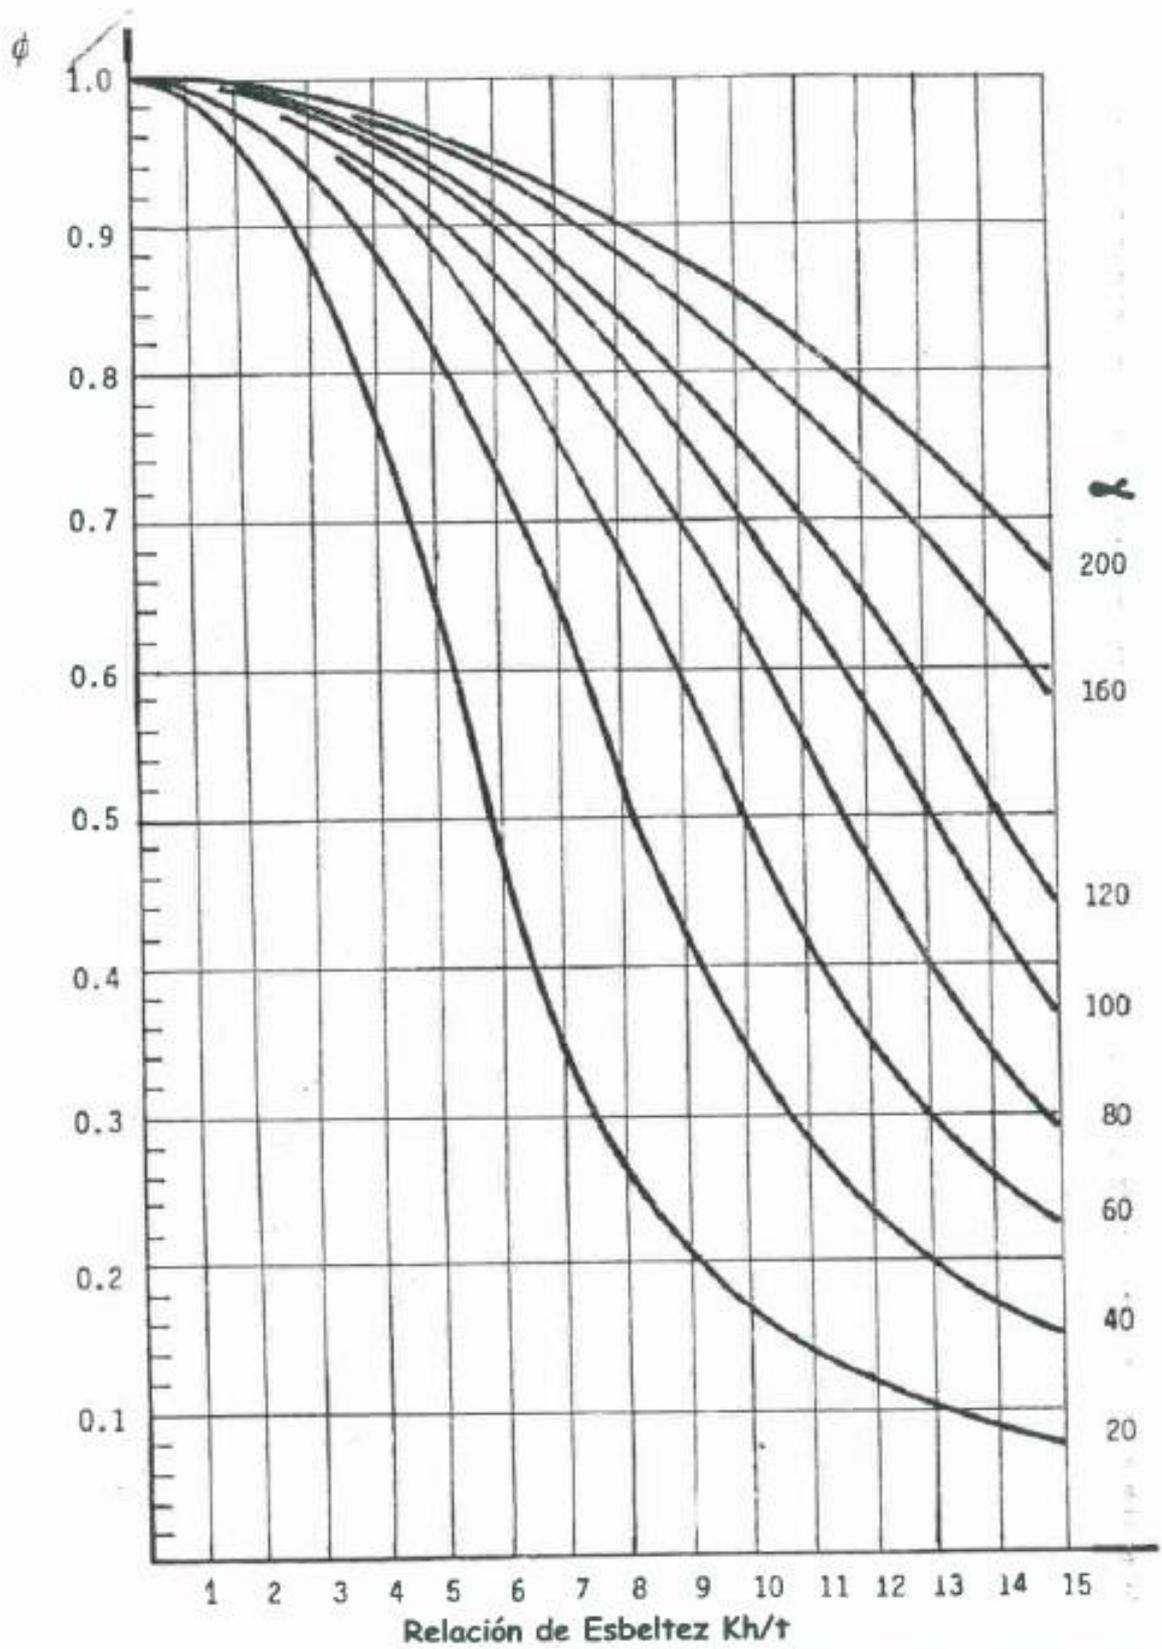
Graf. 2.01 Determinación del Coeficiente de reducción por esbeltez del muro (Urbano Tejada, 2001)

Se ha diseñado un **gráfico 2.01** para determinar el coeficiente de reducción por esbeltez del muro. Para utilizarlo se calcula la relación de esbeltez Kh/t y se escoge la curva del valor α asumido (en función de E y de $f' m$), obteniéndose el valor de ϕL .

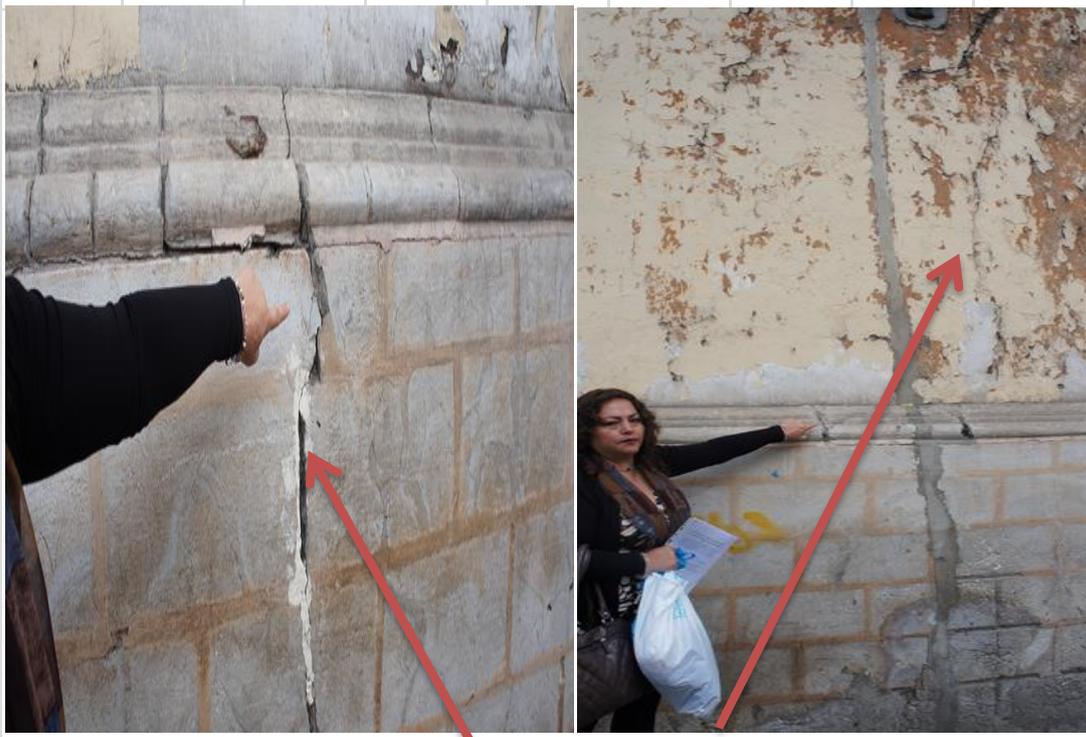
Fotografía 4: Fachada Jr. Junin, Grieta en el zócalo de piedra y muro de adobe

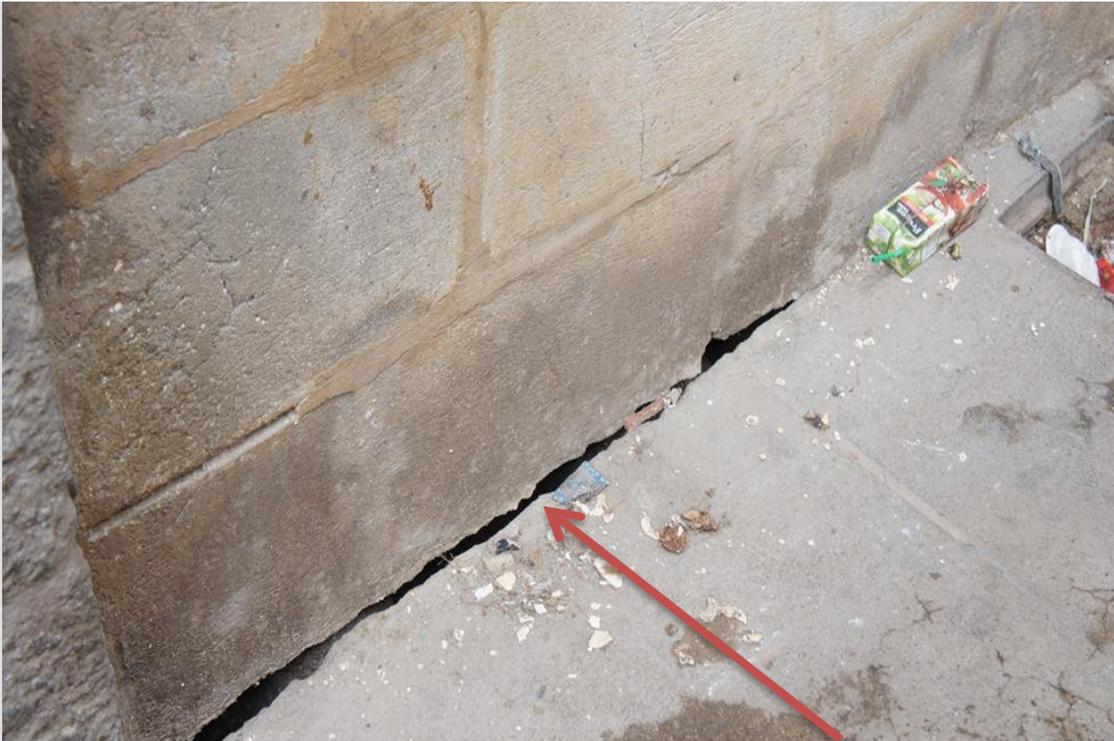
Fotografía 5: Fachada Psje atahualpa grieta entre muro y vereda

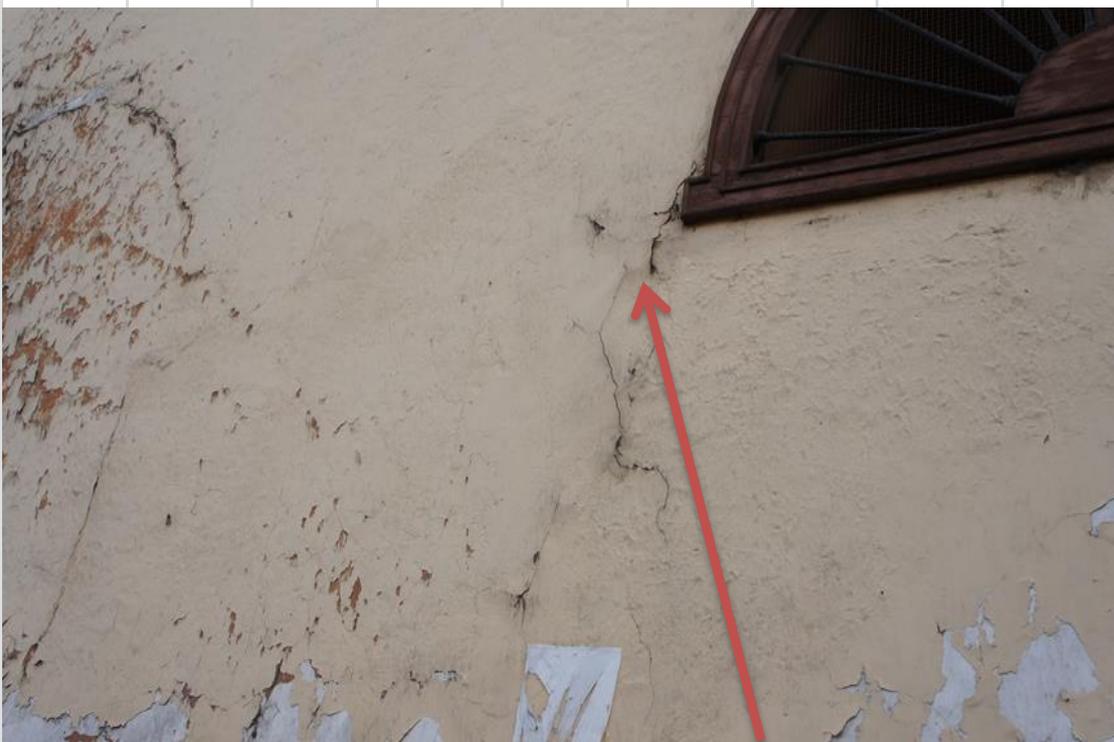
Fotografía 6: Fachada Jr. Junin fisura en muro

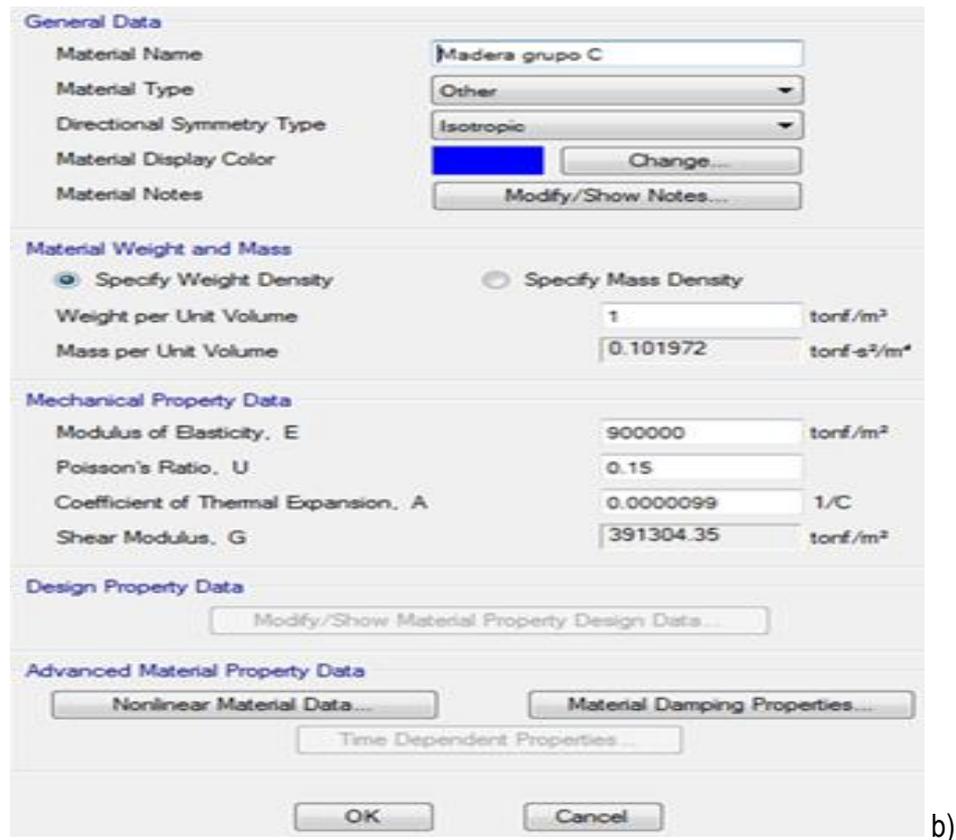
Fig. 5.02. a) Definición del material de adobe, b) Definición del material madera grupo C

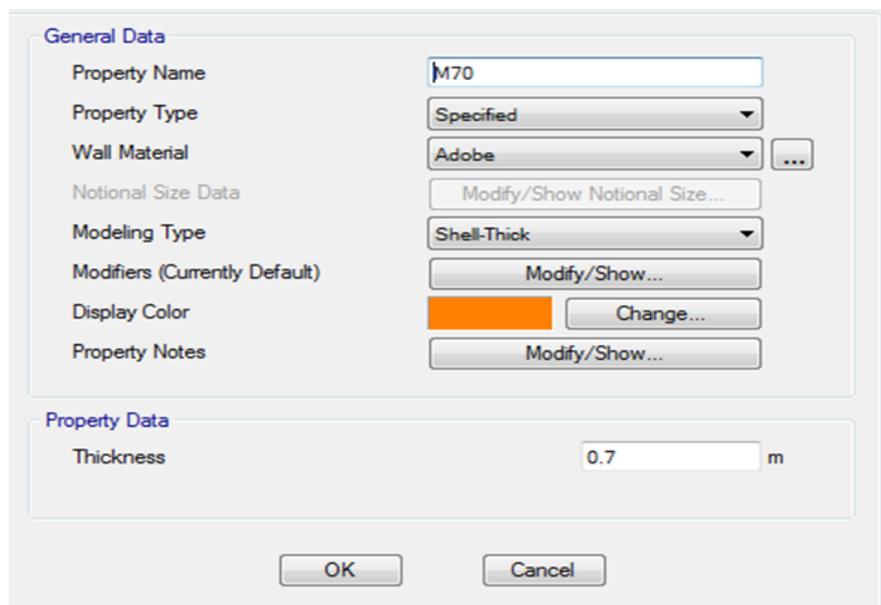
Fig. 5.03. Definición de la geometría del elemento tipo adobe

Como ejemplo de definición de las propiedades geométricas se muestra las Fig. 5.03

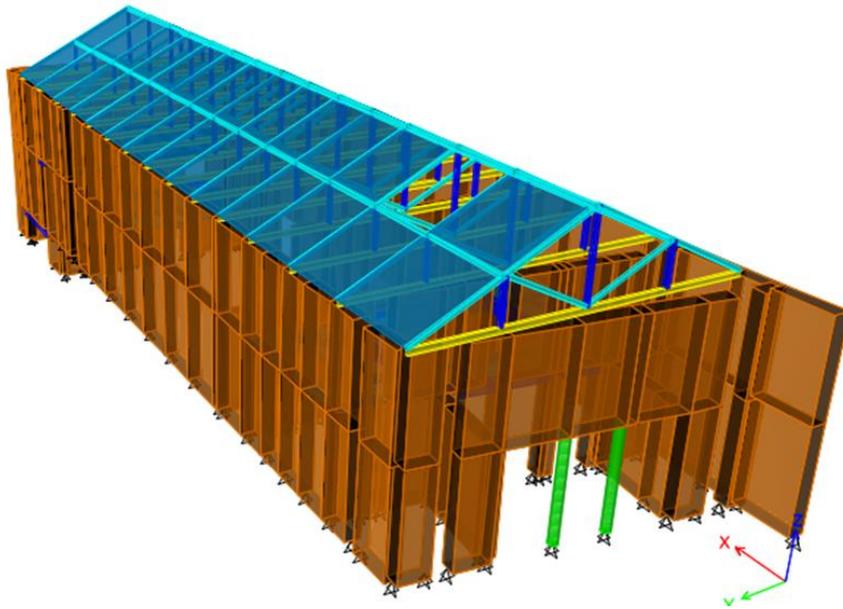
Fig.5.05 Modelo estructural de la edificación existente

Para poder analizar el comportamiento estructural de la edificación existente se ha realizado un modelamiento con programas computacionales usando elementos tipo solidos los cuales permiten un mejor análisis de esta estructura. La Fig. 5.05 muestra el modelo estructural de la edificación.

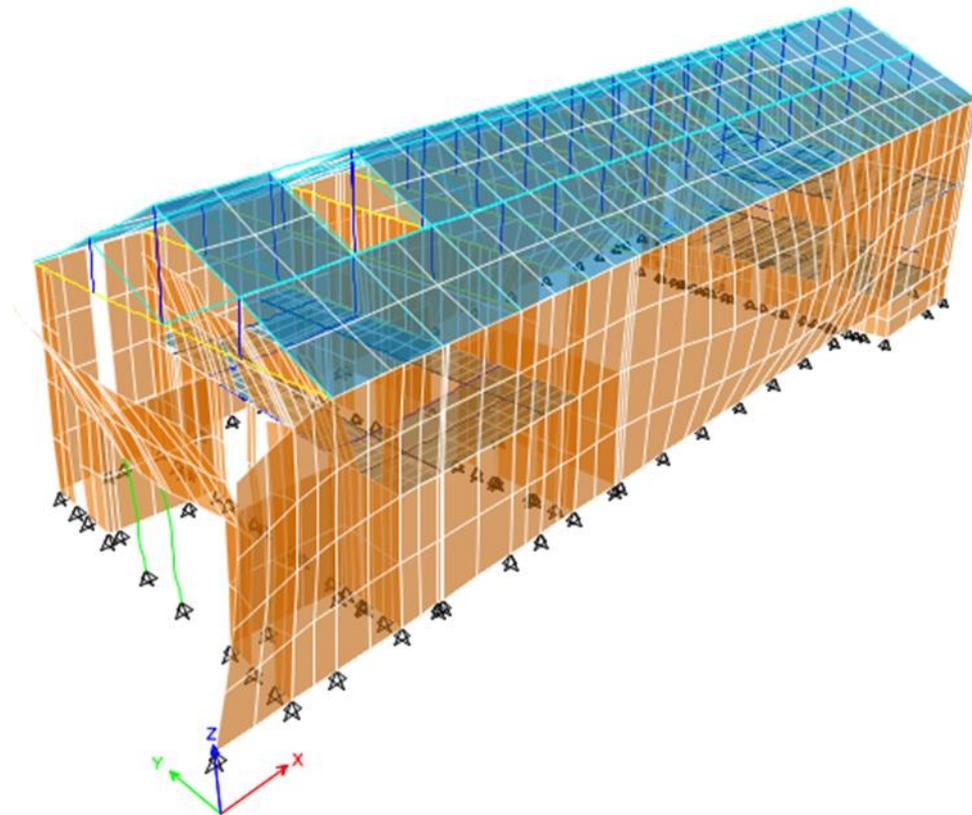
Fig 5.06 Desplazamiento por fuerza sísmica

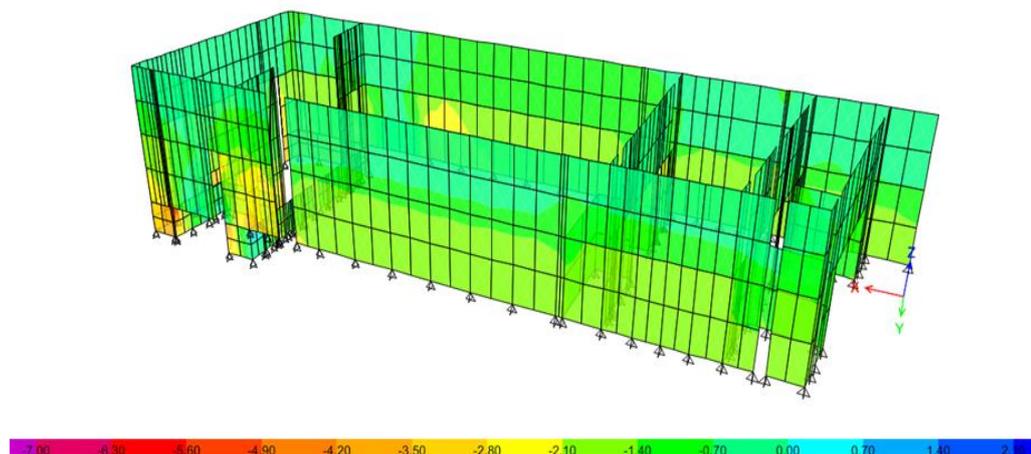
La Fig. 5.07 muestra los esfuerzos de compresión por efecto de las carga permanente DL y sobrecarga LL. El máximo esfuerzo de compresión es de 2.50 Kg/cm² menor a la resistencia característica de los muros de adobe.

Fig. 5.07 Esfuerzos de compresión por cargas de gravedad DL +LL – [Kg/cm²]

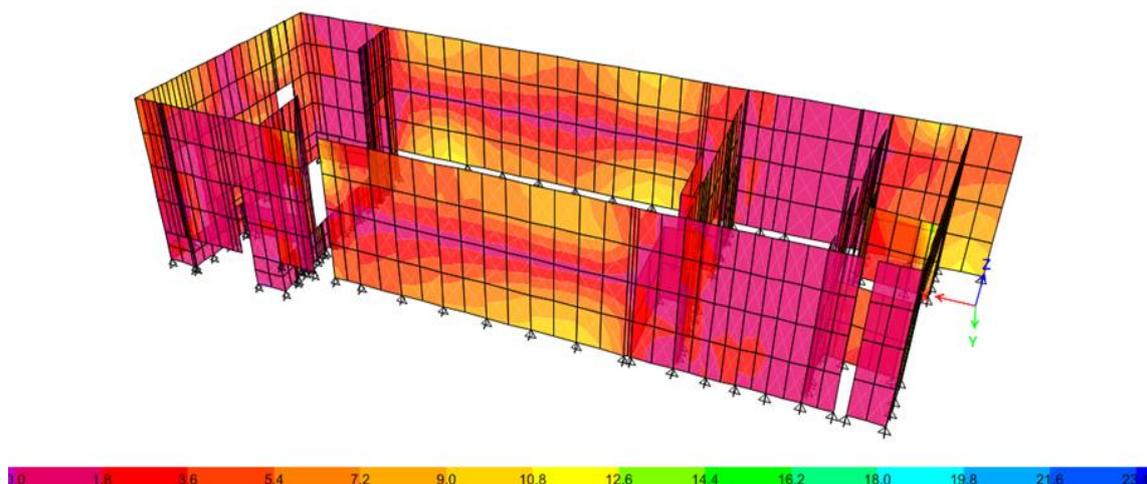
La Fig. 5.08 muestra los esfuerzos corte en los muros de adobe por efecto de la carga permanente (DL), el 25 % de la sobrecarga (LL) y la fuerza sísmica (EL).

Fig. 5.08 Los esfuerzos corte en los muros de adobe por efecto de la carga permanente

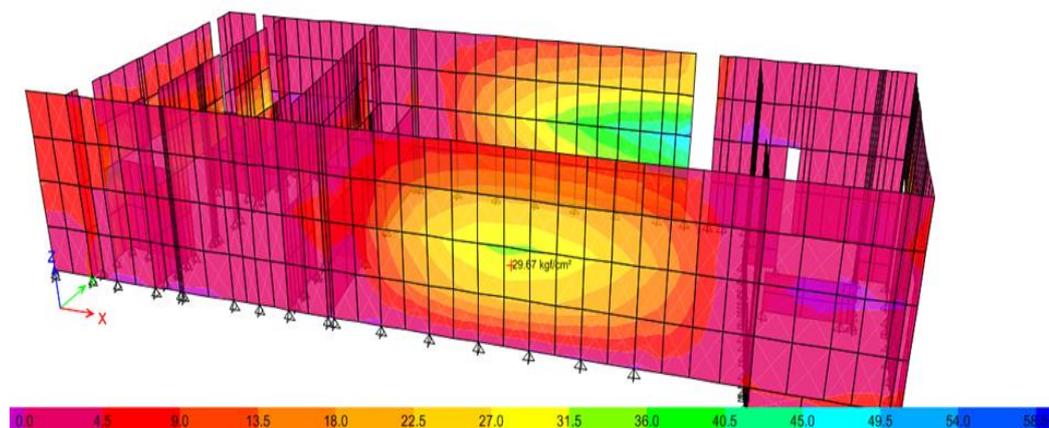
La Fig 5.09 muestra los esfuerzos de flexión en los muros de adobe por efecto de la carga permanente (DL), el 25 % de la sobrecarga (LL) y la fuerza sísmica (EL). Se puede apreciar esfuerzos de flexión de 31 Kg/cm² los cuales superan considerablemente la resistencia a la flexión de los muros de adobe.

Fig.5.09 Esfuerzos de flexión en los muros de adobe [Kg/cm²]

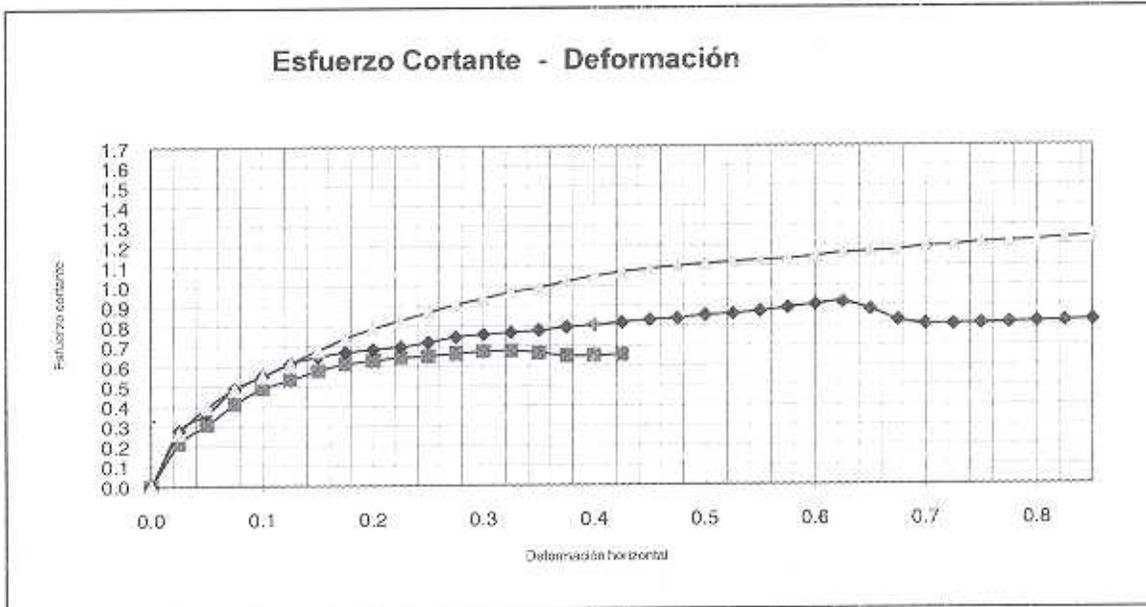
NORMA: A.S.T.M. D 3080

Muestra	σ norm	Cort.máx
1	0.572	0.676
2	1.128	0.916
3	1.684	1.242

Cohesión (kg/cm ²)	0.35	0.175
Angulo de fricción	26.89	22.41

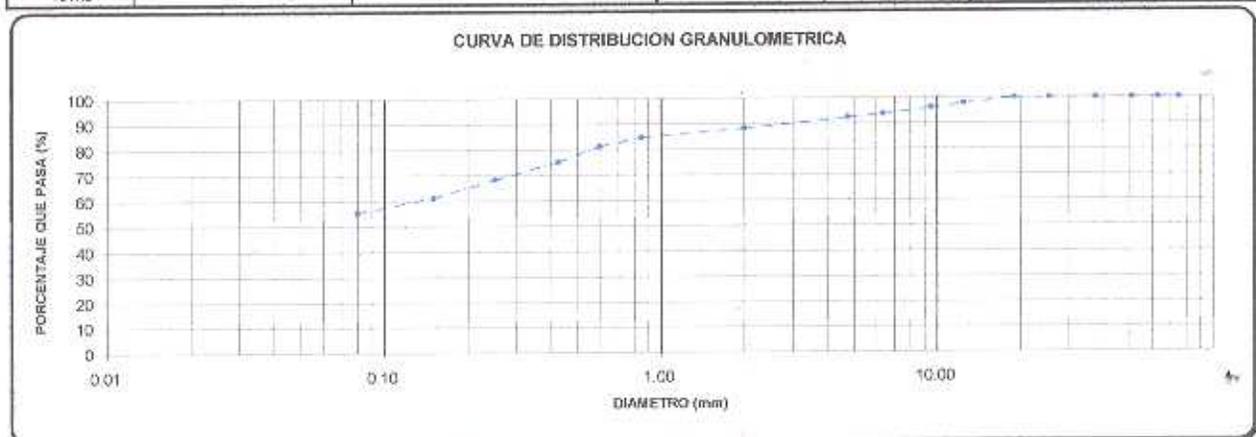
CURVA DE DISTRIBUCION GRANULOMETRICA

OBSERVACIONES: LA MUESTRA EN ESTUDIO HA SIDO CLASIFICADA UTILIZANDO EL METODO S.U.C.S. Y CORRESPONDE A UN LIMO ARCILLOSO INORGANICO, DE BAJA COMPRESIBILIDAD, MEZCLADO CON 36.89% DE ARENA FINA A GRUESA Y 7.59% DE FRAGMENTOS ROCOSOS DE TAMAÑO MÁXIMO DE 3/4".

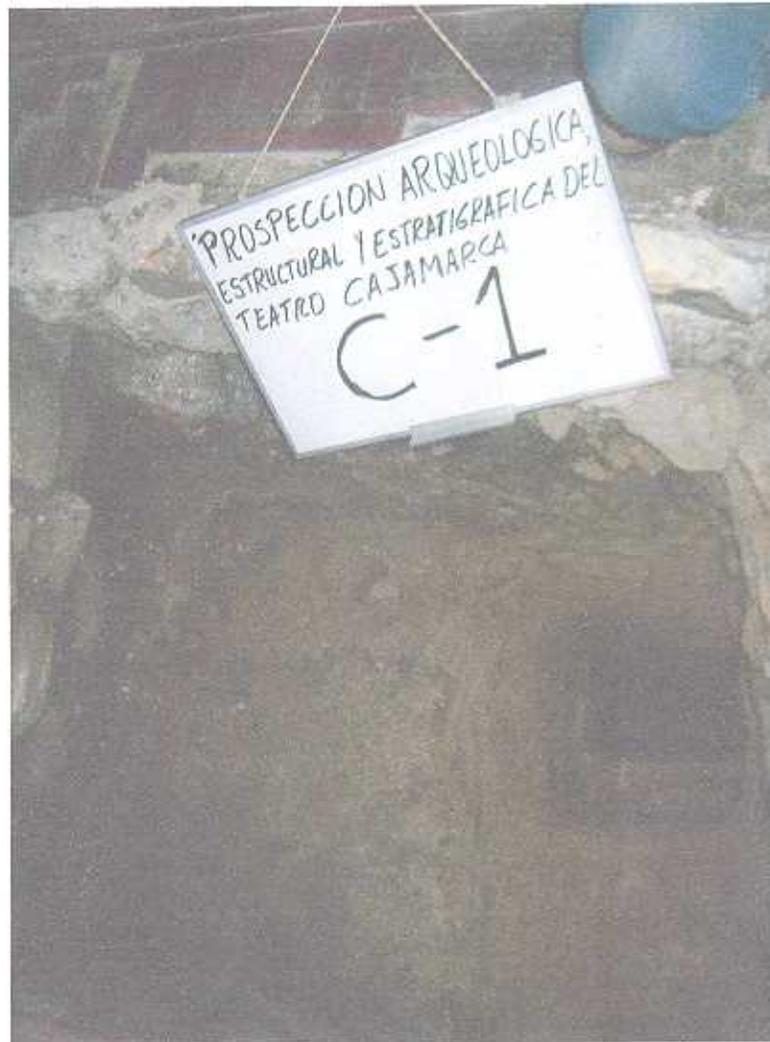
FOTOG Nº 2

Vista de Perfil Estratigráfico de Calicata C - 1

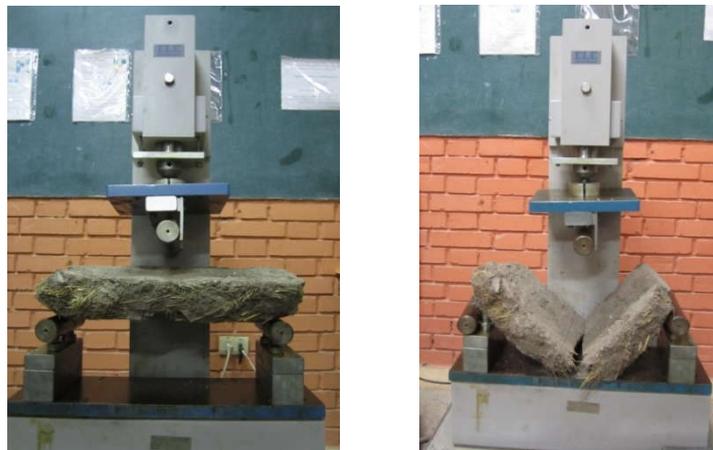
El ensayo de **resistencia a flexión** o módulo de rotura, se realizó bajo tres fuerzas en un mismo adobe hasta su falla (Fig. 2), estas cargas se subdividen en una fuerza: en la cara superior de la sección de mayor área y dos en la parte inferior; en la sección de mayor área se realizó un tratamiento superficial para disminuir su rugosidad (Tablas 1 y 2).

Fig. 2. Equipos de medición de la resistencia mecánica a flexión del adobe.

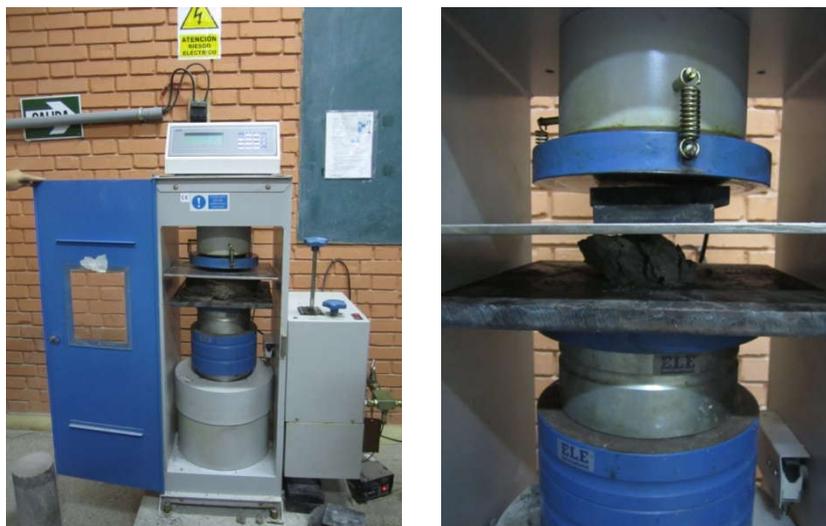
La **resistencia compresiva** es la carga axial generada para comprimir un cuerpo hasta su fractura (Fig. 3). El ensayo se realizó bajo dos cargas de compresión en un adobe hasta su corte, estas cargas se subdividen en una fuerza en la cara superior de la sección de mayor área y una en la parte inferior, simulando el adobe en un muro estructural, bajo cargas dispersas en diferentes direcciones. Se empleó una proporción sólida producto de la rotura en el ensayo a la flexión (Tablas 3 y 4).

Fig. 3. Equipos de medición de la resistencia mecánica a compresiva.

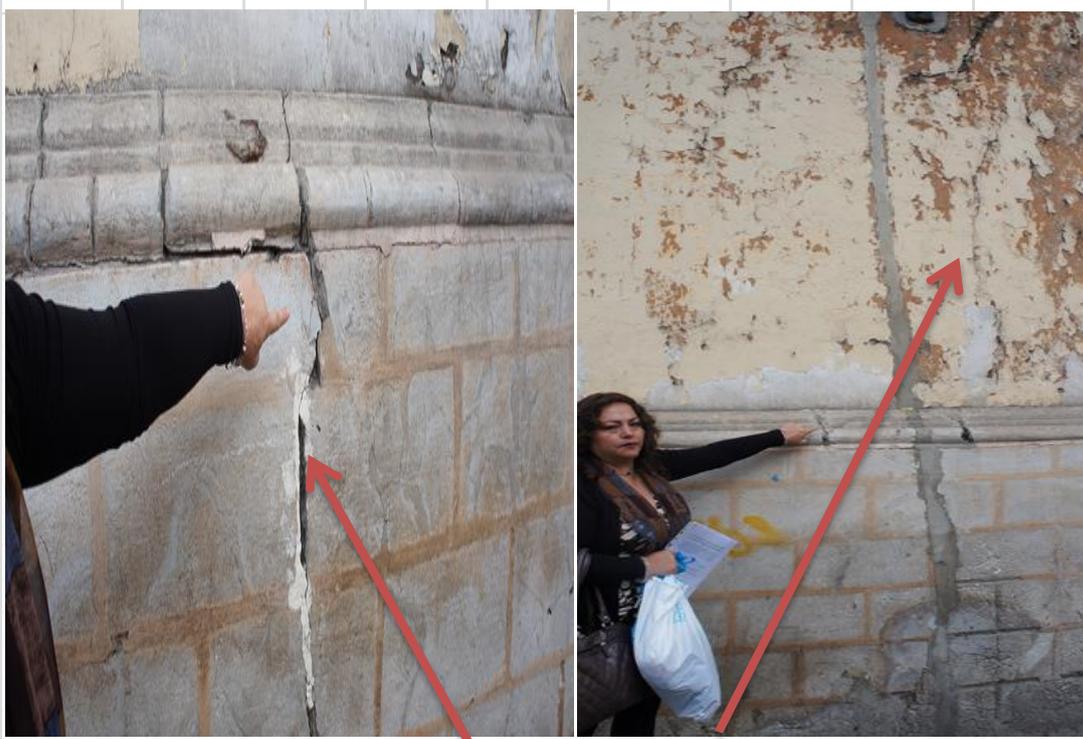
Fotografía 4: Fachada Jr. Junin, Grieta en el zócalo de piedra y muro de adobe

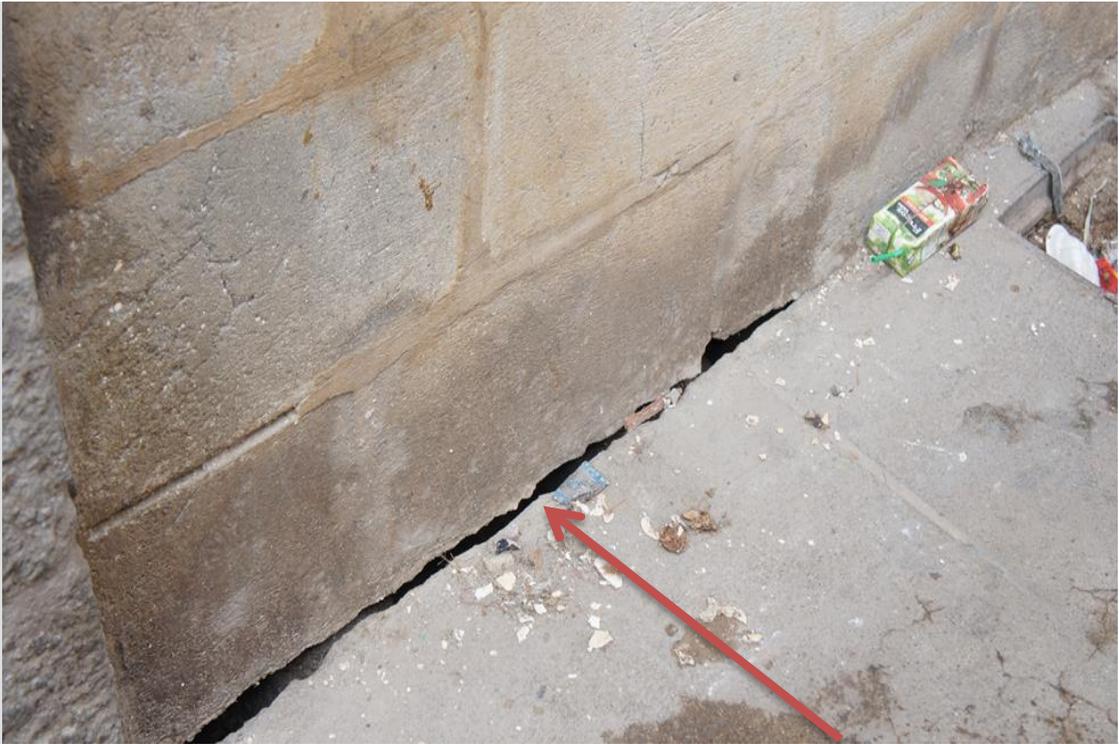
Fotografía 5: Fachada Psje atahualpa grieta entre muro y vereda

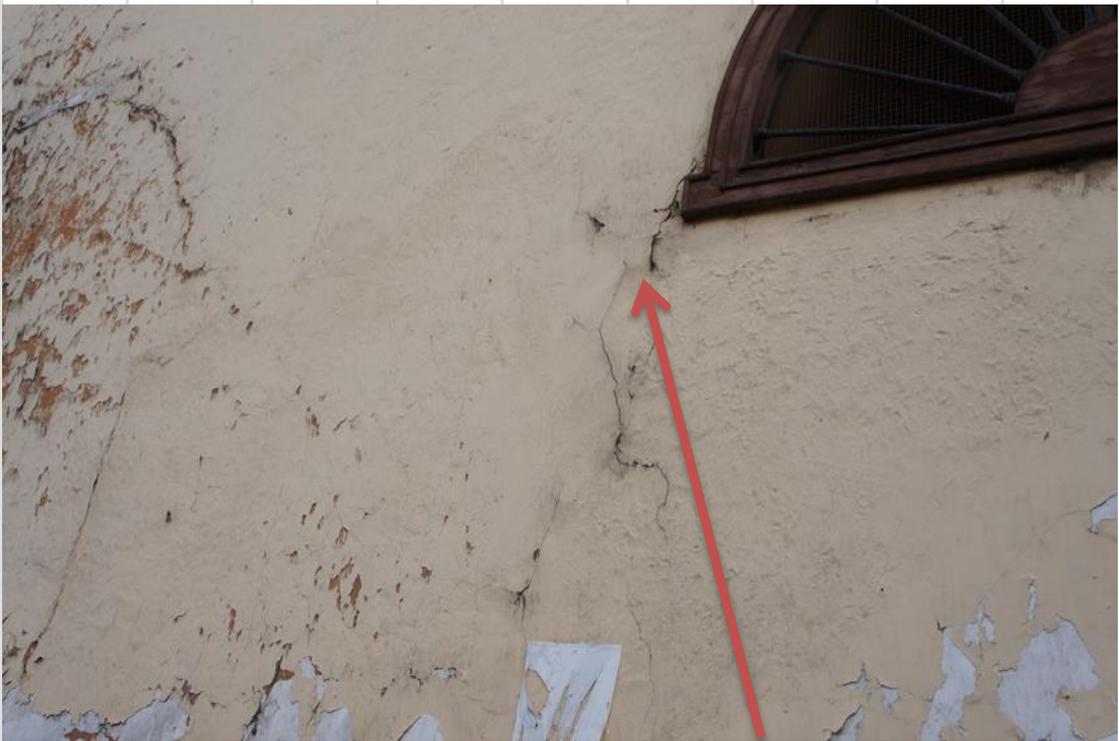
Fotografía 6: Fachada Jr. Junin fisura en muro
