MENCIÓN: INGENIERÍA CIVIL

TESIS

**“RIESGO SISMICO DEL TEATRO CAJAMARCA AL AÑO 2014, EN
FUNCION DE LA VULNERABILIDAD Y PELIGRO SISMICO”**

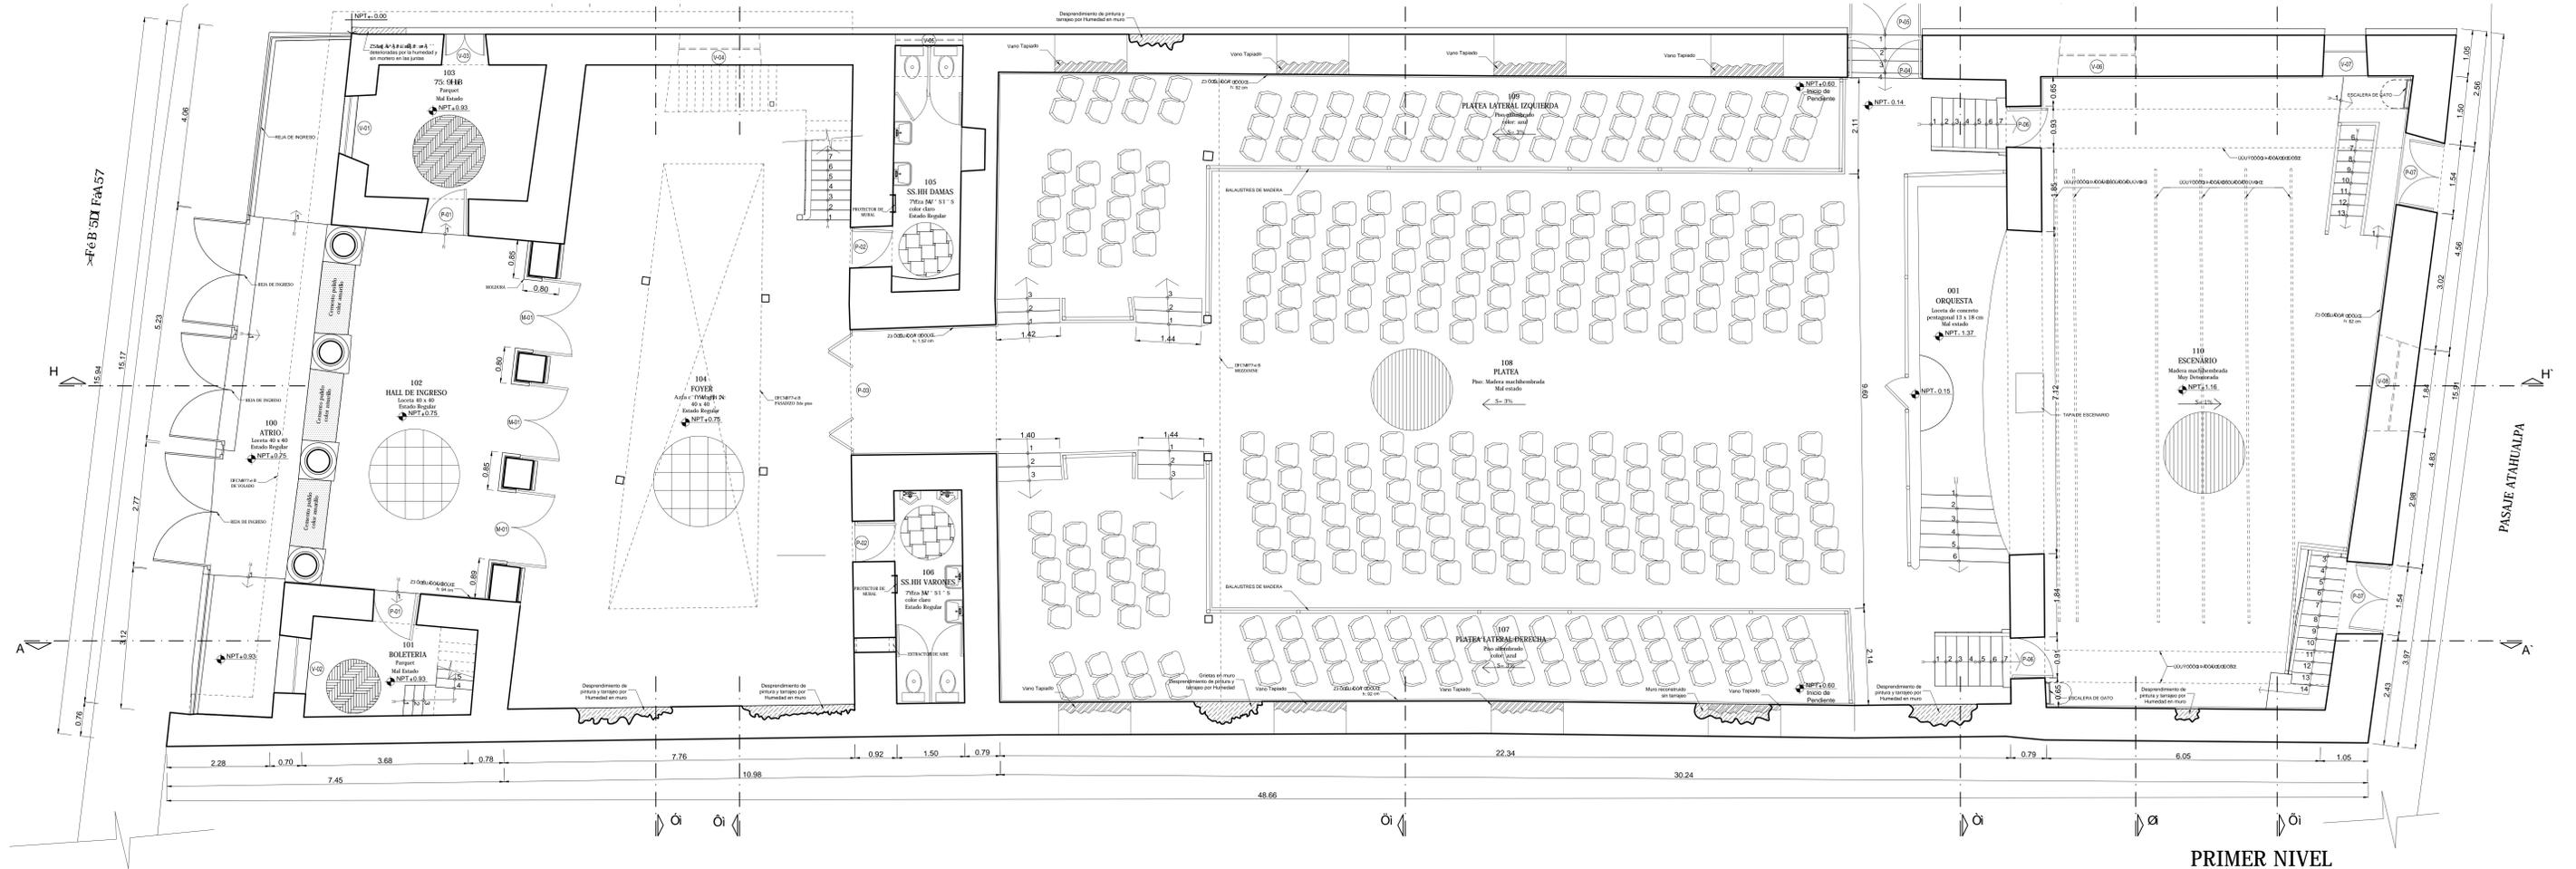
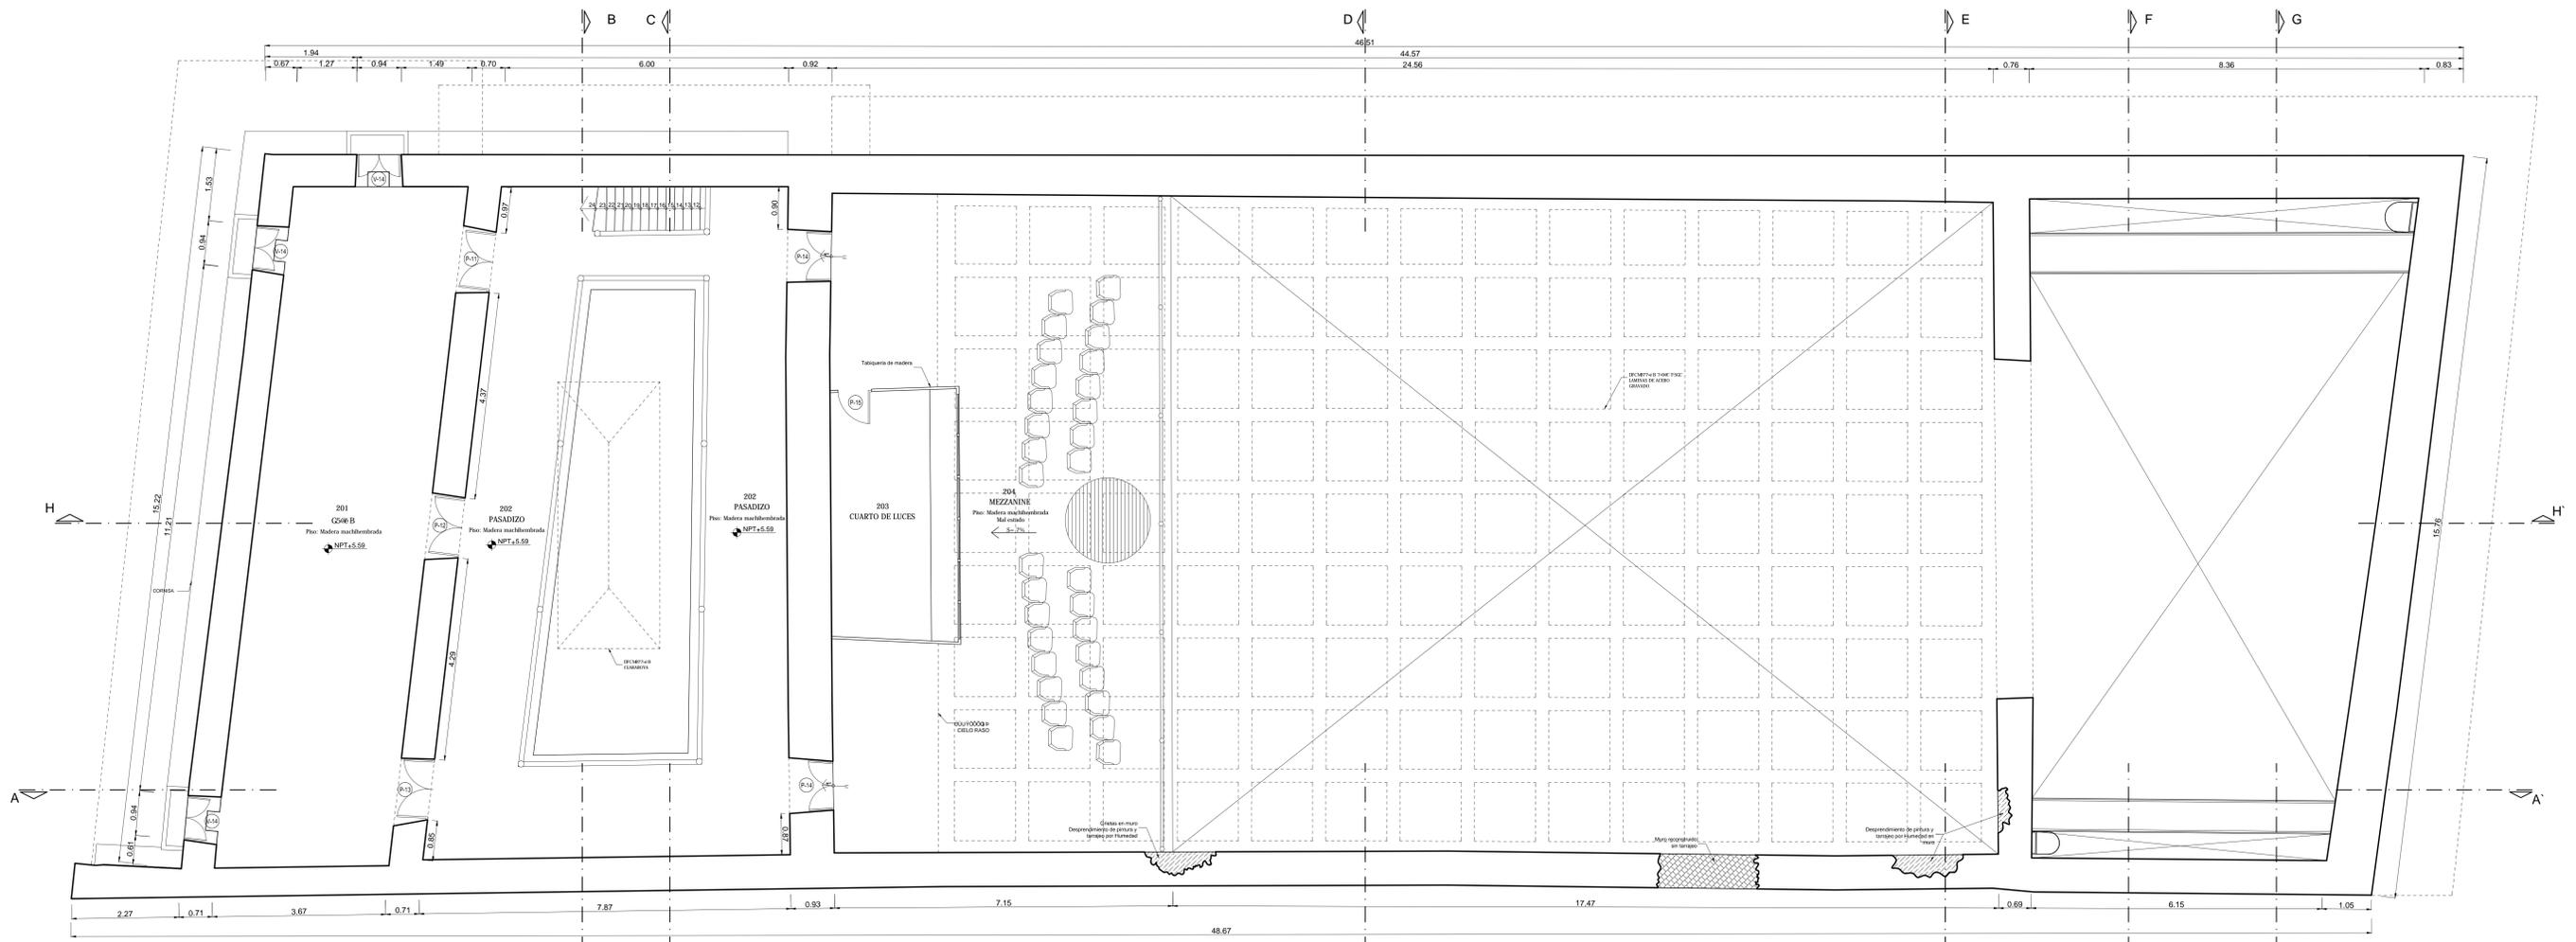
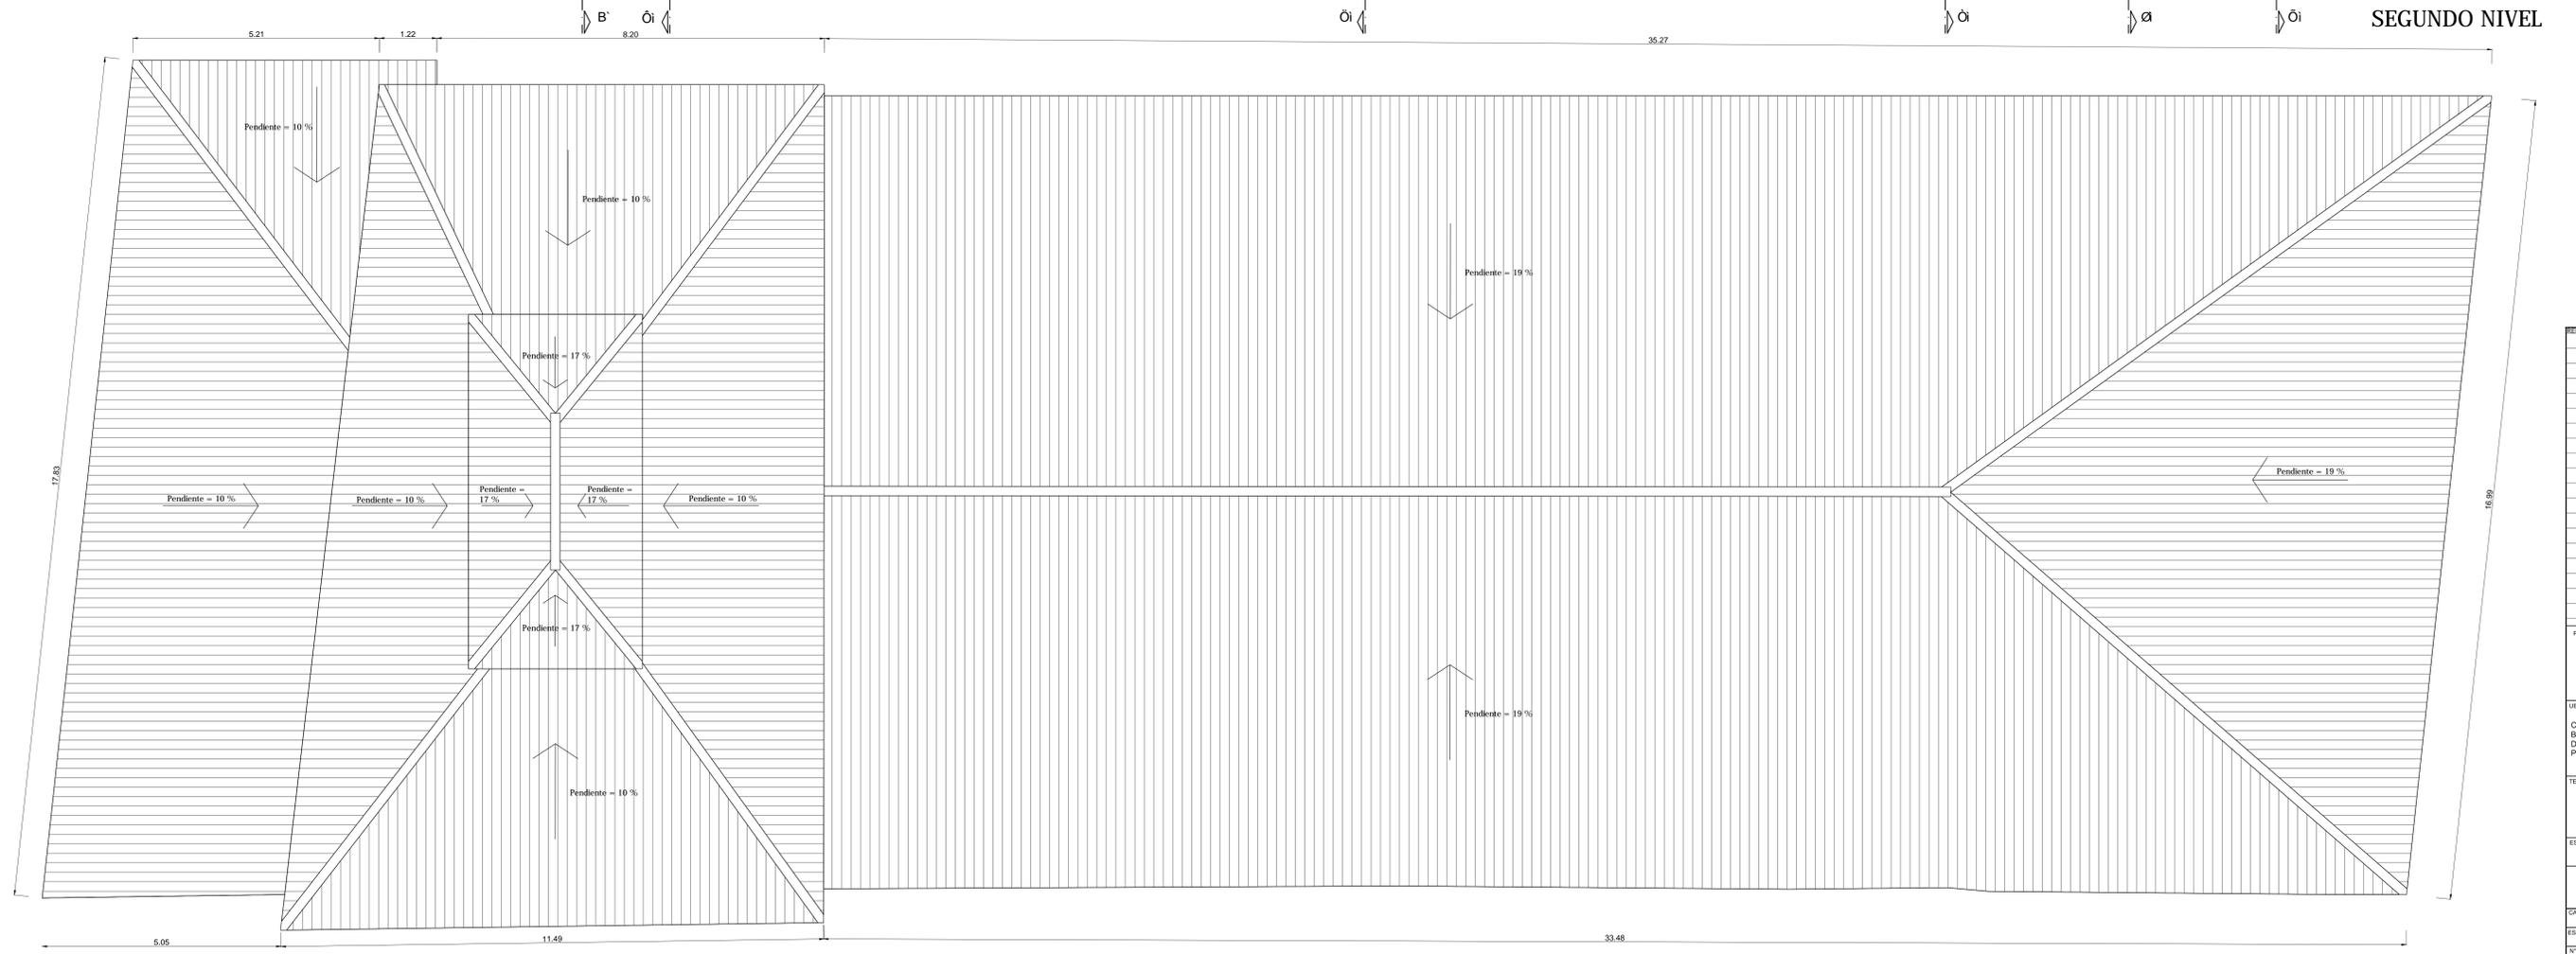
PRIMER NIVEL

SEGUNDO NIVEL

PLANO DE TECHOS

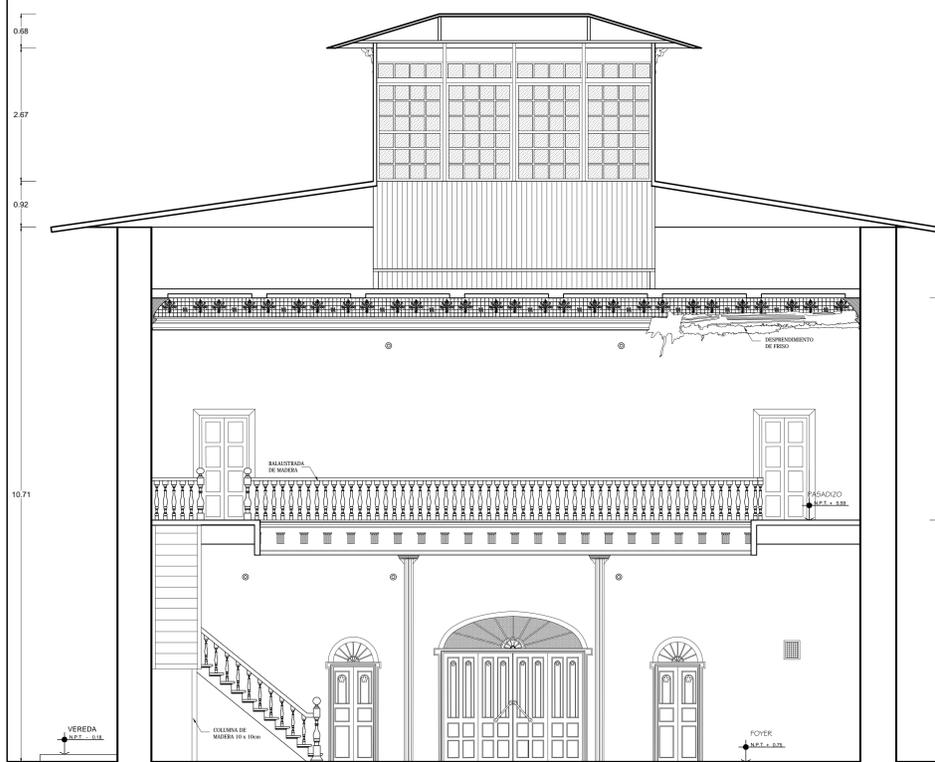
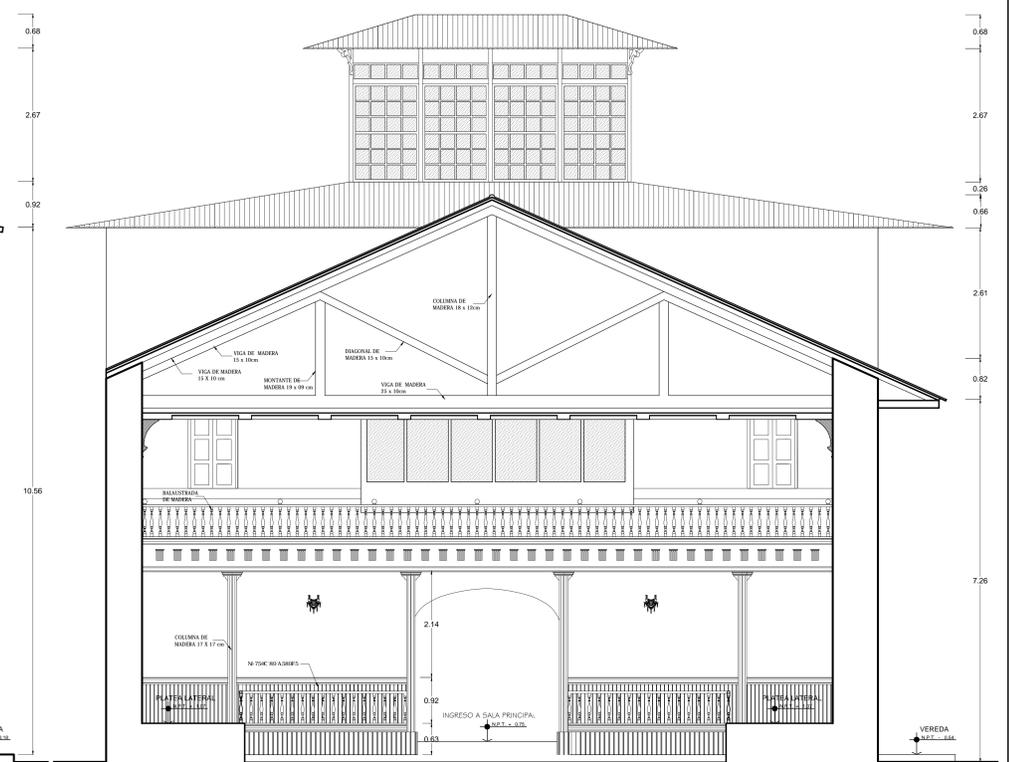
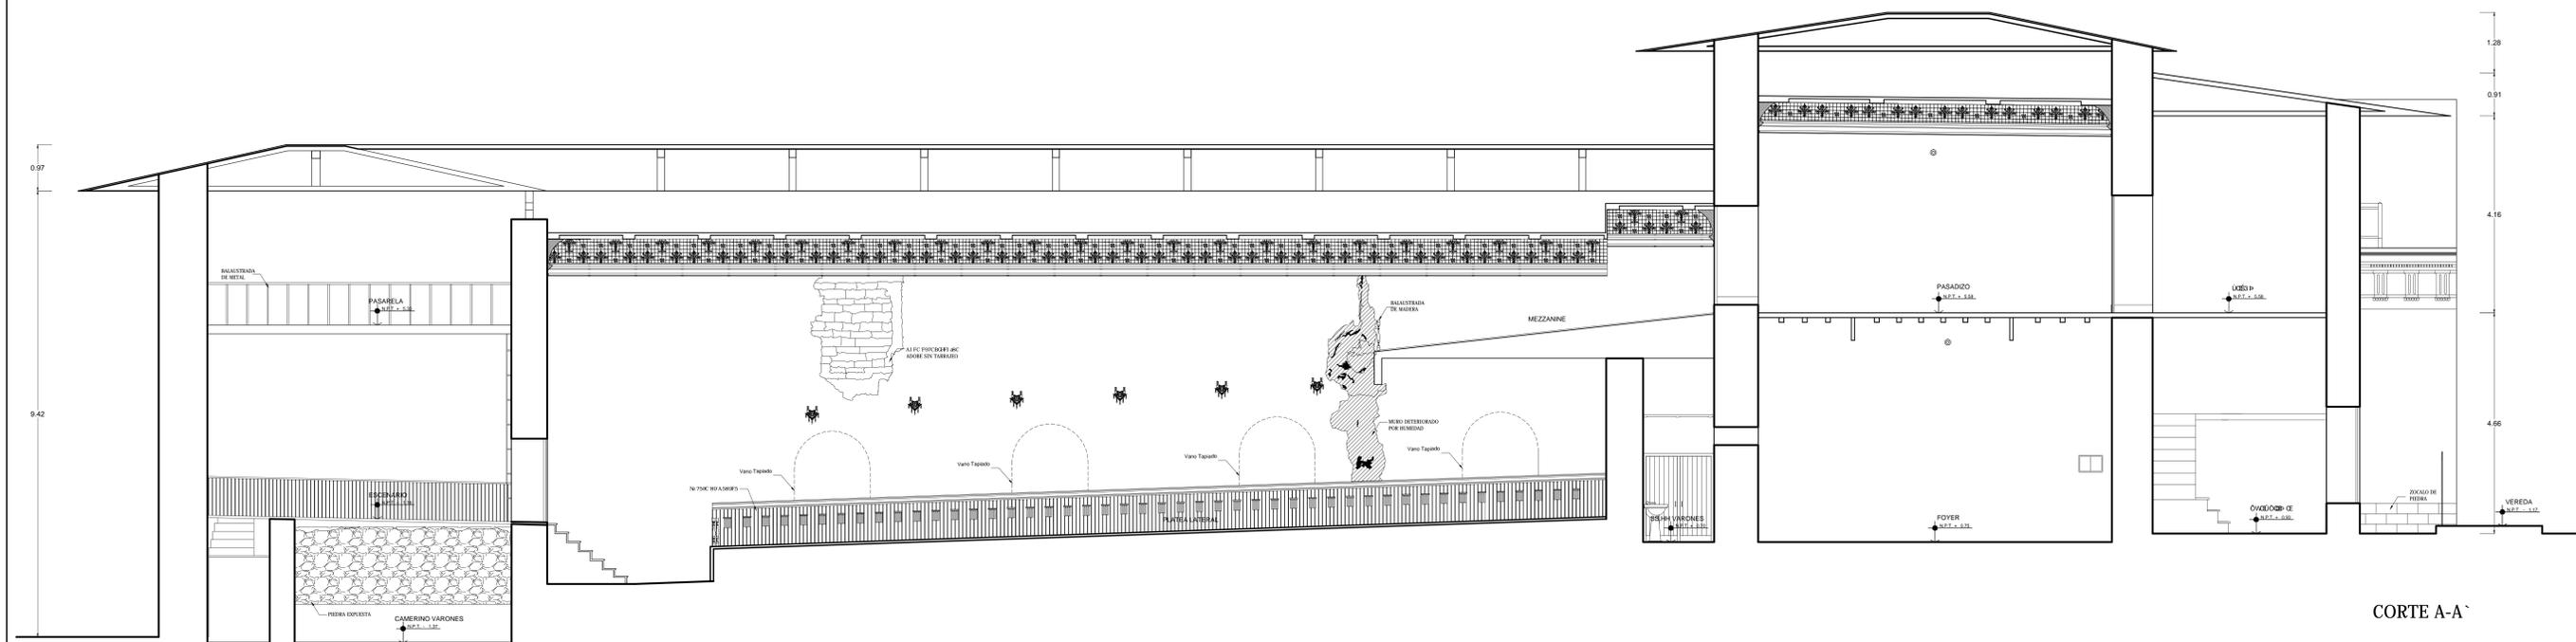
CORTE B-B

CORTE D-D

CORTE A-A

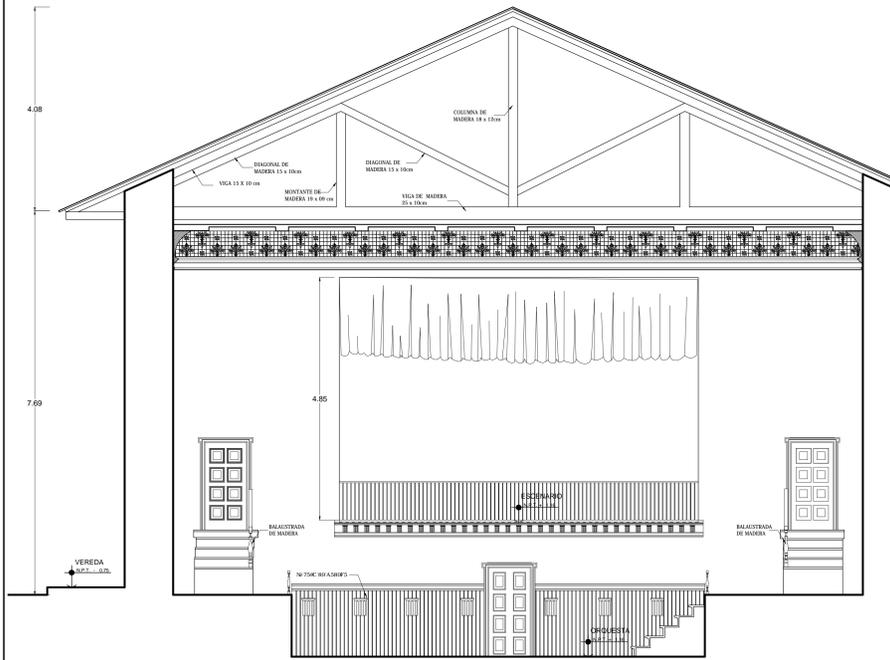
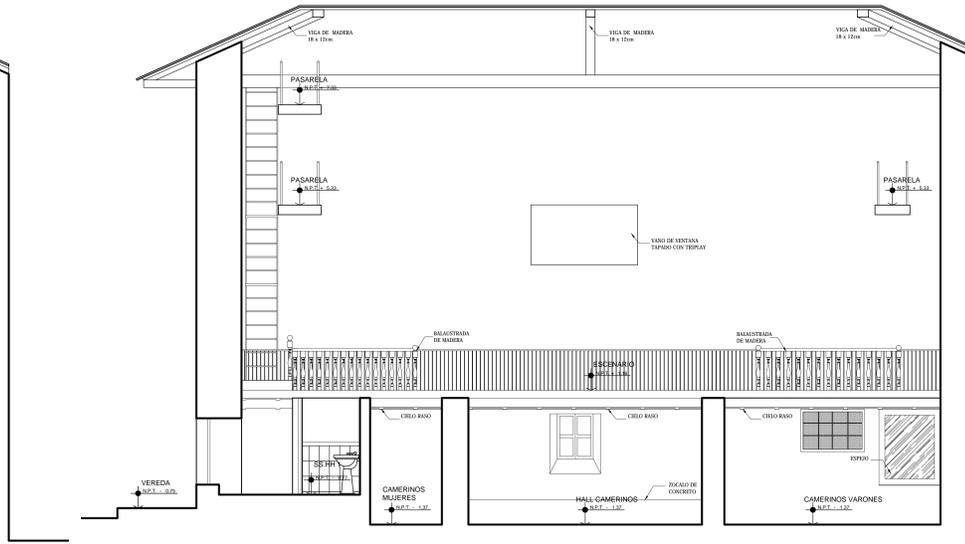
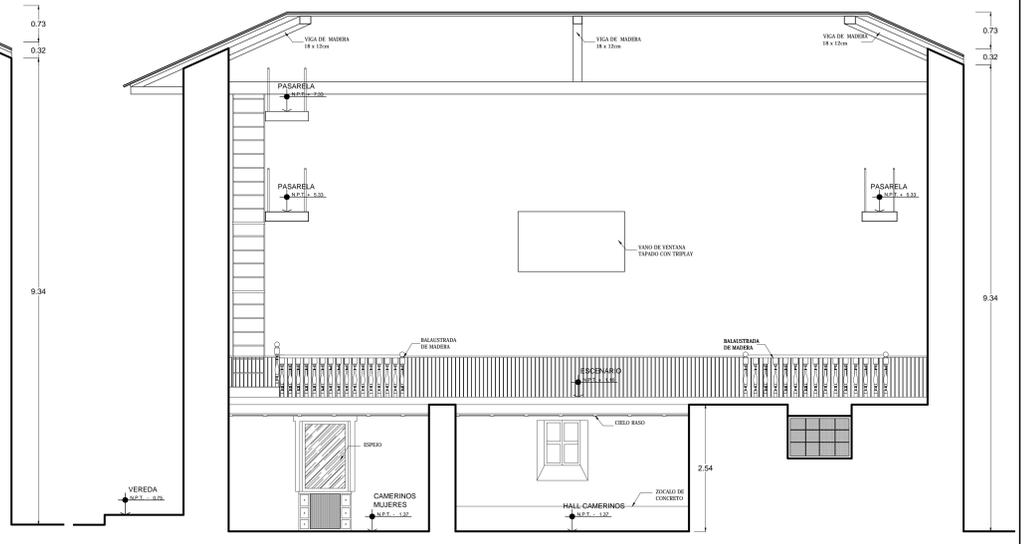
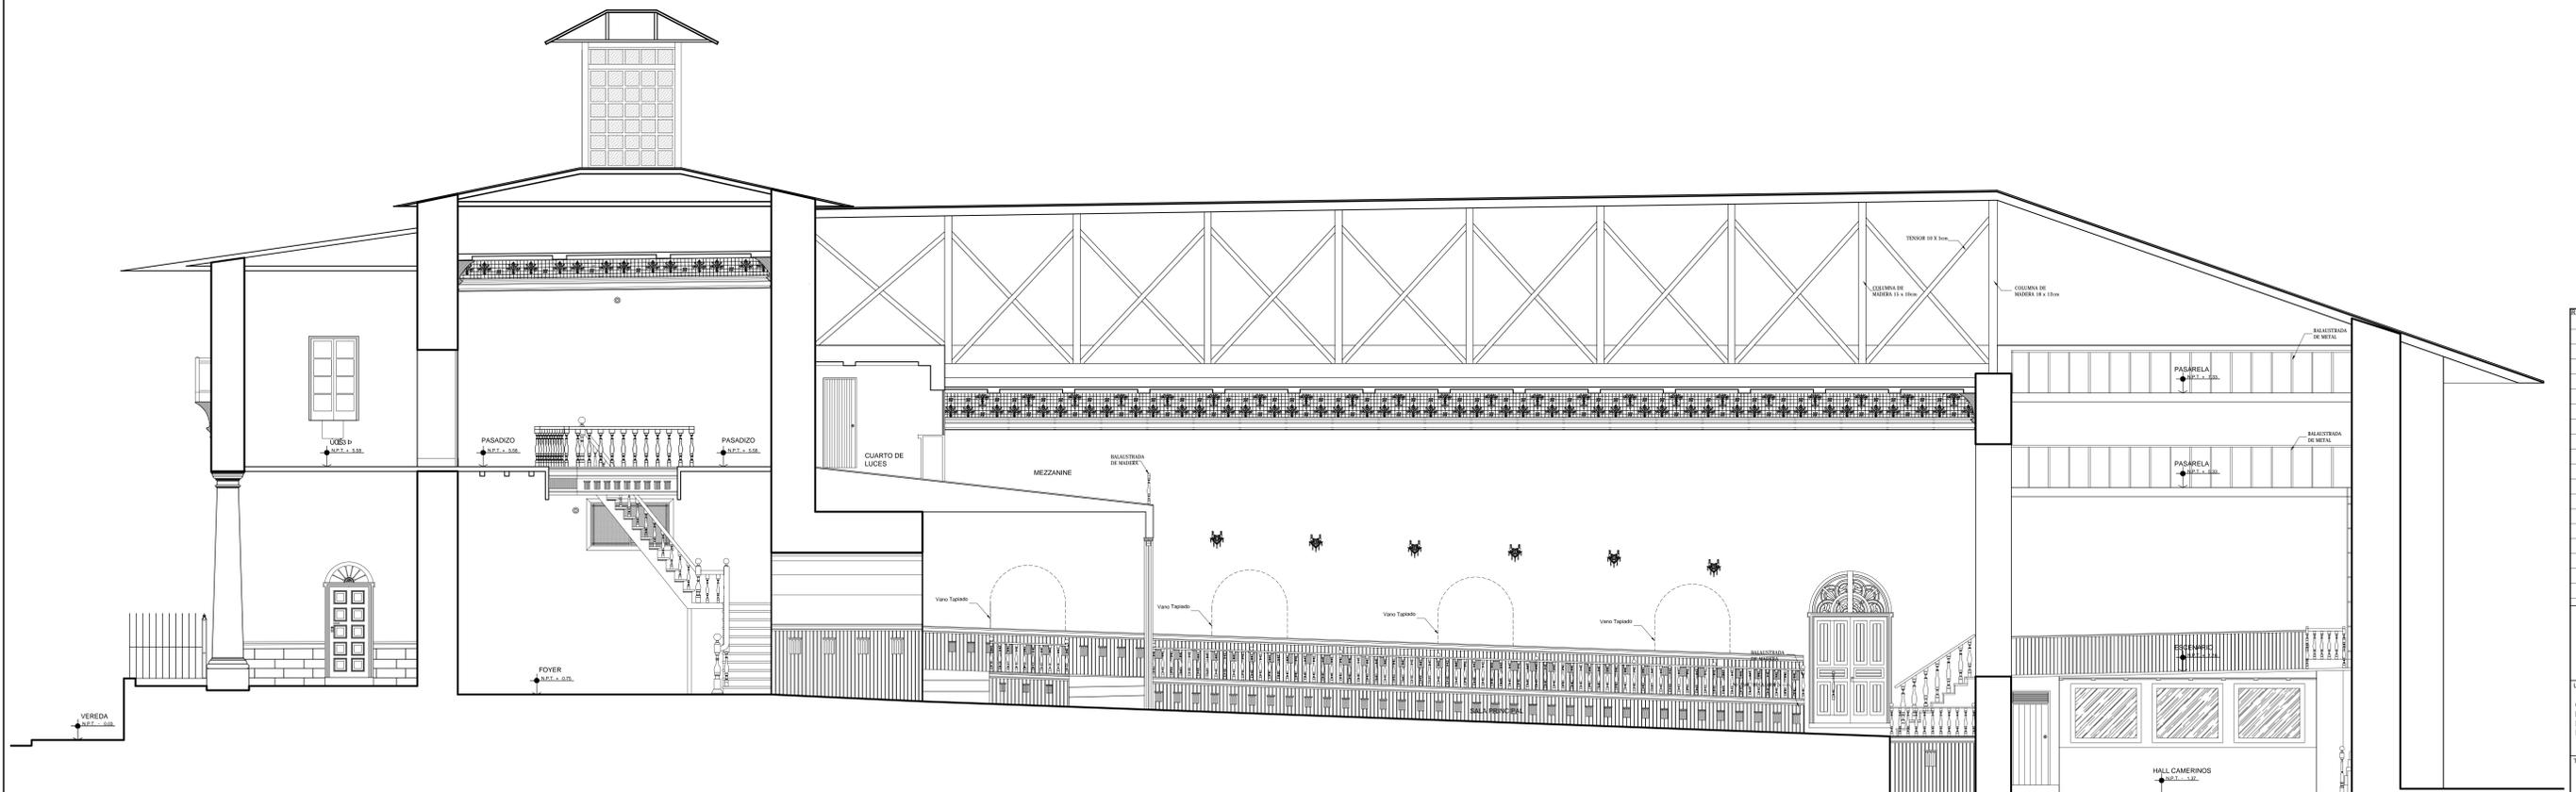
CORTE E-E`

CORTE F-F`

CORTE G-G`

CORTE H-H`
