“GRADO DE ESTABILIDAD DE LOS TALUDES CRÍTICOS DE LA
CARRETERA BAÑOS DEL INCA - LLACANORA”

TESIS

INGENIERO CIVIL

Cajamarca – Perú – 2018

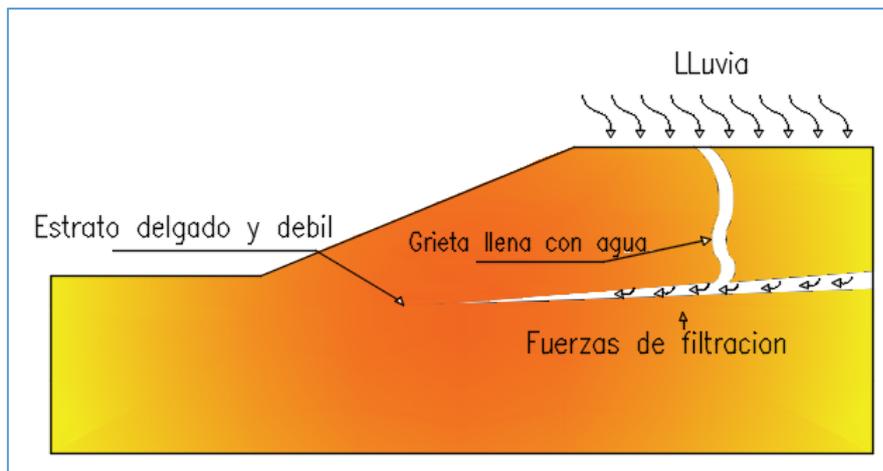
Figura N° 3 : Talud sometido a lluvia

Durante el periodo de lluvia, los taludes se ven afectados al saturarse los suelos que lo forma, provocando un aumento de peso de la masa, una disminución en la resistencia al esfuerzo cortante y la erosión de la superficie expuesta. Al introducirse agua en las grietas que presente el talud se origina un incremento en las fuerzas actuantes o aparición de fuerzas de filtración, pudiendo provocar la falla del mismo

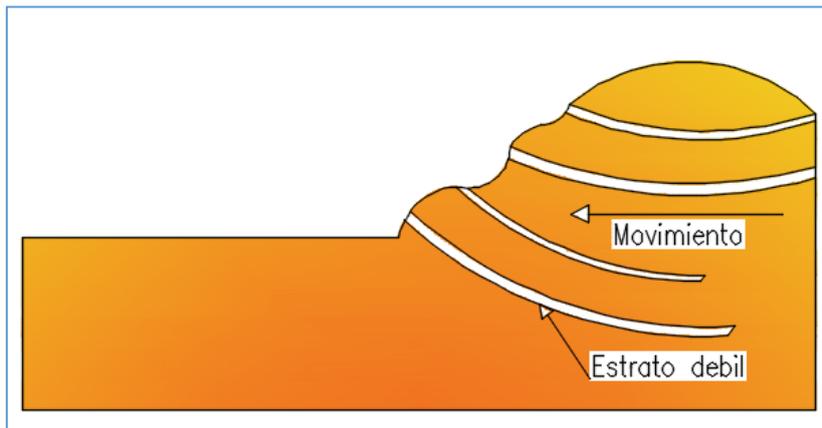
Figura N° 5 Aspectos geológicos que pueden provocar la falla de un talud.

Algunas fallas de taludes son provocadas por aspectos geológicos no detectados durante el levantamiento y exploración de campo, los cuales al no ser considerados durante la evaluación de la estabilidad del talud, aumentan la incertidumbre del factor de seguridad calculado.

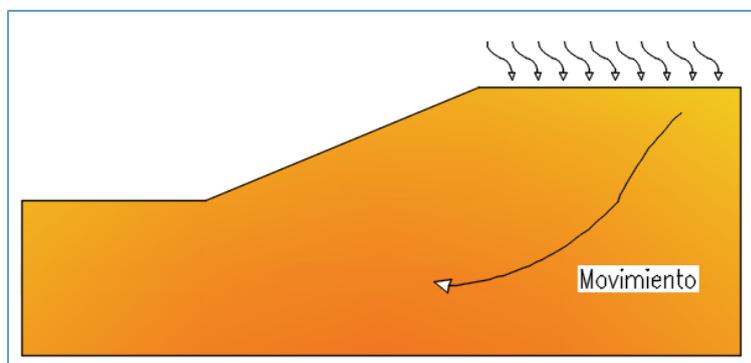
Figura N° 6 Sobre carga en la corona del talud.

La aplicación de cargas sobre la corona del talud provoca un aumento en las fuerzas actuantes en la masa del suelo, lo cual puede llevar a la falla del talud si estas cargas no son controladas o tomadas en cuenta durante la evaluación de la estabilidad del talud.

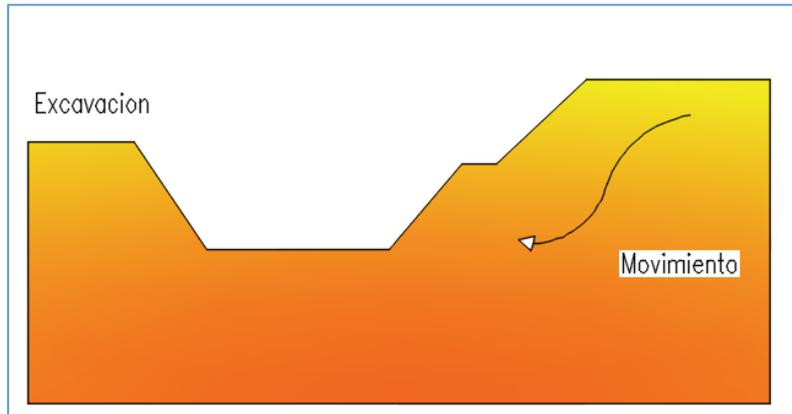
Figura N° 7 Sobre carga en la corona del talud.

Las actividades realizadas al pie de un talud o colocación de una sobrecarga en la corona, pueden causar la falla de este al modificar la condición de esfuerzos a los que está sometido.

Cuando se realiza una excavación al pie del talud, el esfuerzo total disminuye, generando en el suelo un incremento negativo en la presión del poro. Durante el tiempo en el que este incremento de presión de poro se disipa, puede presentarse la falla del talud al disminuir la resistencia al esfuerzo cortante del suelo.

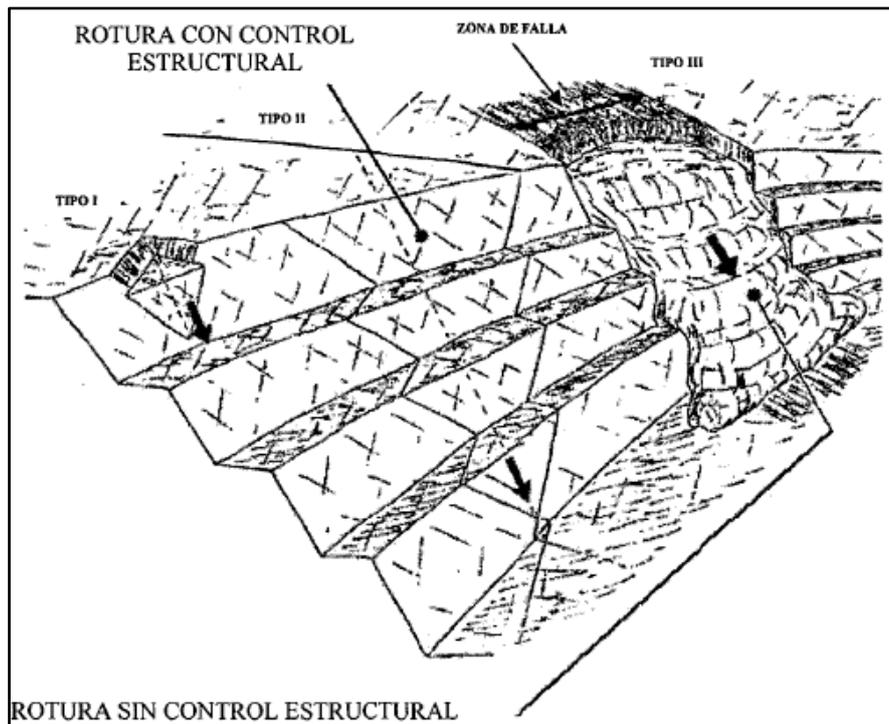
Figura N° 8: Tipos de rotura en taludes

- ✚ Roturas locales (Tipo I) son aquellas roturas que ocurren a nivel de banco, controladas por discontinuidades y fallas de esa misma magnitud.
- ✚ Roturas de mayor escala (Tipo II), son aquellas controladas por discontinuidades persistentes, tales como sistemas de discontinuidades combinadas con fallas. Este tipo de rotura involucra un gran volumen de masa rocosa. Estas pueden ocurrir de acuerdo a la configuración geométrica de las discontinuidades

pre-existentes en relación a los taludes, generando de esta forma roturas de tipo planar o cuña.

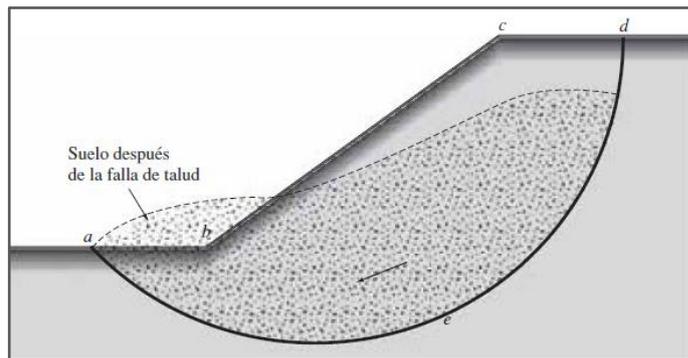
Figura N° 10: Falla de Talud

Si la pendiente es lo suficientemente grande, puede ocurrir falla de la pendiente, es decir, la masa de suelo en la zona “abcdea” puede deslizarse hacia abajo. La fuerza motriz supera la resistencia del suelo al corte a lo largo de la superficie de ruptura.

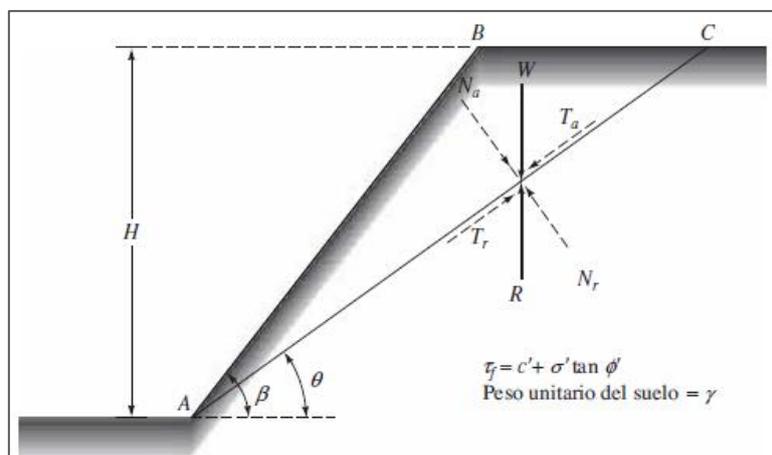
Figura N° 12: Análisis de un talud finito: método de Culmann.

La figura muestra un talud de la altura H. La pendiente se eleva en un ángulo β con la horizontal. AC es un plano de prueba de falla. El esfuerzo normal efectivo promedio y el esfuerzo cortante en el plano AC se pueden dar por:

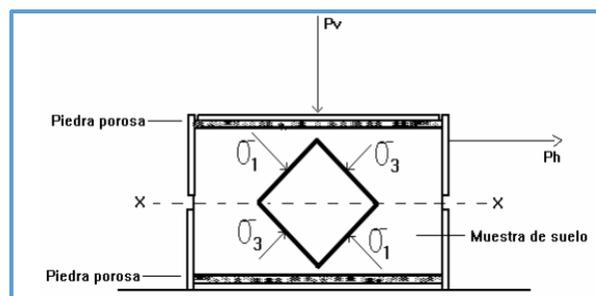
Figura N° 15: Ensayo de corte directo.

El ensayo induce la falla a través de un plano determinado. Sobre este plano de falla actúan dos esfuerzos: -un esfuerzo normal (σ_n), aplicado externamente debido a la carga vertical (P_v). - un esfuerzo cortante (τ), debido a la aplicación de la carga horizontal. Estos esfuerzos se calculan dividiendo las respectivas fuerzas por el área (A) de la muestra o de la caja de corte y deberían satisfacer la ecuación de Coulomb:

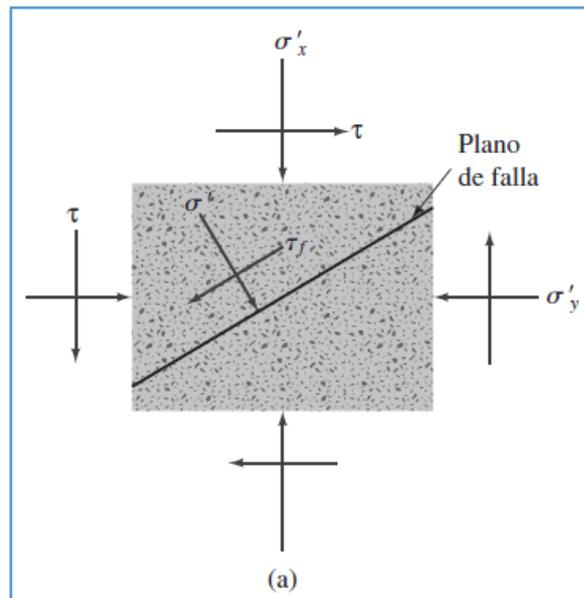
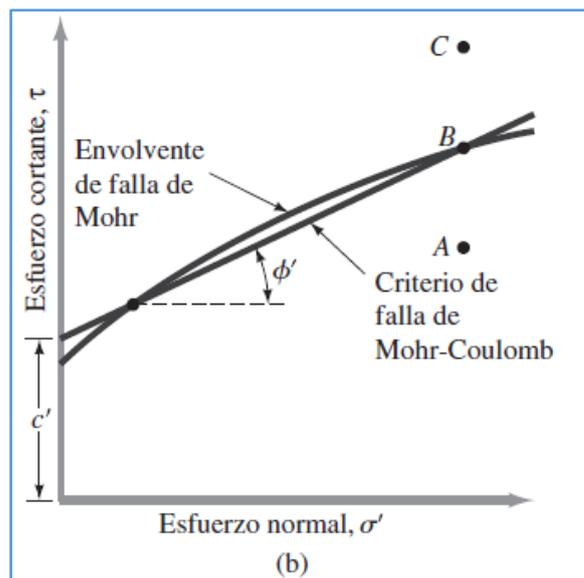
Figura N° 17: Envolvente de falla

El valor de c' para arena y limo inorgánico es 0. Para arcillas normalmente consolidadas, c' se puede aproximar a 0. Las arcillas sobre consolidadas tienen valores de c' mayores que 0.

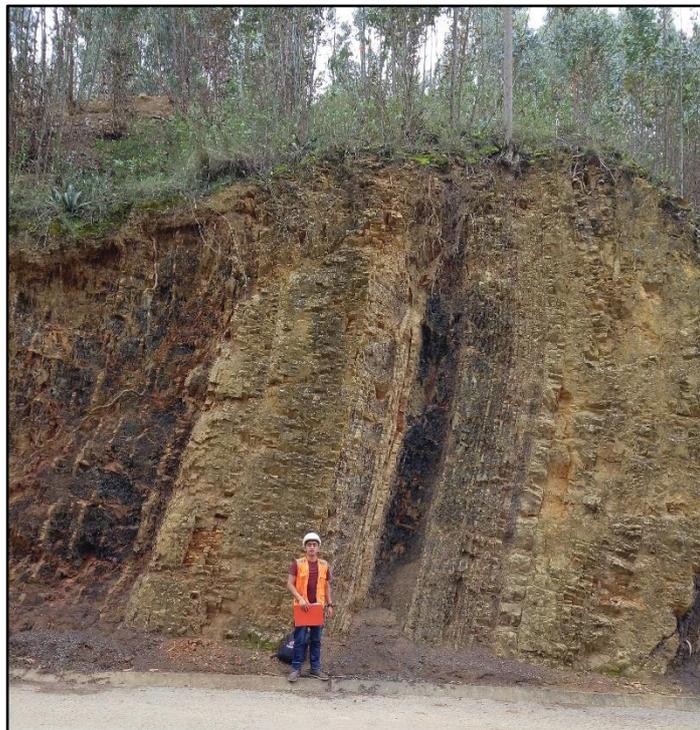
Figura N° 21: Talud en la estación 1.

N: 9204960 / E: 784141

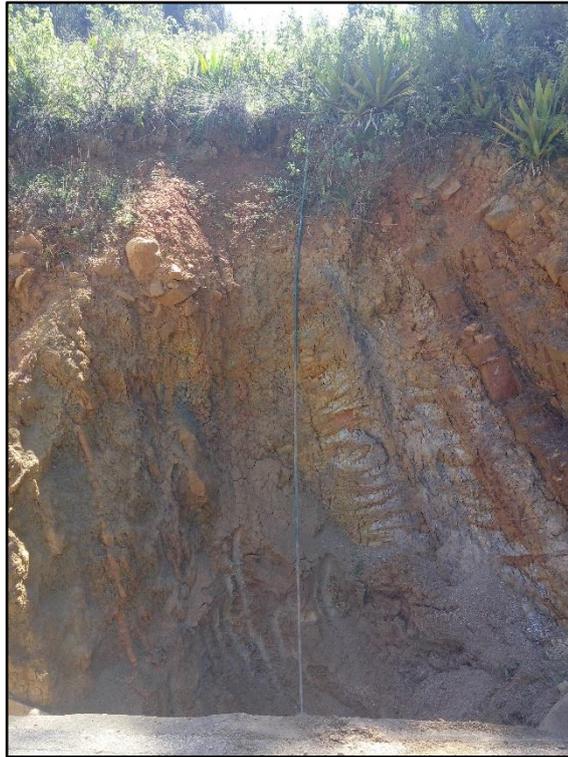
Figura N° 22: Talud en la estación 2.

N: 9204904/ E: 784150

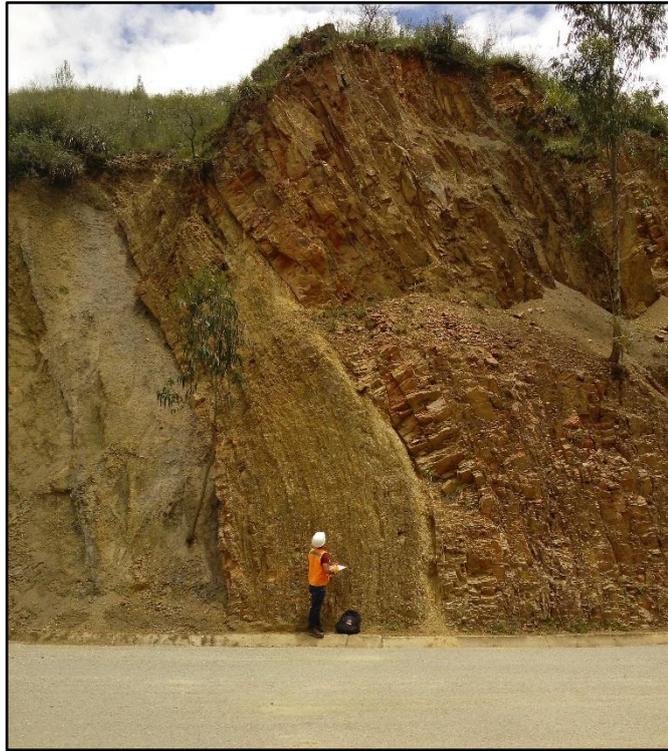
Figura N° 24: Talud en la estación 3.

N: 9204676 / E: 784147

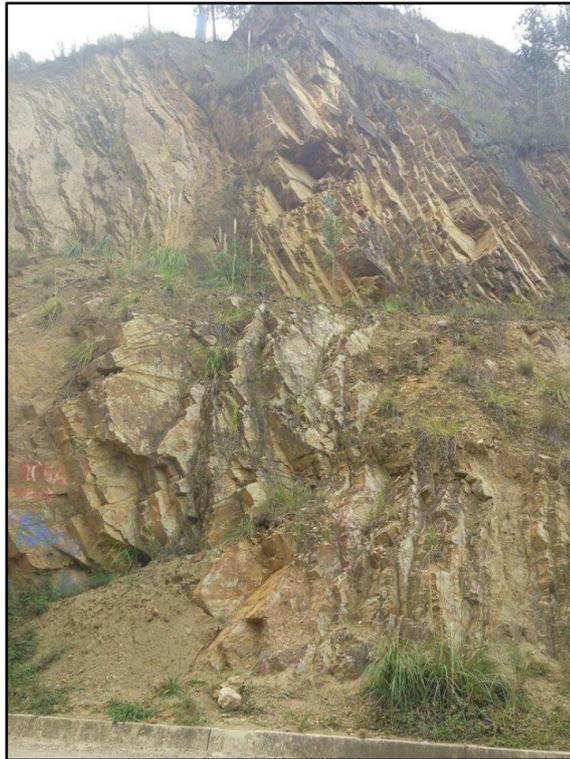
Figura N° 25: Talud de la estación 4.

N: 784239 / E: 9204526

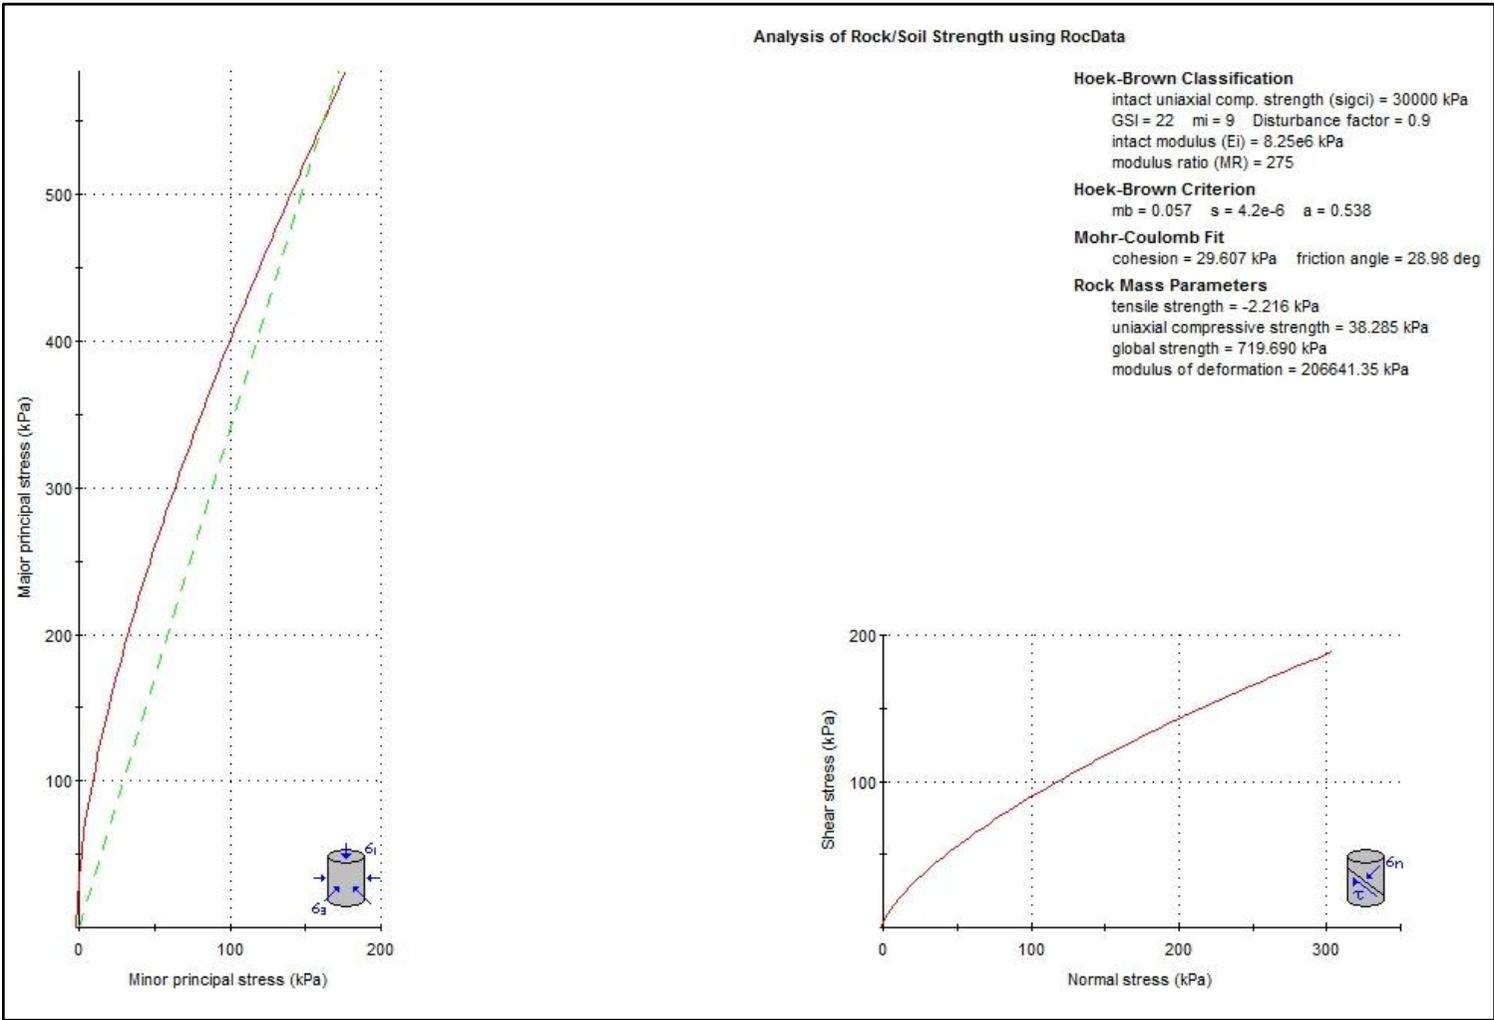
Figura N° 30: En el gráfico de la izquierda se representan los esfuerzos principales mayores y menores; en la derecha se representan los esfuerzos normales y cortantes en la estación 1

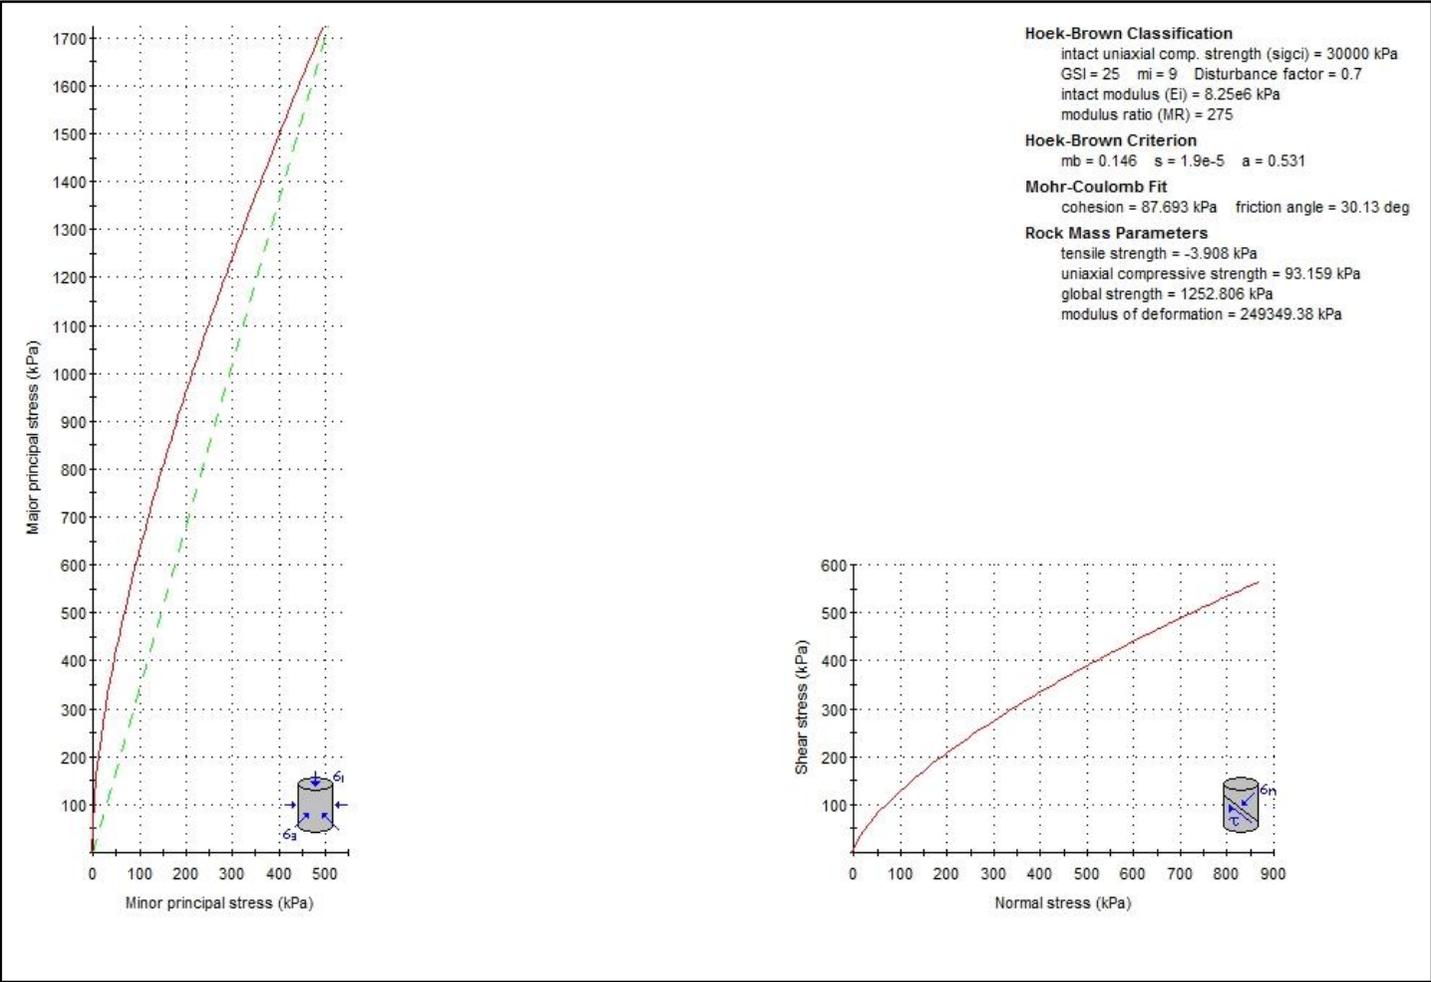
Figura N° 36: En el gráfico de la izquierda se representan los esfuerzos principales mayores y menores; en la derecha se representan los esfuerzos normales y cortantes en la estación 3.

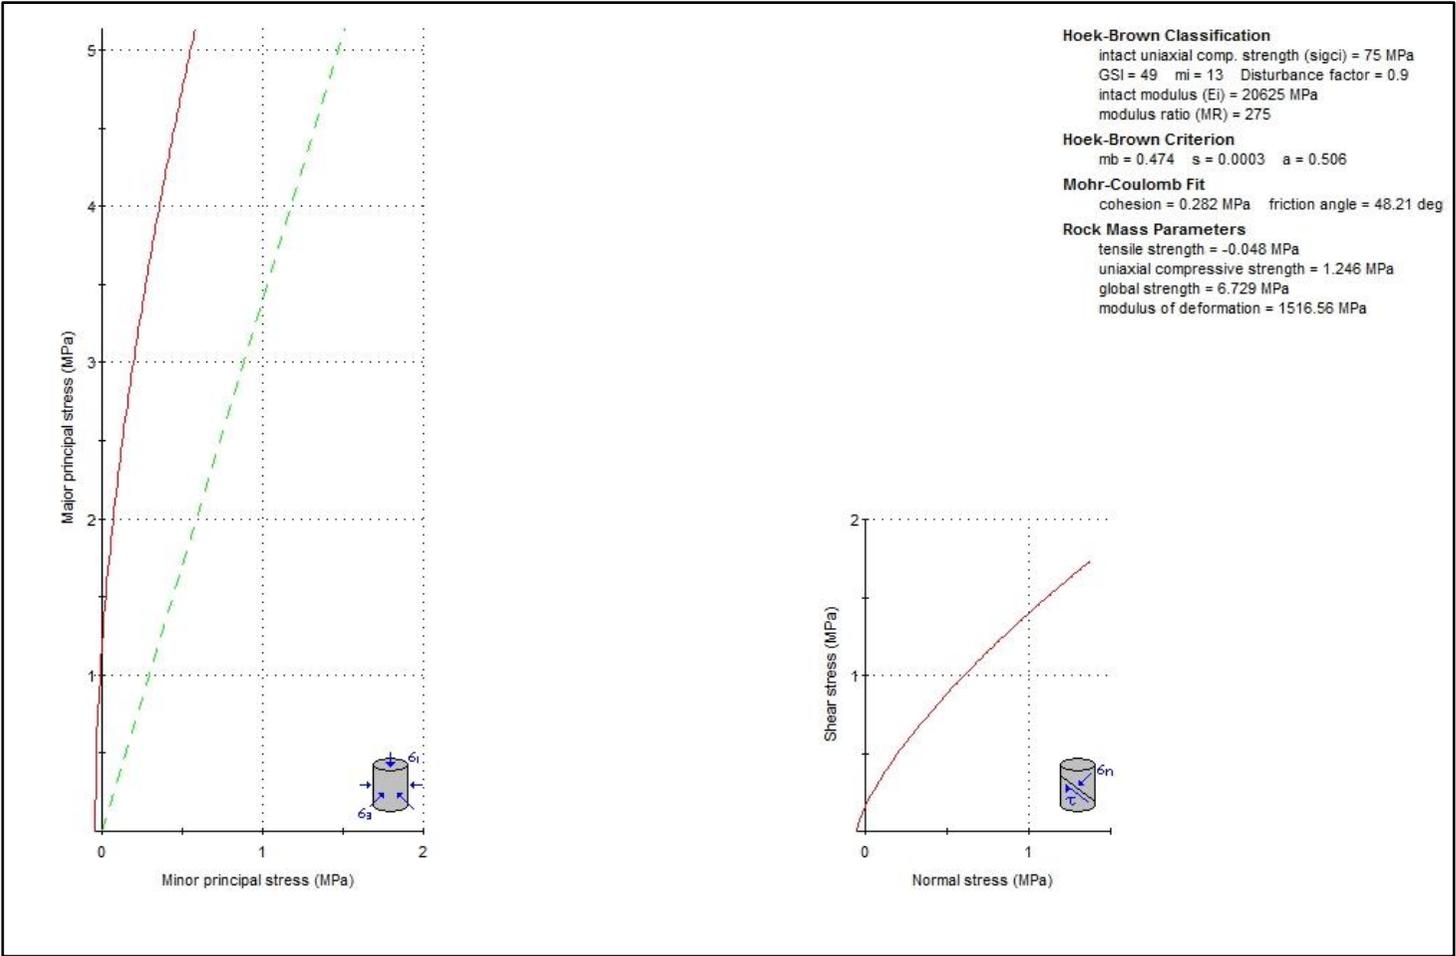
Figura N° 41: En el gráfico de la izquierda se representan los esfuerzos principales mayores y menores; en la derecha se representan los esfuerzos normales y cortantes en la estación 4 para las areniscas.

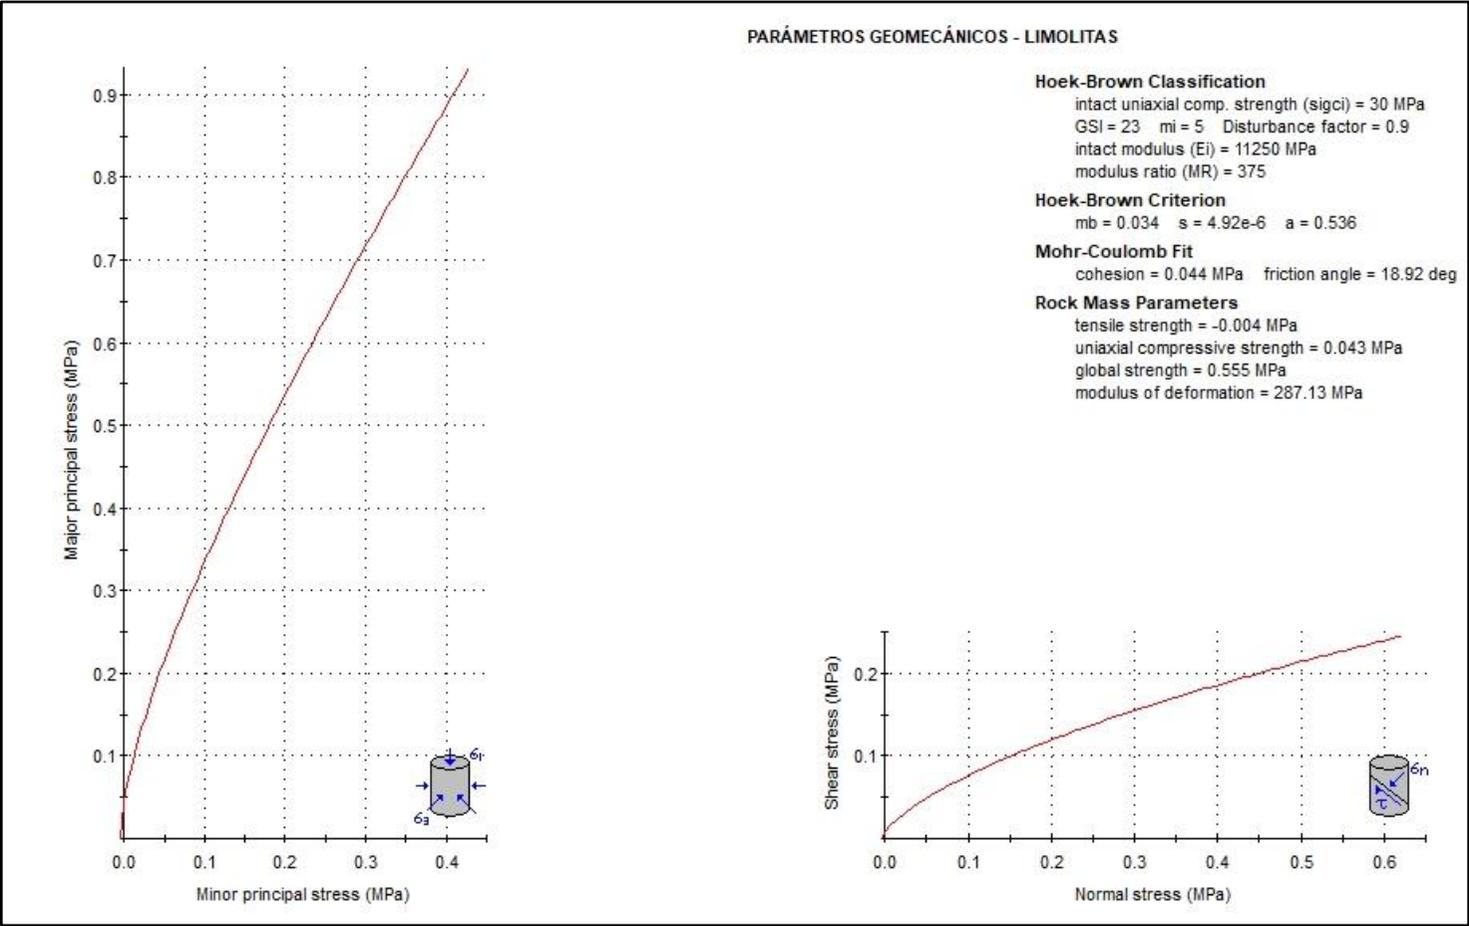
Figura N° 46: En el gráfico de la izquierda se representan los esfuerzos principales mayores y menores; en la derecha se representan los esfuerzos normales y cortantes en la estación 4 para las limolitas.

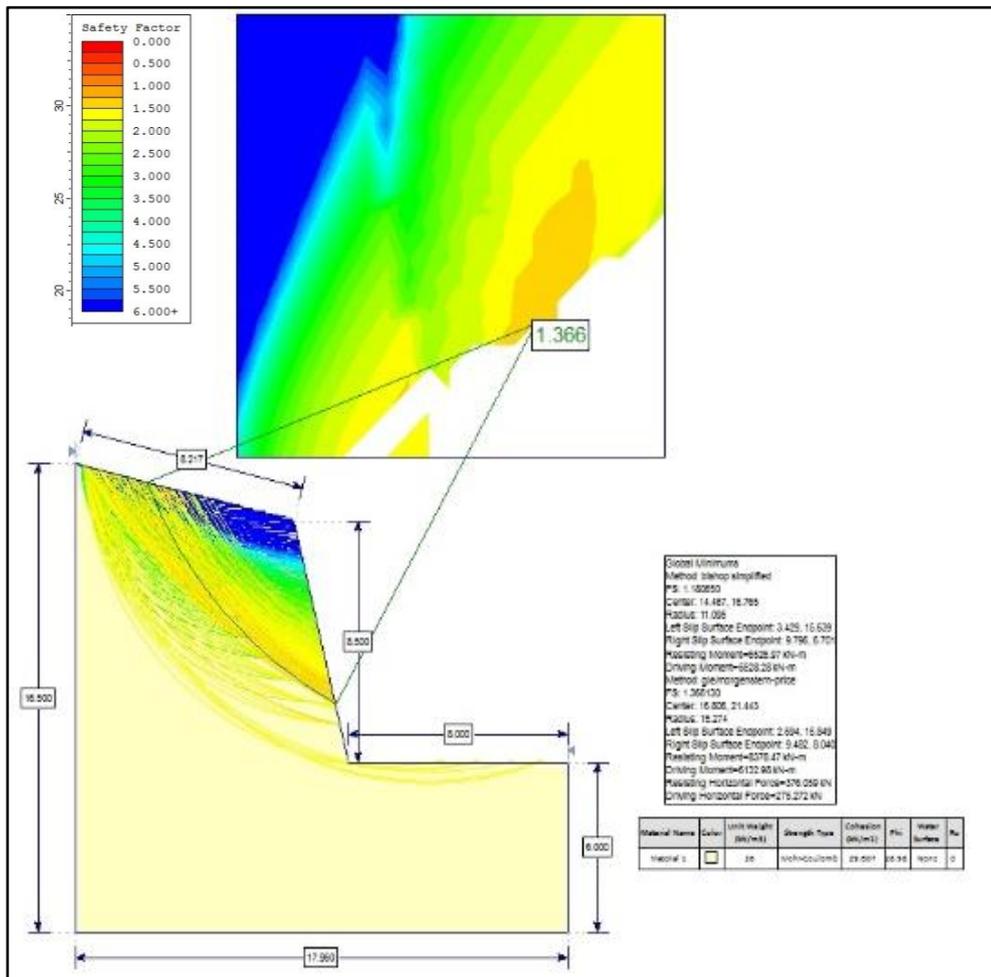
Figura N° 50: Análisis en Slide en la estación 1.

Finalmente se computa y ejecuta el análisis. Obteniendo los siguientes resultados para tensiones totales.

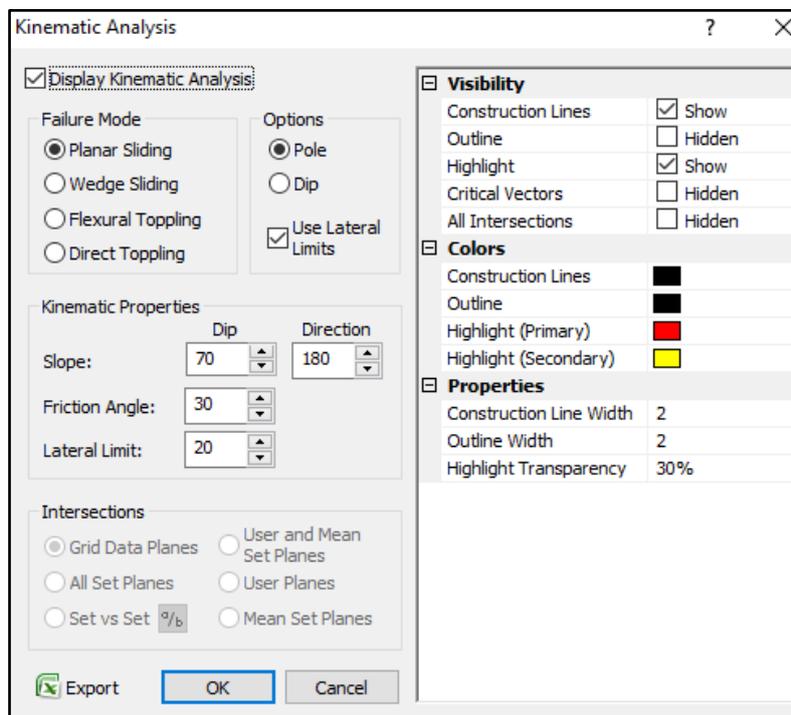
Figura N° 77: Propiedades cinematicas para la estación 4

Se empieza a ejecutar los diferentes análisis para ver si la falla es planar, cuña o rotacional como muestra el siguiente menú.

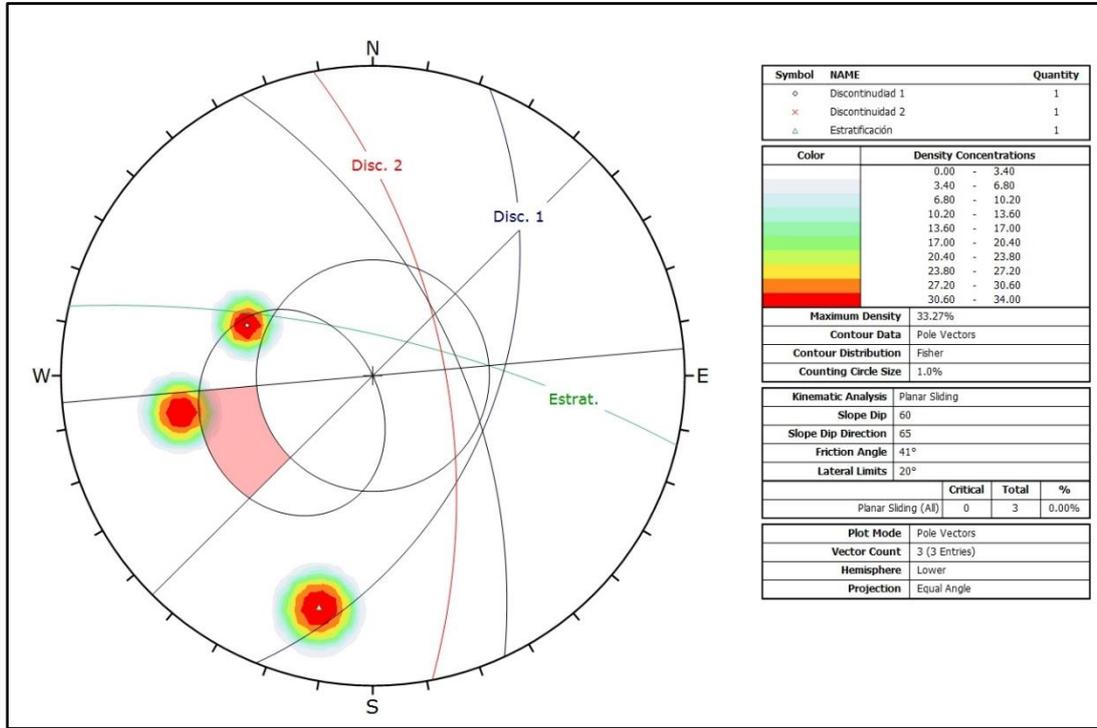
Figura N° 78: Análisis Planar de la Estación 4.

Probabilidad de ocurrencia de falla planar 0%, falla por cuña 33.33% y probabilidad de falla por toppling 0%.

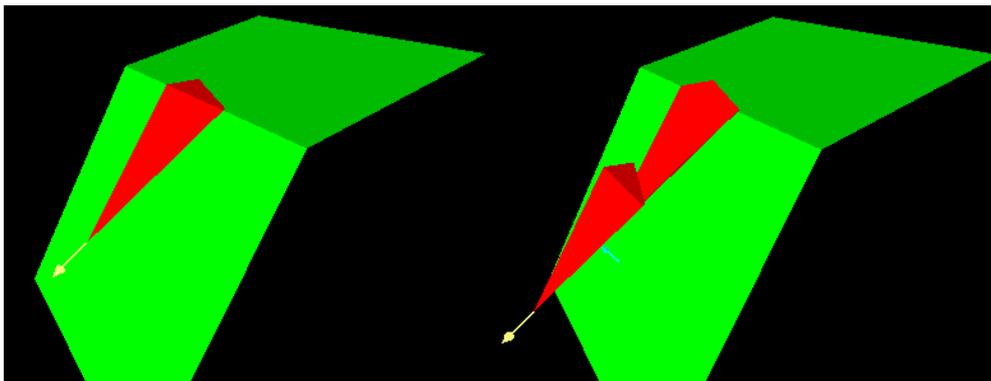
Figura N° 85: Vista en perspectiva del talud, estado inicial y falla por cuña.

Obteniéndose un valor de factor de seguridad de 1.95.
