TESIS PROFESIONAL

ESTABILIDAD DE TALUDES DE LA PRESA DEL

DEPÓSITO DE RELAVES LA ESPERANZA.

**DISTRITO VITOC, PROVINCIA CHANCHAMAYO, DEPARTAMENTO DE
JUNÍN.**

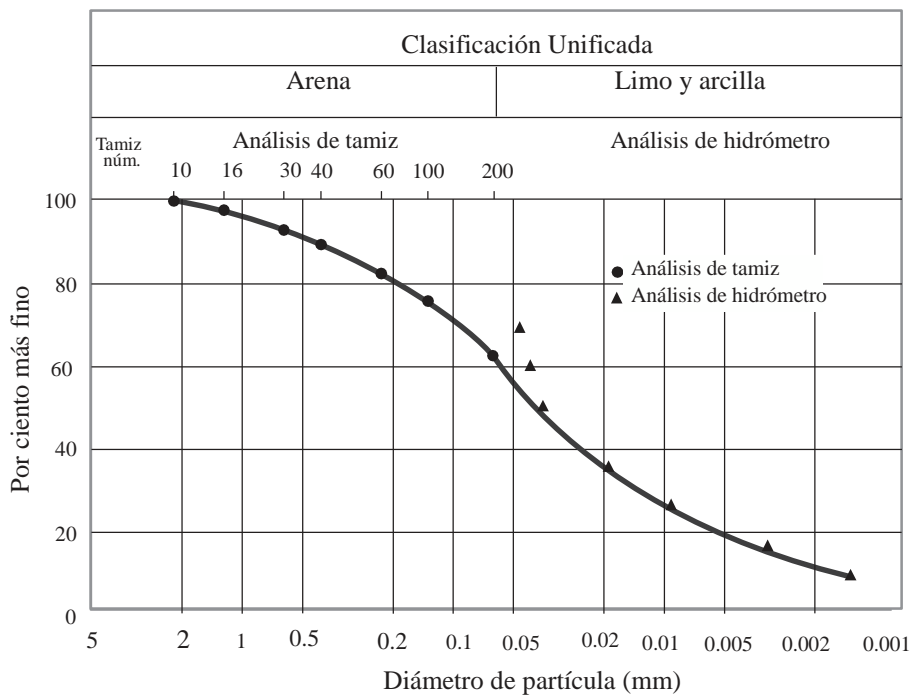
Es la distribución del tamaño o diámetro de las partículas en un suelo, determinadas por la abertura del tamiz y el porcentaje de partículas retenidas en cada tamiz.

Figura 1. Curva de distribución de partículas.

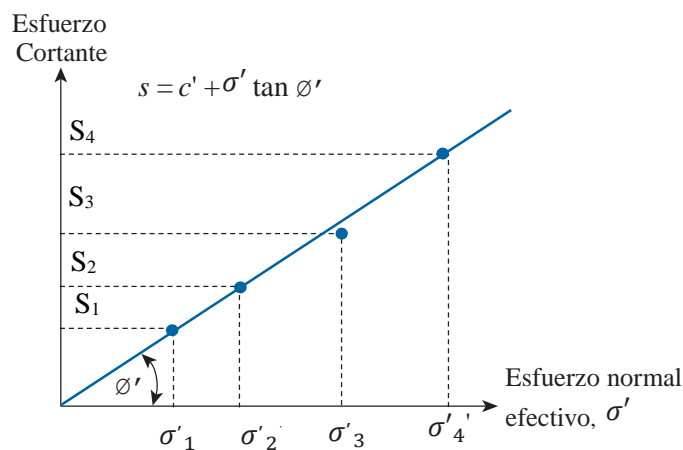
Figura 3. Gráfica de los resultados de la prueba para obtener el ángulo de fricción (Das 2012).

Donde:

S: Esfuerzo cortante. $\sigma' = N/A$ y $S = R/A$ (Ecuación 1)

σ' : Esfuerzo normal efectivo.

ϕ' : Ángulo de fricción.

c' : Cohesión.

A: Área del plano de falla en suelo (sección transversal de la caja de corte).

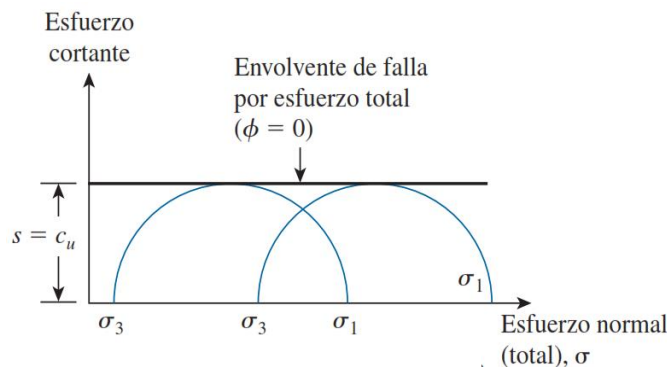
En la primera fase hay una particularidad donde permanece cerrada la válvula de drenaje e introducción de presión de poro pero si se aplica presión de cámara. Para luego comenzar con segunda fase, la aplicación del esfuerzo desviador $\Delta\sigma$ lentamente. Si la probeta está saturada, en ausencia de drenaje toda la tensión total de cámara se transmite al líquido intersticial y por lo tanto las tensiones efectivas en el suelo no varían (Das 2011).

Figura 8. Circulo de Mohr en rotura en un ensayo UU (Das 2011).

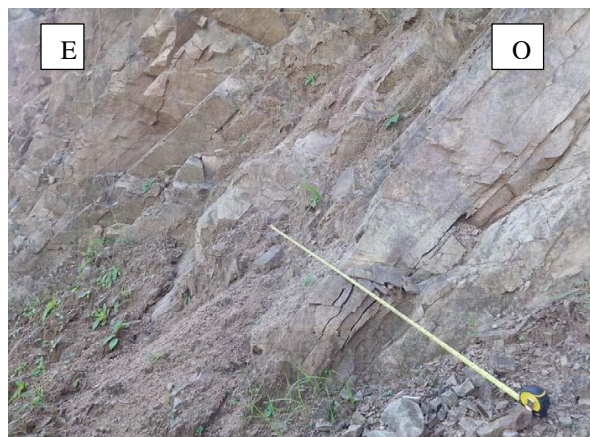
La litología predominante es el granito de color gris-rojizo; moderadamente resistente a muy resistente, moderadamente alterada, fracturada, tiene gran ámbito de influencia en la zona Este del Depósito de Relaves La Esperanza. El basamento rocoso también está formado por el Granito de San Ramón a una profundidad de 28.80m de acuerdo a la perforación P-02.

Foto 1. Afloramiento del Granito San Ramón al Este de la Presa la Esperanza

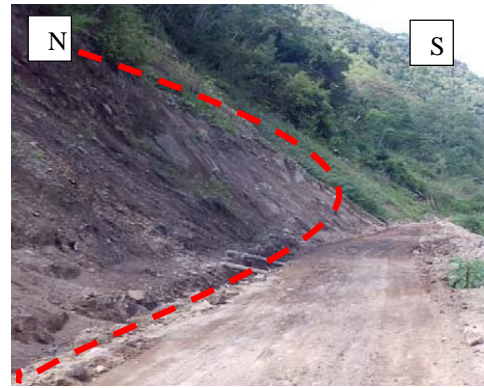
En las laderas situadas aguas arriba del depósito de relaves se advierte la presencia de depósitos Coluvio-Aluviales constituidos por gravas, arenas y arcilla de tonos rojizos y baja plasticidad englobados por fragmentos de roca angulosos de diferentes tamaños.

Foto 2. Depósito Coluvio-Aluvial en el corte del acceso aguas arriba de la presa.

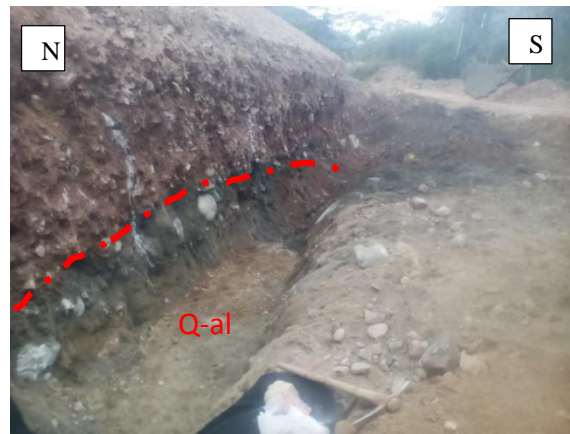
Conformado por material fragmentado transportado y acumulado por la acción de corrientes fluviales, se ubica rellenando el valle del río Tulumayo sobre el basamento rocoso; la naturaleza del suelo aluvial es heterogéneo tanto en forma como tamaño; están constituidos por gravas mal gradadas “GP” y arenas limosas con gravas “SM”. Tiene ámbito de influencia en la zona noroeste del depósito de relaves

Foto 3. Depósito Aluvial en una excavación

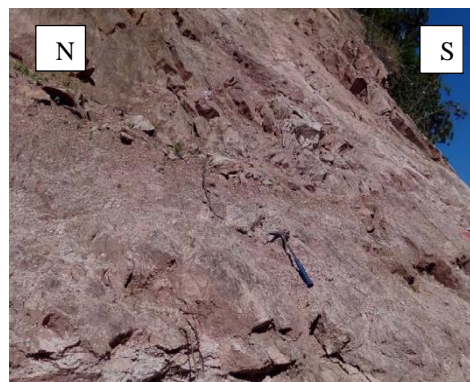
En la estación EG-02 ubicada en el extremo Norte aflora roca granítica de color rosado, grano grueso y alterado .

Foto 5. Estación Geomecánica EG-02
