**UNIVERSIDAD NACIONAL DE CAJAMARCA
VICERRECTORADO DE INVESTIGACIÓN**

TRABAJO DE INVESTIGACIÓN

**ANÁLISIS GEOLÓGICO DEL TRAMO DE CARRETERA ENTRE LOS
POBLADOS DE AGOCUCHO- LA COLPA- CASHAPAMPA Y HUACARIZ**

Agosto del 2019

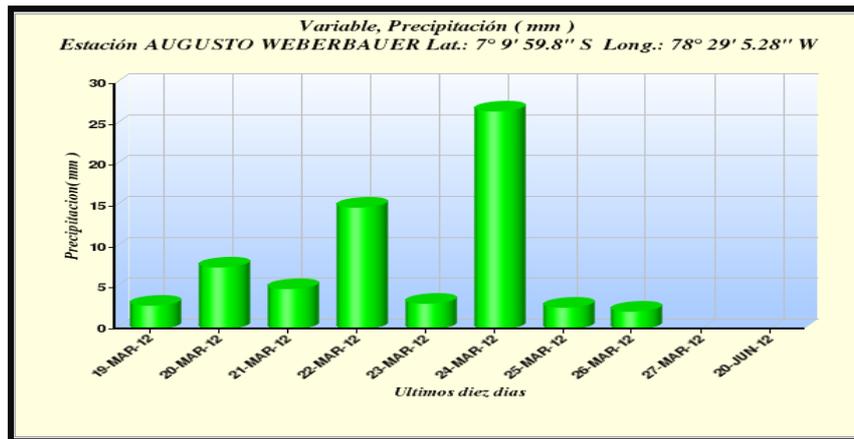
Figura 3. Precipitación en la Cuenca de Cajamarca.

- Precipitación máxima promedio : 502.9mm
- Precipitación promedio mensual : 48.3mm
- Meses de Lluvia : Enero, Febrero, Marzo

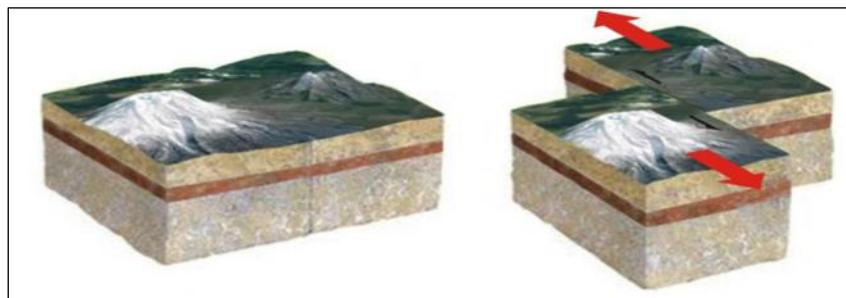
Figura 12. Esquema de una Falla de Desplazamiento.

Estas fallas se desarrollan a lo largo de planos verticales y el movimiento de los bloques es horizontal, son típicas de límites transformantes de placas tectónicas. Se distinguen dos tipos de fallas de desgarre: laterales derechas y laterales izquierdas.

- a) Laterales derechas o dextrales, son aquellas en donde el movimiento relativo de los bloques es hacia la derecha.
- b) Laterales izquierdas o sinestrales, el movimiento es opuesto a las anteriores. También se las conoce como fallas transversales (INPRES, Instituto Nacional de Prevención Sísmica, s.f.).

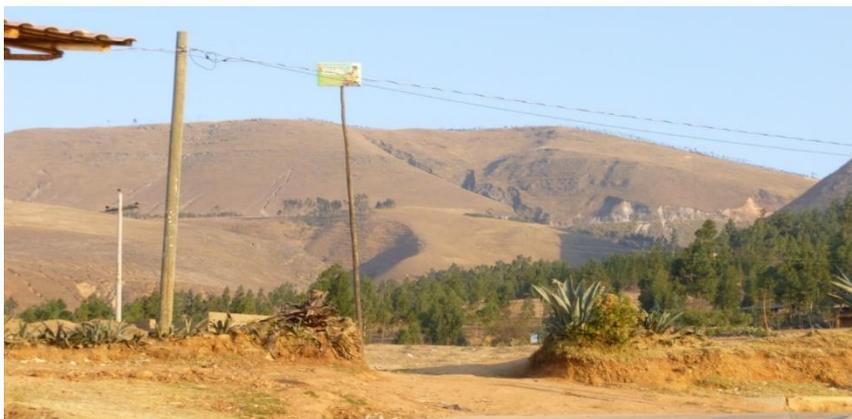
Elevación menor del terreno que destaca aisladamente sobre el territorio que la rodea, posee una altitud entre 150 y 200, pendientes pronunciadas; cumbres con tendencia a la horizontalidad y escaso o nulo escalonamiento altitudinal de la vegetación.

Figura 18. Vista de las Colinas en el Centro Poblado de Agocucho.

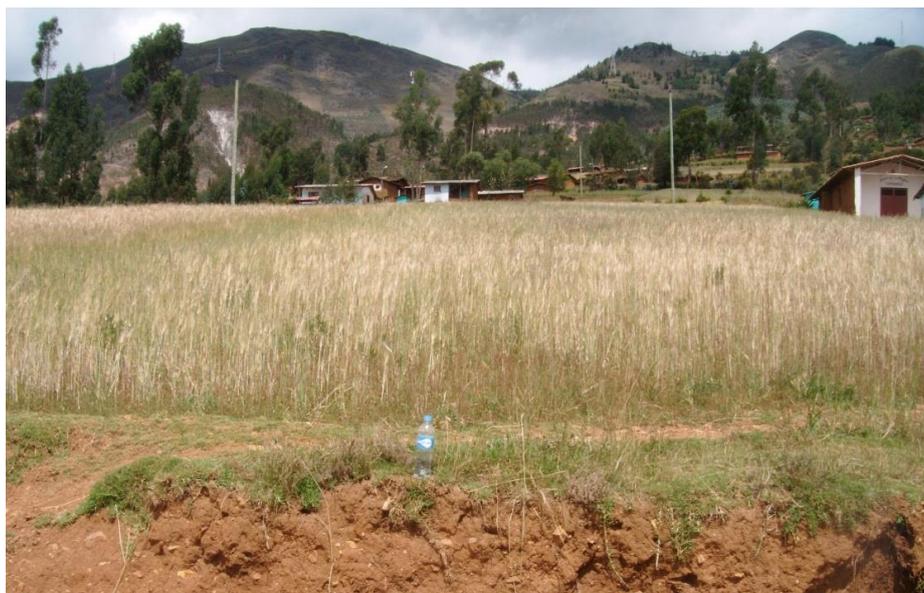
La zona de estudio se presentan varias terrazas compuestas de materia orgánica que se utiliza en los cultivos los cuales son regados por un canal proveniente del río Chonta que atraviesa la quebrada.

Figura 20. Vista de las terrazas del centro poblado de Agopampa.

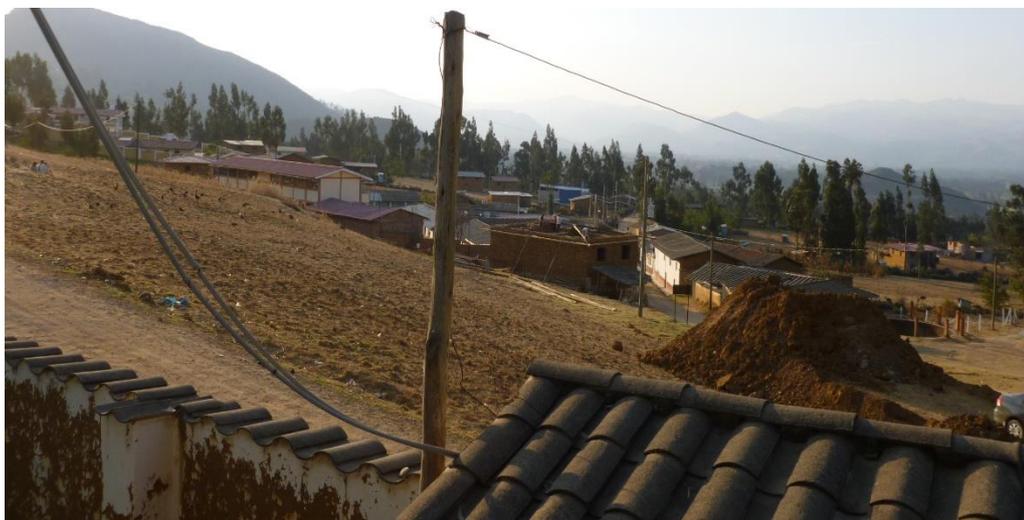
Se trata del desgaste de la roca por procesos geológicos. Estos procesos causantes de la erosión pueden ser por la acción del viento, el agua, los cambios de temperatura y en menor medida la acción de seres vivos.

Figura 21. Superficies de erosión del centro poblado Agocucho.

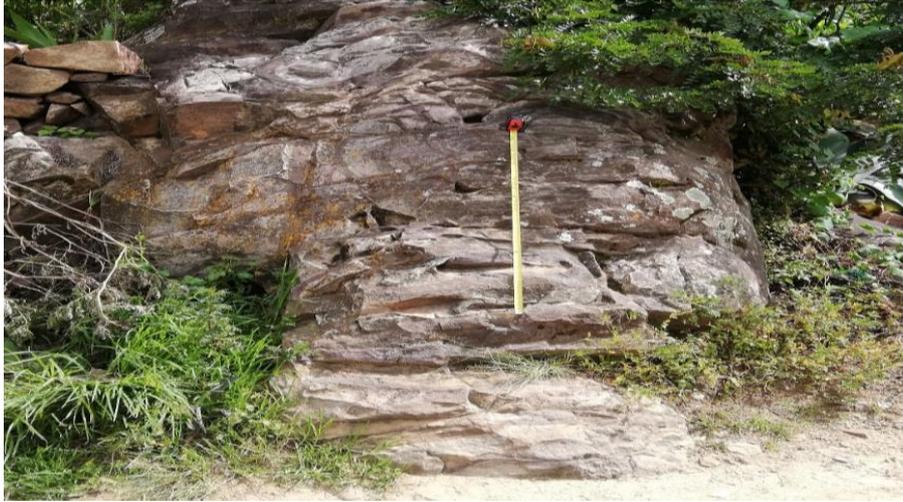
Estas areniscas se muestran intensamente fracturadas por lo que adquiere una porosidad secundaria lo que constituye una importante zona de recarga. En

estas rocas se pueden observar una serie de manantiales e infiltraciones de agua.

Figura 22. Afloramiento de la Formación Chimú.

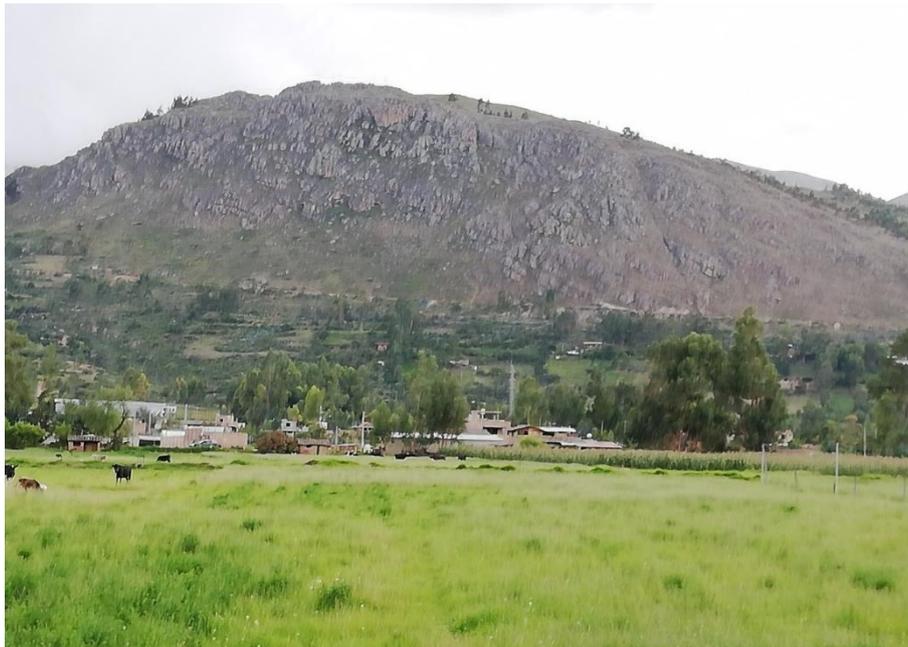
Figura 23. En la parte superior de la foto observamos afloramiento de la Formación Chimú. Foto tomada cerca Al Centro de Salud.

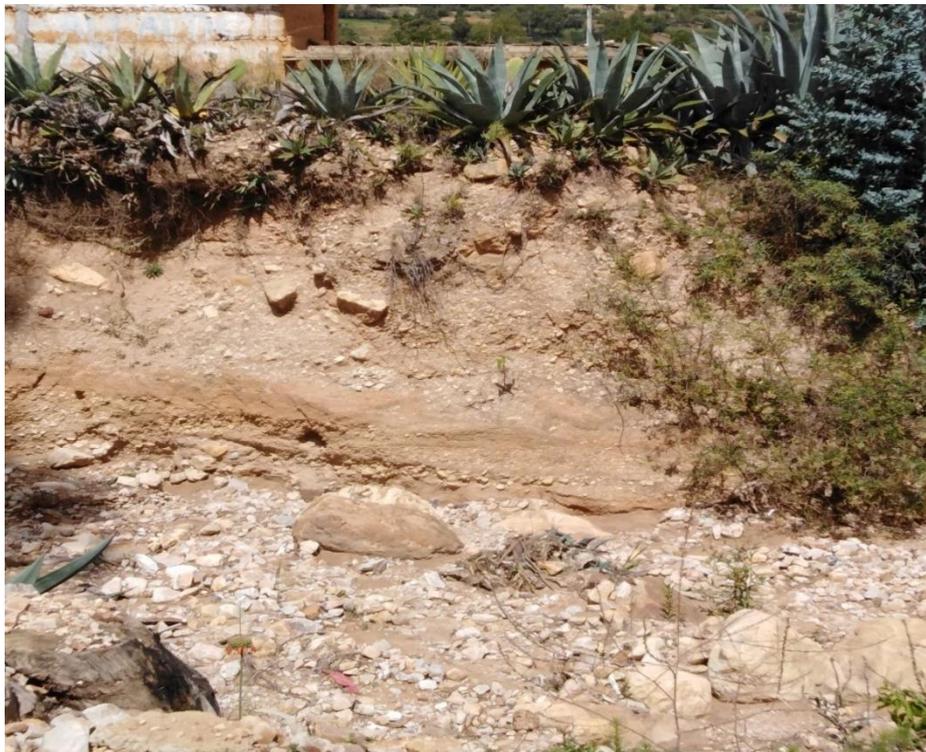
Figura 24. Margen del río, donde se muestra los tamaños de bloques y granos.

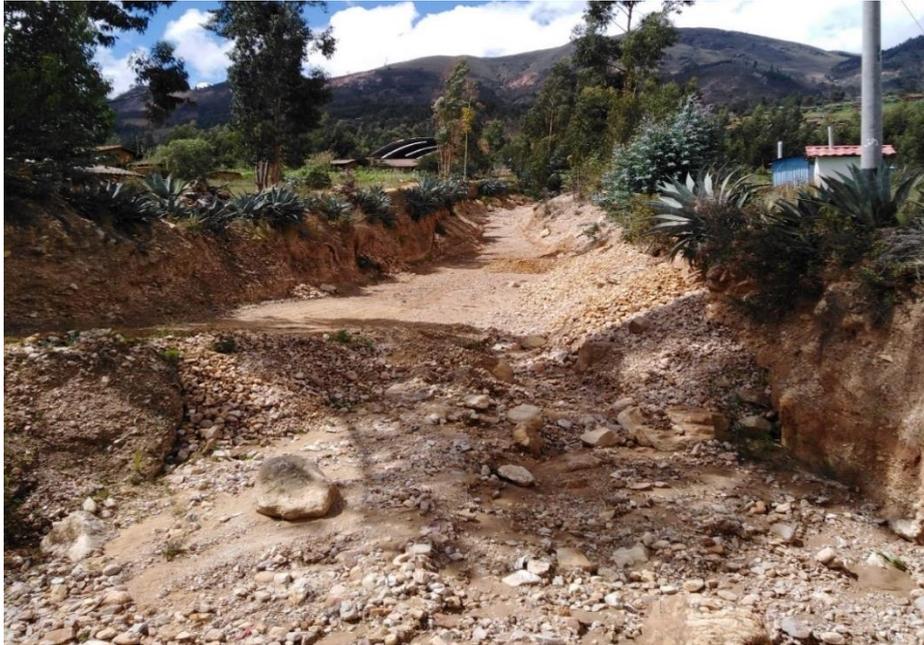
Figura 25. Depósitos fluviales con cantos rodados en un cauce de un río actualmente seco.

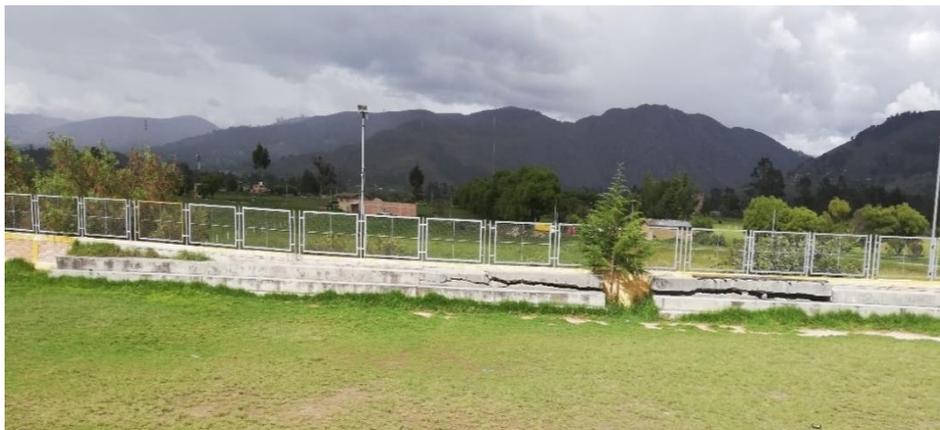
Figura 26. Asentamiento del terreno el cual produjo la ruptura de la estructura.

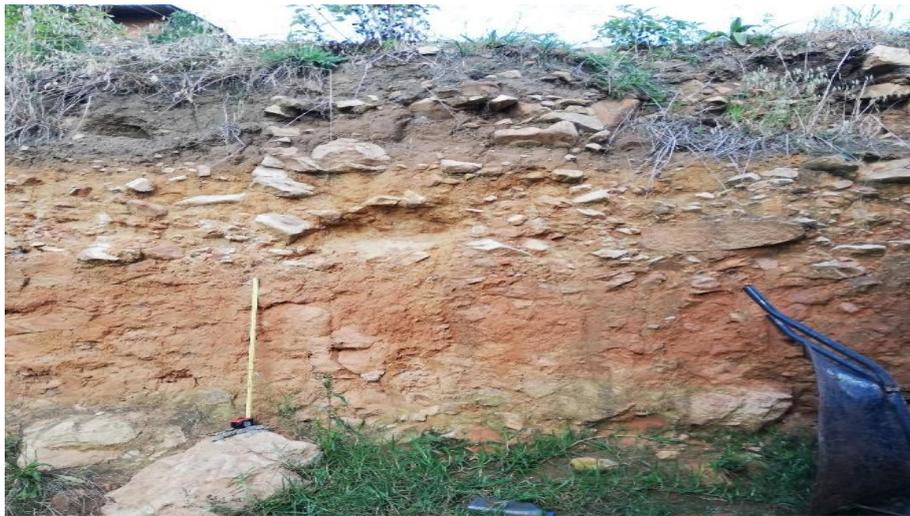
Figura 27. Corte hecho en depósito aluvial ubicado en la parte trasera de una casa.

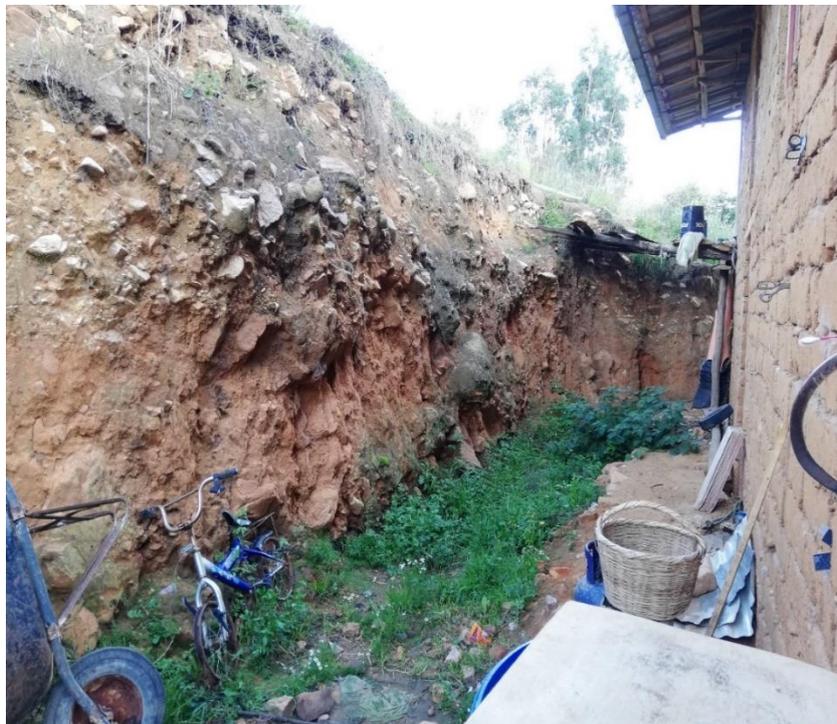
Figura 28. Continuación del corte hecho en depósito aluvial ubicada en la parte trasera de una casa, donde se puede ver un bloque de gran tamaño dentro del círculo rojo.

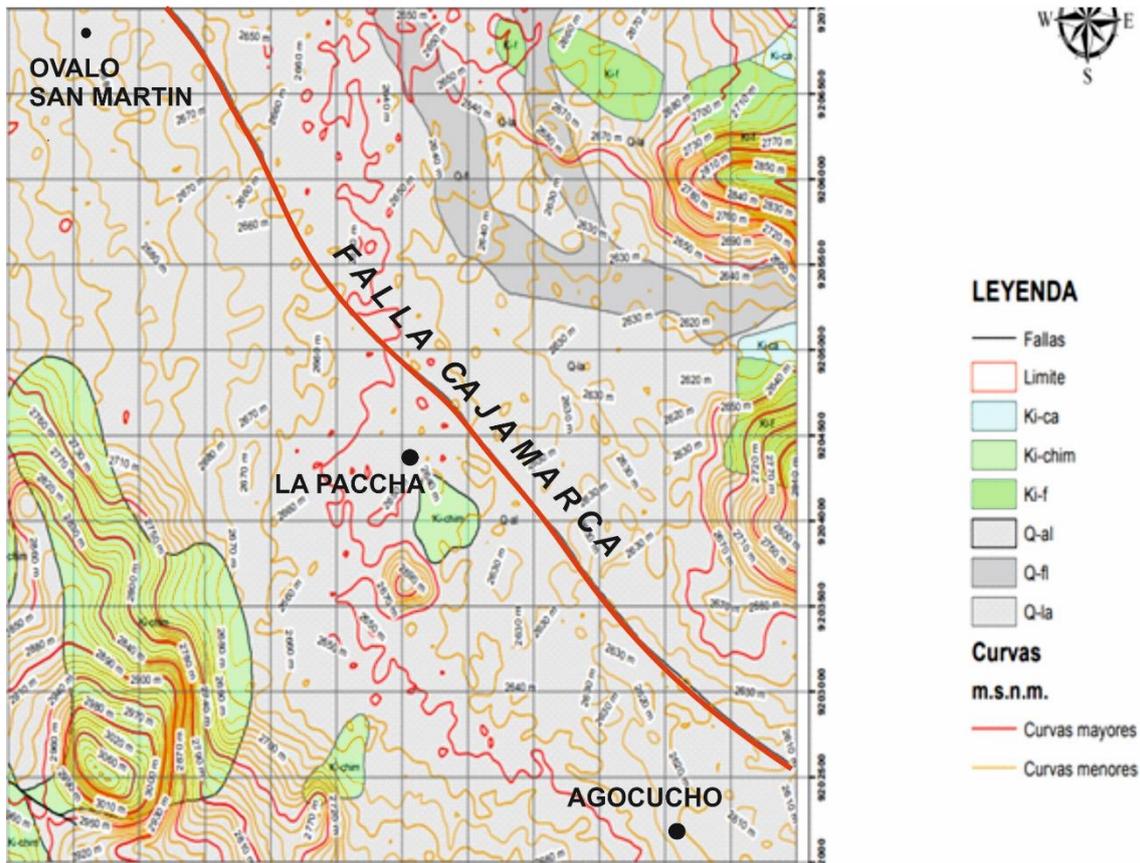
Figura 29. Los elementos geométricos de la falla no se pueden observar debido a la erosión del plano de falla y la depositación de sedimentos coluviales y lagunares, estos últimos también han logrado cubrir gran parte de la Fm. Chulec.

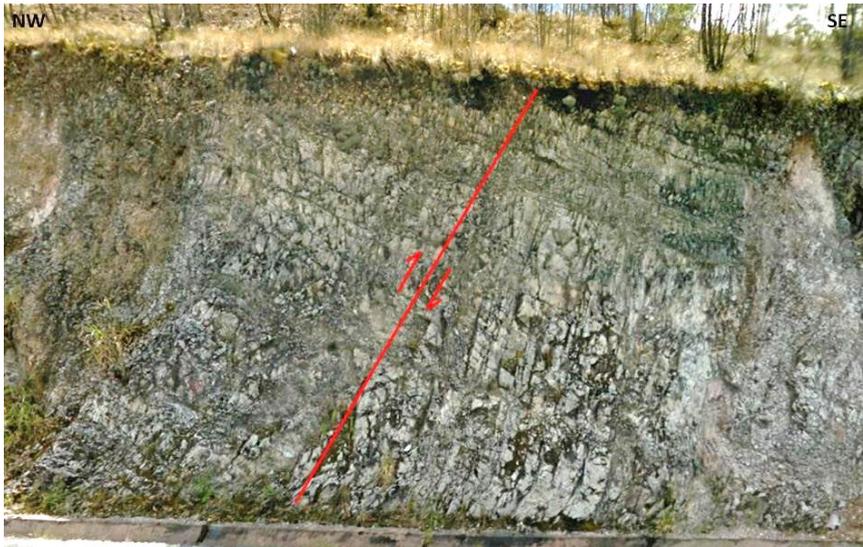
Del mismo modo se manifiesta una falla inversa con un paquete de brecha de 30 cm., el cual a desplazo al bloque techo generando estrías de falla con una dirección 71° NW.

Figura 30. Falla inversa en la Formación Chimú.

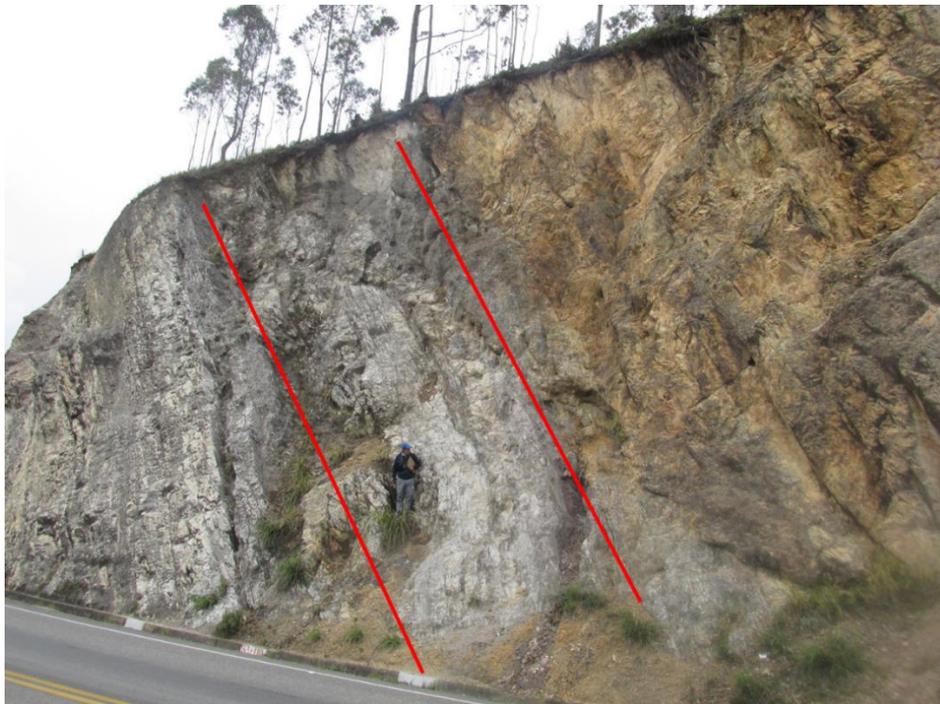
Además, estructuralmente tenemos la Falla Regional Agocucho – La Colpa, Falla Regional por su amplio brechamiento con un espesor de 3.5 m, con una data: Rumbo= 233° y $Bz = 54^\circ$. Afectando a ambos flancos del paquete rocoso siendo el flanco derecho la zona de estratificación más tectónicamente afectada por los plegamientos y micro plegamientos de dicha Falla, el cual nos da indicios de un intenso esfuerzo formando una estructura isóclinal en forma vertical en las areniscas y lutitas de la Formación Chimú.

Figura 31. Falla Regional Agocucho – La Colpa.

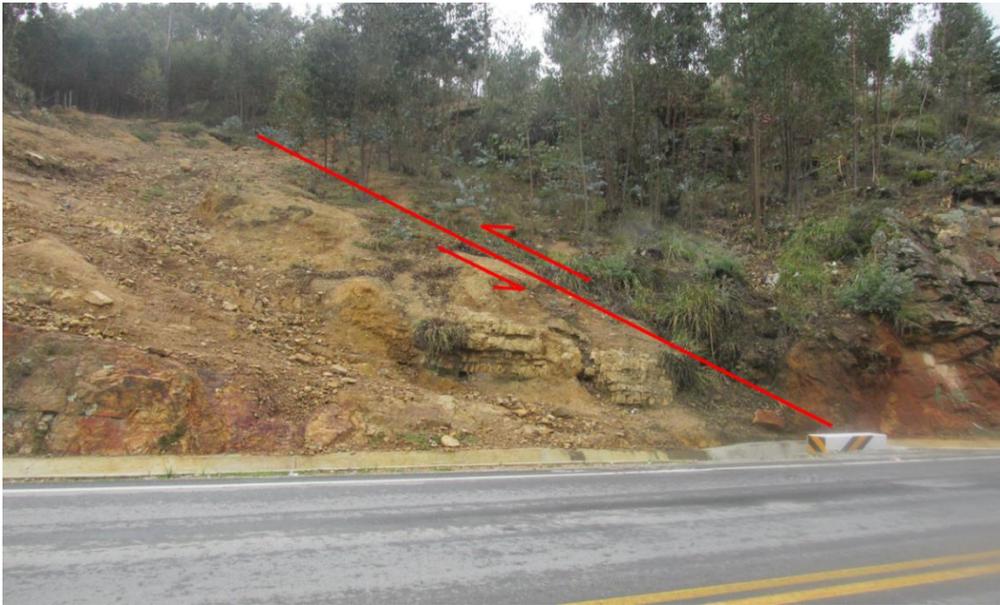
En la zona de la Paccha se encuentra también una Falla Normal Regional con un brechamiento de 1.25m., con un Rumbo= 82 y Bz = 72; en su brechamiento se observó una micro brecha a brecha según la matriz brechoza de traquelamiento de: fino anguloso a grueso; presentando milonita en los flancos de la falla que es un indicador de la actividad de traquelamiento, concordando con el plano de desplazamiento.

Figura 32. Falla Inversa.

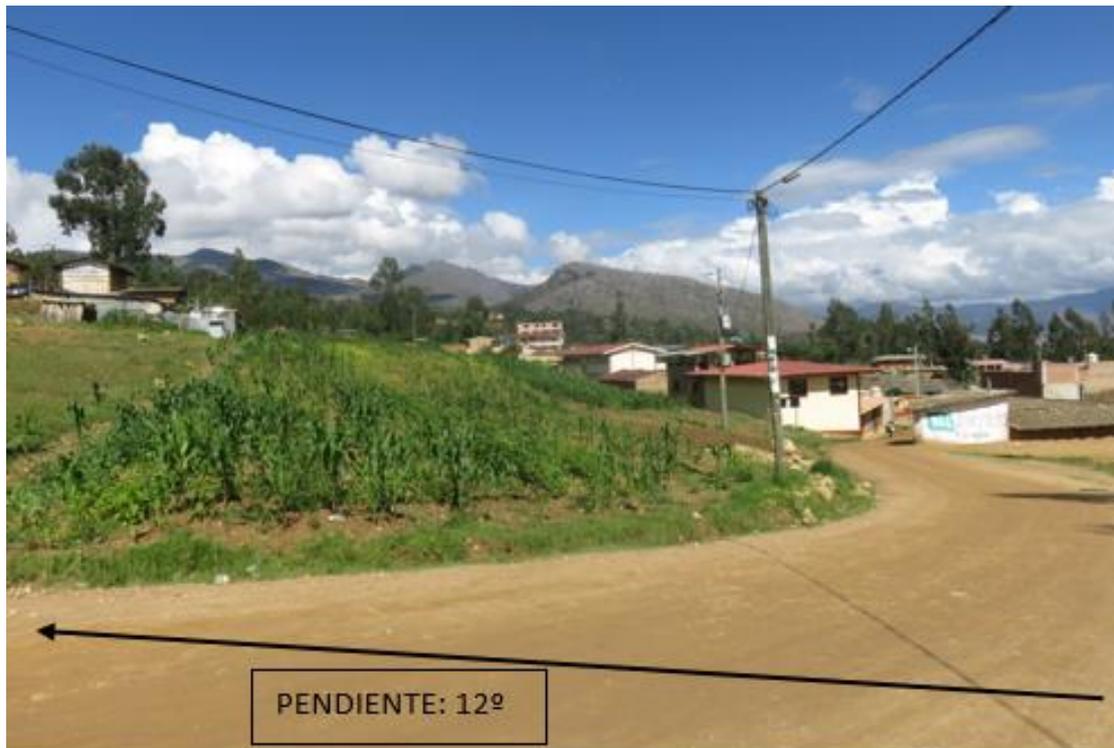
Figura 34. Pendiente del puente hacia la Plaza de Armas de Agocucho.

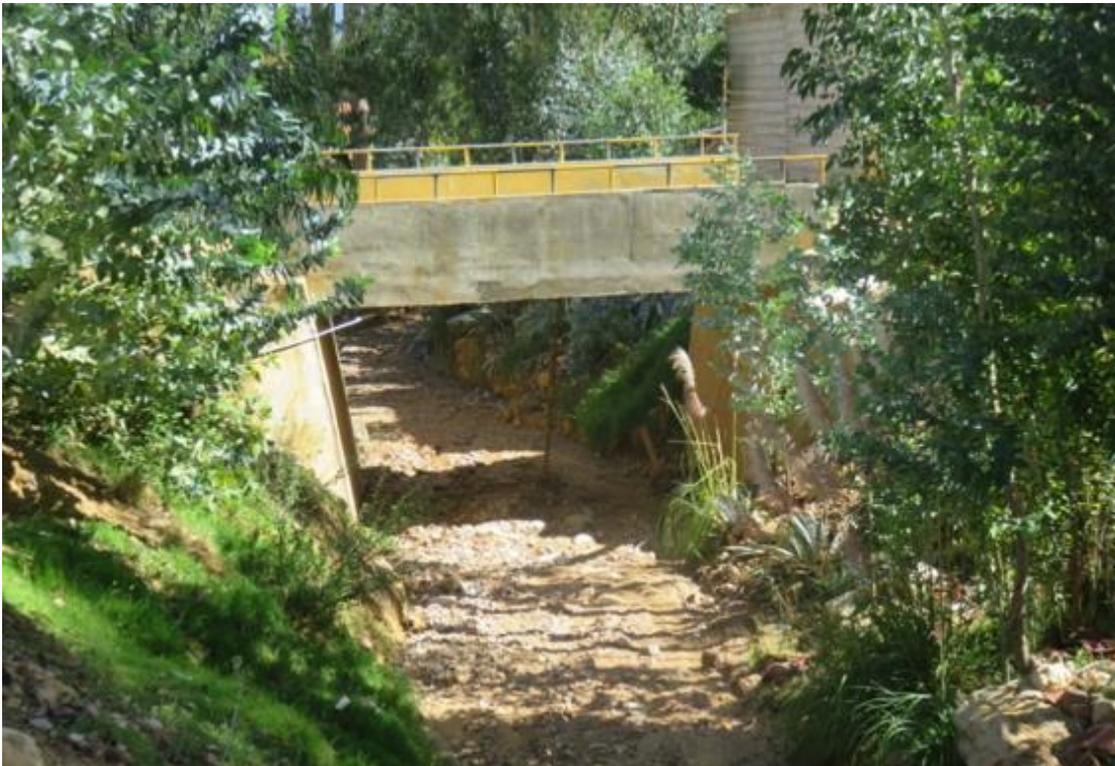
Figura 35. Puente de Agocucho, construido de concreto armado con una longitud de 7m, y una altitud de 3.50m.

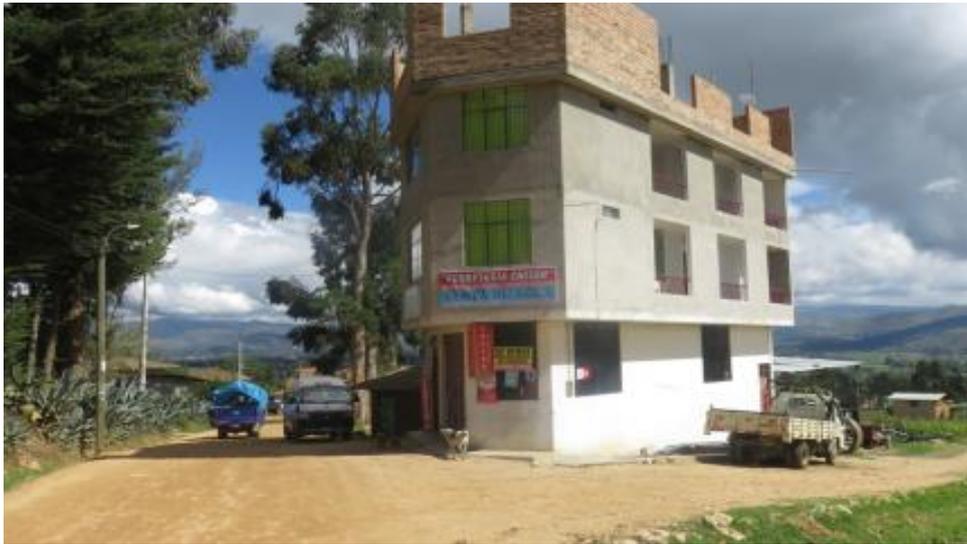
Figura 36. Se puede apreciar que la carretera carrozable se van volviendo más angosta, considerándolo un problema; además de la mala ubicación de los postes de alumbrado eléctrico.

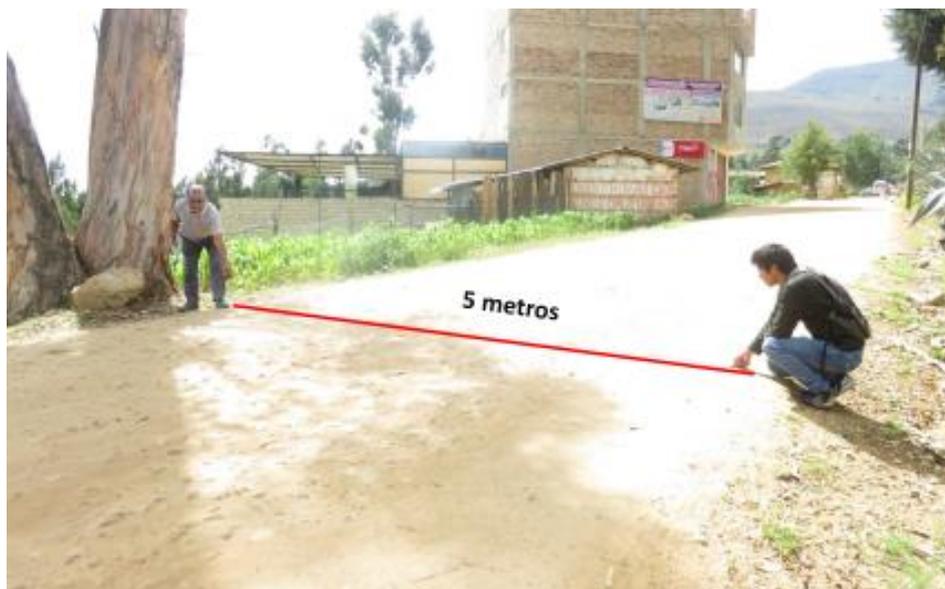
Figura 37. Medición de la carretera carrozable en la parte donde inicia a disminuir su ancho.

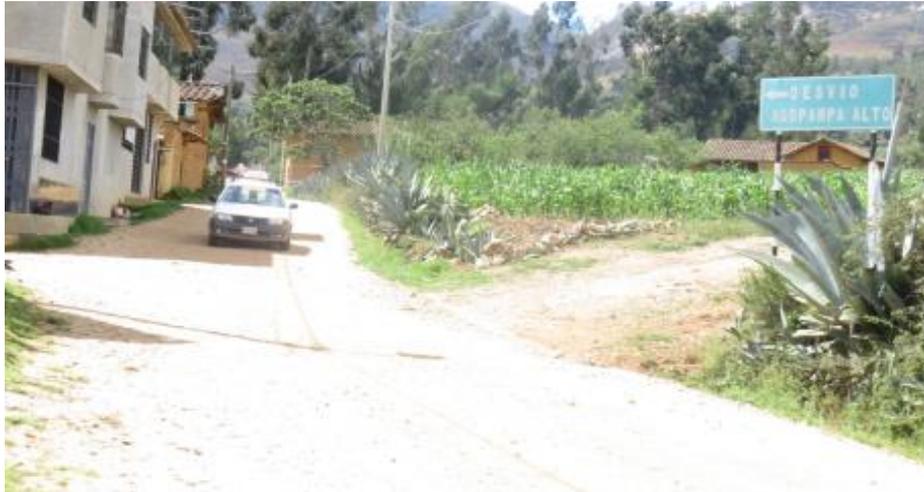
Figura 38. Tramo de carretera desvió a Agopampa Alto es demasiada angosta.

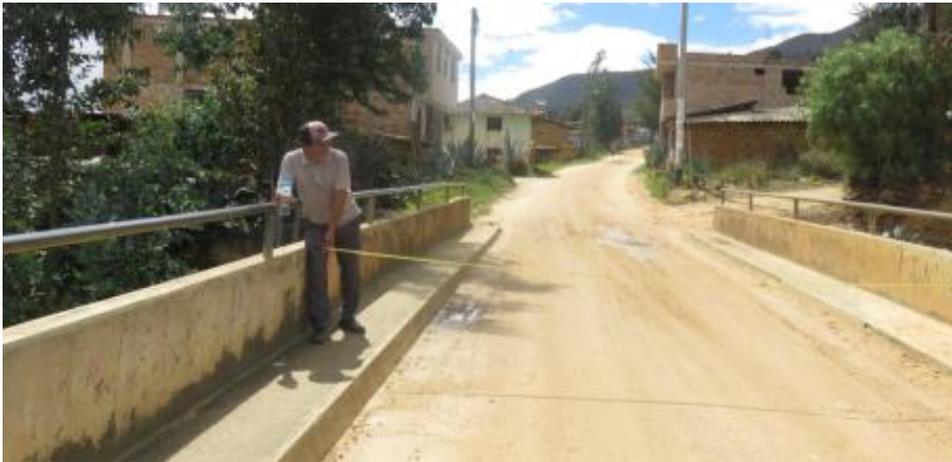
Figura 40. Dimensionamiento del puente Ingamayo.

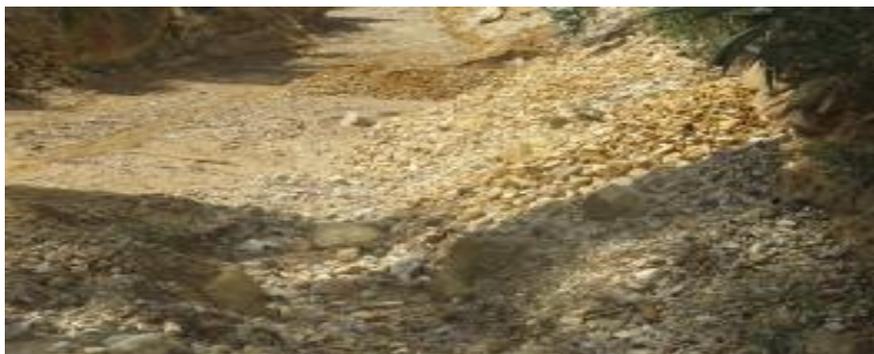
Figura 41. En la quebrada se puede observar la presencia de abundante material arcilloso y gravoso, que en algunos casos son utilizados como material de construcción.

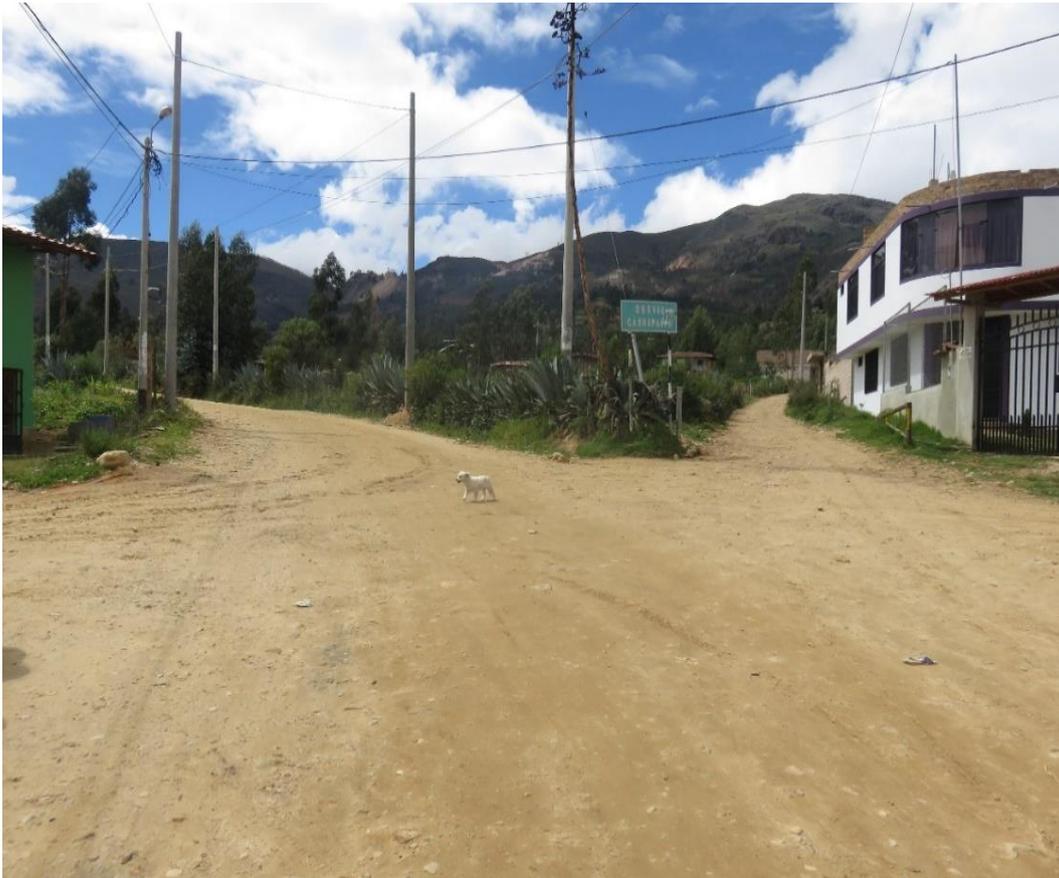
Figura 42. Orientación de desvío a Cashapampa: S40°O es un nexo muy importante con la carretera a Agocucho ya que aportan una cantidad considerable de verduras a la ciudad de Cajamarca.

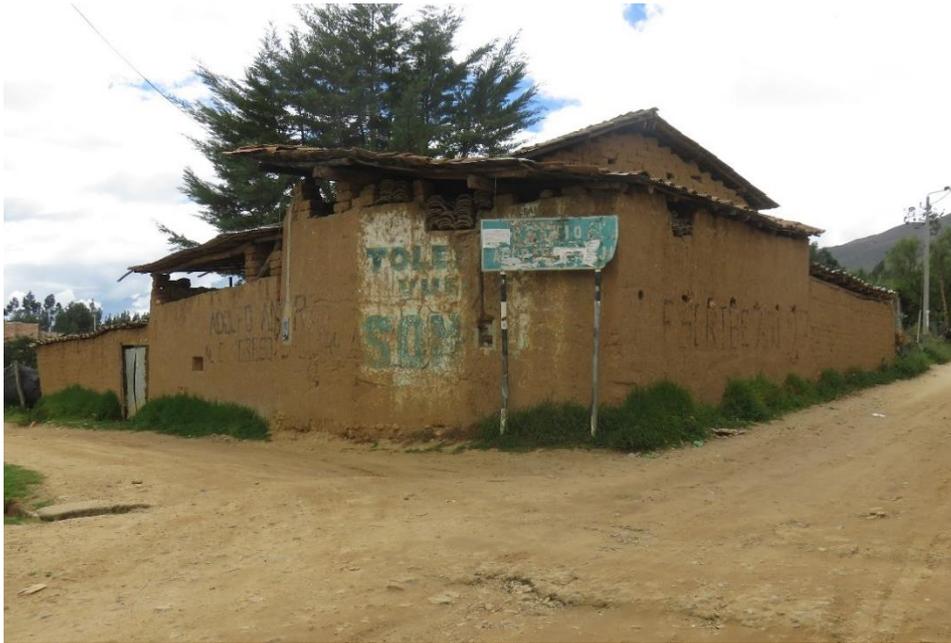
Figura 43. Se acorta la carretera. Encontrando a la vez un pequeño desvío a Agopampa con una pendiente considerable de 10°.

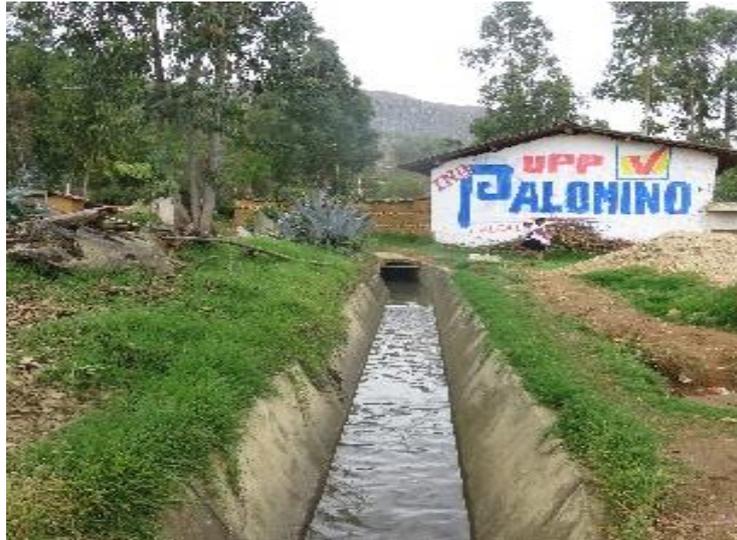
Figura 44. Se puede observar un canal de riego con una orientación de sur – este (S62°E) el cual mantiene un caudal considerable del cual utilizan para irrigar sus sembríos.

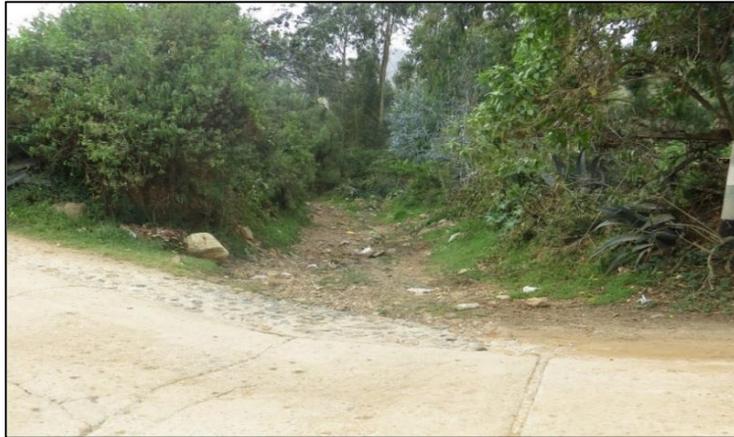
Figura 45. Podemos observar una quebrada el cual atraviesa la vía principal por medio de un badén con medidas considerables.

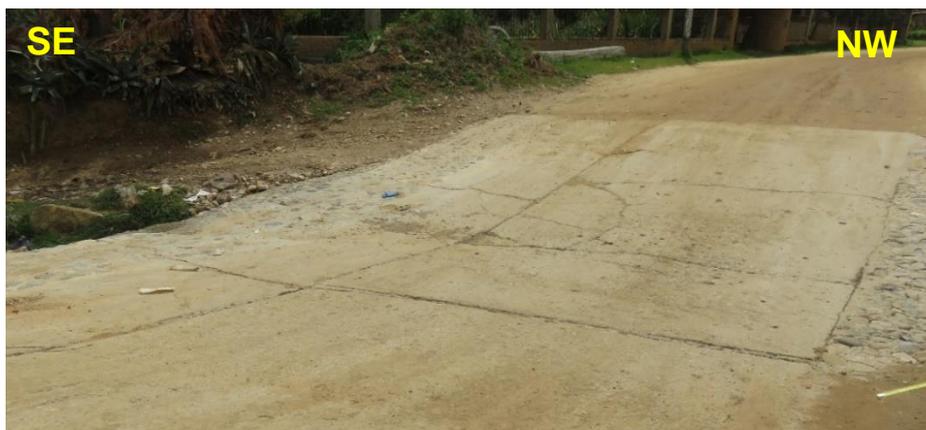
Figura 46. En la estación N°12 se halla la quebrada con orientación S20°W. Por donde pasa la quebrada te tenemos un badén de 70 cm de altura, y es badén ya que la profundidad de la quebrada es pequeña.

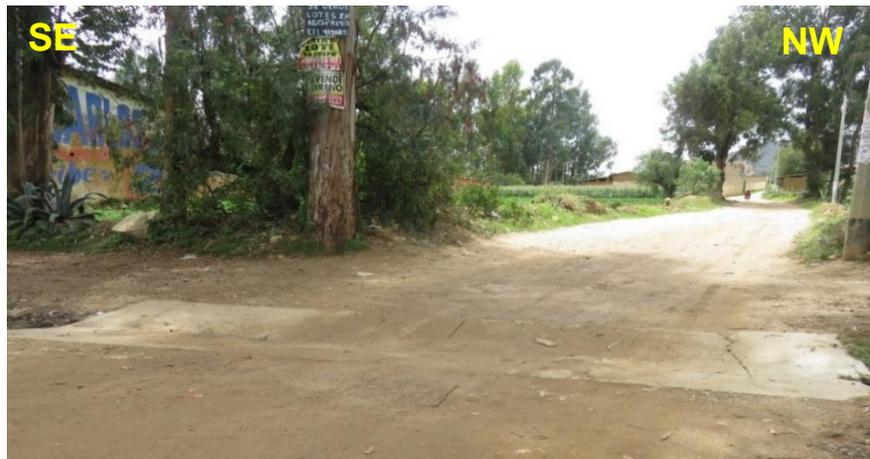
Figura 47. En esta estación se presencia un badén pequeño de 650 cm de largo y una profundidad de 12 cm de profundidad, con una orientación S30°W.

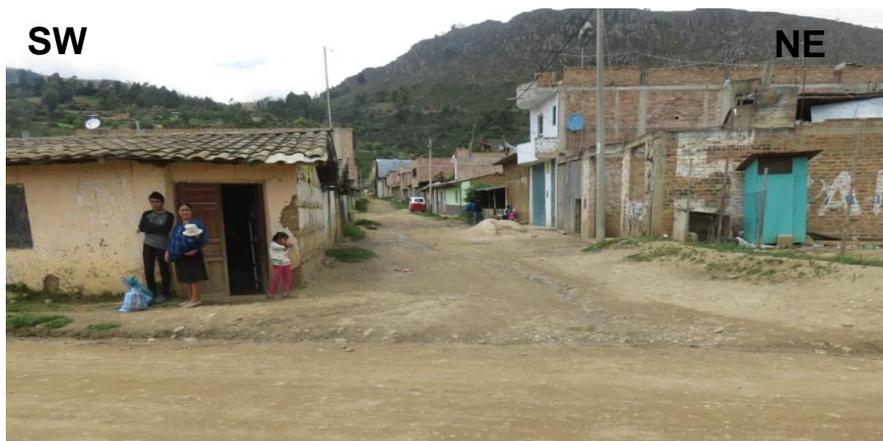
Figura 49. La carretera sigue una orientación S70°W, se aprecia el Jr. Libertadores.

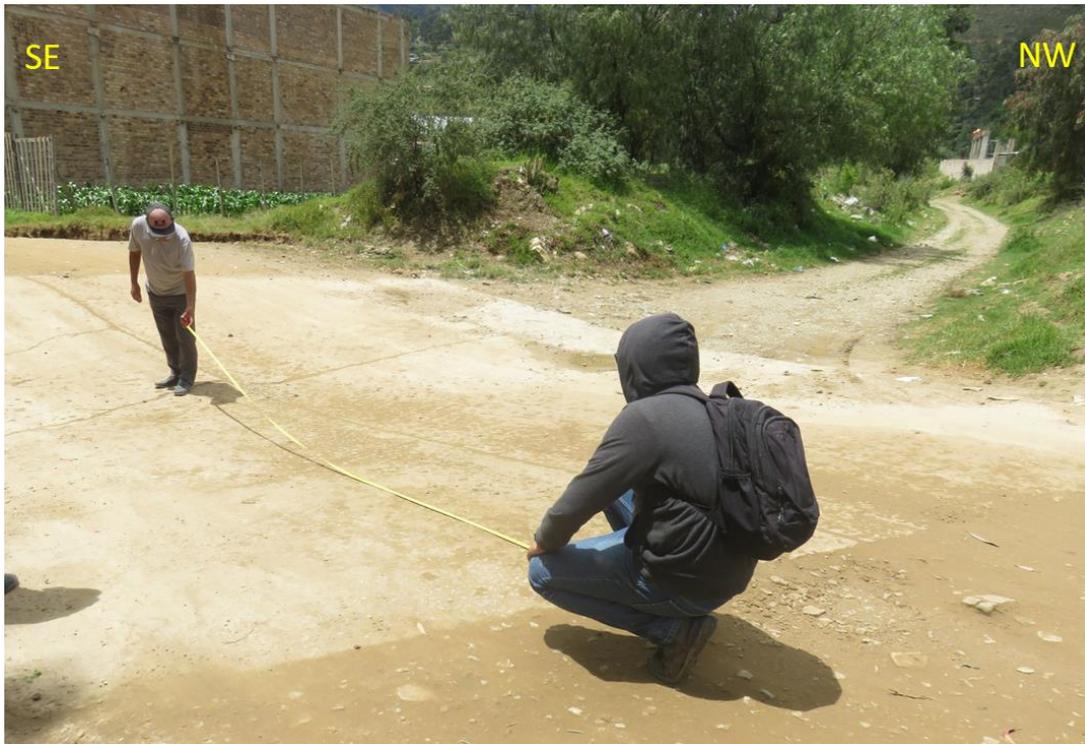
Figura 50. Este badén que se logra apreciar tiene una orientación N145°S, con una Pendiente de 6° por sus medidas se logró identificar que es el más ancho respecto a los vistos anteriormente.

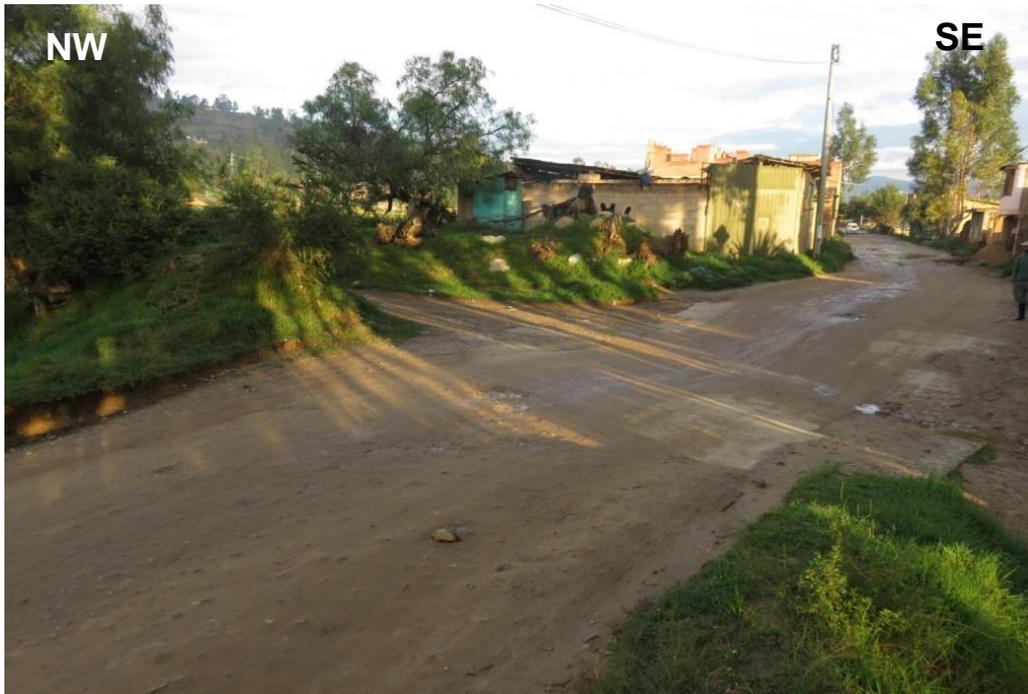
Figura 51. Se observa un badén de un ancho considerado, esto se debe al caudal de desfogue en épocas de lluvia es el mismo solo cambia la dirección de la fotografía tomada.

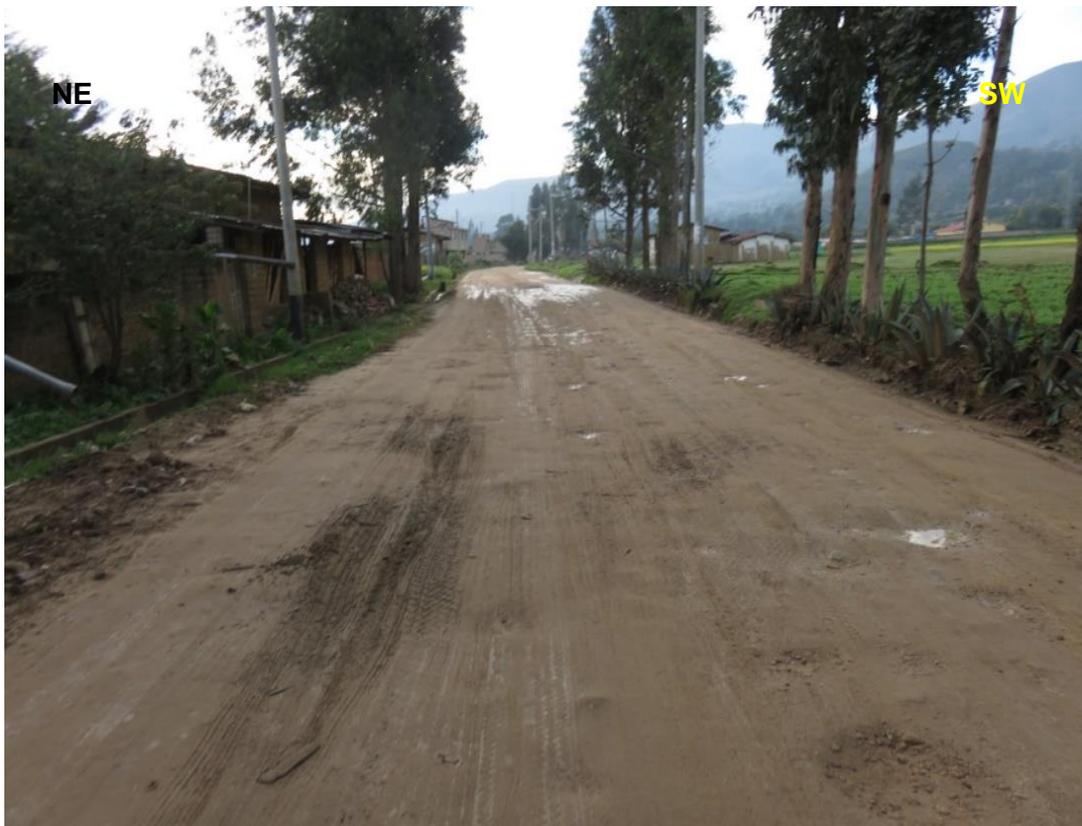
Figura 52. En esta parte de la vía se observa un ancho considerable y adecuada con su respectiva cuneta y acequia de regadío. Los árboles de eucaliptos generan un deterioro del canal de regadío.

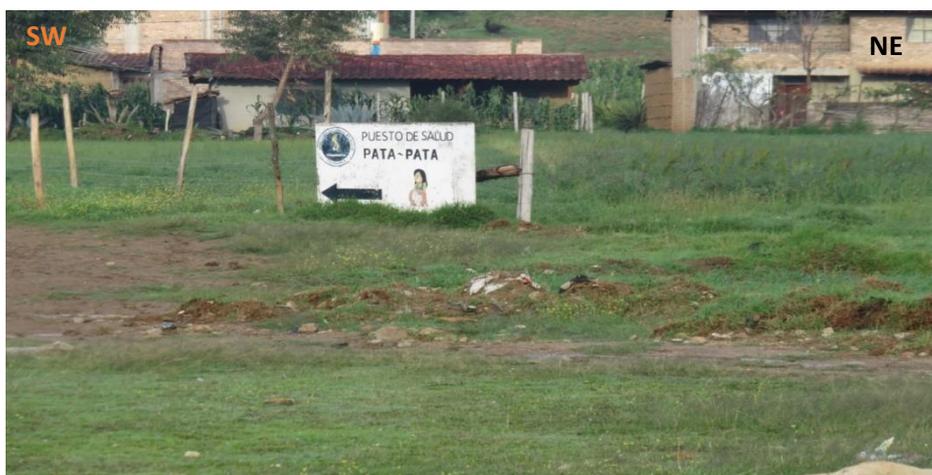
Figura 53. Como se puede observar en la imagen el desvío con dirección SW al puesto de salud PATA-PATA, ubicado a unos 300m de la vía principal.

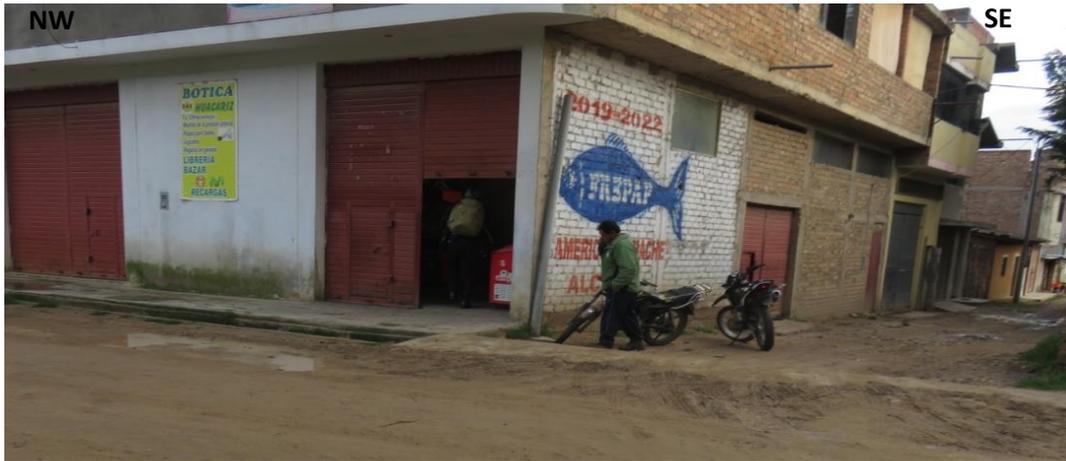
Figura 54. Paradero la Panadería. Se observa la carretera que une la carreta la Colpa con la de Agocucho y que posee una pendiente de 6° aproximadamente.

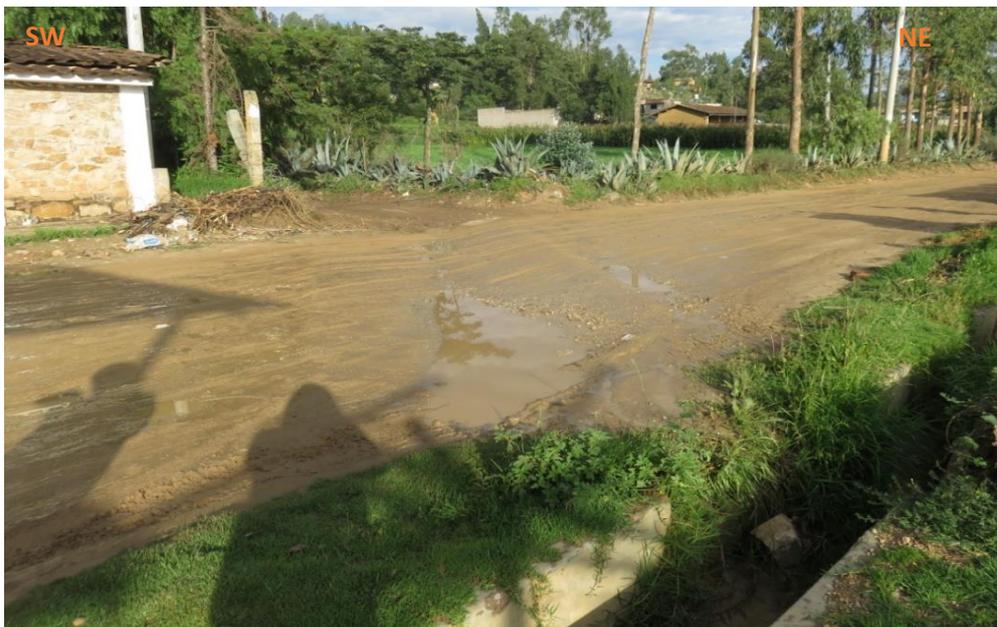
Figura 55. Paradero denominado el badén. Forma parte de una carretera que conduce al Centro de Salud Pata- Pata. Este badén no posee mantenimiento continuo.

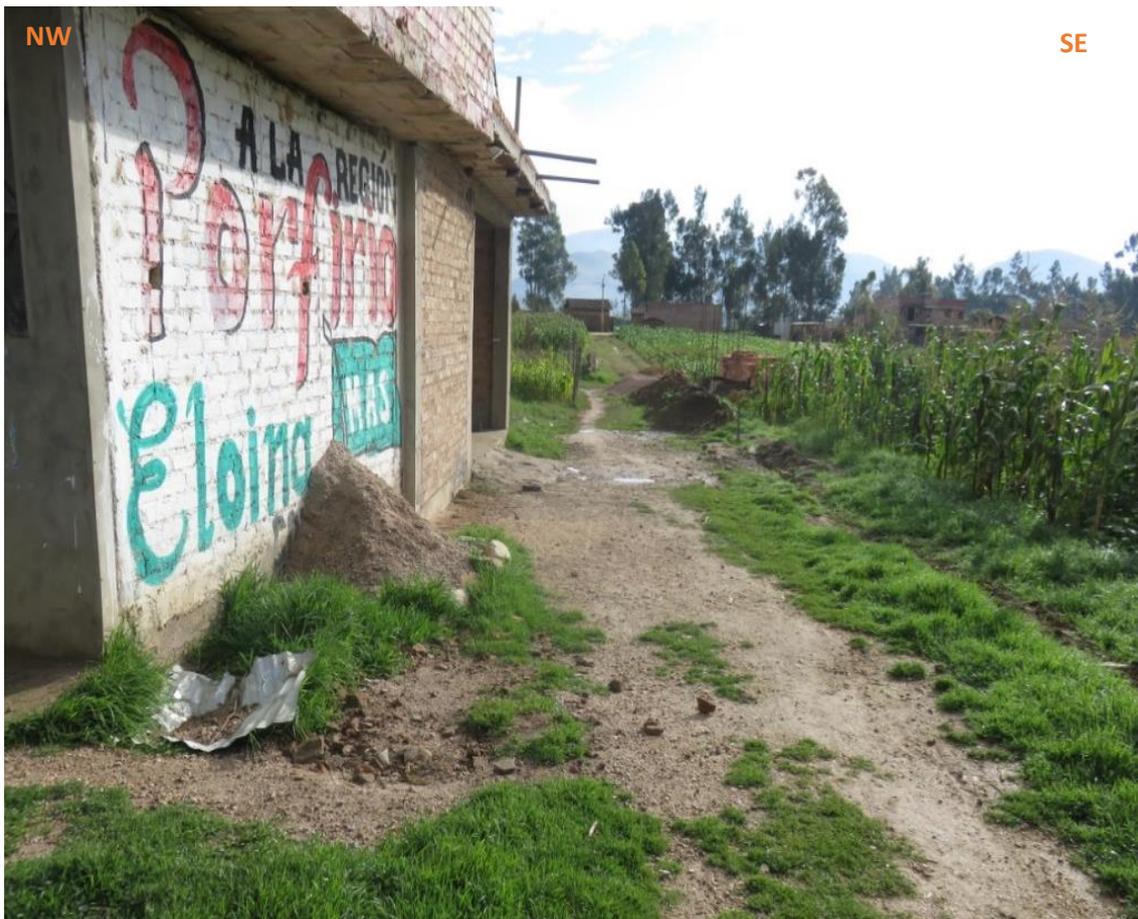
Figura 56. Calle abierta recientemente y que conecta la carretera de la Colpa con la de Agocucho.
