**UNIVERSIDAD NACIONAL DE CAJAMARCA
VICERRECTORADO DE INVESTIGACIÓN**

TRABAJO DE INVESTIGACIÓN

**ANÁLISIS GEOLÓGICO DEL TRAMO DE CARRETERA ENTRE LOS
POBLADOS DE AGOCUCHO- LA COLPA- CASHAPAMPA Y HUACARIZ**

Agosto del 2019

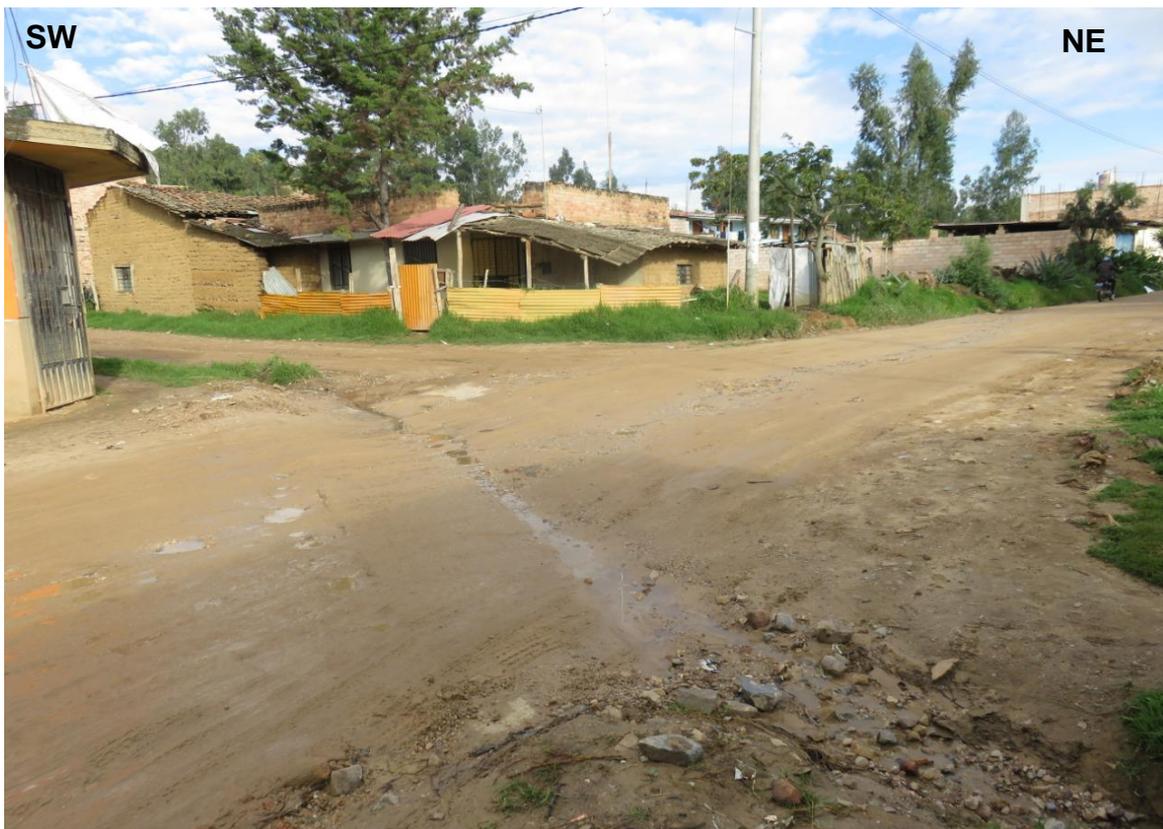
Figura 57. Se aprecia el badén en el paradero el Callejón sin mantenimiento continuo. En épocas de lluvia se produce inundación de este tramo. Esta entrada conduce al caserío de la Paccha Alta.

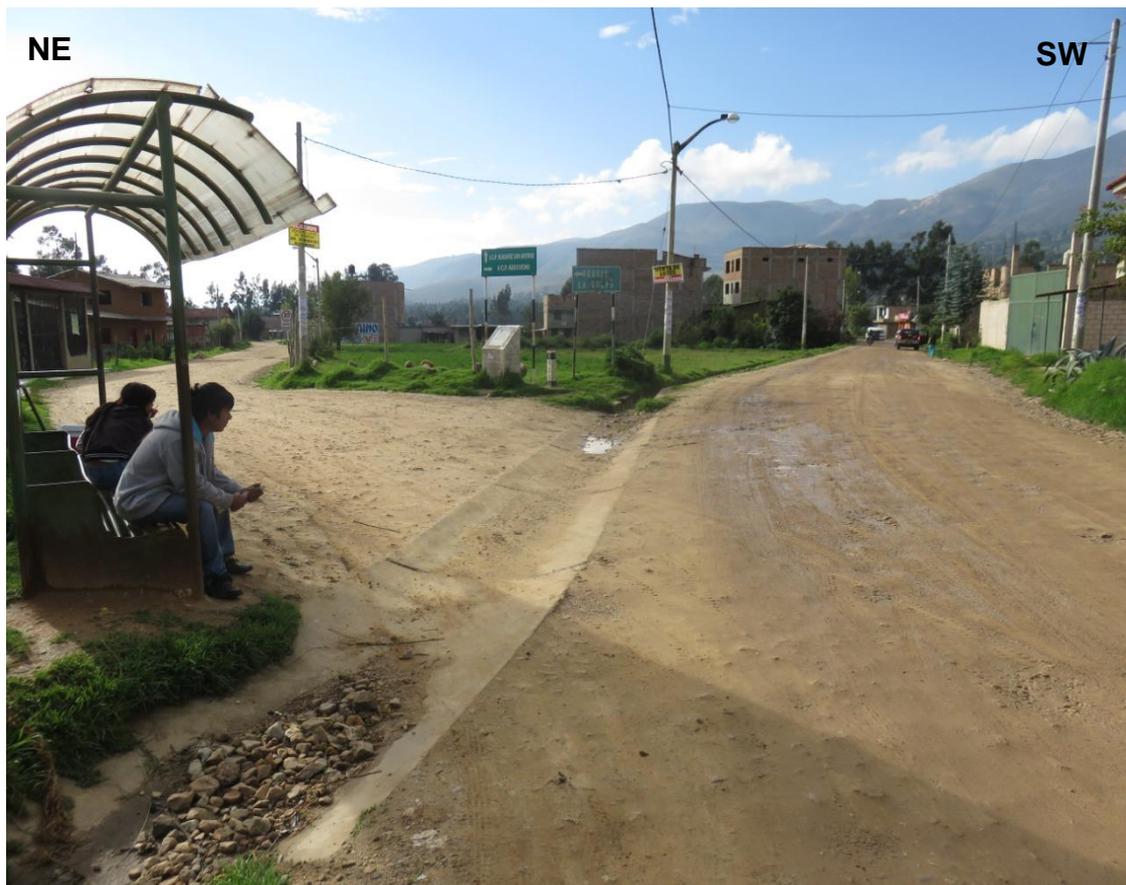
Figura 58. Se puede apreciar la Y (cruce Agocucho- La Colpa). Se puede apreciar que el ancho de la vía disminuye considerablemente considerándose un tramo en litigio para su ensanchamiento.

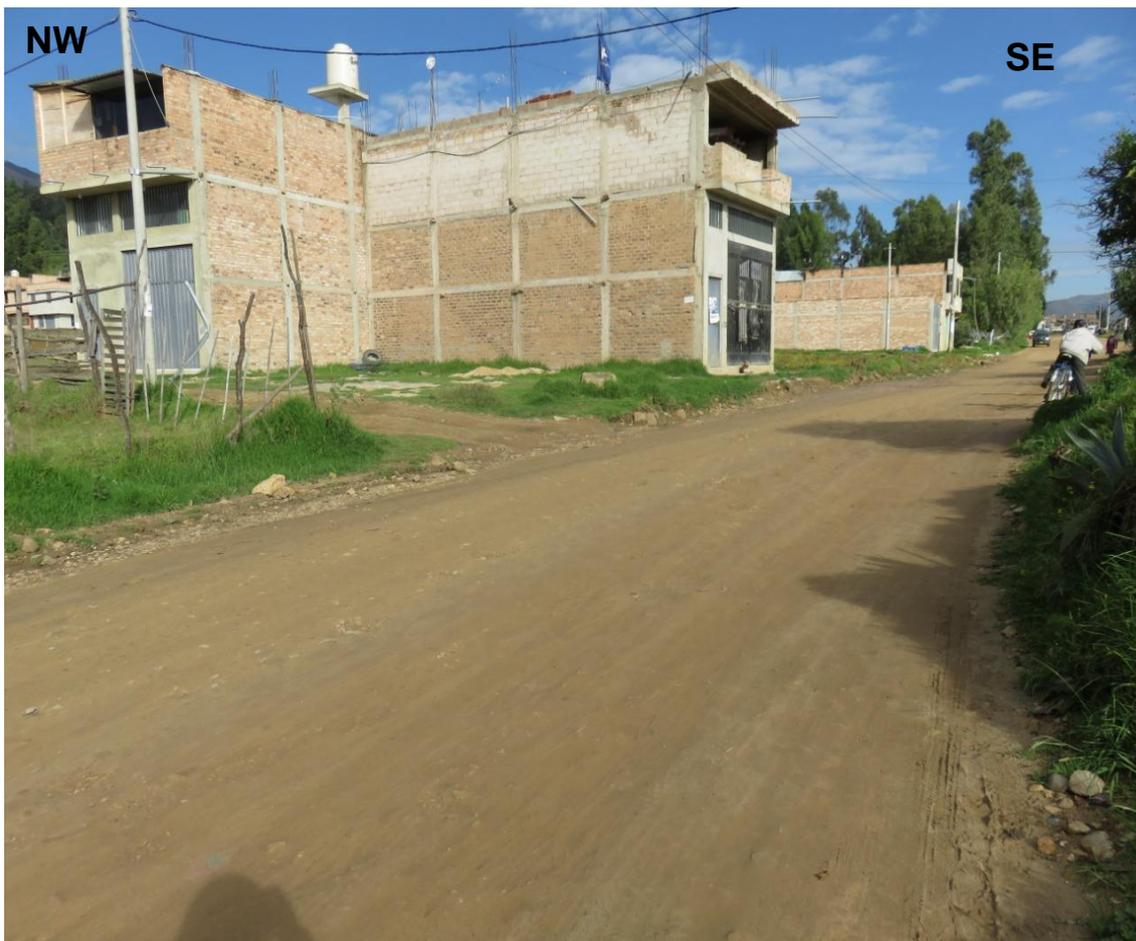
Figura 59. En la fotografía se puede observar calles al NW las cuales son recientes por la venta de lotes.

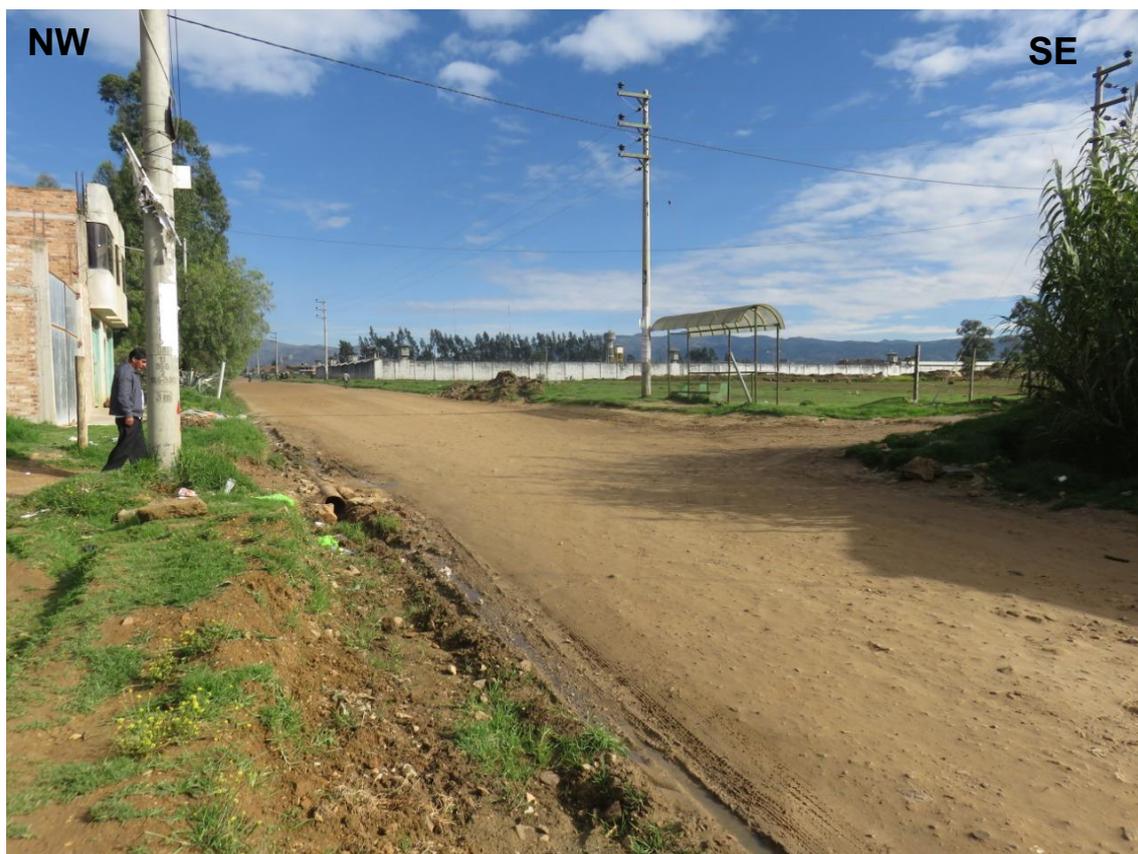
Figura 60. Se aprecia el tramo de carretera denominado El Paradero. El ancho de este tramo posee un tamaño considerable.

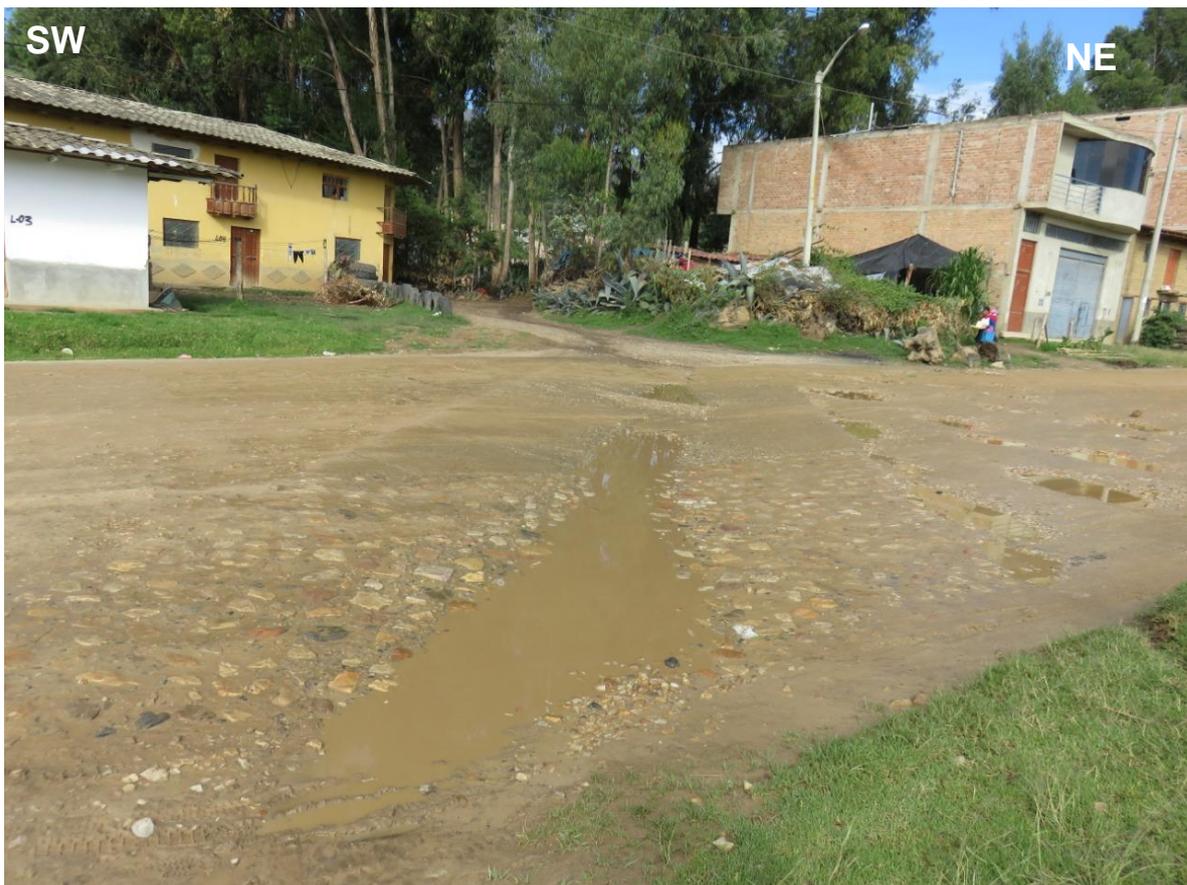
Figura 61. Se puede apreciar un badén de concreto armado con gravas y que no posee mantenimiento.

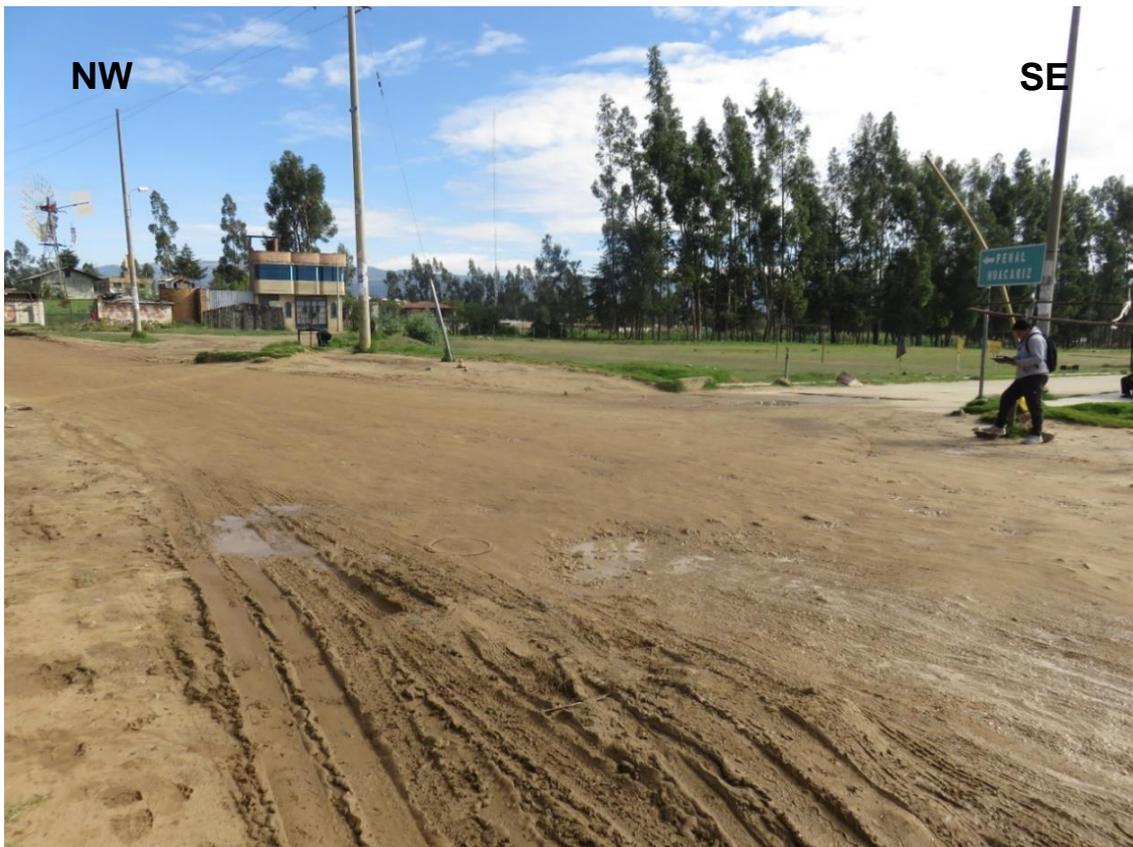
Figura 62. En esta fotografía se aprecia la entrada al penal de Huacaríz a la vez el canal de regadío principal que sigue su recorrido con dirección al caserío de Agocucho.

También se logró identificar puentes considerables que ayudan a cruzar quebradas dichos canales de regadío como es la entrada al penal de Huacariz y otro que cruza la vía principal del caserío de Agocucho.

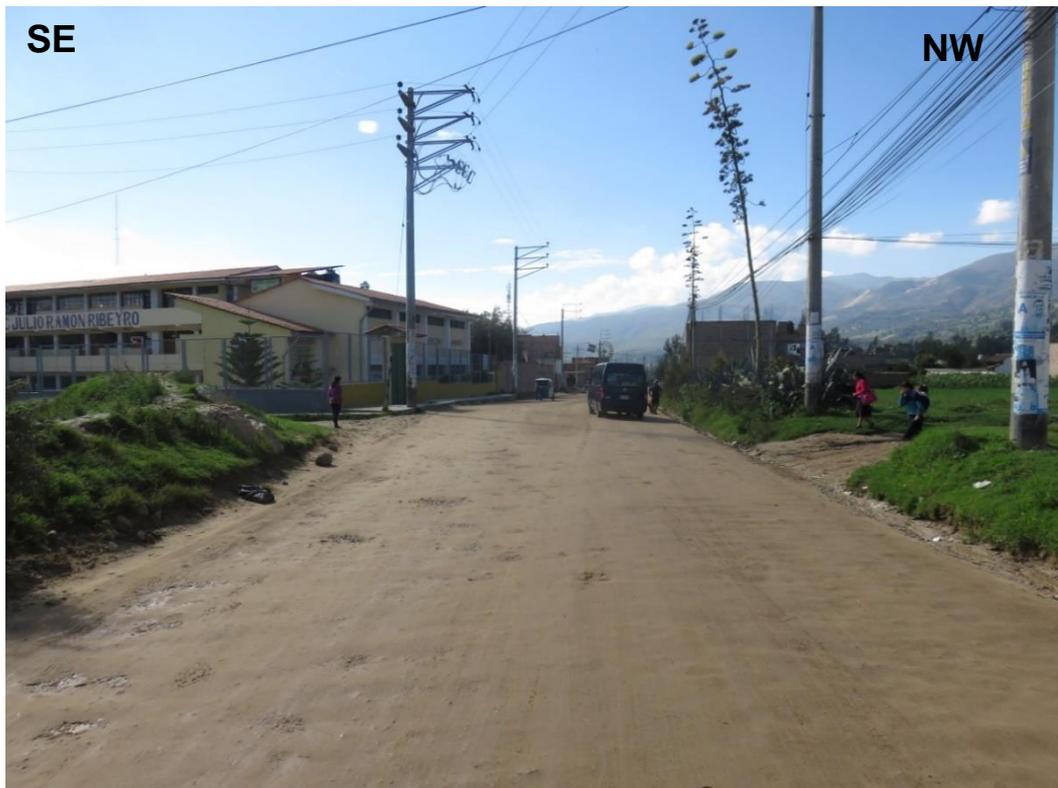
Figura 63. Se observa la vía ancha frente al Colegio Ramón Ribeyros.

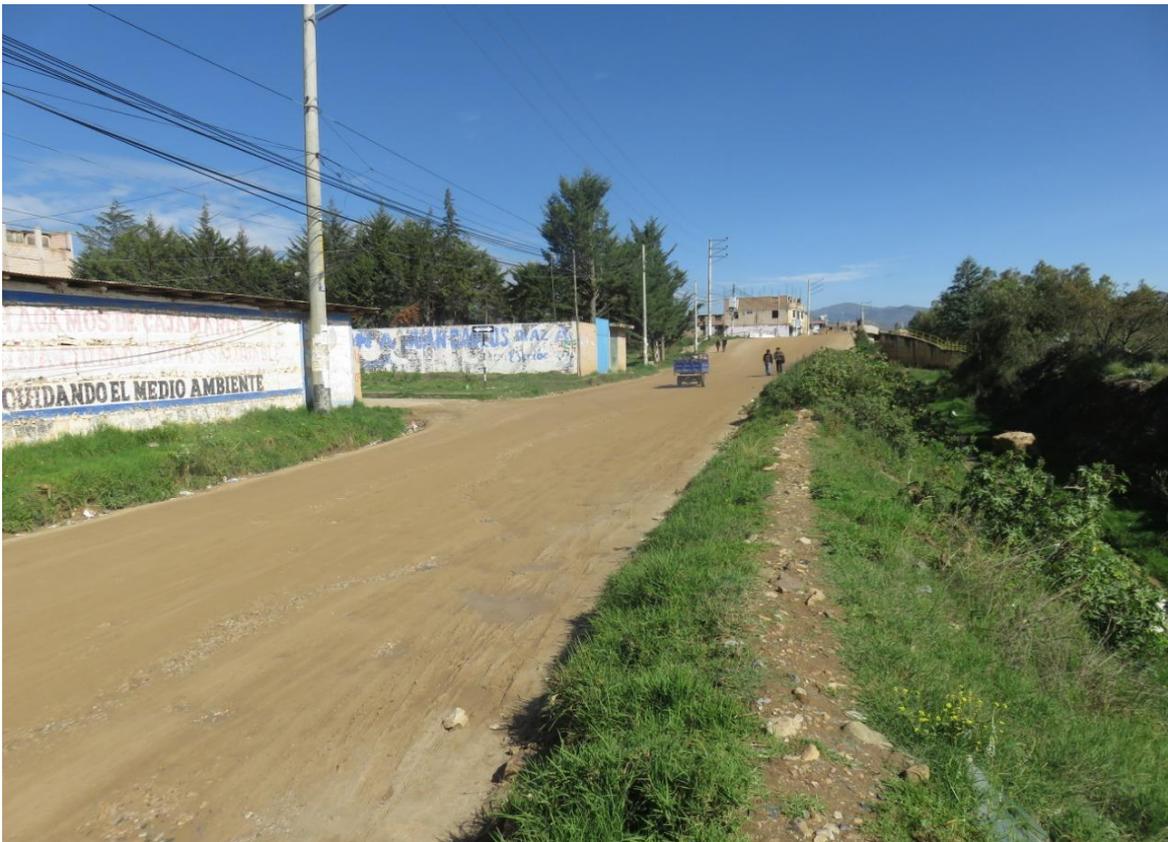
Figura 65. Al NE observamos una calle de Jr. Fernández, otra con Jr. Shudal, a la vez un agostamiento de la vía por presencia de la quebrada con un borde de 2 metros a nivel de la vía.

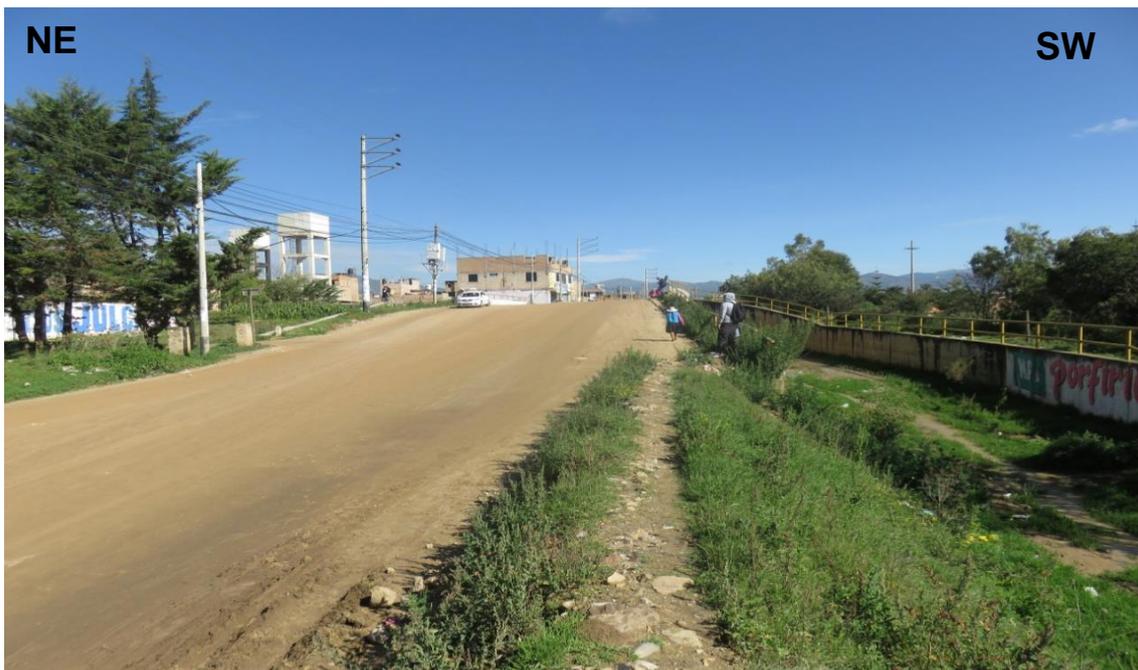
Figura 66. Se observa el puente con doble vía y un sardinel al centro, también se divisan barandas de seguridad a ambos lados. Sector del colegio Ramón Ribeiros.

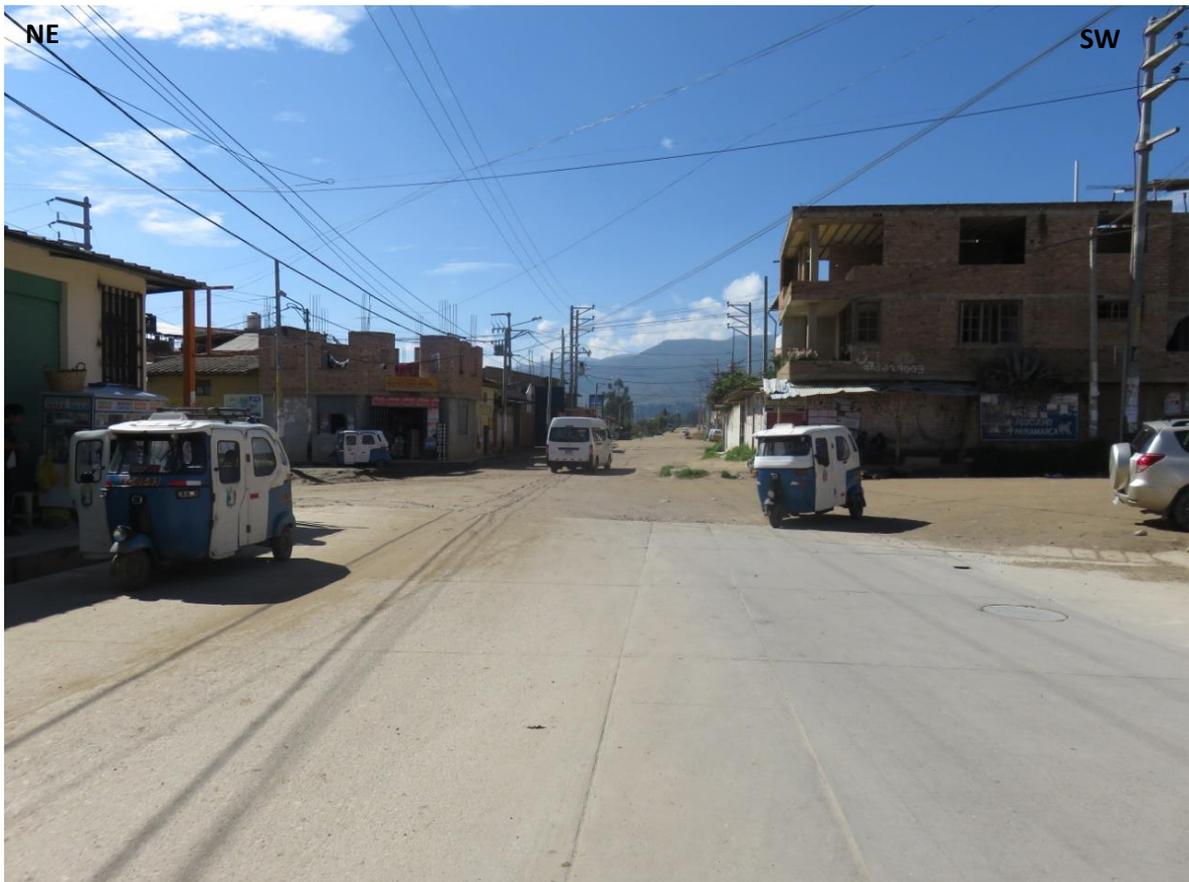
Figura 67. Esta es la parte final de todo el recorrido llegando a la parte pavimentada doble vía como es la av. San Martín con la intersección de la av. Industrial, o conocido como el Óvalo San Martín.
