**UNIVERSIDAD NACIONAL DE CAJAMARCA**

# **Escuela Académica Profesional de Ingeniería Geológica**

**Tesis Profesional:**

**EVALUACIÓN MORFODINAMICA DE VERTIENTES EN LA LOCALIDAD DE  
ROSAMAYOPATA Y ALREDEDORES, SECTOR SAMANA CRUZ, CAJAMARCA,  
PERÚ.**

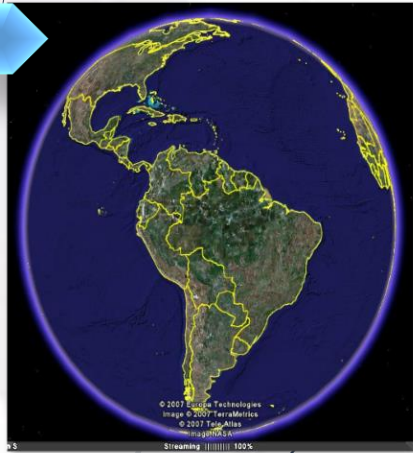
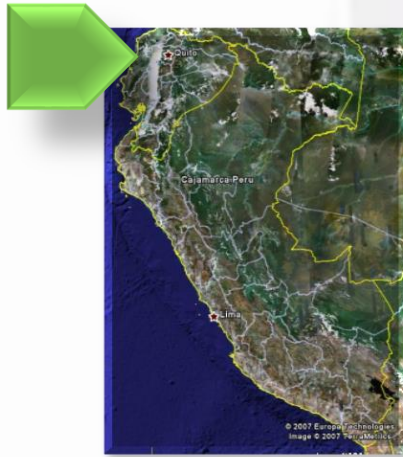
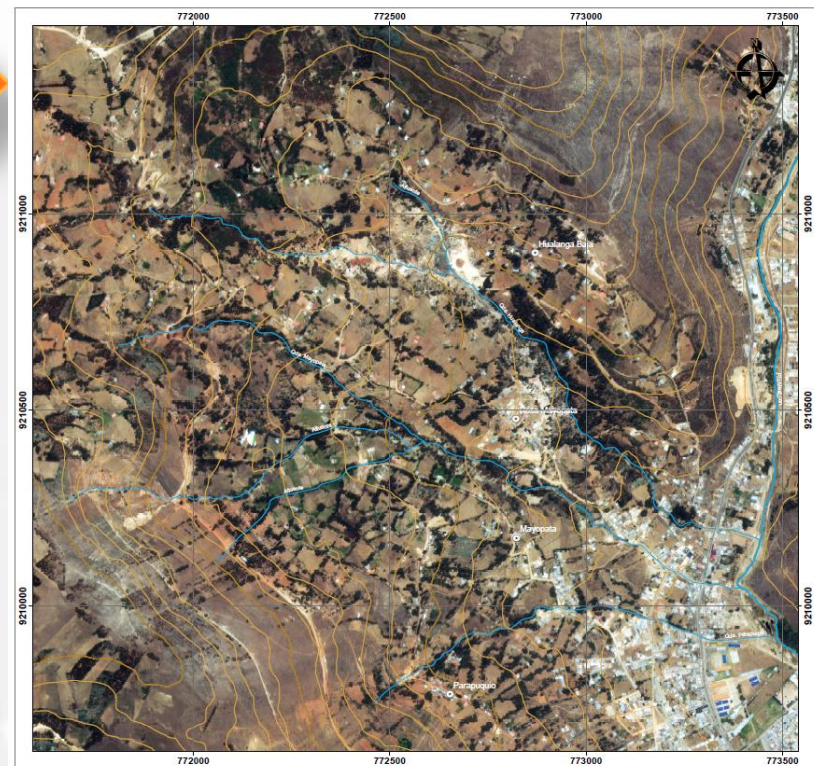
**Figura 1:** Ubicación detallada de la zona de trabajo.  
Fuente: Google earth (2017)

- **Tabla 2:** Ubicación según coordenadas UTM ( Datum WGS84)

Coordenada	Este	Norte
1	771200	9211600
2	773400	9209700
3	773400	9211600
4	771200	9209700

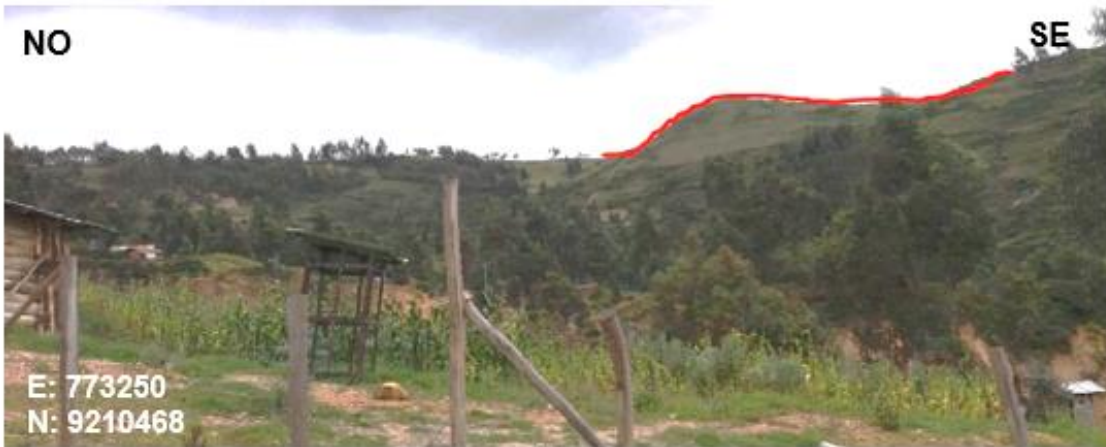
Figura 12. Pendientes onduladas sobre rocas de la formación Farrat

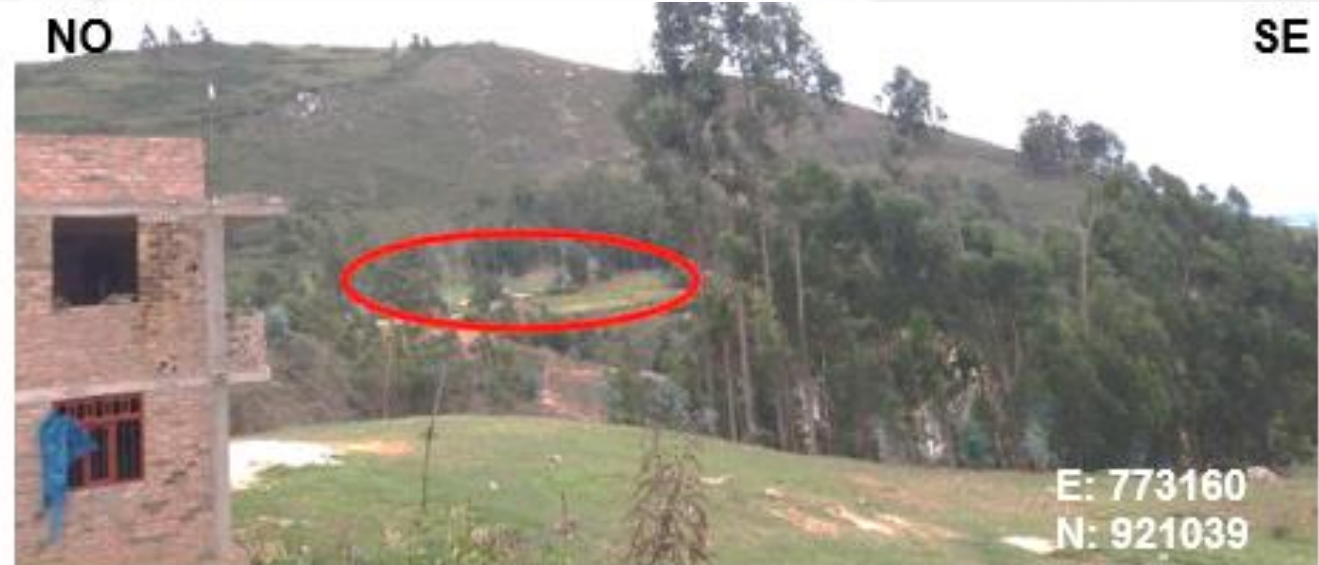
Figura 13. El material que compone el piedemonte posee baja compacidad, encontrándose generalmente en estado suelto, por lo que en algunas zonas hay deslizamientos y derrumbes.

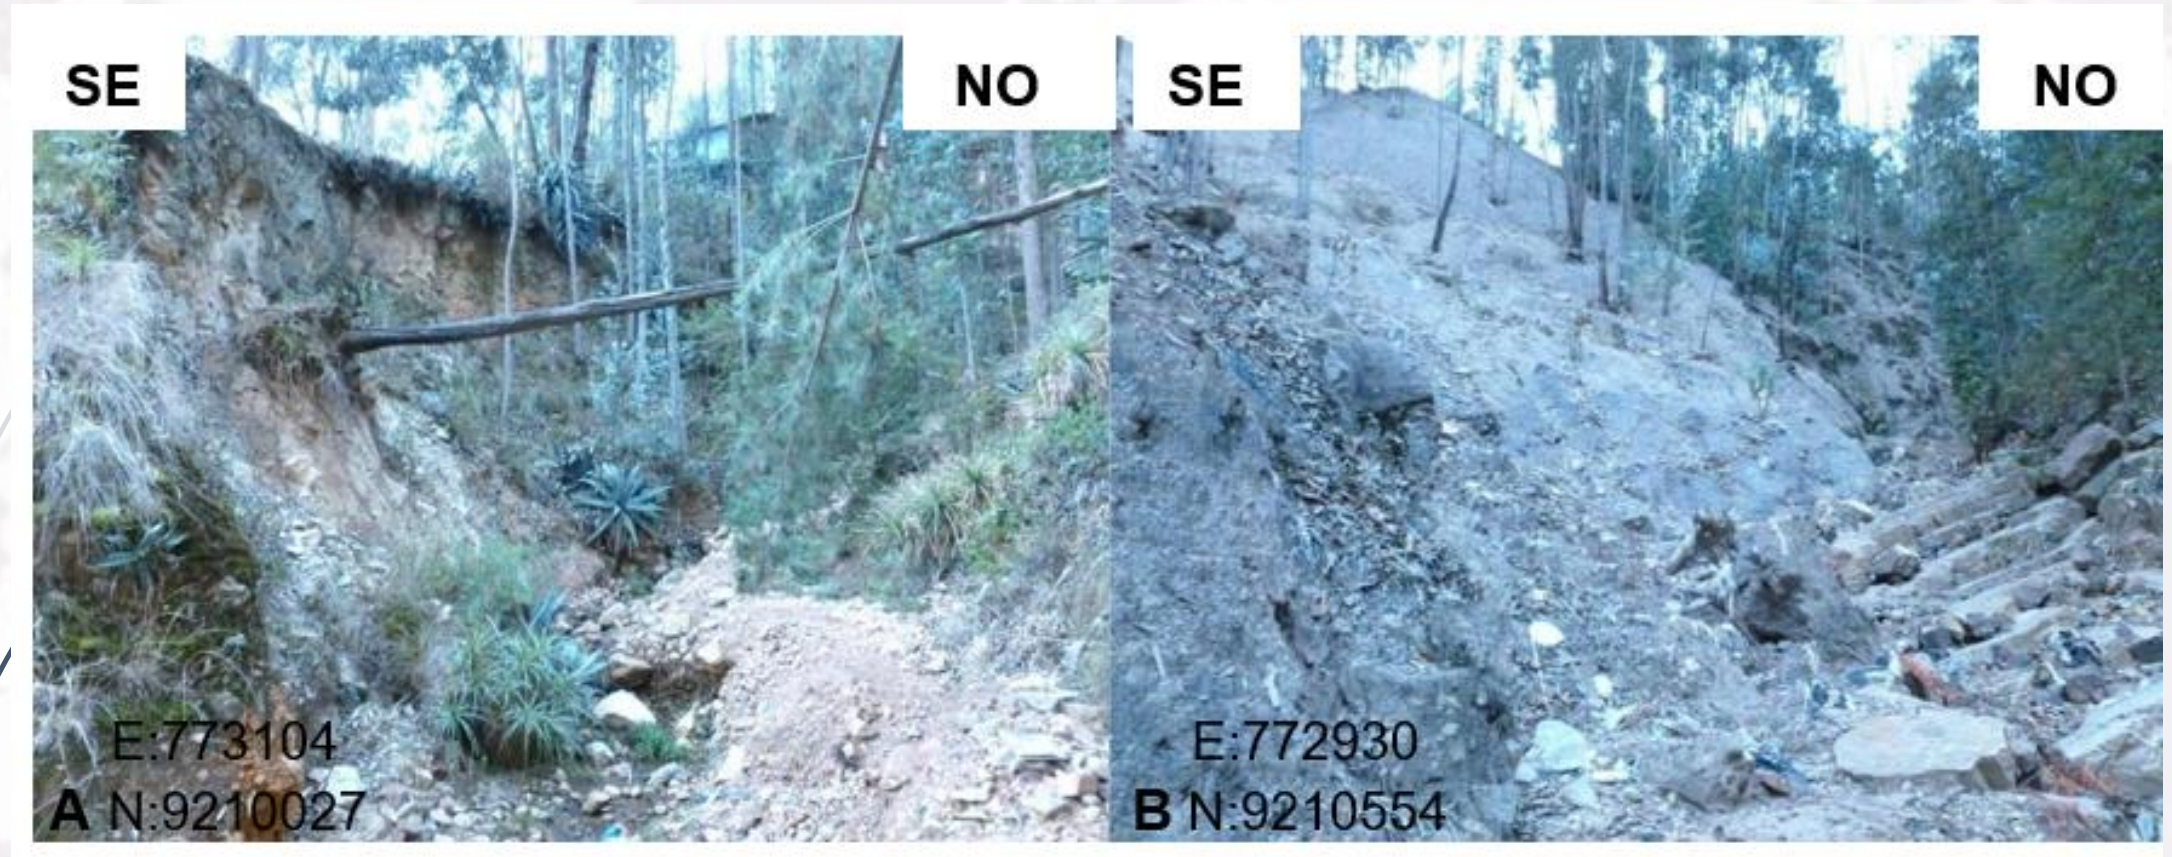
Figura 18. Degradación del terreno debido a la erosión hídrica en el cauce medio de la quebrada Parapuquio (A) y en el cauce medio de la quebrada Hualanga (B).

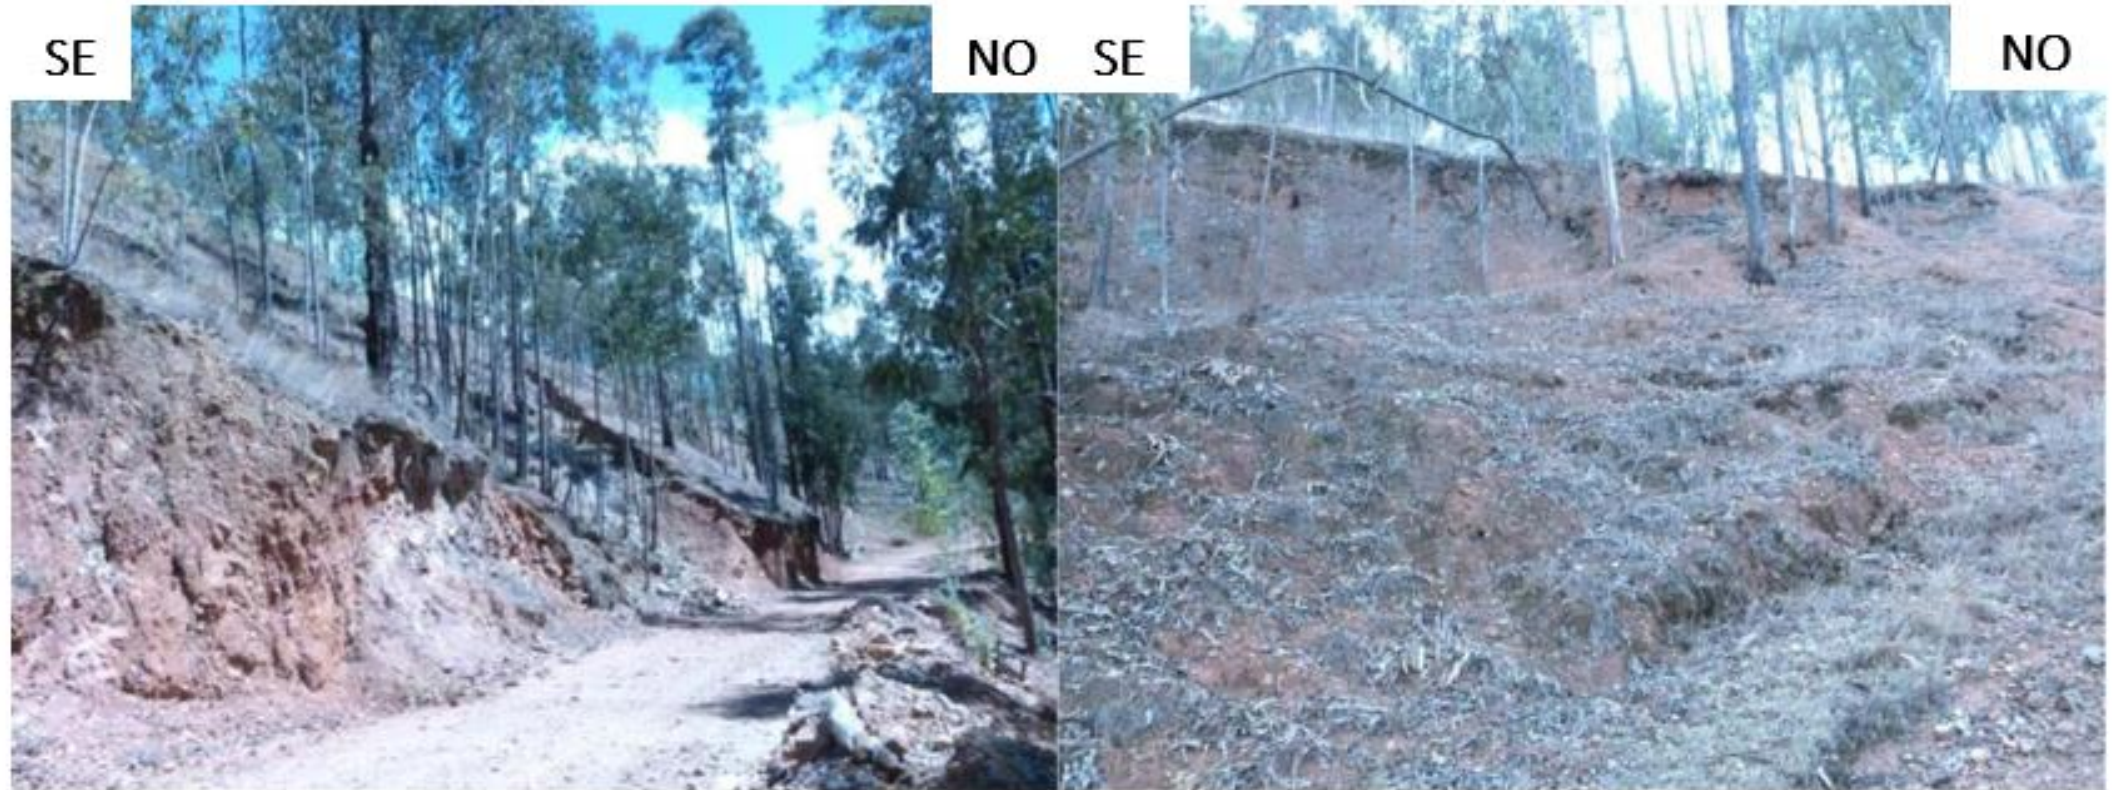
**Figura 19. Deslizamiento-asentamiento sobre depósitos aluviales. Carretera de Mayopata Alta. Margen izquierda de la quebrada Mayopata**

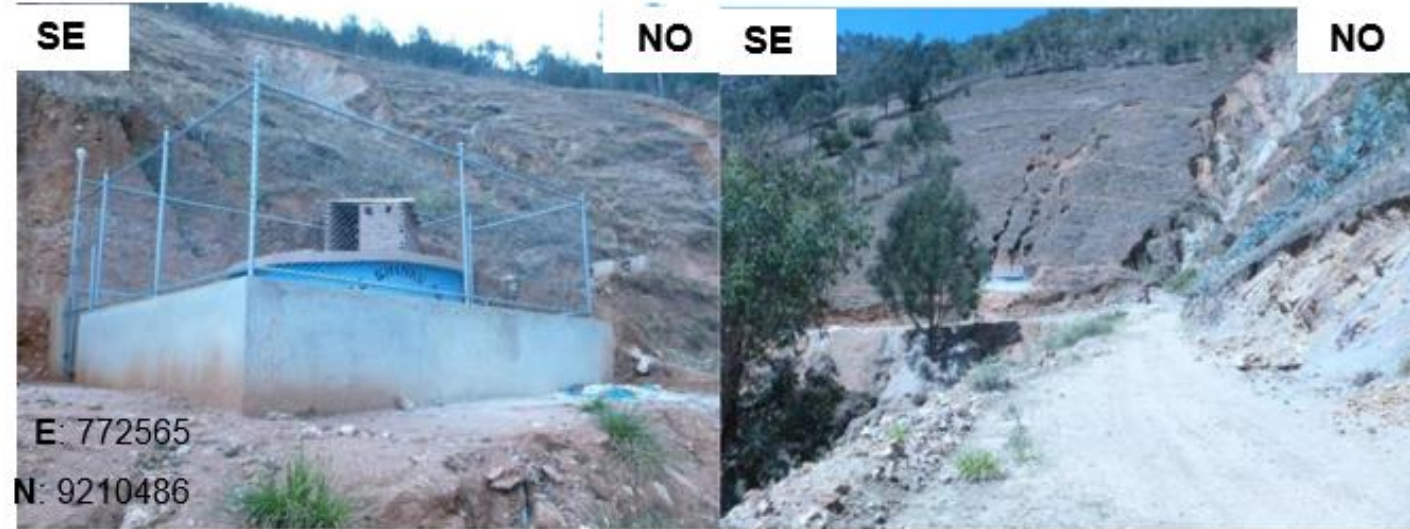
Figura 22. Reservorio Mayopata ubicado en la margen derecha de la quebrada Mayopata, cauce alto.

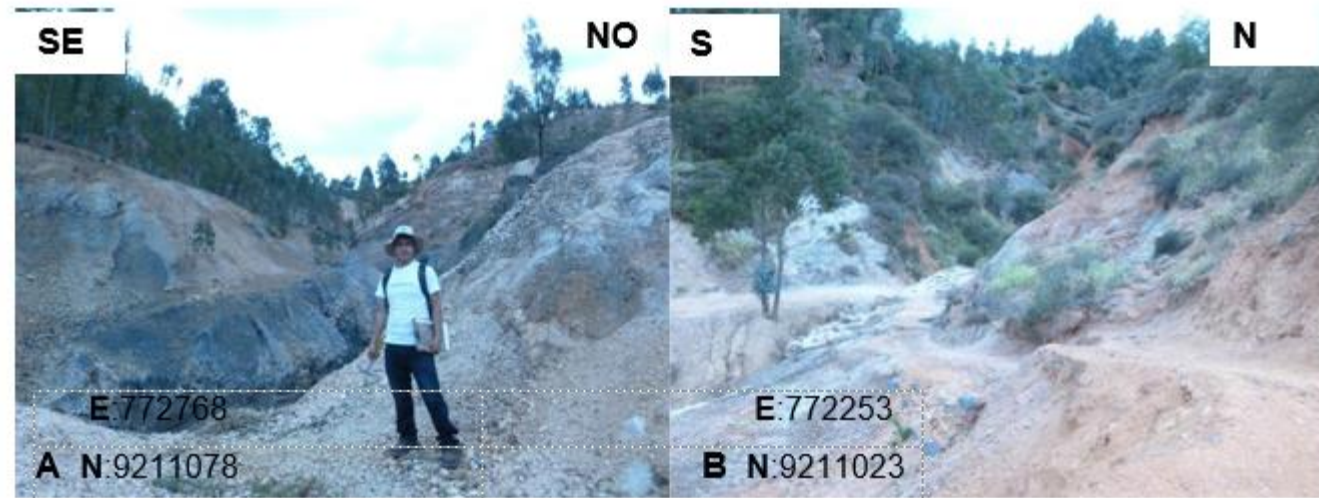
Figura 23. (A) Inmediaciones del reservorio Hualanga. El cauce principal de la quebrada continúa hacia el norte.  
(B) Cauce alto de la quebrada Hualanga.
