**UNIVERSIDAD NACIONAL DE CAJAMARCA**  
**FACULTAD DE INGENIERÍA**  
**ESCUELA ACADÉMICO PROFESIONAL DE INGENIERÍA GEOLÓGICA**

**TESIS PROFESIONAL**  
**EVALUACIÓN GEOMECÁNICA-GEOTÉCNICA DE LA CARRETERA**  
**EL TAYAL – SANTA ISOLINA BAJO, PROVINCIA DE CHOTA**  
**CAJAMARCA 2017**

**Para Optar el Título Profesional de:**  
**INGENIERO GEÓLOGO**

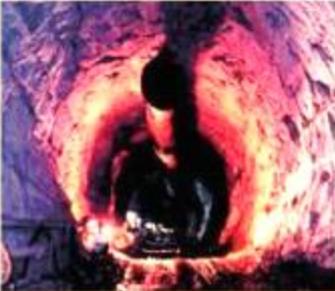
<p>Excelente calidad de voladura controlada o excavación con tuneladora TBM, con resultados de alteración mínima del macizo rocoso confinado circundante al túnel.</p>	<p><b>D=0</b></p>

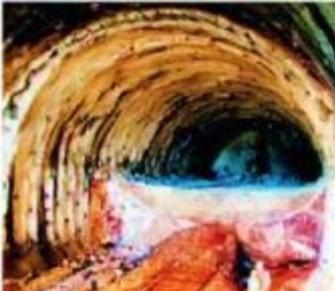
<p>Excavación mecánica o manual en macizos rocosos de mala calidad (sin voladuras) con una alteración mínima en el macizo circundante</p> <p>Cuando aparezcan problemas de deformación en el piso durante el avance. La alteración puede ser severa a menos que se coloquen una contrabóveda temporal, tal como se muestra en la figura.</p>	<p><b>D=0</b></p> <p><b>D=0.5</b> No invert</p>

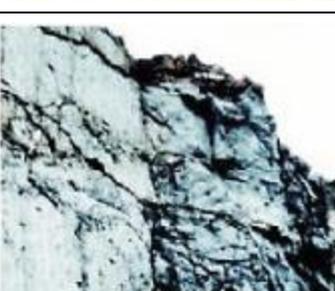
<p>Pequeñas voladuras en taludes de ingeniería civil y geotécnica dan lugar a pequeños daños al macizo rocoso, particularmente si se usan voladuras de contorno como se muestra en el lado izquierdo de la fotografía. Sin embargo la alteración de tensión resulta en alguna alteración.</p>	<p><b>D=0.7</b> Good blasting</p> <p><b>D=1.0</b> Poor blasting</p>

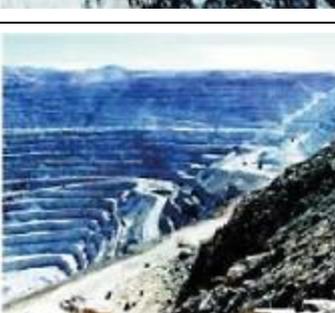
<p>Los taludes en las grandes minas a cielo abierto sufren alteraciones significativas debido a las grandes voladuras de producción y también debido a la relajación de tensiones al resistir el estéril de recubrimiento</p> <p>En algunas rocas blandas la excavación puede llevarse a cabo mediante el ripado y empuje con tractores de orugas y el grado de afección a los taludes será menor.</p>	<p><b>D=1.0</b> Production blasting</p> <p><b>D=0.7</b> Mechanical excavation</p>

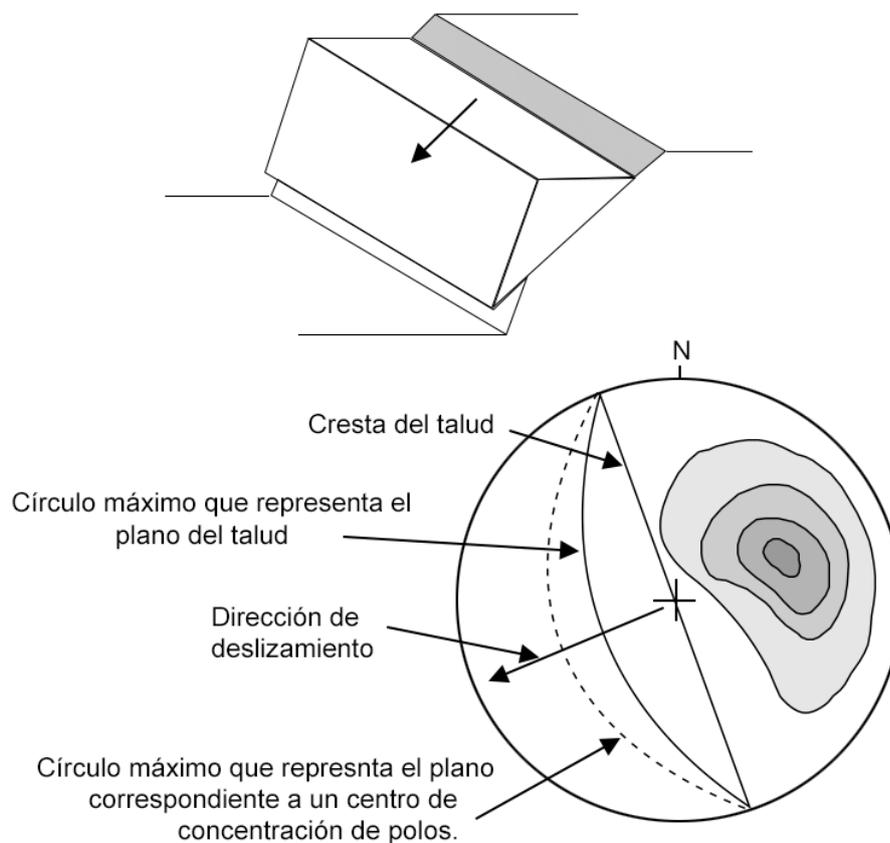
Figura 2: Disposición de las discontinuidades con respecto al talud para deslizamiento planar. (Hoek & Bray, 1981).

Este tipo de rotura consiste en el deslizamiento de una masa de roca cuyo buzamiento es paralelo o casi paralelo al buzamiento de la cara del talud y es mucho mayor que su ángulo de fricción. Este mecanismo es analizado como un problema en dos dimensiones. Como se muestra en la Figura 2.

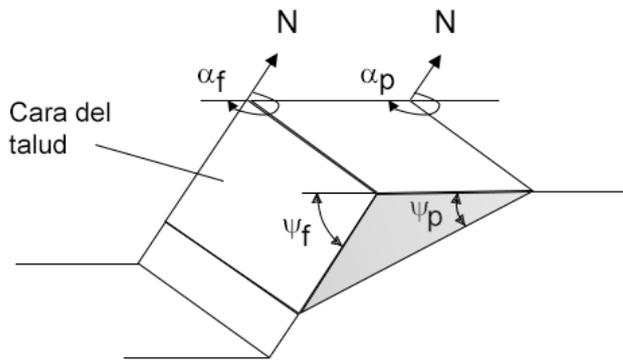
a) Modelos del Mecanismo Planar

Figura 3: Análisis cinemático para mecanismo de rotura tipo planar. a) Modelo del mecanismo planar. b) Representación estereográfica. (Hoek & Bray, 1981).

Las condiciones estructurales para que ocurra una rotura planar se resumen a continuación (Hoek & Bray, 1981) y se ilustran en la Figura 3.

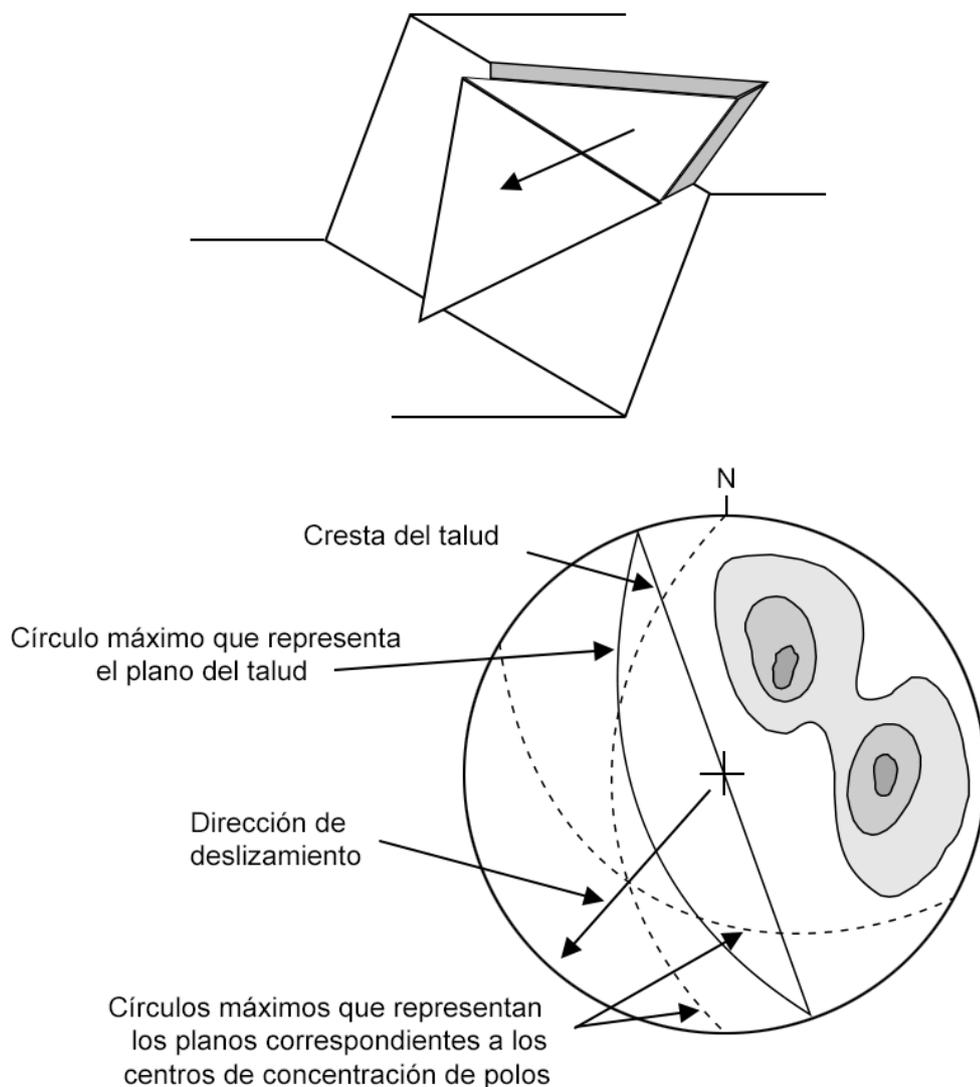
Figura 4: Orientación de las familias de discontinuidades respecto al talud para roturas en cuña. (Hoek & Bray, 1981).

La rotura en cuña ocurre a lo largo de la intersección entre dos discontinuidades, las cuales se mantienen en contacto (Figura 4). Para que se produzca la rotura en cuña, es fundamental que las discontinuidades tengan un buzamiento menor que el buzamiento de la cara del talud (Figura 5). La prueba también puede diferenciar entre el deslizamiento de una cuña en dos planos a lo largo de la línea de intersección, o solo en uno de los planos, de manera que se produzca la rotura planar (Hoek & Bray, 1981).

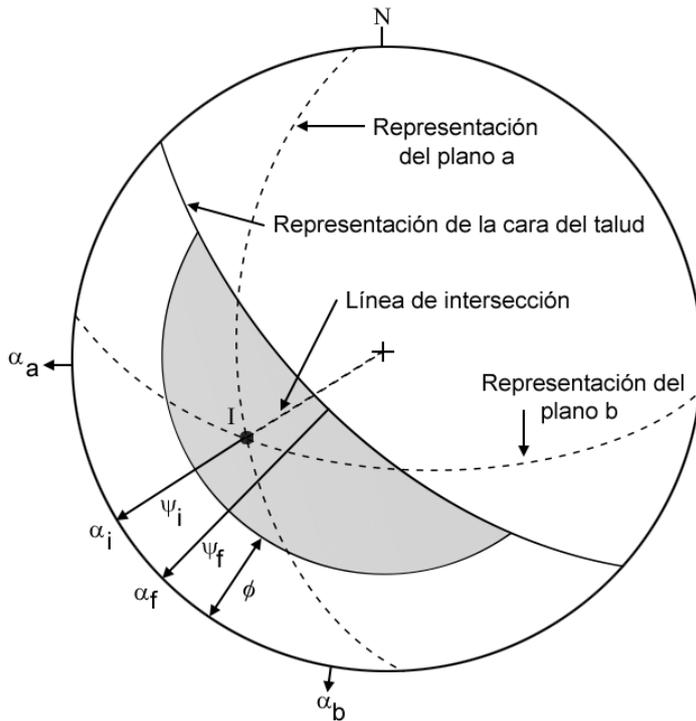
b) Representación Estereográfica

Combinaciones de planos de discontinuidad con una línea de intersección que aflore hacia la cara del talud,  $\alpha_i = \alpha_f \pm$ , y que satisfagan la inecuación  $\phi < \psi_i < \psi_f$  representan cinemáticamente fallamientos viables en cuña. Las líneas de intersección de aquellos planos deberán ubicarse dentro del área sombreada en la estereofalsilla.

Figura 5: Análisis cinemático para mecanismo de rotura en cuña. a) Modelo del mecanismo de rotura en cuña. b) Representación estereográfica. (Hoek & Bray, 1981).

Las condiciones estructurales para que ocurra una rotura en cuña se enlistan a continuación (Hoek & Bray, 1981) y se ilustran en la Figura 5.

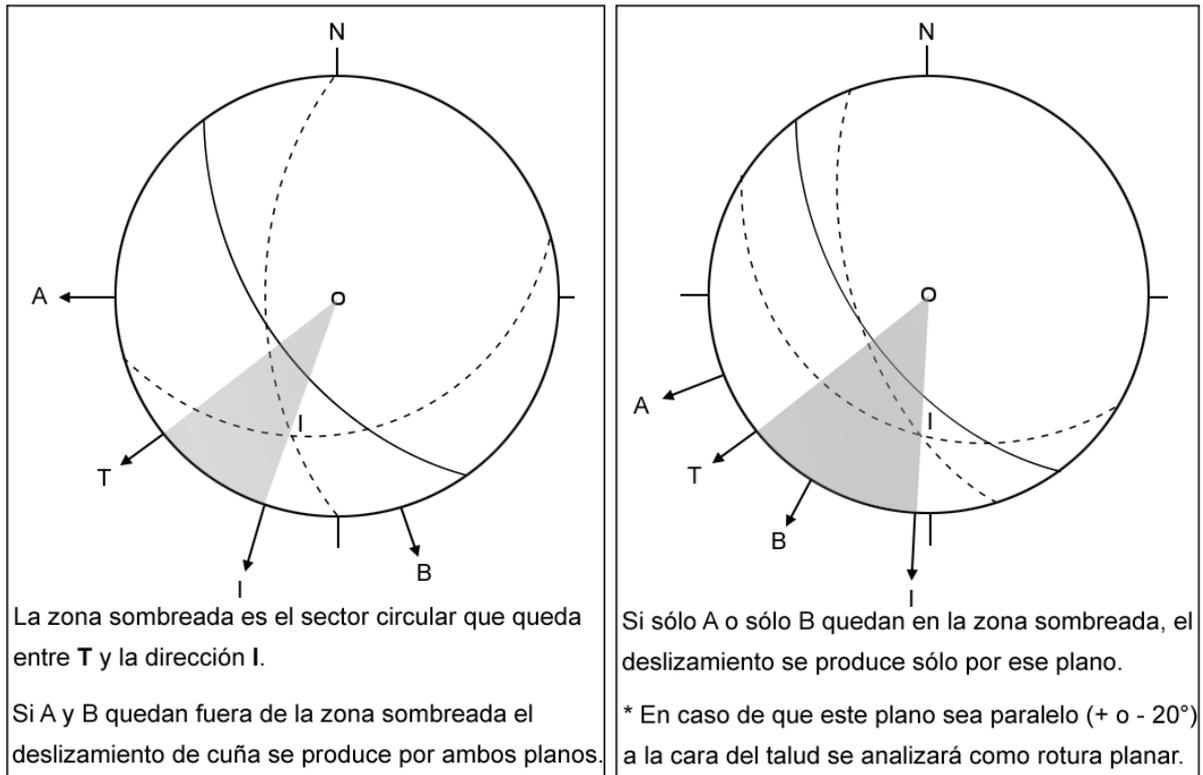
Si A y B quedan en la zona sombreada, el deslizamiento de cuña se produce por aquel plano cuya dirección de buzamiento esté más próxima a T.

- a) Que las direcciones de buzamiento de los planos de discontinuidad tan A como B queden fuera de la zona sombreada, en cuyo caso el deslizamiento se producirá por ambos, tratándose de una rotura en cuña propiamente dicha (Figura 6).

- b) Que sólo una de las direcciones de uno de los planos de discontinuidad, bien A o bien B, quede dentro del sector circular sombreado, en cuyo caso se producirá el deslizamiento plano a través del plano de discontinuidad que quede dentro de la zona sombreada; en cuyo caso, el análisis de estabilidad se realizará como si se tratara de una rotura plana (Figura 6).

- c) Que las dos direcciones de buzamiento de los planos de discontinuidad tanto A como B queden dentro de la zona sombreada, en cuyo caso se producirá el deslizamiento plano a través del plano de discontinuidad cuya dirección de buzamiento está más próxima a la dirección de buzamiento del plano del talud; en cuyo caso, el análisis de estabilidad también se realizará como si se tratará de una rotura plana.

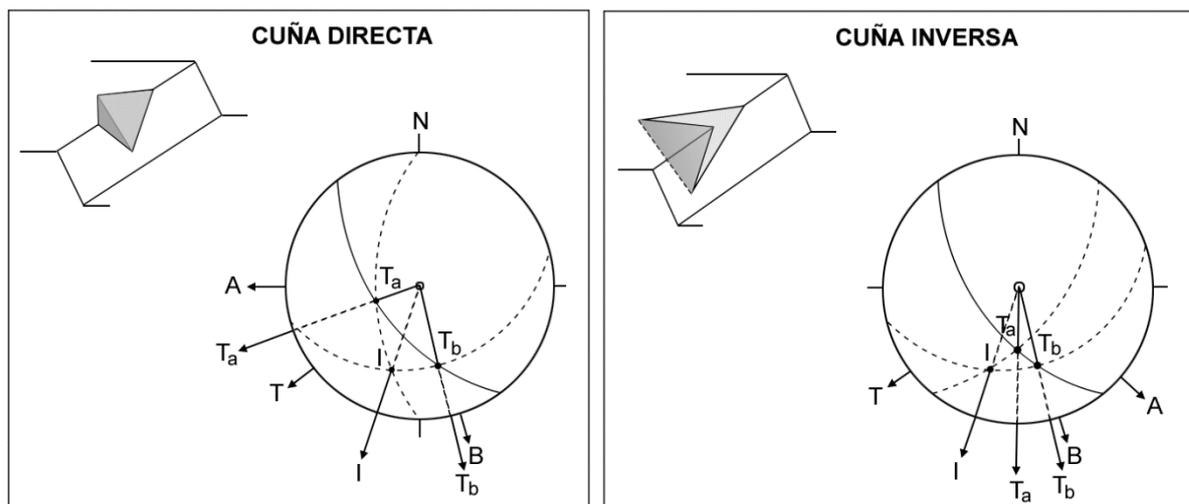
NOTA: Si la dirección de la línea de intersección de los planos de rotura I está entre  $T_a$  y  $T_b$ , entonces la cuña será directa, en caso contrario la cuña será inversa.

Para saber si una cuña es directa o inversa, sólo se analiza si los planos que la forman buzaban hacia el mismo o distinto lado de la línea de intersección. (Figura 7).

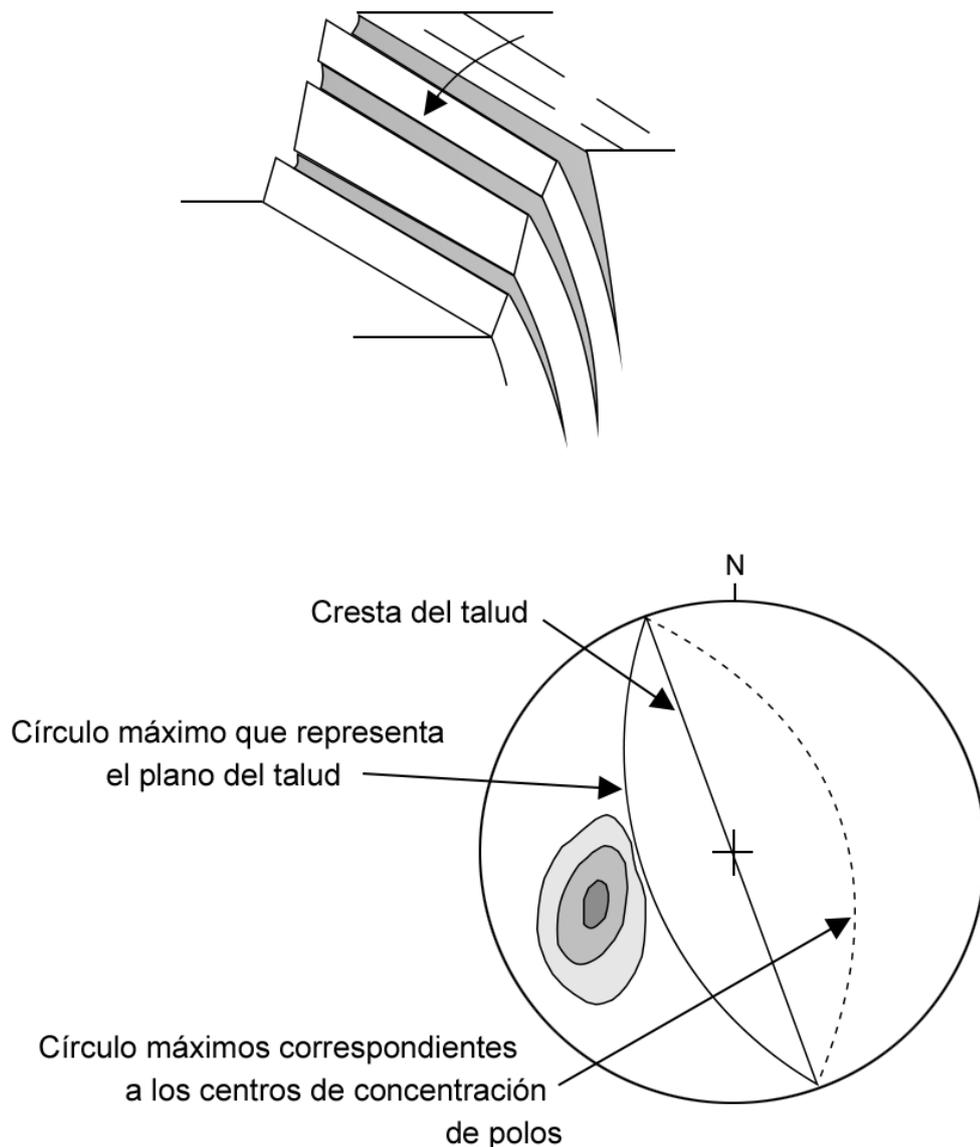
Figura 8: Orientación de las familias de discontinuidades respecto al talud para roturas por vuelco. (Hoek & Bray, 1981).

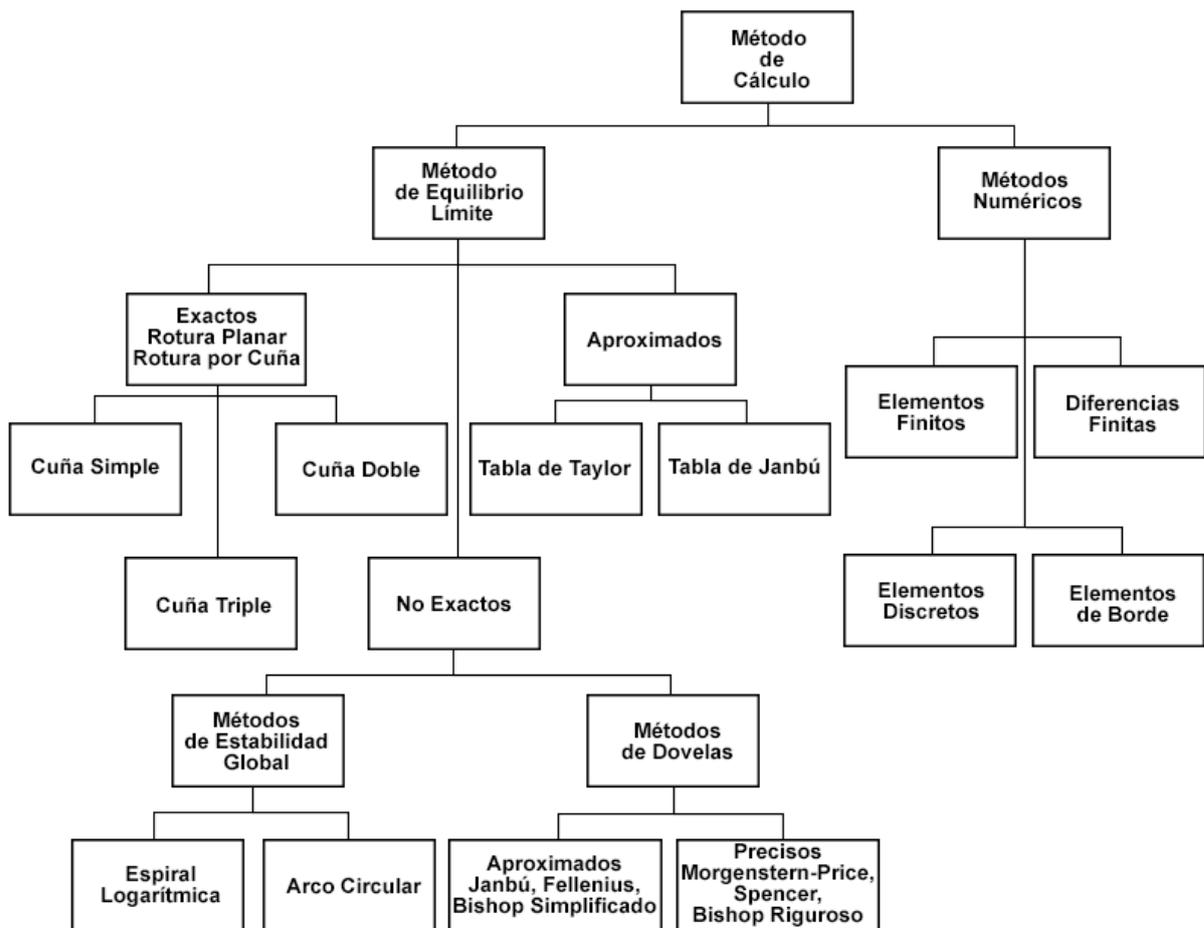
Figura 11: Métodos de análisis de estabilidad de taludes. (Suárez, 2009).

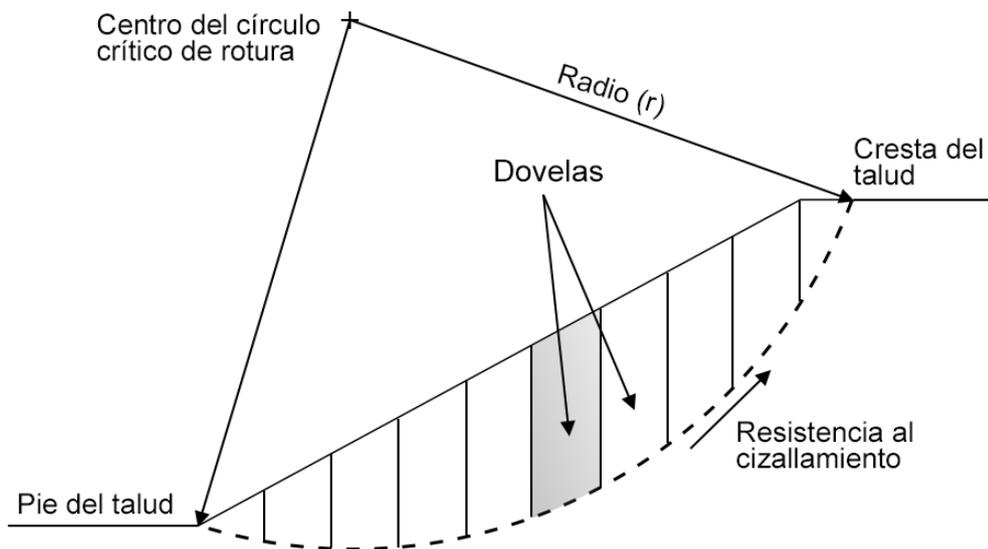
Figura 12: División de la masa deslizante de una rotura circular en una serie de fajas o rebanadas verticales. (Ramírez & Alejano, 2004).

El método de dovelas permite dividir la masa susceptible de deslizamiento en una serie de tajadas verticales (Figura 12), y estudiar el equilibrio de cada una de ellas aisladamente, teniendo en cuenta la influencia de todas las demás, siendo mayor la precisión cuanto mayor sea la cantidad de tajadas. Laín, citado por Ramírez & Alejano (2004), menciona que el problema presenta más incógnitas que ecuaciones; esto obliga a realizar unos supuestos, que son los que caracterizan y diferencian unos métodos de otros.

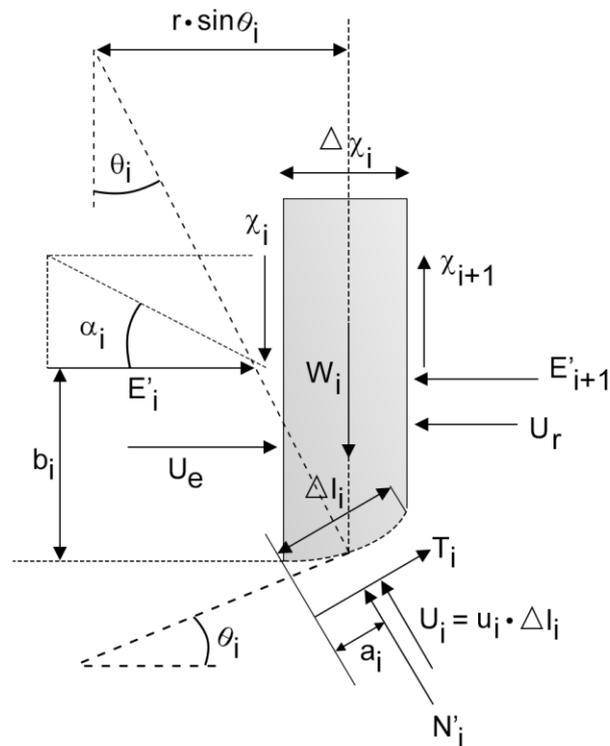
Figura 13: Esquema de fuerzas y aspectos geométricos en una rebanada. (Ramírez & Alejano, 2004).

La Figura 13 se presenta esquemáticamente una rebanada, de anchura  $\Delta x_i$ , de una masa de roca en la que puede tener lugar una rotura circular, teniendo en cuenta las fuerzas que ejercen las rebanadas superiores e inferiores y los empujes de agua.

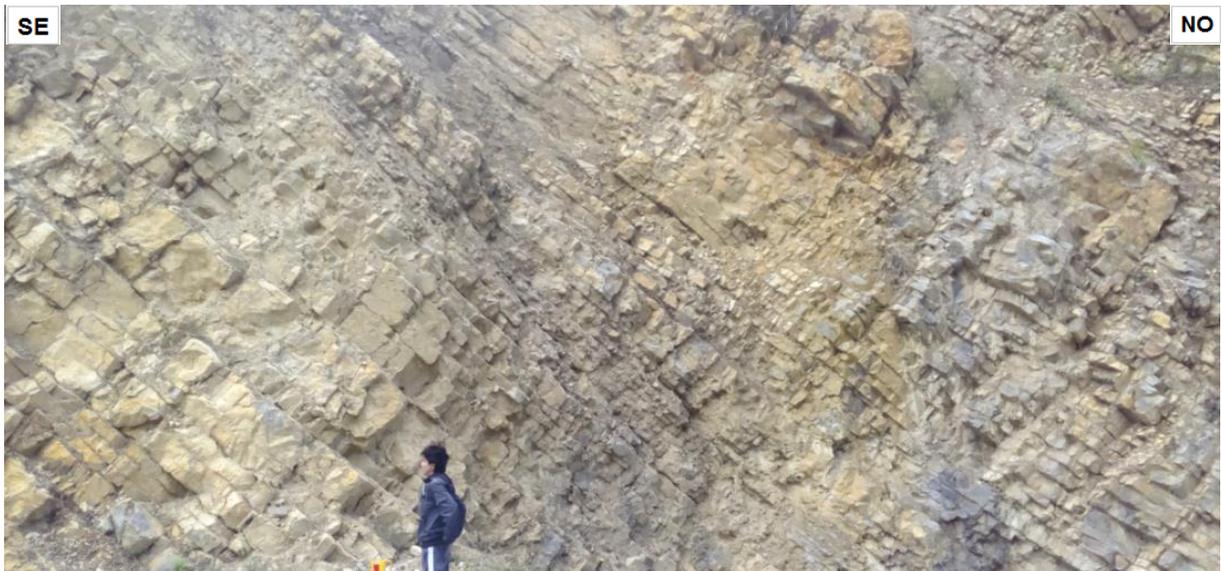
Foto 5: Calizas nodulares de estratificación delgada de la Formación Chúlec, con color de meteorización gris amarillento. Coordenadas: E 743172, N 9279246, Cota 1947.

Aflora en el Km. 129+200 hasta el Km. 134+150 de la carretera Chota – Cochabamba. Su litología consiste de lutitas, margas y calizas nodulares. Se caracteriza por presentar un color de superficie de meteorización crema o gris amarillento. Consiste en capas delgadas bien estratificadas de lutitas gris, margas amarillentas y calizas gris amarillentas (Foto 5). Las calizas son lutáceas y margosas.

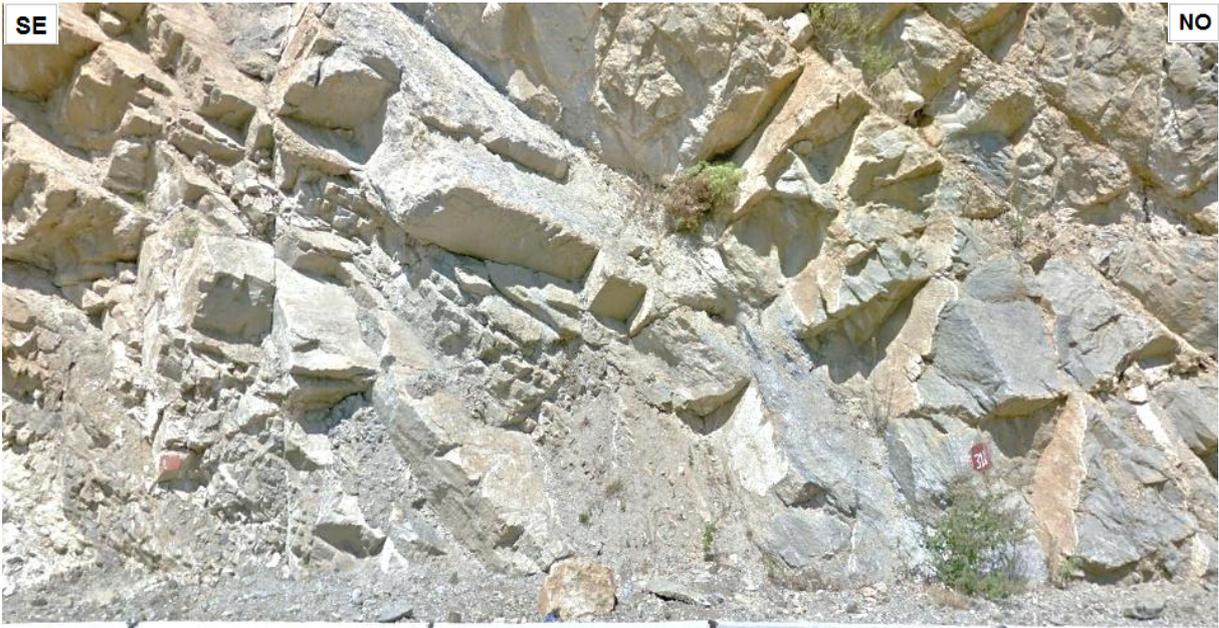
Foto 7: Calizas arenosas del Grupo Pulluicana con color de meteorización gris-amarillento. Coordenadas: E 738257, N 9282239, Cota 1785.

Este Grupo está conformado por las Formaciones Yumagual y Mujarrún; sin embargo, en muchas partes del Norte del Perú, ésta separación no es muy evidente (Benavides 1956, y Robert 2002), por lo que, en el área bajo estudio se considera a las Formaciones Yumagual y Mujarrún como una sola unidad. Aflora en el Km. 125+060 hasta el Km. 126+730, y litológicamente consiste de calizas, margas, lutitas y areniscas. El color de superficie de meteorización varía entre crema y marrón claro. La litología predominante es una caliza arenosa, grisácea, que meteoriza a crema o marrón claro y que se presenta en capas medianas, nodulares o irregularmente estratificadas. Más al norte está representado por areniscas, limolitas y lutitas intercaladas con calizas nodulares, por lo que se evidencia un aumento en la proporción de sedimentos clásticos como se aprecia en la (Foto 7).

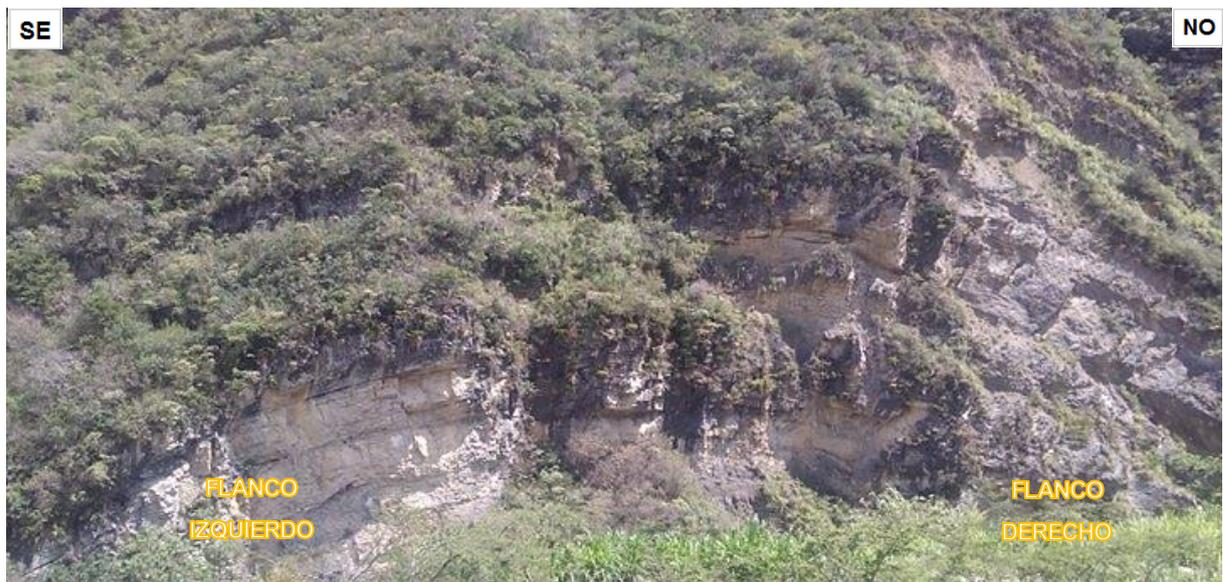
Foto 8: Anticlinal en la Formación Pariatambo, cuyo eje intersecta en la progresiva del km 128+200 con dirección SO-NE. Flanco derecho: DIP/42°, DD/126°. Flanco izquierdo: DIP/32°, DD/286°. Coordenadas: E 740345, N 9281356, Cota 1856.

Se encuentra ubicada al NO y SE de la carretera materia de estudio, constituyen pliegues de gran extensión longitudinal cuyos ejes tienen rumbo SO-NE y sus emplazamientos se encuentran en las estructuras estratigráficas de la Formación Pariatambo (Foto 8) y la Formación Chúlec.

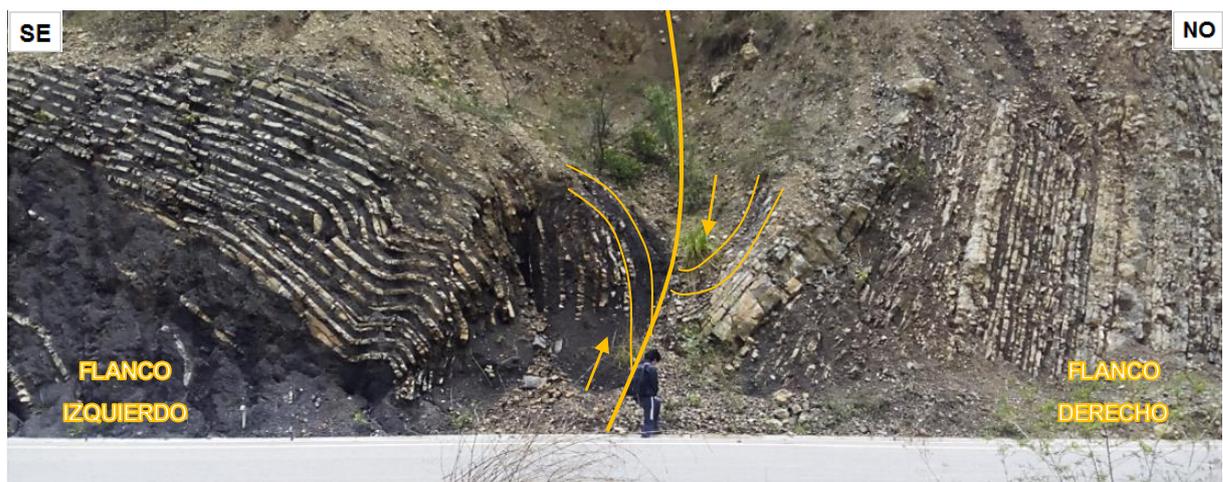
Foto 9: Sinclinal cortado por una falla inversa en la Formación Pariatambo, cuyo eje intersecta en la progresiva del km 128+180 con dirección SO-NE. Flanco derecho: DIP/68°, DD/118°. Flanco izquierdo: DIP/48°, DD/292°. Coordenadas: E 740180, N 9281343, Cota 1847.

Existe una relación estrecha entre las fallas inversas y los pliegues; por lo que, como se puede apreciar; tanto en la Foto 9, como en la Foto 10, las fallas asociadas al área de estudio son inversas en su mayoría y de alto ángulo con dirección de buzamiento SO. Aún donde no se observa fallamiento en la superficie, la rigidez con que las capas voltean el eje del pliegue sugiere la existencia de fallas inversas a profundidad.

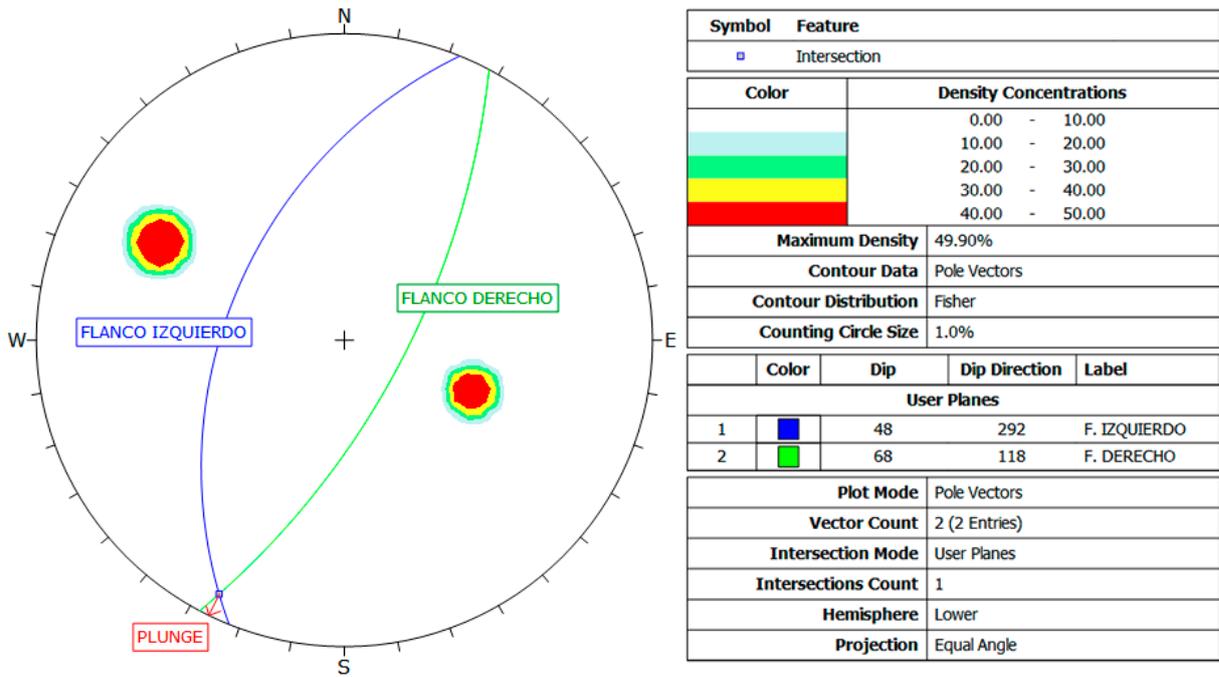
Figura 15: Representación estereográfica del sinclinal en la que se puede apreciar la dirección del eje NO-SE y con plunge de 5°.

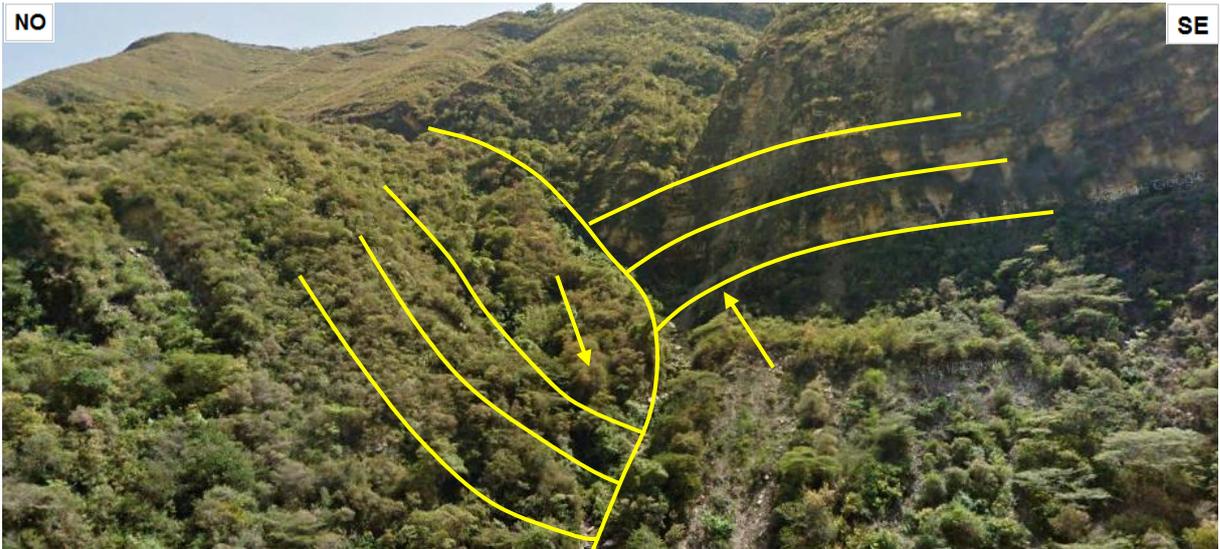
Foto 10: Falla inversa de rumbo sinistral ubicado en la Formación Pariatambo. Orientación: DIP/64°, DD/82°. Coordenadas: E 740728, N 9281315, Cota 1871.

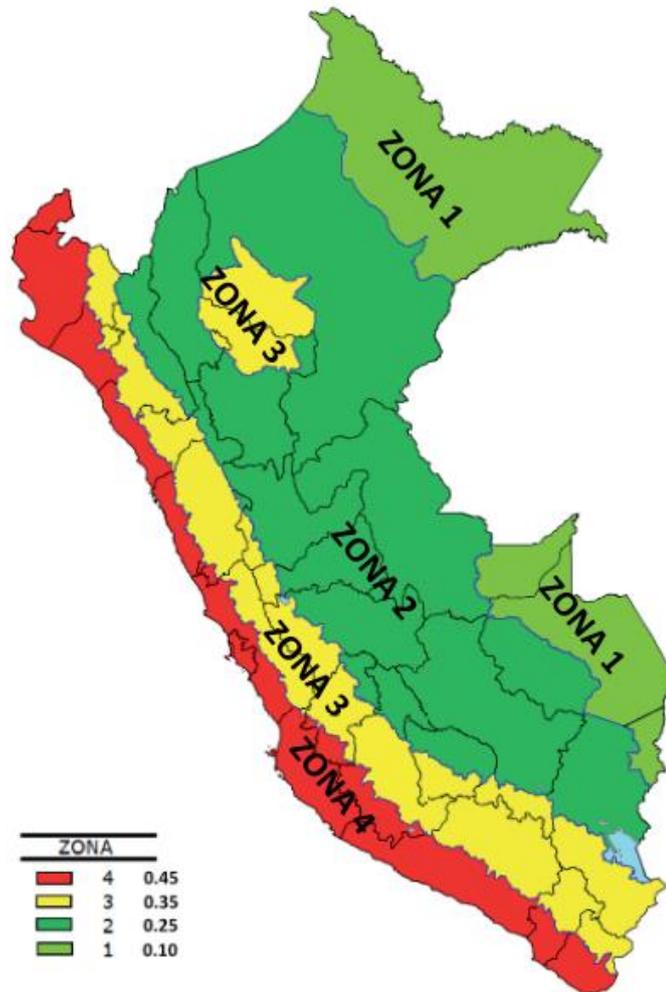
Figura 16: Representación de zonas sísmicas definidas en la Norma Técnica E.030, Diseño Sismo-Resistente del Reglamento Nacional de Edificaciones, con su modificatoria con Decreto Supremo N° 003-2016-Vivienda. (Ministerio de Vivienda, Construcción y Saneamiento, 2016).

A cada zona se le asigna un factor Z, este factor se interpreta como la aceleración máxima del terreno con una probabilidad de 10% de ser excedida en 50 años. El factor Z se expresa como una fracción de la aceleración de la gravedad. (Tabla 11).

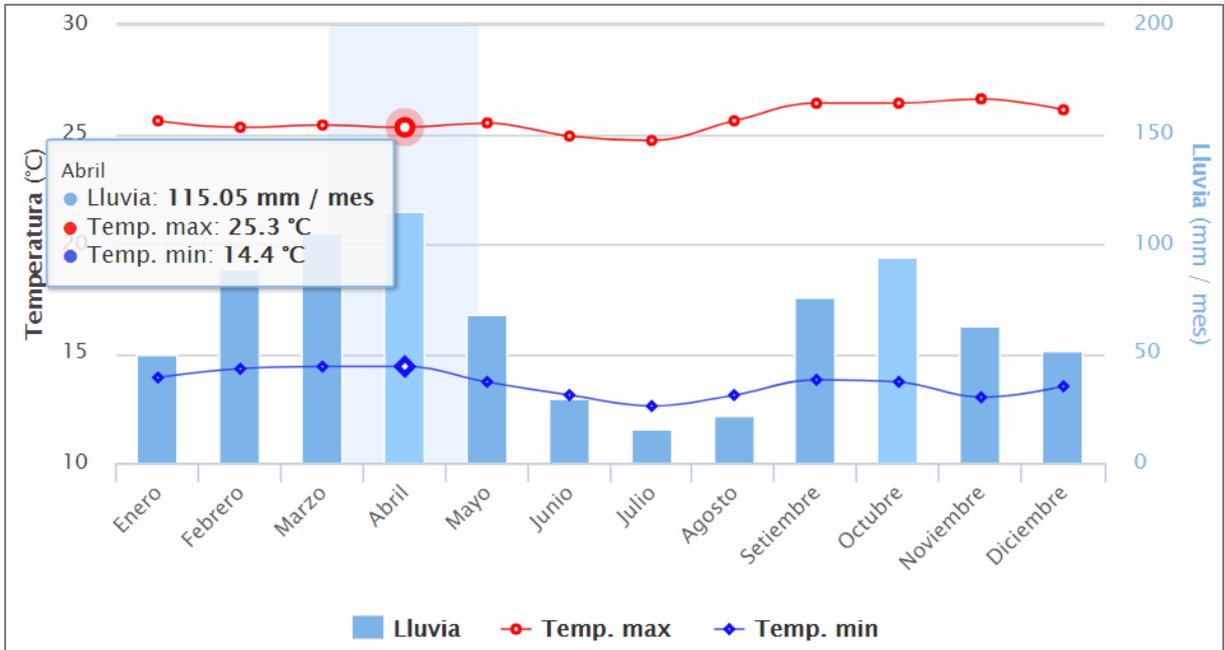
Figura 18: Promedio de precipitación y temperatura de Chota. (SENAMHI, 2018).

Aunque las lluvias son frecuentes, dada la compleja orografía de la región, la pluviometría varía mucho de unos valles a otros. No obstante, como se aprecia en la Figura 17, se puede afirmar que existen dos máximos de precipitaciones, uno entre los meses de febrero – abril y otro entre los meses de setiembre – noviembre. Las precipitaciones mínimas se presentan entre los meses de junio – agosto.

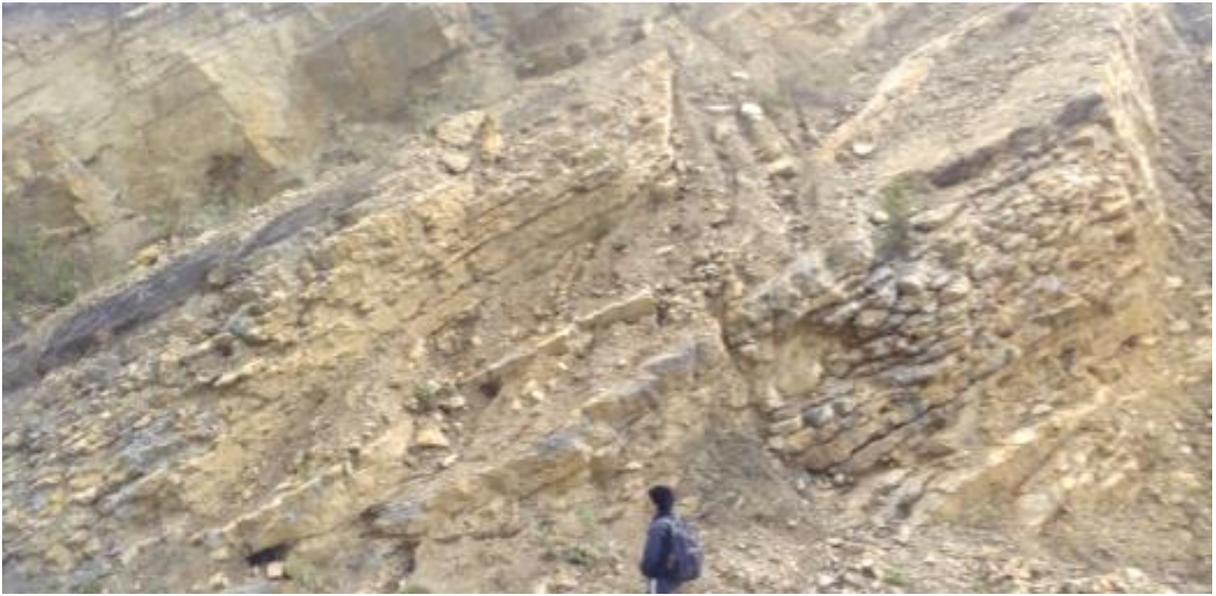
Foto 12: Afloramiento de calizas nodulares en estratificación delgada de la Formación Chúlec (Ki - Ch), en las progresivas Km 133+883 - Km 133+923.

El talud se ubica en la parte SW de la carretera entre las progresivas Km 133+883 - Km 133+923 (Punto inicial), caracterizada por estratos delgados de calizas nodulares con espesores que varían de 20 a 60 cm, que corresponde a la Formación Chúlec (Ki - Ch). La altura del talud es de aproximadamente 12 m con una inclinación de 70°, la cresta del talud sigue la morfología natural del terreno, sin ningún cambio en el rumbo con respecto a la cara del talud. Se evidencia una meteorización moderada con tonalidades gris amarillentas y un grado de fracturamiento medio con bloques irregulares, presentando tres familias de discontinuidades. La estratificación buza hacia la cara del talud que de acuerdo al análisis cinemático, forma roturas del tipo planar; además forma roturas del tipo cuña en menor proporción, al ser afectadas por la precipitación y la sismicidad, inestabilizan y erosionan el macizo rocoso, generando deslizamientos y desprendimientos constantes de bloques.

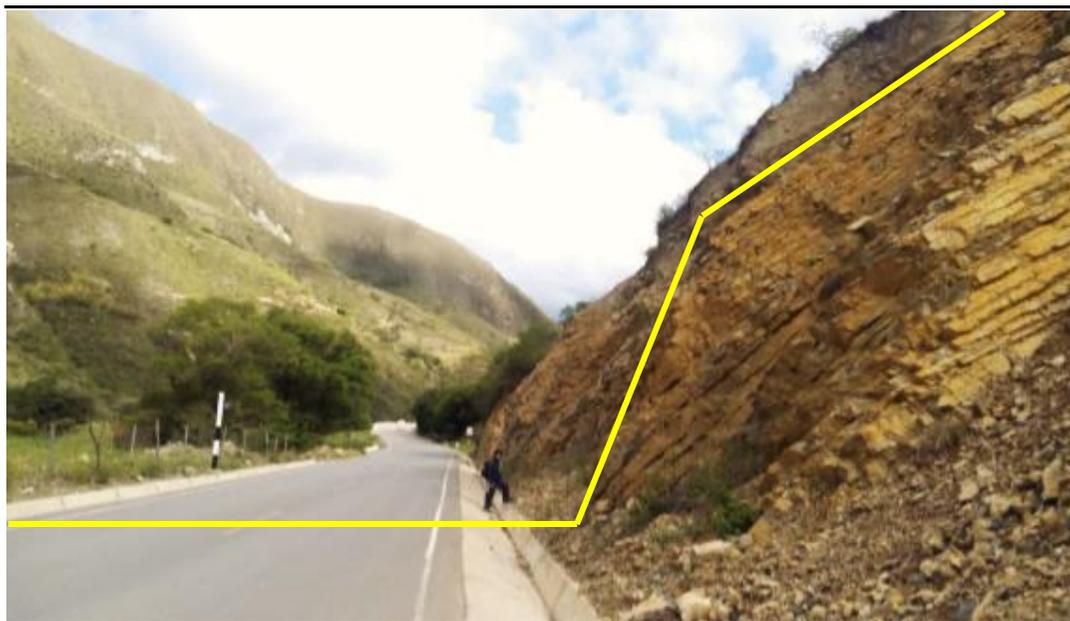
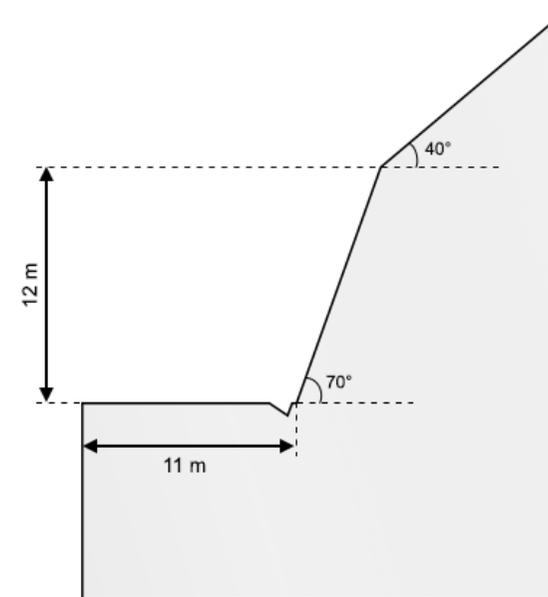
Foto 13: Punto inicial y perfil del Talud Crítico N°1 en las progresivas Km 133+883 - Km 133+923.

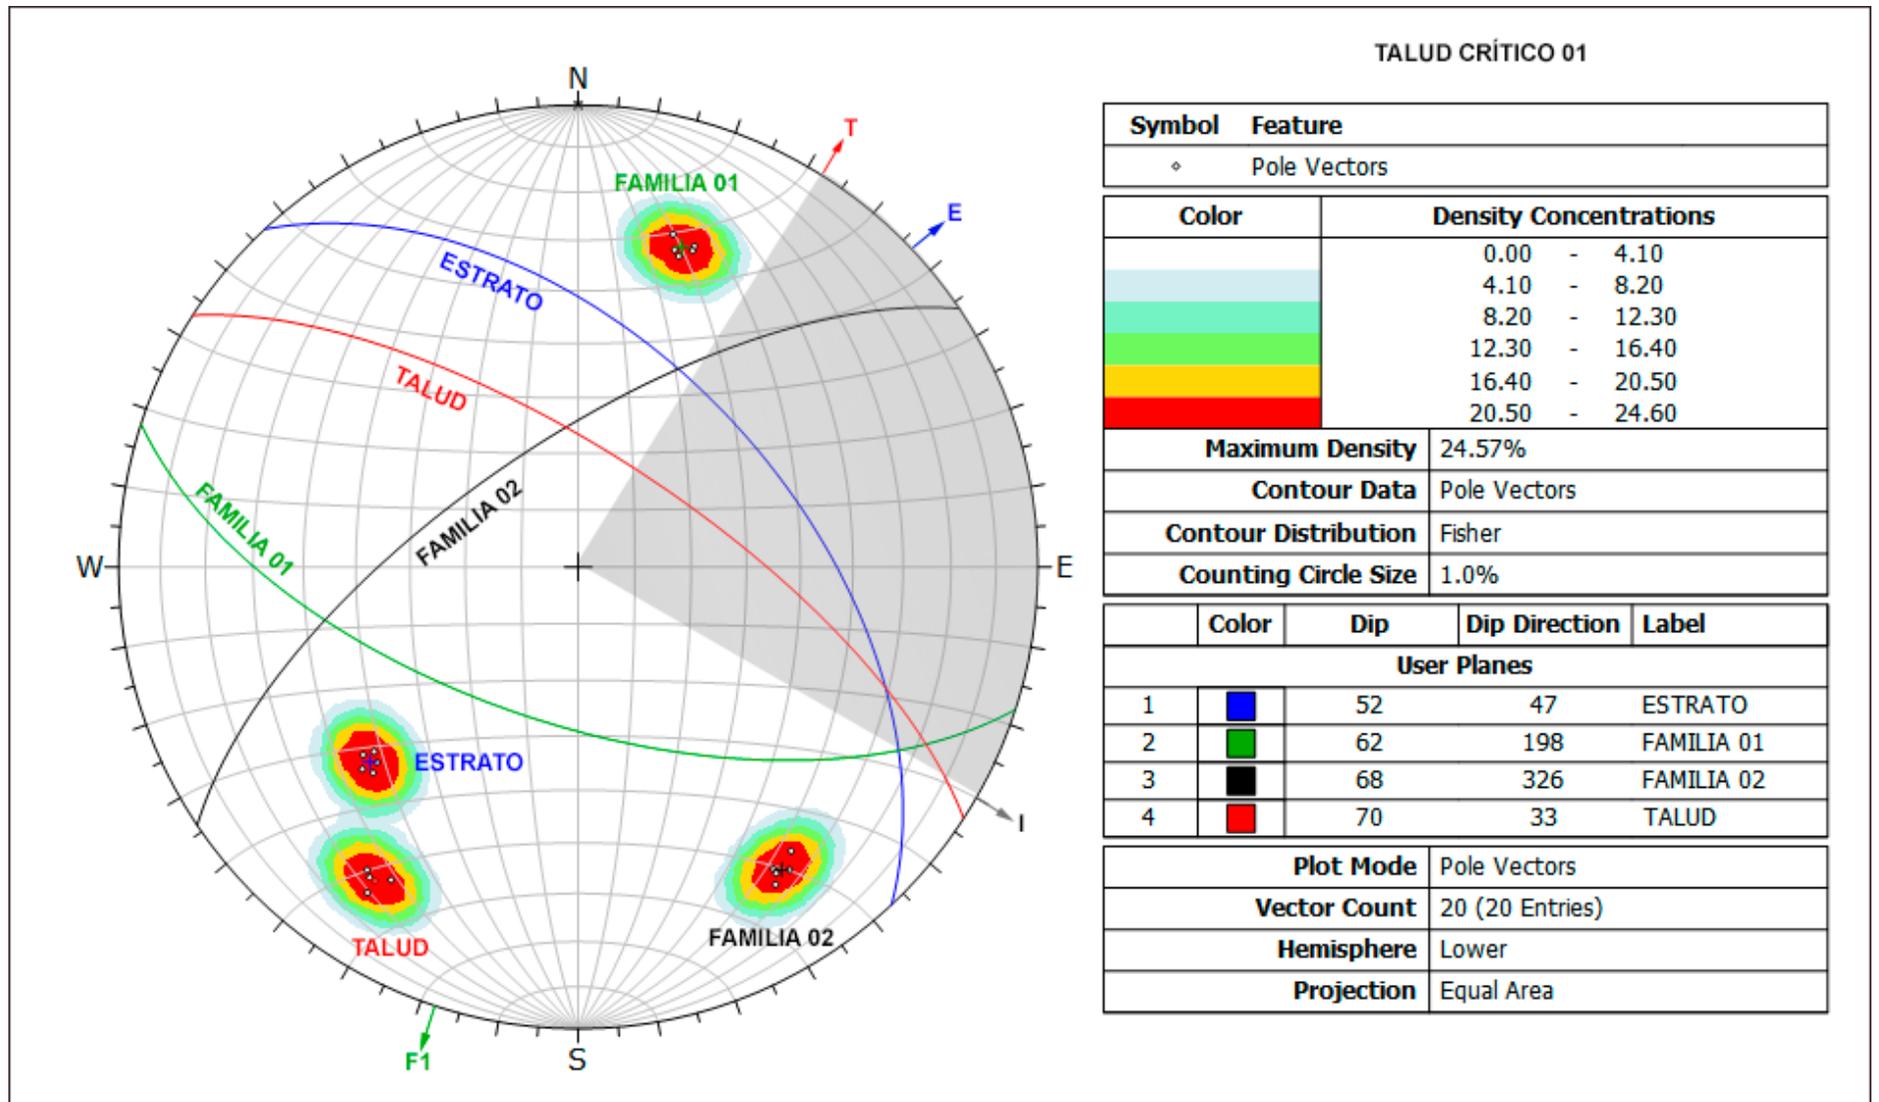
Figura 20: Análisis Cinemático mediante áreas de sombras, en el diagrama de polos y círculos máximos, indica rotura planar.

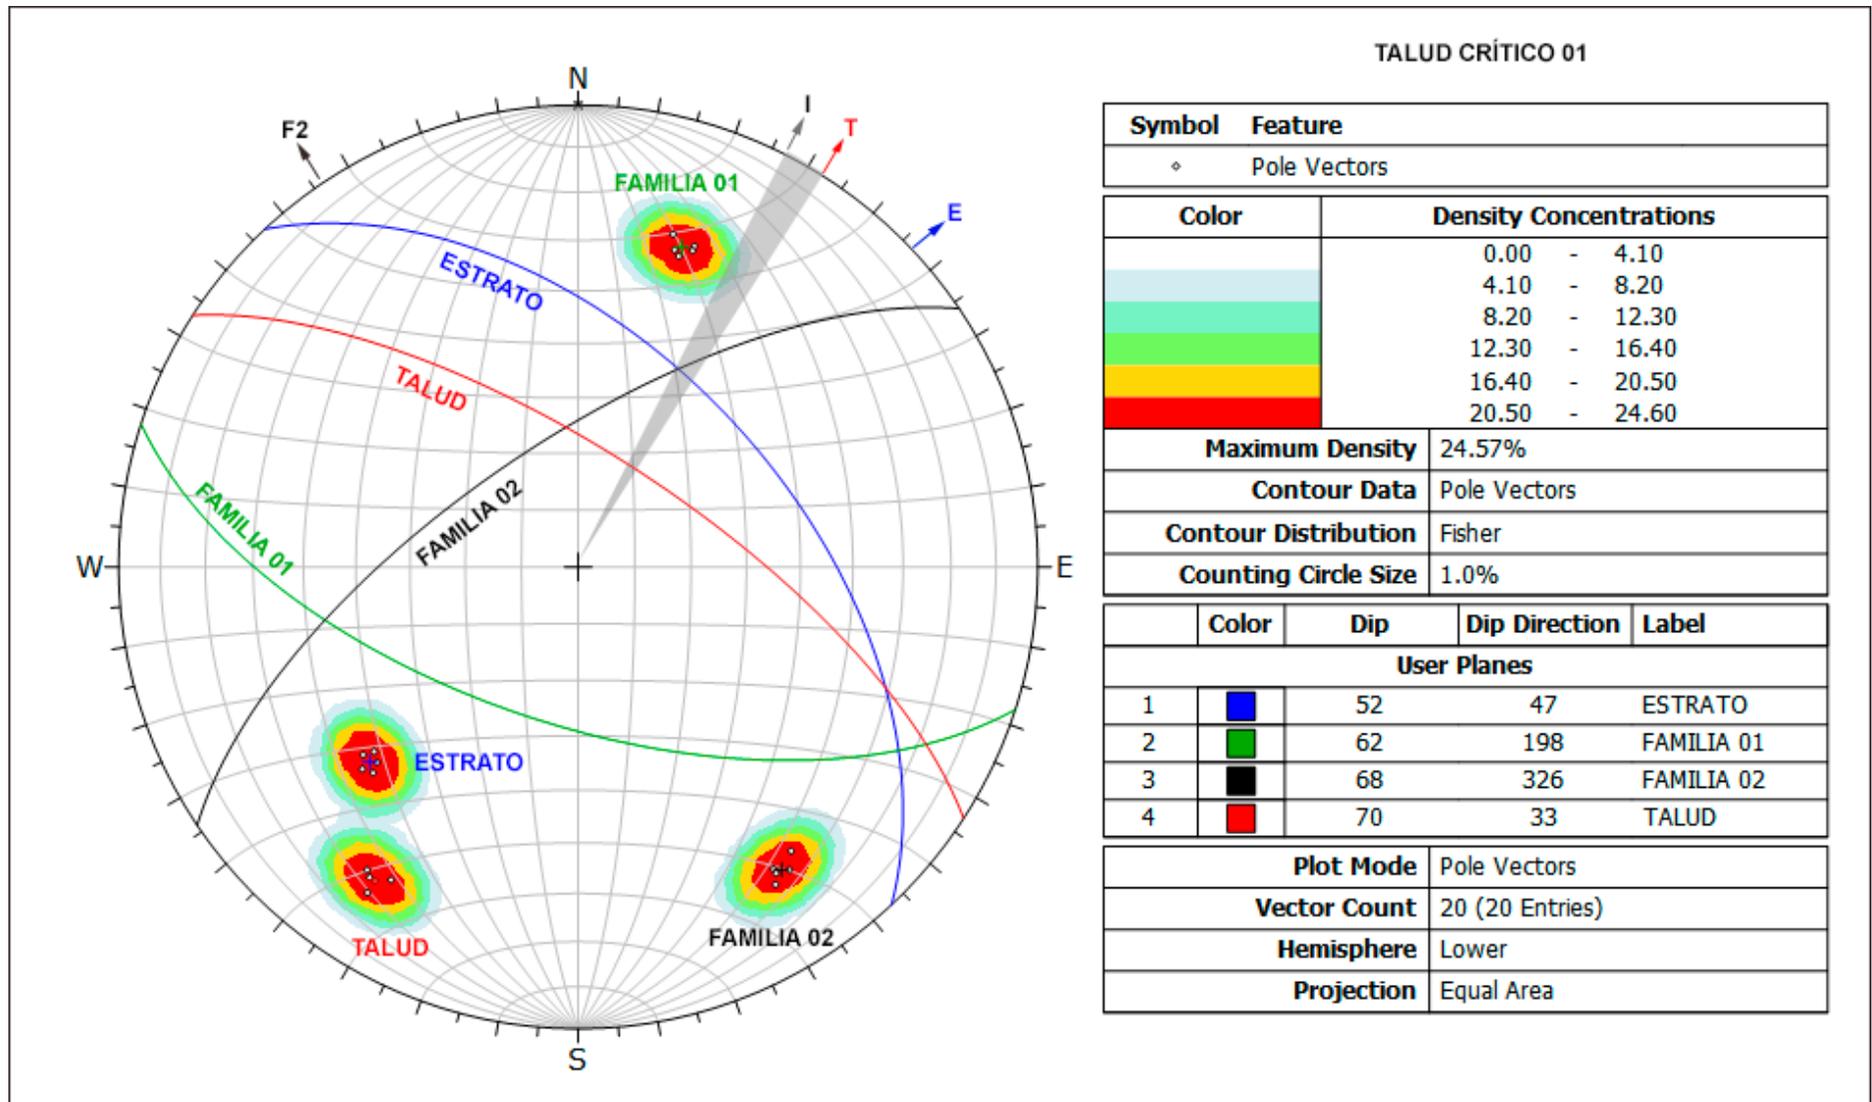
Figura 21: Análisis Cinemático mediante áreas de sombras, en el diagrama de polos y círculos máximos, indica rotura en cuña directa.
