**UNIVERSIDAD NACIONAL DE CAJAMARCA**  
**FACULTAD DE INGENIERÍA**  
**ESCUELA ACADÉMICO PROFESIONAL DE INGENIERÍA GEOLÓGICA**

**TESIS PROFESIONAL**  
**EVALUACIÓN GEOMECÁNICA-GEOTÉCNICA DE LA CARRETERA**  
**EL TAYAL – SANTA ISOLINA BAJO, PROVINCIA DE CHOTA**  
**CAJAMARCA 2017**

**Para Optar el Título Profesional de:**  
**INGENIERO GEÓLOGO**

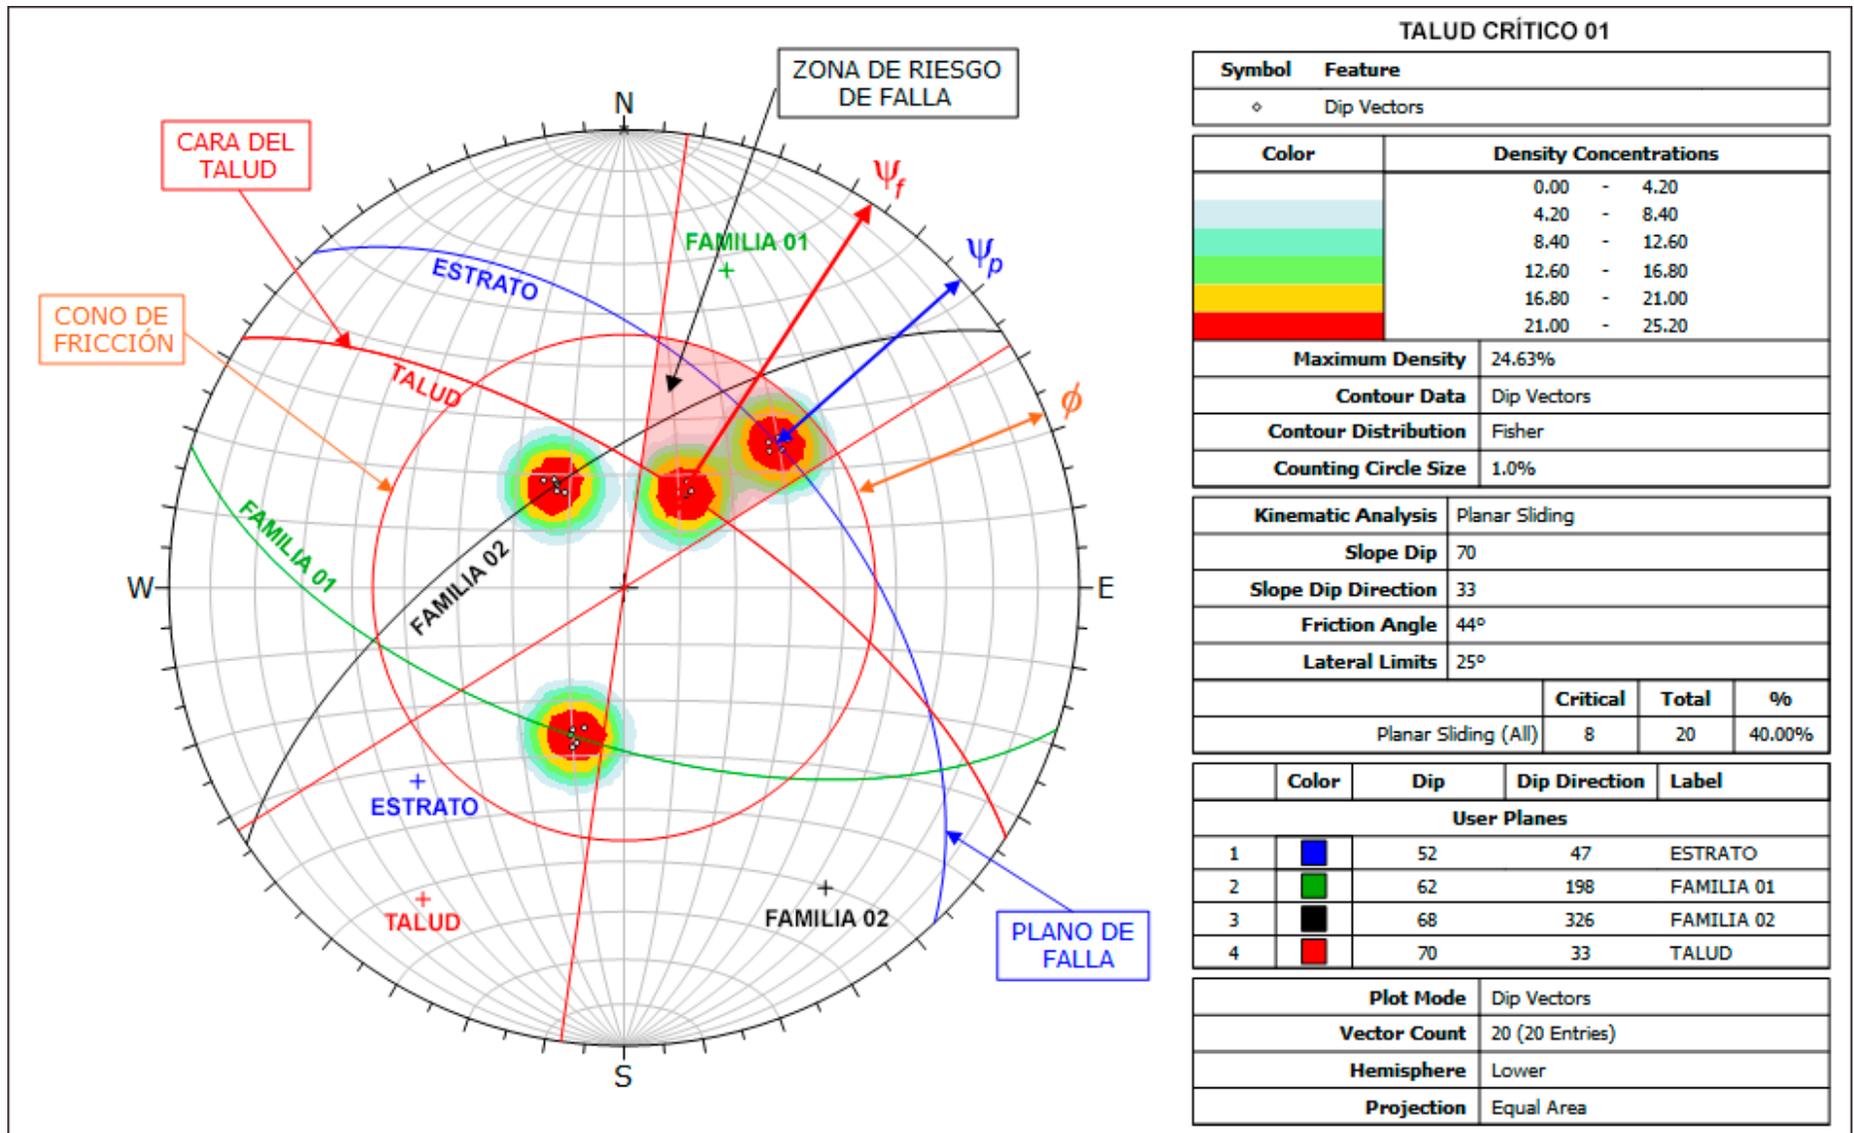
Figura 22: Análisis de proyección estereográfica, indican probabilidad de deslizamiento planar.

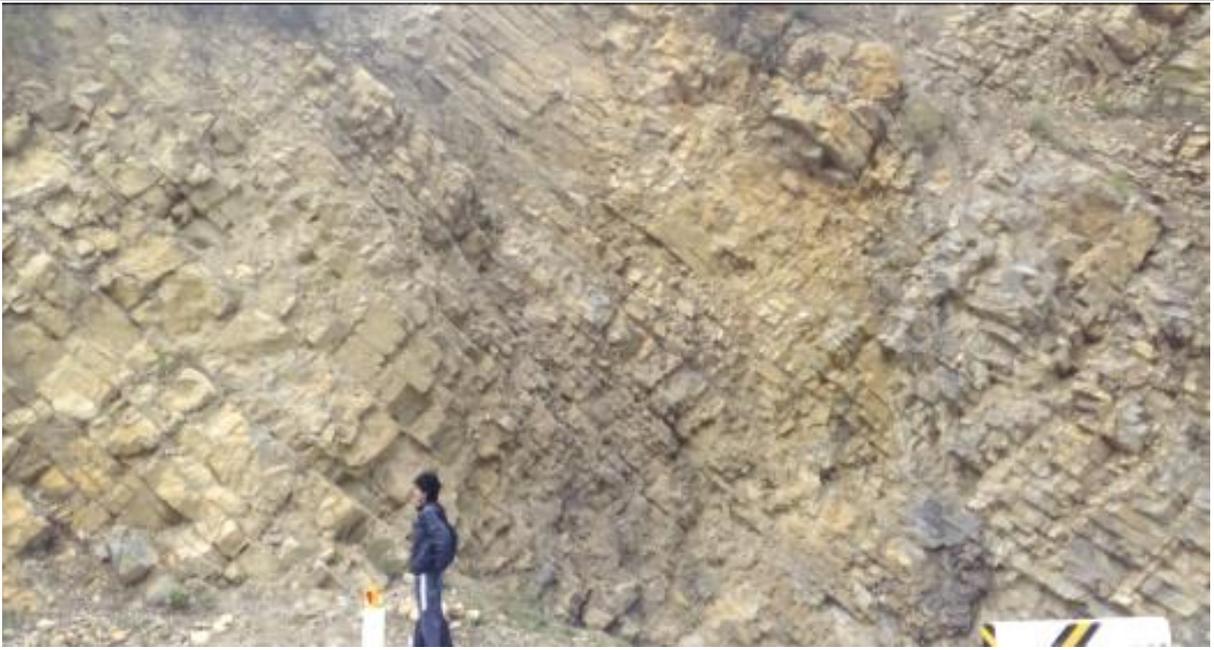
Foto 14: Afloramiento de calizas arenosas en estratificación delgada de la Formación Chúlec (Ki - Ch), en las progresivas Km 131+632 - Km 131+682.

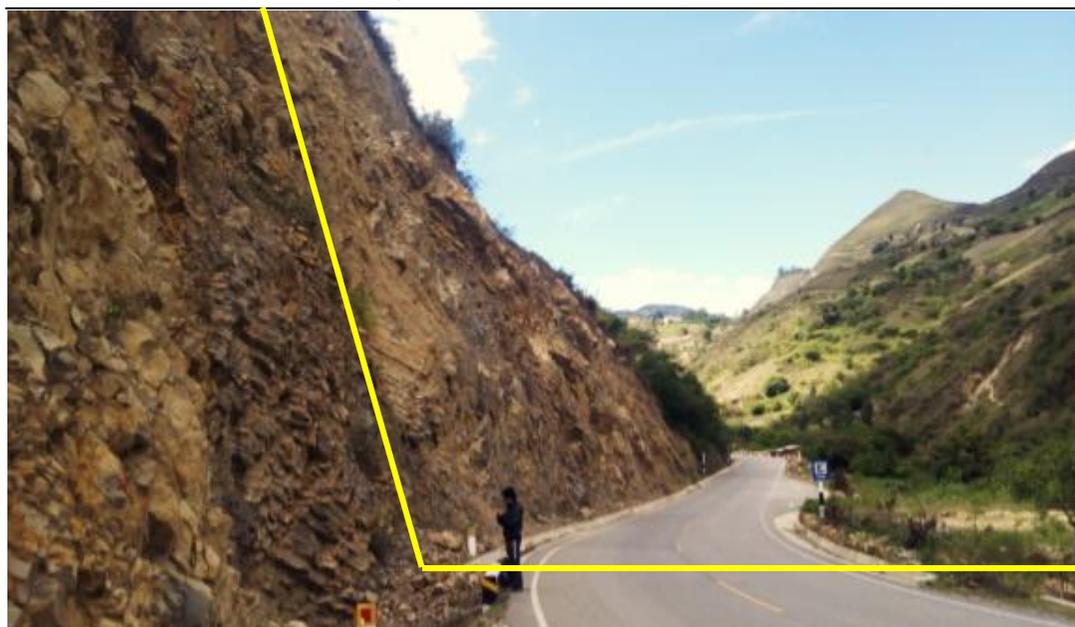
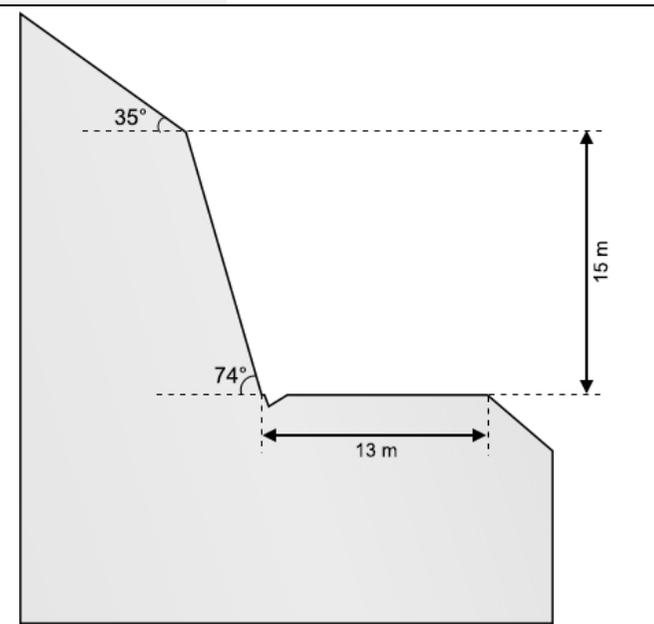
Foto 15: Perfil del Talud Crítico N°2 en las progresivas Km 131+632 - Km 131+682.

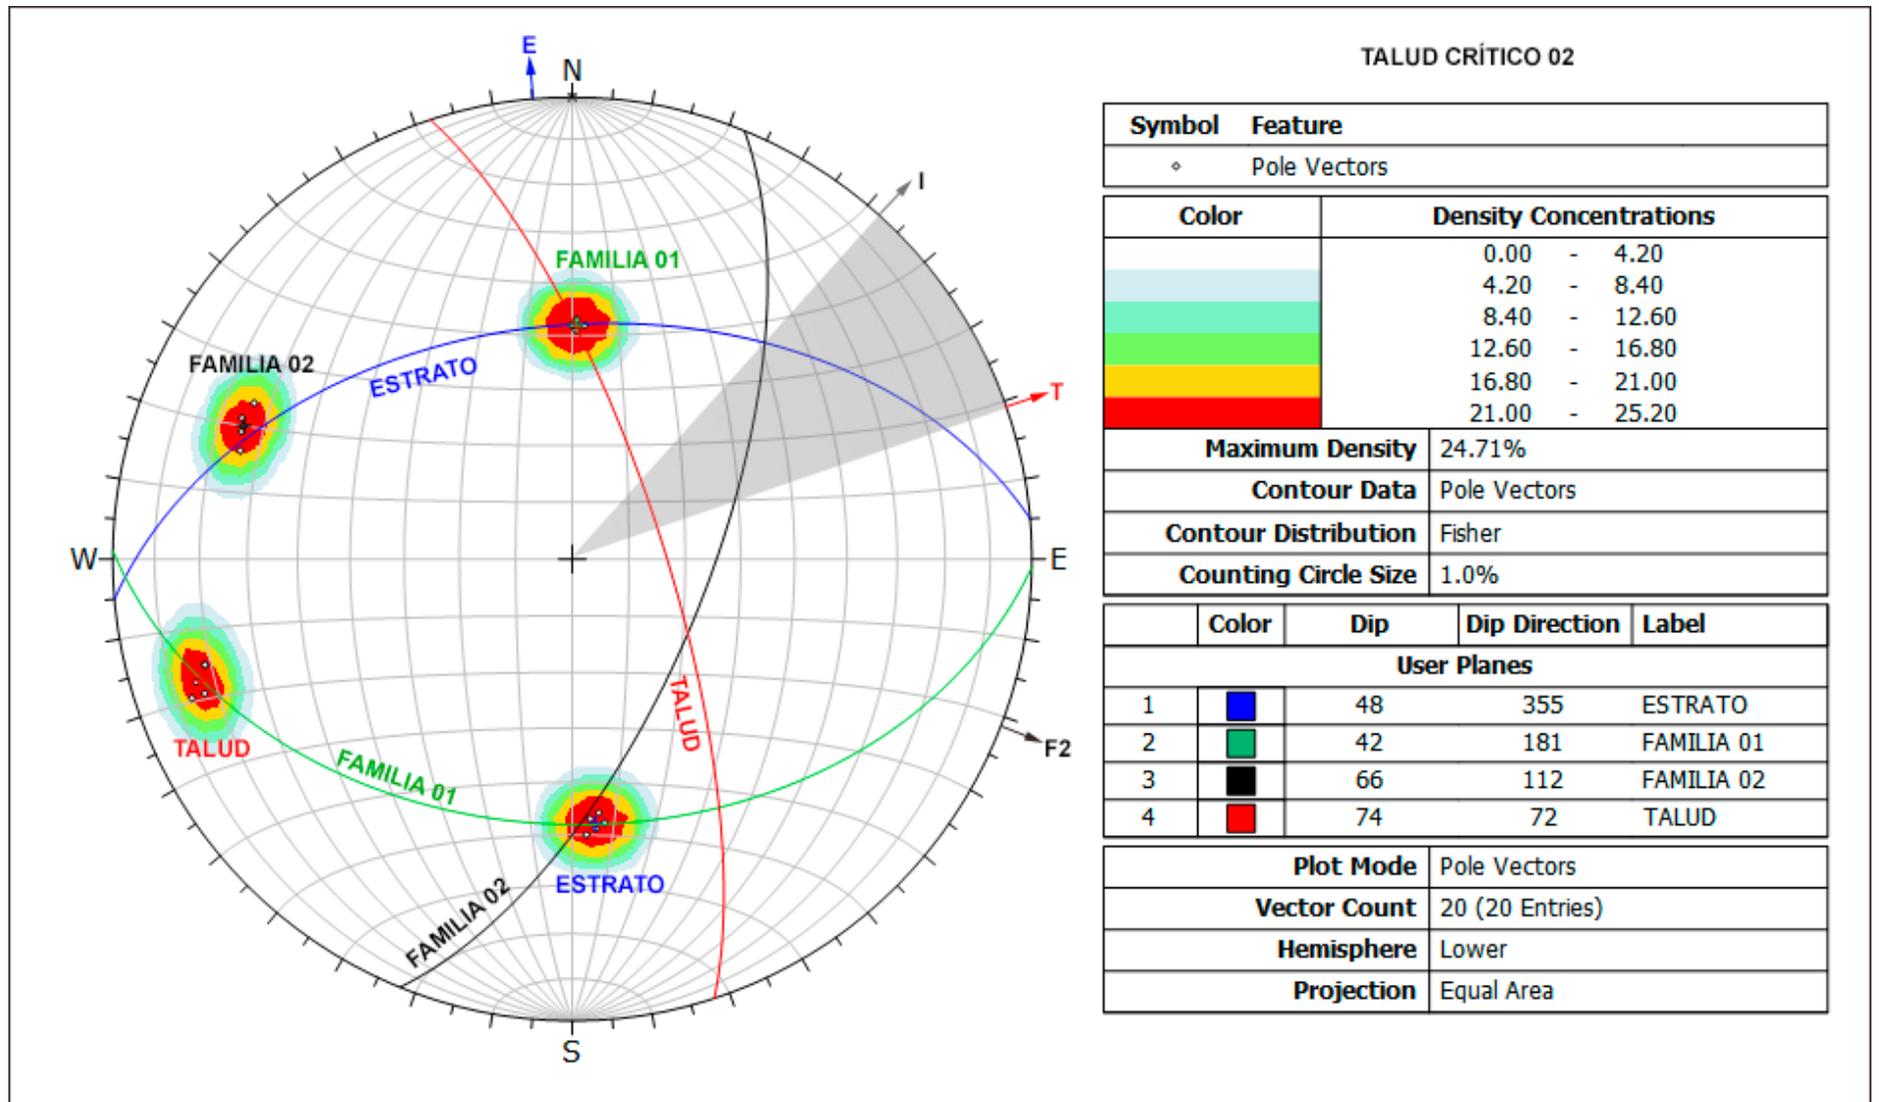
Figura 31: Análisis Cinemático mediante áreas de sombras, en el diagrama de polos y círculos máximos, indica rotura en cuña directa.

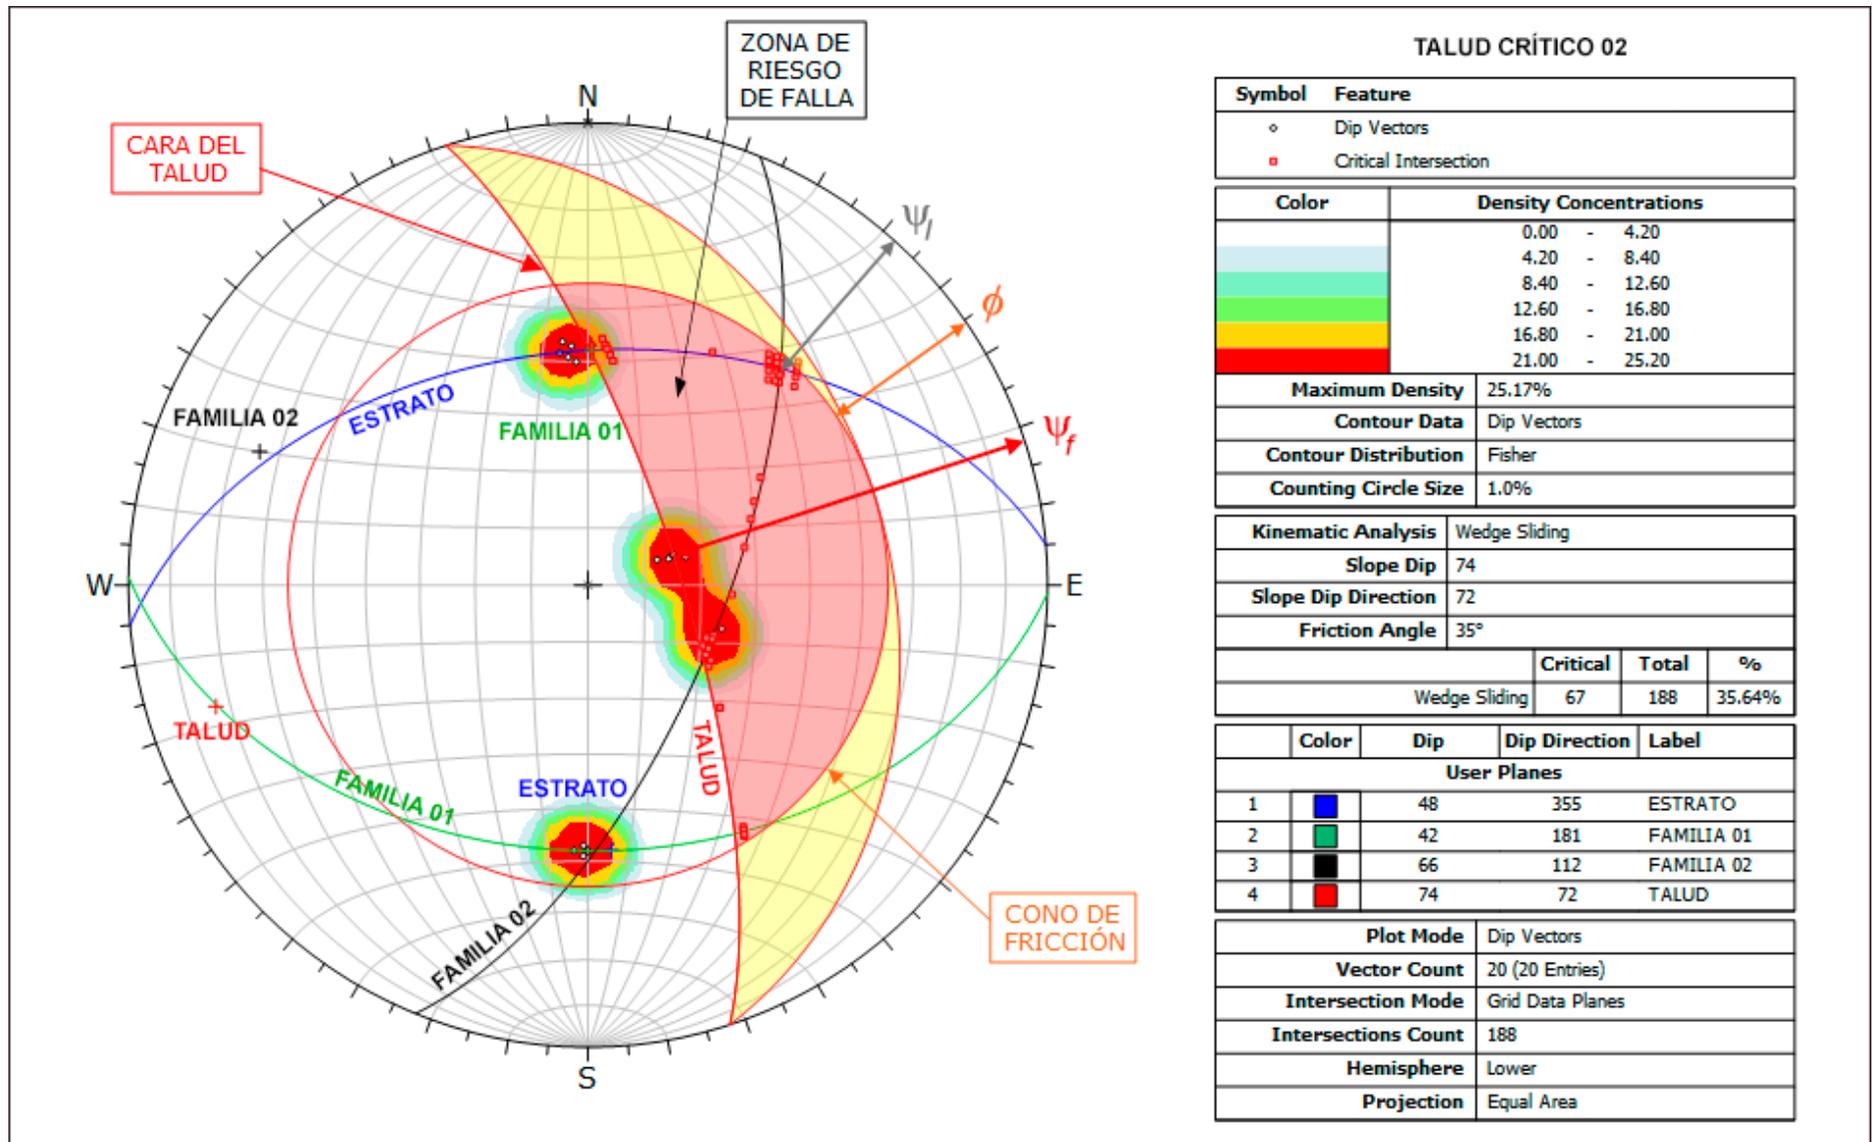
Figura 32: Análisis de proyección estereográfica, indican probabilidad de deslizamiento en cuña.

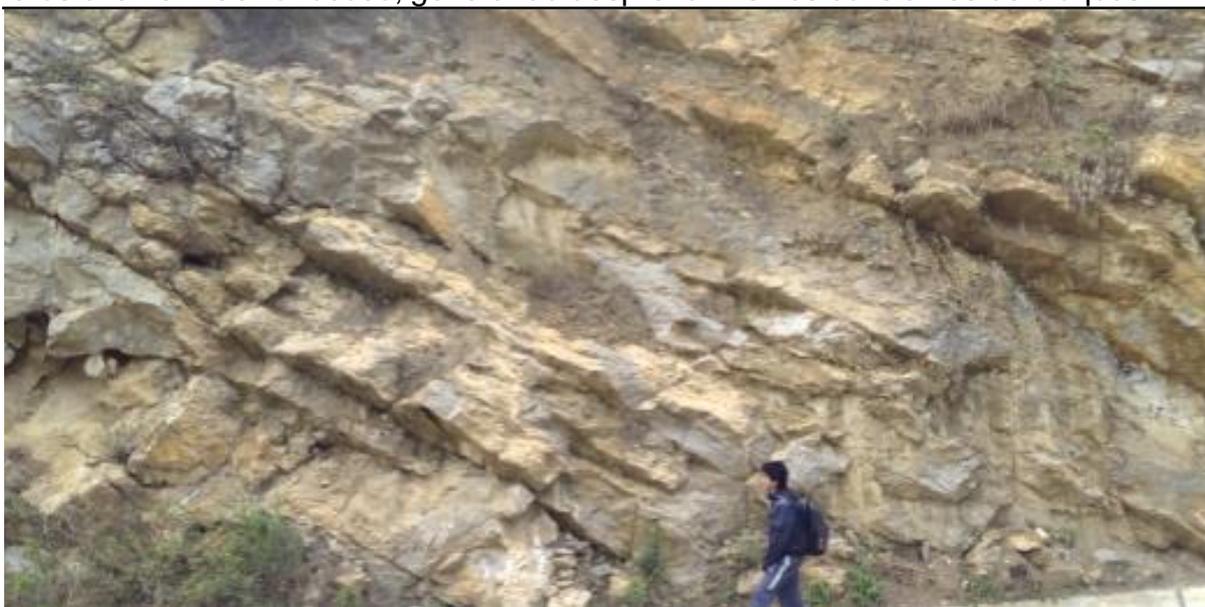
Foto 16: Afloramiento de calizas arenosas en estratificación delgada de la Formación Chúlec (Ki - Ch), en las progresivas Km 131+405 - Km 131+445.

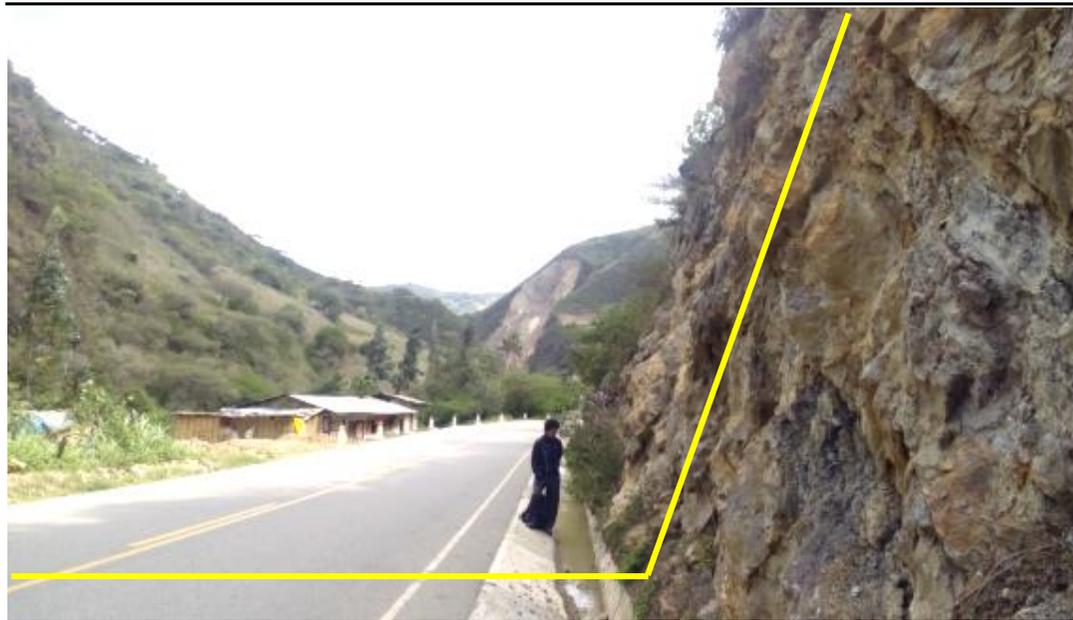
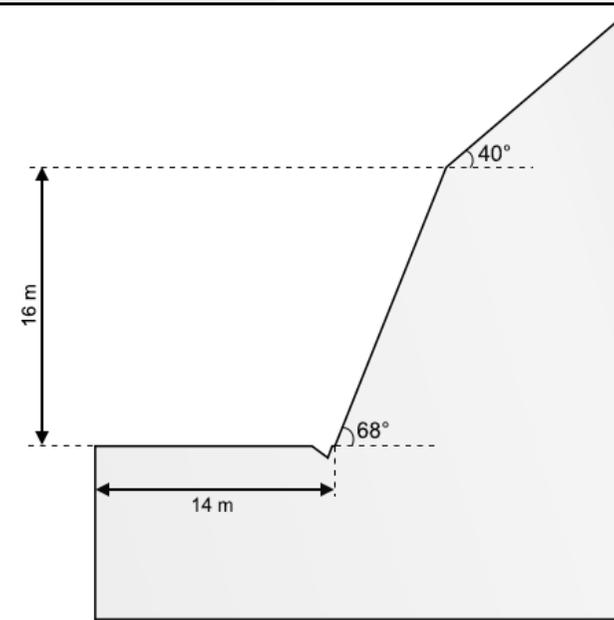
Foto 17: Perfil del Talud Crítico N°3 en las progresivas Km 131+405 - Km 131+445.

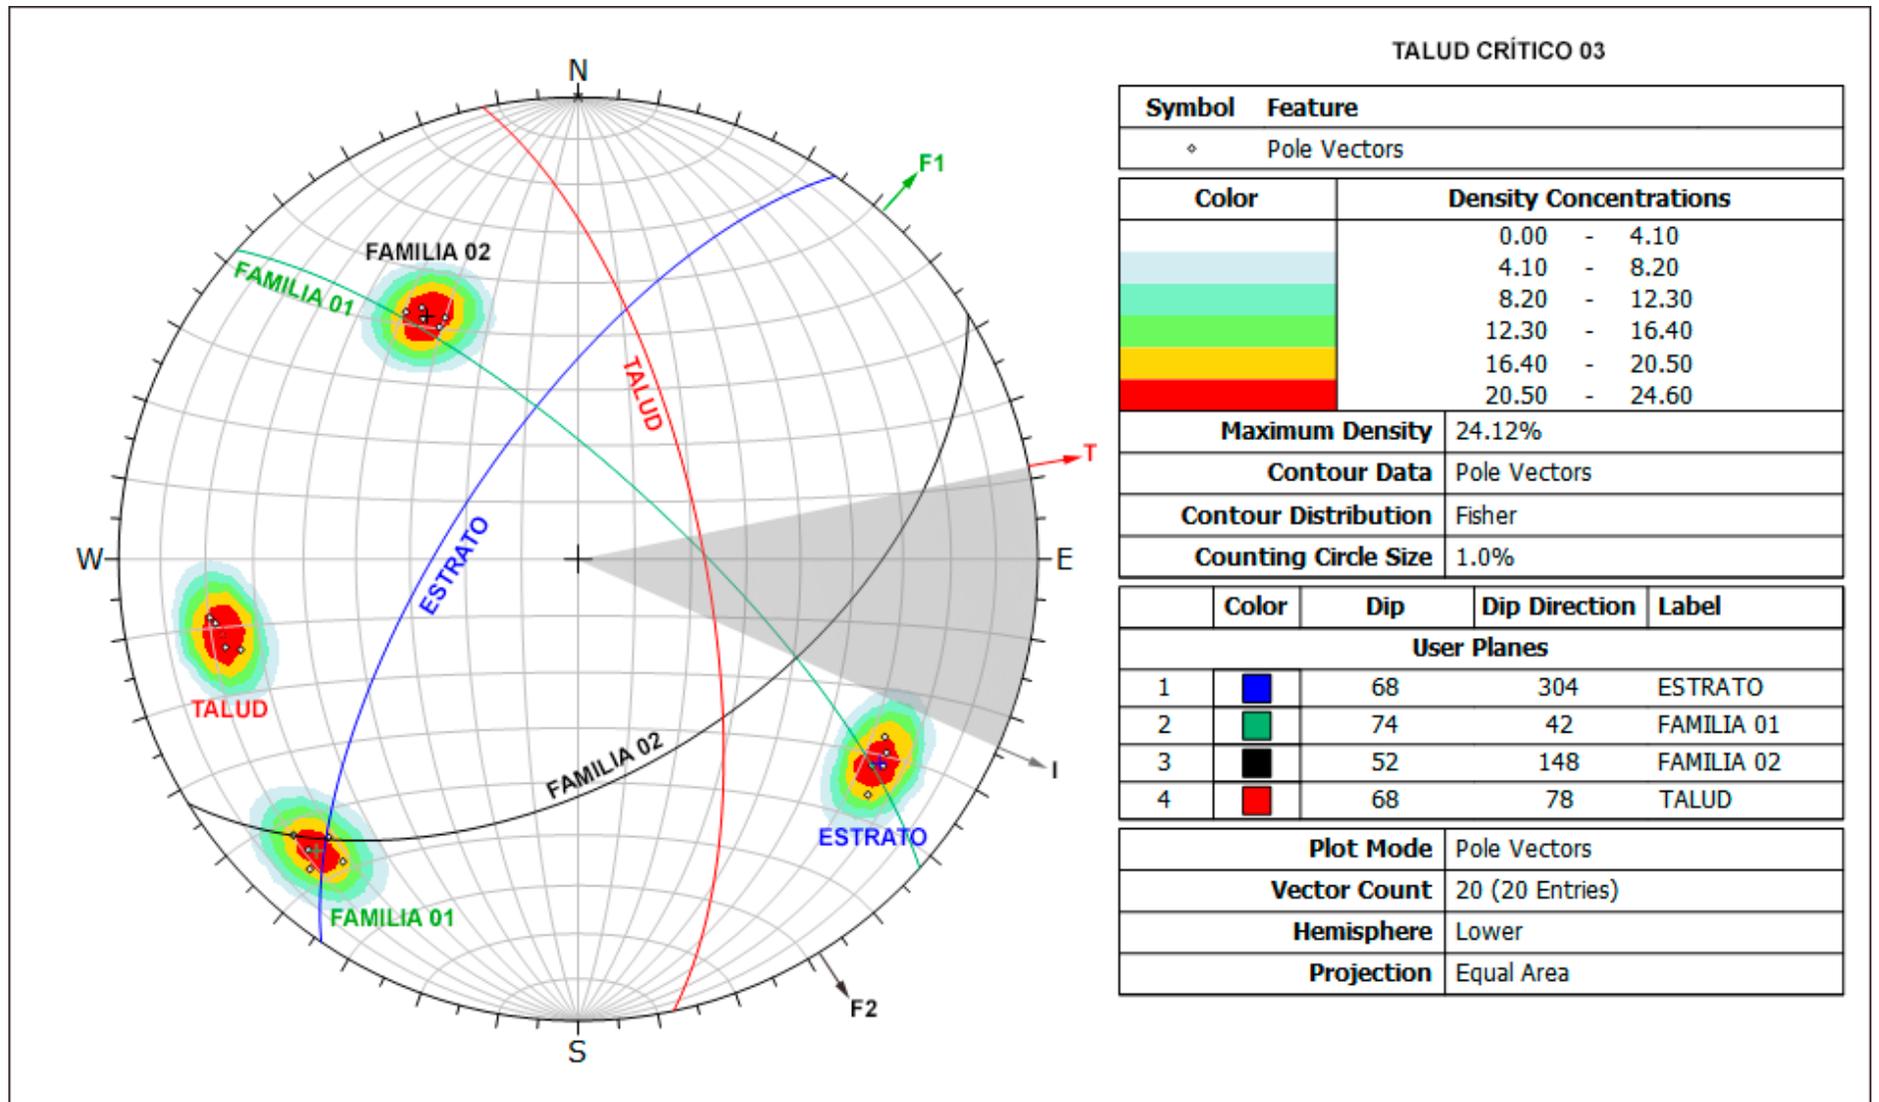
Figura 40: Análisis Cinemático mediante áreas de sombras, en el diagrama de polos y círculos máximos, indica rotura en cuña directa.

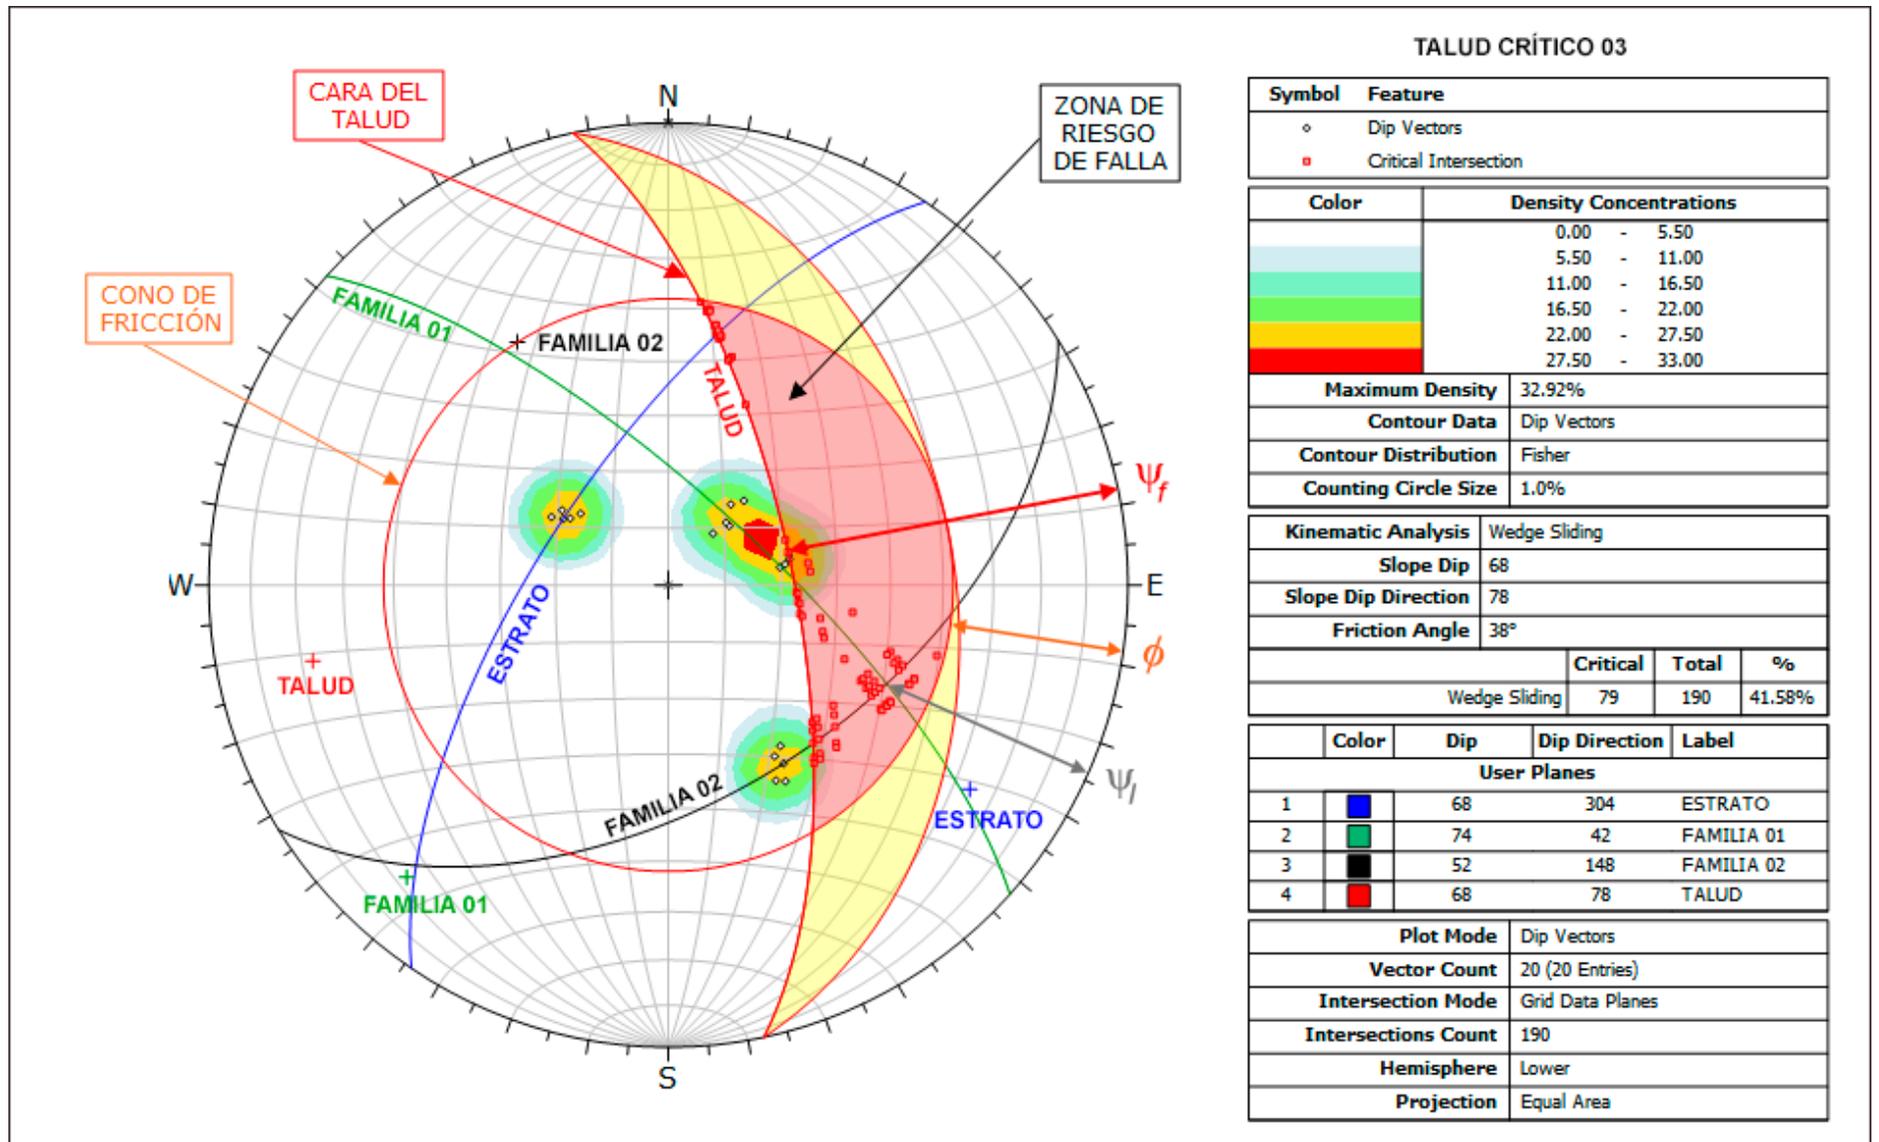
Figura 41: Análisis de proyección estereográfica, indican probabilidad de deslizamiento en cuña.

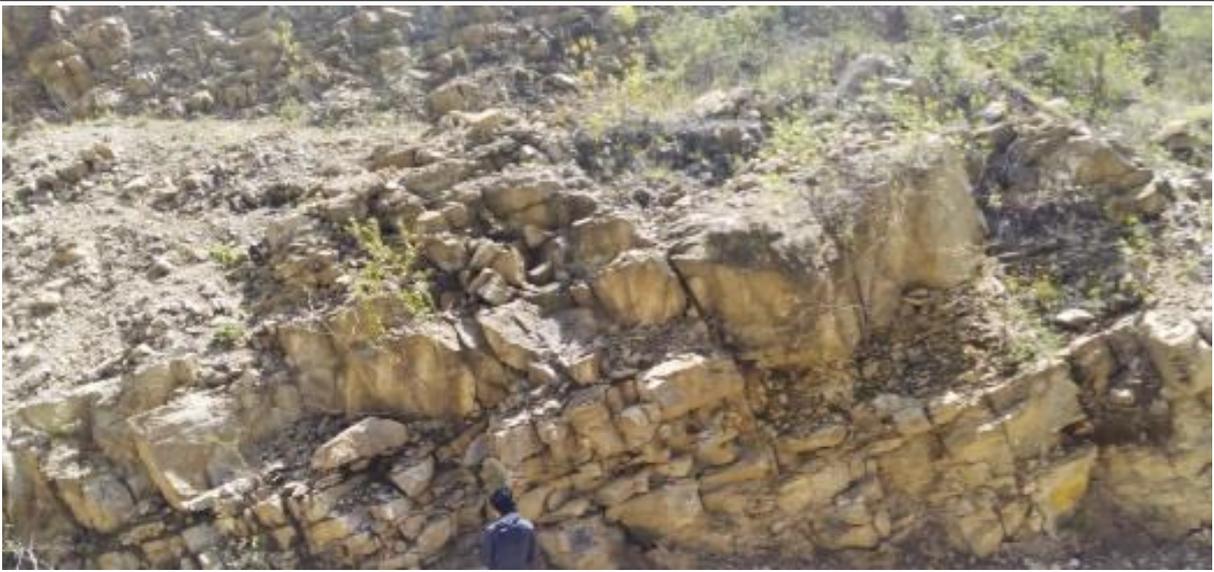
Foto 18: Afloramiento de calizas arenosas en estratificación delgada de la Formación Chúlec (Ki - Ch), en las progresivas Km 129+043 - Km 129+083.

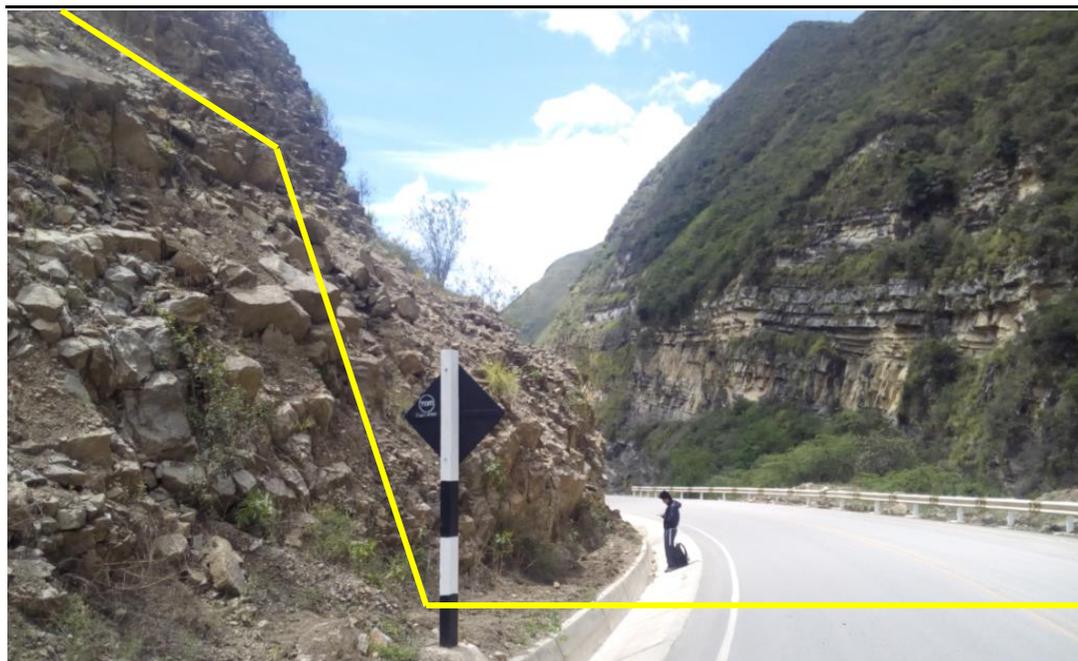
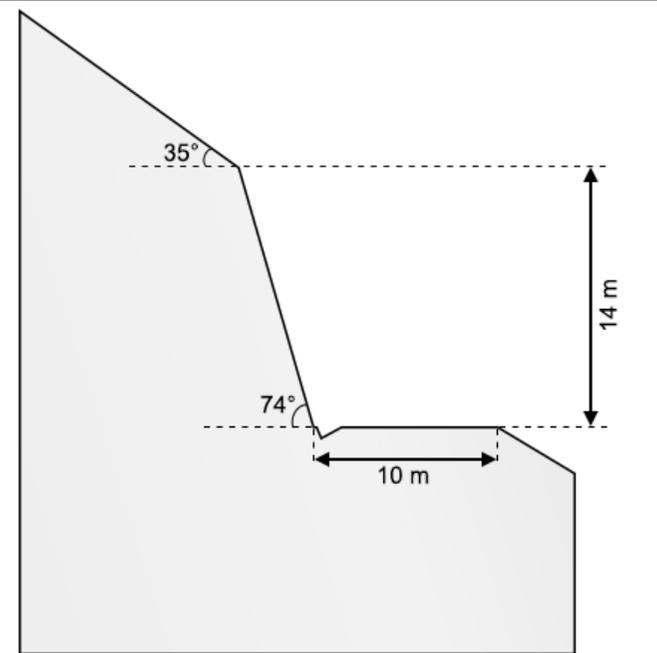
Foto 19: Perfil del Talud Crítico N°4 en las progresivas Km 129+043 - Km 129+083.

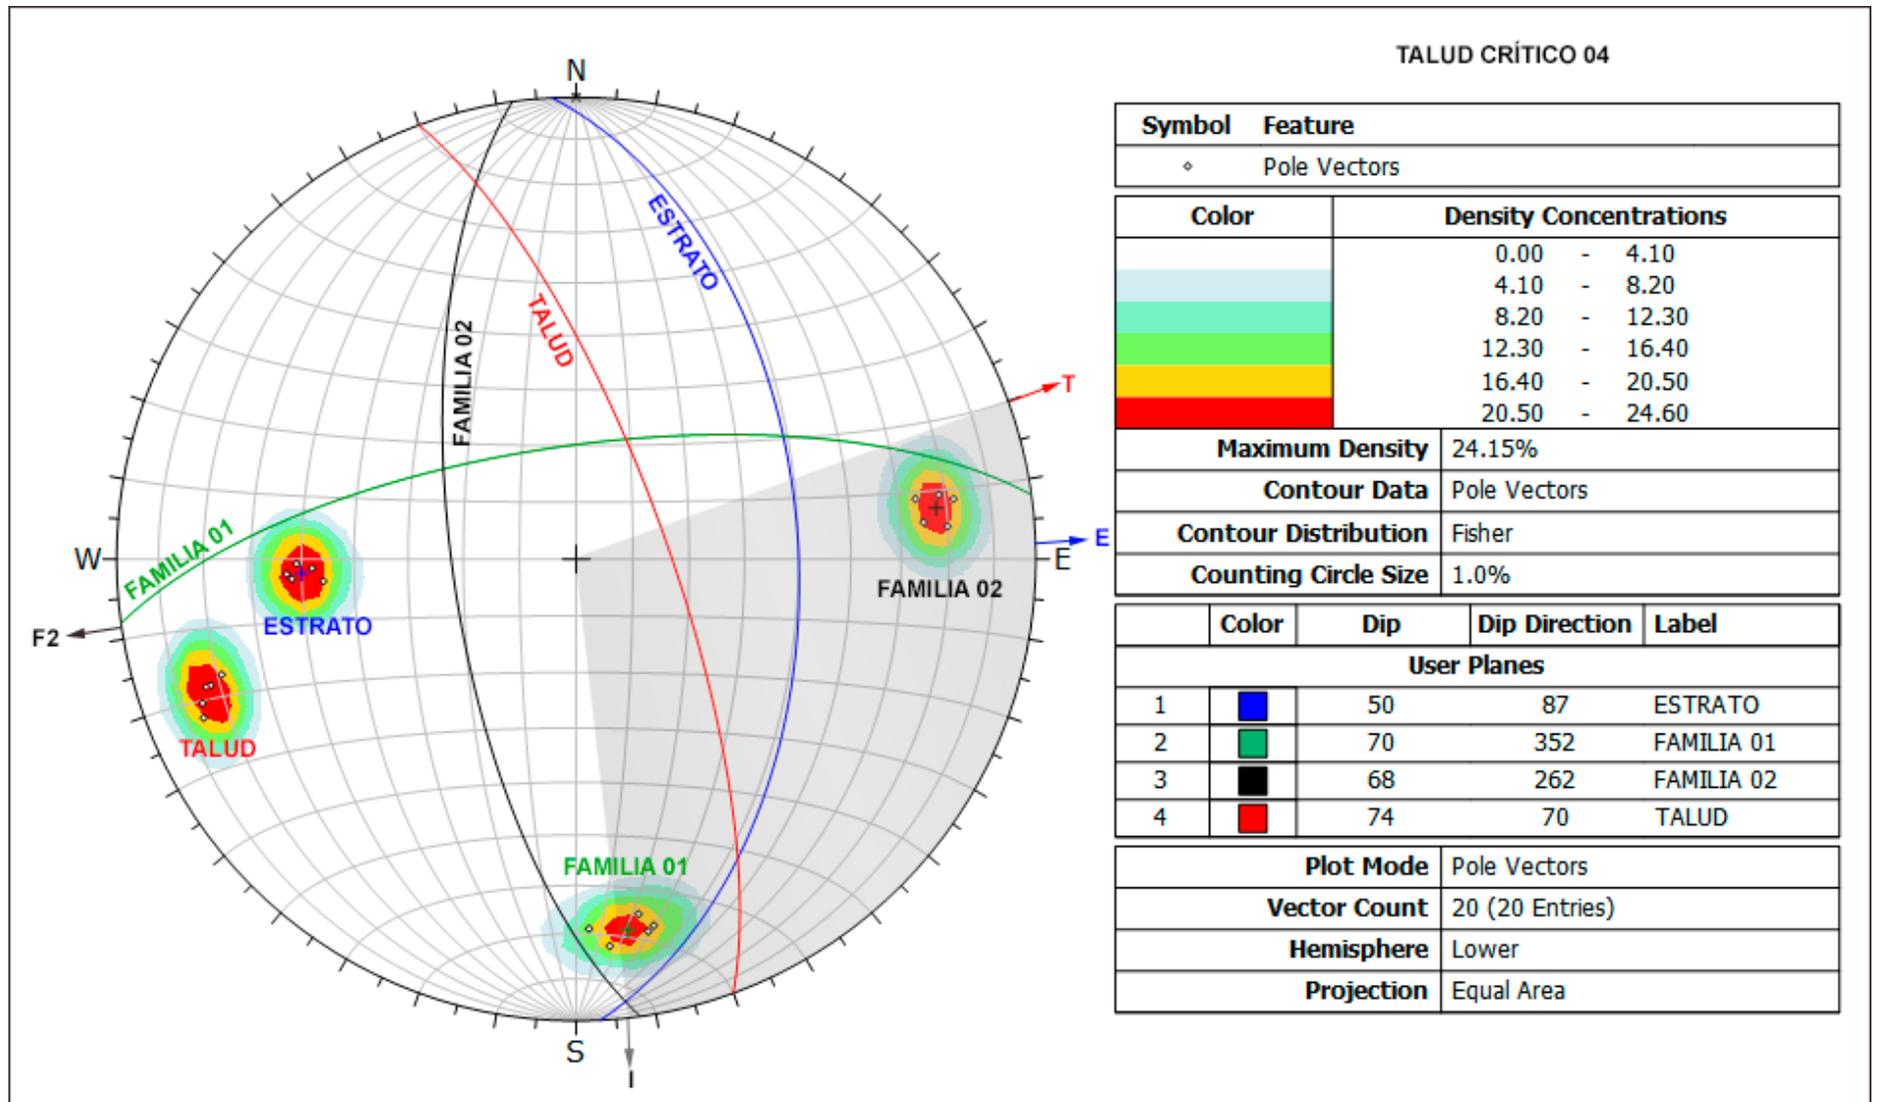
Figura 49: Análisis Cinemático mediante áreas de sombras, en el diagrama de polos y círculos máximos, indica rotura planar.

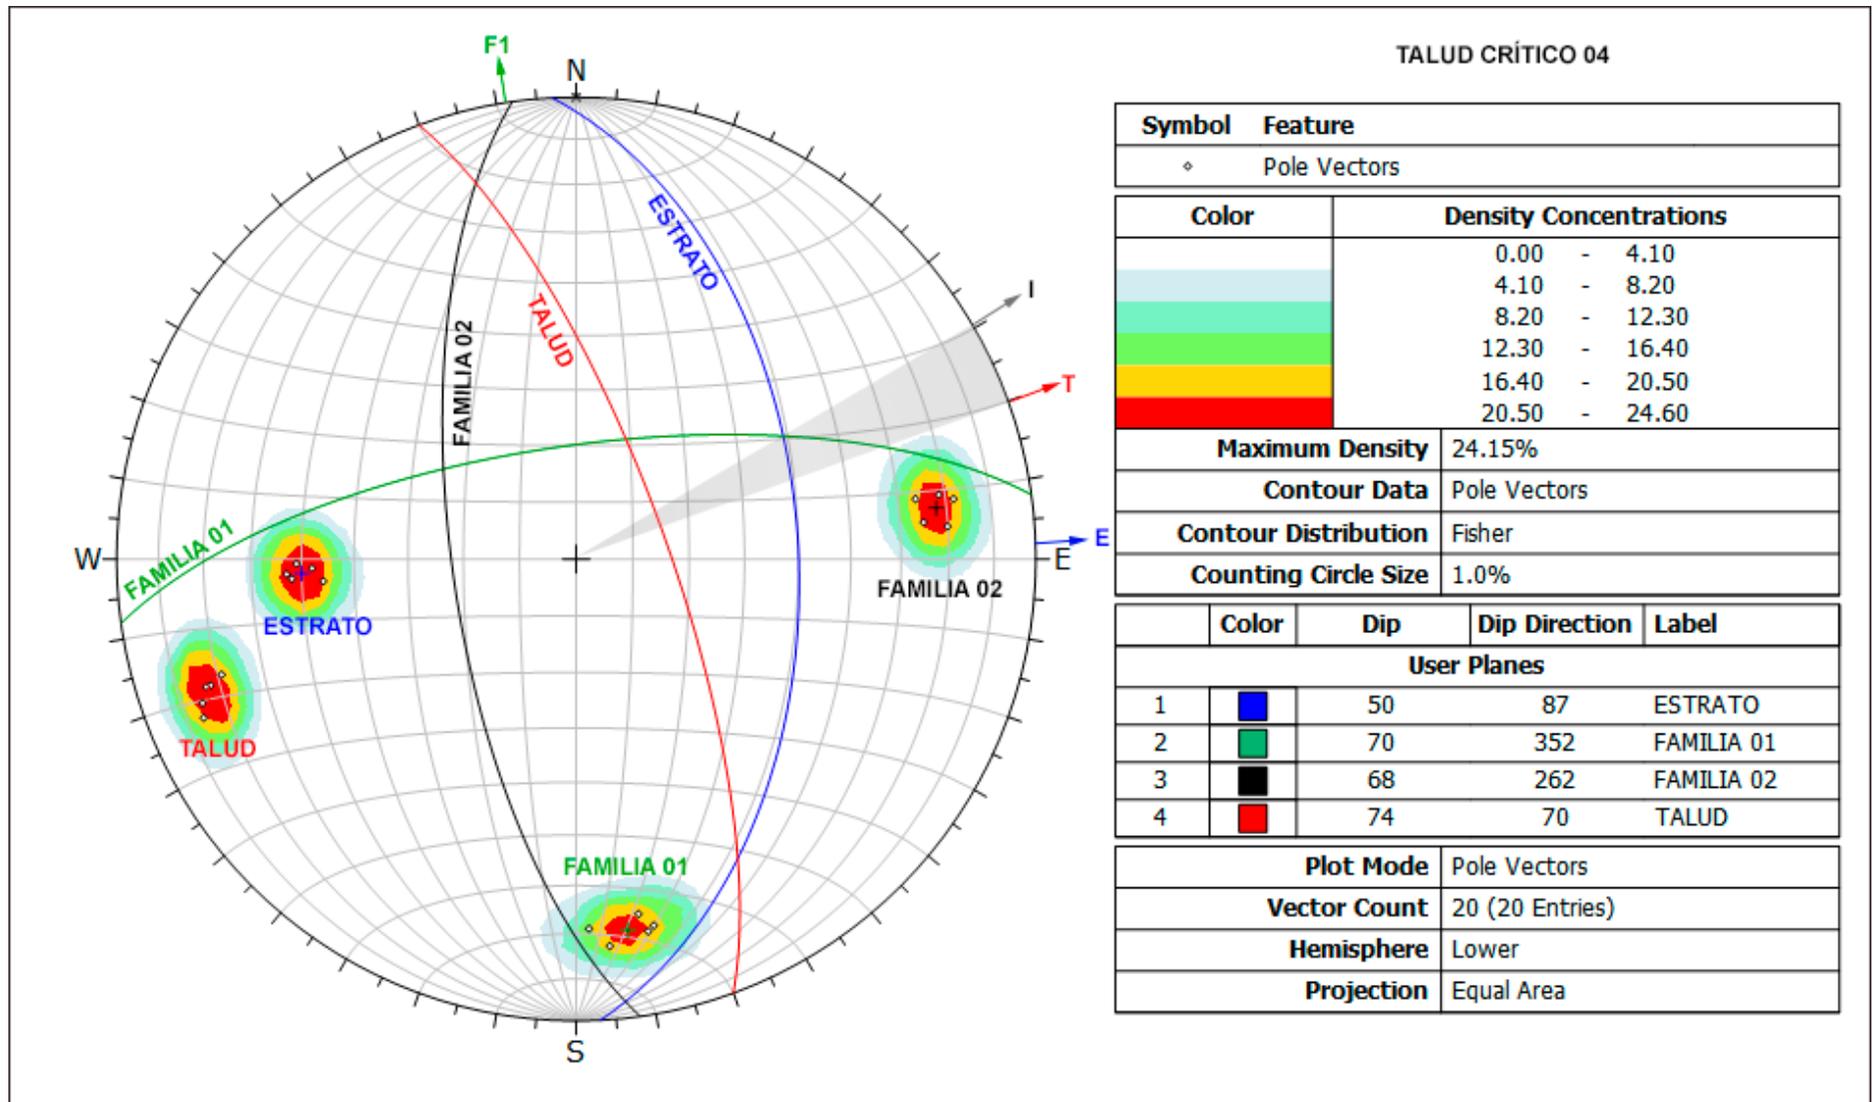
Figura 50: Análisis Cinemático mediante áreas de sombras, en el diagrama de polos y círculos máximos, indica rotura en cuña directa.

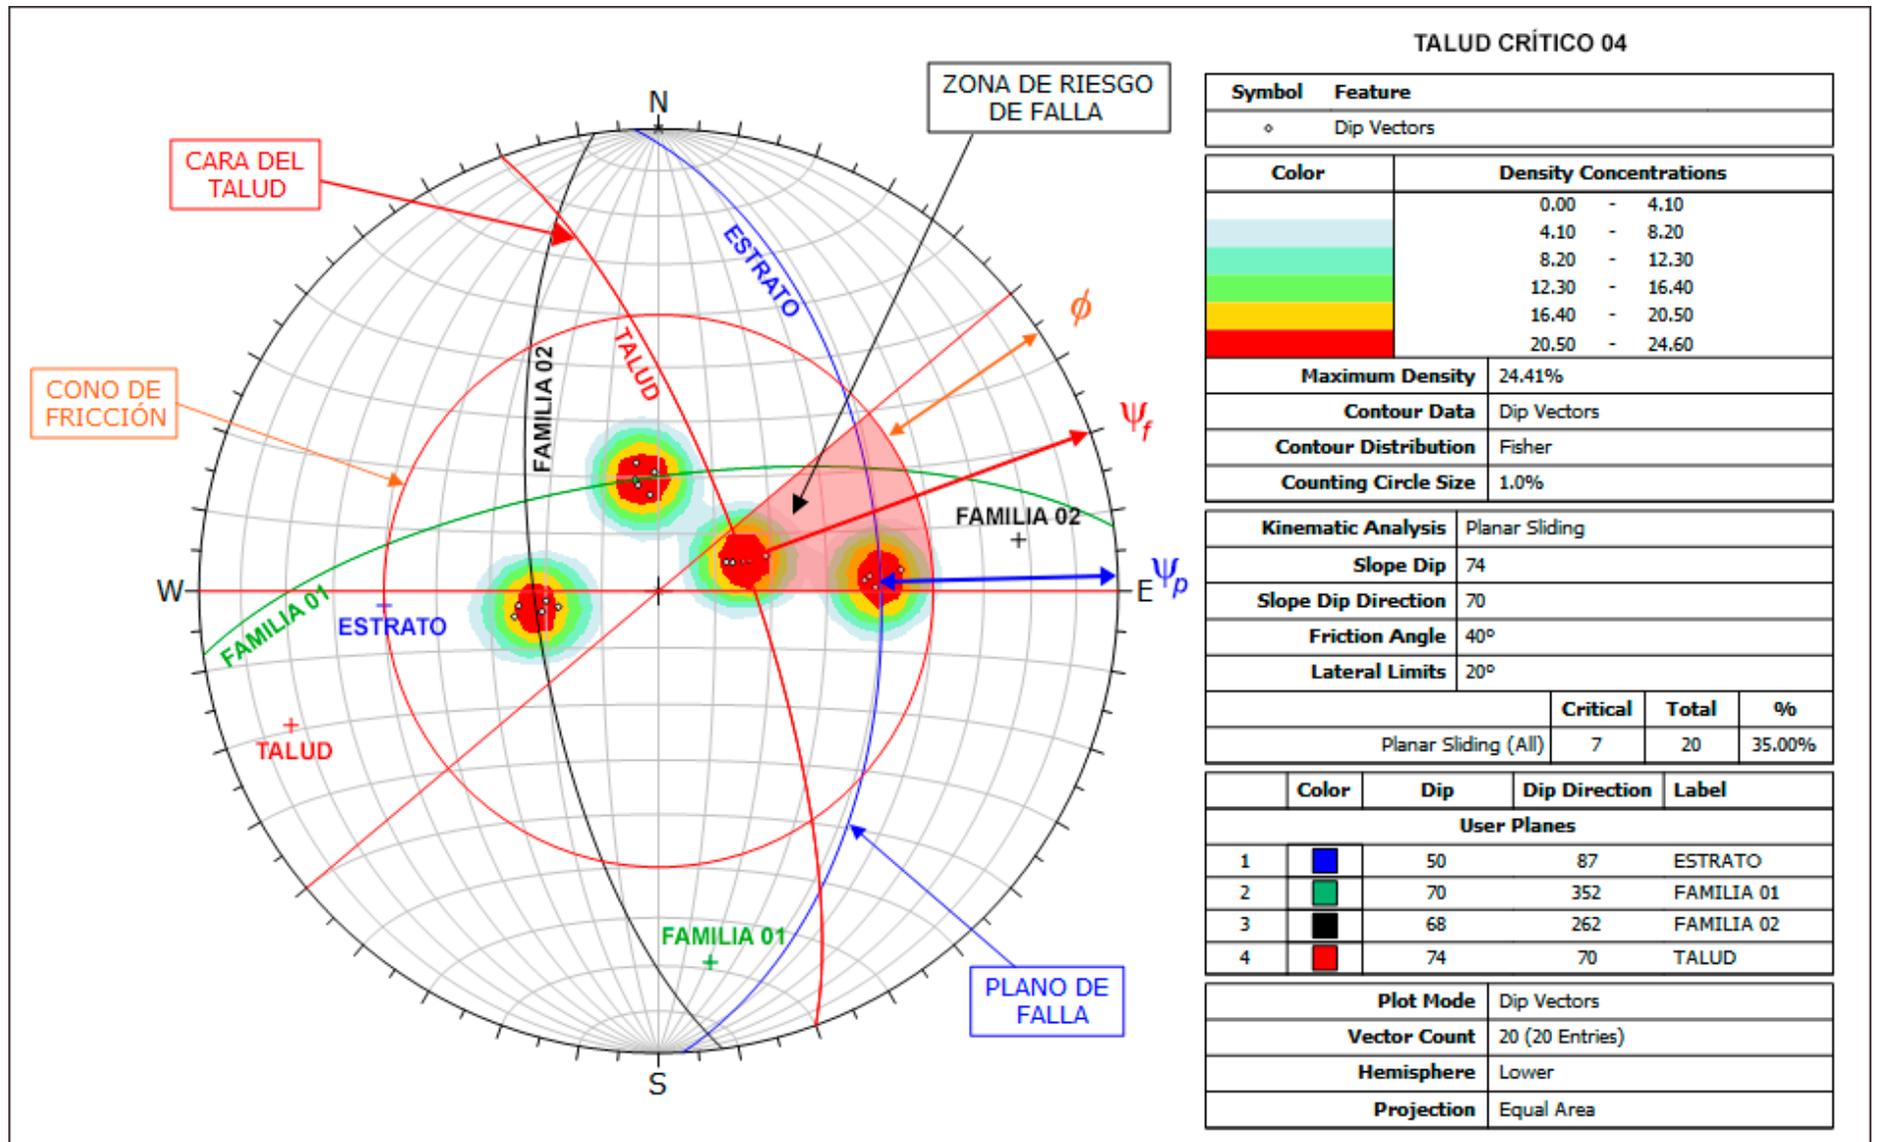
Figura 51: Análisis de proyección estereográfica, indican probabilidad de deslizamiento planar.
