**UNIVERSIDAD NACIONAL DE CAJAMARCA**  
**FACULTAD DE INGENIERÍA**  
**ESCUELA ACADÉMICO PROFESIONAL DE INGENIERÍA GEOLÓGICA**

**TESIS PROFESIONAL**  
**EVALUACIÓN GEOMECÁNICA-GEOTÉCNICA DE LA CARRETERA**  
**EL TAYAL – SANTA ISOLINA BAJO, PROVINCIA DE CHOTA**  
**CAJAMARCA 2017**

**Para Optar el Título Profesional de:**  
**INGENIERO GEÓLOGO**

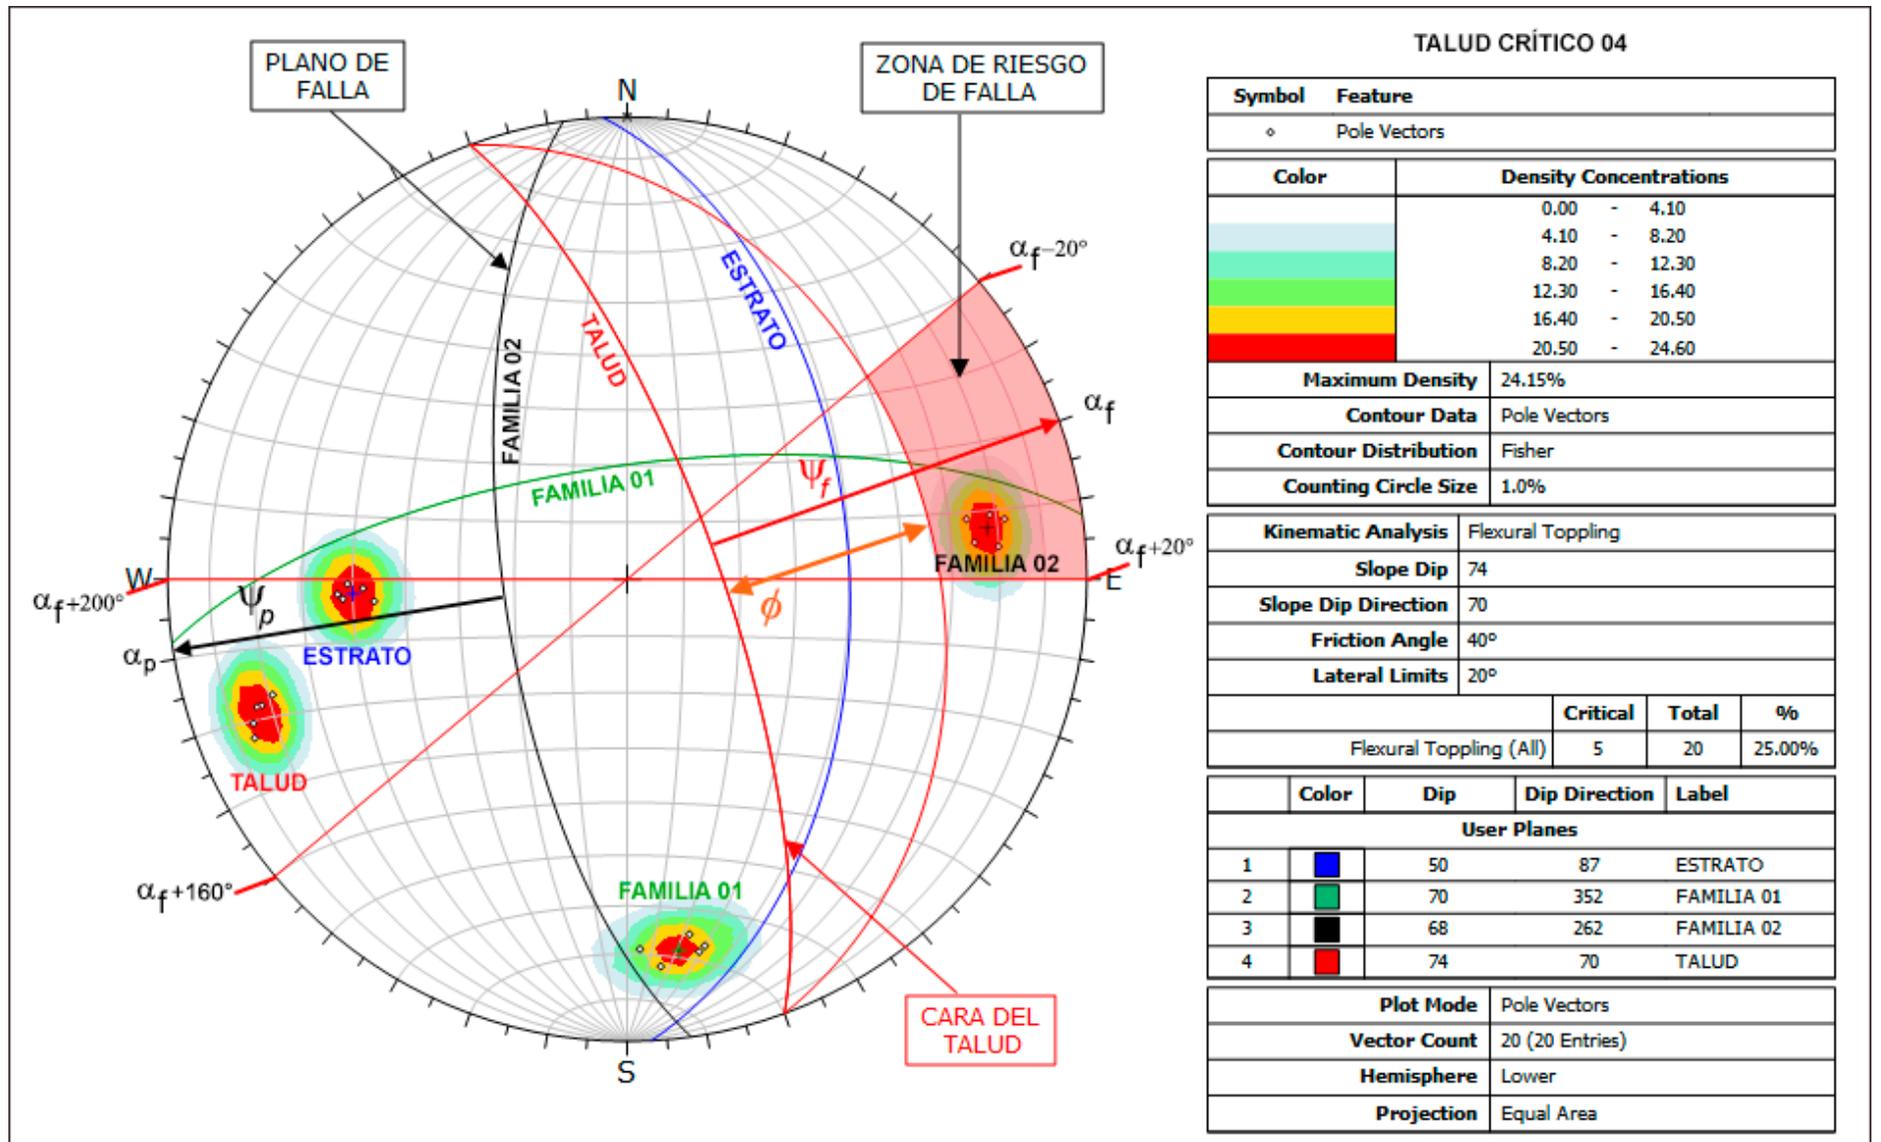
Figura 53: Análisis de proyección estereográfica, indican probabilidad de rotura en vuelco.

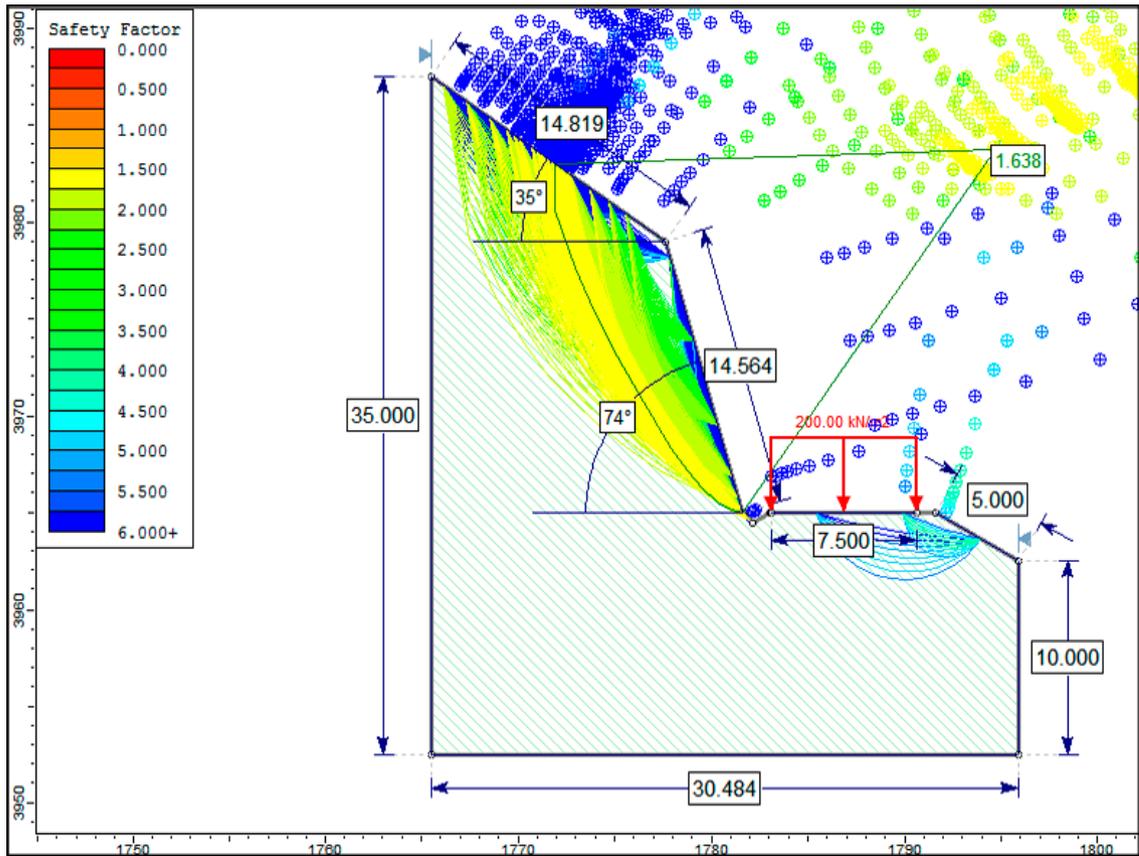
Figura 54: Análisis Slide en condiciones naturales.

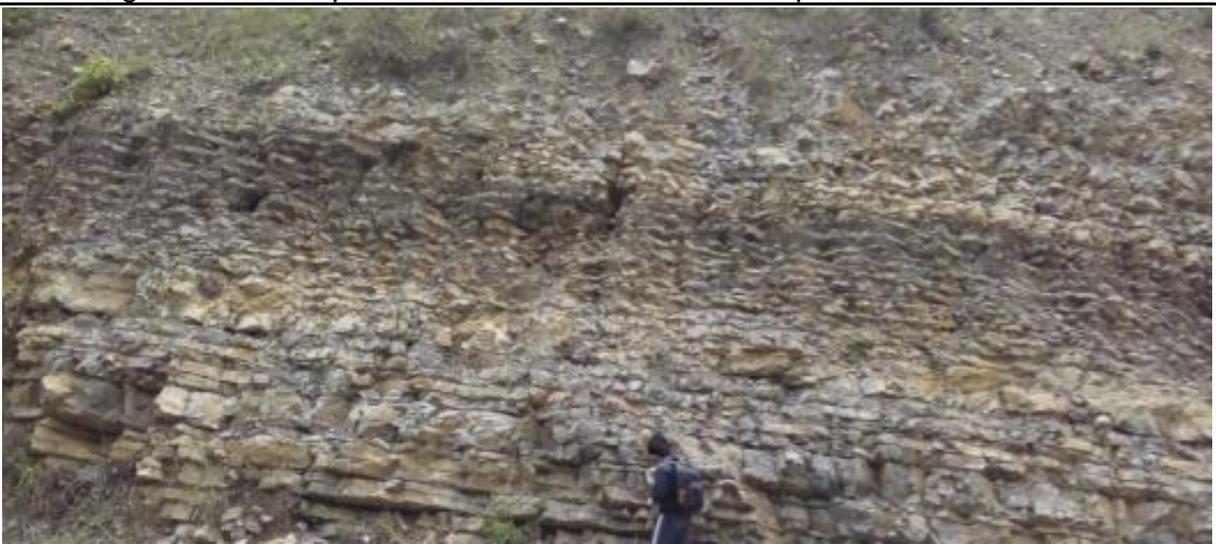
Foto 20: Afloramiento de calizas bituminosas en estratificación delgada de la Formación Pariatambo (Ki - Pa), en las progresivas Km 128+195 - Km 128+235.

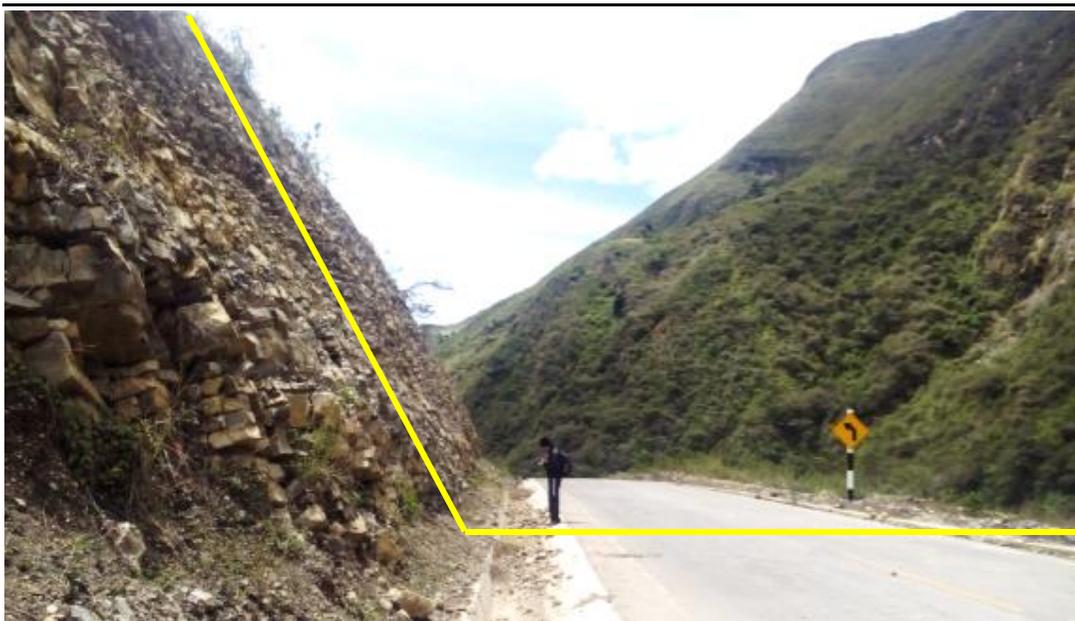
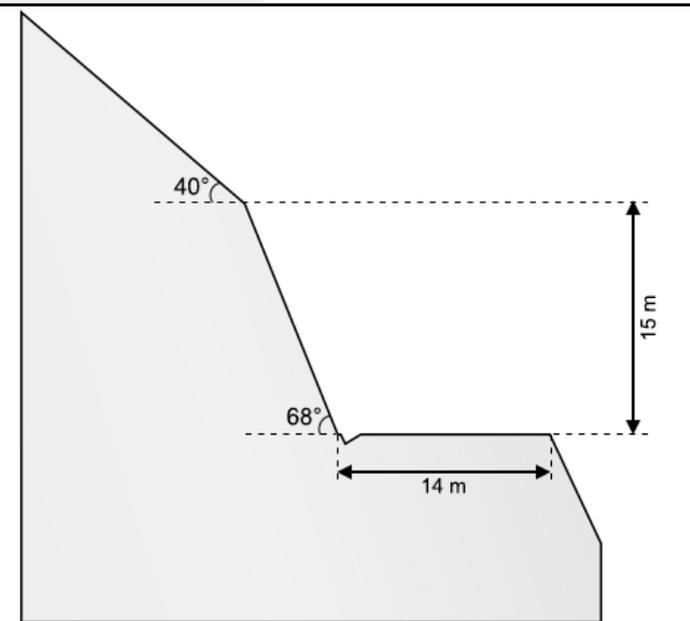
Foto 21: Perfil del Talud Crítico N°5 en las progresivas Km 128+195 - Km 128+235.

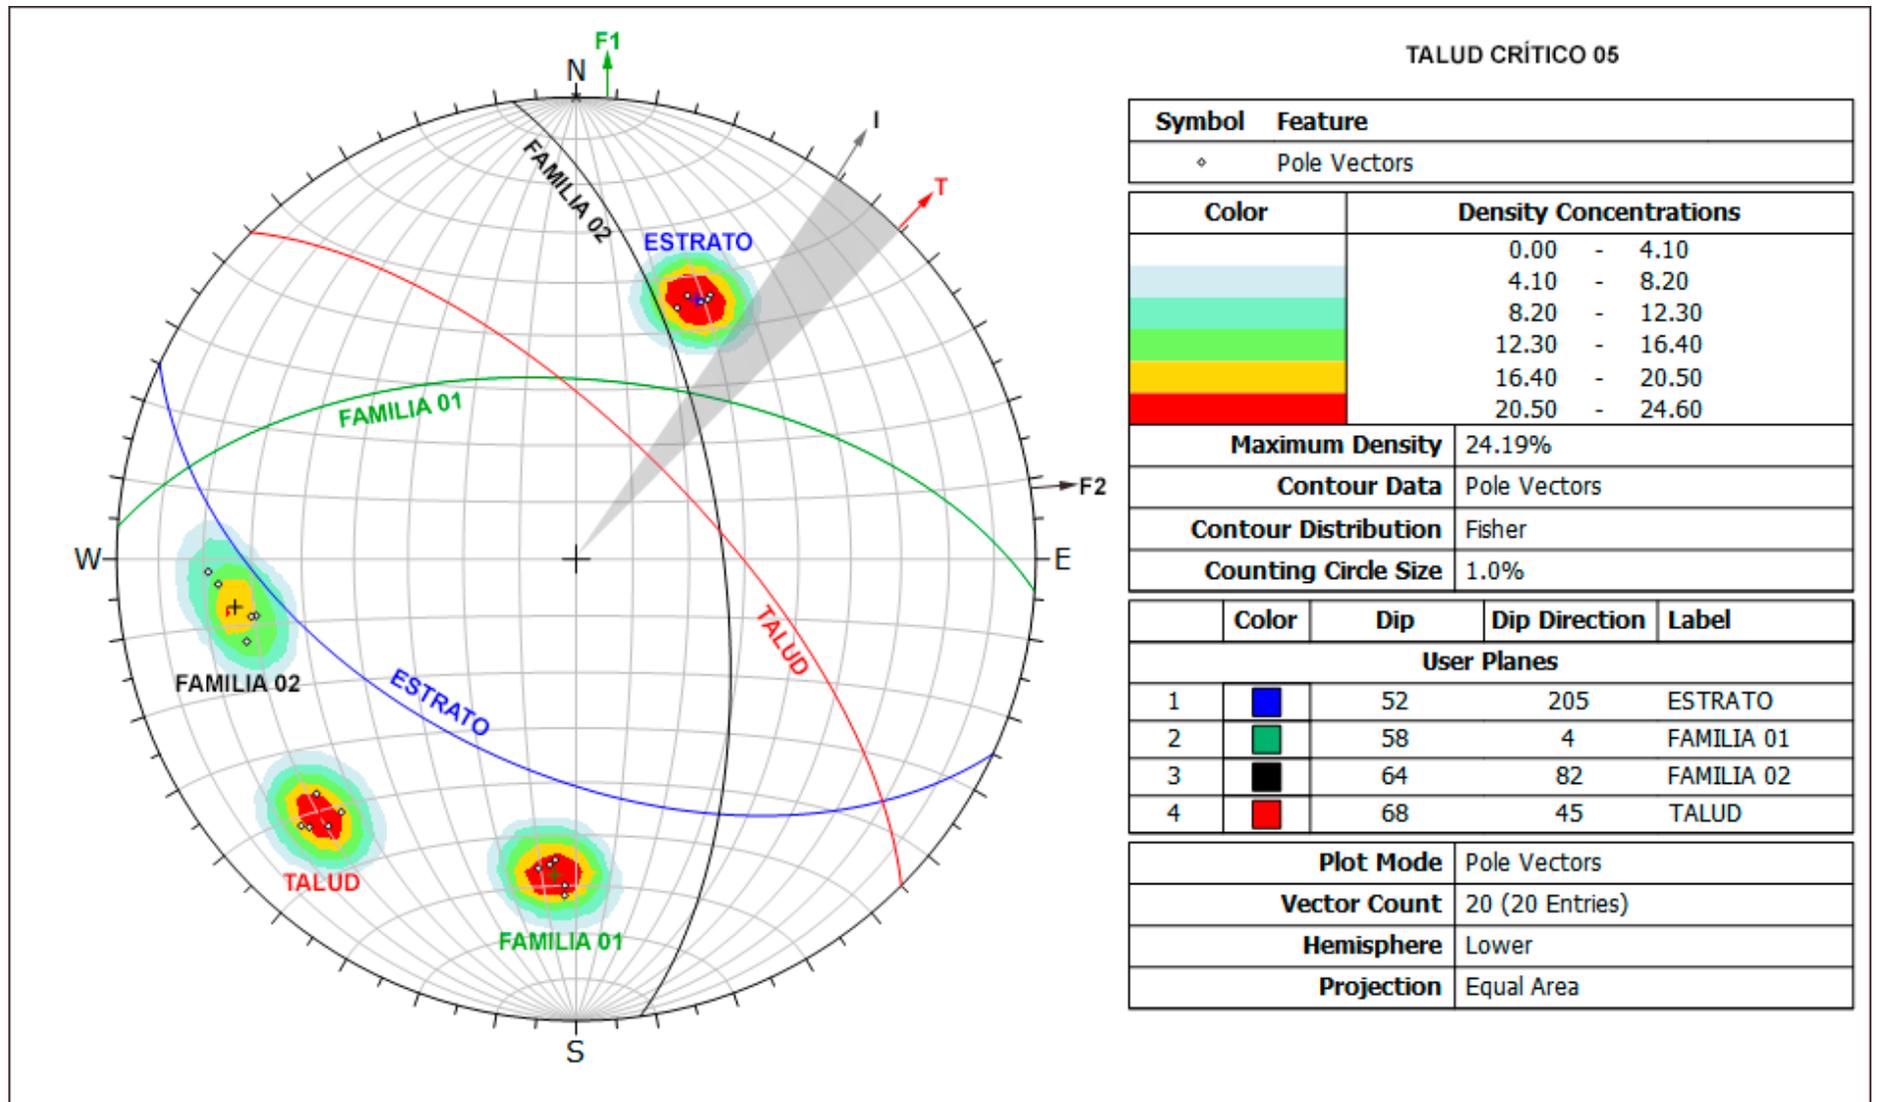
Figura 61: Análisis Cinemático mediante áreas de sombras, en el diagrama de polos y círculos máximos, indica rotura en cuña directa.

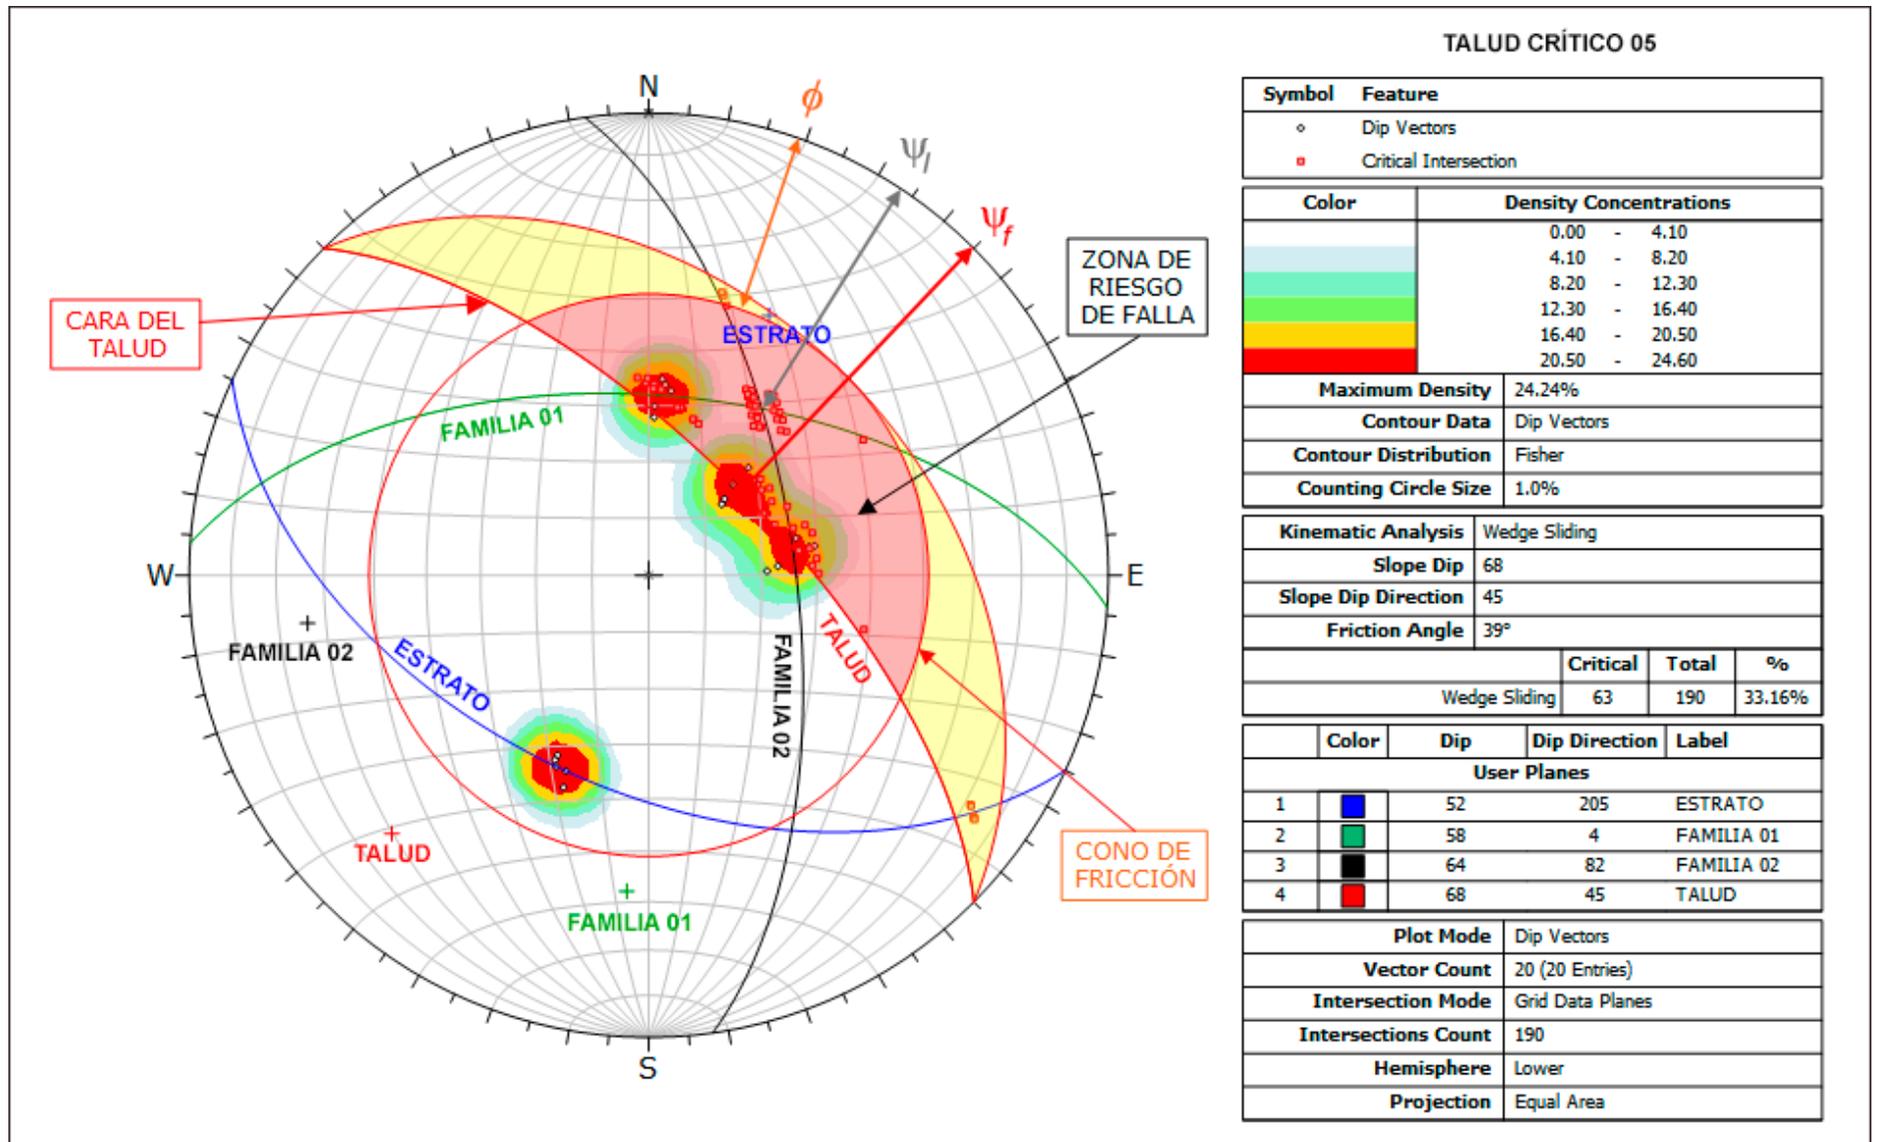
Figura 62: Análisis de proyección estereográfica, indican probabilidad de deslizamiento en cuña.

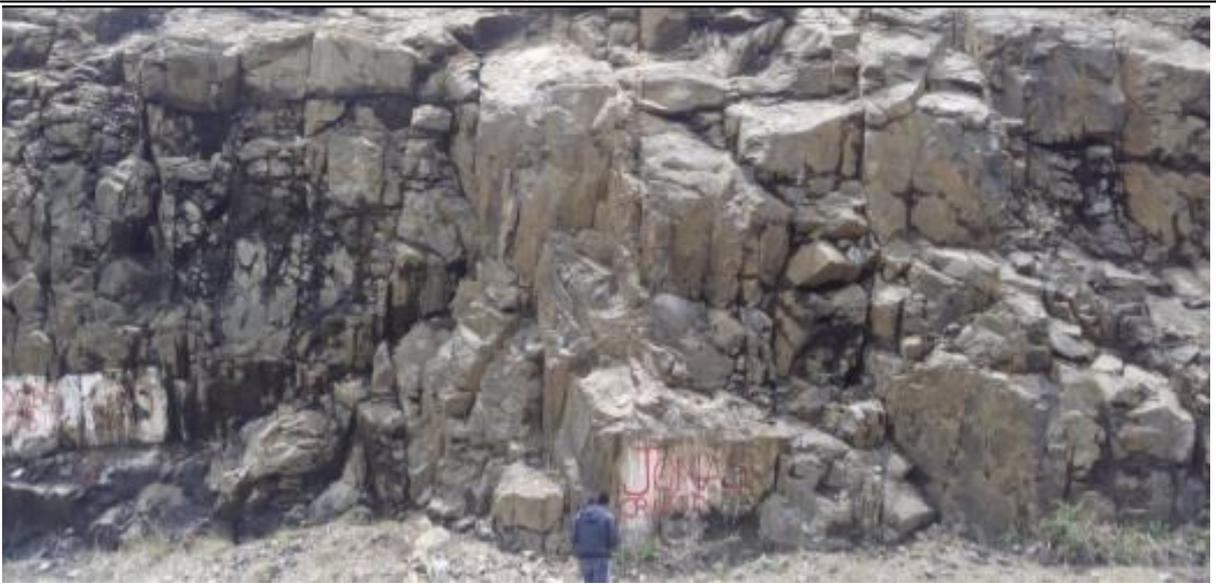
Foto 22: Afloramiento de calizas grisáceas en estratificación irregular del Grupo Pulluicana (Ks - P), en las progresivas Km 126+582 - Km 126+632.

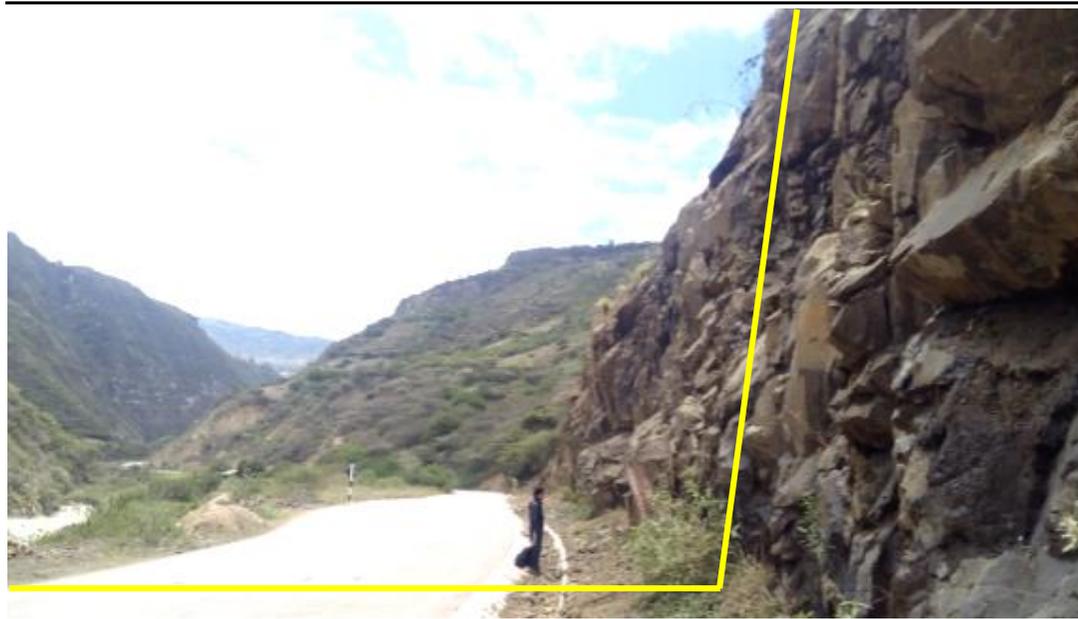
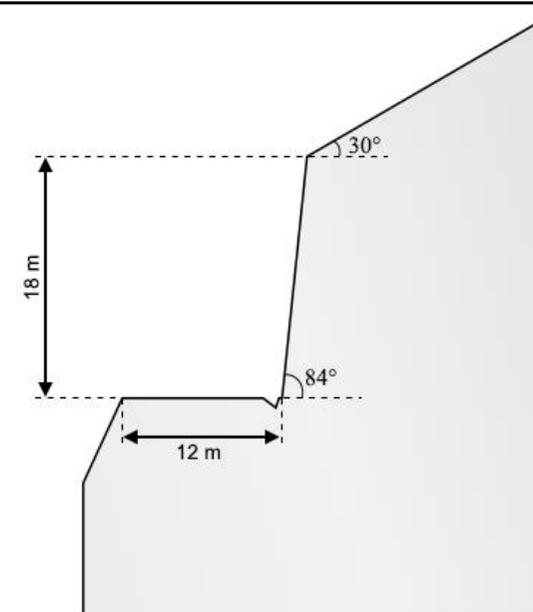
Foto 23: Perfil del Talud Crítico N°6 en las progresivas Km 126+582 - Km 126+632.

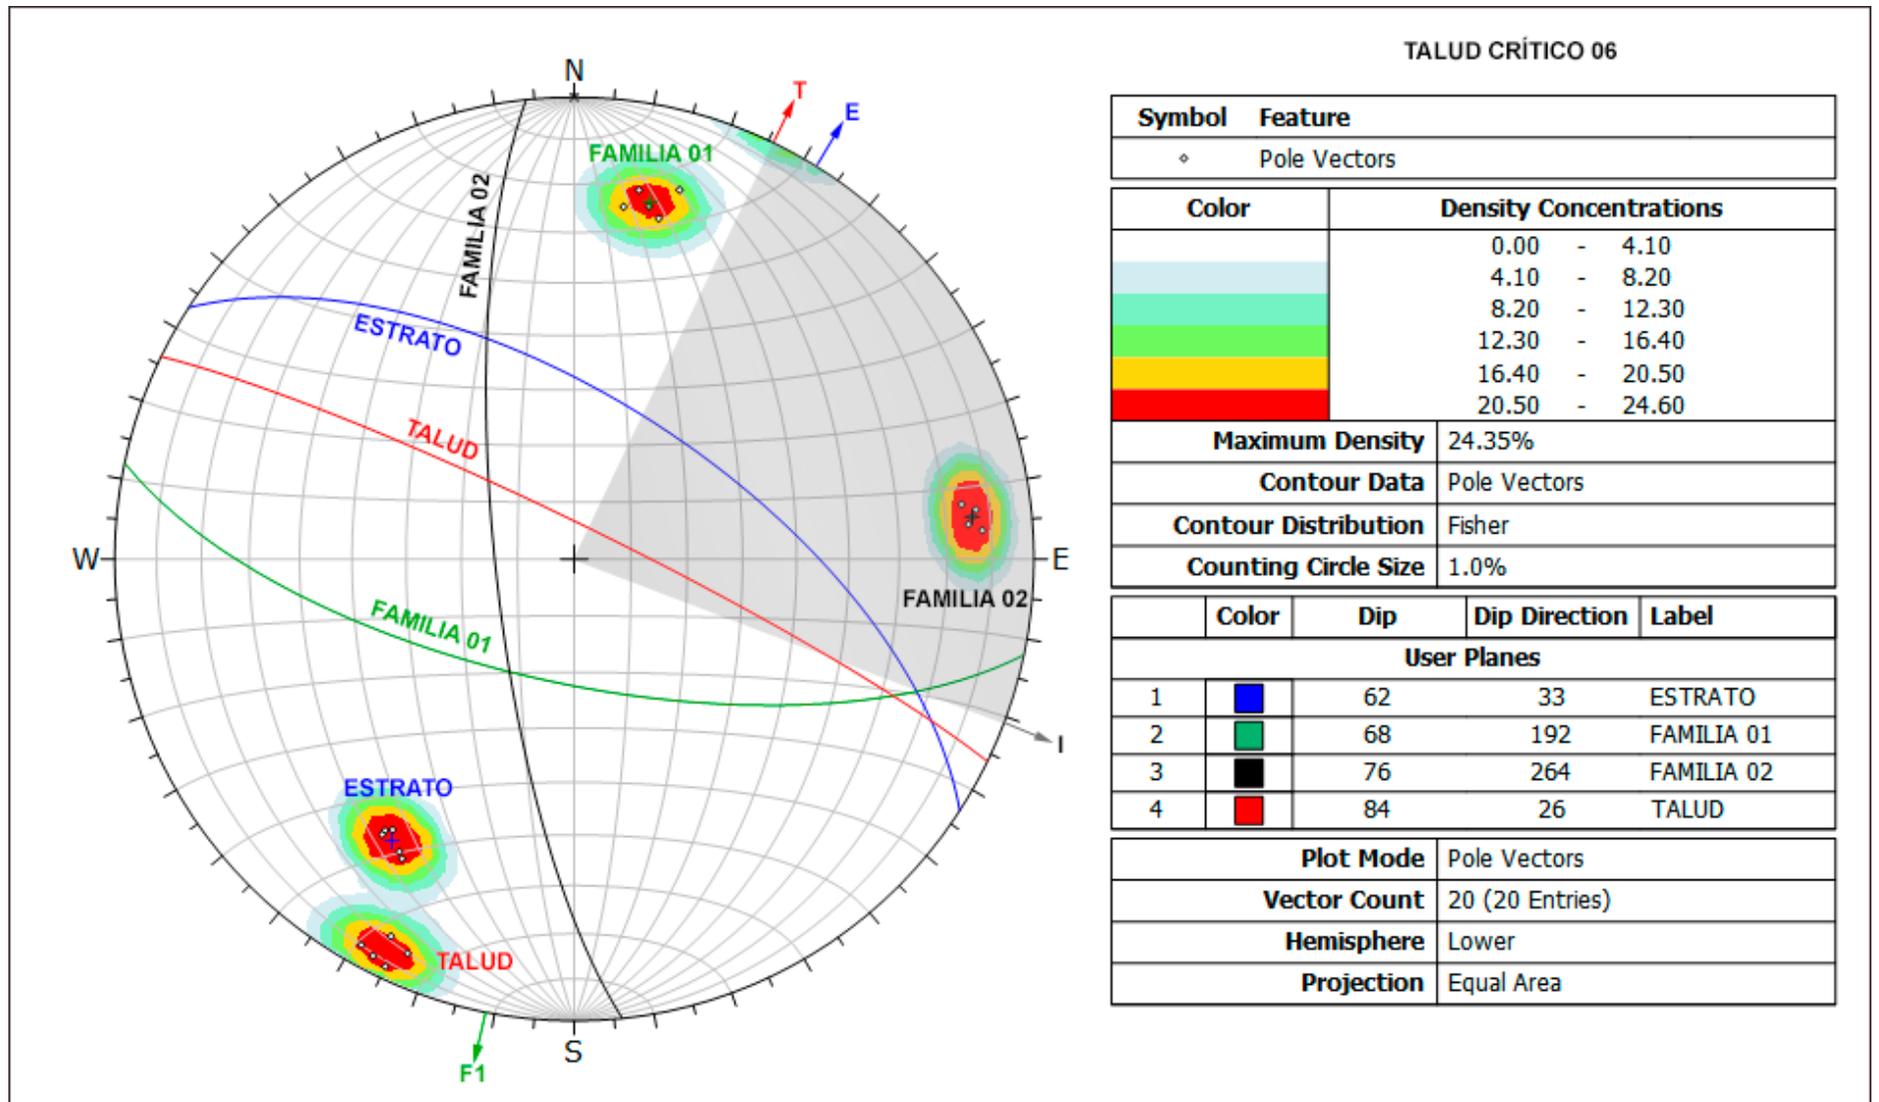
Figura 70: Análisis Cinemático mediante áreas de sombras, en el diagrama de polos y círculos máximos, indica rotura planar.

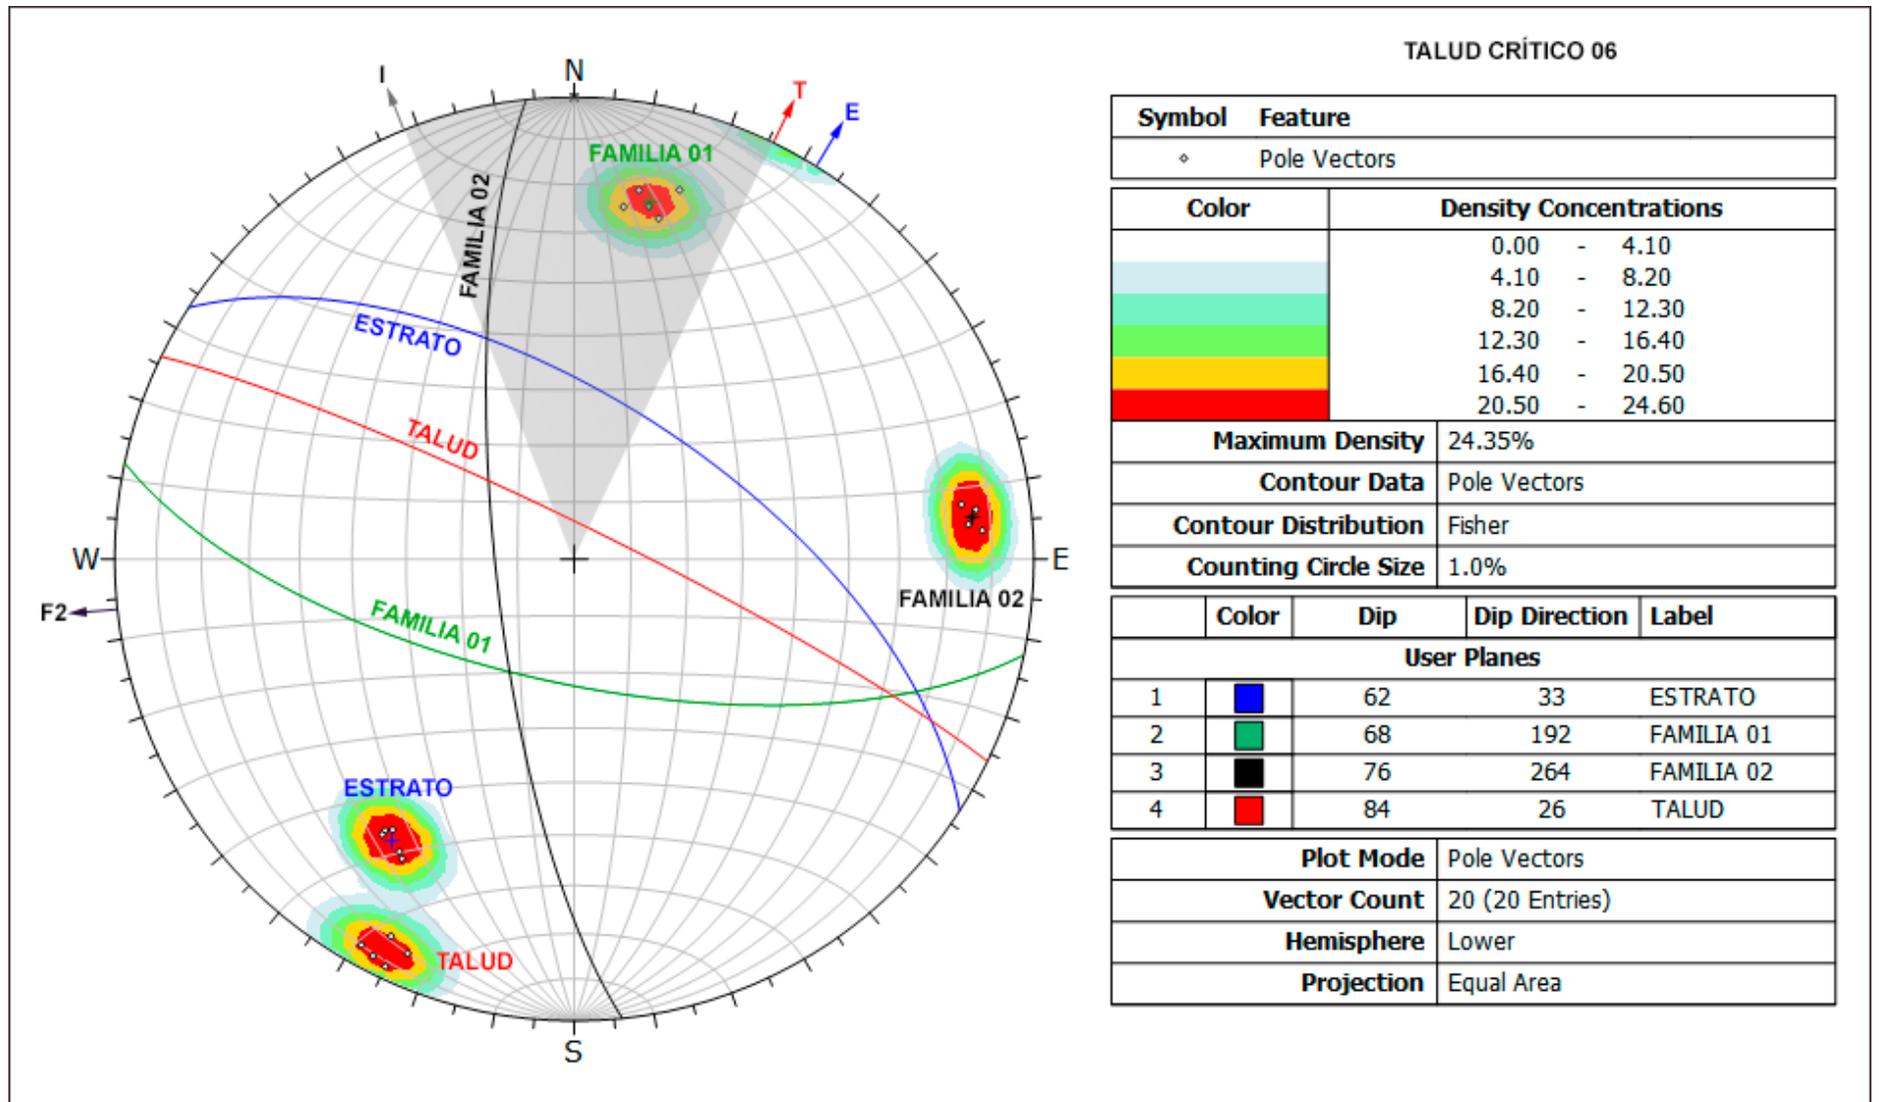
Figura 71: Análisis Cinemático mediante áreas de sombras, en el diagrama de polos y círculos máximos, indica rotura en cuña directa.

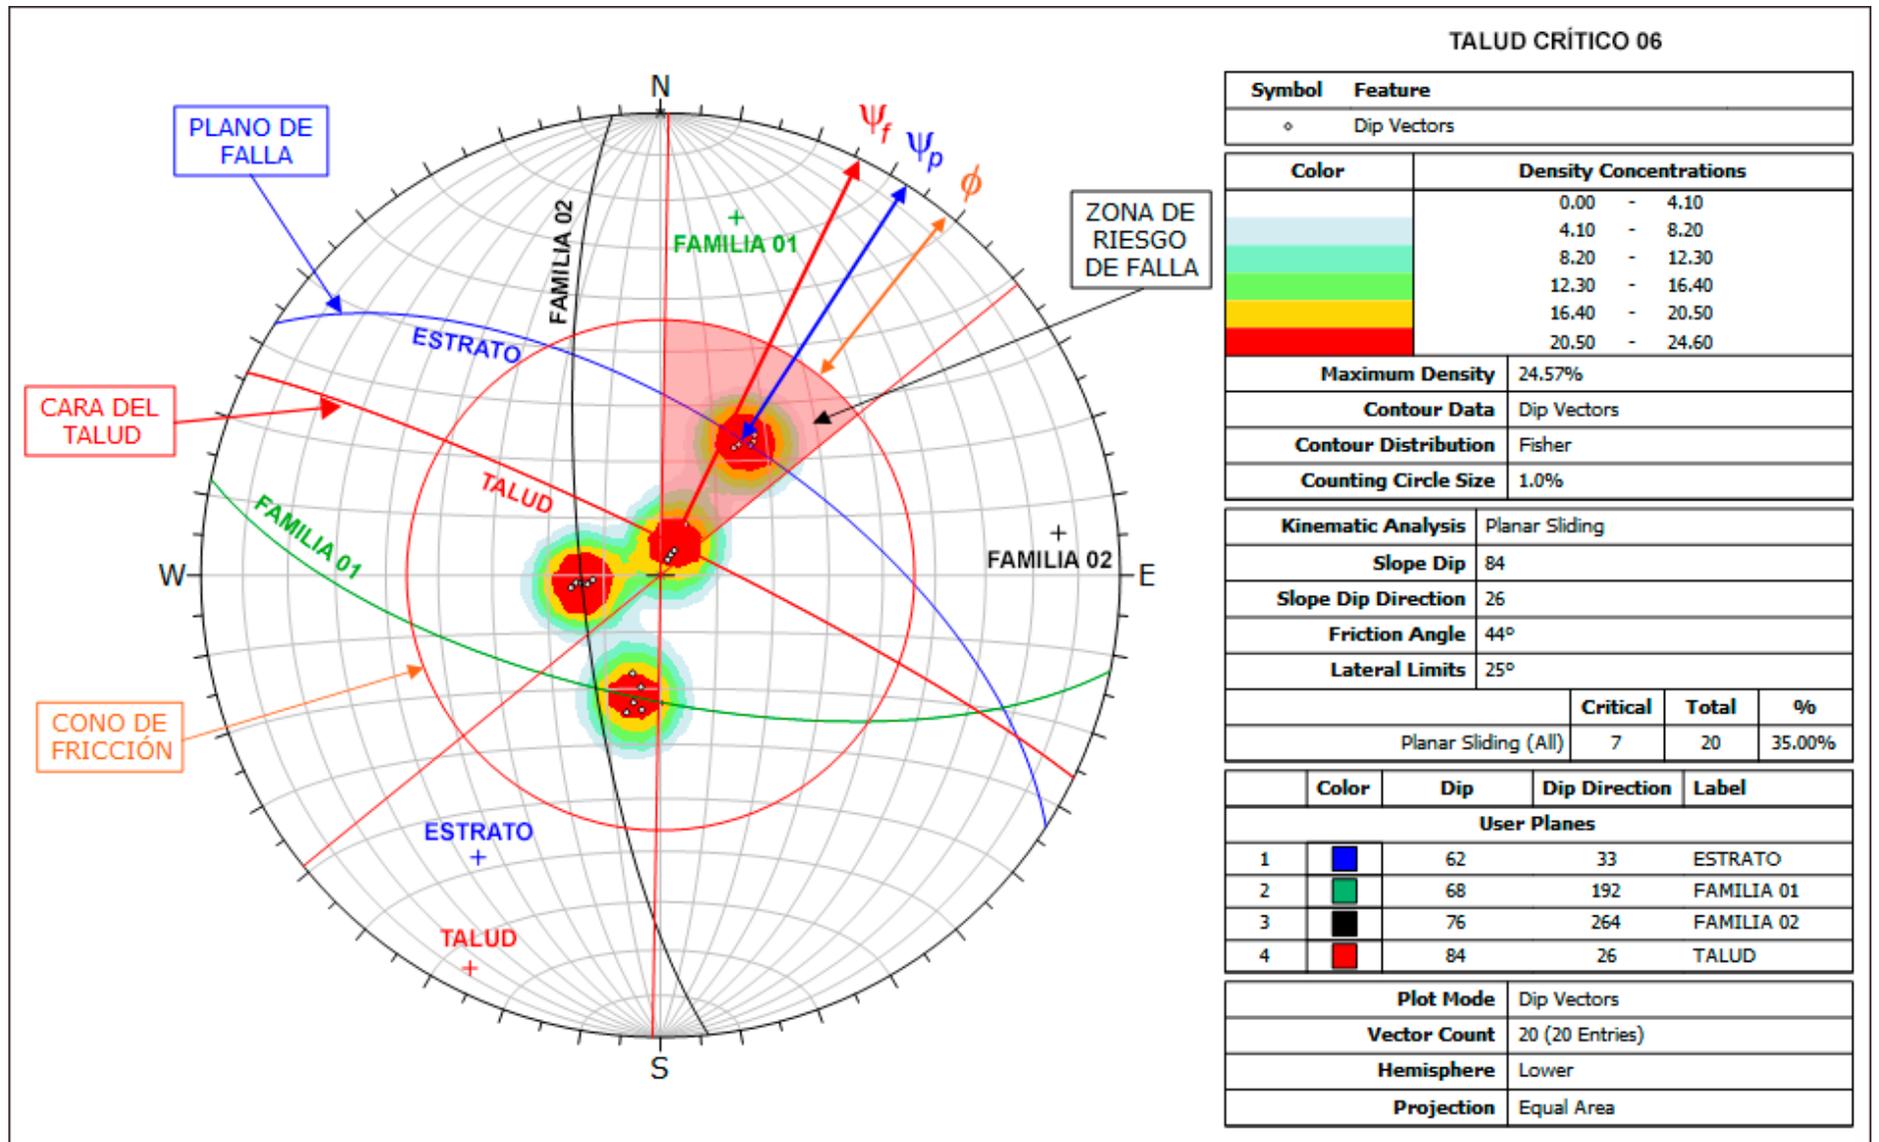
Figura 72: Análisis de proyección estereográfica, indican probabilidad de deslizamiento planar.

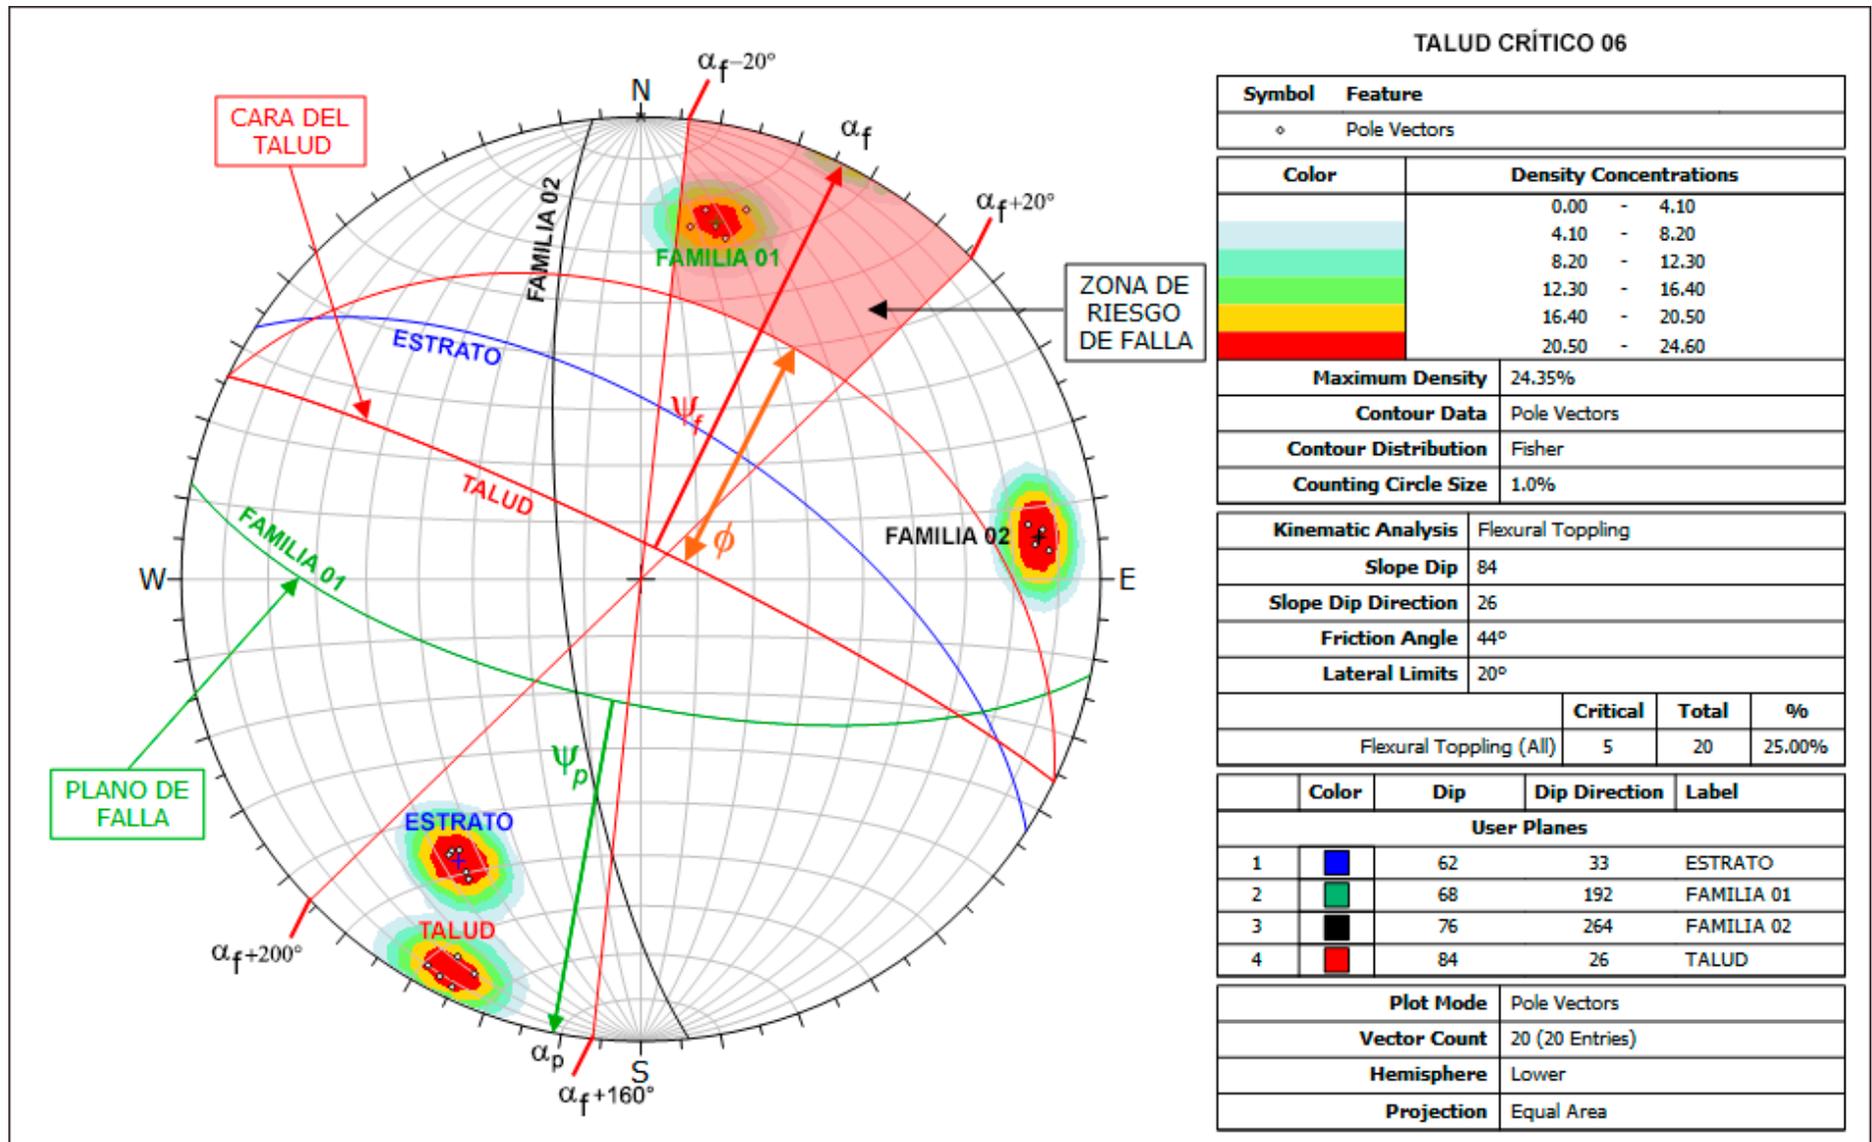
Figura 74: Análisis de proyección estereográfica, indican probabilidad de rotura en vuelco.

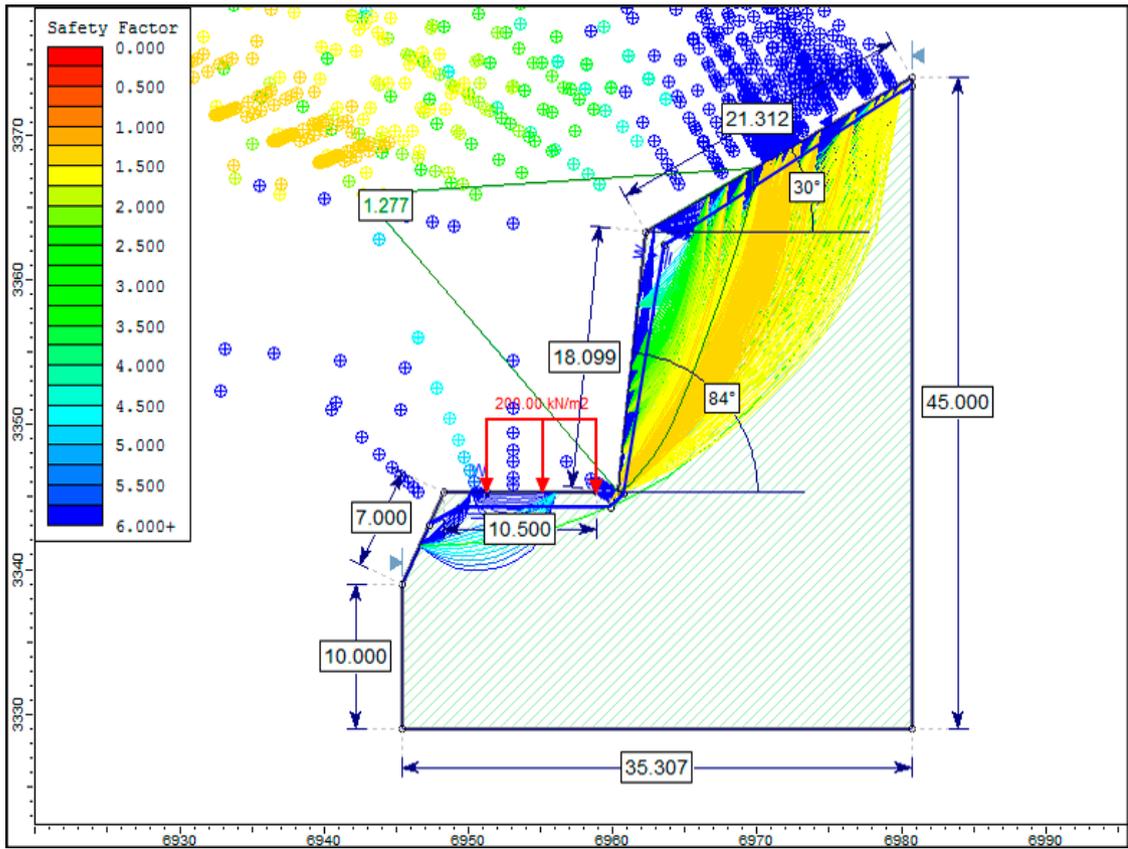
Figura 77: Análisis Slide en condiciones de saturación total.

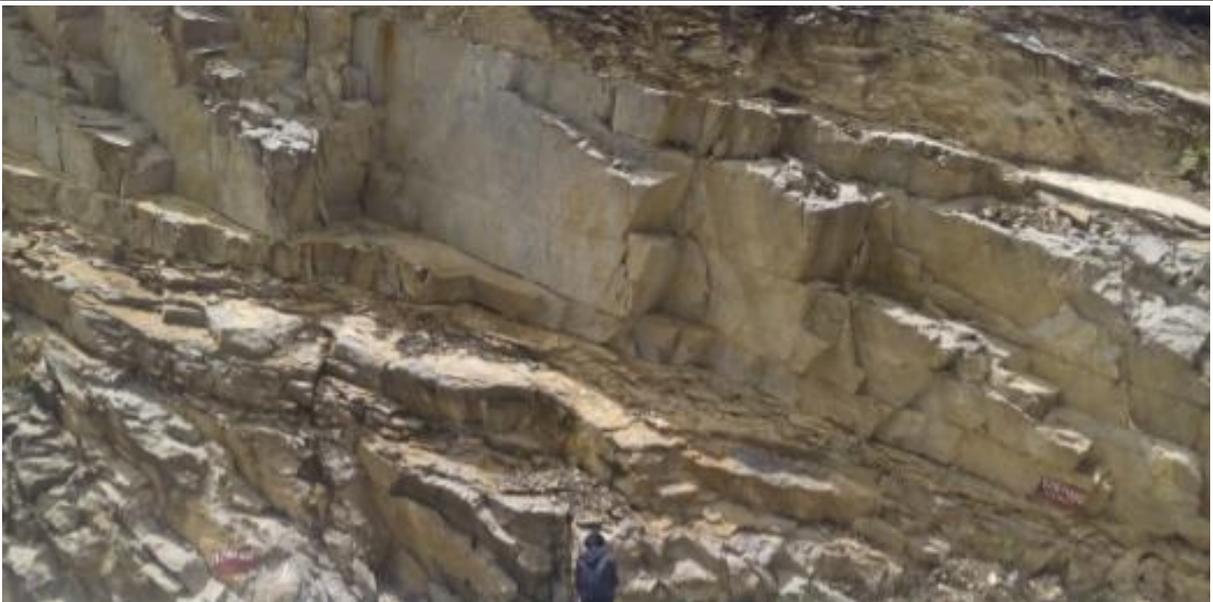
Foto 24: Afloramiento de calizas arenosas de granulometría fina, perteneciente al Grupo Pulluicana (Ks - P), en las progresivas Km 126+318 - Km 126+358.

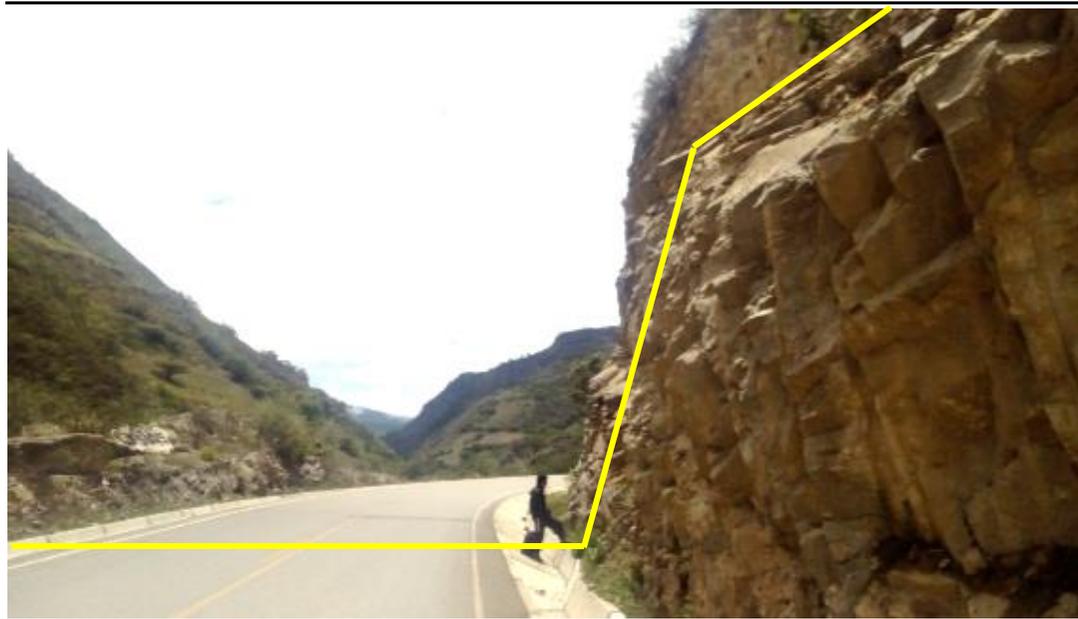
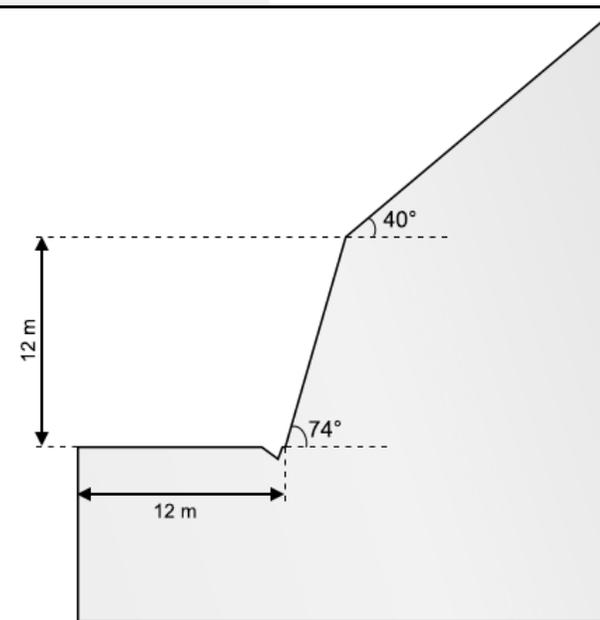
Foto 25: Perfil del Talud Crítico N°7 en las progresivas Km 126+318 - Km 126+358.
