**UNIVERSIDAD NACIONAL DE CAJAMARCA**  
**FACULTAD DE INGENIERÍA**  
**ESCUELA ACADÉMICO PROFESIONAL DE INGENIERÍA GEOLÓGICA**

**TESIS PROFESIONAL**  
**EVALUACIÓN GEOMECÁNICA-GEOTÉCNICA DE LA CARRETERA**  
**EL TAYAL – SANTA ISOLINA BAJO, PROVINCIA DE CHOTA**  
**CAJAMARCA 2017**

**Para Optar el Título Profesional de:**  
**INGENIERO GEÓLOGO**

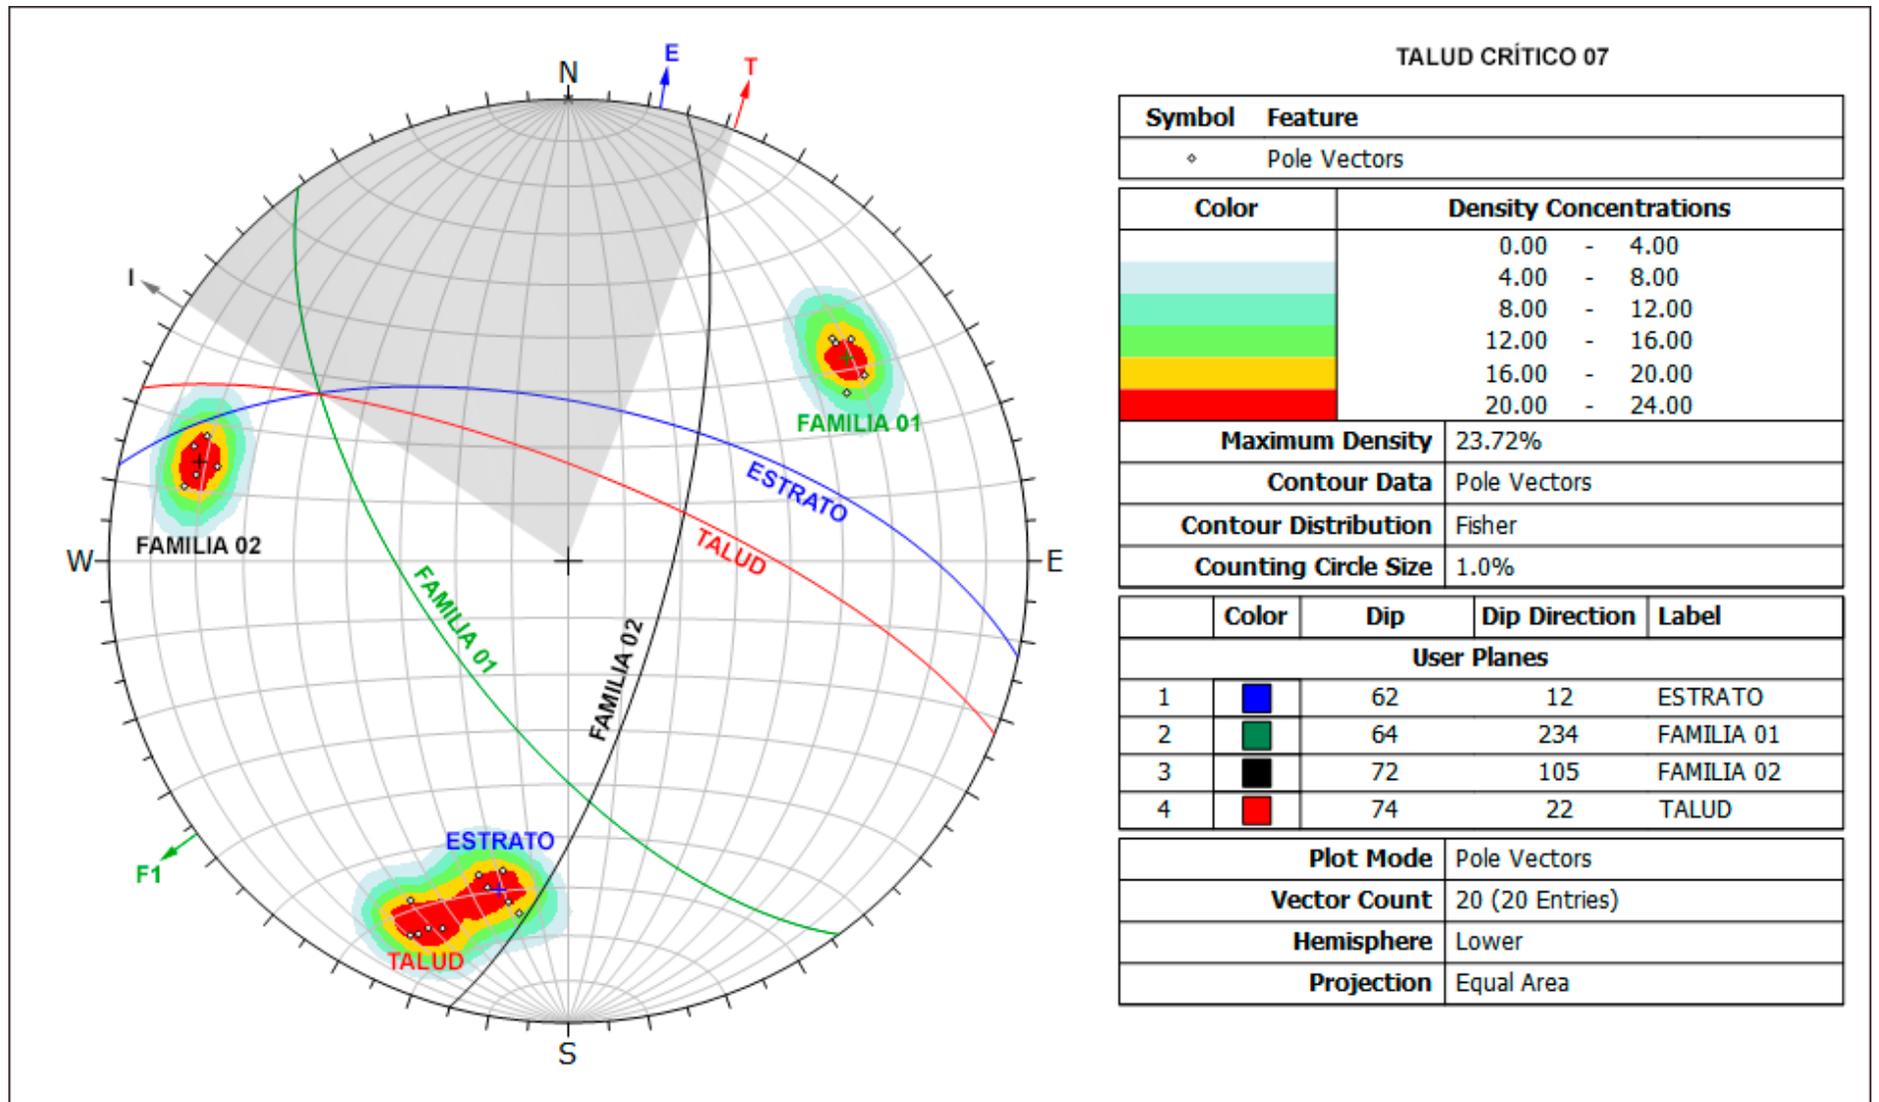
Figura 82: Análisis Cinemático mediante áreas de sombras, en el diagrama de polos y círculos máximos, indica rotura planar.

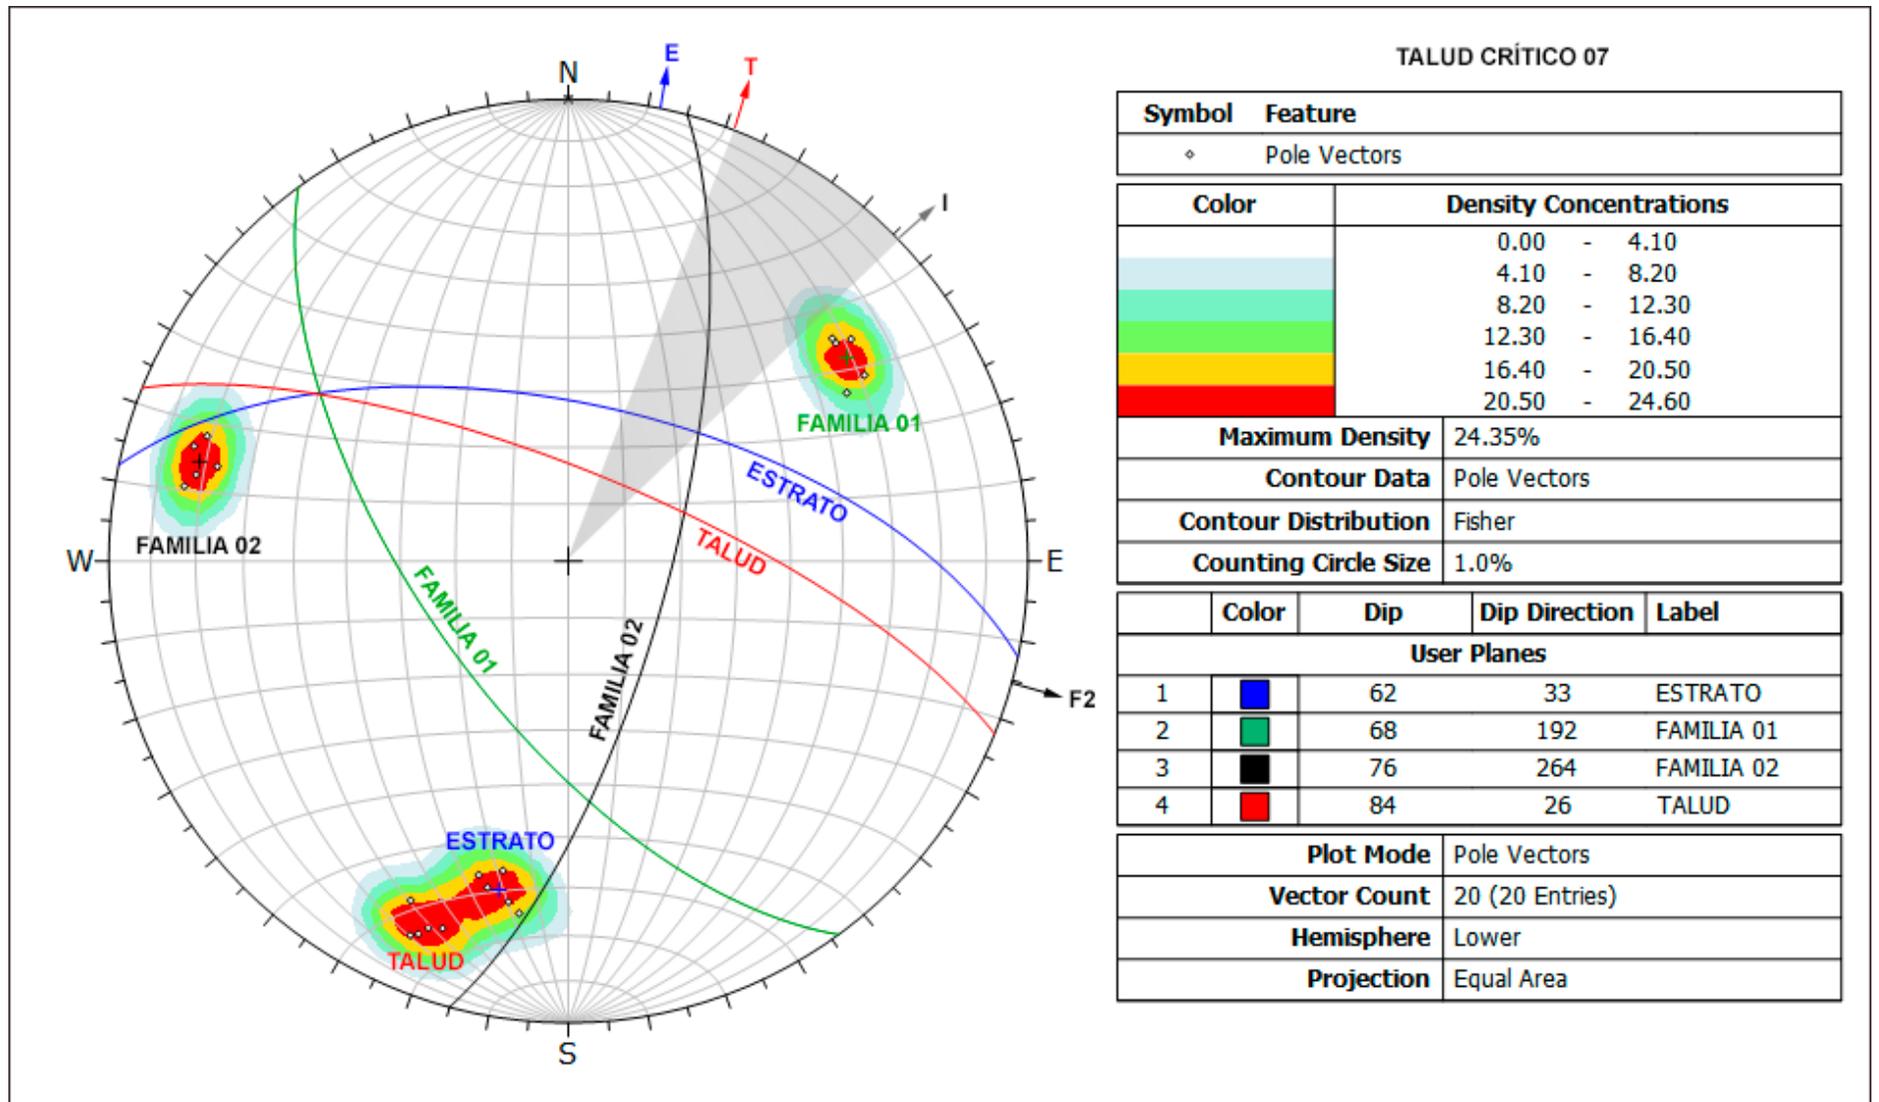
Figura 83: Análisis Cinemático mediante áreas de sombras, en el diagrama de polos y círculos máximos, indica rotura en cuña directa.

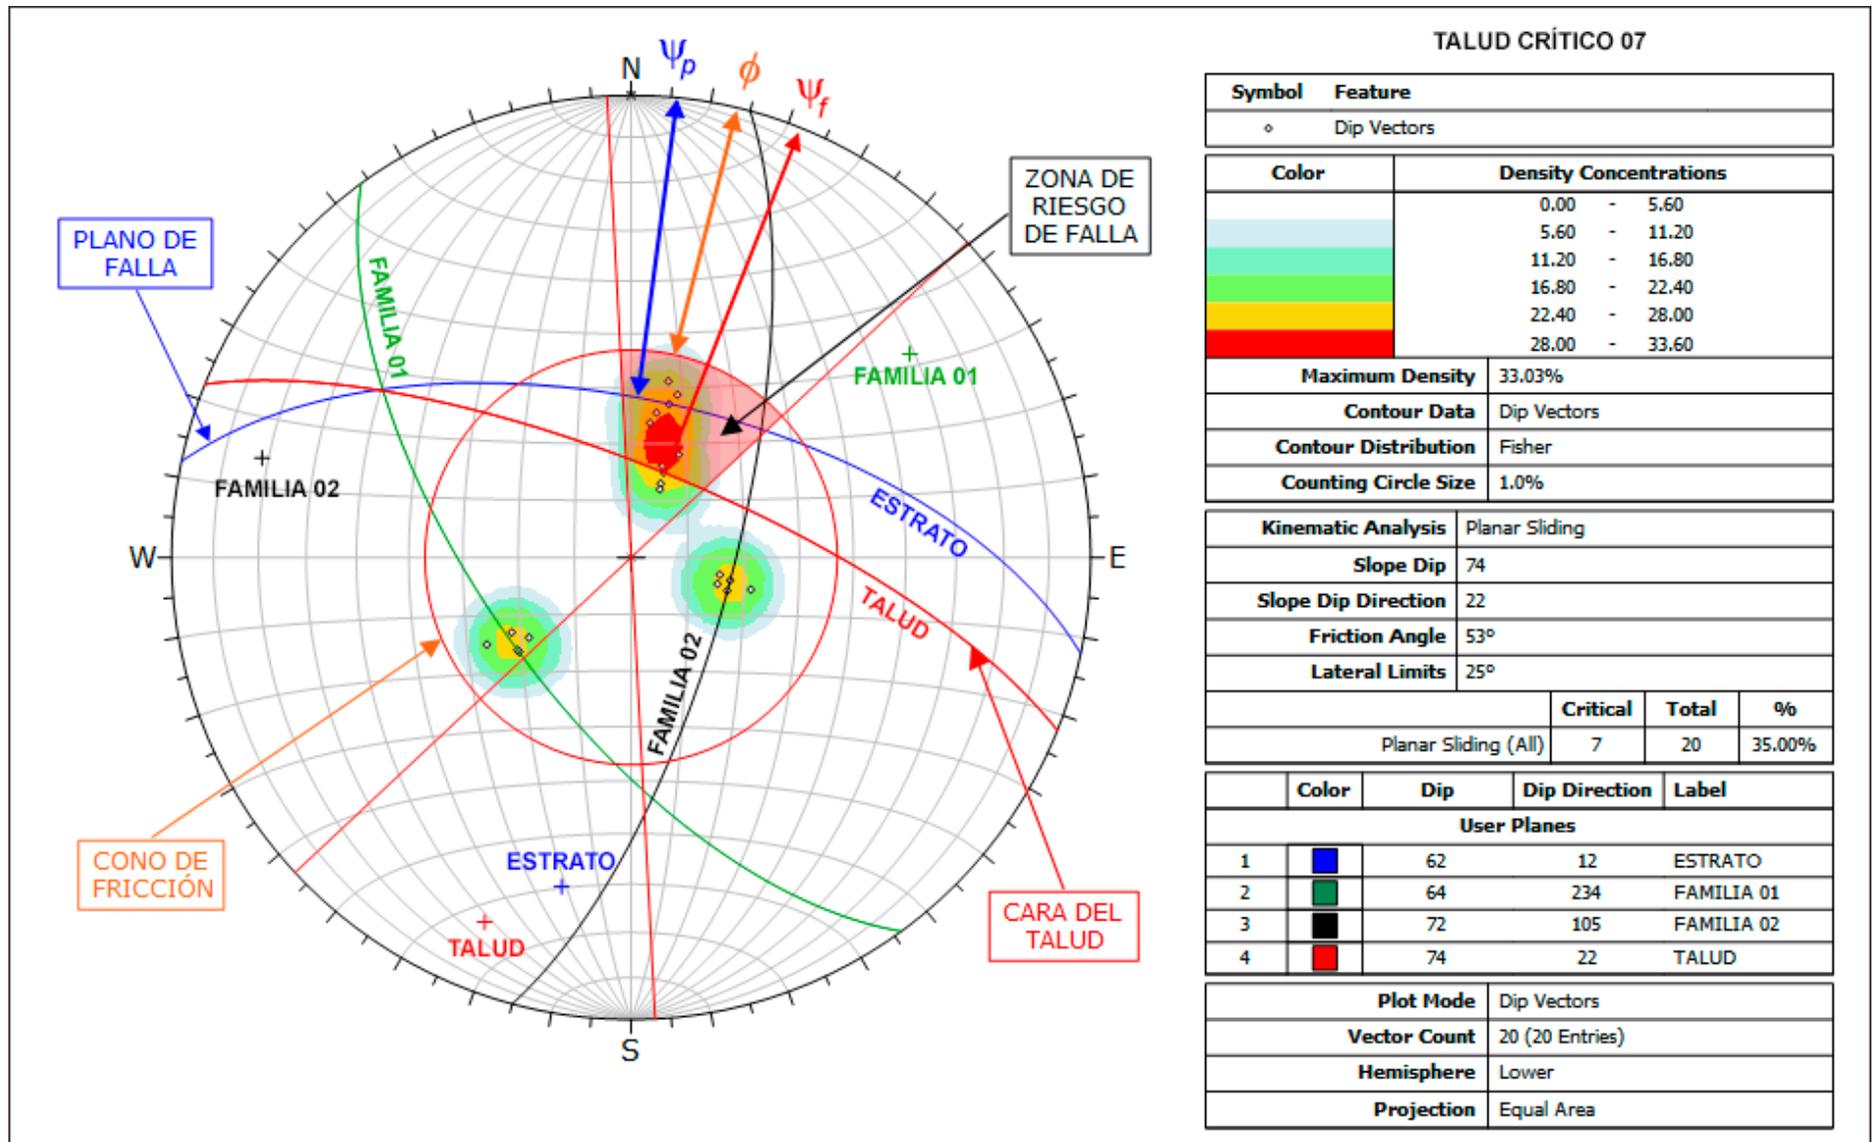
Figura 84: Análisis de proyección estereográfica, indican probabilidad de deslizamiento planar.

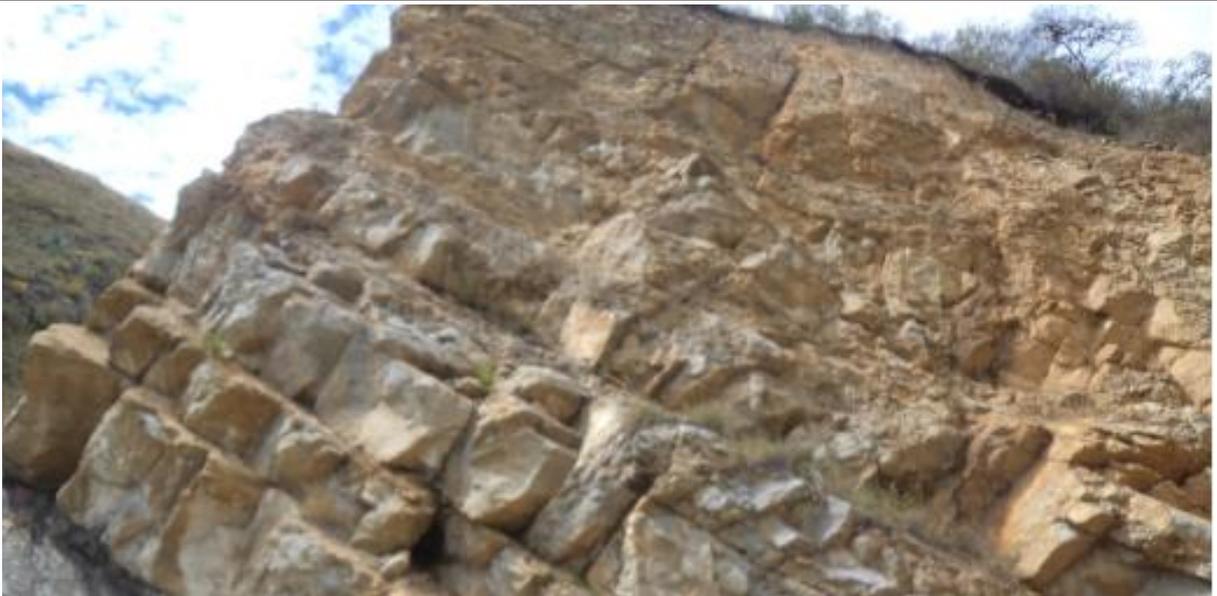
Foto 26: Afloramiento de calizas arenosas, perteneciente al Grupo Pulluicana (Ks - P), en las progresivas Km 125+183 - Km 125+233.

DATUM	ZONA	COORDENADAS		COTA
		ESTE	NORTE	
WGS - 84	17 S	738243	9282240	1775
DESCRIPCIÓN				
<p>El talud se encuentra localizado en la parte SW de la carretera entre las progresivas Km 125+183 - Km 125+233. Se encuentra dentro del Grupo Pulluicana (Ks - P), que litológicamente corresponde a una arenisca de granulometría fina dispuesta en estratos medianos con espesores que varían de 50 cm a 1 m; además, se evidencia una meteorización moderada con una tonalidad gris amarillenta. El talud tiene una altura aproximada de 25 m con un ángulo de inclinación de 74°. La cresta sigue la morfología natural del terreno sin ningún cambio de rumbo con respecto al talud. Muestra un grado de fracturamiento medio con bloques irregulares, presentando tres familias de discontinuidades. La estratificación tiene una dirección de inclinación hacia la cara del talud; además, el análisis cinemático revela la intersección de dos discontinuidades favorables para la formación de bloques en cuña, por lo que, los mecanismos de rotura potenciales son de tipo cuña y planar. Al ser afectadas por la precipitación y sismicidad, inestabilizan y erosionan el macizo rocoso, generando deslizamientos y desprendimientos constantes de bloques.</p>

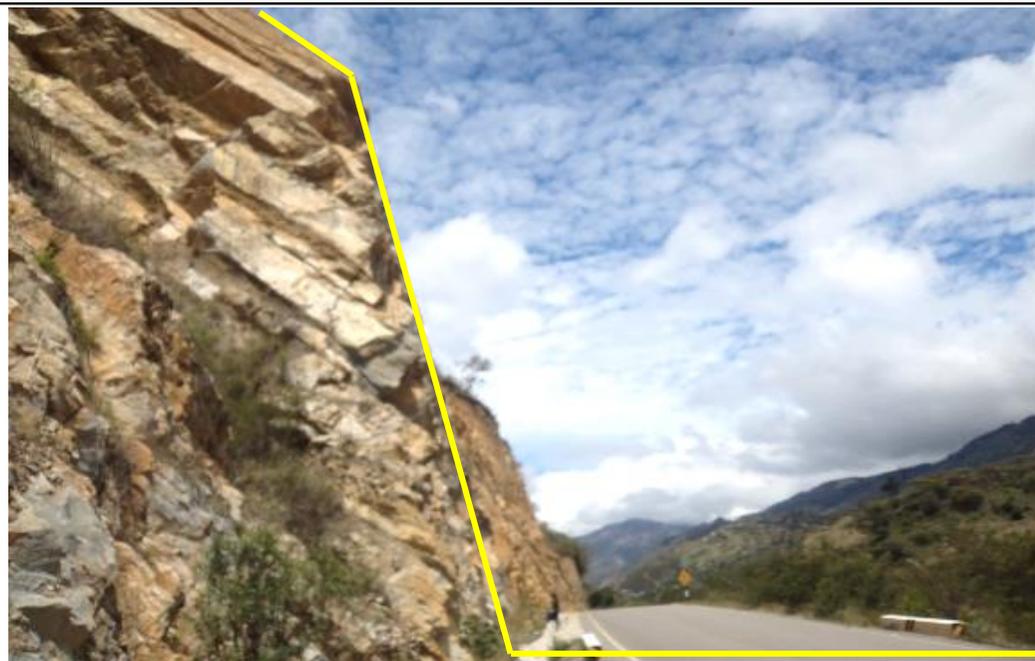
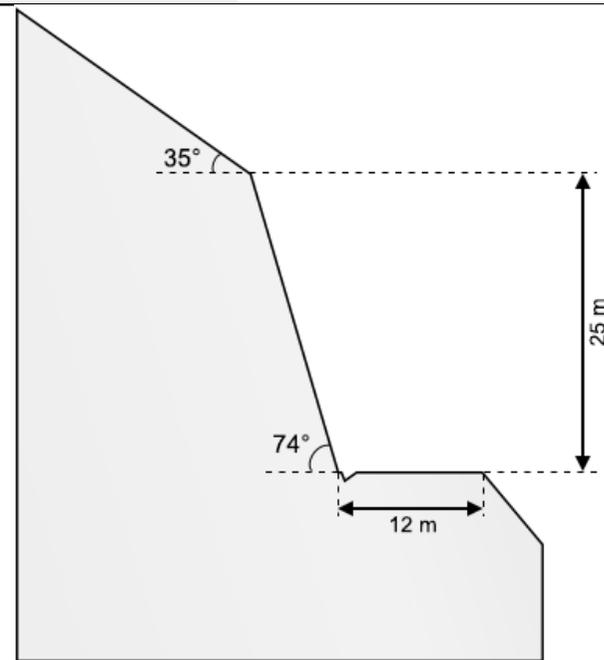
Foto 27: Perfil del Talud Crítico N°8 en las progresivas Km 125+183 - Km 125+233.

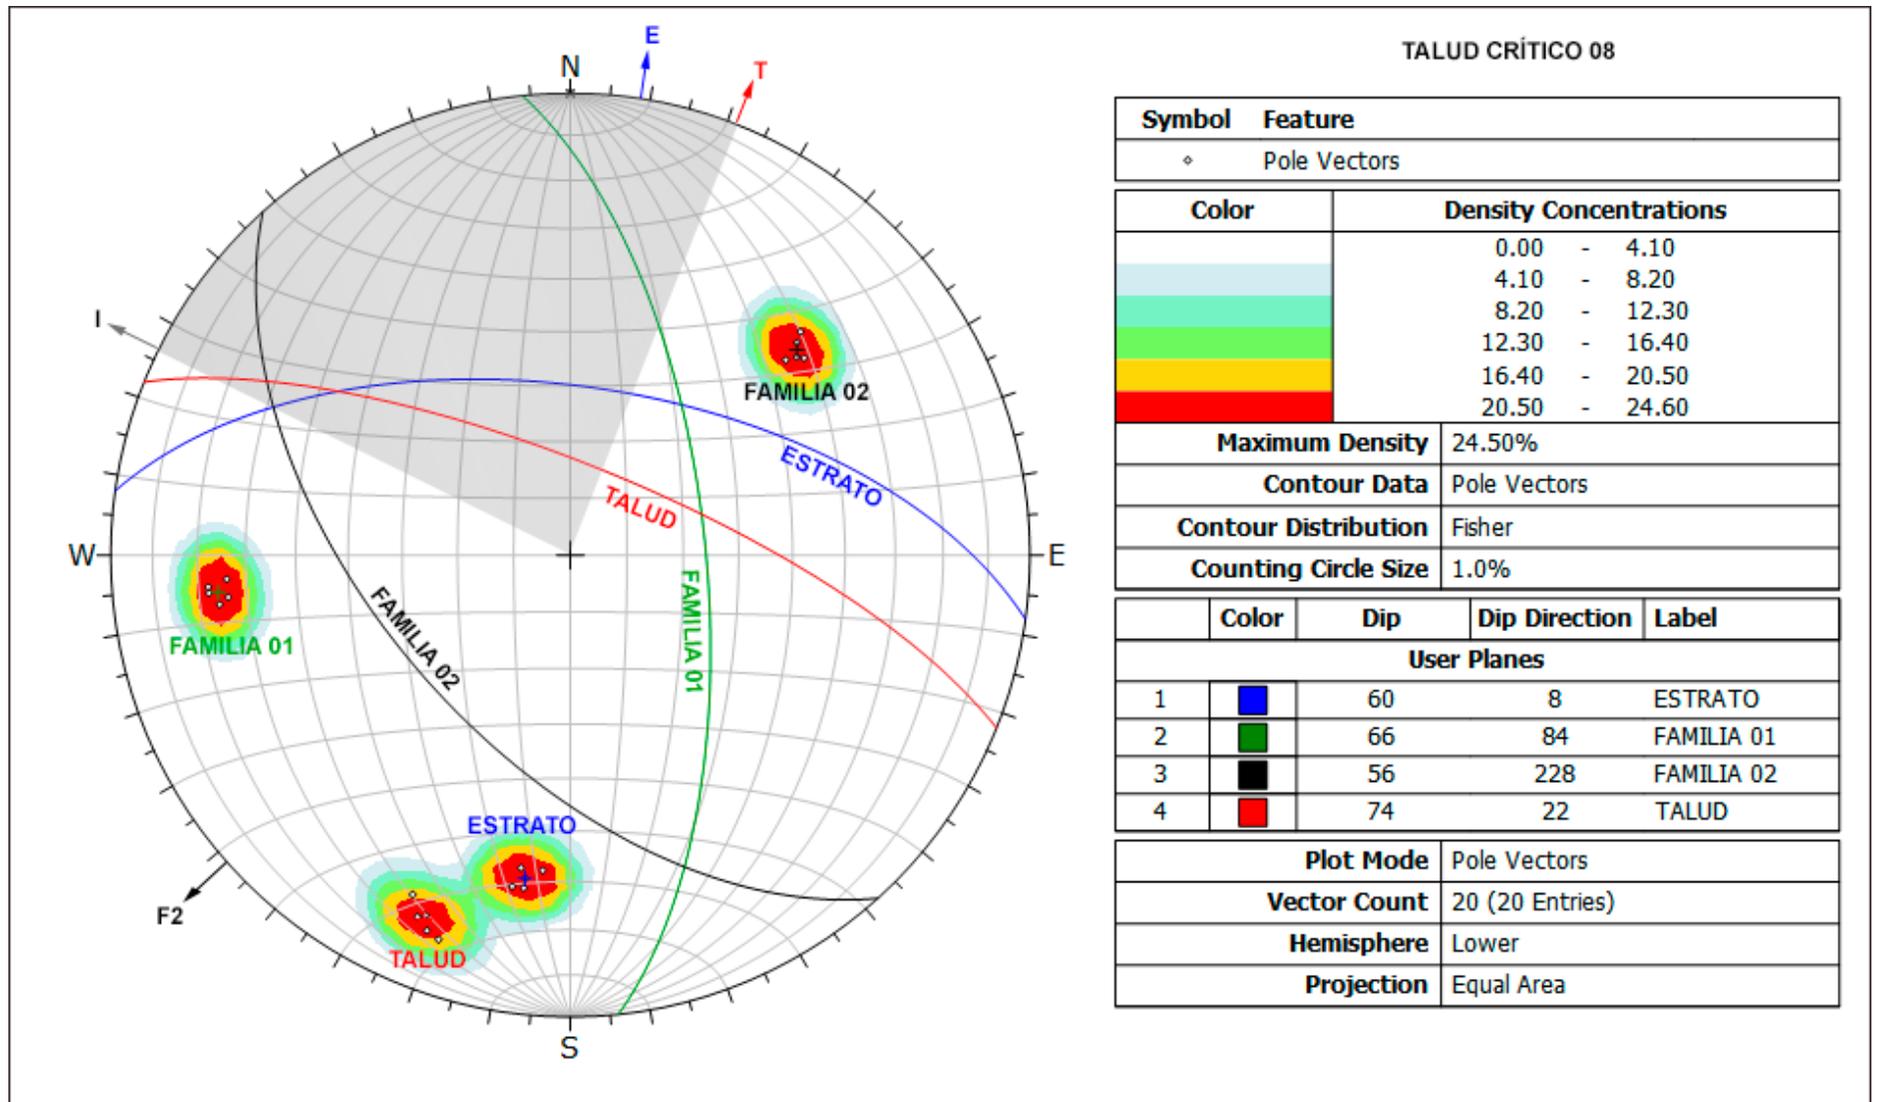
Figura 93: Análisis Cinemático mediante áreas de sombras, en el diagrama de polos y círculos máximos, indica rotura planar.

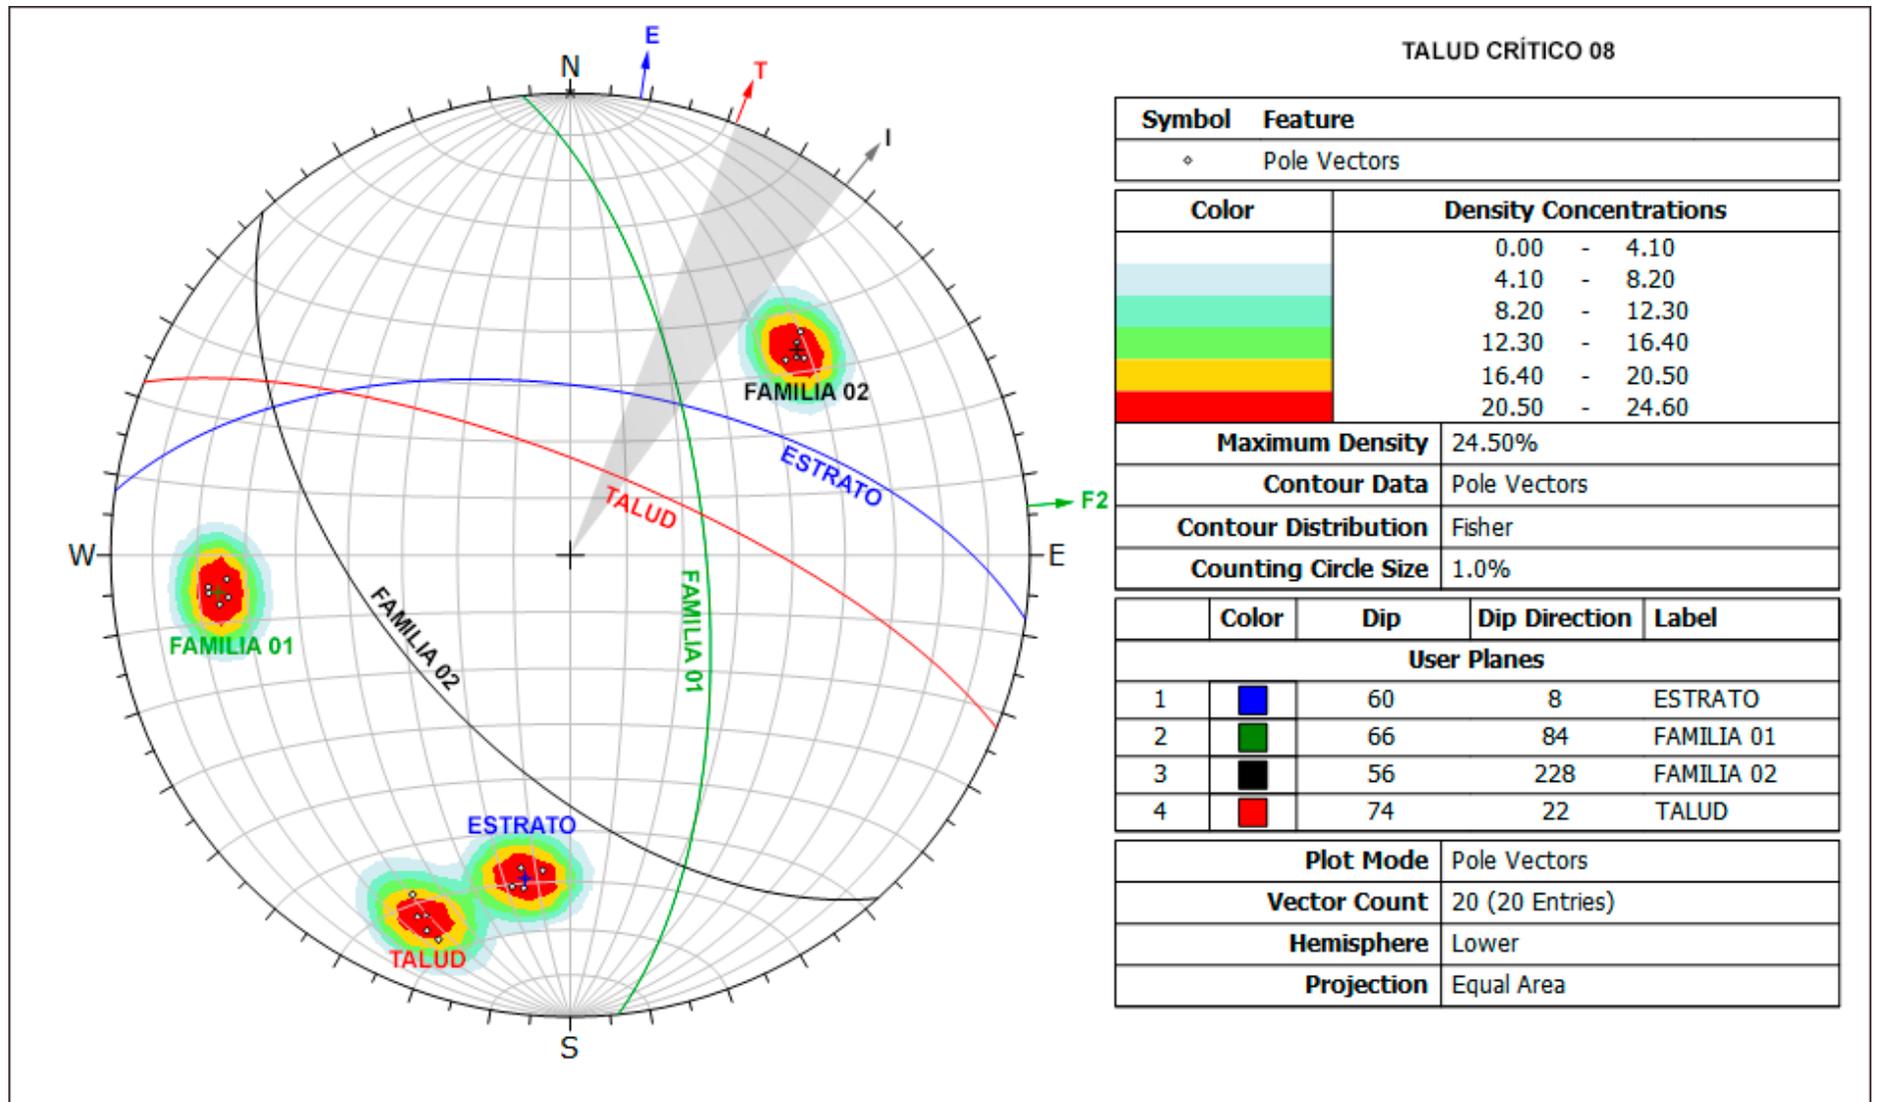
Figura 94: Análisis Cinemático mediante áreas de sombras, en el diagrama de polos y círculos máximos, indica rotura en cuña directa.

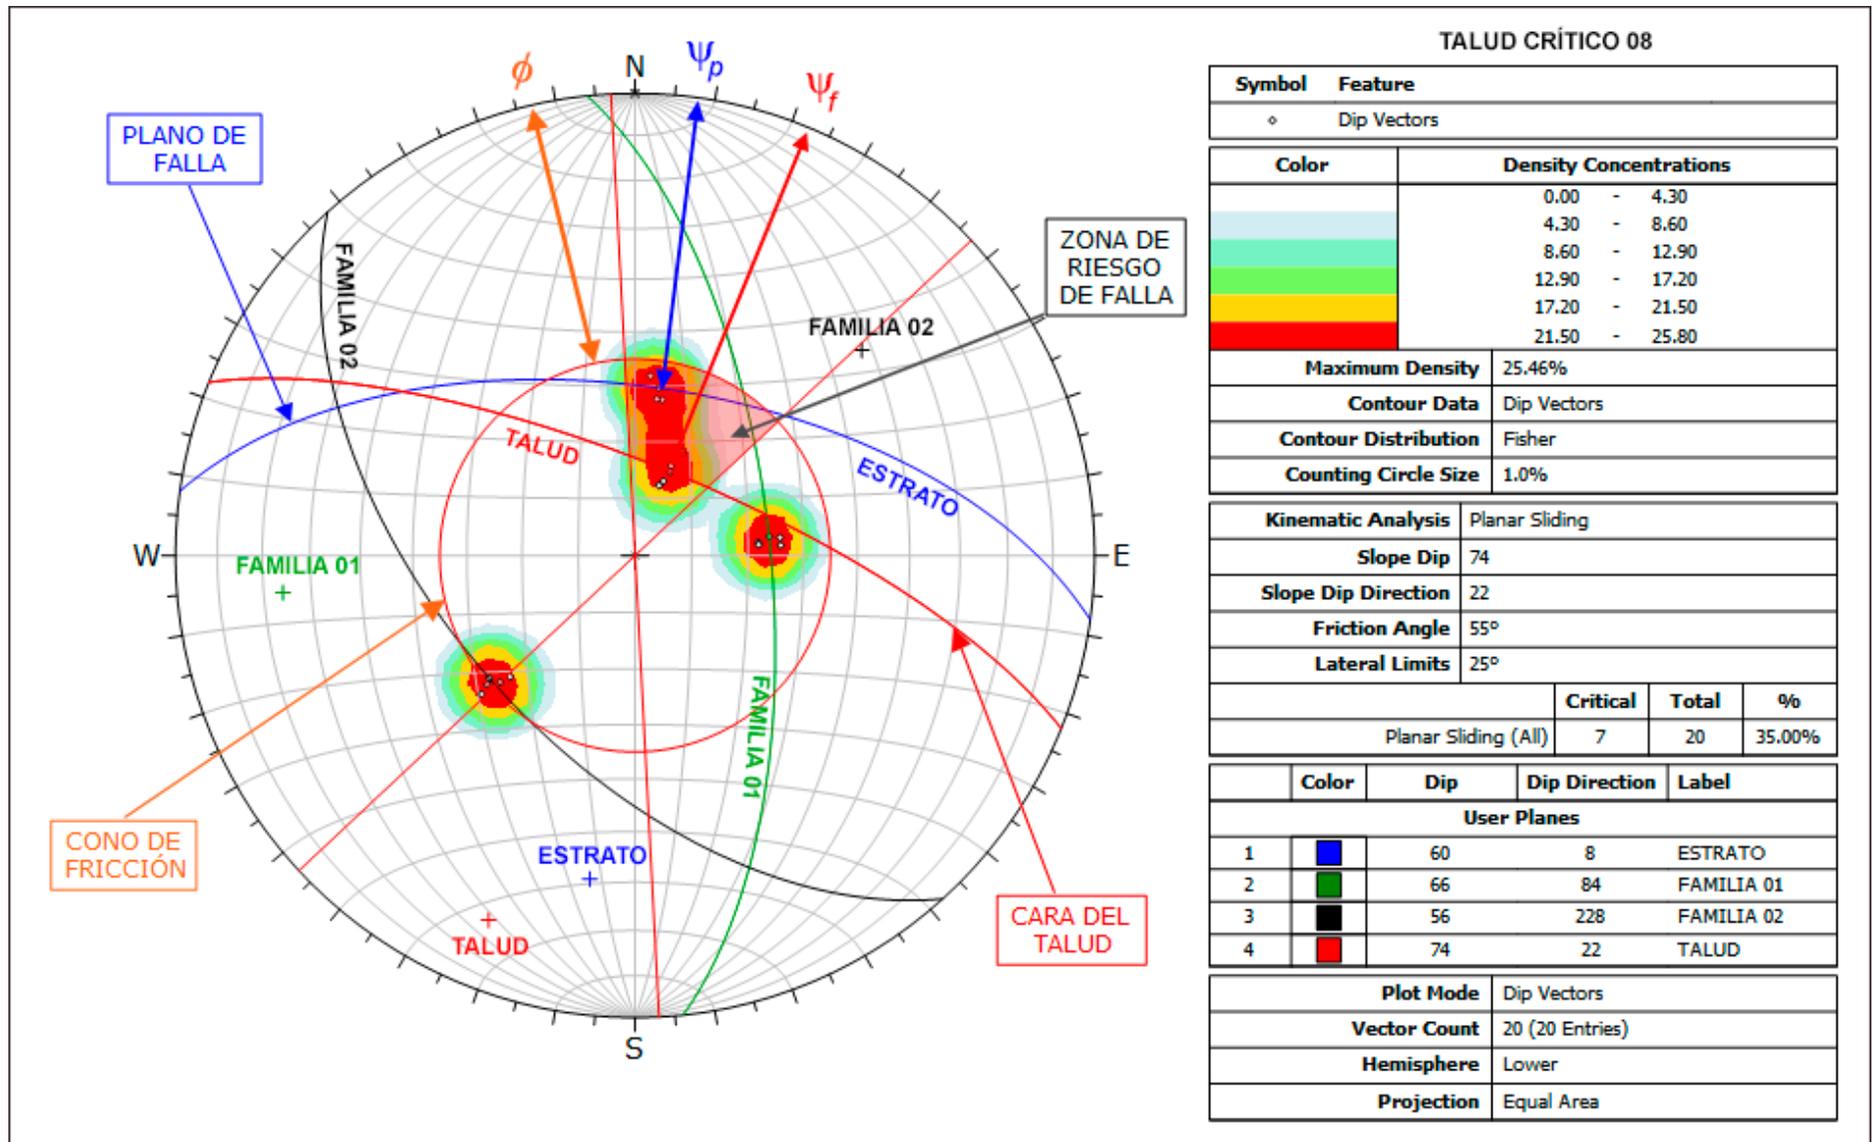
Figura 95: Análisis de proyección estereográfica, indican probabilidad de deslizamiento planar.

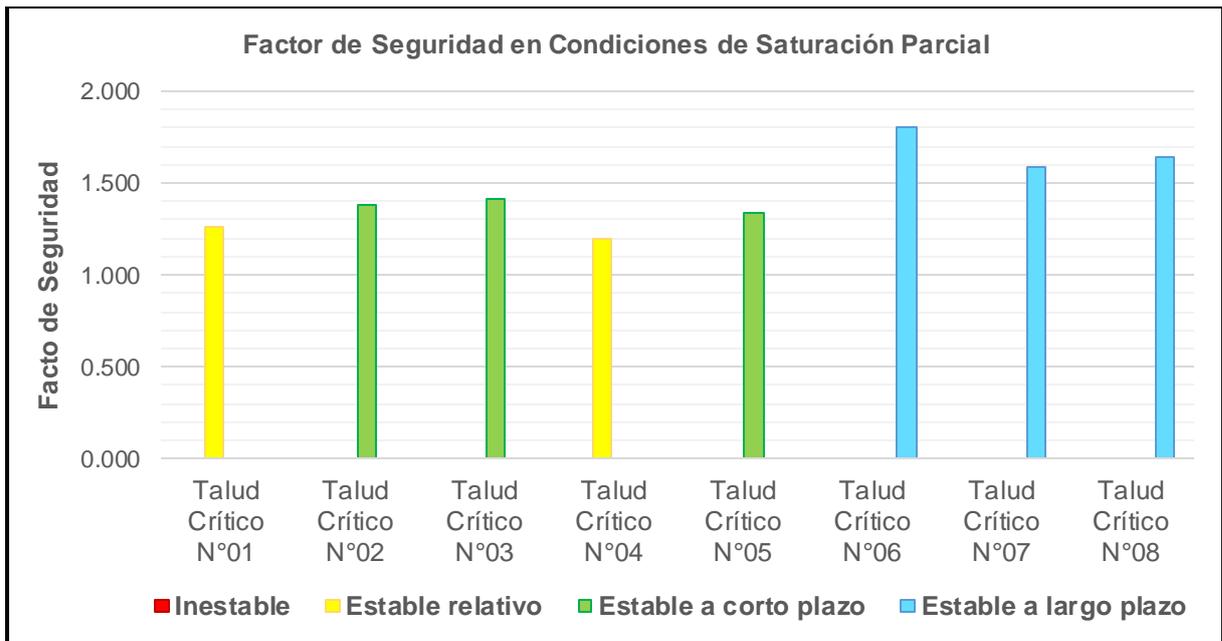
Figura 104: Factor de Seguridad para cada talud crítico en condiciones de saturación parcial.

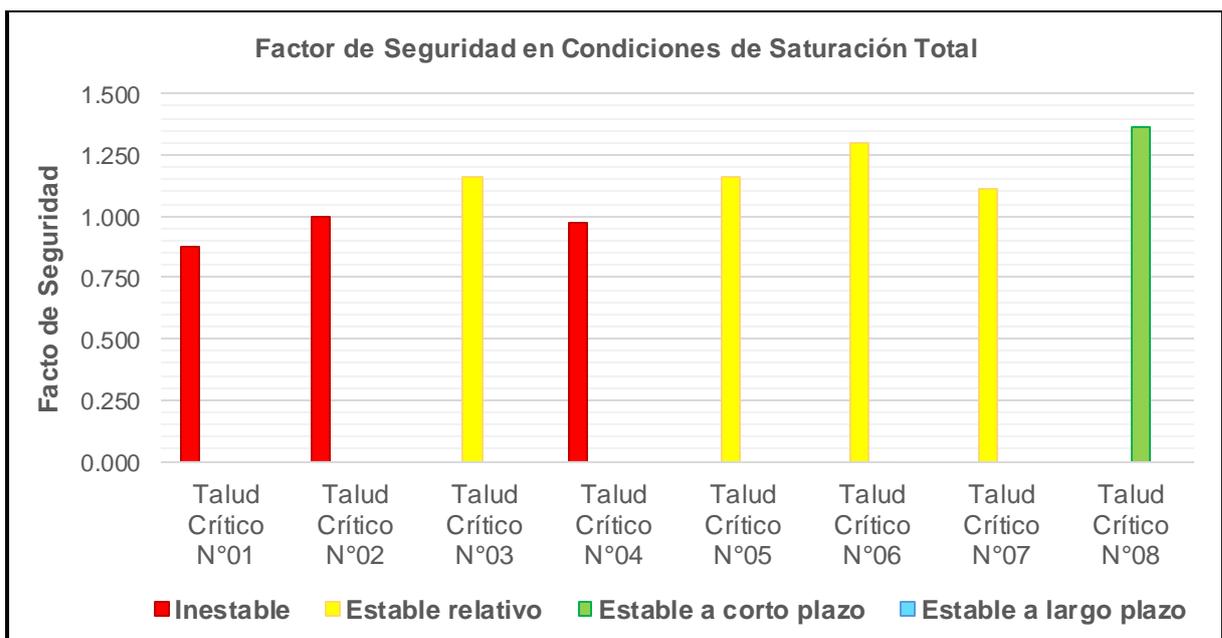
Figura 105: Factor de Seguridad para cada talud crítico en condiciones de saturación total.

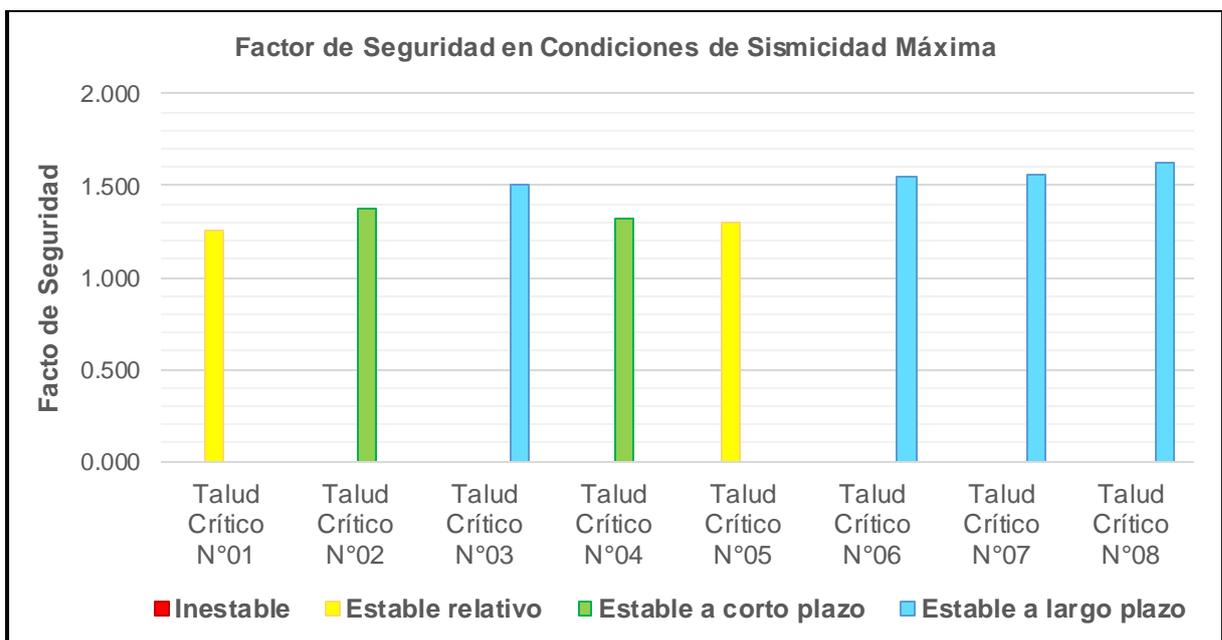
Figura 106: Factor de Seguridad para cada talud crítico en condiciones de sismicidad máxima.

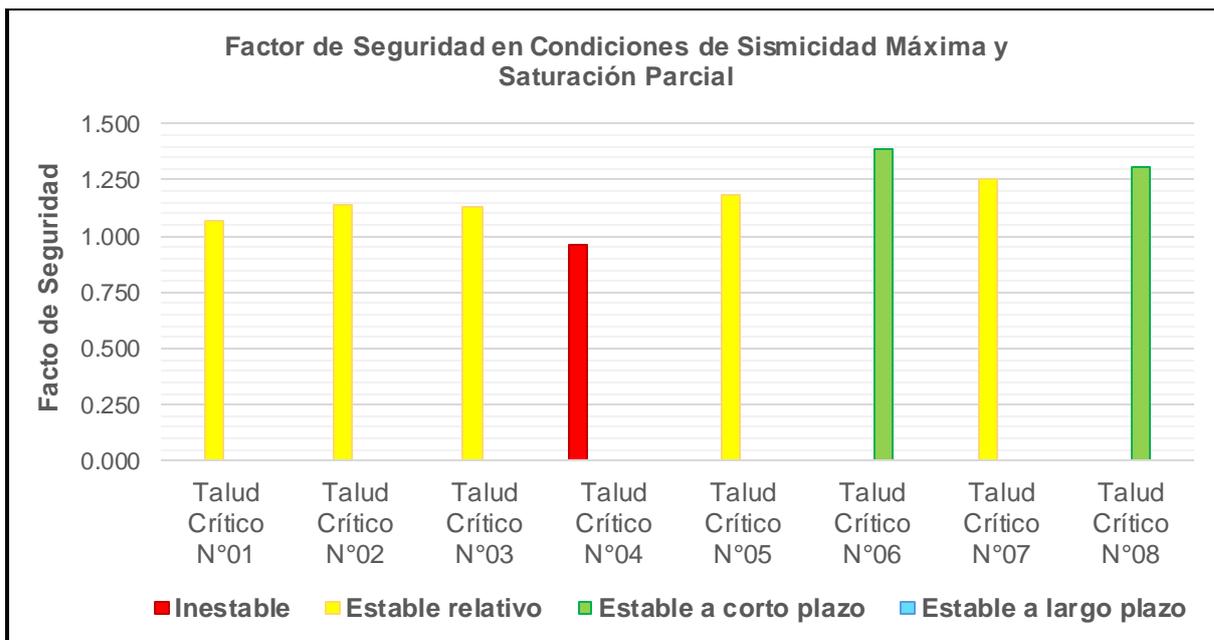
Figura 107: Factor de Seguridad para cada talud crítico en condiciones de sismicidad máxima y saturación parcial.
