UNIVERSIDAD NACIONAL DE CAJAMARCA
FACULTAD DE INGENIERÍA
ESCUELA ACADÉMICO PROFESIONAL DE INGENIERÍA CIVIL

**EVALUACIÓN DE LOS SISTEMAS DE AGUA POTABLE DE LAS
LOCALIDADES QUE CONFORMAN EL CENTRO POBLADO
CHILIMPAMPA BAJA – CAJAMARCA, 2018.**

TESIS PARA OPTAR EL TÍTULO DE INGENIERO CIVIL

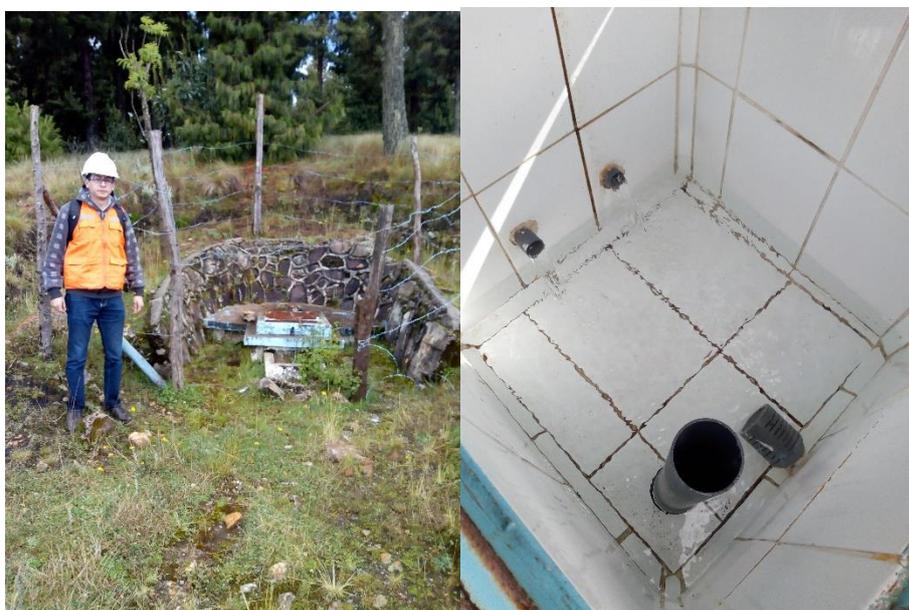
Img. 01: Exterior e interior de la captación Pucarapampa 01.

- a) **Captación N°01: “Pucarapampa 01”:** Tiene una antigüedad de 18 años aproximadamente, está ubicada a 3661 m.s.n.m., su infraestructura presenta fisuras, su pintura es escasa, tiene cerco perimétrico en mal estado al igual que su dado de protección, la tapa sanitaria de la cámara colectora se encuentra oxidada y no cuenta con tapa sanitaria de la caja de válvulas; la canastilla está en buen estado al igual que la tubería de rebose.

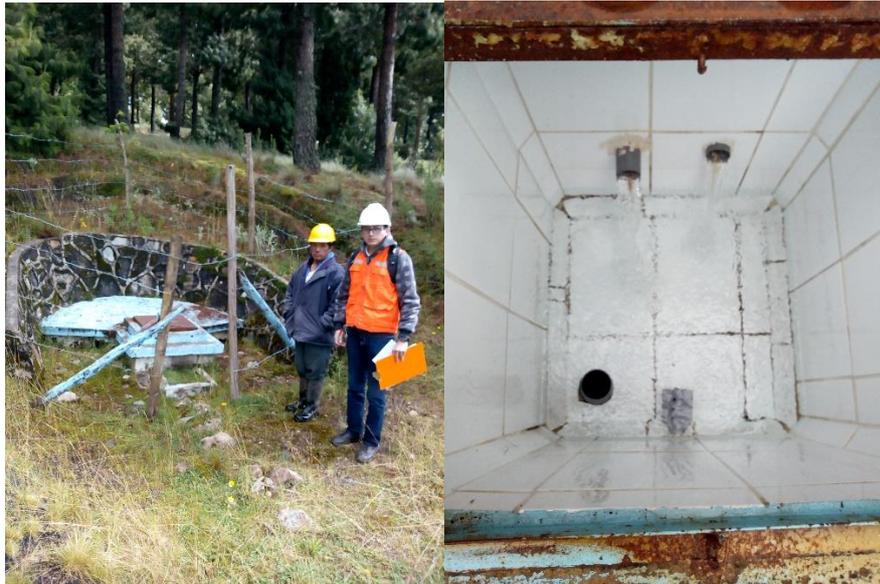
Img. 02: Exterior e interior de la captación Pucarapampa 02.

- b) **Captación N°02: “Pucarapampa 02”:** Tiene una antigüedad de 18 años aproximadamente, está ubicada a 3659m.s.n.m., su infraestructura presenta fisuras, mantiene la mayoría de su pintura, tiene cerco perimétrico en mal estado al igual que su dado de protección, la tapa sanitaria de la cámara colectora se encuentra oxidada y no cuenta con tapa sanitaria de la caja de válvulas; la canastilla está en buen estado al igual que la tubería de rebose.

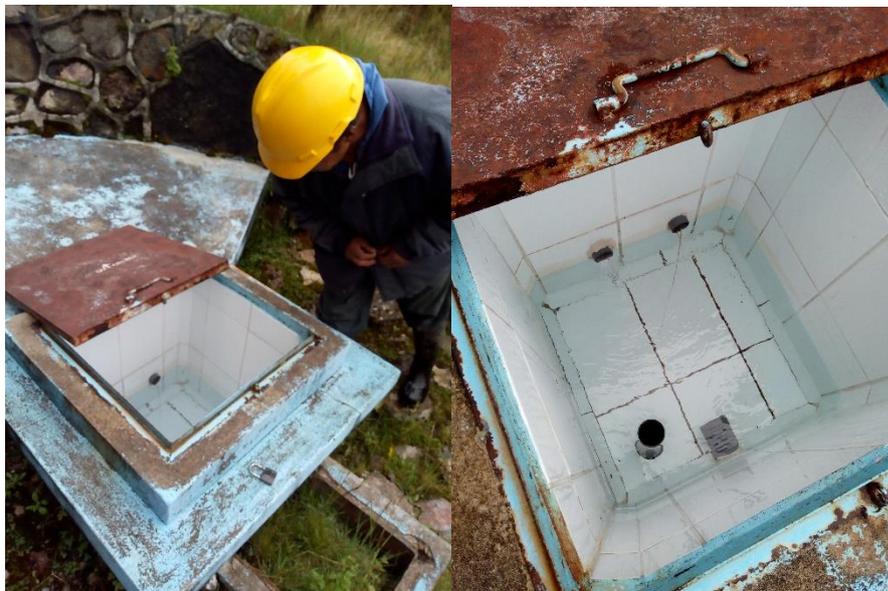
Img. 03: Exterior e interior de la captación Pucarapampa 03.

- c) **Captación N°03: “Pucarapampa 03”:** Tiene una antigüedad de 18 años aproximadamente, está ubicada a 3662m.s.n.m., su infraestructura presenta fisuras, mantiene la mayoría de su pintura, tiene cerco perimétrico en mal estado al igual que su dado de protección, la tapa sanitaria de la cámara colectora se encuentra oxidada y no cuenta con tapa sanitaria de la caja de válvulas; la canastilla está en buen estado al igual que la tubería de rebose.

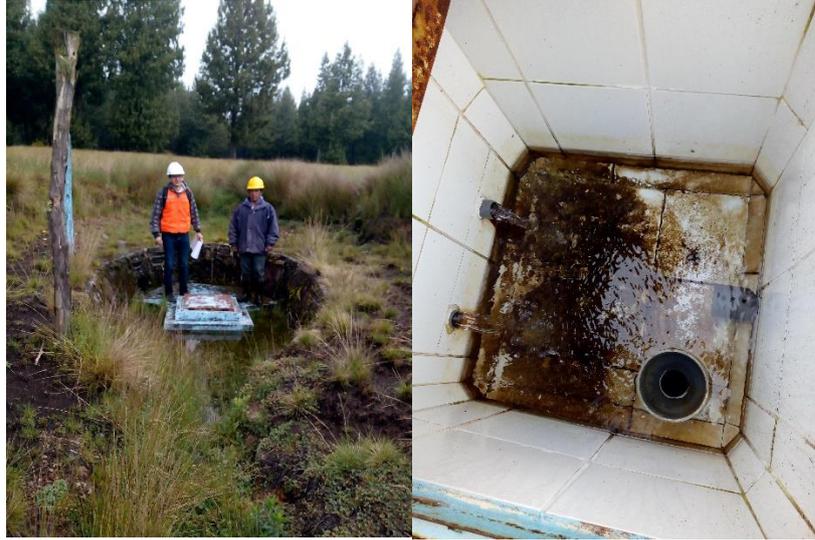
Img. 04: Exterior e interior de la captación Pucarapampa 04.

- d) **Captación N°04: “Pucarapampa 04”:** Tiene una antigüedad de 18 años aproximadamente, está ubicada a 3663m.s.n.m., su infraestructura presenta fisuras,

mantiene la mayoría de su pintura, no tiene cerco perimétrico, su dado de protección está en mal estado, la tapa sanitaria de la cámara colectora se encuentra oxidada y no cuenta con tapa sanitaria de la caja de válvulas; la canastilla está en mal estado al igual que la tubería de rebose.

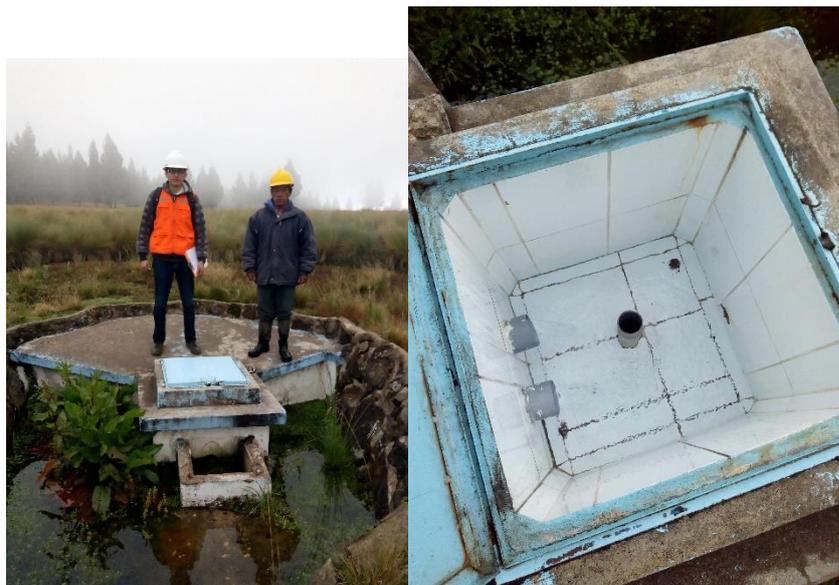
Img. 05: Exterior e interior de la captación Pucarapampa 05.

- e) **Captación N°05: “Pucarapampa 05”:** Tiene una antigüedad de 18 años aproximadamente, está ubicada a 3663 m.s.n.m., su infraestructura presenta fisuras, su pintura es escasa, no tiene cerco perimétrico, su dado de protección está en mal estado, la tapa sanitaria de la cámara colectora se mantiene en buen estado y no cuenta con tapa sanitaria de la caja de válvulas; no tiene canastilla y la tubería de rebose está en buen estado

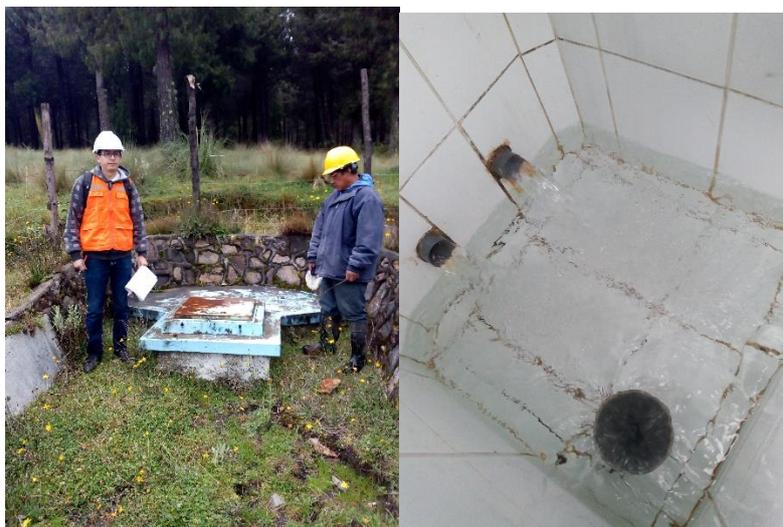
Img. 06: Exterior e interior de la captación Pucarapampa 06.

- f) **Captación N°06: “Pucarapampa 06”:** Tiene una antigüedad de 18 años aproximadamente, está ubicada a 3664m.s.n.m., su infraestructura presenta fisuras, mantiene la mayoría de su pintura, tiene cerco perimétrico en mal estado al igual que su dado de protección, la tapa sanitaria de la cámara colectora se encuentra oxidada y no cuenta con tapa sanitaria de la caja de válvulas; la canastilla está en buen estado al igual que la tubería de rebose.

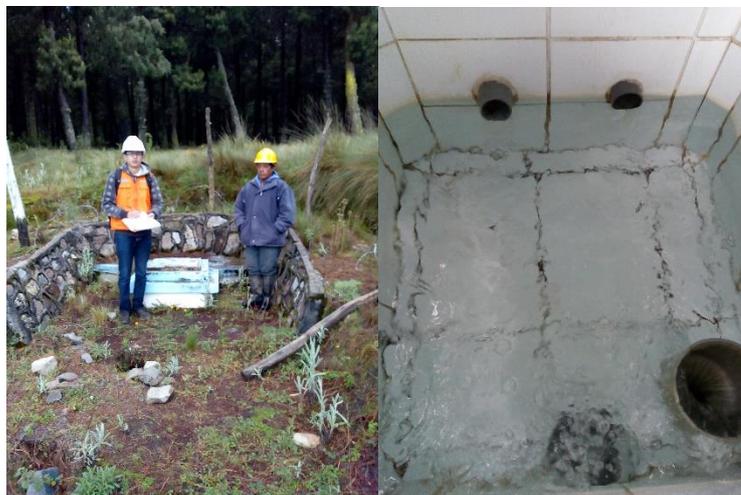
Img. 07: Exterior e interior de la captación Sidano 01.

- g) **Captación N°07: “Sidano 01”:** Tiene una antigüedad de 18 años aproximadamente, está ubicada a 3613m.s.n.m., su infraestructura presenta pequeñas fisuras, mantiene la mayoría de su pintura, tiene cerco perimétrico en mal estado al igual que su dado de protección, la tapa sanitaria de la cámara colectora se encuentra oxidada y no cuenta con tapa sanitaria de la caja de válvulas; la canastilla está en buen estado al igual que la tubería de rebose.

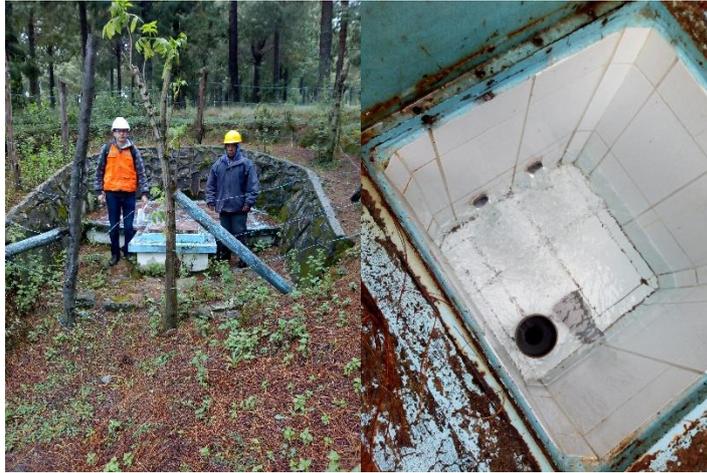
Img. 08: Exterior e interior de la captación Sidano 02.

- h) **Captación N°08: “Sidano 02”:** Tiene una antigüedad de 18 años aproximadamente, está ubicada a 3612m.s.n.m., su infraestructura presenta pequeñas fisuras, mantiene la mayoría de su pintura, tiene cerco perimétrico en mal estado al igual que su dado de protección, la tapa sanitaria de la cámara colectora se encuentra oxidada y no cuenta con tapa sanitaria de la caja de válvulas; la canastilla está en buen estado al igual que la tubería de rebose.

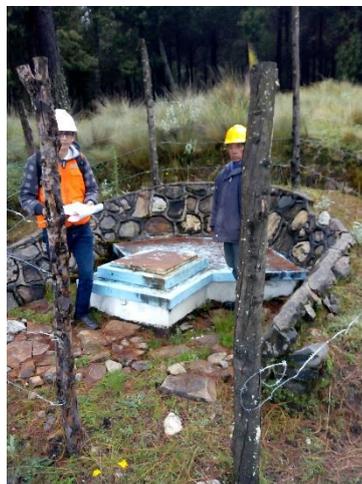
Img. 09: Exterior de la captación Sidano 03.

- i) **Captación N°09: “Sidano 03”:** Tiene una antigüedad de 18 años aproximadamente, está ubicada a 3611m.s.n.m., su infraestructura presenta pequeñas fisuras, mantiene la mayoría de su pintura, tiene cerco perimétrico en mal estado al igual que su dado de protección, la tapa sanitaria de la cámara colectora se encuentra oxidada y no cuenta con tapa sanitaria de la caja de válvulas; la canastilla está en buen estado al igual que la tubería de rebose.

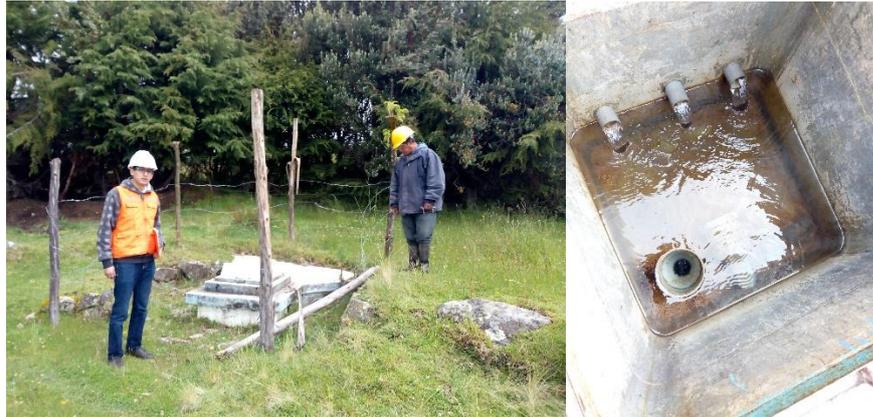
Img. 10: Exterior e interior de la captación Los Pelancones.

- j) **Captación N°10: “Los Pelancones”:** Tiene una antigüedad de 10 años aproximadamente, está ubicada a 3538m.s.n.m., su infraestructura presenta pequeñas fisuras, mantiene la mayoría de su pintura, tiene cerco perimétrico en mal estado al igual que su dado de protección, la tapa sanitaria de la cámara colectora se encuentra oxidada y no cuenta con tapa sanitaria de la caja de válvulas; no cuenta con canastilla, la tubería de rebose está en buen estado.

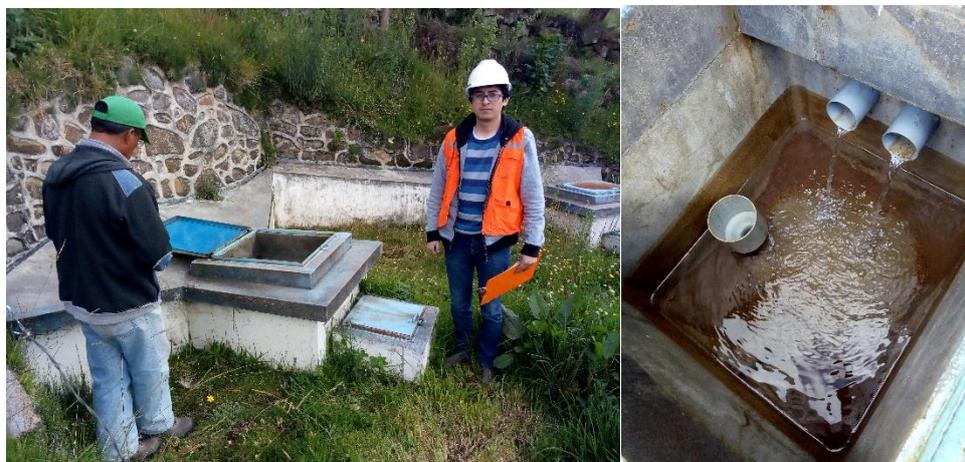
Img. 11: Exterior e interior de las captaciones Cashalona 01 y 02

- k) **Captación N°11: “Cashalona 01”:** Tiene una antigüedad de 10 años aproximadamente, está ubicada a 3507m.s.n.m., su infraestructura presenta pequeñas fisuras, mantiene la mayoría de su pintura, tiene cerco perimétrico en mal estado al igual que su dado de protección, la tapa sanitaria de la cámara colectora se encuentra oxidada y cuenta con tapa sanitaria de la caja de válvulas en buen estado, al igual que la tubería de rebose.

- 1) **Captación N°12: “Cashalona 02”:** Tiene una antigüedad de 10 años aproximadamente, está ubicada a 3507m.s.n.m., su infraestructura presenta pequeñas fisuras, mantiene la mayoría de su pintura, tiene cerco perimétrico en mal estado al igual que su dado de protección, la tapa sanitaria de la cámara colectora se encuentra oxidada y cuenta con tapa sanitaria de la caja de válvulas en buen estado, al igual que la tubería de rebose.

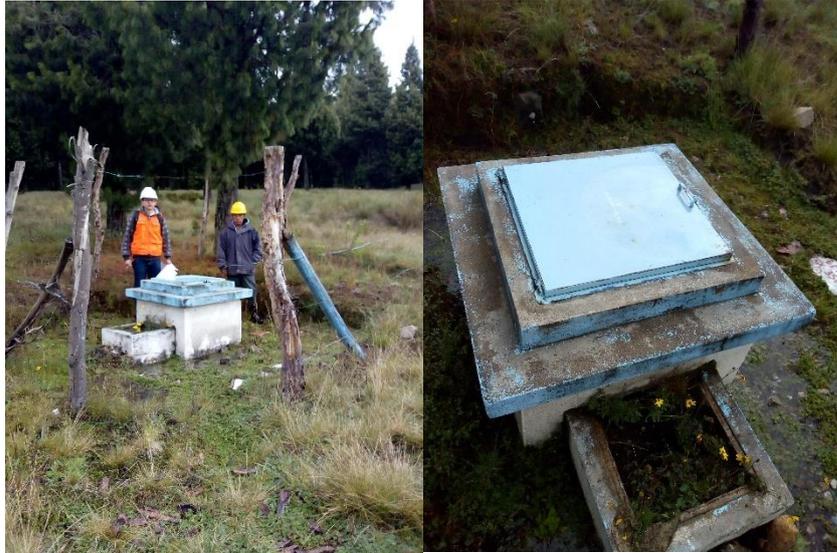
Img. 12: Cámara de reunión N°01

- a) **Cámara de reunión N°01:** Está ubicada en la zona llamada Pucarapampa y reúne el agua de las captaciones “Pucarapampa 01” al “Pucarapampa 07”. Está ubicada a 3659m.s.n.m., cuenta con cerco perimétrico en mal estado, su estructura presenta grietas y su pintura es escasa; la tapa sanitaria está en buen estado y las válvulas de control se encuentran expuestas y en mal estado.

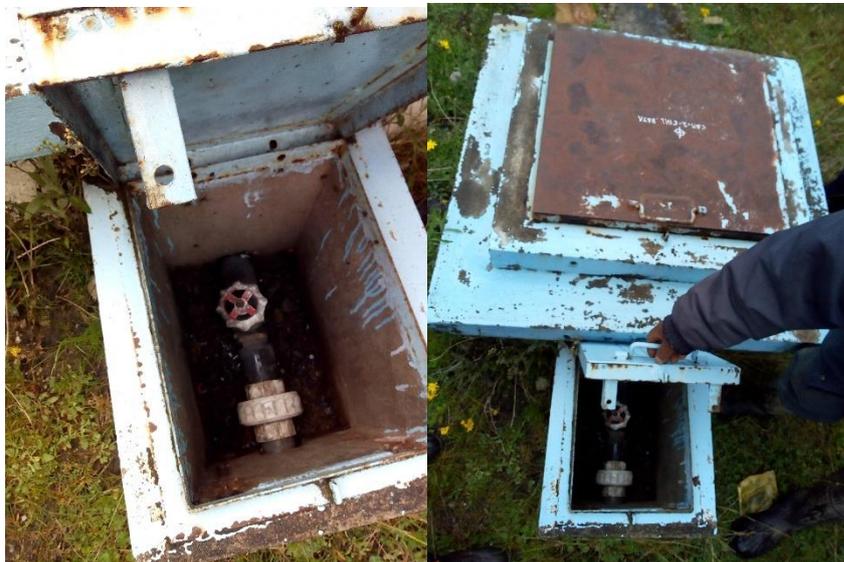
Img. 13: Cámara de reunión N°02

b) Cámara de reunión N°02: Está ubicada en la zona llamada Sidano y reúne tanto el agua de la primera cámara de reunión como la de las captaciones “Sidano 01” al “Sidano 03”. Está ubicada a 3616m.s.n.m., cuenta con cerco perimétrico en mal estado, su estructura presenta grietas y su pintura es escasa; las tapas sanitarias están en buen estado y las válvulas de control se encuentran en mal estado.

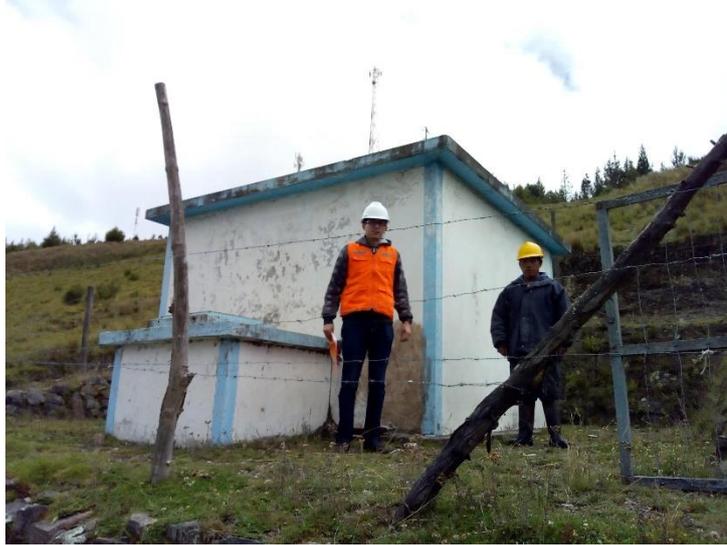
Img. 14: Reservorio N°01

a) Reservorio N°01: Tiene una altitud de 3590m.s.n.m., tiene forma cúbica y su volumen es de 10m³, está construida de concreto armado, presenta fisuras en sus paredes y bastante humedad en las zonas bajas de las paredes; se conserva la mayoría de pintura,

la caseta de válvulas presenta ligeros agrietamientos, no cuenta con tubería de ventilación, la tubería de limpia y rebose están deterioradas, al igual que las válvulas de entrada, salida y desagüe; no cuenta con dado de protección. Una parte de agua abastece al reservorio N°02.

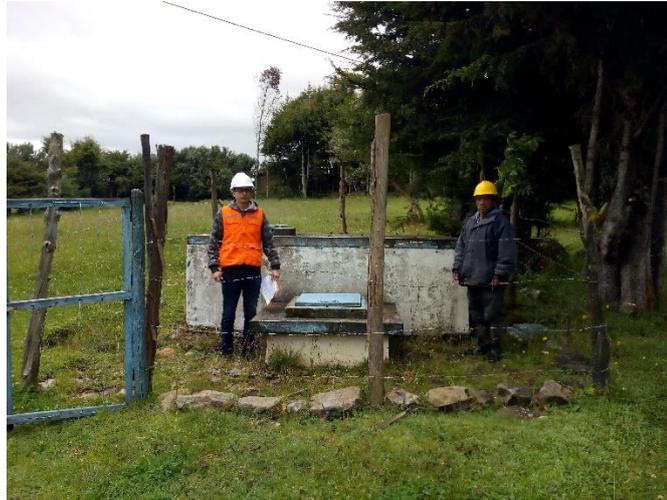
Img. 16: Reservorio N°02

- b) **Reservorio N°02:** Tiene una altitud de 3556m.s.n.m., tiene forma cúbica y su volumen es de 10m^3 , está construida de concreto armado, una parte de su infraestructura está enterrada, presenta fisuras en sus paredes (visibles) y bastante humedad; su pintura es escasa, la caseta de válvulas se mantiene en buen estado, no cuenta con tubería de ventilación, la tubería de limpia y rebose están deterioradas al igual que las válvulas de

entrada, salida y desagüe; no cuenta con dado de protección. Una parte de agua abastece al reservorio N°03.

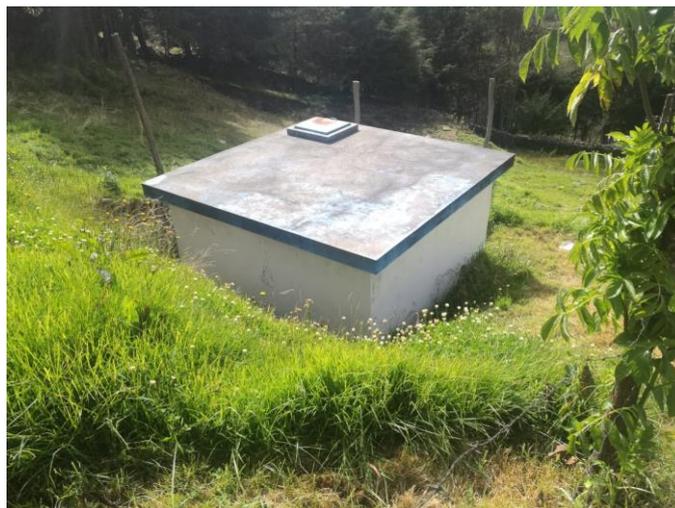
Img. 17: Reservorio N°03

- c) **Reservorio N°03:** Tiene una altitud de 3528m.s.n.m., tiene forma cúbica y su volumen es de 10m^3 , está construida de concreto armado, presenta ligeros agrietamiento en la loza superior por escases de pintura y bastante humedad en las zonas bajas de las paredes; se conserva la mayoría de pintura en las paredes y casi nada en la loza superior, la caseta de válvulas no presenta agrietamientos, tiene boya en buen estado y funcional, la tubería de limpia y rebose se mantienen funcionales, al igual que las válvulas de entrada, salida y desagüe; no cuenta con dado de protección. Tiene cerco perimétrico junto con las captaciones aledañas. Toda su agua se distribuye en la red de distribución.

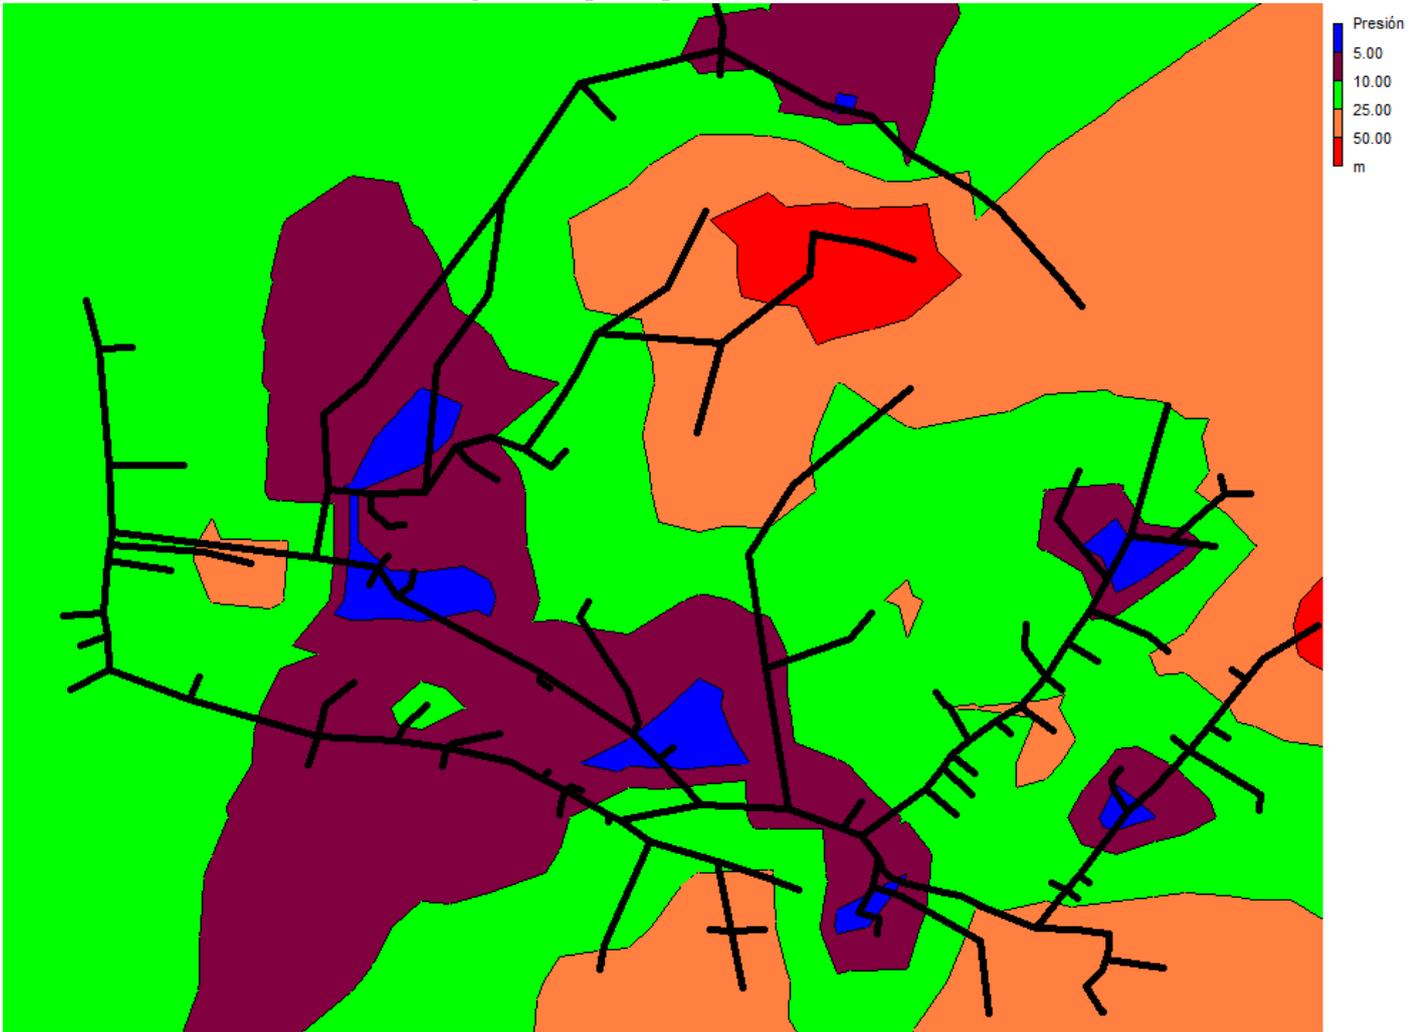
Fig.03: Mapa de presiones – reservorio 01

Del mapa anterior podemos observar que las presiones críticas son las de color azul y las de color rojo, siendo sus presiones menores a 5 m.c.a. y mayores a 50 m.c.a. respectivamente. Con estas consideraciones se tomaron las presiones en las viviendas ubicadas en esas zonas haciendo uso del manómetro.

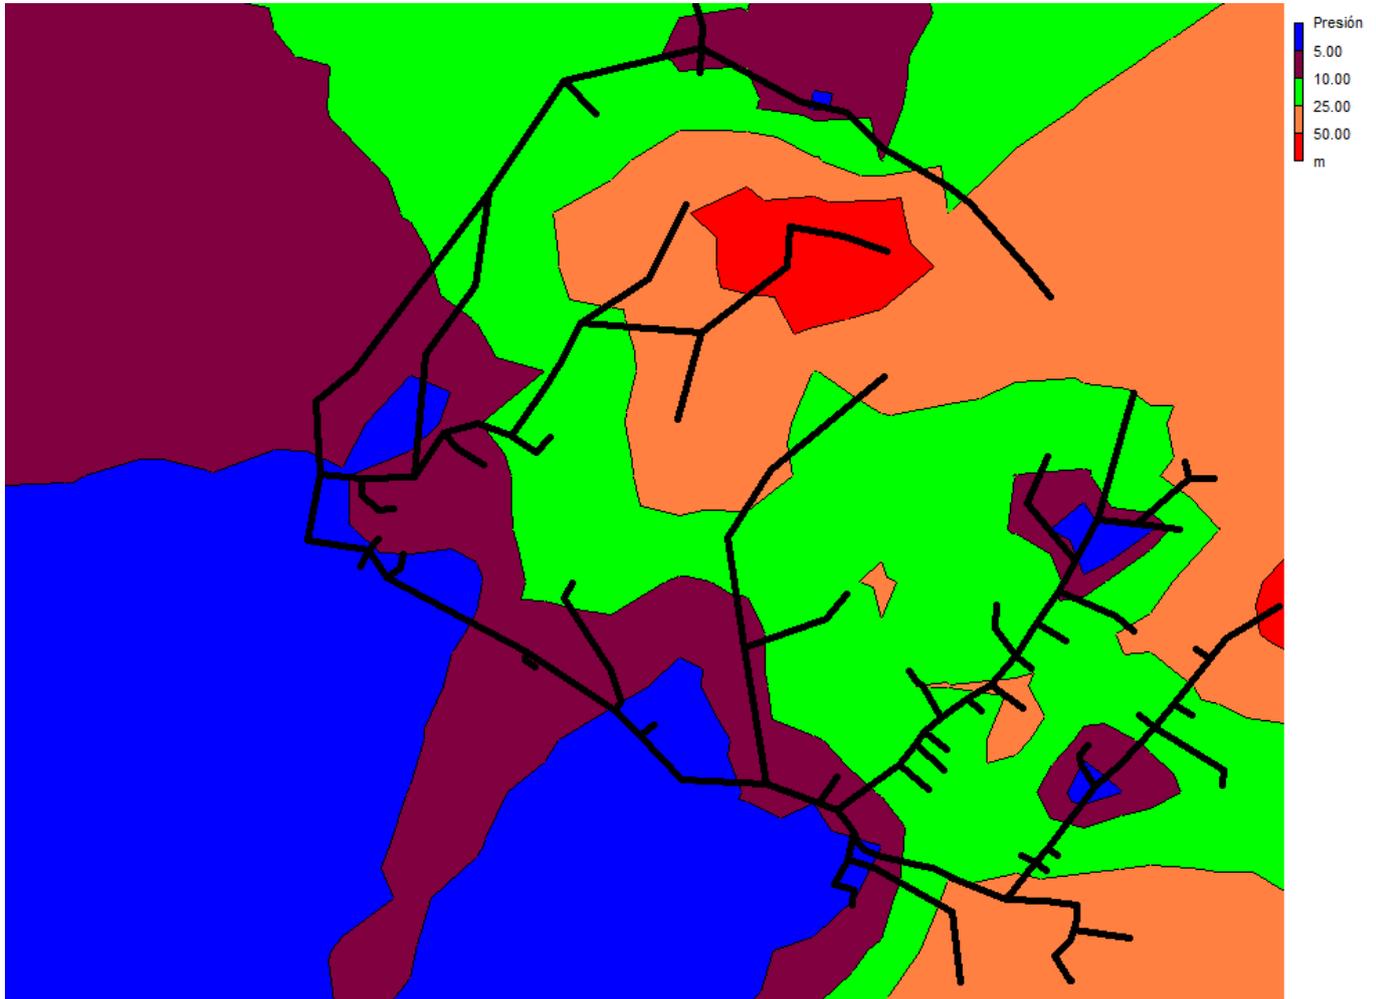
Fig.04: Mapa de presiones – reservorio 02

Del mapa anterior podemos observar que las presiones críticas son las de color azul y las de color rojo, siendo sus presiones menores a 5m.c.a. y mayores a 50m.c.a respectivamente. Con estas consideraciones se tomaron las presiones en las viviendas ubicadas en esas zonas haciendo uso del manómetro.

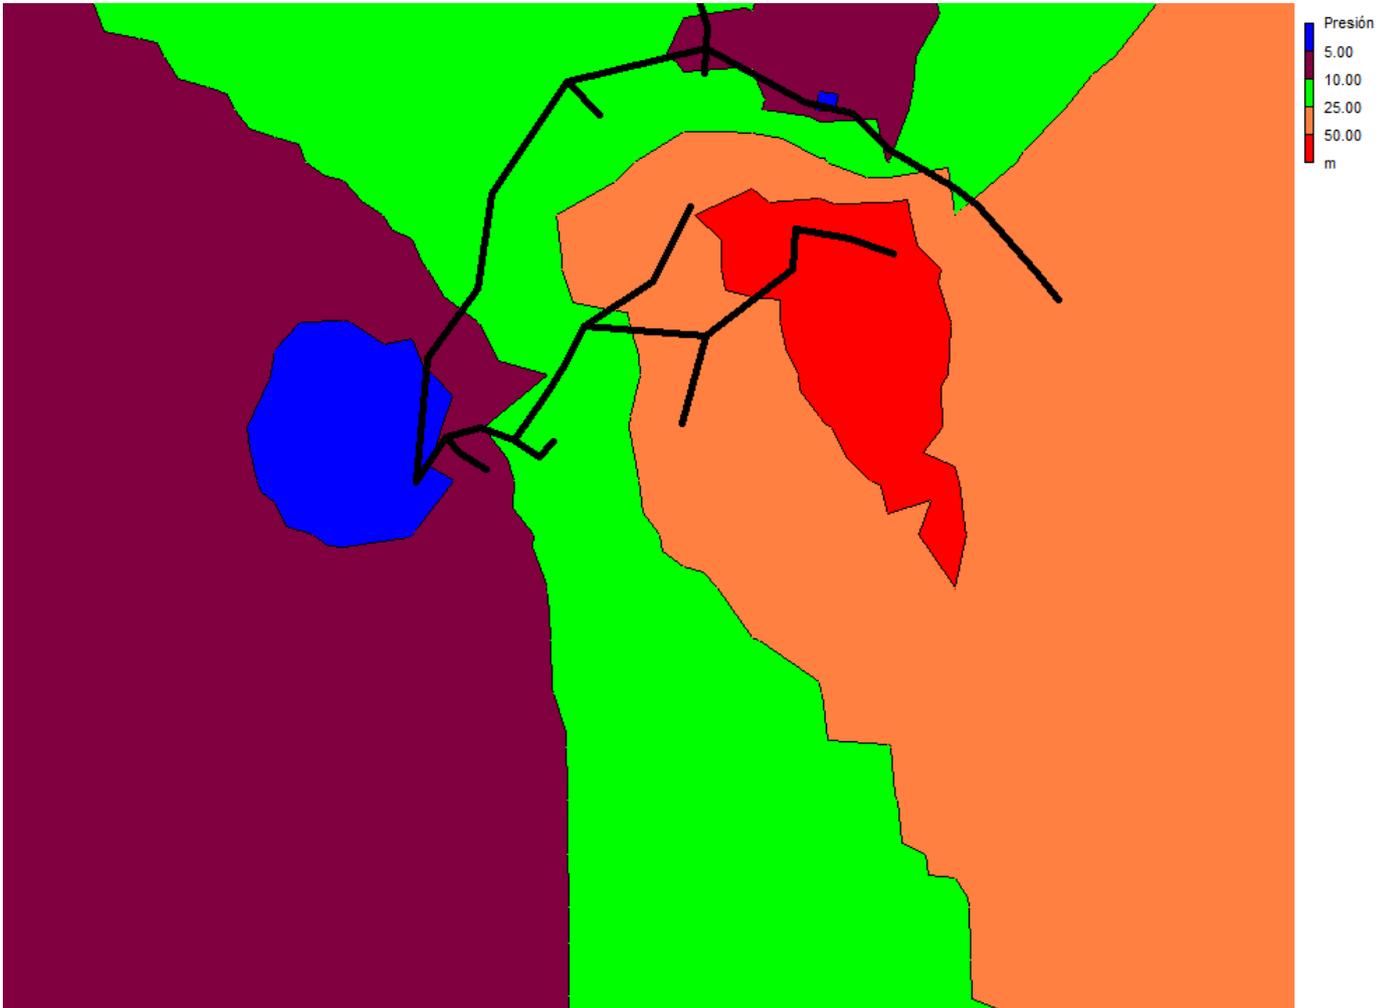
Fig.05: Mapa de presiones – reservorio 03

Del mapa anterior podemos observar que las presiones críticas son las de color azul y las de color rojo, siendo sus presiones menores a 5m.c.a. y mayores a 50m.c.a. respectivamente. Con estas consideraciones se tomaron las presiones en las viviendas ubicadas en esas zonas haciendo uso del manómetro.

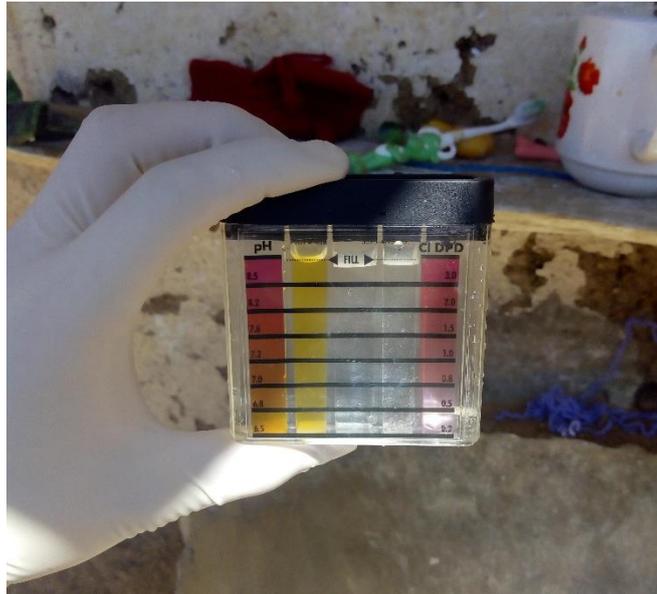
Img. 18: Primera muestra de agua para cloro residual y Ph.

La primera muestra se tomó de una vivienda cerca al reservorio R2:

De la imagen anterior podemos observar que la muestra de agua no presenta cloro residual, dado que mantiene su color blanco (transparente) obteniendo un valor menor a 0.2; esto nos indica que no se a clorado en mucho tiempo. Según el Manual de operaciones del sistema de cloración mejorada el valor óptimo debe estar entre 0.5 y 1. Del análisis físico – químico y bacteriológico de agua realizado en los laboratorios de SEDACAJ se identificaron la presencia de coliformes; por lo tanto, la cloración no es la apropiada y se debe clorar con más frecuencia.

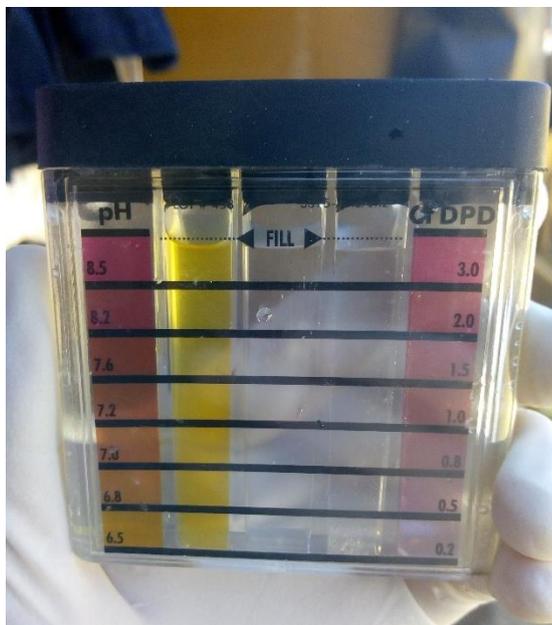
Img. 19: Segunda muestra de agua para cloro residual y Ph.

La segunda muestra se tomó de una vivienda en un tramo intermedio de la red de distribución:

De la imagen anterior podemos observar que la muestra de agua no presenta cloro residual, dado que mantiene su color blanco (transparente) obteniendo un valor menor a 0.2; esto nos indica que no se ha clorado en mucho tiempo. Según el Manual de operaciones del sistema de cloración mejorada el valor óptimo debe estar entre 0.5 y 1. Del análisis físico – químico y bacteriológico de agua realizado en los laboratorios de SEDACAJ se identificaron la presencia de coliformes; por lo tanto, la cloración no es la apropiada y se debe clorar con más frecuencia.

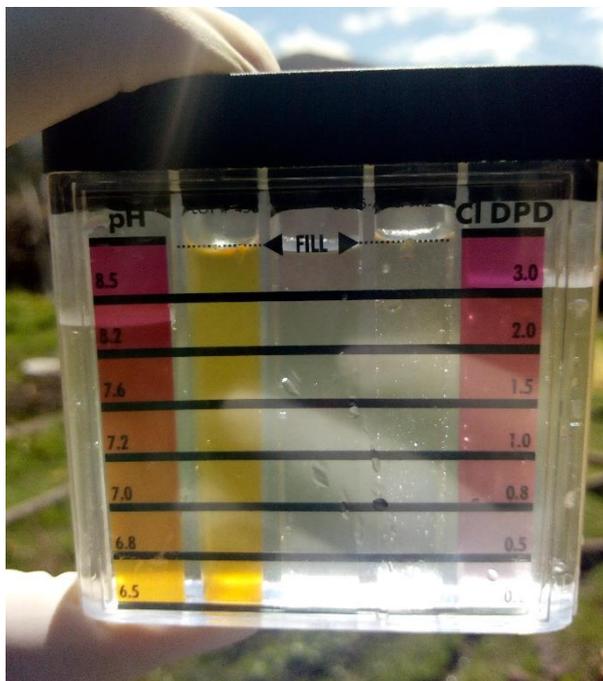
Img. 20: Tercera muestra de agua para cloro residual y Ph.

La tercera muestra se tomó de una vivienda en un tramo final, en la zona baja de la red de distribución:

De la imagen anterior podemos observar que la muestra de agua no presenta cloro residual, dado que mantiene su color blanco (transparente) obteniendo un valor menor a 0.2; esto nos indica que no se ha clorado en mucho tiempo. Según el Manual de operaciones del sistema de cloración mejorada el valor óptimo debe estar entre 0.5 y 1. Del análisis físico – químico y bacteriológico de agua realizado en los laboratorios de SEDACAJ se identificaron la presencia de coliformes; por lo tanto, la cloración no es la apropiada y se debe clorar con más frecuencia.
