# **UNIVERSIDAD NACIONAL DE CAJAMARCA**

**ÍNDICE DE SOSTENIBILIDAD CON INCORPORACIÓN DEL NIVEL DE  
RIESGO DE LA CARRETERA CHONGOYAPE – COCHABAMBA -  
CAJAMARCA, TRAMO COCHABAMBA – CHOTA – 2018**

**MENCIÓN: INGENIERÍA CIVIL**

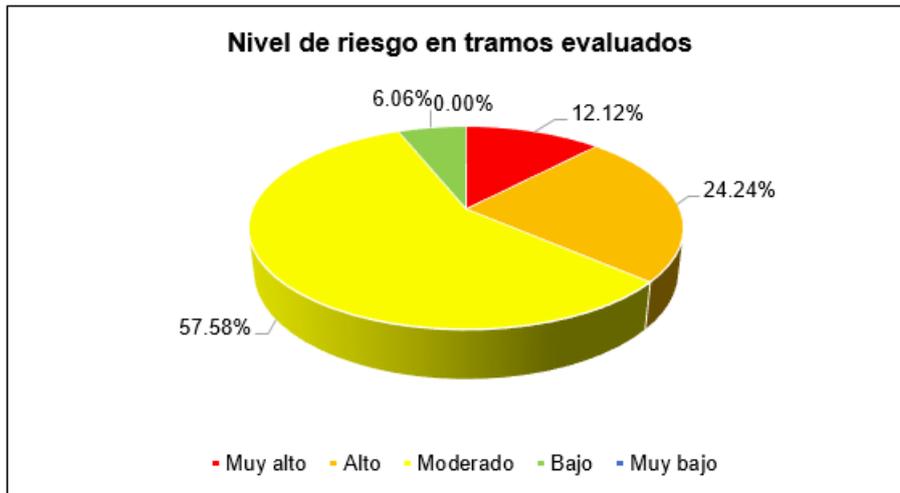
**Figura 11.** Nivel de riesgo de los tramos evaluados

Existe un nivel de riesgo muy alto en 12.12% de los tramos evaluados correspondientes al 5, 11, 22 y 24. La mayor cantidad de tramos tienen un nivel de riesgo entre moderado y alto (81.82%). Los tramos 32 y 33 tienen un nivel de riesgo bajo (6.06%), estos tramos se ubican próximos a la ciudad de Chota.

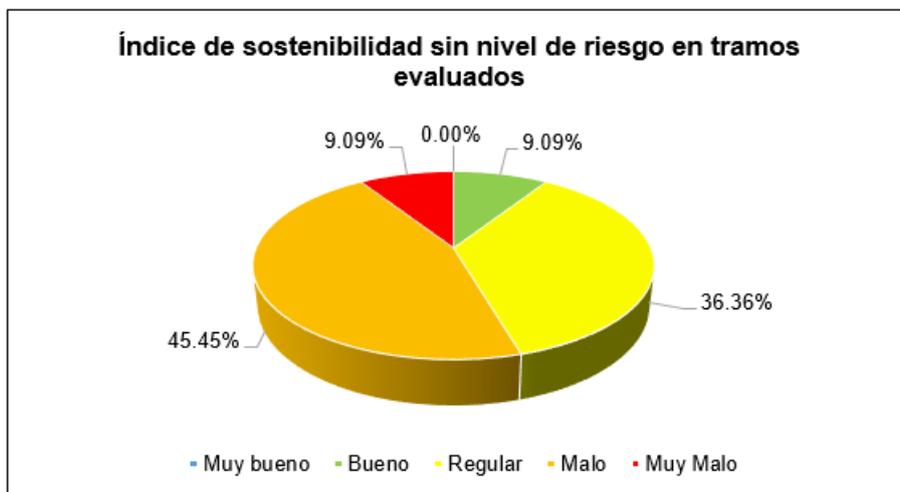
**Figura 12.** Índice de sostenibilidad sin riesgo

De los 33 tramos evaluados, el 9.09%, el índice de sostenibilidad fue muy malo, la infraestructura está totalmente deteriorada. El 9.09% el índice de sostenibilidad fue bueno y el 81.81% fue entre regular a malo.

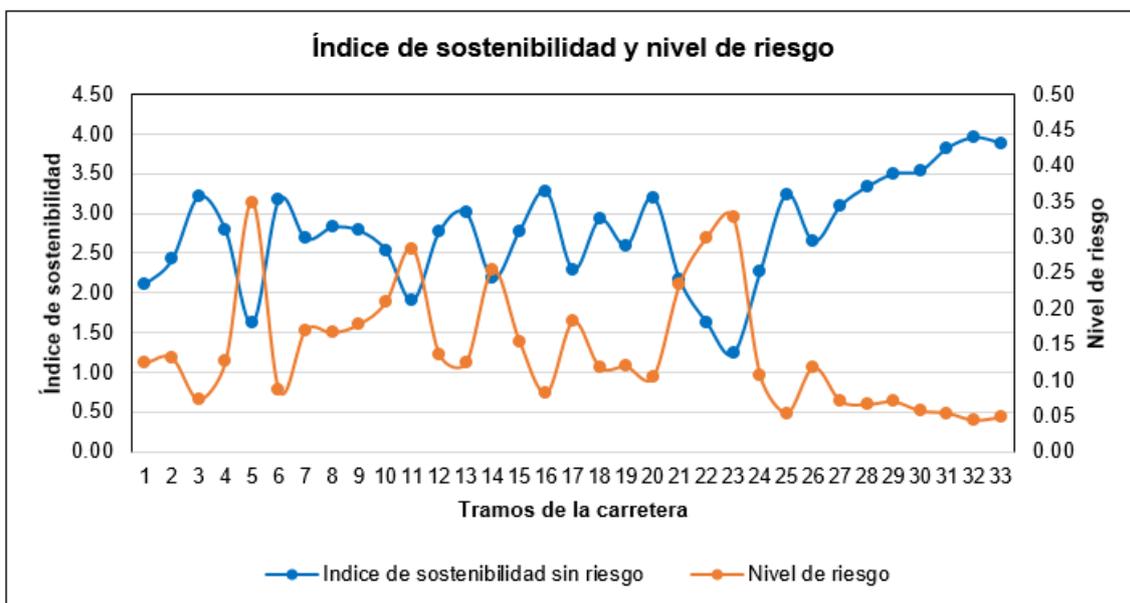
**Figura 13.** Índice de sostenibilidad y el nivel de riesgo

De los 33 tramos evaluados, cuatro tramos (5,11,22 y 23) resultaron con un nivel de riesgo alto a los cuales correspondía un índice de sostenibilidad muy malo. Asimismo, en los tramos determinados con un nivel de riesgo bajo (32 y 33), el índice de sostenibilidad fue bueno.

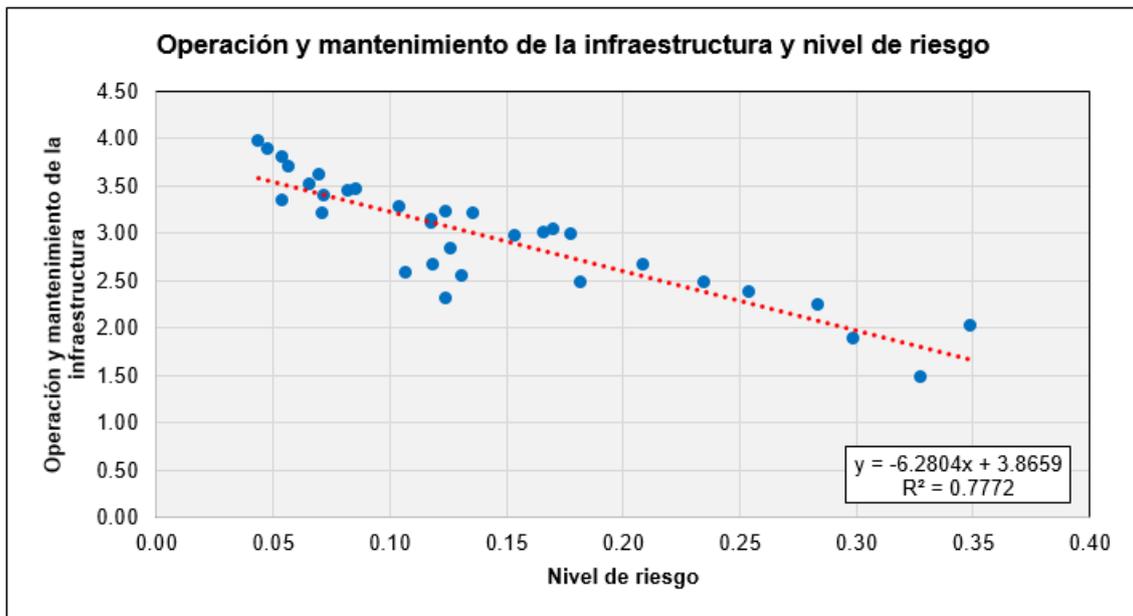
Figura 14. Operación y mantenimiento y nivel de riesgo

Del análisis de dispersión y regresión realizada entre los factores de operación y mantenimiento de la infraestructura, y el nivel de riesgo resultó un coeficiente de determinación  $R^2$  igual a 0.7772, lo que indica que los datos son significativos y el modelo replica los resultados coherentemente. Además, el  $r$  de Pearson es igual a -0.8816 lo que muestra que existe relación negativa alta entre las variables. El factor operación y mantenimiento de la infraestructura tiene una relación inversa con el nivel de riesgo.

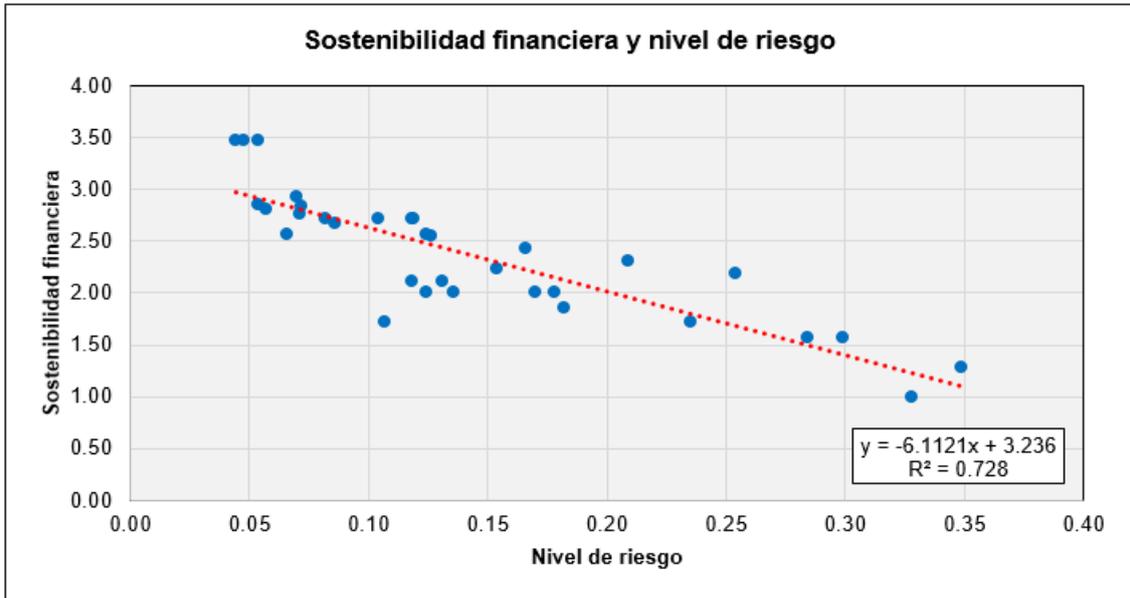
**Figura 15.** Sostenibilidad financiera y nivel de riesgo

Del gráfico anterior el coeficiente de determinación  $R^2$  es igual a 0.7280, lo que indica que los resultados son significativos. Además, el  $r$  de Pearson es igual a -0.8532 lo que muestra la existencia de una relación negativa alta entre las variables. El factor sostenibilidad financiera tiene una relación inversa con el nivel de riesgo.

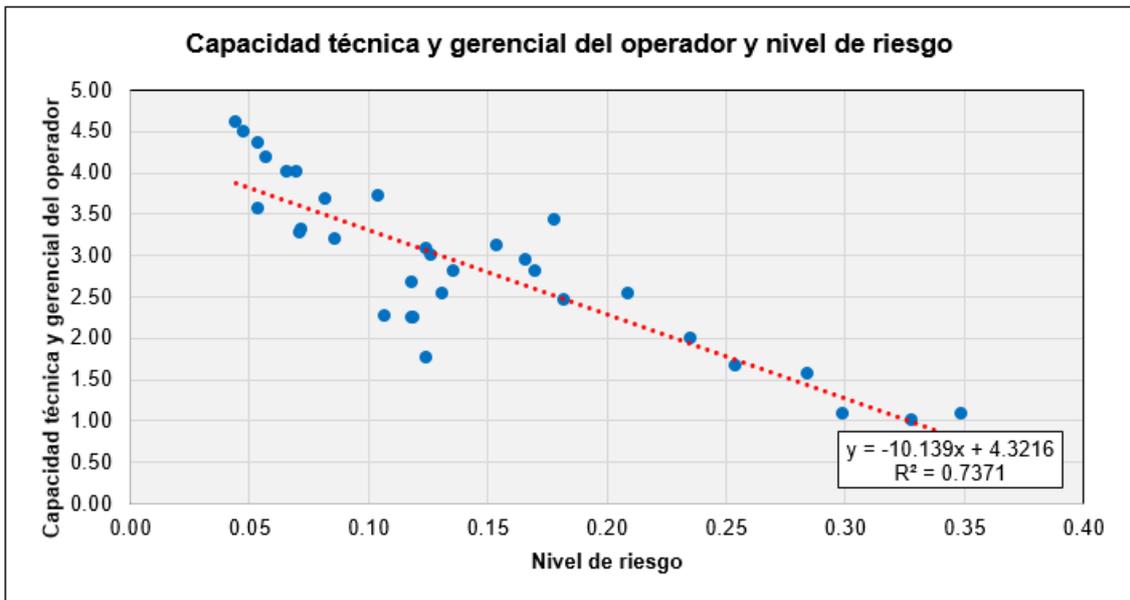
**Figura 16.** Capacidad del operador y nivel de riesgo

Del gráfico anterior el coeficiente de determinación  $R^2$  es igual 0.7371, lo que indica que los resultados son significativos. El  $r$  de Pearson es igual a - 0.8586 lo que evidencia una relación negativa alta entre las variables. El factor capacidad técnica y gerencial del operador tiene una relación inversa con el nivel de riesgo.

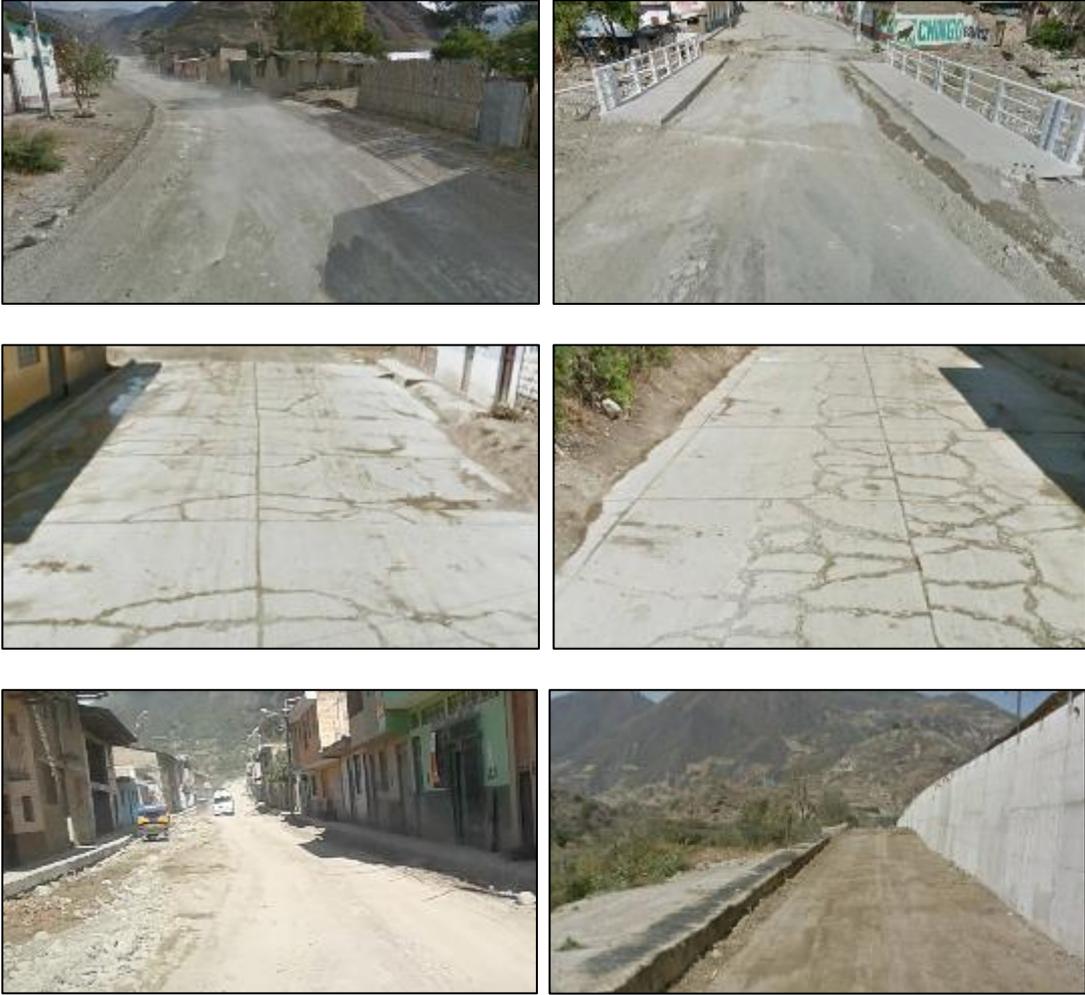
<b>Riesgos existentes</b>	
<p>Riesgo alto por erosión, puente por la quebrada Lanchiconga y río Chotano entre 0+800 al 1+000, ambas zonas se encuentran protegidos por gaviones.  Riesgo muy bajo por movimiento de masas.  Riesgo muy alto por inundación, desborde del río Chotano y quebrada Lanchiconga.</p>	
<b>Estado de la vía</b>	
<p>Los tramos de afirmado se encuentran con fallas como baches, ahuellamientos y deformaciones.  El tramo de concreto presenta fisuras, baches y desprendimientos.  Se encuentra en pésimas condiciones de servicio.</p>

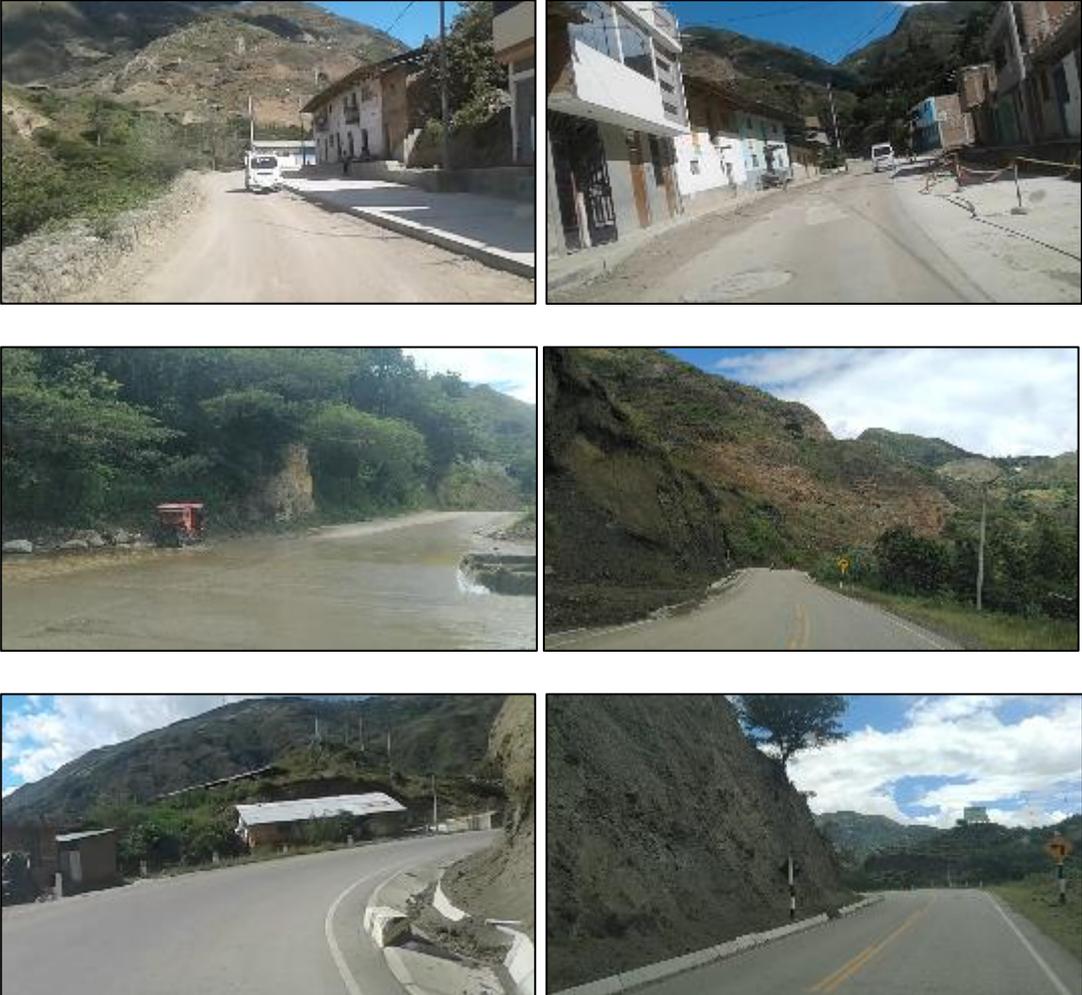
<b>Riesgos existentes</b>	
<p>Riesgo alto por erosión, cercanía al río Chotano.  Riesgo moderado por movimiento de masas entre 1+800 al 2+000.  Riesgo bajo por inundación, aumento de caudal de la quebrada Alacuniz.</p>	
<b>Estado de la vía</b>	
<p>Antes de la ejecución del proyecto la vía se encontraba en pésimas condiciones, actualmente se encuentra en buenas condiciones. Cuenta con obras de protección como son los muros de contención y gaviones. Las alcantarillas estructuralmente presentan deterioros. El badén estructuralmente presenta pequeñas fisuras.</p>

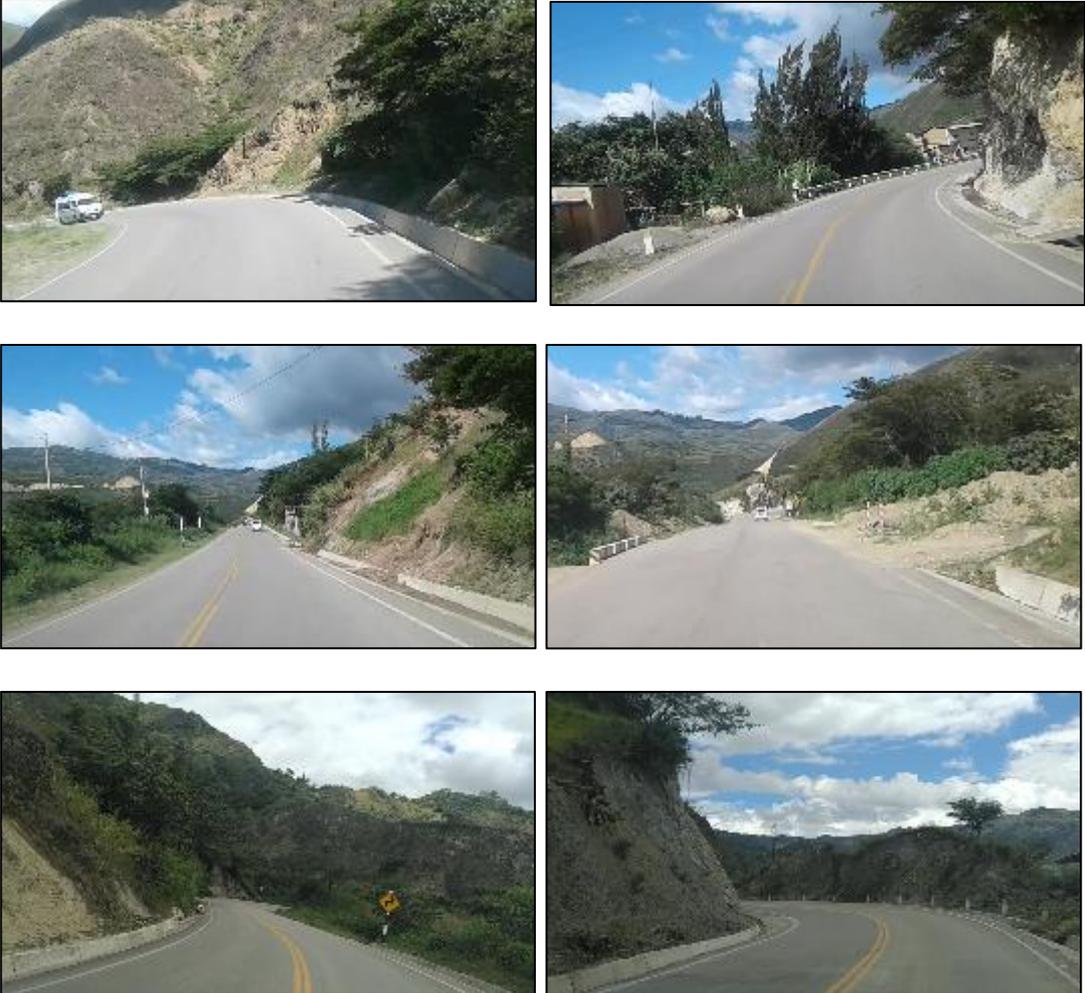
<b>FICHA DE IDENTIFICACIÓN, ANÁLISIS Y EVALUACIÓN N° 03</b>	
<b>Carretera</b>	Cochabamba – Lajas - Chota
<b>Progresivas</b>	Km 2+000 al Km 3+000
<b>Descripción del tramo</b>	
Este tramo es de asfalto, existen 5 alcantarillas de concreto armado y 2 TMC 36", no existen obras de protección puesto que no es necesario.

<b>Riesgos existentes</b>	
Riesgo de erosión bajo. Riesgo de movimiento de masas moderado, taludes inestables con pendiente moderada. Riesgo de inundación bajo.	
<b>Estado de la vía</b>	
La vía se encuentra en regulares condiciones, presentando algunas fallas y deterioros moderados. Las obras de drenaje se encuentran estructural y funcionalmente en regulares condiciones con fallas superficiales.	
<b>Nivel de riesgo</b>	<b>Índice de sostenibilidad</b>
■	■

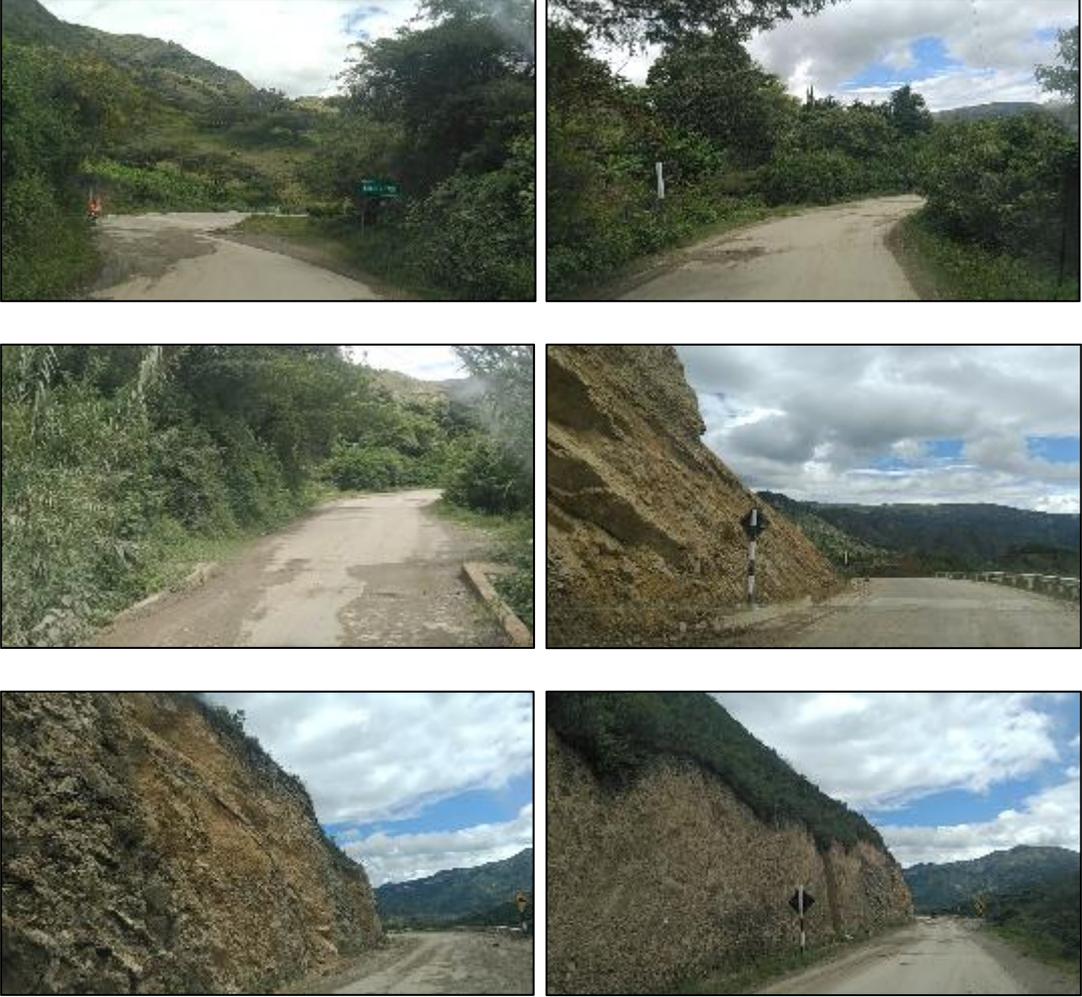
<b>FICHA DE IDENTIFICACIÓN, ANÁLISIS Y EVALUACIÓN N° 04</b>	
<b>Carretera</b>	Cochabamba – Lajas - Chota
<b>Progresivas</b>	Km 3+000 al Km 4+000
<b>Descripción del tramo</b>	
Este tramo por disponibilidad de pases se encuentra con bicapa en una longitud de 540 metros. Está el pontón El Molino. Presenta varios taludes inestables. Existen 3 alcantarillas de concreto armado, 1 TMC 48", 1 TMC 36".

<b>Riesgos existentes</b>	
Riesgo de erosión bajo. Riesgo de movimiento de masas alto, taludes inestables. Riesgo de inundación bajo, desborde de quebrada El Molino y el río Chotano.	
<b>Estado de la vía</b>	
La vía se encuentra con varios deterioros y fallas en los tramos de bicapa que comprometen la parte estructural de la vía. El pontón El Molino presenta deterioros estructurales y está obstruido.	
<b>Nivel de riesgo</b>

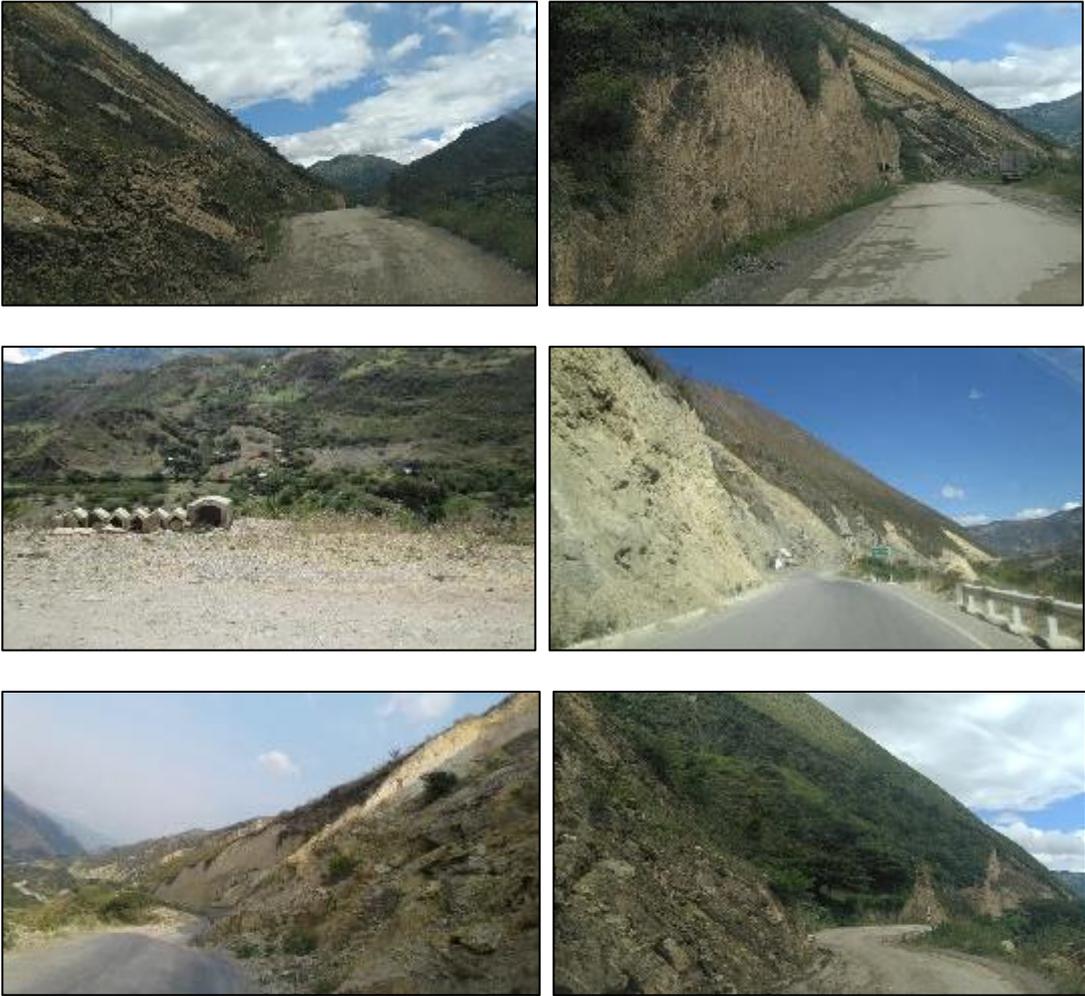
<b>Riesgos existentes</b>	
<p>Riesgo por erosión muy alto, acción del río Chotano.  Riesgo por movimiento de masas muy alto, pendiente pronunciada de taludes.  Riesgo por inundación muy bajo.</p>	
<b>Estado de la vía</b>	
<p>La vía se encuentra en pésimas condiciones de servicio por los múltiples deterioros críticos que presenta.  Las obras de arte y drenaje dos están colapsadas y las otras están muy deterioradas.  No se hace mantenimiento en este tramo, únicamente cuando existen emergencias.</p>

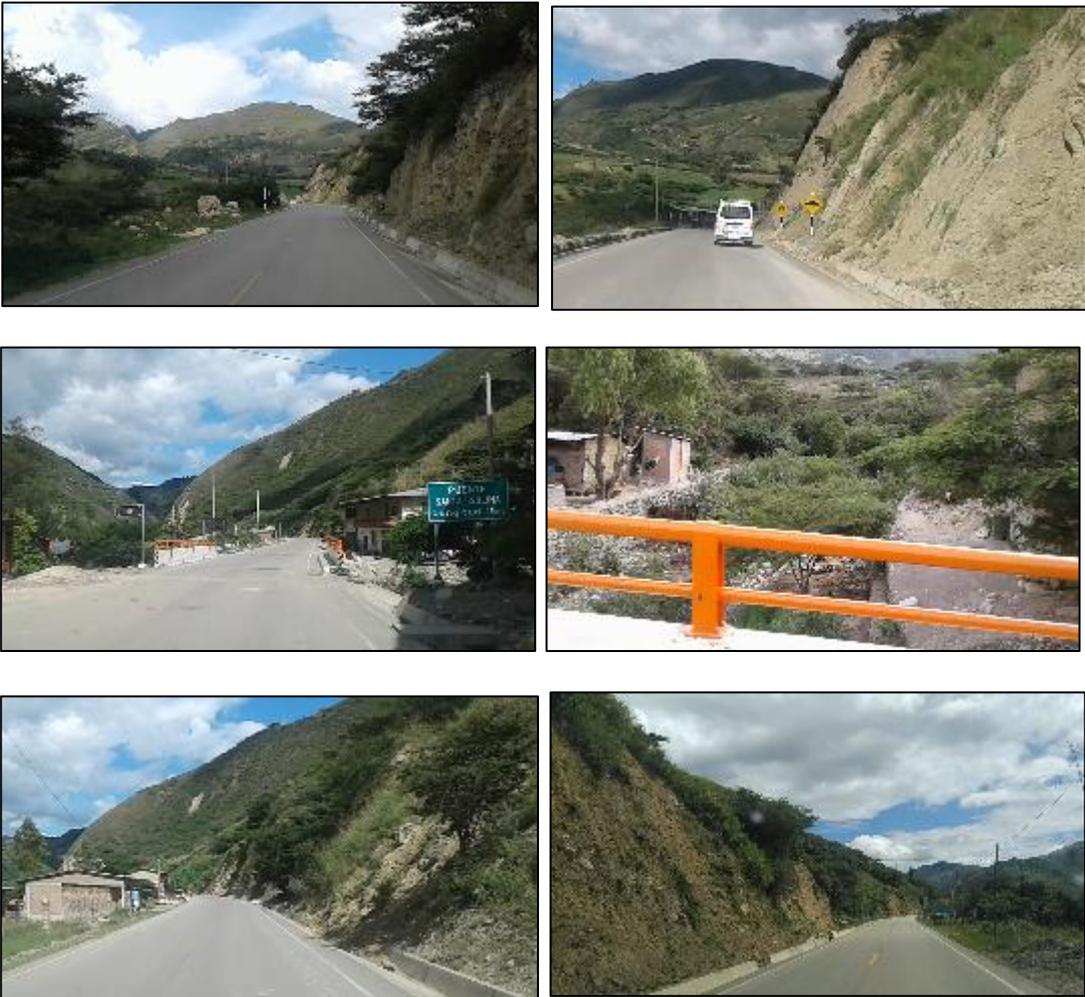
<b>FICHA DE IDENTIFICACIÓN, ANÁLISIS Y EVALUACIÓN N° 06</b>	
<b>Carretera</b>	Cochabamba – Lajas - Chota
<b>Progresivas</b>	Km 5+000 al Km 6+000
<b>Descripción del tramo</b>	
<p>La capa de rodadura es asfalto. El puente Santa Isolina tiene muros de encausamiento con gaviones, se encuentra sin limpieza. Hay 2 alcantarillas de concreto armado, 1 TMC 48", 2 TMC 36".</p>

<b>Riesgos existentes</b>	
<p>Riesgo por erosión es moderado, tiene obras de protección.  Riesgo por movimiento de masas es moderado, hay taludes inestables, pero no presentan pendiente pronunciada.  Riesgo por inundación moderado, probable desborde del río Santa Isolina.</p>	
<b>Estado de la vía</b>	
<p>La vía se encuentra en regulares condiciones de servicio, presenta fallas pequeñas fallas estructurales. Las alcantarillas tienen deterioros moderados, pero se encuentran parcialmente obstruidas.</p>	
<b>Nivel de riesgo</b>	<b>Índice de sostenibilidad</b>

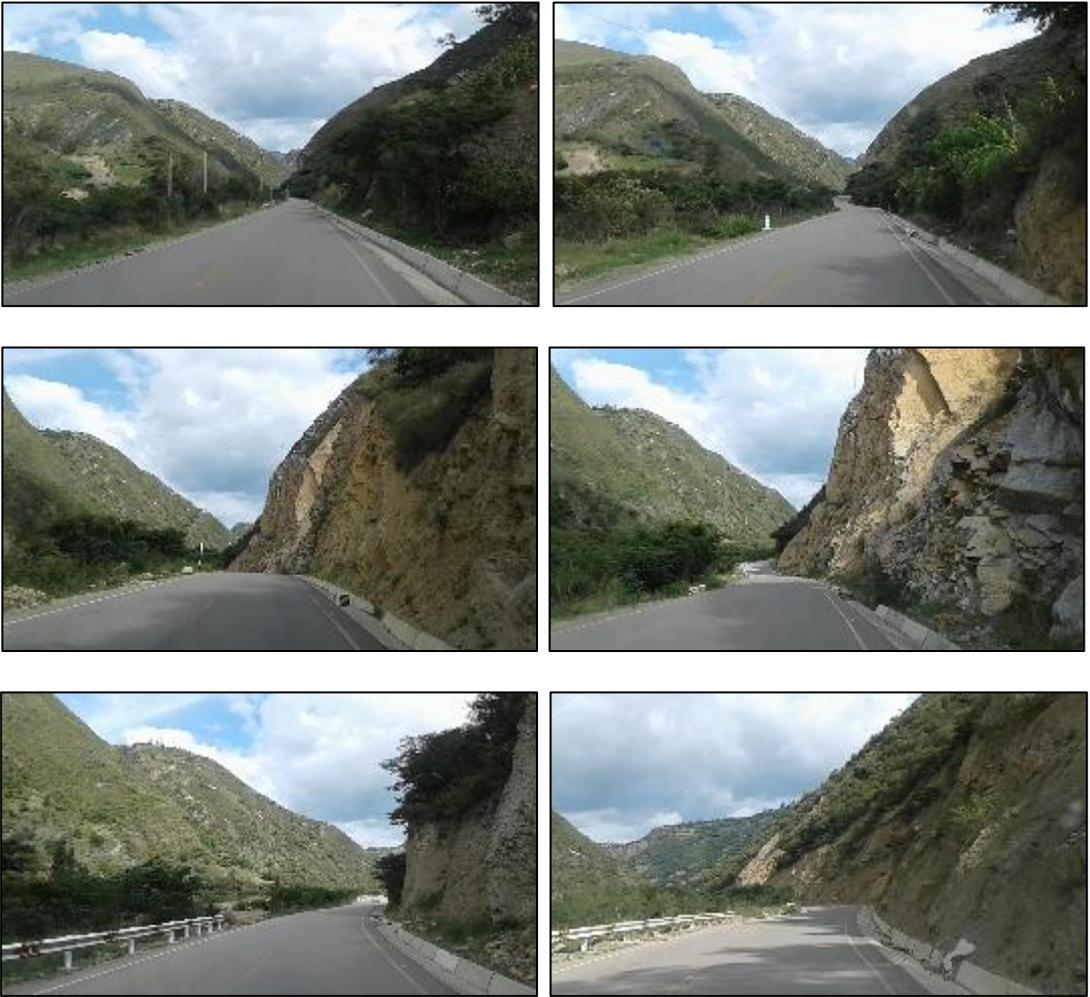
<b>FICHA DE IDENTIFICACIÓN, ANÁLISIS Y EVALUACIÓN N° 07</b>	
<b>Carretera</b>	Cochabamba – Lajas - Chota
<b>Progresivas</b>	Km 6+000 al Km 7+000
<b>Descripción del tramo</b>	
<p>La capa de rodadura es asfalto. Presenta múltiples deterioros estructurales por la caída de masas de los taludes. Hay 7 alcantarillas de concreto armado, 1 TMC 48", 2 TMC 36".</p>

<b>Riesgos existentes</b>	
<p>Riesgo por erosión alto, cercanía al río Chotano.  Riesgo por movimiento de masas alto, inestabilidad de taludes.  Riesgo por inundación bajo.</p>	
<b>Estado de la vía</b>	
<p>La vía presenta múltiples deterioros por la caída continua de rocas del talud. Los cabezales de las alcantarillas tienen deterioros como fracturas.  Las condiciones de servicio son deficientes.</p>	
<b>Nivel de riesgo</b>	<b>Índice de sostenibilidad</b>

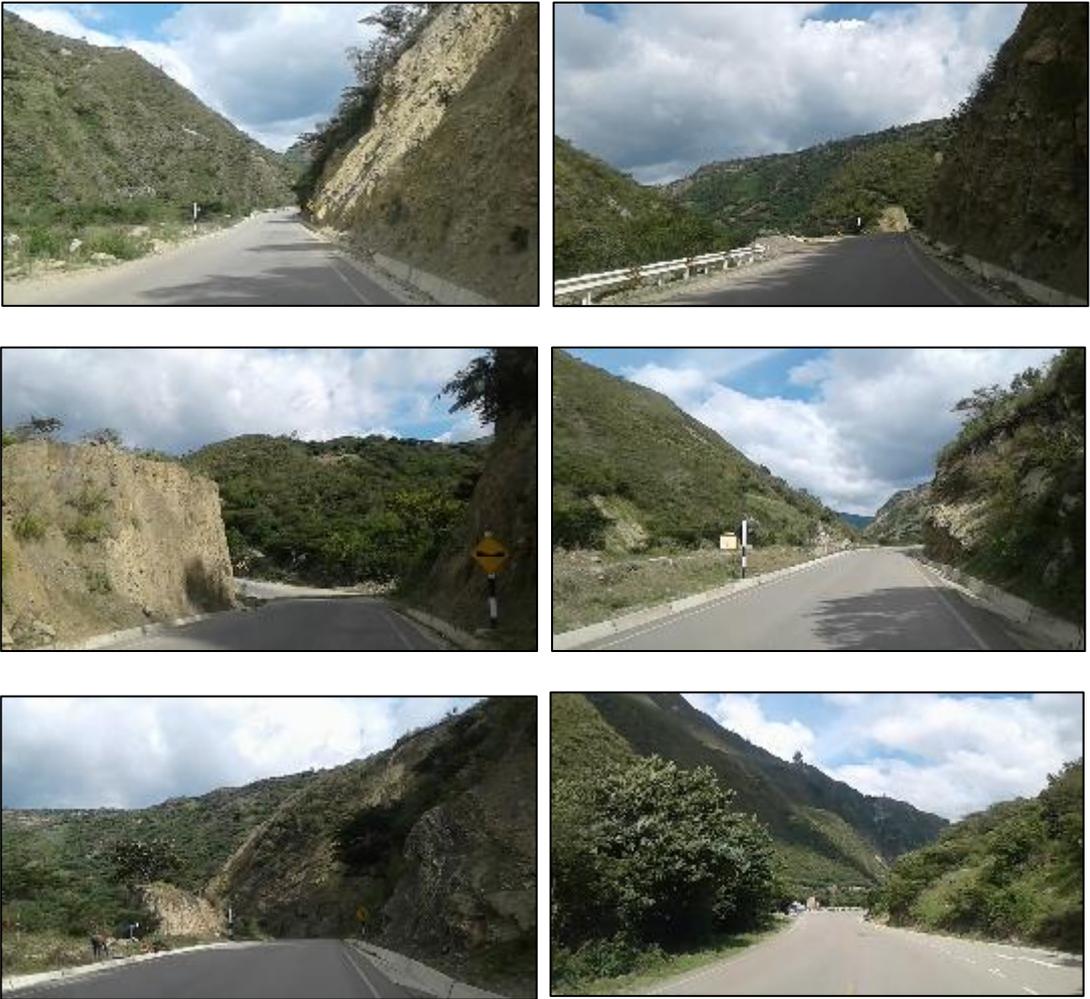
<b>Riesgos existentes</b>	
Riesgo por erosión es alto, cercanía al río Chotano y no tiene obras de protección. Riesgo por movimiento de masas es moderado, presenta taludes inestables de baja altura. Riesgo por inundación es alto, desborde de río Chotano.	
<b>Estado de la vía</b>	
En varios puntos hay hundimientos de plataforma, fisuras y grietas. Las alcantarillas se encuentran en regular estado estructural. El badén tiene fisuras pequeñas. La cuneta se encuentra con varios deterioros por la caída de rocas de los taludes.

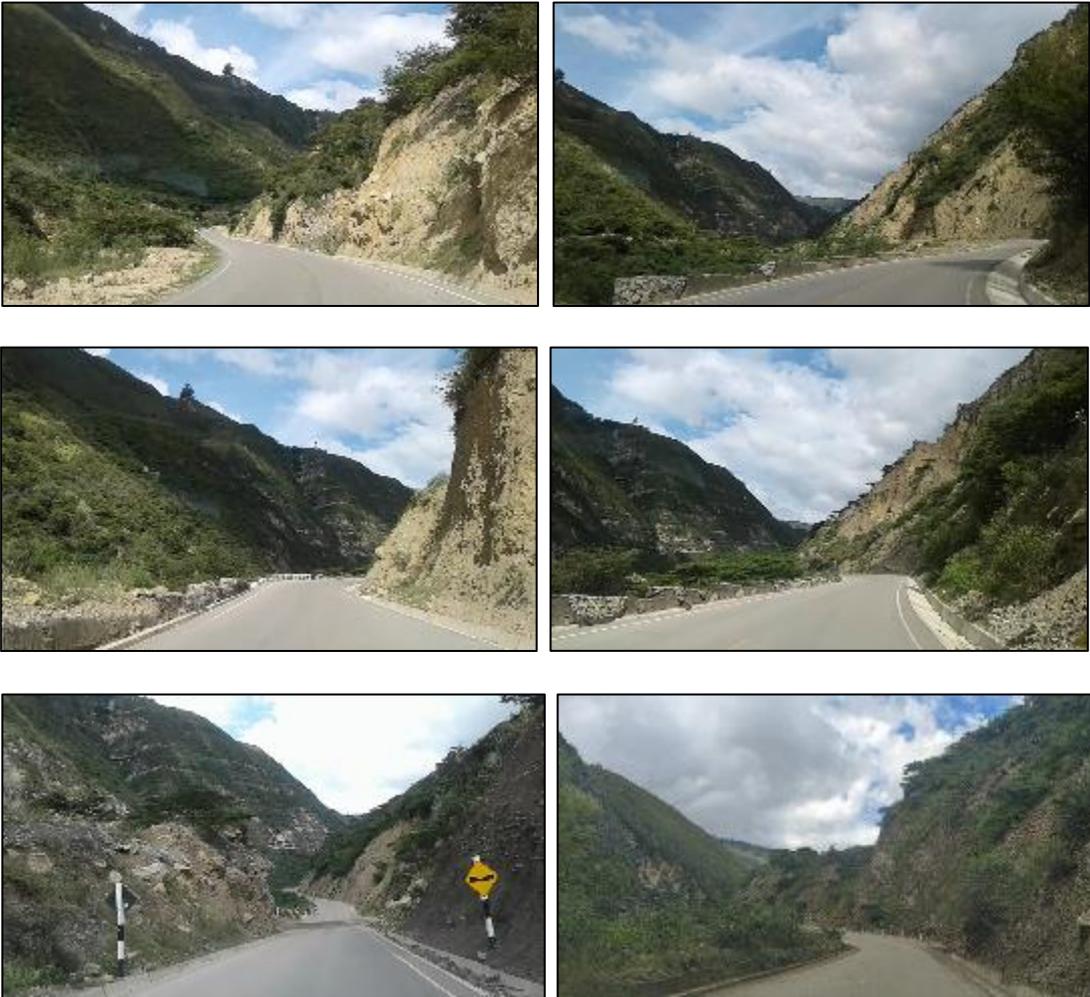
<b>Riesgos existentes</b>	
<p>Riesgo muy alto por erosión, cercanía al río Chotano.  Riesgo alto por movimiento de masas, taludes inestables de altura considerable.  Riesgo alto por inundación, probable desborde del río Chotano.</p>	
<b>Estado de la vía</b>	
<p>La vía se encuentra con múltiples deterioros a consecuencia de caída de rocas y asentamientos diferenciales de plataforma. Los cabezales de las alcantarillas se encuentran con fracturas y desprendimientos de concreto por el impacto de las rocas, asimismo frecuentemente se encuentran obstruidas. El badén en la parte de aguas arriba se encuentra con varios deterioros moderados a consecuencia de las avenidas fuertes en épocas de lluvia y desprendimiento de rocas de los taludes contiguos, en esta zona han ocurrido varios accidentes.</p>

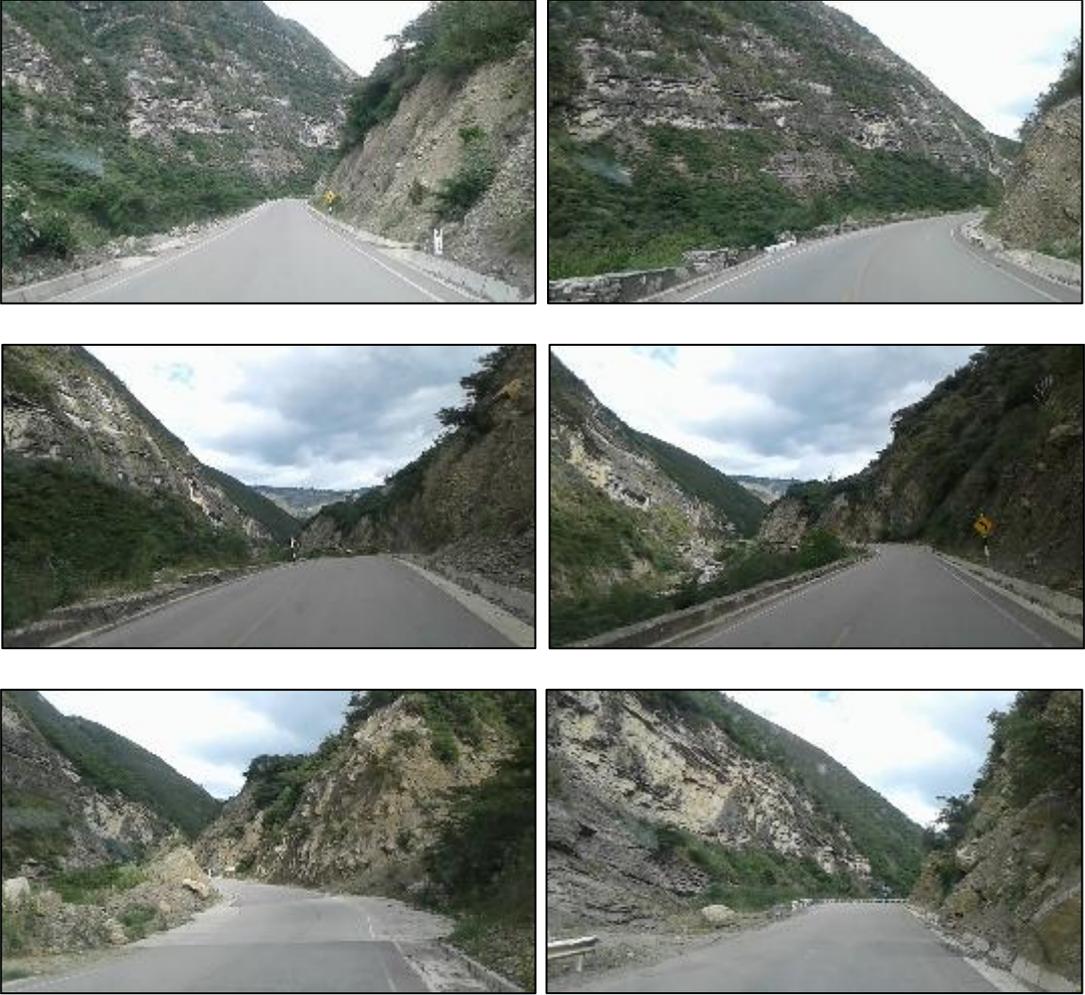
<b>Riesgos existentes</b>	
<p>Riesgo alto por erosión, cercanía al río Chotano.</p> <p>Riesgo muy alto por movimiento de masas, taludes inestables de gran altura y pendiente pronunciada de terreno.</p> <p>Riesgo alto por inundación, desborde de río Chotano.</p>	
<b>Estado de la vía</b>	
<p>La vía presenta varios deterioros severos en la estructura como fisuras, desprendimientos y deformaciones. El badén está en buenas condiciones. Los cabezales de las alcantarillas se encuentran con críticos daños por la caída de rocas de los taludes. Las obras de protección que son gaviones están en moderadas condiciones, en el tramo crítico donde existe erosión no hay obras de protección.</p>

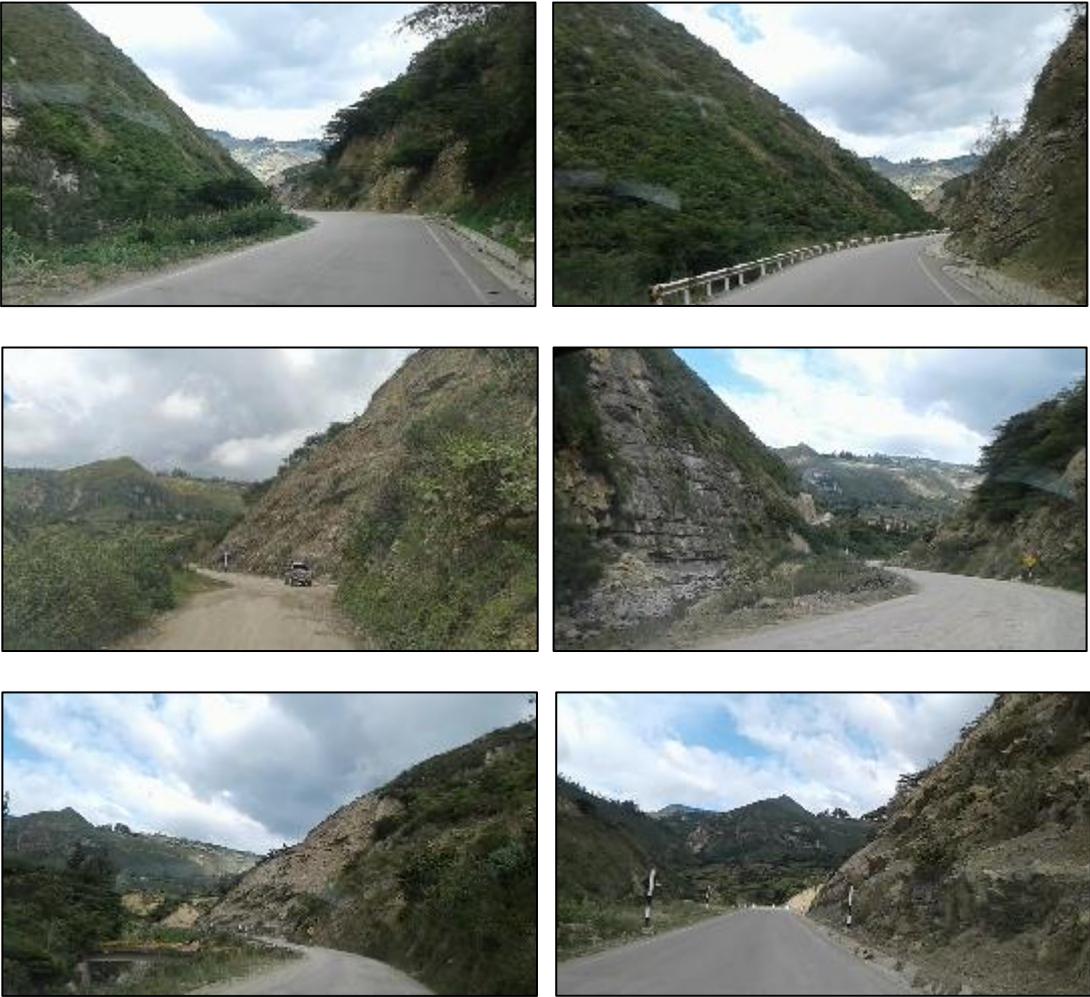
<b>Riesgos existentes</b>	
<p>Riesgo por erosión muy alto, el tramo de afirmado está adyacente al río Chotano y no existe obras de protección.</p> <p>Riesgo por movimiento de masas muy alto, todo el tramo presenta taludes inestables de gran altura y pendiente pronunciada.</p> <p>Riesgo por inundación alta, desborde de río Chotano.</p>	
<b>Estado de la vía</b>	
La vía tiene baches, fisuras, grietas, fracturas y desprendimientos. Los cabezales de las alcantarillas y cunetas tienen fracturas por las frecuentes caídas de rocas de los taludes inestables.

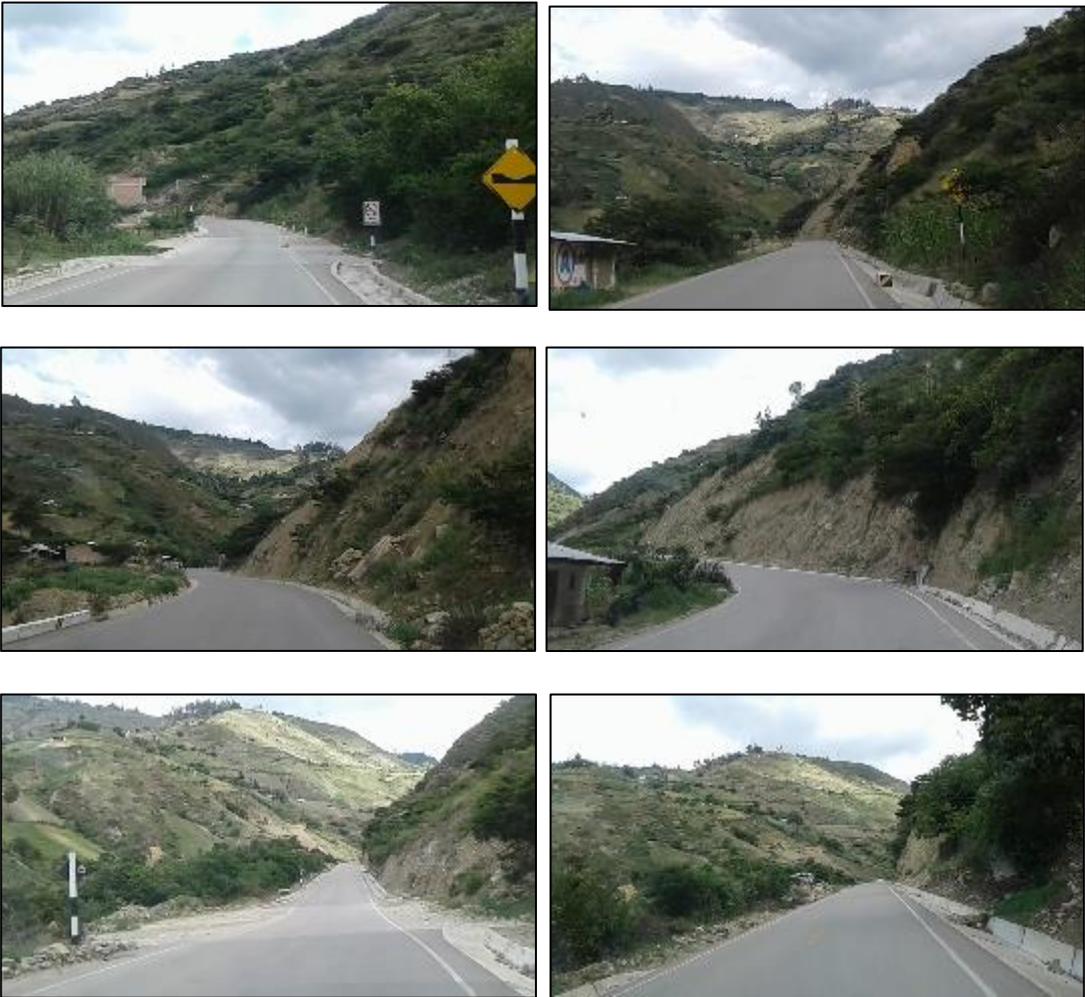
<b>FICHA DE IDENTIFICACIÓN, ANÁLISIS Y EVALUACIÓN N° 12</b>	
<b>Carretera</b>	Cochabamba – Lajas - Chota
<b>Progresivas</b>	Km 11+000 al Km 12+000
<b>Descripción del tramo</b>	
El tramo es de asfalto. 2 badenes de concreto armado. 4 alcantarillas de TMC 36", 2 de concreto armado y 1 TMC 48". En este tramo se encuentra ubicado el caserío de Mamaruribamba.

<b>Riesgos existentes</b>	
<p>Riesgo alto por erosión, cercanía al río Chotano.</p> <p>Riesgo moderado por movimiento de masas, taludes inestables de mediana altura, desprendimiento de rocas.</p> <p>Riesgo alto por inundación, probable desborde de río Chotano.</p>	
<b>Estado de la vía</b>	
La vía presenta diversas fallas superficiales. Los badenes se encuentran en buenas condiciones. Las alcantarillas y cunetas presentan deterioros superficiales. A la altura de Mamaruribamba hay un tramo pequeño de talud inestable.	
<b>Nivel de riesgo</b>	<b>Índice de sostenibilidad</b>

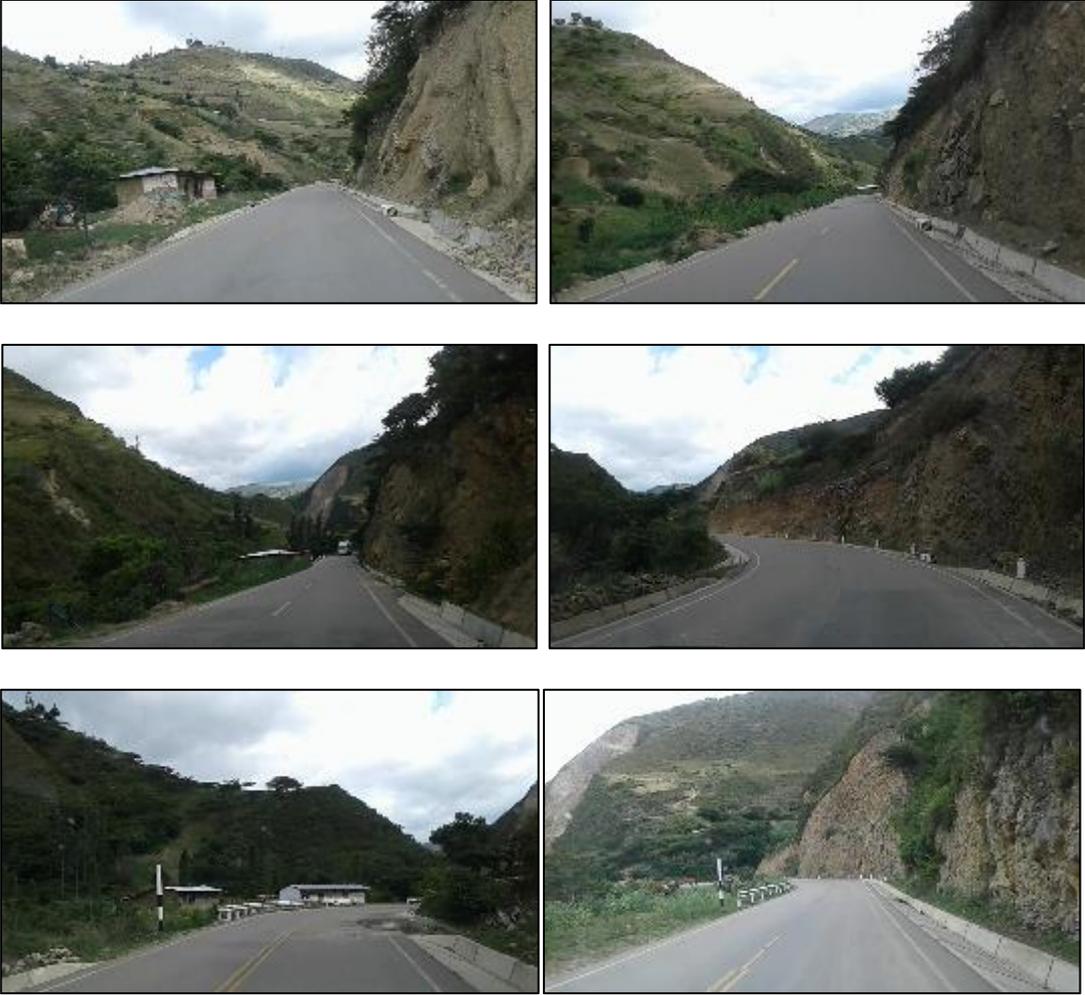
<b>FICHA DE IDENTIFICACIÓN, ANÁLISIS Y EVALUACIÓN N° 13</b>	
<b>Carretera</b>	Cochabamba – Lajas - Chota
<b>Progresivas</b>	Km 12+000 al Km 13+000
<b>Descripción del tramo</b> El tramo es de asfalto. Hay 3 alcantarillas de concreto armado, 1 TMC 48" y 2 TMC 36". Cuneta de concreto.

<b>Riesgos existentes</b> Riesgo por erosión moderado, existencia de obras de protección. Riesgo por movimiento de masas alto, taludes inestables de mediana altura constituido por suelos como roca suelta, gravas, arcillas y limos. Riesgo por inundación moderado.	
<b>Estado de la vía</b> La vía se encuentra con varias fallas como fisuras y fracturas. Los cabezales de las alcantarillas y cuneta fracturadas por el impacto de la caída de material de los taludes.	
<b>Nivel de riesgo</b> <span style="background-color: yellow; display: inline-block; width: 20px; height: 15px; vertical-align: middle;"></span>	<b>Índice de sostenibilidad</b> <span style="background-color: orange; display: inline-block; width: 20px; height: 15px; vertical-align: middle;"></span>

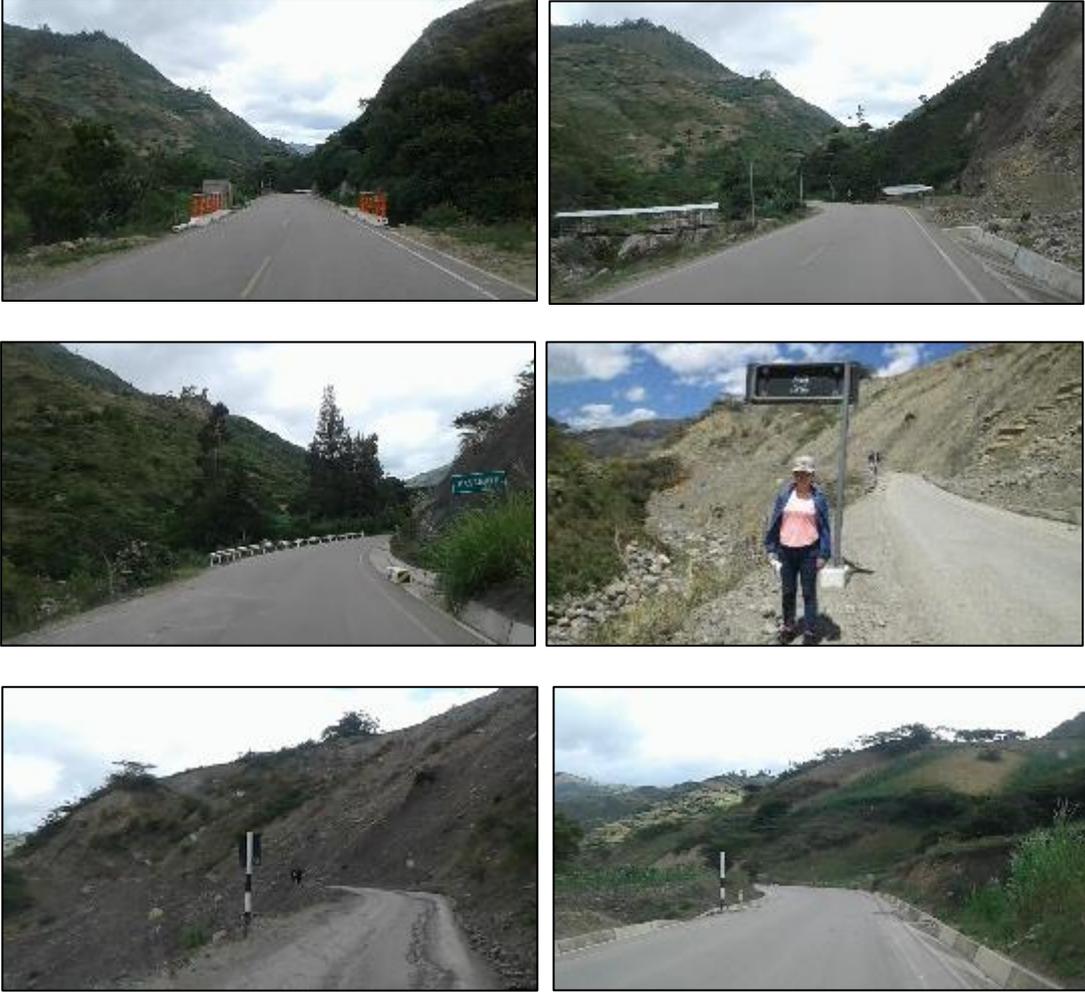
<b>FICHA DE IDENTIFICACIÓN, ANÁLISIS Y EVALUACIÓN N° 14</b>	
<b>Carretera</b>	Cochabamba – Lajas - Chota
<b>Progresivas</b>	Km 13+000 al Km 14+000
<b>Descripción del tramo</b>	
<p>La zona entre el 13+700 al 13+930 conocida como la Peña de los Loros es crítica, este tramo es de afirmado, la longitud restante es asfalto. Hay 2 alcantarillas de TMC 36". No hay un drenaje adecuado puesto que es una zona inestable. Se encuentra el caserío Pasamayo. Se encuentra el pontón Chuquil.</p>

<b>Riesgos existentes</b>	
<p>Riesgo alto de erosión, proximidad al río Chotano y sin obras de protección.  Riesgo muy alto de movimiento de masas, en la zona crítica por deslizamientos.  Riesgo alto por inundación, desborde de los ríos Chuquil y Chotano.</p>	
<b>Estado de la vía</b>	
<p>Los tramos de asfalto se encuentran en buenas condiciones, el tramo ubicado en la zona crítica se encuentra en pésimas condiciones de servicio puesto que no tiene adecuado drenaje por falta de obras de arte. El pontón Chuquil estructuralmente se encuentra en buenas condiciones, pero siempre está parcialmente obstruido con vegetación por falta de limpieza, tiene muros de encausamiento de gaviones. Las alcantarillas y cunetas existentes están en regulares condiciones estructurales.</p>
