# **UNIVERSIDAD NACIONAL DE CAJAMARCA**

**ÍNDICE DE SOSTENIBILIDAD CON INCORPORACIÓN DEL NIVEL DE  
RIESGO DE LA CARRETERA CHONGOYAPE – COCHABAMBA -  
CAJAMARCA, TRAMO COCHABAMBA – CHOTA – 2018**

**MENCIÓN: INGENIERÍA CIVIL**

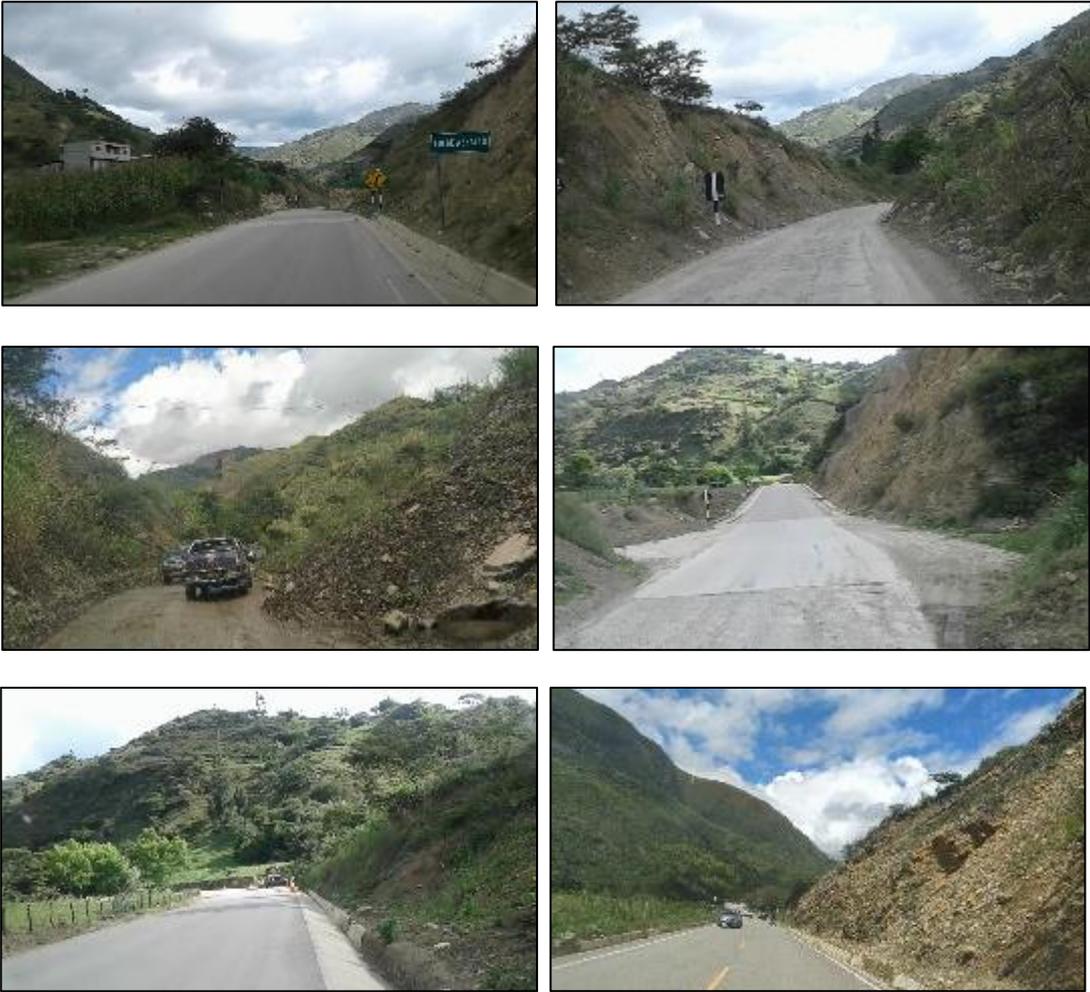
<b>FICHA DE IDENTIFICACIÓN, ANÁLISIS Y EVALUACIÓN N° 15</b>	
<b>Carretera</b>	Cochabamba – Lajas - Chota
<b>Progresivas</b>	Km 14+000 al Km 15+000
<b>Descripción del tramo</b>	
<p>Hay un tramo crítico de 90 metros ubicado en km 14+220 donde el terreno tiende a desplazarse por ser inestable, este tramo aproximadamente hasta el año 2017 tenía bicapa, en la actualidad esta capa se ha desprendido en su totalidad. El resto del tramo está con asfalto. Hay 1 badén de concreto armado. 3 alcantarillas de concreto armado, 2 TMC 36".</p>

<b>Riesgos existentes</b>	
<p>Riesgo por erosión moderado.  Riesgo por movimientos de masas alto, taludes inestables de gran altura.  Riesgo por inundación moderado, por avenidas de quebradas en tiempos de lluvia.</p>	
<b>Estado de la vía</b>	
<p>Los tramos con asfalto se encuentran con fisuras y fracturas moderados. El tramo de afirmado es crítico. Las alcantarillas tienen fisuras causadas por el desprendimiento de material de los taludes. El badén se encuentra en buenas condiciones.</p>

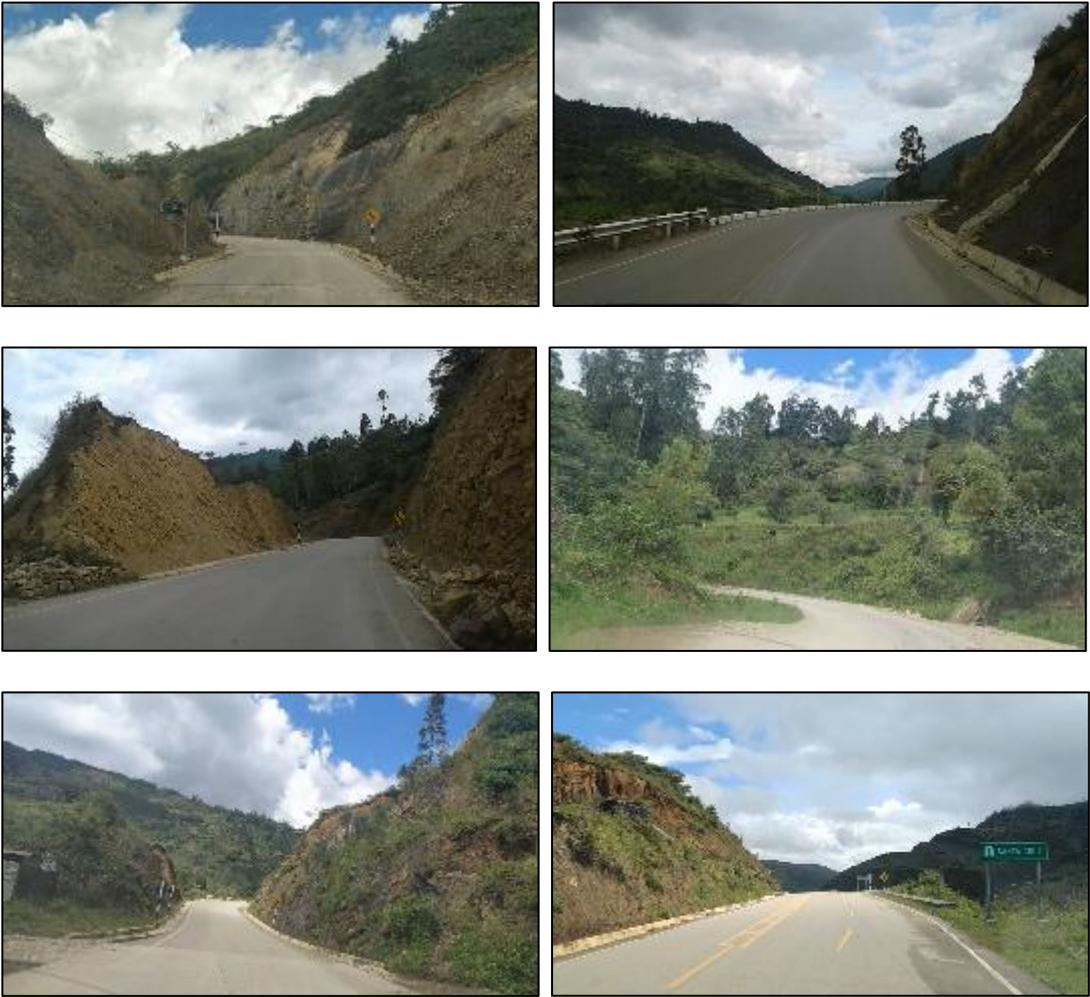
<b>FICHA DE IDENTIFICACIÓN, ANÁLISIS Y EVALUACIÓN N° 18</b>	
<b>Carretera</b>	Cochabamba – Lajas - Chota
<b>Progresivas</b>	Km 17+000 al Km 18+000
<b>Descripción del tramo</b>	
<p>El tramo es de asfalto. Tiene 2 alcantarillas de concreto armado y 4 TMC 36". En la quebrada EL Ingenio hay 1 badén de concreto armado. Se ubica el cruce a la provincia de santa Cruz en donde se encuentra una isla vial. Hay 1 canal de coronación.</p>

<b>Riesgos existentes</b>	
<p>El riesgo por erosión es moderado, los taludes de relleno tienen obras de protección. El riesgo por movimiento de masas es alto, taludes de corte inestables de mediana altura sin vegetación. Riesgo por inundación moderado, máximas avenidas de la quebrada El Ingenio.</p>	
<b>Estado de la vía</b>	
<p>La vía se encuentra en severas condiciones por asentamientos de calzada, las cunetas y alcantarillas están obstruidas por la caída de material del talud. El badén se encuentra en buenas condiciones con algunas fisuras superficiales.</p>

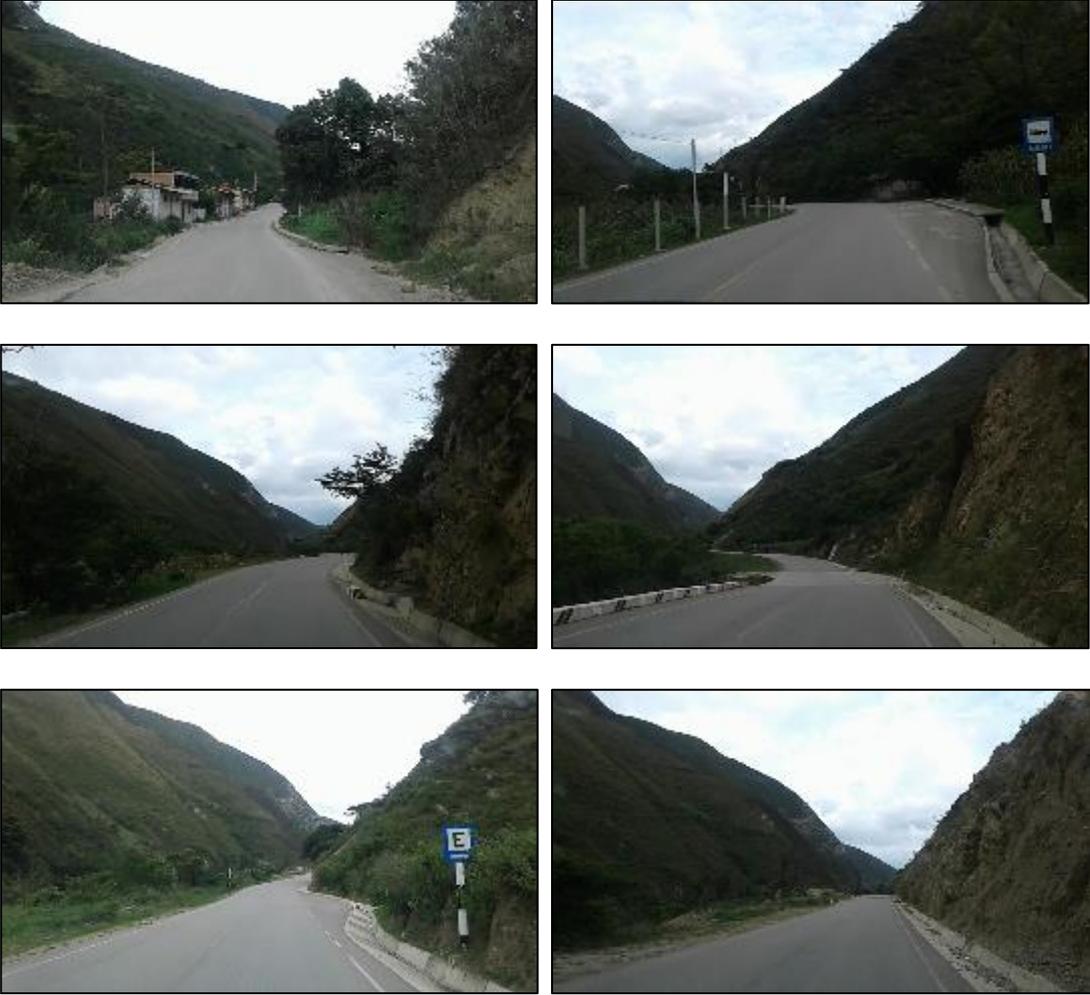
<b>FICHA DE IDENTIFICACIÓN, ANÁLISIS Y EVALUACIÓN N° 20</b>	
<b>Carretera</b>	Cochabamba – Lajas - Chota
<b>Progresivas</b>	Km 19+000 al Km 20+000
<b>Descripción del tramo</b>	
<p>Todo el tramo está con asfalto. Hay 4 alcantarillas TMC 36" y 1 TMC 48". Hay 1 badén de concreto armado. En el trayecto está el caserío del Centro Poblado Ajjpampa.</p>

<b>Riesgos existentes</b>	
<p>Riesgo por erosión moderado, tiene defensas ribereñas que protegen a la infraestructura.  Riesgo por movimiento de masas alto, taludes de corte de gran altura inestables.  Riesgo por inundación moderado, desborde de río Chotano.</p>	
<b>Estado de la vía</b>	
<p>La vía en esta zona se encuentra en regulares condiciones de servicio, presentando fallas superficiales. Las alcantarillas están con fisuras faltando limpieza. Las obras de protección se encuentran en regulares condiciones. El badén presenta fisuras superficiales.</p>

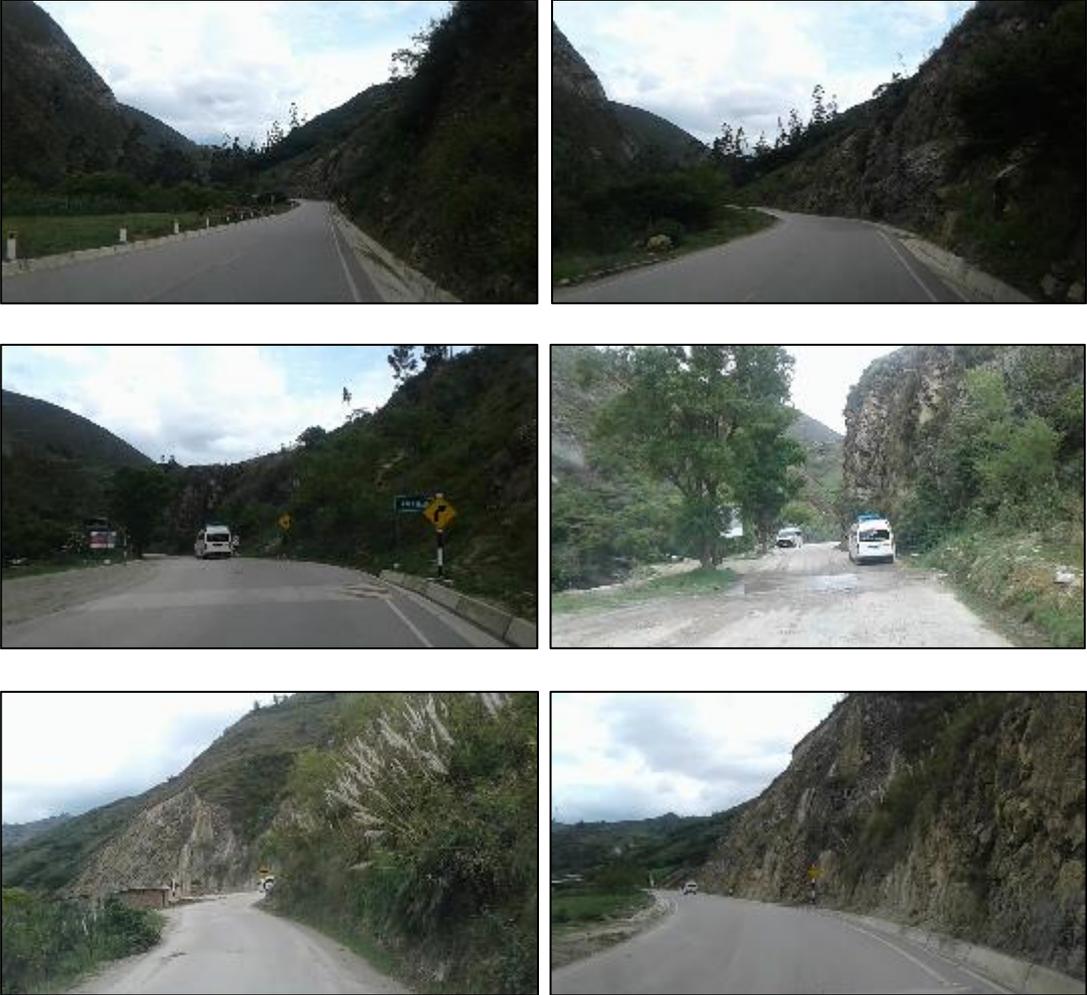
<b>FICHA DE IDENTIFICACIÓN, ANÁLISIS Y EVALUACIÓN N° 21</b>	
<b>Carretera</b>	Cochabamba – Lajas - Chota
<b>Progresivas</b>	Km 20+000 al Km 21+000
<b>Descripción del tramo</b> Entre las progresivas 20+495 al 20+845 está con afirmado en este tramo no hay obras de arte ni drenaje. Hay 3 alcantarillas TMC 36" y 1 TMC 48".

<b>Riesgos existentes</b> Riesgo alto por erosión, cercanía al río Chotano sin obras de protección. Riesgo alto por movimiento de masas, taludes inestables de mediana altura. Riesgo alto de inundación, desborde de río Chotano.	
<b>Estado de la vía</b> El tramo con afirmado está muy deteriorado, en pésimas condiciones de servicio, no existiendo obras de arte ni drenaje. Los tramos con asfalto se encuentran en condiciones operacionales moderadas, las alcantarillas y cunetas tienen fisuras y fracturas superficiales faltando limpieza.	
<b>Nivel de riesgo</b> <span style="display: inline-block; width: 20px; height: 15px; background-color: yellow; vertical-align: middle;"></span>	<b>Índice de sostenibilidad</b> <span style="display: inline-block; width: 20px; height: 15px; background-color: red; vertical-align: middle;"></span>

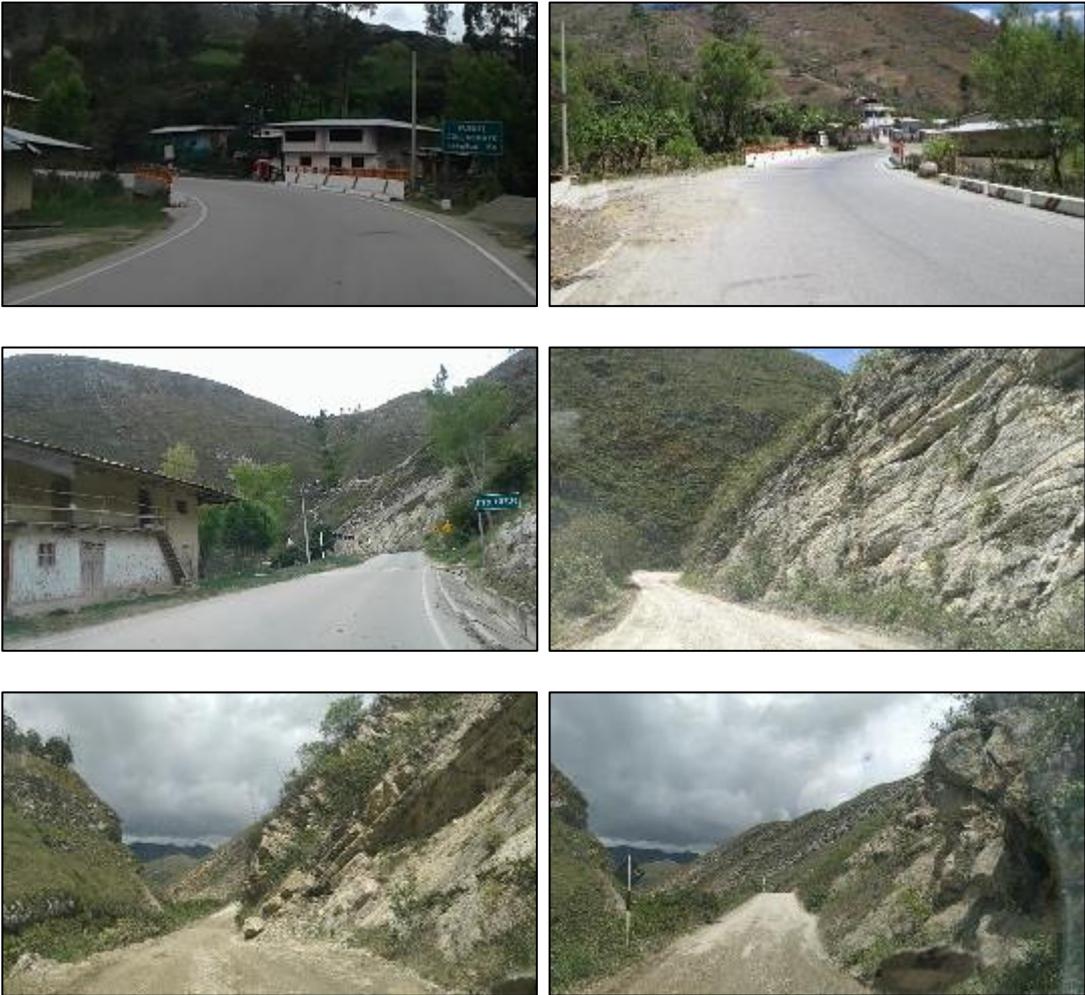
<b>Riesgos existentes</b>	
<p>Riesgo muy alto por erosión, cercanía al río Chotano sin obras de protección.</p> <p>Riesgo muy alto por movimiento de masas, taludes inestables de roca de gran altura.</p> <p>Riesgo alto por inundación, desborde del río Cullacmayo.</p>	
<b>Estado de la vía</b>	
El tramo de asfalto se encuentra en regulares condiciones, pero el tramo de afirmado las condiciones de servicio son pésima. No hay defensas ribereñas para la protección de la carretera. Los cabezales de las alcantarillas tienen fisuras superficiales. Taludes inestables de gran altura que muestran peligro inminente.

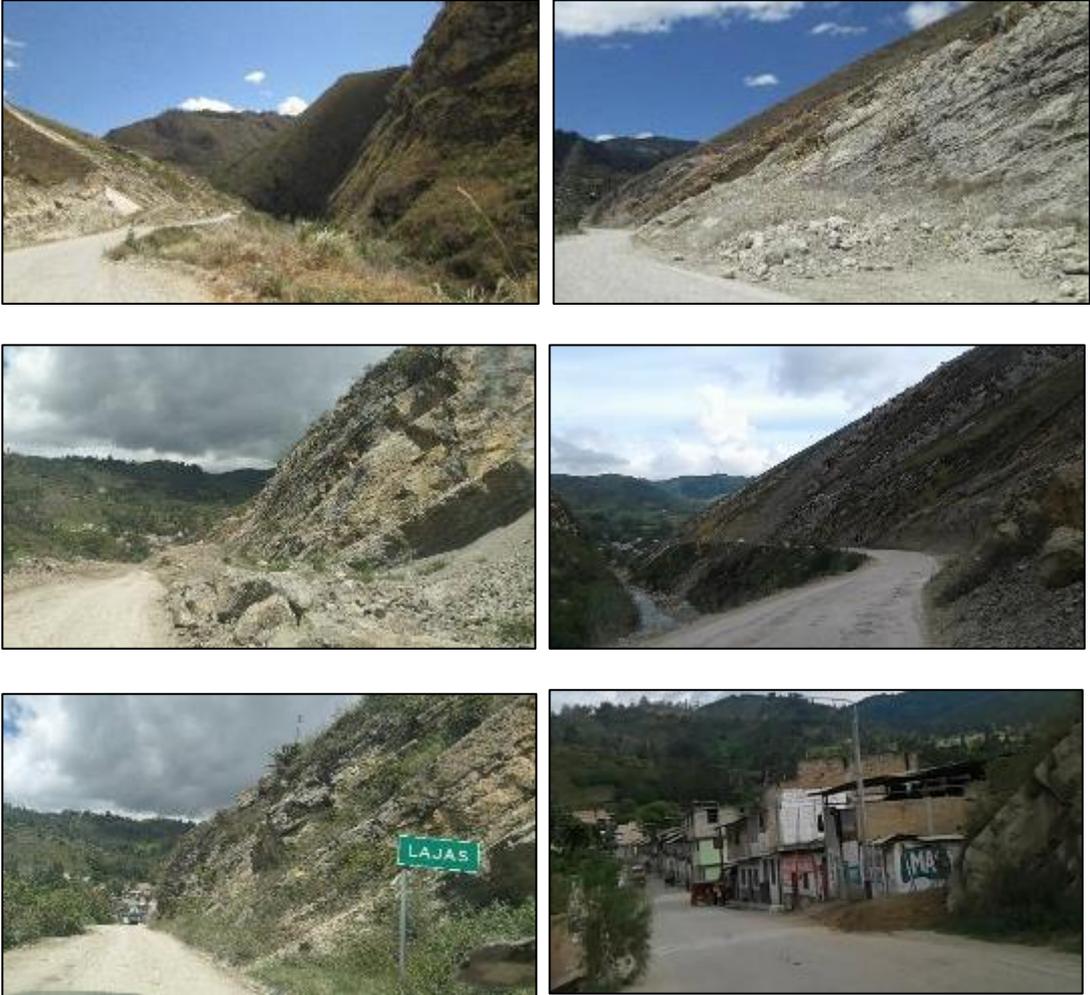
<p><b>Riesgos existentes</b>  Riesgo muy alto por erosión, en tramos críticos no existe obras de protección.  Riesgo muy alto por movimiento de masas, taludes inestables de gran altura.  Riesgo alto por inundación, desborde del río Chotano y Jalqueño.</p>	
<p><b>Estado de la vía</b>  El tramo de afirmado se encuentra en pésimas condiciones, hasta el año 2017 tenía bicapa, por las continuas caídas de rocas de los taludes inestables se ha perdido la capa de rodadura inicial, además no cuenta con obras de drenaje ni de protección. El tramo de concreto está con diversas fallas y fracturas El puente Jalqueño se encuentra en buenas condiciones.</p>

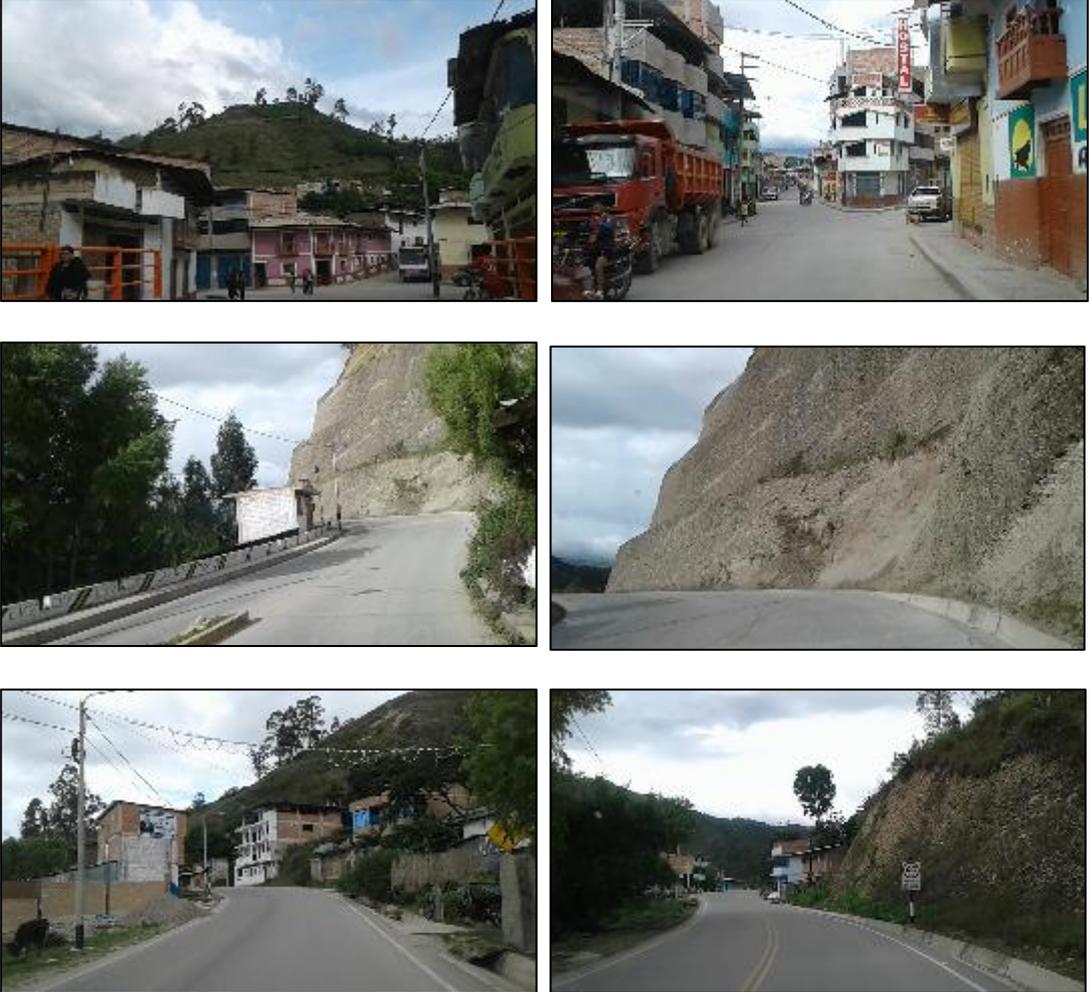
<b>FICHA DE IDENTIFICACIÓN, ANÁLISIS Y EVALUACIÓN N° 24</b>	
<b>Carretera</b>	Cochabamba – Lajas - Chota
<b>Progresivas</b>	Km 23+000 al Km 24+000
<b>Descripción del tramo</b>	
El tramo inicia en el puente Jalqueño hasta el km 23+750 es de concreto, el resto es de asfalto, en este último hay 2 alcantarillas de concreto y tiene taludes de gran altura con banquetas conformado por conglomerados.

<b>Riesgos existentes</b>	
Riesgo bajo por erosión. Riesgo moderado por movimiento de tierras, los taludes de gran altura tienen banquetas que le dan estabilidad. Riesgo alto por inundación, cercanía al río Chotano y Jalqueño.	
<b>Estado de la vía</b>	
El tramo de concreto se encuentra muy deteriorado, el pavimento presenta muchas fisuras y fracturas. Las alcantarillas y cunetas tienen fracturas por las piedras que caen de los taludes. Los taludes cuentan con banquetas las cuales dan estabilidad.	
<b>Nivel de riesgo</b>	<b>Índice de sostenibilidad</b>

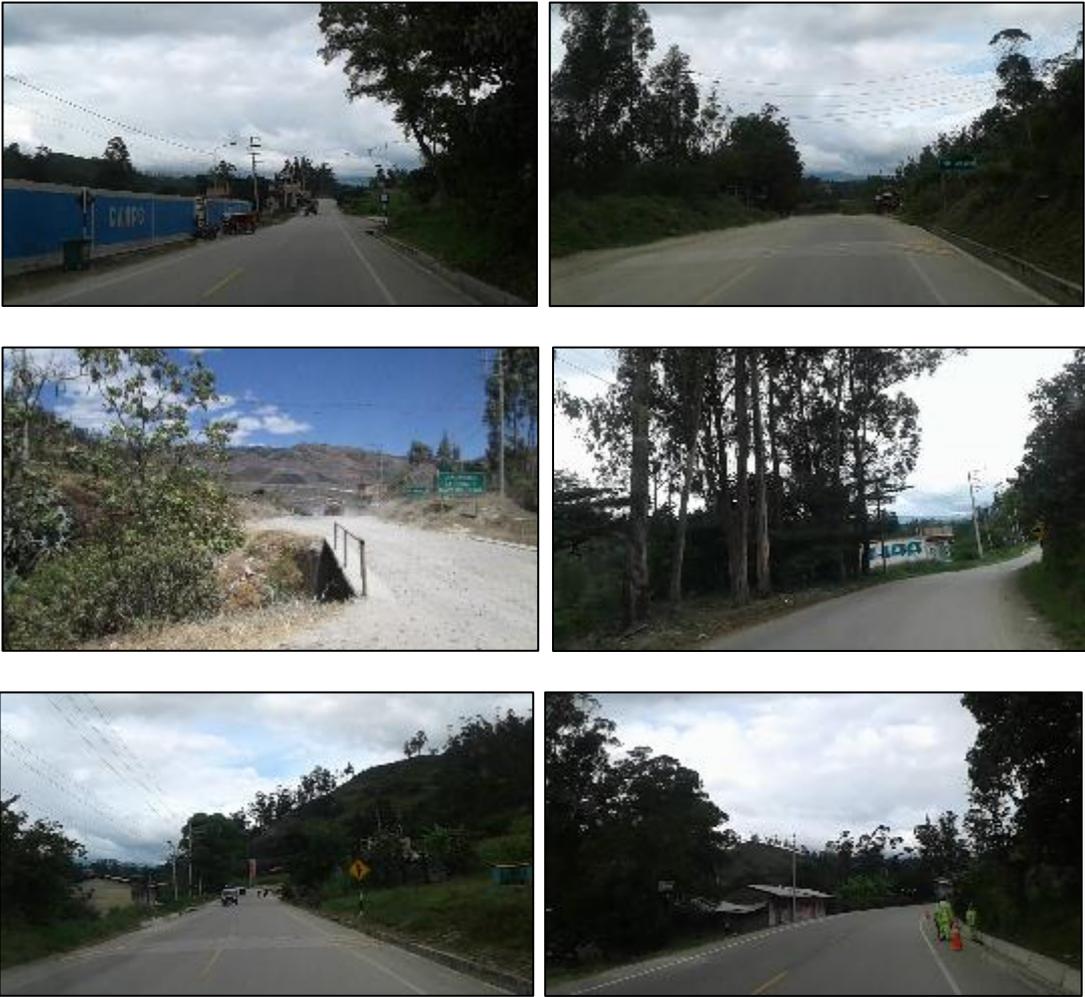
<b>FICHA DE IDENTIFICACIÓN, ANÁLISIS Y EVALUACIÓN N° 25</b>	
<b>Carretera</b>	Cochabamba – Lajas - Chota
<b>Progresivas</b>	Km 24+000 al Km 25+000
<b>Descripción del tramo</b>	
Del 24+000 al 24+410 es asfalto, del 24+410 al 24+560 es afirmado a consecuencia de la falta de disponibilidad de terreno por el propietario, del 24+560 al 25+000 es asfalto. Hay 5 alcantarillas de concreto. Está el puente retama I.

<b>Riesgos existentes</b>	
Riesgo moderado por erosión, cercanía al río Retama I. Riesgo bajo de movimiento de masas, los taludes de corte son de baja altura. Riesgo alto por inundación, desborde de río Retama I.	
<b>Estado de la vía</b>	
El tramo de asfalto se encuentra con fisuras superficiales. El tramo de afirmado está en pésimas condiciones. El puente Retama I está con severos daños estructurales, no tiene muros de encausamiento. Las alcantarillas están en buenas condiciones faltando frecuentemente limpieza.

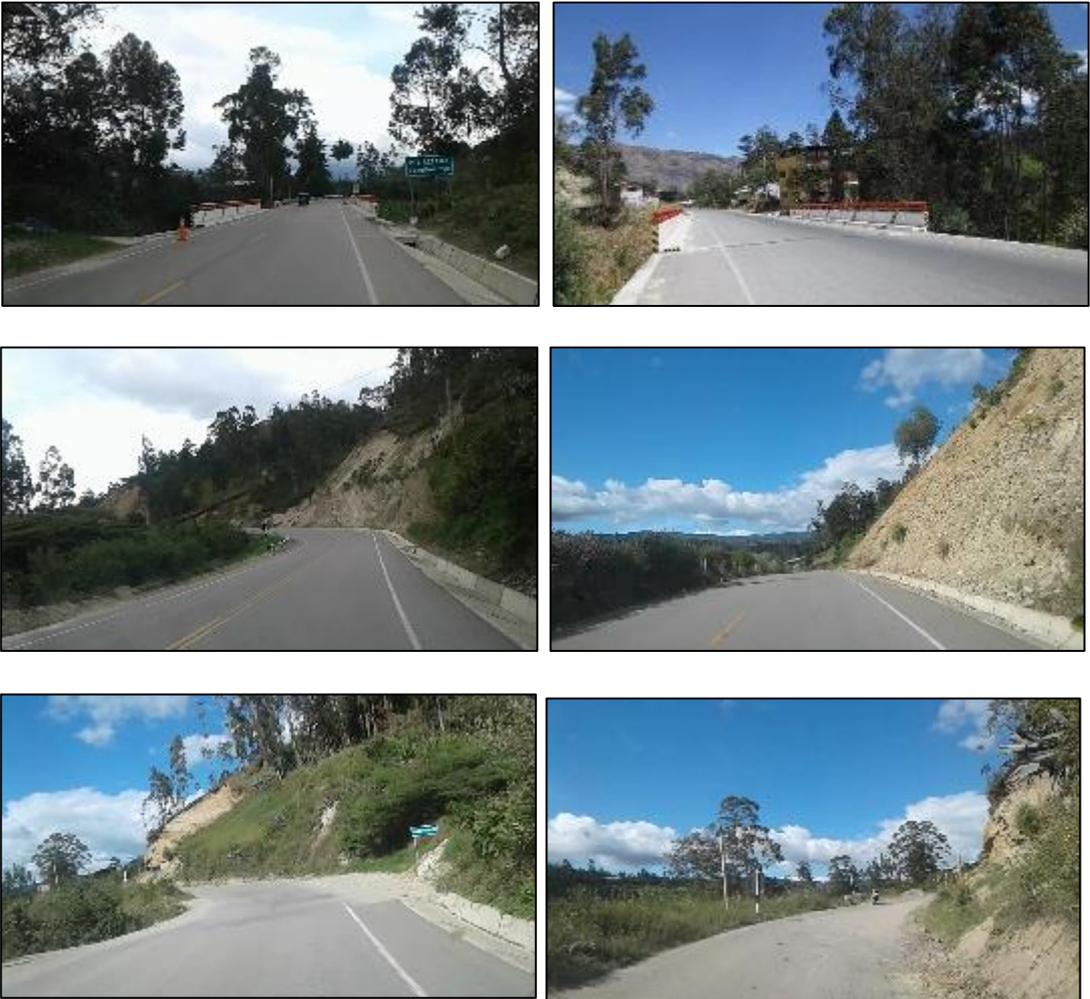
<b>FICHA DE IDENTIFICACIÓN, ANÁLISIS Y EVALUACIÓN N° 26</b>	
<b>Carretera</b>	Cochabamba – Lajas - Chota
<b>Progresivas</b>	Km 25+000 al Km 26+000
<b>Descripción del tramo</b>	
Entre el 25+000 al 25+860 está asfaltado, 3 alcantarillas de concreto y 1 TMC 36". Continúa un tramo de afirmado de 120 metros y 20 metros de bicapa. El puente Retama II es viga losa. Hay un badén en la quebrada llamada Anchanchón.

<b>Riesgos existentes</b>	
Riesgo por erosión moderado. Riesgo por movimiento de masas moderado, el tramo con afirmado es el más crítico. Riesgo por inundación alto, desborde de río Chotano, quebrada Retama y Anchanchon.	
<b>Estado de la vía</b>	
El tramo de asfalto tiene fallas como deformaciones y fisuras. El tramo de afirmado es inestable, hay un muro de contención. Las cunetas y alcantarillas tienen fisuras por el impacto del material que cae de los taludes. Hay pocos taludes de gran altura sin banquetas de corte. El puente retama II se encuentra en buenas condiciones estructurales con muros de encauzamiento tipo gavión. El badén es de concreto armado y presenta fisuras superficiales.

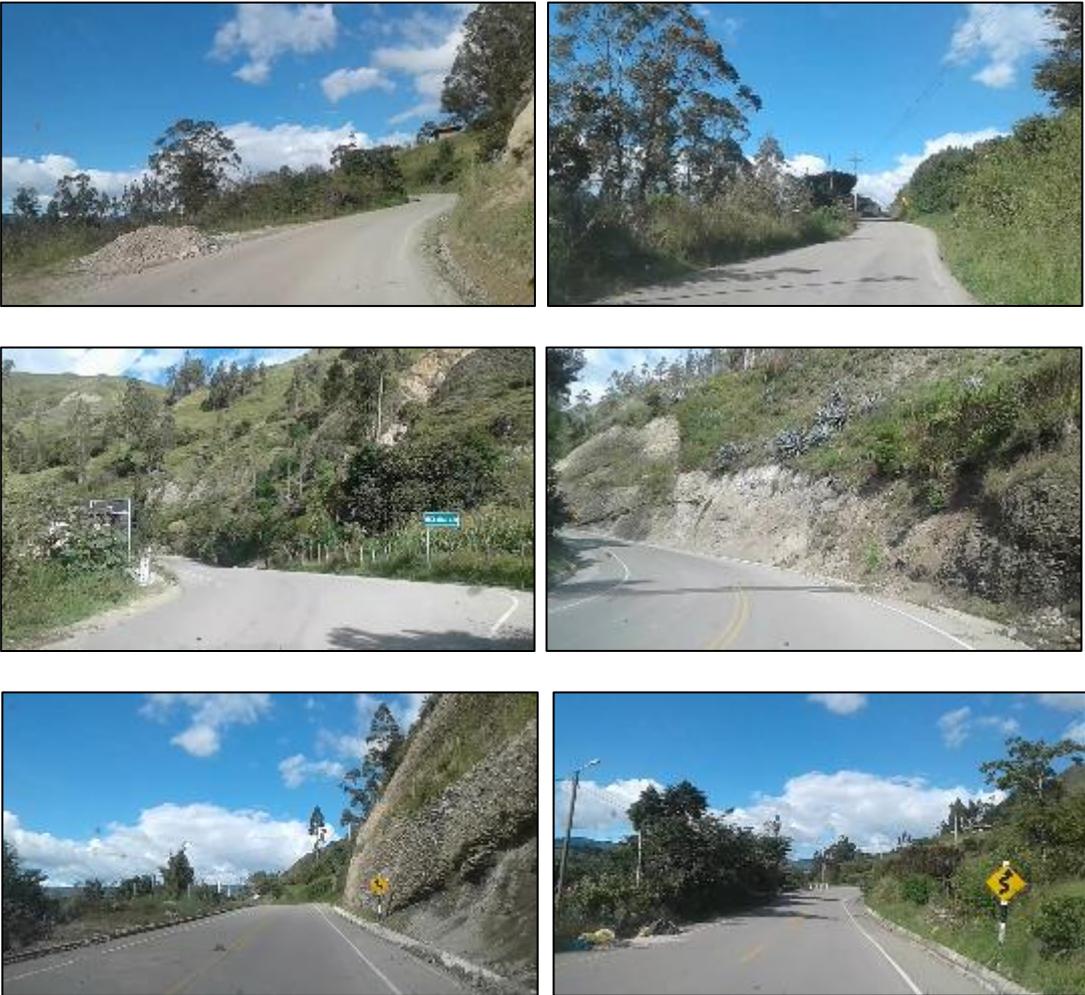
<b>FICHA DE IDENTIFICACIÓN, ANÁLISIS Y EVALUACIÓN N° 27</b>	
<b>Carretera</b>	Cochabamba – Lajas - Chota
<b>Progresivas</b>	Km 26+000 al Km 27+000
<b>Descripción del tramo</b>	
Entre el 26+000 hasta el 26+220 está con bicapa en mal estado, de ahí hasta el 27+000 es asfalto. Hay 2 alcantarillas de concreto y 1 TMC 36". En el trayecto se encuentra la comunidad de Anchanchon.

<b>Riesgos existentes</b>	
Riesgo bajo por erosión. Riesgo moderado por movimiento de masas, por taludes inestables de mediana altura sin banquetas de corte. Riesgo bajo de inundación.	
<b>Estado de la vía</b>	
El tramo de la bicapa se encuentra con baches, hundimientos y fracturas no brindando buenas condiciones de servicio. El tramo de asfalto se encuentra con fisuras, fracturas y deformaciones superficiales. Las alcantarillas y cunetas están en buenas condiciones estructurales faltando continuamente limpieza.	
<b>Nivel de riesgo</b>	<b>Índice de sostenibilidad</b>

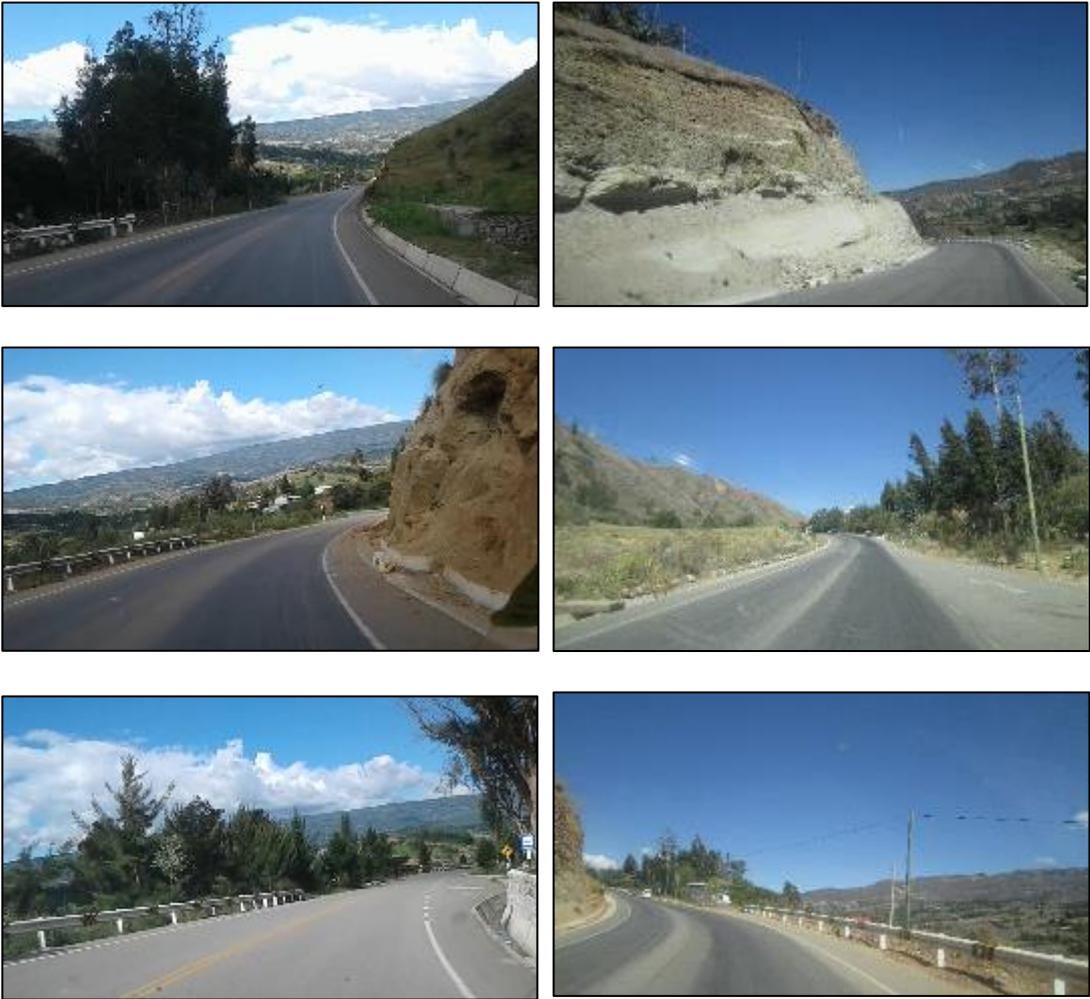
<b>FICHA DE IDENTIFICACIÓN, ANÁLISIS Y EVALUACIÓN N° 29</b>	
<b>Carretera</b>	Cochabamba – Lajas - Chota
<b>Progresivas</b>	Km 28+000 al Km 29+000
<b>Descripción del tramo</b>	
<p>La capa de rodadura es asfalto. 4 alcantarillas TMC 36" y 1 de concreto armado. En este tramo hay dos accidentes. Tiene taludes inestables de mediana altura sin banquetas.</p>

<b>Riesgos existentes</b>	
<p>Riesgo bajo por erosión.  Riesgo moderado por movimiento de masas, taludes inestables de altura media sin obras de protección, ni banquetas.  Riesgo bajo por inundación.</p>	
<b>Estado de la vía</b>	
<p>La vía se encuentra en buen estado con algunas fisuras superficiales. Las alcantarillas y cunetas tienen fracturas por la caída de rocas del talud además frecuentemente están obstruidas. Hay taludes de mediana altura inestables sin banquetas de corte.</p>	
<b>Nivel de riesgo</b>	<b>Índice de sostenibilidad</b>
■	■

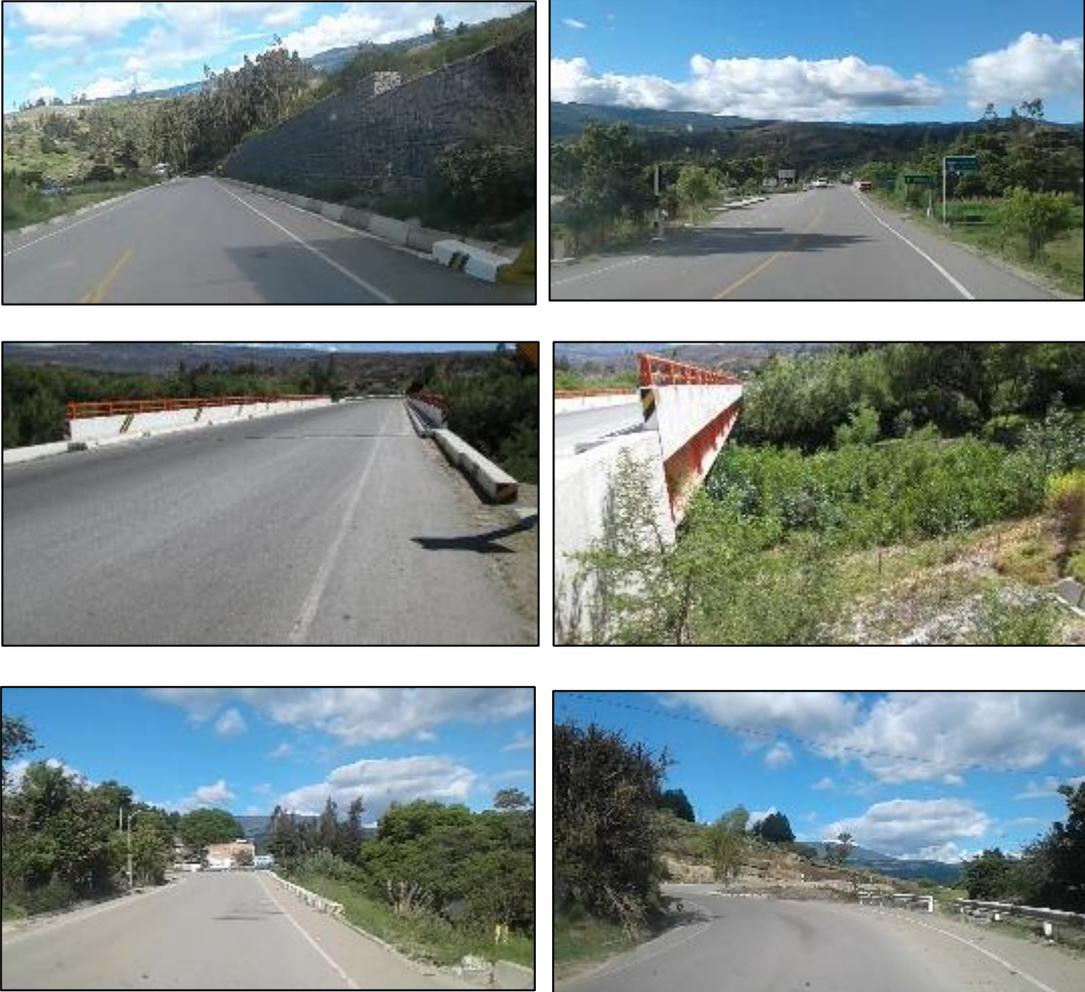
<b>FICHA DE IDENTIFICACIÓN, ANÁLISIS Y EVALUACIÓN N° 30</b>	
<b>Carretera</b>	Cochabamba – Lajas - Chota
<b>Progresivas</b>	Km 29+000 al Km 30+000
<b>Descripción del tramo</b>	
<p>El tramo tiene capa de rodadura de asfalto, está el puente Oscar Burga de concreto armado y vigas de acero. Hay 2 alcantarillas de concreto y 4 TMC 36". Hay una zona inestable que tiene muro de contención tipo gavión, para la protección de erosión hay muros de concreto armado. No hay taludes inestables.</p>

<b>Riesgos existentes</b>	
<p>Riesgo moderado por erosión, cercanía al río Chotano.  Riesgo bajo por movimiento de masas, no hay taludes inestables.  Riesgo alto por inundación, desborde del río Chotano.</p>	
<b>Estado de la vía</b>	
<p>La vía se encuentra en buenas condiciones estructurales con fisuras superficiales. El puente se encuentra en buenas condiciones estructurales faltando siempre limpieza del cauce, cuenta con obras de protección tipo gavión. Las alcantarillas y cunetas están en buenas condiciones faltando frecuentemente limpieza.</p>

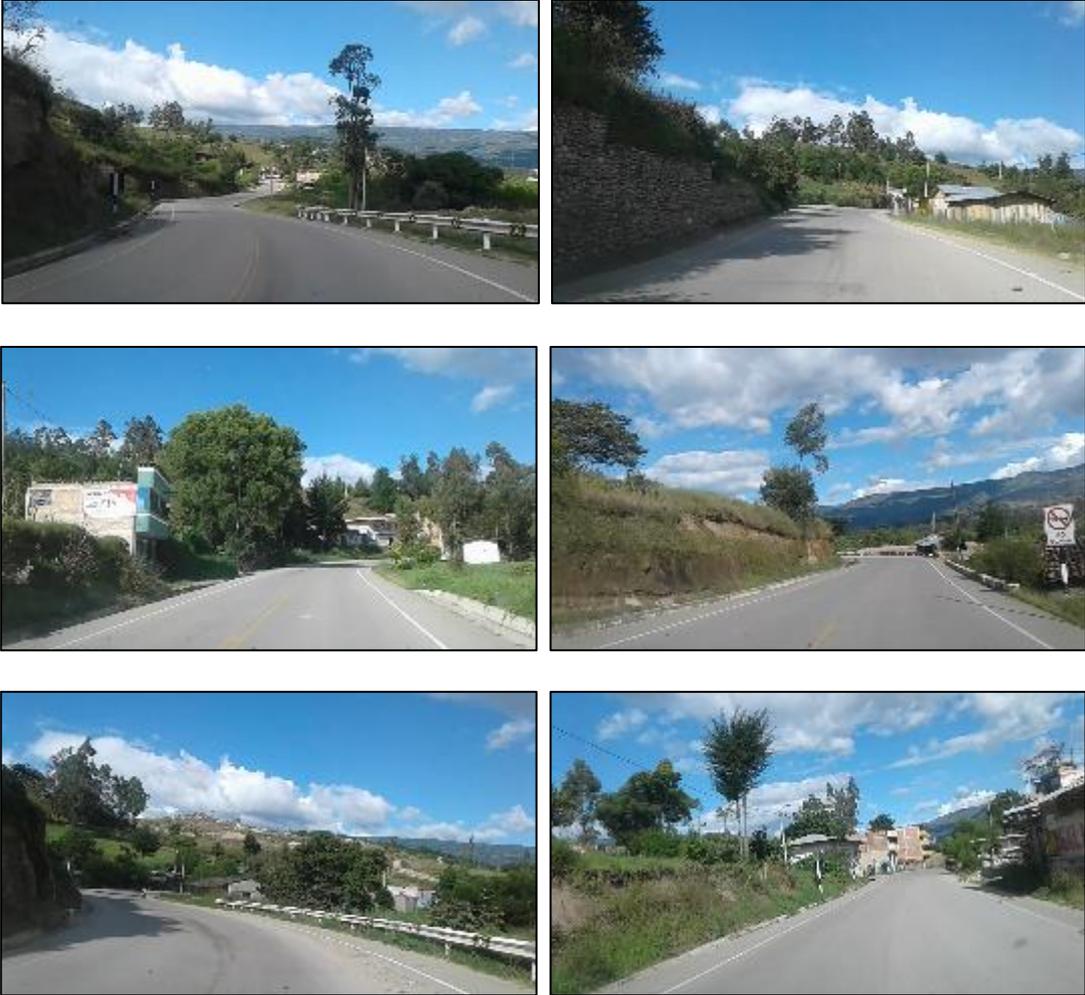
<b>FICHA DE IDENTIFICACIÓN, ANÁLISIS Y EVALUACIÓN N° 31</b>	
<b>Carretera</b>	Cochabamba – Lajas - Chota
<b>Progresivas</b>	Km 30+000 al Km 31+000
<b>Descripción del tramo</b>	
La superficie de rodadura es asfalto. Hay gaviones y muros de concreto armado en puntos críticos. Tiene 2 alcantarillas TMC 48", 1 TMC 36" y 1 de concreto.

<b>Riesgos existentes</b>	
<p>Riesgo bajo por erosión, las zonas críticas tienen muros de contención de concreto armado.</p> <p>Riesgo bajo por movimiento de tierras.</p> <p>Riesgo alto por inundación, desborde de río Chotano.</p>	
<b>Estado de la vía</b>	
La vía se encuentra en buenas condiciones estructurales con fisuras superficiales. Los gaviones están deformados por la acción de las cargas del talud. Las alcantarillas están en buenas condiciones estructurales faltando frecuentemente limpieza.	
<b>Nivel de riesgo</b>	<b>Índice de sostenibilidad</b>
■	■

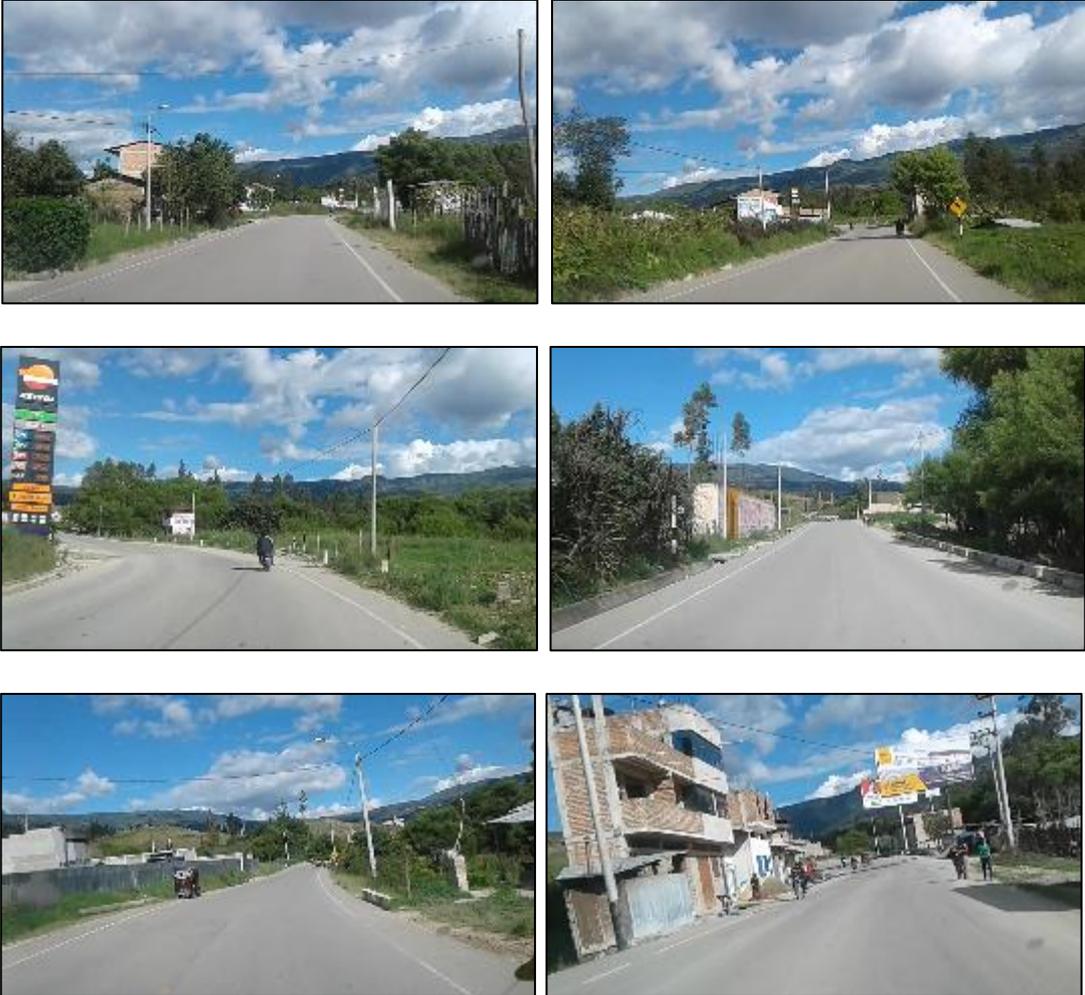
<b>FICHA DE IDENTIFICACIÓN, ANÁLISIS Y EVALUACIÓN N° 32</b>	
<b>Carretera</b>	Cochabamba – Lajas - Chota
<b>Progresivas</b>	Km 31+000 al Km 32+000
<b>Descripción del tramo</b>	
La capa de rodadura es asfalto. Hay muros de contención de concreto armado. Tiene 2 alcantarillas de concreto, 1 TMC 36" y 1 TMC 48".

<b>Riesgos existentes</b>	
Riesgo bajo por erosión, tiene obras de protección como muros de concreto armado. Riesgo bajo por movimiento de masas, no hay taludes inestables. Riesgo alto por inundación, cercanía al río Chotano.	
<b>Estado de la vía</b>	
La plataforma, muros de contención de concreto, alcantarillas y cunetas se encuentran en buenas condiciones estructurales, faltando frecuentemente limpieza.	
<b>Nivel de riesgo</b>	<b>Índice de sostenibilidad</b>

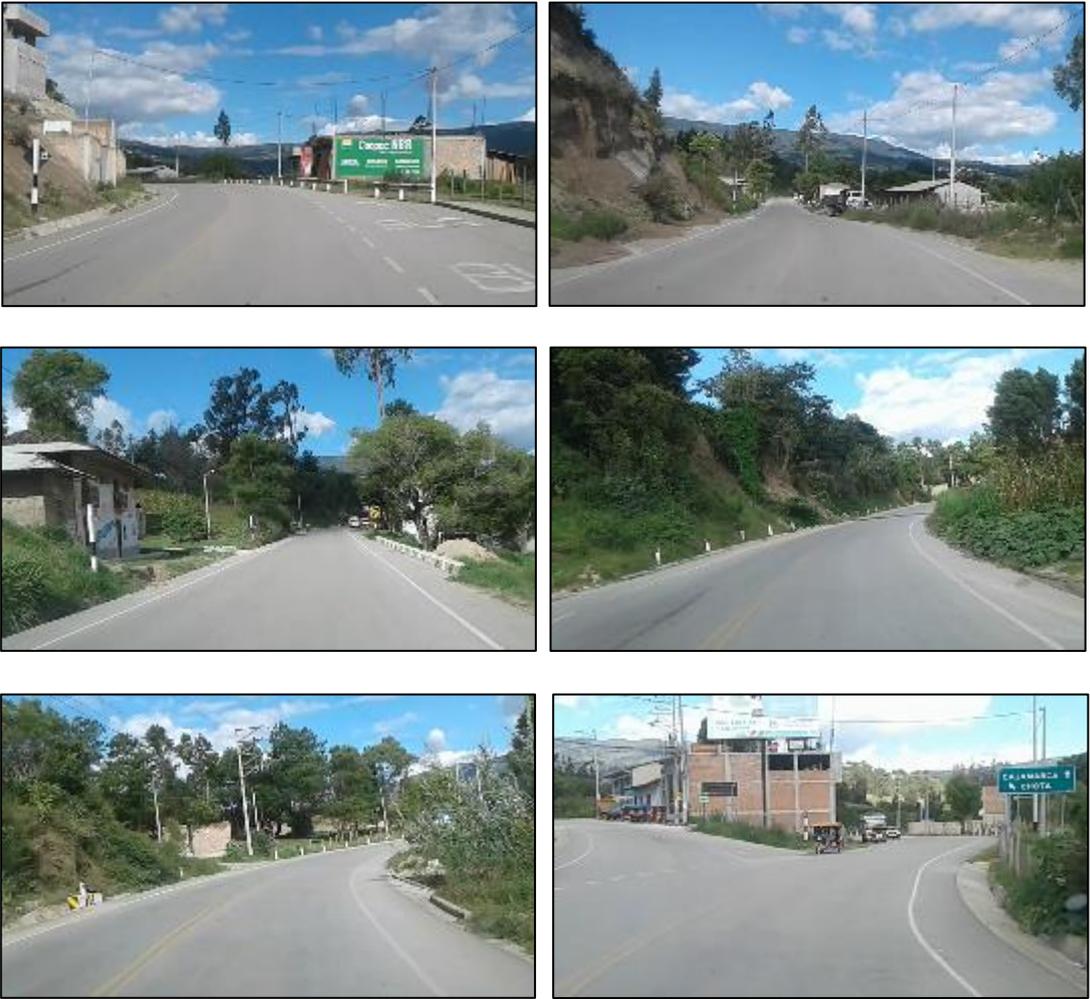
<b>FICHA DE IDENTIFICACIÓN, ANÁLISIS Y EVALUACIÓN N° 33</b>	
<b>Carretera</b>	Cochabamba – Lajas - Chota
<b>Progresivas</b>	Km 32+000 al Km 32+610
<b>Descripción del tramo</b>	
La superficie de rodadura es asfalto. Hay 2 alcantarillas TMC 36". Hay una zona de talud de corte. El tramo termina en la bifurcación de vías a la altura de la Avenida Perú.

<b>Riesgos existentes</b>	
Riesgo bajo por erosión. Riesgo bajo por movimiento de masas. Riesgo alto por inundación, desborde del río Chotano.	
<b>Estado de la vía</b>	
La plataforma, alcantarillas, las obras de protección y cunetas se encuentran en buenas condiciones estructurales.	
<b>Nivel de riesgo</b>	<b>Índice de sostenibilidad</b>
