**“DETERMINACIÓN DE LA VULNERABILIDAD SÍSMICA
DEL PABELLÓN III DE LA I.E 16003 MIRAFLORES DEL
DISTRITO DE JAÉN-CAJAMARCA”**

**PARA OPTAR EL TÍTULO PROFESIONAL DE:
INGENIERO CIVIL**

Jaén – Perú, 2022

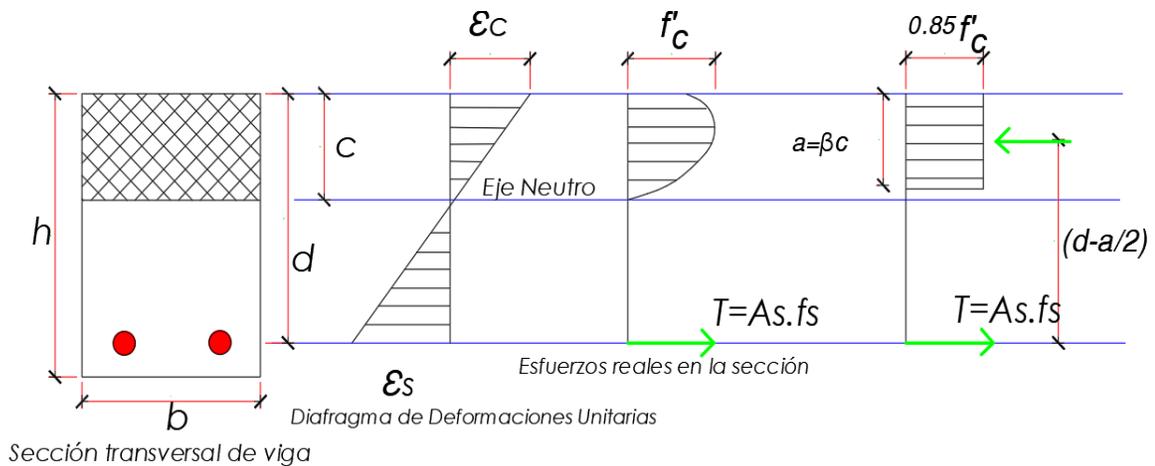
Figura 2.2 Sección rectangular de concreto simplemente reforzado.

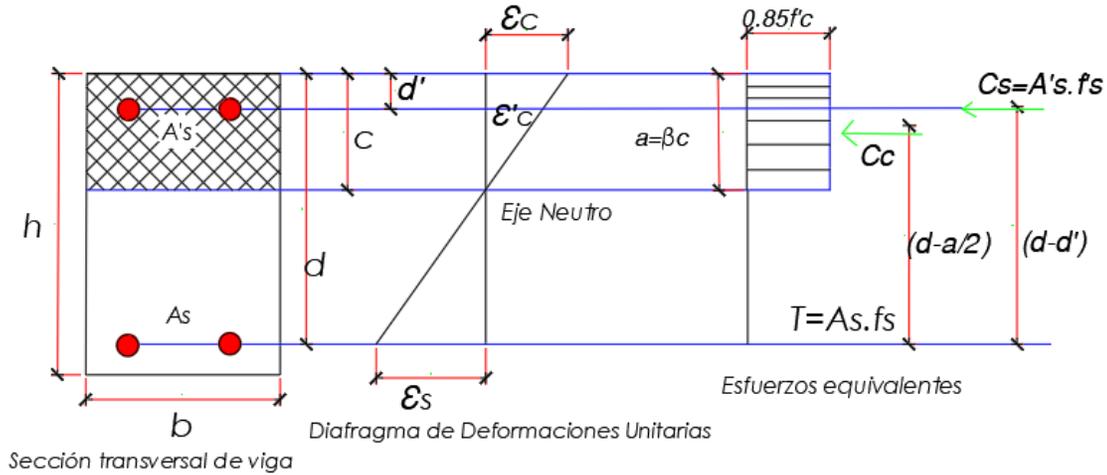
Figura 2.3 Sección rectangular de concreto doblemente reforzado

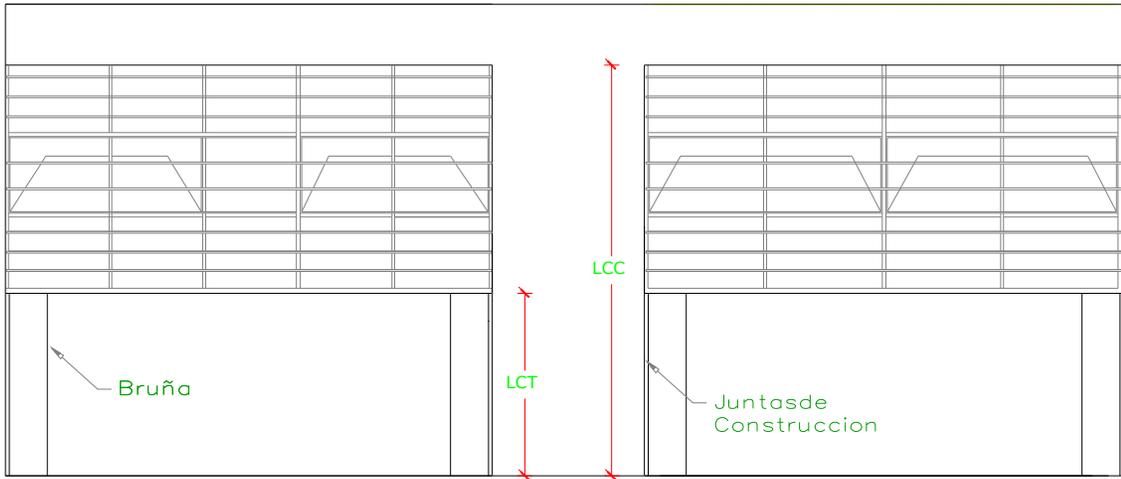
Figura 2.6 Esquema de alturas de la columna total y columna corta.

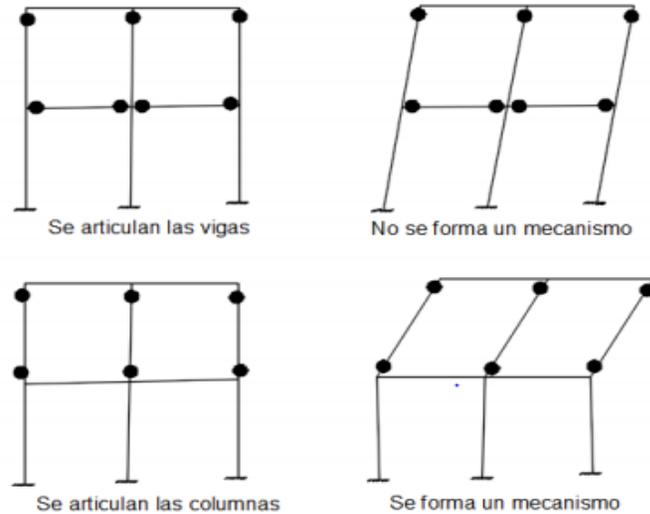
Figura 2.7: Fallas estructurales en los sistemas de pórticos resistentes a momento

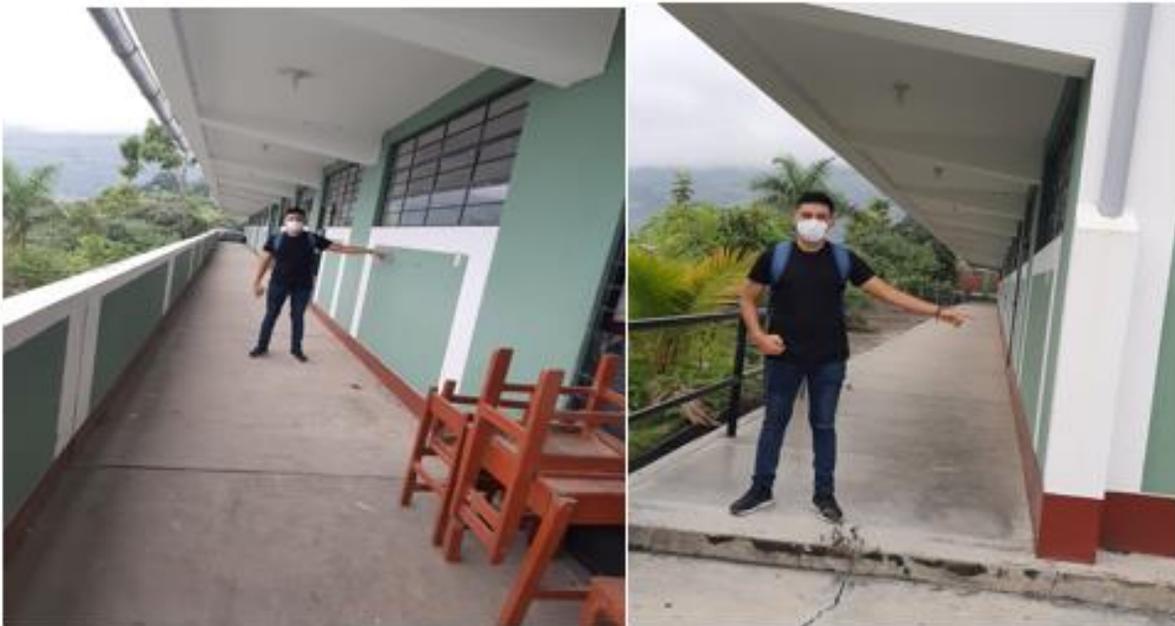
Figura 3.7 Verificación de agrietamientos de la estructura

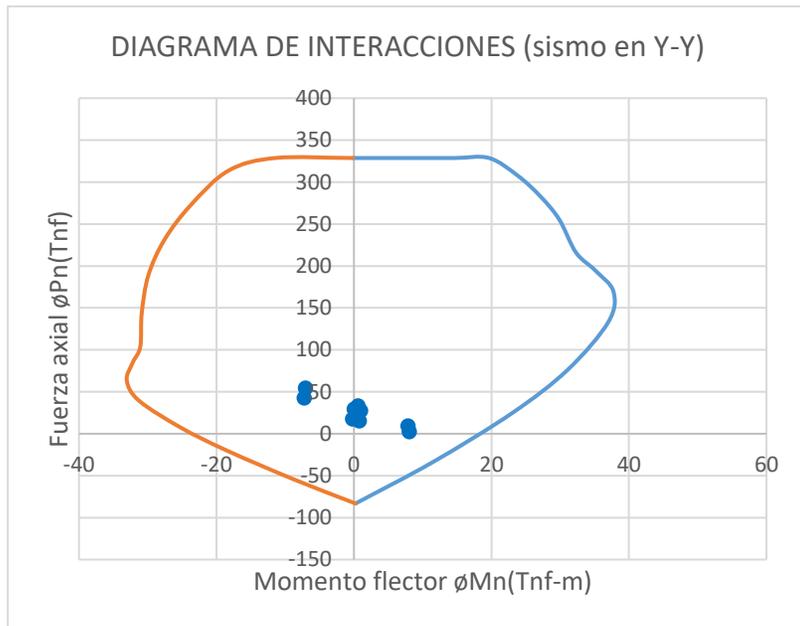
Figura 3.12 Diagrama de interacciones (a), (b) de la columna ELE (0.45x0.60x0.25x0.30) en las direcciones X y Y, con los resultados obtenidos por el programa ETABS v17

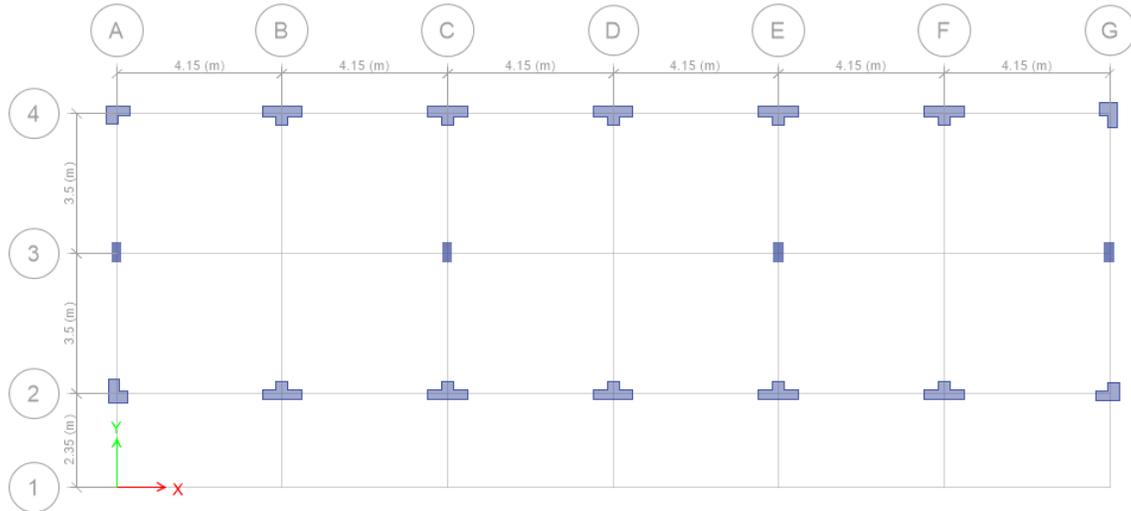
En este parámetro se analizó que la configuración del pabellón III de la I.E. 16003 Miraflores en planta tiene sus líneas resistentes ortogonales en sus diferentes direcciones véase la figura 3.13 y 3.14 por lo tanto tiene una calificación A bueno.

Figura 3.23 Configuración en planta de los elementos resistentes pabellón III teniendo dos bloques con la misma configuración.

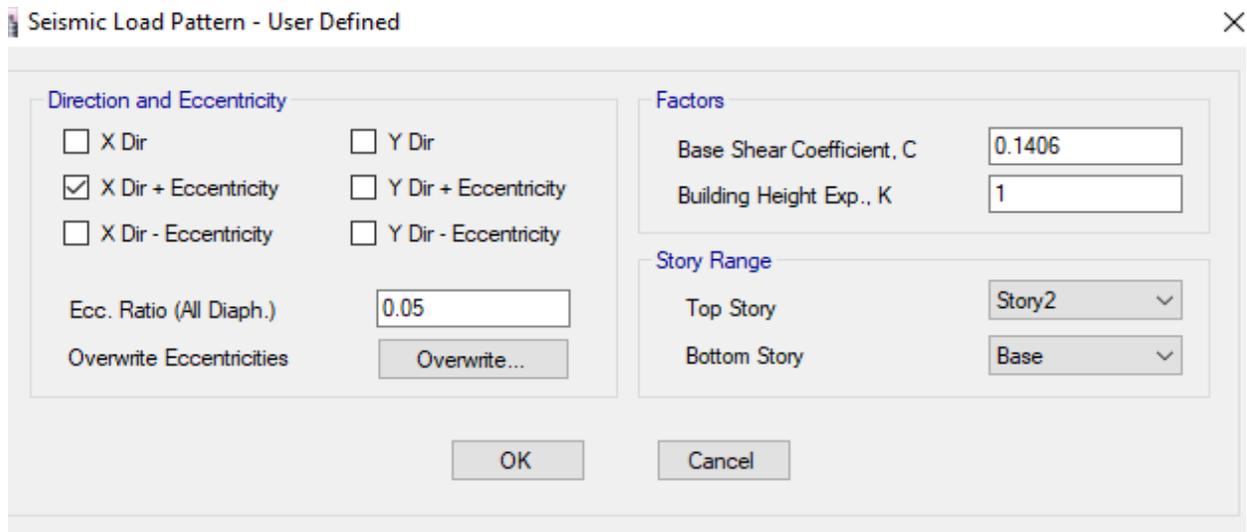
Figura 3.25 Definición de carga sísmica estática en la dirección X.

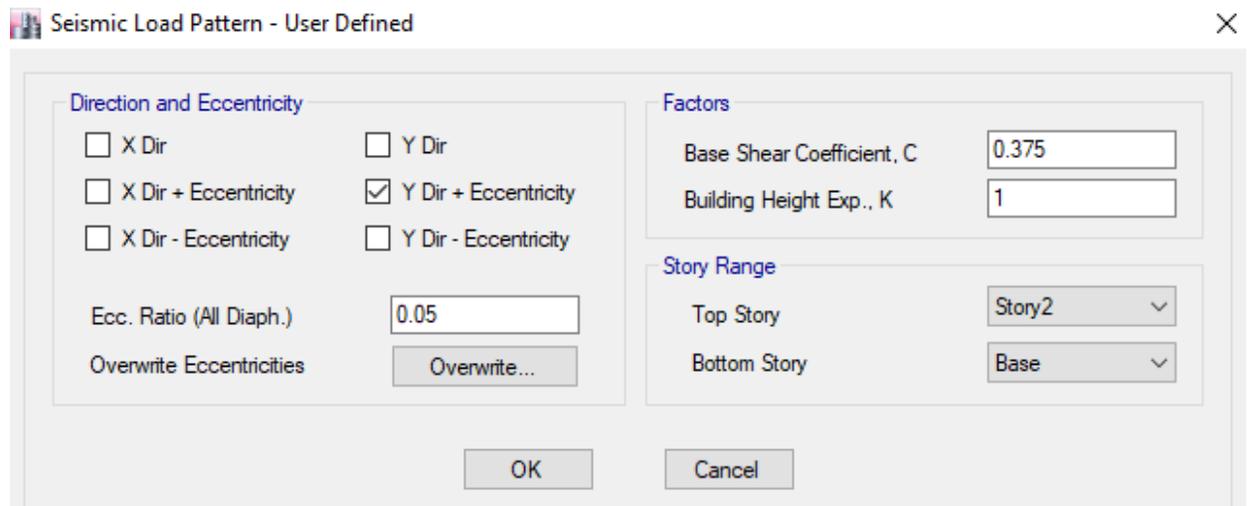
$$coef_Y = \frac{Z \cdot U \cdot C_y \cdot S}{R_y} P = \frac{0.25 \times 1.5 \times 2.5 \times 1.2}{3} = 0.375 P$$

Figura 3.26 Definición de carga sísmica estática en la dirección Y.

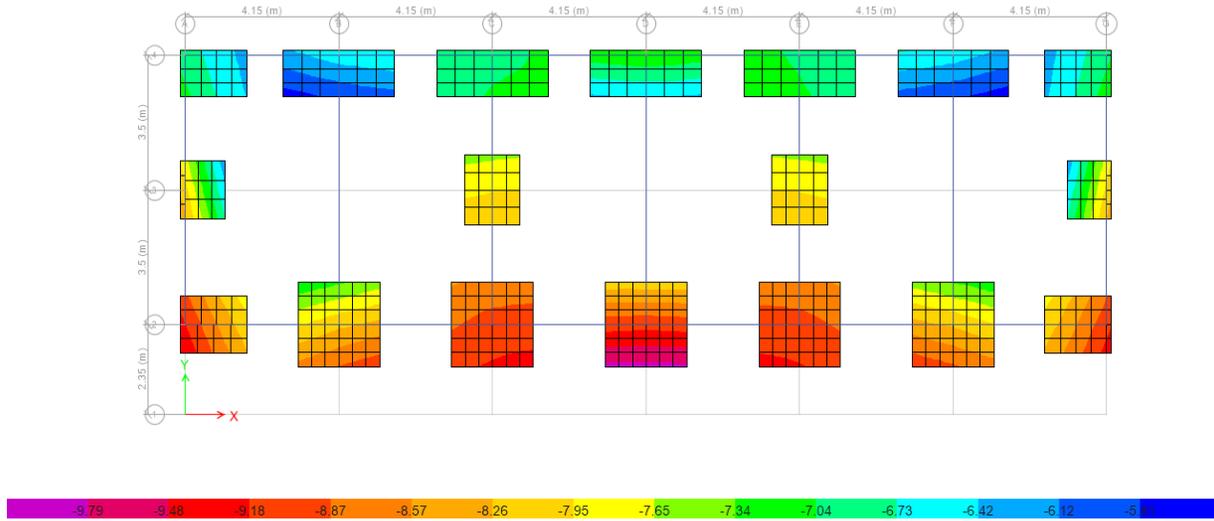
Figura 3.28 Cimentación existente

De acuerdo al expediente técnico se tiene un diseño de zapatas aisladas conectadas por una viga de cimentación, haciendo el diseño en el programa ETABS v17 como se puede observar en la figura 3.30; de los resultados se tiene una presión máxima actuante de la edificación de 1.0 kg/cm^2 que no cumple con la presión admisible del suelo 0.75 kg/cm^2 que según la NTE.060-2009 está tendría que ser mayor.

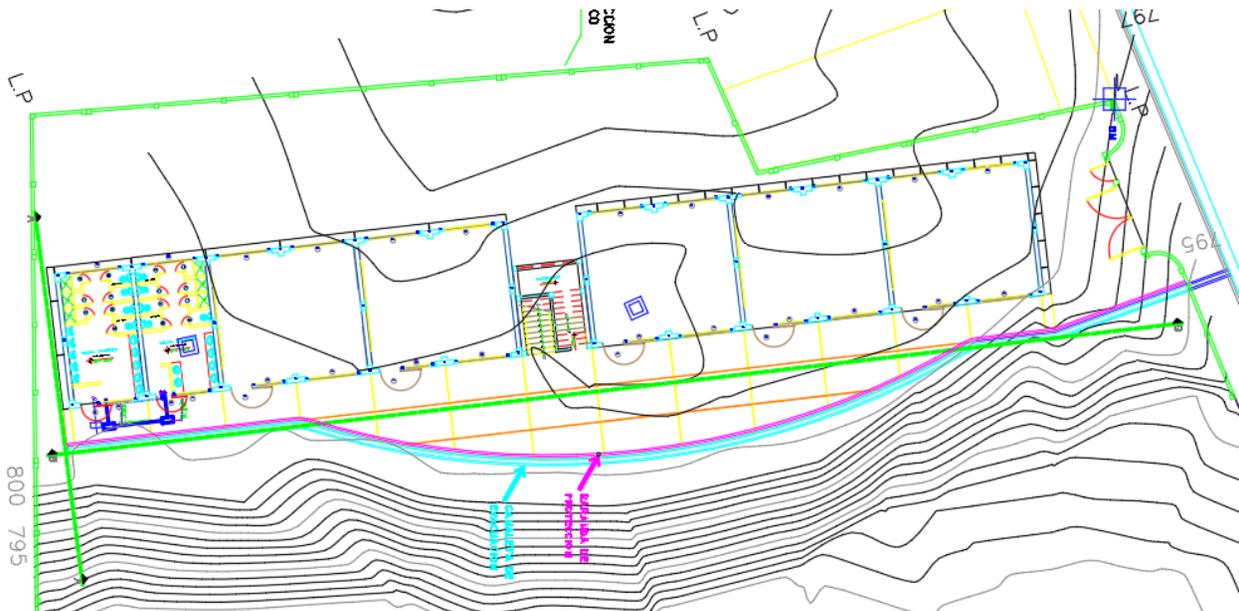
Figura 3.29 Plano topográfico del pabellón III de la I.E. 16003 Miraflores

Se tiene una edificación cimentada encima de una ladera lo cual según el plano topográfico del lugar adquirido del expediente técnico se tiene una topografía accidentada, con desnivel del terreno de más de 10 m respecto a la cota mayor de la menor por lo cual se puede presentar deslizamientos de tierra que puedan afectar a la resistencia del terreno del lugar y por lo tanto tener una falla en la cimentación su calificación es de C mala.

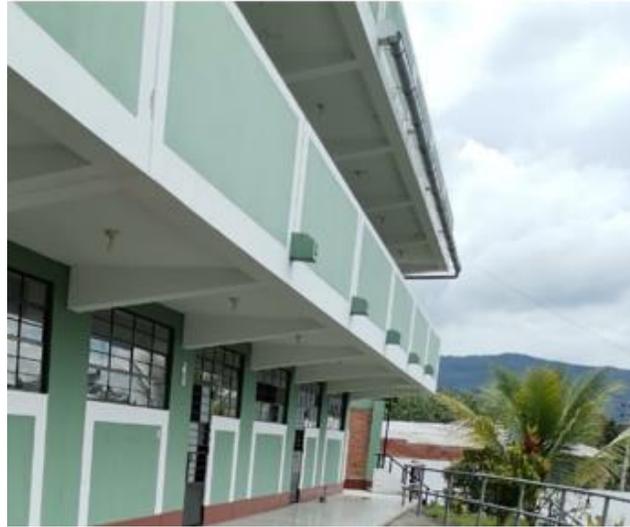
El Pabellón III de la I.E. 16003 Miraflores en sus tres bloques tiene una cubierta de aligerado, con ladrillos y concreto armado, con un estado de conservación deficiente debido a las a la falta de un sistema de tuberías para evacuar las aguas pluviales. Este parámetro tiene una calificación de B (Regular) de acuerdo a las características de calificación.

Figura 3.32 Cubierta de Aligerado

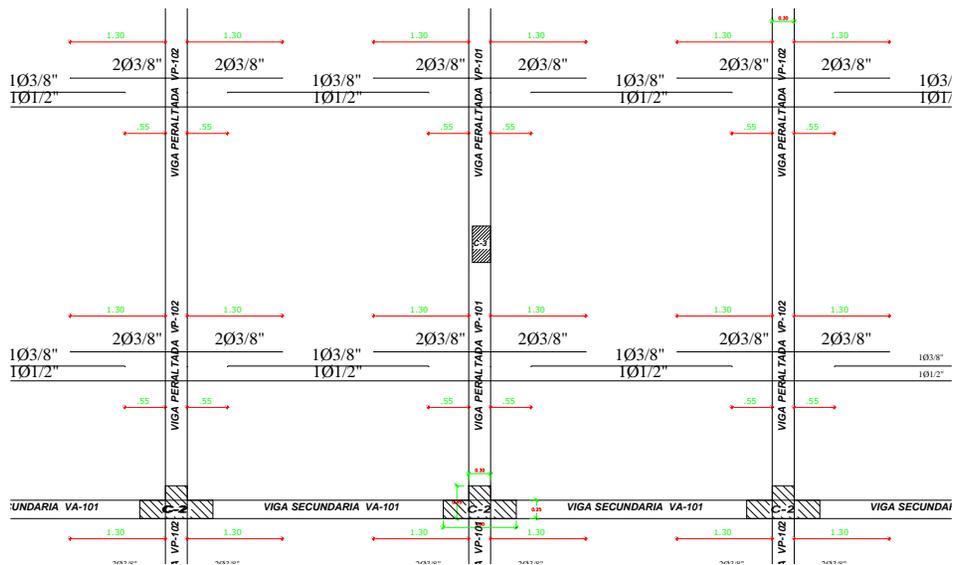
La cubierta se encuentra correctamente conectada al sistema resistente de la estructura, de lo cual garantiza un comportamiento adecuado ante un eventual sismo. Este parámetro tiene una calificación de B (Regular) de acuerdo a las características de calificación.

Figura 3.33 Conexión de la cubierta con el sistema resistente

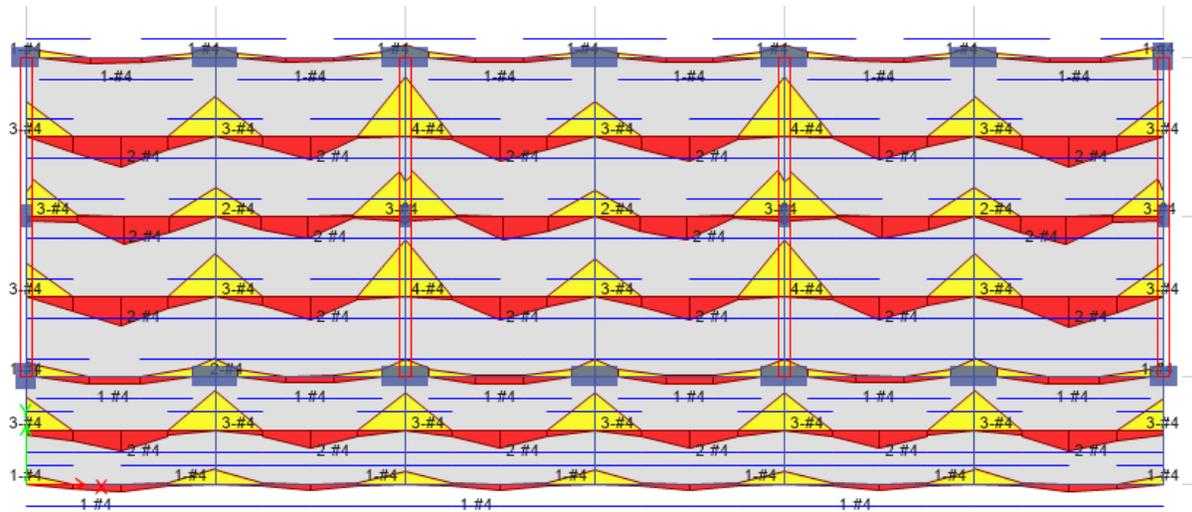
Se muestra la gráfica del acero total requerido en las viguetas para el primer Nivel, se puede apreciar que, al tener una luz considerablemente grande, se requiere hasta 4Ø1/2” en los casos críticos.

Figura 3.34 Cantidad de acero requerido para las viguetas en las losas aligeradas

De la tabla 3.24 de resultados del parámetro de tipo de cubierta se tiene que el estado de conservación tiene una calificación de B regular debido a que la estructura se encuentra en mal estado debido que no cuenta con sumideros para evacuar las aguas pluviales y que debido a esto es que hay filtraciones de agua que deterioran a la estructura como a sus elementos estructurales. Luego la conexión con la estructura es calificada de regular debido a que el diseño de losa aligerada requiere de un área de acero mayor al acero existente en las viguetas.

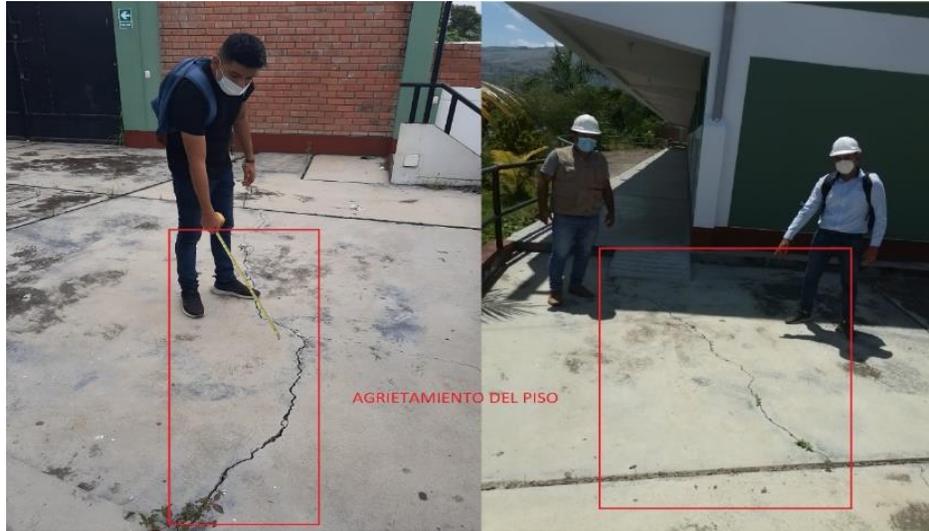
Se evaluó la edificación del pabellón III de la I.E. 16003 Miraflores haciendo una inspección donde se obtuvo la presencia de agrietamiento y fisura tanto en elementos estructurales

como no estructurales, presenta agrietamientos en las veredas debido a la inestabilidad de suelo además de tener deslizamiento del talud donde se encuentra construida la edificación y un mal estado de conservación en sus acabados que le dan una calificación de B (Regular) según las características de calificación del método.

Figura 3.35 Agrietamiento Patio del Pabellón III.

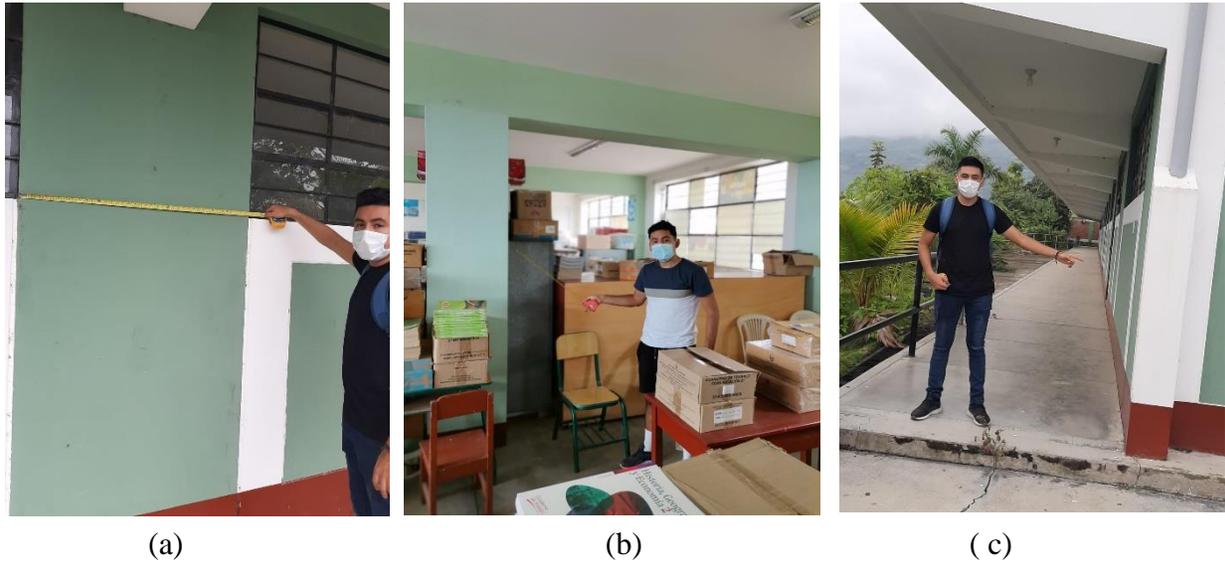
Figura 4.1 (a) (b) (c) Verificando las dimensiones de las columnas del pabellón III de la I.E. 16003 Miraflores

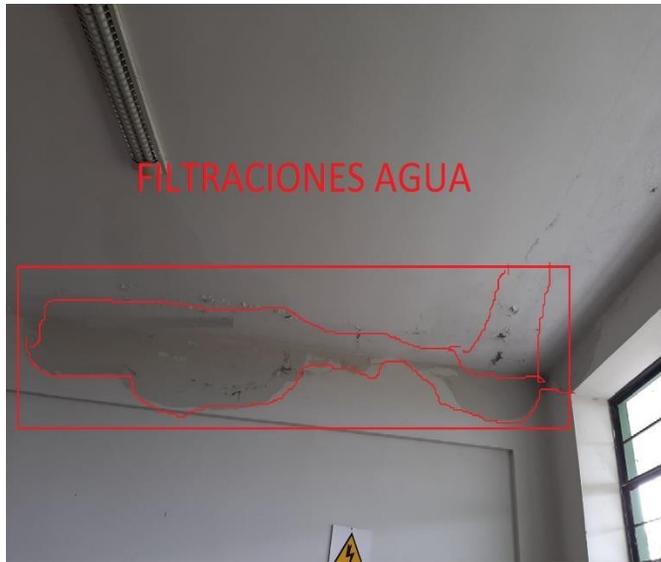
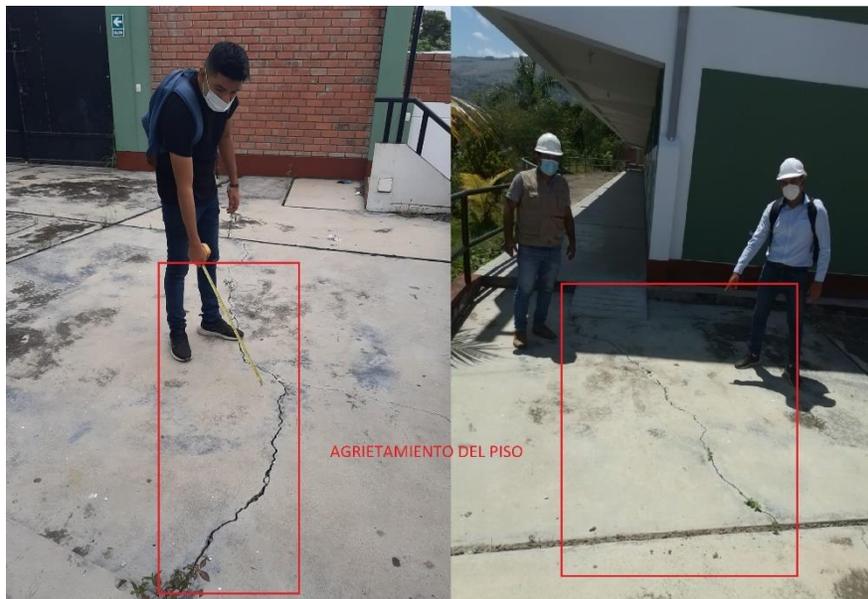
Según los resultados de la tabla 3.27 la estructura se encuentra en estado de conservación B regular debido a que es una estructura que no ha tenido fallas estructurales importantes aún, pero que presenta fisuras en casi toda su estructura eso para el tiempo de vida que está diseñada da a saber que no se ha realizado ningún mantenimiento rutinario o periódico de la edificación para cubrir ciertos defectos de esta edificación.

Figura 4.5 (a) (b) (c) Verificación del estado de conservación del pabellón III de la I.E. 16003 Miraflores

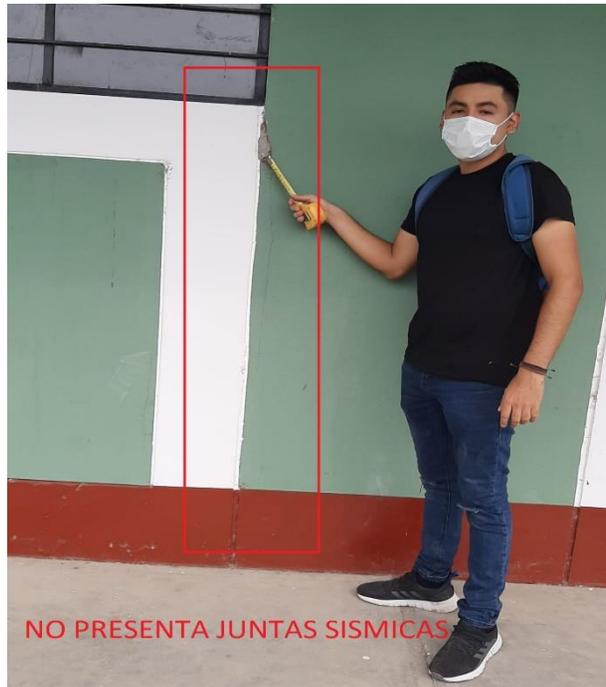
Para columna corta se calificó de C mala debido que en el análisis de la edificación cuenta con dos sistemas estructurales: Pórticos de concreto armado y albañilería confinada de los cuales se deja juntas para su correcto desplazamiento sísmico, no obstante, en el proceso constructivo estas juntas no se han respetado lo cual al momento de suceder un sismo estos se desplazan tanto en X como en Y, y viendo los desplazamientos se dan con mayor dimensión en X según los datos obtenidos anterior mente pudiendo generar así la falla de columna corta según los resultados de la tabla 3.30 donde se genera mayor rigidez de la columna corta donde se puede observar que absorbe 11.94 y 5.83 más fuerza sísmica que soportaría la columna larga tanto en el eje 4 como en el eje 2.

Figura 4.6 Agrietamiento de falla de columna corta

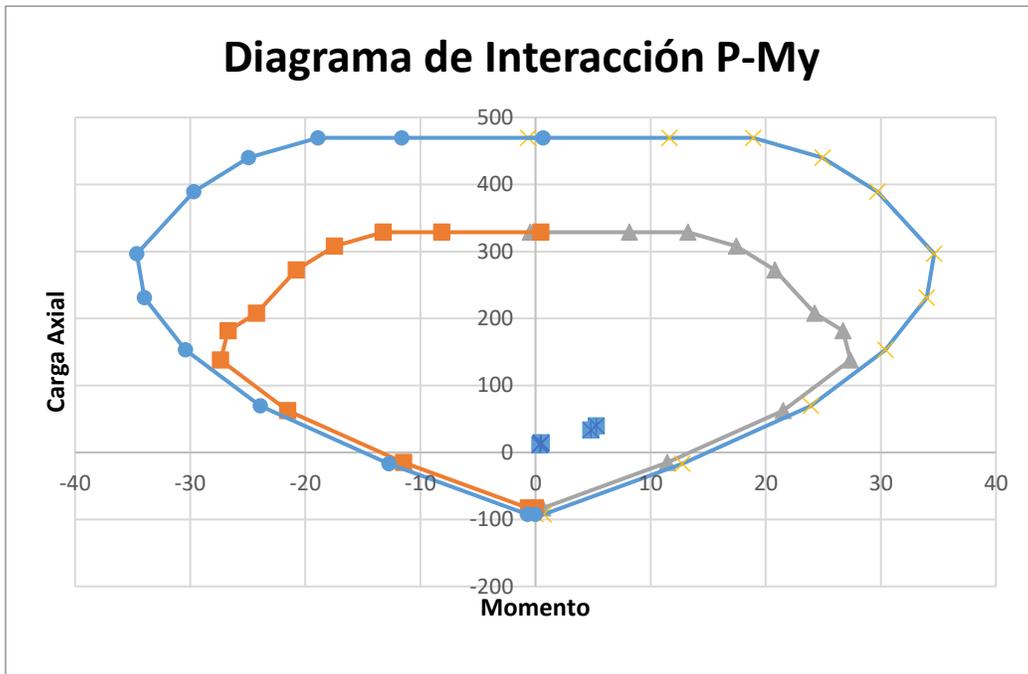
Diagrama de interacción 2-2:

Como se puede apreciar todas las cargas están dentro de la capacidad última de la columna.

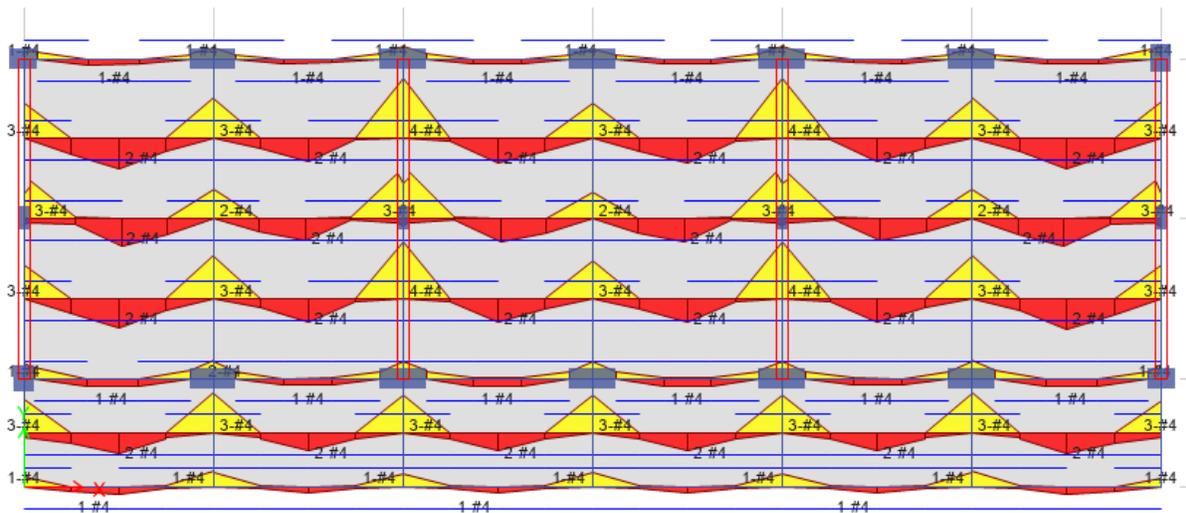
Se muestra la gráfica del acero total requerido en las viguetas para el primer Nivel, se puede apreciar que, al tener una luz considerablemente grande, se requiere hasta 4Ø1/2" en los casos críticos.

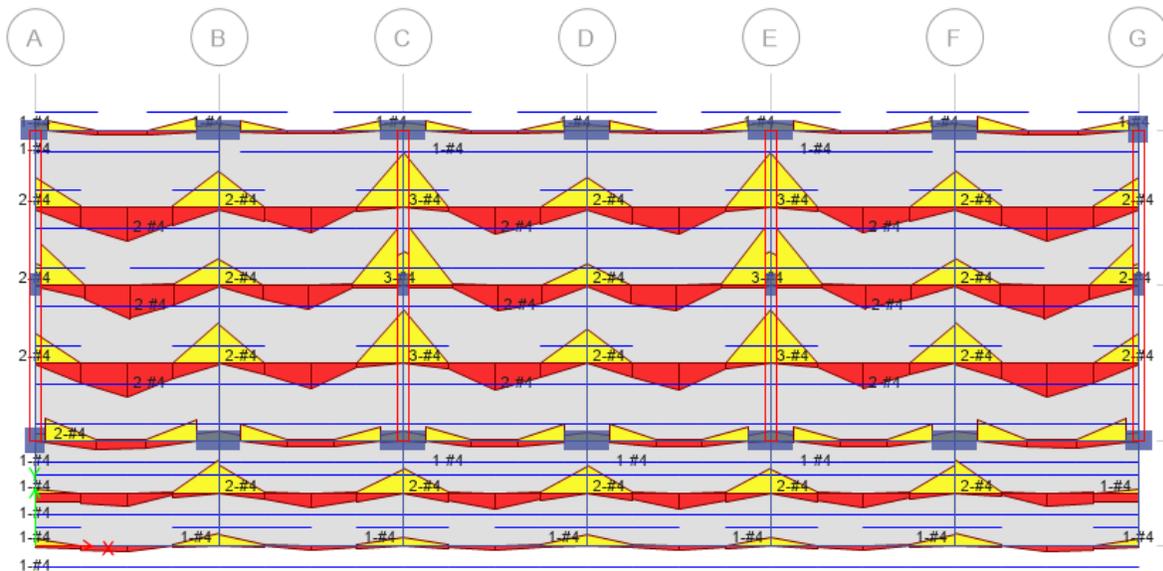
Se muestra la gráfica del acero total requerido en las viguetas para el primer Nivel, se puede apreciar que, al tener una luz considerablemente grande, se requiere hasta $4\phi 1/2''$ en los casos críticos.

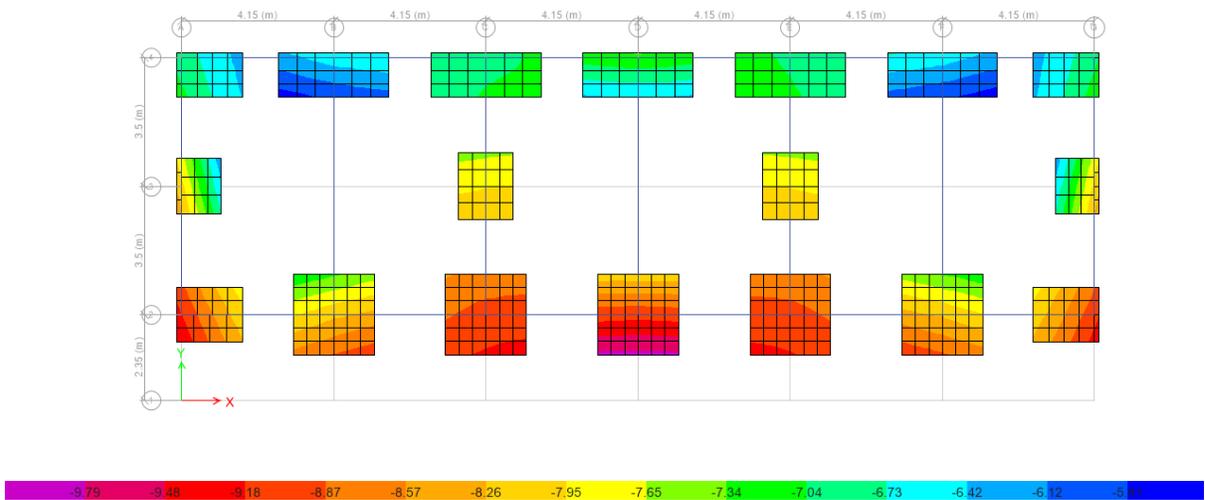
$Q_{adm} = 0.75 \text{ kg/cm}^2, 7.5 \text{ ton/m}^2$

Se puede apreciar que en casi todas las zapatas pueda el esfuerzo admisible de la zapata, ya que se tienen valores cercanos a 10 ton/m^2 (No cumple) el área de la zapata debería ser mayor.
