UNIVERSIDAD NACIONAL DE CAJAMARCA

TESIS

**“ÍNDICES DE CONFIABILIDAD DE LA SUPERESTRUCTURA DEL PUENTE LA
UNIÓN - OTUZCO LA VICTORIA EN EL CENTRO POBLADO DE OTUZCO
DISTRITO BAÑOS DEL INCA - CAJAMARCA”**

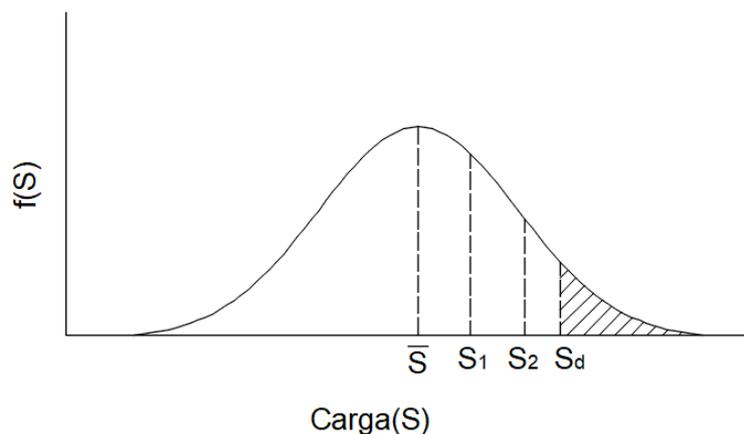
Figura N°4. Curva de frecuencia para Cargas y Solicitaciones (S)

En la curva de frecuencia para las cargas y solicitaciones (S), el área bajo la curva entre dos abscisas, tales como las cargas S_1 y S_2 , representa la probabilidad de ocurrencias de cargas S. Para diseño se selecciona una carga conservadora S_d , mientras que la carga media \bar{S} es mucho más representativa de las condiciones de carga promedio sobre la estructura que la carga de diseño especificada S_d . (Nilson A., 2001)

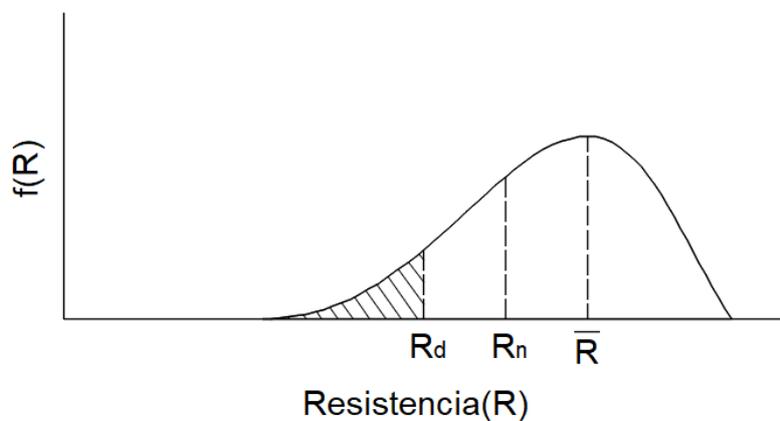
Figura N°5. Curva de frecuencia para resistencia (R)

En la curva de frecuencia para la Resistencia (R), el área bajo la curva entre dos abscisas, tal como las cargas R_n , representa la probabilidad de ocurrencias de Resistencia R. Para diseño se selecciona un valor de Resistencia conservadora R_d , mientras que la resistencia media \bar{R} es mucho más representativa de las condiciones de resistencia promedio sobre la estructura que la resistencia de diseño especificada R_d . (Nilsson A., 2001)

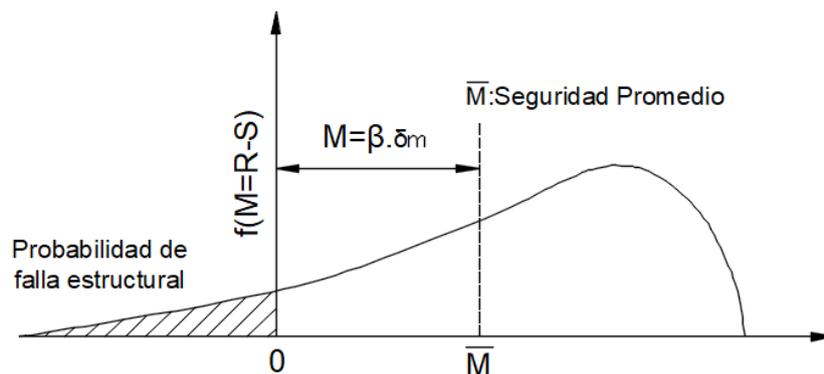
Figura N°6. Curva de frecuencia del Margen Estructural (M)

En la curva de frecuencia del Margen de Seguridad se puede observar que la falla ocurre cuando M es menor que cero; la probabilidad de falla está representada entonces por el área sombreada de la figura N°6. (Nilson A., 2001)

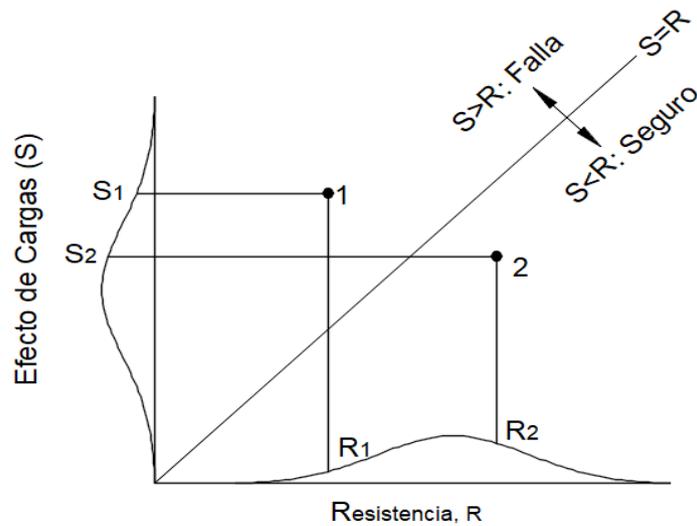
Figura N°12. Combinación de seguridad y fallas

Finalmente, se puede definir a estado límite como el límite entre el deseado y las actuaciones no deseadas de una estructura. Por ejemplo, las actuaciones deseadas y no deseadas se pueden explicar en el contexto de una viga que tiene resistencia (capacidad de flexión) R, y el efecto de carga (demanda de momento) S. (Taly, 2014)

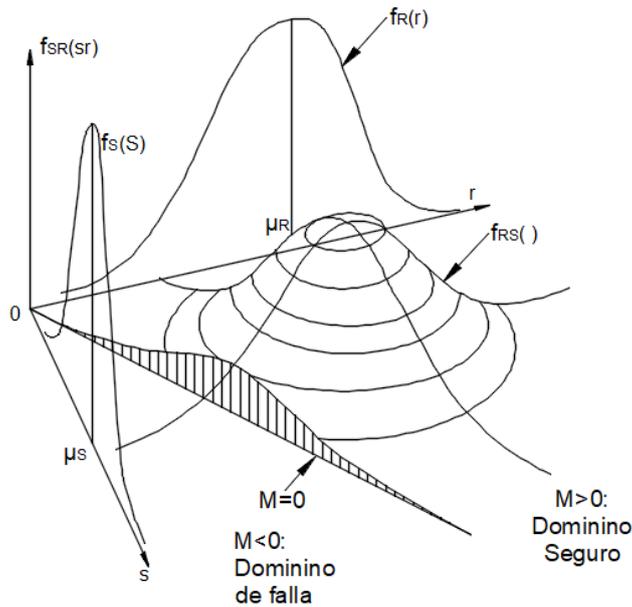
Figura N°13. Espacio de las funciones $f_R()$ y $f_S()$ para el nivel de confiabilidad

Finalmente Melchers R. y Beck A., 2018, expresa que para cualquier elemento infinitesimal ($\Delta r + \Delta s$); es entonces que se puede representar la probabilidad de R y S ($r + \Delta r, s + \Delta s$), donde Δr y Δs se aproximan a cero. En la figura N°13, las ecuaciones (28) están representadas por el dominio de falla sombreado D, por lo que la probabilidad de falla puede escribirse como:

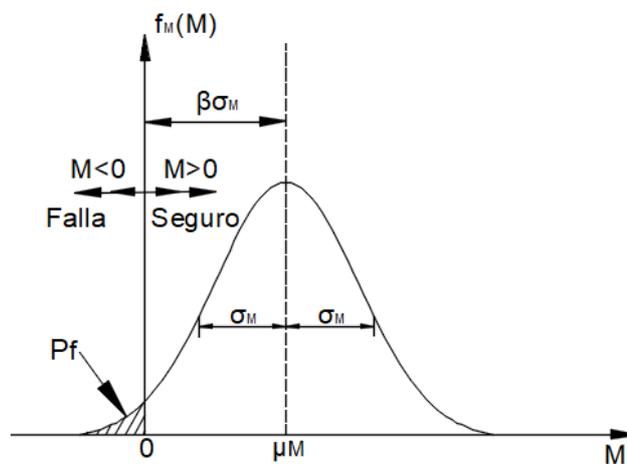
Figura N°14. Distribución del Margen de seguridad $M = R-S$

La varianza aleatoria del Margen de Seguridad (M), $M=R-S$ se muestra en la Figura N°14, en la que se muestra la región de falla $M \leq 0$ (área sombreada).

De la Figura N°14 podemos interpretar: que si las desviaciones estándar σ_R o σ_S o ambas se incrementan, la probabilidad de fallo P_f , aumentará. De manera similar, si la diferencia entre la media del efecto de la carga y la media del efecto de la resistencia, la probabilidad de fallo P_f , aumentará.

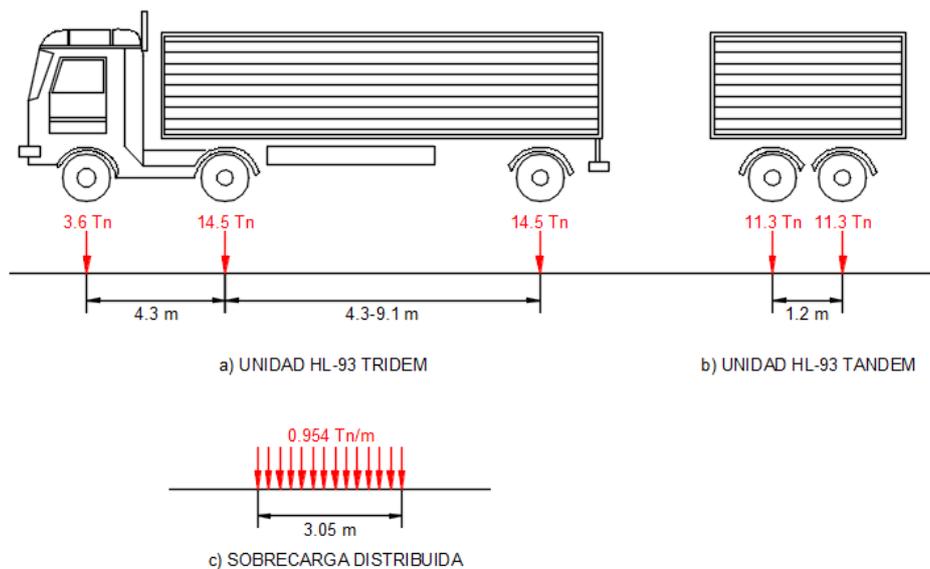
Figura N°15. Camión de diseño HL-93

- a) **Carga muerta DC y DW:** Valor nominales presentados en la Tabla N°4: Pesos de materiales extraídos del manual de diseño de puentes de la AASHTO, 2020 y el Manual de Puentes del MTC,2018.
- b) **Otras Cargas permanentes P:** Corresponden a cargas permanentes secundarias como la de preesforzado.
- c) **Carga Viva LL:** de acuerdo a la sección 2.2.10.1. Factor Rating, tenemos las siguientes cargas a considerar:
- **Carga de diseño:** Camión HL-93 de Diseño de puentes LRFD

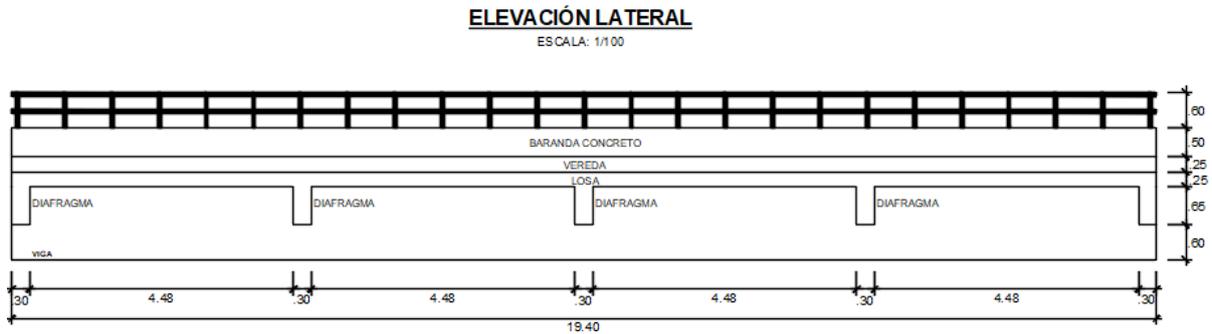
Figura N°18. Elevación lateral de un tramo del puente La Unión – Otuzco La Victoria.

El puente La Unión - Otuzco La Victoria es una estructura de 38.90m de longitud total, su superestructura está formada por 02 vigas discontinuas, separadas en dos tramos de 19.40 m y 18.10 m de luz libre cada tramo y una losa de concreto armado con un ancho de 3.60m separada transversalmente por una junta de dilatación; la subestructura contiene 04 aletas de concreto ciclópeo, 02 estribos laterales de concreto armado, 01 pilar central de concreto armado.

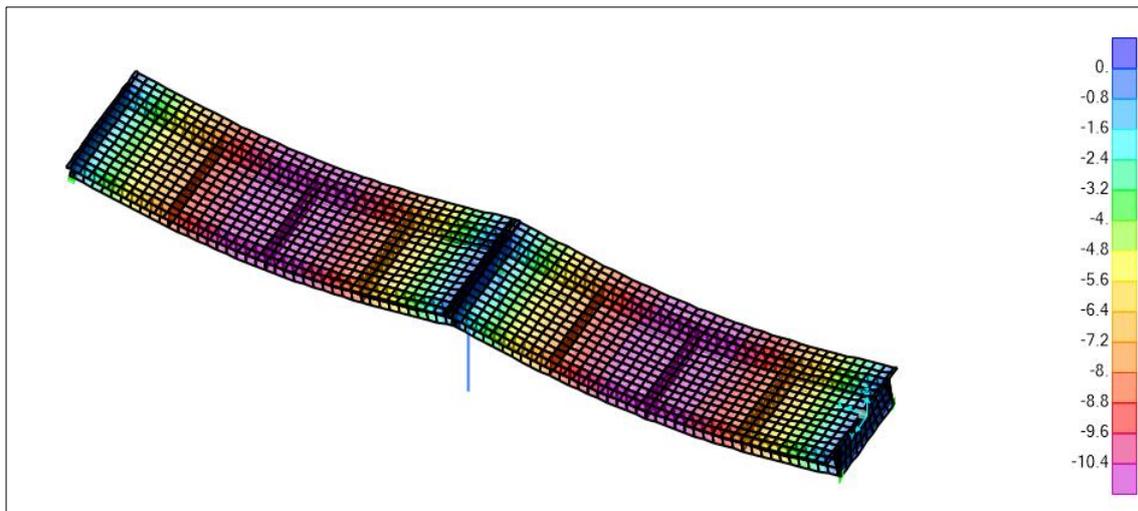
Figura N°24. Efectos de cargas actuantes en la superestructura del puente.

Se realizó el análisis estructural de la superestructura del puente con las solicitaciones presentadas en la sección 3.11.5, resultados que se presentan en la Figura N°24 (Unidad $Tn\text{-}mm$), y tabla N°31, el cual resume la información de los momentos resultantes y cortantes para cada solicitación.

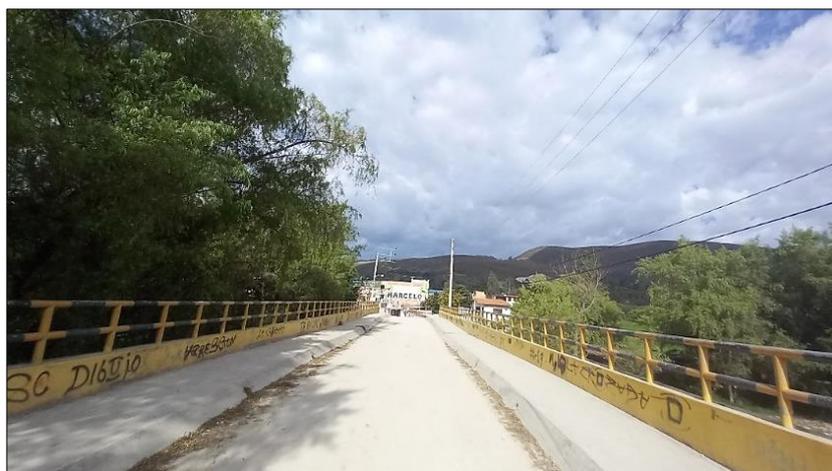
Figura N°26. Losa del puente sin mantenimiento

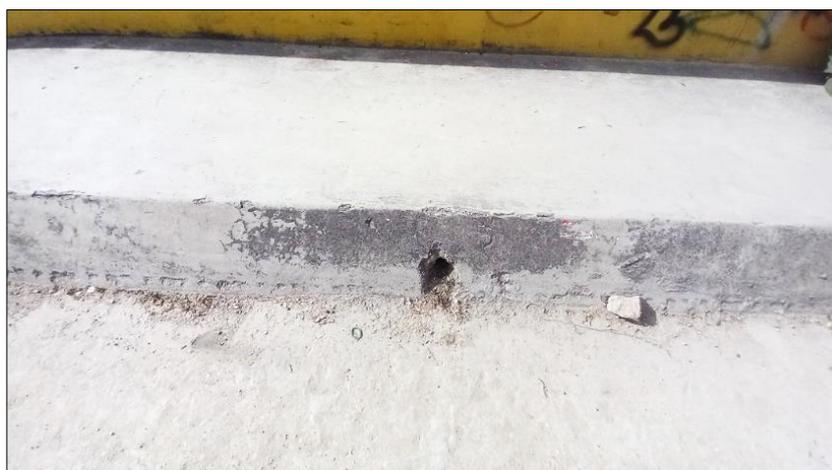
Figura N°27. Descascaramiento del concreto, grietas, falta mantenimiento de drenaje

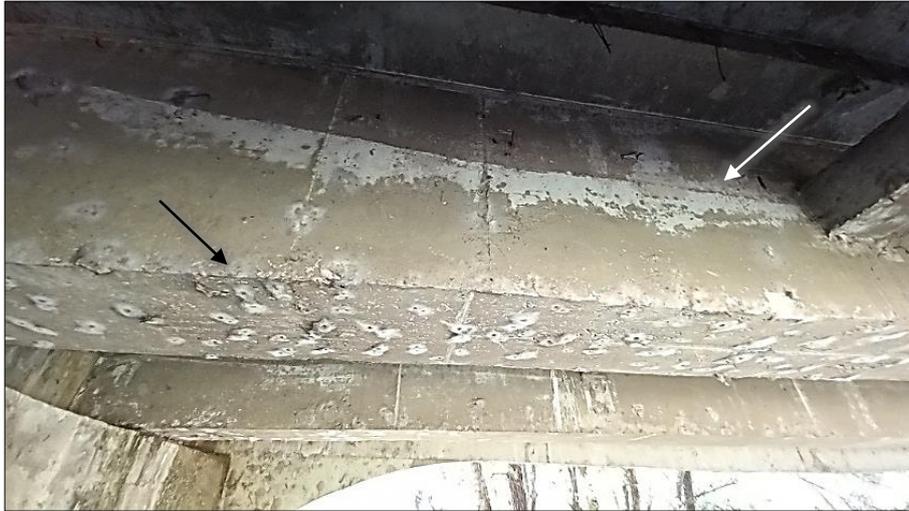
Figura N°28. Presencia de hongos y descascaramiento del concreto en las vigas principales del puente.

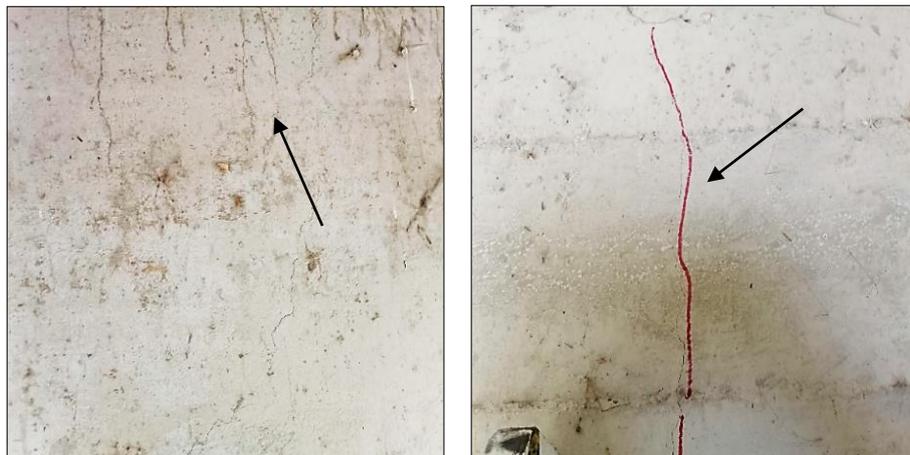
Figura N°29. Presencia de grietas en las vigas principales del puente.

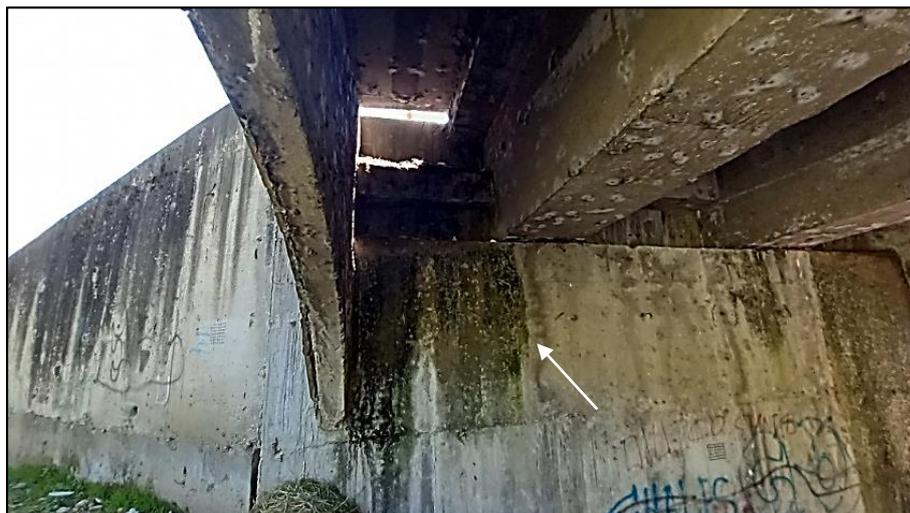
Figura N°30. Presencia de filtraciones, hongos, y acumulación de basura en los estribos y aletas del puente.

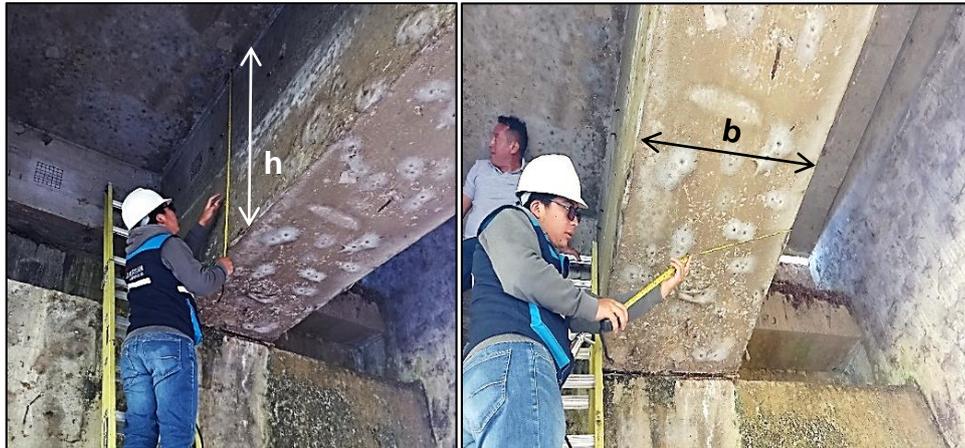
Fotografía N°1. Toma de medidas del peralte y ancho de la viga principal.

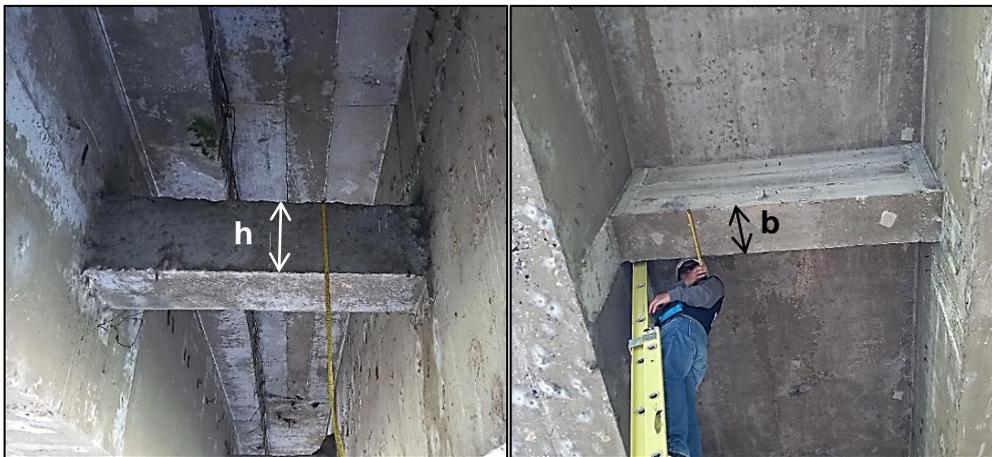
Fotografía N°2. Toma de medida del peralte y ancho de la viga diafragma.

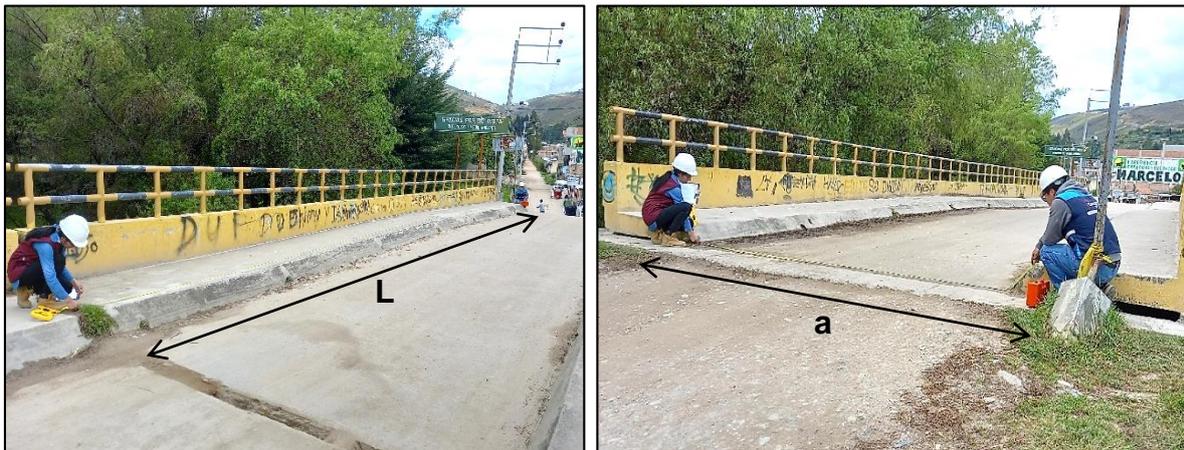
Fotografía N°3. Toma de medidas del largo y ancho de un tramo de la losa.
