UNIVERSIDAD NACIONAL DE CAJAMARCA
FACULTAD DE INGENIERÍA
ESCUELA ACADÉMICO PROFESIONAL DE INGENIERÍA CIVIL

**“RIESGO SÍSMICO DE LAS VIVIENDAS DE ADOBE
DEL CENTRO HISTÓRICO DE CAJABAMBA”**

**PARA OPTAR EL TÍTULO PROFESIONAL DE
INGENIERO CIVIL**

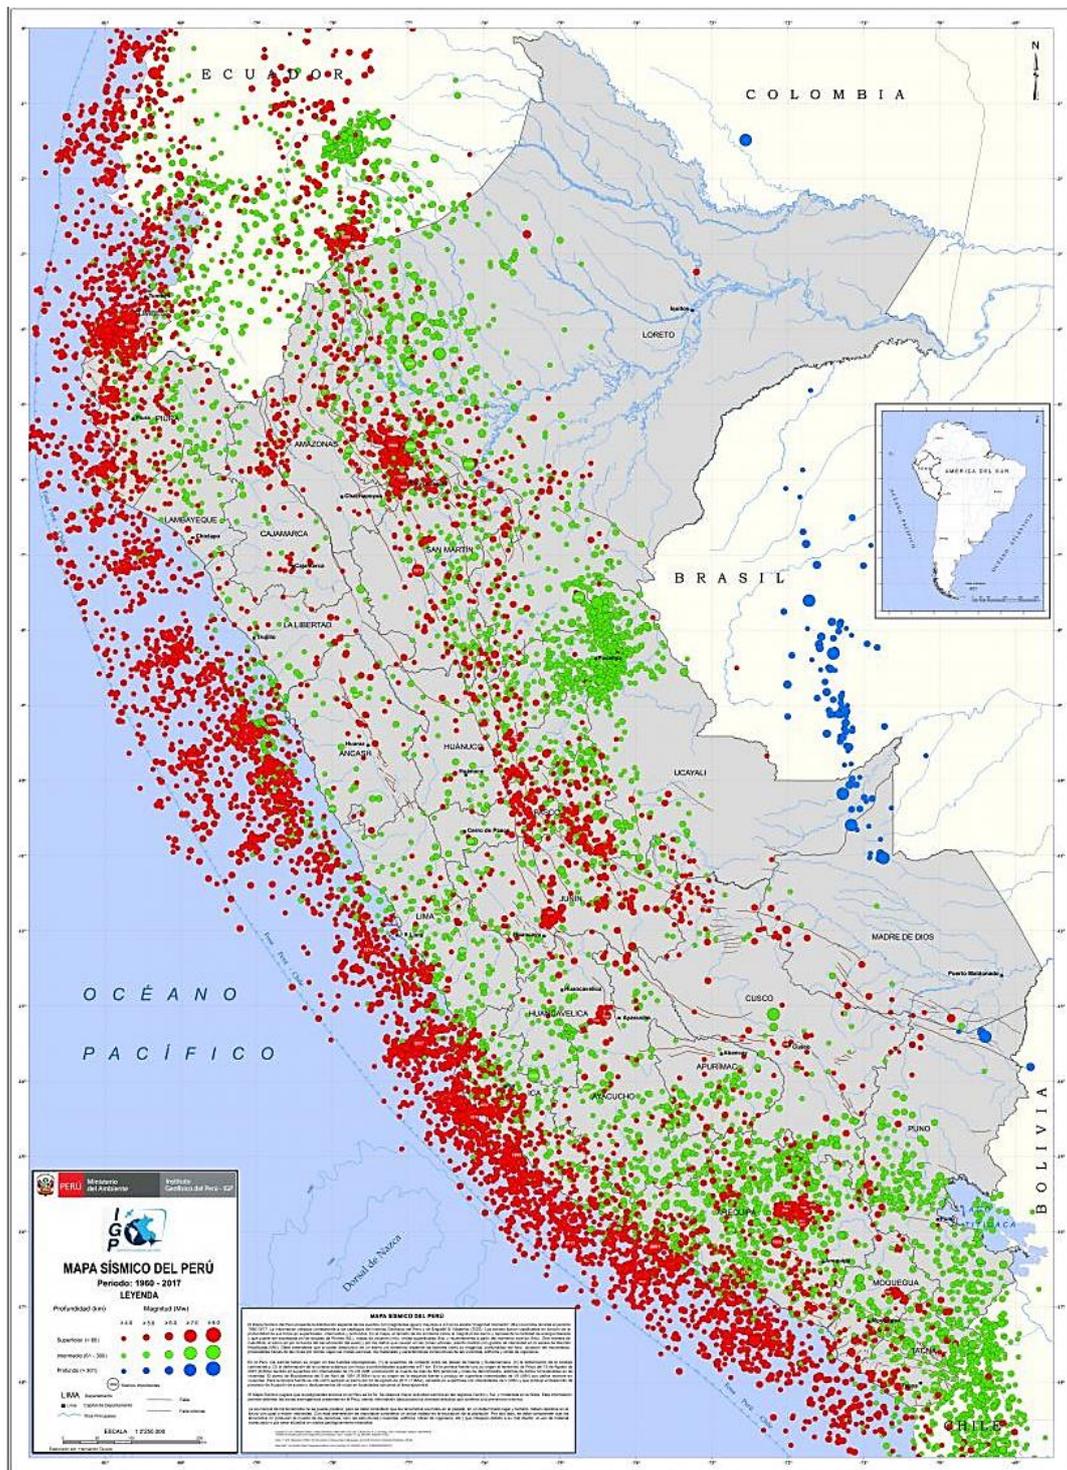
Figura 2. 1. Mapa Sísmico del Perú

El Mapa Sísmico del Perú presenta la distribución espacial de los eventos con magnitudes igual o mayores a 4.0 en la escala "magnitud momento" (Mw) ocurridos durante el periodo 1960-2017. La información utilizada corresponde a los catálogos del Instituto Geofísico del Perú y de Engdahl & Villaseñor (2002).

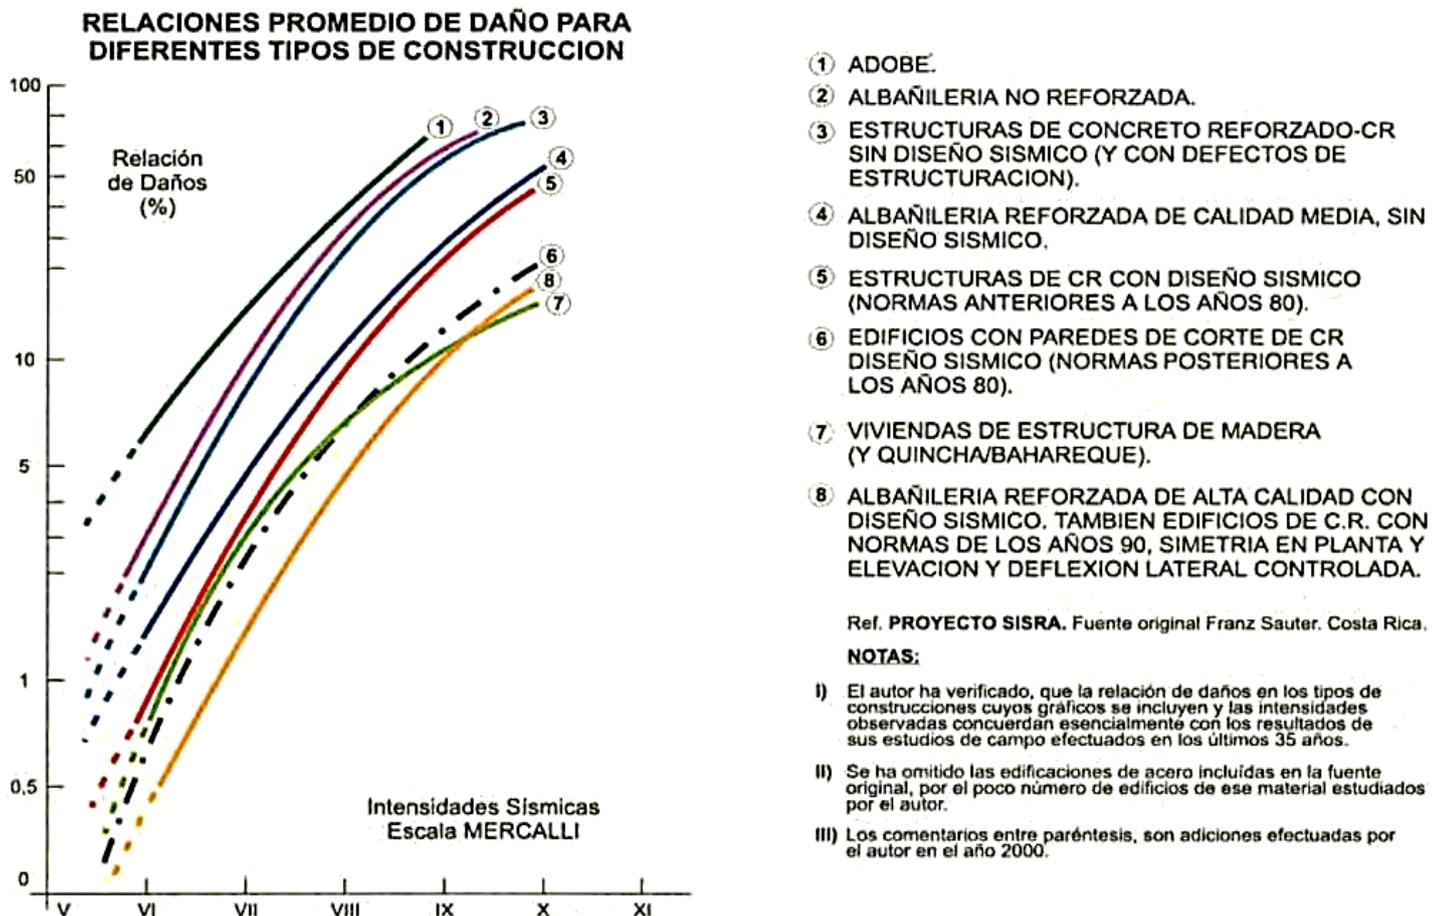
Figura 2. 2. Relación de daños e intensidades sísmicas comparativas para construcciones con uso de diferentes tipos de materiales

En la figura se ilustra los tipos de daño que sufren las edificaciones de los diferentes tipos de material de construcción en función de las intensidades sísmicas en la escala de Mercalli, además; se puede identificar la curva 1 (que corresponde a construcciones de adobe) que, cuando la intensidad es IX MM, la pérdida es casi del 100%, o sea la vulnerabilidad es muy alta.

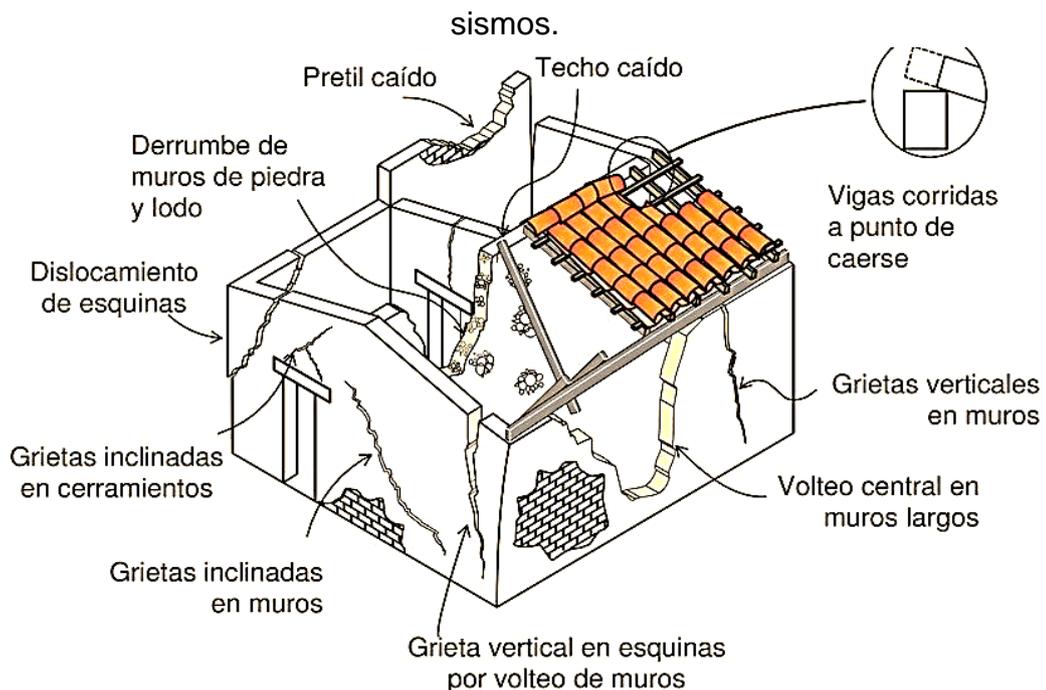
Figura 2. 3. Daños y fallas recurrentes en viviendas de adobe ante la ocurrencia de sismos.

Debido a que las construcciones de adobe tienen baja resistencia a la tracción y baja adherencia al mortero (que también es de tierra) ante la ocurrencia de un sismo de intensidad considerable, suelen generarse fallas, a veces en una misma edificación se observan diferentes tipos de estas. A continuación, se detalla los tipos de fallas existentes (Zelaya, 2007).

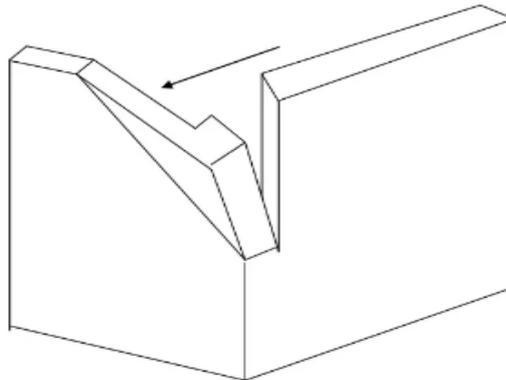
Figura 2. 4. Falla típica por tracción.

Este tipo de falla se genera cuando hay movimientos que someten a tracción a la estructura, y se aplican directamente sobre uno de los muros, al dar arriostre lateral a otros muros del encuentro, lo cual se vuelve aún más significativo si además intervienen esfuerzos de flexión (Zelaya, 2007).

Esta falla se forma por desprendimiento vertical en la unión entre dos muros perpendiculares, y se debe a la mala transferencia de las fuerzas sísmicas entre esos muros, por la inexistencia de vigas soleras y columnas de confinamiento, que puedan absorber las fuerzas a tracción que se desarrollan en el encuentro entre los muros.

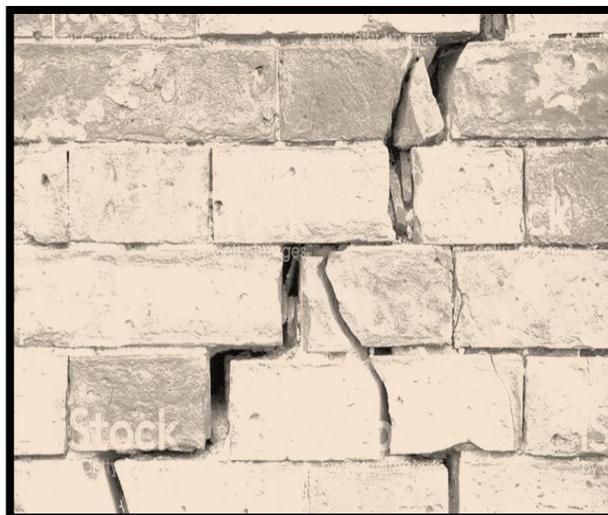
Figura 2. 5. Tipo de falla por corte.

En la ilustración 2.5 se puede observar la falla por corte, la cual se genera cuando el muro trabaja como elemento estructural de corte. Esta falla se observa generalmente debido a los esfuerzos tangenciales en las juntas horizontales. Esta falla se caracteriza por adoptar una forma escalonada a través de las juntas verticales y horizontales y se debe a la poca adherencia que se desarrolla entre el mortero de barro y el adobe.

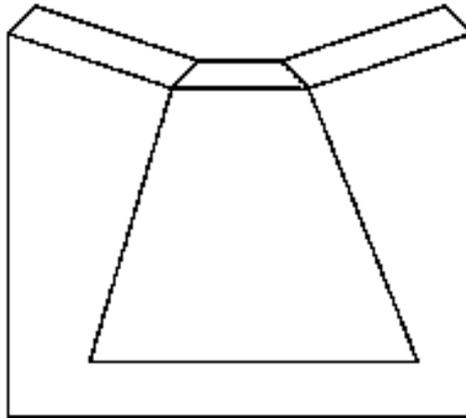
Figura 2. 6. Falla por flexión.

Ante la ausencia de una viga solera que controle los grandes desplazamientos laterales en la zona central superior del muro, y porque generalmente los muros de arriostre se encuentran muy distanciados, se forma la grieta, trabajando la pared como una especie de losa arriostrada en 3 bordes, con el borde superior libre.

Esta falla vertical suele ser muy peligrosa, debido a que se parte la conexión de arriostre y si el movimiento sísmico se prolonga, la pared afectada termina por colapsar, generalmente cae hacia el exterior, debido a que choca con la pared transversal (en la unión o arriostre) y se genera un rebote que lo inclina empuja hacia afuera.

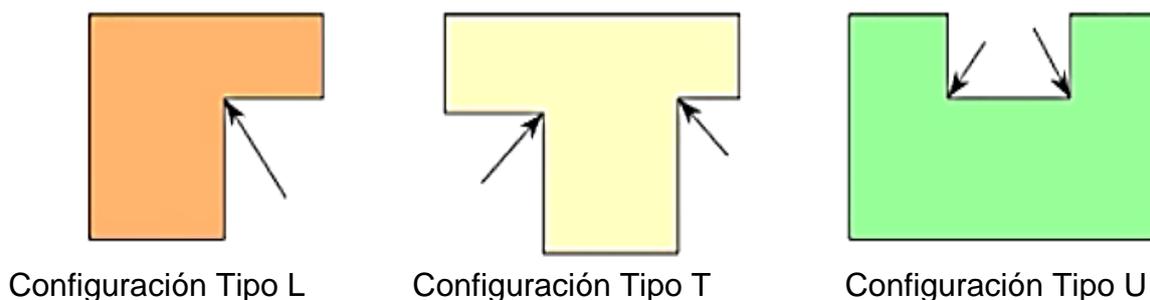
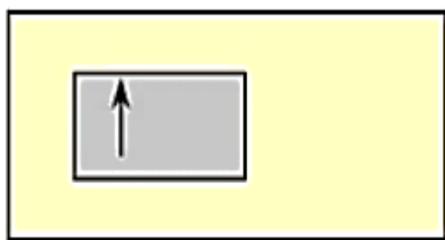
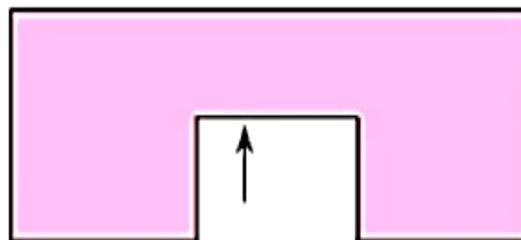
Figura 2. 15. Ejemplo de Irregularidades en planta

Esta característica se presenta en edificios con esquinas entrantes, donde la posibilidad de que ocurran daños en la edificación aumenta. Las edificaciones con esquinas entrantes se consideran a aquellos que en planta tienen formas de E, L, T, U, en forma de cruz o cualquier forma no regular de la construcción en planta.

Abertura o ducto grande

Conexión débil entre grandes áreas en
Planta

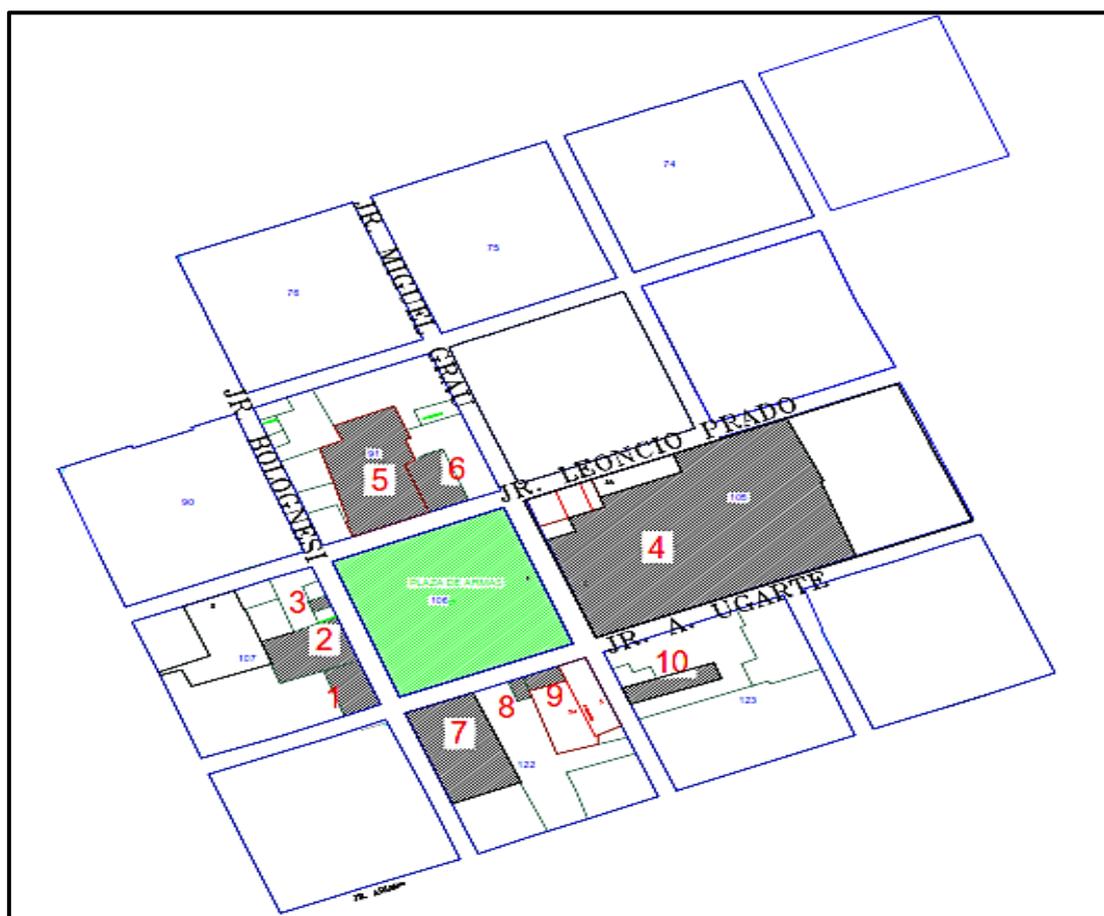
Figura 3. 3. Ubicación de las edificaciones a evaluar en el Centro Histórico de Cajabamba

La investigación se desarrolló en el Centro Histórico de Cajabamba, ubicado en la Provincia de Cajabamba. El Centro Histórico abarca un área total de 12.96 Has, con un total de 16 manzanas, incluyendo la manzana que corresponde a la plaza de armas y la manzana que pertenece a la Iglesia Principal "San Nicolás de Tolentino"

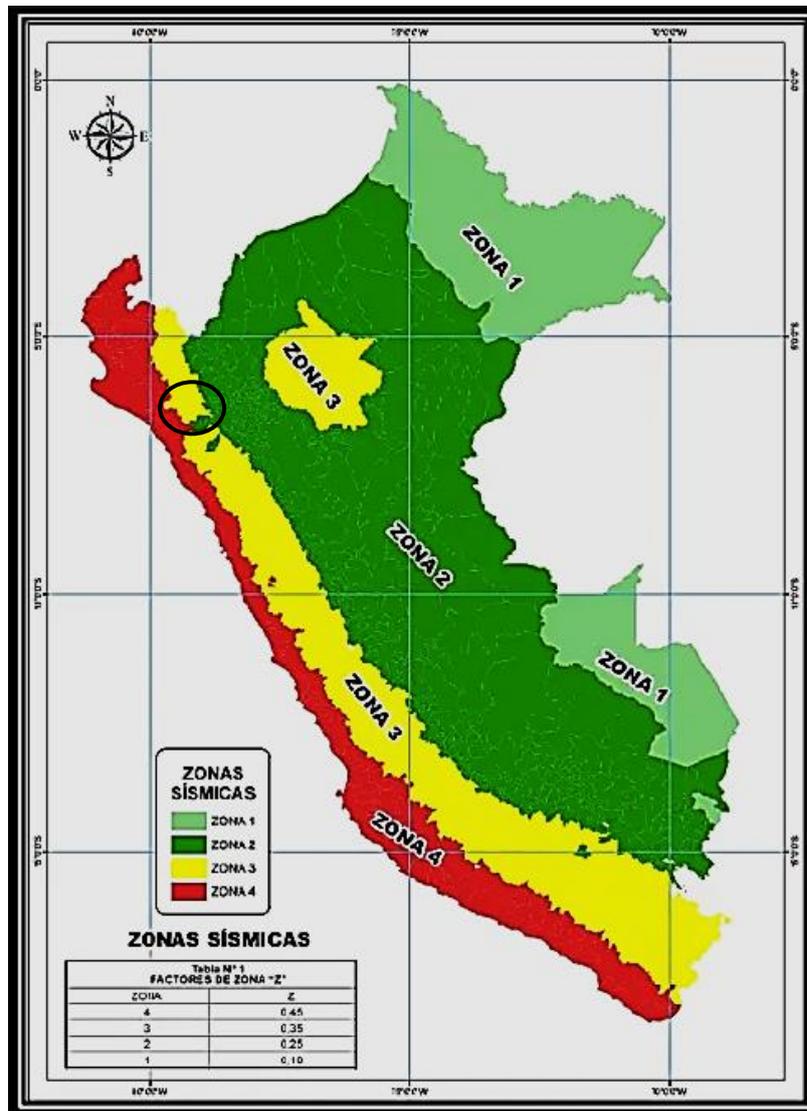
Figura 3. 7. Zonas sísmicas del Perú

En la figura 3.7 dada por la Norma Técnica Peruana E.030, modificada mediante Decreto Supremo N° 003-2016-VIVIENDA, 2016) se muestra, las zonas sísmicas del Perú, así mismo, se muestra la ubicación del Departamento de Cajamarca; en el cual, la provincia de Cajabamba de encuentra en la zona 3, la cual corresponde a la zona sísmica alta.

El formato de recolección de datos, se elige de acuerdo a la zona sísmica a la que pertenece el lugar de estudio; entonces, en la Figura 3.7 se observa la ubicación de la provincia de Cajabamba en la zona sísmica 3, entonces, pertenece a una zona sísmica media. Por lo tanto, es el formato que utilizaremos para el análisis de las viviendas que se ha propuesto realizar.

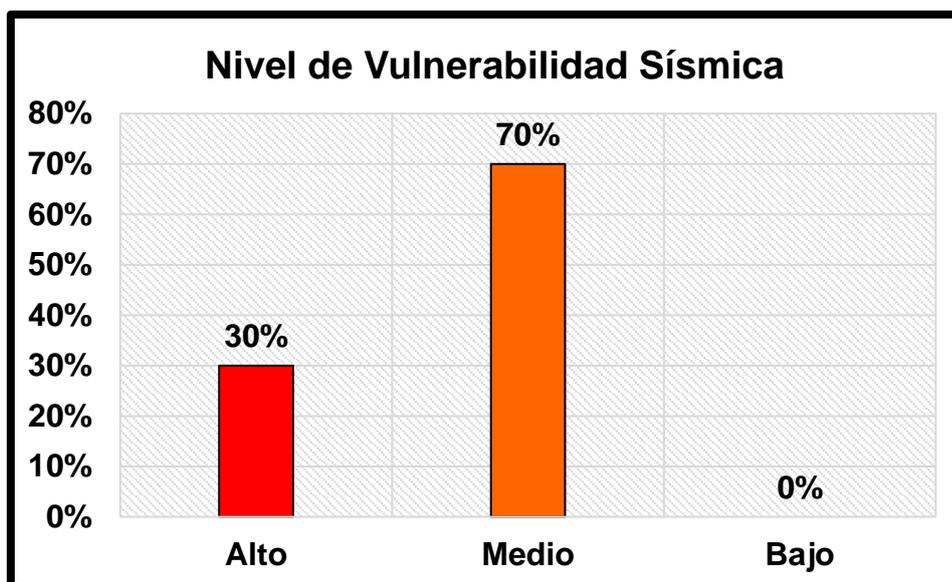
Figura 4. 1. Porcentaje de niveles de la evaluación de la vulnerabilidad sísmica

Nota. en la figura se muestra la vulnerabilidad sísmica por niveles y en porcentaje, de las viviendas de adobe del centro histórico de la provincia de Cajabamba.

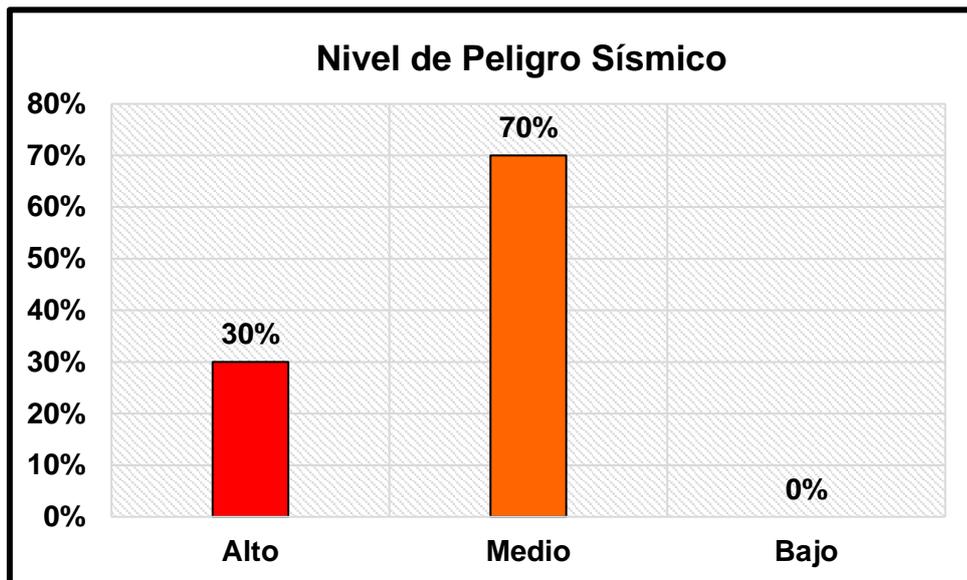
Figura 4. 2. Porcentaje de niveles de la evaluación del peligro sísmico

Nota. En la figura se muestra el peligro sísmico de las viviendas del centro histórico de la provincia de Cajabamba, el cual todas las viviendas tienen un peligro alto.

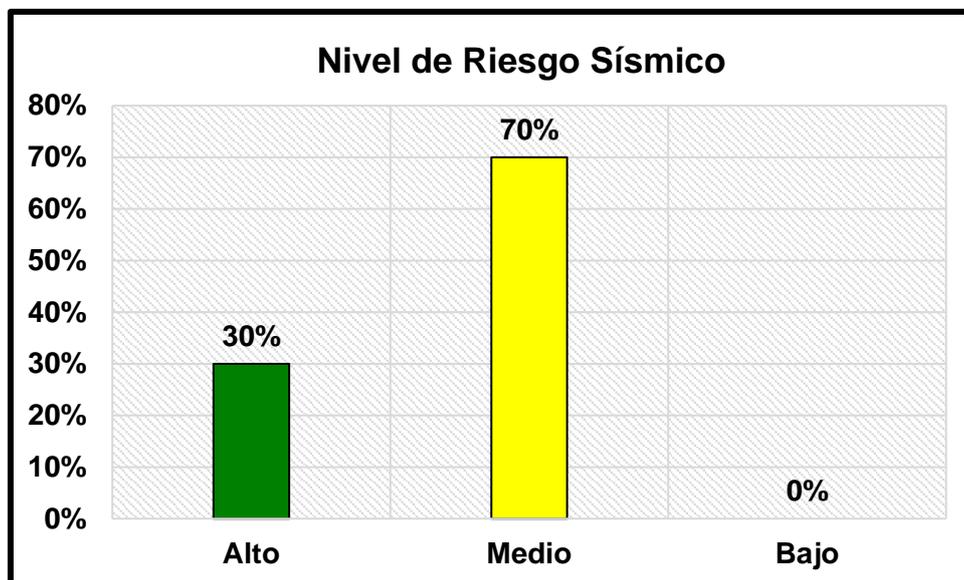
Figura 4. 3. Porcentaje de niveles de evaluación del Riego sísmico

Nota. En la figura se muestra el riesgo sísmico de las viviendas del Centro Histórico de Cajabamba, de las cuales el 30% presenta un nivel de riesgo sísmico alto y el 70% presenta un nivel de riesgo sísmico medio.

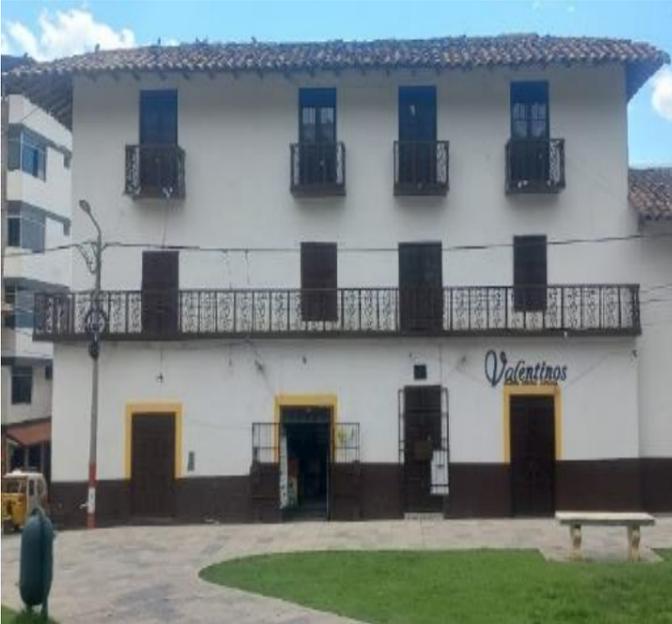
<p style="text-align: center;">PLANOS EN ELEVACIÓN</p>

OCUPACIÓN				TIPO DE SUELO						PELIGROS ESTRUCTURALES					
																								Asambleas	Edif. Gobierno	Oficina	N° Personas	A	B	C	D	E	F	<input type="checkbox"/>	<input checked="" type="checkbox"/>	<input type="checkbox"/>	<input checked="" type="checkbox"/>		
																								Comerciales	Sitios Públicos	Residencial	0-10 11-100	Roca	Roca	Suelo	Suelo	Suelo	Suelo	Chimenea	Parapet	Revest. Pesado	Otros		
																								Serv. Emerg.	Industrial	Escuela	101-1000 >1000	Dura	Media	Denso	Duro	Suave	Pobre	No Reforz					
																								CUENTA BÁSICA, MODIFICADORES Y CUENTA FINAL "S"															
																								TIPO DE EDIFICIO	W1	W2	S1 (MRF)	S2 (BR)	S3 (LM)	S4 (MSW)	S5	C1 (MRF)	C2 (SW)	C3	PC1 (TU)	PC2	RM1 (FD)	RM2 (RD)	URM
																								CUENTA BÁSICA	4.4	3.8	2.8	3.0	3.2	2.8	2.0	2.5	2.8	1.6	2.6	2.4	2.8	2.8	1.8

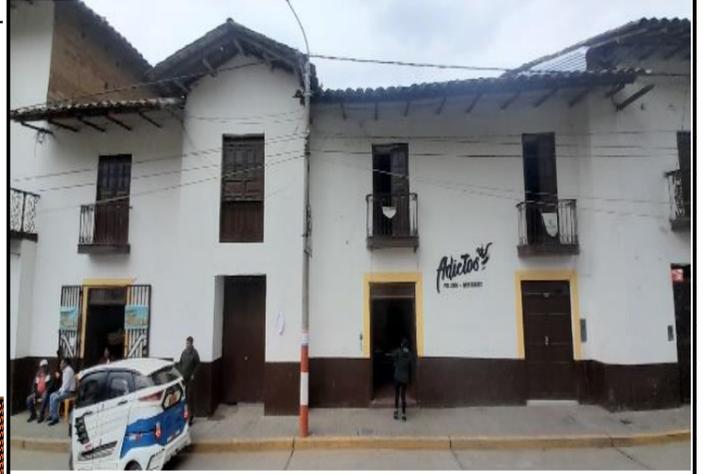
PLANOS EN ELEVACIÓN

OCUPACIÓN				TIPO DE SUELO						PELIGROS ESTRUCTURALES			
Asambleas	Edif. Gobierno	Oficina	N° Personas	A	B	C	D	E	F	<input type="checkbox"/>	<input checked="" type="checkbox"/>	<input type="checkbox"/>	<input checked="" type="checkbox"/>
Comerciales	Sitios Públicos	Residencial	0-10 11-100	Roca	Roca	Suelo	Suelo	Suelo	Suelo	Chimenea	Parapet	Revest. Pesado	Otros
Serv. Emerg.	Industrial	Escuela	101-1000 >1000	Dura	Media	Denso	Duro	Suave	Pobre	No Reforz

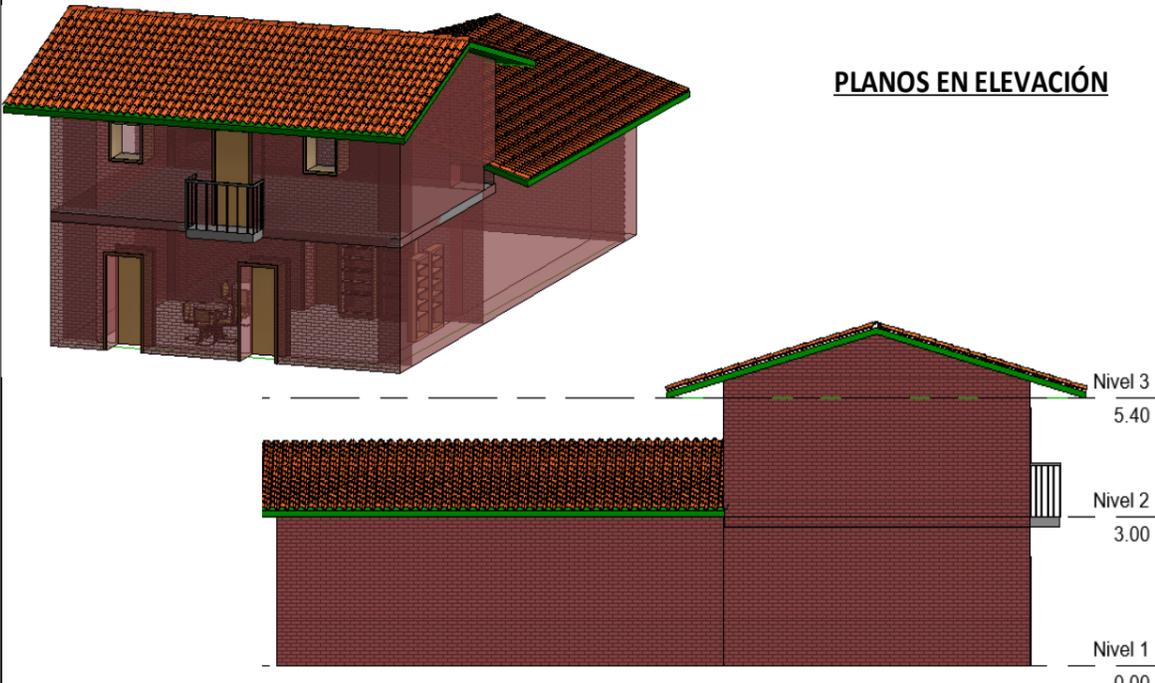
<p style="text-align: center;">PLANO EN PLANTA</p>												Dirección:		Jr. Bolognesi N° 640-642									
												Cód. Post.		06351									
Otra Identif.		Cajabamba - Cajamarca																					
N° Pisos:		02																					
Año de Construcción:		1821																					
Fecha:		22/10/2022																					
Inspector		Lucila Vargas Niquín																					
Área de construcción:		291.84 m ²																					
Nombre del propietario:		Mario Reyes Rivera																					
Uso:		1° piso - Comercial y 2° piso - residencial

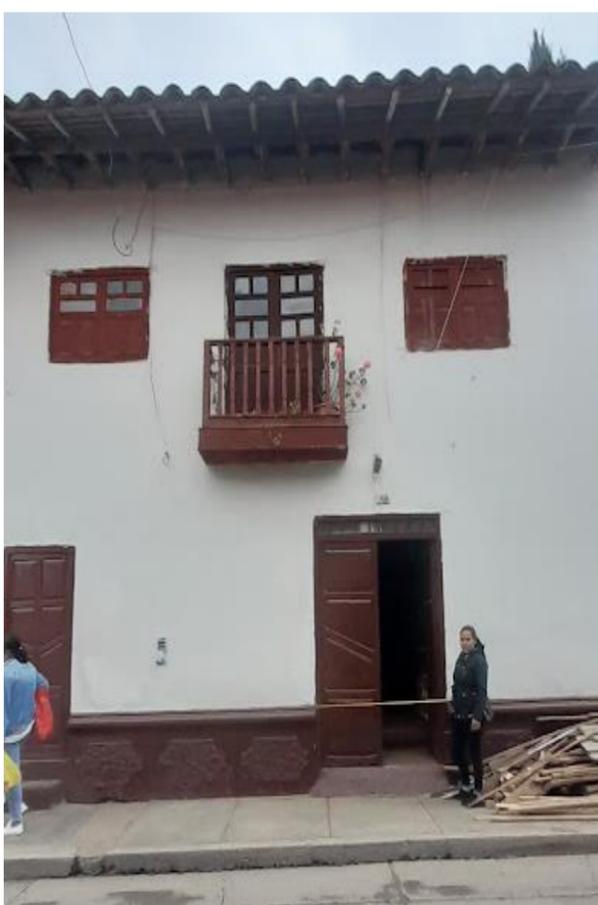
<p style="text-align: center;">PLANOS EN ELEVACIÓN</p>

OCUPACIÓN				TIPO DE SUELO						PELIGROS ESTRUCTURALES													
Asambleas	Edif. Gobierno	Oficina	N° Personas		A	B	C	D	E	F	<input type="checkbox"/>	<input checked="" type="checkbox"/>	<input type="checkbox"/>	<input checked="" type="checkbox"/>

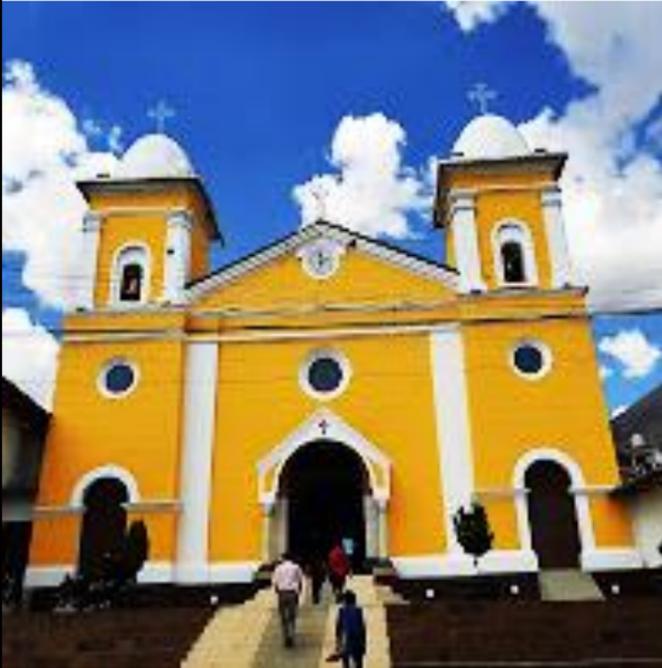
<p style="text-align: center;">PLANOS EN ELEVACIÓN</p>

OCUPACIÓN				TIPO DE SUELO						PELIGROS ESTRUCTURALES						
Asambleas	Edif. Gobierno	Oficina	N° Personas	A	B	C	D	E	F	<input type="checkbox"/>	<input checked="" type="checkbox"/>	<input type="checkbox"/>	<input checked="" type="checkbox"/>			
Comerciales	Sitios Públicos	Residencial	0-10 11-100	Roca Dura	Roca Media	Suelo Denso	Suelo Duro	Suelo Suave	Suelo Pobre	Chimenea No Reforz	Parapet	Revest. Pesado	Otros

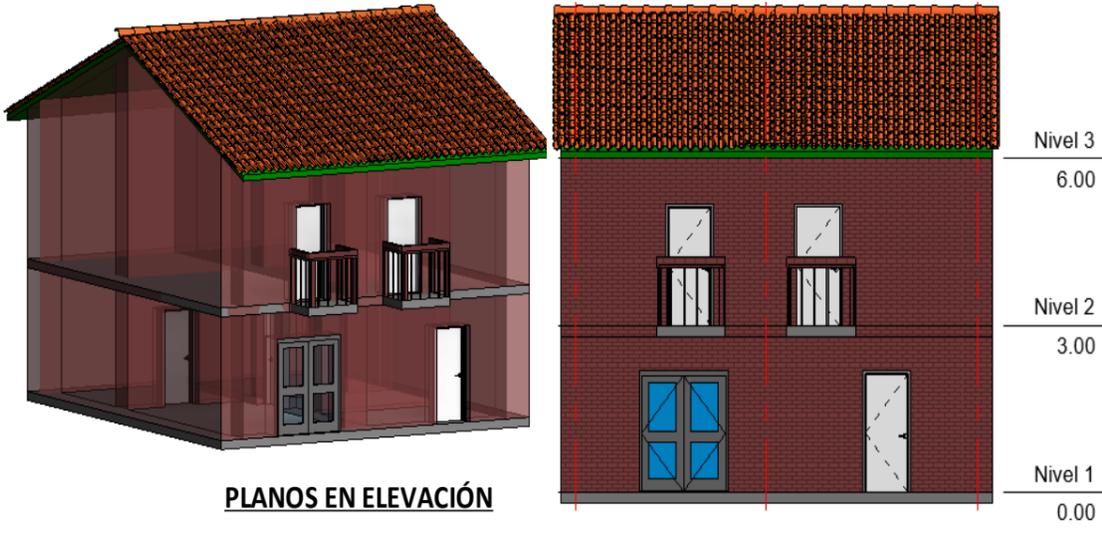
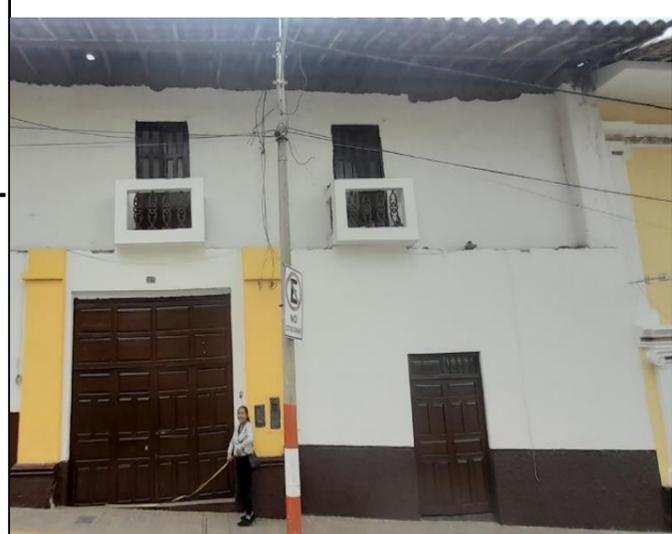
Dirección:		Jr. Alfonso Ugarte N° 658-660									
												Cód. Post.		06351									
Otra Identif.		Cajabamba - Cajamarca																					
N° Pisos:		02																					
Año de Construcción:		1921																					
Fecha:		19/10/2022																					
Inspector		Lucila Vargas Niquín																					
Área de construcción:		85.63 m ²																					
Propietario		Luzgardo Iparraquirre Claudet																					
Uso:		1° piso Comercial - 2° piso uso residencial

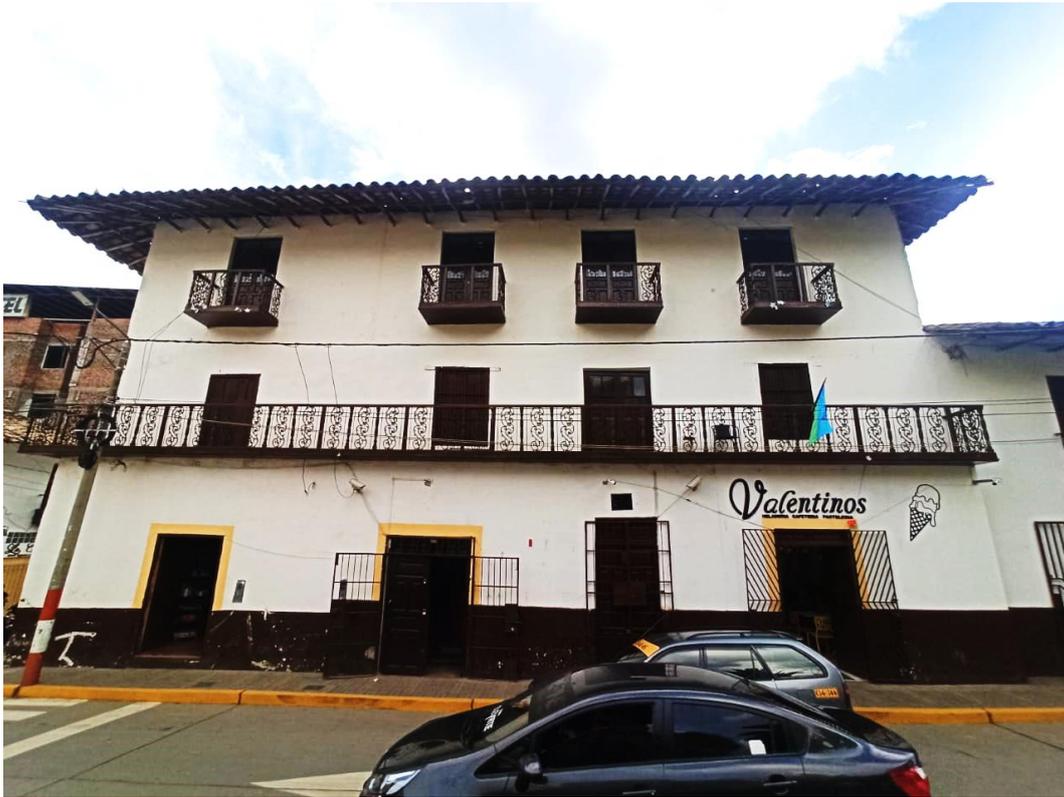
Fotografía 01: vivienda N° 01, edificación de 03 pisos, sin irregularidades en altura. Posee balcones y parapetos. Los muros de esta edificación miden alrededor de 0.90 m de ancho.

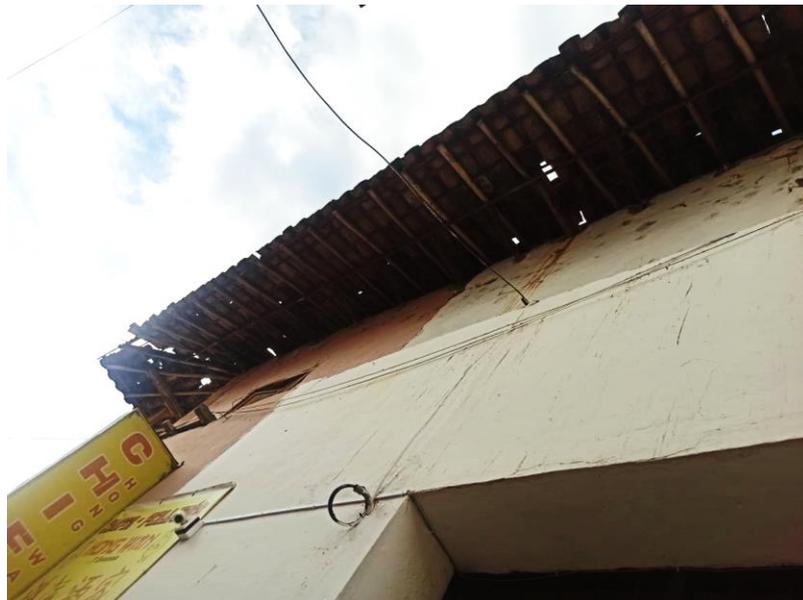
Fotografía 02: Condiciones del techo de la vivienda N° 01.

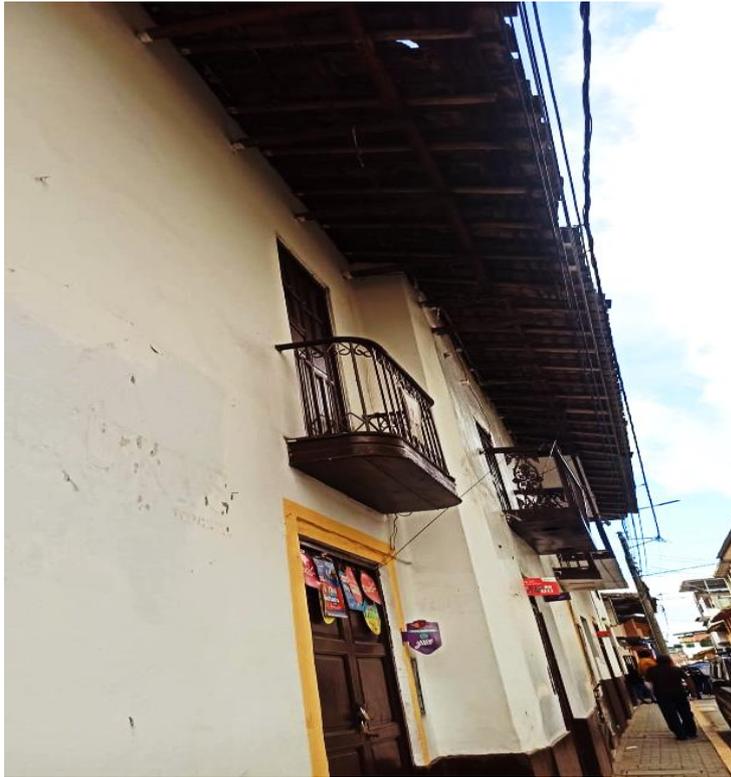
Fotografía 03: vivienda N° 02, edificación de 02 pisos, presenta irregularidades en planta y en elevación. Posee balcones y parapetos. Los muros de esta edificación miden alrededor de 0.60 m de ancho.

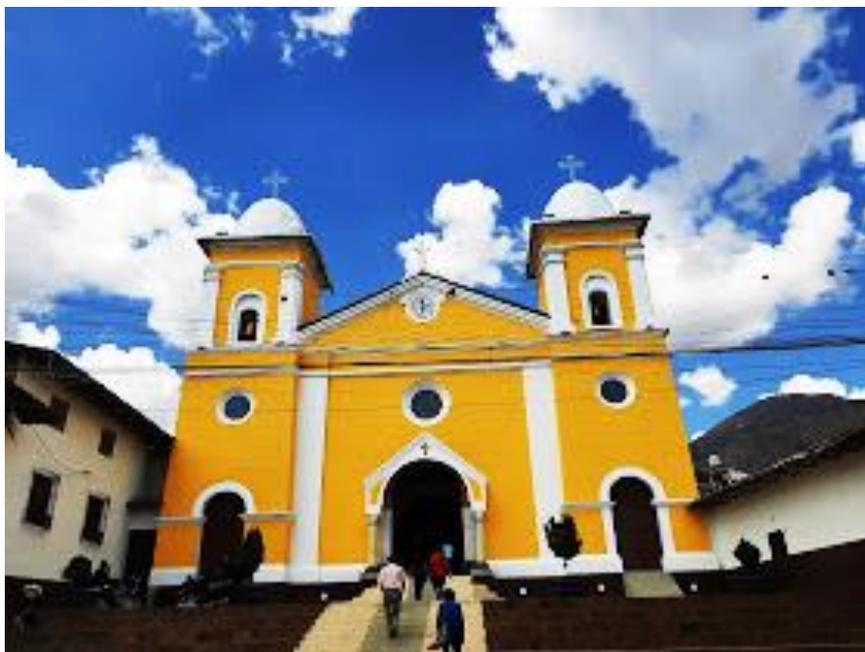
Fotografía 04: edificación N° 04, edificación de 01 piso, corresponde a la Iglesia San Nicolas de Tolentino, presenta irregularidades en elevación por la presencia de las dos torres. La dimensión de los muros es de 0.60 m de ancho.

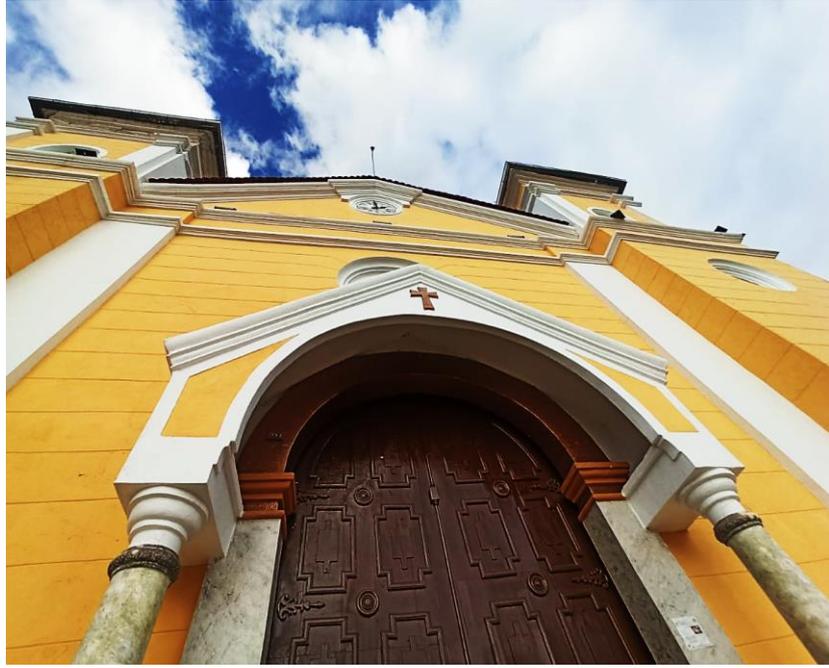
Fotografía 05: edificación N° 04, edificación de 01 piso, corresponde a la Iglesia San Nicolas de Tolentino, presenta irregularidades en elevación por la presencia de las dos torres. El espesor de los muros es 0.60 m de ancho. Se observa la existencia de cornisas.

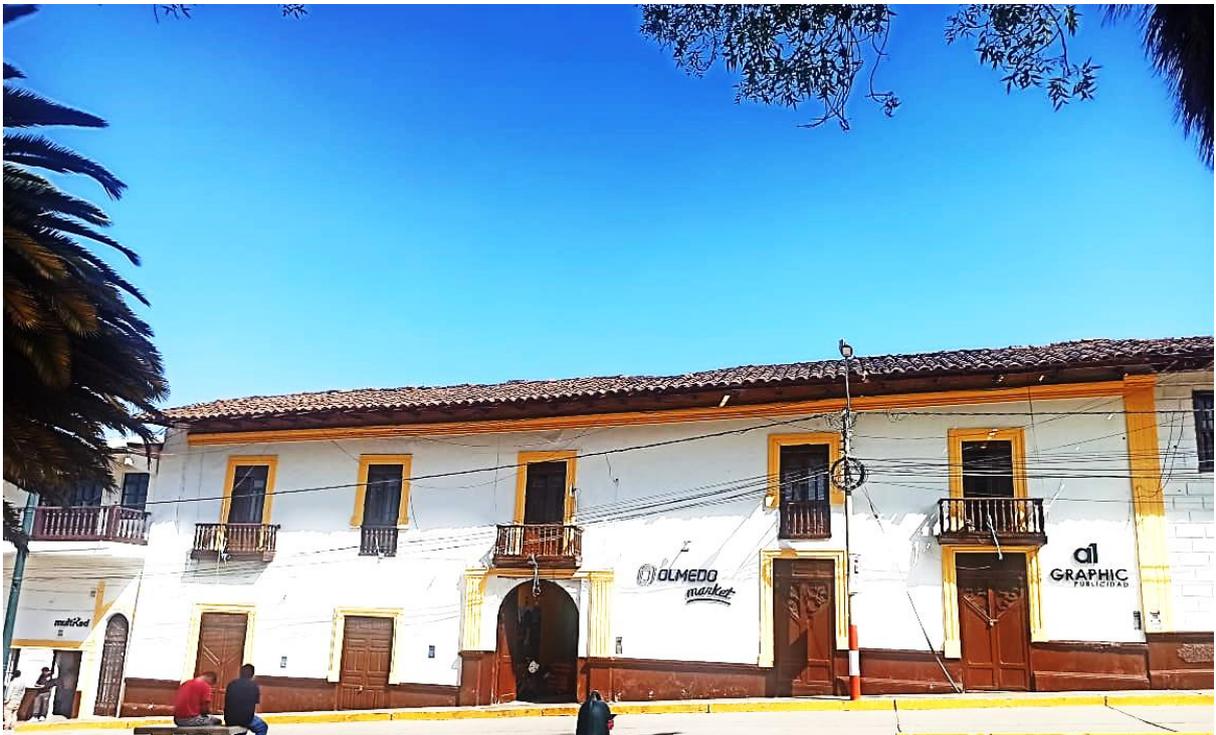
Fotografía 06: edificación N° 05, edificación de 02 pisos, presenta irregularidades en planta. El espesor de los muros es de 0.90 m de ancho. Se observa la existencia de cornisas, balcones y parapetos.

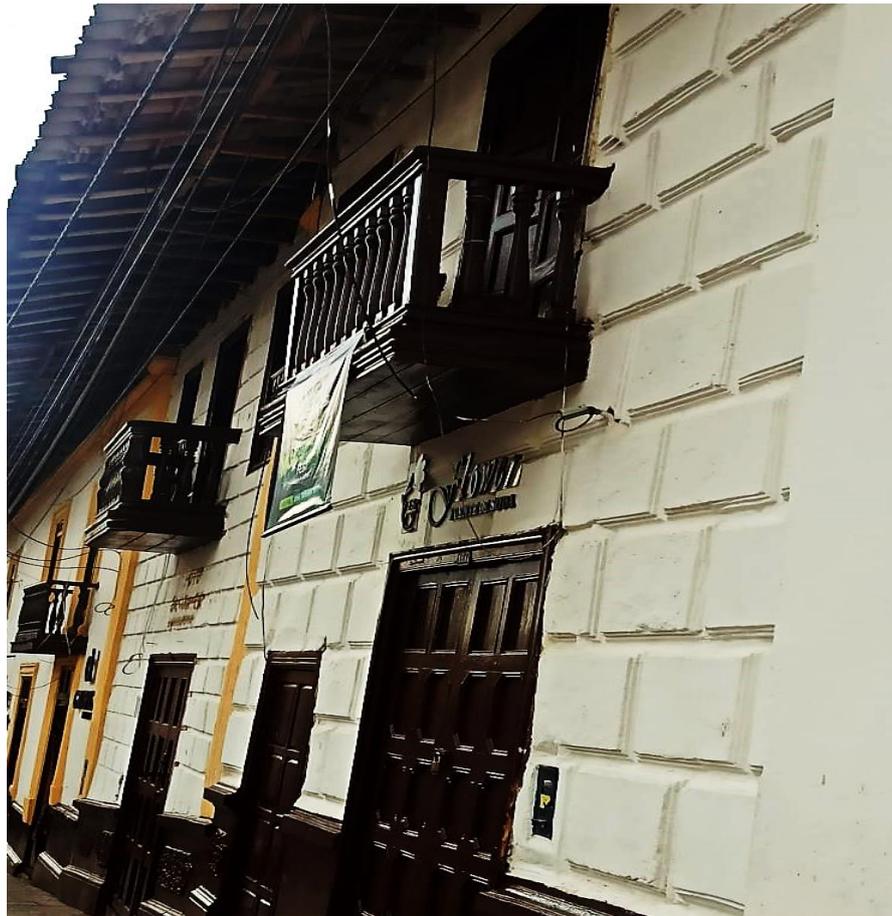
Fotografía 07: edificación N° 06, edificación de 02 pisos. El espesor de los muros es de 0.80 m de ancho. Se observa la existencia de cornisas, balcones y parapetos.

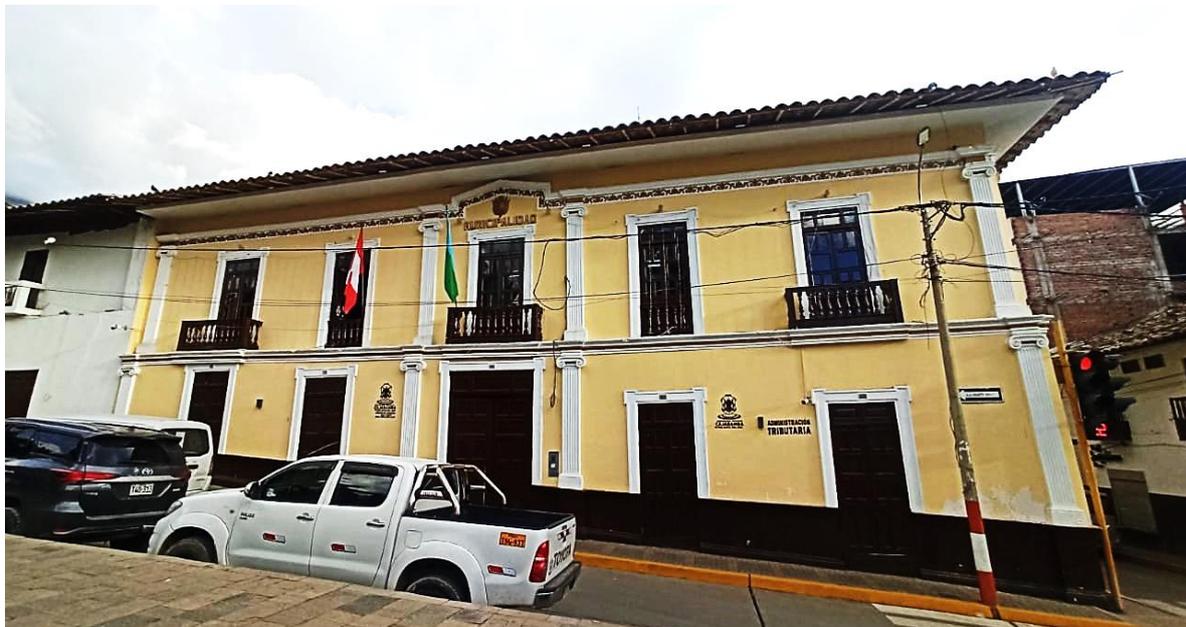
Fotografía 08: edificación N° 07, edificación de 02 pisos, corresponde a la Municipalidad Provincial de Cajabamba. Se observa la existencia de cornisas, balcones y parapetos.

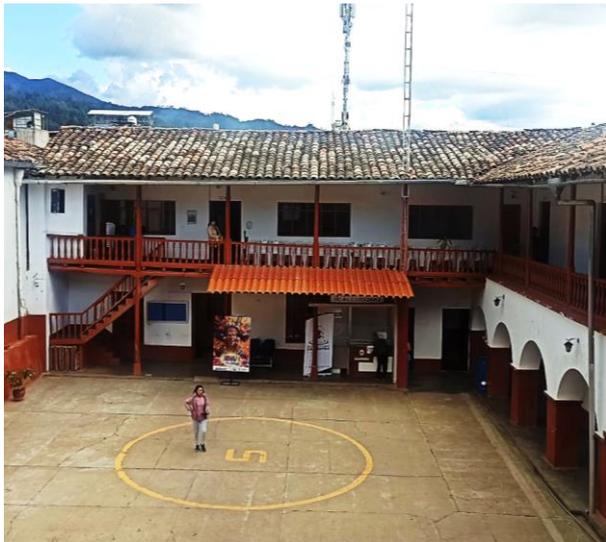
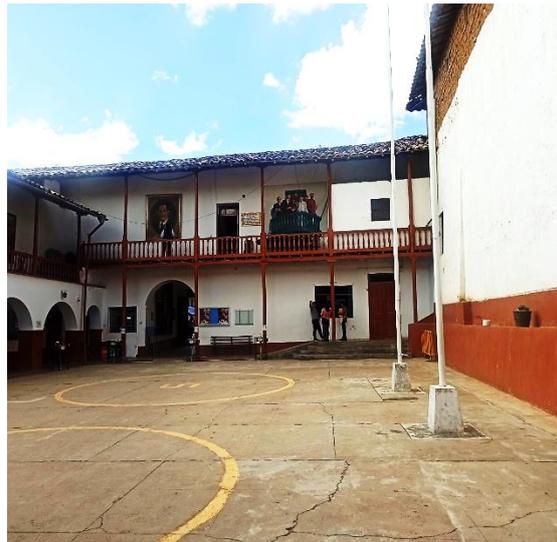
Fotografía 09 y 10: edificación N° 07, en el interior de esta edificación se puede observar la presencia de balcones.

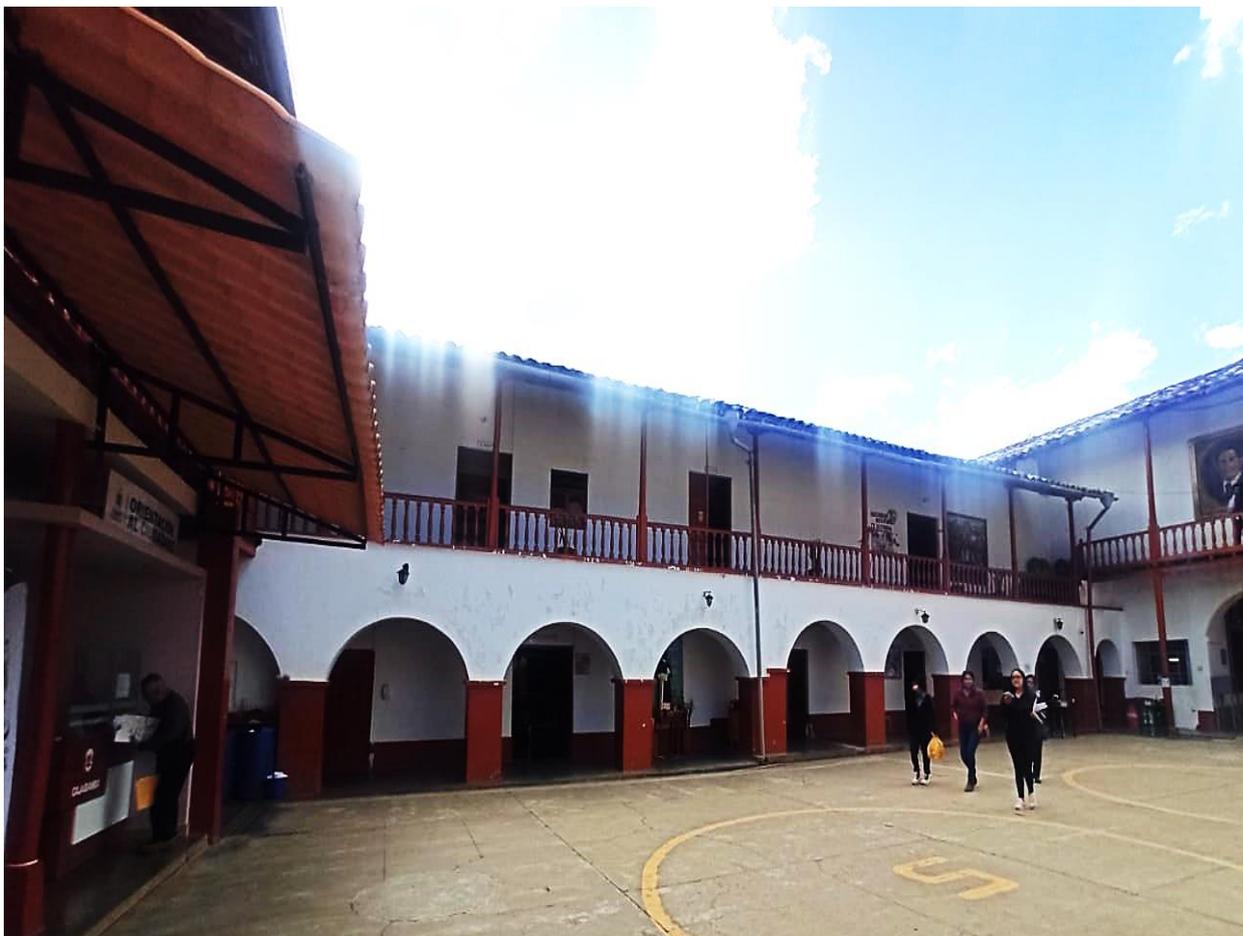
Fotografía 11: edificación N° 07, la edificación tiene forma de C en planta.

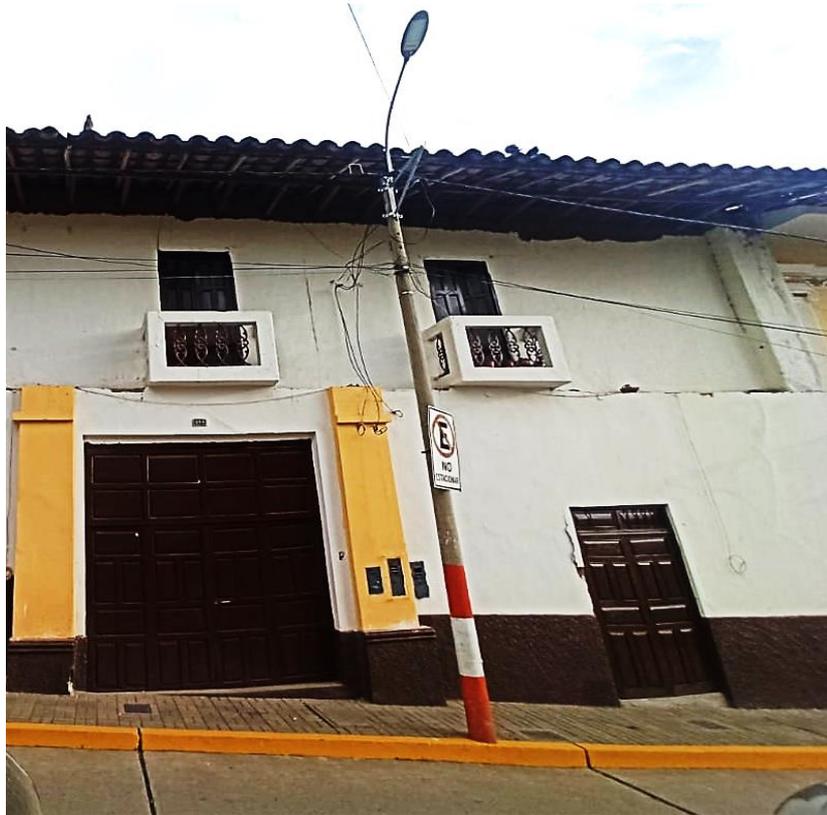
Fotografía 12: edificación N° 08, edificación de 02 pisos, no presenta irregularidades nie en planta ni altura, sin embargo, el muro del segundo piso es de menor dimensión al del primer piso. El muro del primer piso es de 0.90 m y el muro del segundo piso es de 0.70 m.
