UNIVERSIDAD NACIONAL DE CAJAMARCA
FACULTAD DE INGENIERÍA
ESCUELA ACADÉMICO PROFESIONAL DE INGENIERÍA CIVIL

**“RIESGO SÍSMICO DE LAS VIVIENDAS DE ADOBE
DEL CENTRO HISTÓRICO DE CAJABAMBA”**

**PARA OPTAR EL TÍTULO PROFESIONAL DE
INGENIERO CIVIL**

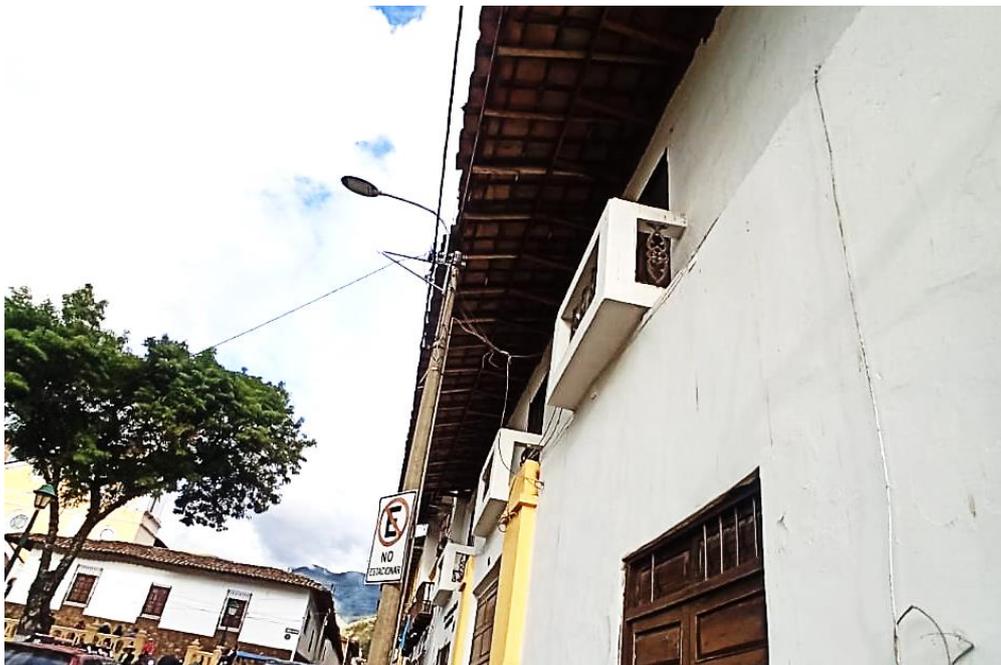
Fotografía 13: edificación N° 08, se observa la existencia de balcones y parapetos.

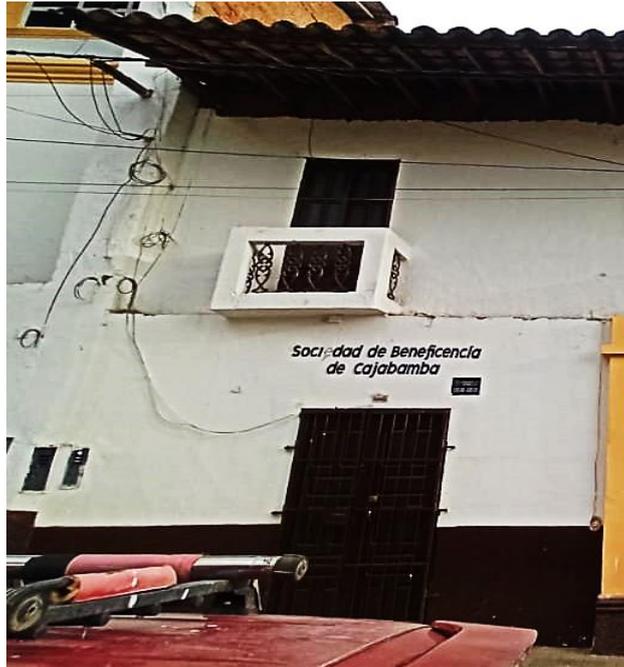
Fotografía 14: edificación N° 09, edificación de 02 pisos, no presenta irregularidades nie en planta ni altura, sin embargo, el muro del segundo piso es de menor dimensión al del primer piso. El muro del primer piso es de 0.90 m y el muro del segundo piso es de 0.70 m. Se observa la presencia de balcones y parapetos.

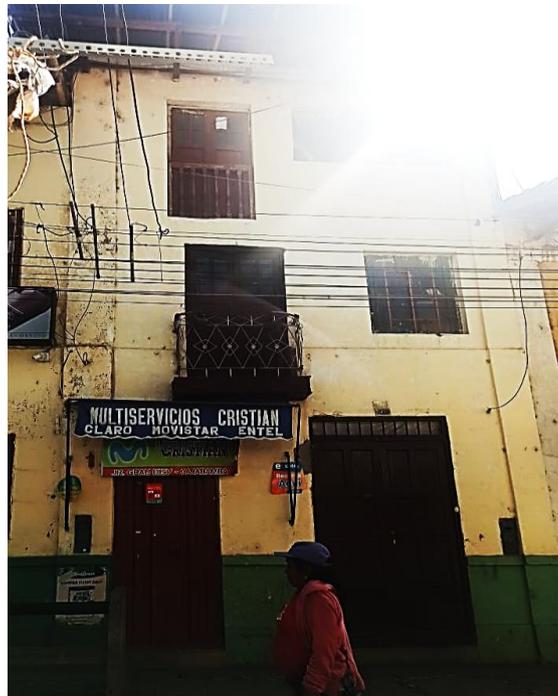
Fotografía 15: edificación N° 10, edificación de 03 pisos, presenta irregularidades en planta. Los muros tienen un espesor de 0.60 m. Se observa la presencia de balcones y parapetos.
