TESIS:

CALIDAD DEL AGUA PRE Y POST TRATADA DE LAS PLANTAS DE AGUA POTABLE EL MILAGRO Y SANTA APOLONIA DE LA CIUDAD DE CAJAMARCA

DOCTOR EN CIENCIAS

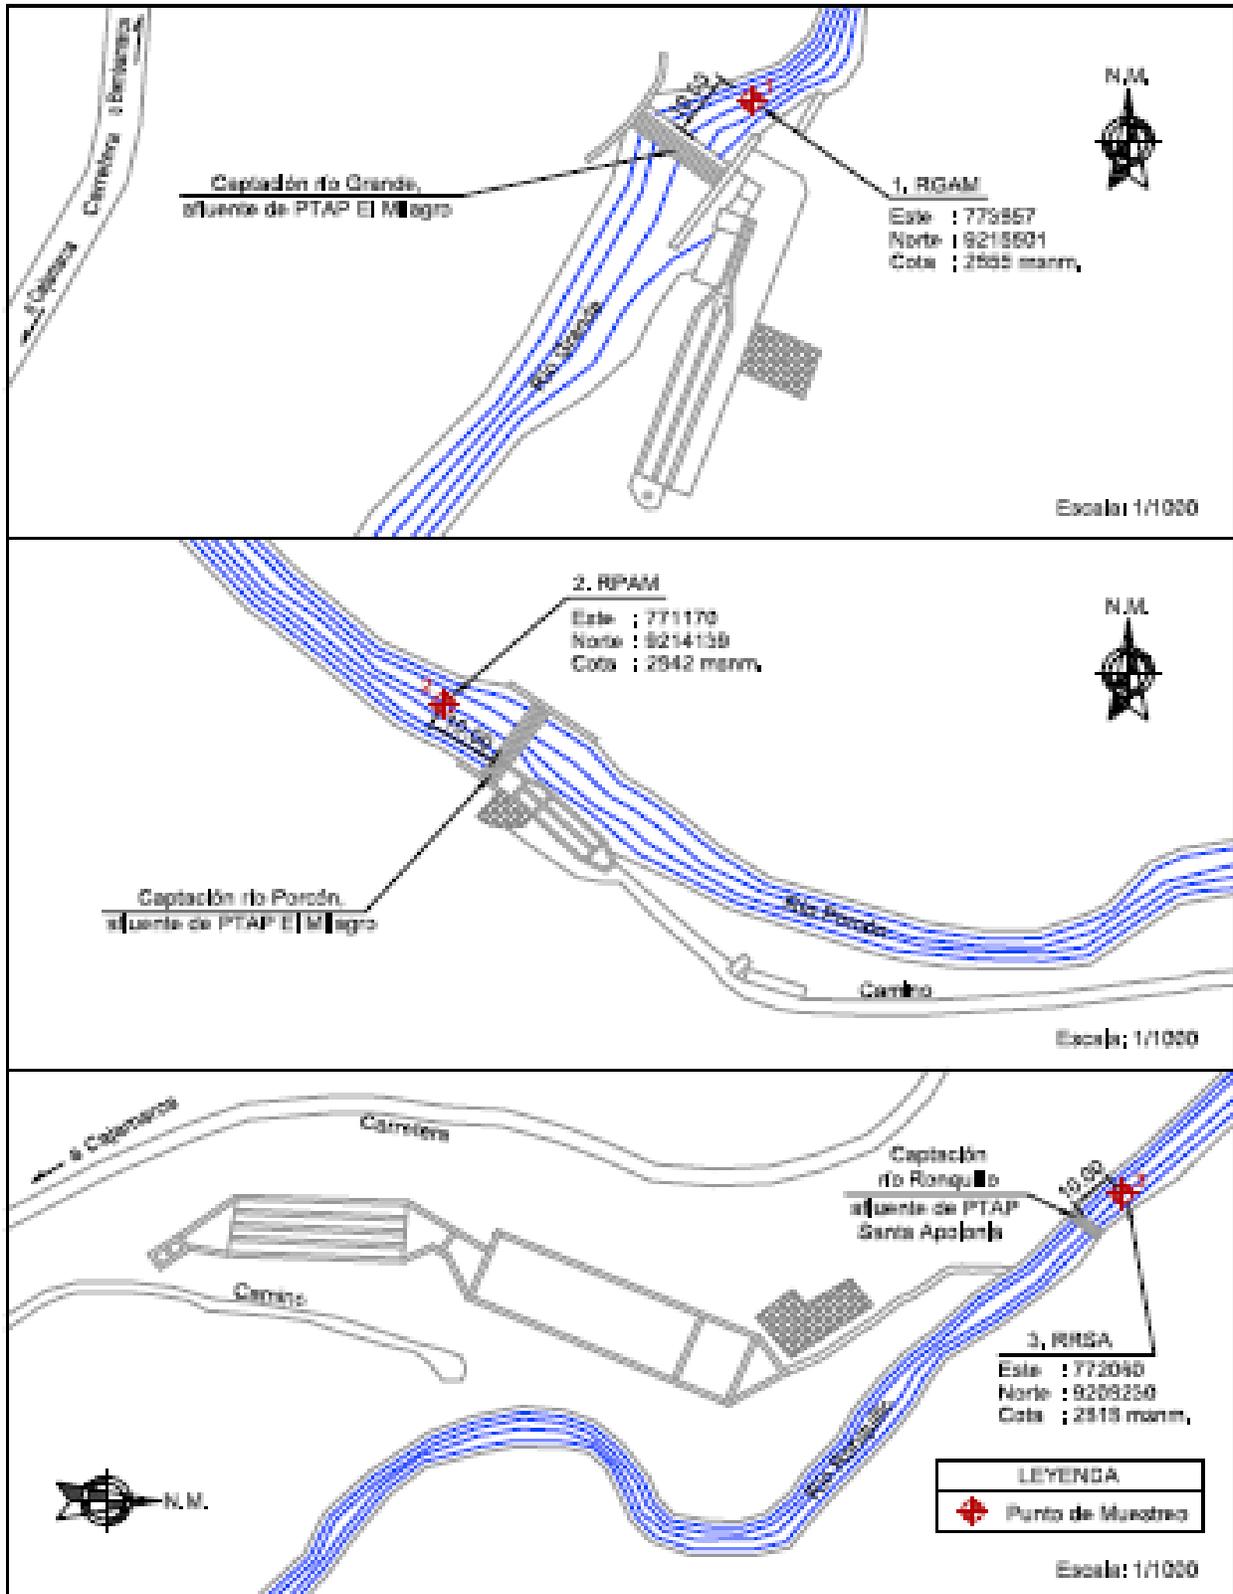
Figura 2. Plano de Ubicación de muestreo agua pre tratada río Grande, río Porcón y río Ronquillo.
 Fuente: Elaboración Propia.

En la Figura 2, se presenta las captaciones de agua de los ríos Grande y Porcón, para la planta de agua potable El Milagro; la captación de agua del río Ronquillo, para la planta de agua potable Santa Apolonia. También se incluyen los puntos de muestreo.

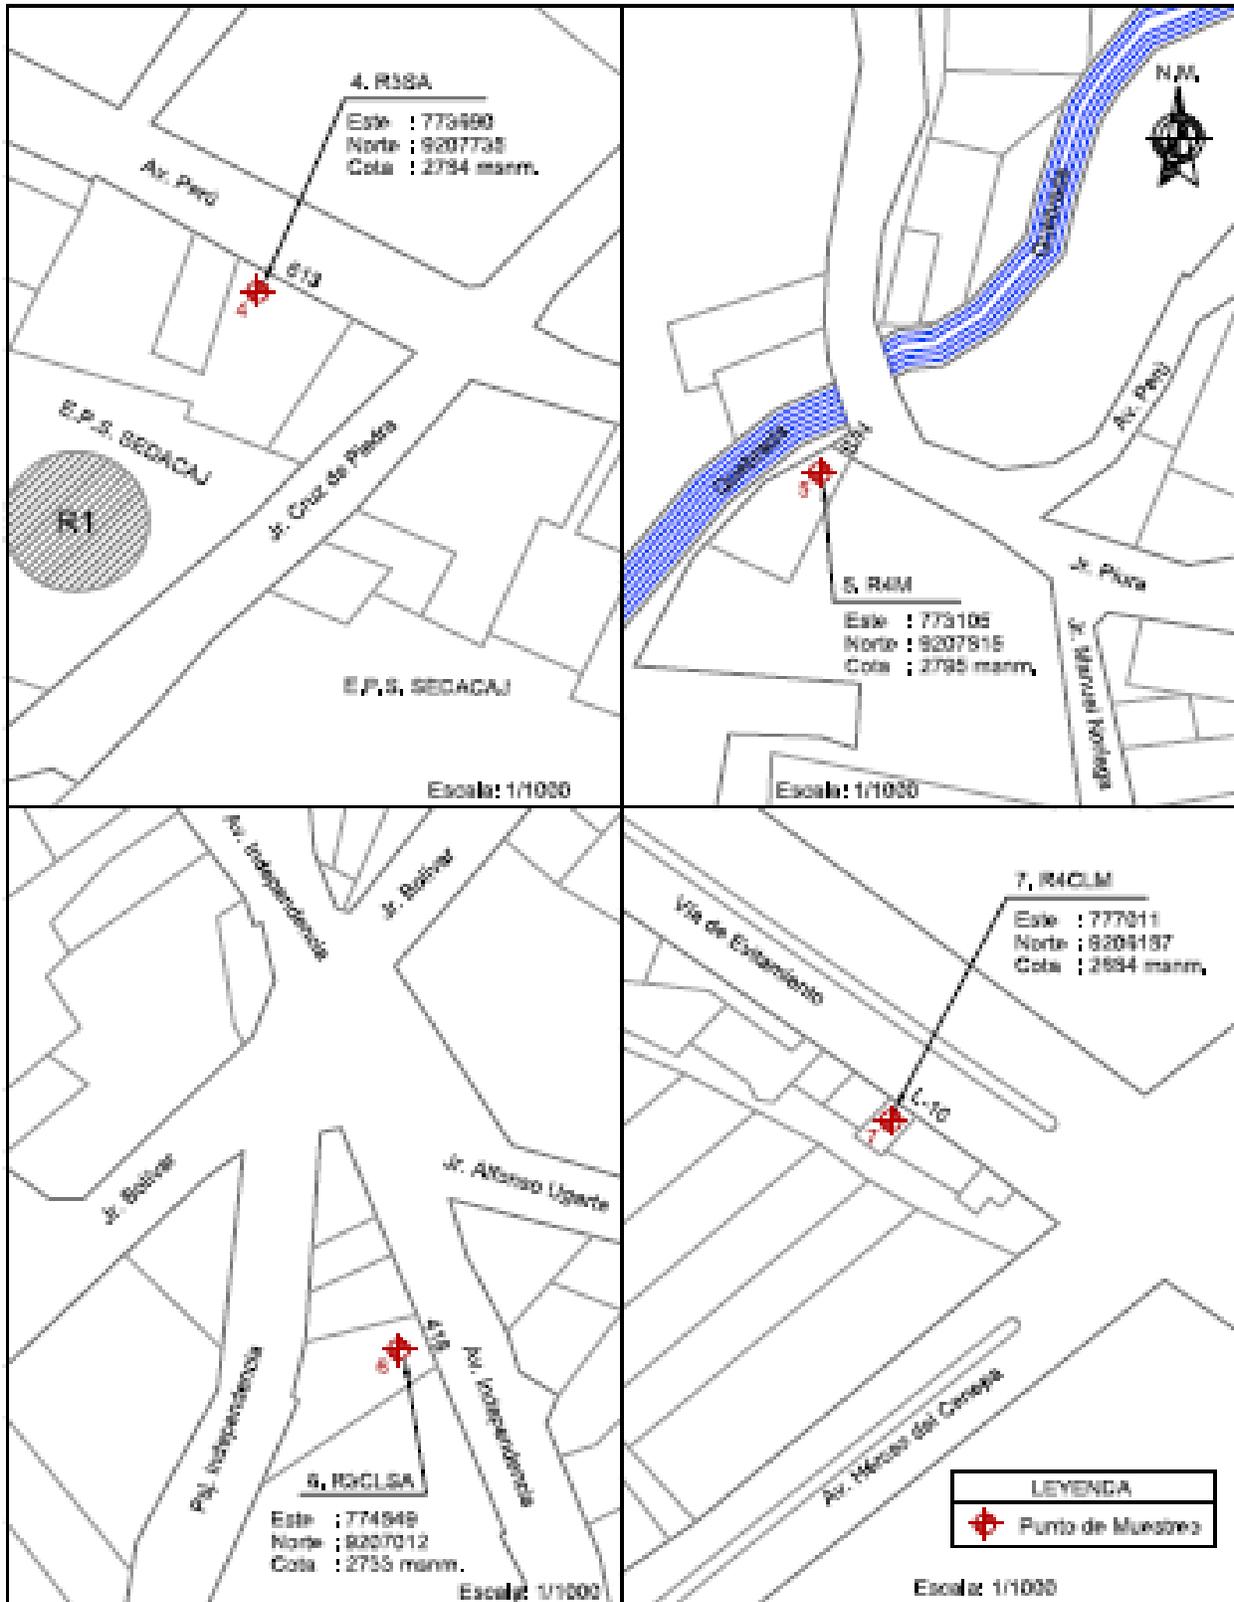
Figura 3. Plano de Ubicación de muestras agua post tratada R4M, R38A, R3CLSA y R4CLM.
Fuente: Elaboración Propia.

En la Figura 3, se muestra los puntos de muestreo del agua tratada, para ambas plantas de agua potable.

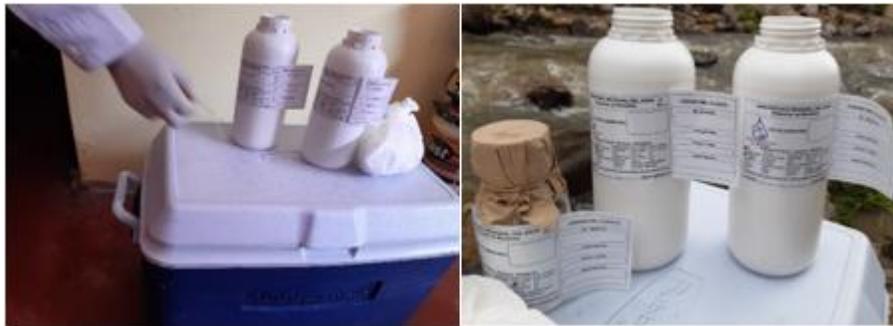
Figura 4. Cooler y frascos para muestras de agua

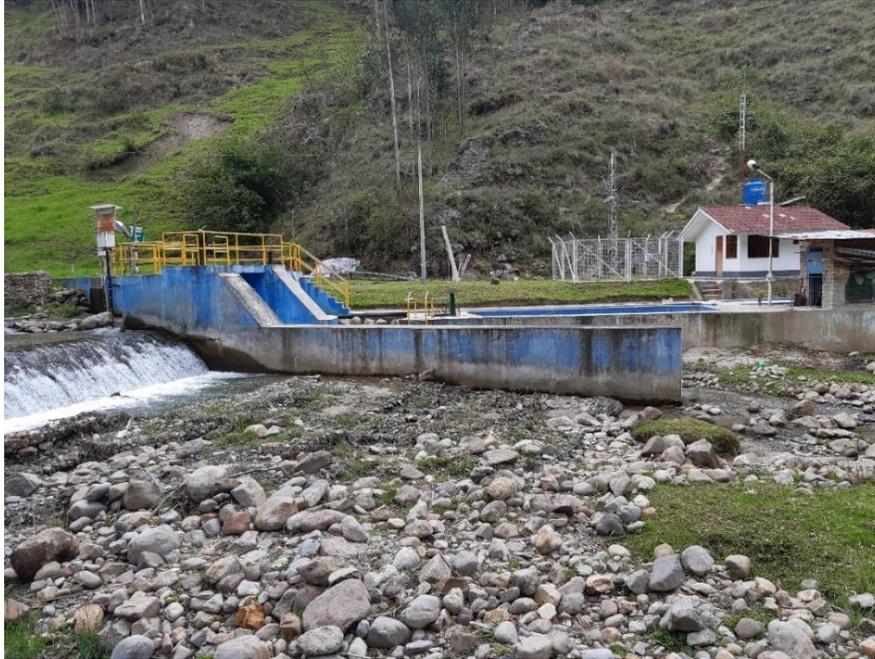
Figura 5. Captación río Grande (RGAM), para la planta de agua potable El Milagro, en época de estiaje.

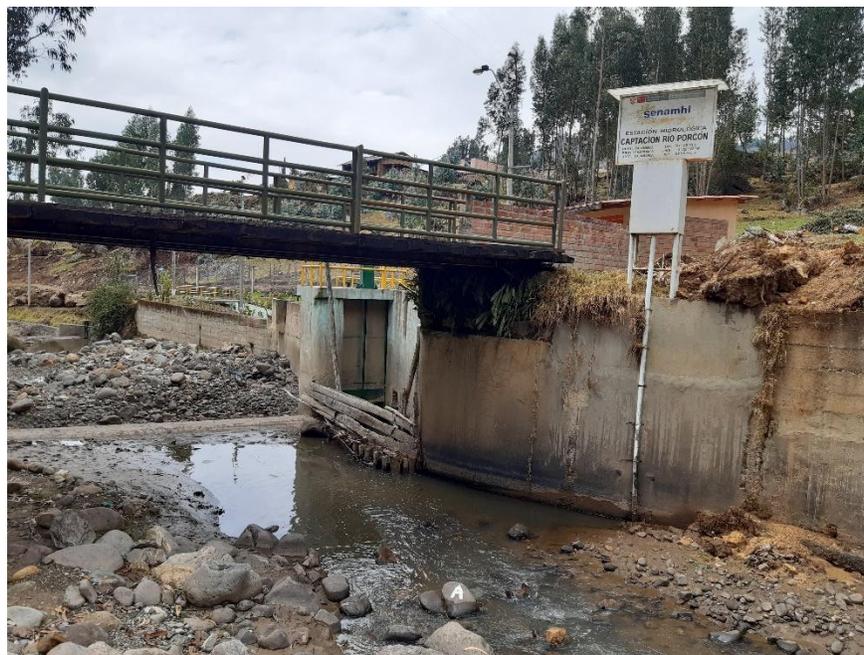
Figura 6. Captación río Porcón (RPAM), para la planta de agua potable El Milagro, en época de estiaje.

En la Figura 6, se presenta la captación río Porcón (RPAM), para la Planta de Agua Potable El Milagro, donde se ubicó el segundo punto de muestreo para agua pre tratada.

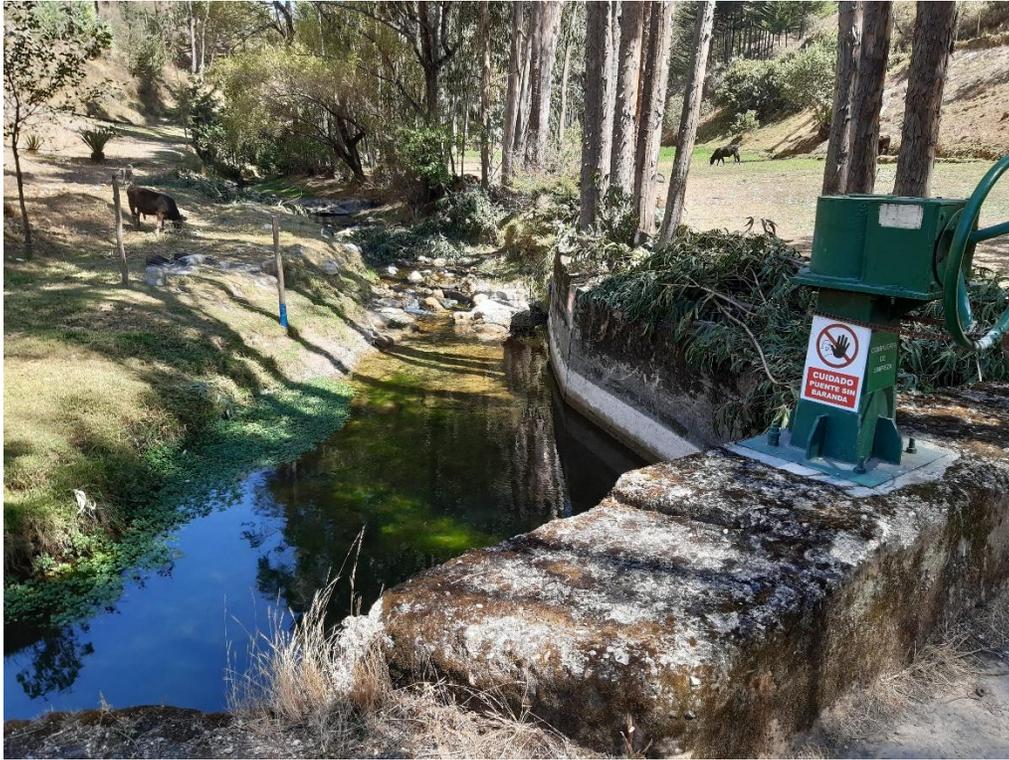
Figura 7. Captación río Ronquillo (RRSA), para la planta de agua potable Santa Apolonia, en época de estiaje.

En la Figura 7, se presenta la captación río Ronquillo (RRSA), aguas arriba, donde se ubicó el tercer punto de muestreo para agua pre tratada.

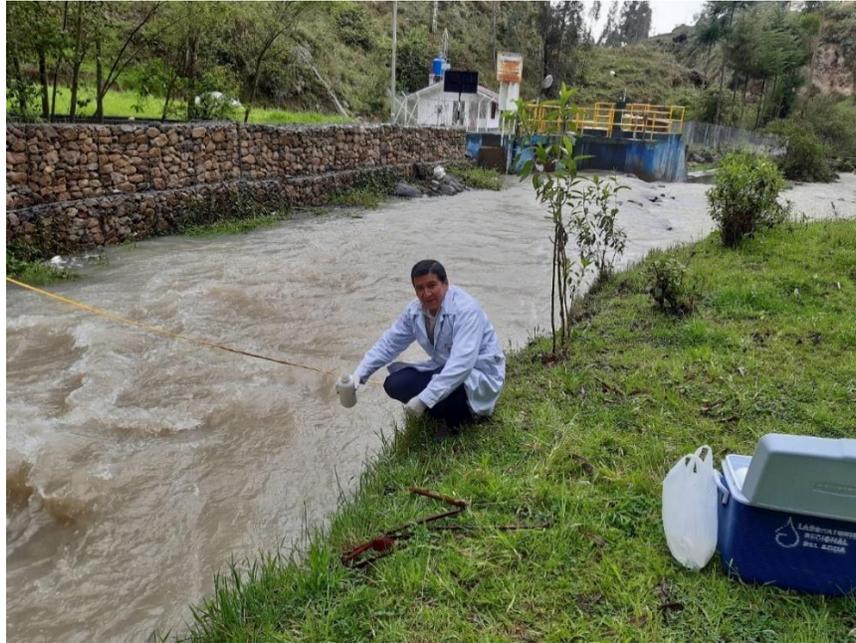
Figura 8. Toma de muestras agua pre tratada del río Grande (RGAM).

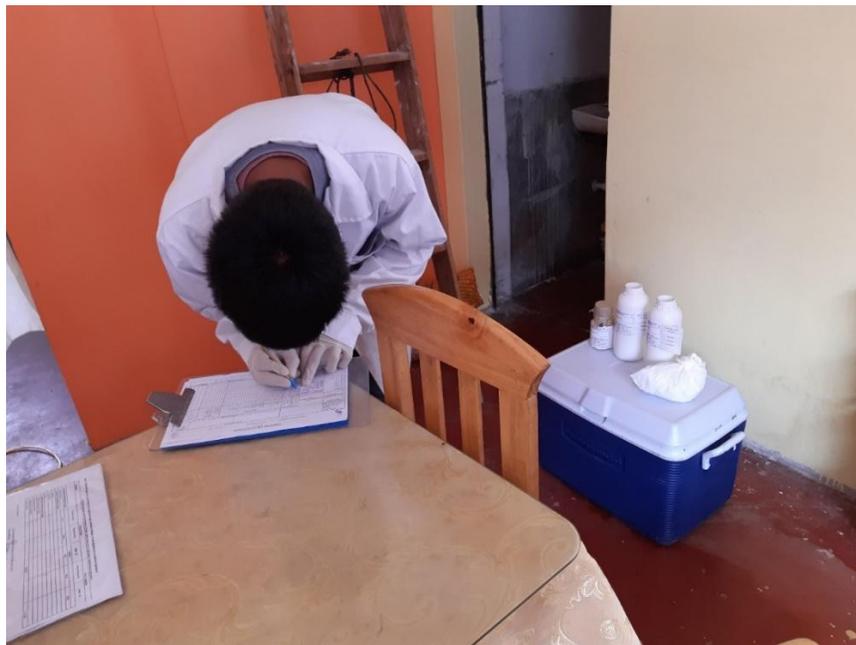
Figura 9. Toma de datos durante el muestreo de agua post tratada (R3CISA).

registraron fuertes lluvias en la localidad de Cajamarca, tal como se muestra en las Figuras 9, la toma de muestras para agua cruda, en total 3 puntos con 3 repeticiones (Tabla 5). Las muestras fueron trasladadas al Laboratorio Regional del Agua, para su análisis.

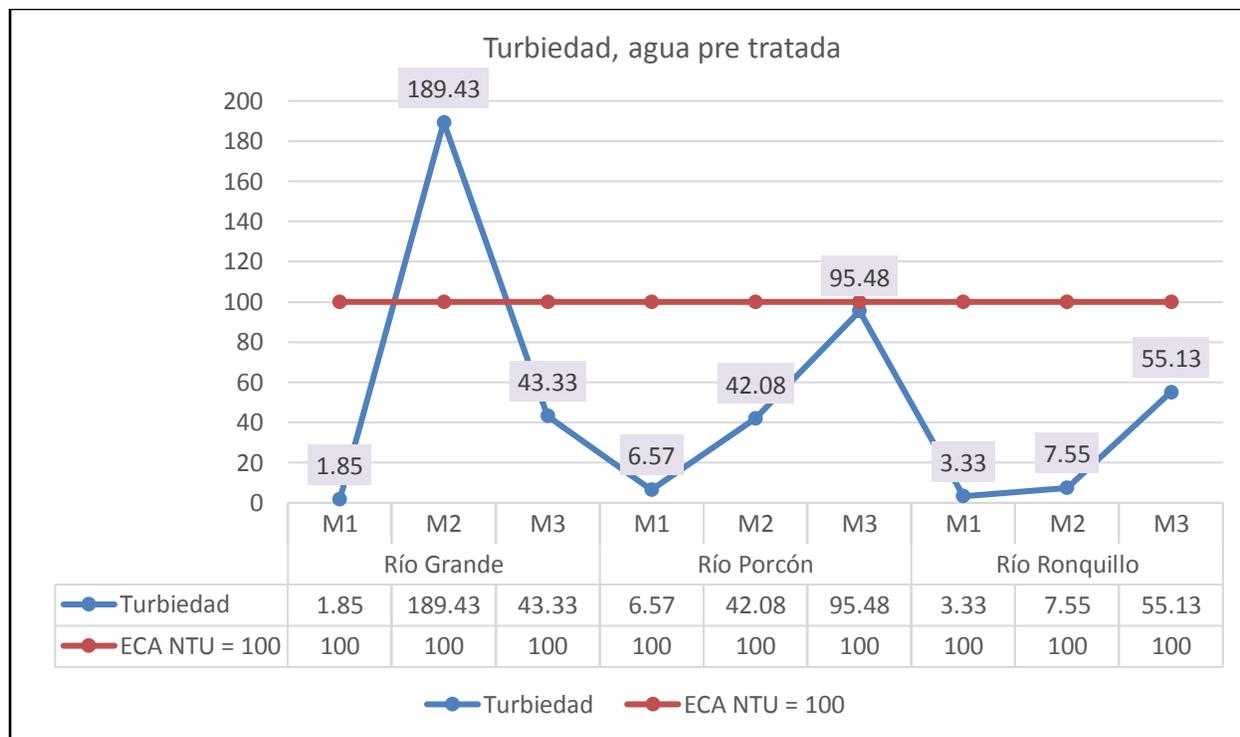
Gráfico 1. Turbiedad, agua pre tratada de los ríos Grande, Porcón y Ronquillo

En el gráfico 1, se observa que en la muestra 2 de agua pre tratada de río Grande, la turbiedad tiene el valor máximo de 189,43 UNT, el cual supera el ECA, subcategoría A2 D.S. N° 004-2017-MINAM. Parámetro que afecta la calidad de agua, influenciado por la época de lluvia, debido a la erosión y remoción de partículas de origen inorgánico (arcilla, limos, arenas, etc.), así como material orgánico (microorganismos, sustancias orgánicas, etc.) debido a las actividades antrópicas (OMS, 2018). Pero que es factible controlar mediante procesos de tratamiento de agua, como sedimentación de partículas, coagulación, floculación, decantación y filtración.

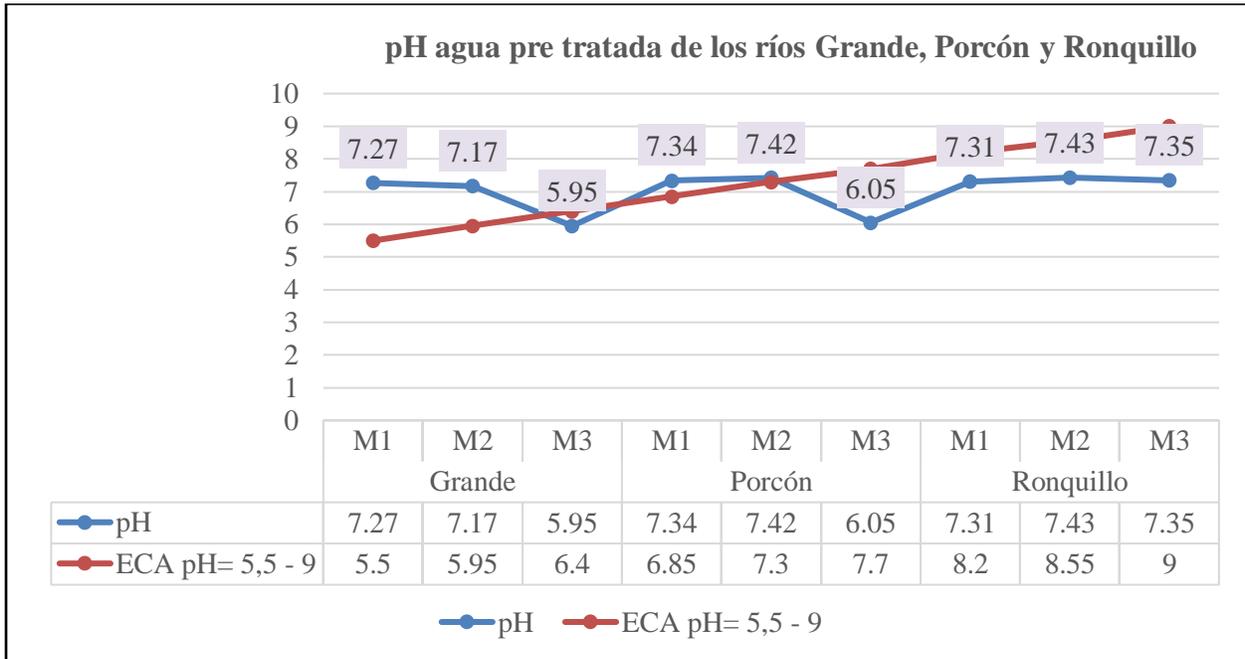
Gráfico 2. pH del agua pre tratada de los ríos Grande, Porcón y Ronquillo

En el gráfico 2, se observa que el pH, se encuentra dentro de los Estándares de Calidad Ambiental, subcategoría A2 del D.S. N° 004-2017-MINAM, tendiendo el río Grande un pH promedio de 6,80; el río Porcón 6,94 y el río Ronquillo 7,36. Siendo este parámetro de mucha importancia, y se encuentra dentro del rango de 5,5 a 9, establecido por la norma, lo cual no afecta a la calidad de agua cruda. El pH es un parámetro químico muy importante del agua, los valores y cambios del pH pueden indicar problemas de contaminación en el agua de los ríos y lagos, no solamente el pH afecta a los organismos vivos que viven en el agua, sino que el cambio en el pH puede también ser un indicador del aumento en la contaminación o algún otro factor ambiental (OMS, 2018).

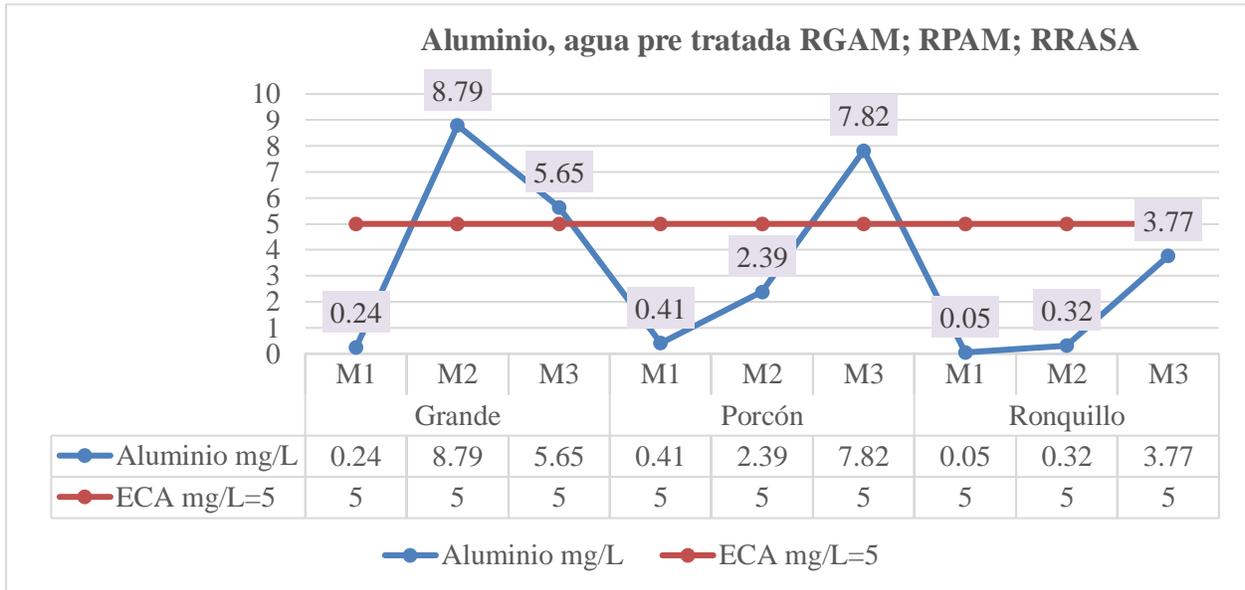
Gráfico 3. Aluminio del agua pre tratada de los ríos Grande, Porcón y Ronquillo

En el gráfico 3, se observa que la concentración de Aluminio no supera significativamente el ECA. Así mismo la concentración del Aluminio en el río Grande, río Porcón, y río Ronquillo, el promedio es de 3,27 mg/L, no supera el ECA subcategoría A2 del D.S. N° 004-2017-MINAM. Sin embargo, superan el ECA, la muestra 2 con 8,79 mg/L para río Grande y la muestra 3 con 7,82 mg/L para río Porcón, influenciado por la lluvia, debido a la erosión y remoción, ya que generalmente los metales se disuelven en el agua de los ríos cuando se producen movimiento de tierras en las zonas aledañas. Siendo necesario monitorear en forma permanente estos parámetros, para poder controlar y no afectar la calidad de agua.

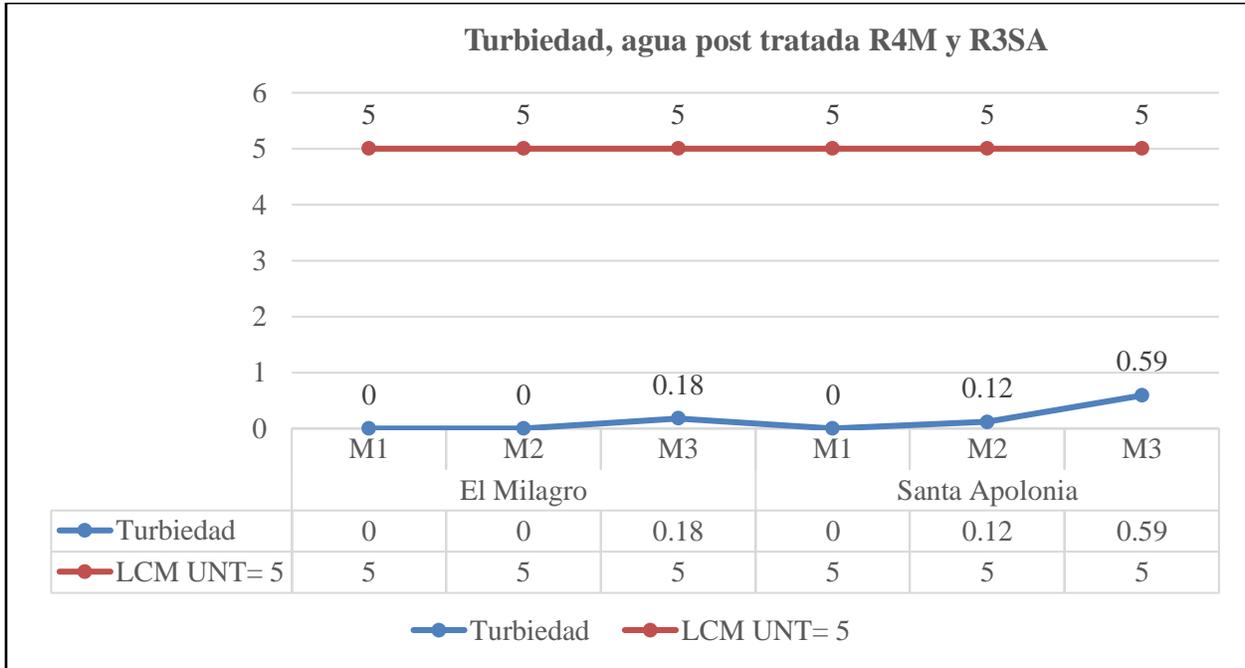
Gráfico 4. Turbiedad en el agua post tratada de: El Milagro y Santa Apolonia

La turbiedad tiene un promedio de 0,19 mg/L, no significativo, por lo que la turbiedad de las aguas potables en las viviendas abastecidas por los reservorios R3 y R4 de las dos plantas de tratamiento, cumplen con los LMP, D.S. N° 031-2010-SA. Se observa en el gráfico 4, dando un valor máximo de 0,18 NTU y un mínimo de 0,00 NTU para la vivienda abastecida por el reservorio 4 de la planta de tratamiento El Milagro y un valor máximo de 0,59 NTU y un mínimo de 0,00 NTU para la vivienda abastecida por el reservorio 3 de la planta de tratamiento de Santa Apolonia, no afectando la calidad de agua post tratada.

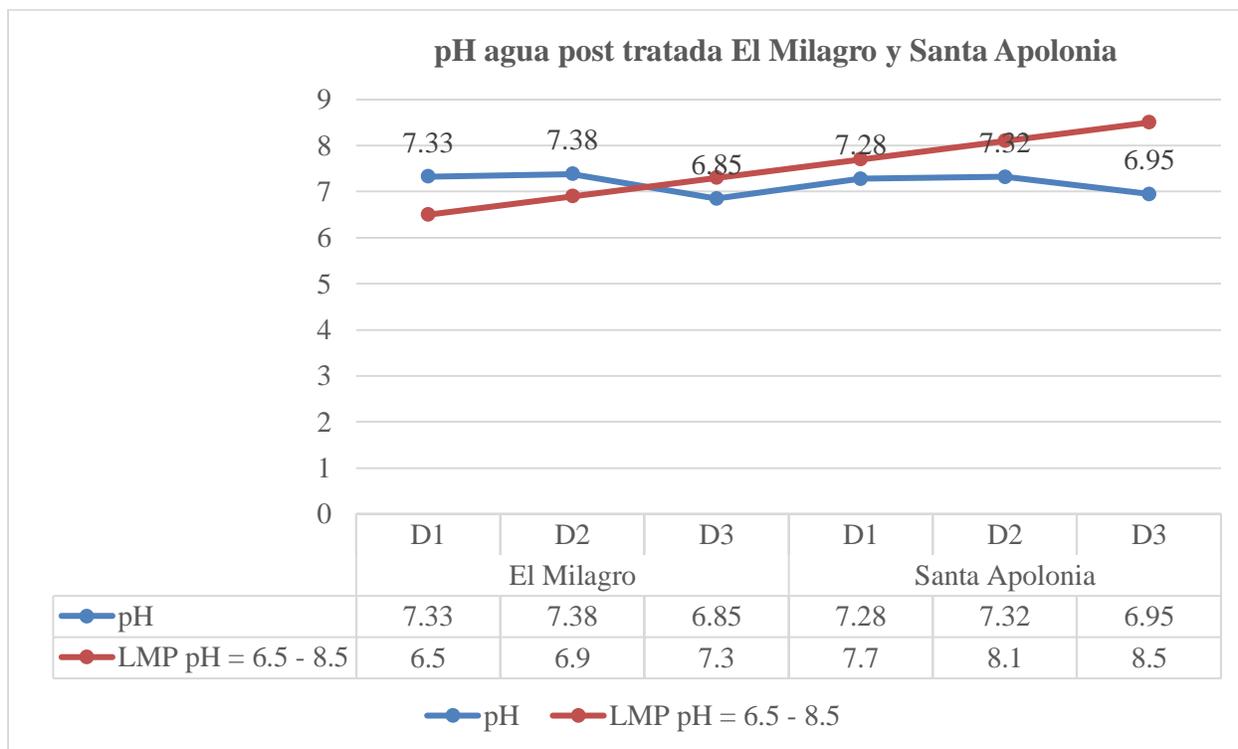
Gráfico 5. pH en el agua post tratada de El Milagro y Santa Apolonia

En el gráfico 5, se observa que el pH en el agua post tratada de las plantas de agua potable El Milagro y Santa Apolonia, se encuentra en un rango entre 6,85 – 7,38, con un promedio de 7,19, por lo tanto el pH del agua potable en las viviendas abastecidas por los reservorios R3 y R4 de las dos plantas de agua potable, cumple con LMP, establecidos por el D.S. N° 031-2010-SA. Dando un valor máximo de 7,38 y un valor mínimo de 6,85 para el agua post tratada abastecida por el reservorio R4 de la planta de agua potable El Milagro, y un valor máximo de 7,32 y un valor mínimo de 6,95 para el agua post tratada abastecida del reservorio R3 de la planta de agua potable Santa Apolonia, valor que cumple con lo establecido en la norma, no afectando a la calidad de agua post tratada.

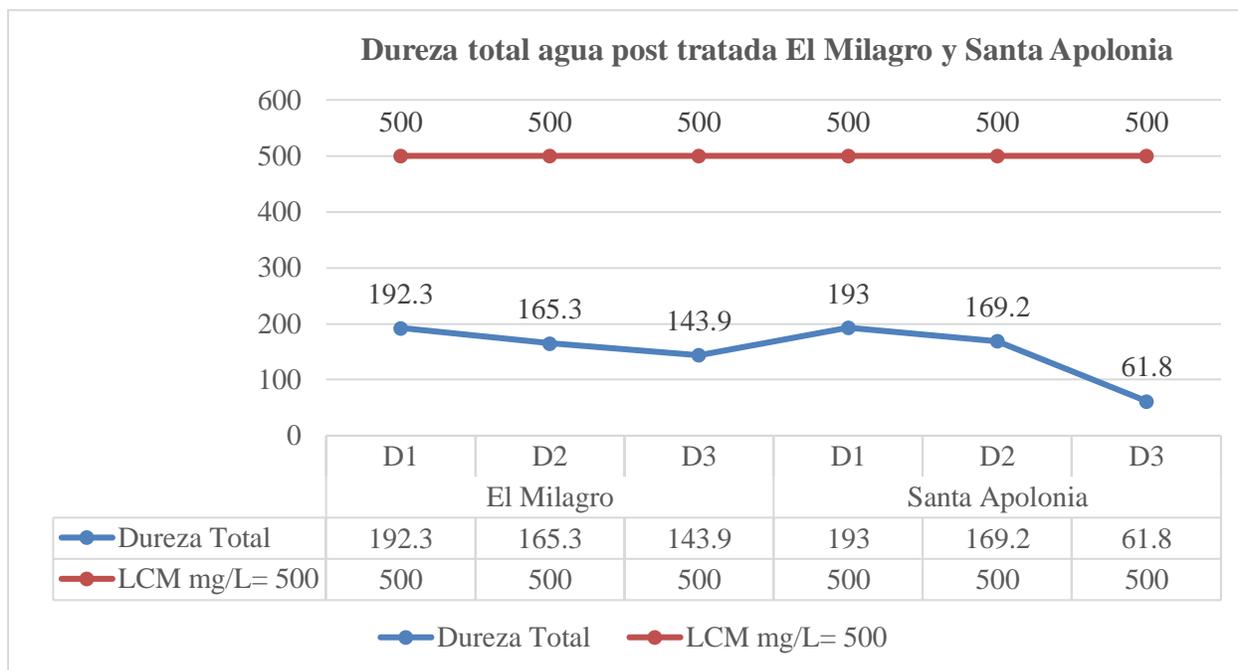
Gráfico 6. Dureza total en agua post tratada El Milagro (R4M) y Santa Apolonia (R3SA)

En la concentración de dureza total en el agua post tratada se obtiene un promedio de 154,25 mg/L, valor que se encuentra por debajo del límite máximo permisible, establecido por la norma vigente.

Como se observa en el gráfico 6, se observa los datos de la dureza total, del agua post tratada abastecida por el reservorio R4 de la planta de agua potable el Milagro, tiene un valor máximo de 192,3 mg/L y un valor mínimo de 143,9 mg/L; y de agua post tratada abastecida por el reservorio R3 de la planta de agua potable Santa Apolonia, la concentración máxima es de 193 mg/L y la mínima es de 61,8 mg/L. Estas concentraciones no superan los LMP, D.S. N° 031-2010-SA. Lo cual indica que este parámetro no afecta a la calidad de agua post tratada.

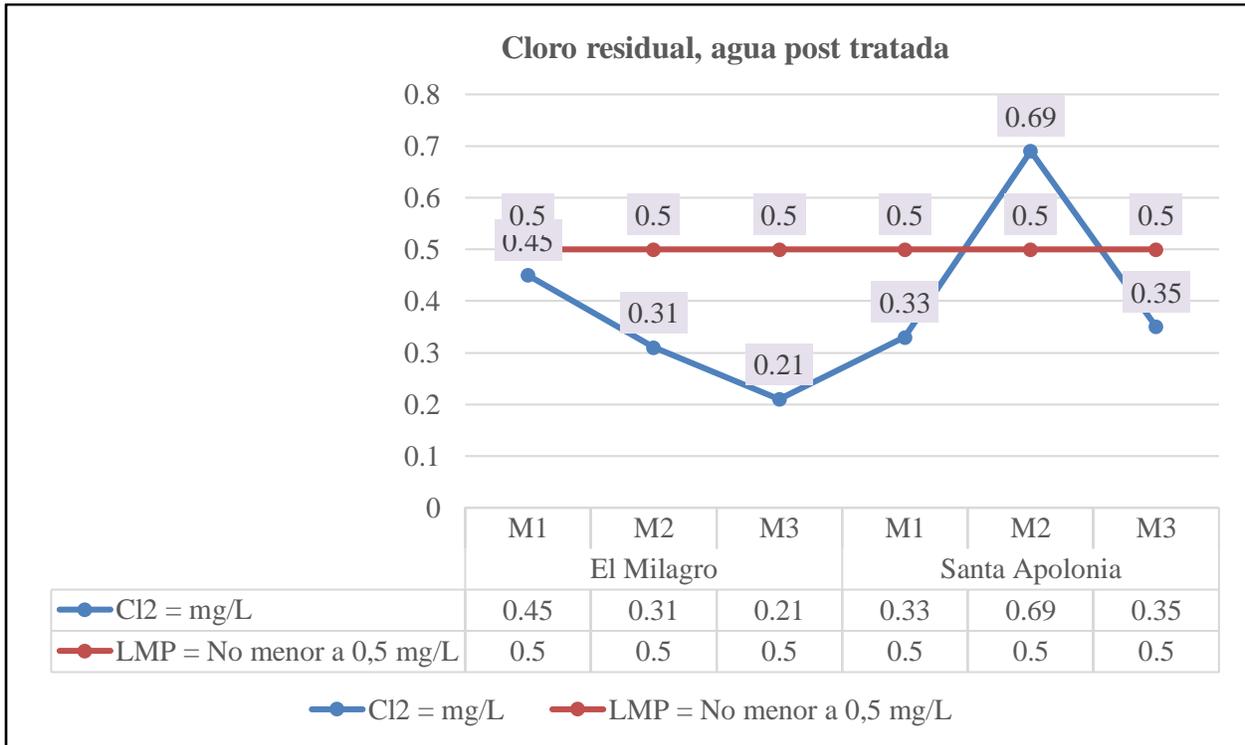
Gráfico 7. Concentración del cloro residual en las viviendas más alejadas de las plantas de agua potable El Milagro (R4CLM) y Santa Apolonia (R3CLSA).

La cloración del agua para suministro y residual sirve principalmente para destruir o desactivar los microorganismos causantes de enfermedades. Una segunda ventaja, especialmente en el tratamiento del agua post tratada, reside en la mejora general de su calidad, como consecuencia de la reacción del cloro con el amoníaco, hierro, manganeso, sulfuro y algunas sustancias orgánicas (APHA, AWWA, WEF, 2017). Según el D.S. N° 031-2010-SA, el cloro residual no debe ser menor que 0,5 mg/L en las viviendas; si se observa el Gráfico 7, este parámetro no cumple con el D.S. N° 031-2010-SA en la mayoría de los muestreos, solo cumple en el tercer muestreo de la vivienda abastecida por el reservorio R3 de la planta Santa Apolonia. Estos resultados son similares a los encontrados por Espitia, N. (2019) y Vicuña, F. (2016), quienes encontraron una

concentración de 0,36 mg/L de cloro residual, y 0,25 respectivamente, lo que indica que la cloración en estos sistemas de agua potable es deficiente, lo que sería potencialmente un problema para la salud de la población usuaria, siendo necesario un mejor tratamiento.

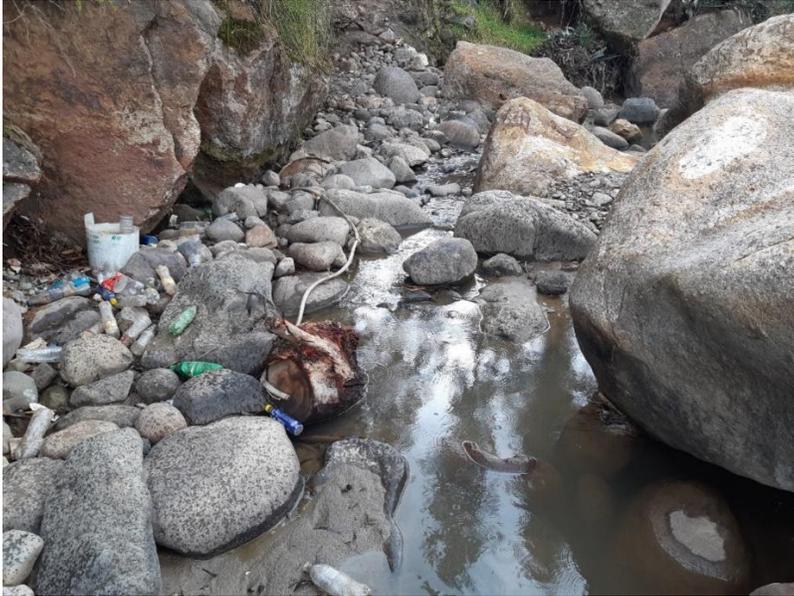
Se observa la contaminación antes de la captación del río Porcón

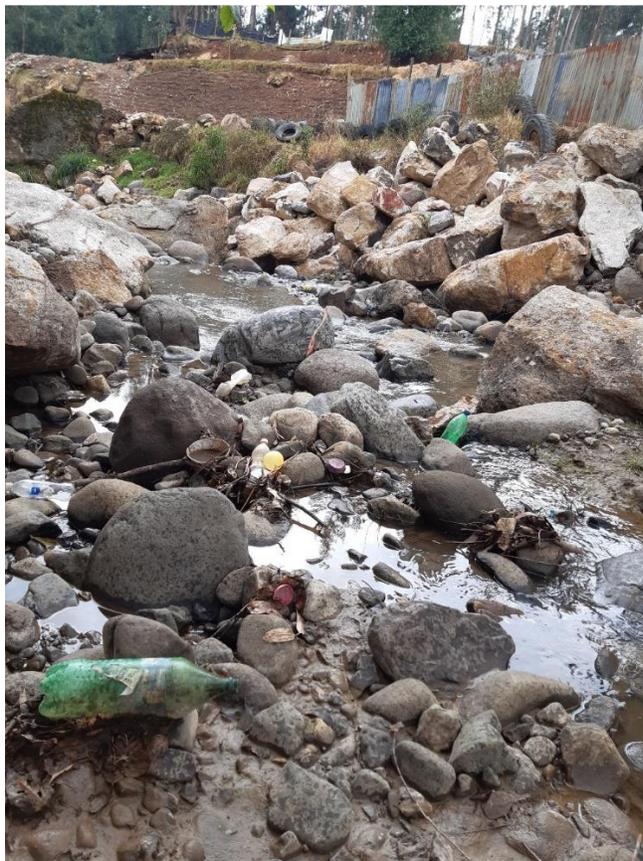
Se observa la contaminación antes de la captación del río Porcón
