UNIVERSIDAD NACIONAL DE CAJAMARCA
FACULTAD DE INGENIERÍA
Escuela Académico Profesional de Ingeniería Geológica

**ANÁLISIS GEOTÉCNICO DE LADERAS Y TALUDES DE LOS ALREDEDORES
DE LA CIUDAD DE LA ENCAÑADA
PROVINCIA DE CAJAMARCA - DEPARTAMENTO DE CAJAMARCA**

**PARA OPTAR EL TÍTULO PROFESIONAL DE
INGENIERO GEÓLOGO**

2023

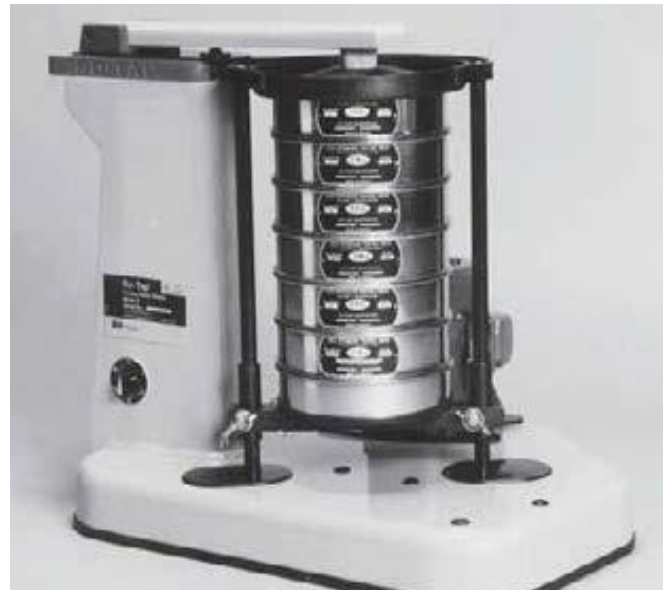
Foto 1. Conjunto de tamices para análisis de laboratorio.

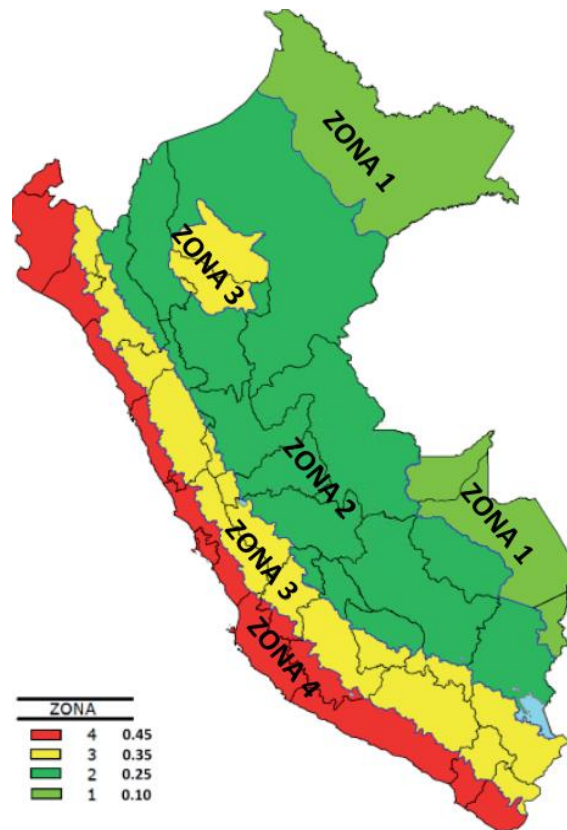
El Ministerio de Vivienda, Construcción y Saneamiento ha realizado la zonificación sísmica del territorio Peruano emitiendo diferentes resoluciones a lo largo de los últimos años siendo la última denominada Resolución ministerial N° 355 – 2018 – Vivienda en donde indica que el territorio nacional se ha dividido en cuatro zonas, la zonificación propuesta se basa en la distribución espacial de la sismicidad observada, las características generales de los movimientos sísmicos y la atenuación de éstos con la distancia epicentral, así como en la información neotectónica. Según esta zonificación, El distrito de La Encañada se encuentra en la zona 3, correspondiéndole una aceleración máxima de 0.35, siguiendo la metodología de Rodríguez 2016 el tesista el valor de la aceleración sísmica se ingresó al

software Loadcap obteniendo valores de aceleración sísmica horizontal de 0.175 y coeficiente de aceleración sísmica vertical de 0.088

Figura 11. Zonificación sísmica en el Perú.

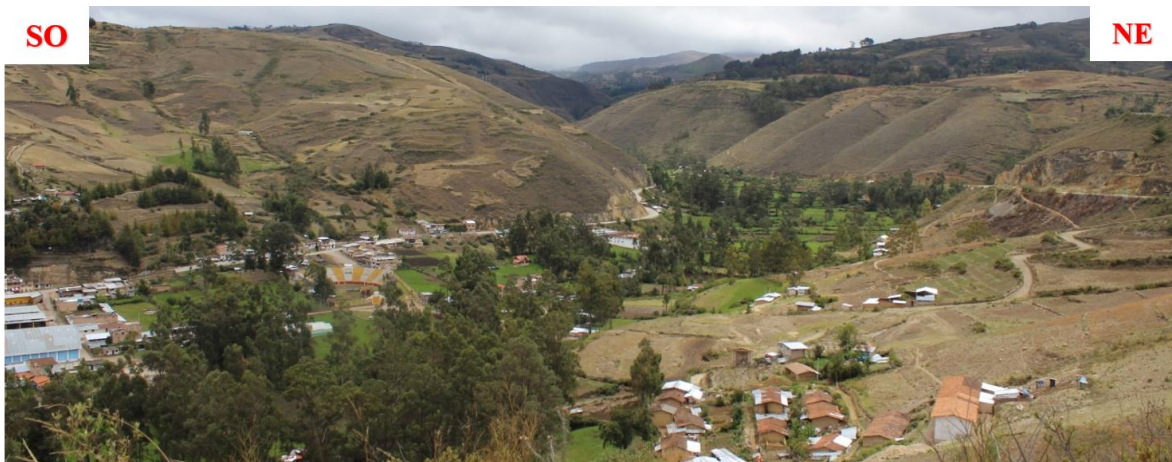
Geológicamente el área de investigación está conformada por rocas sedimentarias de ambiente marino del Sistema Cretácico Inferior y Superior, los cuales fueron afectados por la tectónica andina con orientación NO-SE; la cual generó transformación en el régimen extensional que ocasionaron estructuras geológicas como pliegues de anticlinales, fallas en las Formaciones geológicas.

Foto 2. Se aprecia el relieve en rocas sedimentarias en el distrito de La Encañada

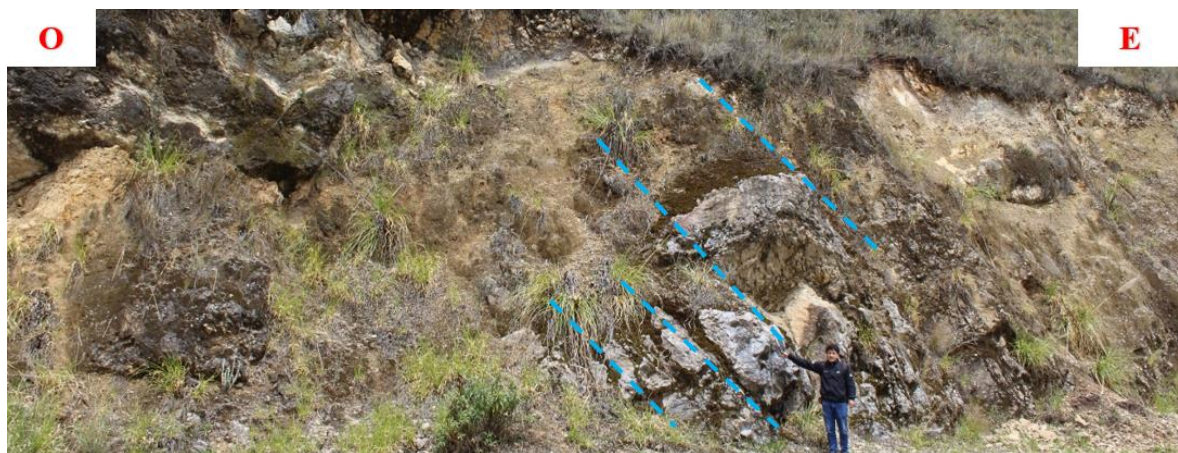
Foto 7. Afloramiento de rocas calizas pertenecientes a la Formación Yumagual

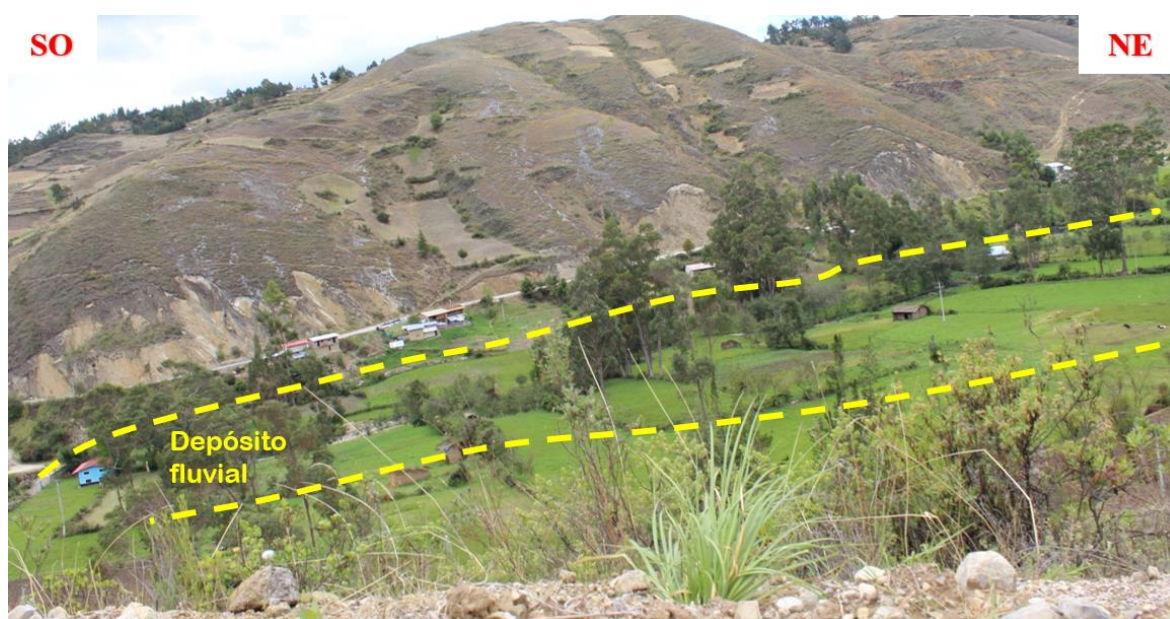
Foto 8. Depósito cuaternario fluvial en las márgenes del río La Encañada.

Los materiales fluviales se han depositado en los márgenes del río La Encañada constituidos por clastos redondeados a subredondeados, el espesor de estos materiales oscila entre 5 a 10 metros conformando terrazas fluviales

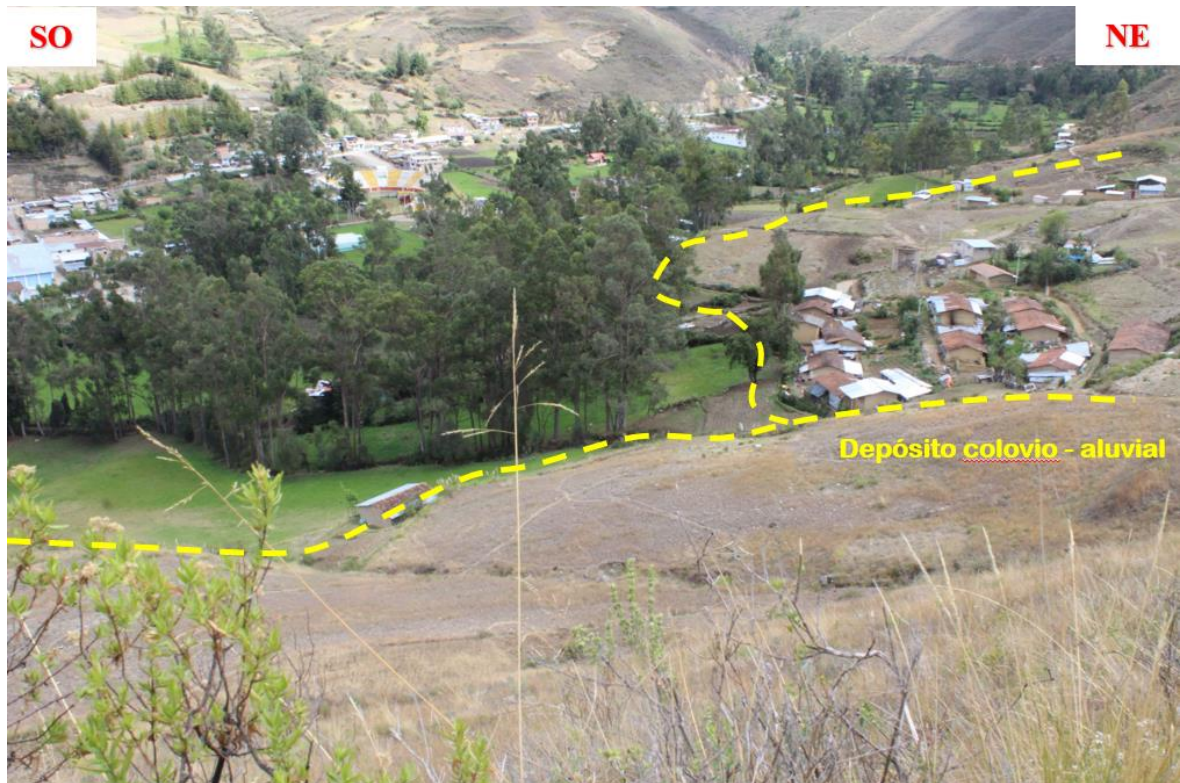
Foto 9. Depósito coluvio-aluvial compuesto por fragmentos de roca, bloques angulosos en una matriz arcillosa.

Se encuentran alrededor de la zona de estudio en las laderas, conformado por diferentes dimensiones de fragmentos de roca, a causa de la meteorización, alteración y transporte de las rocas. Litológicamente está conformada por arcillas, gravas y bloques angulosos, los cuales fueron transportados por gravedad. Varios de los depósitos se observan a los márgenes de la carretera PE-08B (La Encañada a Celendín).

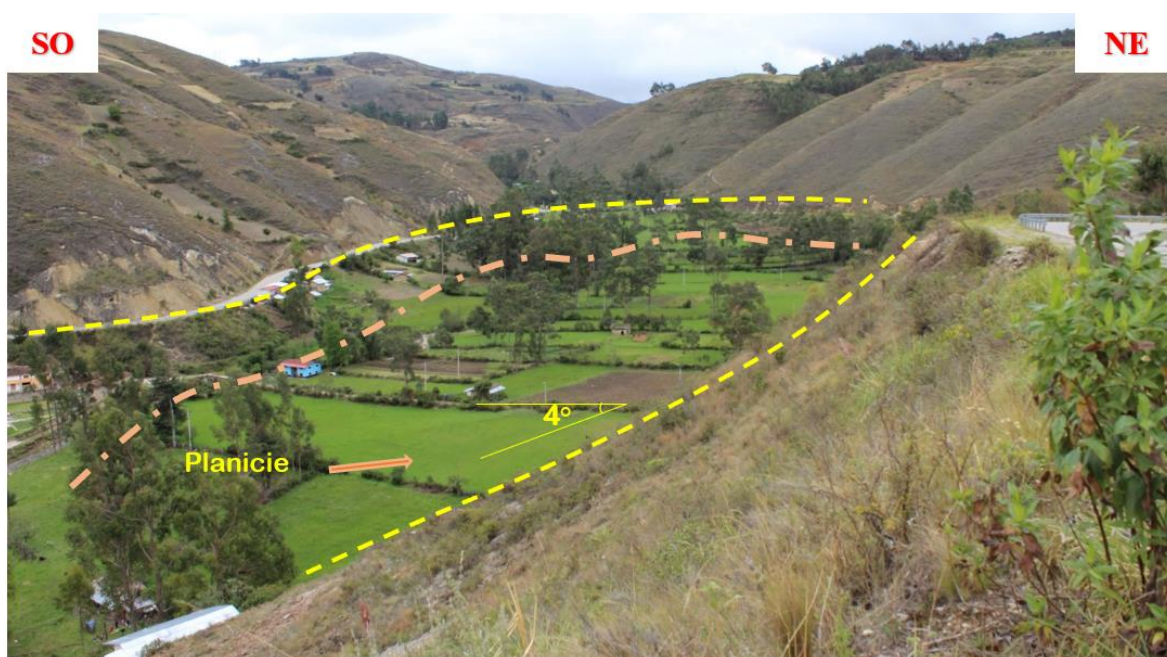
Esta unidad se observa al margen izquierdo y derecho del Río La Encañada en la progresiva 34+500, consta de una zona con pendiente muy baja, bastante homogénea, ligeramente homogénea, se considera todo el valle fluvial ya que oscila entre los 8°, semi horizontales, Litológicamente comprende áreas de los depósitos fluviales.

Foto 10. Planicies formadas en depósitos fluviales a la margen derecha e izquierda del río La Encañada.

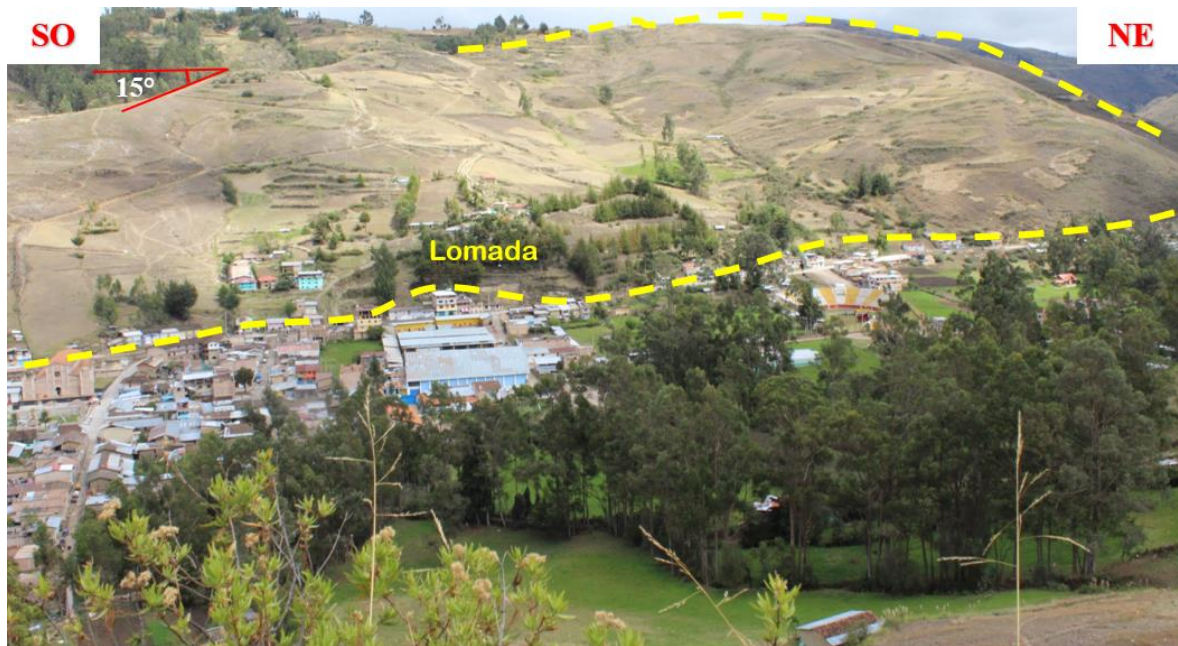
Las lomadas presentan elevaciones con pendientes suaves entre 8° a 20°, se evidencian alrededor de toda la zona de estudio. Tiene pendientes suaves. Litológicamente se encuentra en las Formaciones Cretácicas y depósitos cuaternarios.

Foto 11. Lomadas en el distrito de La Encañada con inclinación de 15°

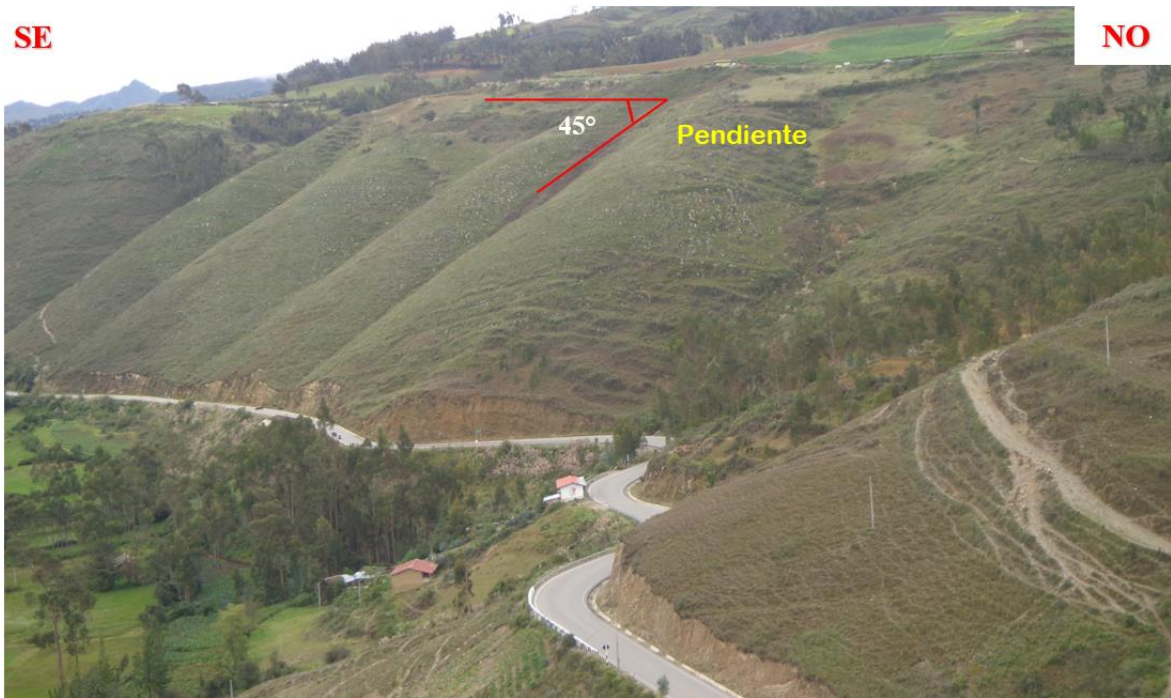
Foto 12. Laderas en el margen derecho de la carretera La Encañada - Celendín con inclinación de 45°

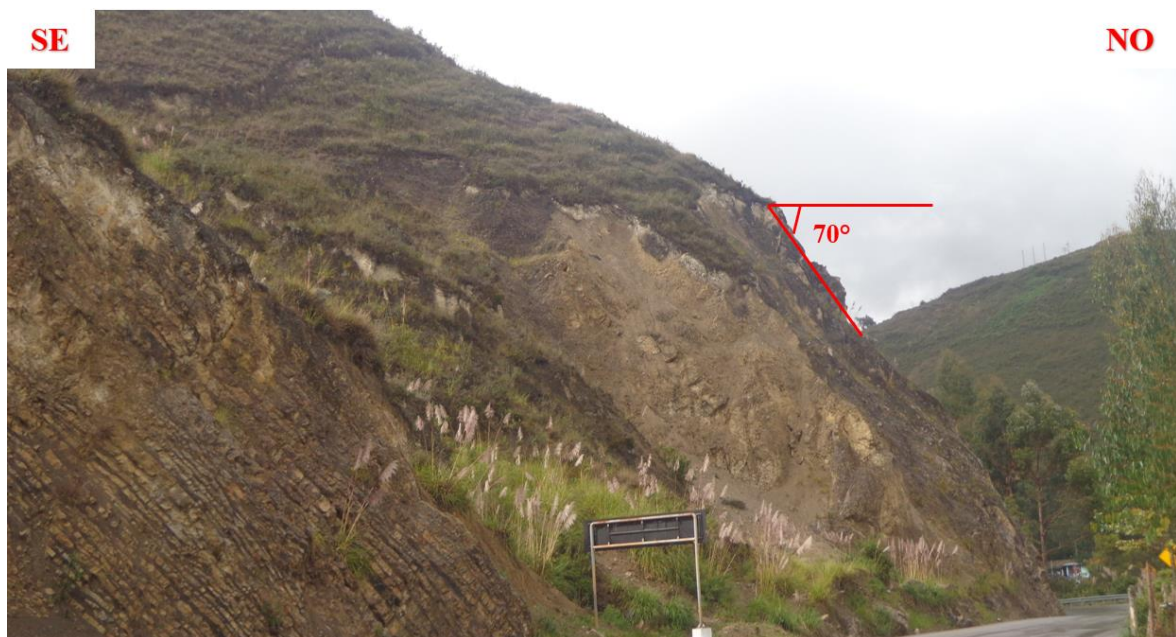
Unidad morfogenética con pendientes entre 50° a 90°, son fuertes desniveles lo cual presenta mayor inestabilidad y están presentes en la margen derecha e izquierda del distrito de La Encañada, pero es menos abundante. Lo conforman las Formaciones Cretácicas y depósitos cuaternarios.

Foto 13. Escarpas en el margen izquierdo de la carretera La Encañada - Celendín con inclinación de 70°

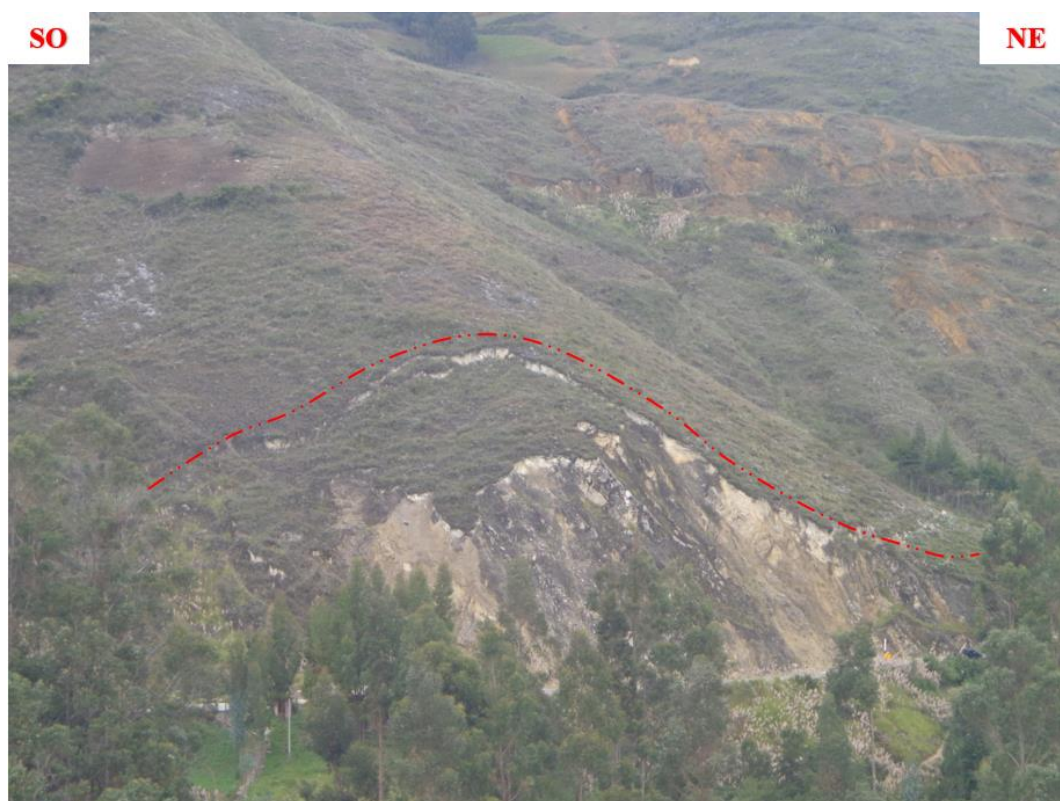
Foto 15. Delimitación del deslizamiento Dz-01 que se encuentra afectando el talud

Se encuentra ubicada al NE del poblado de La Encañada Carretera Cajamarca – Celendín (PE-08B) en la progresiva Km 32 + 700 donde se encuentran un deslizamiento Dz-01 de dimensiones considerables del tipo rotacional que se encuentra afectando el talud, los tipos de materiales que encontramos son arcillas con poco porcentaje de gruesos perteneciendo a un depósito cuaternario de tipo coluvio-aluvial y macizos rocosos de mala calidad del tipo IV según la clasificación geomecánica GSI que pertenecen a la Formación Yumagual.

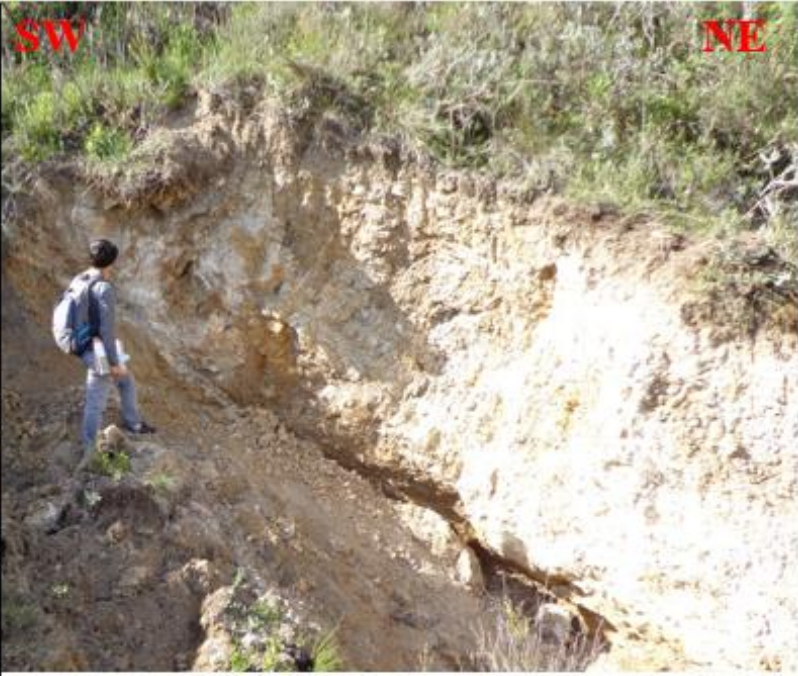
CARACTERIZACIÓN GEOMECAICA		
ESTACION	FORMACIÓN	GSI
ESTACION 01	FORMACIÓN YUMAGUAL	30 -35

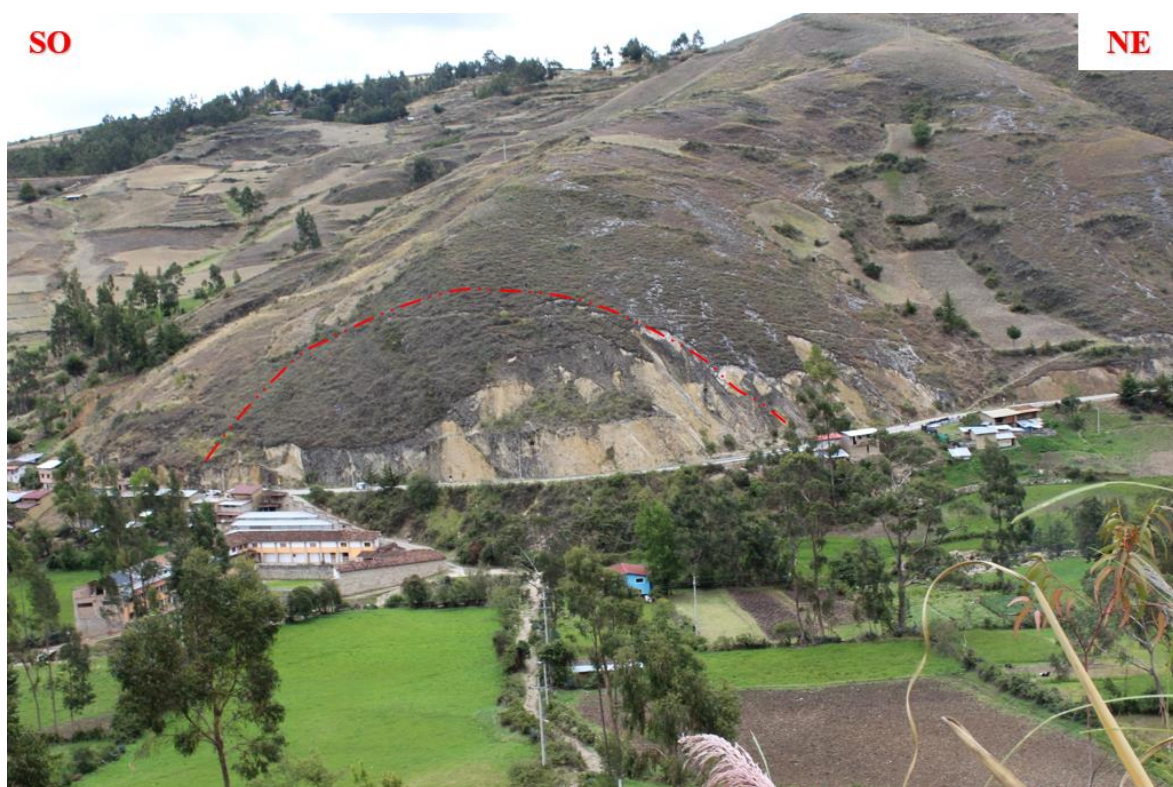
Foto 16. Delimitación del deslizamiento Dz-02 que se encuentra afectando el talud

Se encuentra ubicada al NE del poblado de La Encañada Carretera Cajamarca – Celendín (PE-08B) en la progresiva Km 32 + 500 donde encontramos un deslizamiento Dz-02 de dimensiones considerables del tipo rotacional que se encuentra afectando el talud, el tipo de material que compone la zona son macizos rocosos que pertenecen a la Formación Pariatambo.

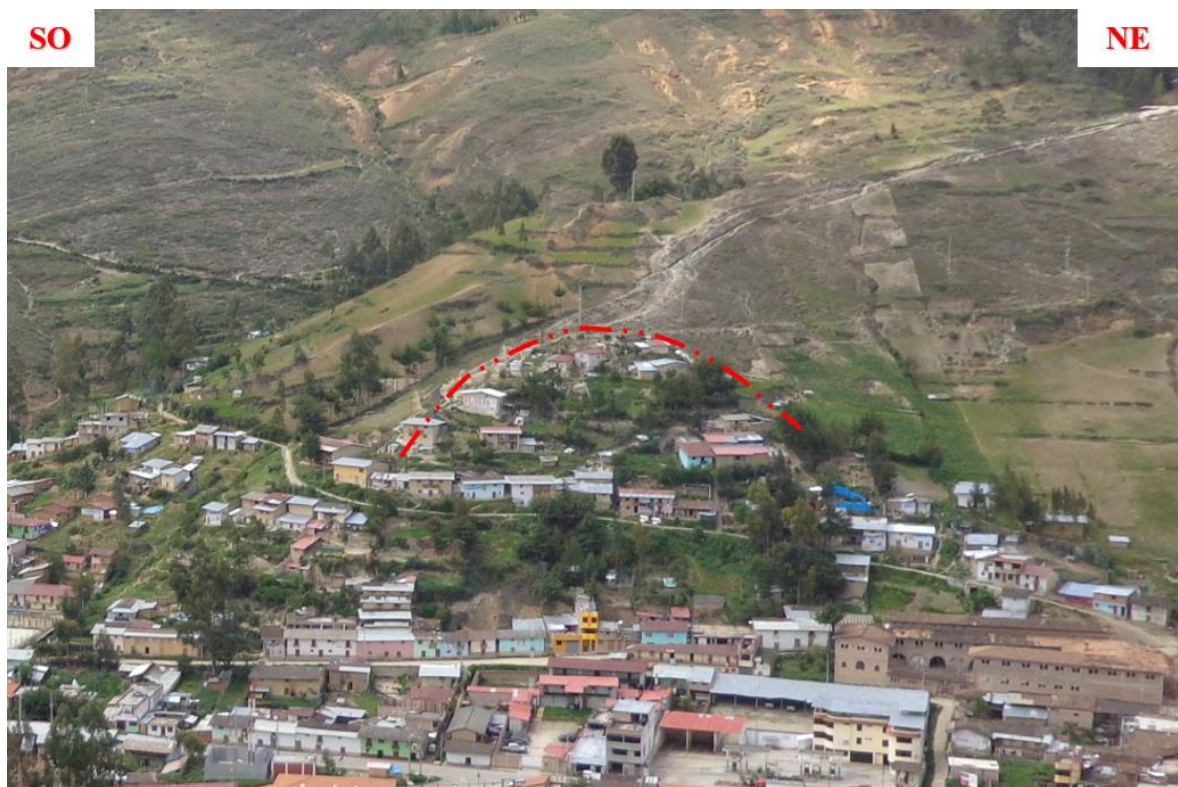
Foto 17. Delimitación del deslizamiento Dz-03 que se encuentra afectando las edificaciones

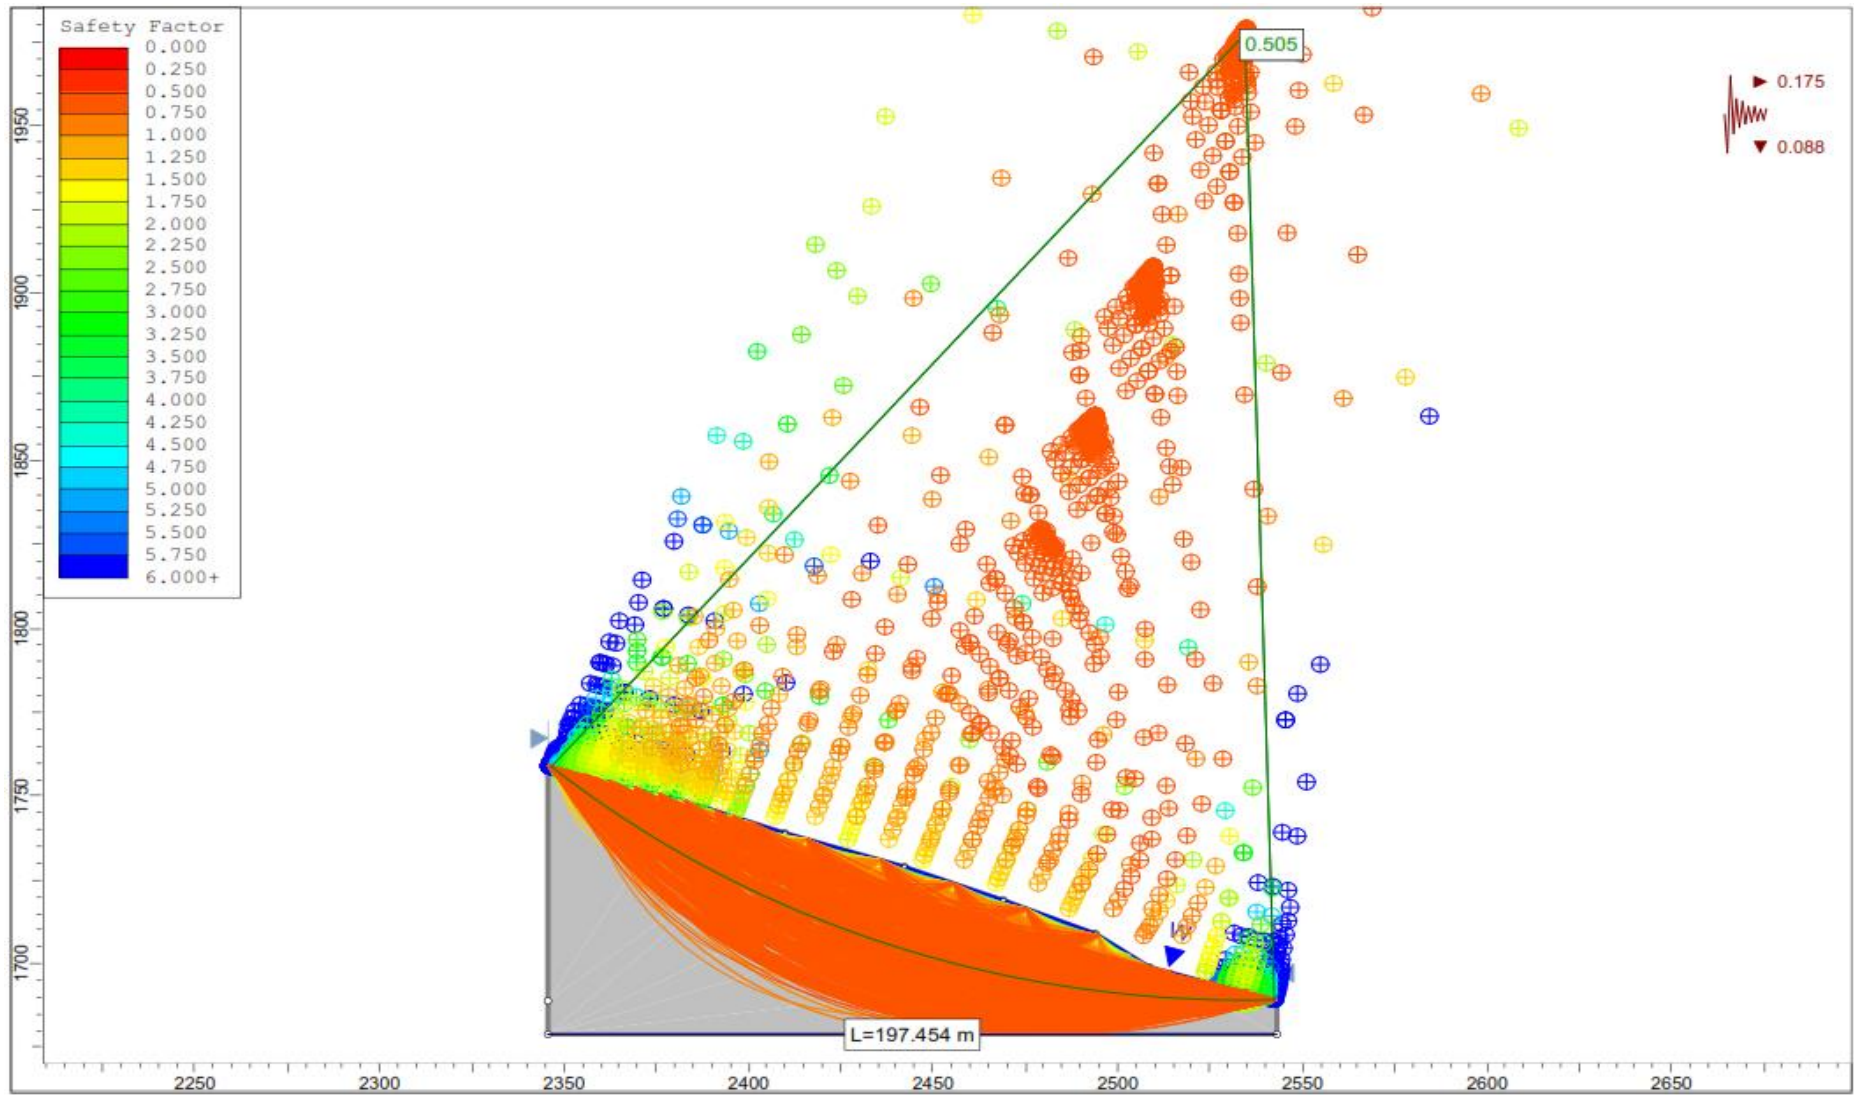
Figura 24. Cálculo del Factor de Seguridad sección C-C' con valores mínimos de c y ϕ en condiciones de saturación y sismicidad del deslizamiento Dz-03

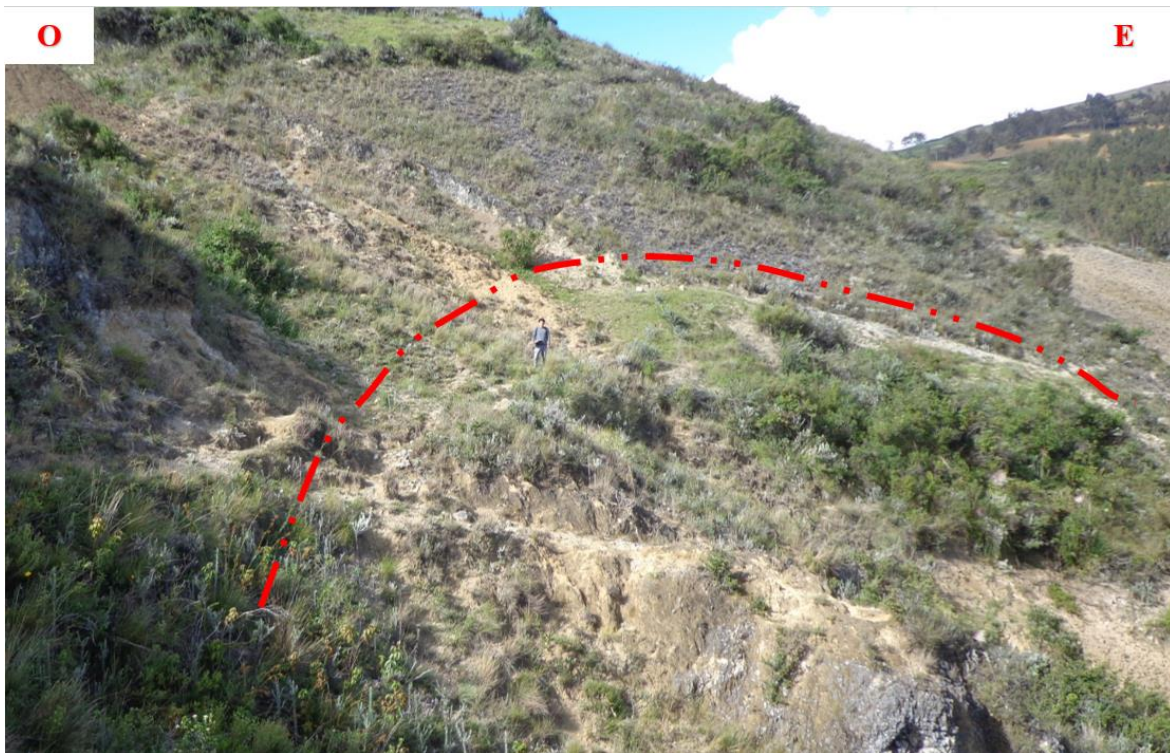
Foto 18. Delimitación del deslizamiento Dz-04 que se encuentra afectando las edificaciones
