**COMPARACION DEL COMPORTAMIENTO SÍSMICO DE LA
INFRAESTRUCTURA DE LA INSTITUCION EDUCATIVA
EMBLEMÁTICA “SANTA TERESITA”- CAJAMARCA,
CONSIDERANDO LA NORMA DE DISEÑO SISMORRESISTENTE
E.030 DEL 2003 y 2018.**

Para optar el Grado Académico de
MAESTRO EN CIENCIAS
MENCIÓN: INGENIERÍA CIVIL

Presentada por:
Bachiller: ANITA ELIZABET ALVA SARMIENTO

2023

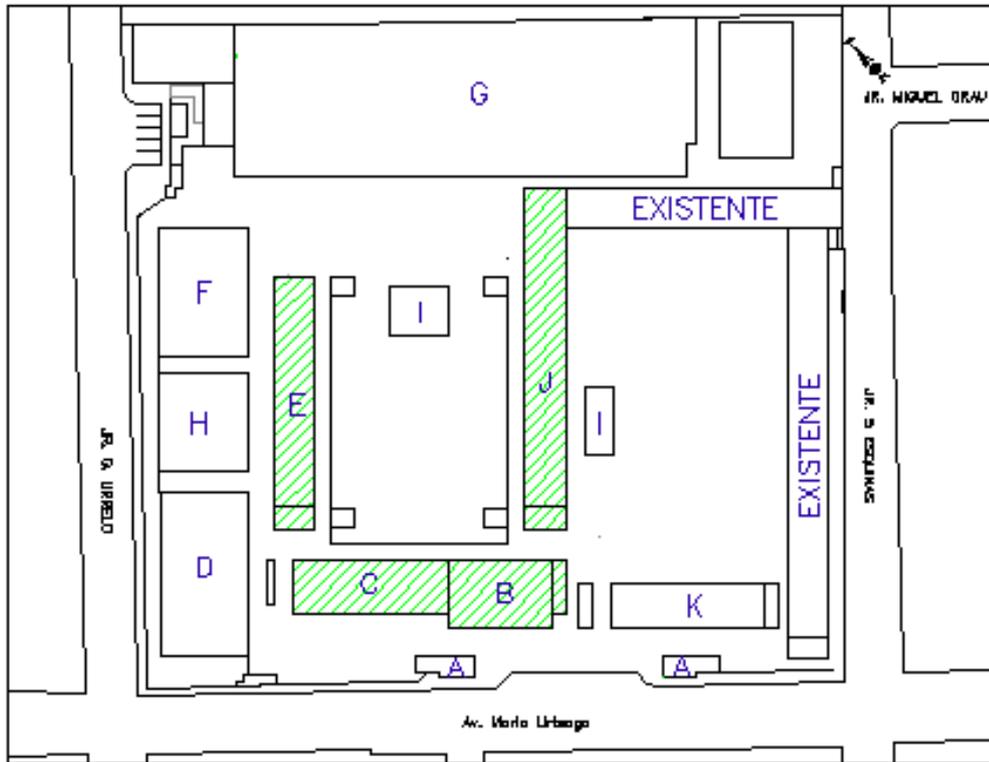
Figura 3

Zonificación de la I.E. Emblemática “Santa Teresita”

Nota: El área sombreada corresponde a los módulos analizados. Adaptado del Proyecto: Adecuación, Mejoramiento y Sustitución de la Infraestructura Educativa Santa Teresita-Cajamarca (2012)

La institución educativa está conformada por estructuras de concreto armado y de albañilería confinada, esta investigación sólo se limitó a analizar el comportamiento de las estructuras de concreto armado de la superestructura, realizando una comparación de los resultados del modelamiento sísmico con la norma NT E.030 del año 2003 y su actualización en el 2018, verificando la implicancia que tuvo estos cambios en el comportamiento sísmico de una edificación esencial. Asimismo, no se tendrán en cuenta efectos de iteración suelo-estructura, que podrían significar un cambio considerable en el diseño.

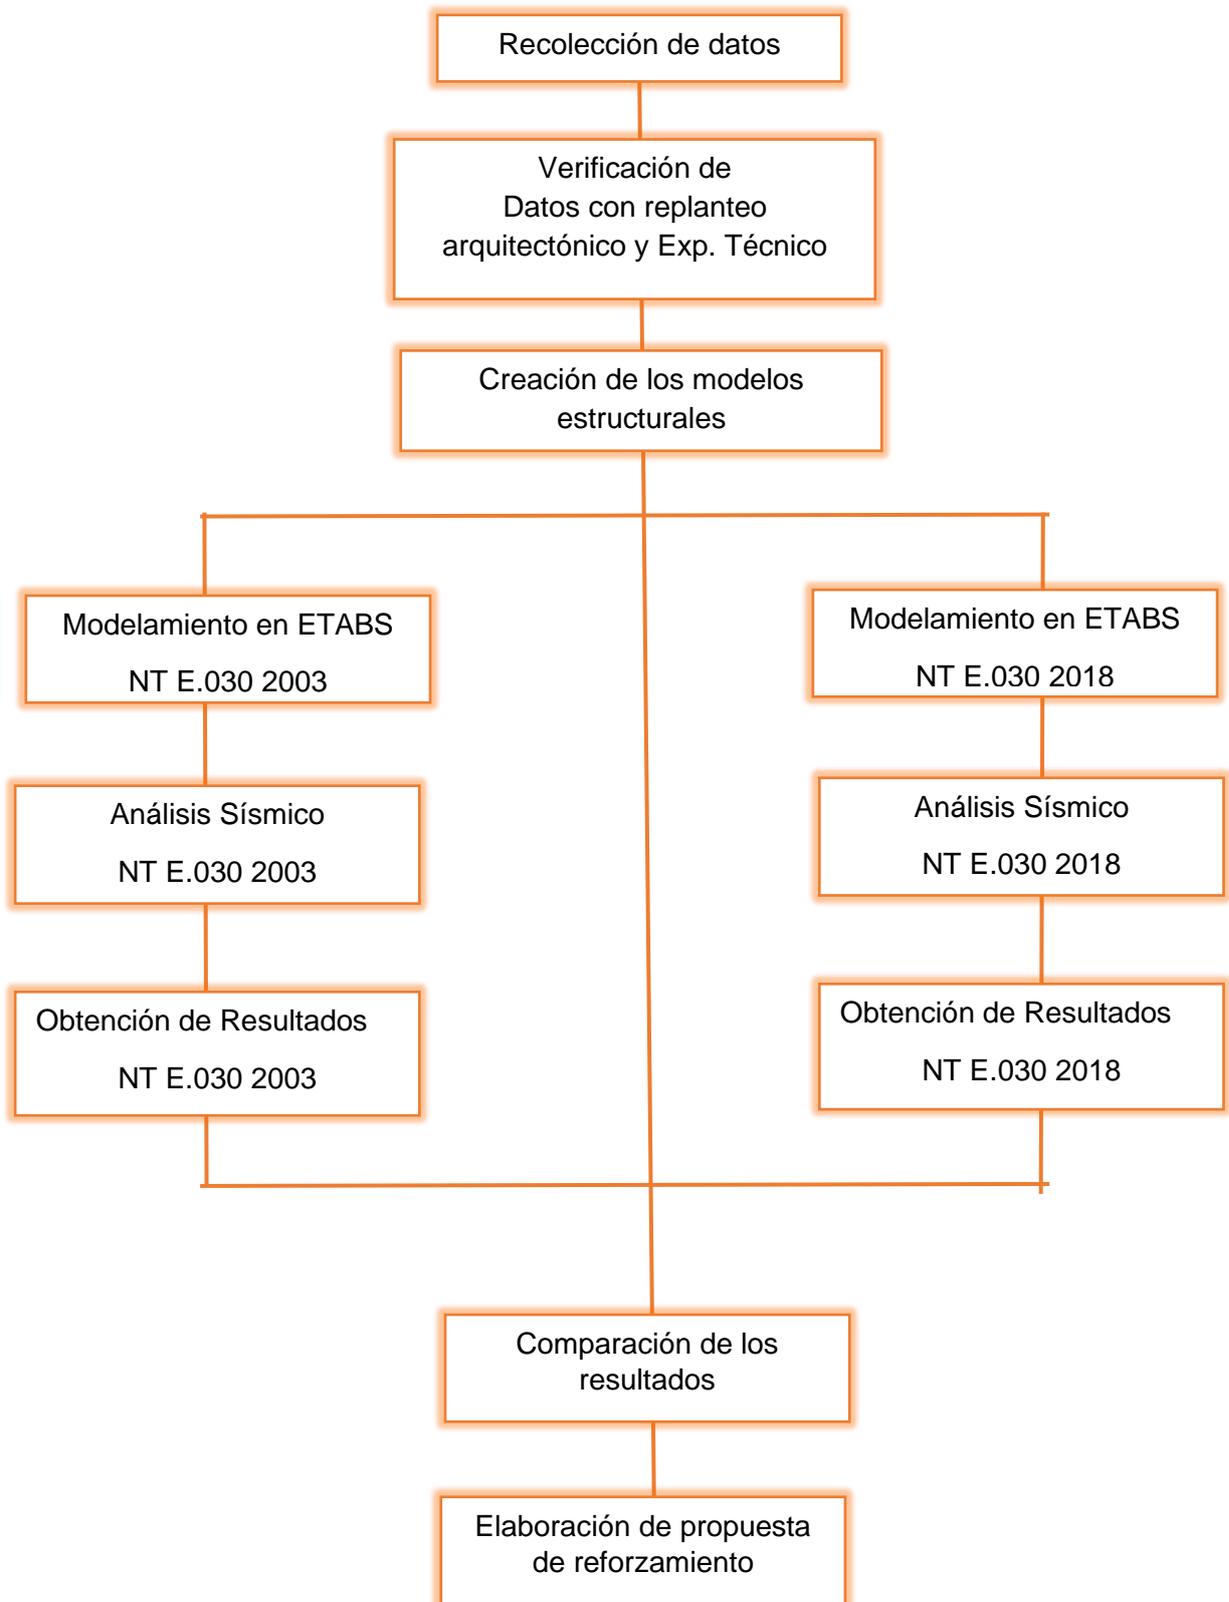
Figura 7

Flujograma del Procedimiento de Análisis de los datos

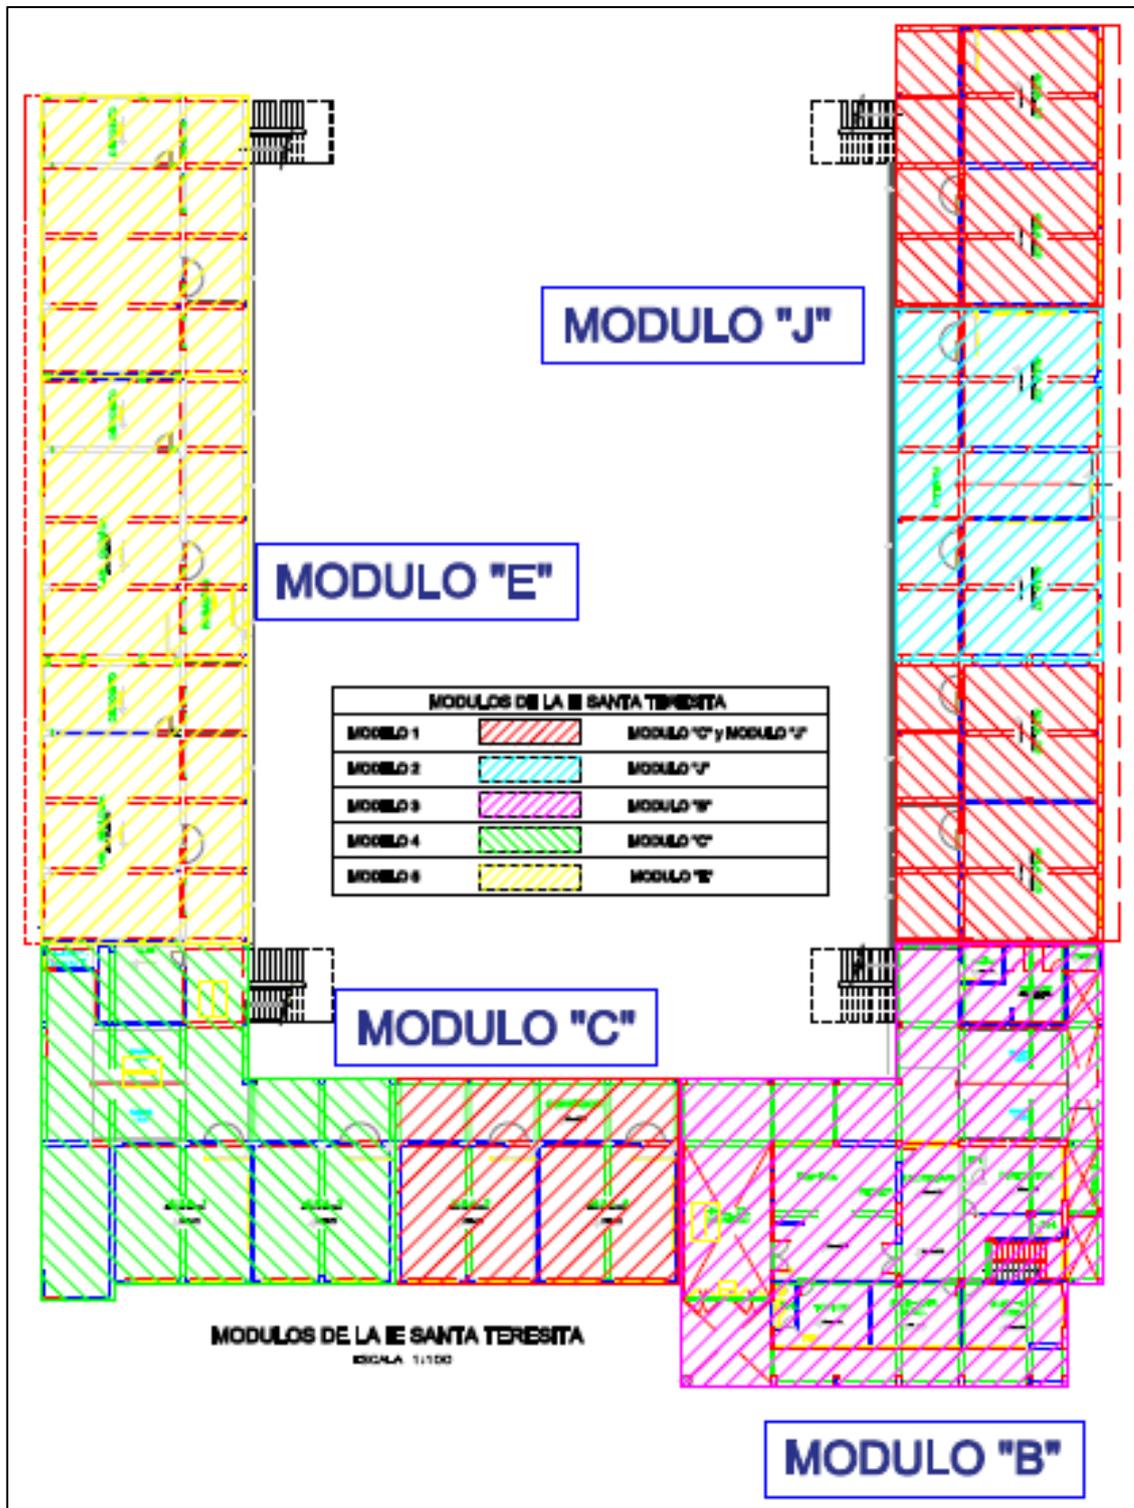
Figura 10

Ubicación de los modelos estructurales utilizados en el análisis sísmico de los módulos/pabellones "B", "C", "E" y "J"

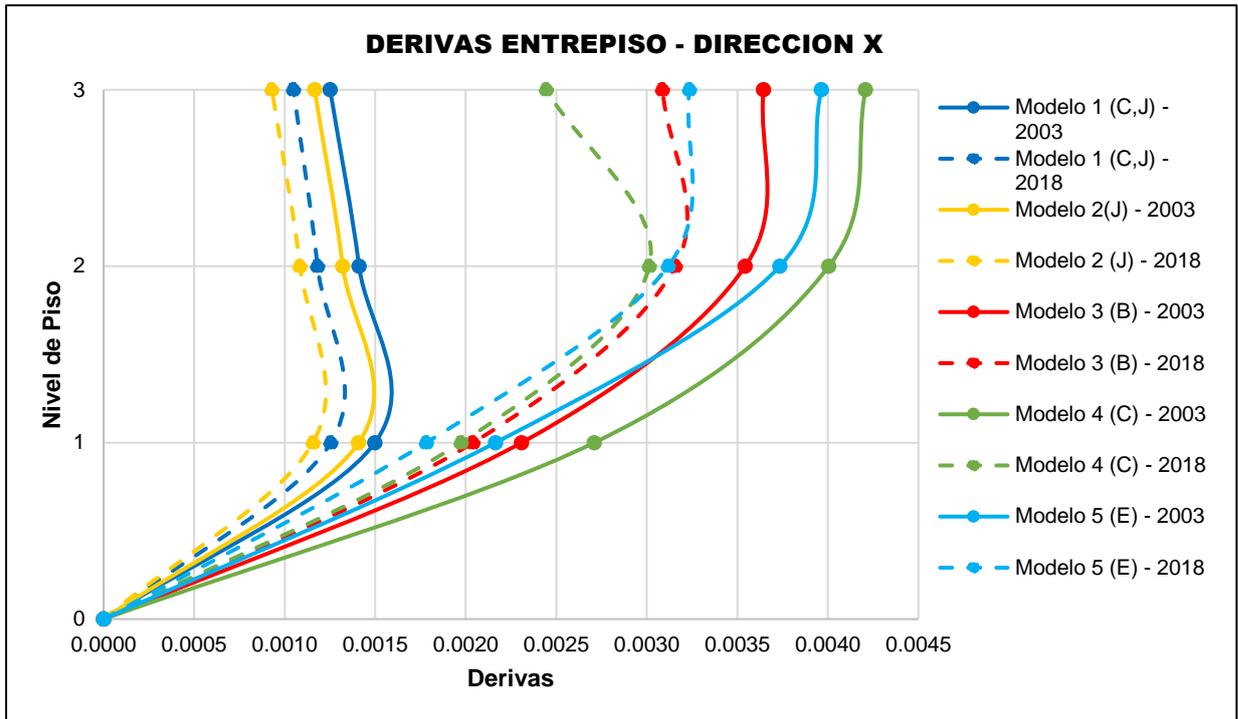
Figura 18

Variación de las derivas – Dirección “X”

También se puede apreciar que las derivas calculadas con la Norma E.030 del 2018 son menores que las obtenidas con la Norma E.030 del 2003 y finalmente el porcentaje de variación para la Dirección “X” fue de 19.27% y para la Dirección “Y” se obtuvo: 14.67%. Con esto concluimos que para ambas normas E.030 del 2003 y 2018, se logran derivas menores a los requerido por la norma, corroborando que la norma E.030 del 2003 sigue siendo más exigente en sus parámetros sísmicos.

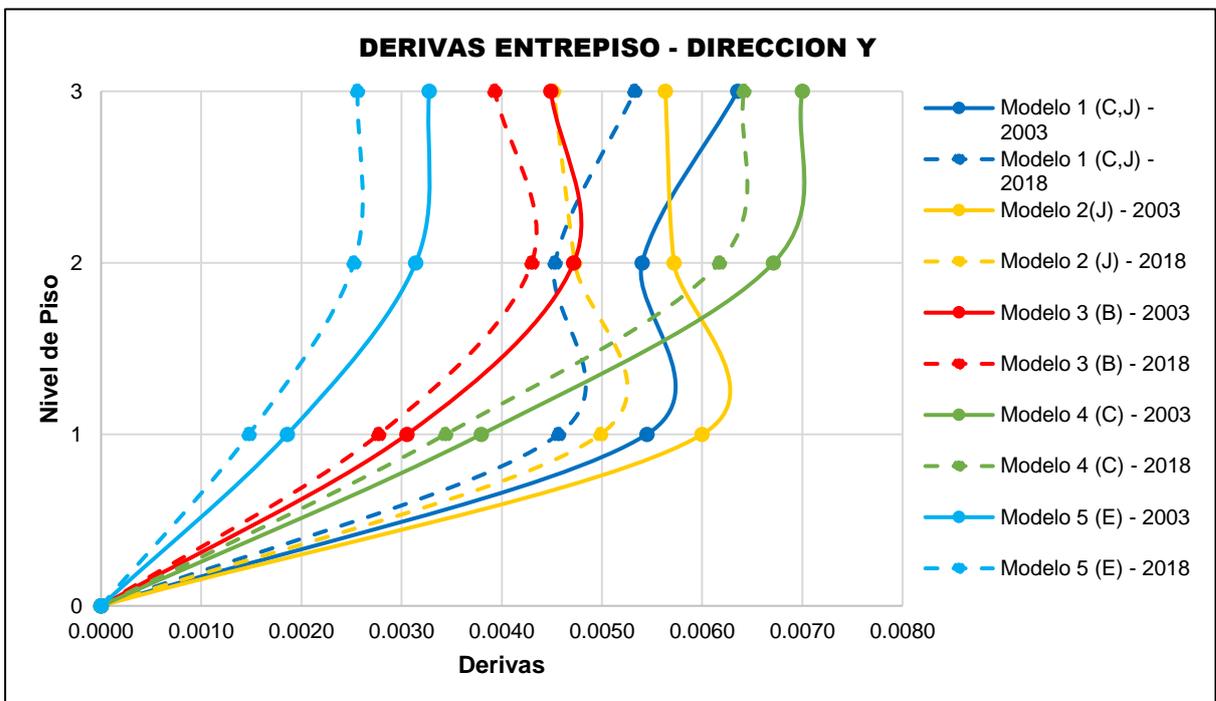
Figura 19

Variación de las derivas – Dirección “Y”

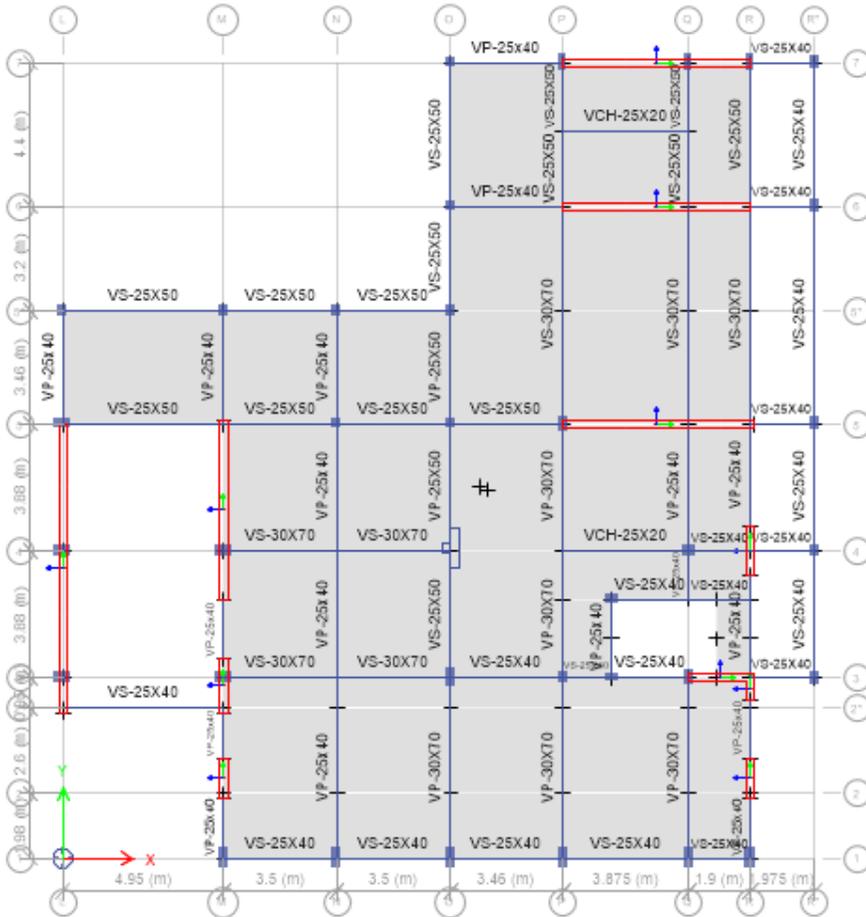
Figura 22

Modelo 3(B) sin incorporación de placas

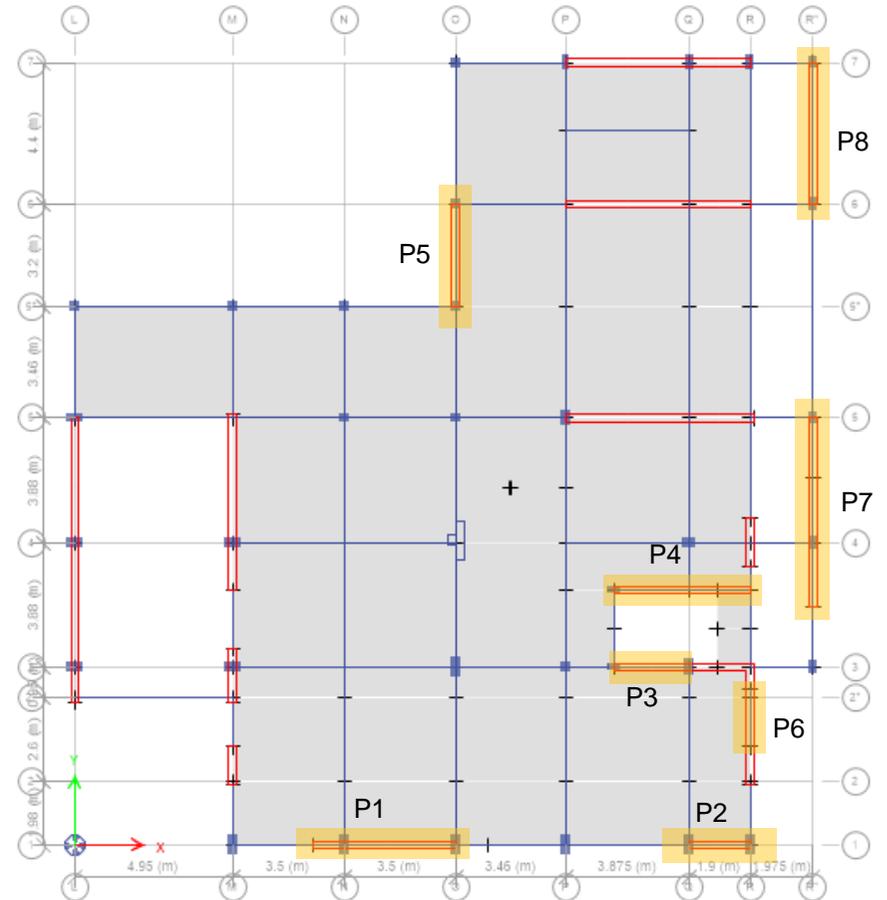
Figura 23

Modelo 3(B) con incorporación de placas

MÓDULO (Módulo)	Nº PLACA	DIRECCIÓN	LONGITUD (m)	ESPESOR (m)
3 (B)	Placa 01	X	4.50	0.25
	Placa 02	X	1.90	
	Placa 03	X	2.40	
	Placa 04	X	4.30	
	Placa 05	Y	3.20	
	Placa 06	Y	1.80	
	Placa 07	Y	5.90	
	Placa 08	Y	4.40	
4 (C)	Placa 01	X	3.88	0.25
	Placa 02	X	2.40	
	Placa 03	X	2.40

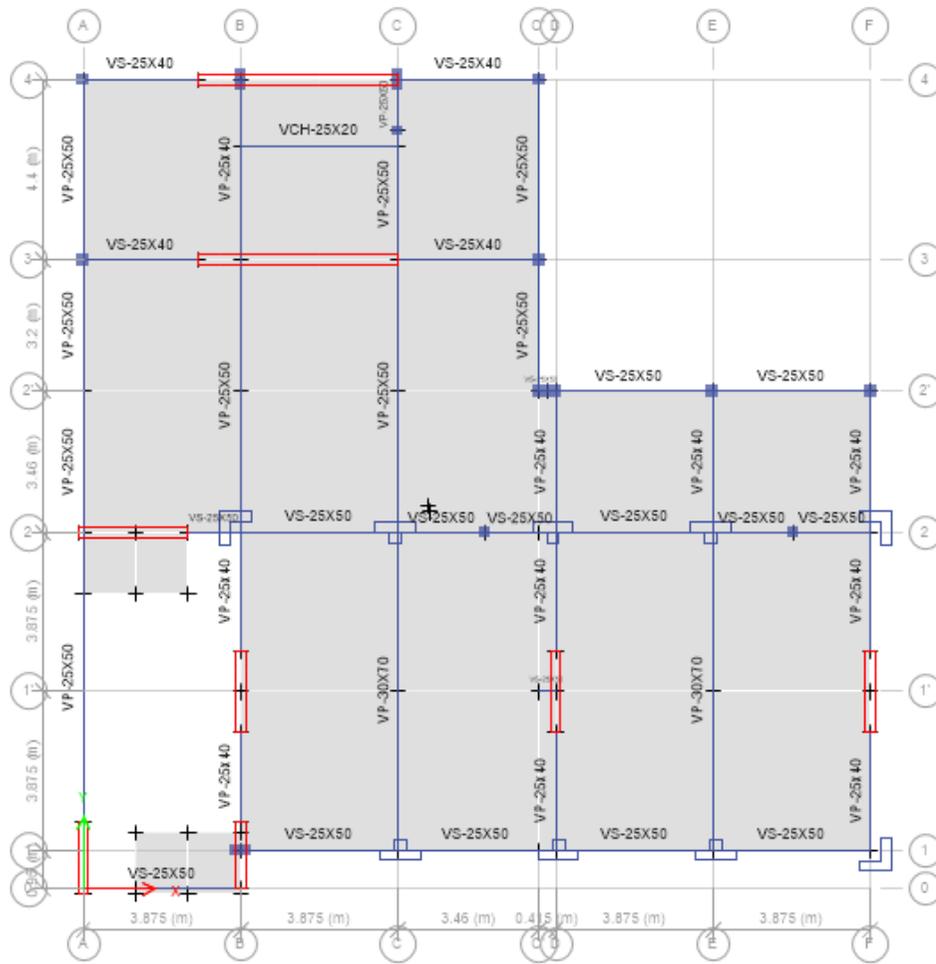
Figura 24

Modelo 4(C) sin incorporación de placas

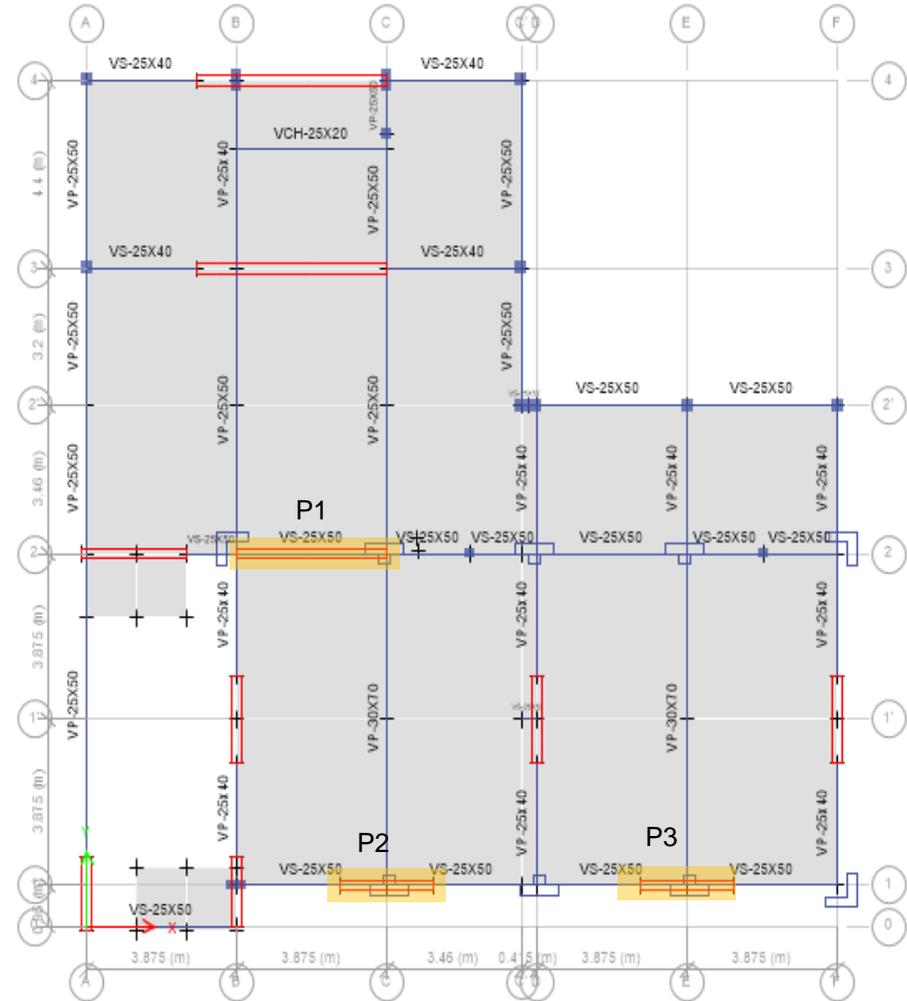
Figura 25

Modelo 4(C) con incorporación de placas

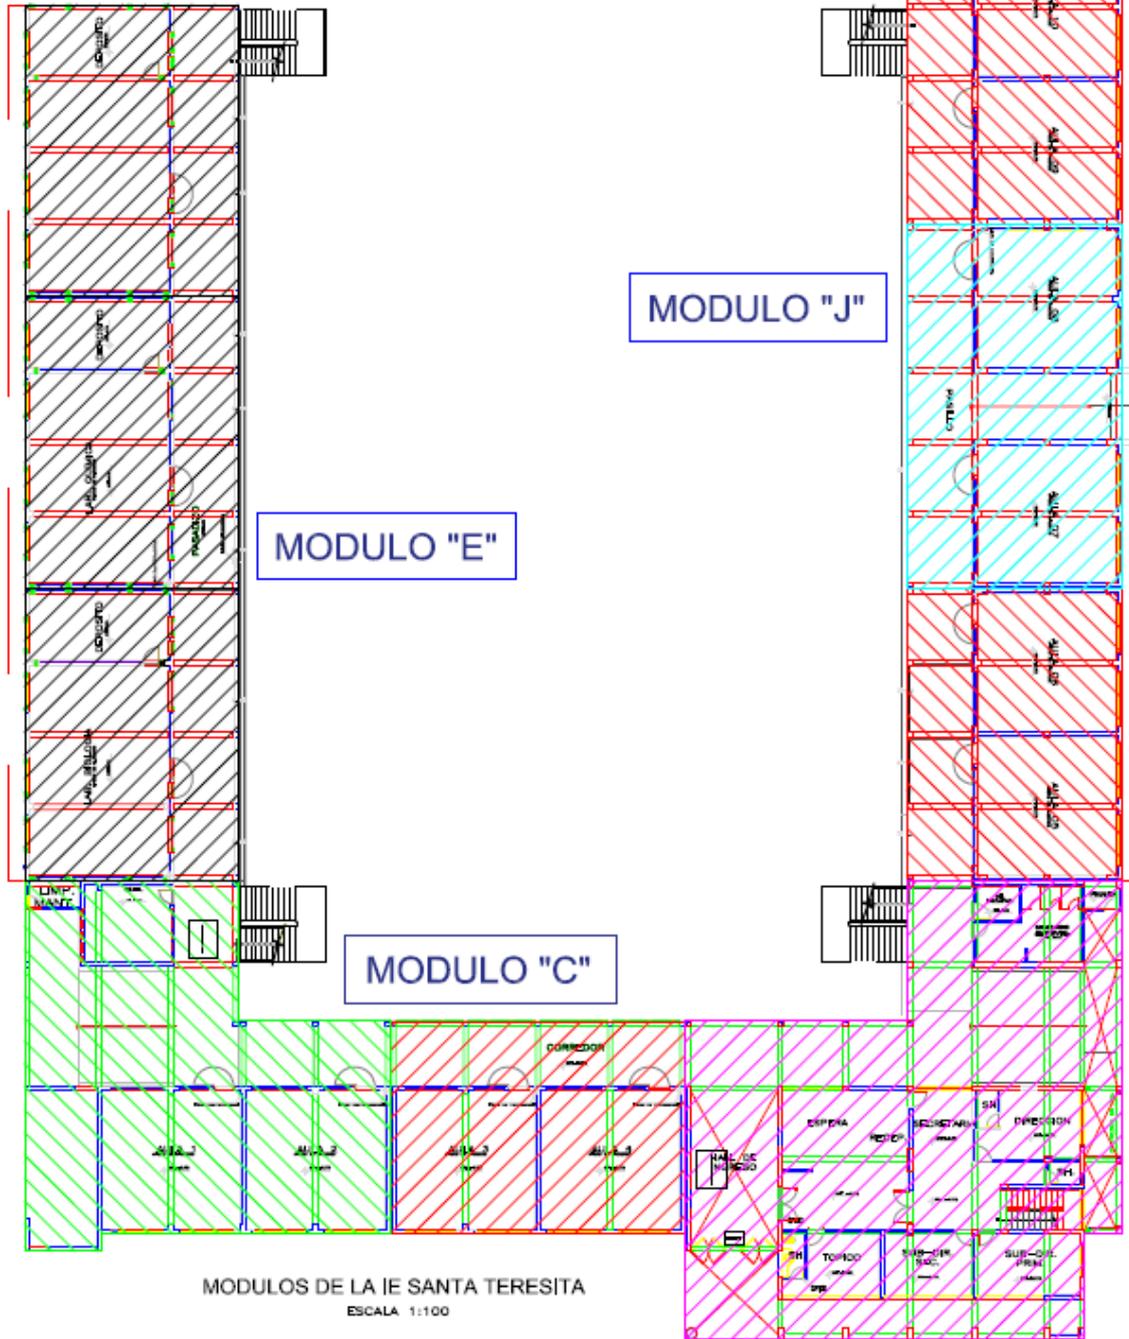
MODULOS DE LA IE SANTA TERESITA
ESCALA 1:100

MODULOS DE LA IE SANTA TERESITA		
MODELO 1		MODULO "C" y MODULO "J"
MODELO 2		MODULO "J"
MODELO 3		MODULO "B"
MODELO 4		MODULO "C"
MODELO 5		MODULO "E"

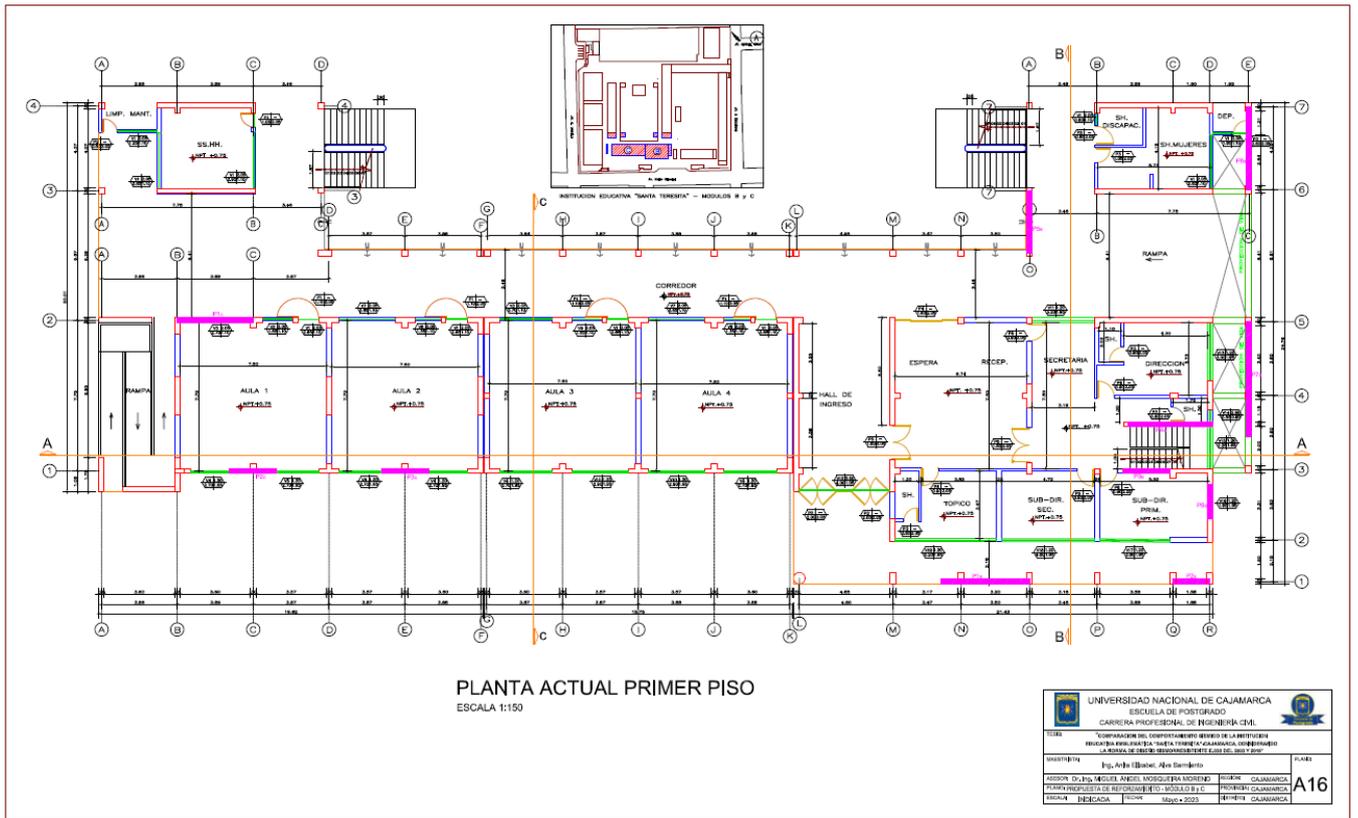
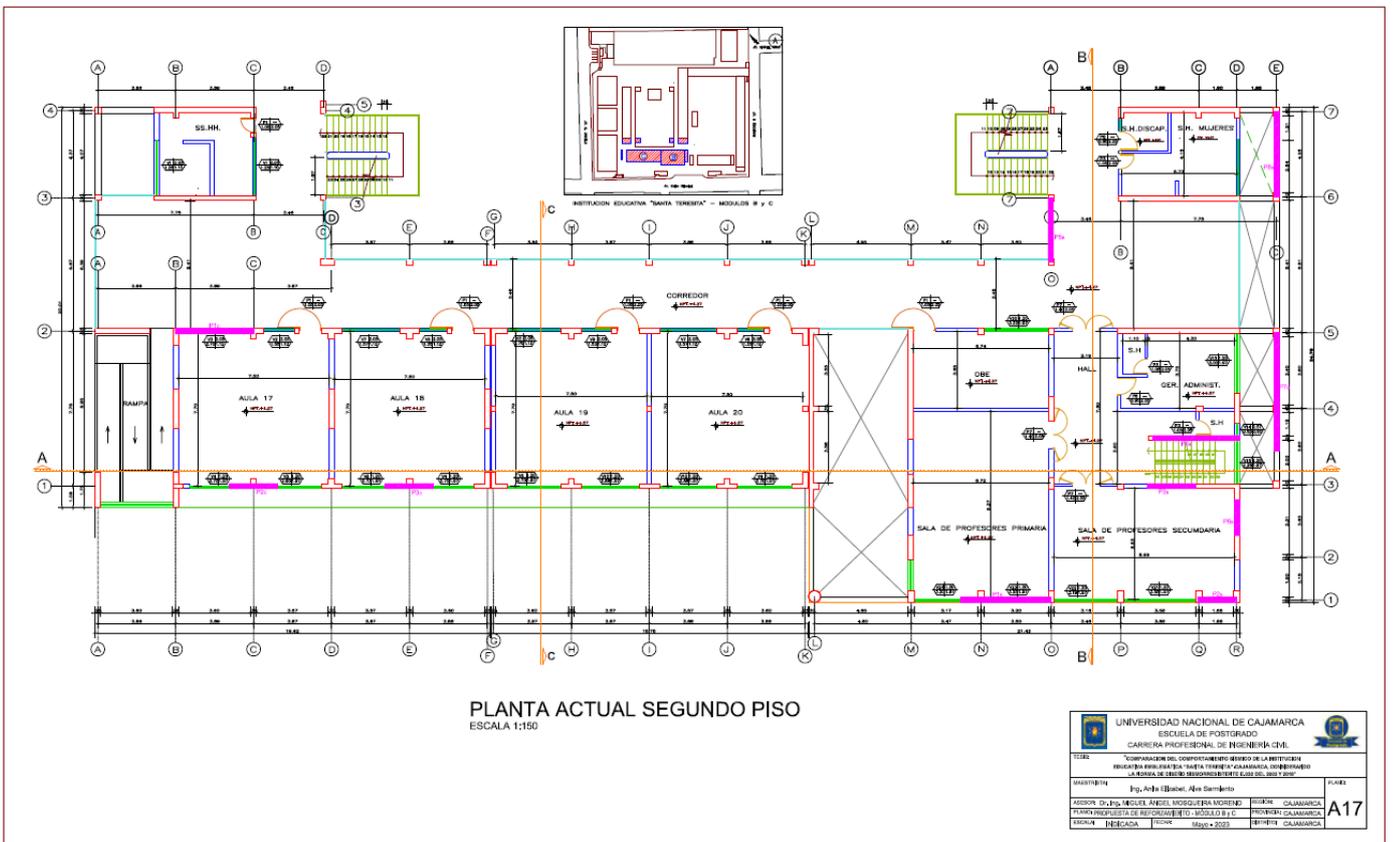
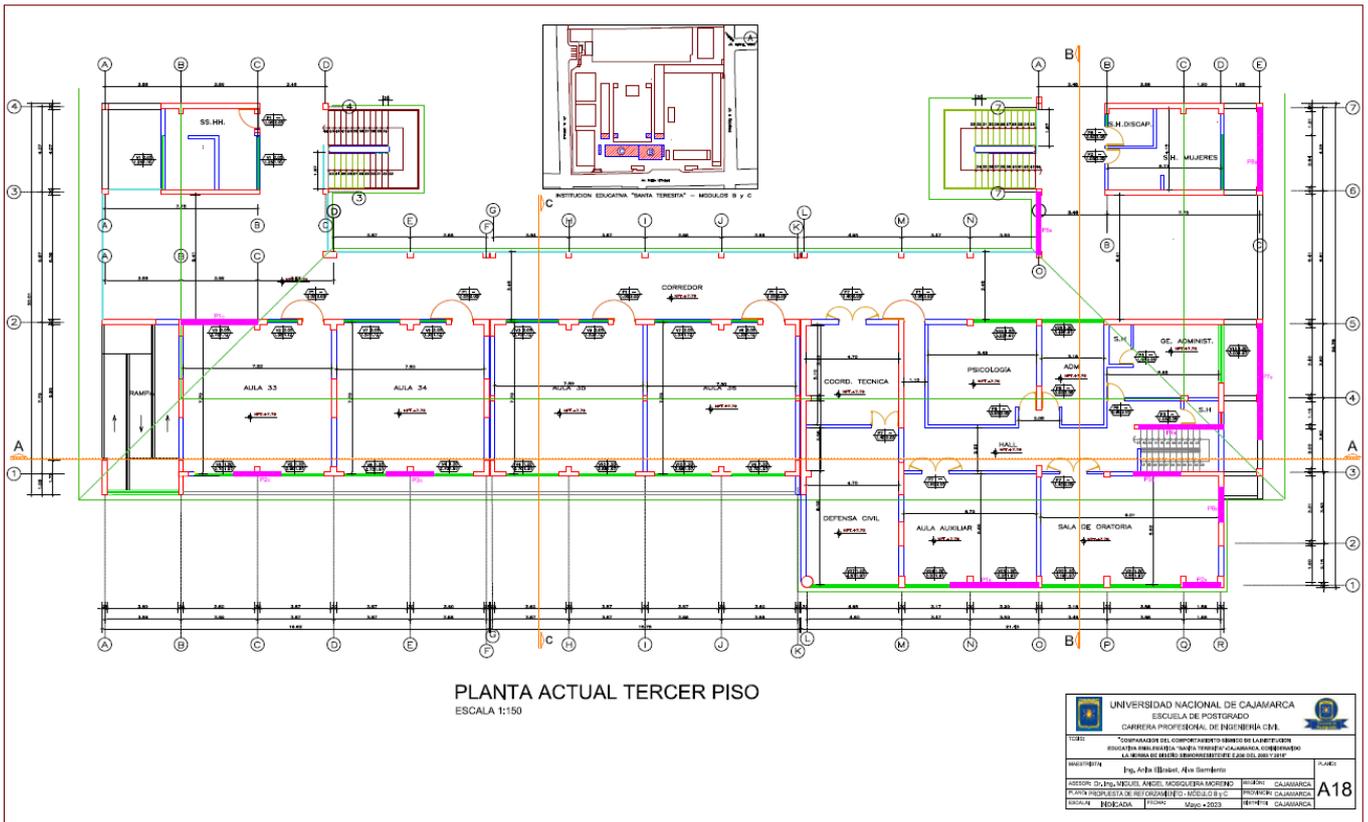
APÉNDICE 06:

Planos de distribución en planta de los Módulos B y C con
propuesta de reforzamiento
