**“MODELAMIENTO GEOESPACIAL PARA IDENTIFICAR ZONAS VULNERABLES  
A MOVIMIENTOS DE MASA EN EL DISTRITO DE CHUGUR PROVINCIA DE  
HUALGAYOC”**

**T E S I S**

**INGENIERO AGRÓNOMO**

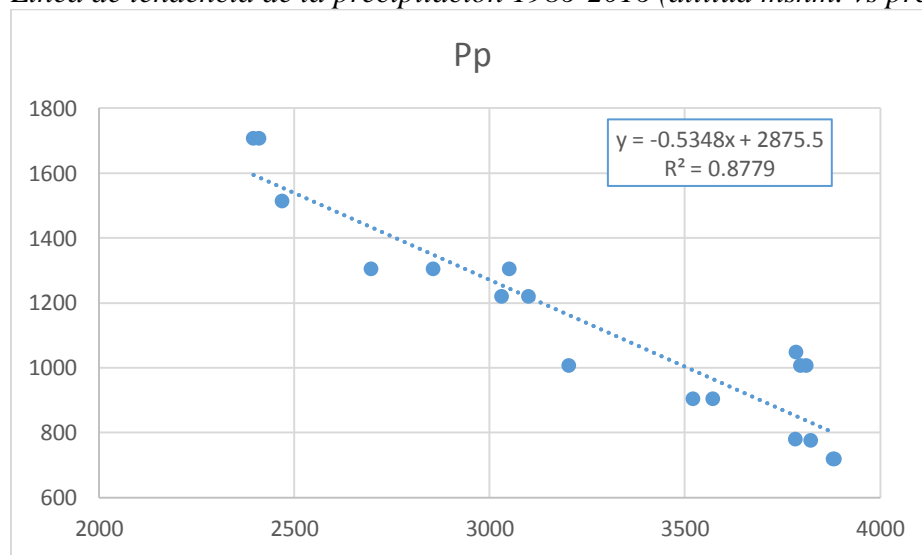
### Figura 7

*Línea de tendencia de la precipitación 1986-2016 (altitud msnm. vs precipitación en mm)*

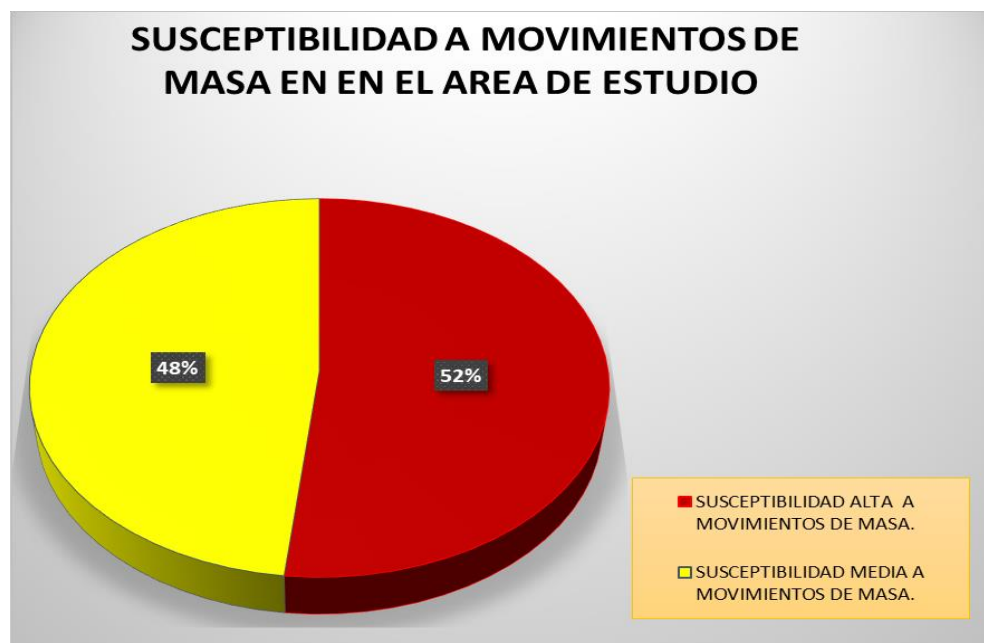
**Figura 11***Porcentaje de área propensa a movimientos de masa del territorio en estudio*

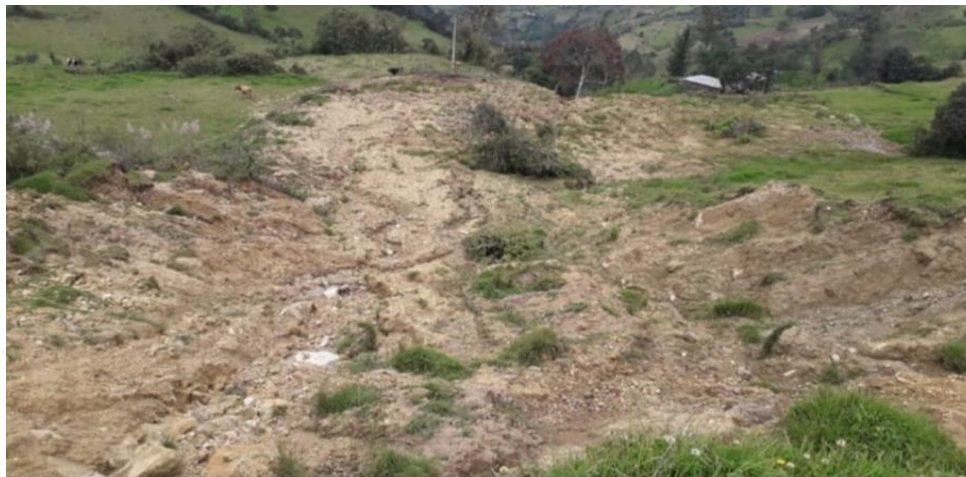
#### Figura 12

*Vista de la Parte Baja Del deslizamiento observado en la comunidad de Coyunde Palma coordenadas E: 754838 N: 9259763 zona 17 Elevación:3341 msnm*

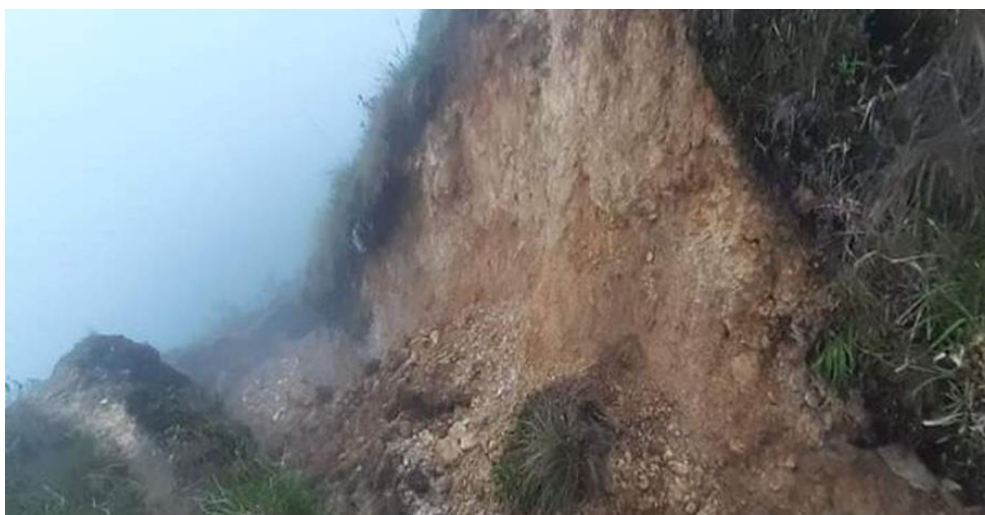
#### Figura 13

*Deslizamiento observado en el caserío de Tambillo Alto distrito de Chugur coordenadas E:753593 N:9262608 elevación:3111msnm*

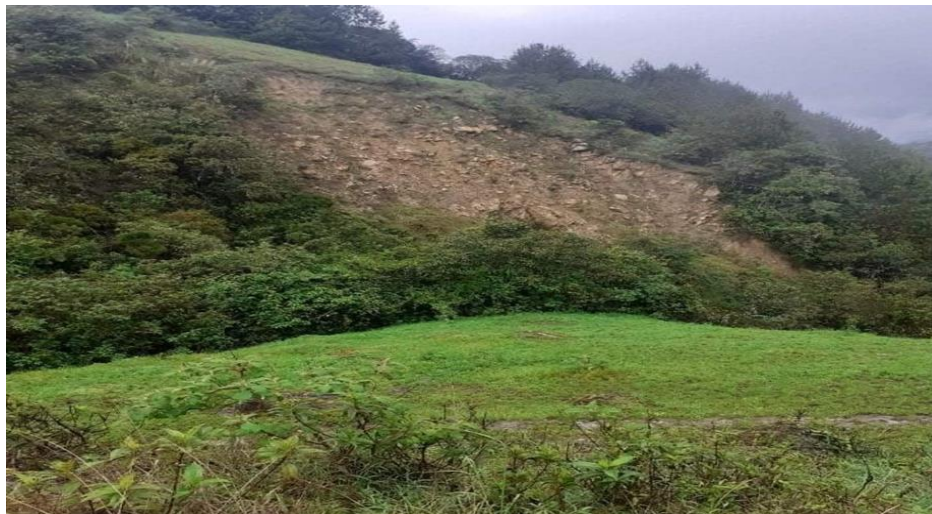
**Figura 14**

*Deslizamiento observado en el caserío de Tambillo Bajo distrito de Chugur coordenadas E:753406 N: 9263004 elevación:3014msnm*

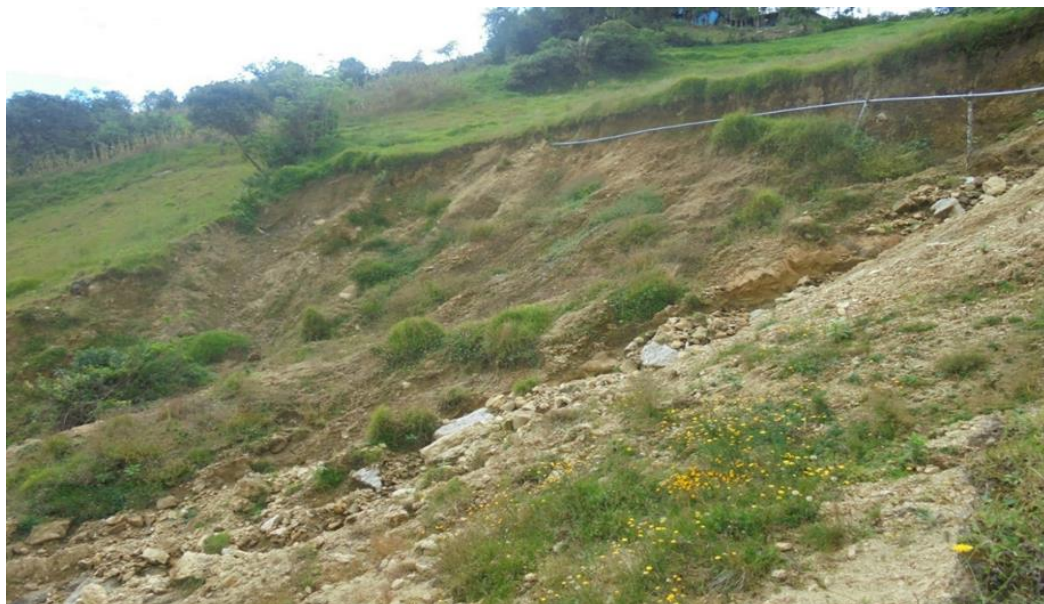
**Figura 15**

*Tuberías de agua restauradas después de ser dañadas por el desprendimiento Coordenadas E: 754838 N: 9259763 Elevación:3341 msnm*

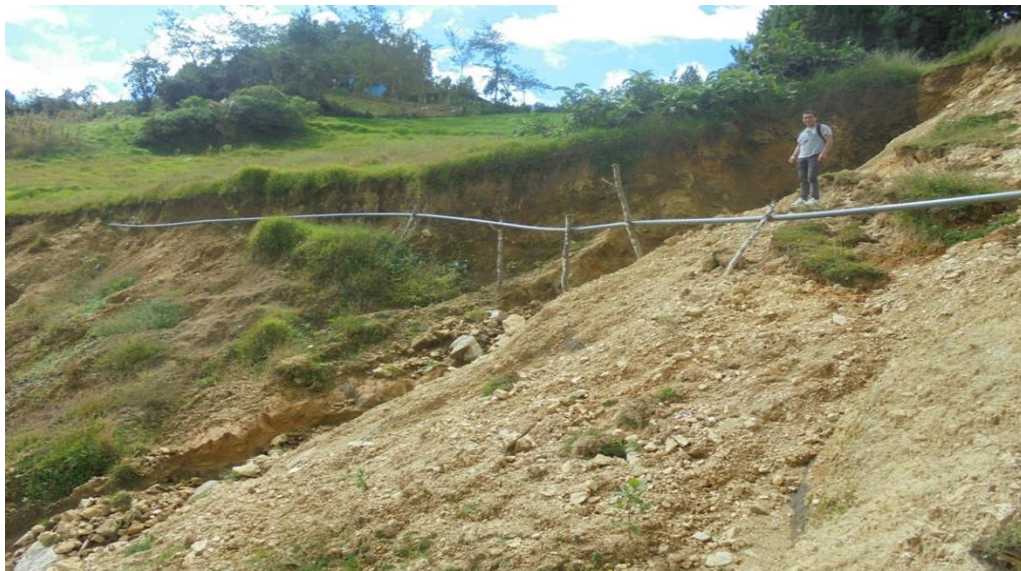
**Figura 16**

*Deslizamiento ubicado en la comunidad de Coyunde Palma Coordenadas E: 754838 N: 9259763*

*Elevación:3341 msnm*

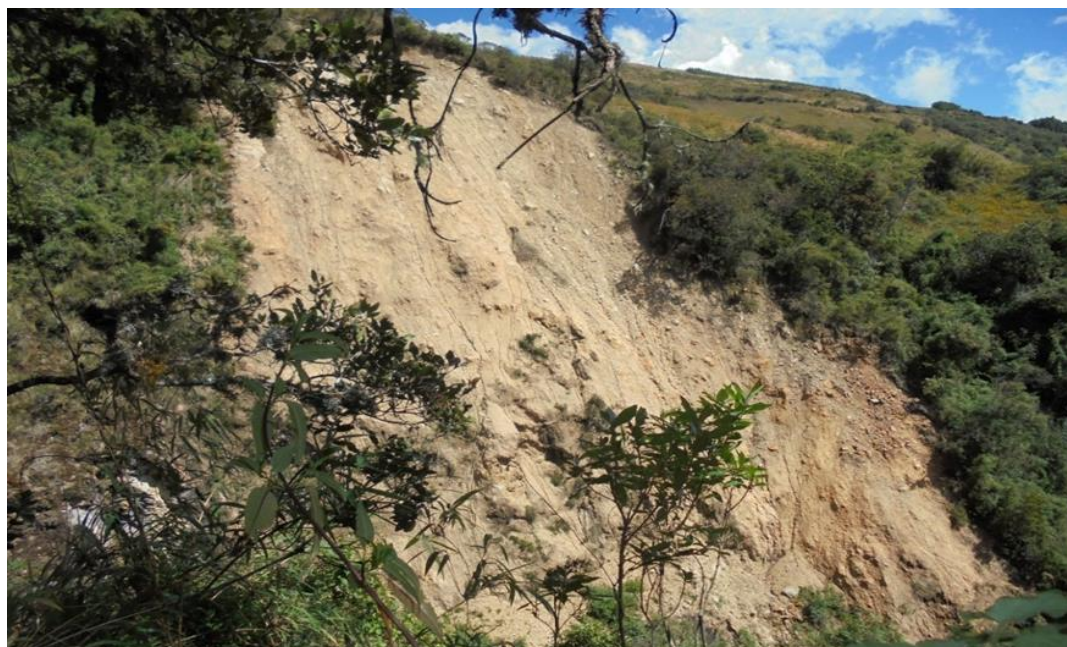
**Figura 17**

*Deslizamiento encontrado en Perlamayo Tres Lagunas, coordenada E: 754838 N: 9259763*

*Elevación:3341 msnm*

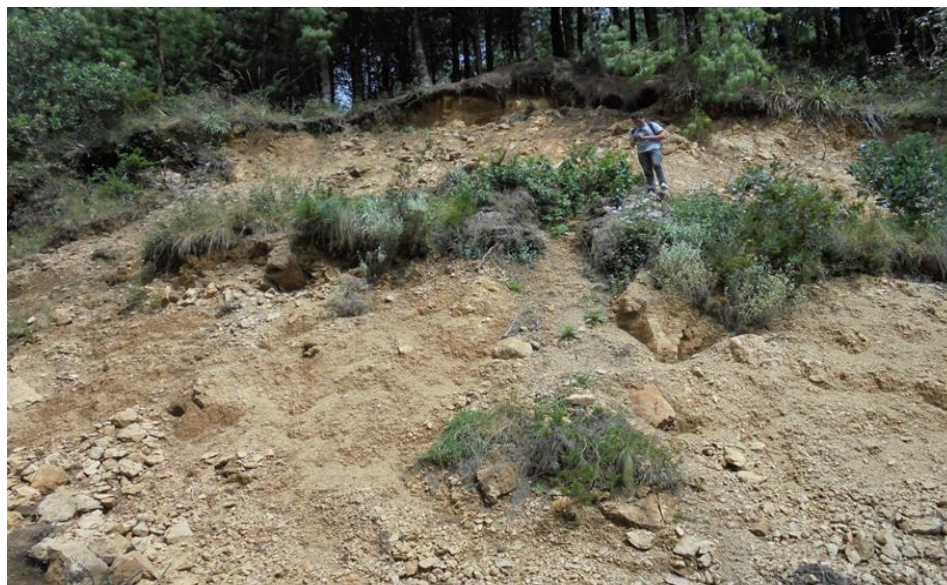
**Figura 18**

*Deslizamiento encontrado en el caserío de Perlamayo Capilla coordenadas E: 753608 N: 9264601 Elevación:3229 msnm*

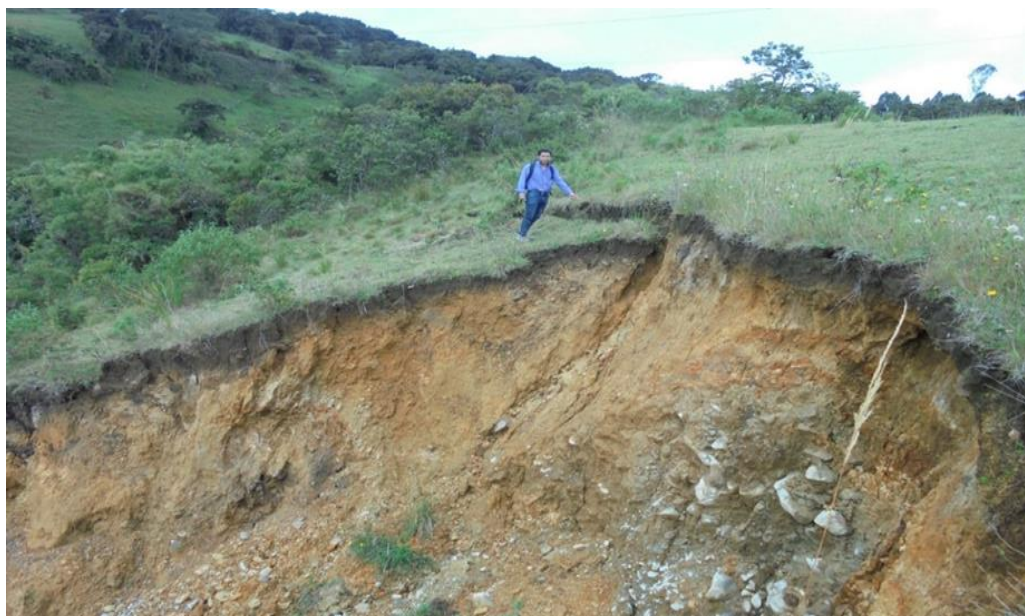
**Figura 19**

*Desprendimiento de una gran masa de suelo observado en coordenadas E: 750242 N: 9260898 elevación:2958 msnm. El caserío de Ramirez*

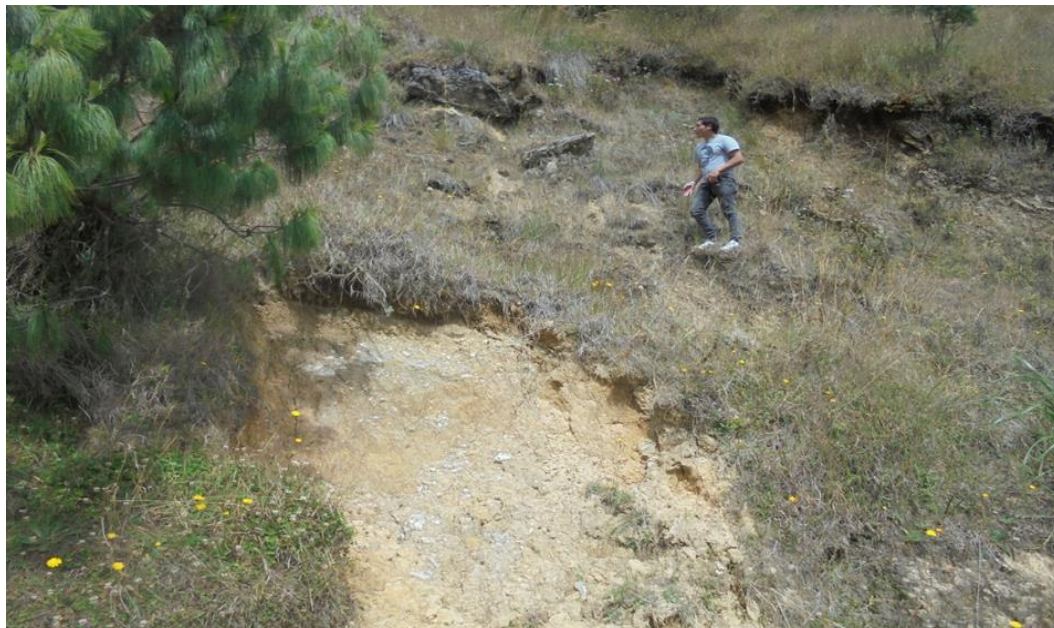
**Figura 20**

*Deslizamiento observado en el caserío Tambillo Alto coordenadas E: 750242 N:9262049:  
elevación:3332 msnm*

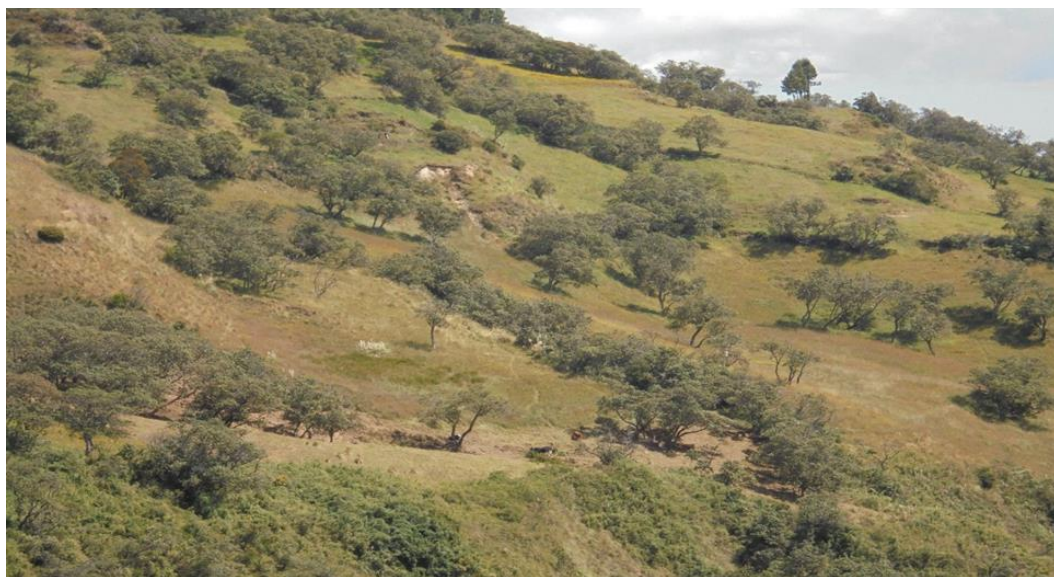
**Figura 21**

*Vista panorámica de un deslizamiento observado en el caserío de Perlamayo Tres Lagunas  
coordenadas E: 754281 N: 92598101 elevación:3381 msnm*

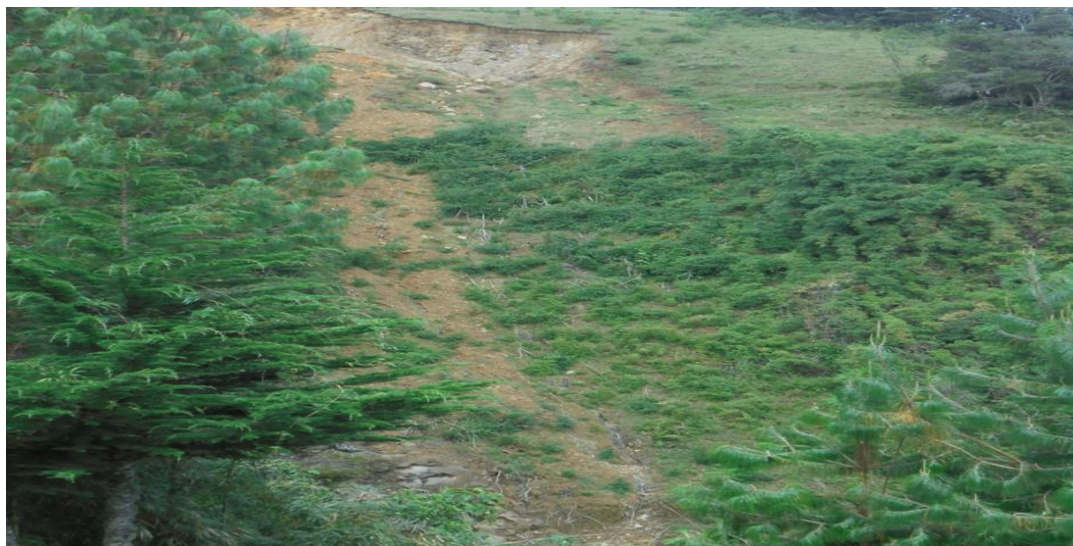
**Figura 22**

*Vista panorámica del deslizamiento en Ramírez coordenadas E: 750242 N: 9260898 elevación:2958 msnm*

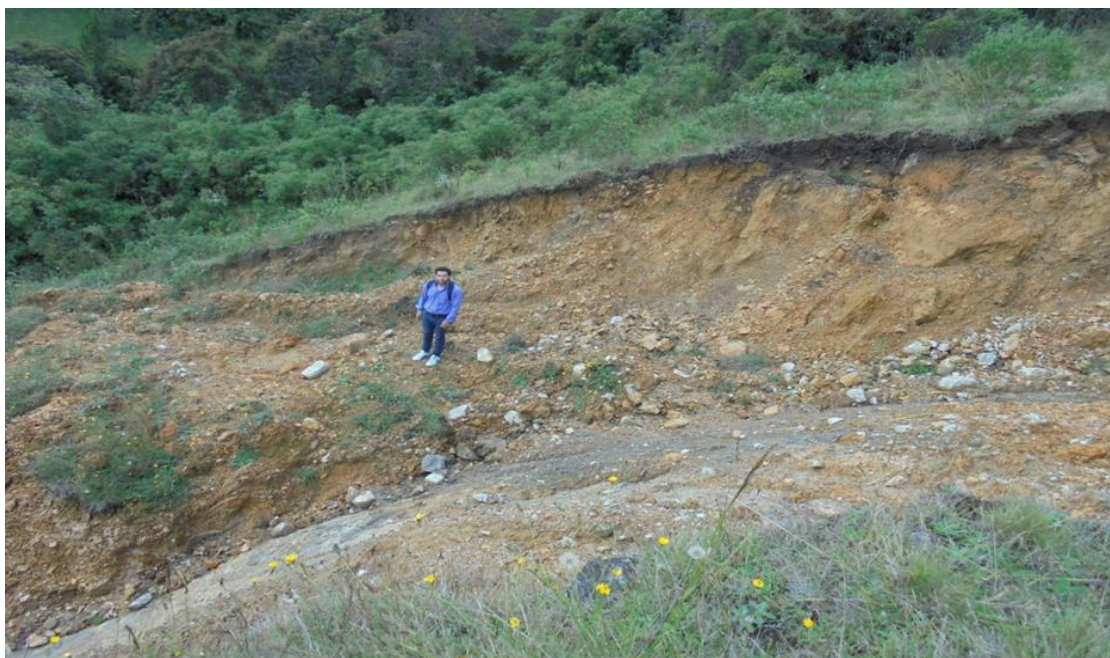
**Figura 23**

*Desprendimiento de la masa del suelo observado en el caserío de Ramírez coordenadas E: 750242 N: 9260898 elevación:2958 msnm*

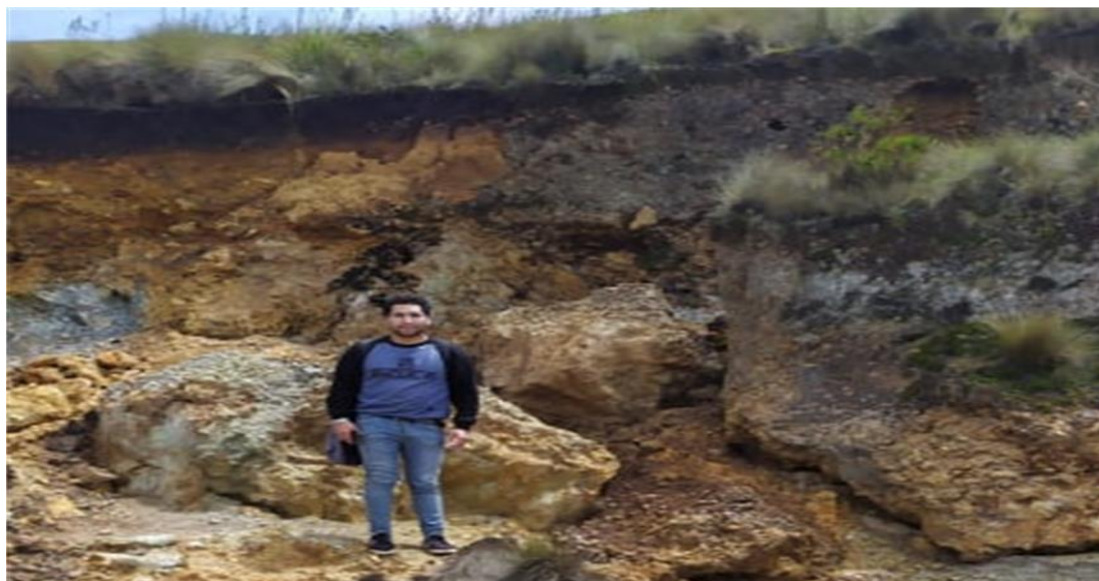
**Figura 24**

*Desprendimiento de grandes bloques de suelo observado en el caserío Sinchau coordenadas E:*

*758716 N: 9256423 elevación:3833 msnm*

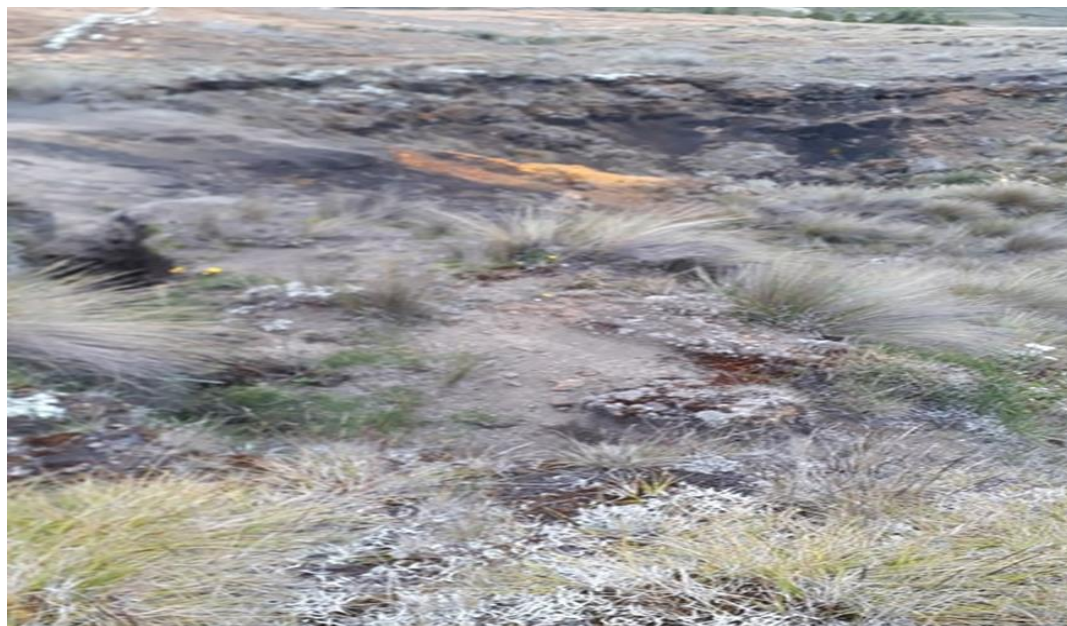
**Figura 25**

*Hundimiento del suelo observado en la comunidad de Sinchau coordenadas E: 758342 N:*

*9256376 elevación:3838 msnm*

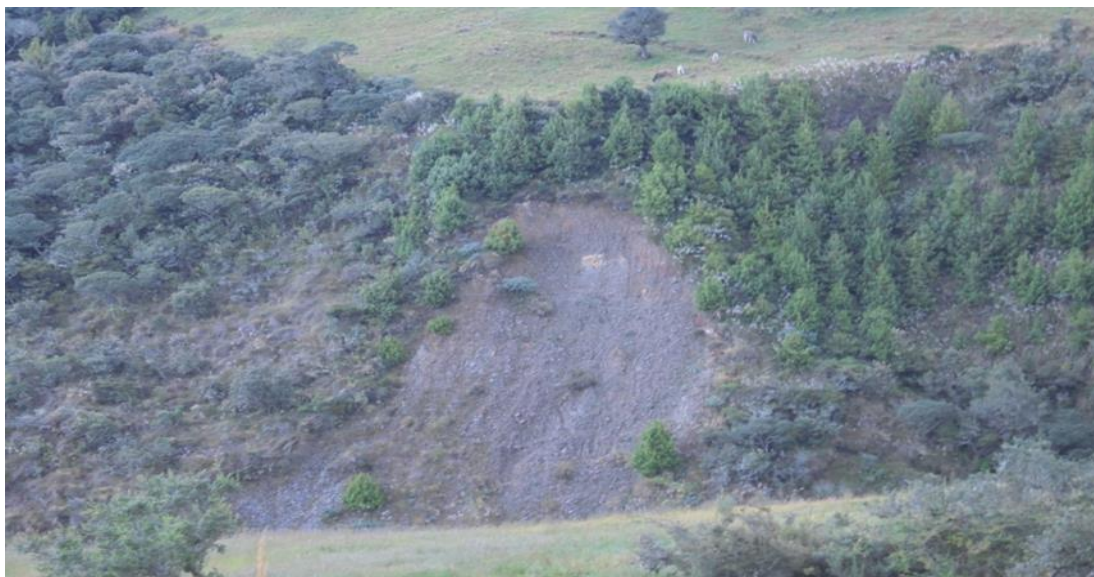
**Figura 26**

*Vista panorámica de un desprendimiento del suelo donde se realizó plantaciones de pinos en la comunidad de Pampa Grande*

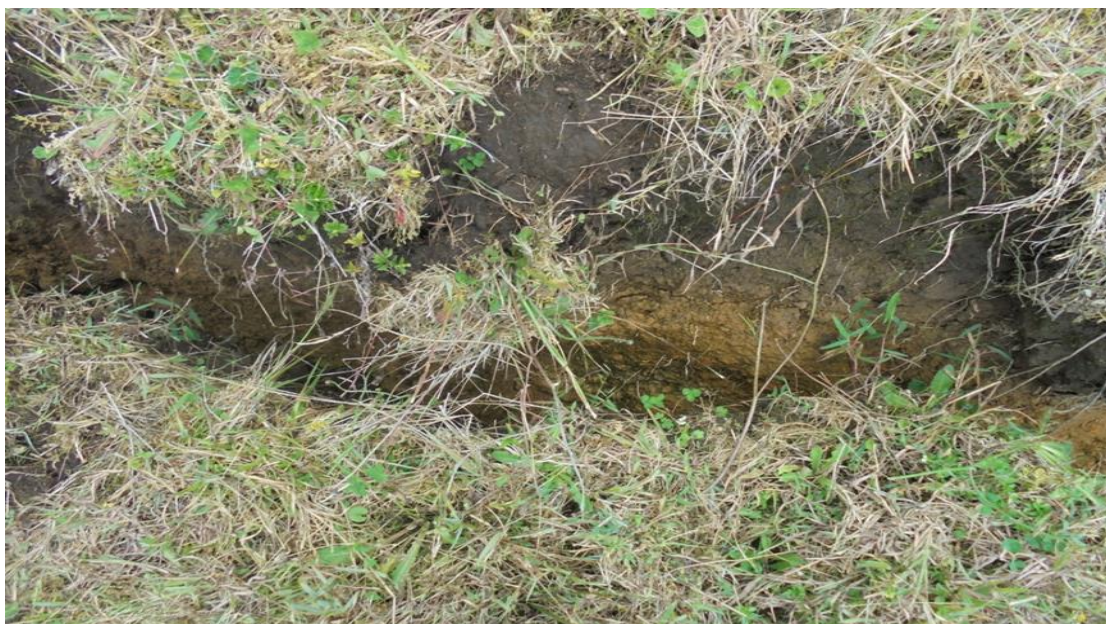
**Figura 27**

*Rajadura del suelo comunidad de Ramírez, coordenadas E: 750242 N: 9260898 elevación:2958 msnm.*
