**UNIVERSIDAD NACIONAL DE CAJAMARCA**

**TESIS**

**ESTABILIDAD GEOTÉCNICA DEL BOTADERO NORTE – MINA  
EL TORO – SÁNCHEZ CARRIÓN – LA LIBERTAD**

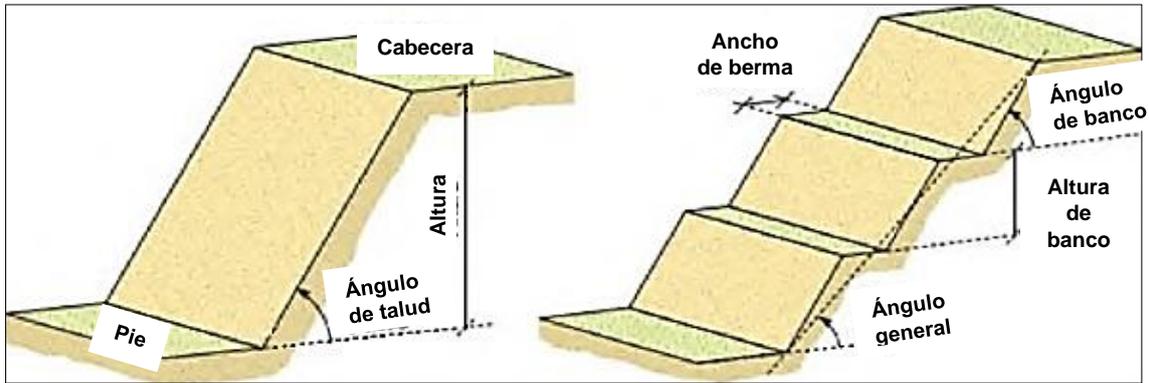
**Figura 1. Talud con ángulo uniforme y talud excavado con bermas y bancos.**

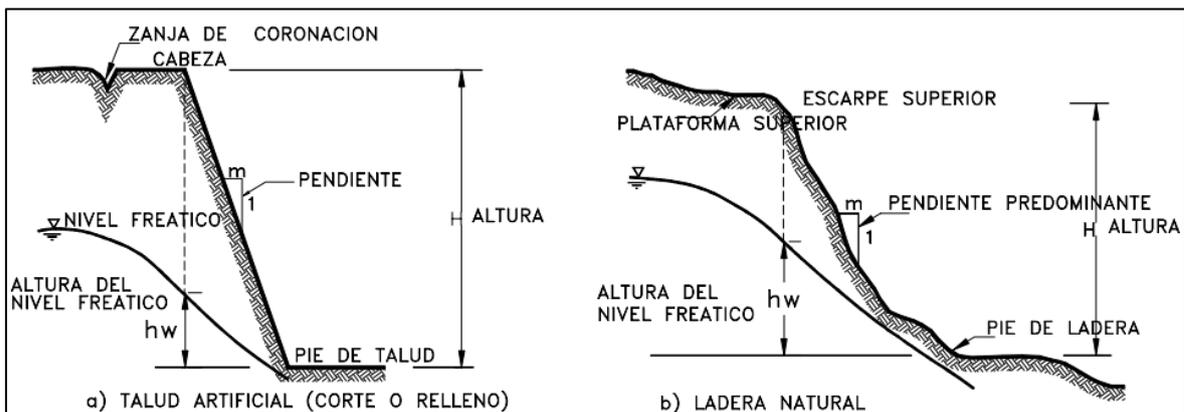
**Figura 2. Nivel freático de un talud y una ladera.**

- Altura del nivel freático: La distancia vertical entre el pie de un dique o ladera y la superficie del agua (la presión del agua es igual a la presión atmosférica). La altura del nivel freático generalmente se mide por debajo de la parte superior de la pendiente (Figura 2)

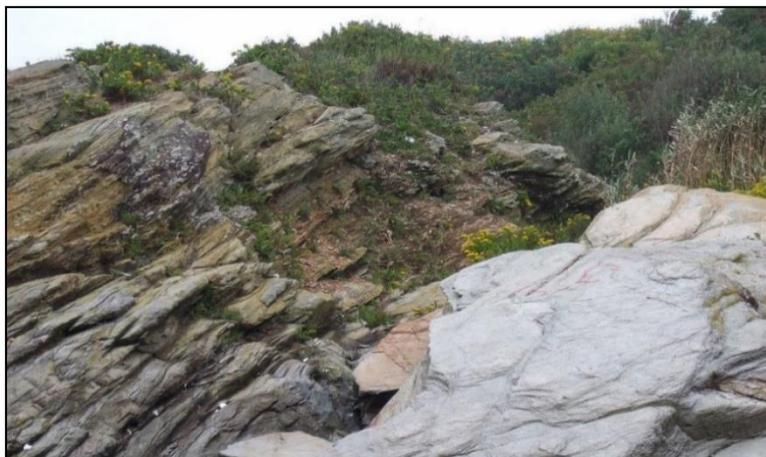
**Figura 4. Discontinuidades de un medio rocoso (Estratificación y diaclasamiento)**

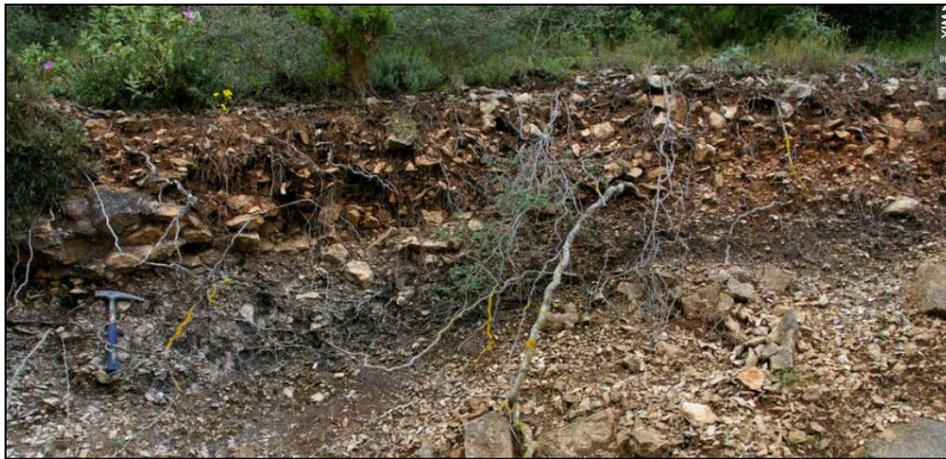
Básicamente suelen diferenciarse estos materiales atendiendo a su génesis.

- Transportados: Coluviones, aluviones, glaciais.
- Desarrollados IN SITU: Eluviales.

**Figura 5. Suelo coluvial**

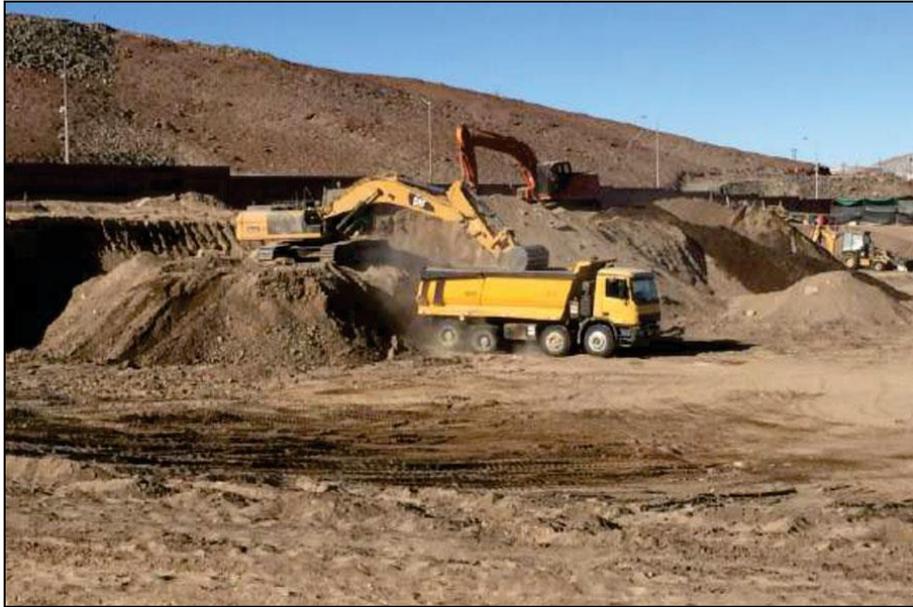
Todos estos yacimientos artificiales se clasifican bajo esta denominación por la necesidad de actividades específicas, como la construcción de obras de ingeniería civil (terraplenes, presas de tierra, etc.) y la acumulación de residuos residuales, escombros, etc. (Vertederos y vertederos) (Das & Sobhan, 2014)

**Figura 6. Movimiento de un material de relleno**

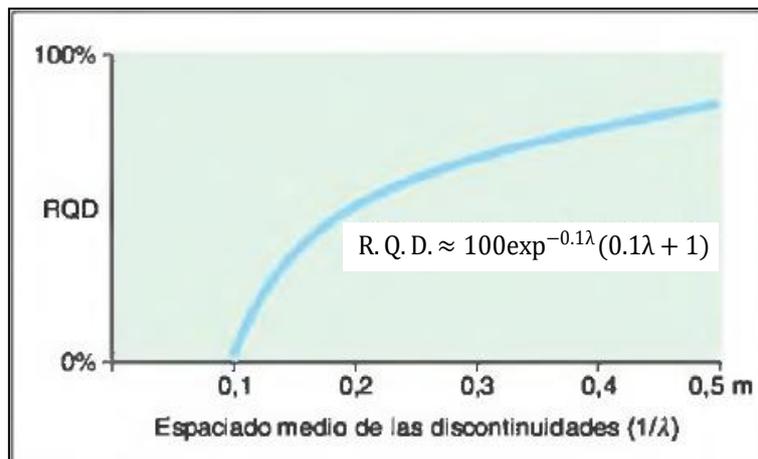
**Figura 8. Relación entre la frecuencia del espaciado y el índice RQD**

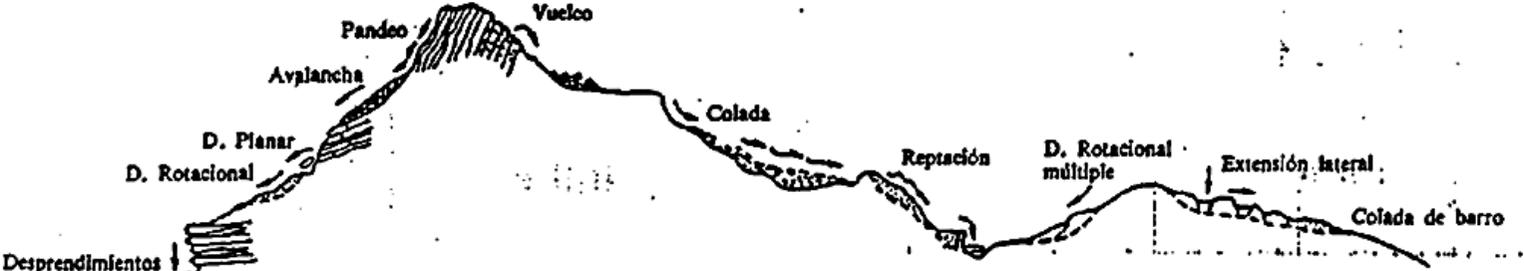
ESQUEMA GEOMORFOLOGICO Y MOVIMIENTOS QUE PUEDEN ASOCIARSE

Figura 13. Cuadro general de movimientos de masas rocosas y suelos (2)

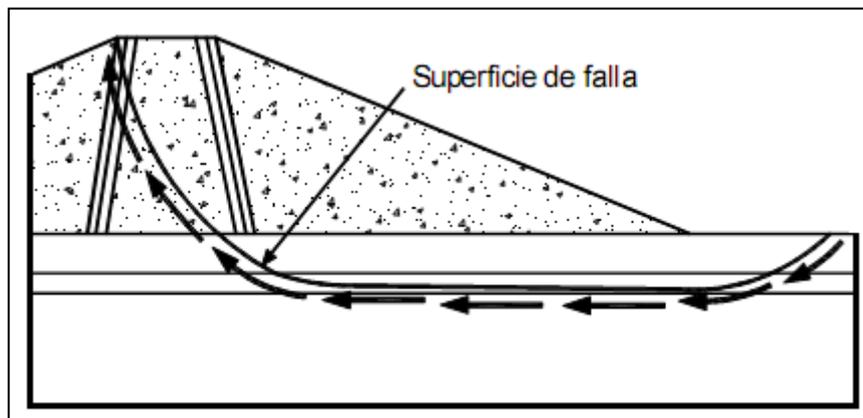
**Figura 15. Superficie de falla y dirección de la resistencia al cortante**

La superficie de falla que presenta menor factor de seguridad y a través de la cual existen muchas más probabilidades de que exista un fallamiento o deslizamiento del talud, es llamada “superficie crítica de falla” (Suarez Díaz, 2007).

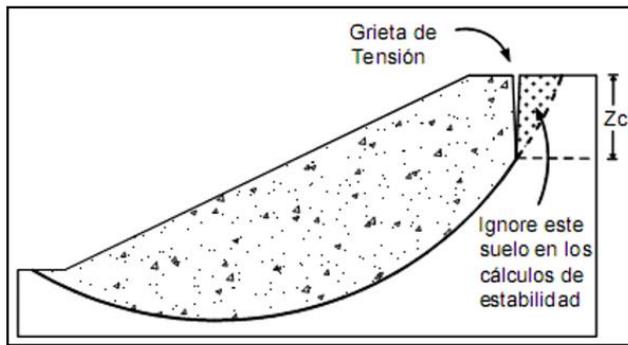
$$Z_c = \frac{2c}{\gamma} \tan^2 \left( 45 + \frac{1}{2} \phi \right)$$

$z_c$  = Profundidad de la grieta de tensión.

**Figura 16. Esquema de una grieta de tensión para análisis de equilibrio límite**

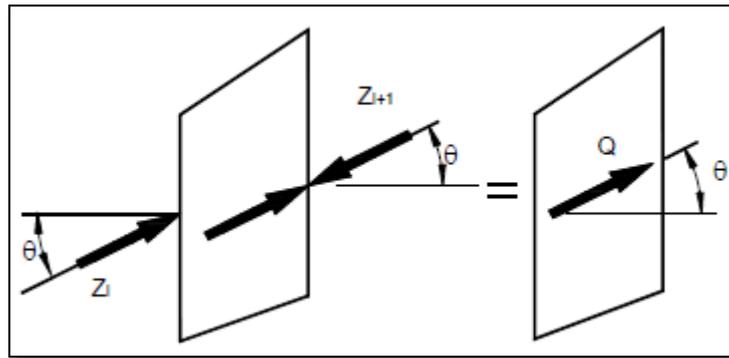
- Método de Spencer (1967): El método de Spencer es un método que equilibra perfectamente el momento y el esfuerzo.

**Figura 18. Paralelismo de las fuerzas entre dovelas en el método de Spencer**

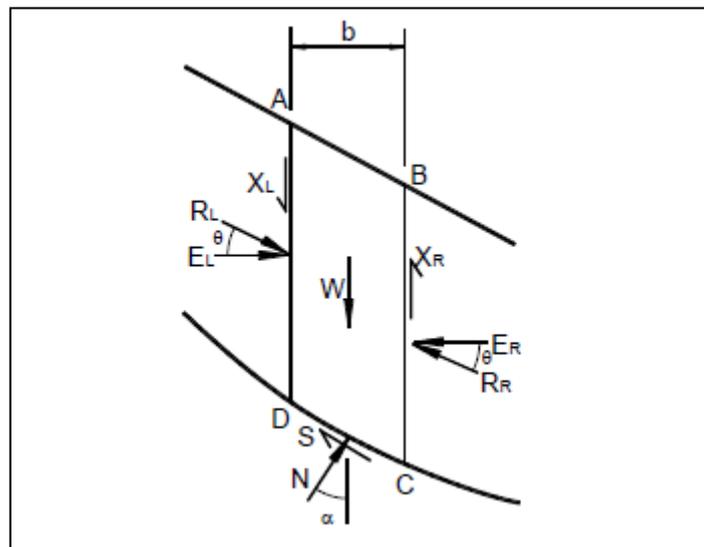
La pendiente específica de estas fuerzas entre partículas es desconocida y cuenta como una de las incógnitas en la solución de la ecuación de equilibrio.

**Figura 19. Fuerzas que actúan sobre las dovelas en el método de Spencer**

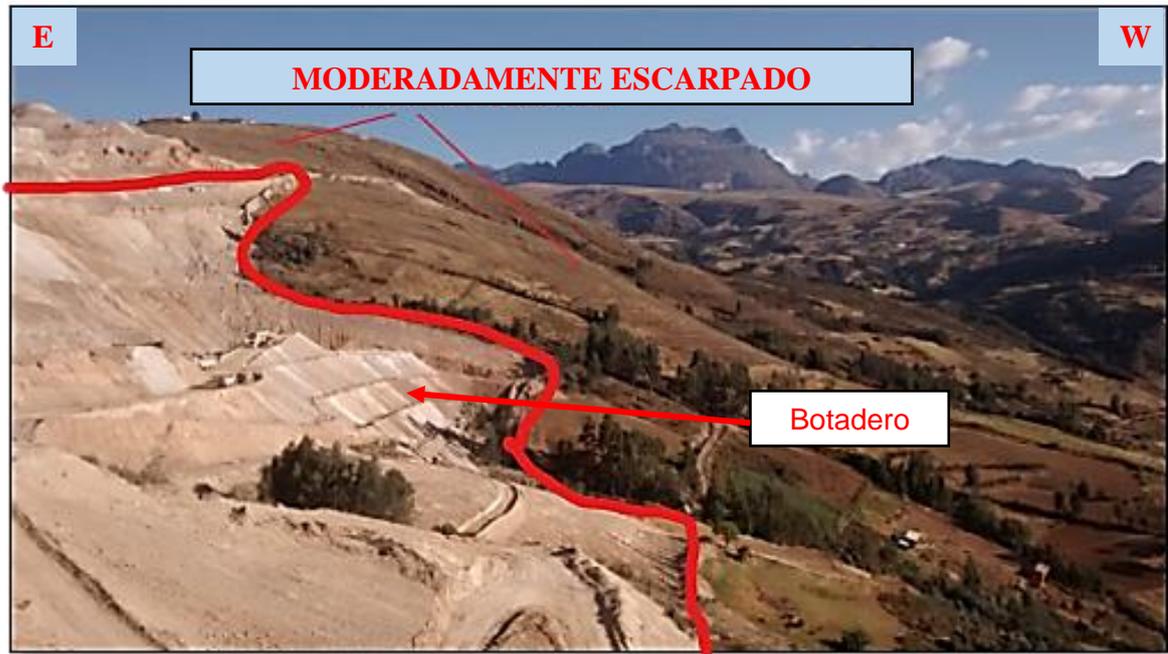
**Fotografía 2.** Relieve moderadamente escarpado en la zona sur de mina El Toro

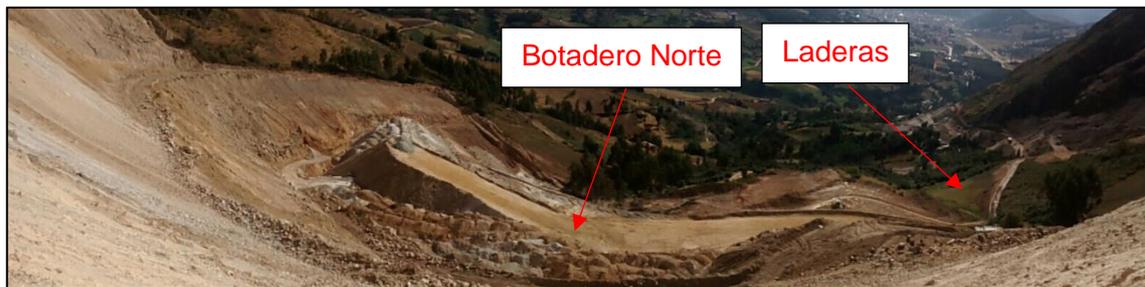
- Terrazas: Las pendientes de los cerros aledaños al Botadero Norte presentan una pendiente aproximada de  $0^{\circ}$  -  $10^{\circ}$  grados en zonas no muy extensas, en la que se notan la presencia de terrazas de una amplitud de 50 – 100 m aproximadamente.
- Laderas: Las laderas de los cerros varían en su clasificación de pendiente desde  $20^{\circ}$  a  $50^{\circ}$  (escarpas).

**Fotografía 3.** Laderas presentes en el área de estudio en ambos costados del botadero de la operación minera

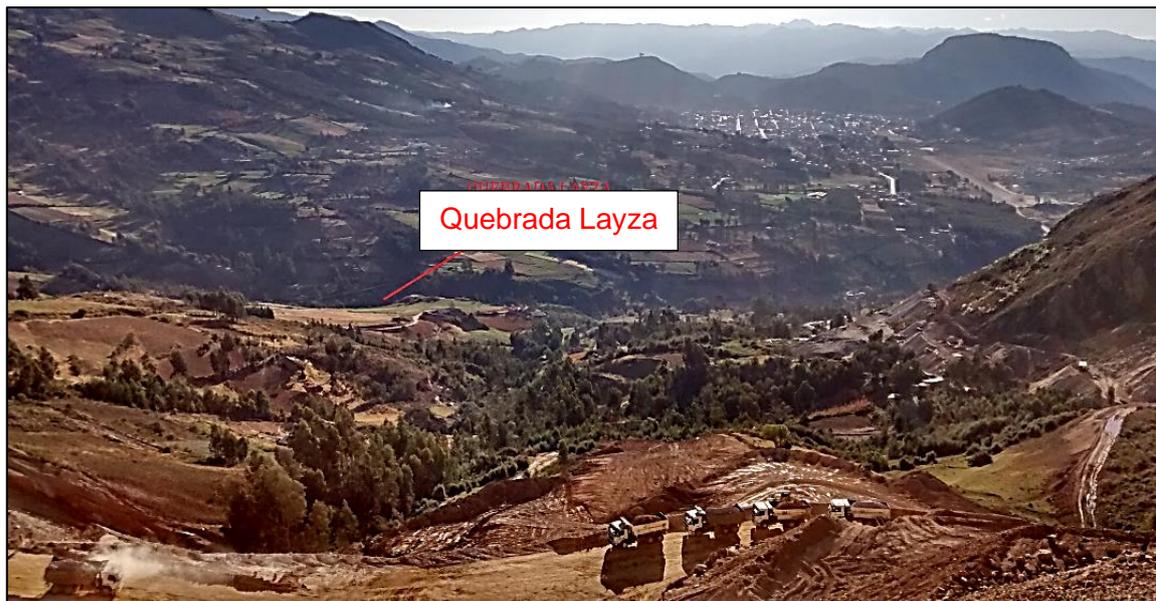
- Unidades menores:
  - Quebradas: El Botadero Norte se encuentra entre dos quebradas de suma importancia para la operación, éstas son: Quebrada Layza y Quebrada. Agua Blanca.

**Fotografía 4.** Quebrada Layza ubicada en el lado Oeste del proyecto

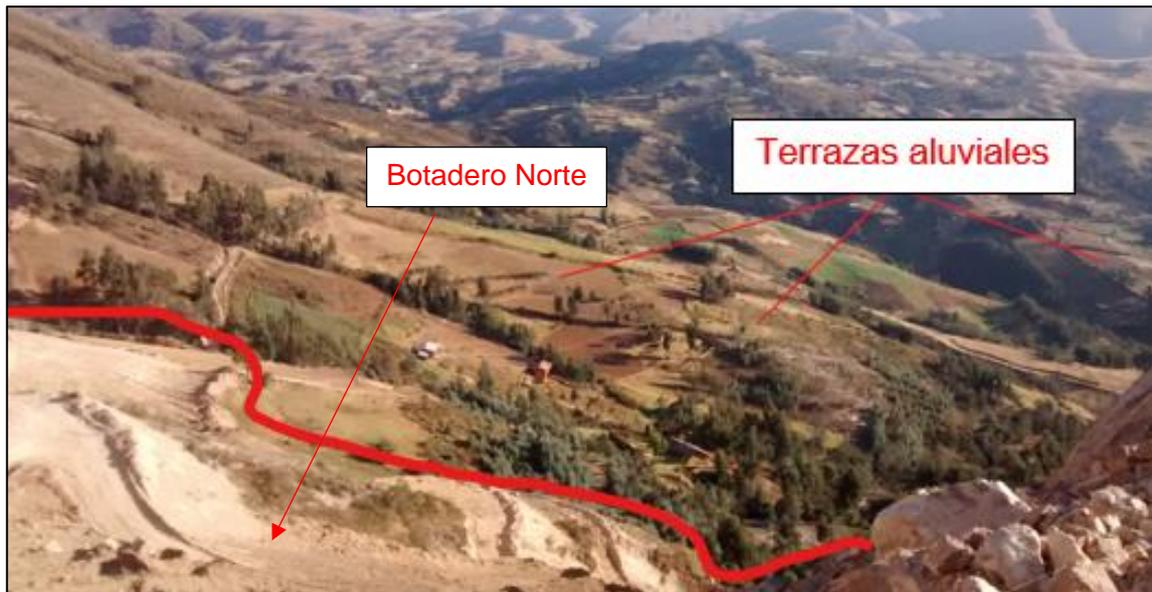
**Fotografía 5.** Terrazas ubicadas en las medias pendientes de los cerros

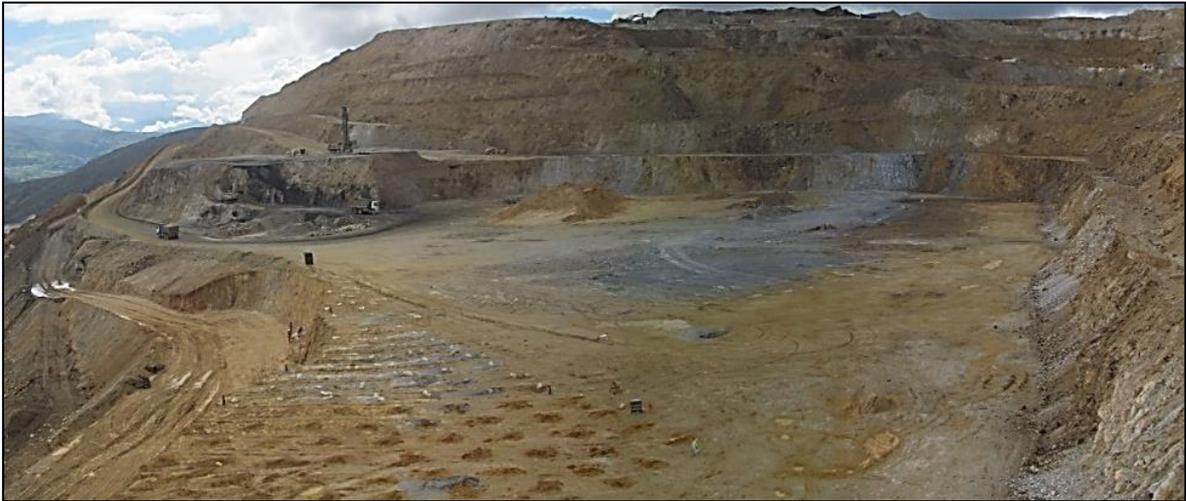
- E.T. 1: Fallas de ángulo amplio de dirección SW-NW generadas durante la inclinación y el plegamiento de la unidad detrítica Jurásico-Cretense de la convexidad de Cerro el Toro, junto con un desplazamiento especial de la capa intrusiva. El levantamiento de fluidos hidrotermales meteorizados y minerales que crean cuerpos y canales vinculados, facilitado por la falla y fractura de trincheras adyacentes a las fallas antes mencionadas.
- E.T. 2: La falla de ángulo bajo intersecta el eje del pliegue convexo hacia el sureste, comprimiendo rocas trituradas, hojas tectónicas, bloques asociados de carbono, esquisto y losas. Arenisca.
- E.T. 3: Una falla de gravedad de alto ángulo (tipo escalonado) a través del eje del pliegue convexo con hundimiento significativo del bloque Techo; fallas Dolores, Cecilia, etc.

- E.T. 4: Fallas de deslizamiento de ángulo moderado a alto con una fuerza superior a 110 m; fallas Marcy, Diana, etc.
- E.T. 5: fallas N-S, con grandes ángulos y desplazamientos de rumbo acoplados, cuya mayor incidencia la constituyen las fallas Liliana y Mercedes deformando la masa central que contiene la falla Diana.

**Fotografía 6.** Geología Regional de la Mina “El Toro”  
**Fuente:** Salinas Lázaro, Acero Meza, & Yupanqui Sifuentes, (2015)

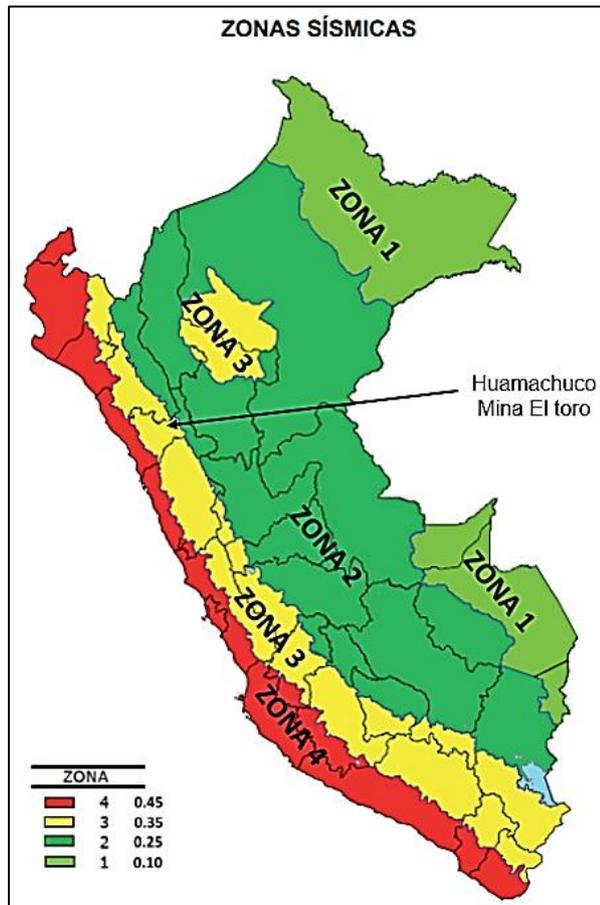
**Figura 22. Zonificación sísmica del Perú – Ubicación de Mina El toro**

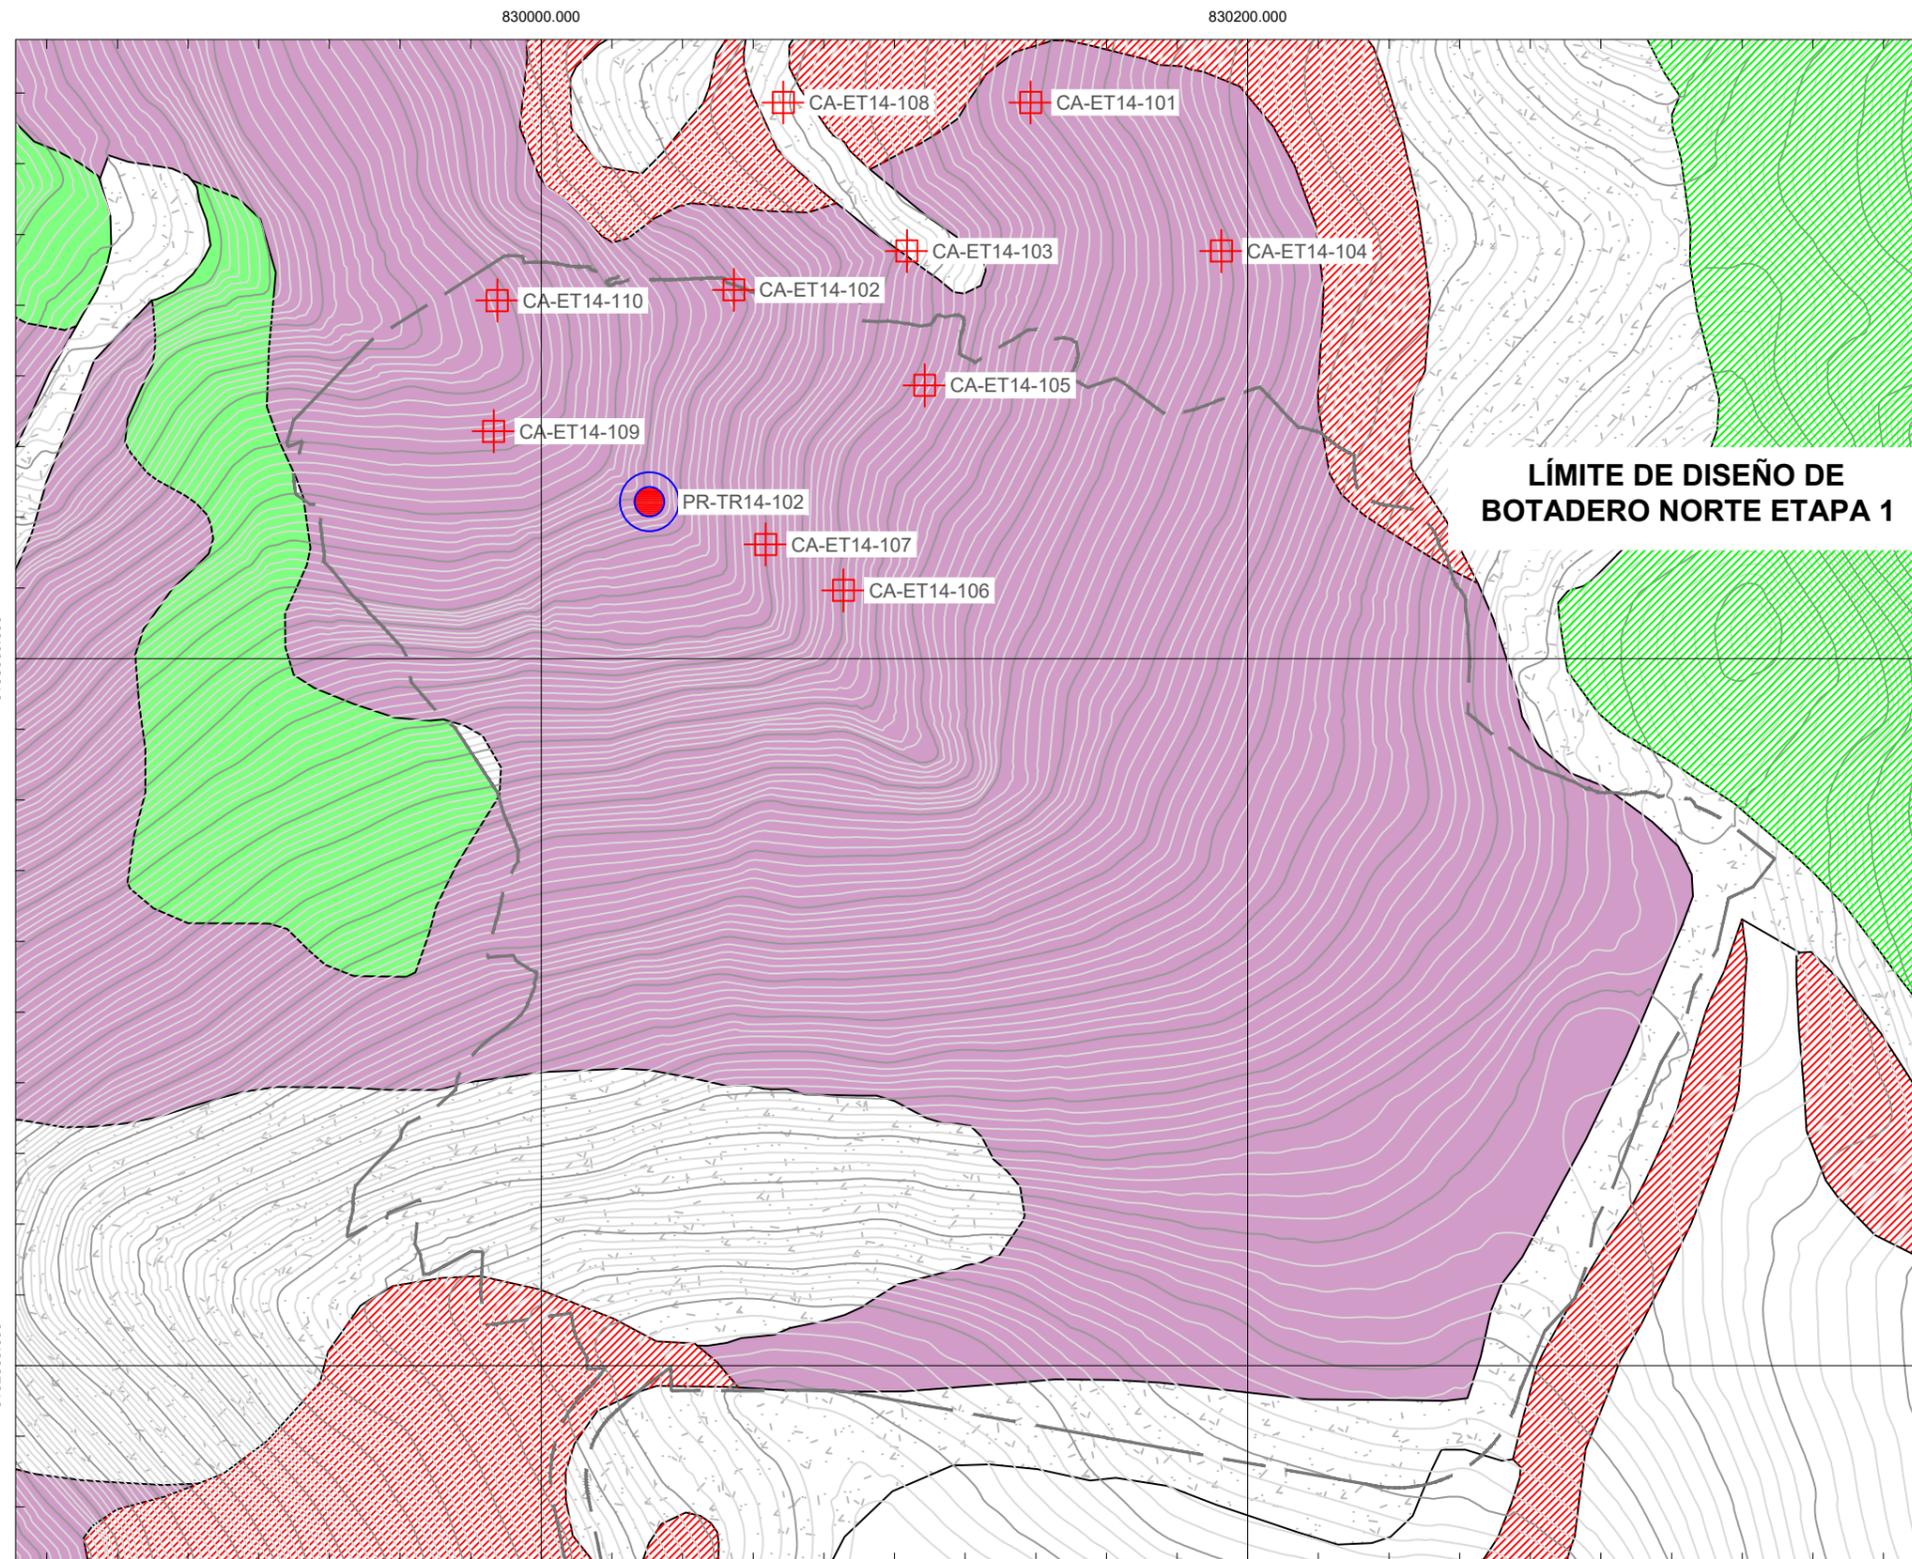
**LÍMITE DE DISEÑO DE BOTADERO NORTE ETAPA 1**

UNIDAD GEOLÓGICA - GEOTÉCNICA V (BASAMENTO ROCOSO): ROCA SEDIMENTARIA, RESISTENCIA MEDIA A ALTA (R2.5-R3.0), RQD PROMEDIO 0% - 15%, MODERADAMENTE ALTERADA A MUY ALTERADA, MODERADAMENTE FRACTURADA A EXTREMADAMENTE FRACTURADA, RMR BÁSICO 28 - 39 (ROCA MALA), COLOR GRIS OSCURO, PRESENTA JUNTAS LIGERAMENTE RUGOSAS A RUGOSAS RELLENAS CON PIRITA Y ARCILLA.

Se caracteriza por presentar resistencia media a alta (R2.5-R3.0), RQD promedio 0-15%, moderadamente alterada a muy alterada, moderadamente fracturada a extremadamente fracturada, de color gris oscuro, presenta juntas ligeramente rugosas a rugosas rellenas con pirita y arcilla: Se caracterizó y se valorizó su calidad, el RMR básico va de 28 a 39 (roca mala), así mismo se realizó ensayos de caracterización mecánica y física en el laboratorio.

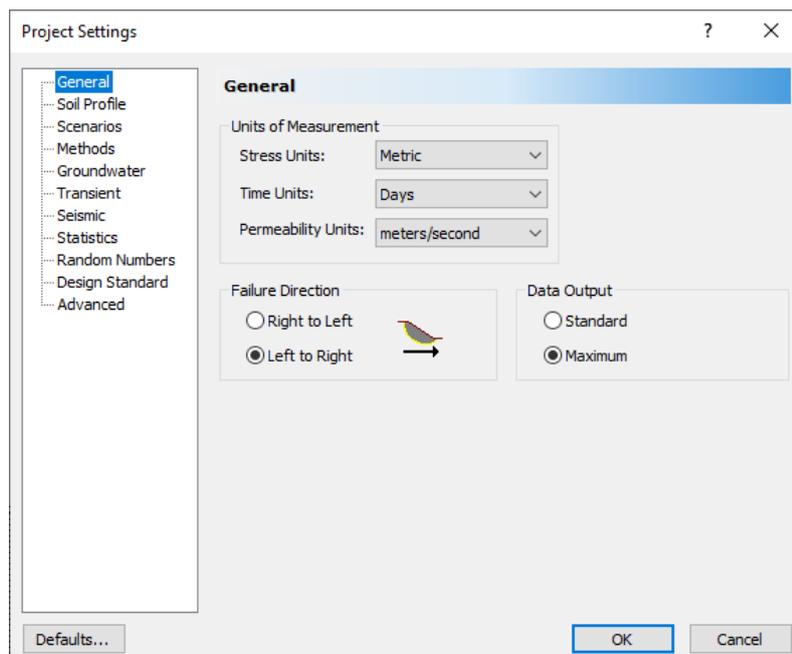
**Figura 23. Configuración general del proyecto del análisis de estabilidad**

La Figura 23 muestra la configuración general del proyecto; se ha determinado la dirección de la falla y la cantidad de salida de datos es la máxima.

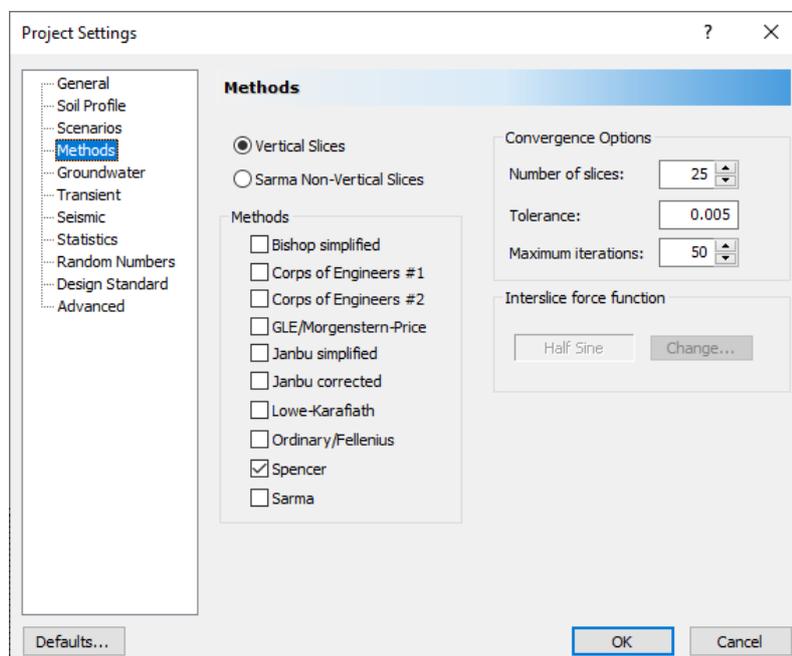
**Figura 24. Determinación del método del análisis de estabilidad**

La Figura 24 muestra los métodos usados para el cálculo, en este caso se ha determinado el método de Spencer mediante tajadas verticales.

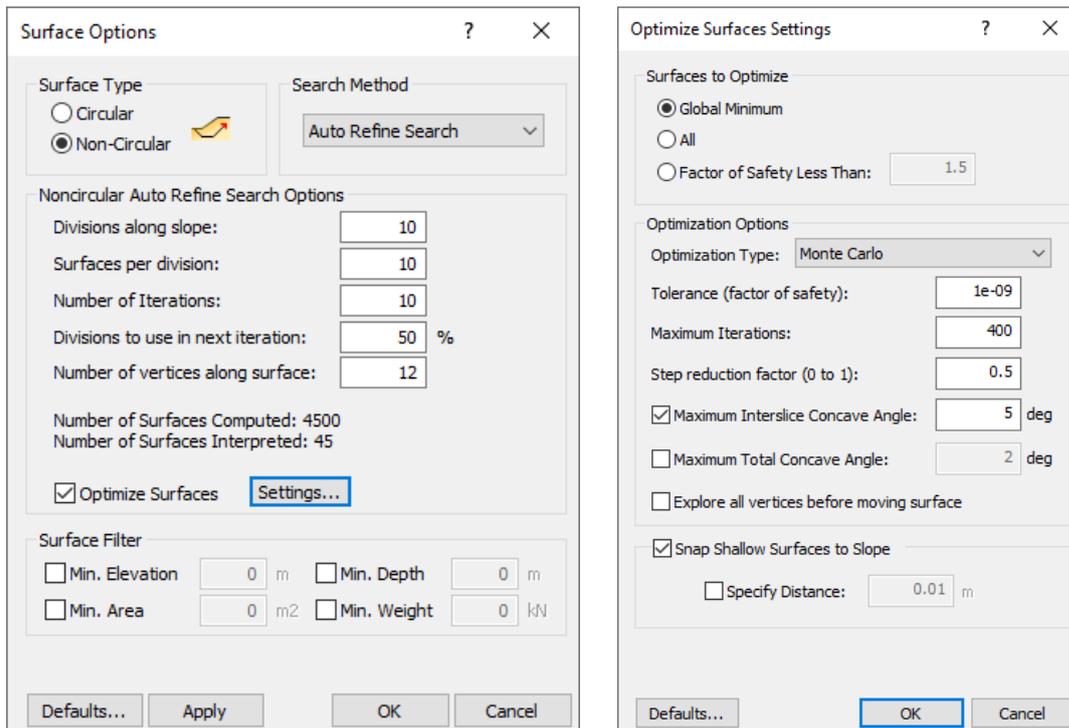
**Figura 25. Opciones de superficie de falla del análisis de estabilidad**

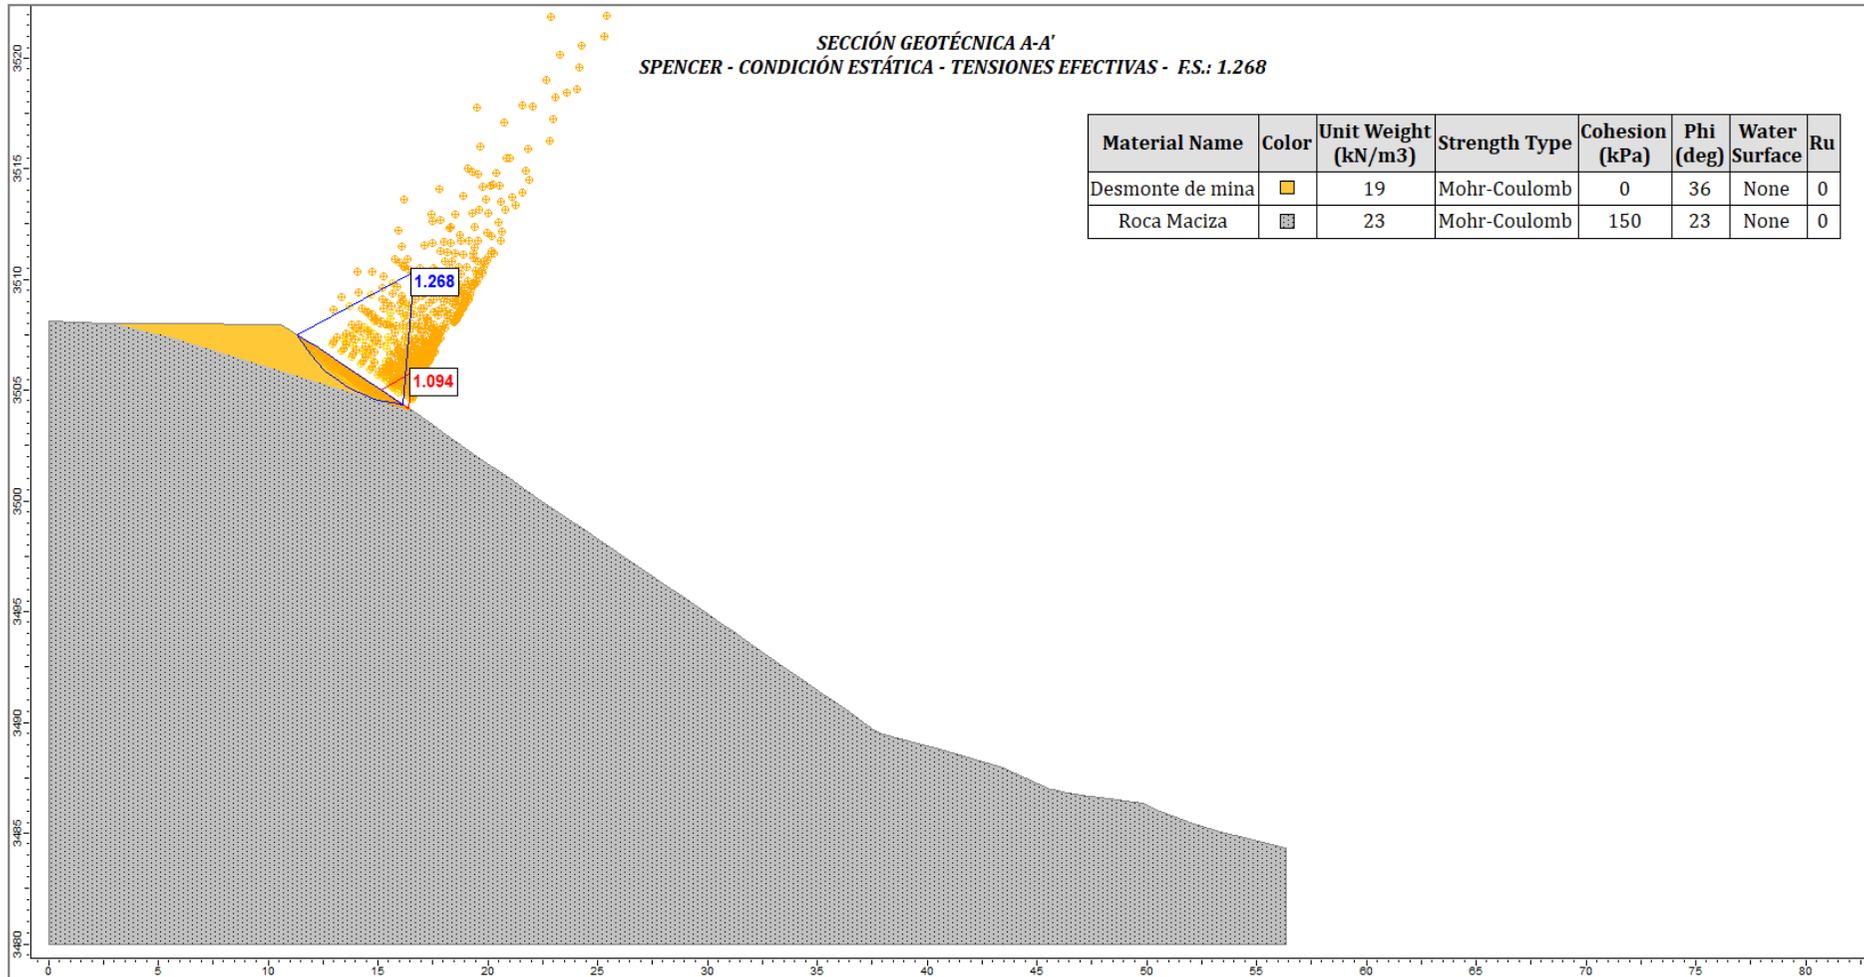
**Figura 26. Análisis Estático de la Sección Geotécnica A-A'**

Como podemos observar en el análisis realizado en la Sección Geotécnica A-A', se obtuvo un factor de seguridad de 1.268 en condiciones estáticas. Como se puede ver, el plano de falla atraviesa el material de desmonte. En la discusión se analiza dichos planos de daños y los factores de seguridad establecidos.

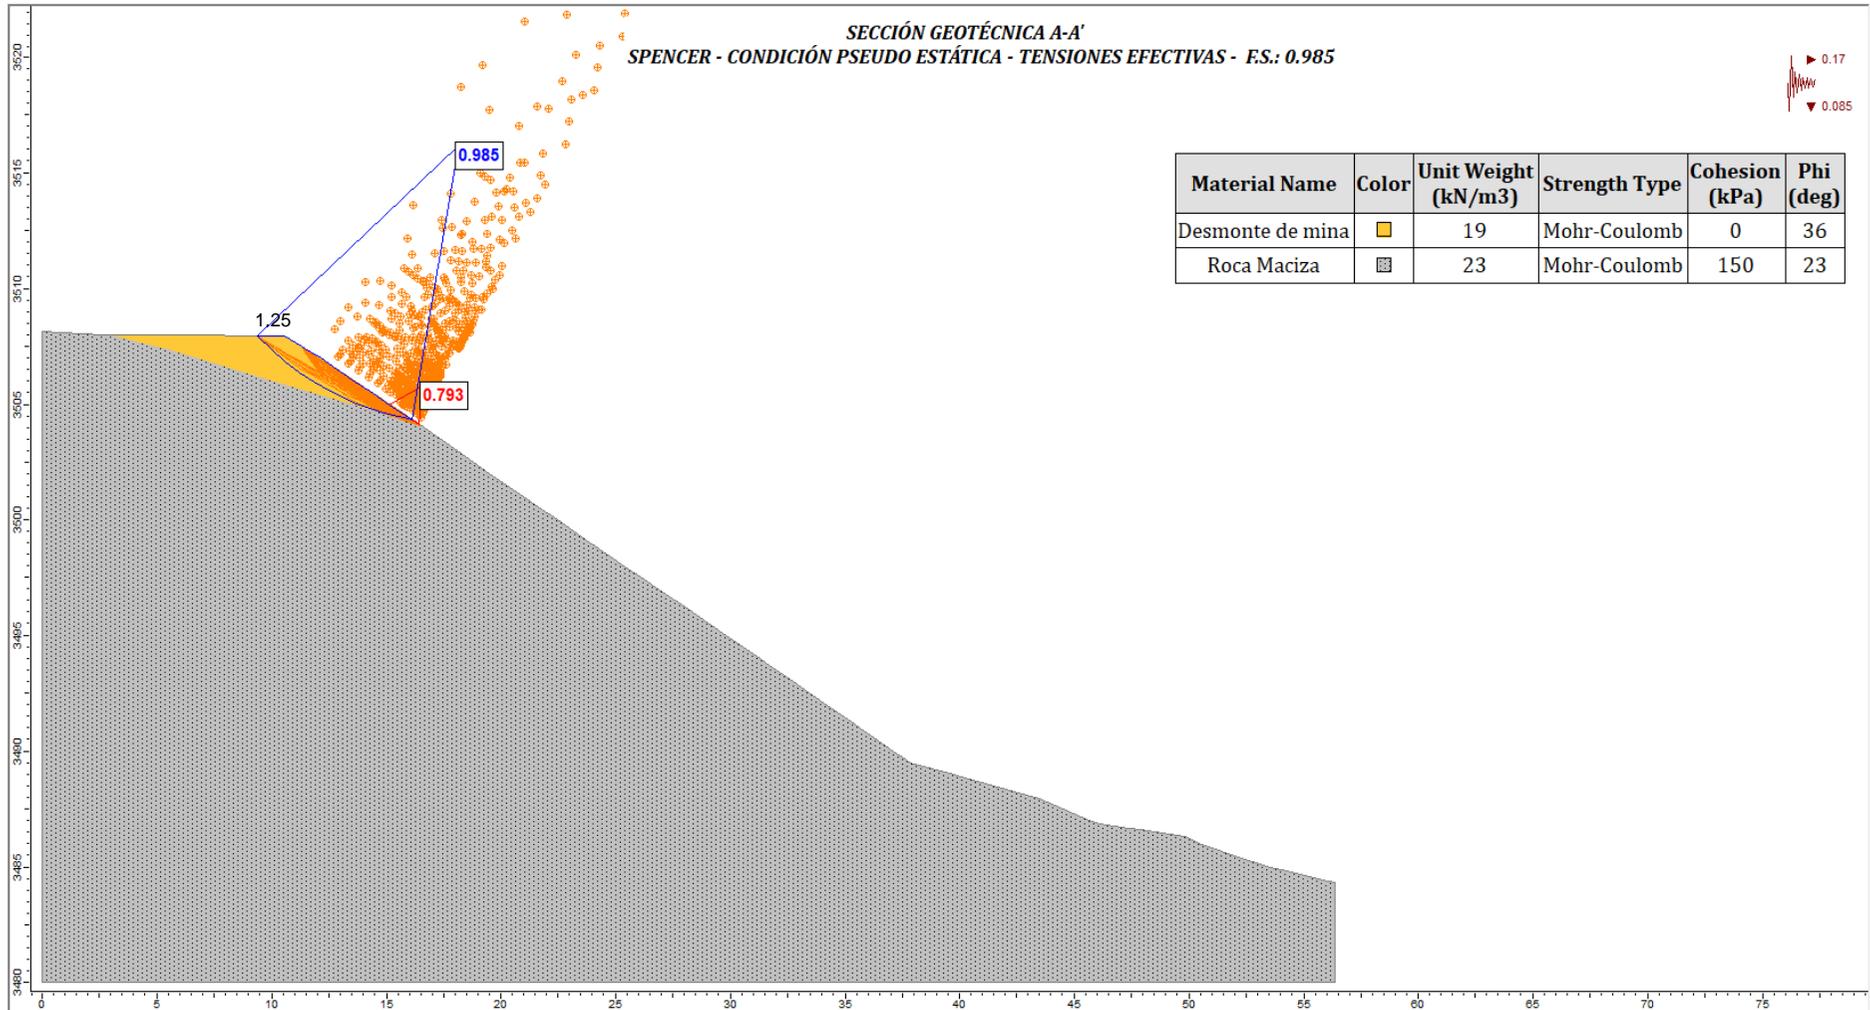
**Figura 27. Análisis Pseudoestático de la Sección Geotécnica A-A'**

Como podemos observar en el análisis realizado en la Sección Geotécnica A-A', se obtuvo un factor de seguridad de 0.985 en condiciones pseudoestáticas. Como se puede ver, el plano de falla atraviesa el material de desmonte. En la discusión se analiza dichos planos de daños y los factores de seguridad establecidos.

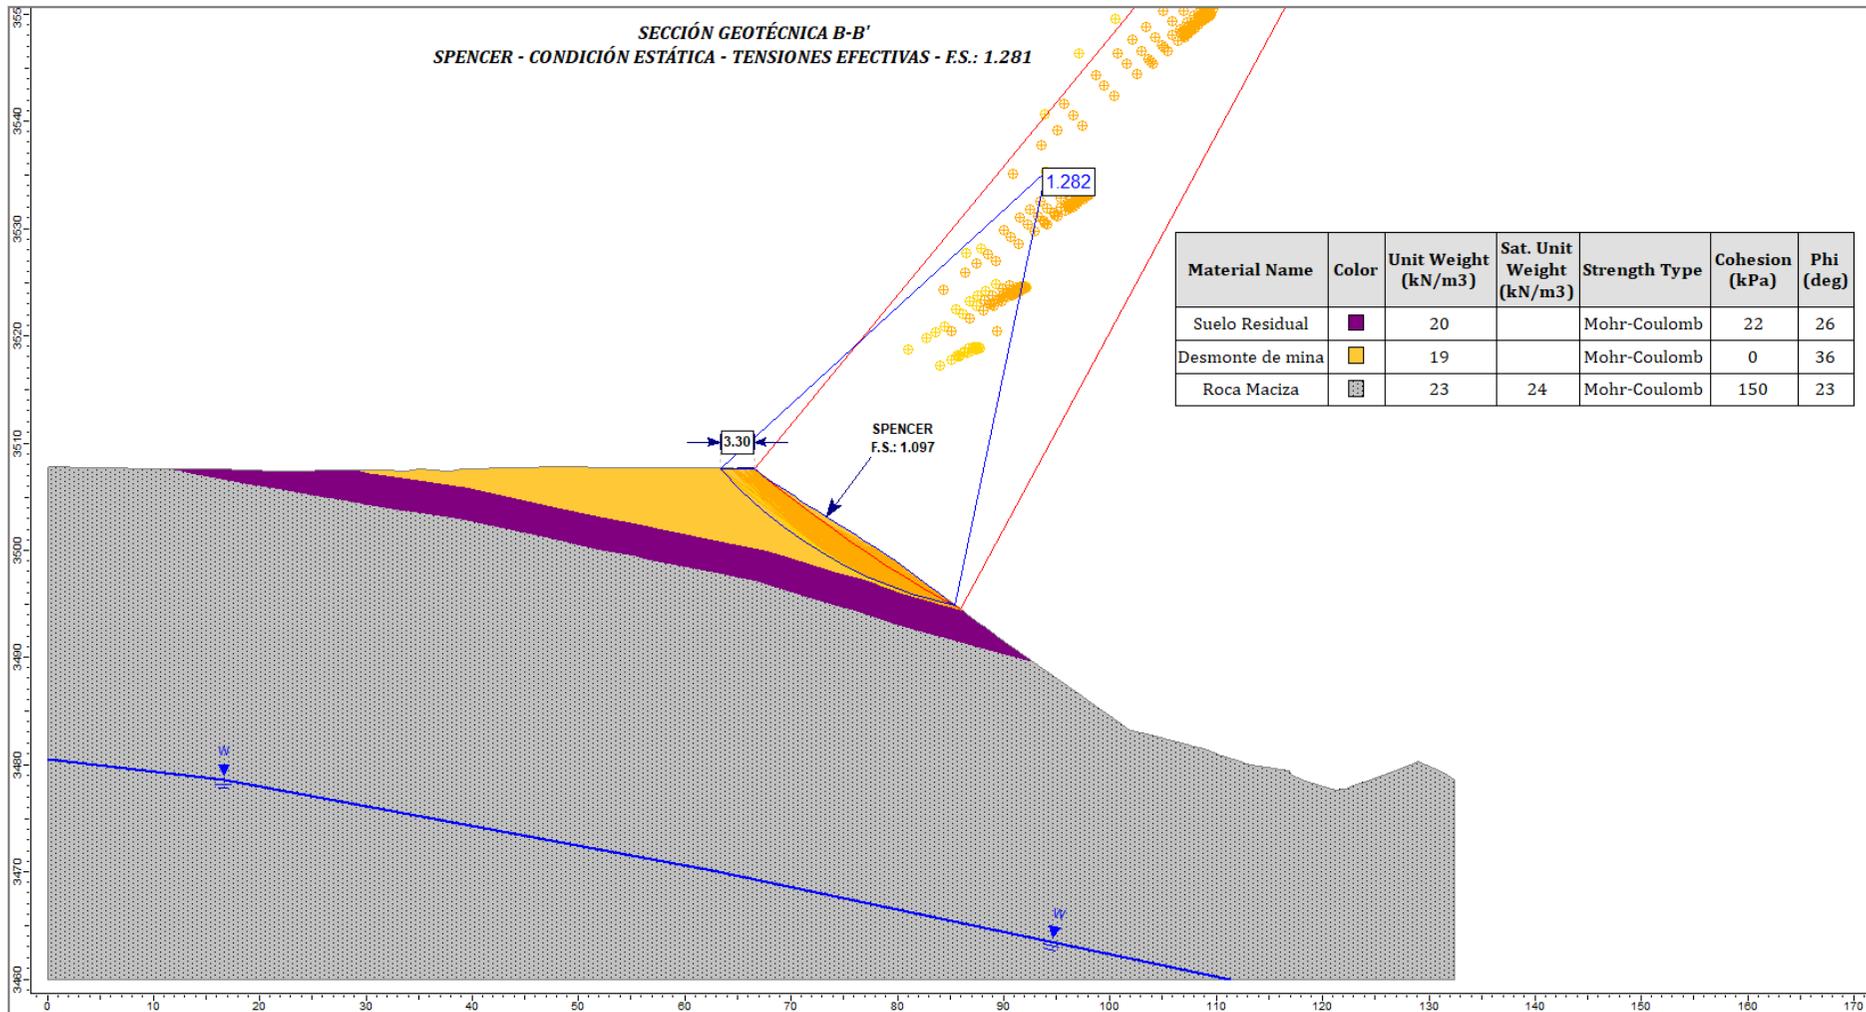
**Figura 28. Análisis Estático de la Sección Geotécnica B-B'**

Como podemos observar en el análisis realizado en la Sección Geotécnica B-B', se obtuvo un factor de seguridad de 1.282 en condiciones estáticas. Como se puede ver, el plano de falla atraviesa el material de desmante. En la discusión se analiza dichos planos de daños y los factores de seguridad establecidos.

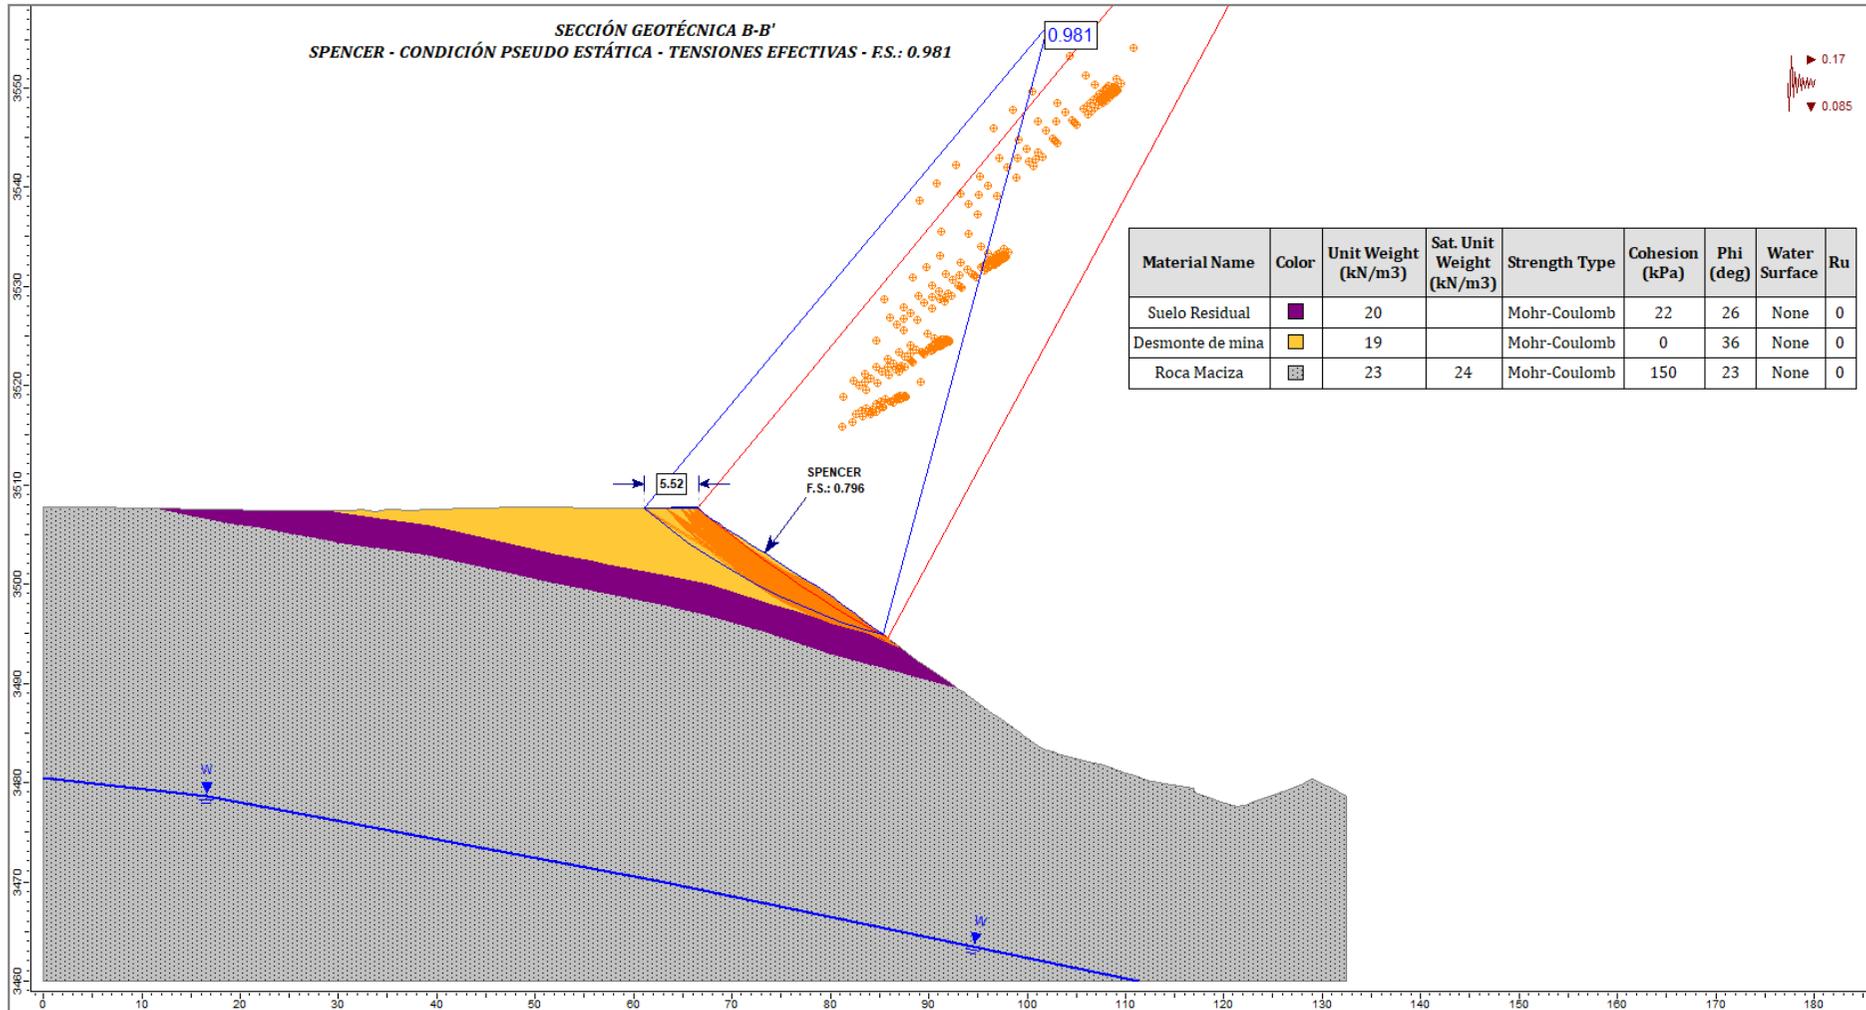
**Figura 29. Análisis Pseudo-estático de la Sección Geotécnica B-B'**

Como podemos observar en el análisis realizado en la Sección Geotécnica B-B', se obtuvo un factor de seguridad de 0.981 en condiciones pseudoestáticas. Como se puede ver, el plano de falla atraviesa el material de desmante. En la discusión se analiza dichos planos de daños y los factores de seguridad establecidos.
