**UNIVERSIDAD NACIONAL DE CAJAMARCA**

**TESIS**

**ESTABILIDAD GEOTÉCNICA DEL BOTADERO NORTE – MINA  
EL TORO – SÁNCHEZ CARRIÓN – LA LIBERTAD**

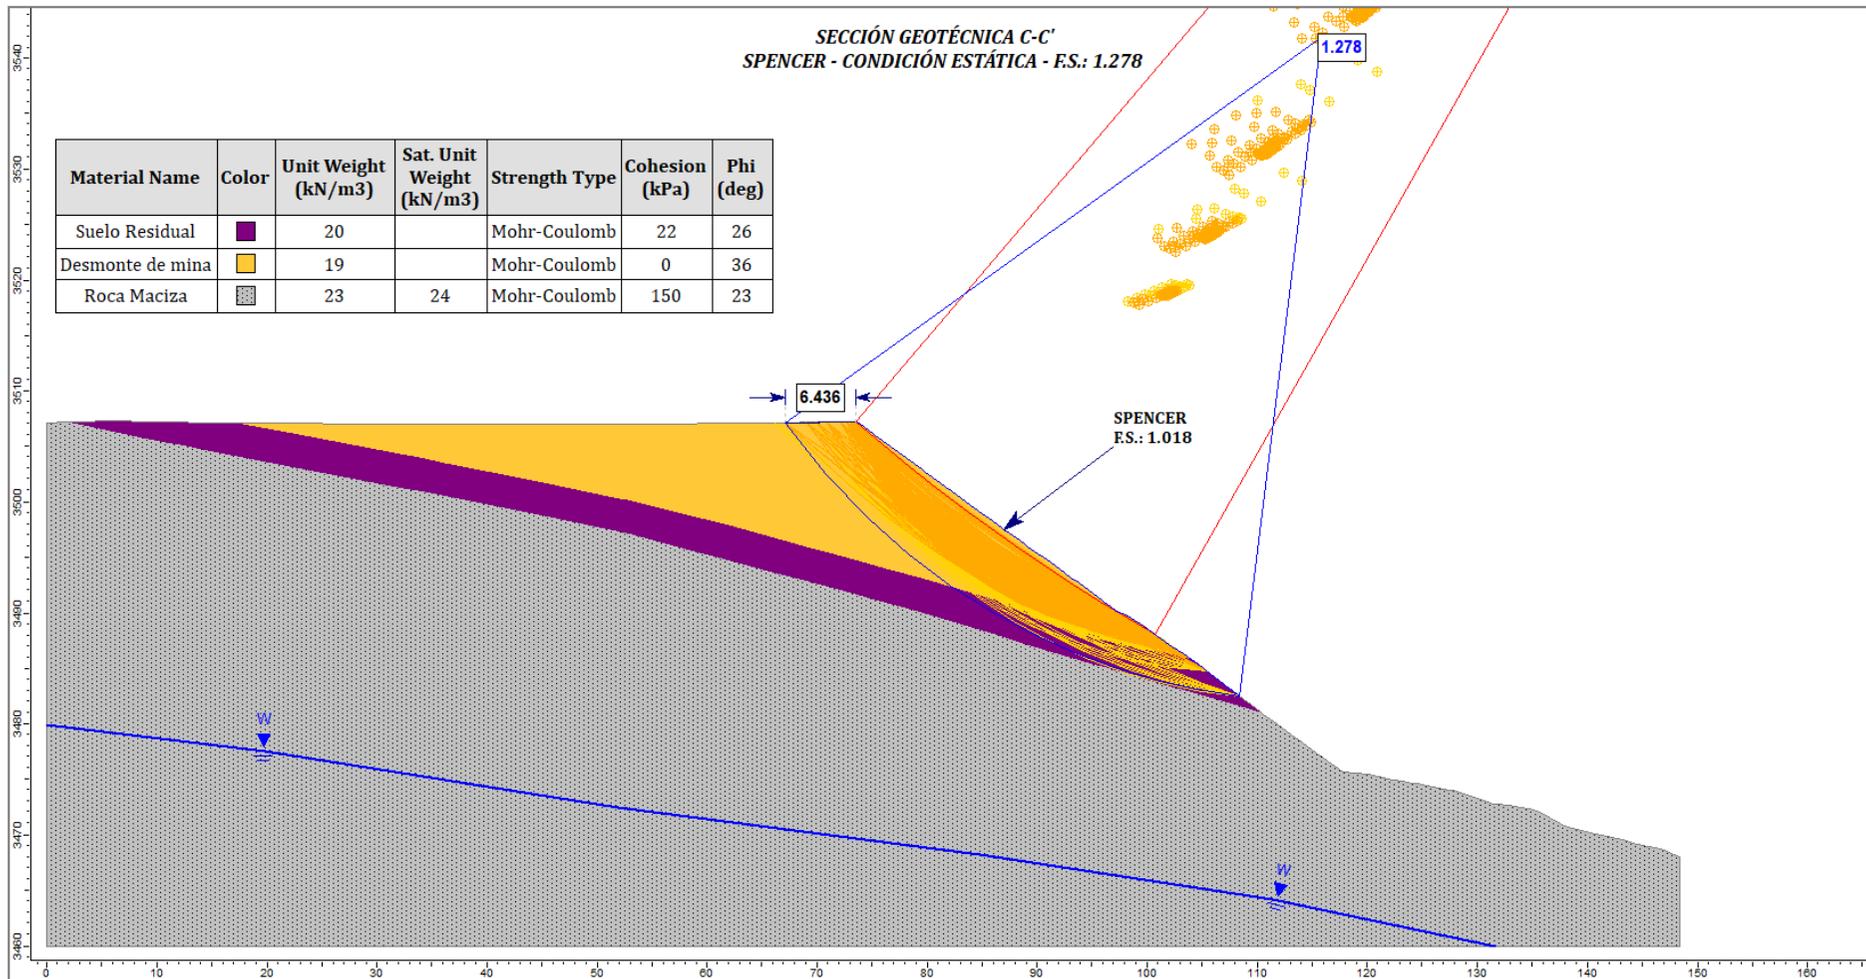
**Figura 30. Análisis Estático de la Sección Geotécnica C-C'**

Como podemos observar en el análisis realizado en la Sección Geotécnica C-C', se obtuvo un factor de seguridad de 1.278 en condiciones estáticas. Como se puede ver, el plano de falla atraviesa el material de desmorte. En la discusión se analiza dichos planos de daños y los factores de seguridad establecidos.

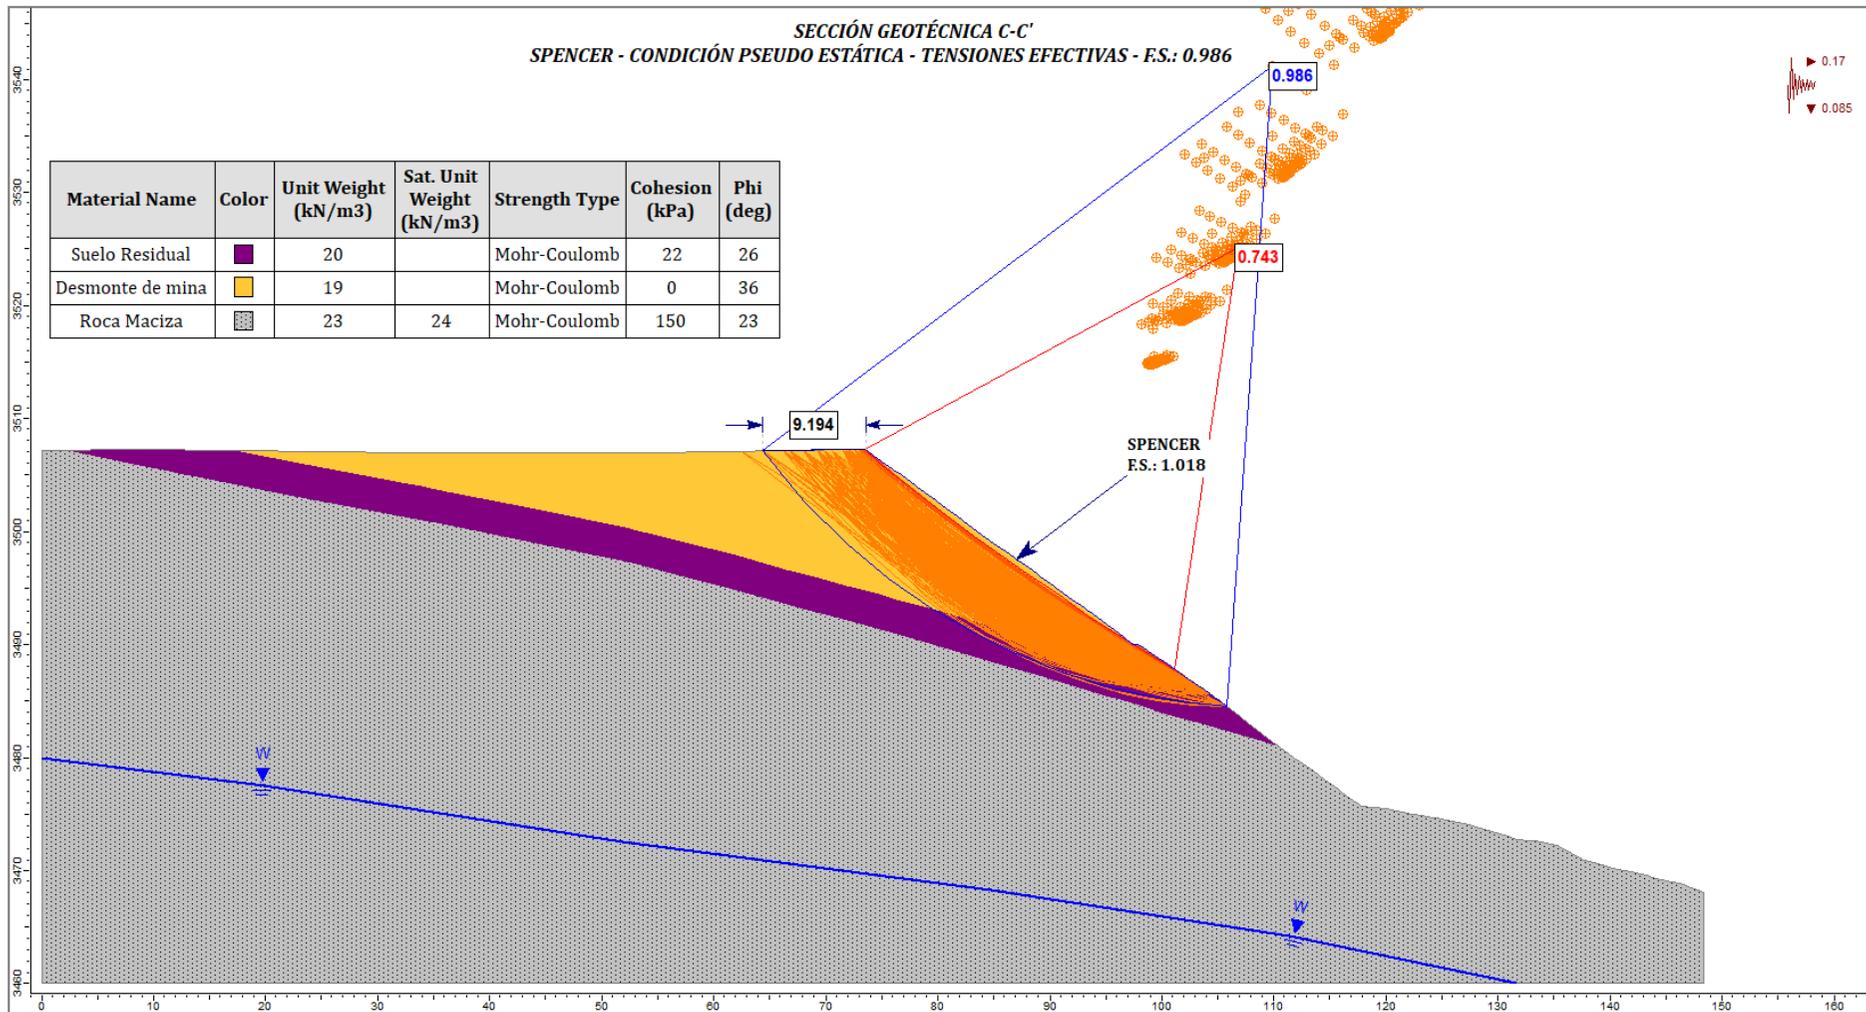
**Figura 31. Análisis Pseudoestático de la Sección Geotécnica C-C'**

Como podemos observar en el análisis realizado en la Sección Geotécnica C-C', se obtuvo un factor de seguridad de 0.986 en condiciones pseudoestáticas. Como se puede ver, el plano de falla atraviesa el material de desmante. En la discusión se analiza dichos planos de daños y los factores de seguridad establecidos.

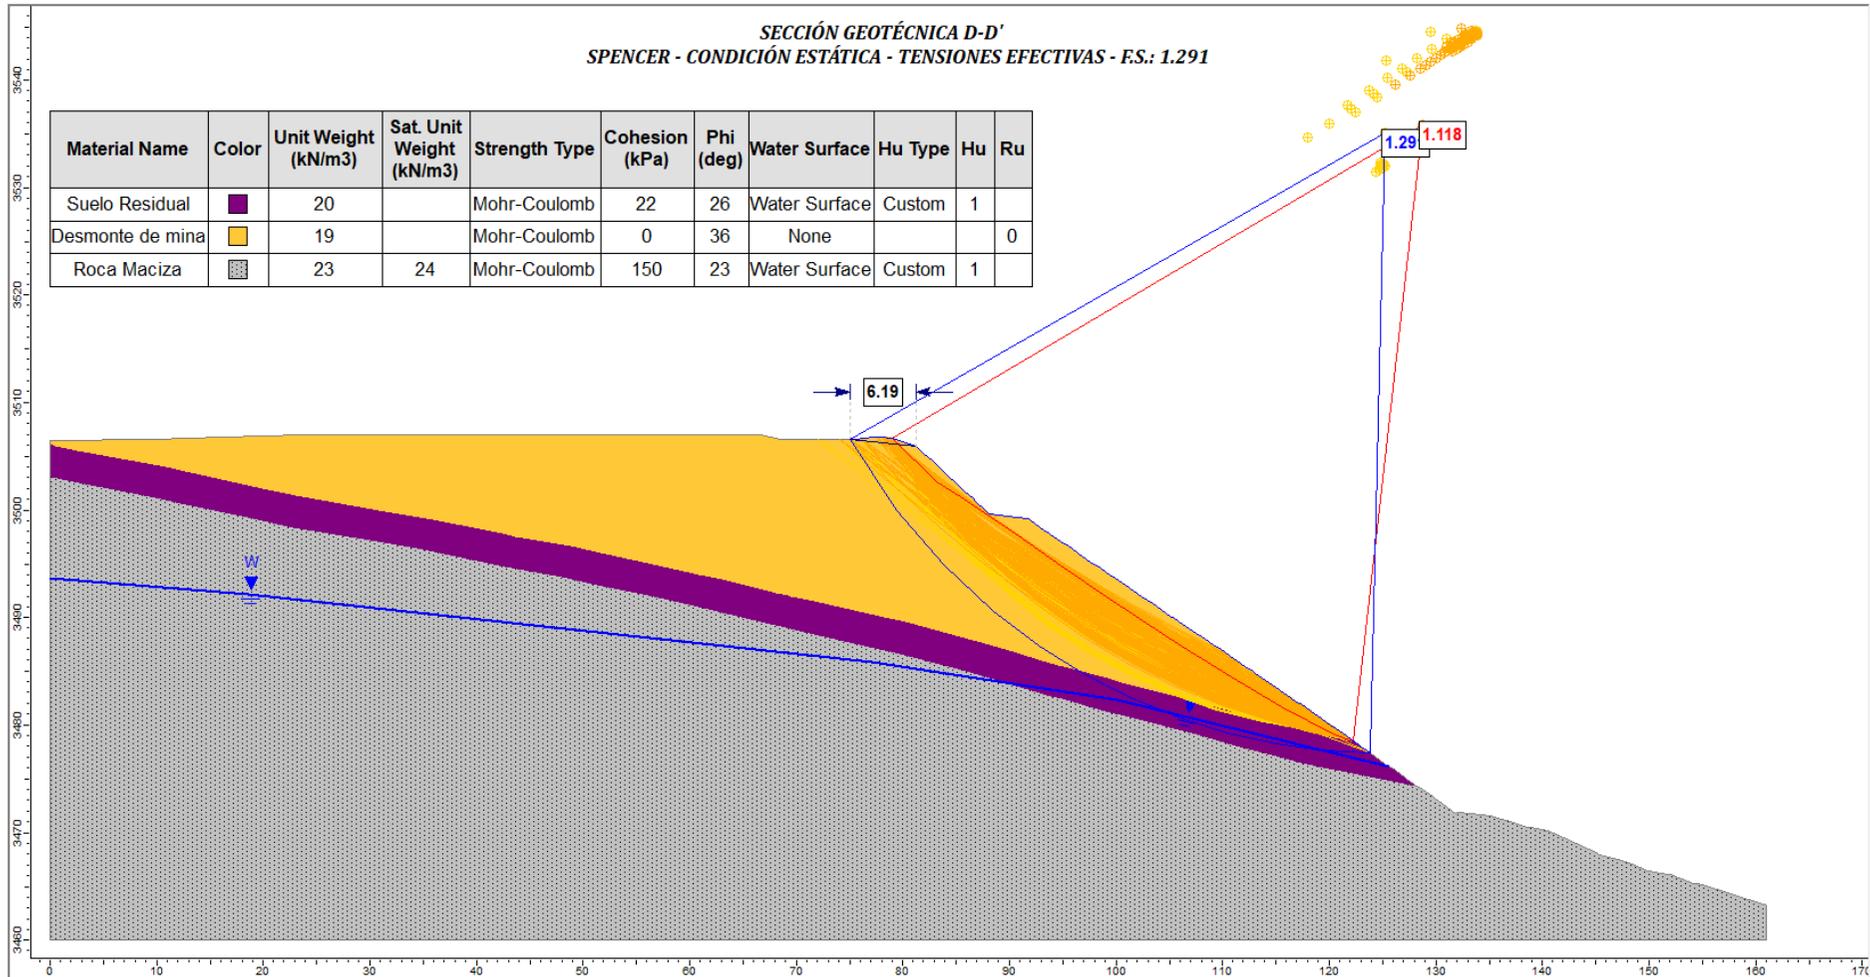
**Figura 32. Análisis Estático de la Sección Geotécnica D-D'**

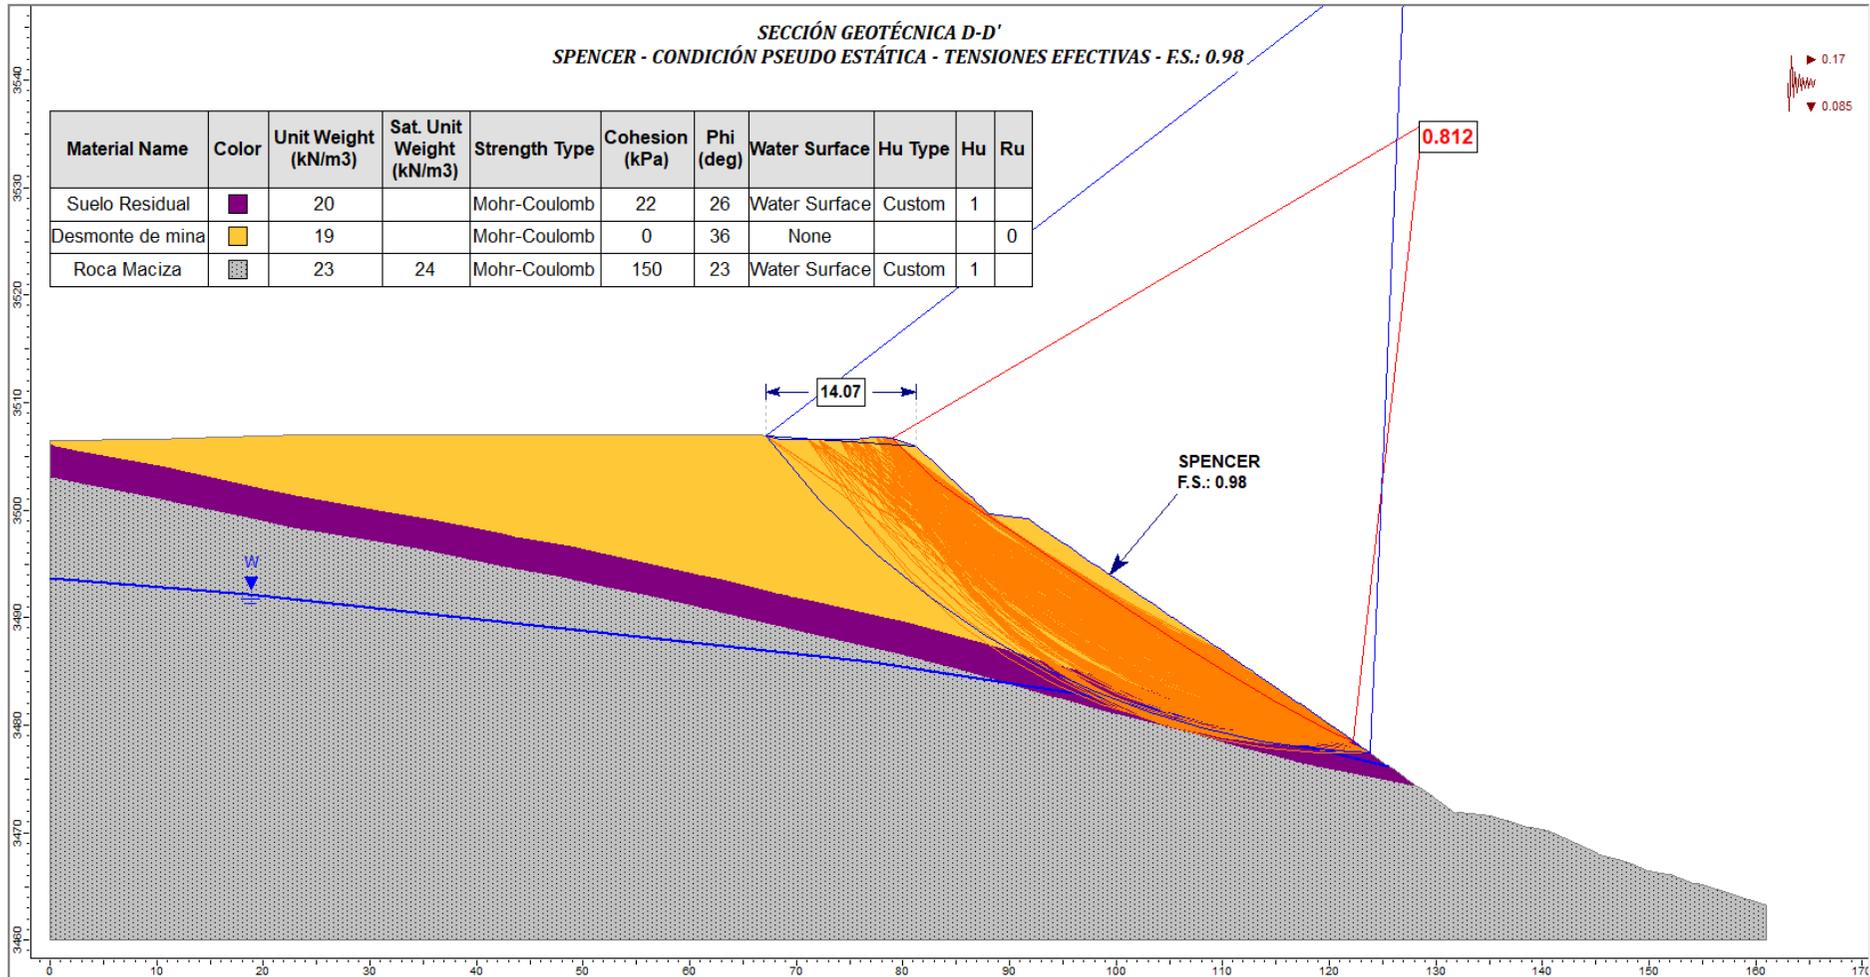
**Figura 33. Análisis Pseudoestático de la Sección Geotécnica D-D'**
