# UNIVERSIDAD NACIONAL DE CAJAMARCA FACULTAD DE INGENIERÍA

#### **TESIS**

# COMPORTAMIENTO GEOLÓGICO - GEOMECÁNICO DE TALUDES Y LADERAS EN LOS CASERÍOS DE LAS CHAMANAS Y MONTESORCO, SAN MARCOS CAJAMARCA

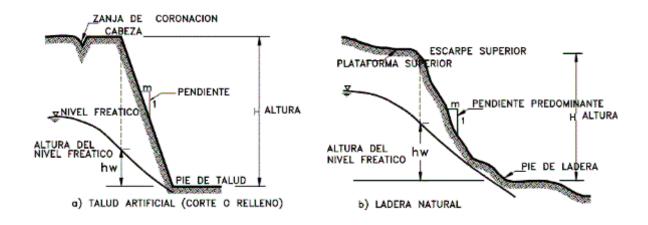
Un talud o ladera es una masa de tierra que posee pendiente o cambios de altura significativo (no es plana). Se define como ladera cuando su conformación actual tuvo como origen un proceso natural y talud cuando se conformó artificialmente (Suárez, 2009).

Figura 1. Nomenclatura de taludes y laderas.

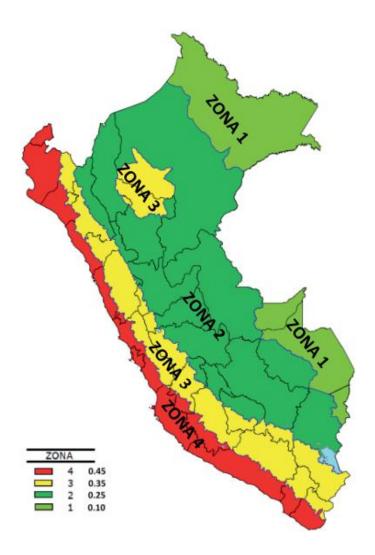
Figura 4. Zonificación sísmica del Perú. Fuente Norma Técnica E.030 Diseño Sismorresistente del RNE (2018)

Según la Modificación de la Norma Técnica E.030 Diseño Sismorresistente del Reglamento Nacional de Edificaciones (RNE) realizada por el Ministerio de Vivienda, Construcción y Saneamiento (2018), el territorio nacional se divide en cuatro zonas sísmicas como muestra la Figura 4. Esta zonificación se basa en la distribución espacial de la sismicidad, las características generales de los movimientos sísmicos y la atenuación de éstos con la distancia epicentral e información neotectónica. A cada zona se asigna un factor Z, que se interpreta como la aceleración máxima horizontal en suelo rígido con una probabilidad de 10 % de ser excedida en 50 años. El factor Z se expresa como una fracción de la aceleración de la gravedad, como podemos ver en la Tabla 3.

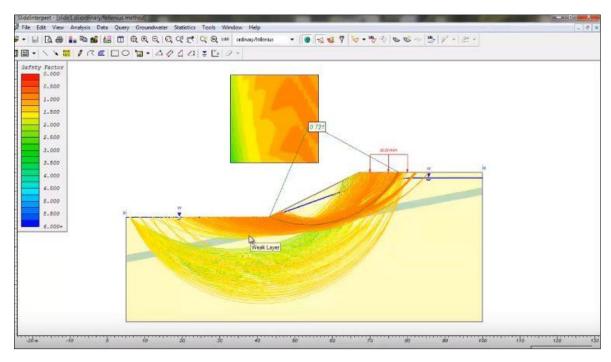
Es un software de análisis de Estabilidad de Taludes en 2D (dos dimensiones) que utiliza métodos de equilibro límite para el cálculo de la estabilidad. Puede analizar tanto superficies circulares como no circulares, analiza una superficie en particular o se puede realizar la búsqueda de una superficie crítica con la finalidad de encontrar la superficie de falla con el menor factor de seguridad. Incluye análisis de agua subterránea por elementos finitos en estado estacionario, e integra capacidades de análisis de sensibilidad, probabilísticos y análisis retrospectivos ( https://www.rocscience.com/ , 2022).

Figura 5. Ejemplo de modelización de estabilidad de taludes en el software Slide.

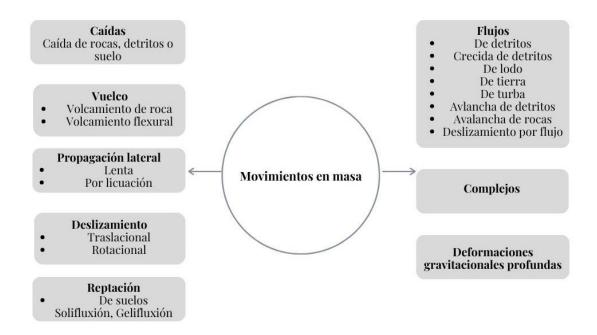
Los movimientos en masa abarcan una variedad de procesos que dan como resultado el movimiento hacia abajo y hacia afuera de materiales formadores de taludes (roca, suelo, relleno artificial o una combinación de estos). Los materiales pueden moverse al caer, volcarse, deslizarse, extenderse o fluir. Los tipos de movimiento en masa varían por el tipo de material que envuelven y la naturaleza del movimiento, la velocidad de movimiento y el contenido de agua, aire o hielo en los materiales del movimiento en masa (Highland & Johnson, 2004). En la Figura 6 podemos ver los diferentes movimientos en masa.

Figura 6 . Tipos de Movimientos en masa según el Grupo de Estándares para los Movimientos en Masa, 2007.

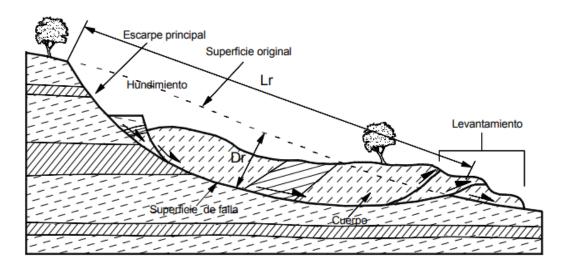
La masa se mueve a lo largo de una superficie de falla curva y cóncava, estos movimientos se caracterizan por un escarpe principal pronunciado y un contrapendiente de la superficie de la cabeza del deslizamiento hacia el escarpe principal. La deformación interna de la masa desplazada es usualmente muy poca. Debido a que el mecanismo rotacional es auto estabilizante, y éste ocurre en rocas poco competentes, la tasa de movimiento es con frecuencia baja, excepto en presencia de materiales altamente frágiles como las arcillas sensitivas. Los deslizamientos rotacionales pueden ocurrir lenta a rápidamente, con velocidades menores a 1 m/s. (Suárez, 2009).

Figura 7. Desplazamiento de rotación en una ladera

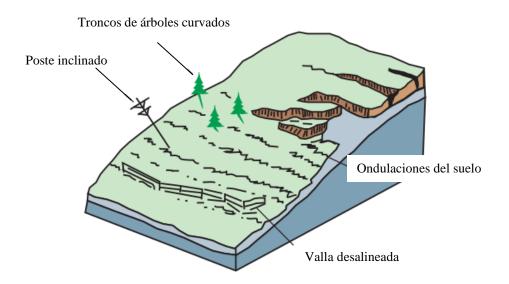
Es el movimiento descendente lento (imperceptible) y constante del suelo o roca que forma pendientes, causado por un esfuerzo cortante suficiente para producir una deformación permanente, pero demasiado pequeño para producir una falla por cortante (Highland & Johnson, 2004).

Figura 8. Reptación

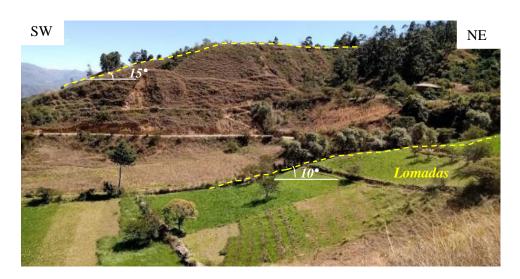
Foto 2. Lomadas de  $10^{\circ}$ -  $12^{\circ}$  de pendiente utilizadas en productividad agrícola. 817940- E, 9189271- N.

Presentan pendientes de 8- 20°, se evidencian en las zonas bajas del Caserío Las Chamanas, de topografía ondulada y pequeñas elevaciones.

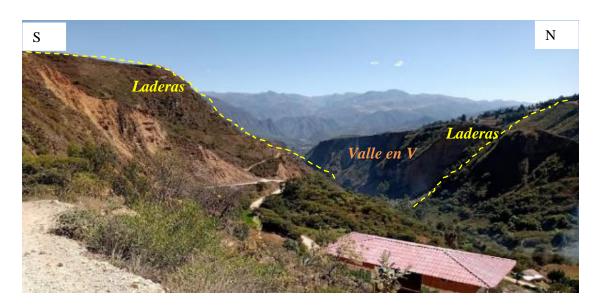
Constituyen pendientes fuertes de 20- 50°, véase Foto 3, que por procesos de intemperismo y el agua, han sido erosionadas creando escarpes y drenando las laderas, modelando el terreno, ocasionando zonas inestables, de deslizamientos y derrumbes cuanto más pronunciada sea la pendiente.

Foto 3. Laderas con pendientes pronunciada >35°. 817269-E, 9188800-N.

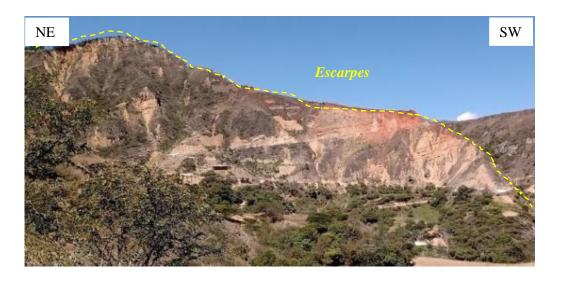
Foto 4. Escarpes con pendientes altas y pronunciadas, elevaciones de 2800 m.s.n.m. 817718- E, 9188725-N.

Denota una fuerte pendiente desde los 50° a más, véase Foto 4, modelados por agentes externos, donde se evidencia la erosión y caída de material, derrumbes, flujo de detritos y constantes movimientos de material. Clase menos extendida en el área de estudio.

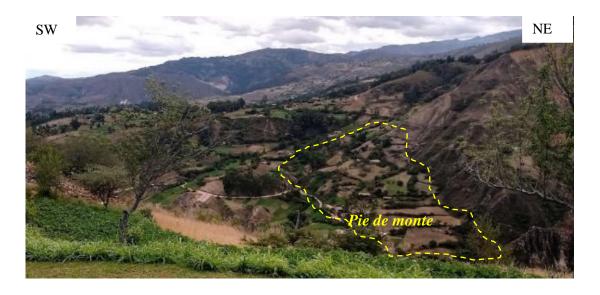
Foto 6. Pie de monte, depósitos coluvio deluviales producto de la erosión de laderas. 817888-E, 9189314-N.

Los depósitos coluviales están conformados por bloques rocosos heterométricos y de litología homogénea en predominancia areniscosos, acumulados al pie de taludes y laderas escarpados, en forma de conos. Gradan de clastos grandes en la base y pequeños en el ápice, son sueltos y conforman taludes de reposo poco estables. Los agentes formadores son el intemperismo, las precipitaciones, la gravedad, movimientos sísmicos, derrumbes y vuelcos. Los depósitos deluviales se caracterizan por suelos finos y arcillas areno limosas con pequeños fragmentos rocosos. Se sitúan y cubren en las laderas de los cerros. El principal agente formador son las precipitaciones pluviales que remueven los detritos en un

recorrido corto. Entre otros agentes están los procesos de erosión de suelos, la gravedad, el viento y la reptación de suelos.

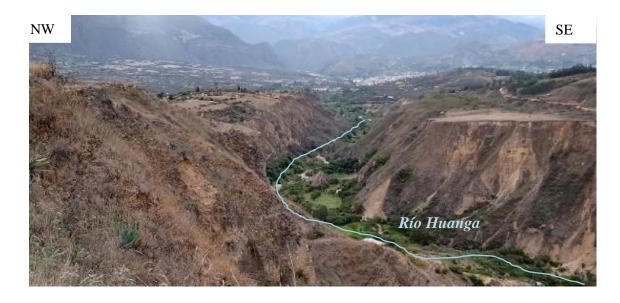
Foto 7. Río Huanga, se puede apreciar el valle fluvial que deja en su curso. 817154-E, 9188752-N

El curso del río Huanga ha ido erosionando y abriéndose paso formando valles en forma de V, erosionando la base de laderas y formando escarpes.

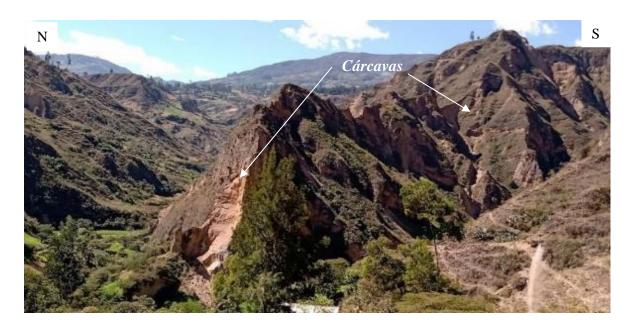
Producidas por la presencia de rocas fácilmente erosionables como arcillas, limolitas y areniscas finas ante precipitaciones pluviales, el agua arrastra los sedimentos, se concentran en zonas de poca o escasa vegetación y fuerte pendiente. Contiguos al río Huanga y quebradas.

Foto 8. Erosión de cárcavas. 818083- E, 9189251-N.

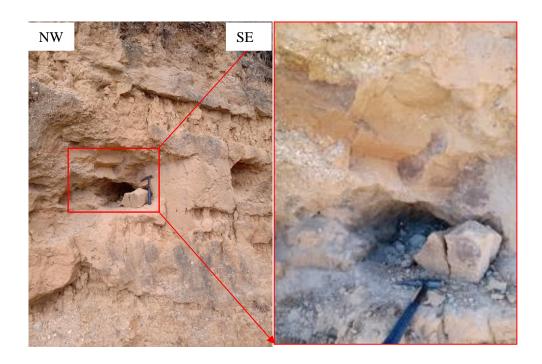
ampliamente en la zona de estudio siendo visible en las laderas contiguas al río Huanga y Quebrada Uñigan. En la Foto 9 se puede apreciar la litología de la Formación Cajabamba que consta de arenas limosas, pardo amarillentas de espesor 30 cm, cuyos estratos tienen dirección N350°y buzamiento 2°.

Foto 9. Formación Cajabamba, arenas limosas hacia el techo de la formación, 818015- E, 9188649- N.

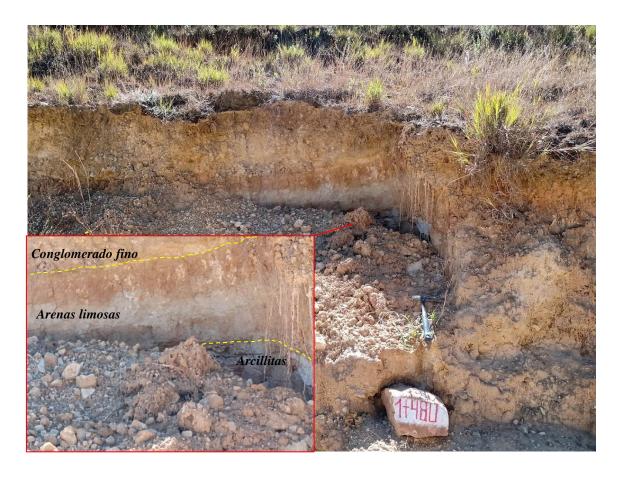
Figura 9. Arcillolitas blanquecinas en intercalación con arenas limosas y conglomerado fino. 817048-E, 9189075-N.

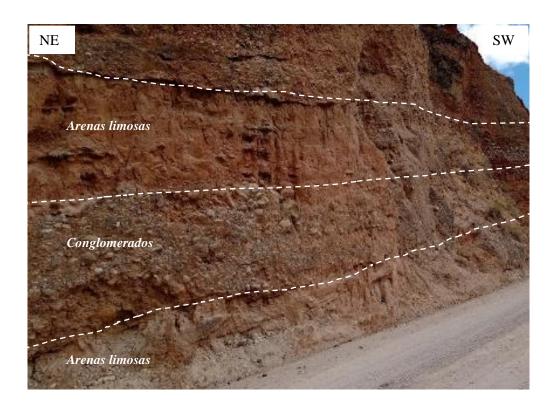
Foto 11. Arenas limosas, en intercalación con conglomerados de clastos de arenisca redondeados, en matriz areno limosa. 817781- E, 9188672- N.

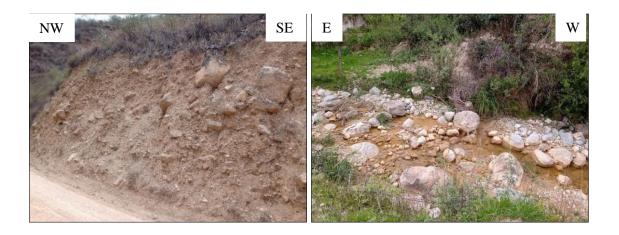
Foto 12. (a) Depósitos coluvial- deluviales producto de la erosión de las formaciones geológicas circundantes. 817166- E, 9189114- N. (b) Depósito fluvial, contiguo a depósitos aluviales conformando terrazas, Rio Huanga. 817822- E, 9189084- N.

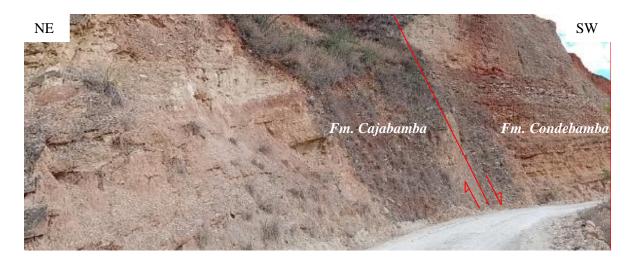
con una intercalación de arenas de grano fino con delgados niveles de limolitas y arcillitas blanquecinas y bruscamente el cambio de litología a conglomerados de cuarcita en intercalación con areniscas limosas como se puede aprecia en la Foto 13, cuya orientación es SE- NW. La Formación Cajabamba tiene azimut N 357° y buzamiento de 36°, la Formación Condebamba, azimut N350° y buzamiento 2°.

Foto 13. Falla Normal, con dirección NW- SE. 817797- E, 9188690- N.

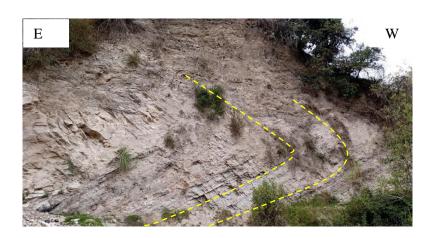
La Formación Cajabamba presenta pliegues relacionados a fallas inversas situadas a ambos lados de sus afloramientos, de manera que estos han incidido para su acomodo por gravedad sumado a ello la plasticidad del material componente de su litología.

Foto 14. Arcillolitas plegadas. 817804- E, 9188976- N.

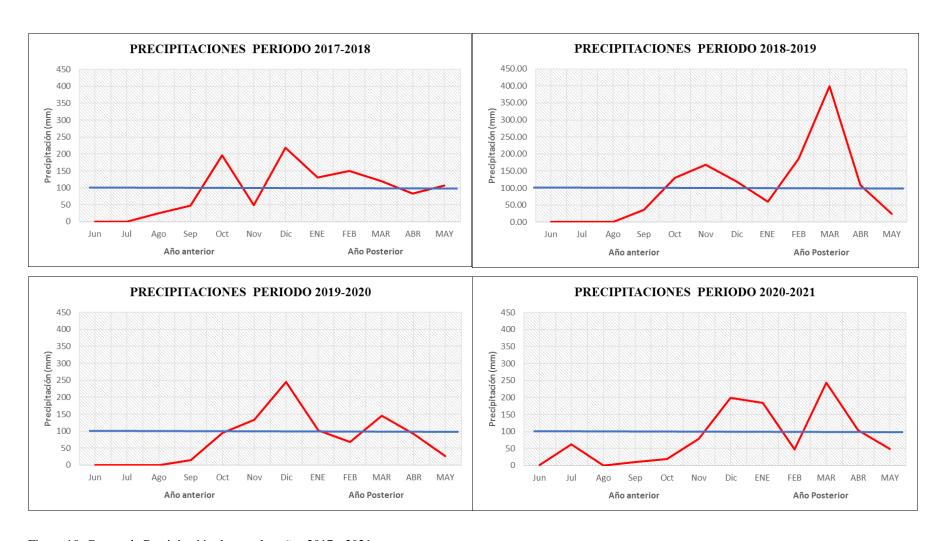
Línea de Precipitación Referencial Conservadora:  $(X) + (DS)^* 4\% = 100.26$

Figura 10. Curvas de Precipitación durante los años 2017 - 2021

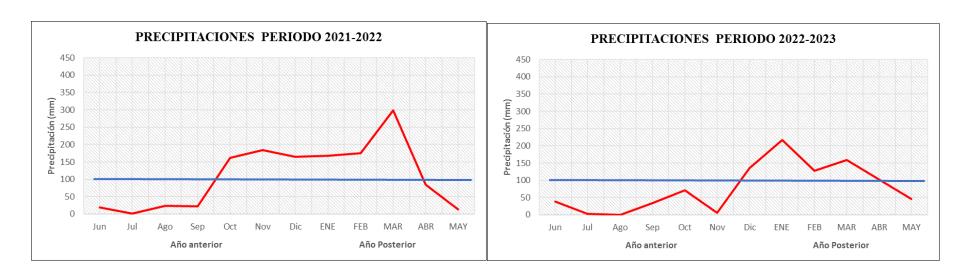
Figura 11. Curvas de Precipitación durante los años 2021- 2023

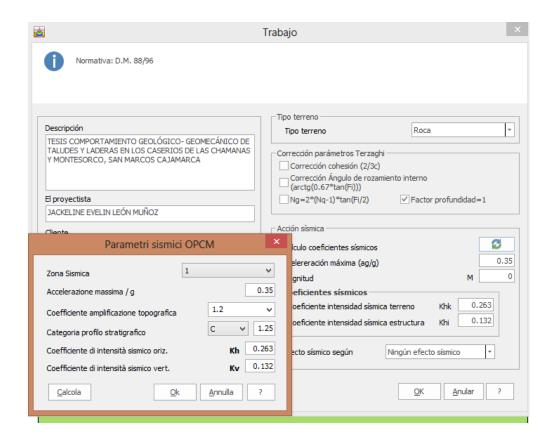
Coeficientes sísmicos horizontal y vertical		
Zona sísmica	3	
Máxima aceleración sísmica	0.35	
Coeficiente de ampliación topográfica	1.2	
Perfil estratigráfico del terreno	C =1.25	
Coeficiente sísmico horizontal	kh= 0.263	
Coeficiente sísmico vertical	kv= 0.132

Figura 12. Cálculo de coeficientes sísmicos con Load Cap

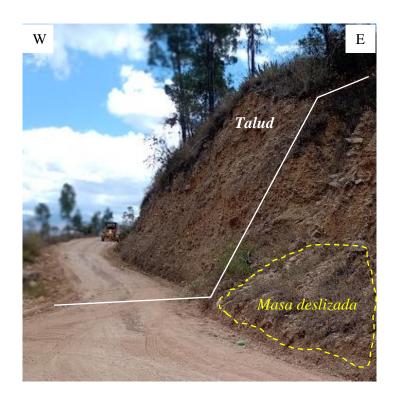
El talud se presenta en depósitos aluviales, consta de materiales finos como arcillas, limos y arenas hasta gravas y bloques de hasta 10 cm de diámetro, de clastos subredondeados. No contiene humedad visible. Se evidencia deslizamientos sobre la carretera en estado activo. En la Tabla 28 podemos ver propiedades físicas y geomecánicas de la Estación.

Foto 15. Estación 01

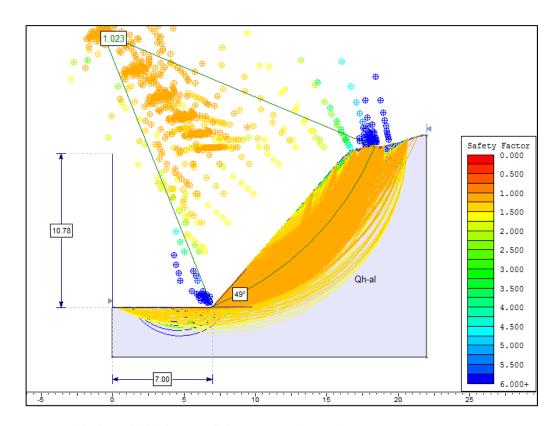
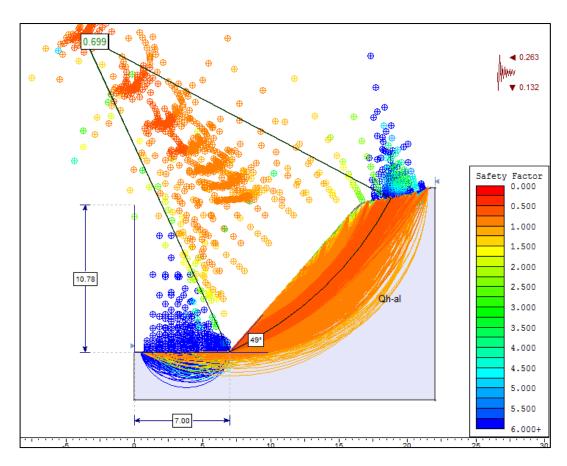
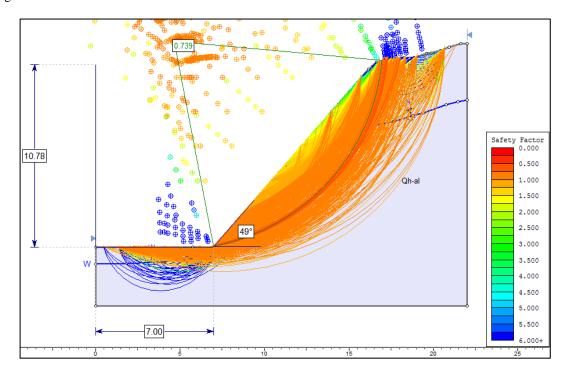
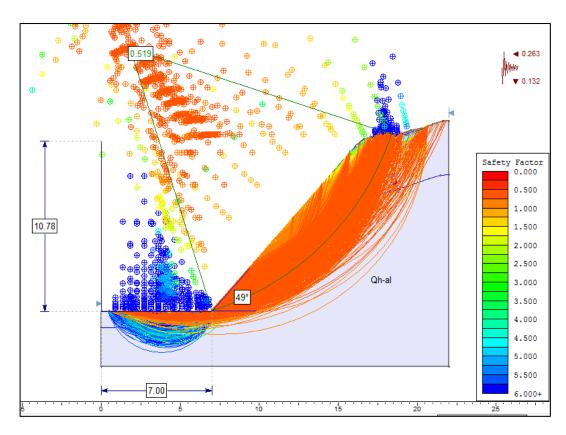
Factores de Seguridad				
		Método de a	nálisis	
Id	Condición	GLE/Morgenstern-	Bishop	
		Price	Simplificado	
	Naturales	1.023	1.031	
Estación 01 -	Pseudoestáticas	0.699	0.701	
Estacion or	Saturación Parcial	0.738	0.739	
<del>-</del>	Pseudoestáticas + Saturación Parcial	0.519	0.503

Figura 13. Análisis de estabilidad en Condiciones Naturales Estación 01

Figura 14. Análisis de estabilidad en Condiciones Pseudoestáticas Estación 01

Figura 15. Análisis de estabilidad en Condiciones Saturadas Estación 01

Figura 16. Análisis de estabilidad en Condiciones Saturadas- Pseudoestáticas Estación 01

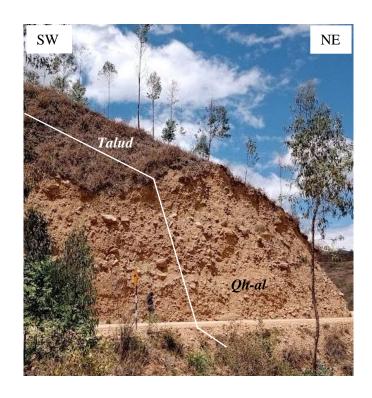
Estación 02				
Progresiva (Km)	1+560			
Sistema	WGS 84 Zona 17S			
Ubicación	817353 E, 9189117 N, 2507 m.s.n.m.			
Talud	Altura: 8m Azimut: N93 Dip: 55°			
Tipo de depósito	Aluvial			
Clasificación SUCS	GP-GM (Grava mal graduada con limo y			
Clasificación SOCS	arena)			
Peso específico seco (γ): 19 kN/m3	Peso específico saturado (γ <sub>sat</sub> ): 24 kN/m3			
Cohesión ( <i>c</i> ): 0.006 MPa	Fricción (Φ): 34°

Figura 17. Estación 02

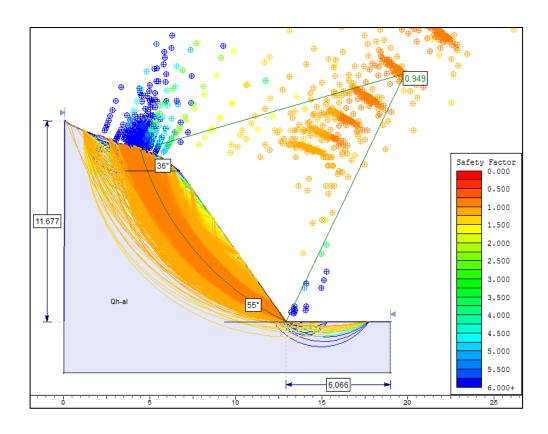
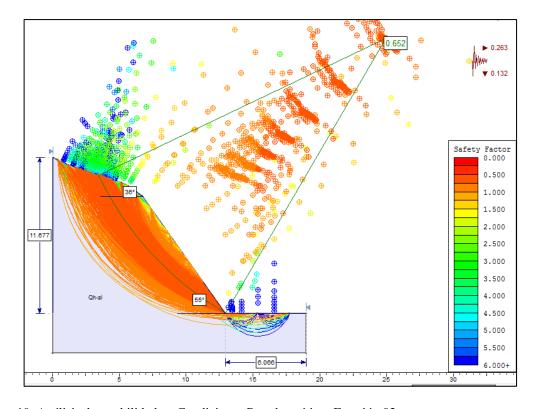
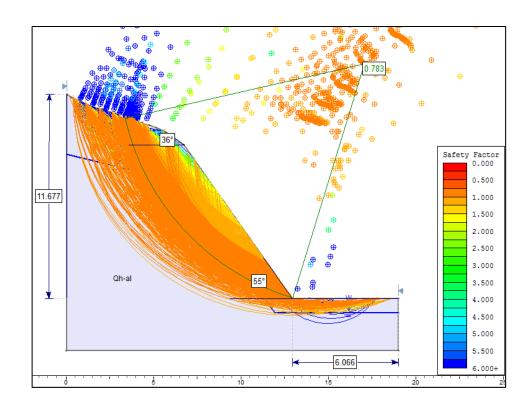
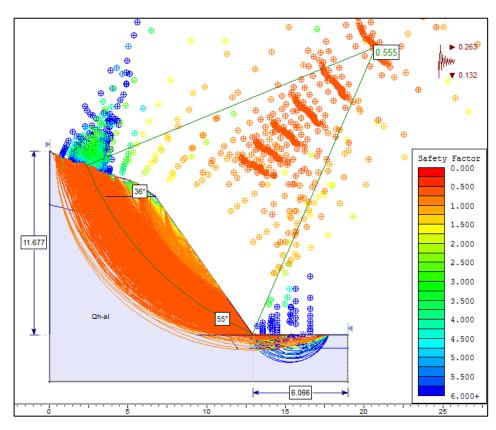
Factores de Seguridad				
Método de análisis				
Id	Condición	GLE/Morgenst	Bishop Simplificado	
		ern- Price		
_	Naturales	0.949	0.956	
Estación	Pseudoestáticas	0.652	0.652	
02	Saturación Parcial	0.786	0.783	
	Pseudoestáticas + Saturación Parcial	0.555	0.544

Figura 18. Análisis de estabilidad en Condiciones Naturales Estación 02

Figura 19. Análisis de estabilidad en Condiciones Pseudoestáticas Estación 02

Figura 20. Análisis de estabilidad en Saturación Parcial Estación 02

Figura 21. Análisis de estabilidad en Condiciones Saturadas- Pseudoestáticas Estación 02

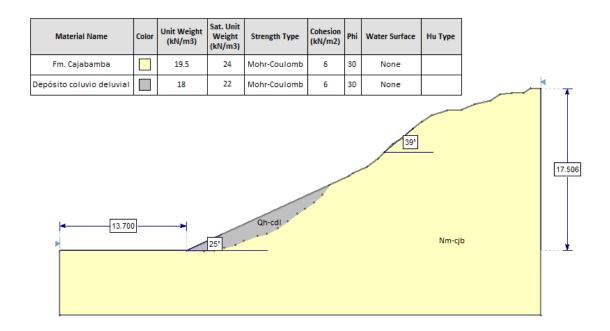
Estación 03				
Progresiva (Km)	3+637			
Sistema	WGS 84 Zona 17S			
Ubicación	817664 E, 9188701 N, 2542 m.s.n.m.			
Talud	Altura: 17m Azimut: N269 Dip: 39°			
Formación Geológica	Fm. Cajabamba			
Descripción	Arena limosa semiconsolidada en intercalación con conglomerados finos			
Peso específico seco (γ): 19.5 kN/m3	Peso específico saturado ( $\gamma_{sat}$ ): 24kN/m3			
Cohesión ( <i>c</i> ): 0.006 MPa	Fricción (Φ): 30°			
Tipo de depósito	Coluvio deluvial			
Clasificación SUCS	SW-SC (Arena bien graduada con arcilla y grava o arcilla limosa y grava)			
Peso específico seco (γ): 18 kN/m3	Peso específico saturado ( $\gamma_{sat}$ ): 22 kN/m3			
Cohesión (c): 0.006 MPa	Fricción (Φ): 30°

Figura 22. Geometría del Talud 03

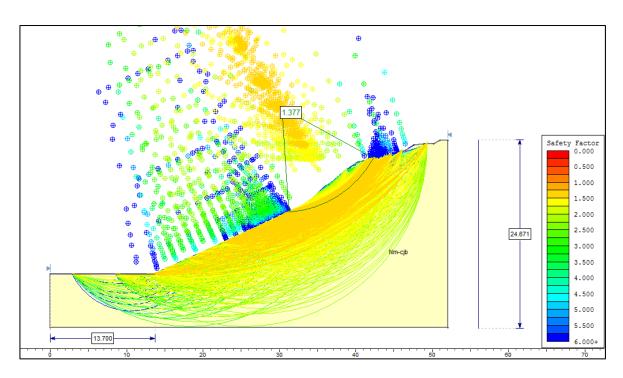
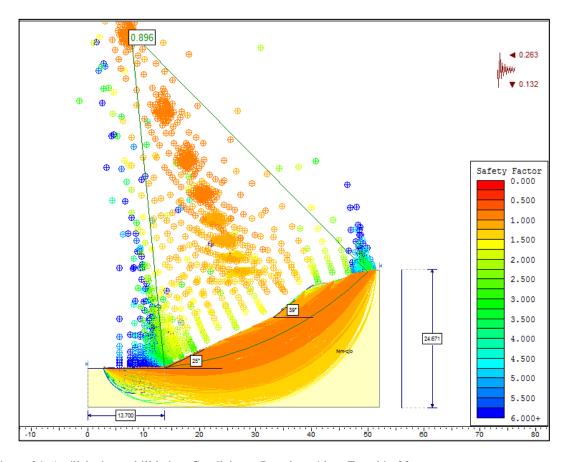
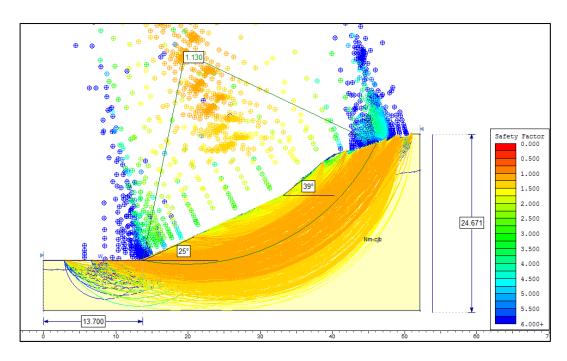
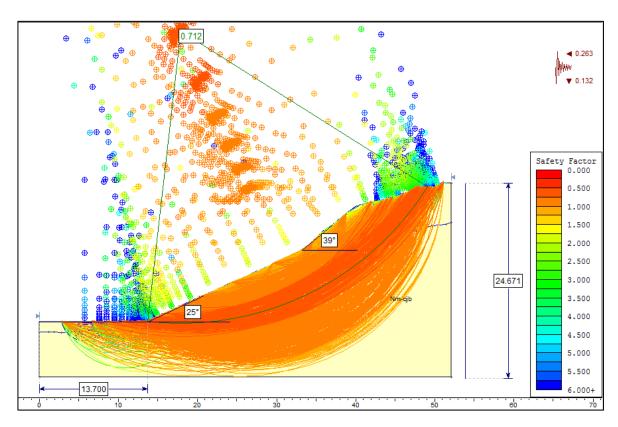
Factores de Seguridad				
		Método de a	nálisis	
Id	Condición	GLE/Morgenstern-	Bishop	
		Price	Simplificado	
	Naturales	1.377	1.382	
Estación 03 -	Pseudoestáticas	0.897	0.896	
Estacion 03	Saturación Parcial	1.130	1.132	
-	Pseudoestáticas + Saturación Parcial	0.712	0.714

Figura 23. Análisis de estabilidad en condiciones naturales Estación 03

Figura 24. Análisis de estabilidad en Condiciones Pseudoestáticas Estación 03

Figura 25. Análisis de estabilidad en Saturación Parcial Estación 03

Figura 26. Análisis de estabilidad en Condiciones Saturadas-Pseudoestáticas Estación 03

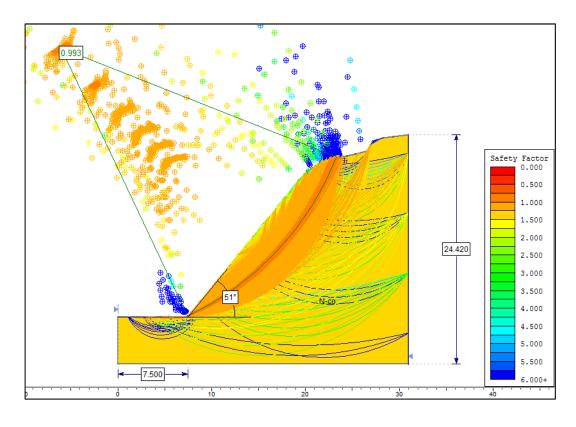
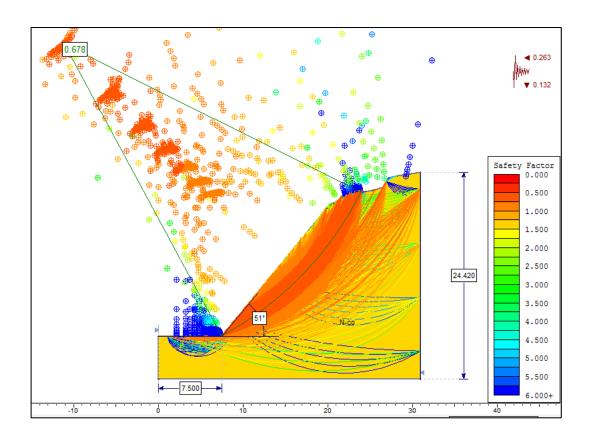
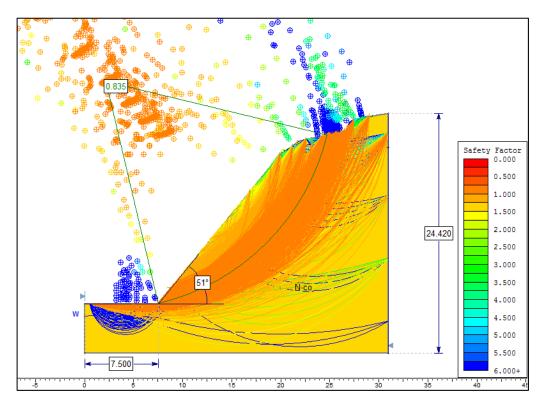
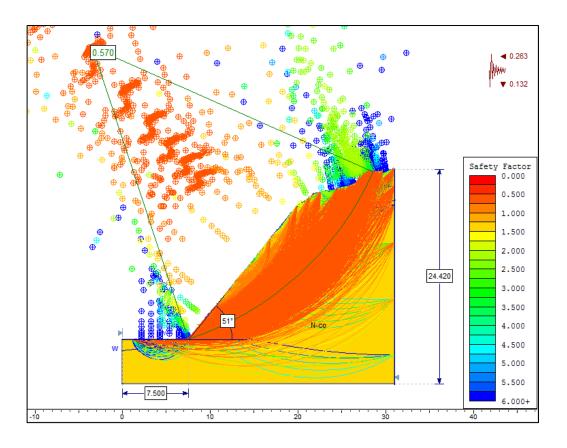
Figura 27. Análisis de estabilidad en condiciones naturales Estación 04

Figura 28. Análisis de estabilidad en Condiciones Pseudoestáticas Estación 04

Figura 29. Análisis de estabilidad en Saturación Parcial Estación 04

Figura 30. Análisis de estabilidad en Condiciones Saturadas-Pseudoestáticas Estación 04

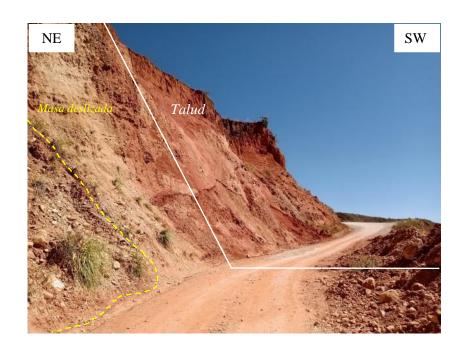
Foto 18. Estación 05

En el talud aflora la Formación Condebamba, arena limosa en la base y hacia el techo conglomerados clasto soportado de 2 cm de diámetro y capas de arcillas rojas en espesor de hasta 2 m, nótese los deslizamientos producto de la alta erosión. En la Tabla 36 podemos ver propiedades físicas y geomecánicas de la Estación.

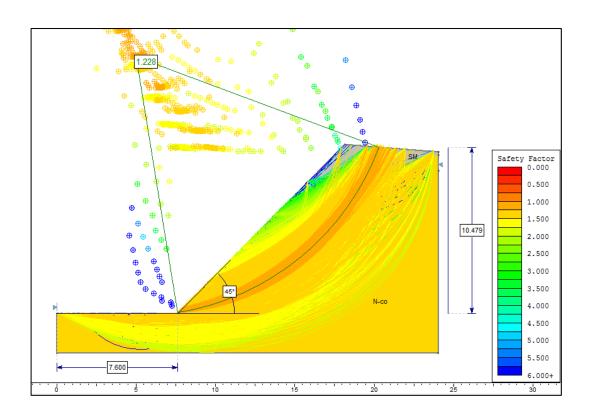
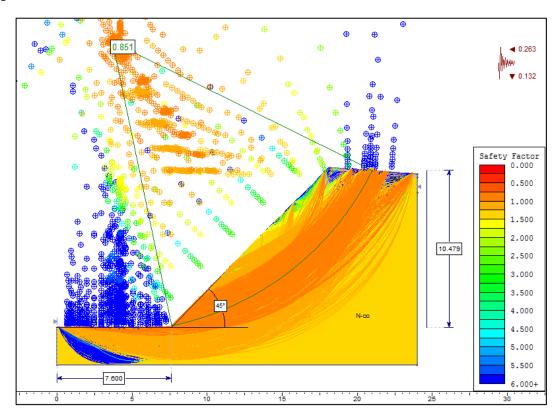
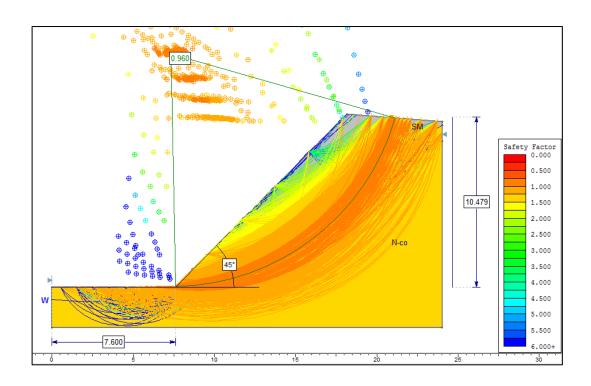
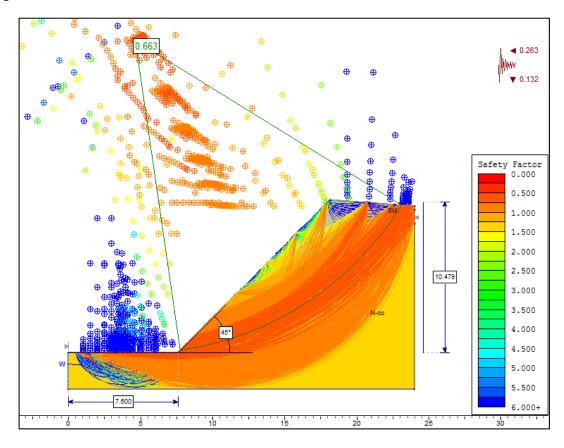
Figura 32. Análisis de estabilidad en condiciones naturales Estación 05

Figura 33. Análisis de estabilidad en Condiciones Pseudoestáticas Estación 05

Figura 34. Análisis de estabilidad en Saturación Parcial Estación 05

Figura 35. Análisis de estabilidad en Condiciones Saturadas-Pseudoestáticas Estación 05

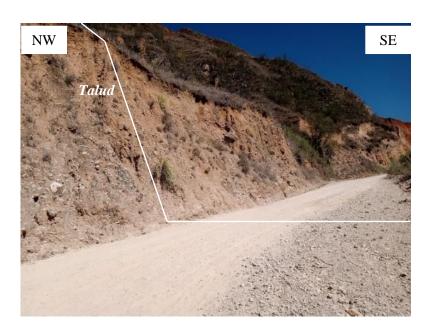
Foto 19. Estación 06

En el talud se observa altamente meteorizado, formando un depósito coluvio deluvial sobre la Formación Cajabamba, el depósito litológicamente consta de una matriz de arenas y partículas finas y clastos redepositados. En la Tabla 38 podemos ver propiedades físicas y geomecánicas de la Estación.

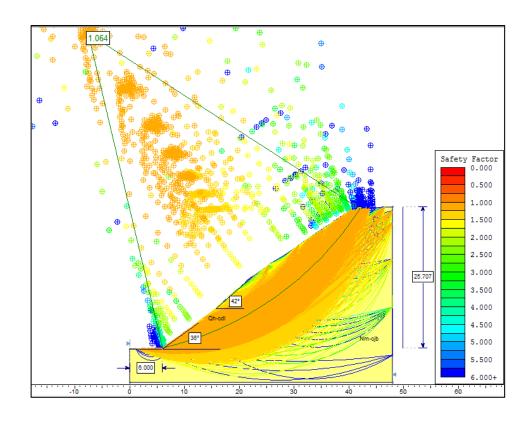
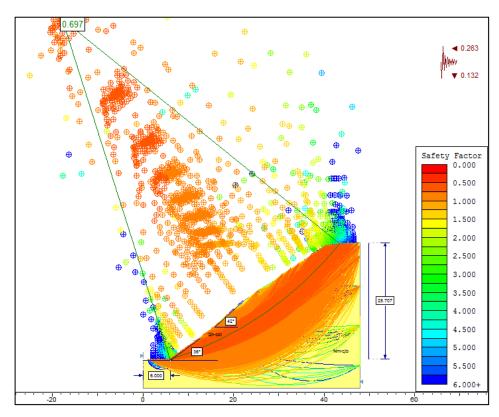
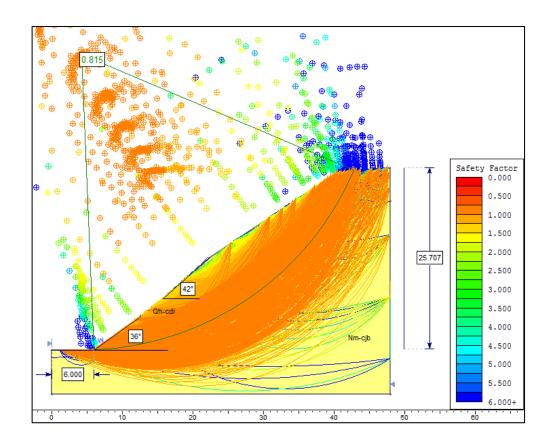
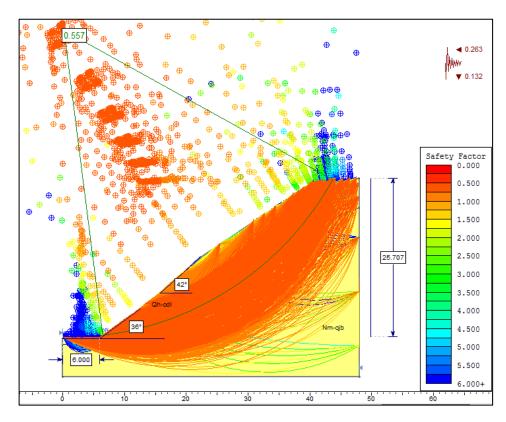
Figura 37. Análisis de estabilidad en condiciones naturales Estación 06

Figura 38. Análisis de estabilidad en Condiciones Pseudoestáticas Estación 06

Figura 39. Análisis de estabilidad en Saturación Parcial Estación 06

Figura 40. Análisis de estabilidad en Condiciones Saturadas-Pseudoestáticas Estación 06

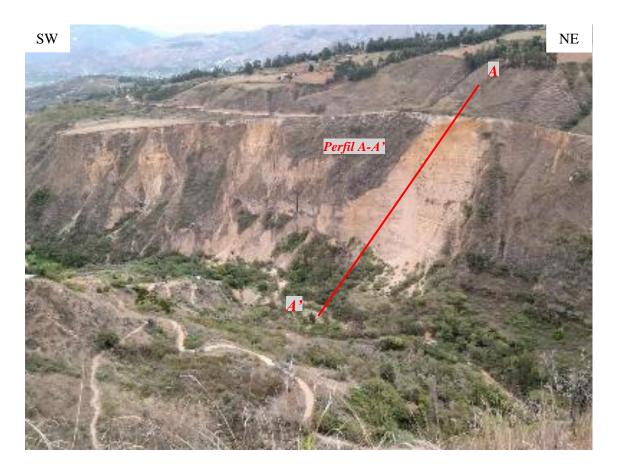
Foto 20. Perfil A-A'

Esta estación geomecánica describe ladera de 92 m de altura, donde aflora en gran extensión la Formación Cajabamba, el cual consta de arenas limosas en la base gradando hacia el techo con intercalación de conglomerados de matriz soportada, con clastos redondeados de hasta 5 cm de diámetro. Evidencia de deslizamiento suspendido y erosión constituyendo depósitos coluviales al pie de la ladera. En la Tabla 40 podemos ver propiedades físicas y geomecánicas de la Estación.

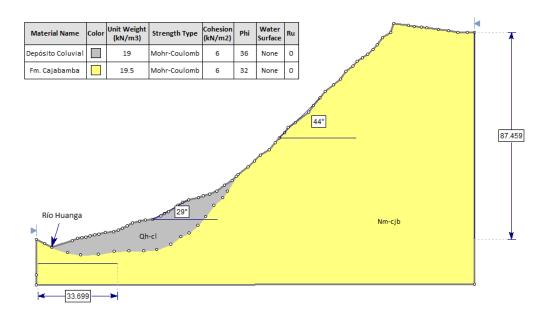
Figura 41. Geometría de la ladera de Perfil A-A'

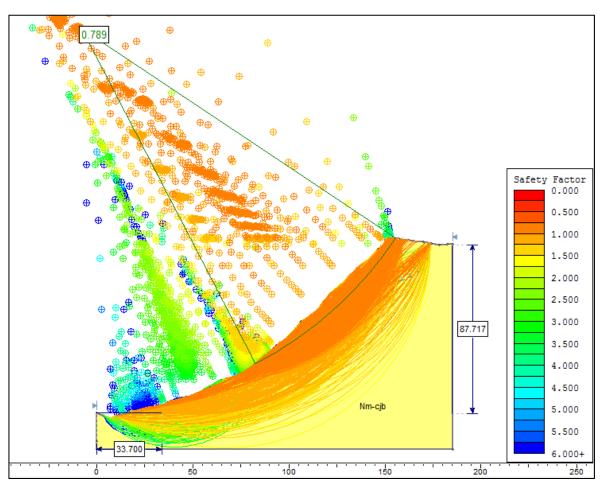
Figura 42. Análisis de estabilidad en condiciones naturales Perfil A-A'

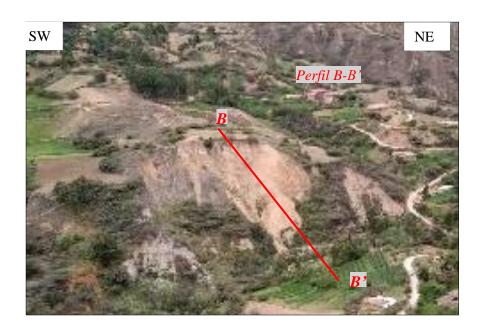
Foto 21. Perfil B-B'

Esta estación geomecánica describe ladera de 30 m de altura, donde aflora la Formación Cajabamba, la cual consta de arenas limosas en la base gradando hacia el techo con intercalación de conglomerados de matriz soportada, con clastos redondeados de hasta 5 cm de diámetro. Evidencia de deslizamiento suspendido y erosión constituyendo depósitos

coluviales al pie de la ladera. En la Tabla 42 podemos ver propiedades físicas y geomecánicas de la Estación.

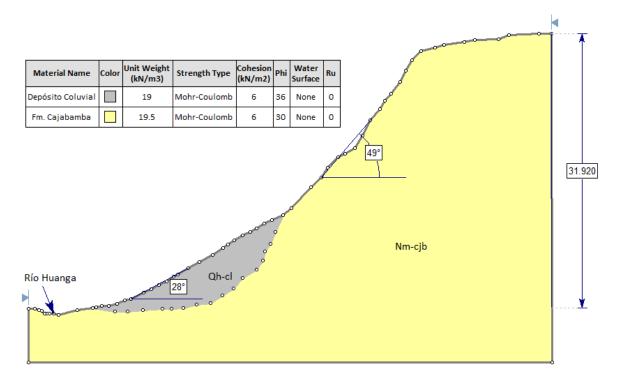
Figura 43. Geometría de ladera de perfil B-B'

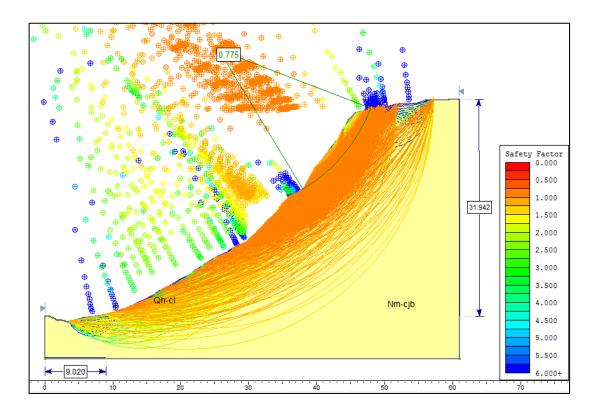
Figura 44. Análisis de estabilidad en condiciones naturales Perfil B-B'

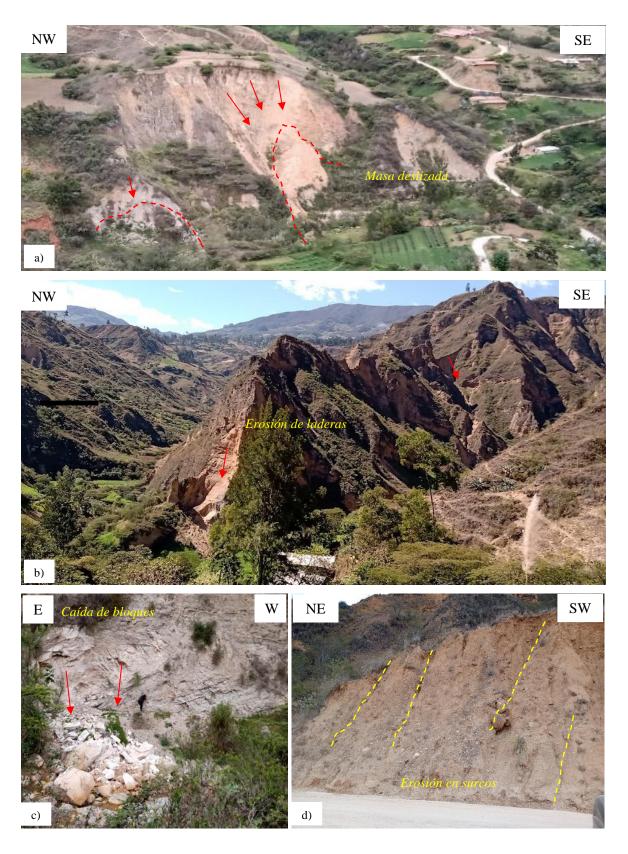
Foto 22. (a) Deslizamiento rotacional. (b) Erosión de laderas. (c) Caída de rocas por desprendimiento en el cauce del Río Huanga. (d) Erosión en surcos

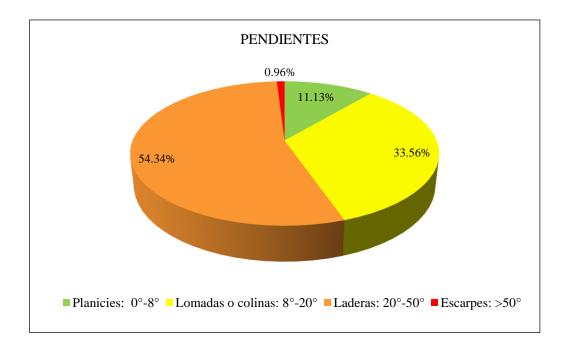
Figura 46. Distribución de la pendiente
