UNIVERSIDAD NACIONAL DE CAJAMARCA

TESIS

**DETERMINACIÓN DEL COMPORTAMIENTO ESTRUCTURAL
DEL PAVIMENTO FLEXIBLE DE LA CARRETERA CAJAMARCA-
SAN MARCOS; TRAMO ISCOCONGA (PLAZA PECUARIA)-
LLACANORA**

2024

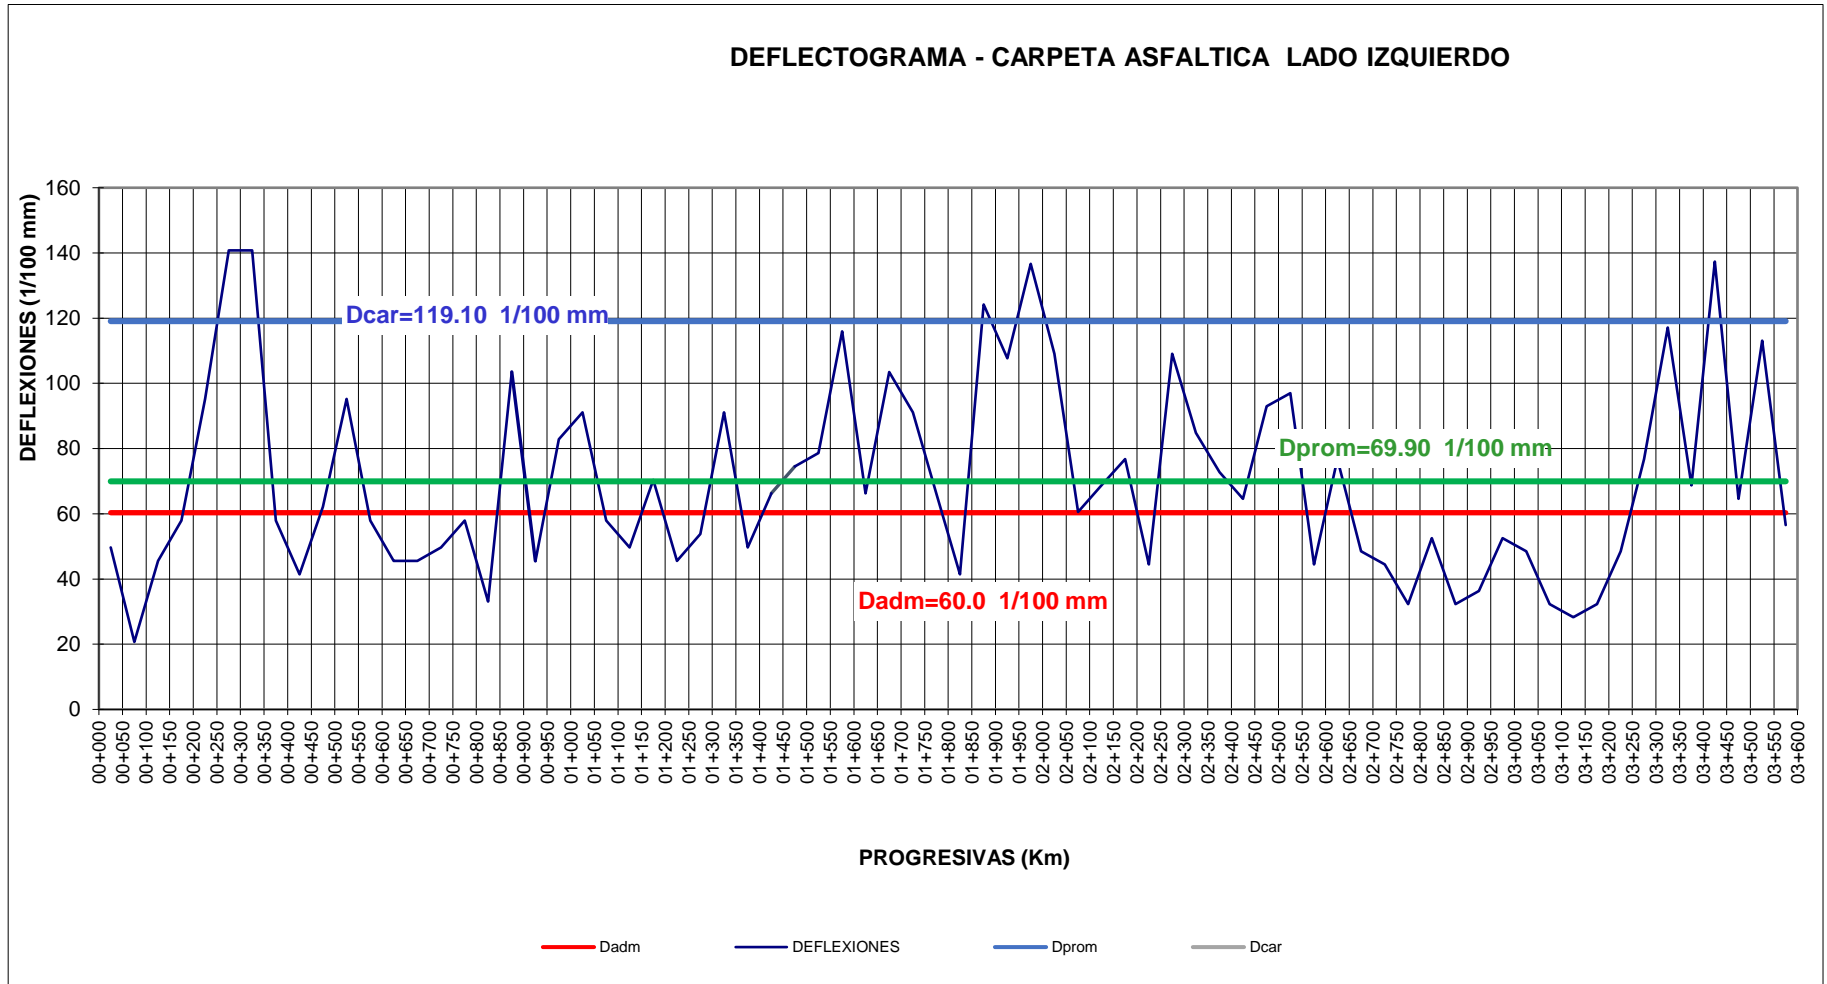
Figura 21: Deflexiones del lado izquierdo del tramo Iscoconga (Plaza Pecuaria) – Llacanora, carretera Cajamarca-San Marcos

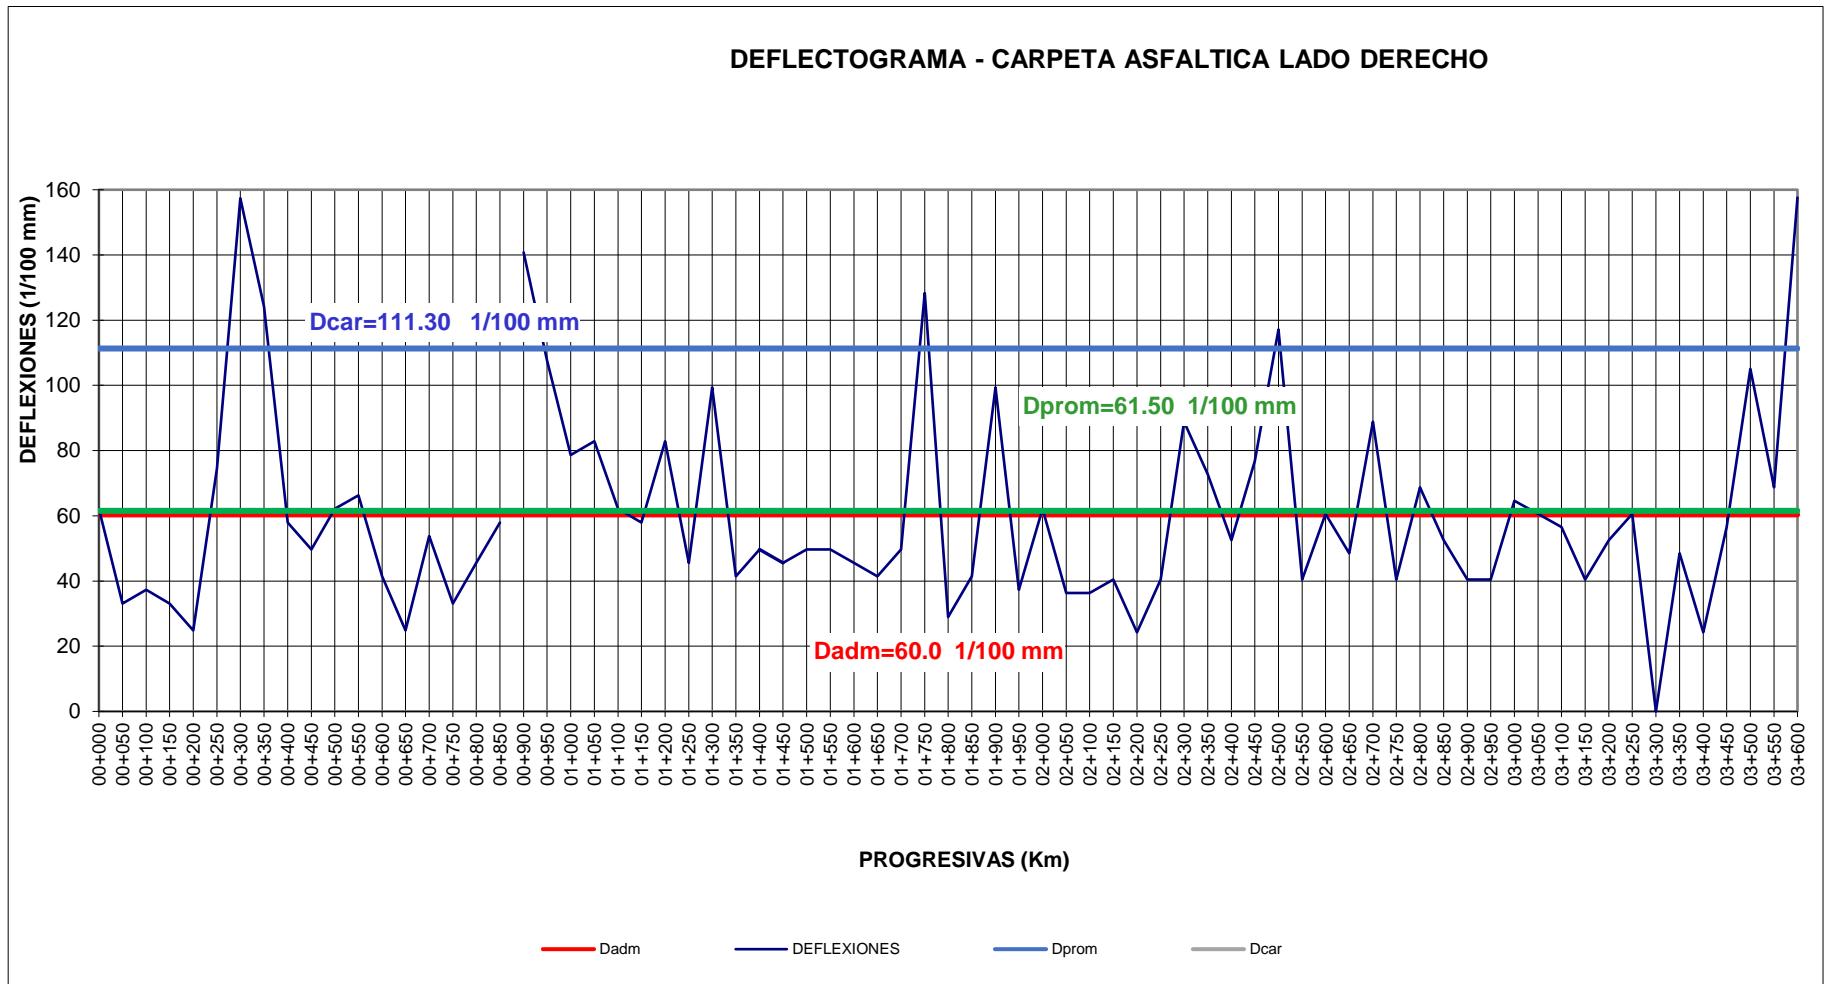
Figura 22: Deflexiones del lado derecho del tramo Iscocongá (Plaza Pecuaria) – Llacanora, carretera Cajamarca-San Marcos

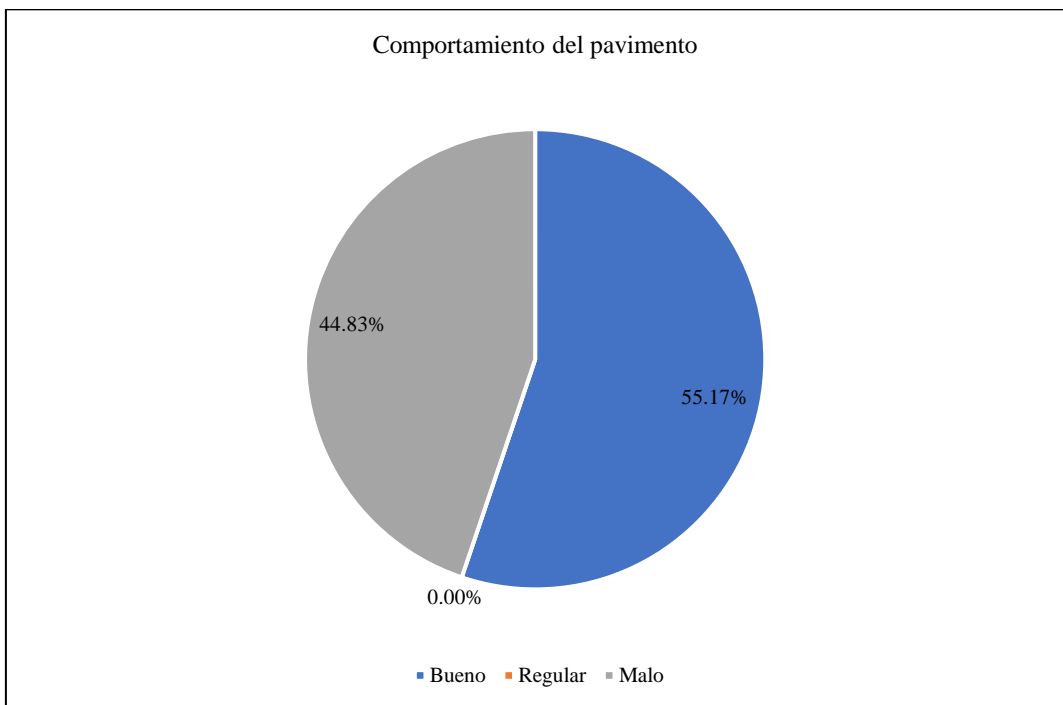
Figura 26: *Comportamiento del pavimento del tramo Iscoconga (Plaza Pecuaría) – Llacanora, carretera Cajamarca-San Marcos*

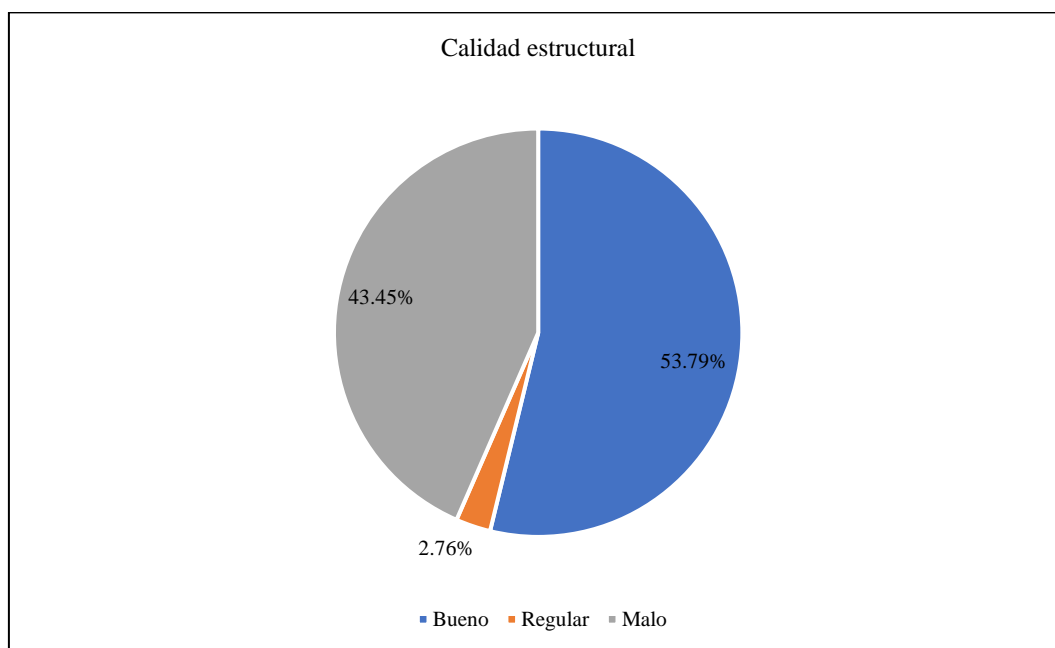
Figura 27: Calidad estructural del tramo Iscoconga (Plaza Pecuaria) –
Llacanora, carretera Cajamarca-San Marcos

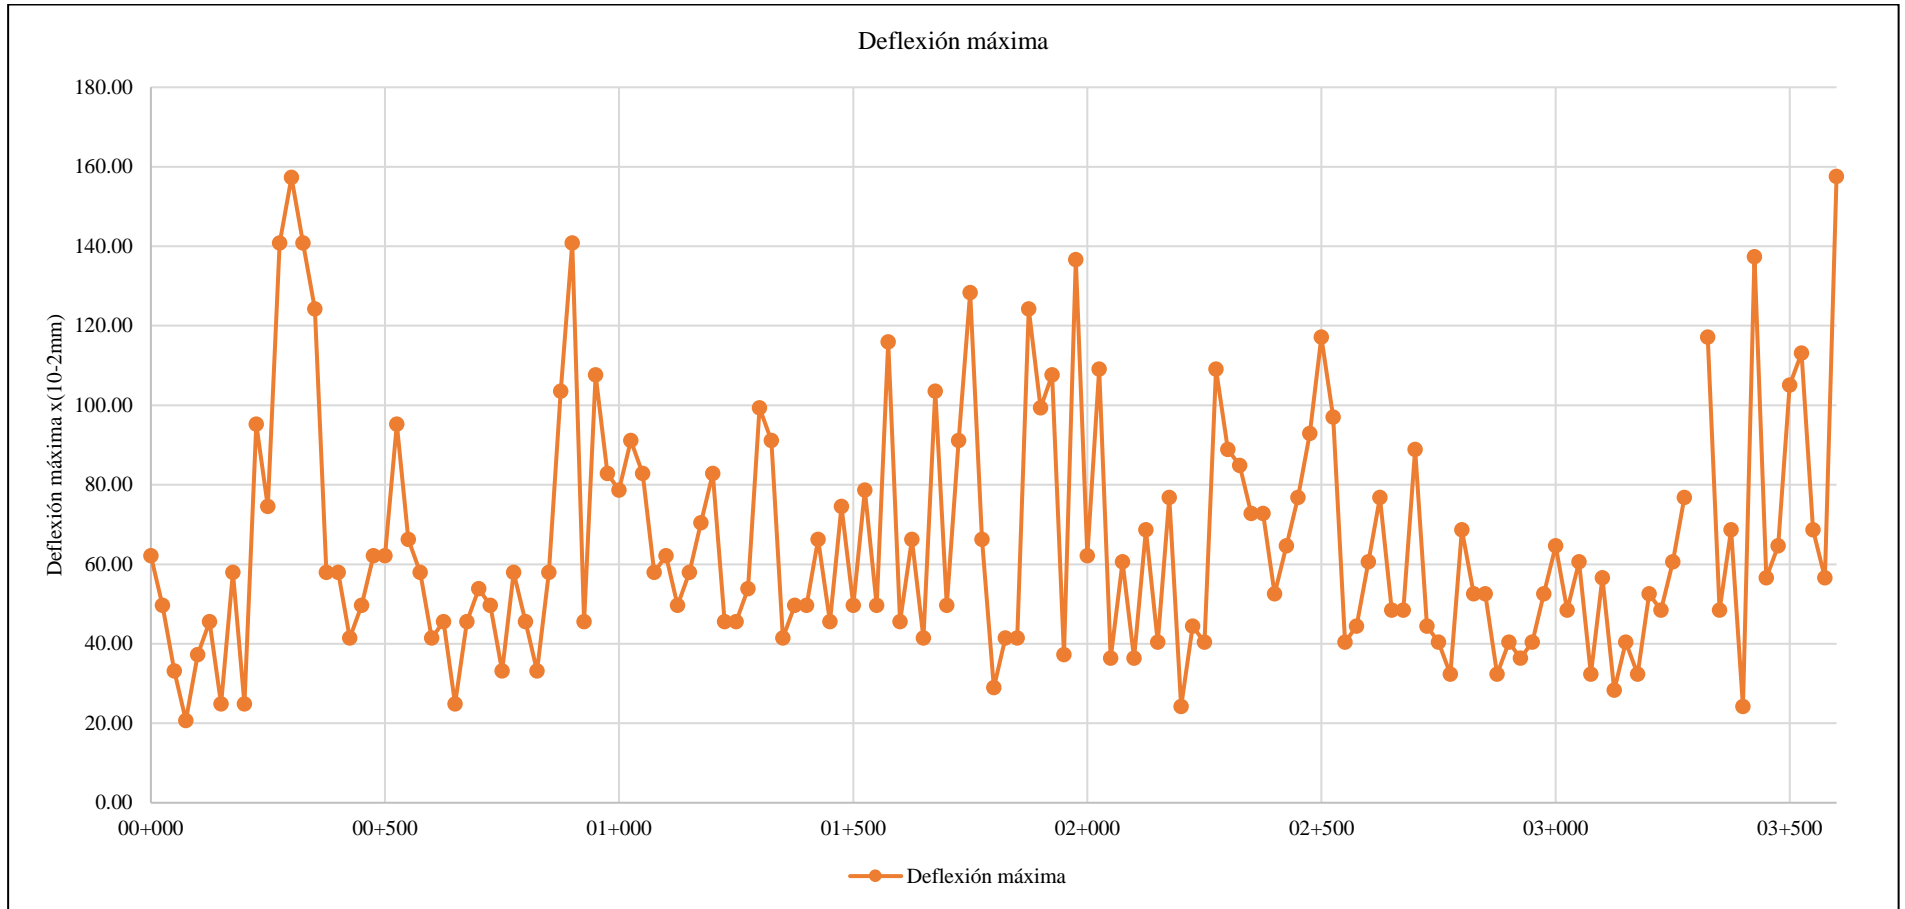
Figura 28: Deflexión máximo del pavimento asfáltico del tramo Iscoconga (Plaza Pecuaria) – Llacanora, carretera Cajamarca-San Marcos

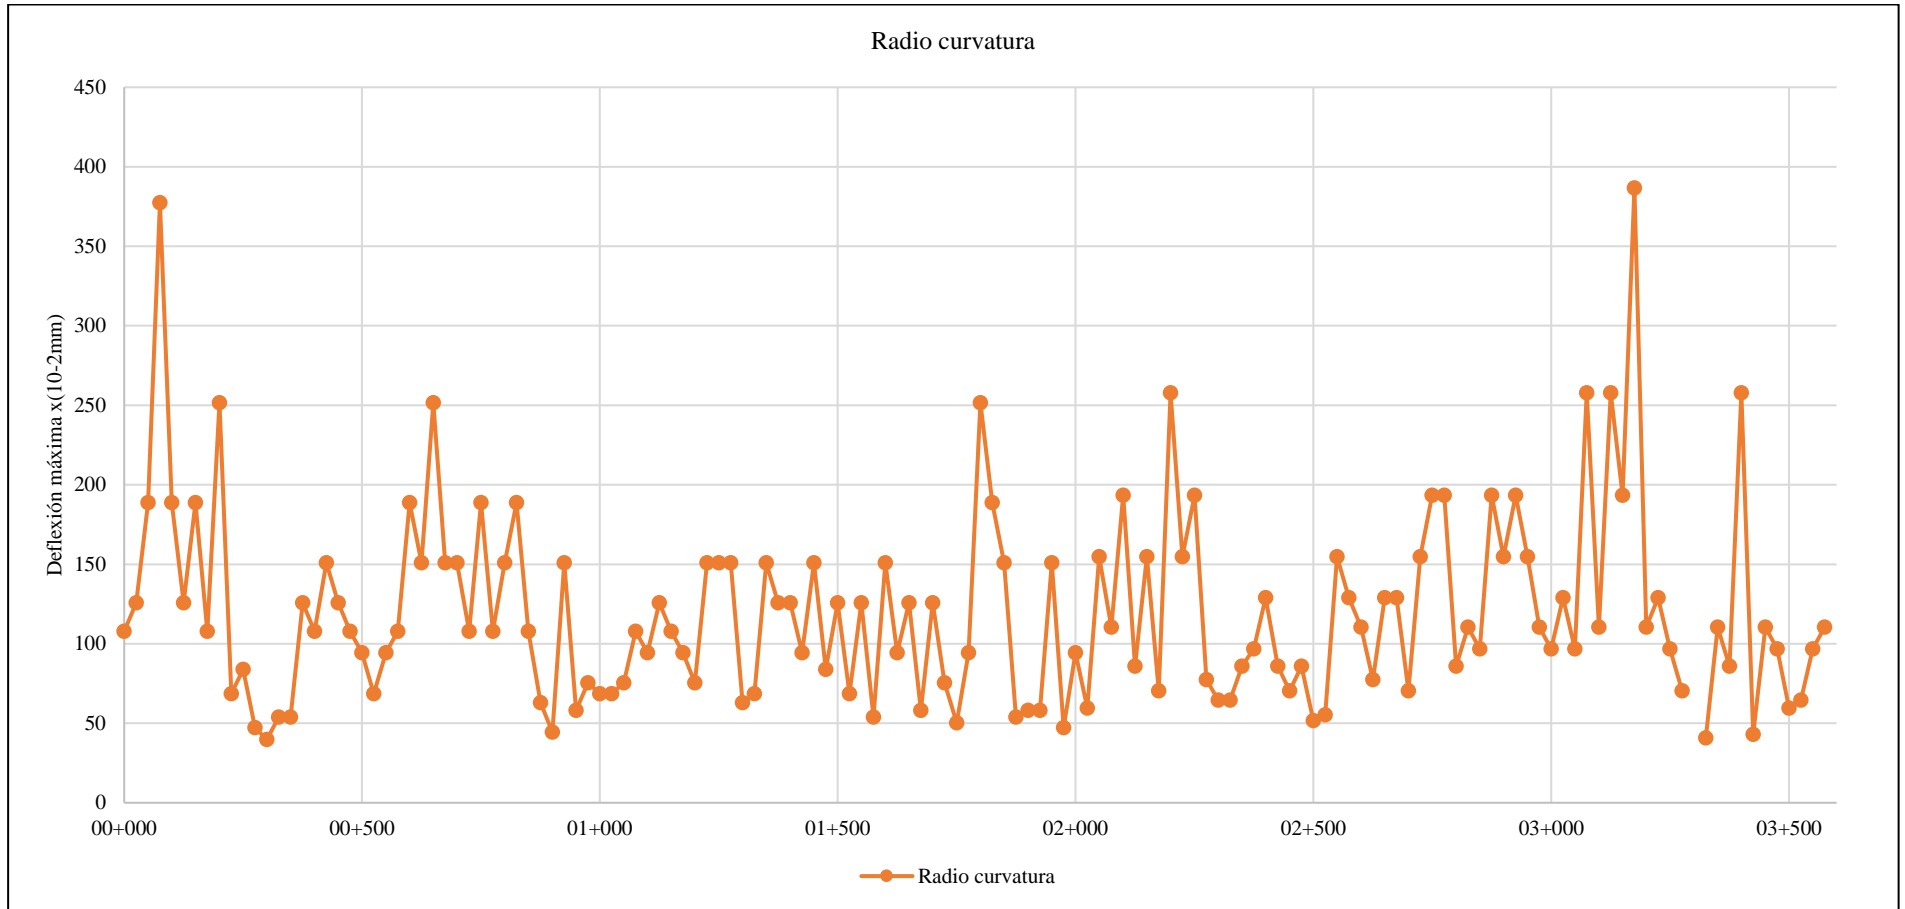
Figura 29: Radio de curvatura del pavimento asfáltico del tramo Iscocongá (Plaza Pecuaria) – Llacanora, carretera Cajamarca-San Marcos

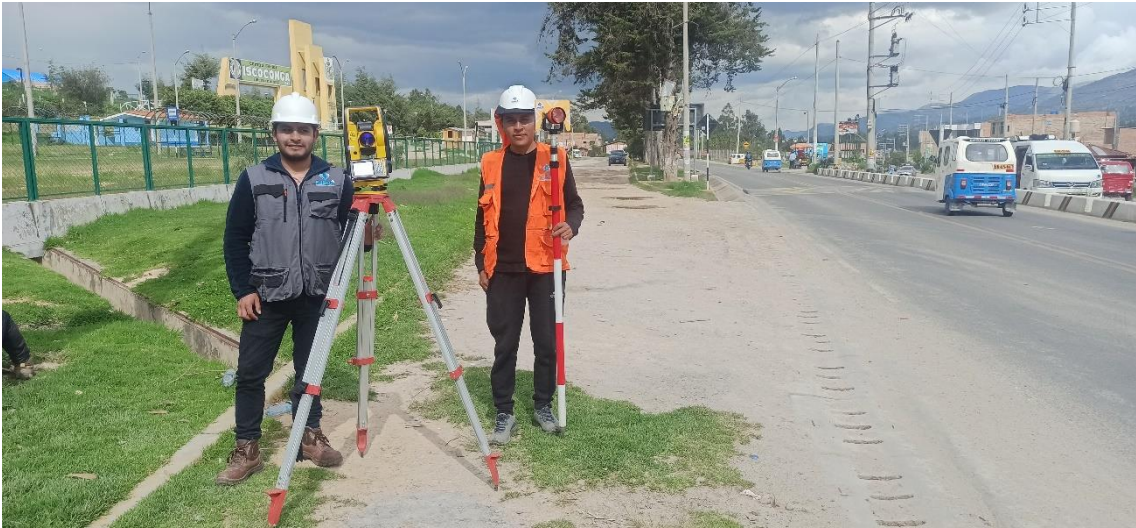
Fotografía 1 Tesista en el inicio del levantamiento topográfico, Iscoconga

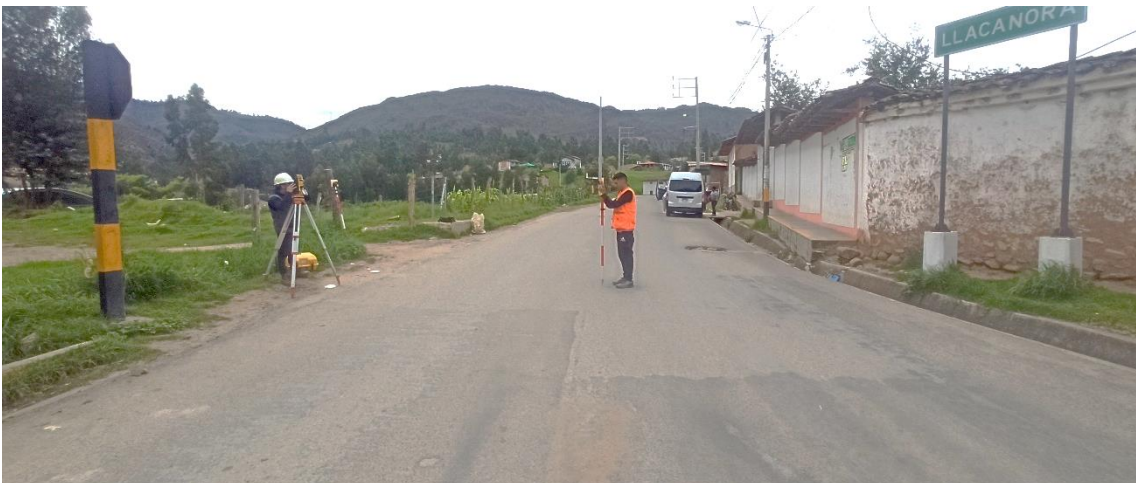
Fotografía 2 Levantamiento topográfico realizado por el tesista, punto de llegada Llacanora

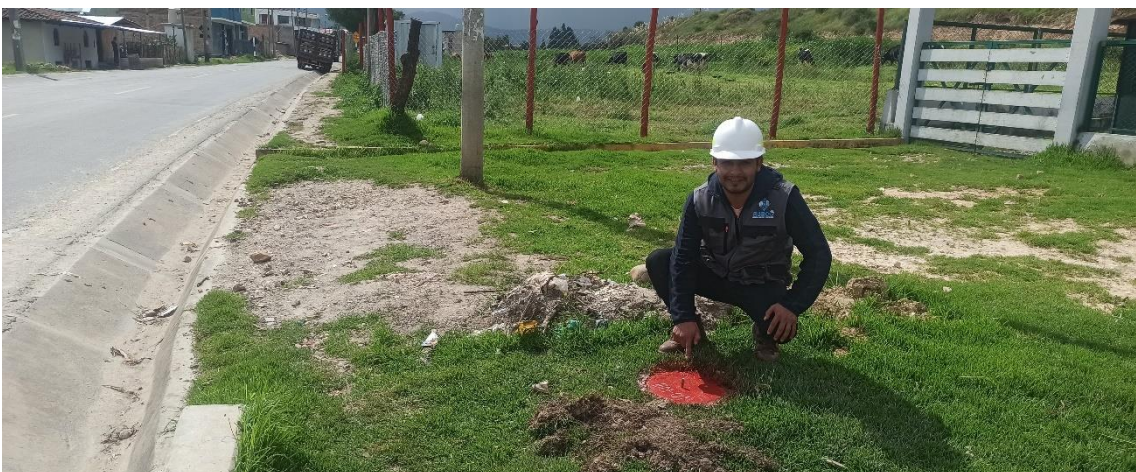
Fotografía 3 BM-01 en el trayecto de la carretera Cajamarca-San Marcos; Tramo Iscoconga (Plaza Pecuaria)- Llacanora

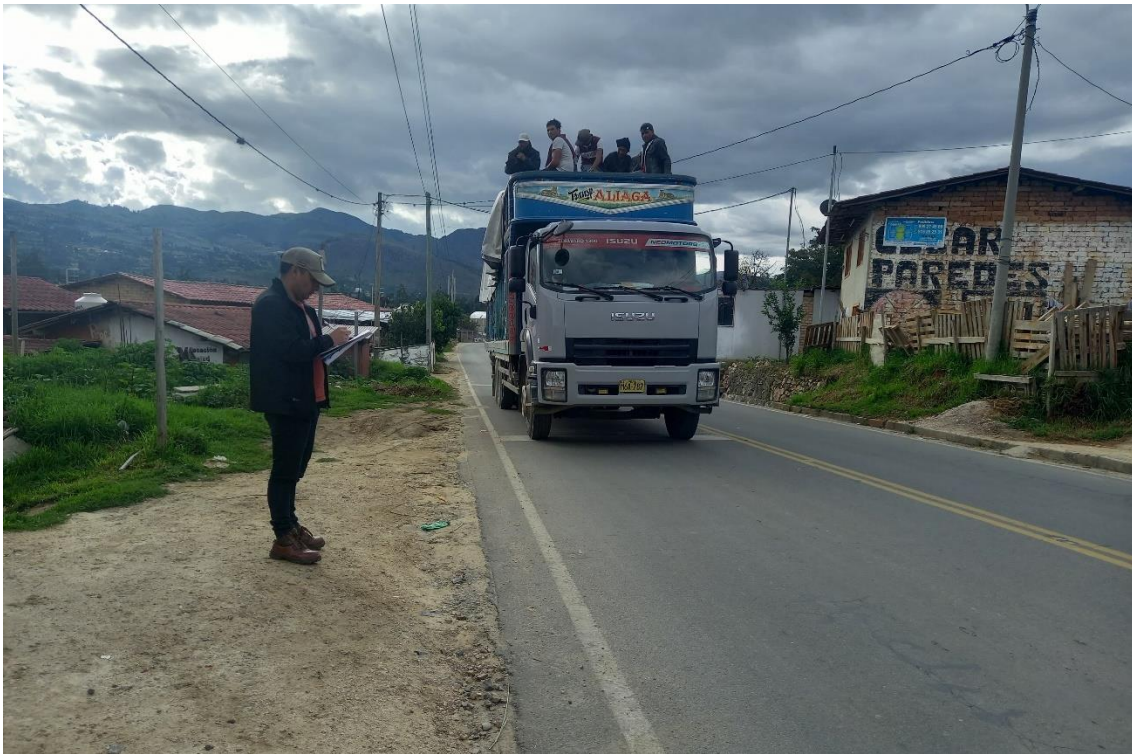
Fotografía 4. Registro del conteo vehicular en la estación N° 1 en la carretera
Cajamarca-San Marcos; Tramo Iscocongá (Plaza Pecuaria)- Llacanora

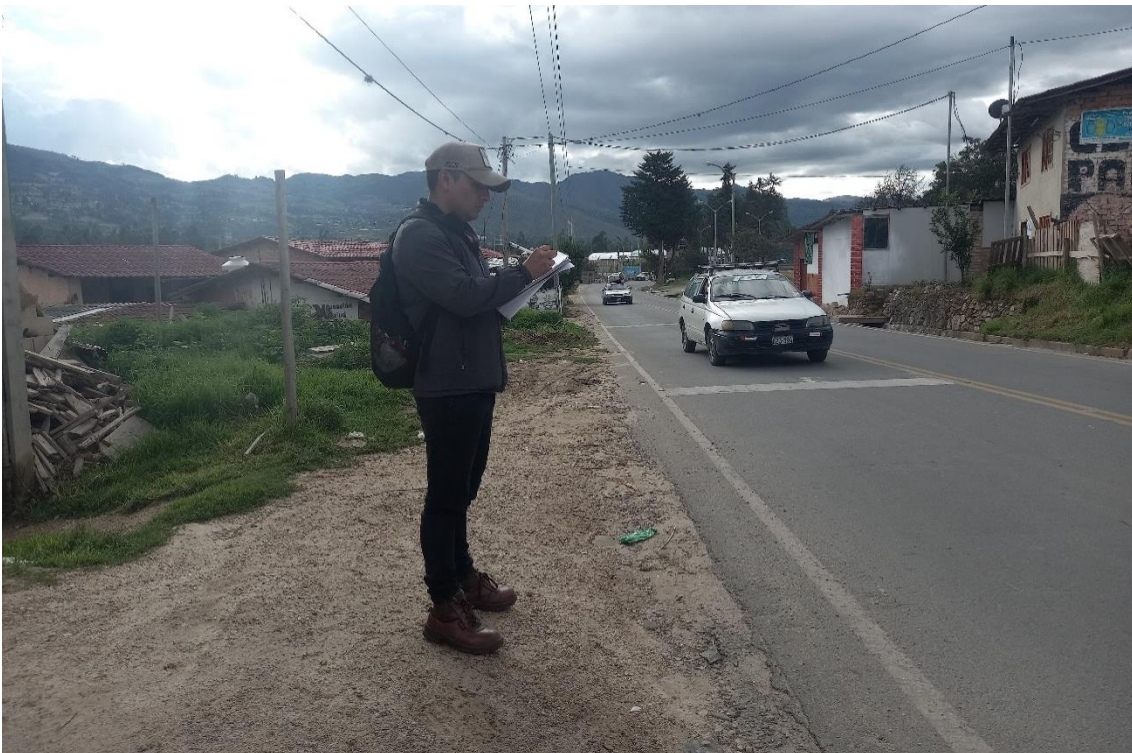
Fotografía 5. Registro del conteo vehicular en la estación N° 1 en la carretera
Cajamarca-San Marcos; Tramo Iscocongá (Plaza Pecuaria)- Llacanora

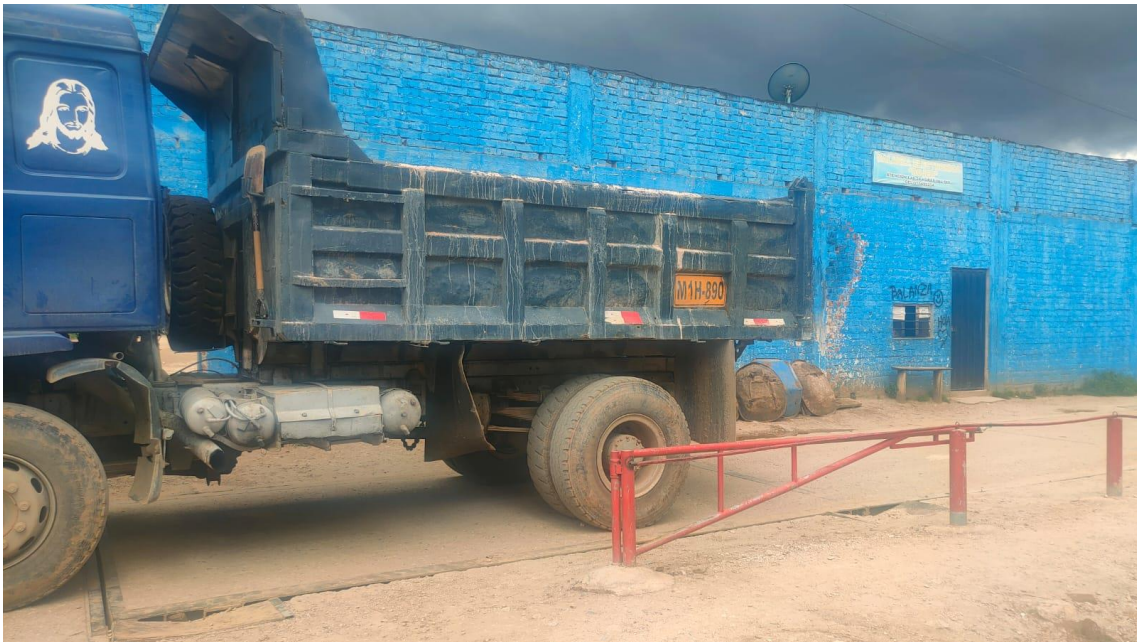
Fotografía 6. Pesado del camión para el ensayo con la Viga Benkelman en la carretera Cajamarca-San Marcos; Tramo Iscocongá (Plaza Pecuaria)- Llacanora

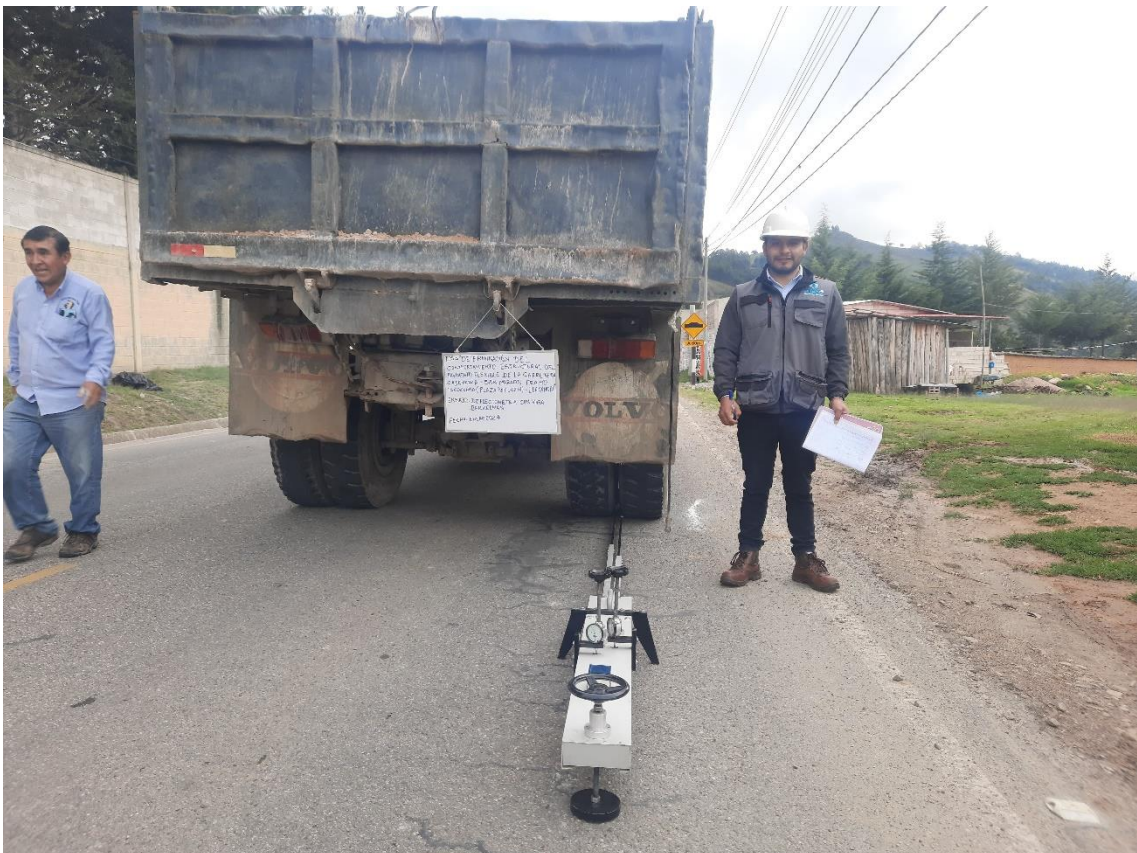
Fotografía 7. Realización del ensayo con la Viga Benkelman en la carretera Cajamarca-San Marcos; Tramo Iscocongá - Llacanora, unidad de muestreo 7

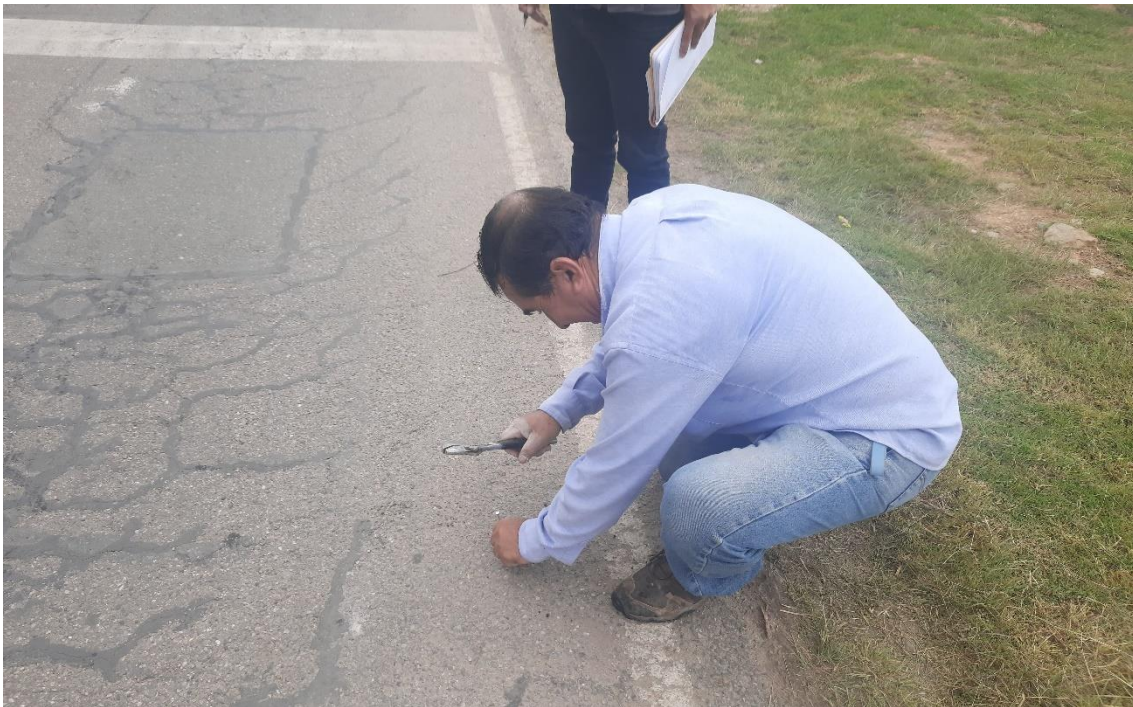
Fotografía 8. Perforación para el ensayo con Viga Benkelman en la carretera Cajamarca-San Marcos; Tramo Iscocongá (Plaza Pecuaria)- Llacanora

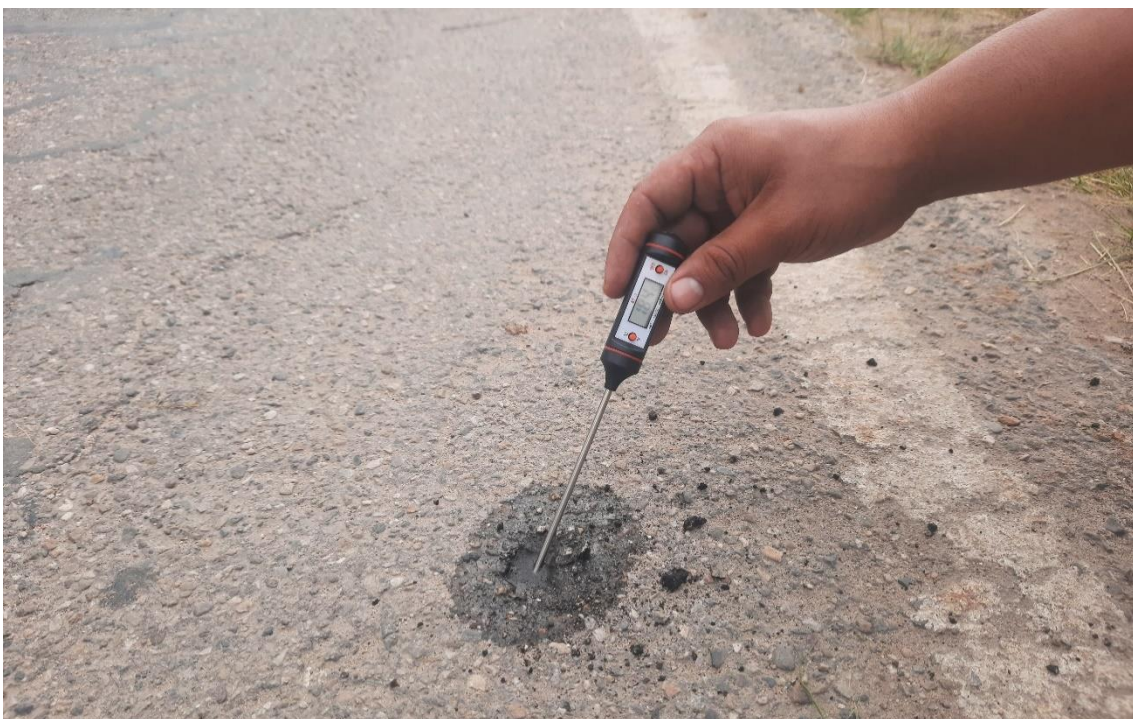
Fotografía 9. Toma de temperatura en el asfalto para el ensayo con Viga Benkelman en la carretera Cajamarca-San Marcos; Tramo Iscocongá (Plaza Pecuaria)- Llacanora

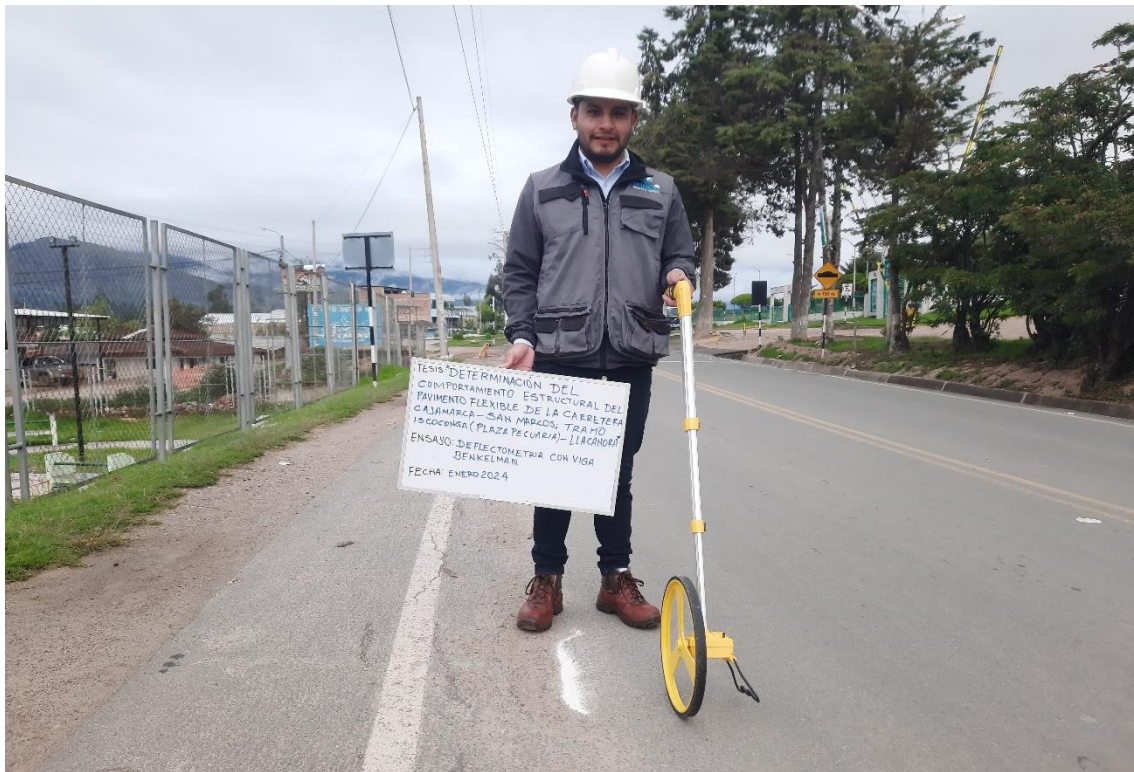
Fotografía 10. Tomando mediciones con el odómetro en la carretera en estudio

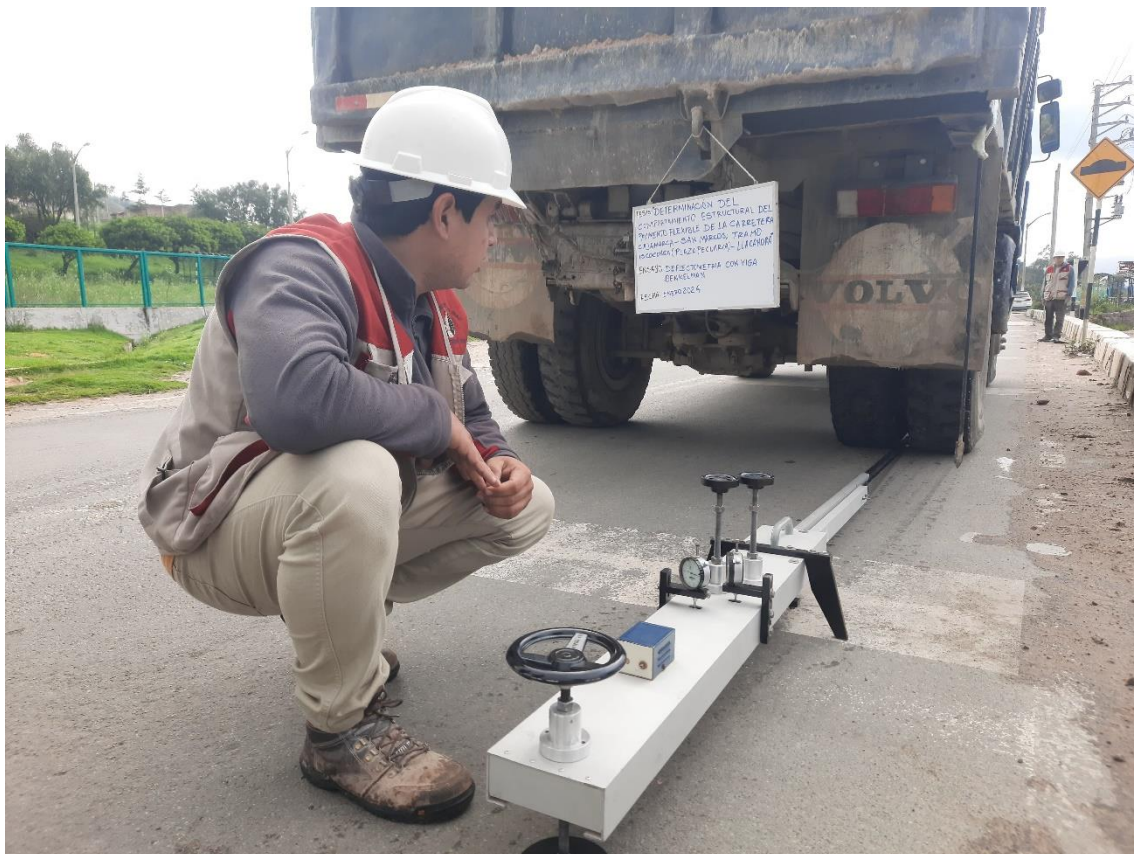
Fotografía 11. Realización del ensayo con la Viga Benkelman en la carretera Cajamarca-San Marcos; Tramo Iscoconga - Llacanora, unidad de muestreo 42

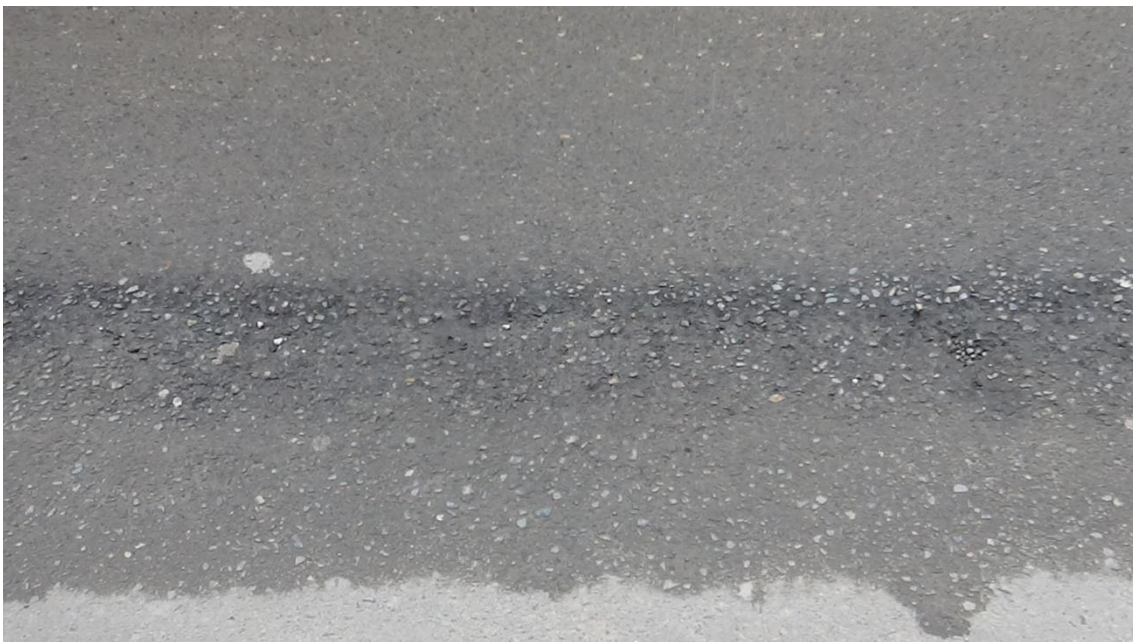
Figura 34: *Desprendimiento del sello de la superficie*

Desprendimiento del sello de la superficie: Esta falla se caracteriza por la separación del sello asfáltico o de la capa superficial del pavimento. Puede ocurrir debido a la falta de adherencia entre las capas del pavimento, la acción del agua y el tráfico vehicular, o la contracción y expansión térmica del pavimento.

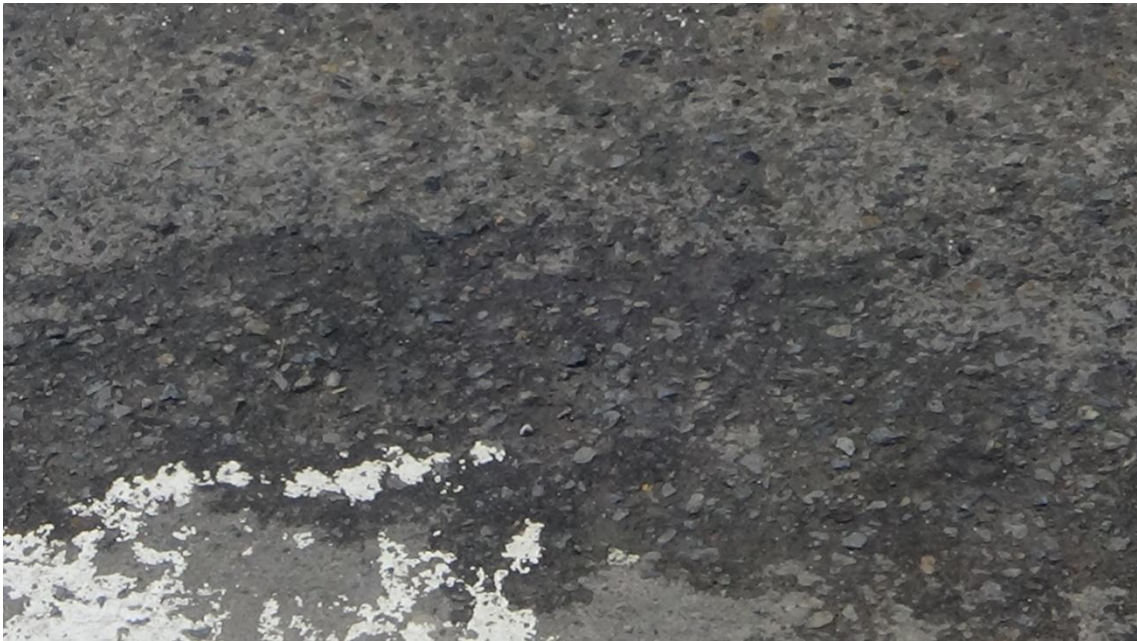
Figura 35: *Pérdida de textura superficial*

Pérdida de textura superficial: Esta falla implica la pérdida gradual de la textura superficial del pavimento, lo que puede resultar en una disminución del agarre de los neumáticos y aumentar el riesgo de deslizamiento y accidentes, especialmente en condiciones de lluvia o humedad.
