**“COMPARACIÓN DEL GRADO DE VULNERABILIDAD SÍSMICA OBTENIDO
SEGÚN LOS MÉTODOS BENEDETTI - PETRINI E INDECI PARA VIVIENDAS
DE ADOBE DE LA URBANIZACIÓN 22 DE OCTUBRE, CAJAMARCA”**

TESIS PARA OPTAR EL TÍTULO PROFESIONAL DE:

INGENIERO CIVIL

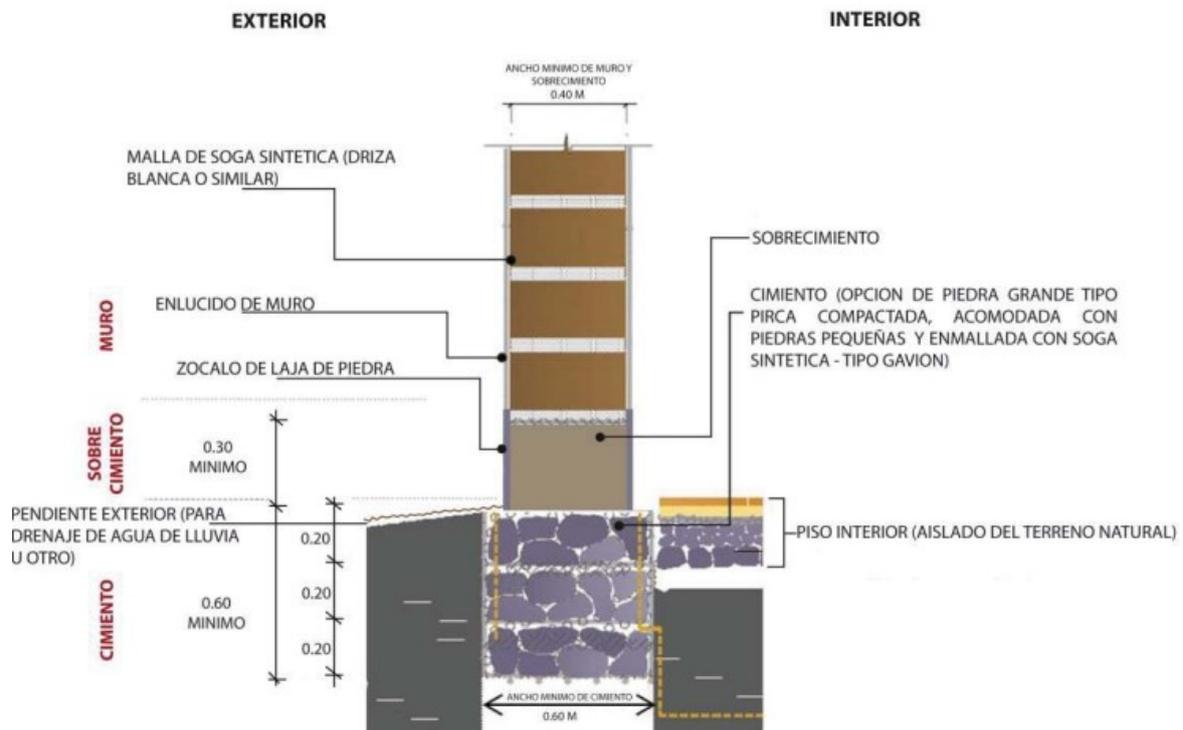
Figura 1: Esquema de Cimentación

- a. Albañilería de piedra con arena gruesa y mortero de cemento o cal.
- b. Concreto ciclópeo.

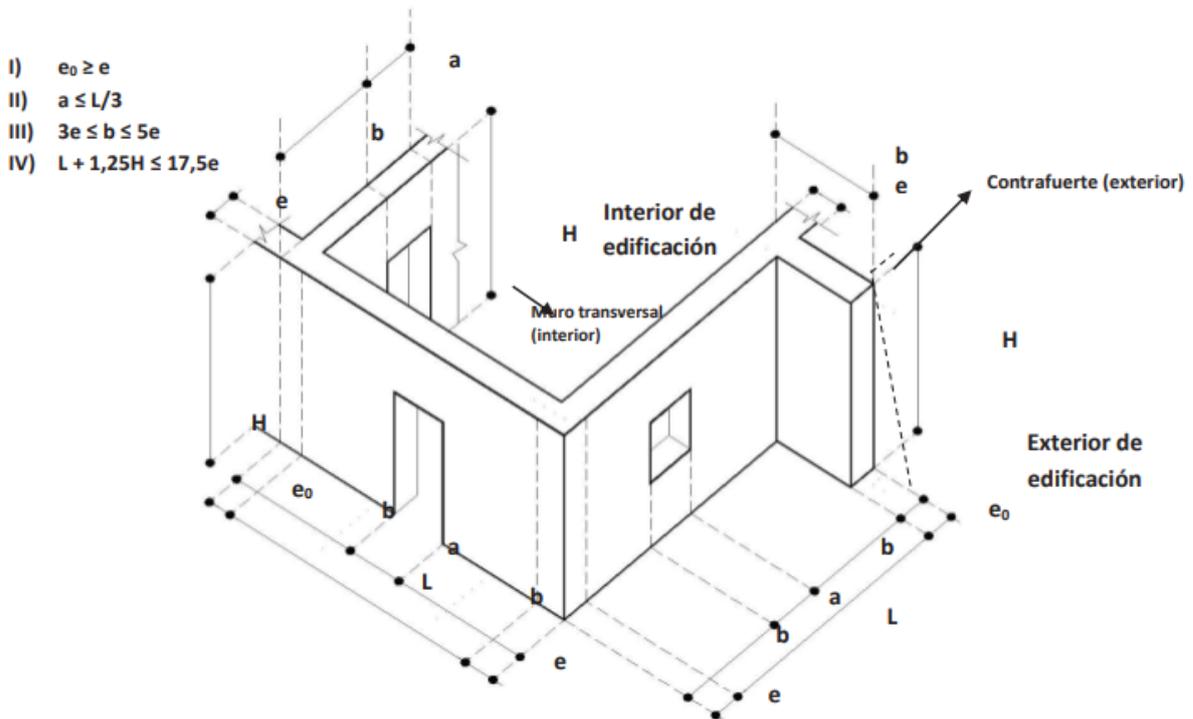
Figura 2: Esquema de límites geométricos de muros y vanos

- A. Las paredes más anchas son más estables al volteo y es menos probable que se caigan. Las paredes deben tener un espesor mínimo de 0,40 m.
- B. Las paredes deben tener arriostres tanto verticales como horizontales, como contrafuertes o paredes transversales, como se ve en la Figura 2.
- C. La planta debe ser simétrica con respecto a los ejes principales.
- D. La distancia de arriostramiento vertical (L), el espesor (e), el ancho de vanos (a), la densidad y altura libre del muro (H), la distancia de arriostramiento vertical (L), todos los materiales y métodos de construcción deben usarse de manera continua y uniforme. Las observancias geométricas requeridas se muestran en la Figura 2.
- E. Las dimensiones y la ubicación de las aberturas deben coincidir con las de la Figura 2. Se recomienda que la abertura sea pequeña y esté en el medio.

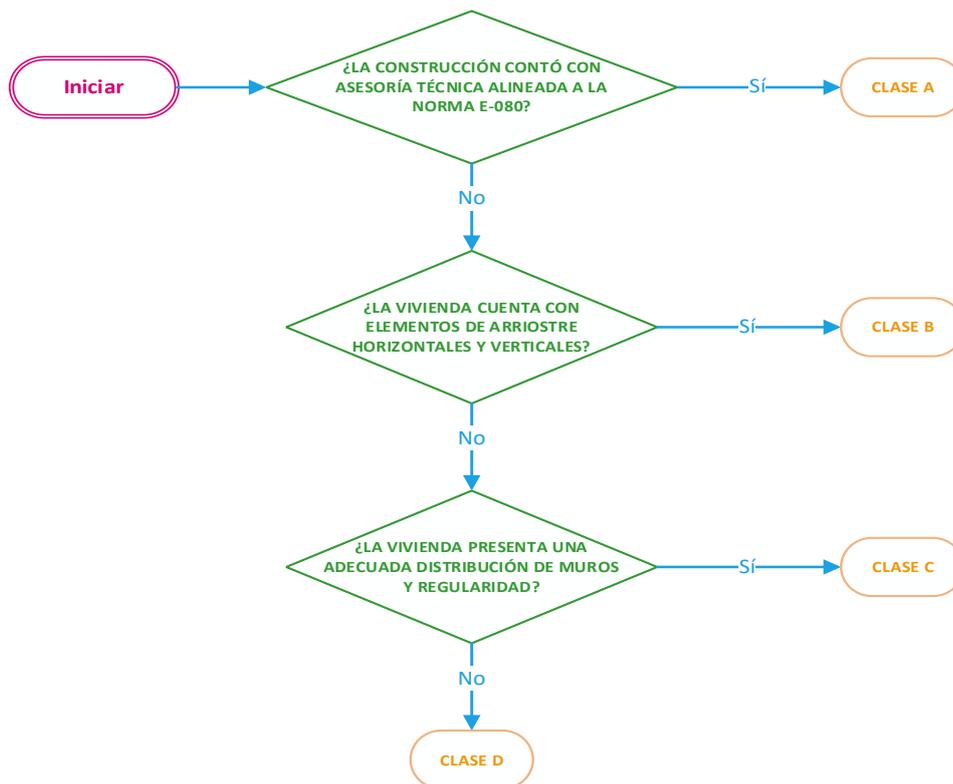
Figura 6: *Flujograma de decisión para determinación de clase de 1° Parámetro – Método Benedetti Petrini*

Para ello, se presenta el flujo de decisión según los criterios descritos:

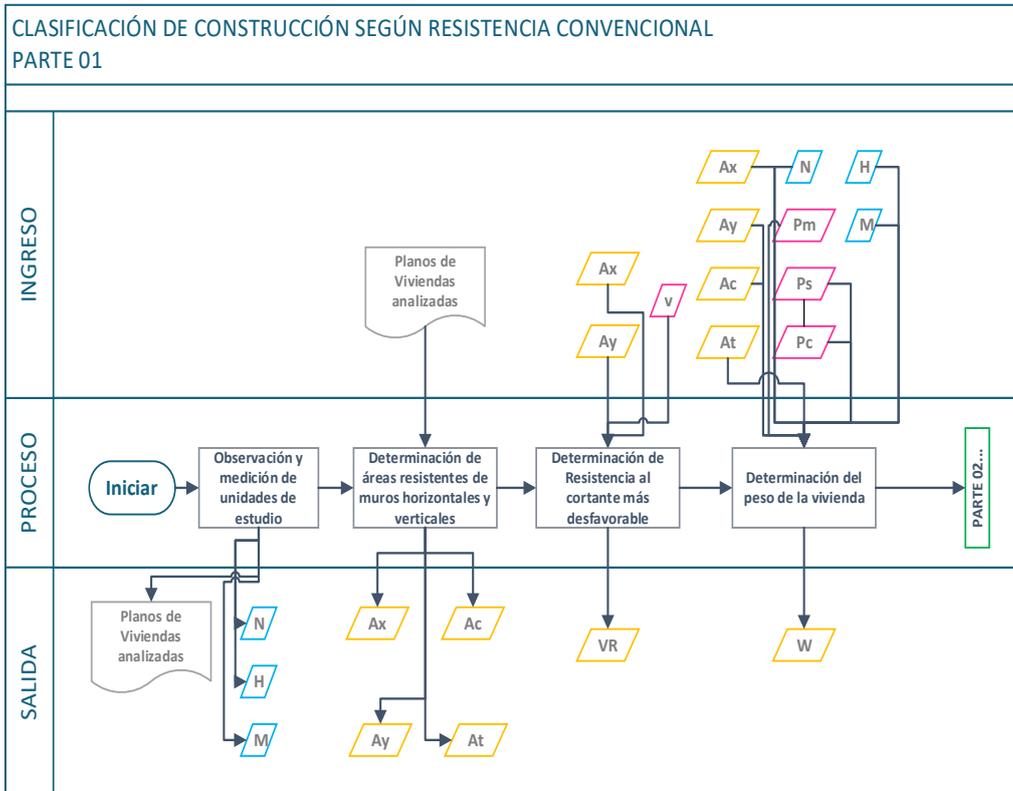
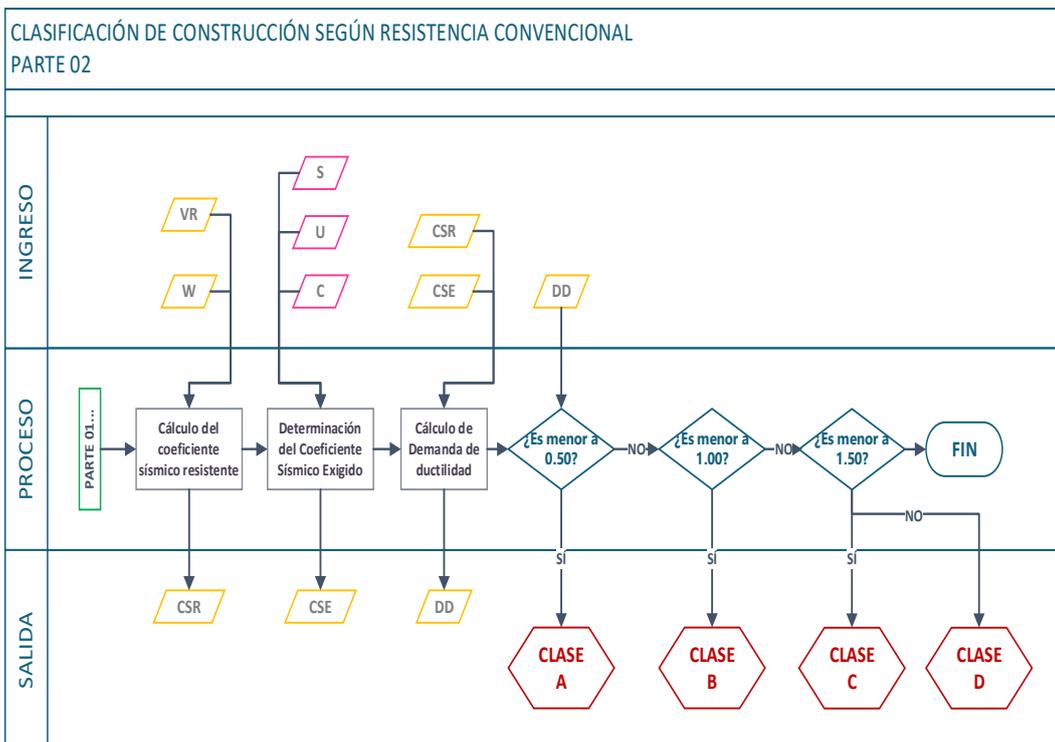
Se presenta en el siguiente flujograma de carriles el procedimiento general para la clasificación del parámetro 03:

Figura 7: Flujograma de carril para determinación de clase de 3° Parámetro (Parte 01)– Método Benedetti Petrini

Figura 8: Flujograma de carril para determinación de clase de 3° Parámetro (Parte 02)– Método Benedetti Petrini

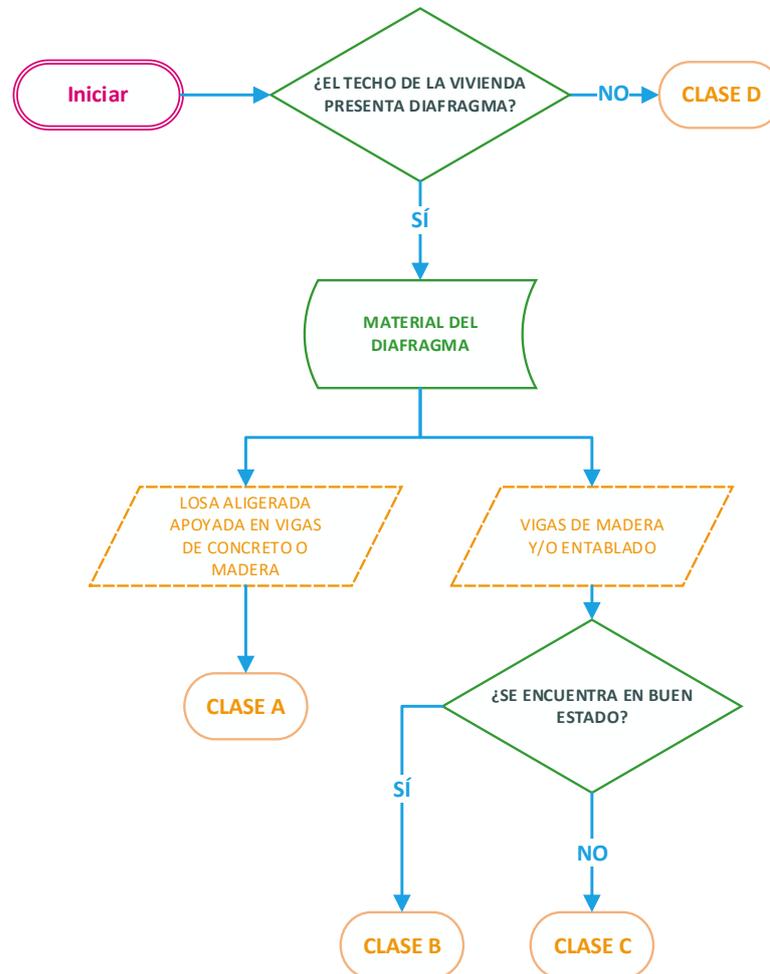
Figura 10: *Flujograma de decisión para determinación de clase de 5° Parámetro – Método Benedetti Petrini*

- CLASE A: El diafragma de la vivienda está compuesto por una losa hecha de concreto armado que se encuentra apoyada en vigas de concreto armado o madera.
- CLASE B: La vivienda cuenta con vigas de madera y/o entablado en correcto estado.
- CLASE C: La vivienda cuenta con vigas de madera y/o entablado en estado deteriorado (presenta deflexión).

A continuación, se presenta el flujo de decisión según los criterios descritos:

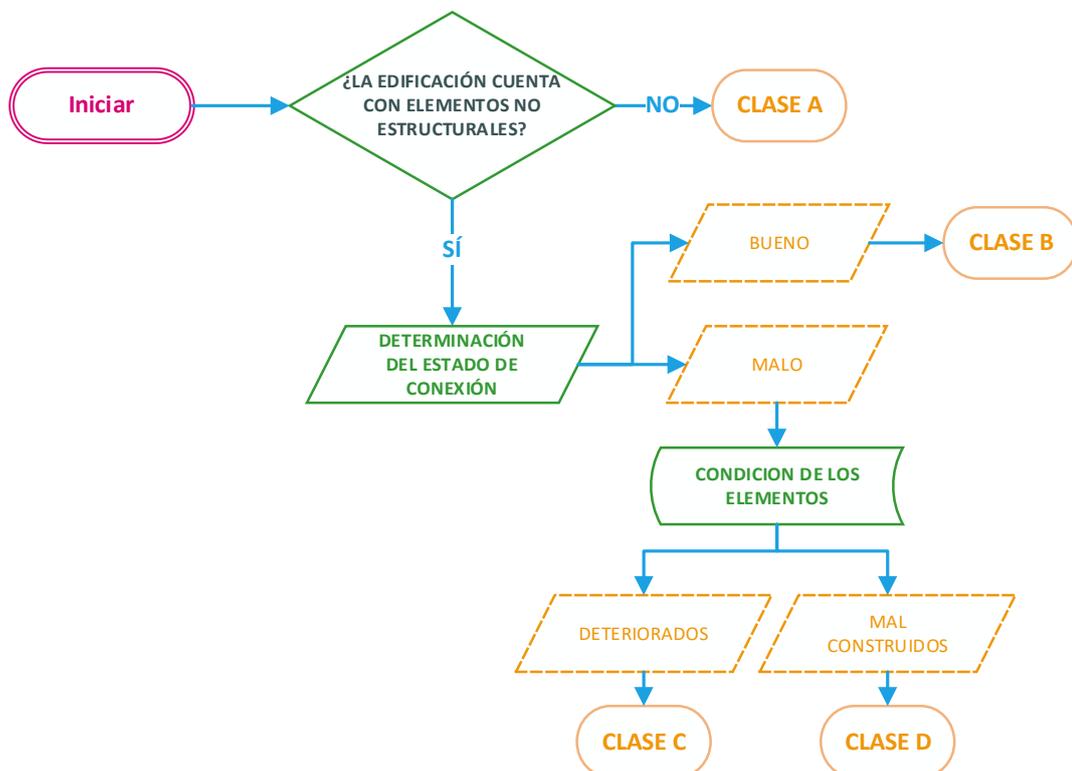
Figura 13: *Flujograma de decisión para determinación de clase de 10° Parámetro – Método Benedetti Petrini*

- **CLASE A:** Construcciones que no cuentan con elementos no estructurales mal conectados al sistema resistente.
- **CLASE B:** Construcciones que cuentan con elementos no estructurales bien conectados al sistema resistente.
- **CLASE C:** Construcciones que cuentan con elementos no estructurales mal conectados al sistema resistente y cuyos elementos presentan deterioro.
- **CLASE D:** Construcciones que cuentan con elementos no estructurales conectados de manera inadecuada al sistema resistente y que se encuentran mal contruidos.

A continuación, se presenta el flujo de decisión según los criterios descritos:

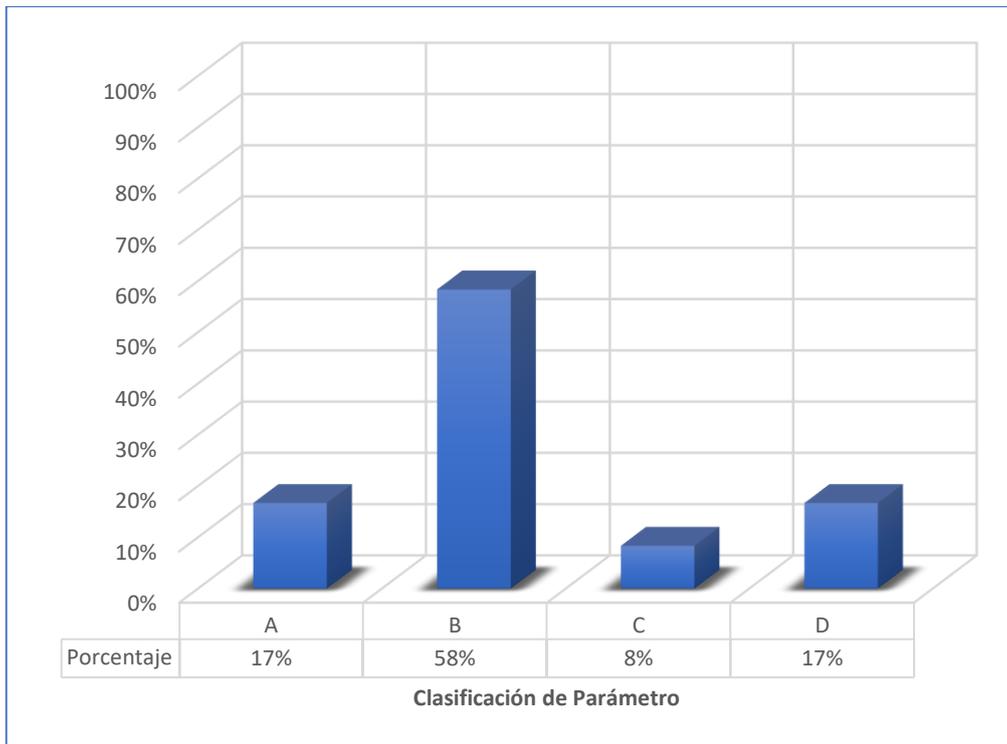
Figura 25: Resistencia convencional

En base al cálculo realizado, se obtuvo que:

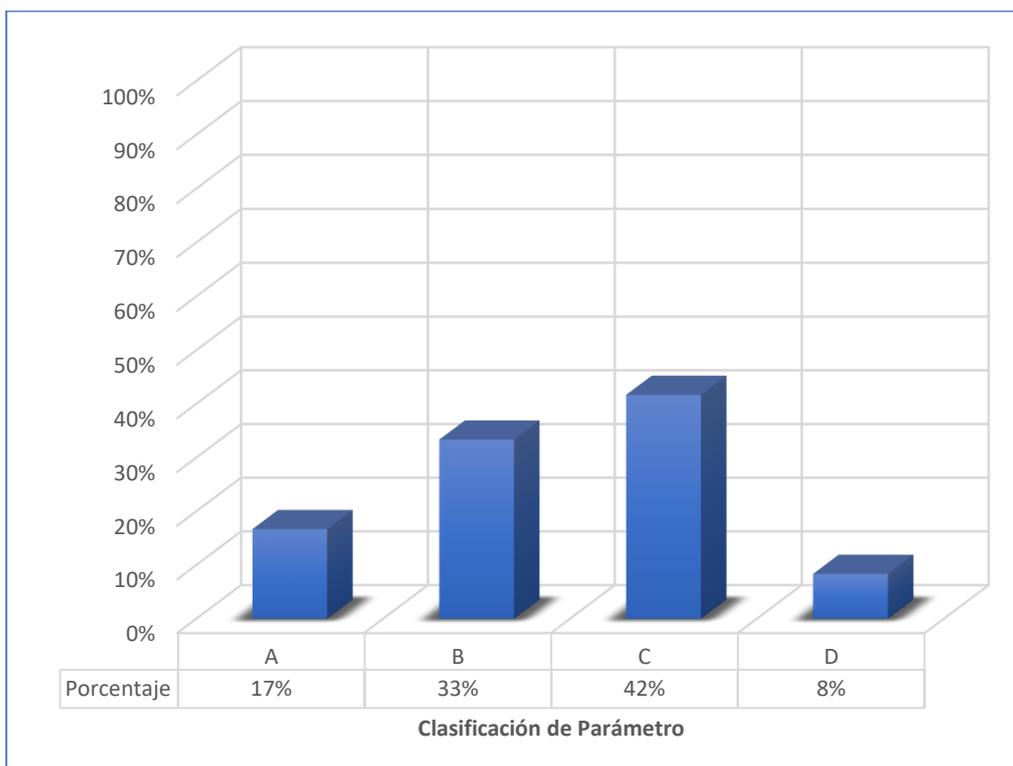
Figura 26: Posición del edificio y cimentación

Con respecto a la posición del edificio y cimentación, se obtuvo lo siguiente:

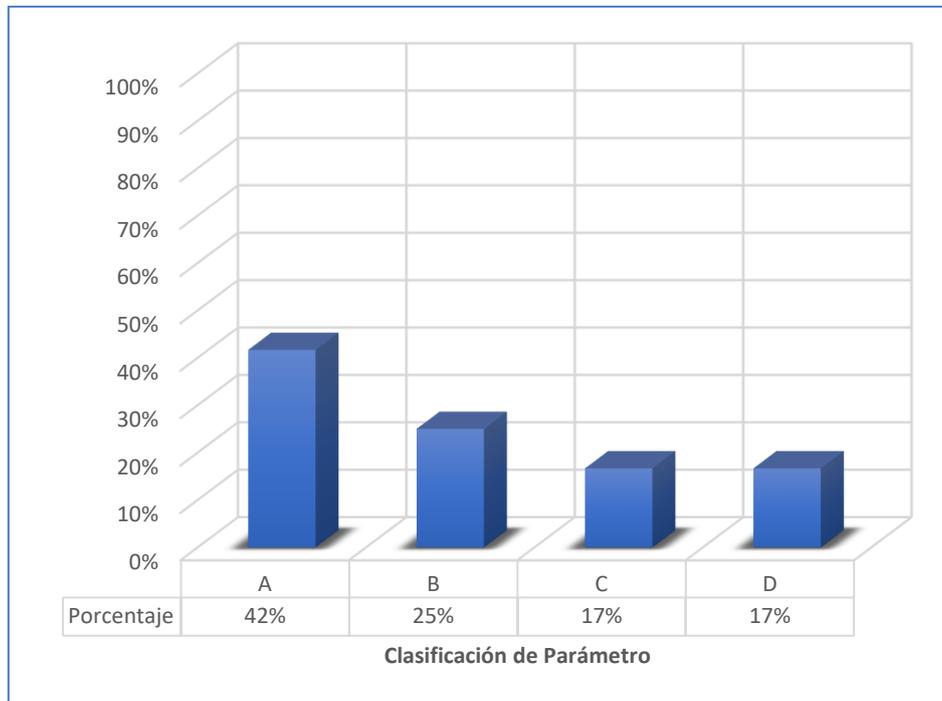
Figura 28: Configuración en planta

En base a estos resultados y la tabla de decisión para el presente parámetro se obtuvo la siguiente clasificación:

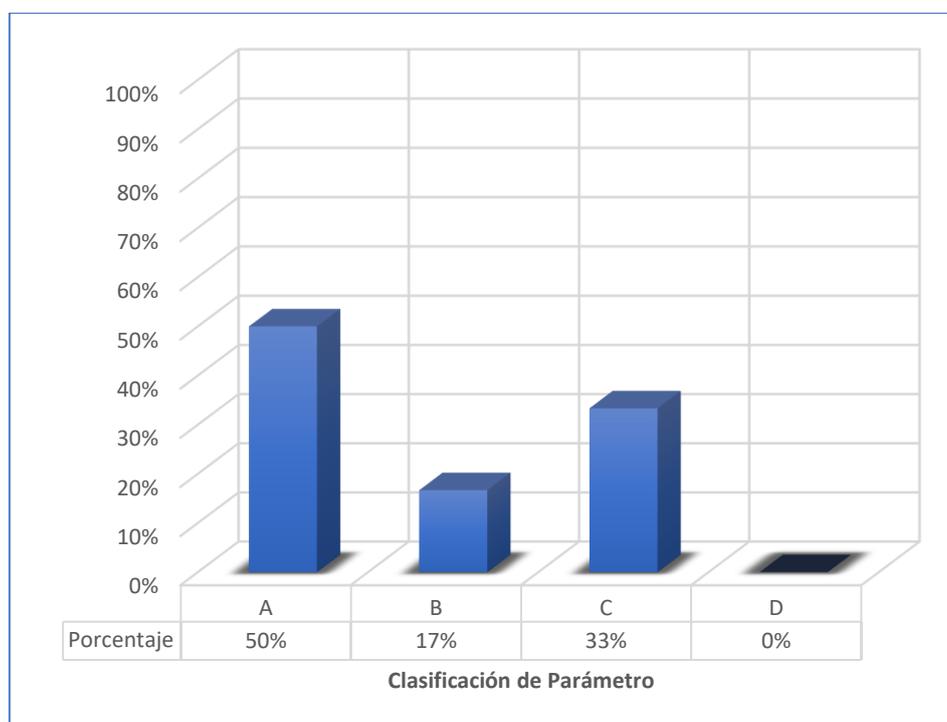
Figura 30: Distancia máxima entre los muros

ID	NUMERO DE VIVIENDA	Dimensiones		Relación	CLASIF.
		L	S	L/S	
1	VIVIENDA N° 01	4.90	0.35	14.00	A
2	VIVIENDA N° 02	5.53	0.40	13.83	A
3	VIVIENDA N° 03	5.57	0.43	12.95	A
4	VIVIENDA N° 04	5.62	0.38	14.79	A
5	VIVIENDA N° 05	7.53	0.48	15.69	B
6	VIVIENDA N° 06	8.05	0.43	18.72	C
7	VIVIENDA N° 07	4.91	0.39	12.59	A
8	VIVIENDA N° 08	5.61	0.35	16.03	B
9	VIVIENDA N° 09	7.65	0.40	19.13	C
10	VIVIENDA N° 10	7.56	0.35	21.60	C
11	VIVIENDA N° 11	4.80	0.40	12.00	A
12	VIVIENDA N° 12	7.93	0.38	20.87	C

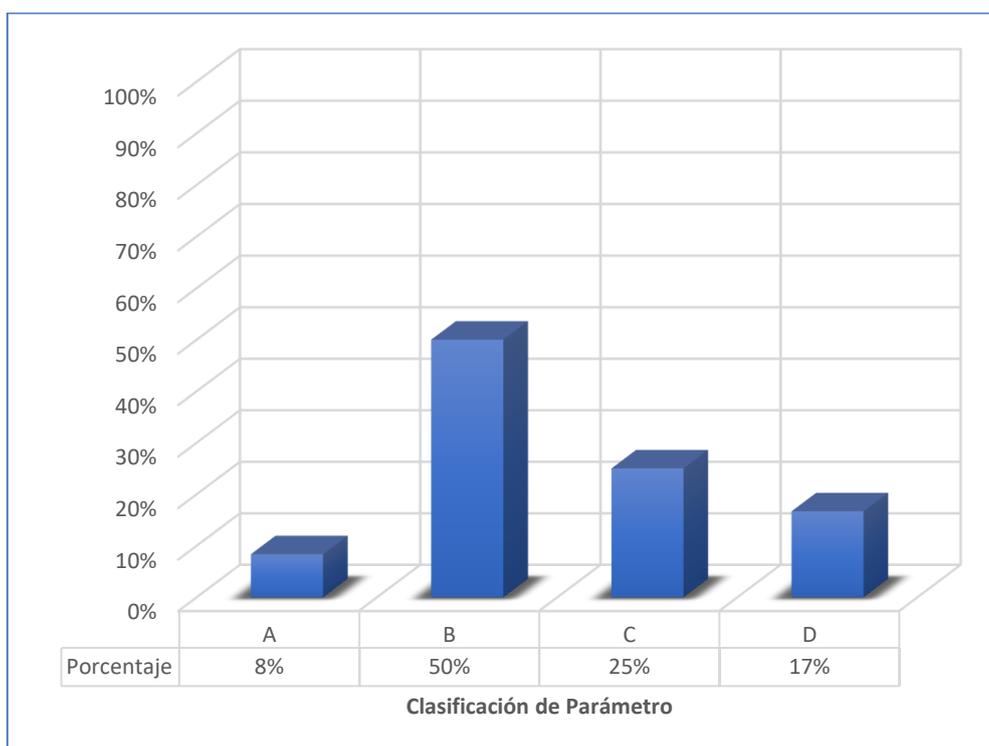
Figura 32: Elementos no estructurales

Los resultados del décimo parámetro indican la siguiente clasificación:

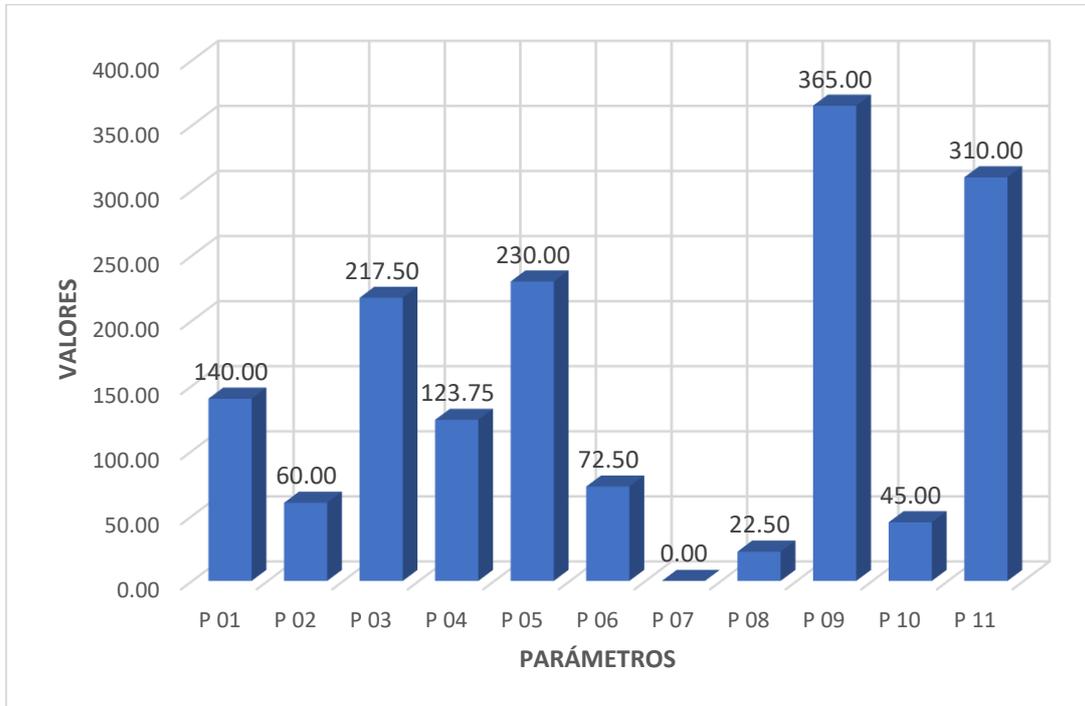
Figura 48: Valores Más relevantes que incrementan la vulnerabilidad – Benedetti-Petrini

uno de ellos cuales han tenido los mayores valores e incidencia en la determinación de vulnerabilidad.

- Es necesario el reforzamiento y reparación de los elementos estructurales de las viviendas, los cuales, según los valores más incidentes, involucran reforzamiento de cubiertas, reparación o cambio de vigas deflectadas y reparación de grietas según tipo de aparejo, todo ello según las indicaciones y recomendaciones de las “Fichas para la reparación de viviendas de adobe” del Ministerio de Vivienda, Construcción y Saneamiento (2014).

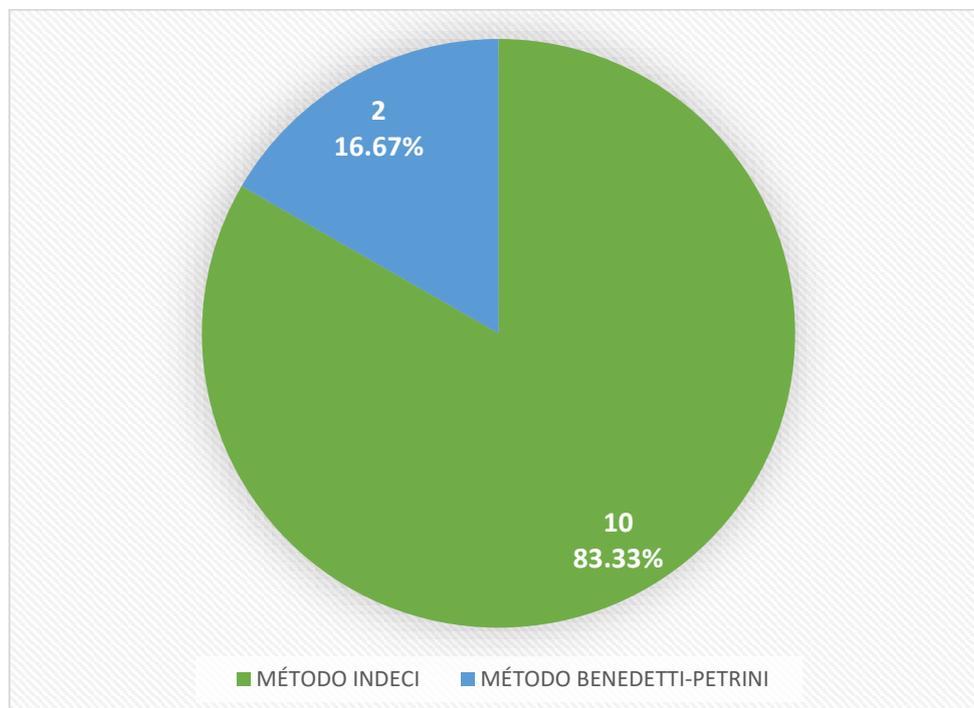
Figura 51: Mayor grado de vulnerabilidad según resultados de cada vivienda

N° DE VIV.	B-P		INDECI		MAYOR GRADO DE VULNERABILIDAD
	I_v	CLASIF.	Puntaje	CLASIF.	
V01	40.20%	ALTO	59.46%	MUY ALTO	INDECI
V02	19.61%	MEDIO	29.73%	ALTO	INDECI
V03	12.09%	BAJO	40.54%	MUY ALTO	INDECI
V04	25.16%	MEDIO	27.03%	ALTO	INDECI
V05	15.69%	MEDIO	32.43%	ALTO	INDECI
V06	10.78%	BAJO	43.24%	MUY ALTO	INDECI
V07	40.52%	ALTO	56.76%	MUY ALTO	INDECI
V08	82.35%	ALTO	51.35%	MUY ALTO	B-P
V09	39.22%	ALTO	51.35%	MUY ALTO	INDECI
V10	72.22%	ALTO	56.76%	MUY ALTO	B-P
V11	25.49%	MEDIO	27.03%	ALTO	INDECI
V12	31.37%	MEDIO	48.65%	MUY ALTO	INDECI

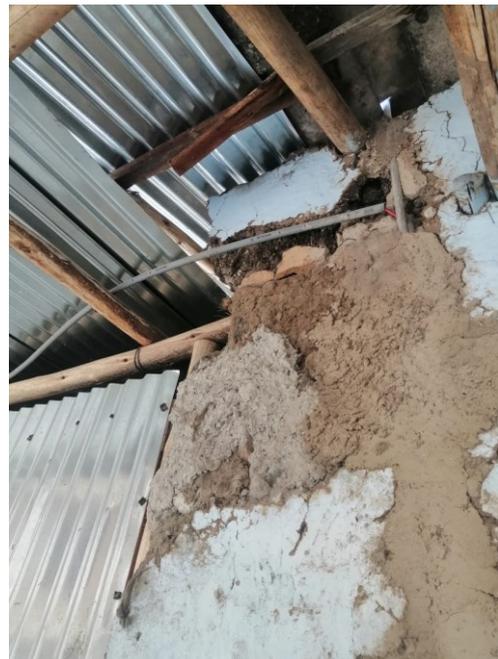
FOTOGRAFÍA N° 02
Deterioro de uniones muro-techo
