**"DESEMPEÑO SISMORRESISTENTE DEL PABELLÓN "A" DE EDUCACIÓN  
SECUNDARIA DE LA INSTITUCIÓN EDUCATIVA CARLOS CUETO FERNANDINI  
– CHADÍN – CHOTA – CAJAMARCA"**

**PARA OPTAR EL TÍTULO PROFESIONAL DE INGENIERO CIVIL**

Bach. RODRÍGUEZ ALTAMIRANO, Dahlín

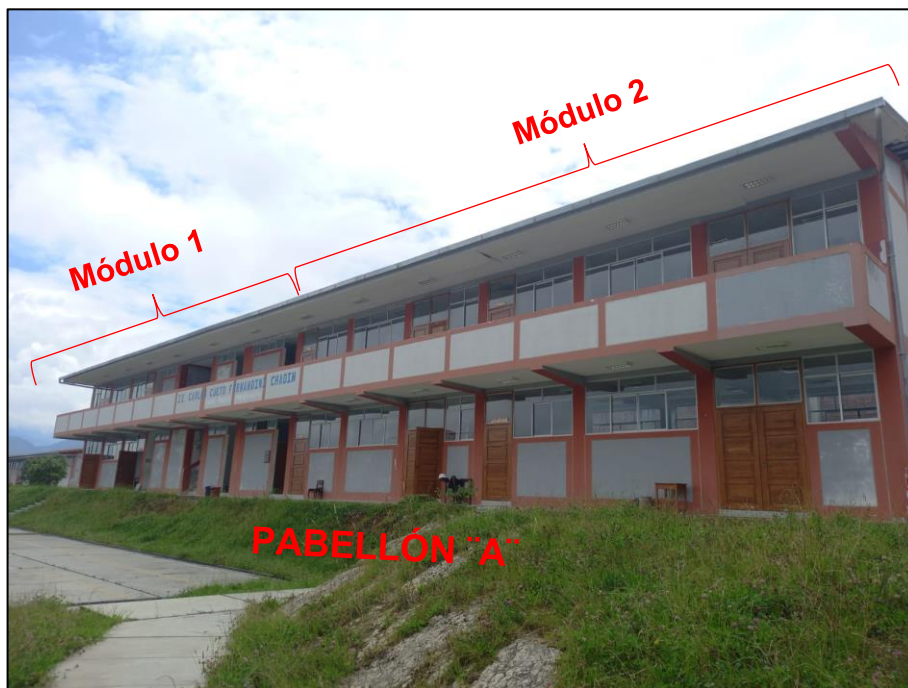
*Figura 6. Pabellón "A" de la I.E. Carlos Cueto Fernandini*

La información arquitectónica y estructural presentada en los planos y especificaciones técnicas del expediente, fueron base para realizar el modelamiento estructural del pabellón "A". En referencia a las propiedades de los materiales, para el concreto se consideró el resultado obtenido por el ensayo de esclerometría y para el acero y unidades de albañilería, la información dada por el expediente técnico.

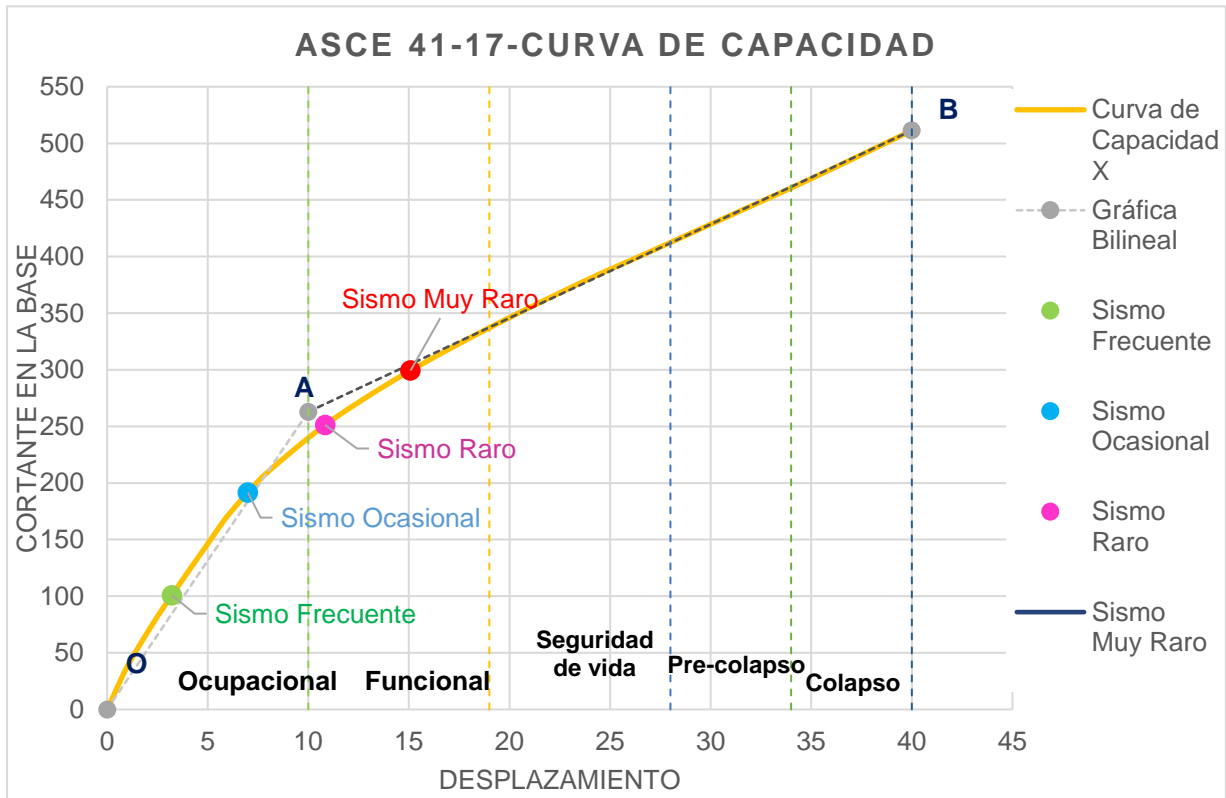
Figura 16. Módulo 1 - Curva de capacidad ASCE 41-17, X-X

<b>Punto A</b>	$D_y$	10
	$V_y$	262.9
<b>Punto B</b>	$D_u$	40
	$V_u$	511.3279
<b>Rigidez lateral efectiva</b>	$K_e$	418.6127
<b>Área</b>	Curva de capacidad	12928.253
	Forma bilineal	12927.9185
<b><math>\epsilon</math></b>		0.002587357

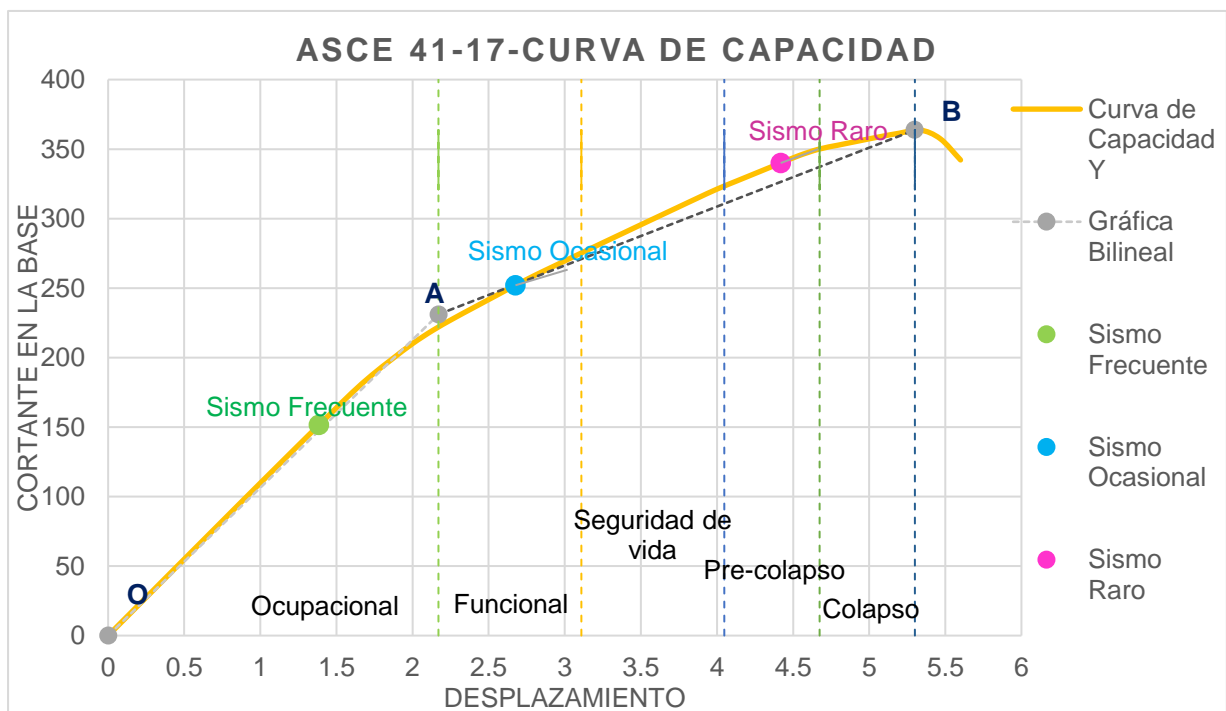
Figura 17. Módulo 1 - Curva de capacidad 41-17, Y-Y

<b>Punto A</b>	$D_y$	2.17
	$V_y$	231.1
<b>Punto B</b>	$D_u$	5.3
	$V_u$	363.7358
<b>Rigidez lateral efectiva</b>	$D_y$	418.6127
<b>Área</b>	Curva de capacidad	1181.71
	Forma bilineal	1181.661527
<b><math>\epsilon</math></b>		0.004101937

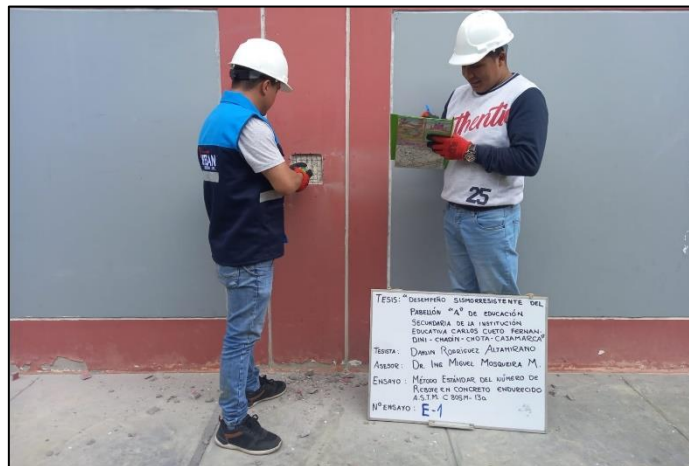
Figura 21. Ensayo de esclerometría en la columna.

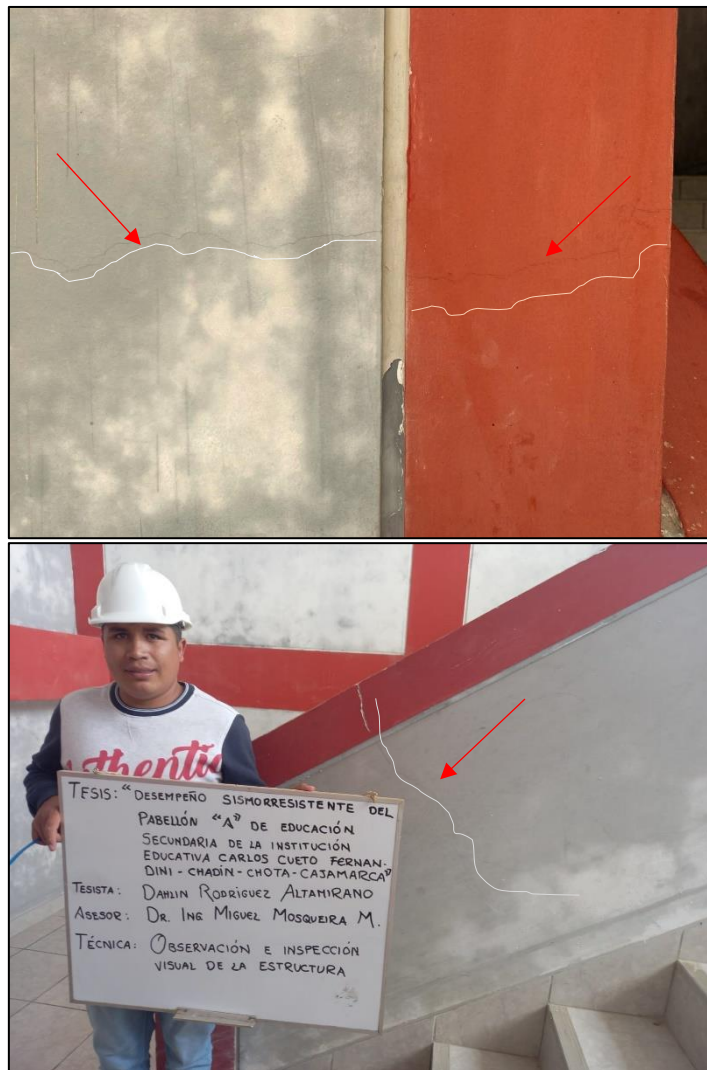
Figura 27. Presencia de fisuras

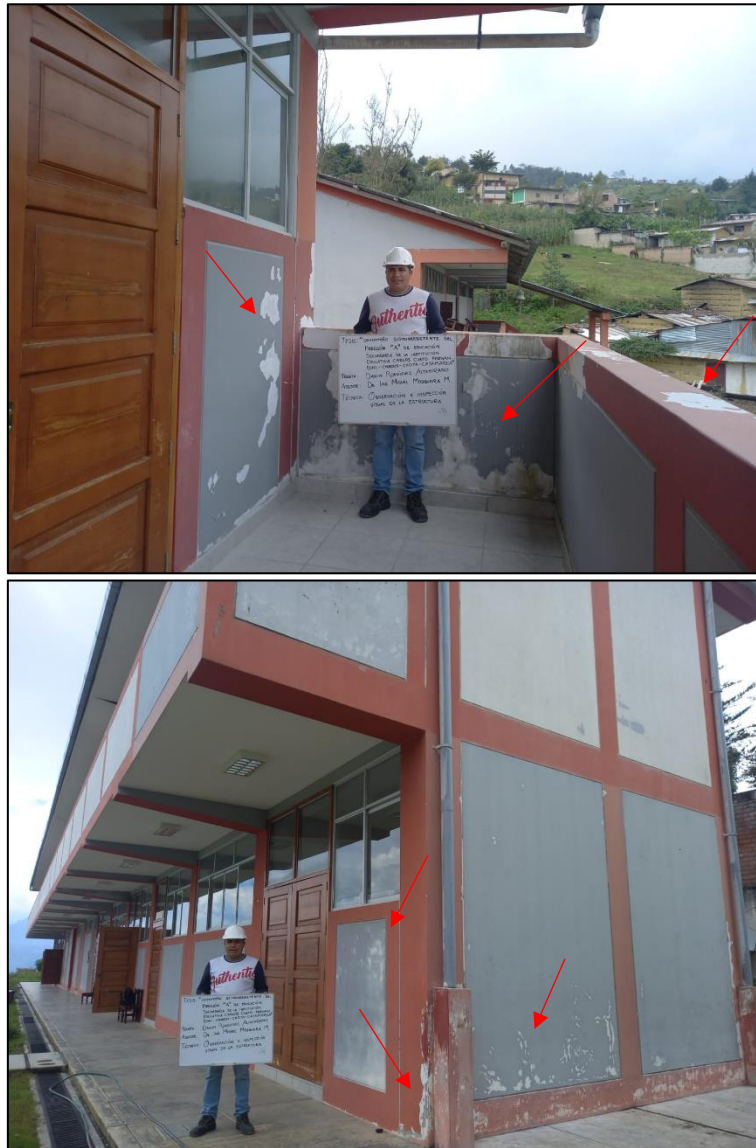
Figura 28. Descascaramiento en las paredes del pabellón "A"

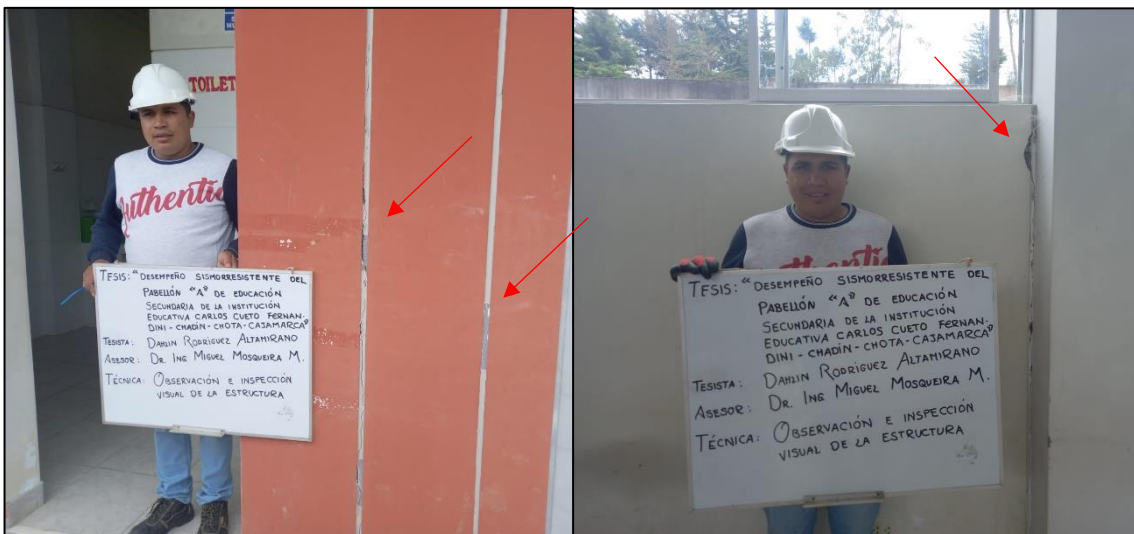
Figura 29. Falta de mantenimiento en las juntas

- El pabellón "A" de educación secundaria de la I.E. presenta deficiencias en las juntas de separación, como juntas dañadas o gastadas. Es indispensable que las juntas cuenten con un mantenimiento periódico o limpieza, para contribuir con el desempeño de la edificación.
