UNIVERSIDAD NACIONAL DE CAJAMARCA
FACULTAD DE INGENIERÍA
ESCUELA PROFESIONAL DE INGENIERÍA GEOLÓGICA

TESIS
ANÁLISIS ESTRUCTURAL EN EL CENTRO POBLADO DE
HUAMBOCANCHA BAJA, CAJAMARCA.

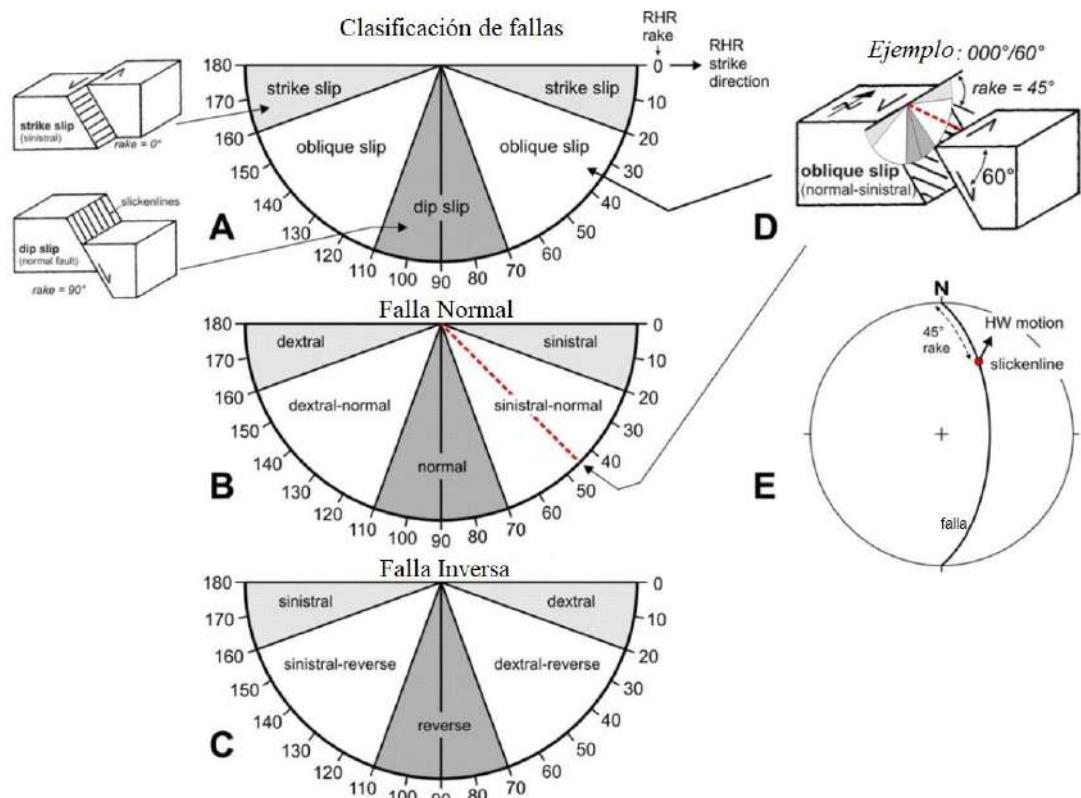
Figura 16. A. Clasificación general de fallas en base al ángulo de rake. B. Componente de deslizamiento normal. C. Componente de deslizamiento inverso. D. Diagrama de bloques mostrando un ejemplo de falla oblicua-slip. E. Estereograma que muestra un ejemplo de falla y línea de corte.

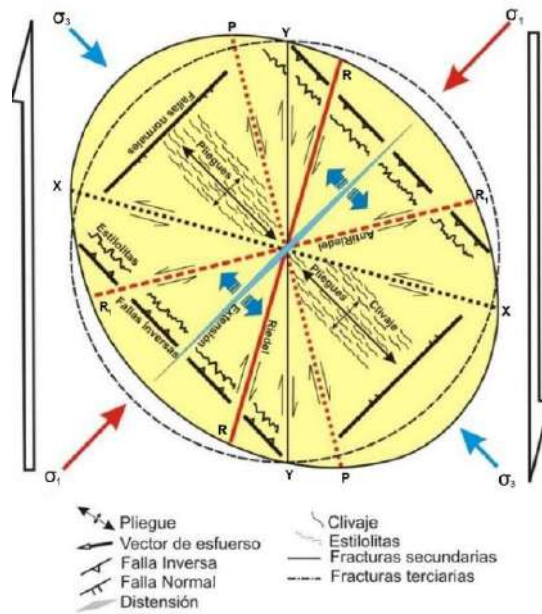
Figura 21. Modelo de fracturamiento.
Fuente: Adaptado de Echeverry *et al.* (2009).

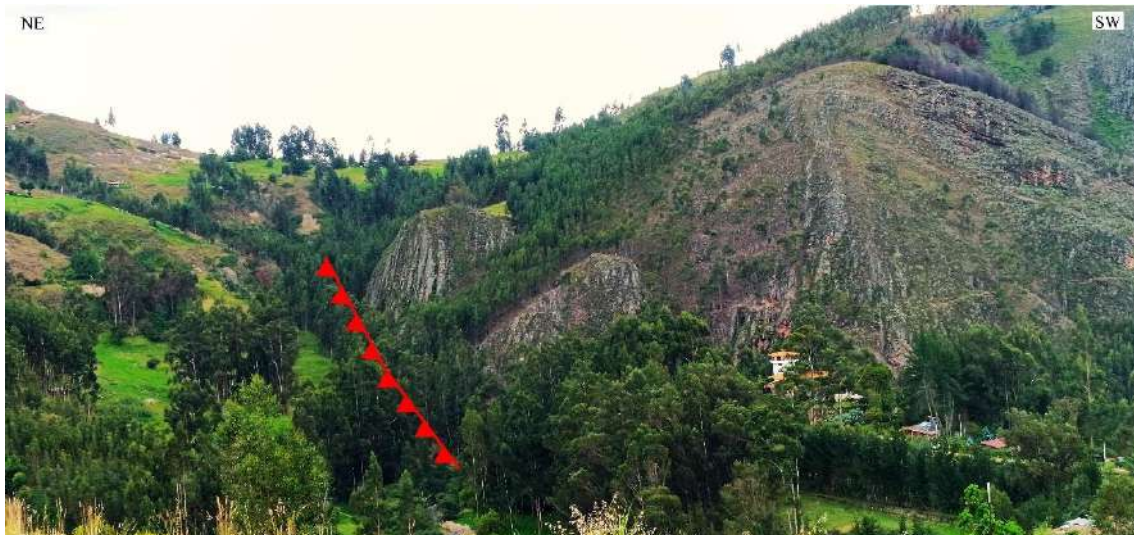
Fotografía 21. Vista panorámica de la falla inversa F-01, N: 9214392 E: 773157 Cota:2918.

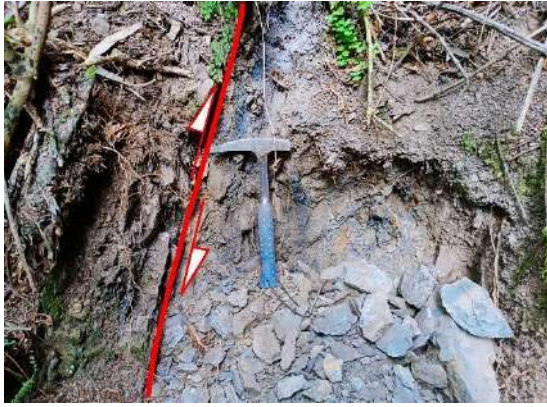
Fotografía 22. Falla F-01 N: 9213809, E: 773843, Cota: 2867 m.s.n.m.

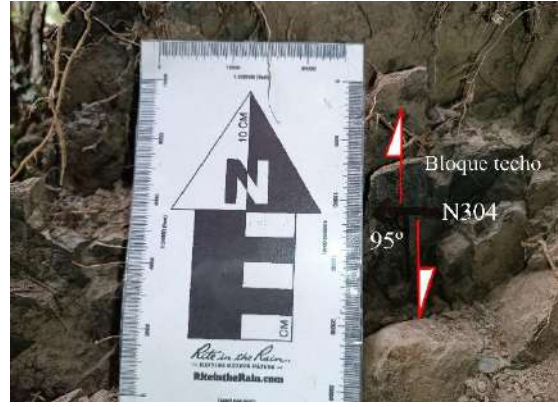
Fotografía 23. Indicadores cinemáticos de F-01

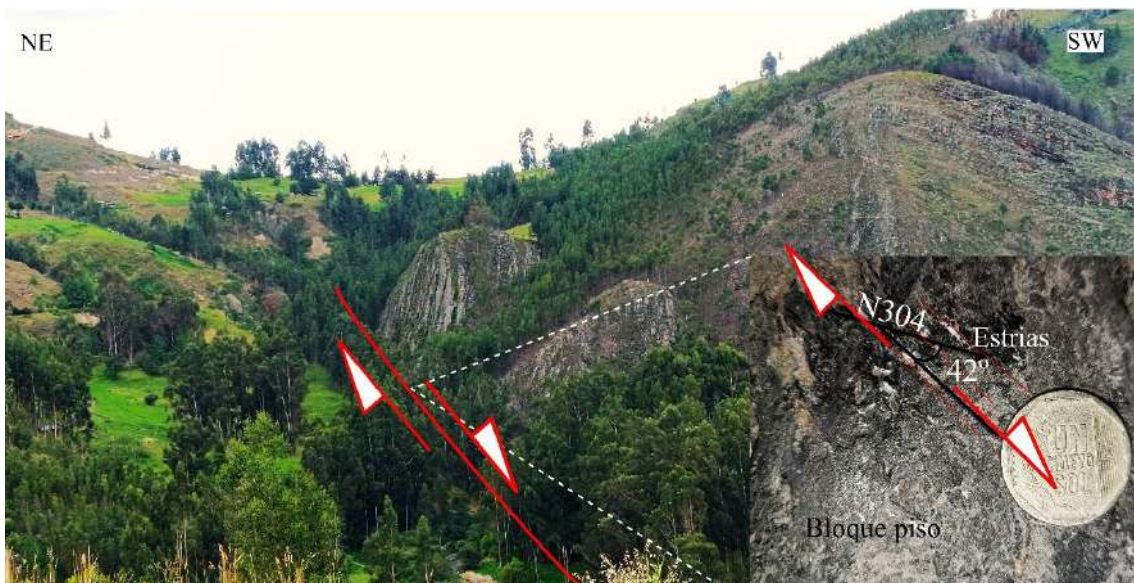
Fotografía 24. Vista panorámica de la falla dextral en la quebrada Las Vizcachas F-02, N: 9214392 E: 773157 Cota:2918 m.s.n.m.

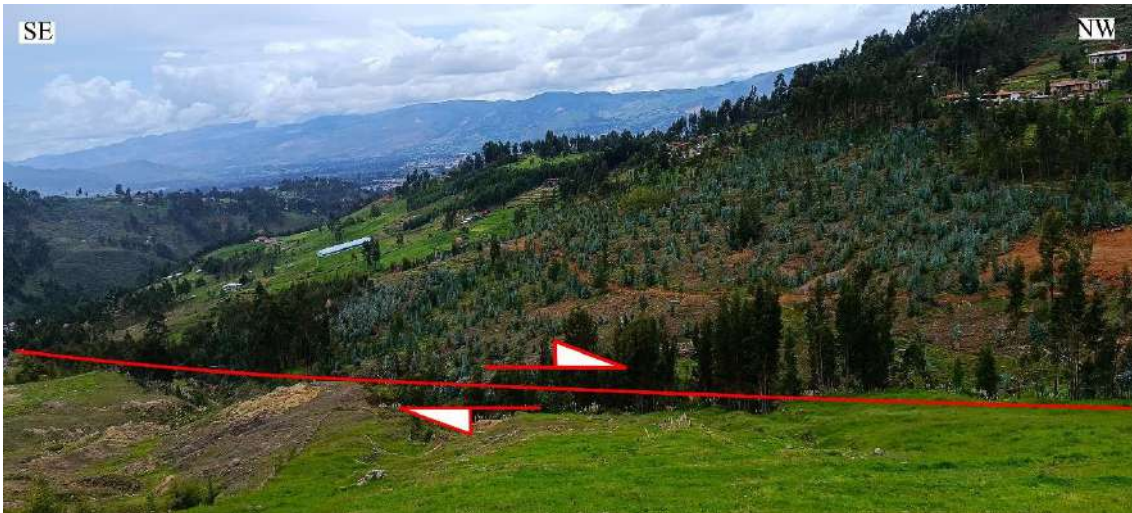
Fotografía 25. Vista panorámica falla dextral en la quebrada el Tigre N: 9213444, E: 774685, Cota: 2944 m.s.n.m.

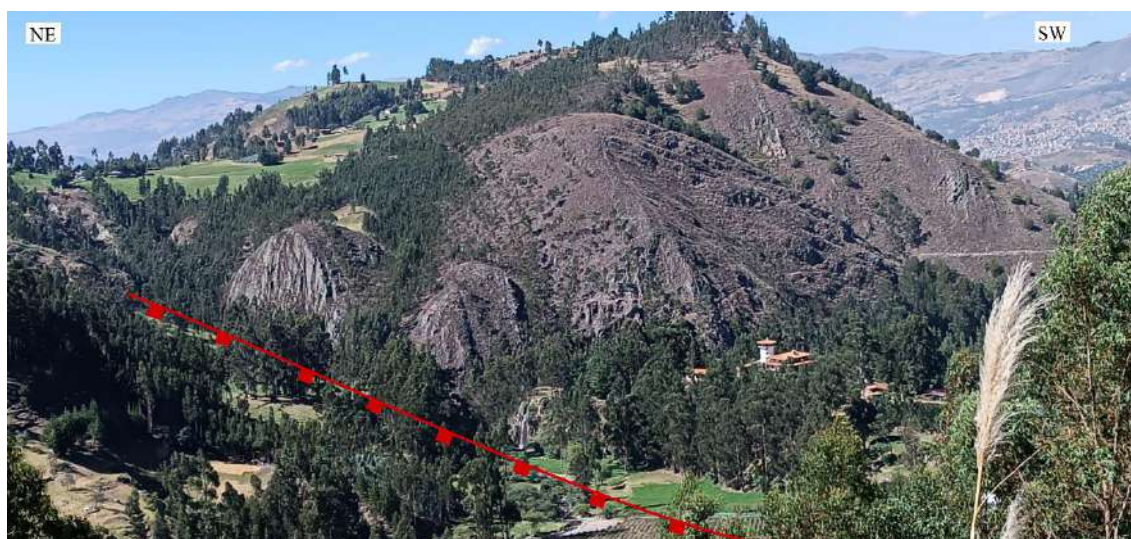
Fotografía 26. Vista panorámica de la falla normal en la quebrada Las Vizcachas F-03, N: 9214531 E: 773197 Cota:2918.

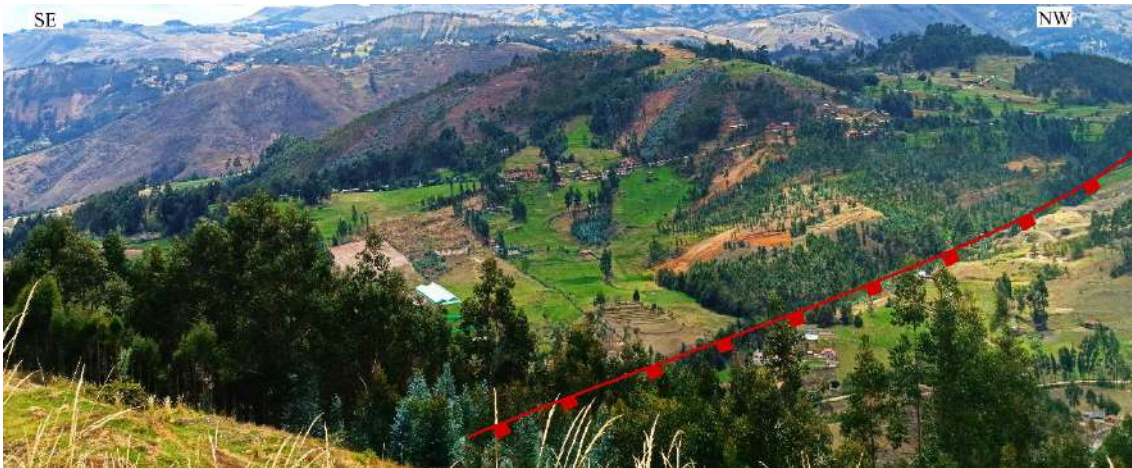
Fotografía 27. Vista panorámica falla normal en la quebrada el Tigre N: 9212875 E: 776084
Cota:2988 m.s.n.m.

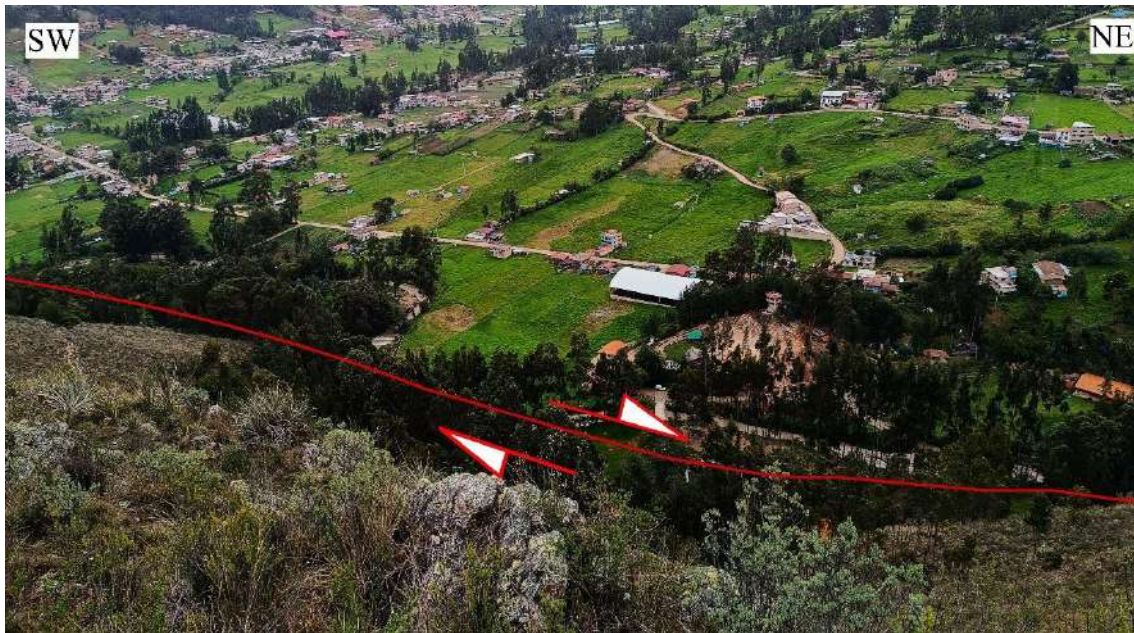
Fotografía 28. Vista panorámica de la falla dextral en el Río Grande F-04, N: 9213589 E: 773712 Cota:2973 m.s.n.m.

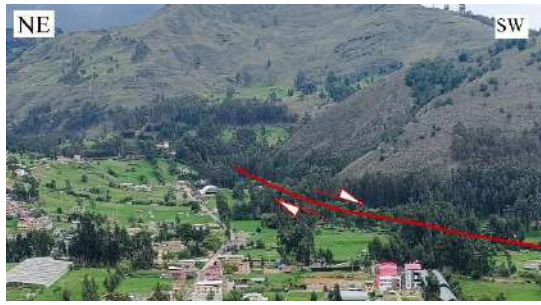
Fotografía 29. Panorámica de la falla dextral en la Río Grande N: 9212866 E: 772234 Cota:2902 m.s.n.m

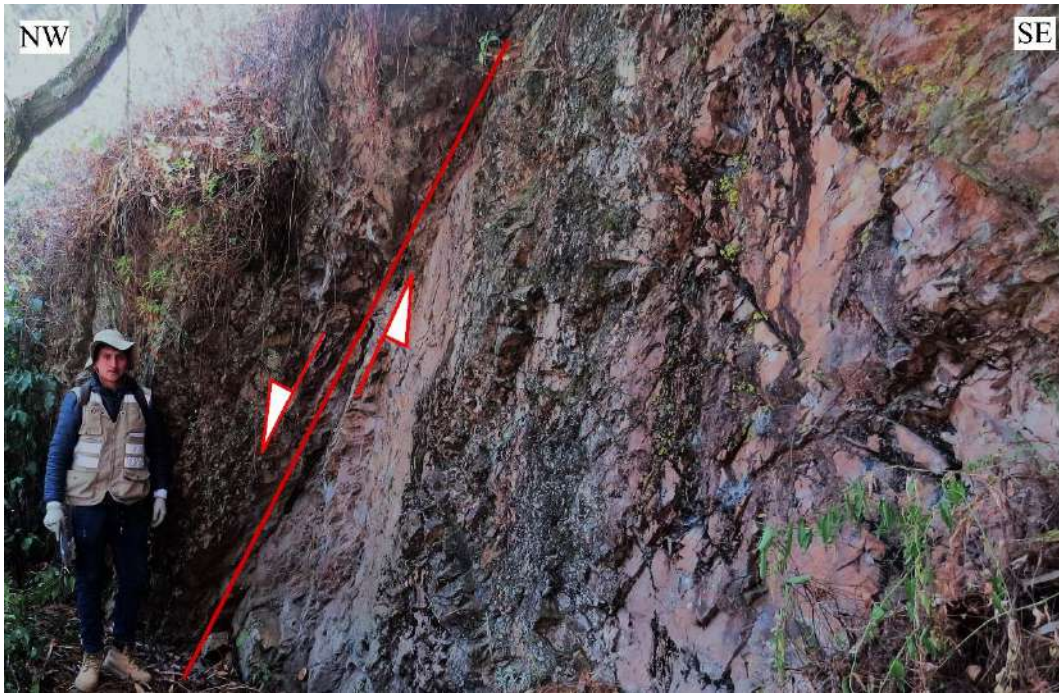
Fotografía 32. Falla normal N: 9213605 E: 773512 Cota: 2844 m.s.n.m.

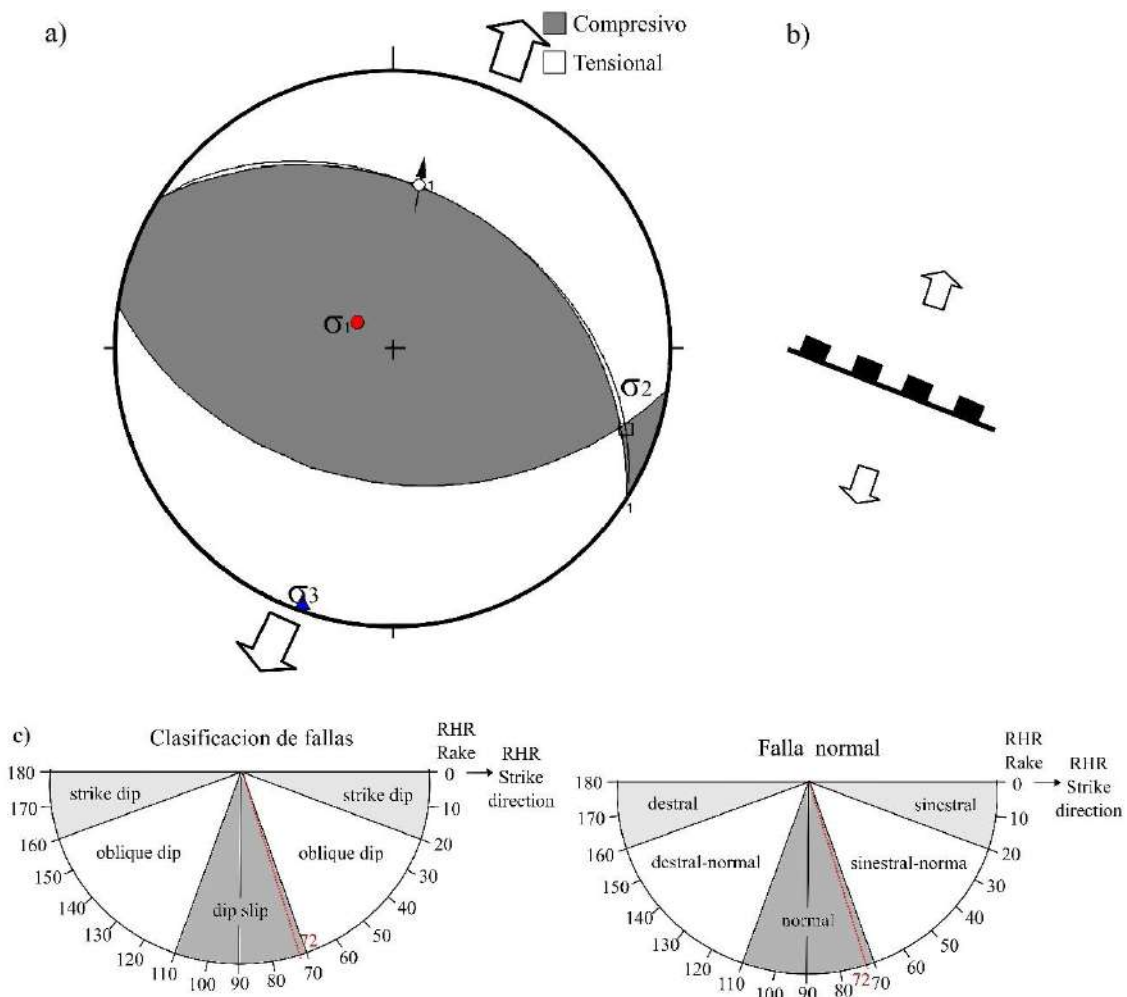
Figura 42. a) Proyección estereográfica de la estación F-06 b) Simbología de la falla F-06. c) Clasificación de falla.

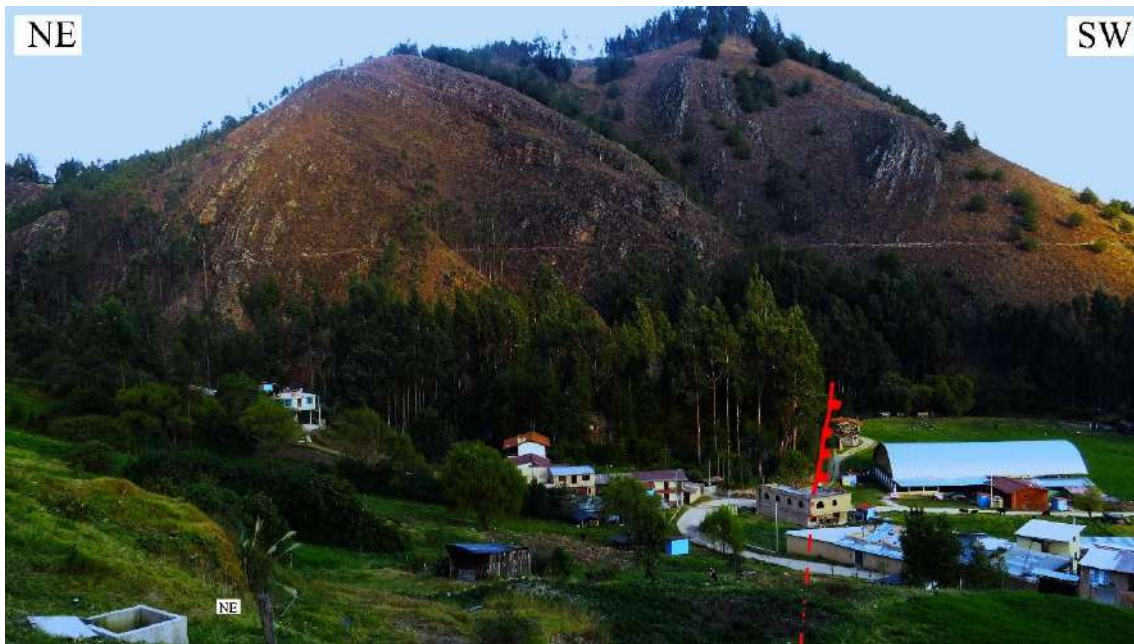
Fotografía 35. Vista panorámica de la falla F-07, N: 9213884, E: 773154, Cota: 2843 m.s.n.m.

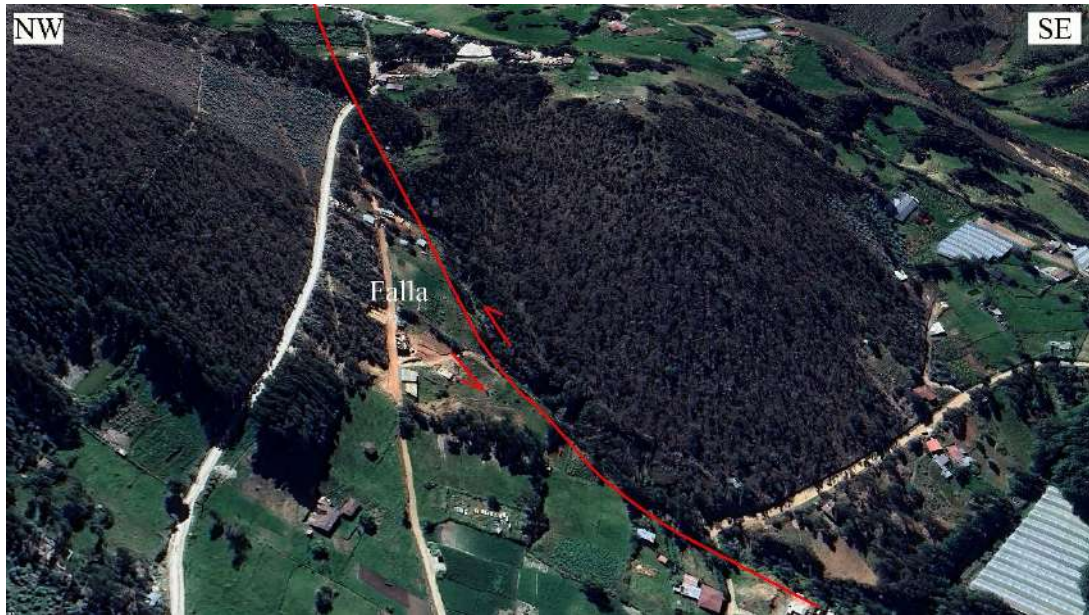
Fotografía 39. Vista satelital de Google earth de F-09

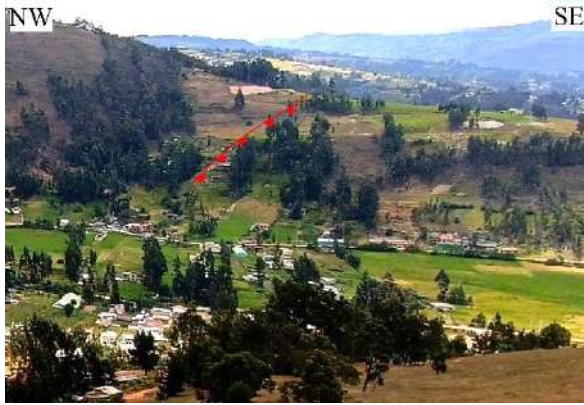
Fotografía 42. Vista panorámica de falla normales
N: 9211817 E: 772931 Cota: 2893 m.s.n.m.

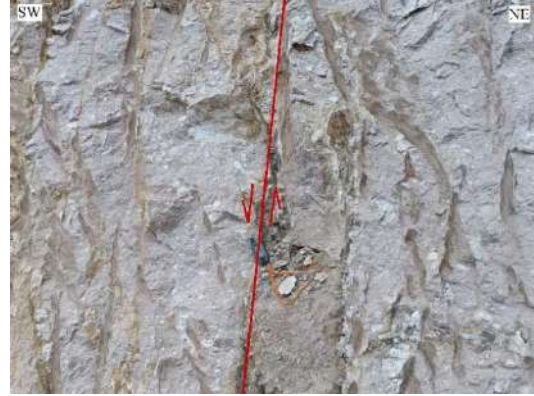
Fotografía 43. a) Falla normal de en secuencia volcánicas de tobas, N: 9212088, E:774355 Cota: 2878 m.s.n.m.

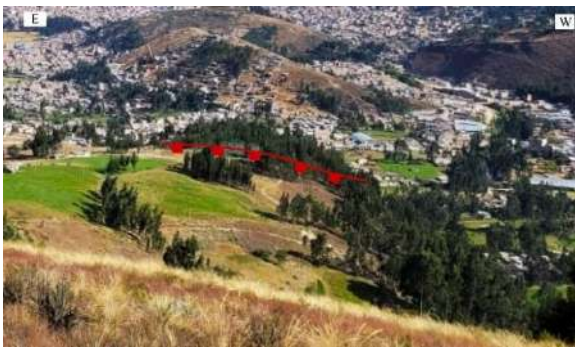
Fotografía 44. Vista panorámica de F-10
N: 9212571 E: 774215 Cota: 3061
m.s.n.m.

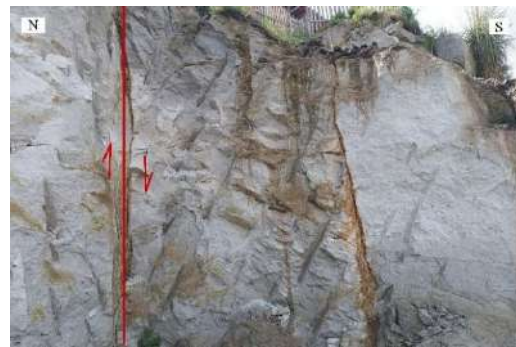
Fotografía 45. Falla normal en tobas N:
921257 E: 774899 Cota: 2768 m.s.n.m.

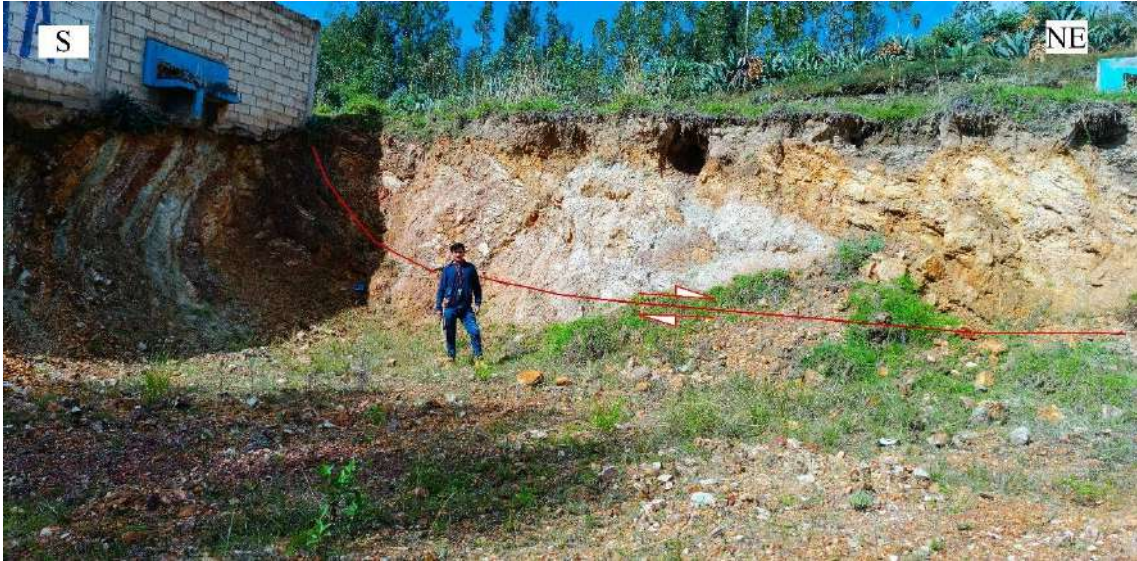
Fotografía 46. Falla dextral en la Formación Carhuaz, N: 9211824, E:775136 Cota: 2766 m.s.n.m.

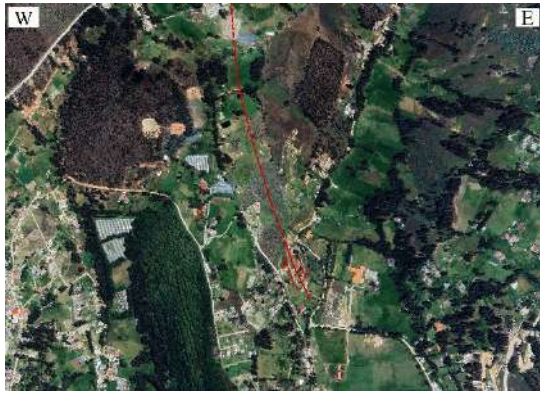
Fotografía 47. Vista satelital de la F-12.

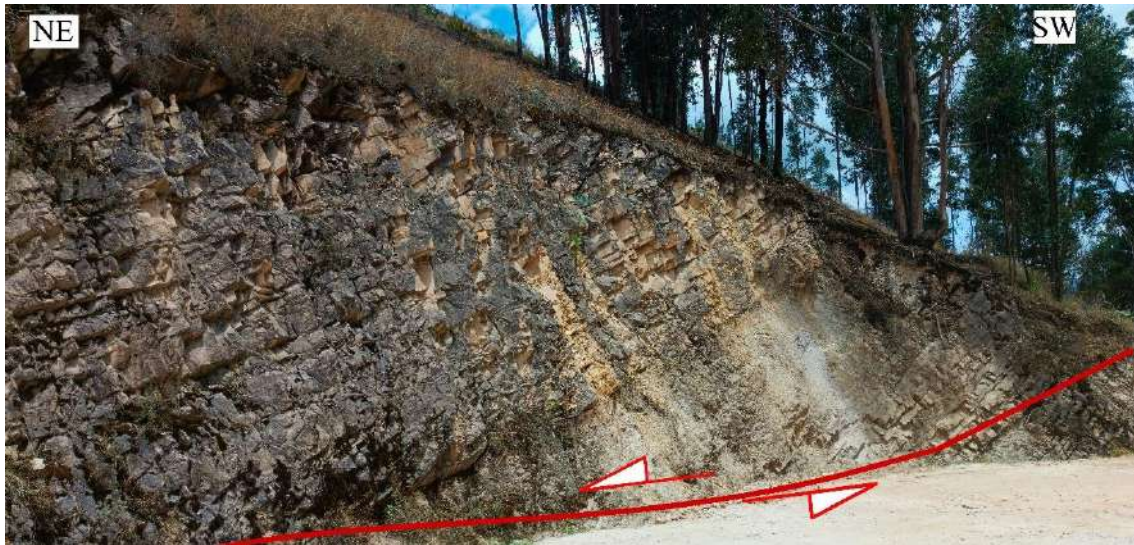
Fotografía 49. Falla sinistral F-13, N: 9211439, E: 775606, Cota: 2769 m.s.n.m.

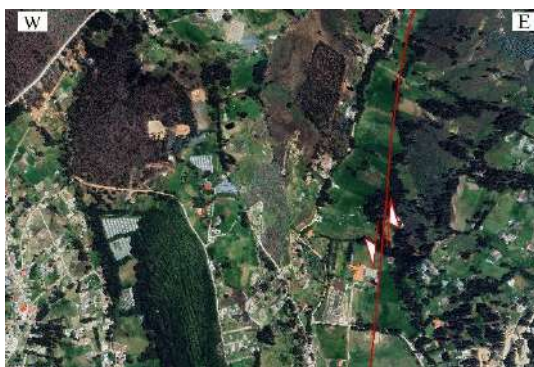
Fotografía 50. Vista satelital de F-13.

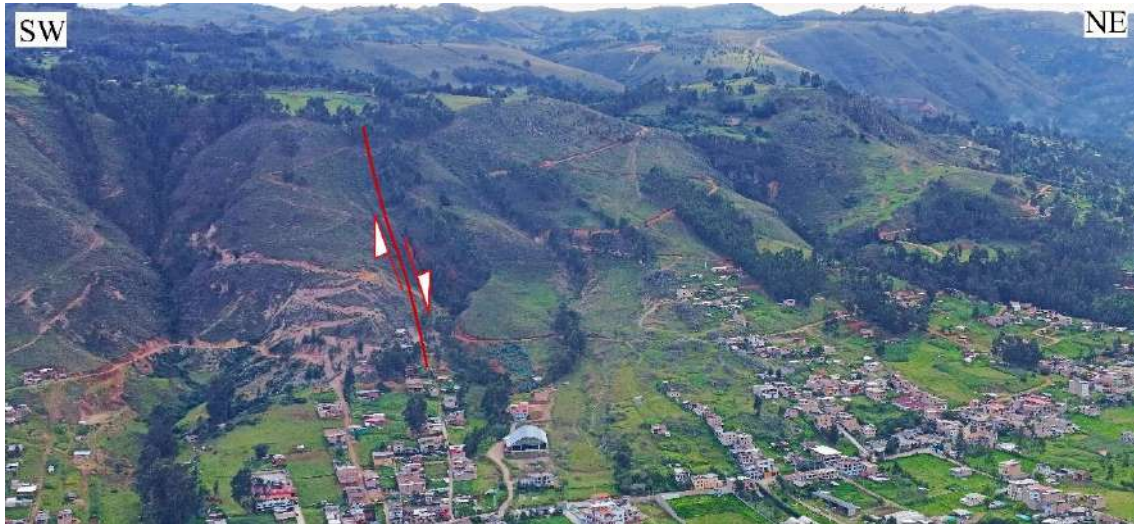
Fotografía 58. Vista panorámica de la falla F-16, N: 9213471 E: 773724 Cota:2969 m.s.n.m

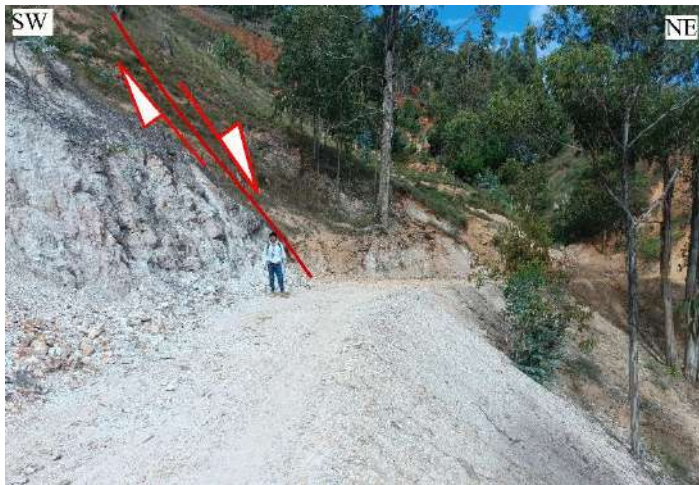
Fotografía 59. Falla normal en la Formación Carhuaz N: 9212662, E: 7724542, Cota:2869 m.s.n.m.

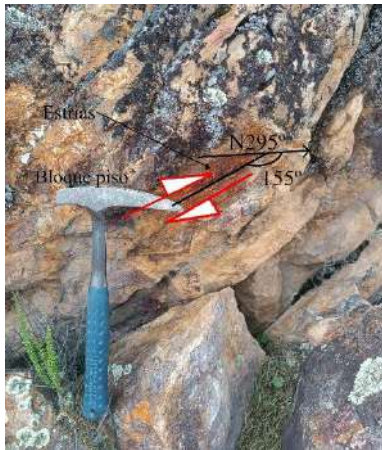
Fotografía 61. Indicadores cinemáticos de F-17 N: 9211370, E: 773151, Cota: 2949 m.s.n.m.

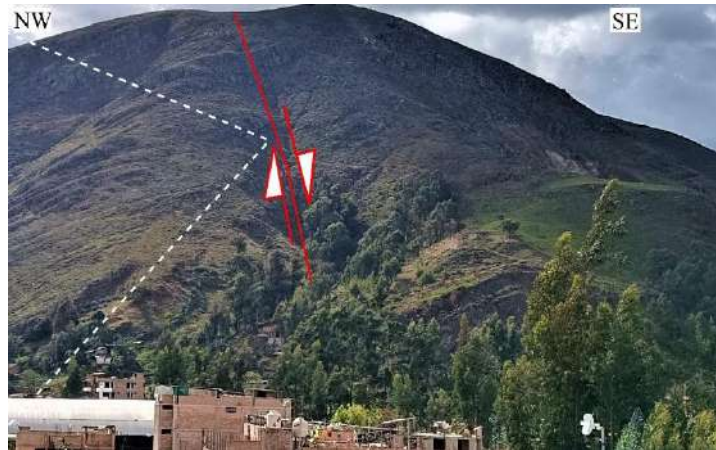
Fotografía 62. Vista panorámica de la falla F-17, N: 9213471, E: 773724, Cota: 2969 m.s.n.m.

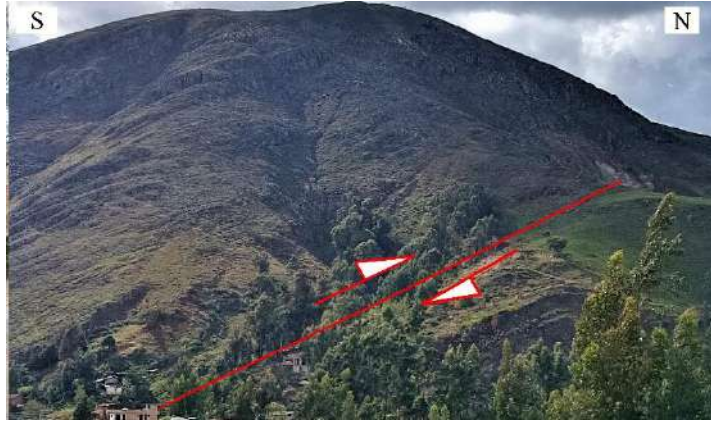
Fotografía 64. Vista panorámica de la falla F-18, N: 9213471 E: 773724 Cota:2969 m.s.n.m.

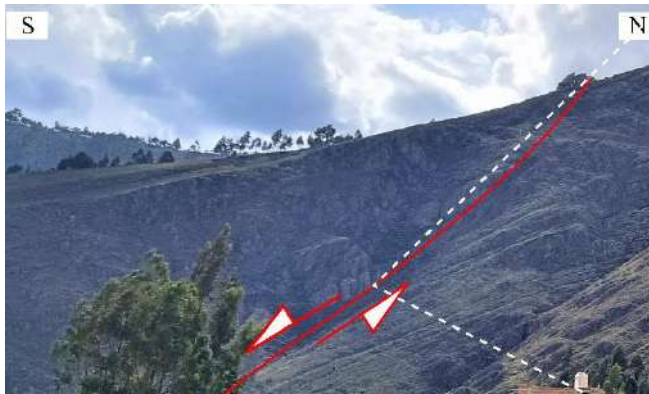
Fotografía 65. a) Vista panorámica de la F-19, N: 9211370, E: 773151, Cota:2949 m.s.n.m.

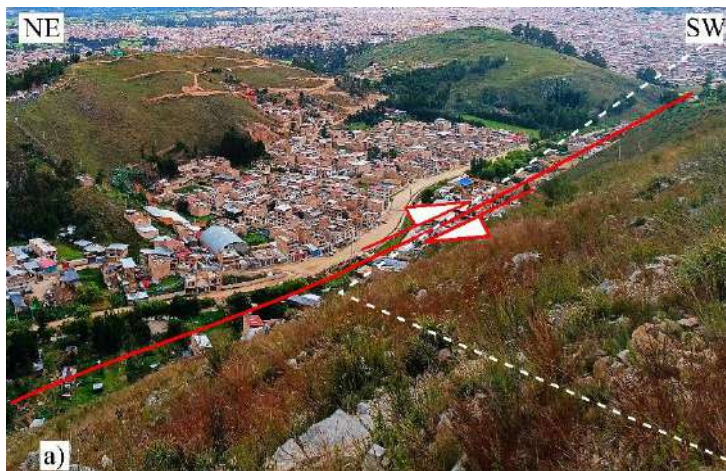
Fotografía 67. Vista panorámica de la falla F-20 N: 9211258, E: 773228, Cota:2894 m.s.n.m.

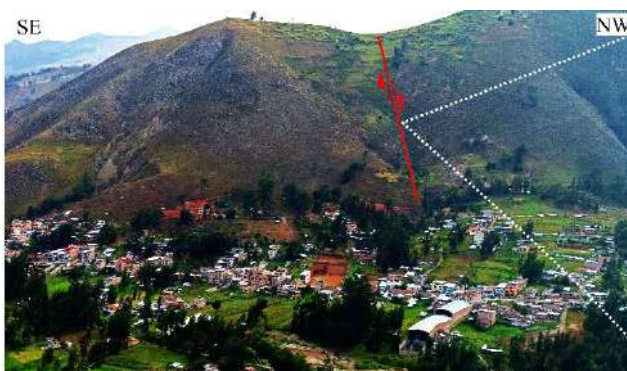
Fotografía 69. Vista panorámica de la falla F-21 N: 9212891, E: 773785, Cota: 2990 m.s.n.m.

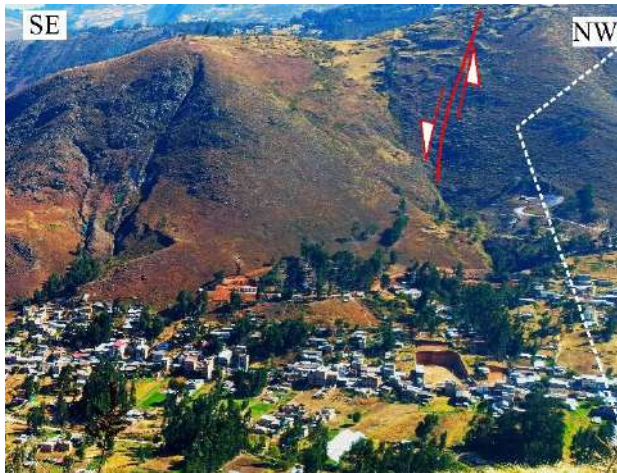
Fotografía 71. Vista panorámica de F-22, N: 9212841, E: 773744, Cota: 2955 m.s.n.m.

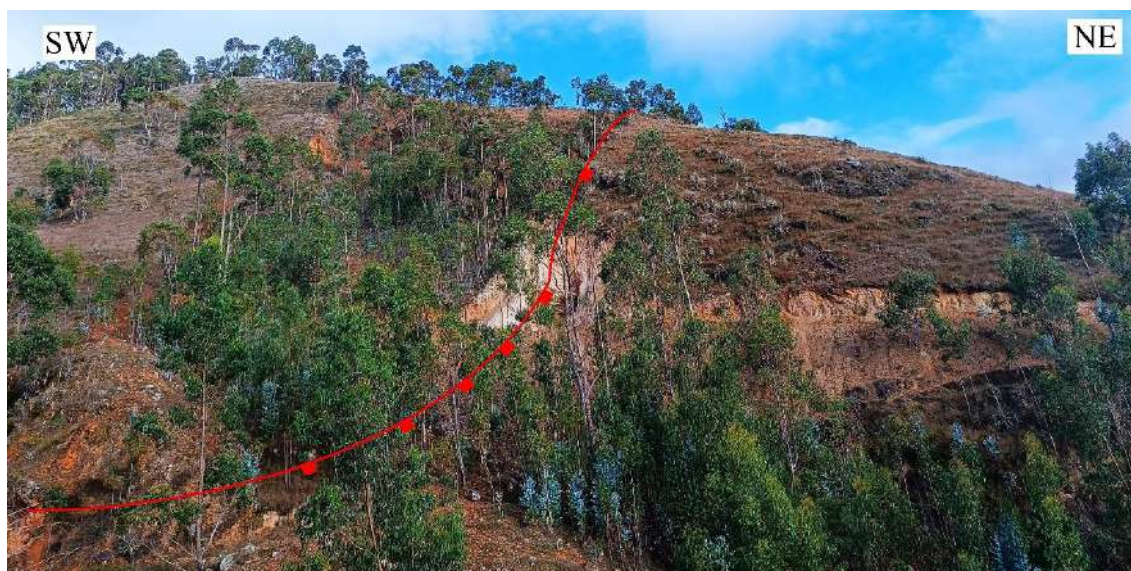
Fotografía 75. Vista panorámica de la falla F-24, N: 9212378, E: 772427, Cota:2933 m.s.n.m.

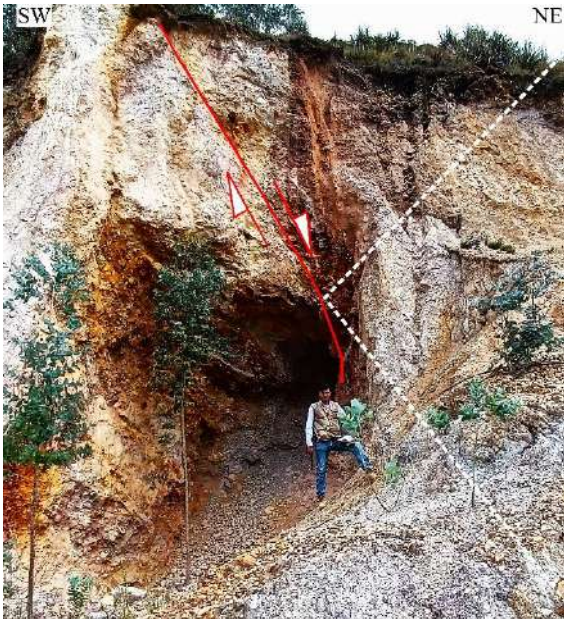
Fotografía 76. Falla normal en Formación Farrat N: 9212415, E: 7772345, Cota: 2964 m.s.n.m.

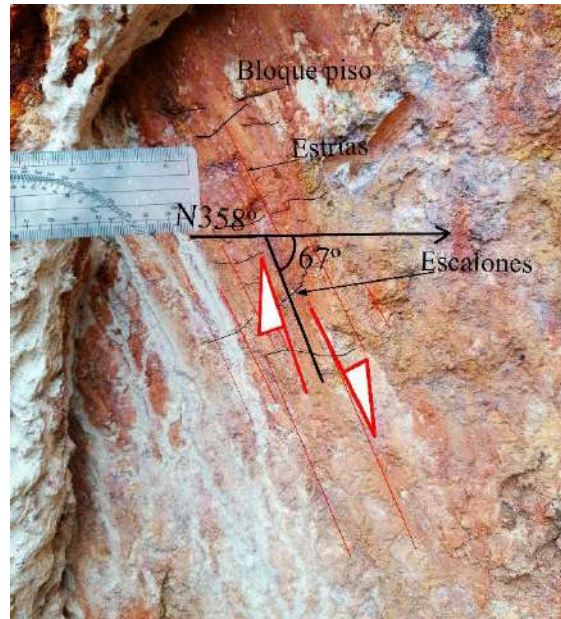
Fotografía 77. Indicadores cinemáticos de F-24

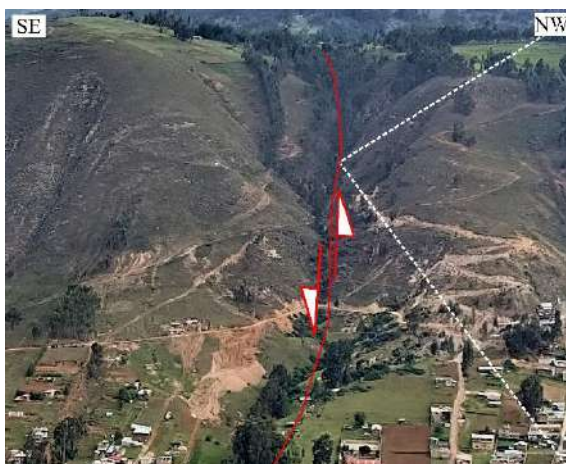
Fotografía 78. Vista panorámica de la falla F-25 , E:773646, N:9212951, Cota: 2937 m.s.n.m

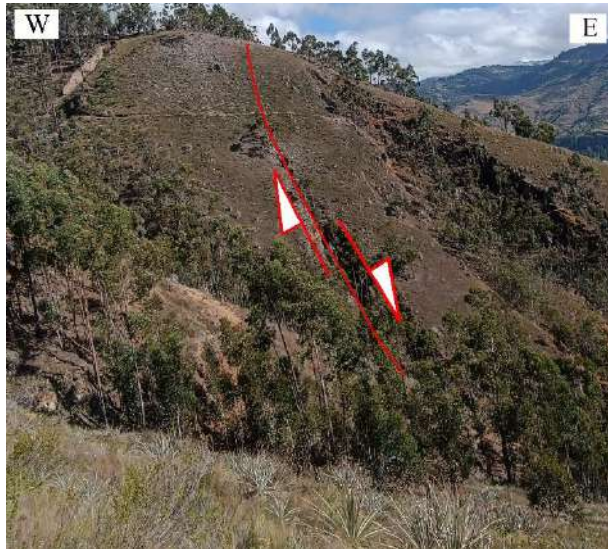
Fotografía 80. Vista panorámica de la falla F-26, N: 9212224, E: 772400, Cota:3034 m.s.n.m.

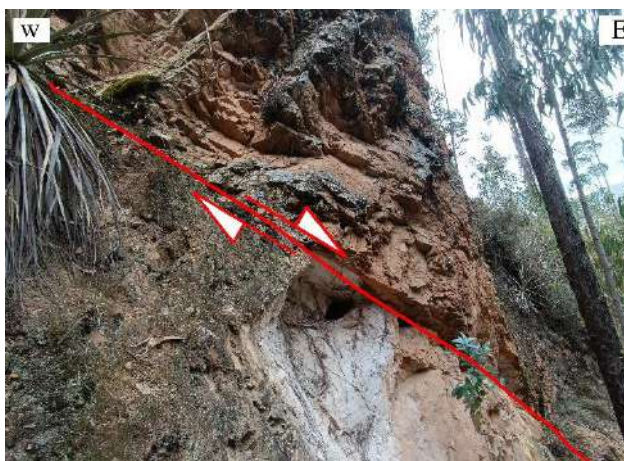
Fotografía 82. Falla sinestral-normal F-27, N: 9212349, E: 772301, Cota: 2964 m.s.n.m.

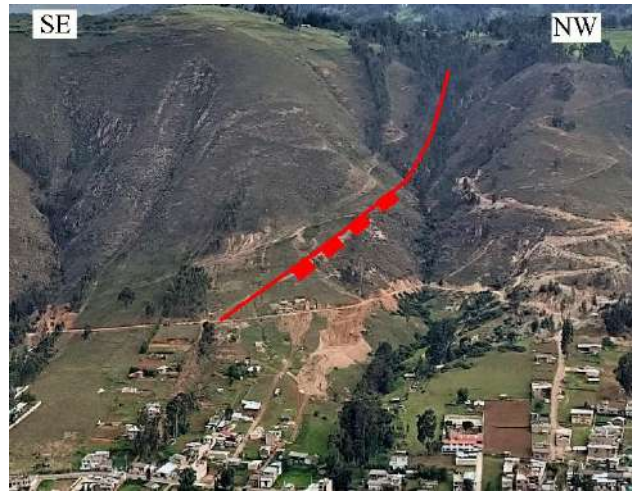
Fotografía 85. Vista panorámica de la falla F-28, N:9212951, E:773646, Cota: 2937 m.s.n.m.

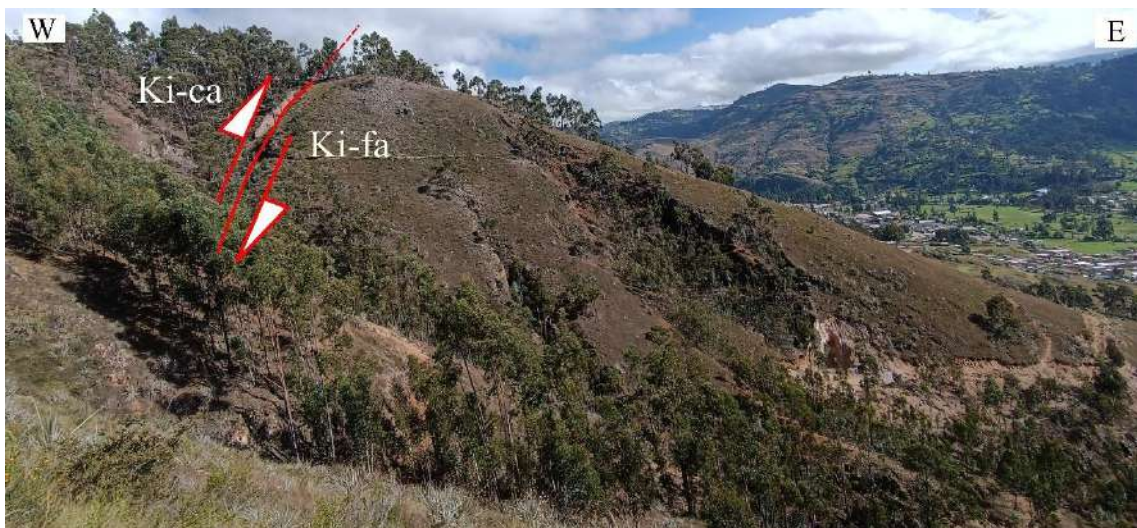
Fotografía 86. Vista panorámica de la falla F-29 N: 9212232, E: 772318, Cota:3035 m.s.n.m

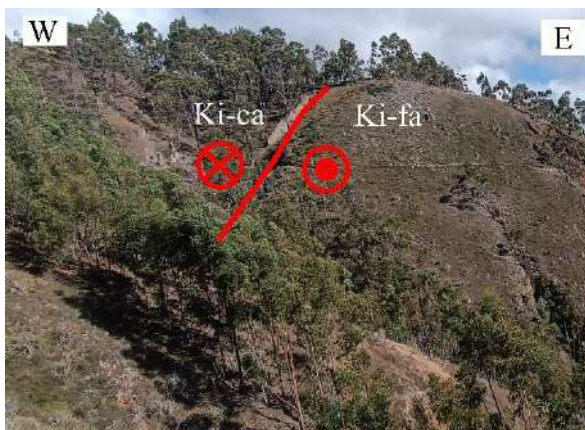
Fotografía 89. Falla dextral F-30, N: 9212232, E: 772318, Cota:3035 m.s.n.m.

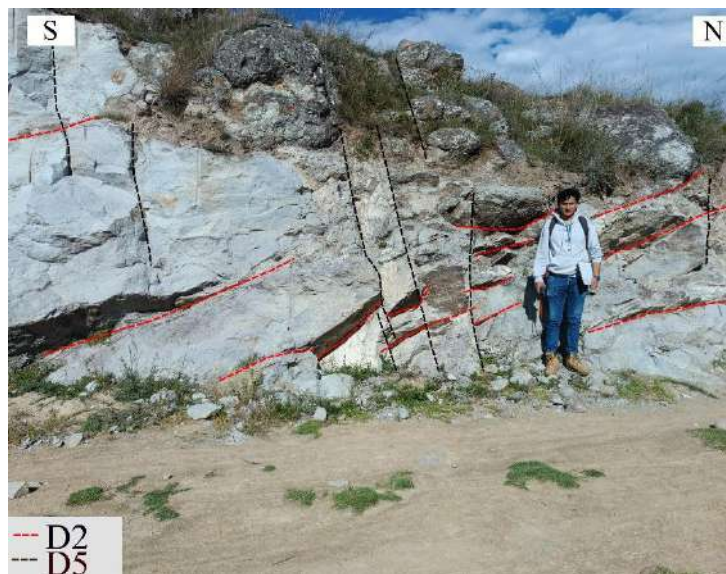
Figura 75. Fracturas en la rocas subvolcánicas, N: 9212590, E: 772406, Cota: 2918 m.s.n.m.
