UNIVERSIDAD NACIONAL DECAJAMARCA

EVALUACIÓN DE LA VULNERABILIDAD SÍSMICA DE LOS PABELLONES III
Y V DE LA INSTITUCIÓN EDUCATIVA INICIAL N°010 – PUEBLO JOVEN
MIRAFLORES, DISTRITO Y PROVINCIA DE JAÉN – REGIÓN CAJAMARCA

TESIS PARA OPTAR EL TÍTULO PROFESIONAL DE INGENIERO CIVIL

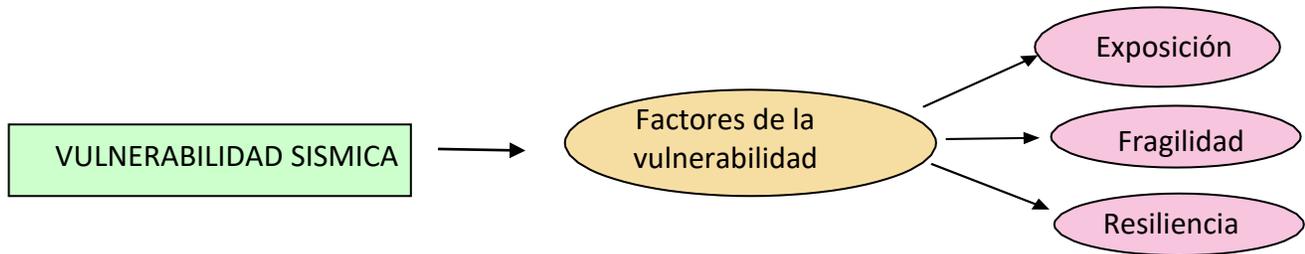
Figura N°5. Factores influyentes en la vulnerabilidad.

sea susceptible a los terremotos no significa que esté en peligro si no está en una región sísmicamente activa. (González Vásquez, 2017).

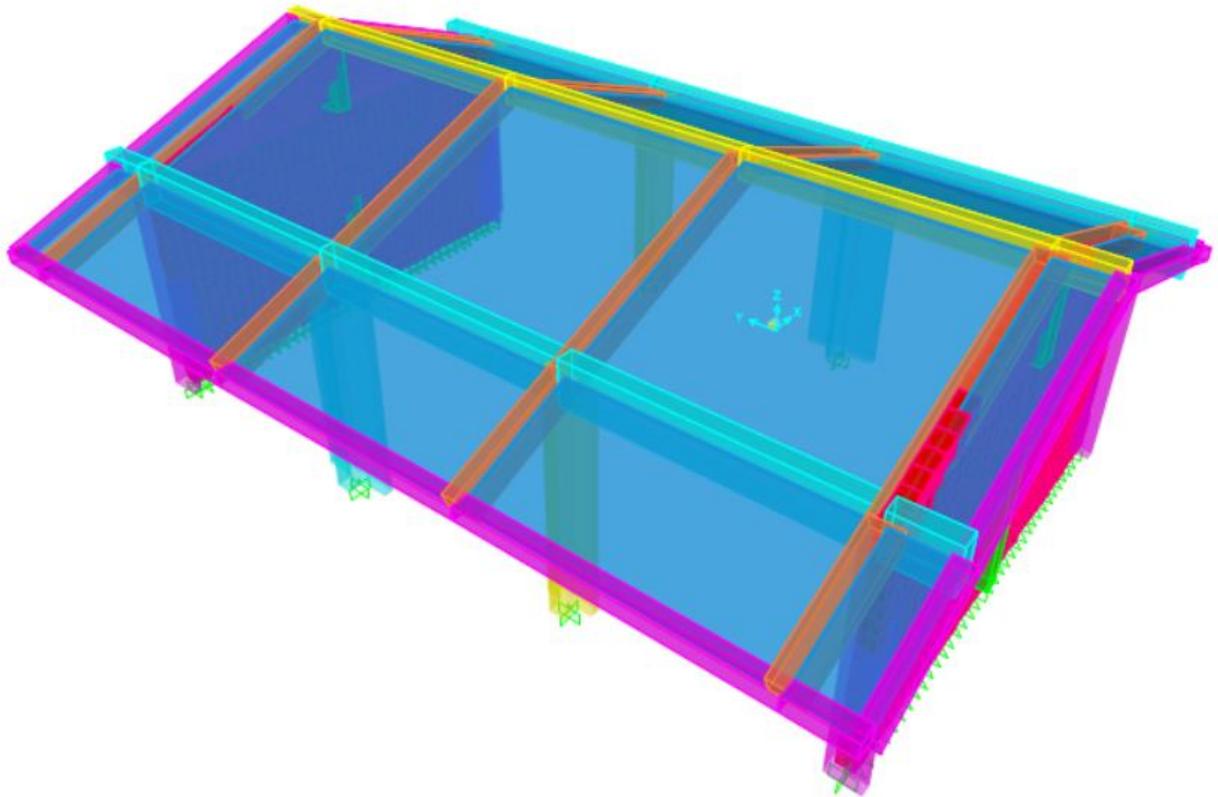
Figura N°12. Modelamiento pabellón V

El pabellón V presenta un sistema dual, con hormigón armado (columnas y muros de corte) que discurren paralelos a la dirección más larga y muros de mampostería limitada que discurren perpendiculares al camino más corto.

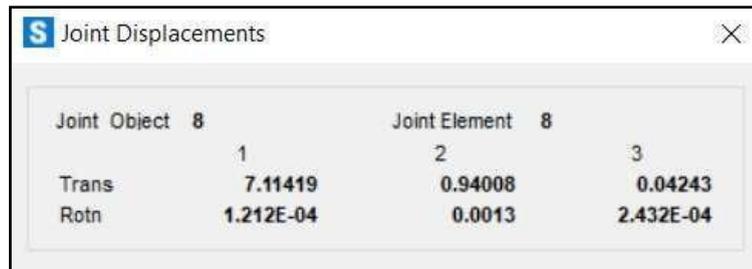
Nudo A.

Desplazamientos en la dirección "X"

Joint Object 8	Joint Element 8	
	1	2	3
Trans	7.11419	0.94008	0.04243
Rotn	1.212E-04	0.0013	2.432E-04

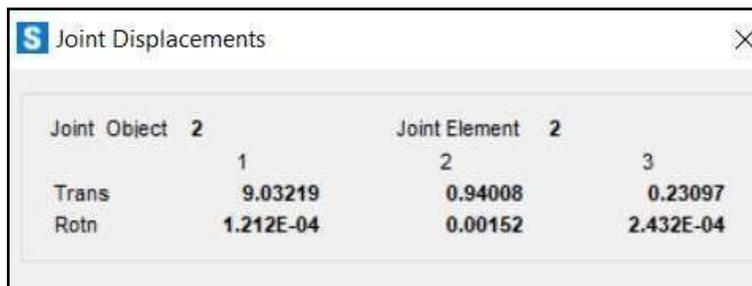
Nudo B.

Joint Object 2	Joint Element 2	
	1	2	3
Trans	9.03219	0.94008	0.23097
Rotn	1.212E-04	0.00152	2.432E-04

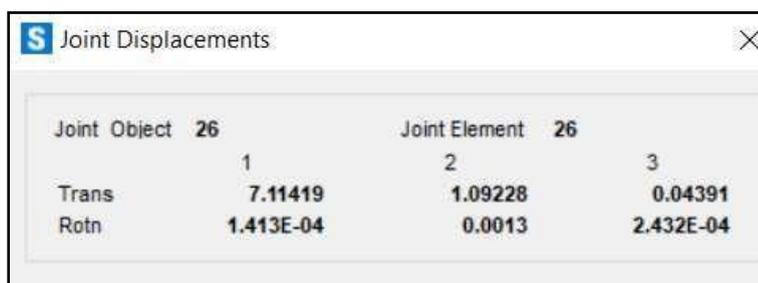
Nudo D.

Joint Object 26	Joint Element 26	
	1	2	3
Trans	7.11419	1.09228	0.04391
Rotn	1.413E-04	0.0013	2.432E-04

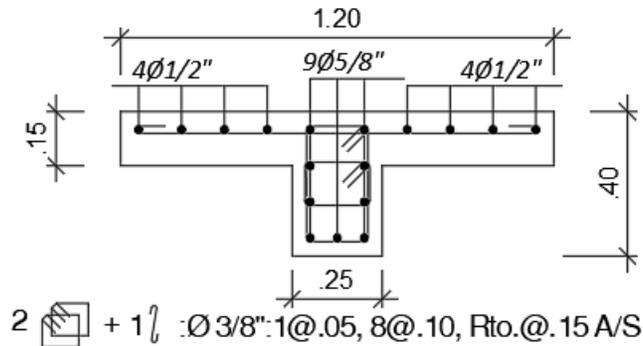
Figura N°23. Acero existente en la columna analizada.

Se aprecia en la imagen anterior que la columna que soporta la mayor área tributaria se compone de 4 barras de 1/2" y 9 barras de 5/8", lo cual equivale a 28.23 cm² de acero existente.

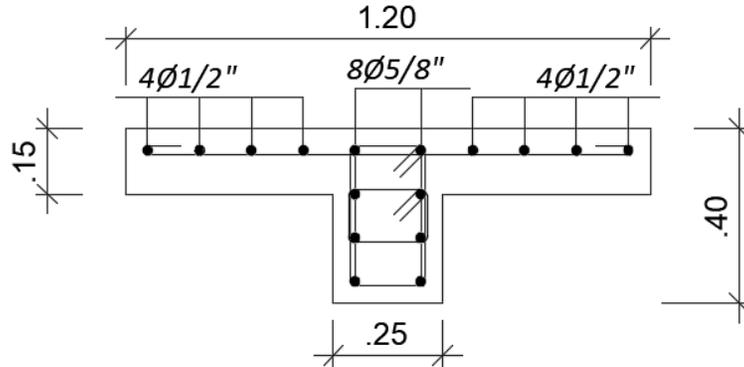
Figura N°26. Acero existente en la columna analizada.

Se aprecia en la figura anterior que la columna que soporta la mayor área tributaria está conformada por 4 varillas de 1/2" y 8 varillas de 5/8", lo cual equivale a 26.24 cm² de acero existente.

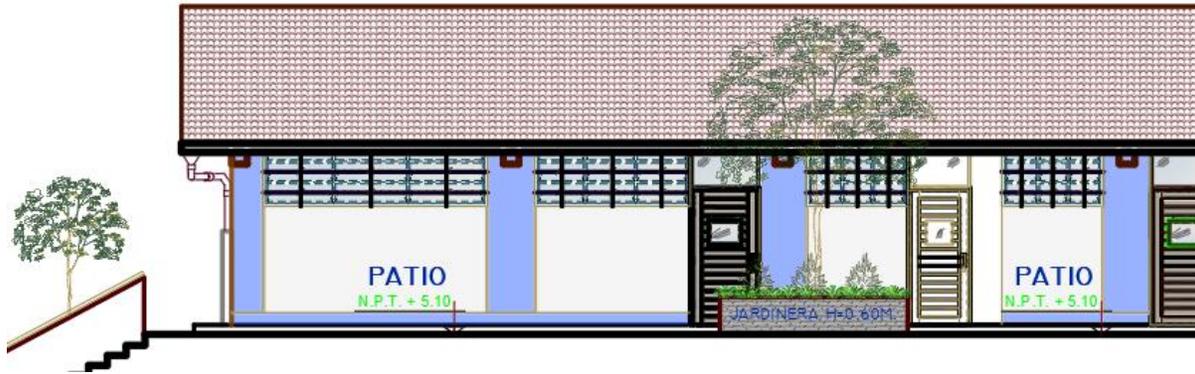
Figura N°30. Vista frontal pabellón III.

Como se evidencia en la figura anterior, no existirán fallas de columna corta, debido a que las columnas y los muros se encuentran separados por juntas con espuma plástica de 1".

Se observó que en los pabellones III y V de la I.E. Inicial N°010 Pueblo Joven Miraflores, no se presentarán fallas de columna corta, ello debido a que las columnas se encuentran separadas de los muros por juntas con espuma plástica de material microporoso, esto reduce significativamente la susceptibilidad de los pabellones a la actividad sísmica al garantizar que las paredes no bloqueen el libre movimiento de las columnas.

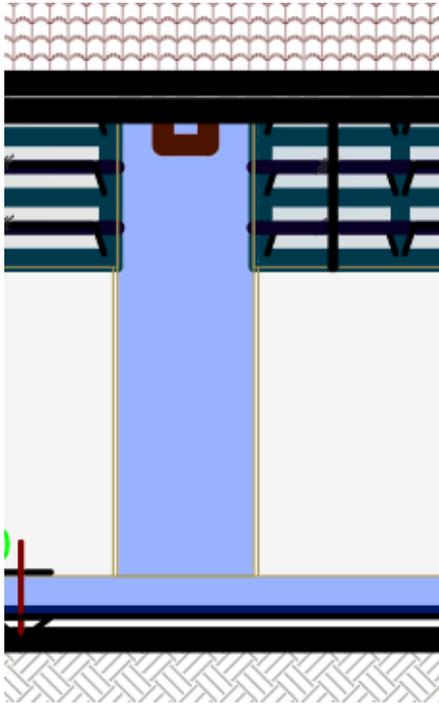
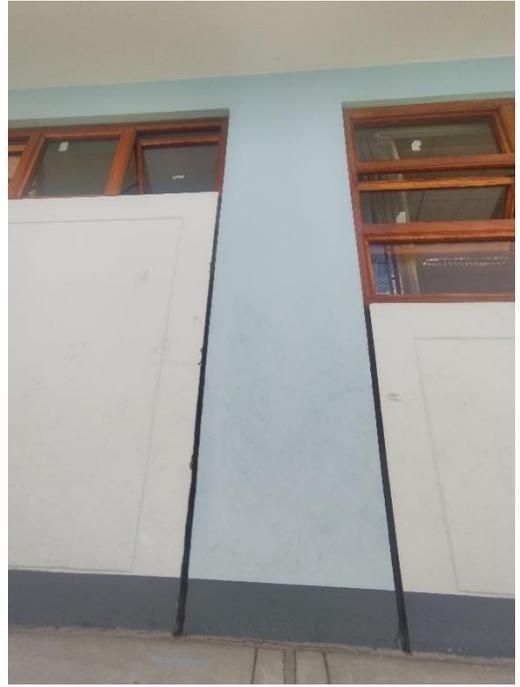
Figura N°32. Columna C3 del pabellón III, con su respectiva junta de espuma plástica.

Las vigas, columnas y losas que conforman los pabellones III y V de la Institución Educativa se encuentran en excelente estado, como se aprecia en las fotografías anteriores. Las vigas de los pabellones mencionados no presentan fisuras, fracturas ni deflexiones. Además, los muros de los pabellones están conectados a las columnas C2 y C3 mediante sus respectivas juntas de material plástico microporoso expandido.

En las fotografías 30 a 34 se aprecian los componentes estructurales de los pabellones III y V de la Institución Educativa Inicial N°010. Estos componentes se encuentran en un estado ideal de conservación ya que son columnas, vigas y losas, no presentan fisuras, fracturas, deflexiones o cualquier otro tipo de daño que los ponga en riesgo, del mismo modo en los pabellones no se han registrado asentamientos diferenciales.

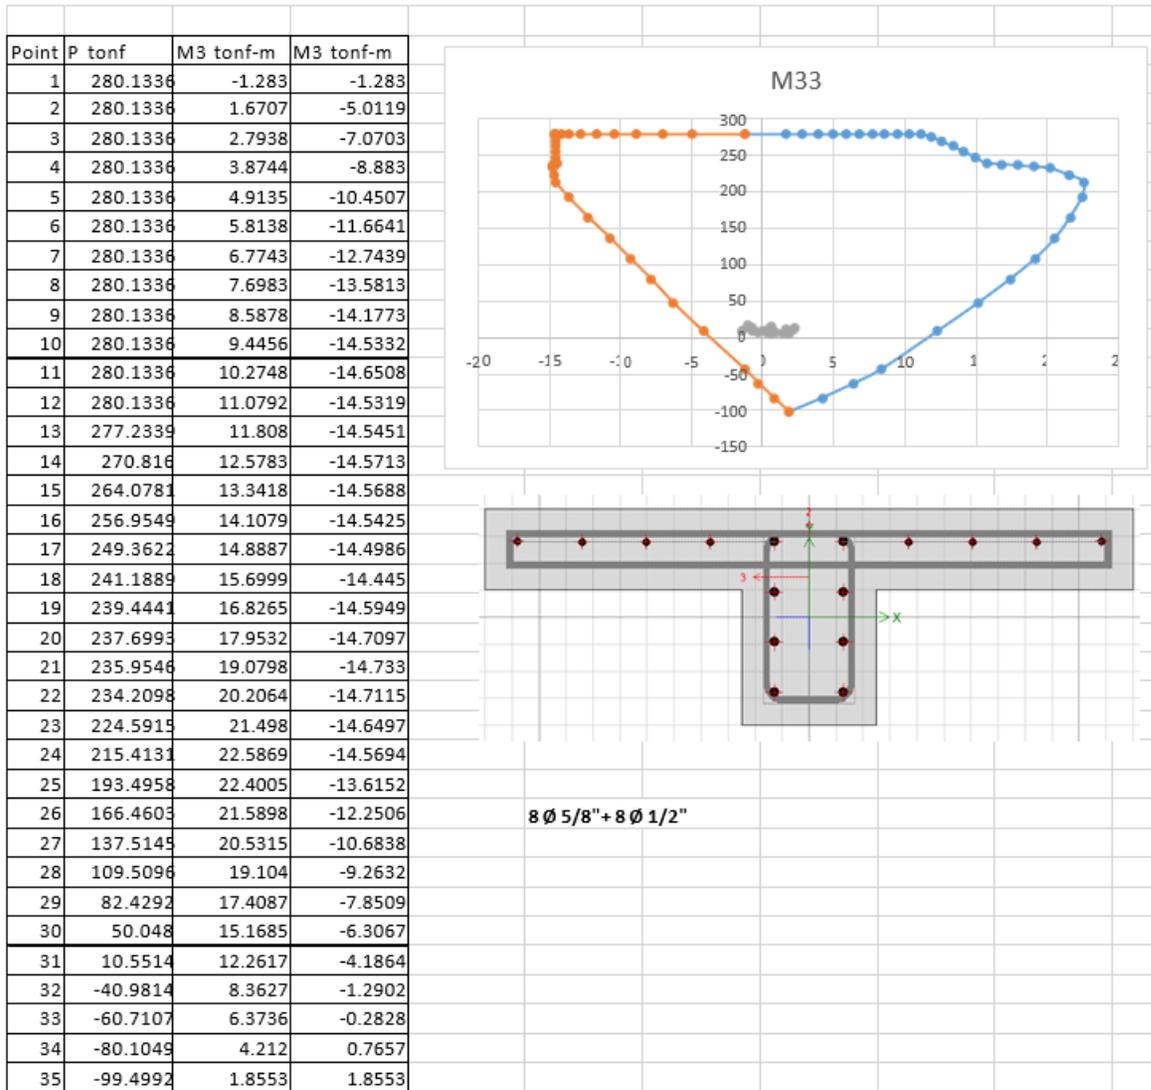
DIAGRAMA DE INTERACCION P-M3

Todas las cargas están dentro de la curva de capacidad, por lo tanto, la sección y acero propuesto es correcto.
