**ÍNDICE DE SOSTENIBILIDAD DE LA CARRETERA BAÑOS DEL INCA –
LLACANORA CON INCORPORACIÓN DE LOS NIVELES DE RIESGO, 2024**

TESIS:

PARA OPTAR EL TÍTULO PROFESIONAL DE:
INGENIERO CIVIL

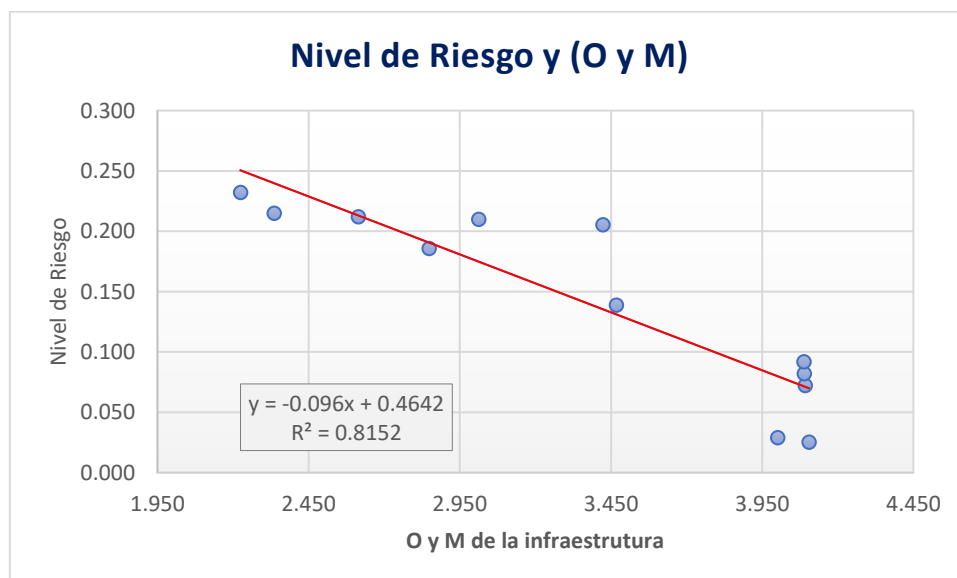
Figura 7. Operación y mantenimiento y nivel de riesgo

El análisis de dispersión y regresión realizado entre los factores de operación y mantenimiento de la infraestructura y el nivel de riesgo arrojó un coeficiente de determinación de R^2 de 0.8152, lo que sugiere que los datos son significativos y el modelo replica los resultados de manera precisa. Además, el coeficiente de correlación de Pearson es de -0.903, lo que muestra una alta relación negativa entre las variables, mostrando que el factor de operación y de mantenimiento de la infraestructura tiene una relación inversa con el nivel de riesgo.

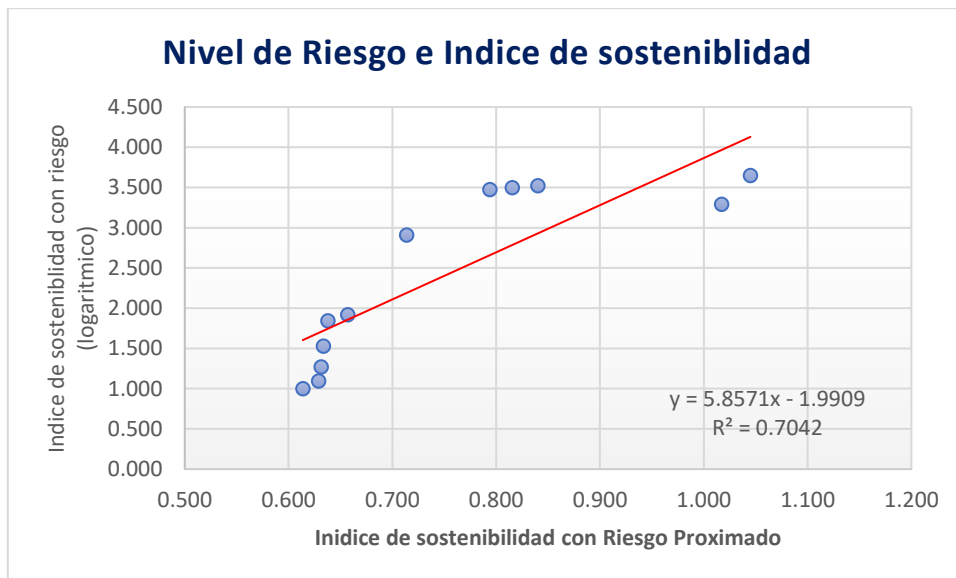
Figura 12. Dispersión y regresión del índice de sostenibilidad

El coeficiente de ajuste entre el índice de sostenibilidad con riesgo logarítmico y el índice de sostenibilidad con riesgo aproximado es R^2 es 0.704, lo que indica una fuerte o bastante buena relación entre los datos, como se muestra en el gráfico anterior.

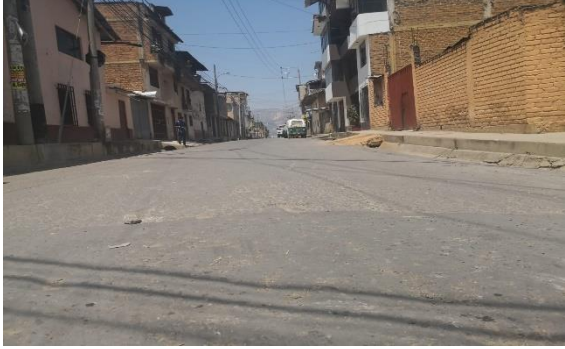
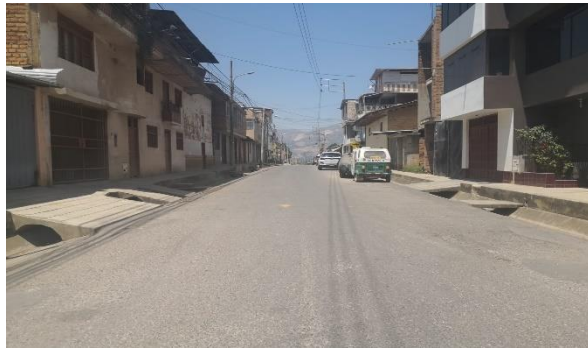
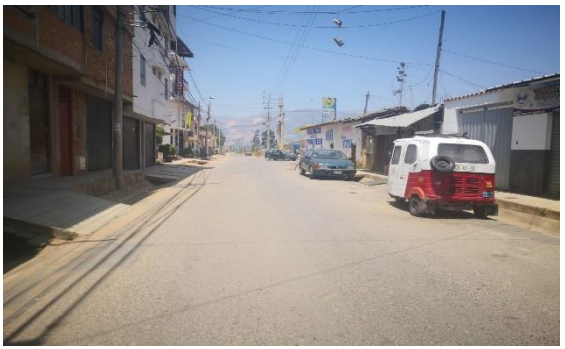
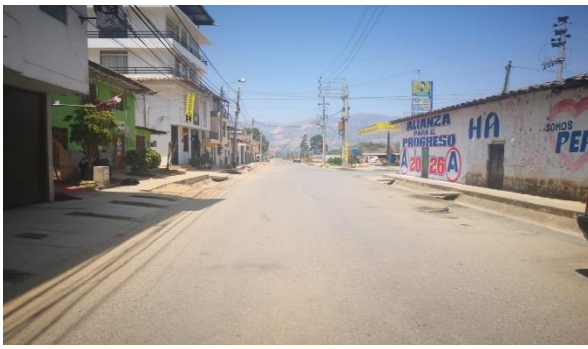
FICHA DE IDENTIFICACION N° 1.	
CARRETERA	Baños del Inca - Llacanora
PREGRESIVAS	Km 0+000 al km 0+115 (Baños del Inca)
DESCRIPCION DEL TRAMO	
El tramo Inicia en el Cruce de Shaullo, Baños del Inca, Desde el Km 0+000 de la ruta vecinal CA 1494, hasta el grifo Centinela Km 0+115. Dicho tramo es de Asfalto.

Riesgos existentes	
Riesgo bajo en Erosión debido a la pavimentación, sistema de drenaje y la protección de las viviendas alrededor que actúan como barrera que protegen el suelo de la acción directa del agua.	
Riesgo bajo en movimientos de masas debido a la estabilidad del terreno urbano	
Riesgo moderado por inundación, ante lluvias intensas y posible falla en el drenaje.	
Estado de la vía	
El tramo evaluado de asfalto se encuentra con fallas en calzada, especialmente en las bermas, que tienen parches y baches. Estas fallas se deben al levantamiento del pavimento para la instalación de gas natural, trabajo que realizó la empresa y luego se marchó sin restaurar.

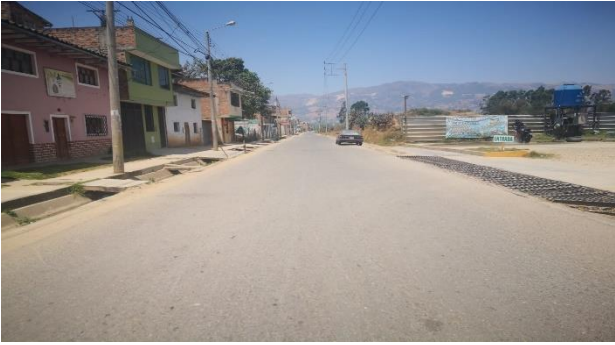
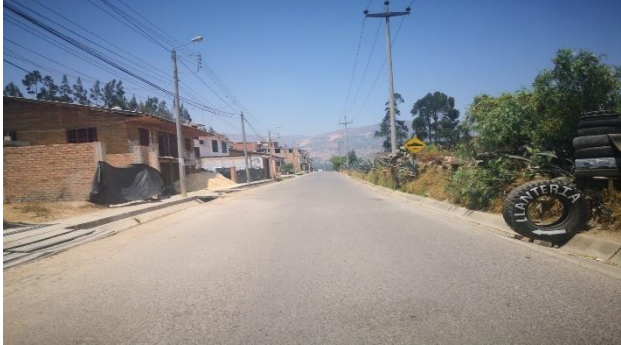
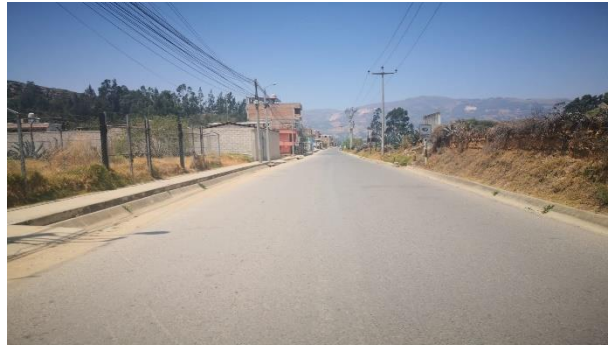
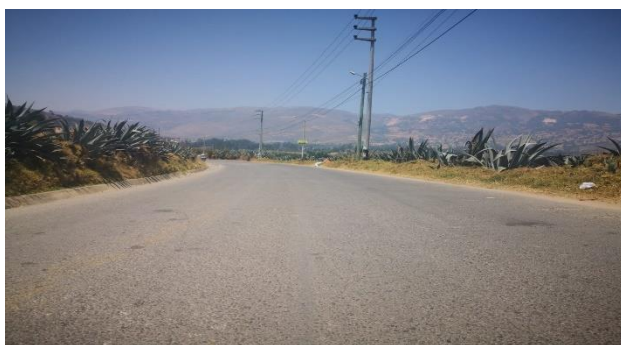
FICHA DE IDENTIFICACION N° 2.	
CARRETERA	Baños del Inca - Llacanora
PREGRESIVAS	Km 0+115 al Km 0+608 (Baños del Inca)
DESCRIPCION DEL TRAMO	
El tramo Inicia en el grifo Centinela Km 0+115 de la ruta vecinal CA 1494, hasta el km 0+608. Dicho tramo es de Asfalto y queda paralelamente a la espalda del cuartel BIM Zepita n° 7.

<p>Riesgos existentes</p> <p>Riesgo bajo en Erosión debido a la pavimentación, sistema de drenaje y la protección de las viviendas alrededor que actúan como barrera que protegen el suelo de la acción directa del agua.</p> <p>Riesgo bajo en movimientos de masas debido a la estabilidad del terreno urbano.</p> <p>Riesgo moderado por inundación, ante lluvias intensas, posible falla en el drenaje y por quedar en parte baja.</p>	
<p>Estado de la vía</p> <p>El tramo evaluado de asfalto se encuentra con fallas en calzada, especialmente en las bermas del lado izquierdo, yendo a Llacanora, que tienen parches y baches. Estas fallas se deben al levantamiento del pavimento para la instalación de gas natural, trabajo que realizó la empresa y luego se marchó sin restaurar.</p>

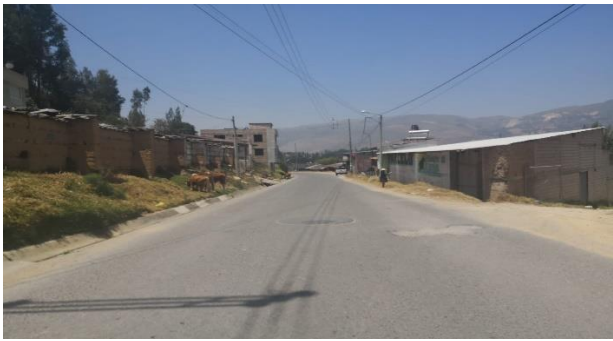
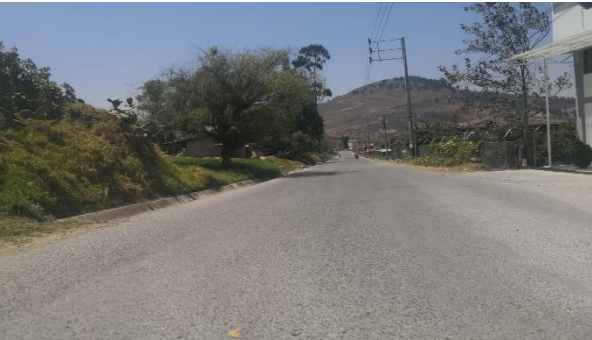
FICHA DE IDENTIFICACION N° 4.	
CARRETERA	Baños del Inca - Llacanora
PREGRESIVAS	Km 1+108 al Km 1+608 (Llacanora)
DESCRIPCION DEL TRAMO	
El tramo Inicia en Km 1+608 de la ruta vecinal CA 1494, hasta el km 1+608. Dicho tramo es de Asfalto, ubicado en el caserío Huayrapongo.

Riesgos existentes	
Riesgo moderado en erosión debido a la pendiente y la zona agrícola y pastizales de la parte derecha yendo a Llacanora.	
Riesgo moderado en movimiento de masas debido a la pendiente del terreno.	
Riesgo moderado por inundación, ante lluvias intensas y pendiente del terreno.	
Estado de la vía	
El tramo evaluado de asfalto se encuentra con fallas en calzada, especialmente en las bermas, que están recubiertas de yerba, lo que se concluye que le hace falta una limpieza a dicho tramo. Además, presenta algunos parches realizados para el cruce de alcantarillas.	
Nivel de riesgo ■	Índice de sostenibilidad ■
