TESIS

**“EVALUACIÓN HIDRÁULICA DEL SISTEMA DE ABASTECIMIENTO DE AGUA
POTABLE DEL CASERIO DE SANTA ROSA, DISTRITO Y PROVINCIA DE
CELENDÍN – CAJAMARCA, 2023”**

INGENIERO SANITARIO

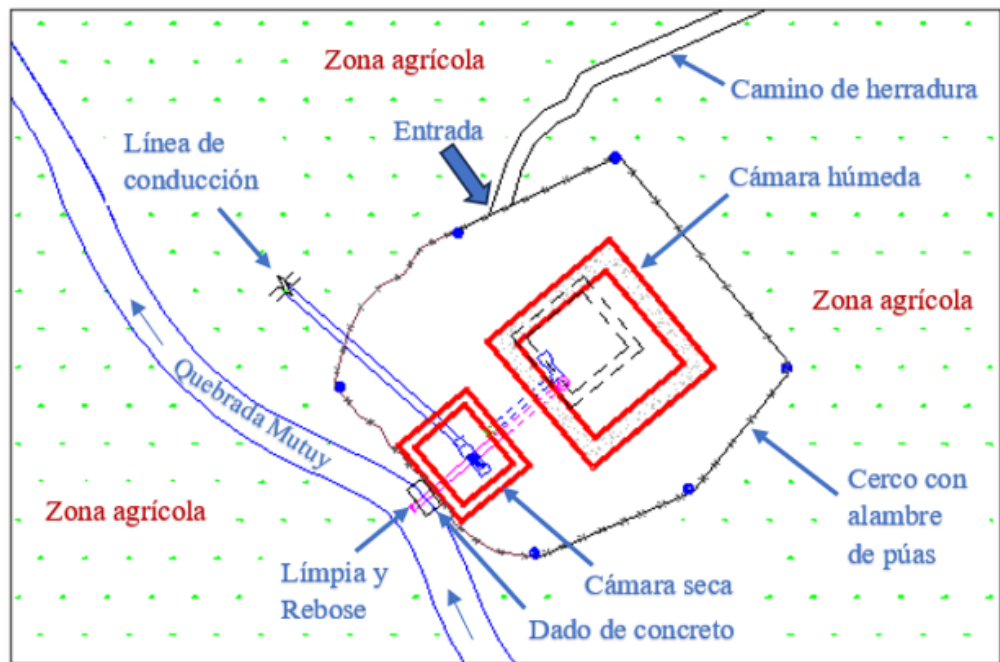
Figura 16. Croquis de la captación de fondo "Santa Rosa", mostrando su entorno geográfico en relación con el sistema de abastecimiento

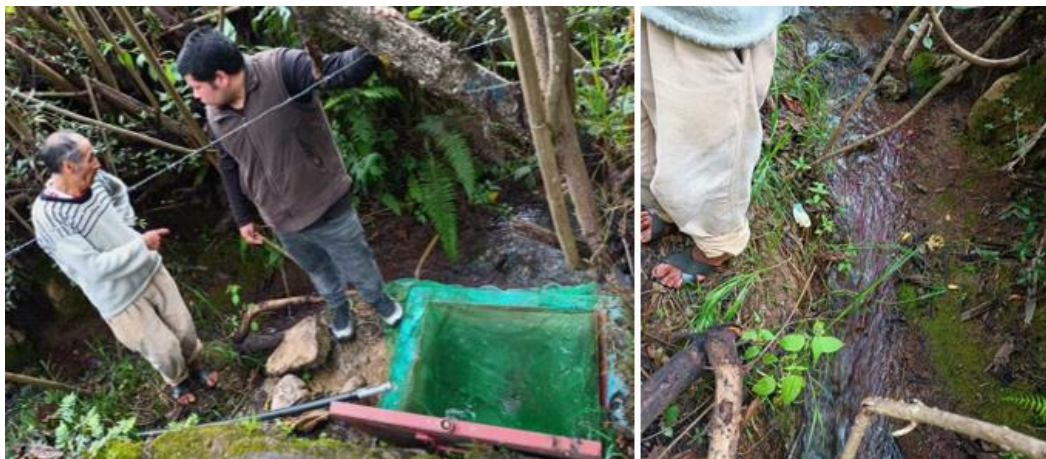
Figura 17. Inspección visual de la captación y sus alrededores para identificar signos de erosión en las márgenes de la quebrada

La proximidad de la cámara seca de la captación a la quebrada “Mutuy” conlleva riesgos significativos, especialmente durante las avenidas máximas. La falta de un sistema de contención, como muros de gaviones, diques o barreras naturales, puede resultar en un compromiso de la infraestructura de la captación.

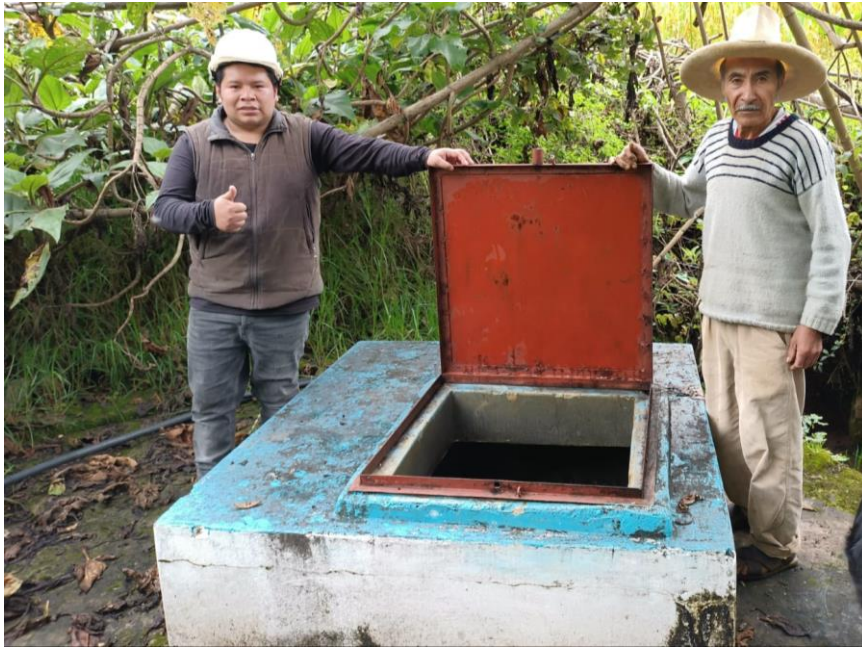
La captación "Santa Rosa" cuenta con una cámara húmeda que a nivel estructural se encuentra en estado regular debido al mantenimiento periódico y continuo que se le realiza a esta estructura, aunque es preciso indicar que en nuestra visita de campo se pudo constatar pequeñas fisuras y agrietamientos, pero aun así sigue siendo funcional.

Figura 18. Vista frontal de la captación en Santa Rosa durante la inspección técnica, junto al operario del sistema de agua potable. Coordenadas UTM: Zona 17M, 817791.00 mE, 9238933.00 mN

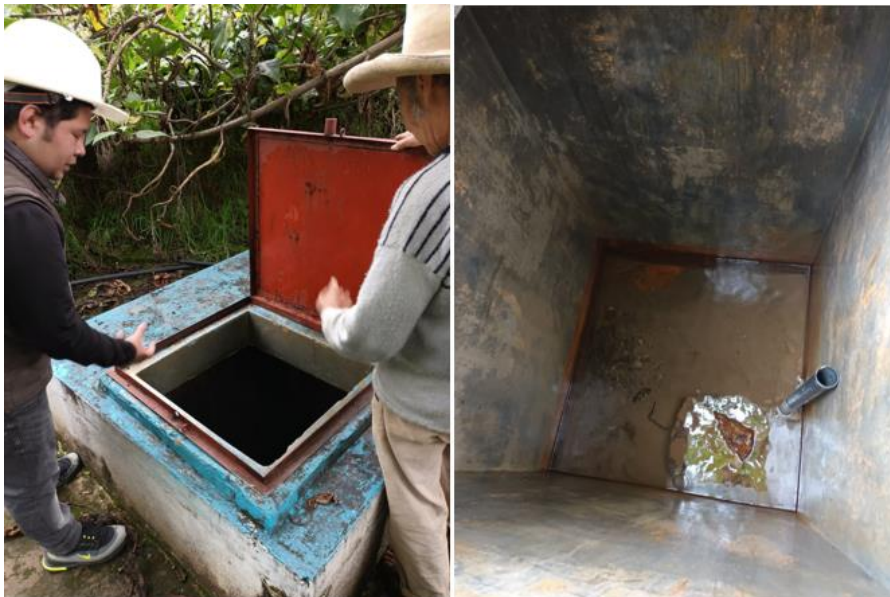
La tapa sanitaria de la cámara húmeda de la captación es metálica, con dimensiones de 0.80 m x 0.80 m, y está oxidada; de manera similar, la tapa sanitaria de la cámara seca, de 0.60 m x 0.60 m, también presenta signos de oxidación. Esto indica un posible deterioro en ambas tapas sanitarias debido a la corrosión.

Figura 19. Inspección técnica en la captación de Santa Rosa: perspectivas interna y externa junto al operario del sistema de agua potable. Coordenadas UTM: Zona 17M, 817791.00 mE, 9238933.00 mN

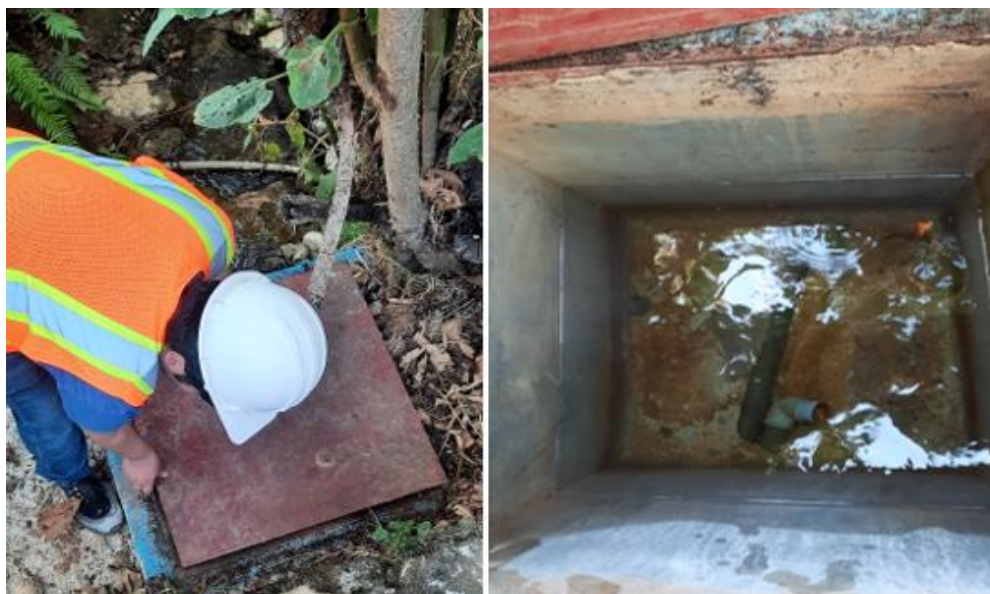
Figura 20. Revisión técnica de la cámara de válvulas en la captación de Santa Rosa: vistas externa e interna, con la tapa sanitaria desplazada en el lado derecho

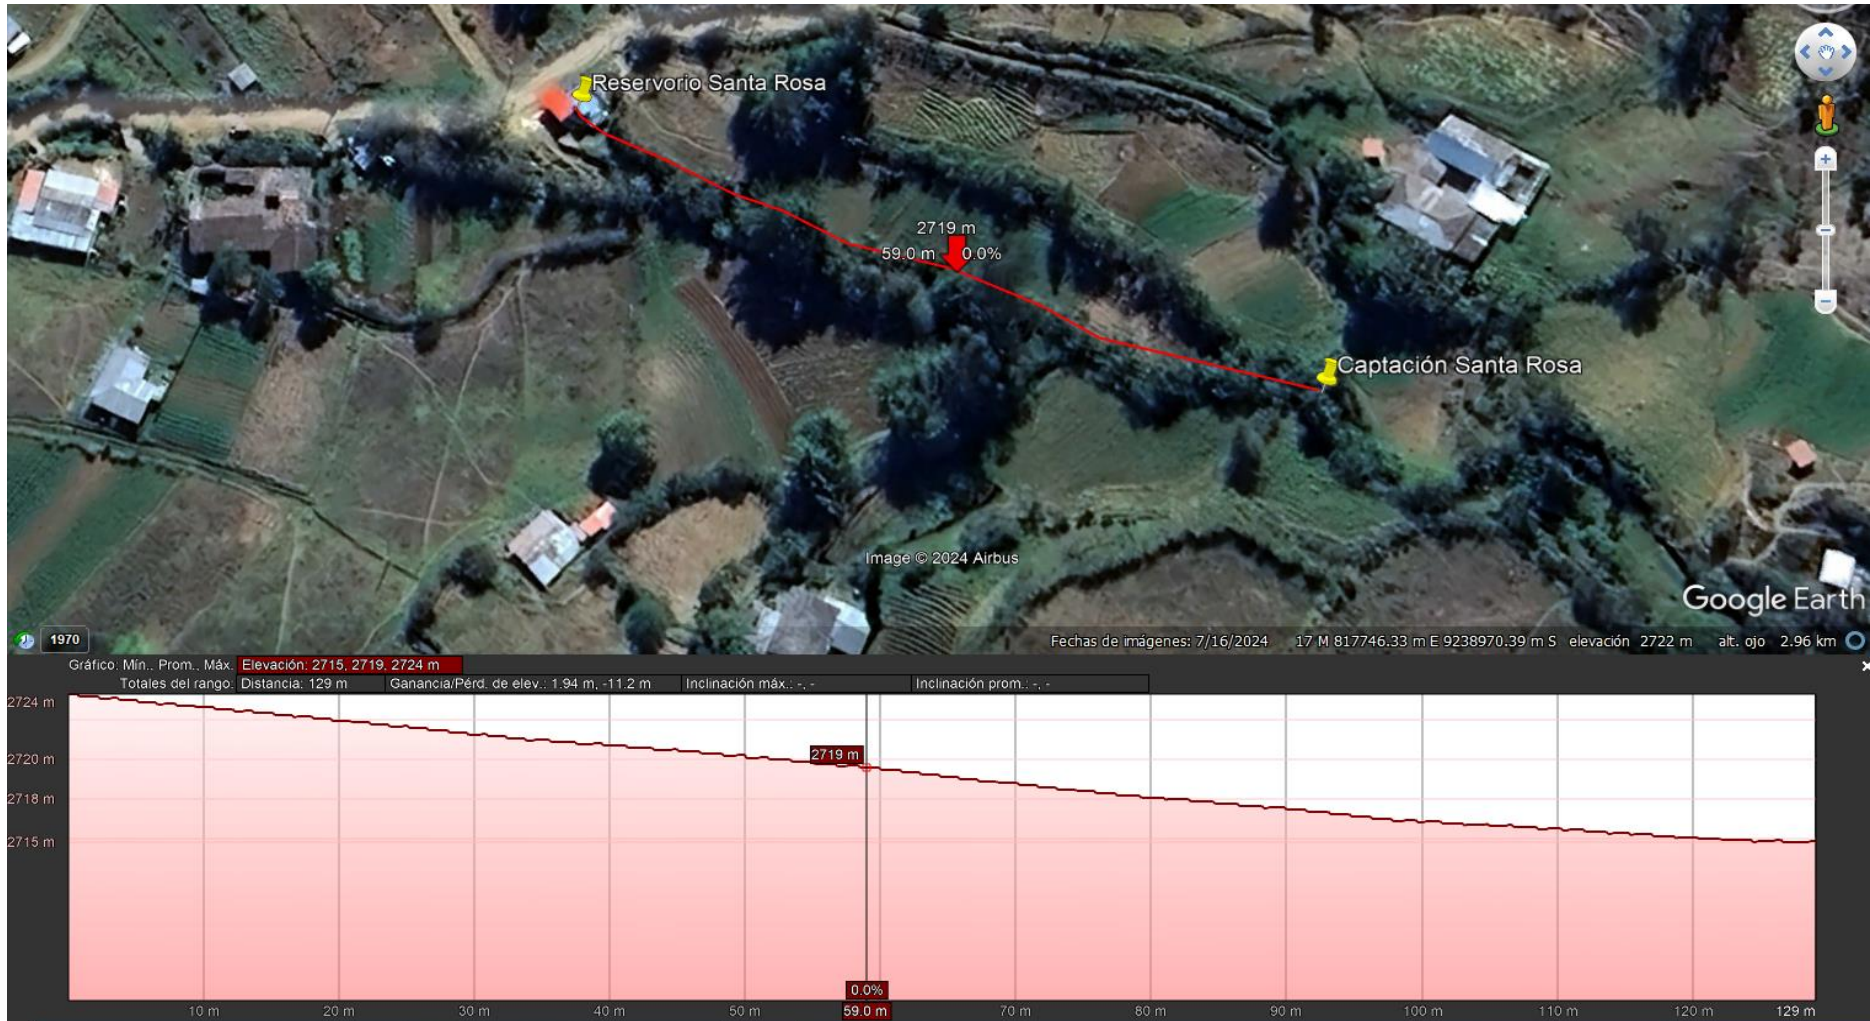
La línea de conducción consta de un solo tramo, desde la captación hasta el reservorio. La tubería es de PVC clase 10, con un diámetro de 2 pulgadas y una longitud de 129.156 metros, enterrada a lo largo de todo el recorrido. No se han detectado fugas por rajaduras y su operación es correcta, lo que indica que la profundidad de enterramiento es técnicamente adecuada.

Figura 21. Trazado de la línea de conducción y perfil topográfico, utilizando puntos de referencia tomados con Estación Total y representados en Google Earth.

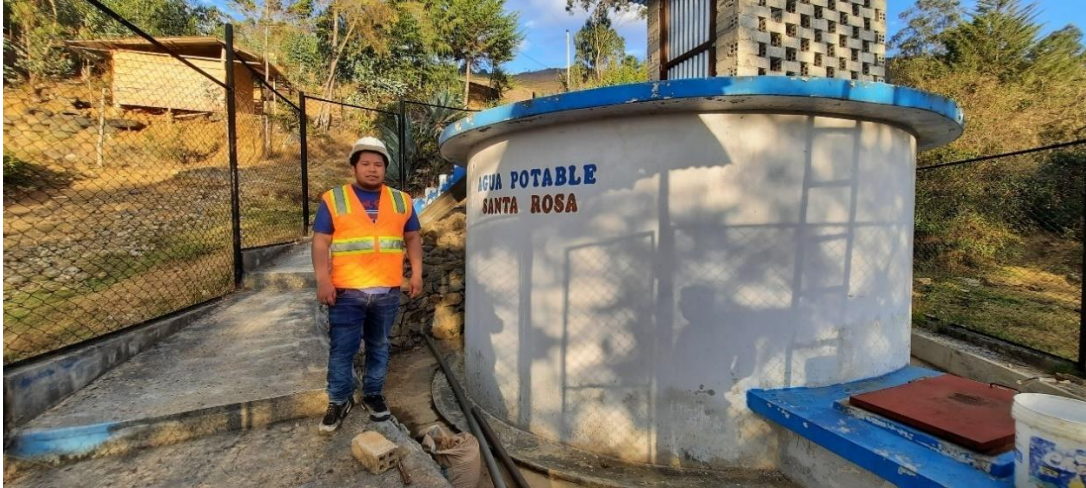
El reservorio, construido en 2015, se encuentra en óptimas condiciones físicas gracias al mantenimiento continuo que recibe. No presenta deterioro estructural, fisuramiento ni fallas evidentes, lo que demuestra un buen estado de conservación a lo largo de su tiempo de funcionamiento.

Figura 22. Vista frontal del reservorio Santa Rosa ($V=27.64 \text{ m}^3$) durante la inspección técnica. Coordenadas UTM: Zona 17M, 817696.72 mE, 9239019.05 mN.

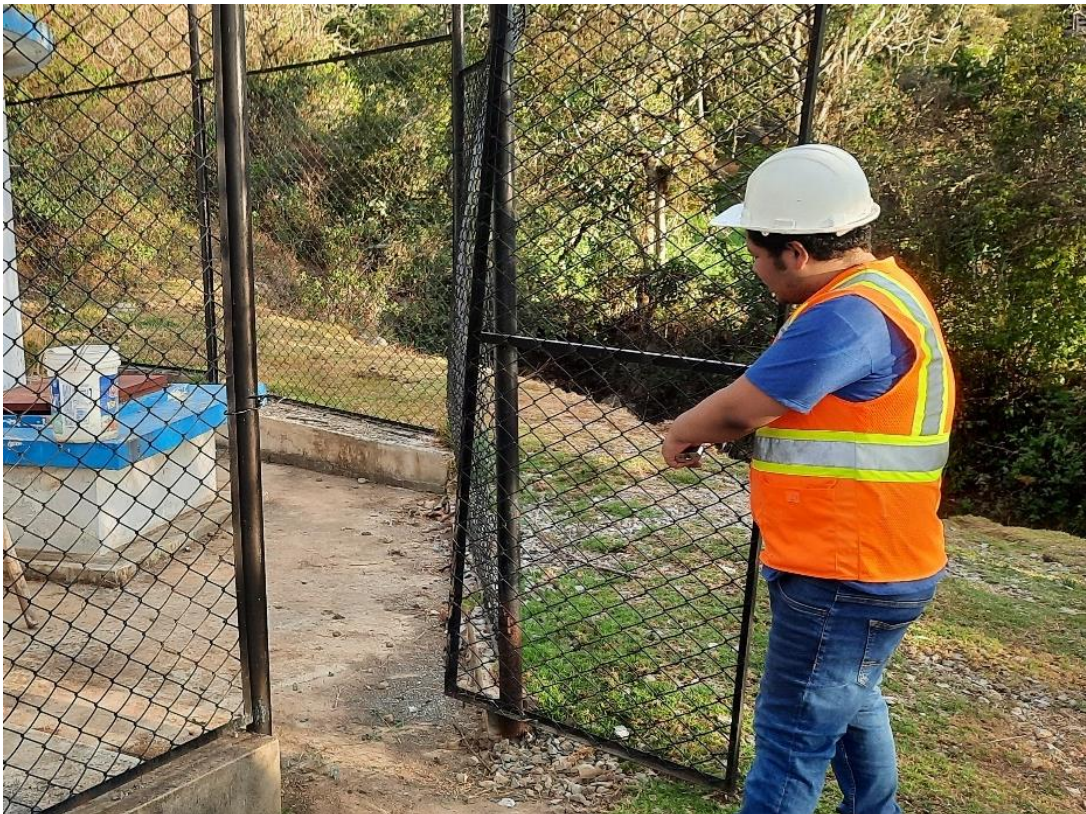
Figura 23. Vista de la puerta de acceso del reservorio, mostrando oxidación y desajuste en la parte inferior, con falta de adherencia adecuada

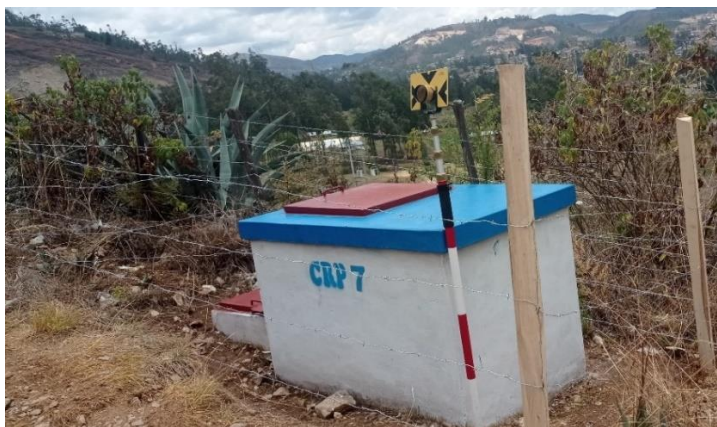
Es preciso mencionar que la CRP-T7 1 está adecuadamente pintada y no presenta agrietamientos en su estructura. En las partes bajas de las paredes no se evidencia presencia de humedad. Además, el cerco perimétrico, compuesto por cuatro

Figura 24. Vista del estado actual de la CRP -T7 1 en el sistema de agua, mostrando condiciones estructurales, operativas y de óptimo mantenimiento

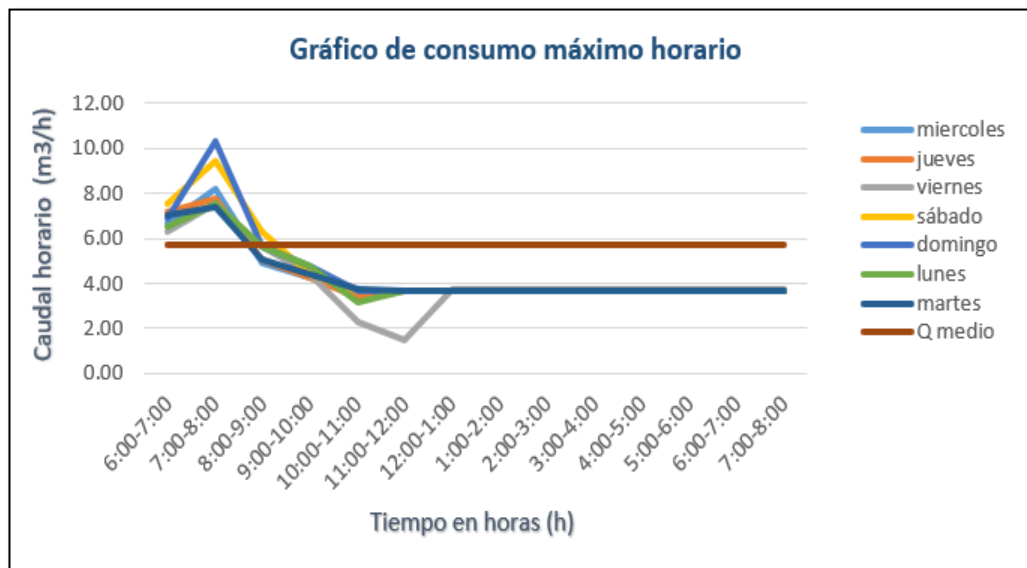
Gráfico 2. Variaciones de consumo horario en el Sistema de agua de Santa Rosa

Según la Tabla N°13 y el gráfico N°2, se define:

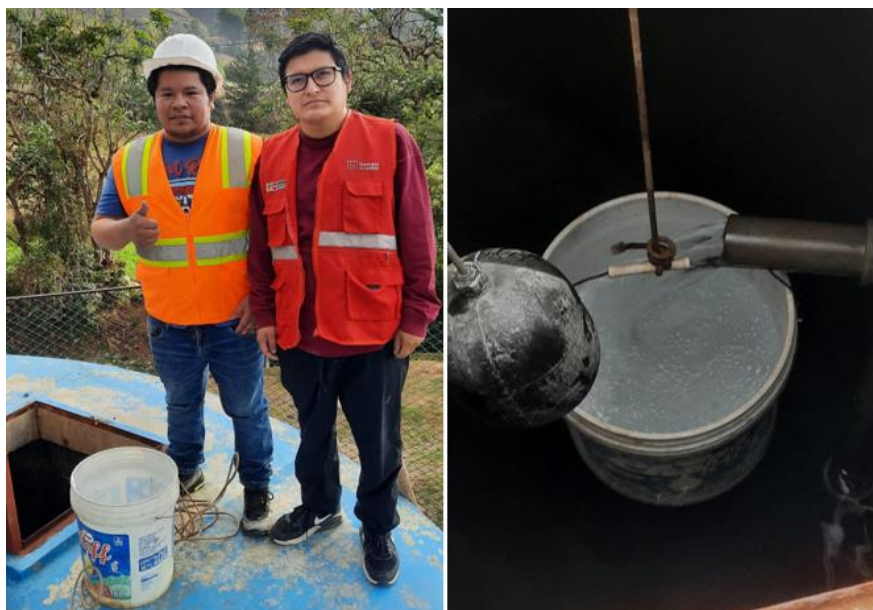
Figura 30. Medición del caudal de agua cruda en la entrada de línea de conducción al reservorio

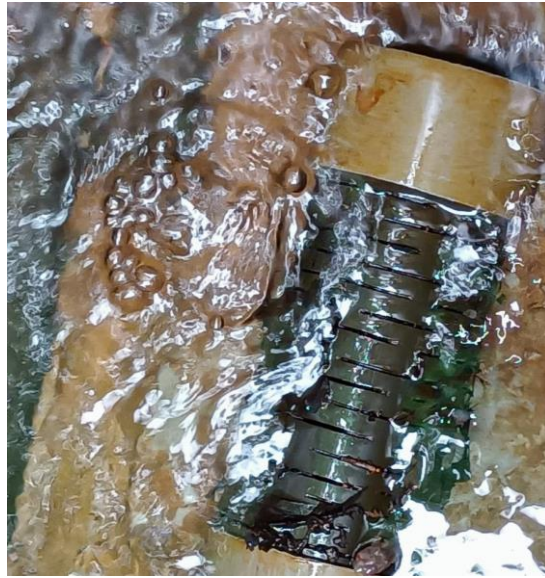
Por lo tanto, basándonos en las medidas tomadas en campo y la corroboración de los cálculos, podemos concluir que se cumple con la relación de diseño, siendo el diámetro de la canastilla el doble del diámetro de conducción. Además, con una longitud de 0.21 m, la canastilla también cumple con la relación de estar entre el rango 3 Dc y 6 Dc.

Figura 33. Canastilla de la cámara húmeda

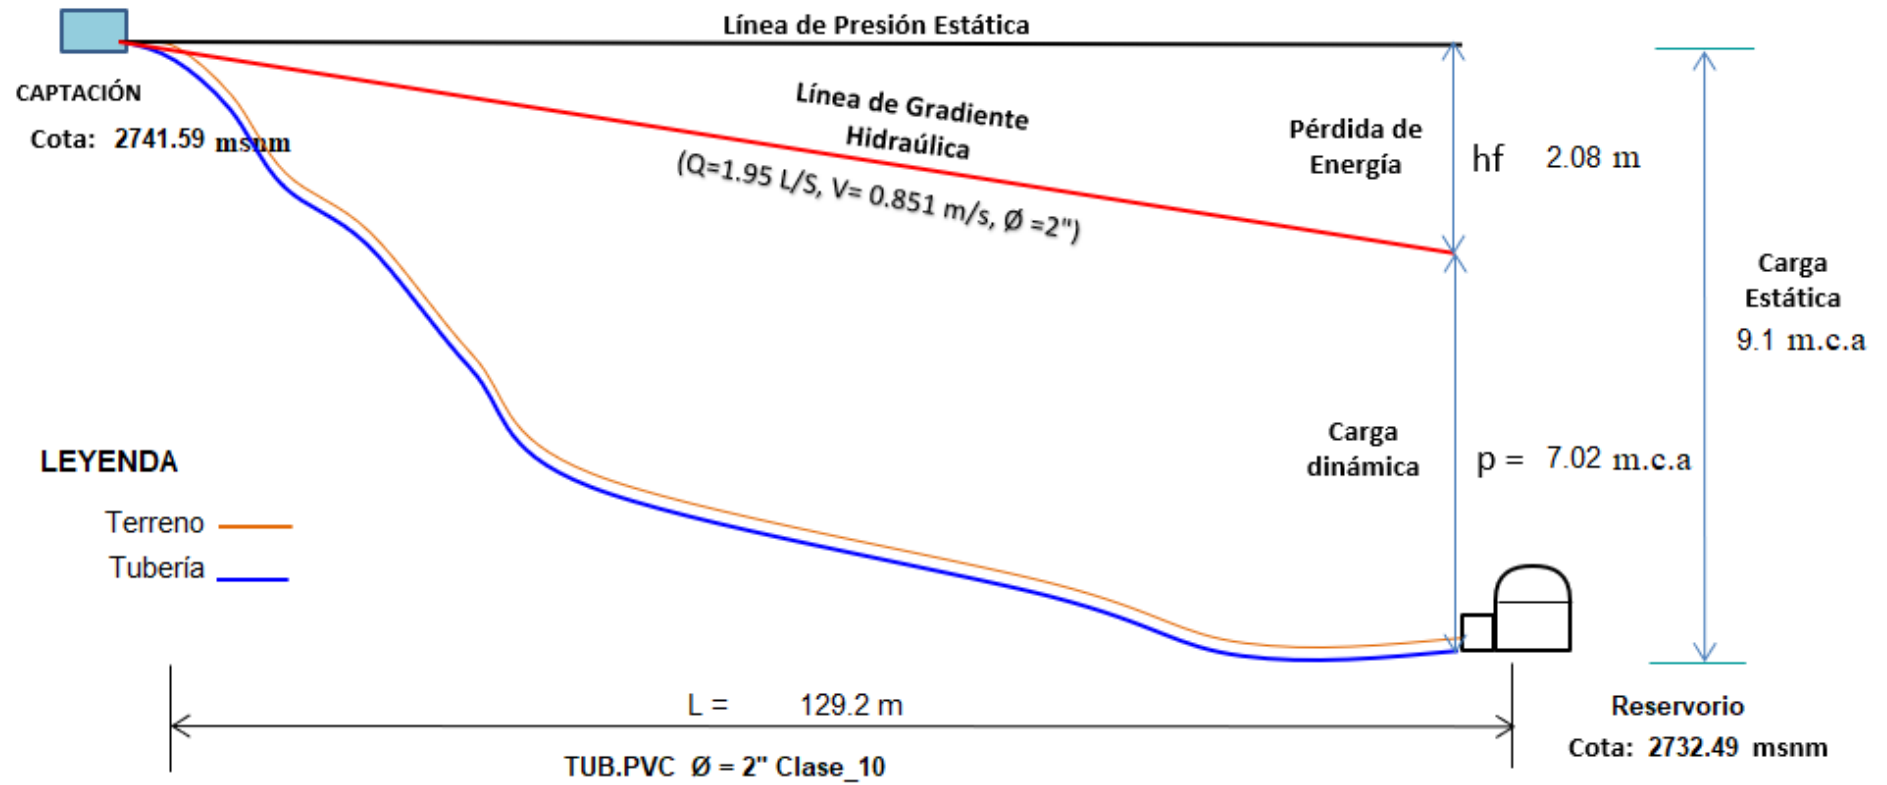
Figura 34. Perfil longitudinal de la línea de conducción - Tramo captación a reservorio de Santa Rosa

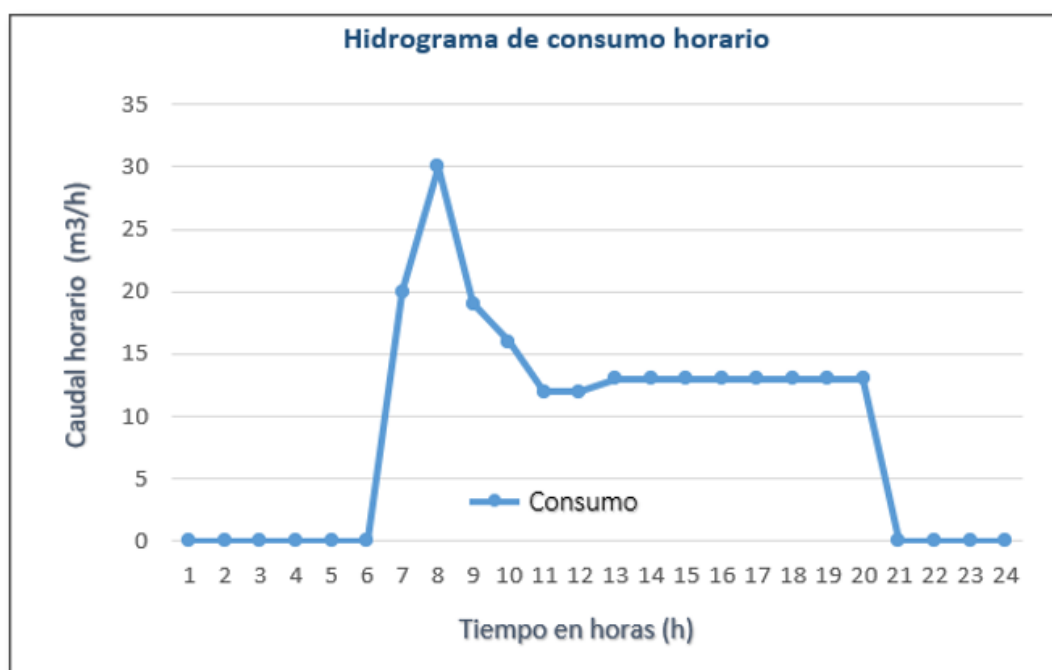
Gráfico 3. Hidrograma de consumo horario (% consumo/horas)

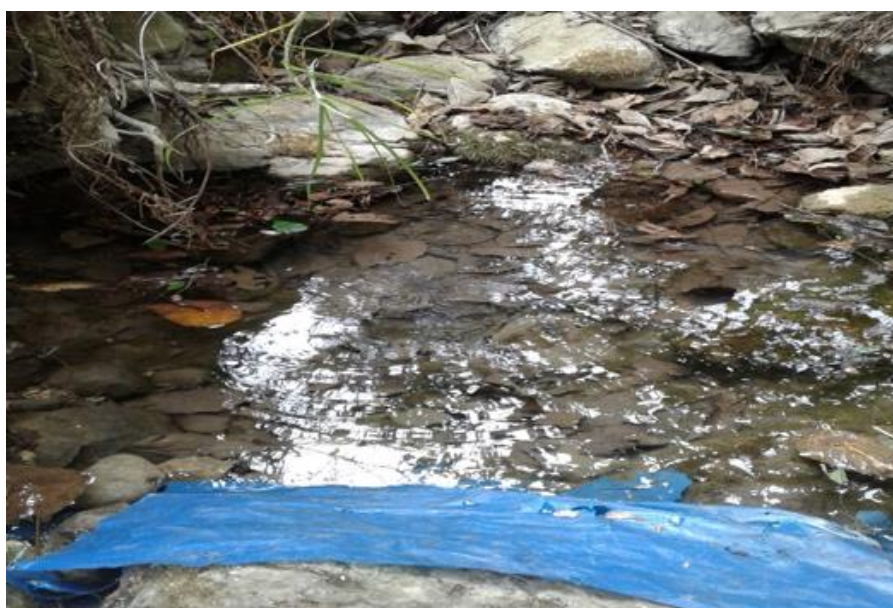
Figura 38. Otra naciente de abastecimiento de agua localizada a 50m de la Fuente actual

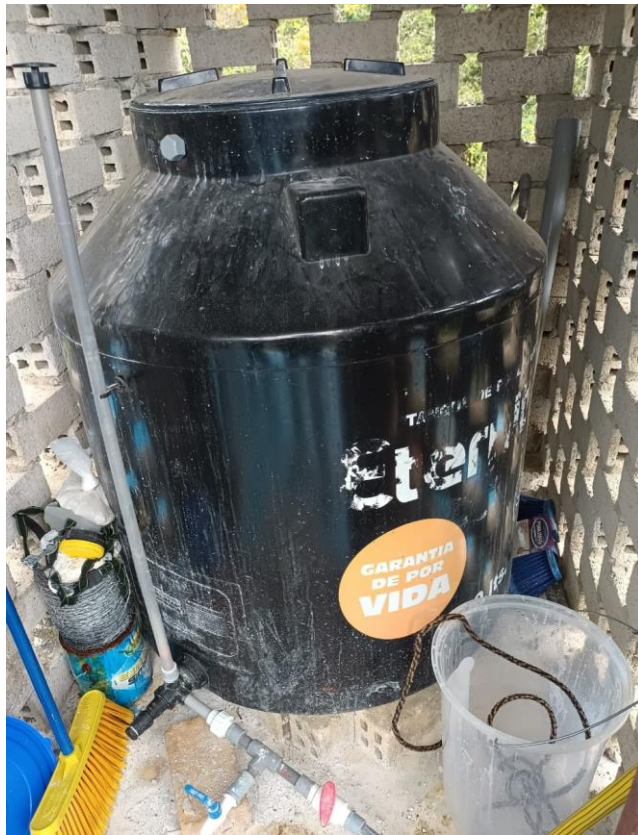
Figura 60. Examinación del estado actual del tanque de cloración del Sistema de Santa Rosa.

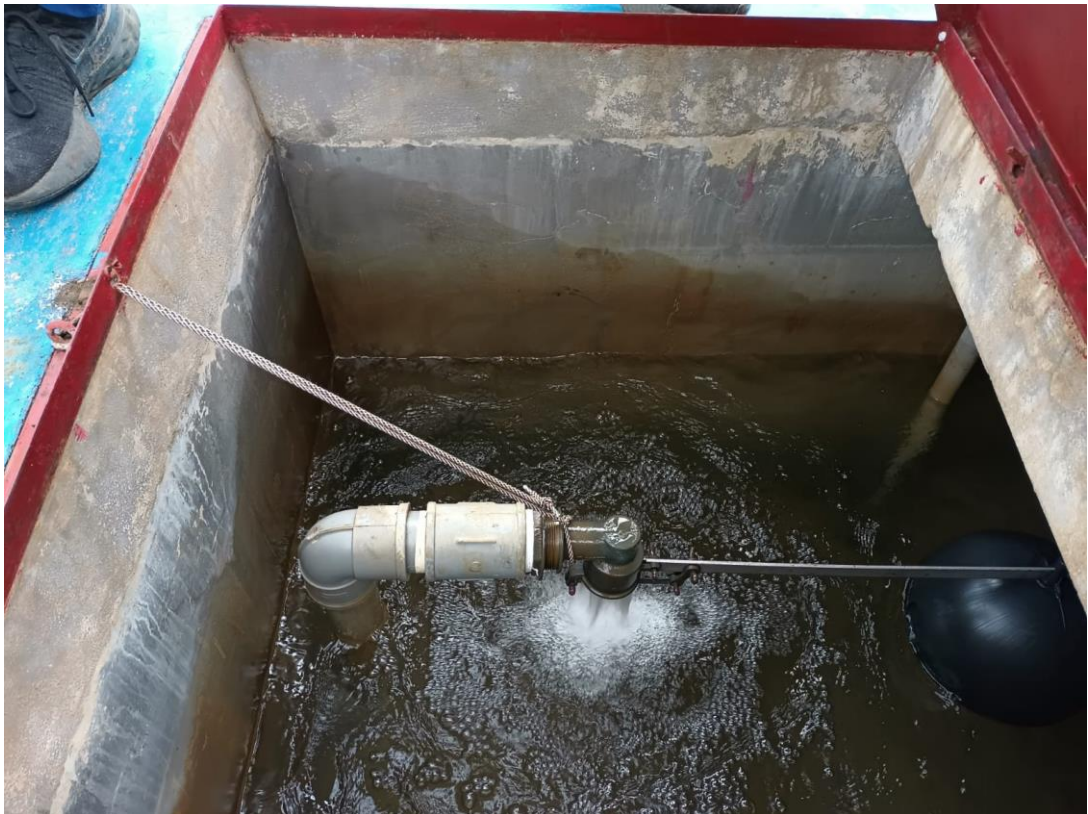
Figura 62. Vista interna de la CRP-T7 del sistema de agua potable. Coordenadas UTM: Zona 17M, 817,330.94 mE, 9,239,321.02mN

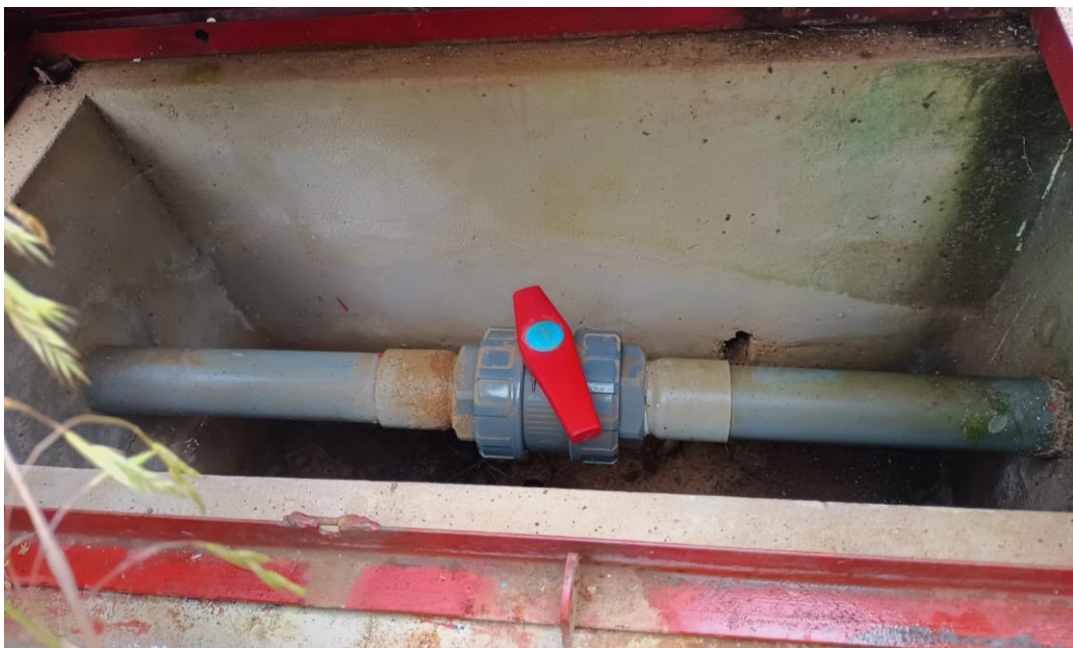
Figura 63. Evaluación visual del estado actual de la válvula en la cámara seca de la CRP-T7. Coordenadas UTM: Zona 17M, 817,330.94 mE, 9,239,321.02mN

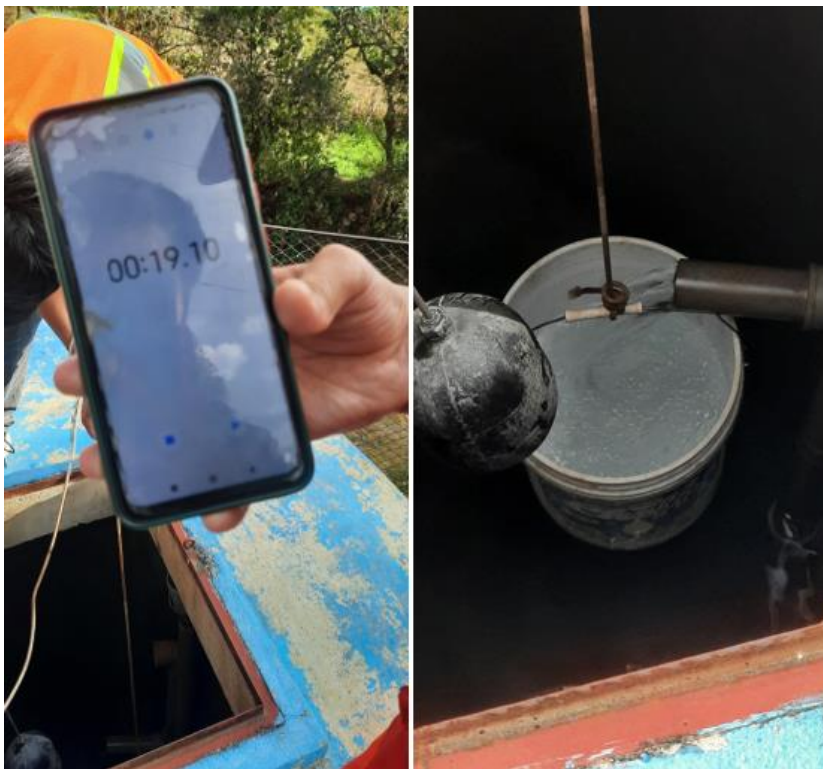
Figura 65. Medición de caudal aplicando el Método Volumétrico: Uso de balde de 18 L y cronómetro para toma de tiempo.

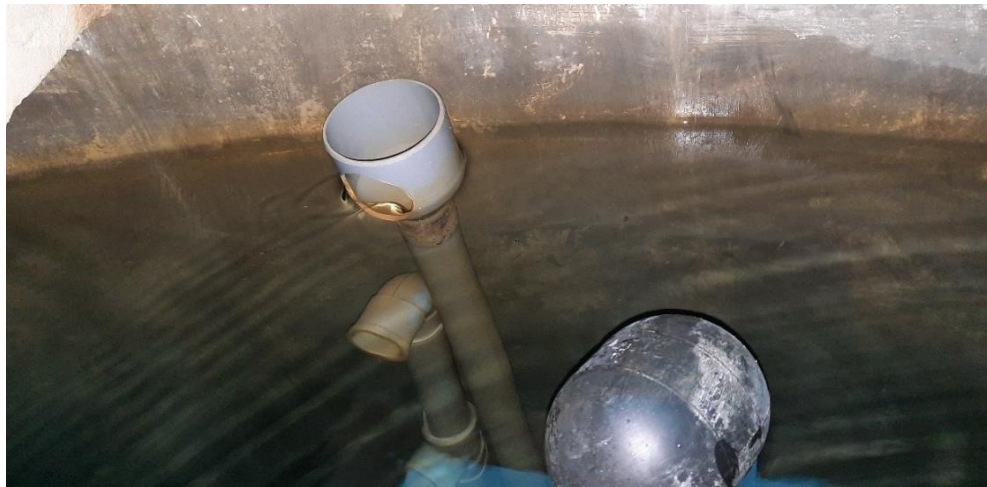
Figura 66. Visualización del nivel del agua en el Reservorio a las 5 a.m. durante la apertura de válvulas para distribución.

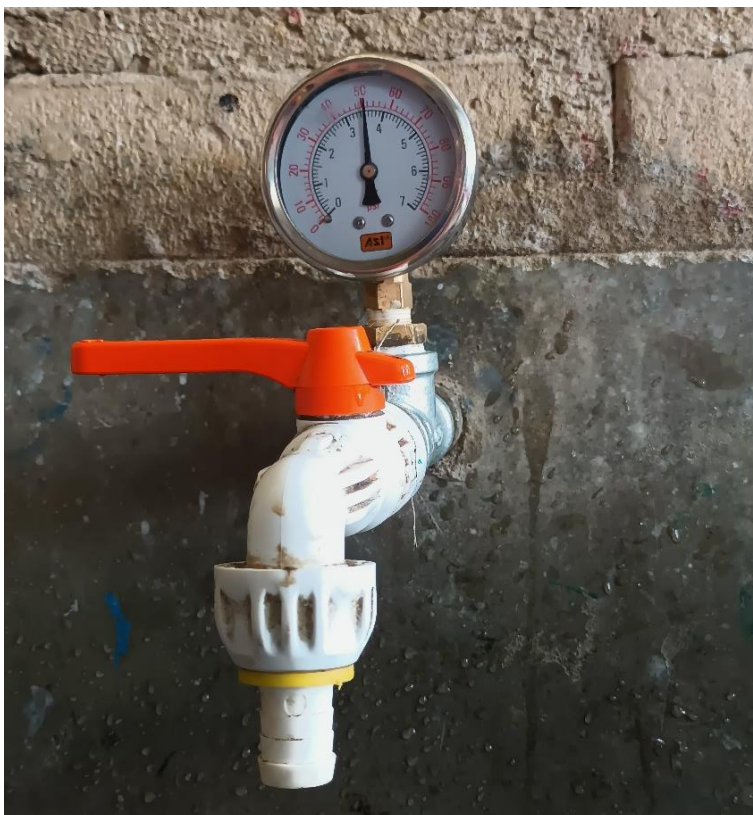
Figura 76. Registro de presiones altas en las viviendas muestrales
