UNIVERSIDAD NACIONAL DE CAJAMARCA

TESIS

**NIVEL DE DESEMPEÑO SÍSMICO DEL PABELLÓN A DE LA I.E.
EL INGENIO DE LA CIUDAD DE CAJAMARCA**

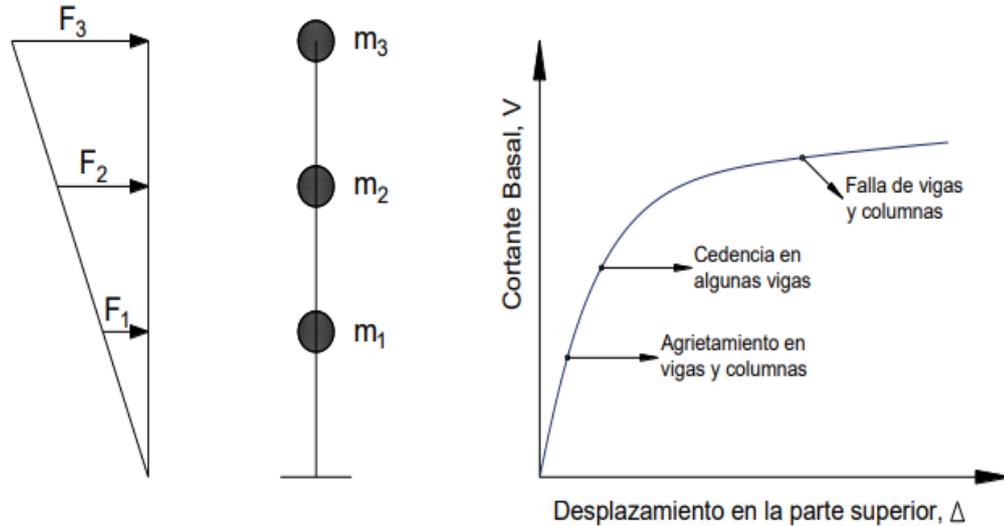
Esquema del procedimiento utilizado para el análisis pushover

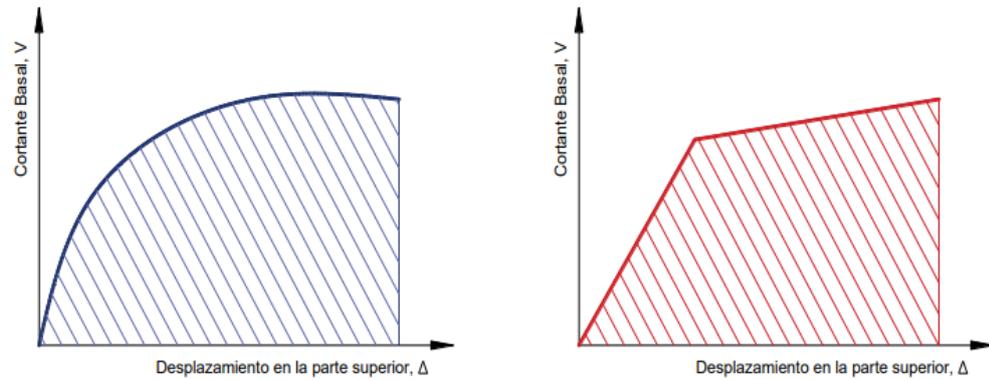
Criterio de las áreas bajo la curva.

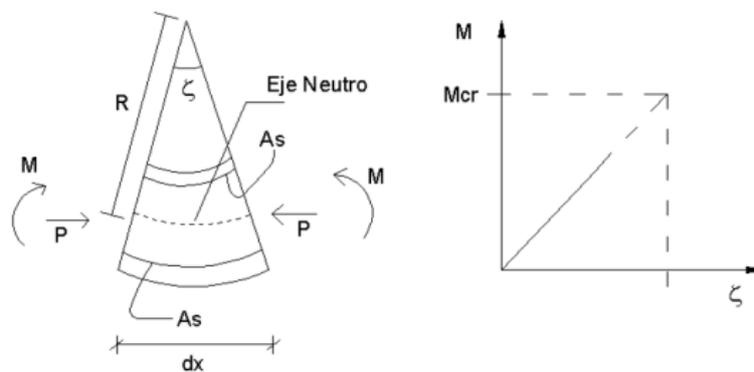
Momento y curvatura de una sección de concreto armado

Luego del agrietamiento la relación continúa prácticamente lineal, pero con otra pendiente hasta que se produce la fluencia del acero o el agotamiento del concreto. Si primero se produce la fluencia del acero la sección puede seguir deformándose hasta que el concreto alcanza su máximo esfuerzo primero y finalmente su máxima deformación (Aguiar Falconí, 2003).

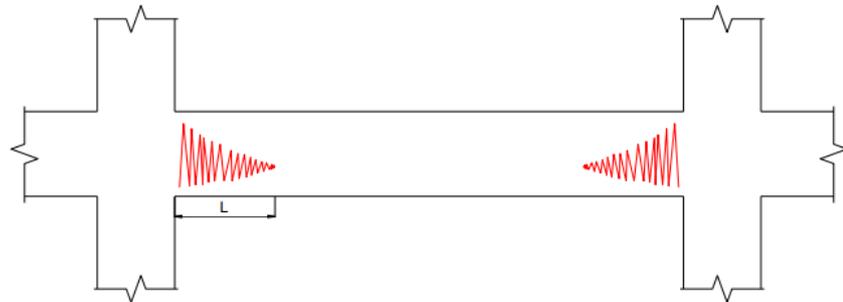
Concentración de las rótulas en los extremos

Para propósitos del modelo analítico se suele considerar una zona de daño equivalente en la cual se concentre toda la deformación inelástica, esta zona se denomina rotula plástica y le corresponde una longitud “ L_p ”. Una aproximación para la longitud efectiva “ L_p ” es de 0.4 a 0.5 veces el peralte del elemento ($L_p = 0.4h$ o $0.5h$) y se asume además que en esta longitud la curvatura es constante. (Paulay & Niguel, 1992). Estas suposiciones permiten pasar de la relación momento-curvatura a la relación momento-giro multiplicando cada valor de curvatura por la longitud de rótula efectiva.

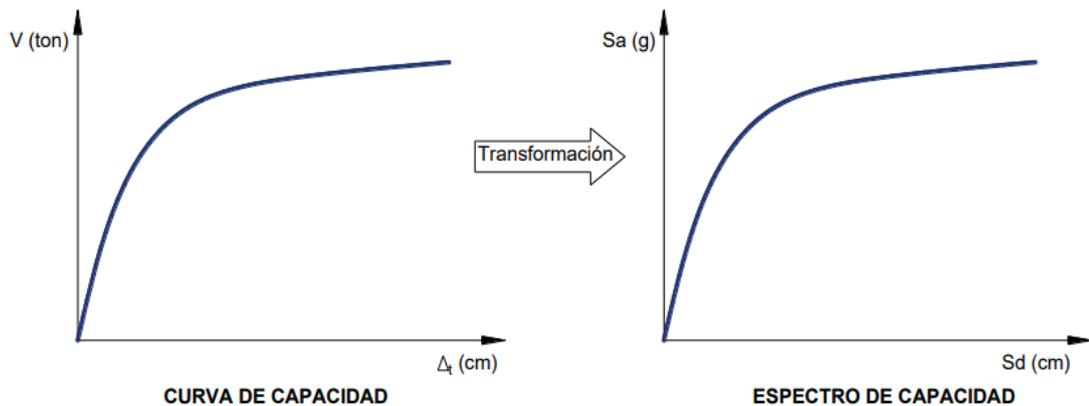
Conversión de la curva de capacidad al espectro de capacidad

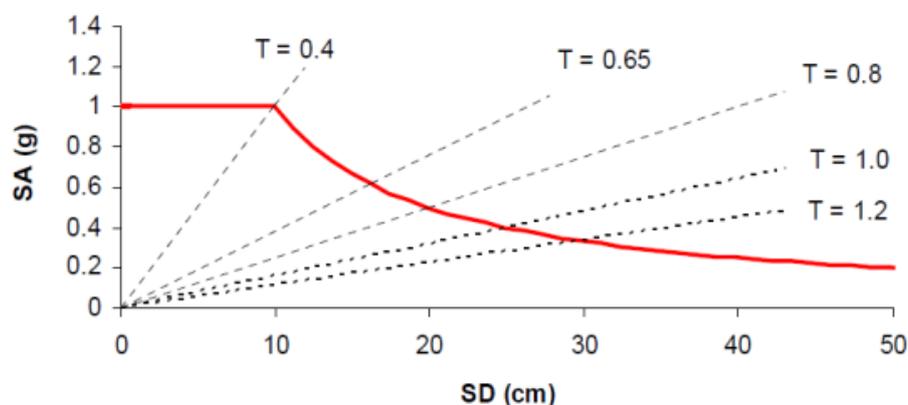
Espectro de demanda de la norma peruana

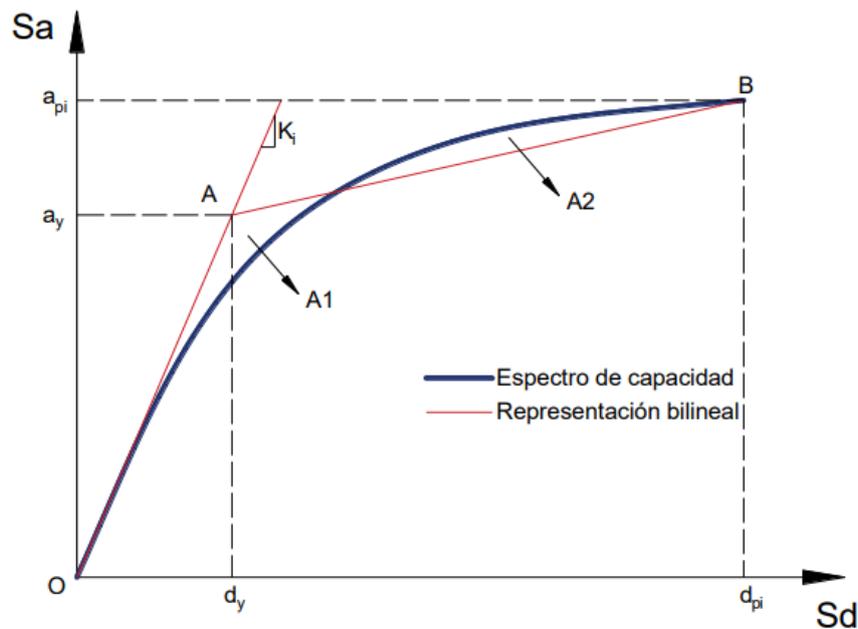
Representación bilineal del espectro – capacidad

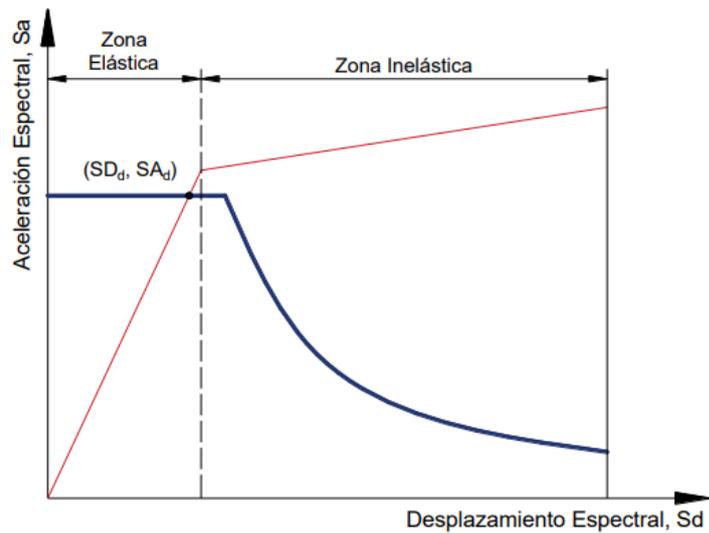
Intersección de espectros en el rango elástico

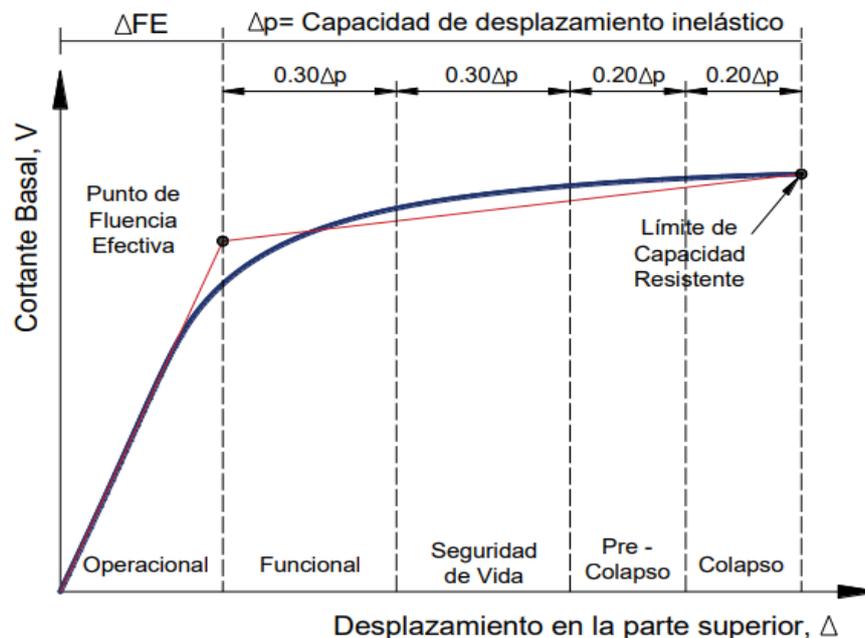
Sectorización de la curva capacidad

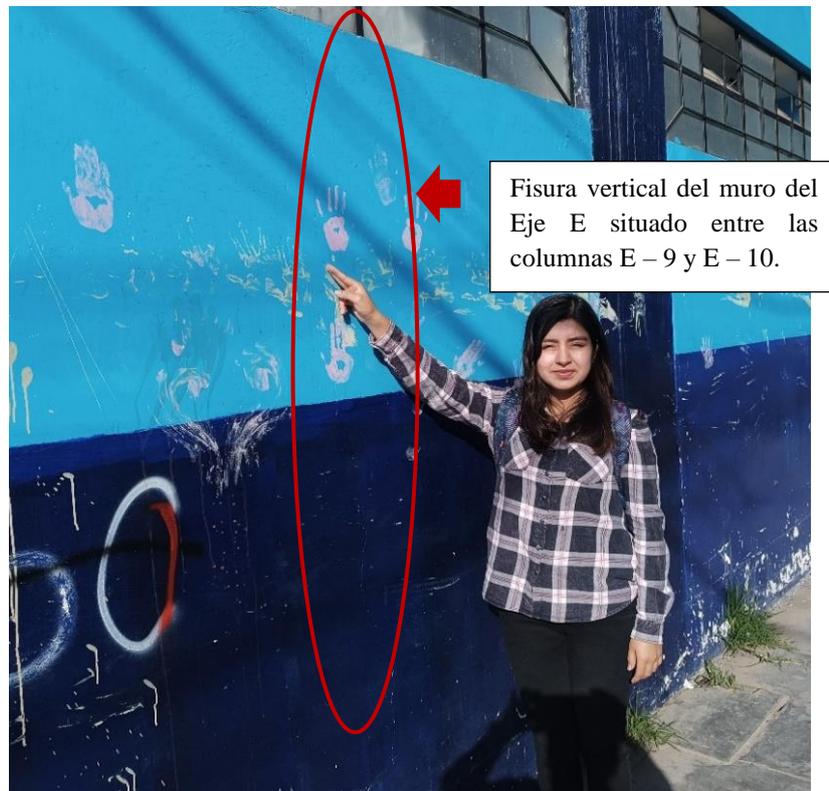
Figura 19.

Fisura vertical del muro del Eje E situado entre las columnas E – 9 y E – 10.

Por último, los muros de albañilería tienen fisuras debido a la falta de columnetas, tal y como se observa en la Figura 19, por lo cual existen grietas verticales en los Ejes E, B, 5, 8, 10 y 12. Además, también existen fisuras por asentamiento a lo largo del Eje 1 y del Eje 10 y fisuras por corte en el Eje E, Tramo 1 – 2.

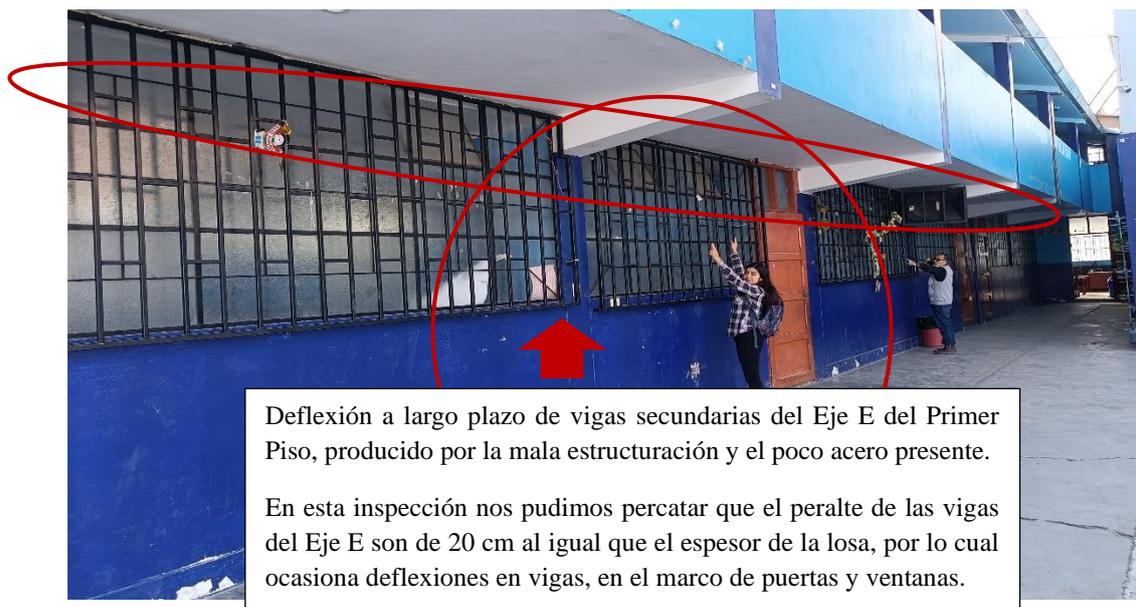
Figura 20.

Deflexión a largo plazo de vigas secundarias del Eje E del Primer Piso, producido por la mala estructuración (se usaron vigas chatas del mismo espesor de la losa $e=20$ cm) y el poco acero presente, ocasionando daños a ventanas y puertas.

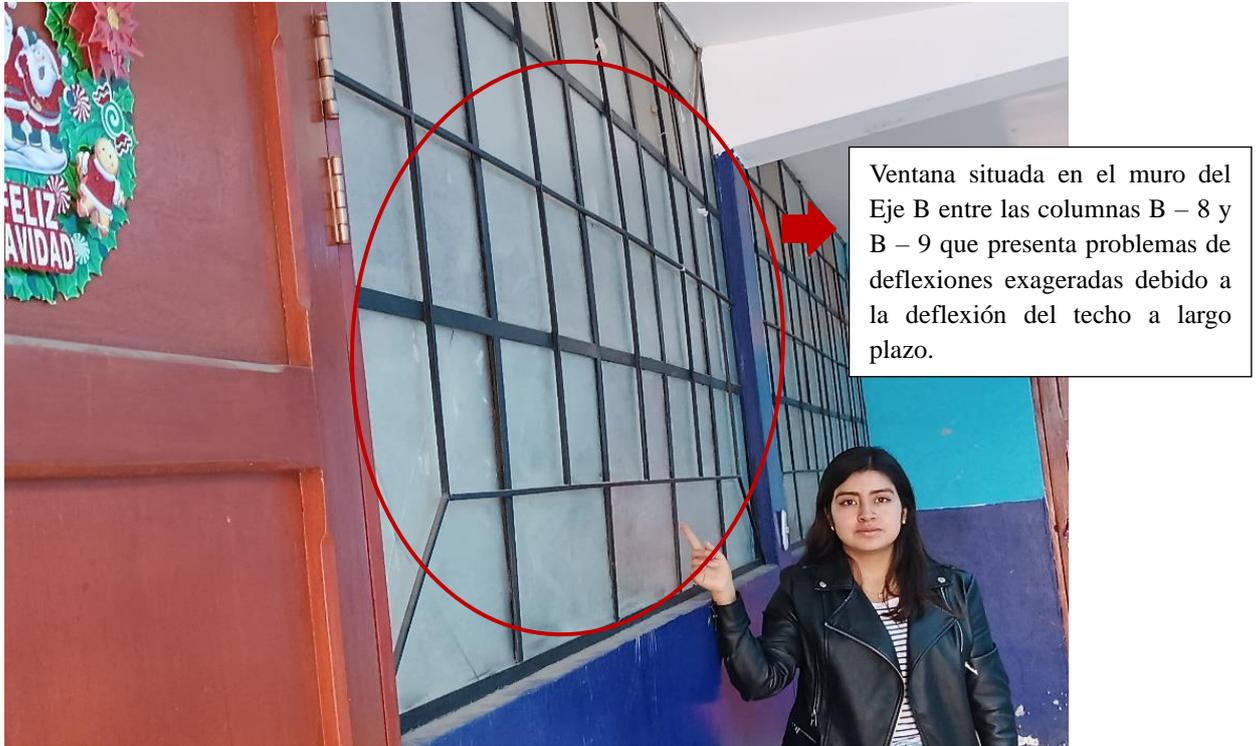
Figura 21.

Ventana situada en el muro del Eje B del primer piso entre las columnas B – 8 y B – 9 que presenta curvatura debido a la deflexión a largo plazo de la viga secundaria de ese eje, produciendo que las ventanas no se puedan abrir..

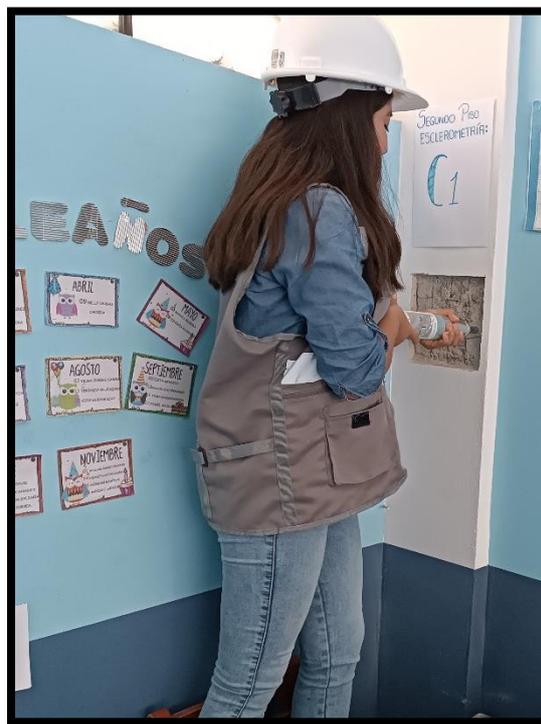
Ensayos de Esclerometría en Columnas del Segundo Piso

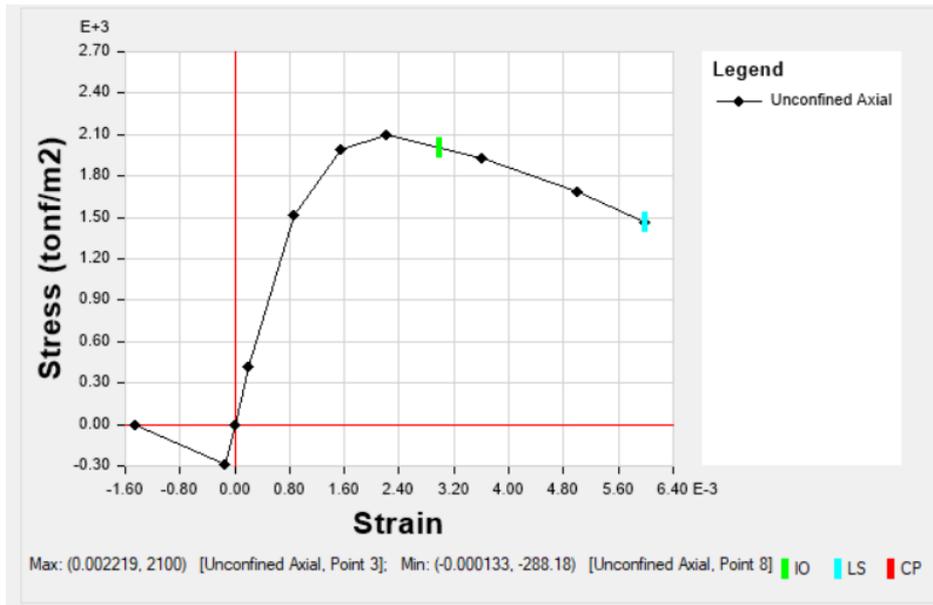
Modelo de esfuerzo – deformación de Mander para el Concreto

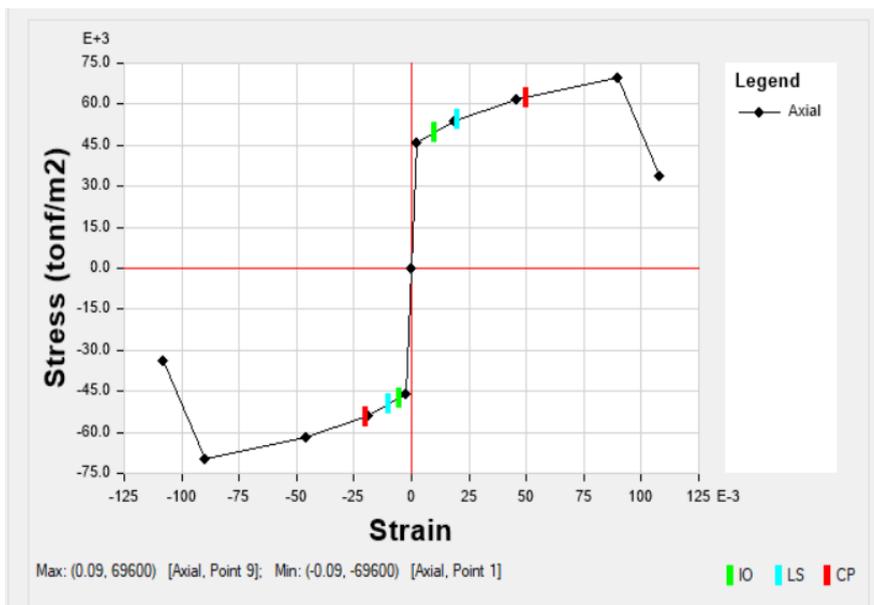
Figura 30.

Modelo de esfuerzo – deformación de Parker para el Acero

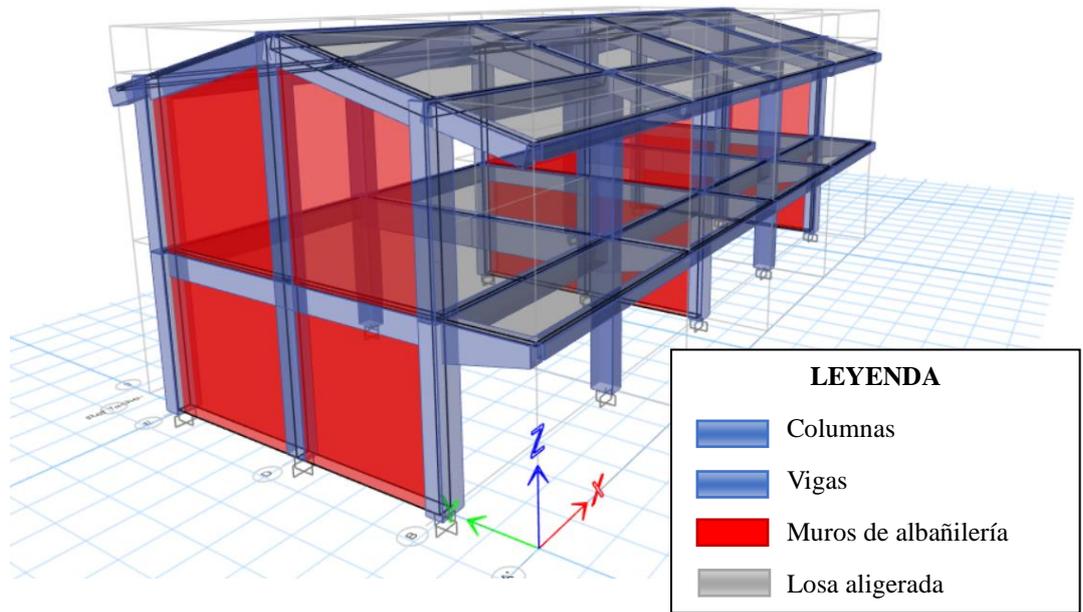
Modelamiento estructural Módulo I – Pabellón A

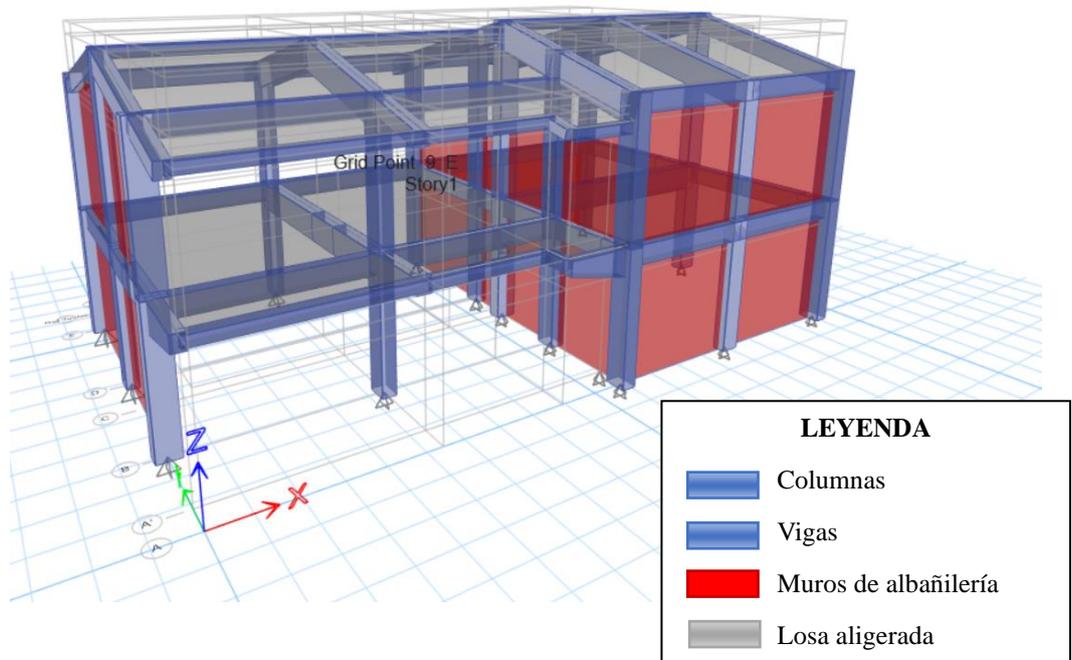
Figura 33.

Modelamiento estructural Módulo II – Pabellón A

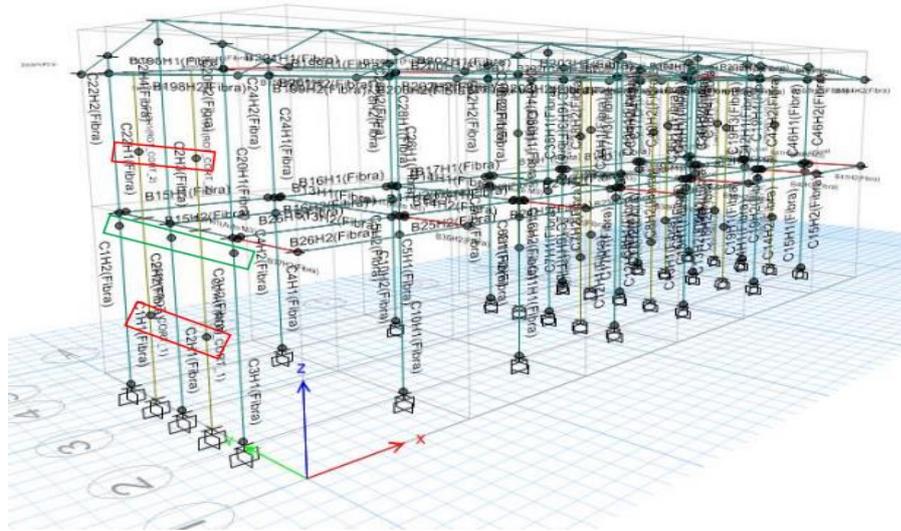
Módulo I con asignación de rótulas plásticas

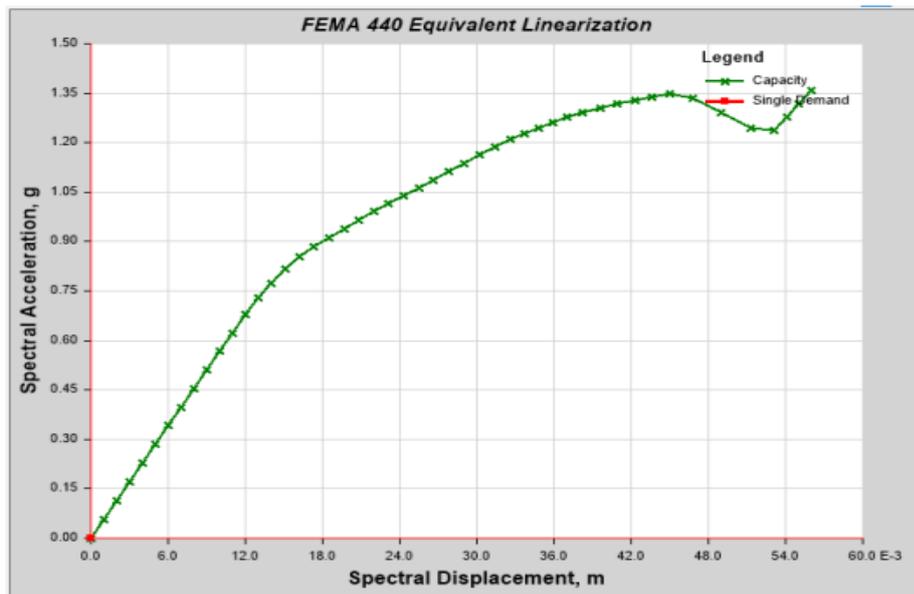
Módulo I – Espectro de capacidad, dirección X – X

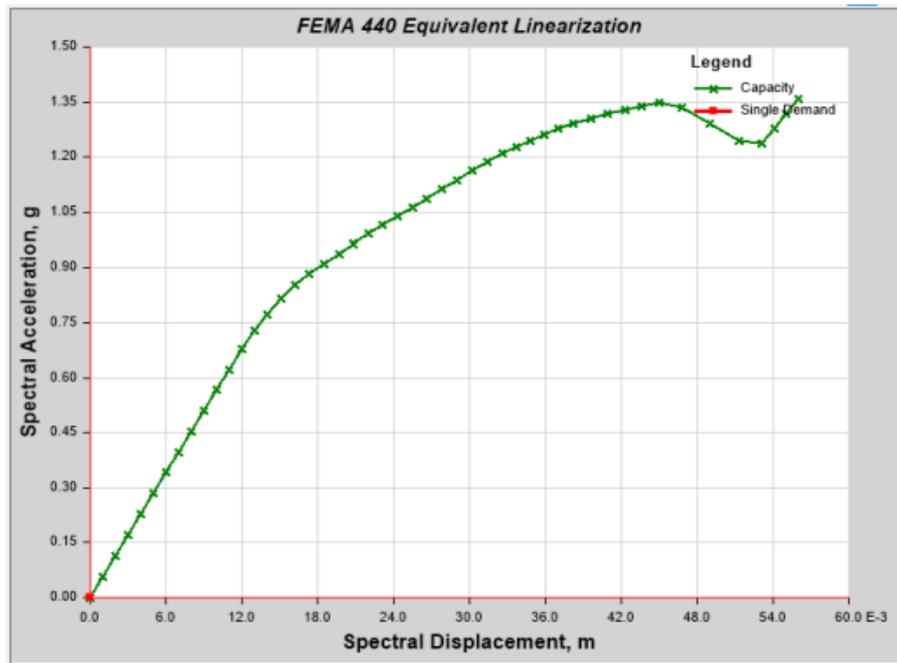
Figura 40.

Módulo 1 - Espectro de capacidad, dirección Y-Y

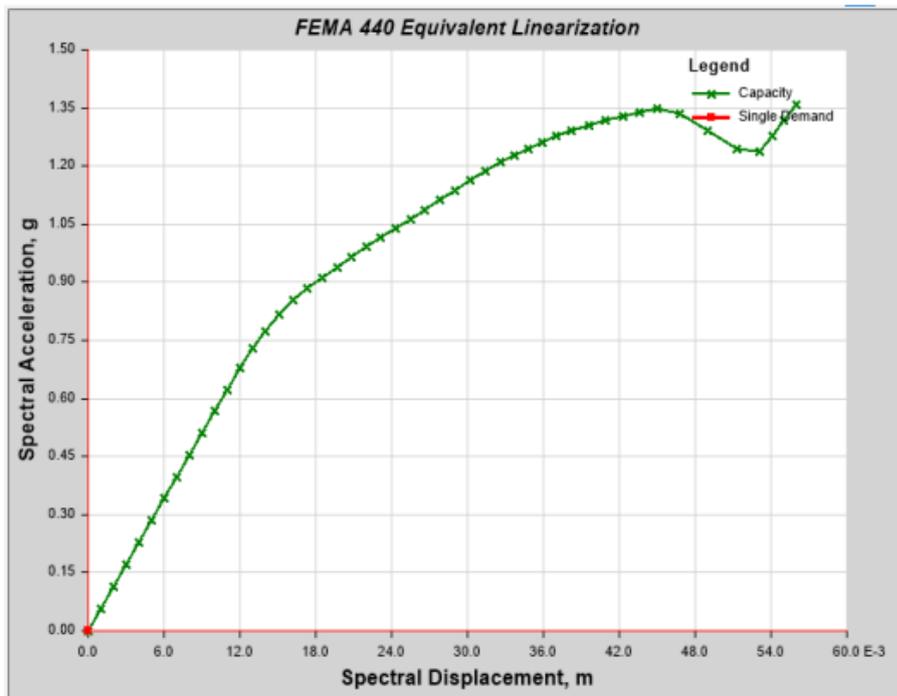
Módulo 2 - Espectro de capacidad, dirección X-X

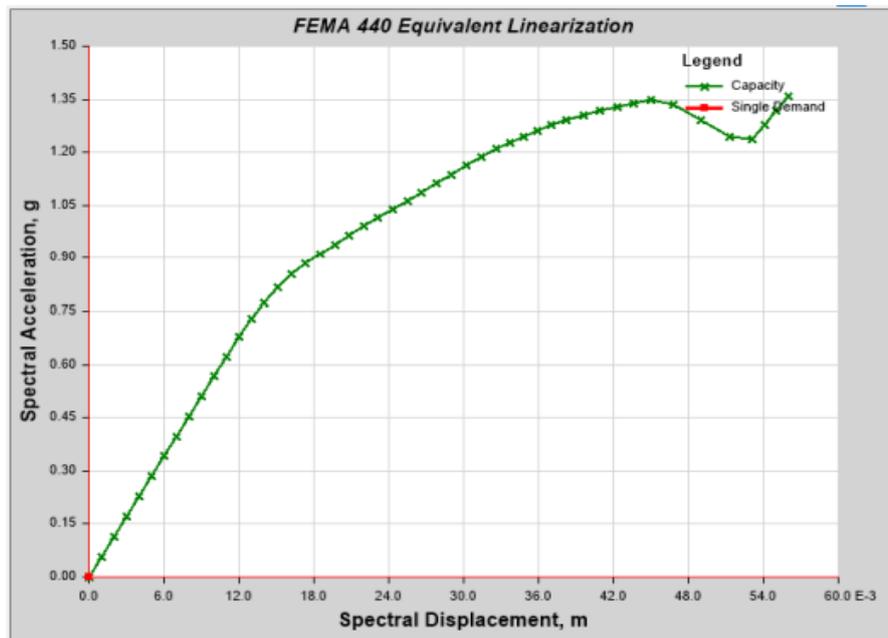
Figura 42.

Módulo 2 - Espectro de capacidad, dirección Y-Y

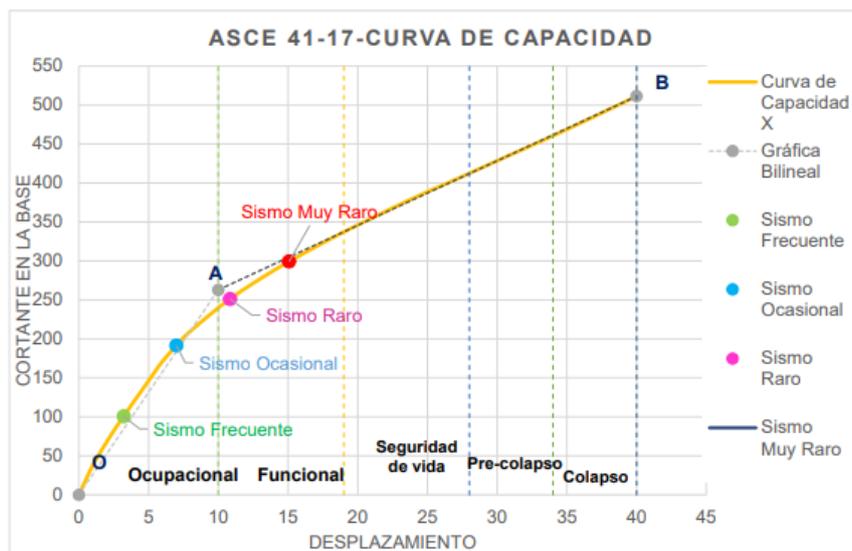
Módulo 1 - Curva de capacidad ASCE 41-17, X-X

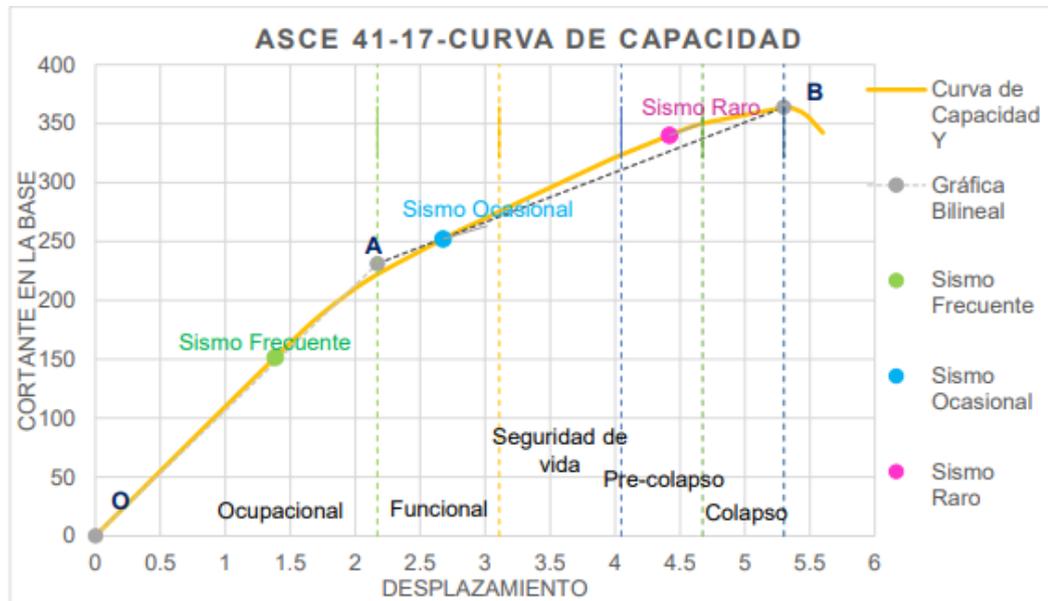
Módulo 1 - Curva de capacidad 41-17, Y-Y

En la siguiente tabla se presenta el nivel que alcanzó el desempeño sismorresistente para el módulo 1, en la dirección Y-Y.

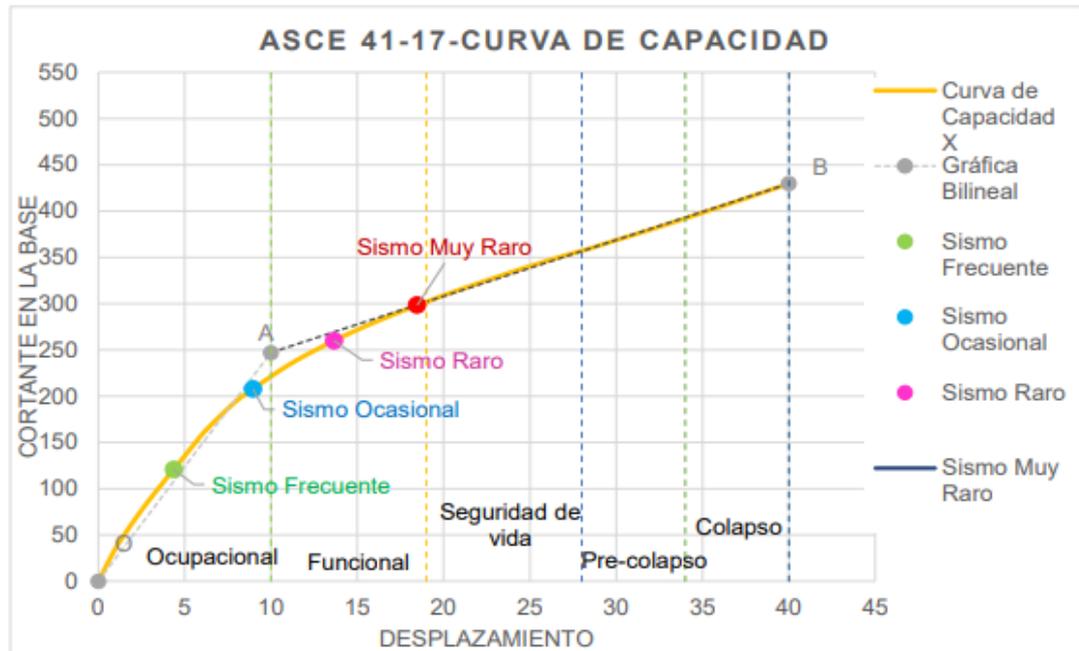
Módulo 2 - Curva de capacidad 41-17, X-X

En la siguiente tabla se presenta el nivel que alcanzó el desempeño sismorresistente para el módulo 2, en la dirección X-X

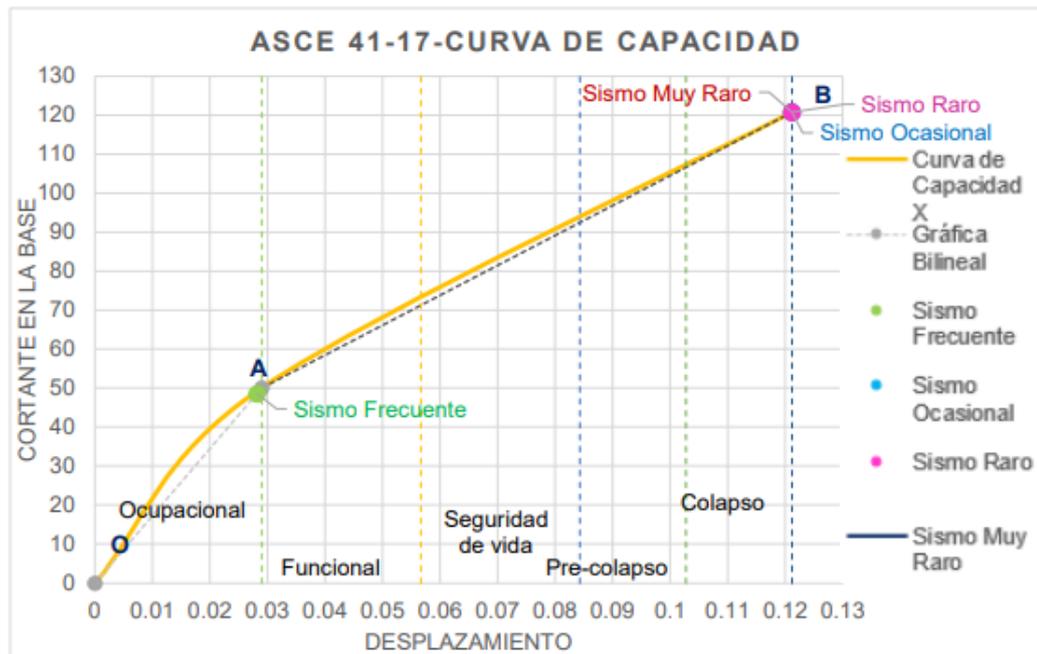
Módulo 2 - Curva de capacidad 41-17, Y-Y

En la siguiente tabla se presenta el nivel que alcanzó el desempeño sismorresistente para el módulo 2, en la dirección Y-Y.

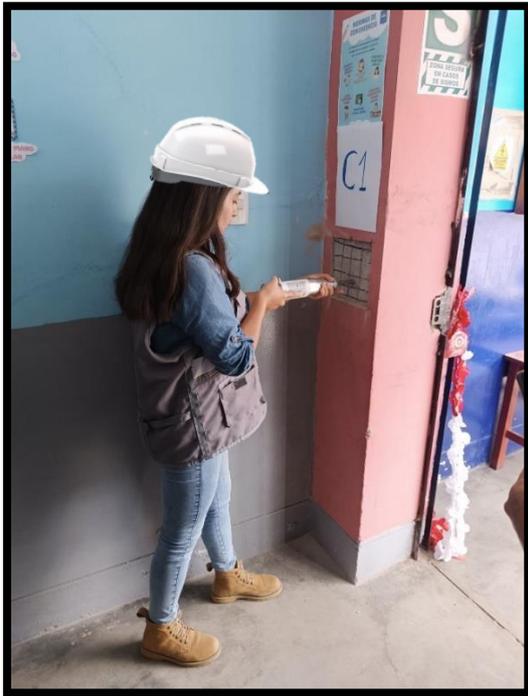
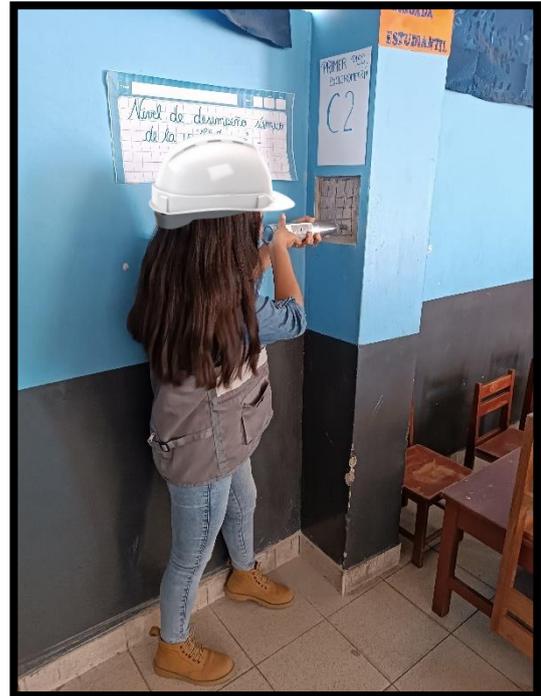
Fotografía 5. *Ensayo de Esclerometría en Columnas C1 y C2 – Primer Piso*

Descripción: Para el ensayo en ambas columnas, se tomaron 12 rebotes, en una dirección de 90° con el esclerómetro en un cuadrado de 20 cm x 20 cm.

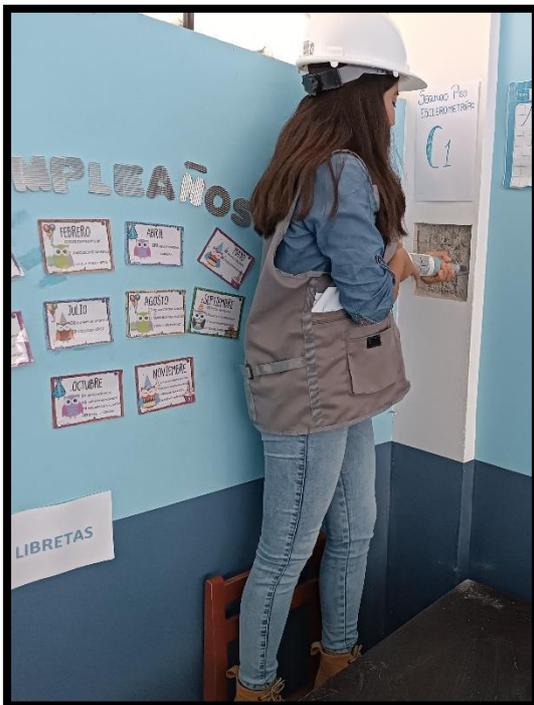
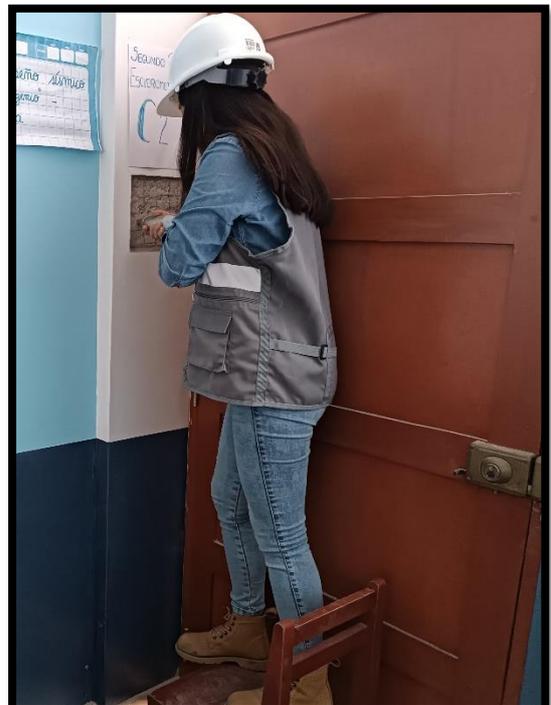
Fotografía 6. *Ensayo de Esclerometría en Columnas C1 y C2 – Segundo Piso*

Descripción: Se realizó el mismo procedimiento que en las columnas del primer nivel.

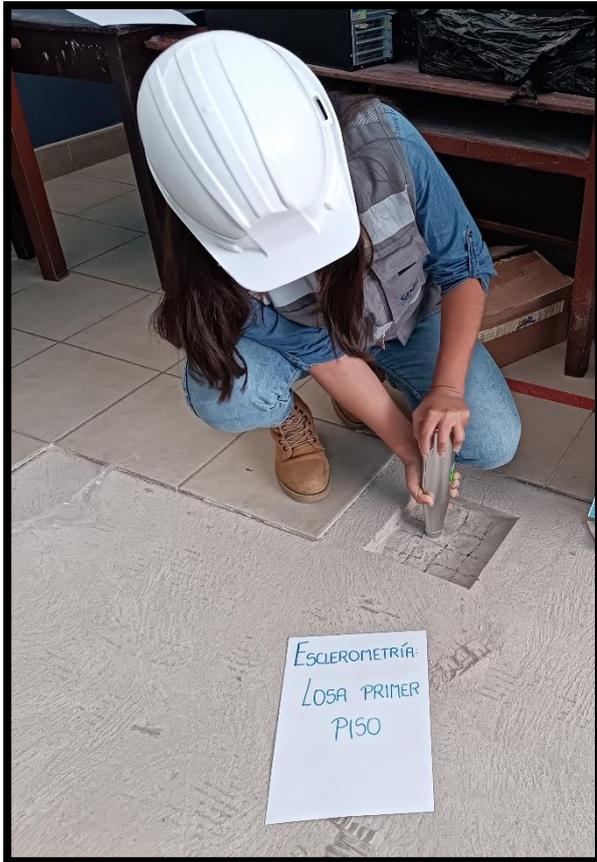
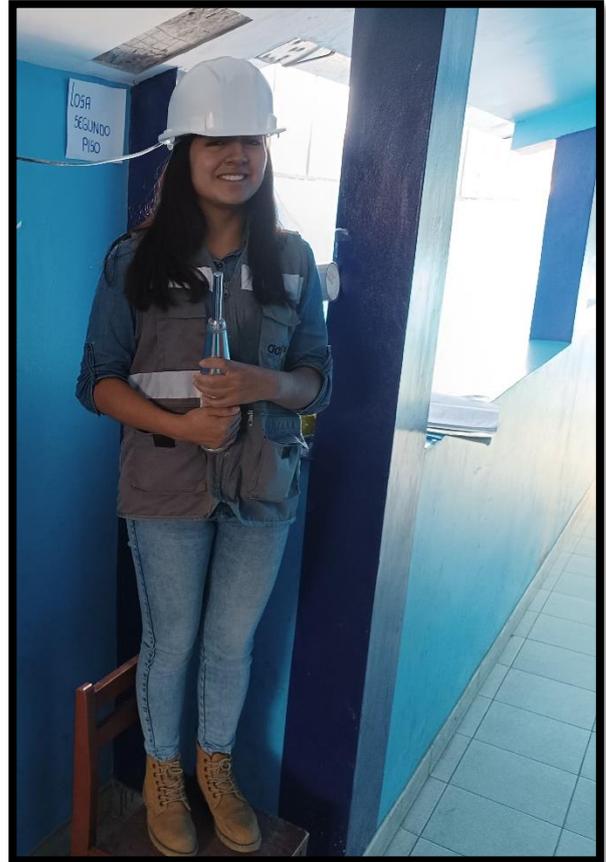
Fotografía 7. *Ensayo de Esclerometría en Losa de Primer y Segundo Nivel*

Descripción: Para el Ensayo en la Losa del Primer Nivel, se siguió el mismo procedimiento de columnas. No obstante, para la Losa del Segundo Nivel, fue necesario tomar en cuenta el ángulo de inclinación del techo.

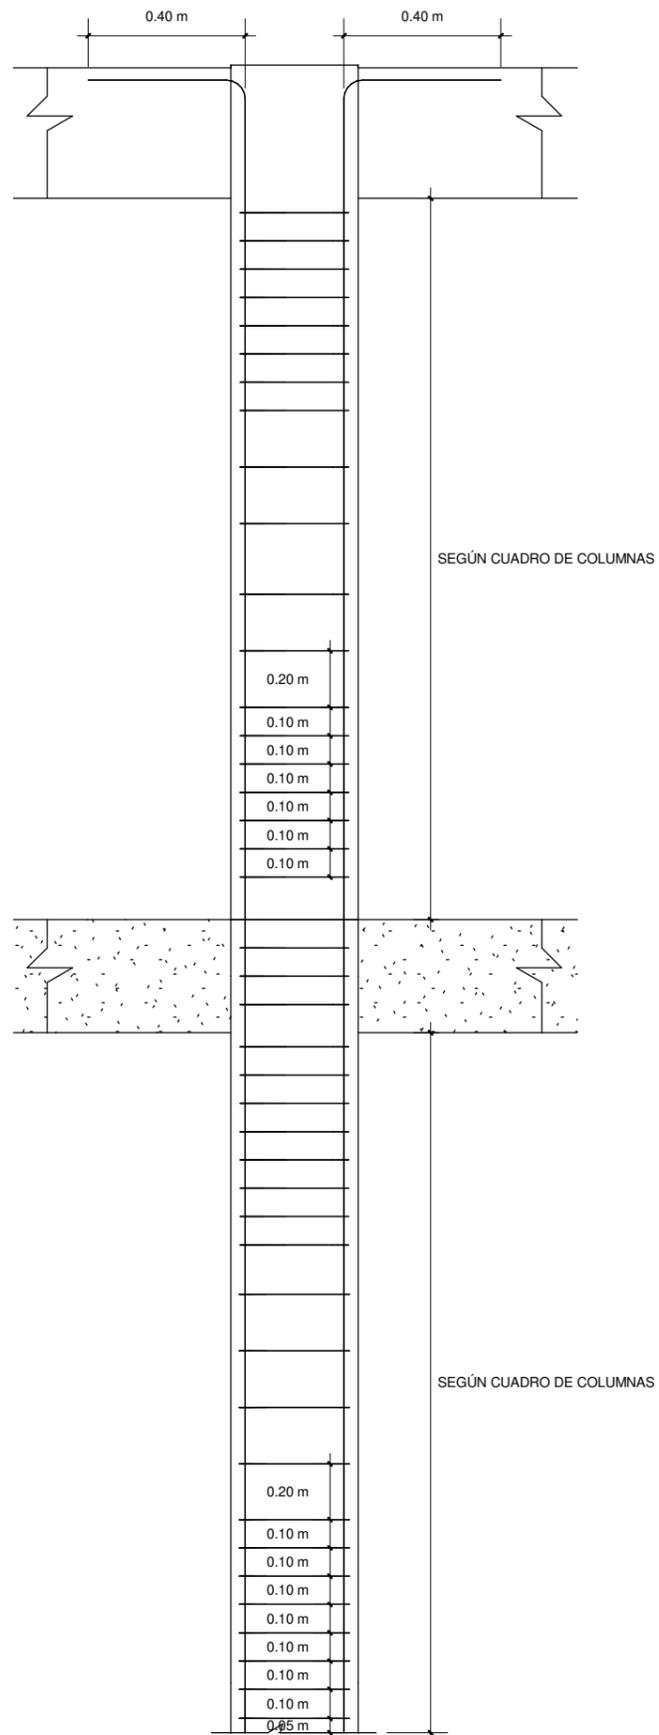
1 UNIONES TÍPICAS DE VIGAS CON COLUMNAS
