“EVALUACIÓN DE LAS DEFICIENCIAS DEL EXPEDIENTE TÉCNICO DE LAS INSTITUCIONES EDUCATIVAS DE NIVEL PRIMARIO N° 10270 SUMIDERO Y N° 10283 EL LIRIO, DISTRITO DE CUTERVO, PROVINCIA DE CUTERVO – CAJAMARCA, Y SUS CONSECUENCIAS EN SU EJECUCIÓN”

TESIS PARA OPTAR EL TÍTULO PROFESIONAL DE:
INGENIERO CIVIL

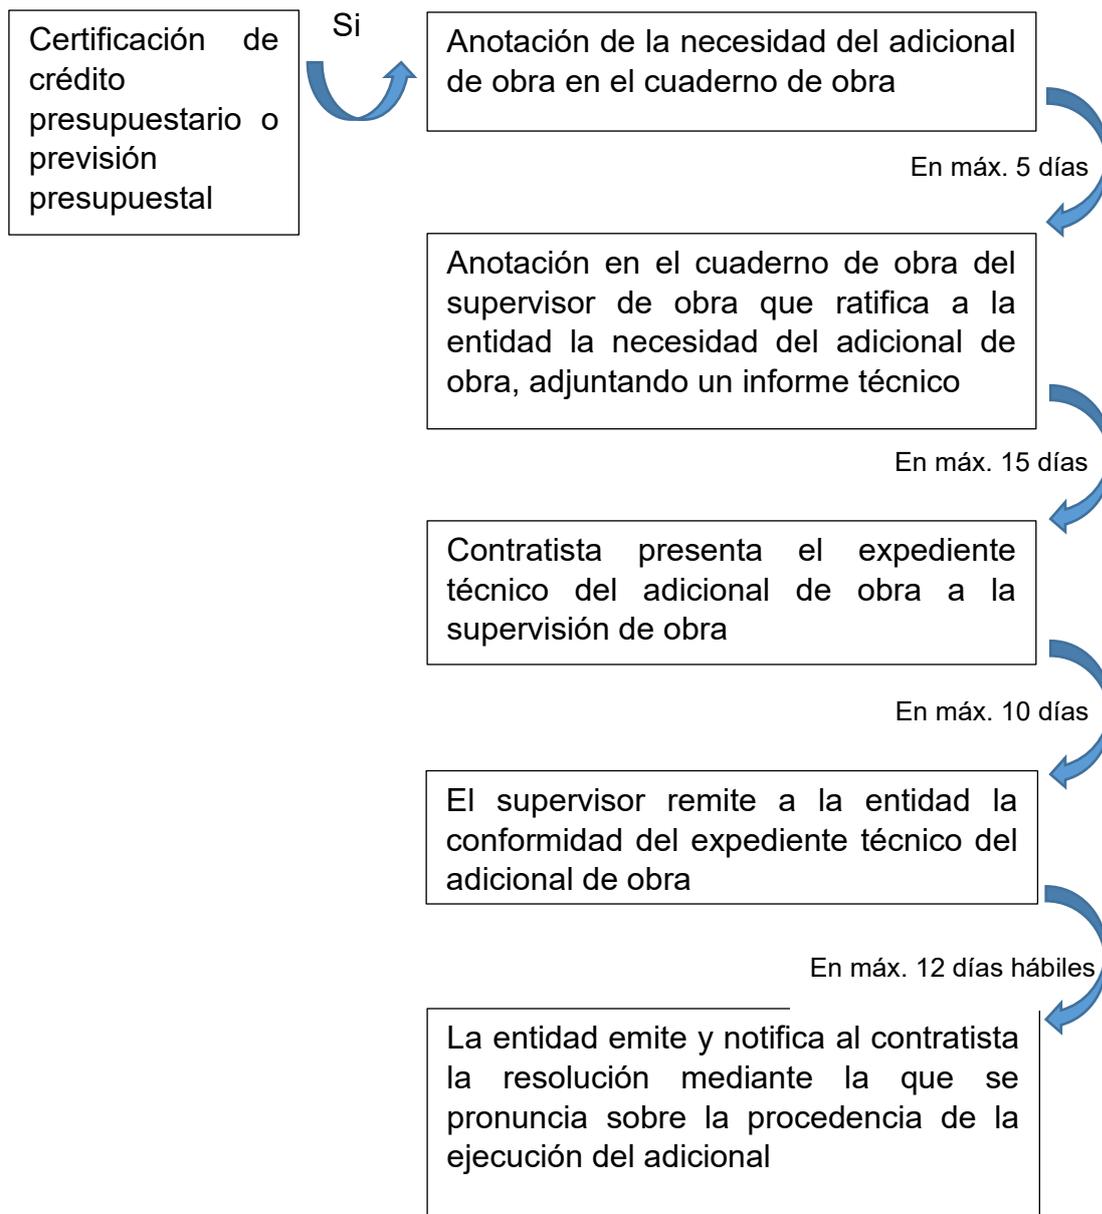
Figura 1: Procedimiento para la aprobación de prestaciones adicionales menores o iguales al 15%

El Artículo 205 del Reglamento de la Ley de Constataciones, describe el procedimiento a seguir para la aprobación de Prestaciones adicionales de obras menores o iguales al quince por ciento (15%),

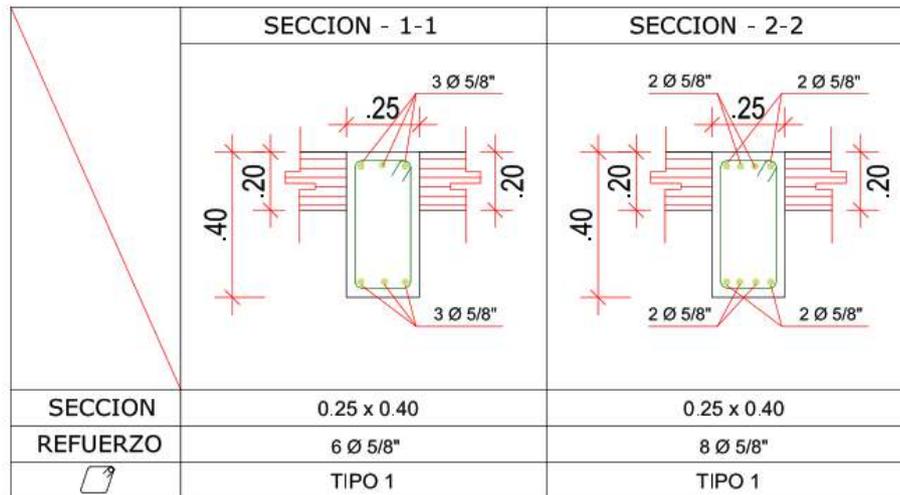
Figura 10: VS-101 (Plano de estructuras sección 25 x 40)

- ❖ Deficiencia N° 12: Planos de estructuras la sección de la viga VS-101 es de 0.25 m x 0.40 m, mientras que en los planos de arquitectura la sección de viga VS-101 es de 0.25 m x 0.50 m

- ❖ Solución a la deficiencia N° 12: Se elaboraron planos de replanteo de arquitectura, en los cuales la sección de la viga VS-101 es de 0.25 x 0.40 m.

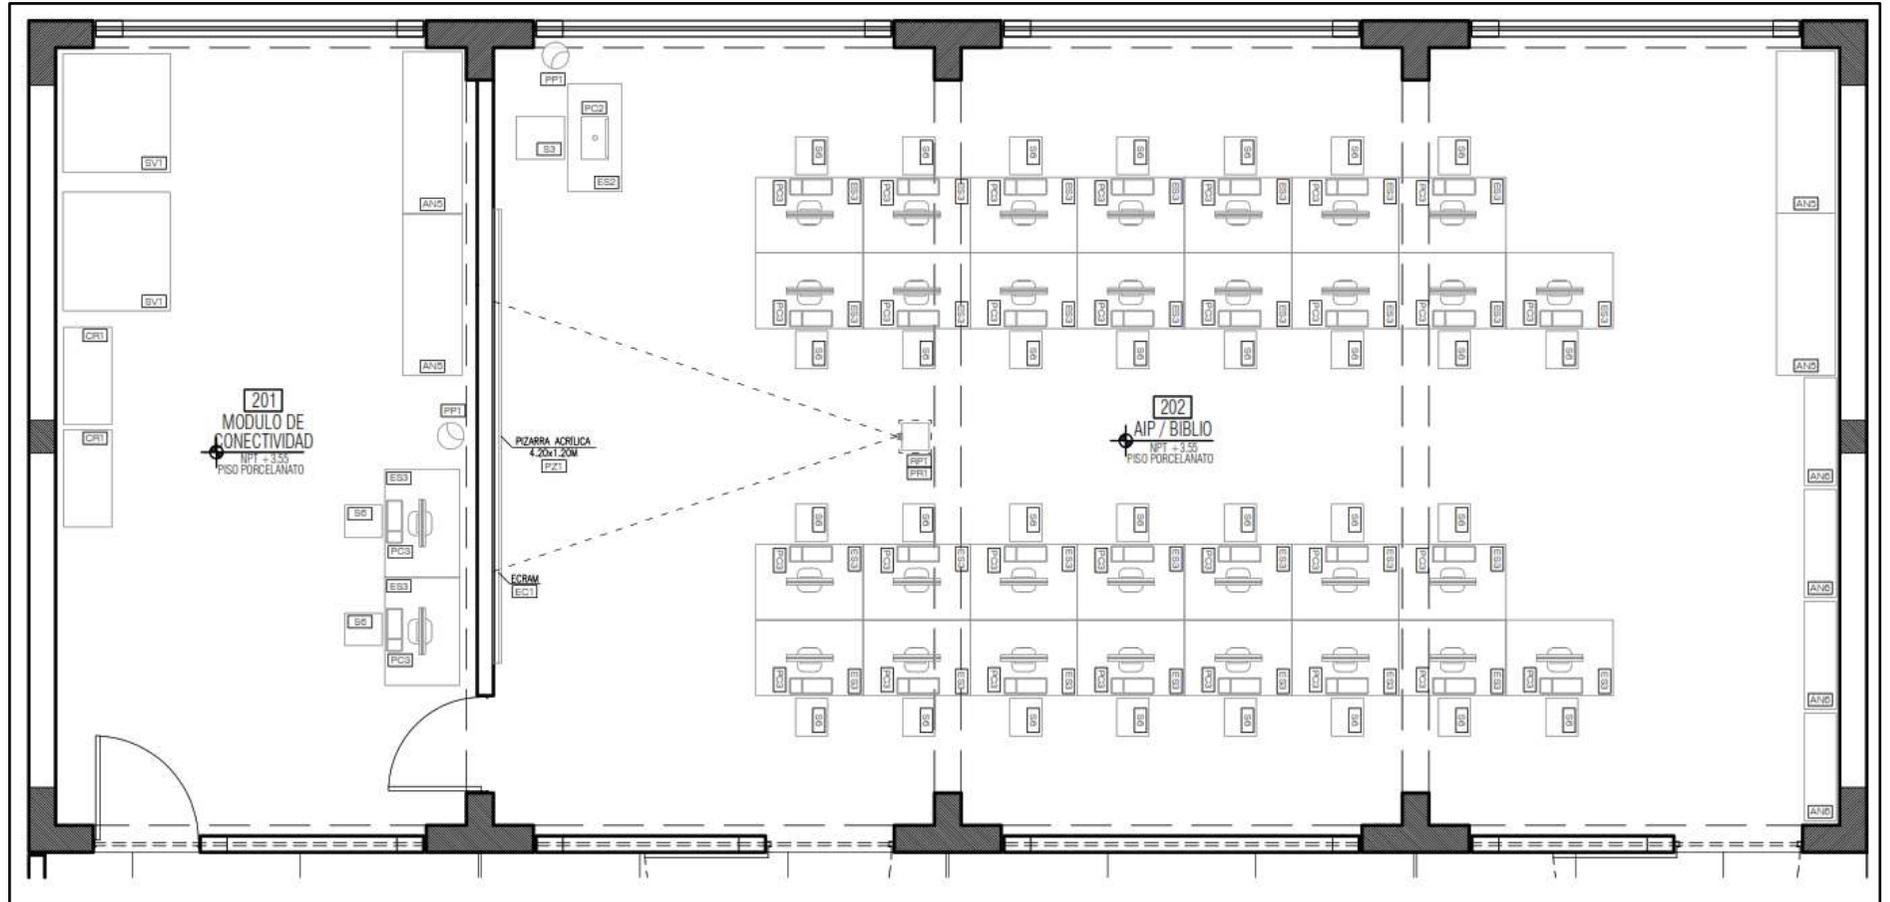
Figura 12: Plano de Equipamiento AIP/Biblioteca

- ❖ Deficiencia N° 15: En los planos de equipamiento se indica que: en AIP/BIBLIOTECA se debe de equipar con 30 computadoras de escritorio, sin embargo, en los planos de instalaciones eléctricas no está considerado.

Ambiente AIP/Biblioteca, se muestra que se debe de equipar con computadoras de escritorio

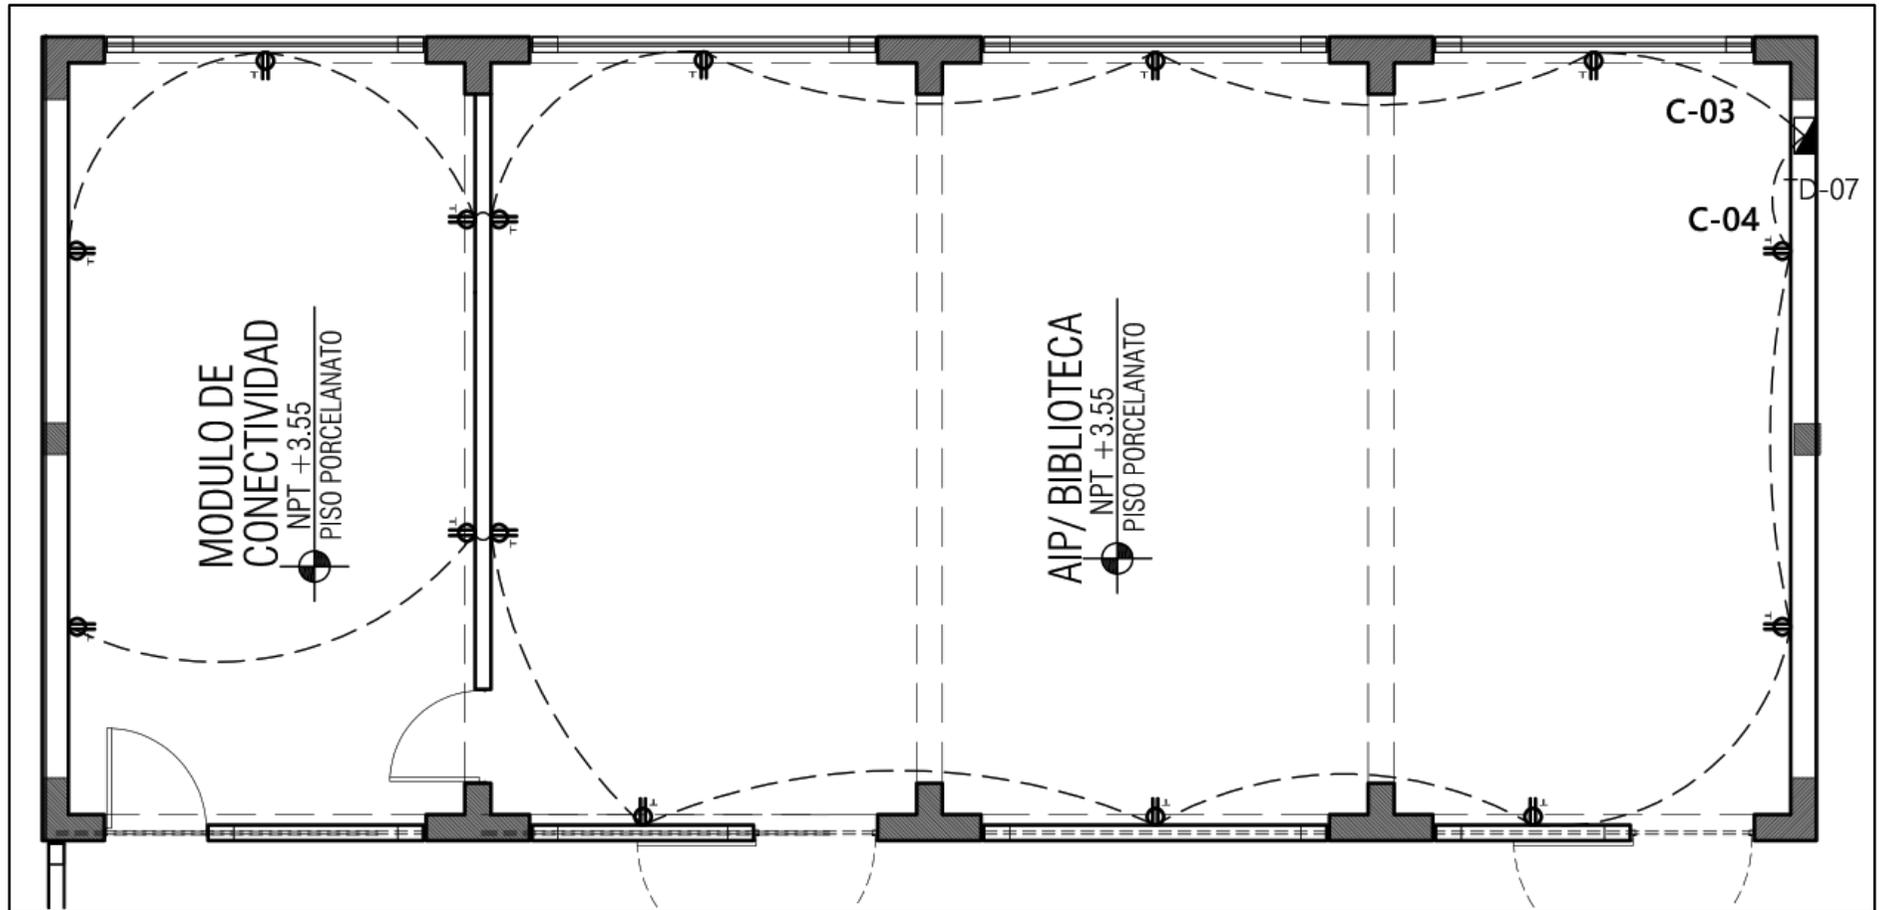
Figura 13: Tomacorrientes AIP/Biblioteca (Plano de Instalaciones eléctricas)

Sistema de tomacorrientes en AIP/Biblioteca, no se ha considerado los tomacorrientes para las computadoras

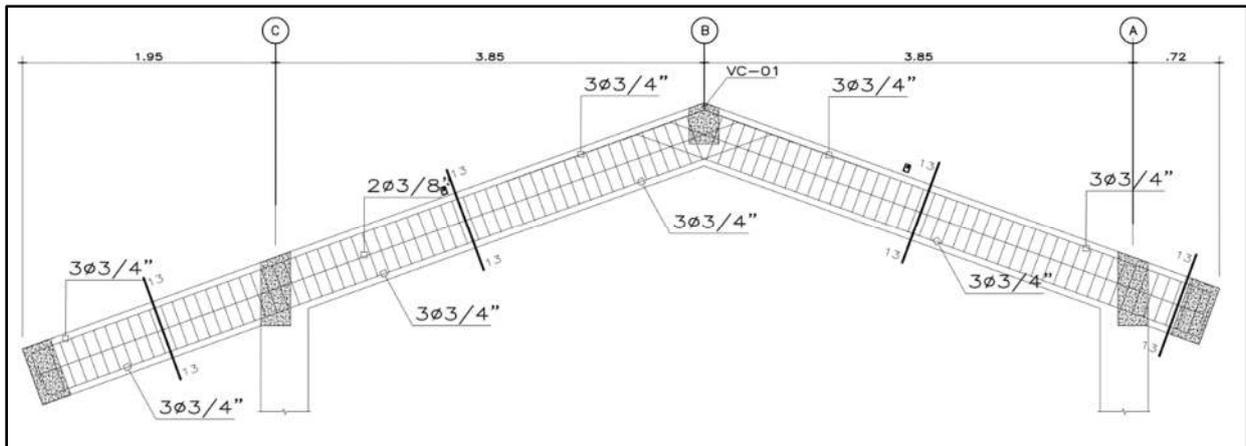
Figura 14: Techo a dos aguas de servicios higiénicos (Plano estructuras)

- ❖ Deficiencia N° 16: En el módulo de los servicios higiénicos en los planos de estructuras se indica techo a dos aguas, mientras que, en los planos de arquitectura se indica techo a un agua.

- ❖ Solución a la deficiencia N° 16: Se elaboró los planos de replanteo de arquitectura, donde el techo de los servicios higiénicos es a dos aguas.

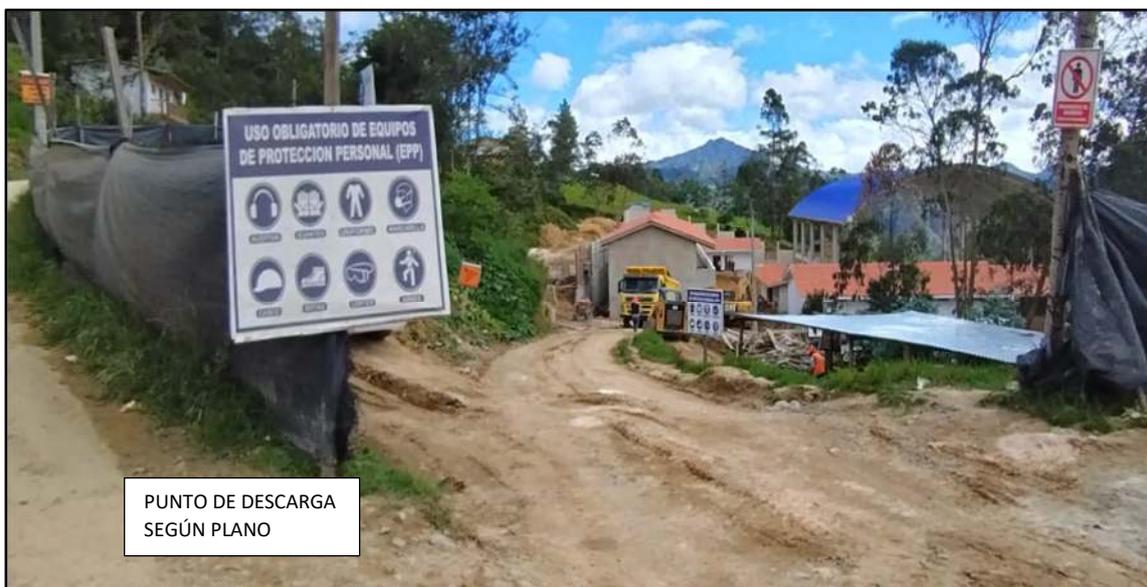
Fotografía 1: I.E Sumidero – Punto de descarga de aguas residuales

- ❖ Deficiencia N° 17: En los planos de instalaciones sanitarias se indica que las aguas residuales se descargan a la red pública, sin embargo, las localidades de Sumidero y El Lirio no cuentan con una red pública de desagüe

Se observa que la red de desagüe planteada se encuentra en Contrapendiente.

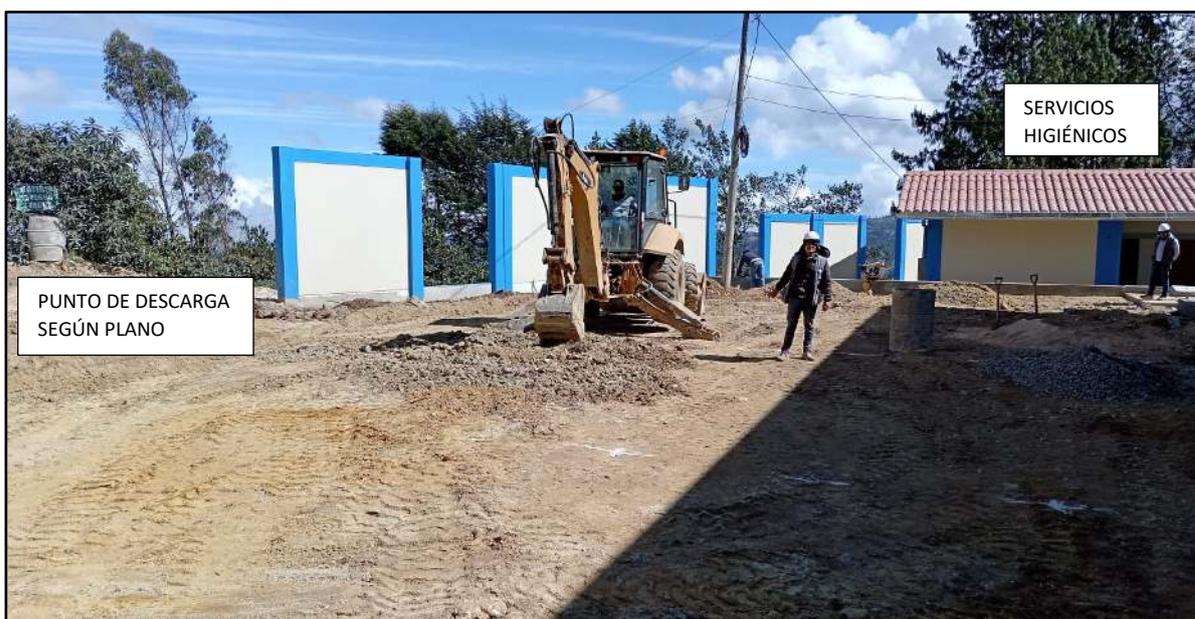
Fotografía 2: I.E El Lirio – Punto de descarga de aguas residuales

Se observa que la red de desagüe planteada se encuentra en Contrapendiente.

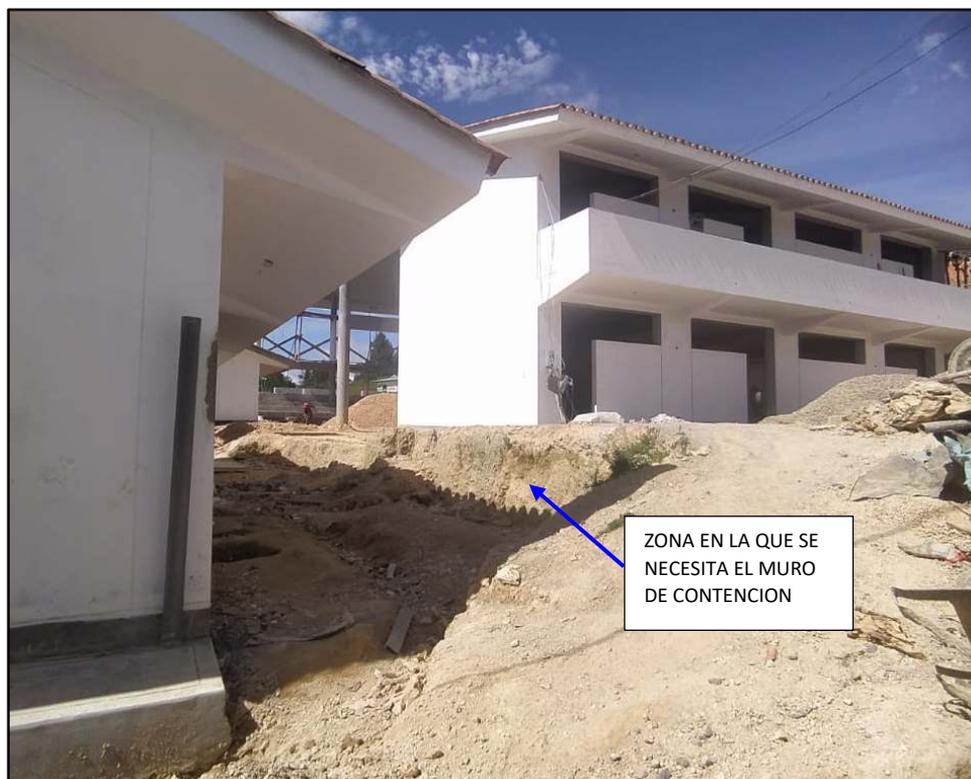
Fotografía 3: I. E El Lirio - desnivel entre patio y SS. HH

- ❖ Deficiencia N° 26: En el plano general, se observa que existe un desnivel de un metro entre el patio de formación y los servicios higiénicos y no se ha considerado ninguna estructura para estabilizar el terreno en desnivel.

Se observa el desnivel entre los servicios higiénicos y el patio de formación, aulas y SUM

- ❖ Adicional de obra N° 02: Se planteó la construcción de muros de contención y sardineles armados para estabilizar el terreno y así cumplir con la ejecución de las rampas indicadas en el plano general.

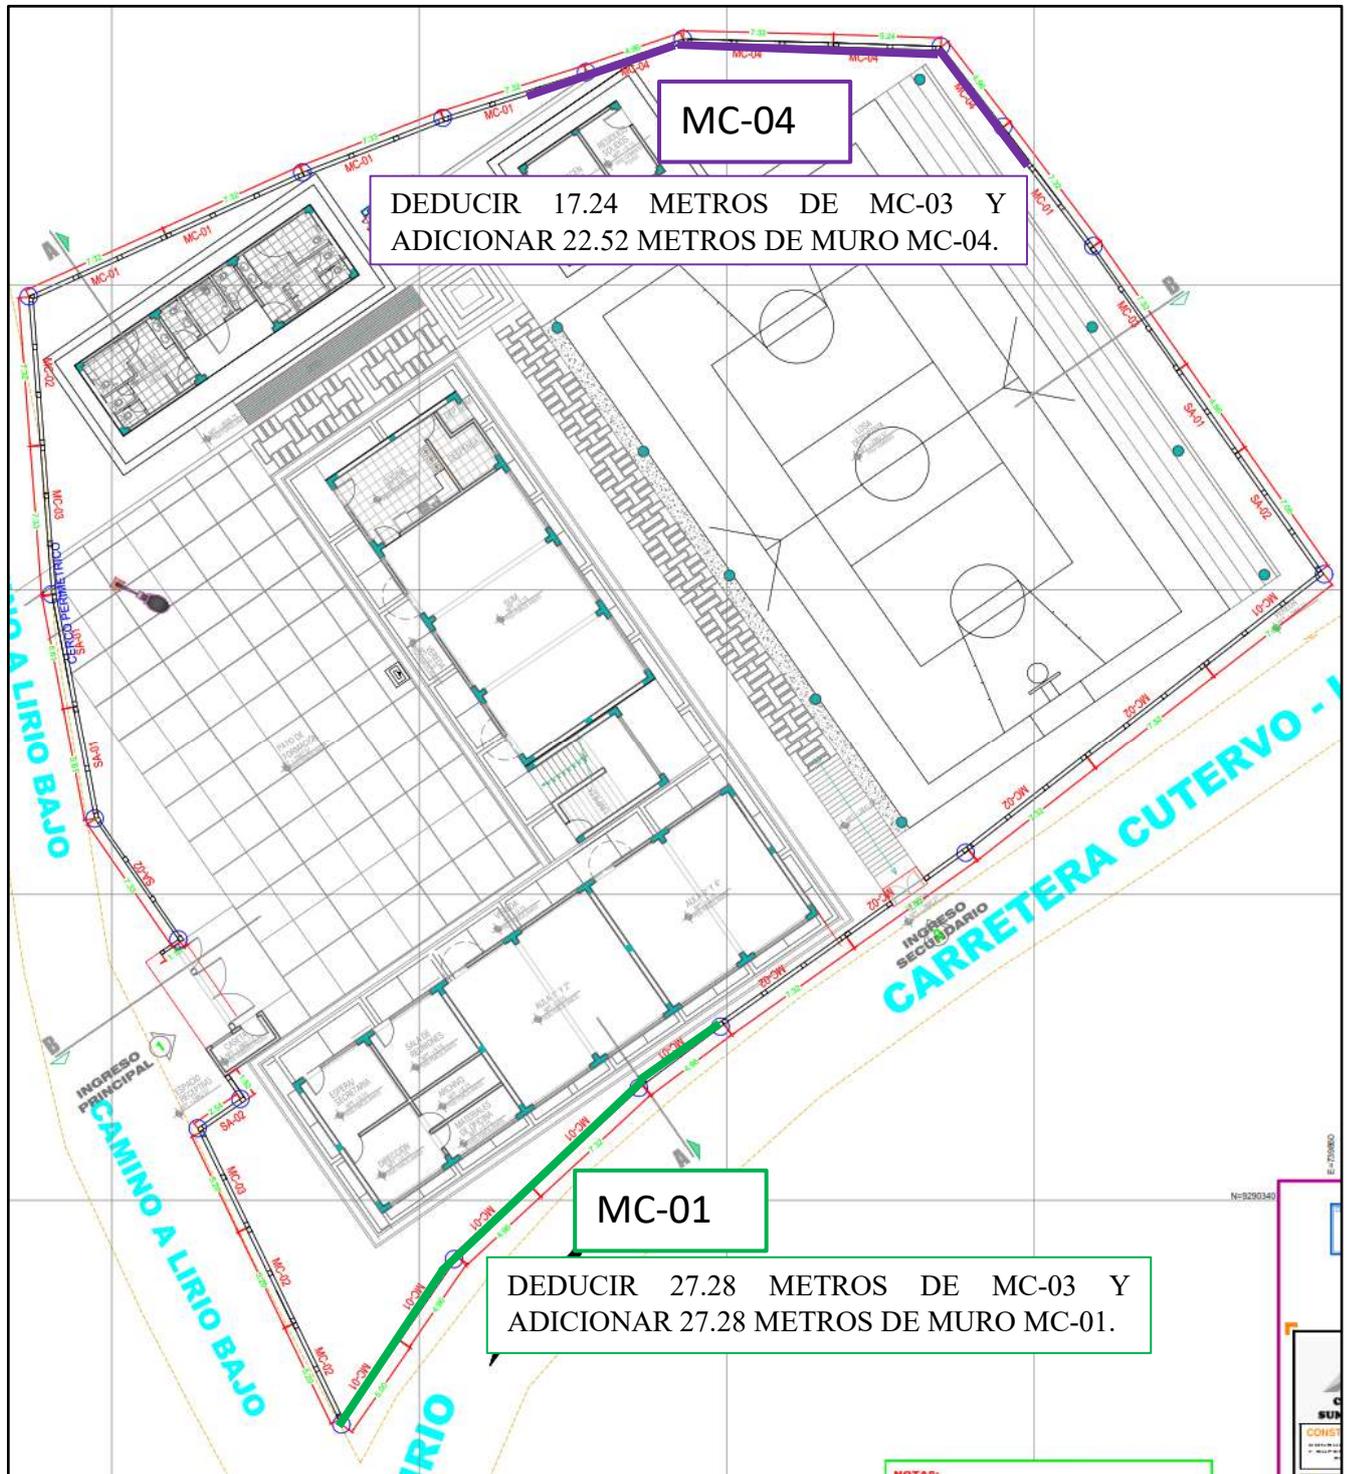
Figura 19: Planteamiento muros de contención del Adicional N° 03

- ❖ Adicional de obra N° 03: Se planteó la construcción de muros de contención de mayor altura a los considerados en el expediente técnico.

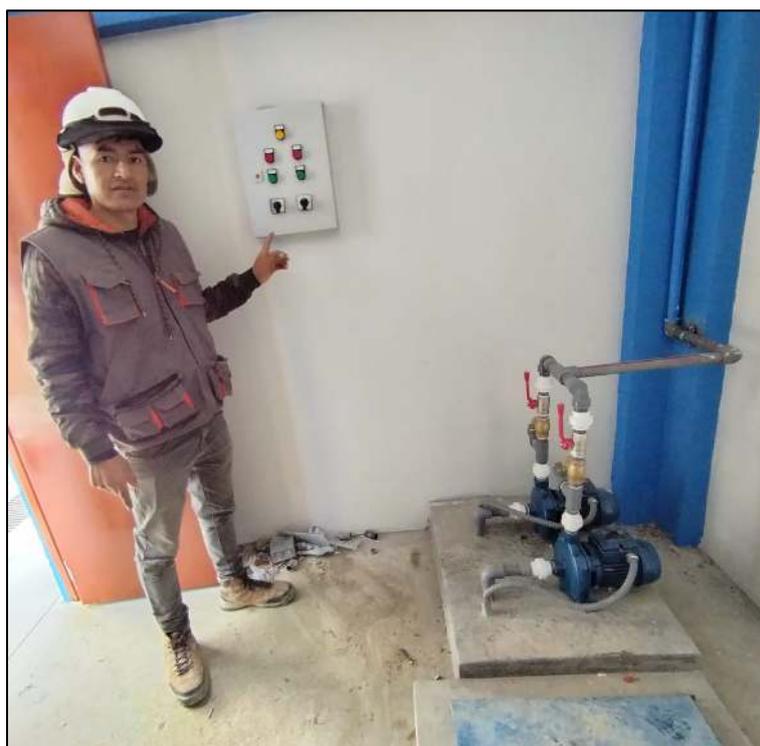
Fotografía 4: Sistema de bombeo

SISTEMA DE BOMBEO					
Ítem	DESCRIPCIÓN	Und	Met.	P.U S/.	Parcial S/.
1	Tablero automático de bombas alternadas	Und	2.00	1,200.00	2,400.00
2	Electro nivel	Und	2.00	65.00	130.00
3	Bombas	Und	4.00	1,780.00	7,120.00
	COSTO DIRECTO				9,650.00
