TESIS

“EVALUACIÓN DE LA EFICIENCIA DE CONDUCCIÓN DEL CANAL DE RIEGO
PERLAMAYO – HUABAL – JAÉN – CAJAMARCA, TRAMO: 05+500 – 06+500”

TESIS PARA OPTAR EL TÍTULO PROFESIONAL DE INGENIERO CIVIL

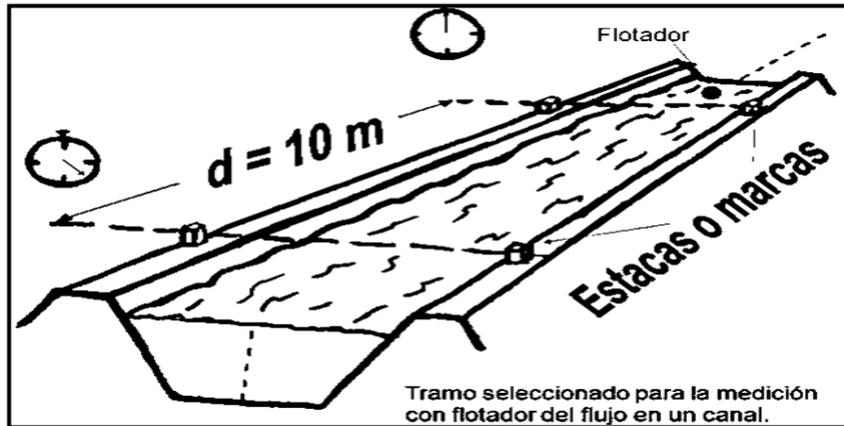
Figura 1. Método del flotador.

- Calcular el área de la sección transversal de aforo.
- Seleccionar un tramo recto del cauce.
- Determinar el ancho del cauce y las profundidades de este en tres partes de la sección transversal.
- Calcular el área de la sección transversal.
- Cálculo de la velocidad.

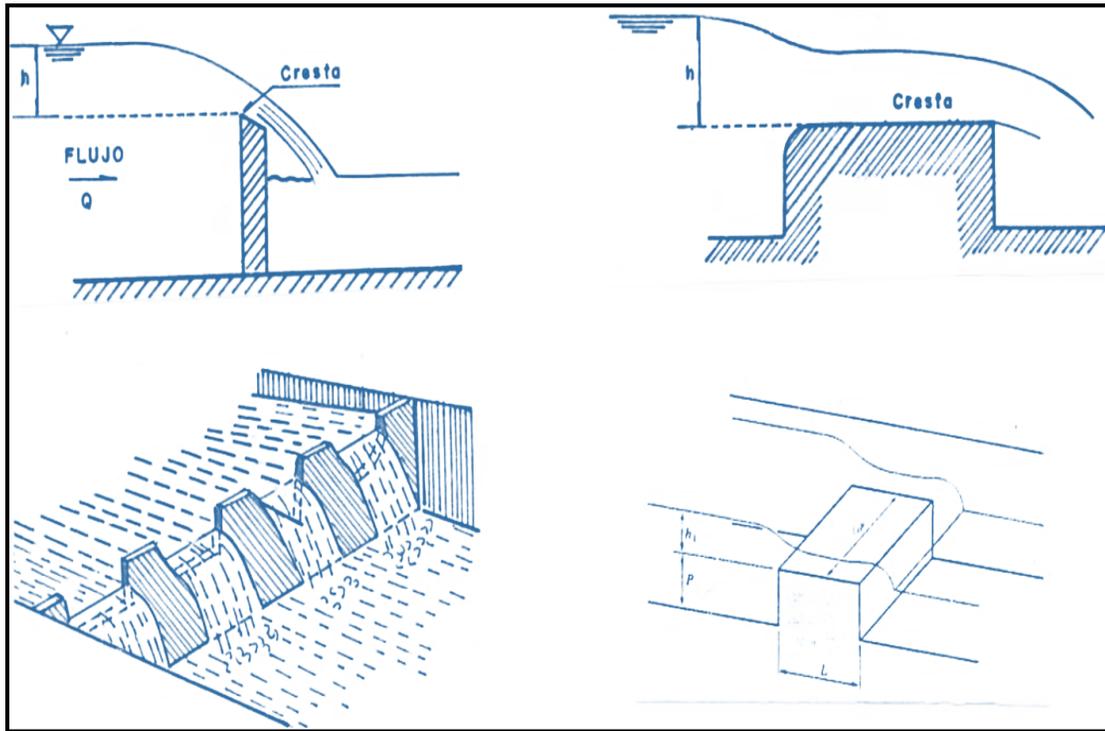
Figura 2. Flujo a través de los vertederos

caudales y permitir el reboce del líquido contenido en un río o canal. (Rocha Felices, 2010)

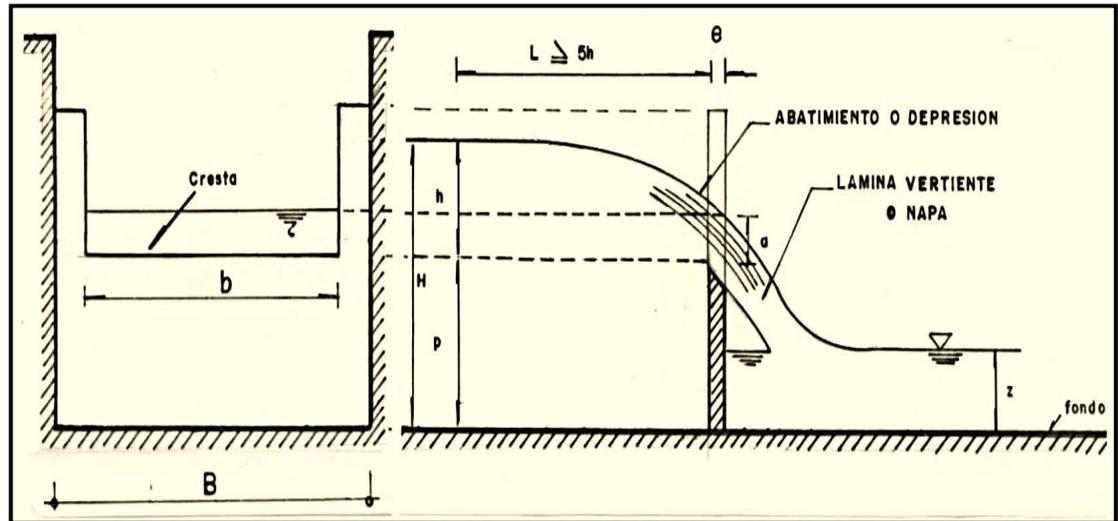
Figura 3. Terminología relativa al flujo a través de vertederos.

Los términos usualmente utilizados en la descripción de los flujos a través de los vertederos, se aprecian en la Figura 3.

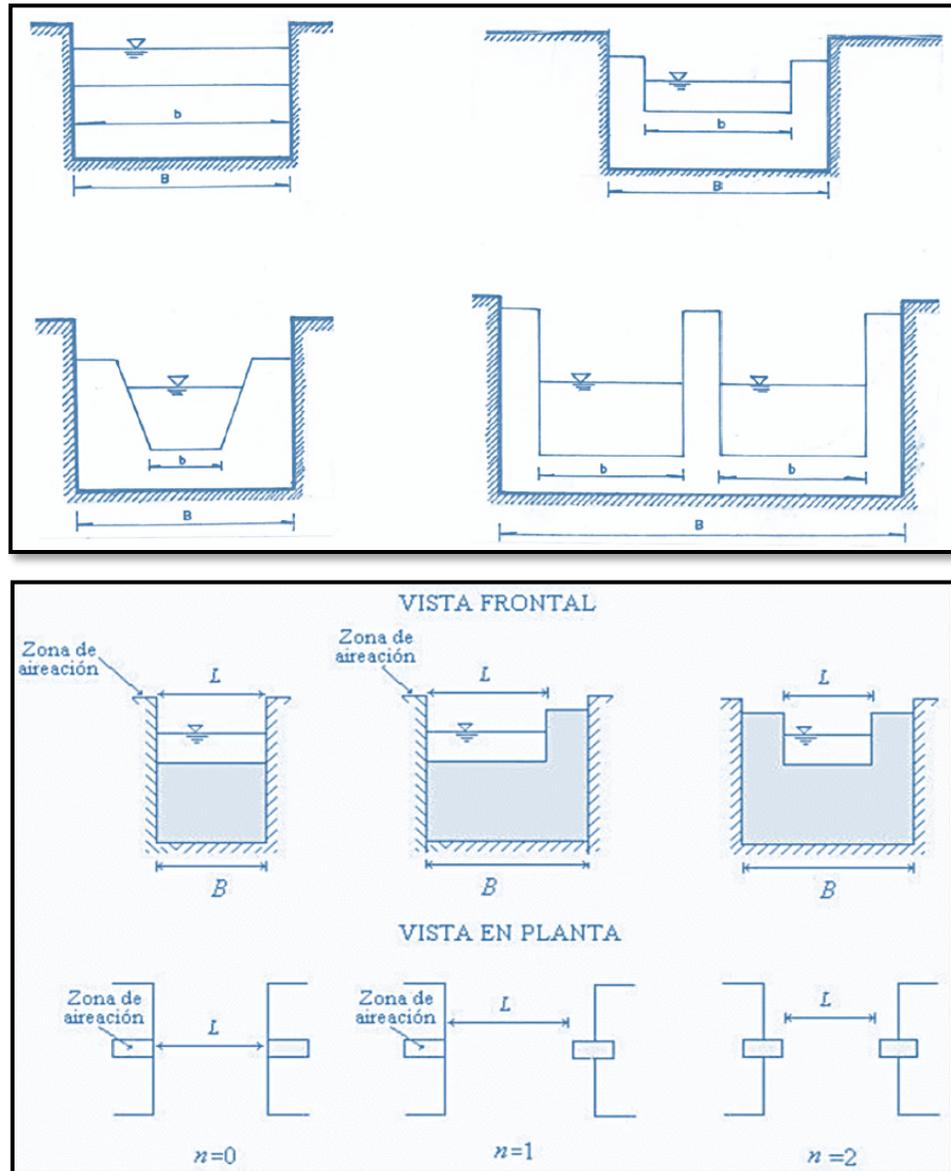
Figura 4. *Diferentes formas de vertedores sin y con contracciones laterales.*

Los vertederos pueden contar con contracciones laterales ($b > B$) y sin contracciones ($b = B$); los de contracción, son aquellas que la longitud del vertedero es menor que el ancho del canal. (Rocha Felices, 2010)

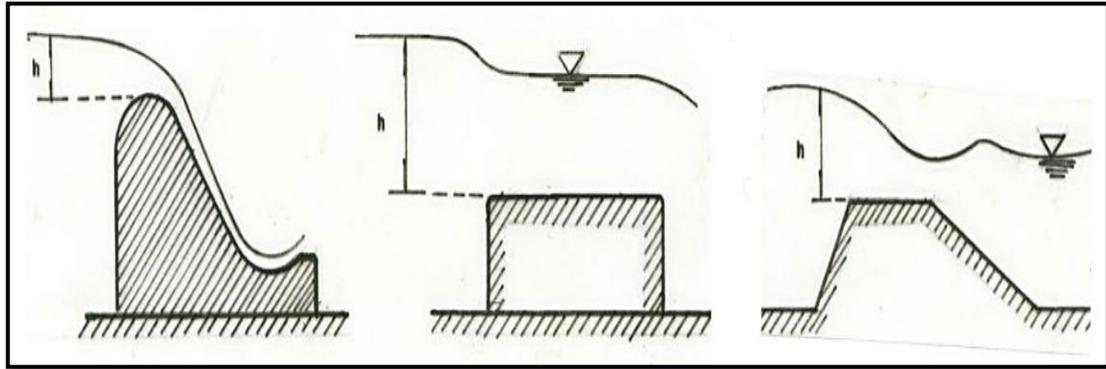
Figura 5. Vertedores de pared gruesa, según Balloffet

El vertedero de pared gruesa, también conocido como vertedero de cresta ancha, se emplea principalmente para controlar los niveles de agua en ríos o canales. Estas estructuras son robustas y resistentes, capaces de soportar grandes caudales sin sufrir daños. Además, cumplen con la relación entre el espesor de la pared y la carga hidráulica, que debe ser de al menos $e/h \geq 0.67$. (Pérez, 2021)

- Rectangulares de arista viva.
- De cresta redondeada y talud vertical.
- Cresta redondeada y talud inclinado hacia aguas abajo.
- De cresta elíptica y talud inclinado hacia aguas abajo.
- Vertedero Cimacio o de Creager.

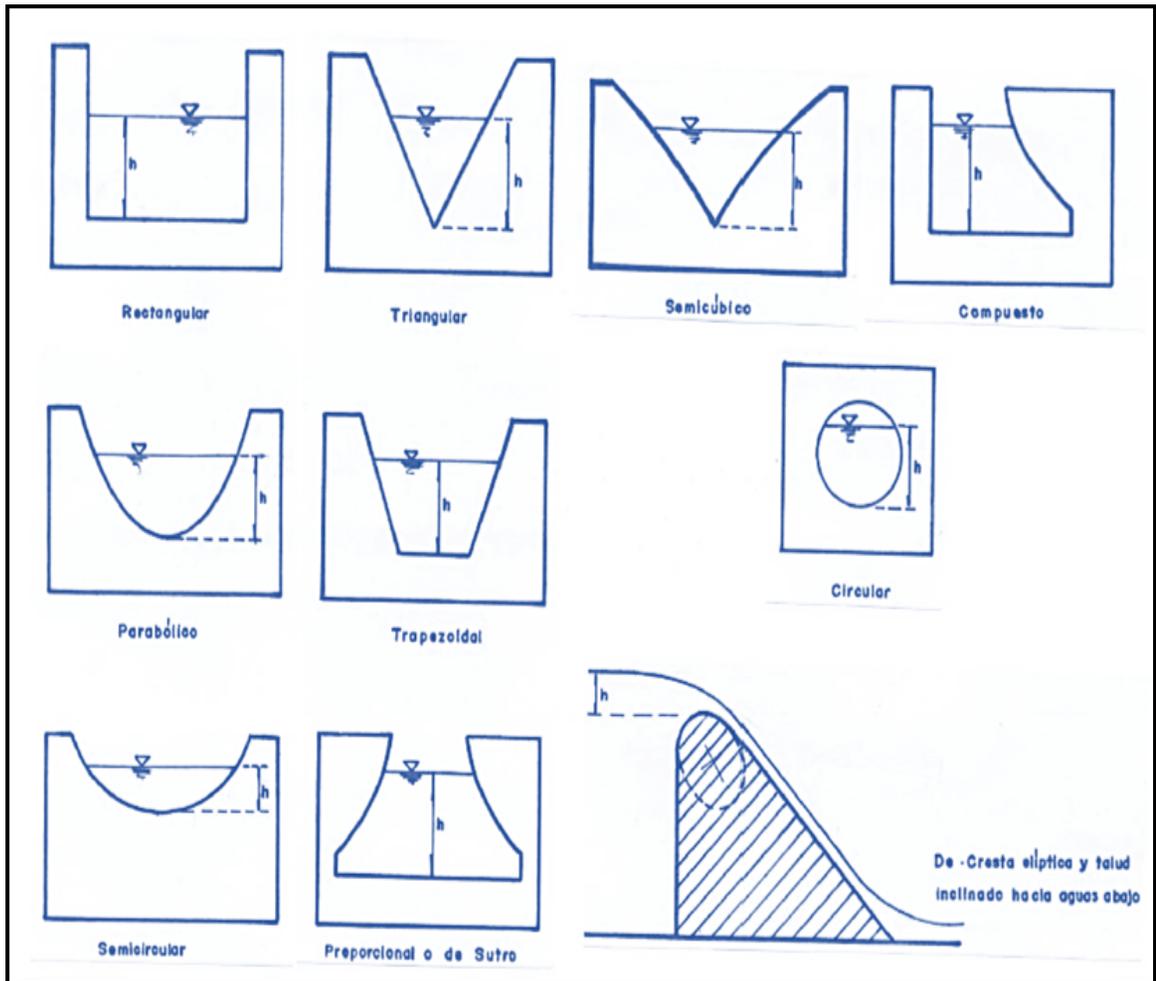
Figura 6. *Diferentes formas de vertederos de acuerdo al tipo de sección.*

Los vertederos de pared delgada se caracterizan por contar con una cresta cuya sección tiene un espesor reducido, típicamente alrededor de 2.5 milímetros (mm). Estas estructuras pueden presentar diversas geometrías, tales como secciones rectangulares, triangulares, trapezoidales o circulares. Debido a su diseño, son considerados dispositivos de alta exactitud en la medición de caudales, alcanzando márgenes de error tan bajos como el 1% bajo condiciones controladas. No obstante, en aplicaciones de campo, la precisión puede disminuir, presentando errores cercanos al 5%. En términos de confiabilidad y exactitud, los vertederos con formas rectangular y triangular son los que ofrecen el mejor desempeño hidráulico (Julcapoma Vargas & Vilca Fabian, 2022). En la Figura 6, se aprecian las diferentes formas de vertedero, de acuerdo al tipo de sección de la misma.

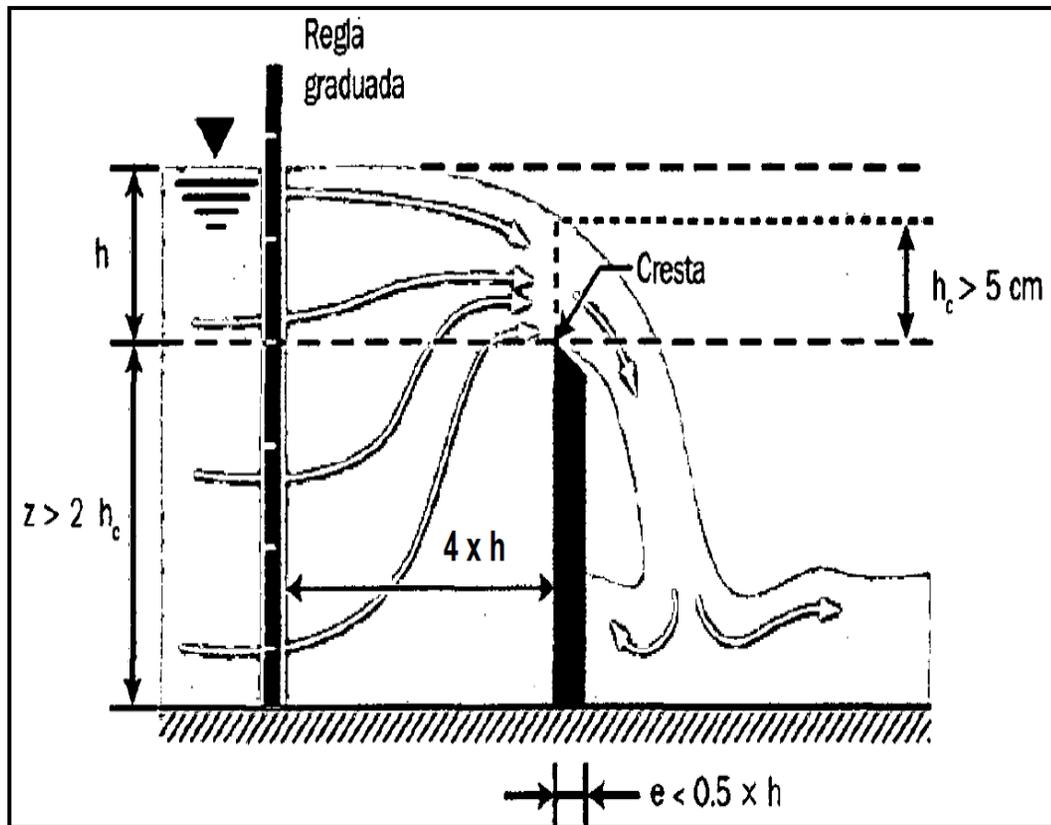
Figura 7. Sección típica de vertedero de pared delgada.

Los vertederos de pared delgada se fabrican con una lámina de metal, madera biselada u otros materiales de bajo espesor de modo que se logra un espesor de aproximadamente 2.5 mm en la estructura. (Guamán, 2018)

Por lo que, los vertederos son estructuras hidráulicas más sencillos y de igual forma los más utilizados para medir caudales en canales abiertos, como también en sistemas de distribución de agua, sistemas de control de aguas pluviales, entre otros; teniendo una variedad de vertederos que se diferencian por el tipo de sección.

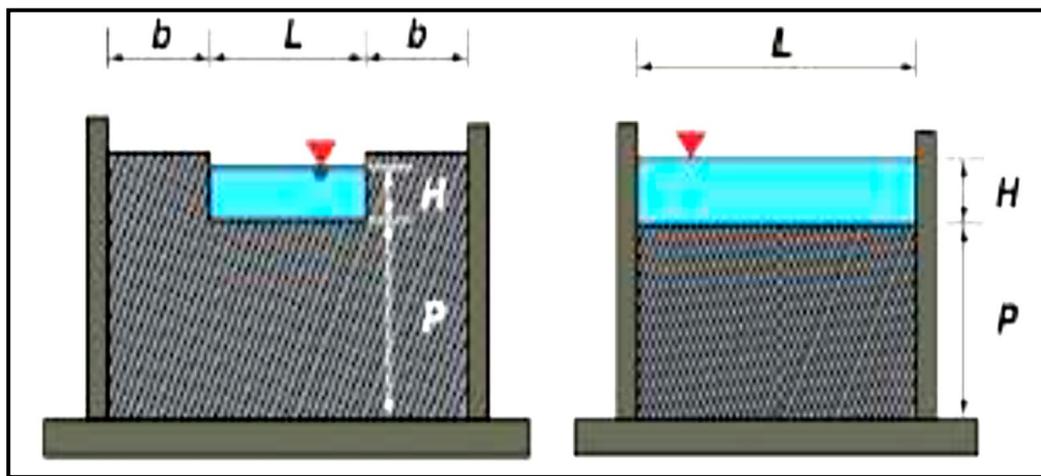
Figura 8. Vertederos de pared delgada de sección rectangular total y parcialmente contraídos.

El vertedero de sección rectangular es otro tipo de vertedero de pared delgada y es una de las estructuras hidráulicas más utilizadas. Estos vertederos pueden ser de tipo sin contracción o con contracción.

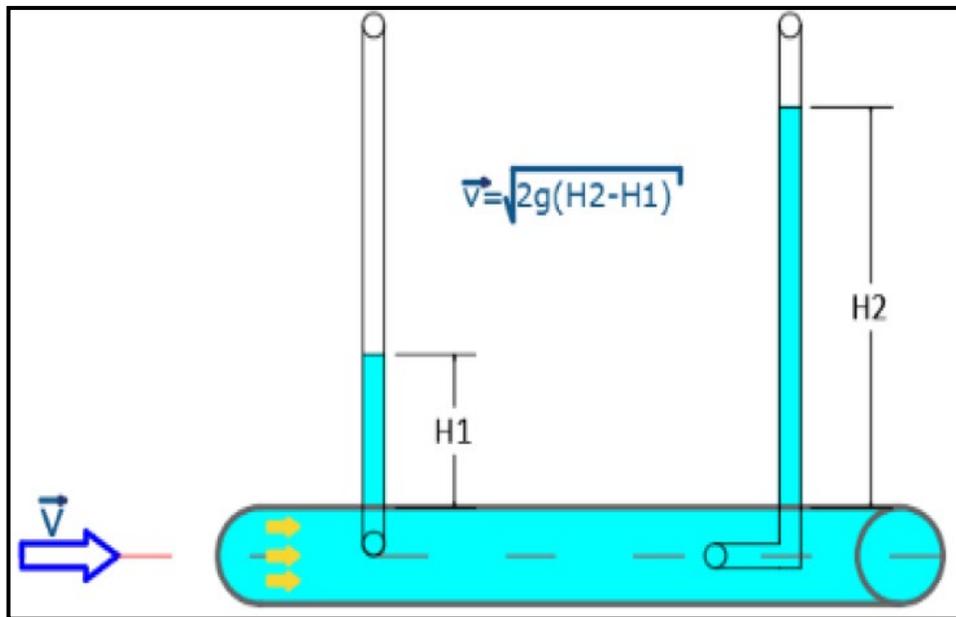
Figura 9. *Tubo de Pitot.*

flujo: uno capta la presión estática, que permanece constante, mientras que el otro registra la presión total, la cual comprende tanto la presión estática como la presión dinámica, siendo esta última proporcional a la velocidad del fluido. El equipo está conformado por dos varillas de acero, dos cintas métricas, una manguera de 10 mm de diámetro y dos dispositivos de ajuste para su calibración. Es importante señalar que un diámetro menor en la manguera permite obtener mediciones con mayor exactitud. La calibración del instrumento es simple y su operación resulta poco compleja. Se debe considerar que la altura del ingreso del agua en el tubo no debe exceder los 15 cm antes de que la manguera adopte una posición vertical. De acuerdo con pruebas previas, el equipo presenta un margen de error aproximado del 10 %, lo cual se considera adecuado para este tipo de aplicaciones (Delgado, 2017).

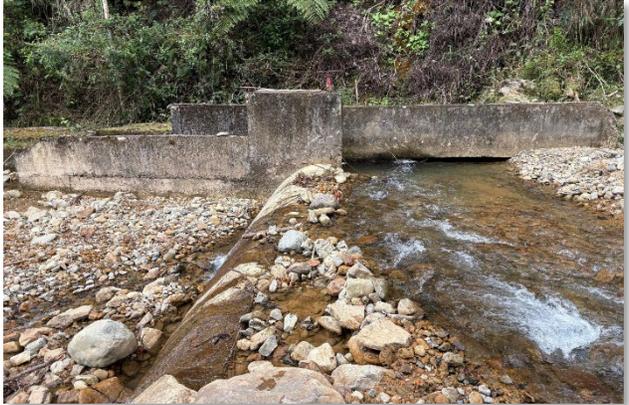
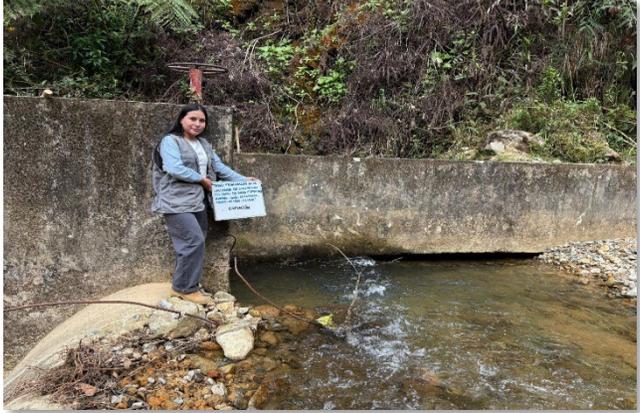
FICHA TÉCNICA				
PROGRESIVA 0+000.00				
DISTRITO	Huabal	CANAL	Perlamayo	
PROVINCIA	Jaén	COORDENADAS	ESTE	NORTE
DEPARTAMENTO	Cajamarca		725848.06	9376305.32
CARACTERIZACIÓN		FOTOGRAFÍA		
Canal principal de sección trapezoidal

DIMENSIONES (m)				
B=	0.90			
H=	1.00			
DETALLE

Captación: (barraje fijo, poza disipadora, canal del limpia y compuerta, ventana de captación) en condiciones regulares.				
COMENTARIO		La captación del canal Perlamayo, se encuentra en estado de abandono, ausencia de mantenimiento.

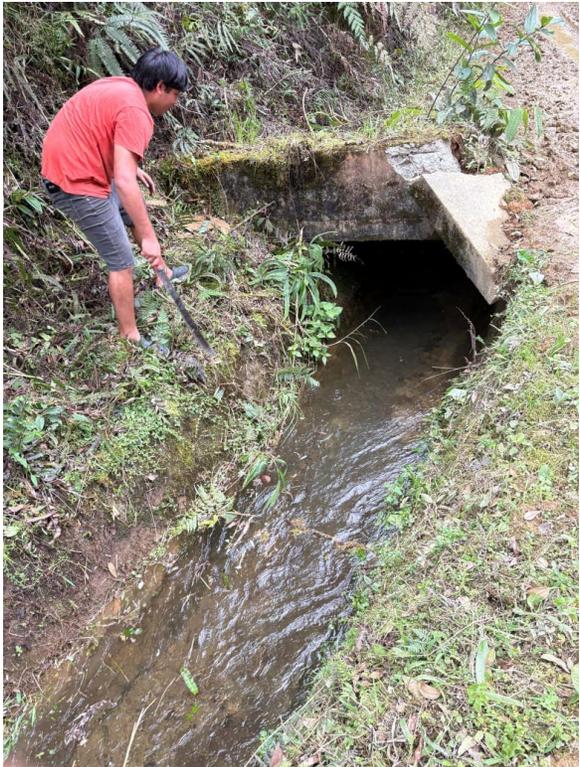
FICHA TÉCNICA				
PROGRESIVA 0+013.35 - 0+390.00				
DISTRITO	Huabal	CANAL	Perlamayo	
PROVINCIA	Jaén	COORDENADAS	ESTE	NORTE
DEPARTAMENTO	Cajamarca		725827.94	9376304.65
CARACTERIZACIÓN		FOTOGRAFÍA		
Canal principal de sección trapezoidal

DIMENSIONES (m)				
B=	0.90			
H=	1.00			
DETALLE				
Conducto cubierto.				
COMENTARIO		El conducto se encuentra en regulares condiciones. Se tuvo que realizar la limpieza de arbustos para hacerlo más visible.

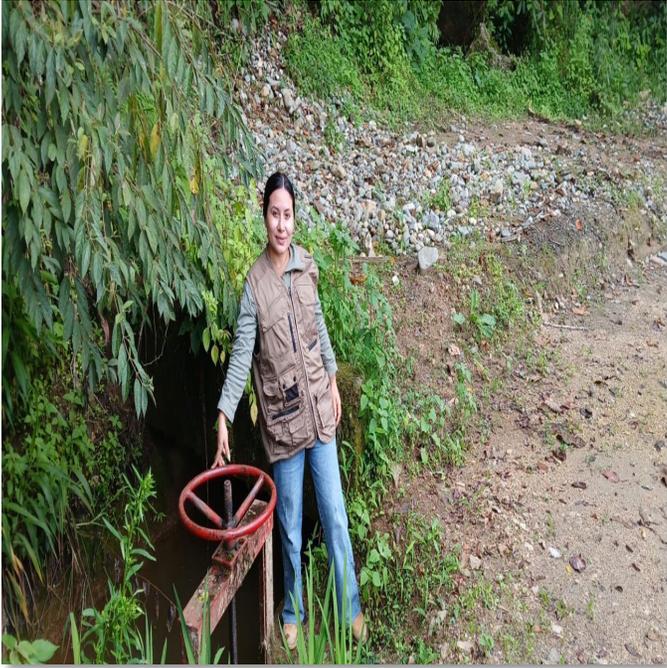
FICHA TÉCNICA				
PROGRESIVA 0+013.35 - 0+390.00				
DISTRITO	Huabal	Canal	Perlamayo	
PROVINCIA	Jaén	Coordenadas	ESTE	NORTE
DEPARTAMENTO	Cajamarca		725837.00	9376774.00
CARACTERIZACIÓN		FOTOGRAFÍA		
Canal principal de sección trapezoidal

DIMENSIONES (m)				
B=	0.75			
H=	1.20			
DETALLE				
Presencia de una compuerta que cumple la función de regular el caudal en épocas de máximas avenidas.				
COMENTARIO		Según declaraciones de la autoridad encargada del mantenimiento del canal por más de 25 años, la compuerta permanece cerrada.

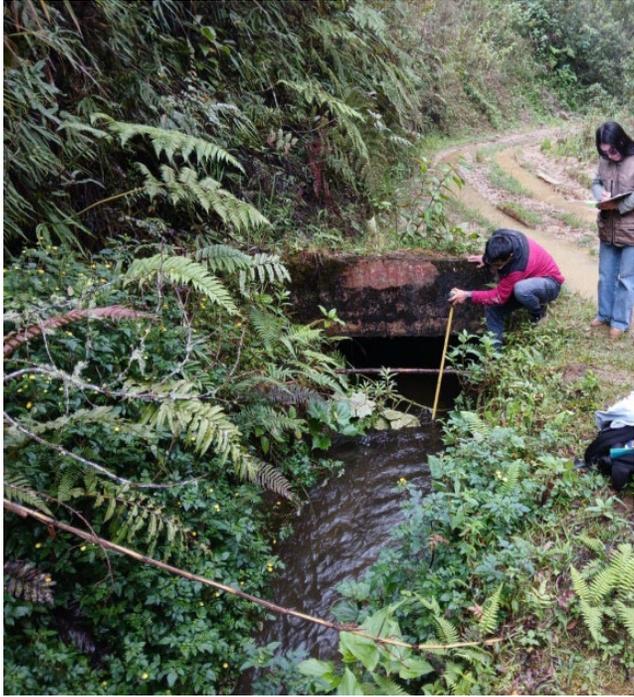
FICHA TÉCNICA				
PROGRESIVA 0+946.30 - 1+534.96				
DISTRITO	Huabal	Canal	Perlamayo	
PROVINCIA	Jaén	Coordenadas	ESTE	NORTE
DEPARTAMENTO	Cajamarca		725761.92	9376767.85
CARACTERIZACIÓN		FOTOGRAFÍA		
Canal principal de sección trapezoidal

DIMENSIONES (m)				
B=	0.90			
H=	1.00			
DETALLE				
Canal tapado de concreto.				
COMENTARIO		Presencia de pastos y arbustos en el margen izquierdo, difícil acceso para limpieza.

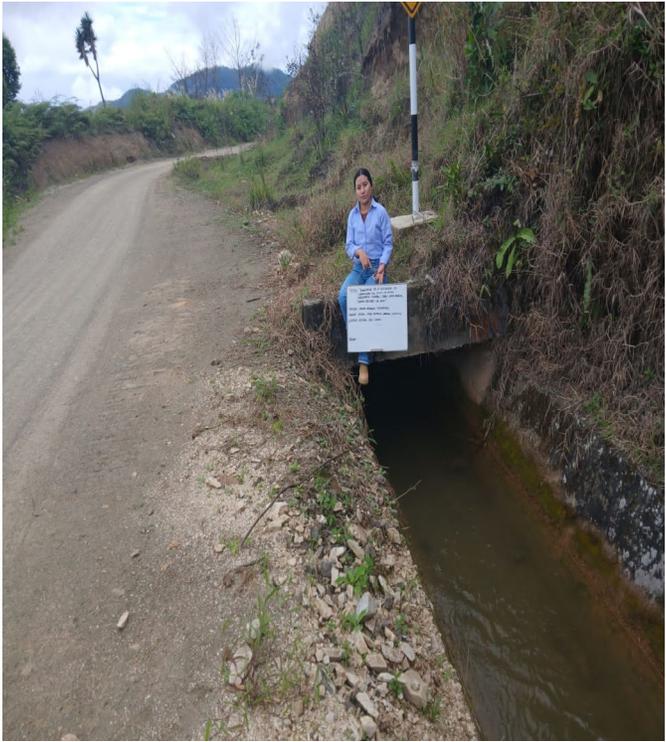
FICHA TÉCNICA				
PROGRESIVA 4+830.00				
DISTRITO	Huabal	Canal	Perlamayo	
PROVINCIA	Jaén	Coordenadas	ESTE	NORTE
DEPARTAMENTO	Cajamarca		726225.00	9378866.00
CARACTERIZACIÓN		FOTOGRAFÍA		
Canal principal de sección trapezoidal

DIMENSIONES (m)				
B=	0.90			
H=	1.00			
DETALLE				
Puente peatonal con losa de 1.90m de longitud y 0.15m de espesor de losa.				
COMENTARIO		Puente peatonal en buen estado, con señalización, poca presencia de flora.

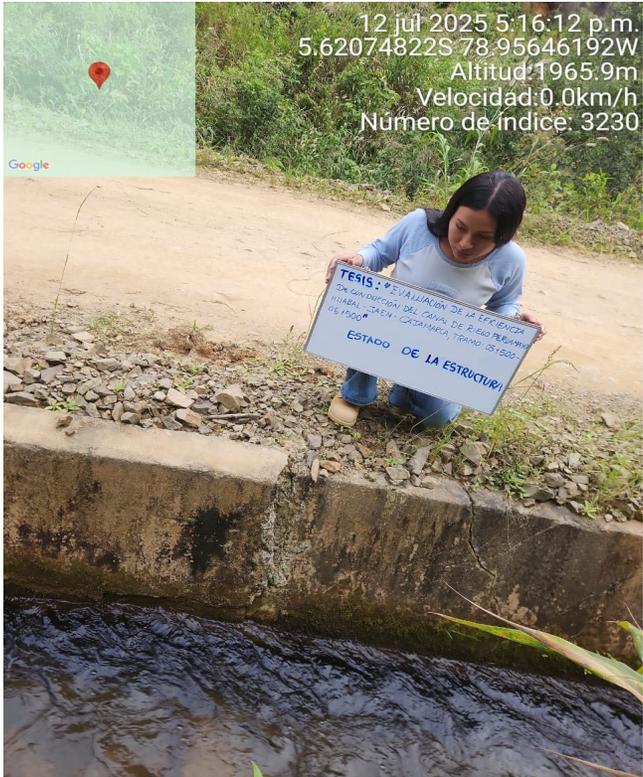
FICHA TÉCNICA				
PROGRESIVA 5+800.30 - 6+500.00				
DISTRITO	Huabal	Canal	Perlamayo	
PROVINCIA	Jaén	Coordenadas	ESTE	NORTE
DEPARTAMENTO	Cajamarca		726227.00	9379372.00
CARACTERIZACIÓN		FOTOGRAFÍA		
Canal principal de sección trapezoidal

DIMENSIONES (m)				
B=	0.90			
H=	1.00			
DETALLE				
Ausencia de sello asfáltico en la junta del canal.				
COMENTARIO		La pared del canal también presenta fisuras y desgaste.

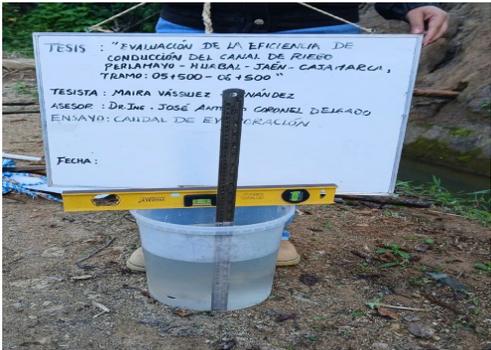
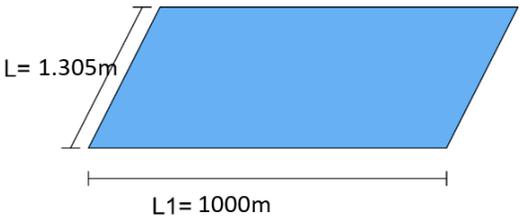
<p style="text-align: right;">h=35cm</p>		Tiempo (t) =	0.5h=30min=1800s
		Longitud transversal (L) =	1.305
		Longitud del tramo (L1) =	1000
		Variación del tiempo (Δt) =	1 h
		Variación de altura (Δh) =	0.001m
		Vol. evaporación (m^3) =	0.6525
SECCIÓN DEL CANAL		Q evaporación (m^3/s) =	0.00003625=0.363 l/s

$Vol\ evp(m^3) = \frac{L \times L1 \times \Delta h \times t}{\Delta t}$ $Q\ evp = \frac{Vol\ evp}{t}$

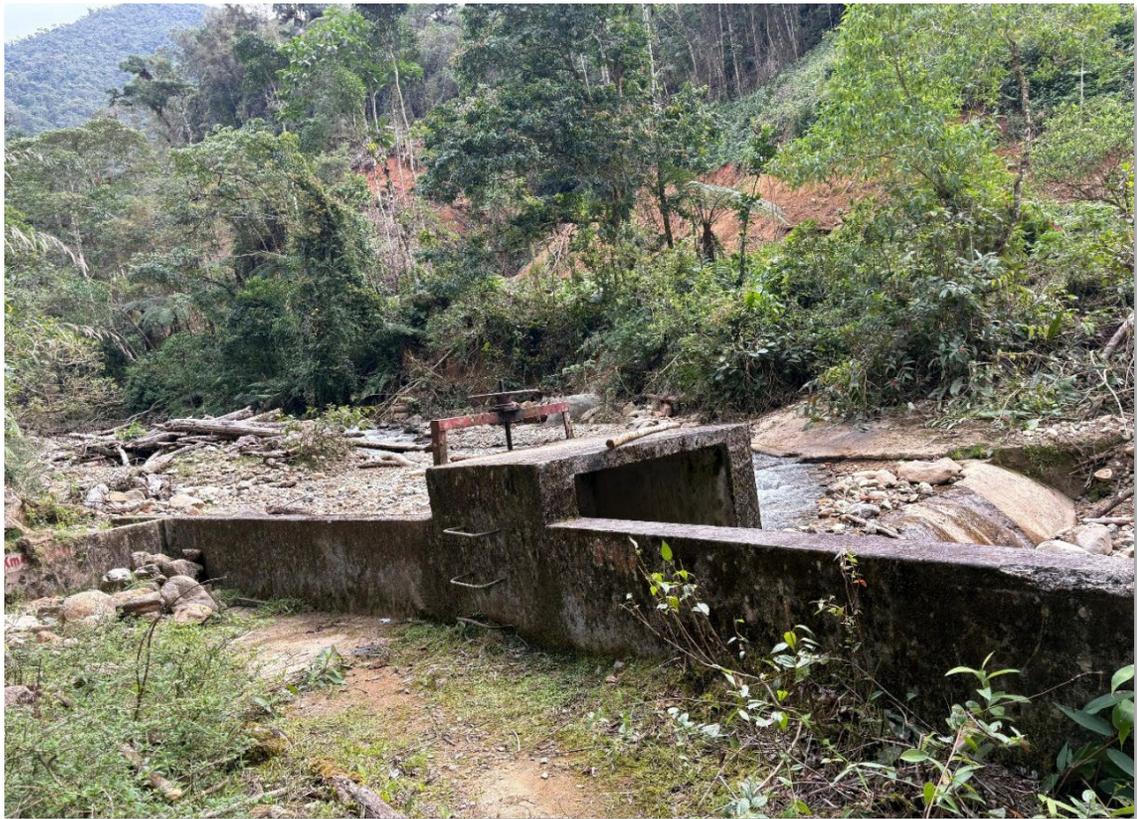
Fotografía 06: Compuerta de la captación.

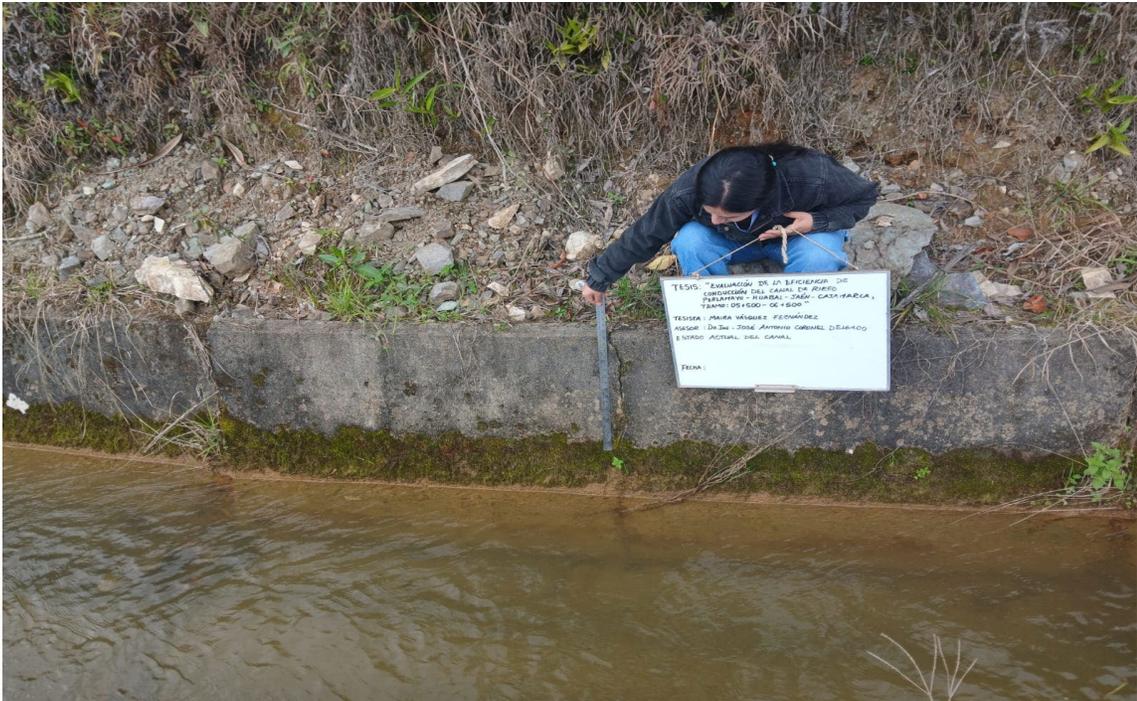
Fotografía 33: Presencia de grietas en la estructura de la canal ubicada en el tramo de estudio, 05+500 – 06+500.

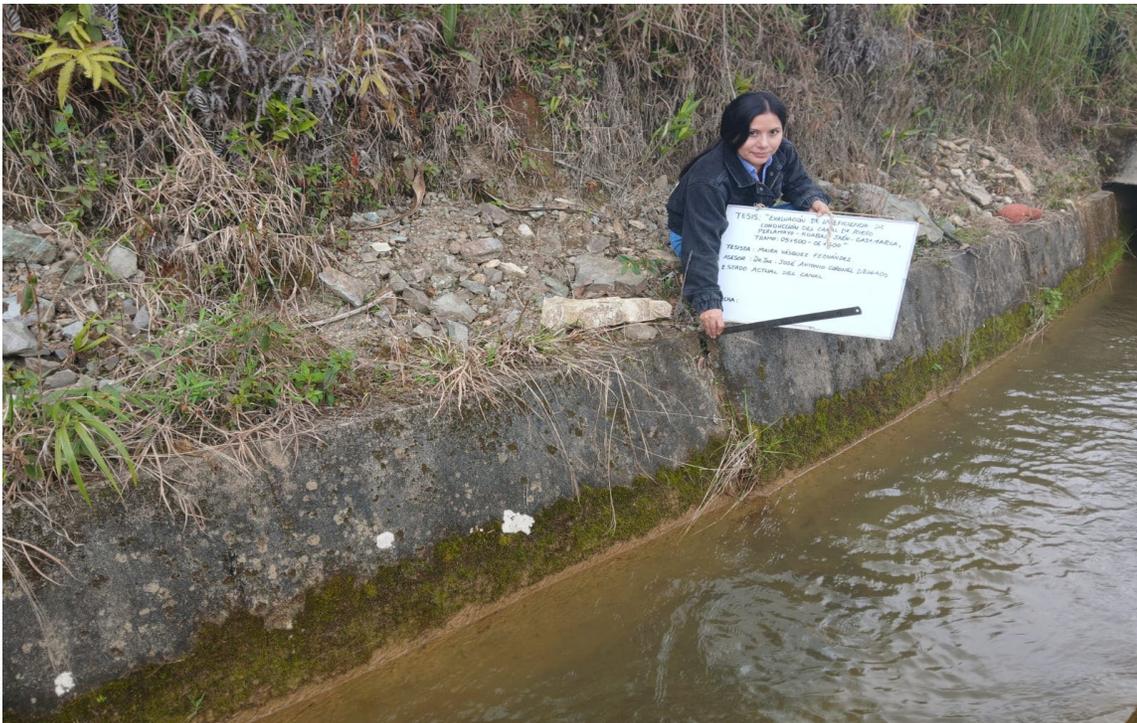
Fotografía 34: Juntas en mal estado en la estructura del canal ubicado en el tramo de estudio, 05+500 – 06+500.

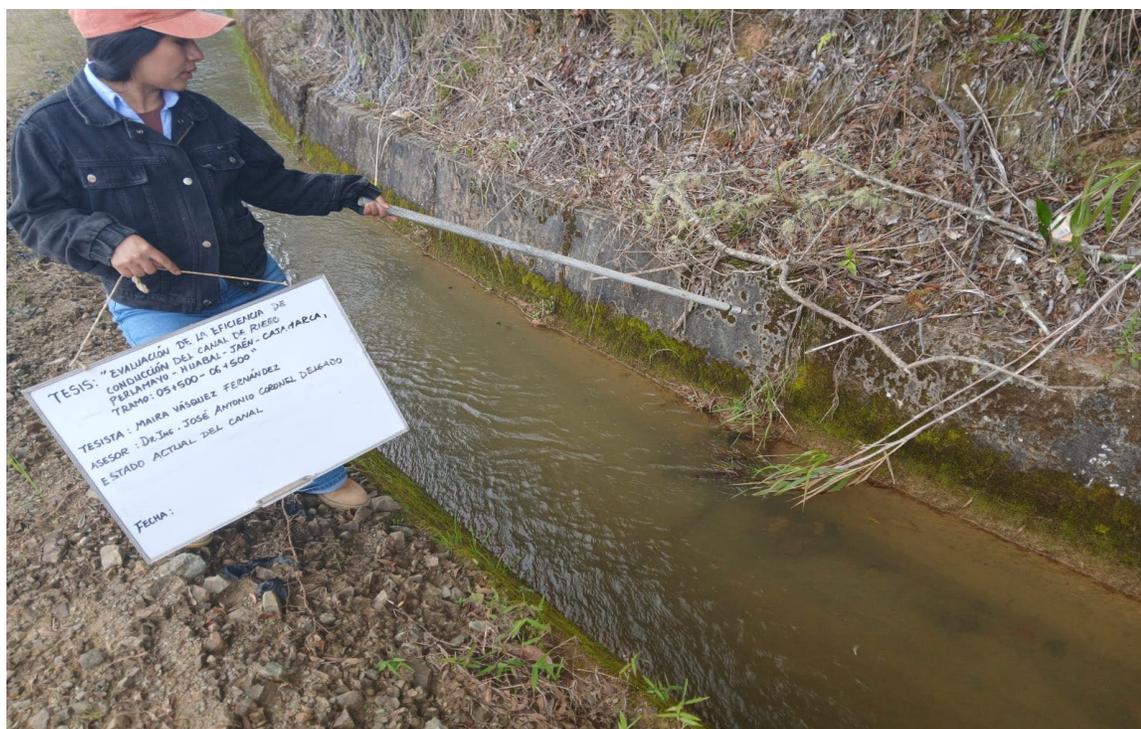
Fotografía 35: Juntas en mal estado en la estructura del canal ubicado en el tramo de estudio, 05+500 – 06+500.

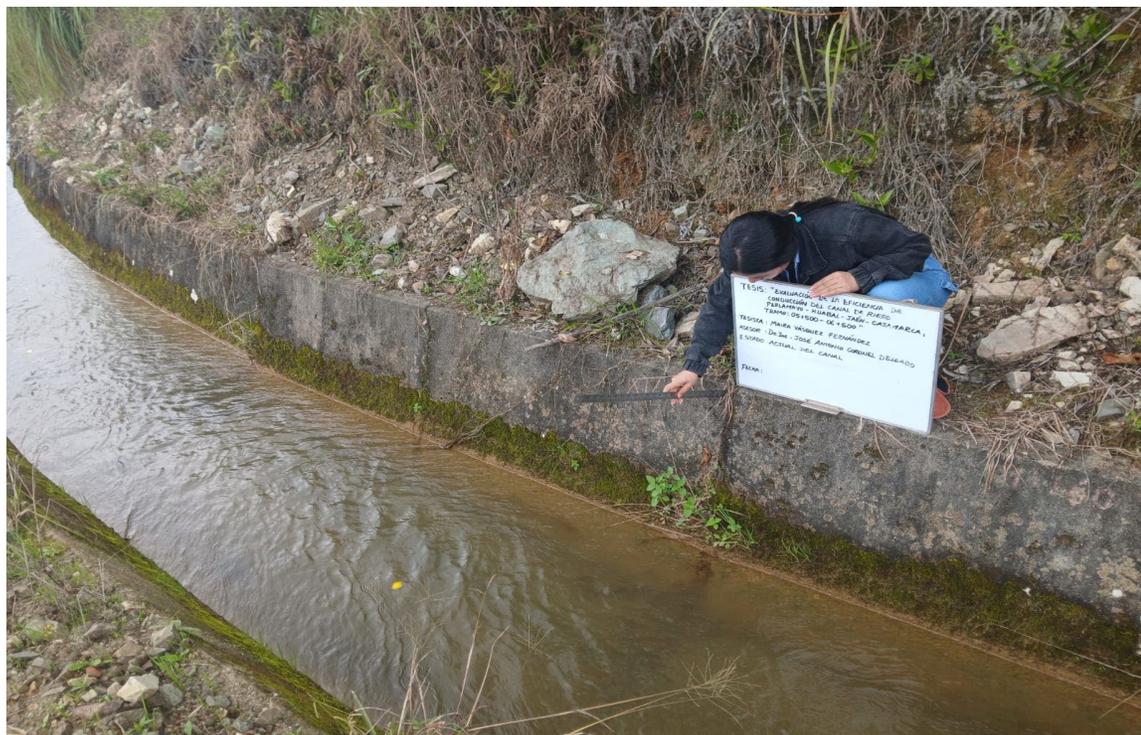
Fotografía 36: Juntas en mal estado en la estructura del canal ubicado en el tramo de estudio, 05+500 – 06+500.

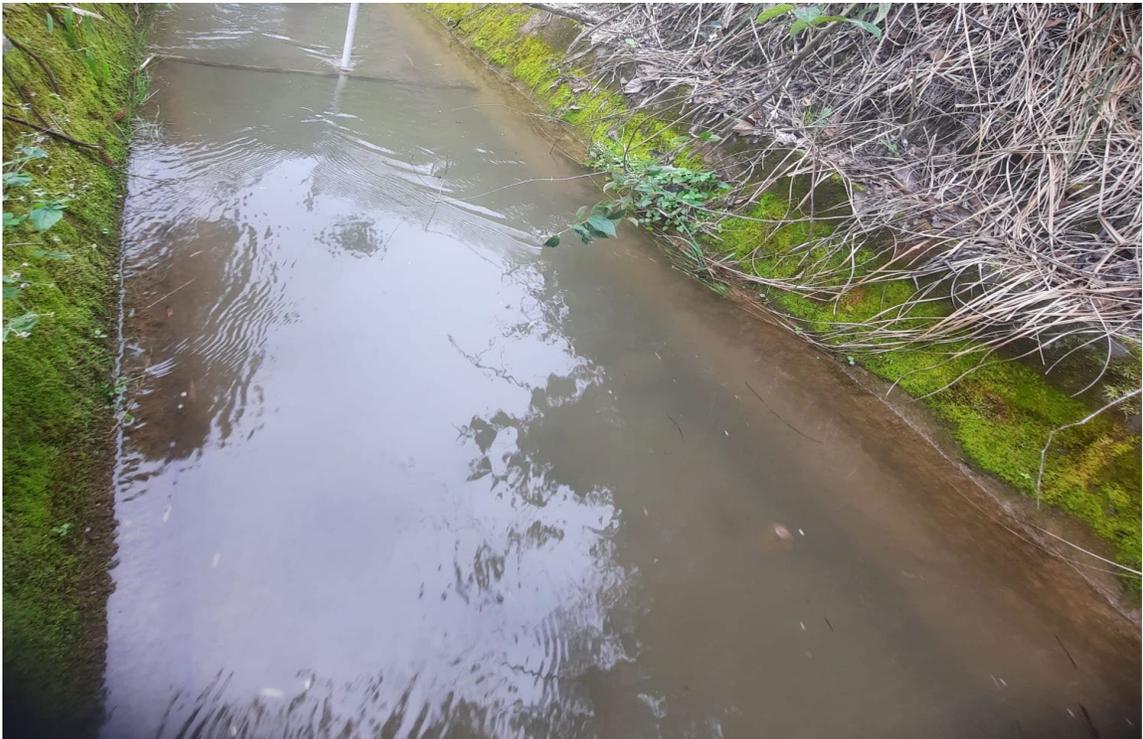
Fotografía 38: Presencia de musgos en el revestimiento del canal Perlamayo.

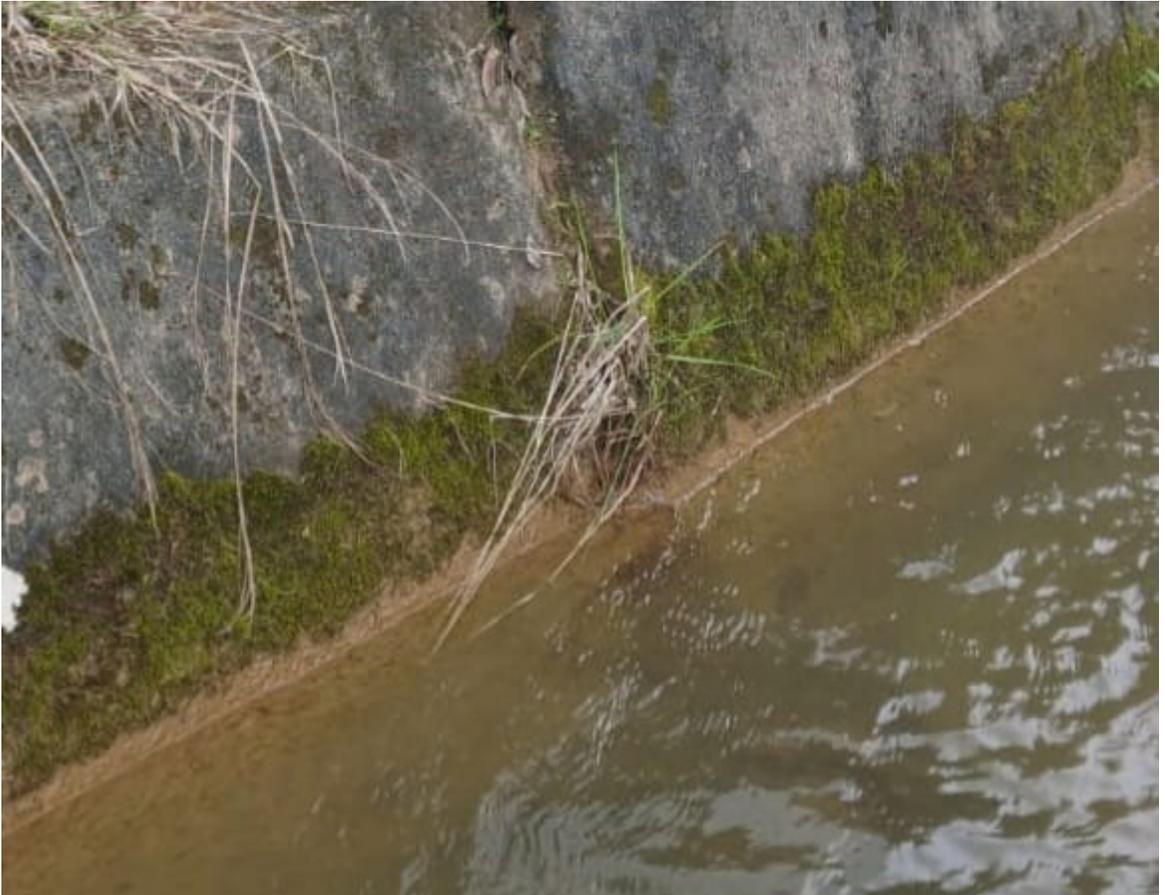
Fotografía 40: *Junta del canal en mal estado y con presencia de musgos.*

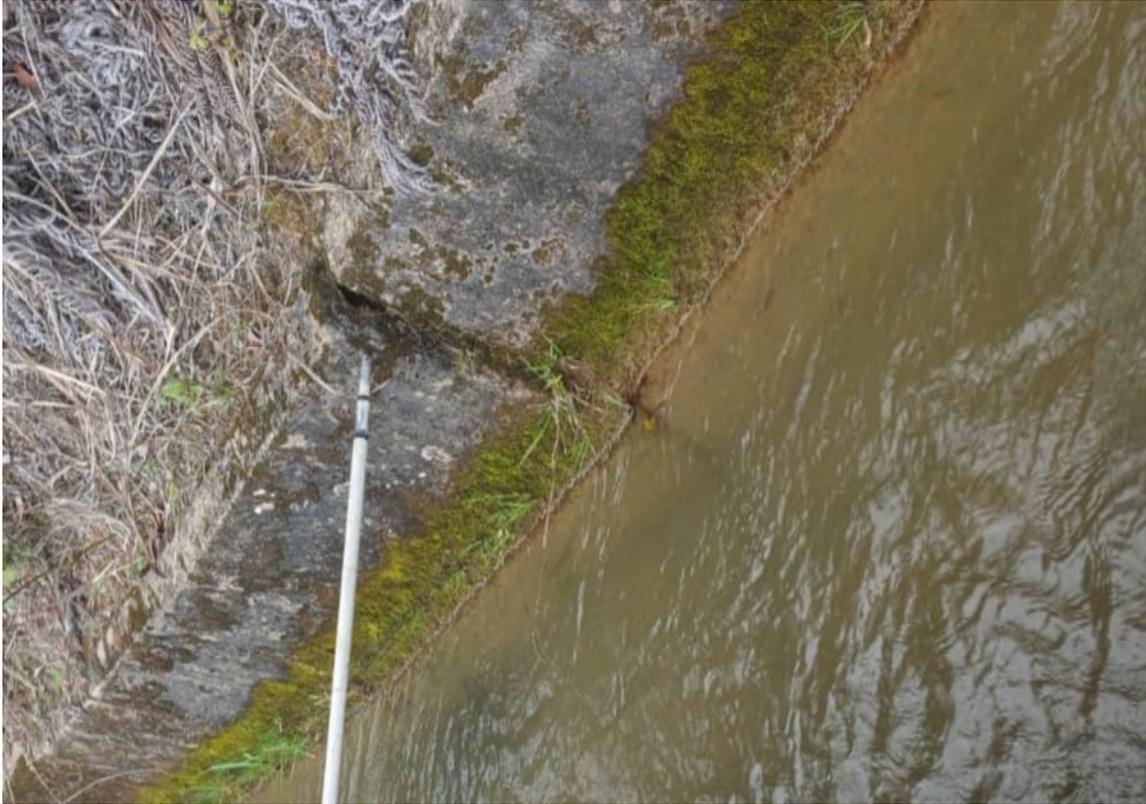
Fotografía 41: *Junta del canal, con leve desprendimiento de la pared.*

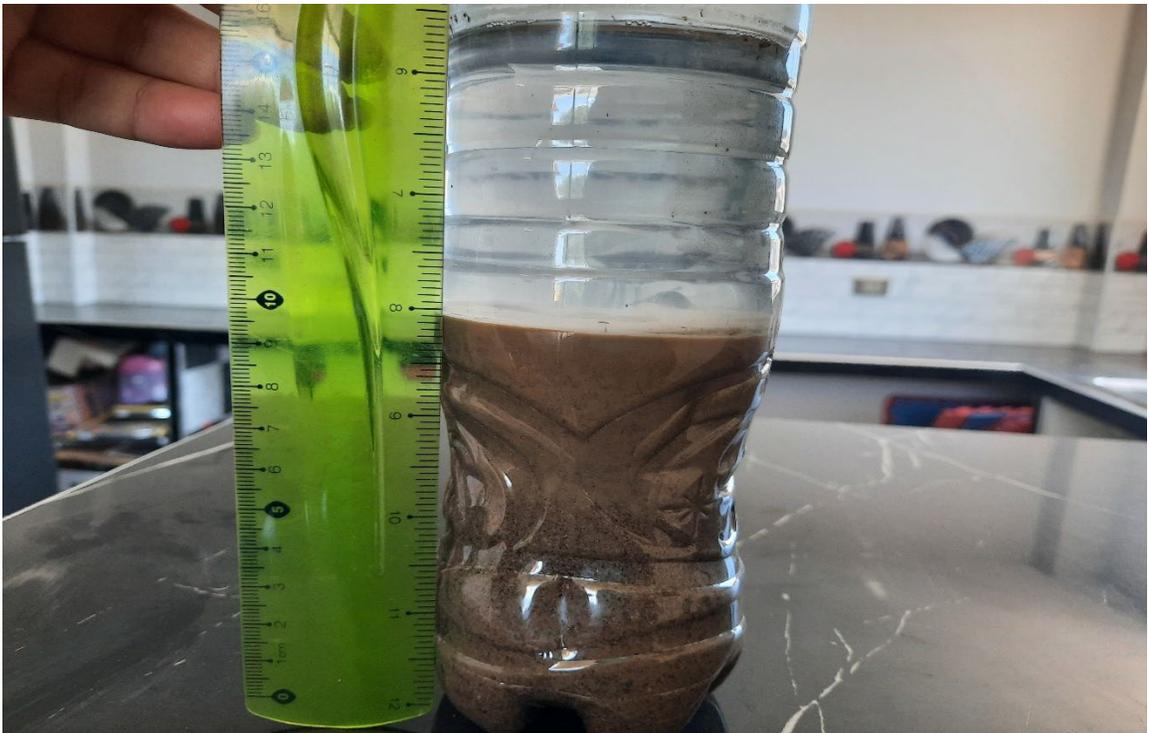
Fotografía 44: Prueba de la botella, después de 12 horas (suelo arcilloso - arenoso).
