UNIVERSIDAD NACIONAL DE CAJAMARCA

**Caracterización ecográfica de los
órganos abdominales del cuy
(*Cavia porcellus*)**

TESIS

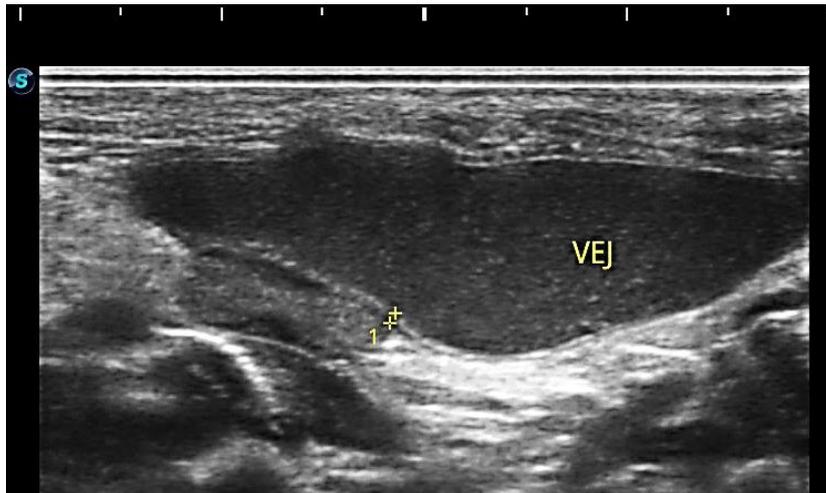
Figura 1. Características y estructura de la vejiga del cuy (*Cavia porcellus*).

Se encuentra ubicada en el hipogastrio, craneal al pubis. Es un órgano formado por un fondo (ápex), cuerpo y cuello. Presenta forma ovalada/ piriforme en corte longitudinal

Se visualiza que no existen diferencias notorias en grosor de pared vesical (Tabla 2).

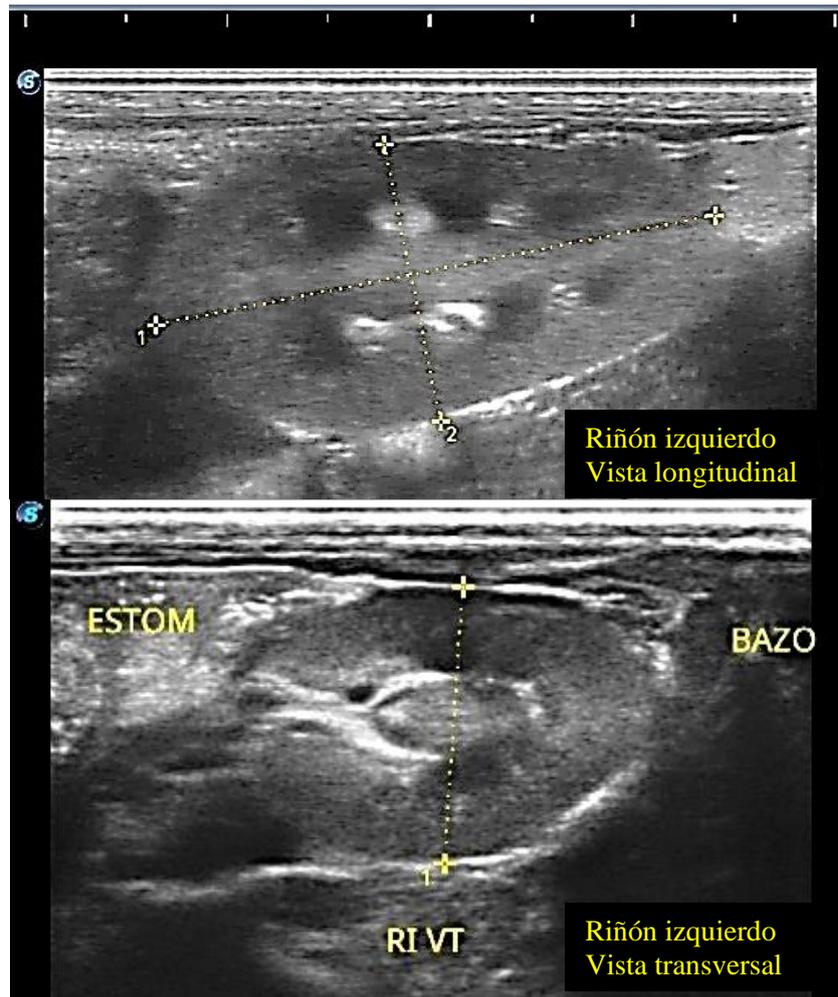
Figura 2. Características y estructura del riñón izquierdo del cuy (*Cavia porcellus*).

Están ubicados en el mesogastrio, en los flancos izquierdo y derecho, tienen forma ovoide en un plano longitudinal y de “C” en un plano transversal, el riñón derecho se encuentra más craneal y su polo craneal en contacto directo con el hígado, y el riñón izquierdo está ligeramente caudal. En la imagen ecográfica se evidencia la capsula renal hiperecoica, la corteza renal con una ecotextura mayor que la médula, y menor comparada con el bazo, el seno renal central hiperecoico. La corteza renal es hipoeicoica a isoecoica con respecto al parénquima hepático. La médula renal es hipoeicoica en comparación con la corteza renal. La distinción corticomedular era

Se observa que los riñones de la parte derecha son levemente más largos en machos, asimismo, la corteza es más gruesa en machos (0,44a ± 0,06), mientras que la médula es similar entre sexos estadísticamente (Tabla 3).

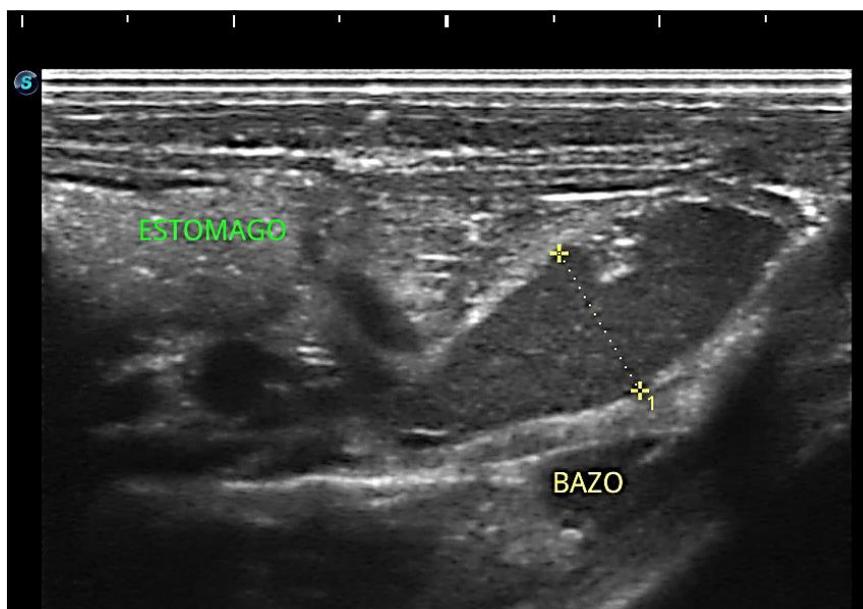
Figura 3. Características y estructura del bazo del cuy (*Cavia porcellus*).

Se ubica caudal y dorsal al hígado en la región hipocondríaca izquierda. Tenía forma ovoide y estaba rodeado por una delgada cápsula hiperecoica, y el parénquima esplénico era hipoeicoico al hígado. Se utilizó doppler para identificación de vasos hiliares esplénicos.

Se visualiza que el bazo en los machos es más grueso ($7,88b \pm 0,48$ mm vs. $6,21a \pm 1,67$ mm en hembras) (Tabla 4).

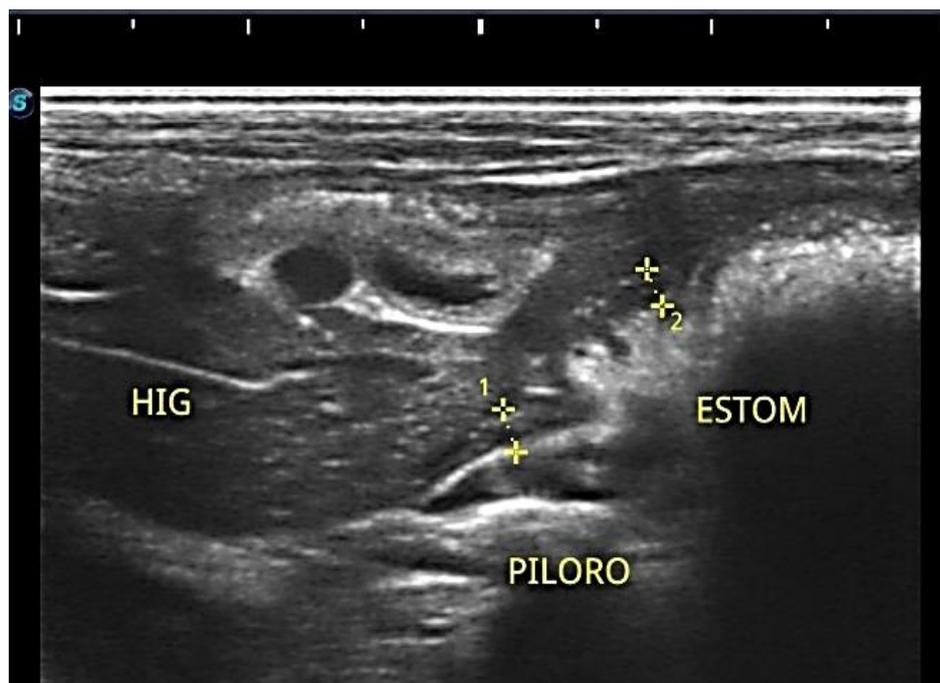
**Figura 4.** Características y estructura del estómago del cuy (*Cavia porcellus*).

Tiene una estratificación trilaminar en su pared con una línea de reflexión externa hiperecoica, una capa media hipoecoica y una interfaz interna hiperecoica, no tiene pliegues rugosos; por lo tanto, no se observaron diferencias entre la pared gástrica en el fondo o en el cuerpo.

Se observa que numéricamente las hembras tienen una pared estomacal ligeramente más ancha ($1,56a \pm 0,12$ mm vs. $1,51a \pm 0,14$ mm en machos) y un píloro más ancho (Tabla 5).

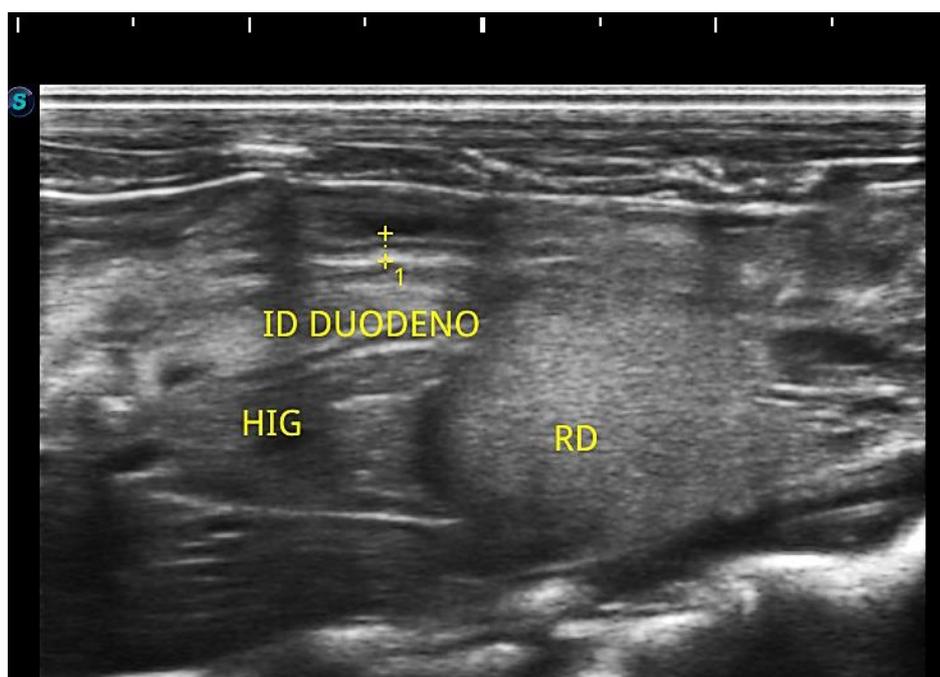
**Figura 5.** Características y estructura del duodeno del cuy (*Cavia porcellus*).

Es un órgano tubular y hueco, era visible en todos los animales, medial al riñón derecho y el hígado con estratificación similar al estómago.

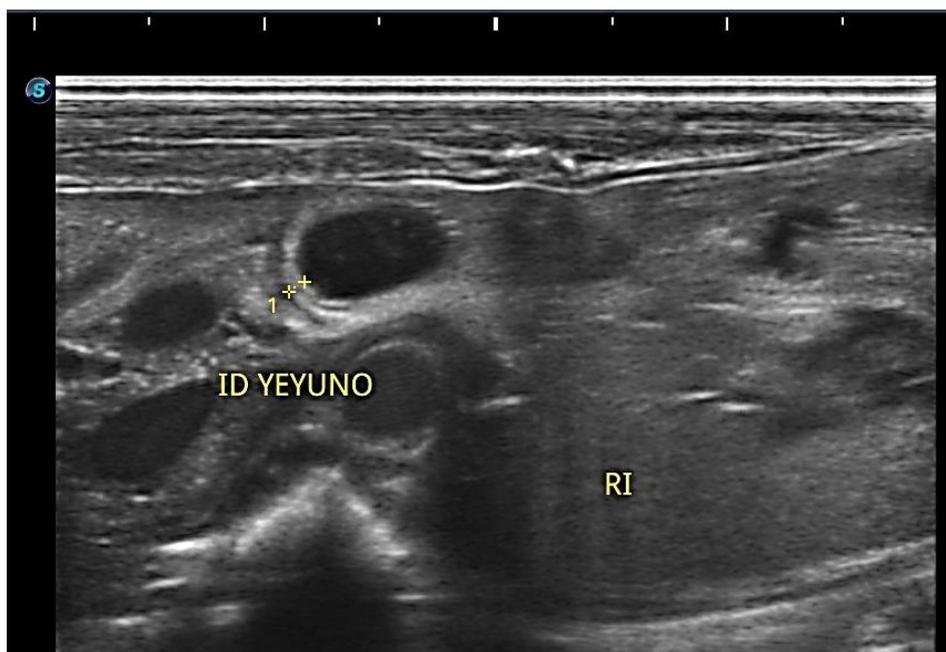
Figura 6. Características y estructura del yeyuno del cuy (*Cavia porcellus*).

Se encuentra medial al riñón izquierdo, en un órgano tubular y hueco y la estratificación de la pared era similar a la del estómago.

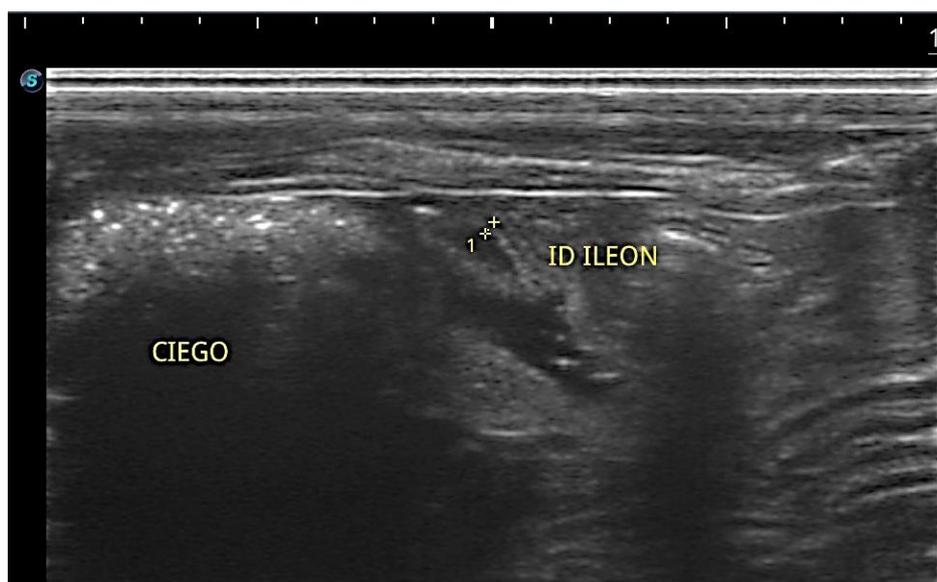
Figura 7. Características y estructura del íleon del cuy (*Cavia porcellus*).

Ubicado medial al ciego, posee una estratificación trilaminar, similar a la del estómago.

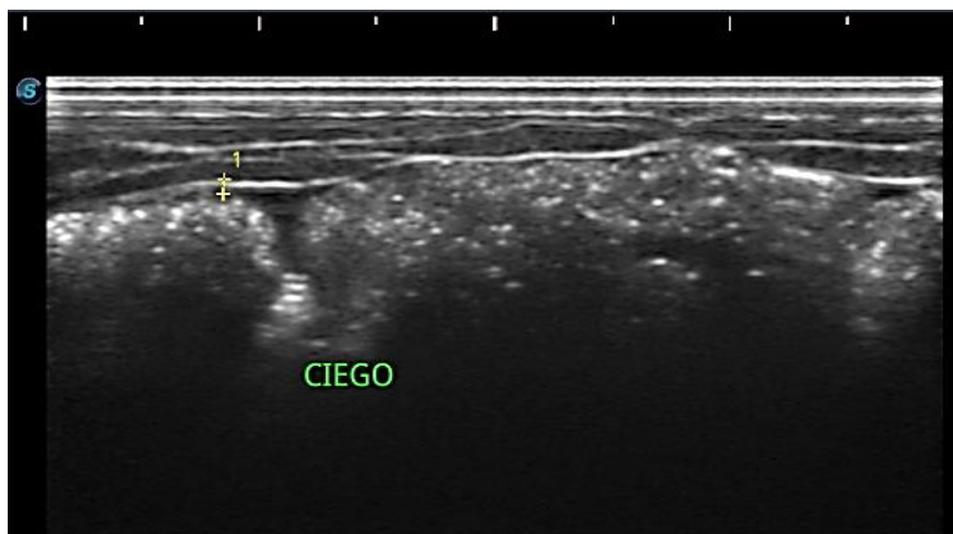
**Figura 8.** Características y estructura del ciego del cuy (*Cavia porcellus*).

Se encuentra ubicado en el mesogastrio en la región umbilical. Es una estructura llena de gas, con una pared delgada hiperecoica, en comparación al estómago, y el intestino delgado.

Se visualiza la pared del ciego más gruesa en hembras (Tabla 7).

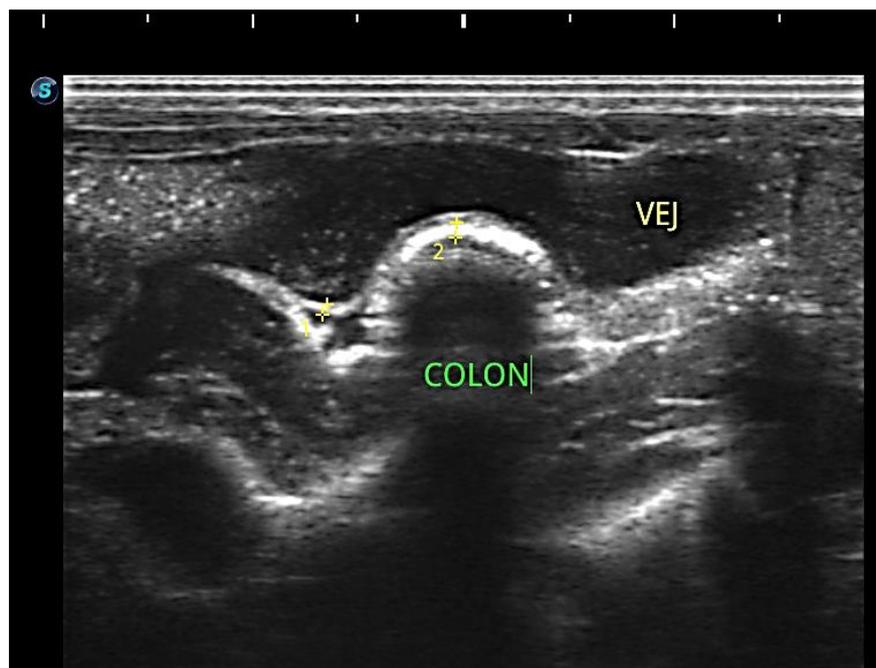
Figura 9. Características y estructura del colon del cuy (*Cavia porcellus*).

Es un órgano tubular y hueco con una pared hiperecoica, habitualmente se encuentra distendido con contenido sólido y gas.

Se visualiza que la pared del colon es más gruesa en hembras (Tabla 8).

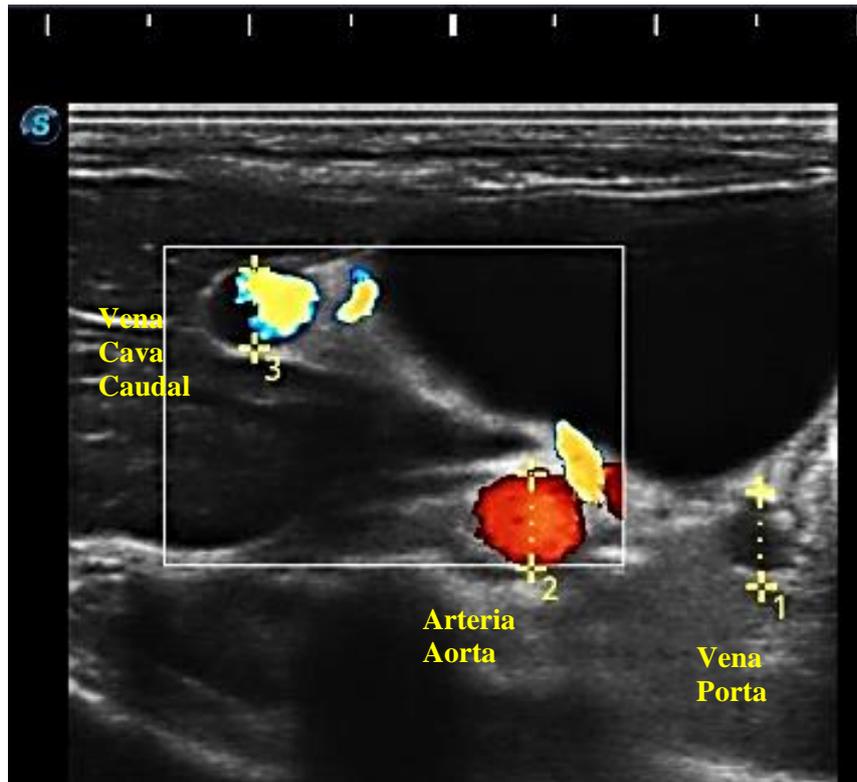
Figura 10. Características y estructura de vasos sanguíneos a nivel de la fisura portal del cuy (*Cavia porcellus*).

La arteria aorta, la vena porta (VP) y la vena cava caudal (VCC) eran claramente visibles en una vista transversal, la arteria aorta y la VP tenían una pared hiperecogénica con una luz anecoica, y el VCC carecía de una pared hiperecogénica definida.

Se evidencia que estadísticamente en las hembras tiene valores ligeramente superiores en peso y dimensiones vasculares que los machos, asimismo, la vena porta (VP) numéricamente muestra menos variabilidad en machos que en hembras (Tabla 9).

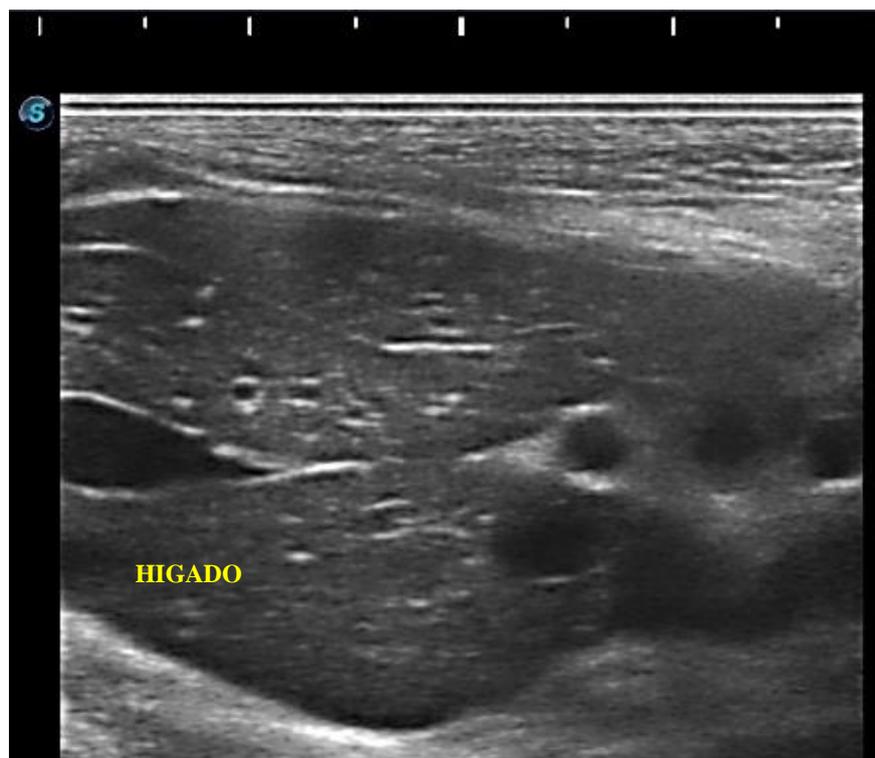
Figura 11. Características y estructura del hígado del cuy (*Cavia porcellus*).

Se encuentra ubicado en el epigastrio, craneal al estómago, con el cual está en contacto centralmente y con la corteza renal en el lado derecho, pero no está en contacto con el bazo. El parénquima hepático normal tiene un nivel medio uniforme de ecogenicidad, dentro vasos sanguíneos y conductos biliares. Es hiperecoico con respecto al bazo e isoecoico con respecto a la corteza renal.

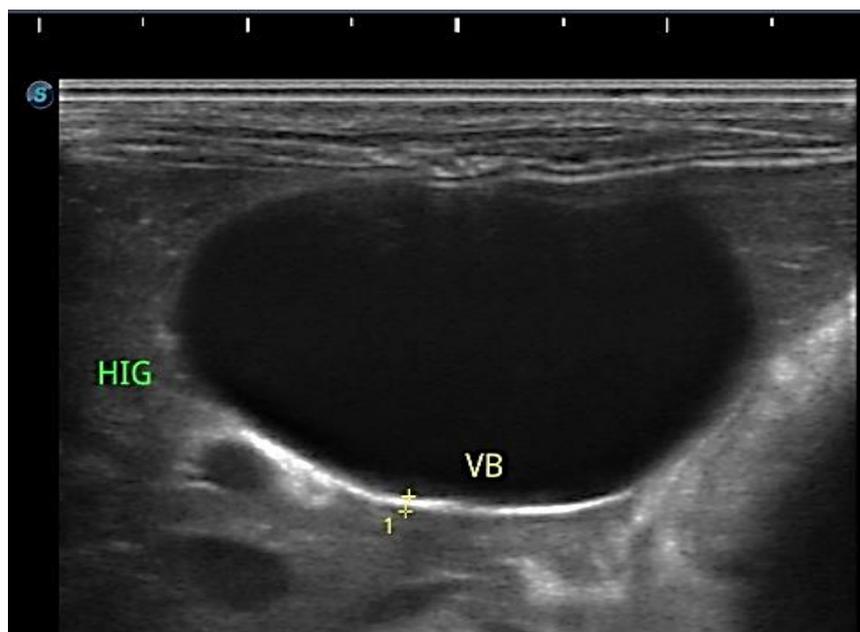
Figura 12. Características y estructura de la vesícula biliar (VB) del cuy (*Cavia porcellus*).

Es una estructura anecoica en forma de pera sin lodo, con una pared delgada, hiperecoica y lisa. Está ubicada cerca del centro del hígado. No se identificó el conducto biliar común en ningún paciente.

Se visualiza que no existen diferencias notorias en grosor en la pared de la vesícula biliar (Tabla 10).

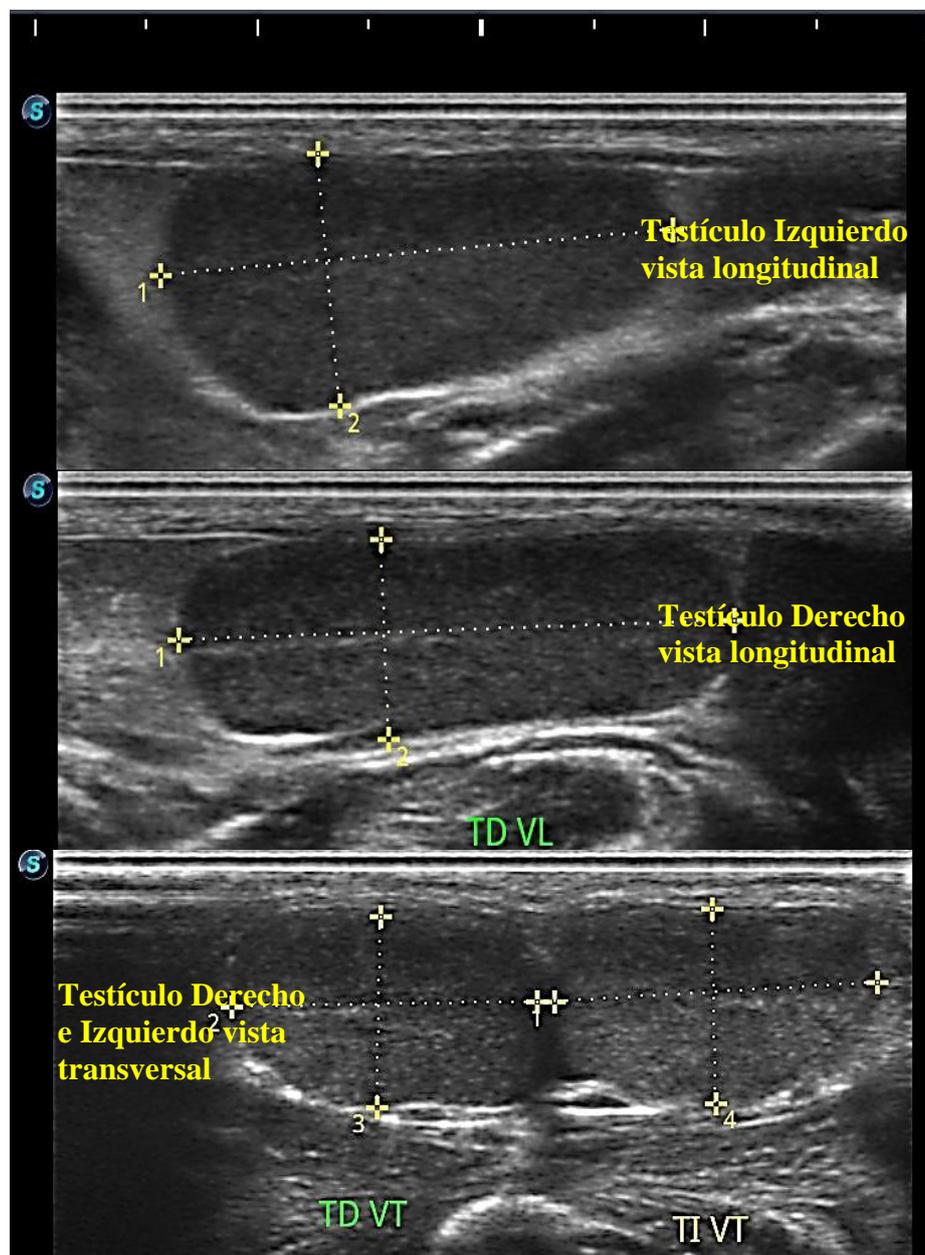
Figura 13. Características y estructura de los testículos del cuy (*Cavia porcellus*).

Tienen forma ovoide, con una cápsula hiperecoica y el parénquima era hiperecoico con respecto al hígado y mostraba bandas hiperecoicas centrales (rete testis). Tienen ubicación escrotal o intraabdominal.

Se observa que estadísticamente los testículos derechos son más largos que los izquierdos, pero numéricamente similares con anchos y alto; asimismo, las vesículas seminales tienen espesores casi idénticos ($0,51 \pm 0,11$ derecha vs. $0,50 \pm 0,11$ izquierda (Tabla 11).

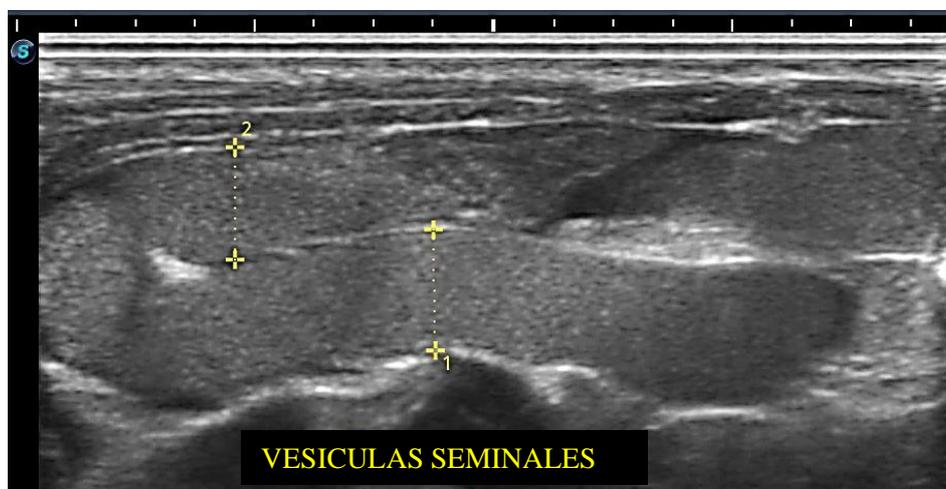
Figura 14. Características y estructura de la vesícula seminal del cuy (*Cavia porcellus*).

Las vesículas seminales fueron las únicas glándulas sexuales evaluables en los machos, presentan morfología tubular con parénquima ecogénico granular y una pared hiperecoica delgada, Se extendían cranealmente a la vejiga.

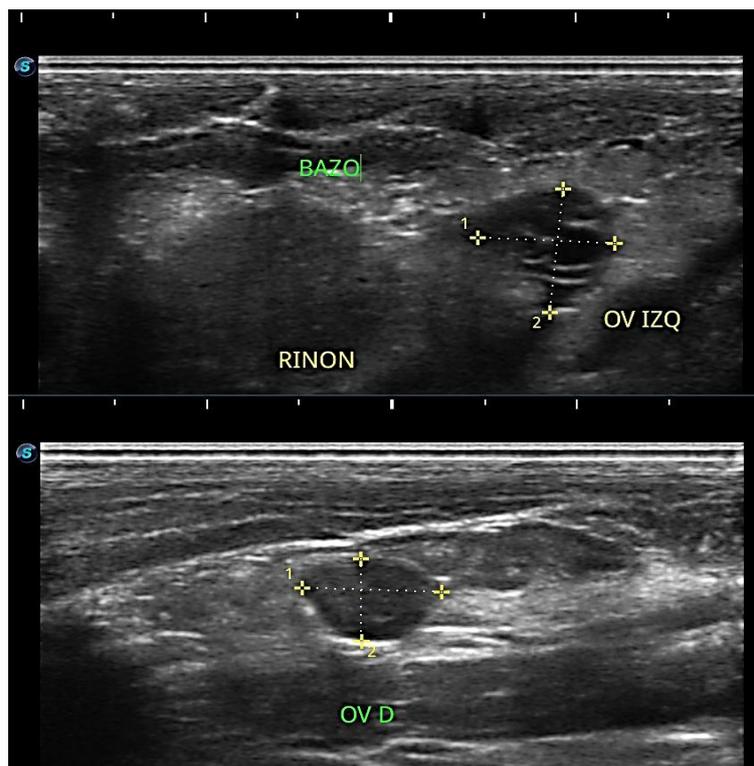
Figura 15. Características y estructura de los ovarios del cuy (*Cavia porcellus*).

Los ovarios eran redondeados, hipocóicos y dorsolaterales al polo caudal de los riñones.

Se visualiza que los ovarios numéricamente son más largos el izquierdo: 5,90a ± 1,40 mm sv. derecho: 5,80a ± 1,90 mm), pero estadísticamente el derecho es más ancho. Por otro lado, el útero alcanza la dimensión de 4,30 ± 1,10 mm (Tabla 12).

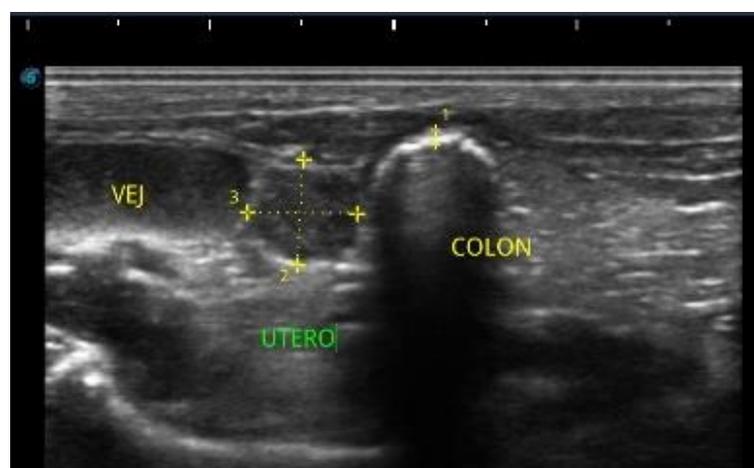
Figura 16. Características y estructura del útero del cuy (*Cavia porcellus*).

El cérvix uterino se observó dorsal a la vejiga como una estructura tubular ecogénica con paredes prominentes y sin contenido aparente en su interior, se logró observar una porción de los cuernos uterinos.

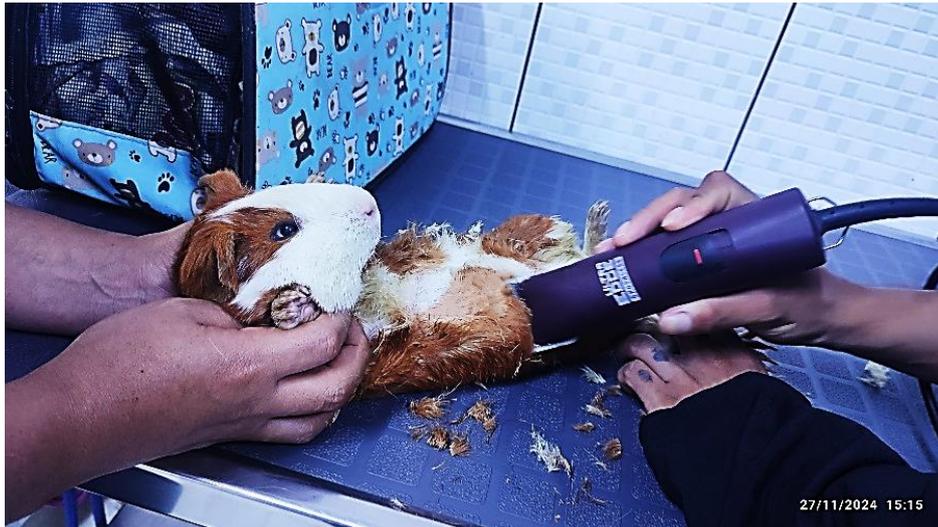
Figura 19. Procedimiento de tricotomía del área abdominal del cuy (*Cavia porcellus*).

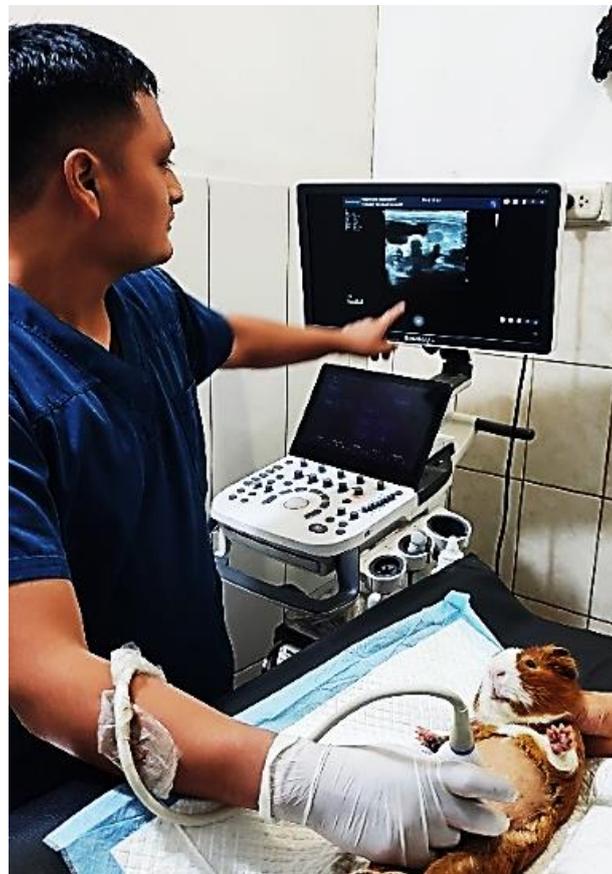
Figura 20. Exploración ecográfica de la cavidad abdominal del cuy con la colaboración de un asistente.

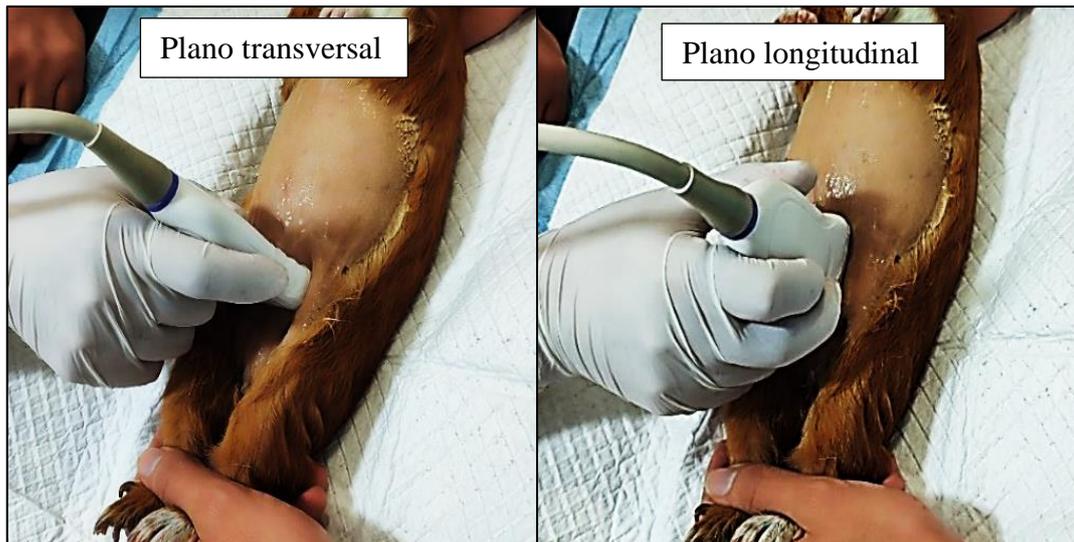
Figura 21. Planos utilizados para exploración de vejiga, cólon, útero en hembras y vesículas seminales en machos.

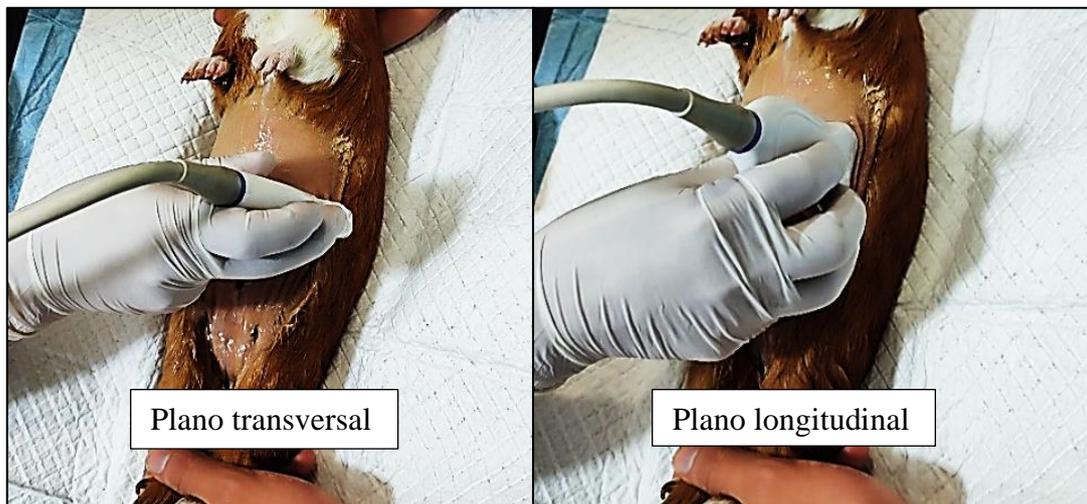
Figura 22. Planos utilizados para exploración renal, esplénica, yeyuno y en hembras ovario izquierdo.

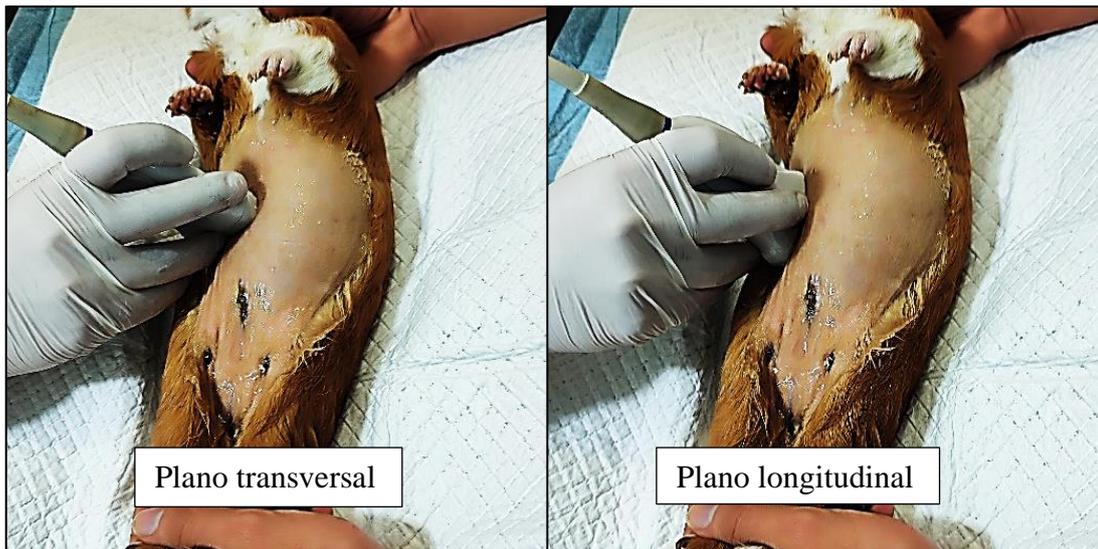
Figura 23. Planos usados para observación de riñón derecho, ovario derecho en hembras y duodeno.

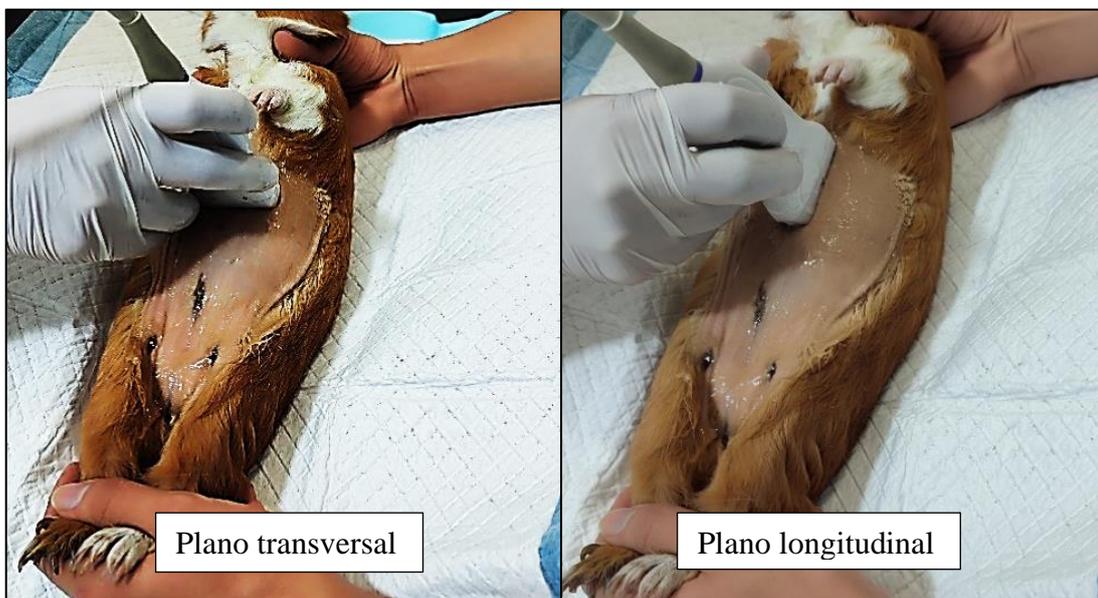
Figura 24. Planos usados en la observación de hígado, estómago y píloro.
