UNIVERSIDAD NACIONAL DE CAJAMARCA

ESCUELA PROFESIONAL DE INGENIERÍA DE MINAS

**EVALUACIÓN GEOMECÁNICA PARA DETERMINAR LA INESTABILIDAD DEL
TAJO BENDICIÓN DE DIOS E.I.R.L., DISTRITO DE BAMBAMARCA,
PROVINCIA HUALGAYOC**

**Para Optar el Título Profesional de:
INGENIERO DE MINAS**

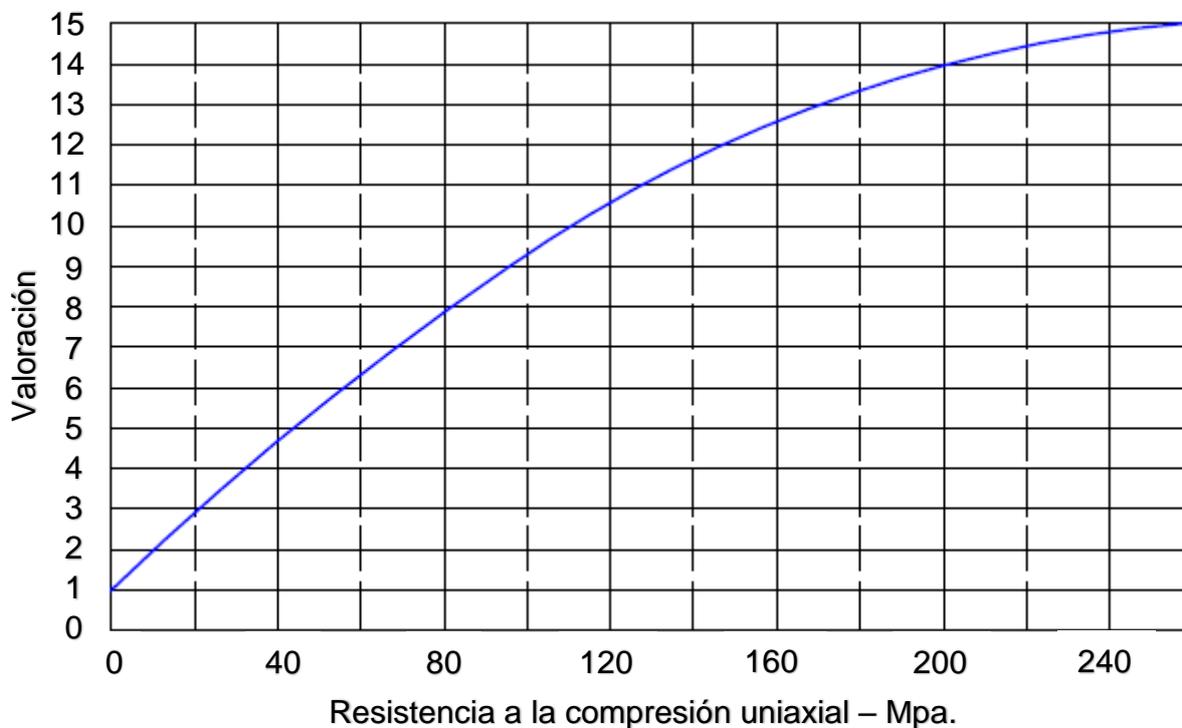
Figura 2.1. Valores para la resistencia a la compresión uniaxial.

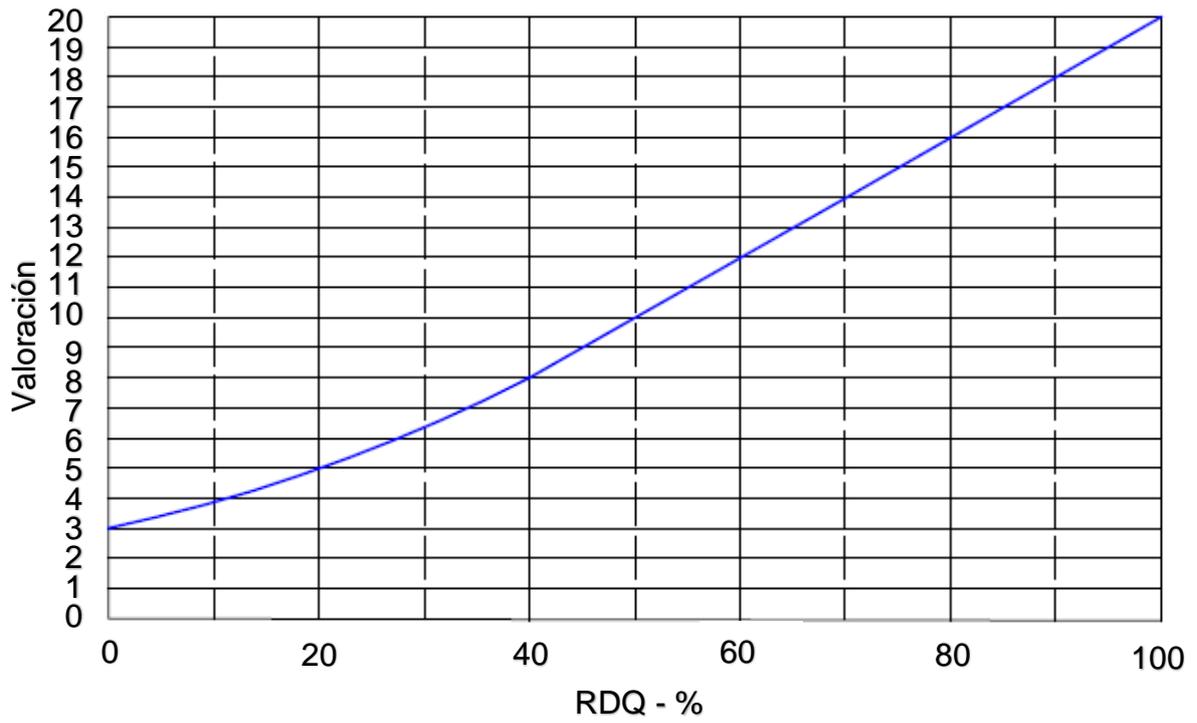
Figura 2.2. Valores para el RQD.
Fuente: Gavilanes y Andrade (2004).

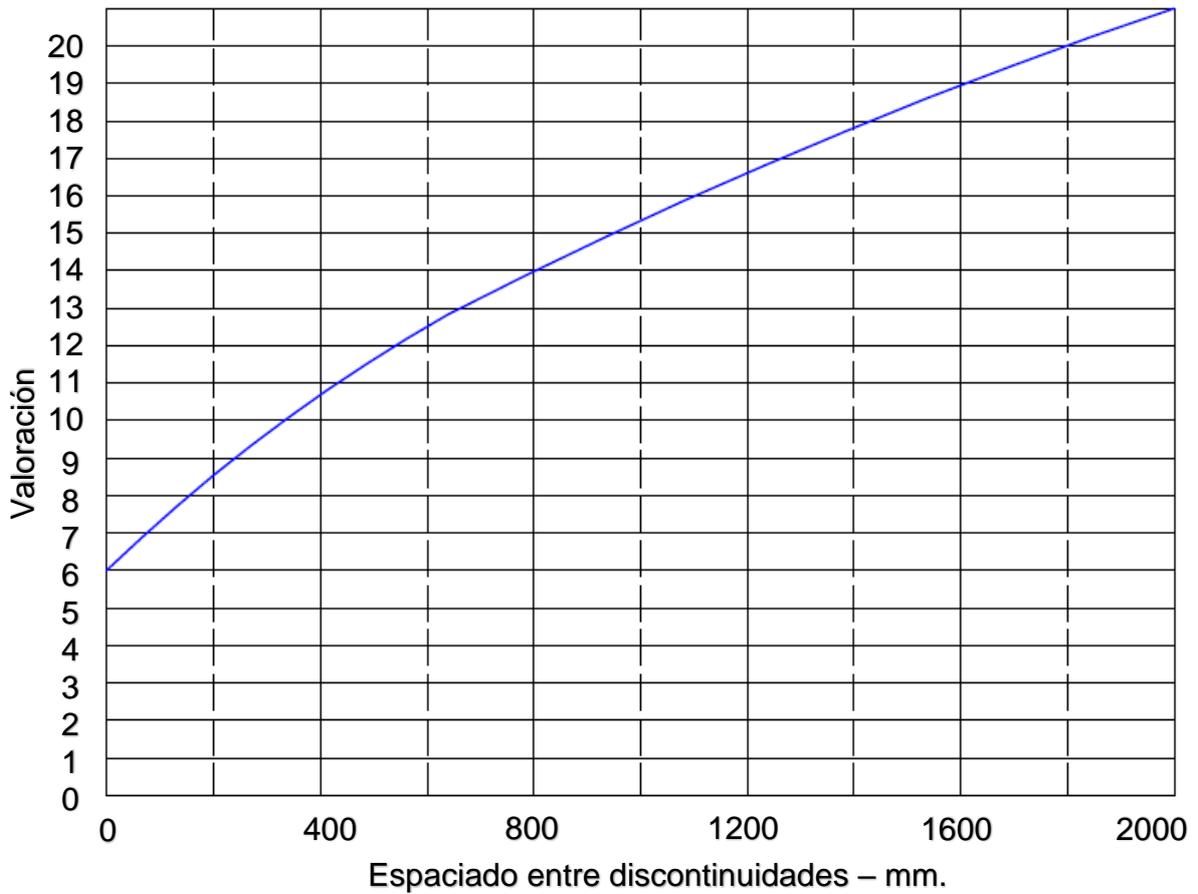
Figura 2.3. Valores para el espaciado.
Fuente: Gavilanes y Andrade (2004).

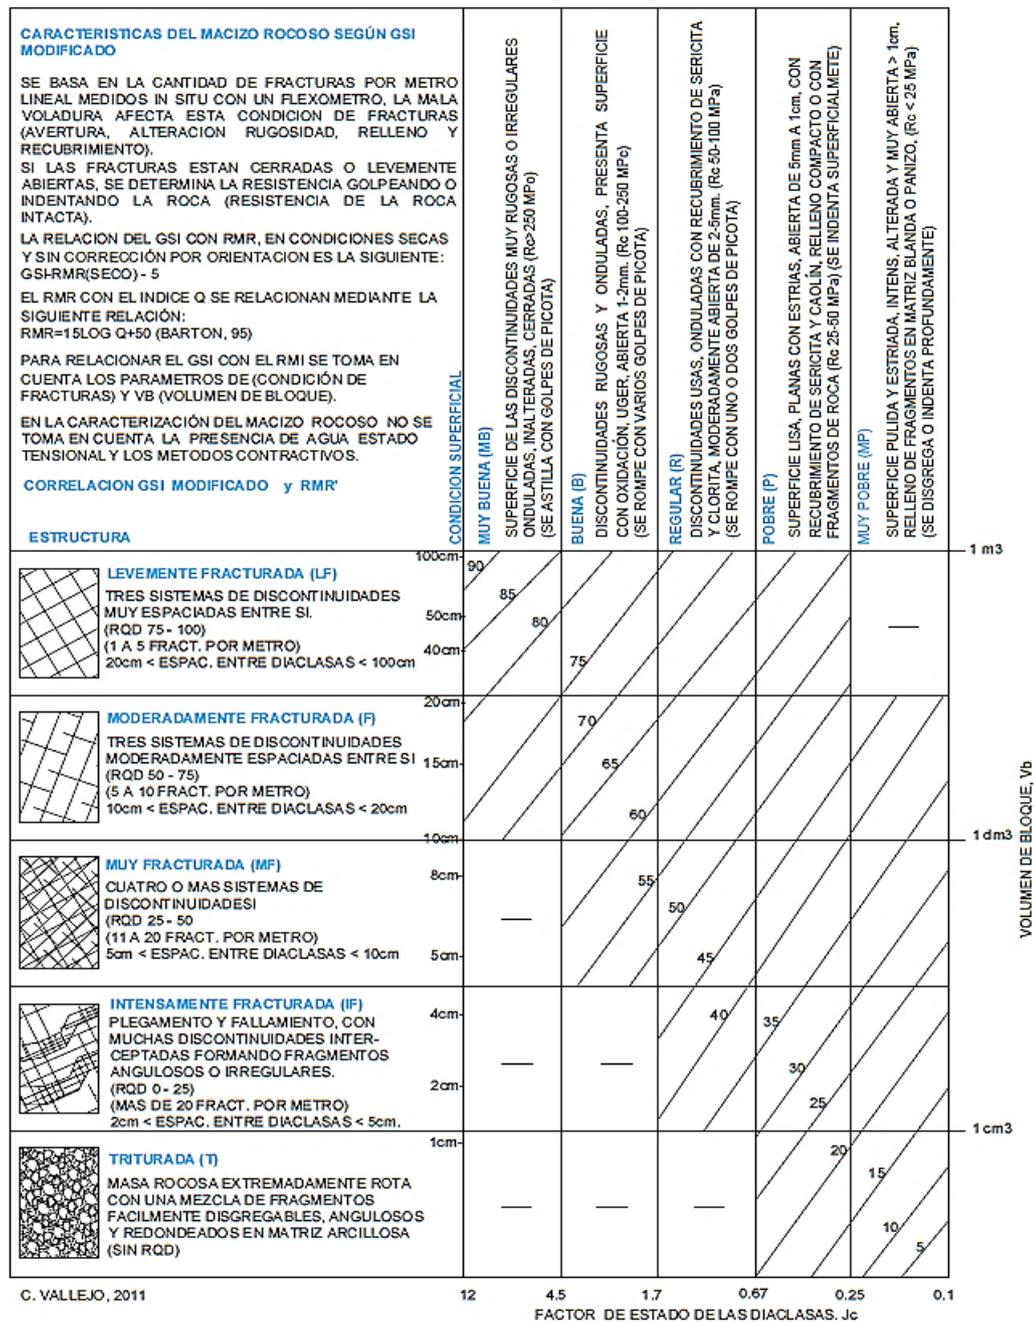
Figura 2.4. Vallejo, (2011). Caracterización del macizo rocoso según GSI modificado. Fuente: Osinergmin (2017).

El índice GSI fue modificado por Vallejo (2002) con el objetivo de utilizar las tablas originales de manera práctica y sencilla de clasificar cualitativamente al macizo rocoso y recomendar el sostenimiento requerido. Cabe señalar que el índice GSI fue originalmente desarrollado con la finalidad de obtener parámetros para el criterio de falla de Hoek & Brown, por lo que Vallejo recurre a las equivalencias del GSI con RMR para recomendar y dimensionar el sostenimiento (Osinermin, 2017).

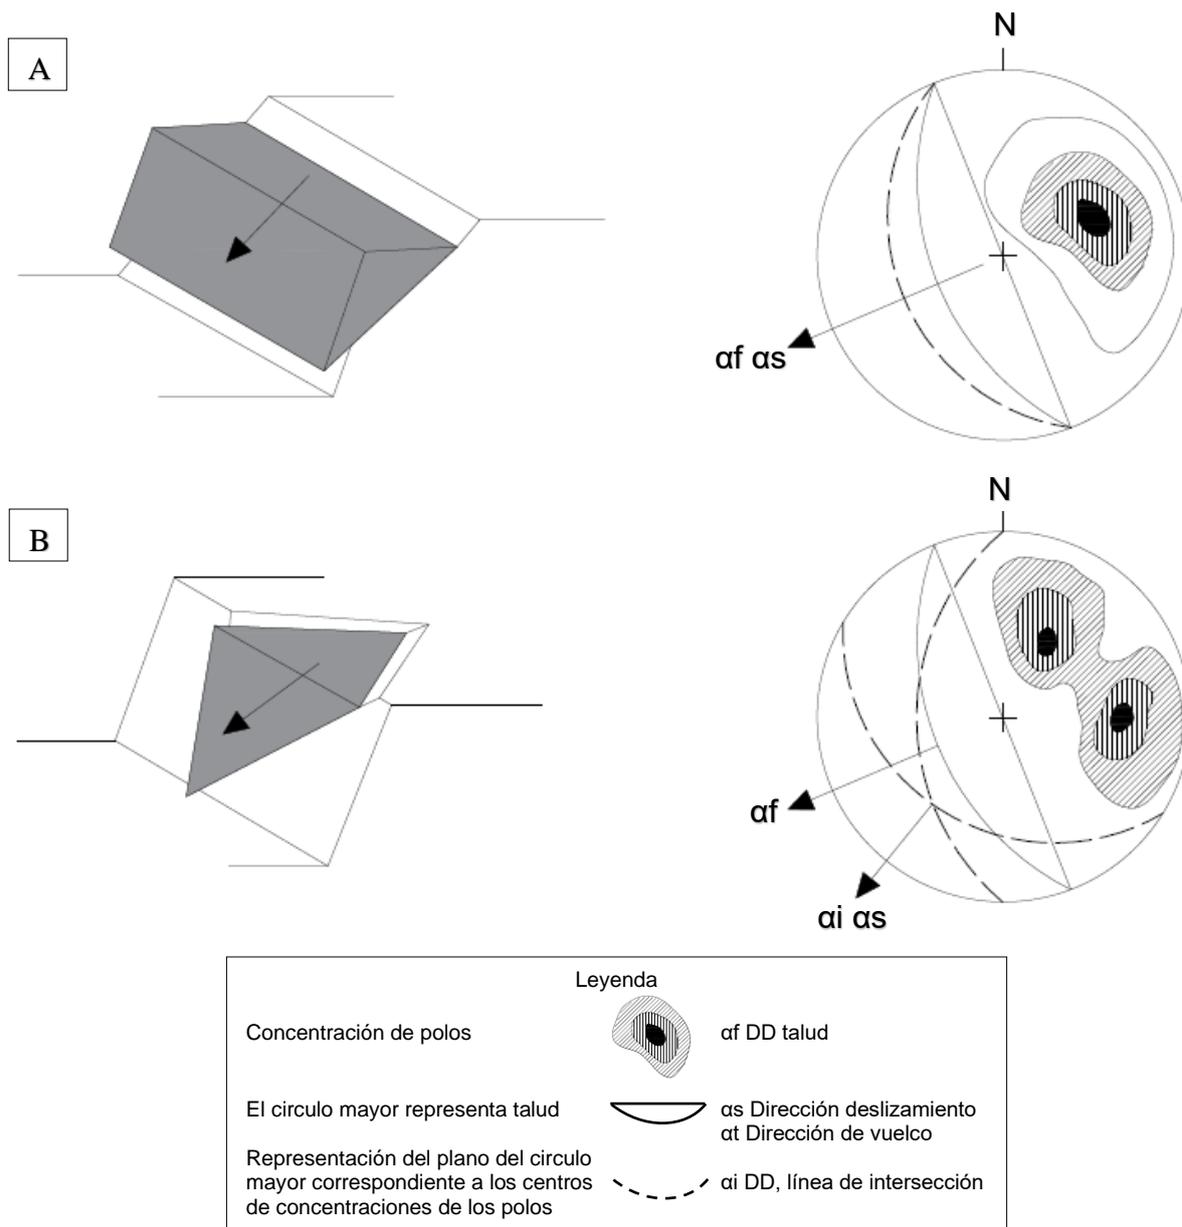
Figura 2.5. Principales tipos de rupturas de bloques en taludes y condiciones geológicas estructurales que causar estas rupturas: A. Ruptura planar en roca que presenta juntas persistentes en el mismo sentido del frente del talud, y que se orienta paralelamente a la cara libre; y B. Ruptura por cuña formada por dos discontinuidades que se interceptan. Fuente: Wyllie y Mah (2004).

Fallamiento planar: Depende de la orientación de las discontinuidades respecto a la orientación del talud, así como del buzamiento de las discontinuidades respecto al del talud. Además, mecánicamente, el deslizamiento sólo podrá tener lugar si se supera la fuerza de rozamiento en el plano de deslizamiento. Es importante señalar que el análisis cinemático debe realizarse de forma independiente para cada

Fallamiento en cuña: Está controlado por dos o más discontinuidades (Estratificación, esquistosidad, diaclasas, falla, etc.), siendo necesario que la línea de intersección de los dos planos de discontinuidad tenga menor inclinación que el plano del talud, además los planos deben formar la cuña: Directa o inversa de acuerdo con la intersección de planos. Clasificándolos a las cuñas por su tamaño y nivel de estabilidad: Cuñas de pequeño volumen, cuñas de volumen medio y cuñas de gran volumen (Ramírez y Alejano, 2004).

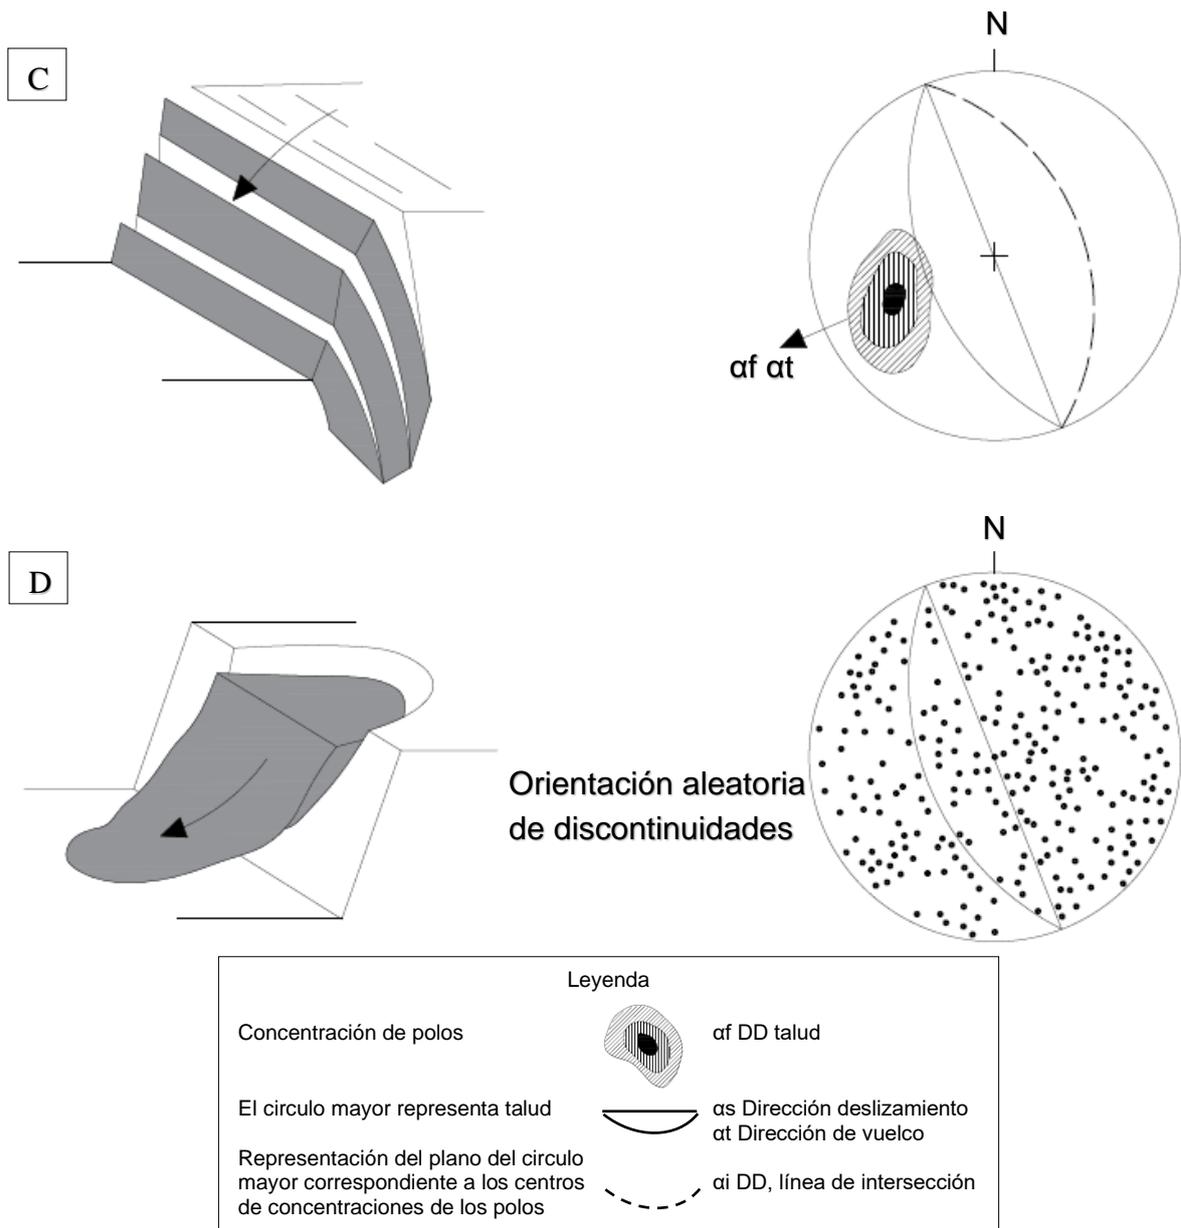
Figura 2.6. C. Ruptura por vuelco originado por roca de buena calidad que contiene discontinuidades de buzamiento vertical en el mismo sentido de la cara libre del talud; y D. Ruptura circular se origina en roca muy débil o muy fracturada con discontinuidades orientadas al azar.
Fuente: Wyllie y Mah (2004).

Fallamiento por vuelco: La diferencia el vuelco de bloques del vuelco flexural. El primero involucra roca relativamente competente, donde el fallamiento ocurre por pérdida de estabilidad y rotación de uno o varios bloques a partir de un punto en su base semejante al vuelco de libros en un estante. El segundo, en cambio involucra rocas más frágiles y densamente diaclasadas; el fallamiento ocurre por el doblamiento de columnas de rocas frágiles. Los movimientos en este caso pueden ser lentos y graduales (Goodman y Bray, 1976).

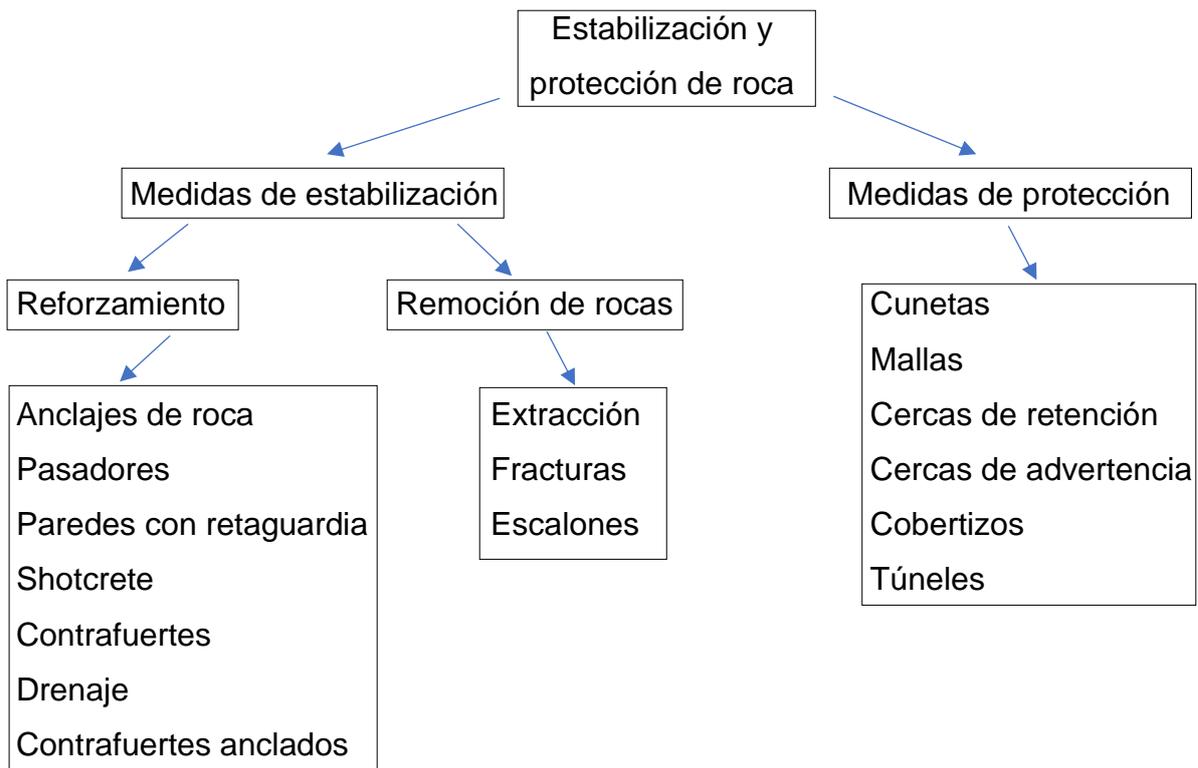
Figura 2.8. Categorías de medidas de estabilización de taludes rocosos.
Fuente: Wyllie y Mah (2004).

Shotcrete: El shotcrete inyectado es un mortero de agregado fino de aplicación neumática que normalmente se coloca en una capa de 50 - 100 mm., ya menudo se refuerza para mejorar la resistencia a la tracción y al cizallamiento (American Concrete Institute, 1995). Las zonas y los estratos de roca estrechamente fracturada o degradable pueden protegerse aplicando una capa de hormigón proyectado a la roca (Figura 2.8 - 4). El shotcrete controlará tanto la caída de

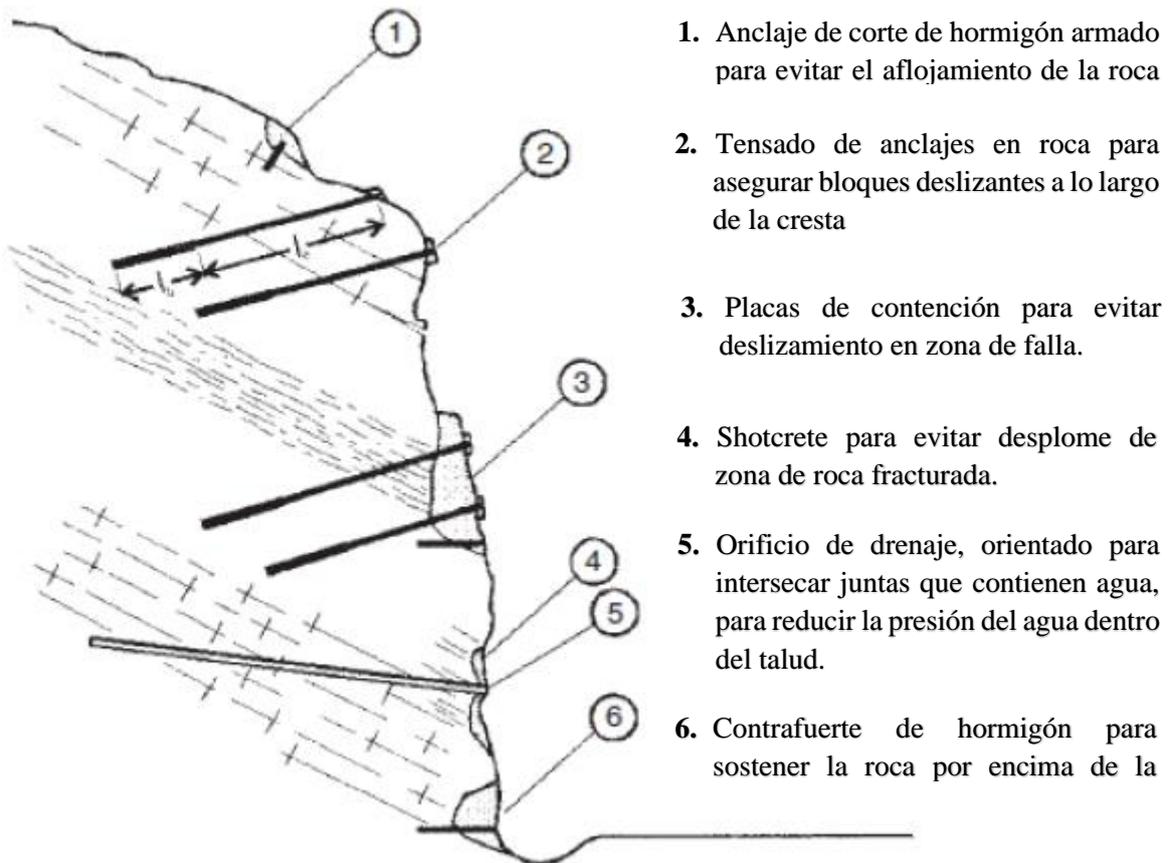
Figura 2.9. Métodos de refuerzo de talud rocosos (TRB, 1996).
Fuente: Wyllie y Mah (2004).

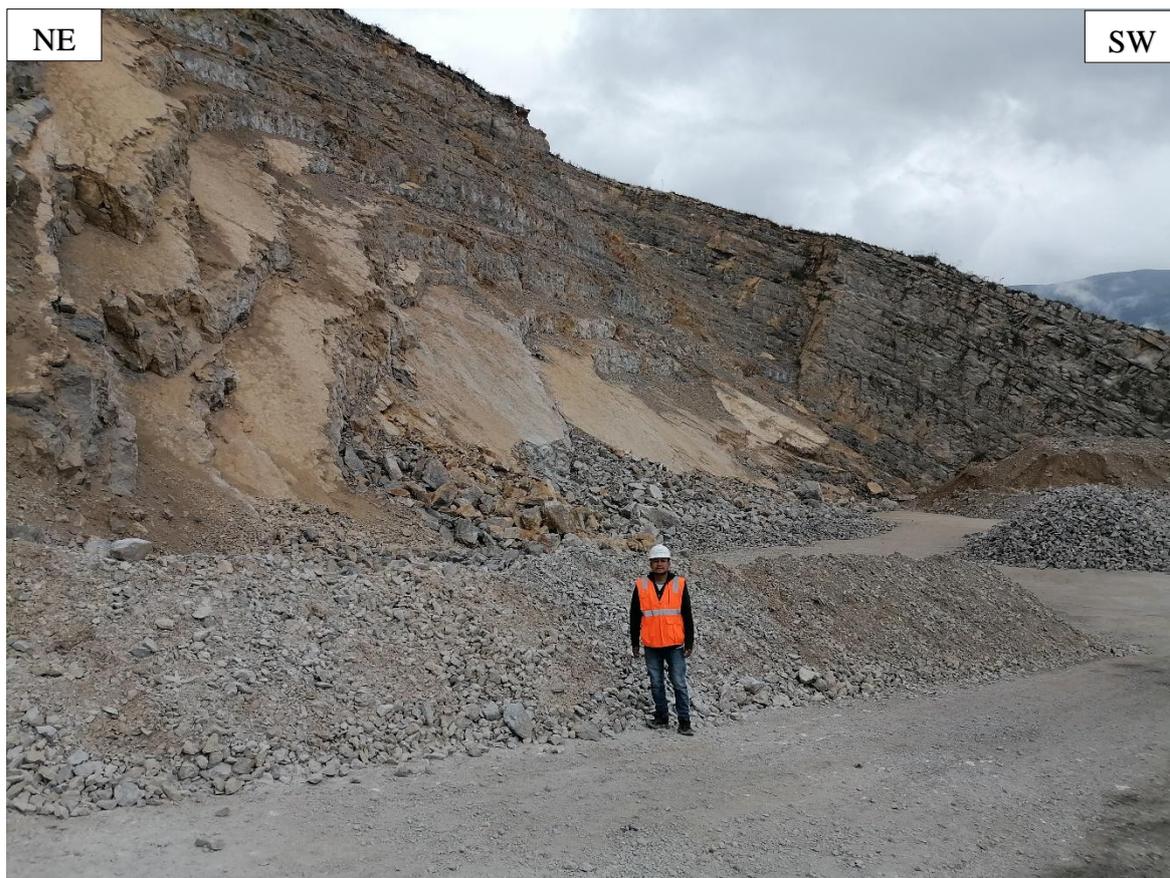
Figura 3.2. Vista panorámica del tajo de la de la Calera Bendición de Dios E.I.R.L.

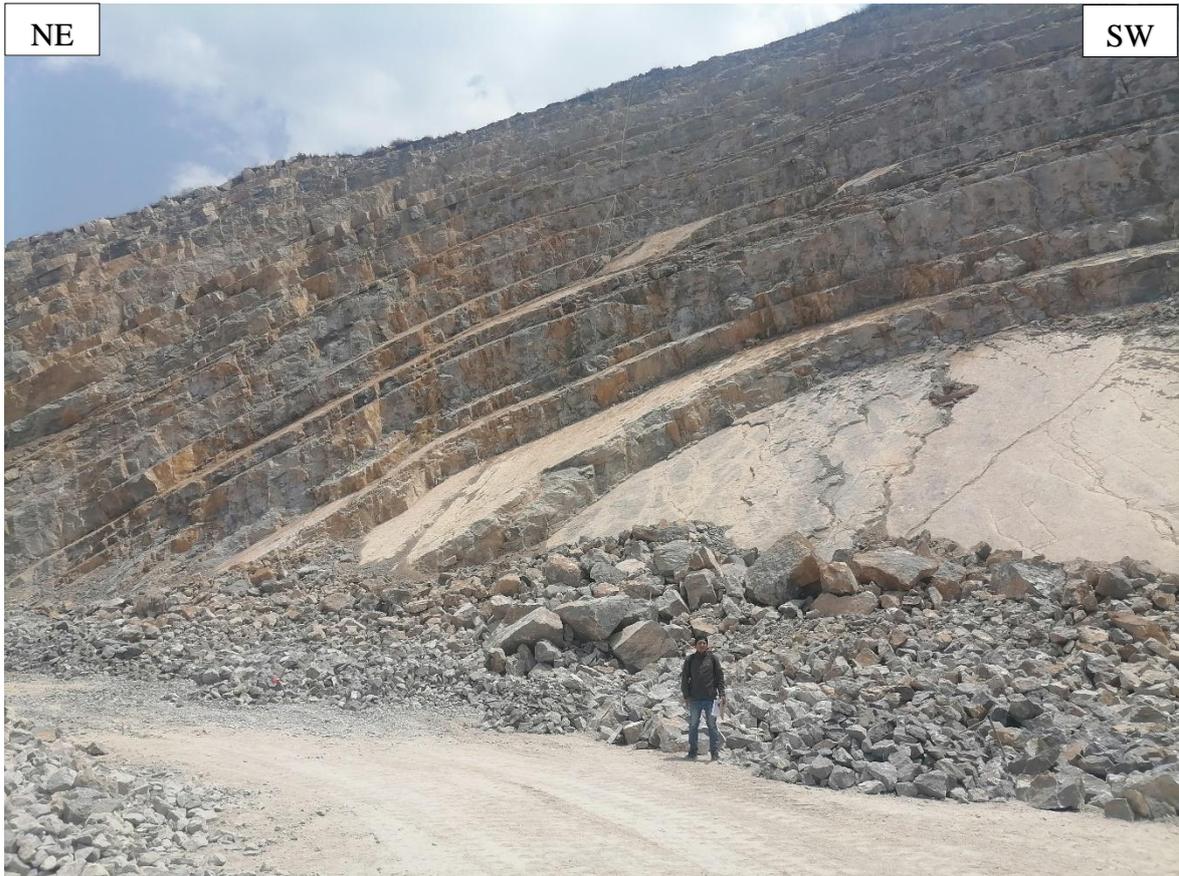
Figura 3.3. Afloramiento de caliza de la Formación Cajamarca, con buzamiento de estratos a favor del talud del tajo de explotación, siendo predominante las caídas de rocas por su alto buzamiento y pendiente de talud.

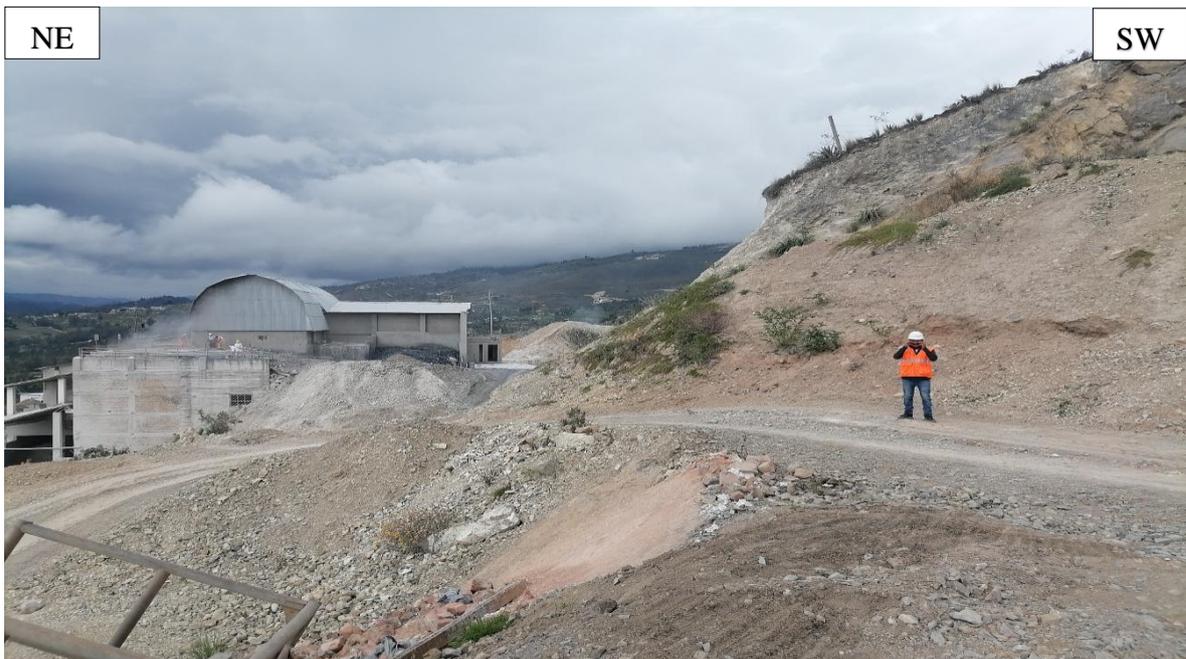
Figura 3.4. Depósitos Antrópicos distribuidos acumulados en la parte baja del tajo de explotación.

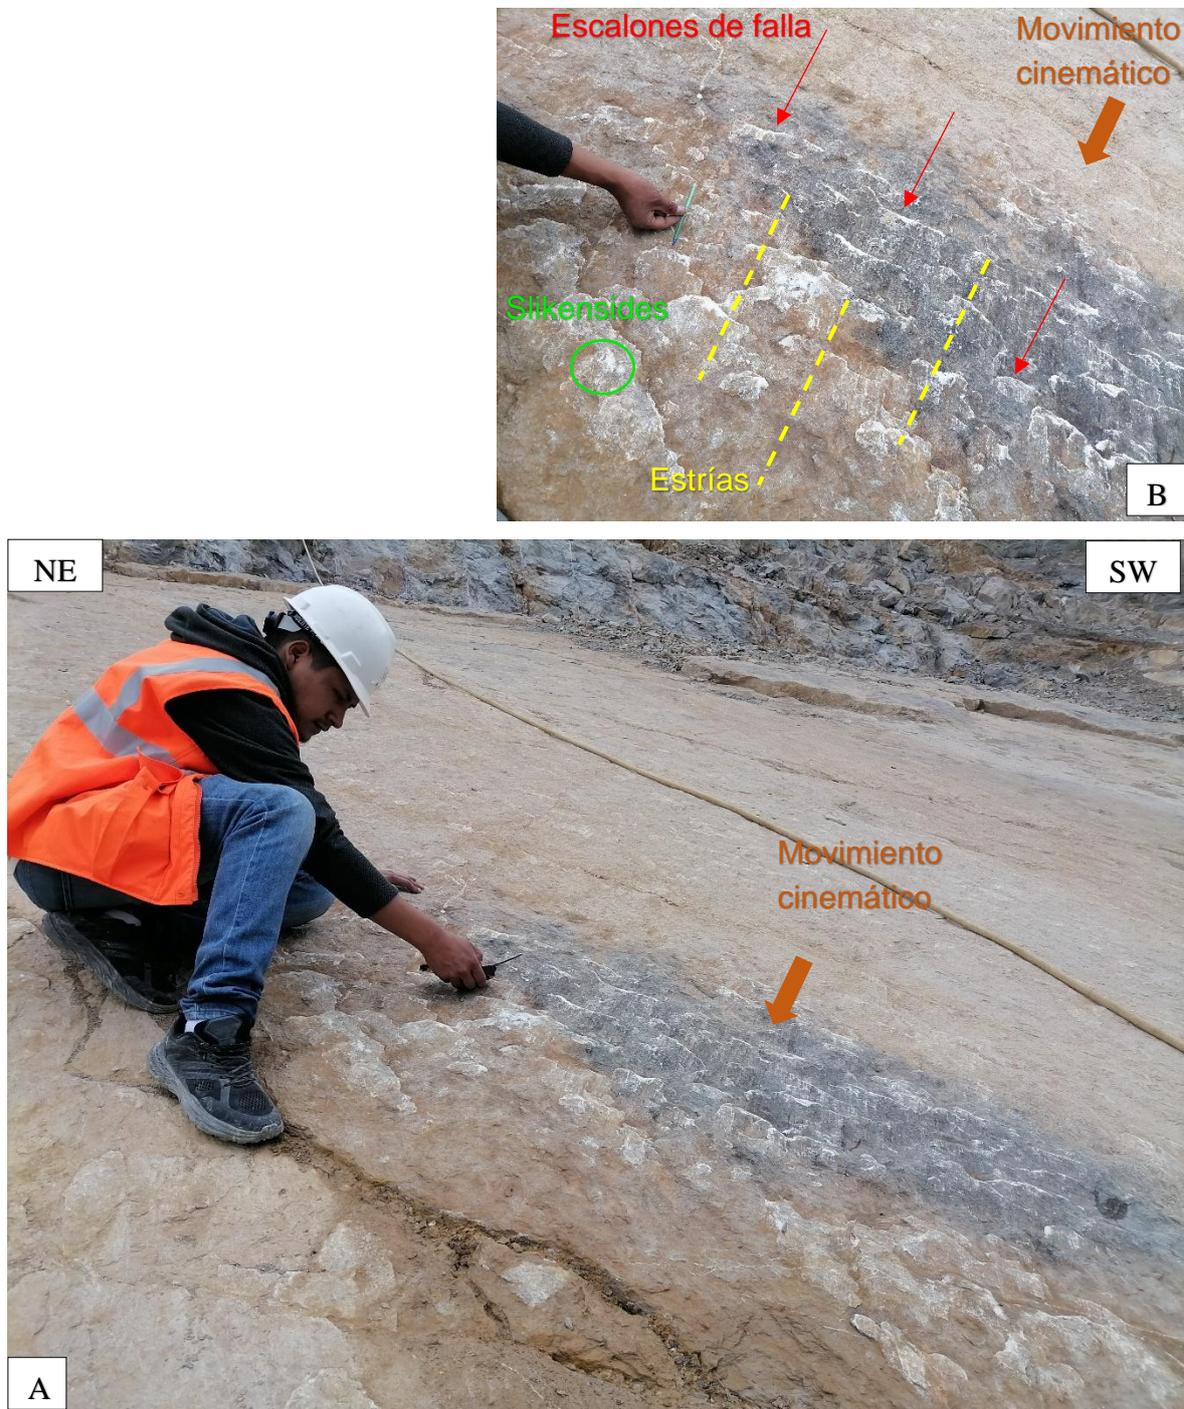
Figura 3.5. A. Espejo de falla normal dextral de movimiento cinemático en la secuencia estratigráfica calcárea de orientación (Az/Bz) = N30°/38°SE, con superficie de recristalización de calcita, alineándose con el movimiento cinemático. B. Visualización cinemático del plano de falla, con estrías, escalones y slikensides.

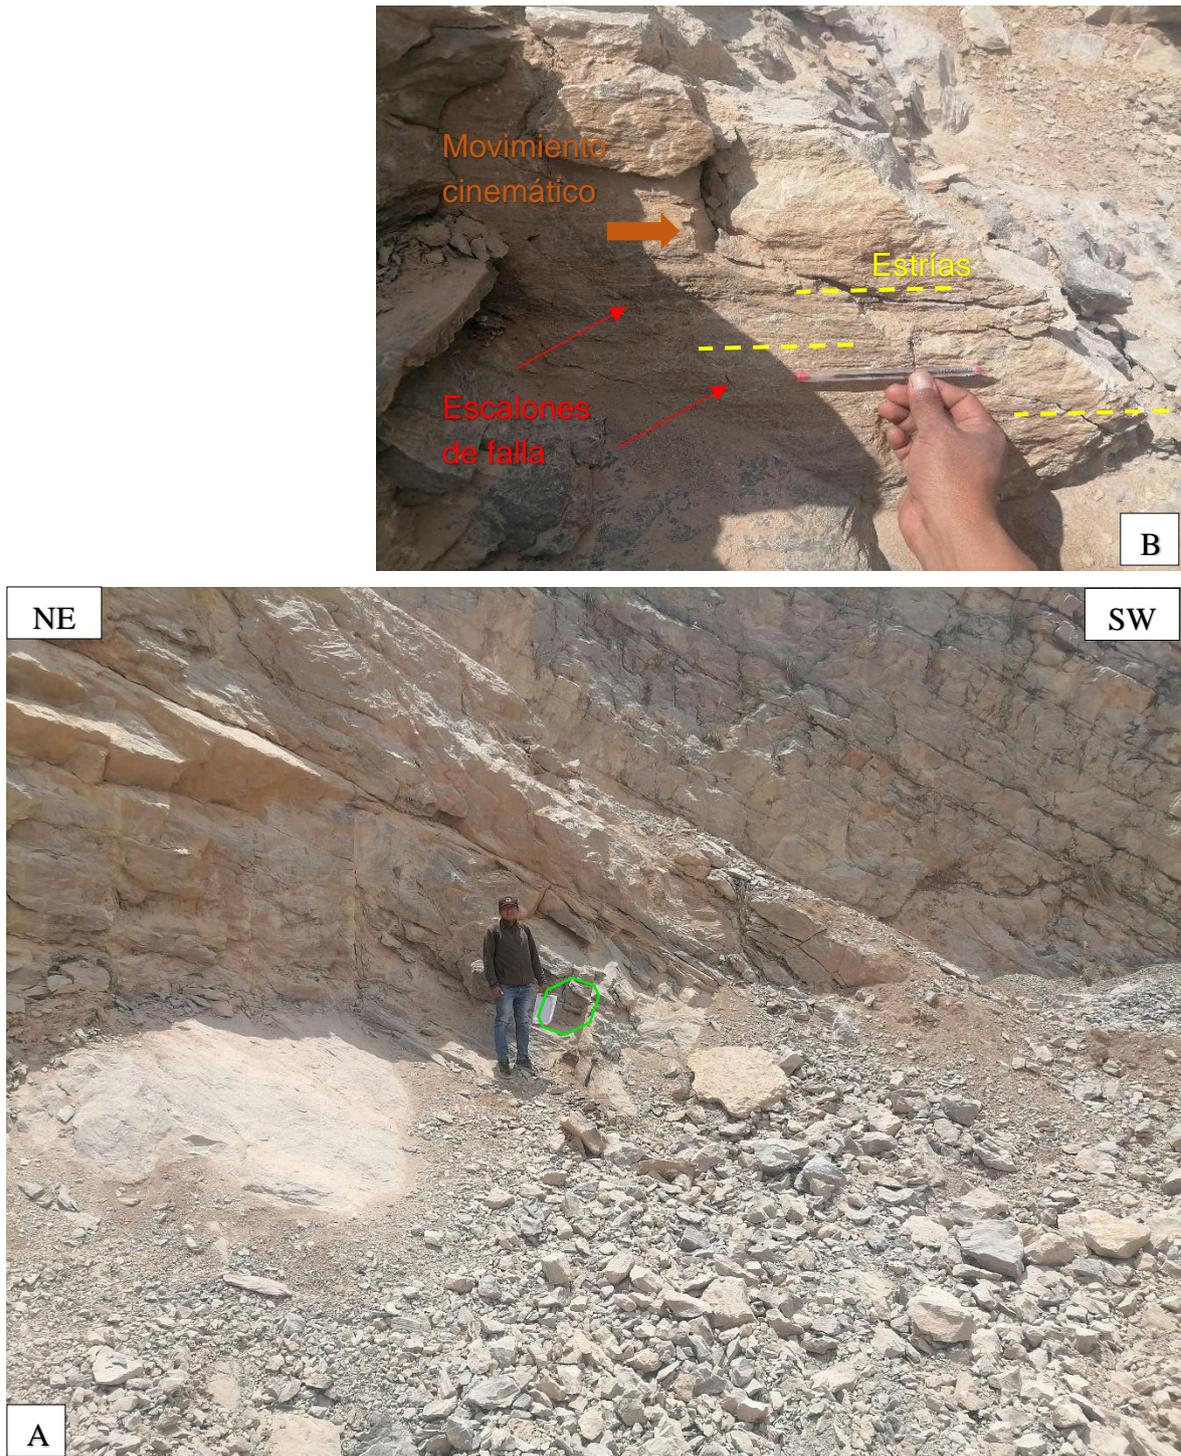
Figura 3.6. A. Espejo de falla normal sinistral, con orientación Az/Bz = N154°/63°SE, en roca caliza. B. Datum de cinemático del plano de falla, cortando transversalmente a afloramiento rocoso calcáreo.

por la falla normal sinistral con orientación Az/Bz = N154°/63°SW y pich = 28°, siendo analizados en el espejo de falla, evidenciándose recristalización de calcita observándose: Estrías, slikensides y acanaladuras, mostrando el movimiento cinemático de las fallas geológicas.

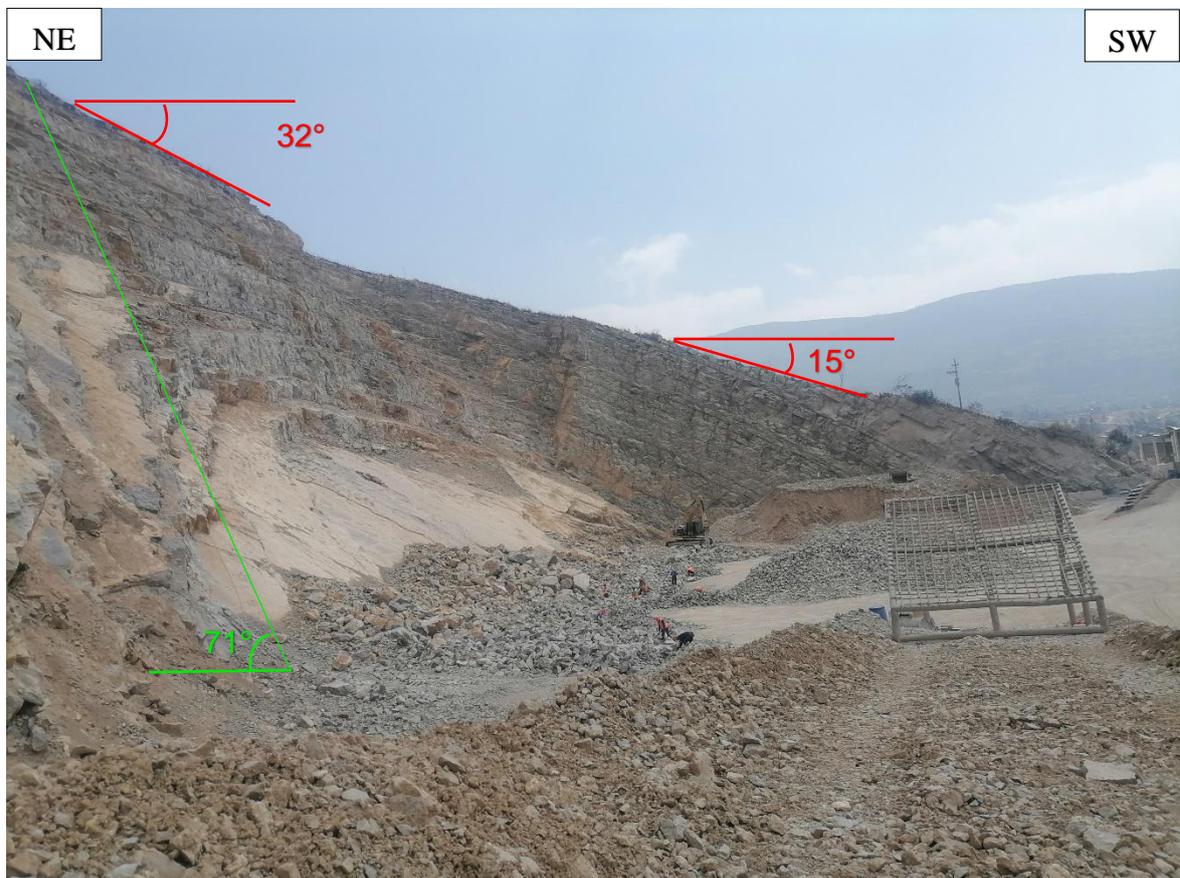
Figura 3.7. Vista de perfil o transversal del cerro con pendientes: 15° a 32° , conformando por el afloramiento de roca caliza en estado natural. Por consiguiente, por la extracción de caliza el tajo presenta buzamiento de 71° .

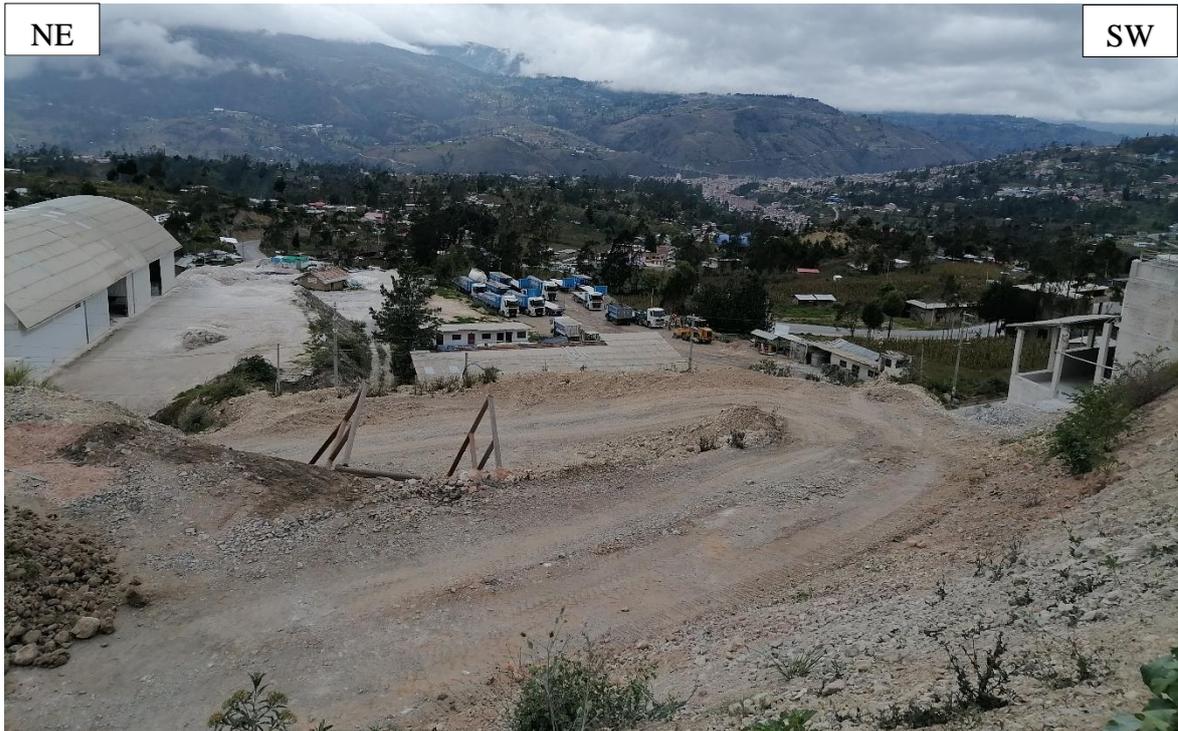
Figura 3.8. Visualización del área de beneficio emplazada en una lomada de ampliación, por recuperación de acumulación de desmontes en la parte posterior de las instalaciones, observándose: playa de estacionamiento y oficinas.

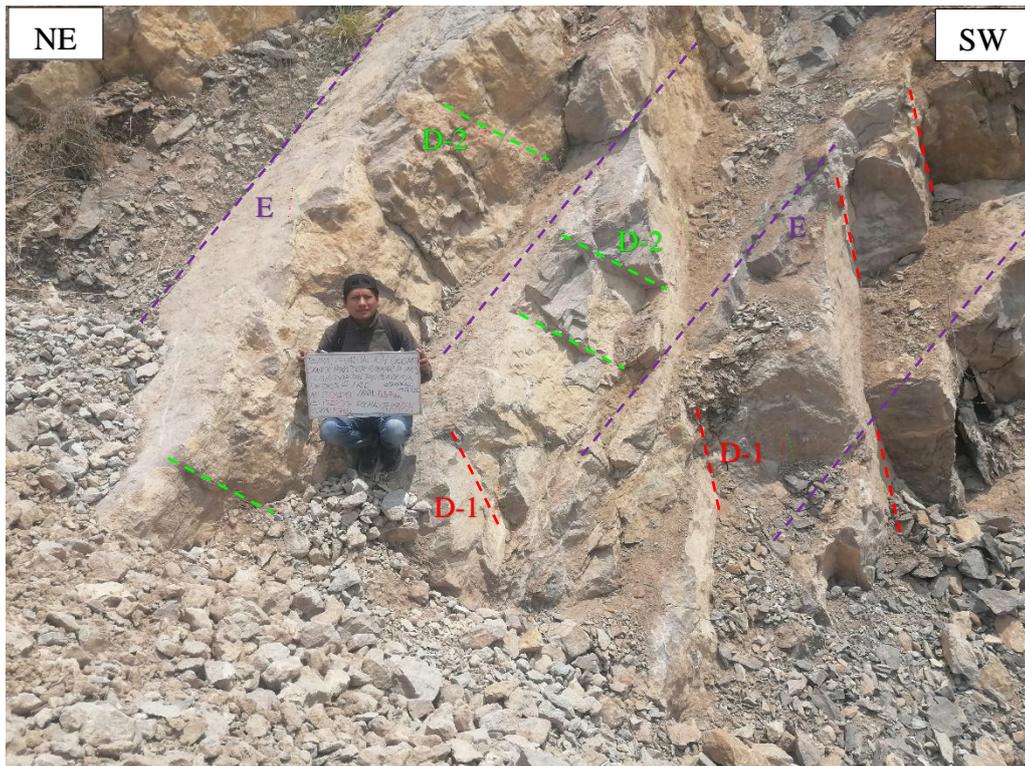
Figura 3.9. Afloramiento rocoso de la EG-01, constituido y delimitado por tres discontinuidades a favor del talud formando fallamientos: Planares y cuñas, inestables.

El talud presenta $H = 25$ m. conformada secuencias de caliza micrita, de orientación $Az/Bz = N38^\circ/40^\circ SE$ de grosor 0.50 m. a 0.65 m. con meteorización fresca, de fracturamiento baja, con superficies de rugosidad: Ligeramente rugosa a Ondulada-lisa y humedad natural: seca. Obteniendo parámetros de estimación: $RQD = 87.57\%$ y $RMR = 79$, siendo de roca de calidad buena. Geométricamente la sección de corte y pendiente de talud está a favor de la cara libre originando ruptura: Planar y cuña, ocasionando constantes caídas de rocas $> 25\%$ de inestabilidad, con $FS < 1.50$, demostrando el grado inseguridad para los trabajadores del tajo.

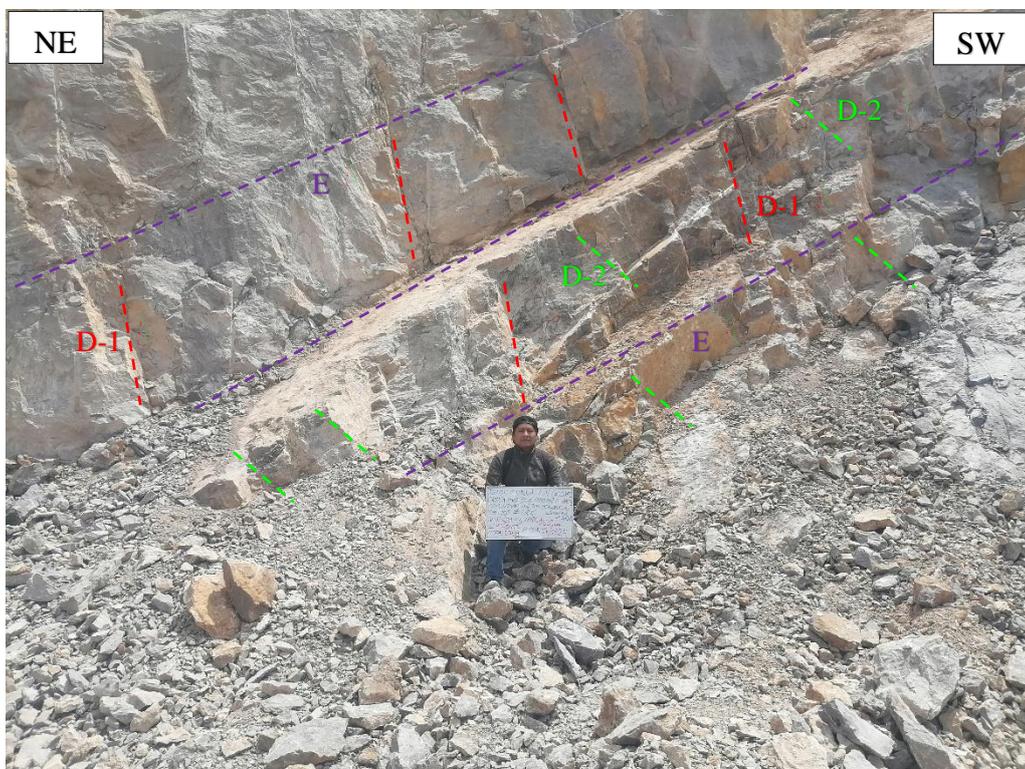
Figura 3.10. Afloramiento rocoso de la EG-02, delimitado por tres discontinuidades a favor del talud formando fallamientos: Planares y cuñas, de inestabilidad por alto grado de buzamiento y estar a favor de la cara libre del tajo.

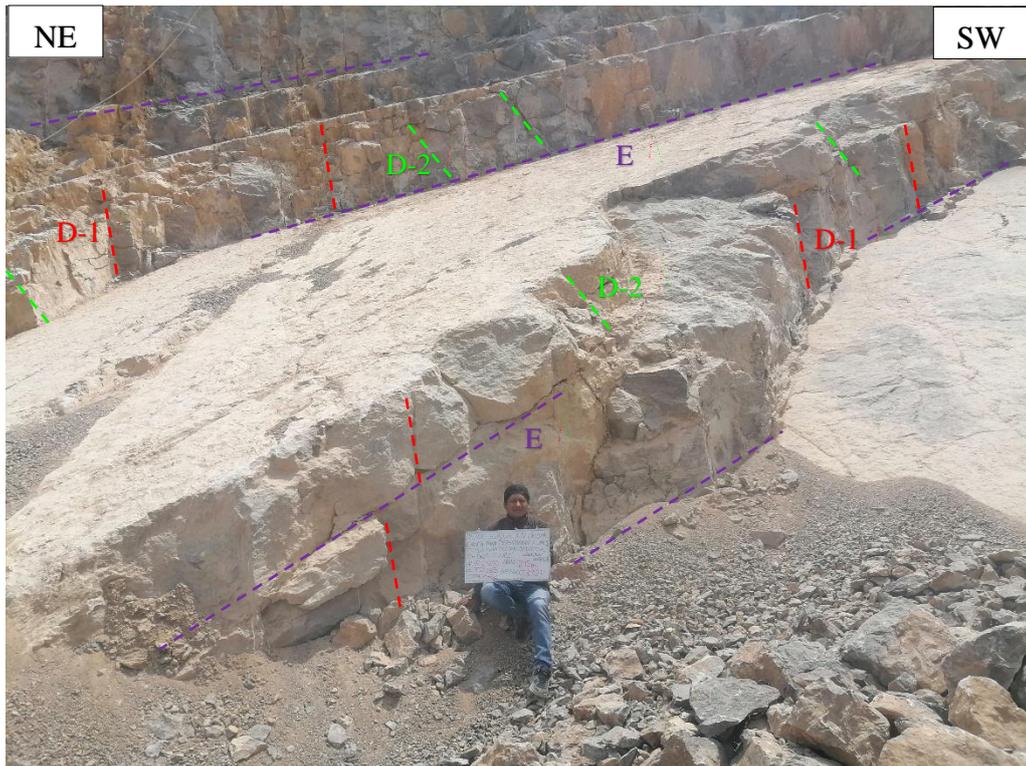
Figura 3.11. Afloramiento rocoso calcáreo de la EG-03, delimitado por tres discontinuidades a favor del talud formando fallamientos: Planares y cuñas, ocasionando constantes caídas de rocas, ocasionando incertidumbre a los trabajadores por la inestabilidad.

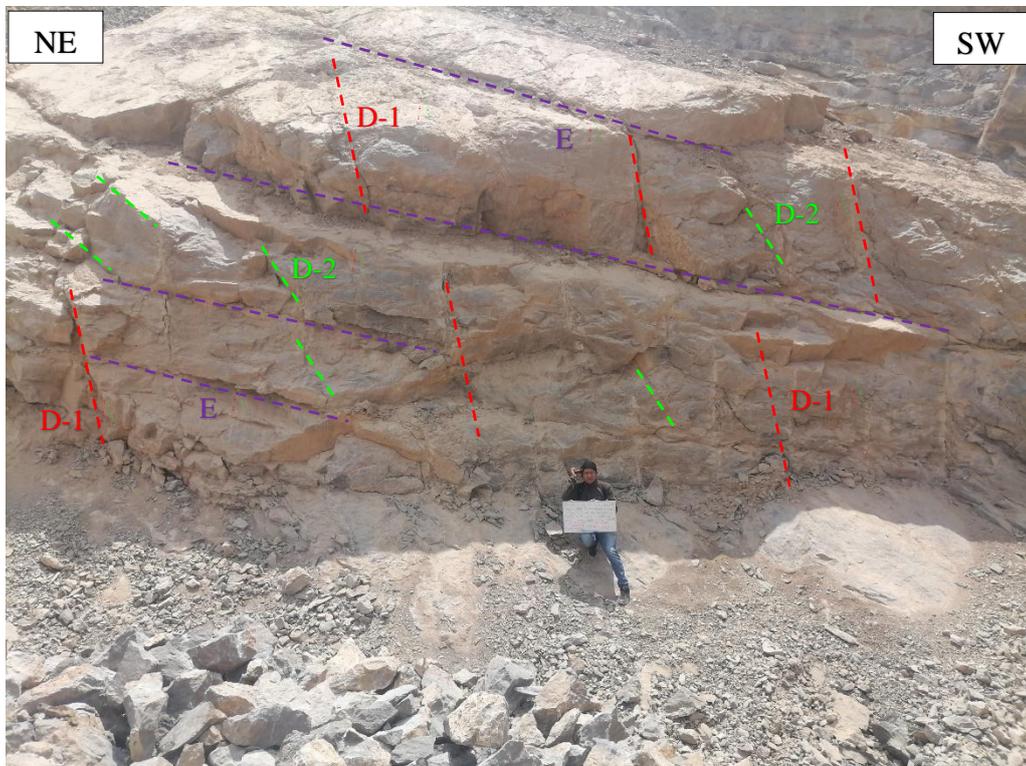
Figura 3.12. Afloramiento rocoso de la EG-04, delimitado por tres discontinuidades a favor del talud formando fallamientos: Planares y cuñas, ocasionando inestabilidad por alto grado de buzamiento y estar a favor de la cara libre del tajo.

El talud presenta $H = 31$ m. conformada secuencias de caliza micrita, de orientación $Az/Bz = N26^\circ/44^\circ SE$ de grosor 0.45 m. a 0.75 m. con meteorización fresca, de fracturamiento baja, con superficies de rugosidad: Ondulada-lisa y humedad natural: seca. Obteniendo parámetros de estimación: $RQD = 83.47\%$ y $RMR = 77$, siendo de roca de calidad buena. Geométricamente la sección de corte y pendiente de talud está a favor de la cara libre originando ruptura: Planar y cuña, ocasionando constantes caídas de rocas $> 29\%$ de inestabilidad, con $FS < 1.50$, demostrando el grado inseguridad para los trabajadores del tajo.

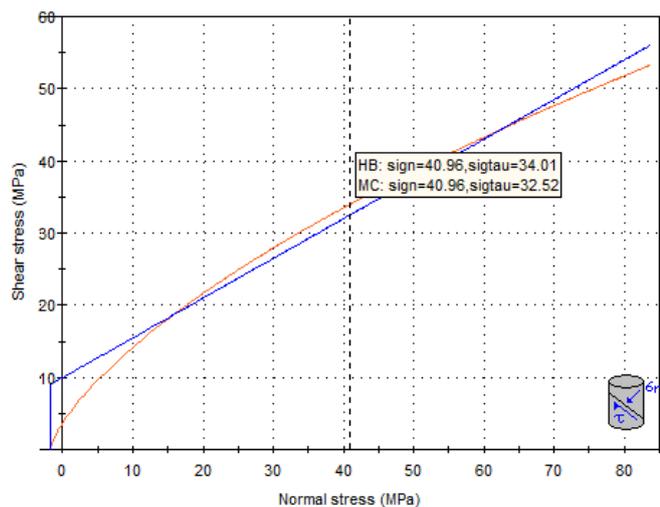
Figura 3.13. Método equivalencia de áreas – RocData, en función de esfuerzo principales: Mayor vs. Menor (H-B) y esfuerzo: Corte y normal (M-C); Calera Bendición de Dios E.I.R.L., EG-01.
